DIRECCIÓN GENERAL DEL AGUA

CLAVE: 21.804-0142/7521 LOTE 4

MEMORIA VALORADA DAÑOS CAUSADOS A LAS INFRAESTRUCTURAS DE SANEAMIENTO
OBJETO DE LAS AYUDAS PREVISTAS EN EL ARTÍCULO 56 DEL REAL DECRETO-LEY 7/2024,
DE 11 DE NOVIEMBRE EN CATARROJA (VALENCIA)

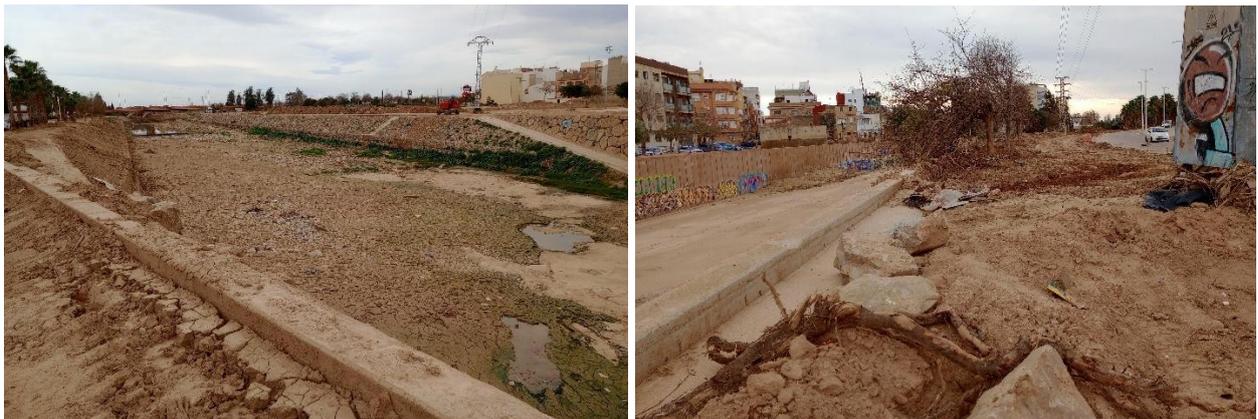
Barranco del Poyo a su paso por Catarroja. Véanse los claros daños en la margen derecha por el desbordamiento.

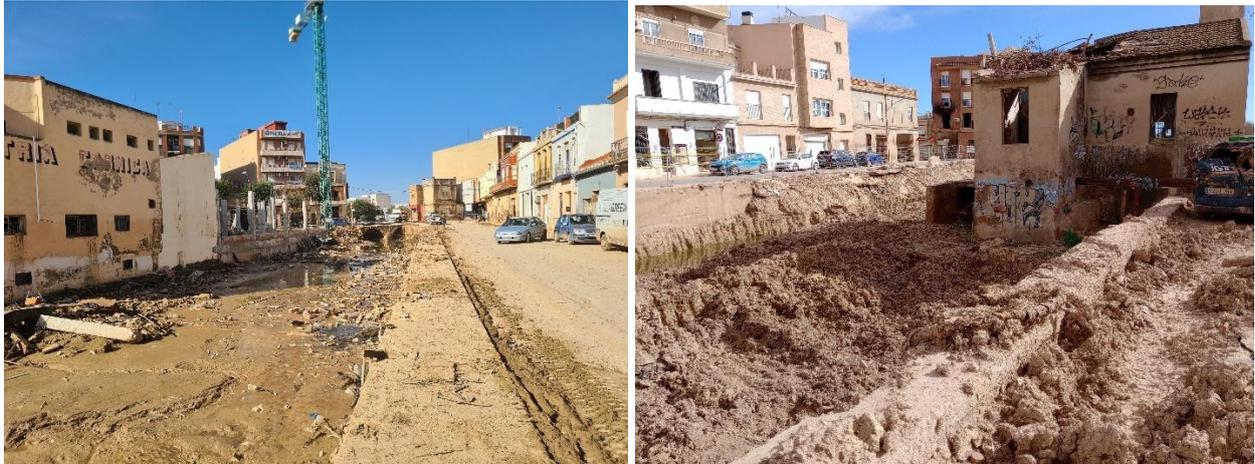
Grandes daños en barranco Pelayo en Catarroja y Albal.

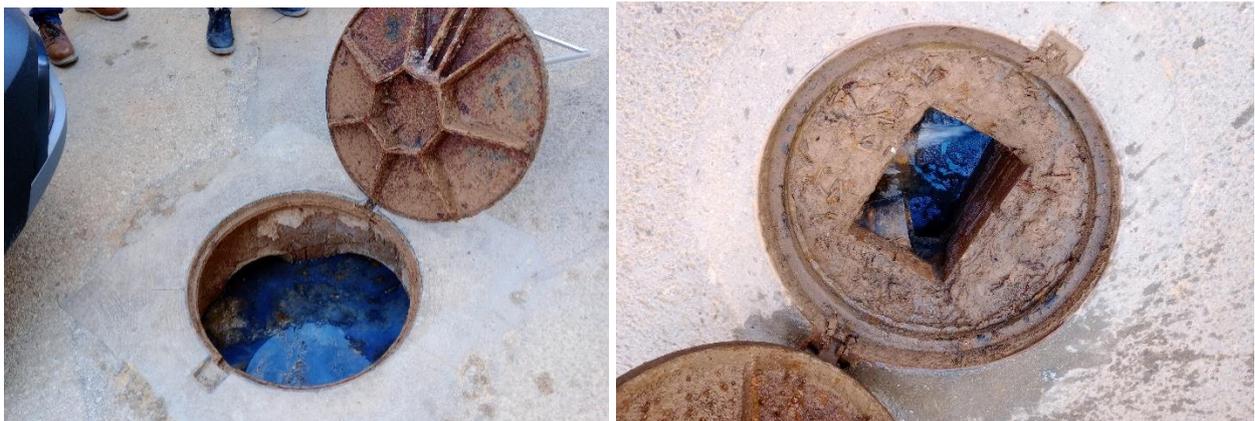
Detalle de arquetas colmatadas en C/ Barri de Tranviaris y C/ Colom

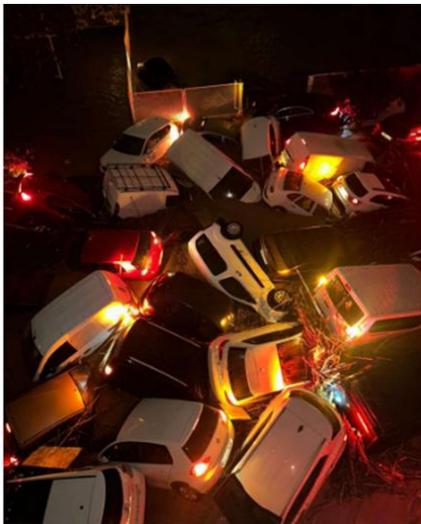
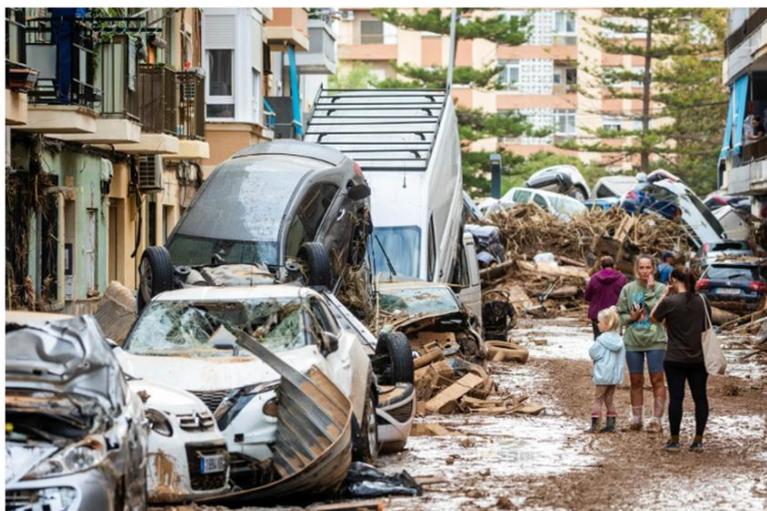
Daños en el casco urbano y acumulación de coches arrastrados.

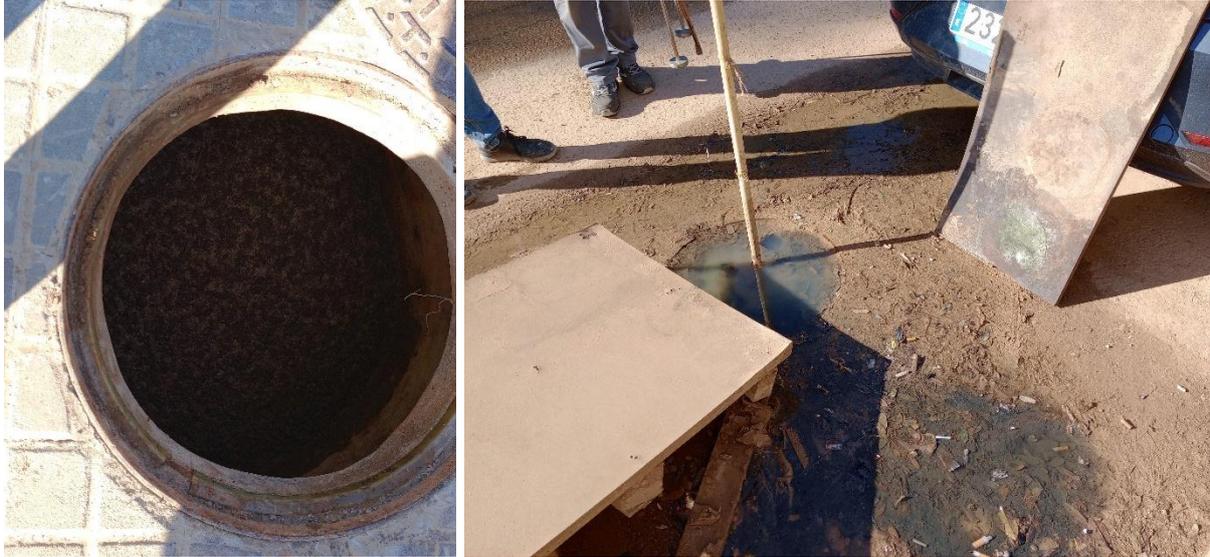
Detalles de arquetas totalmente colmatadas o con el agua desbordando por la tapa de la alcantarilla.

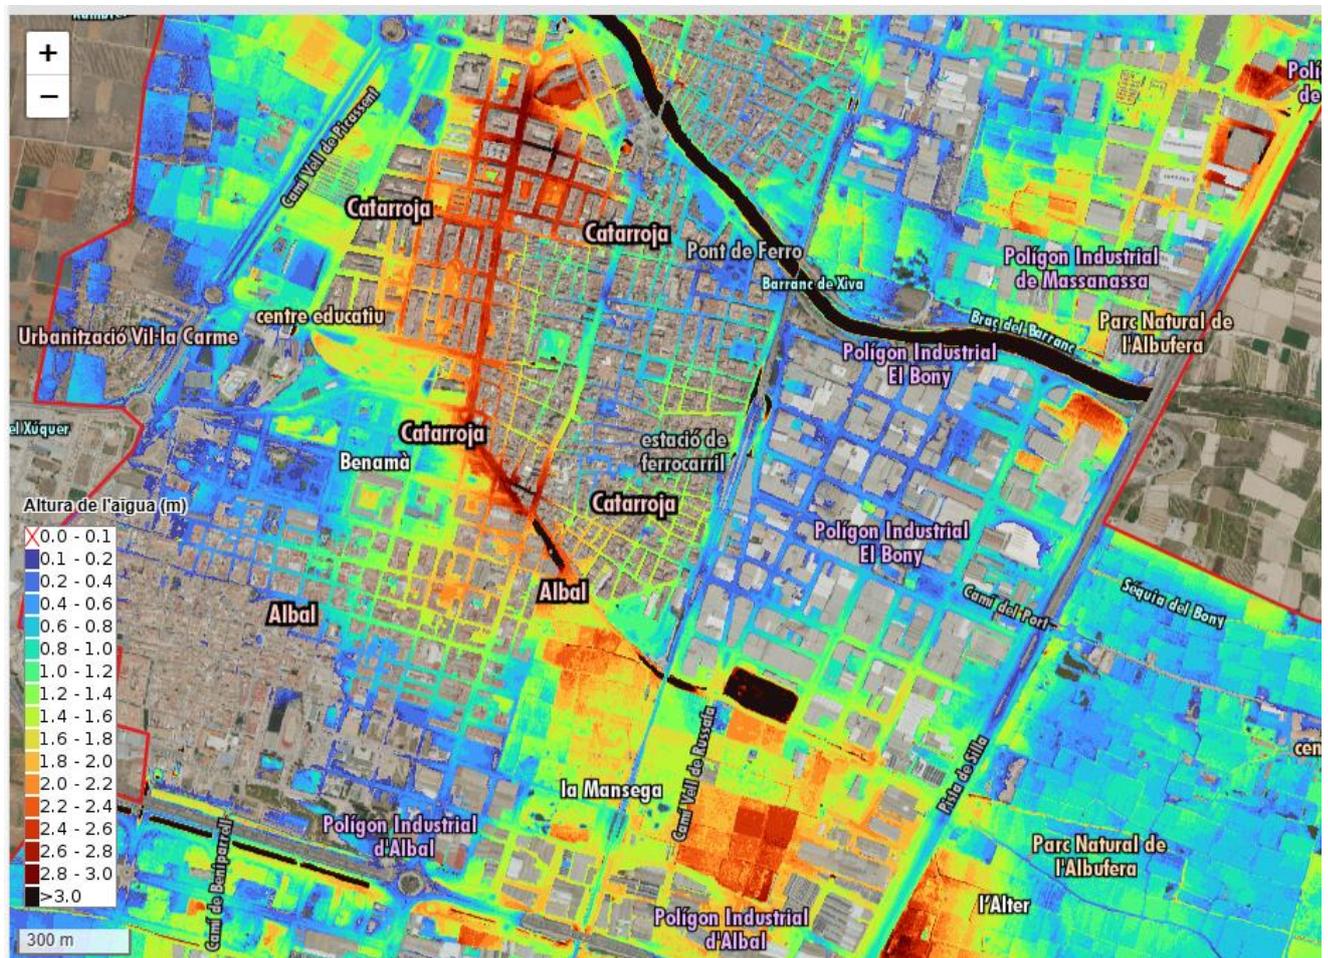
Se aprecian calados por encima de tres metros en el entorno del barranco Pelayo y en la zona norte, junto al barranco del Poyo.

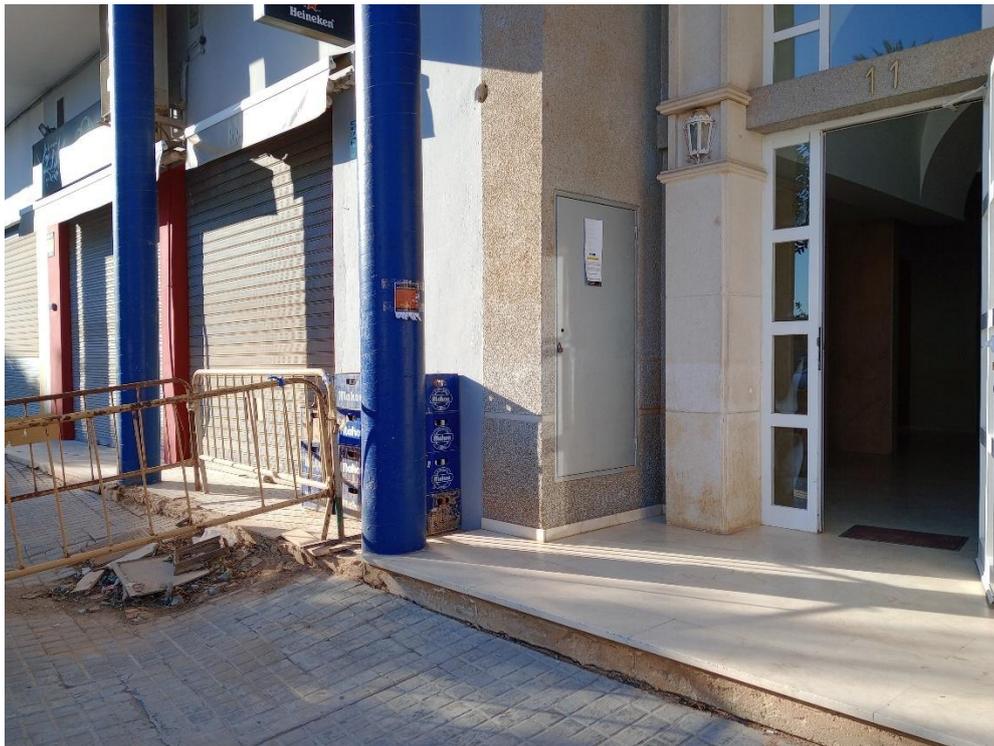
Acometida pendiente de reparación en C/ Blasco Ibáñez con hundimientos en la acera.

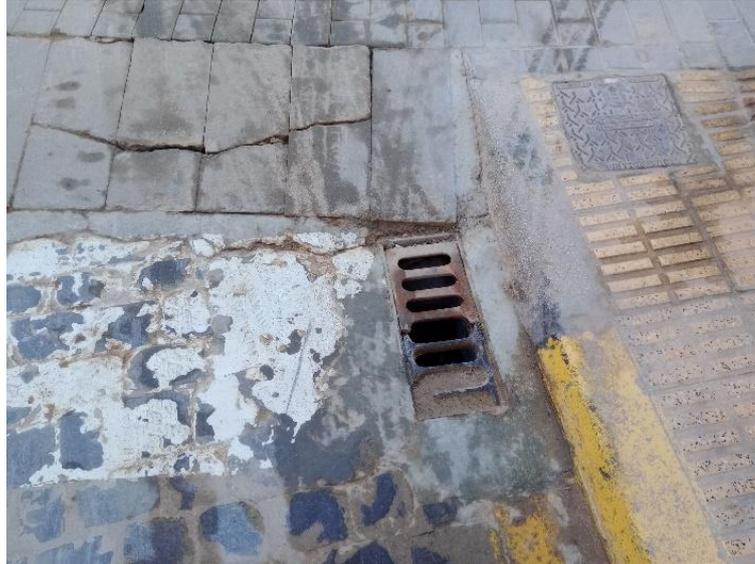
- C/Galicia. Imbornales aterrados. Casi no hay registros de alcantarillado y, según el técnico municipal, el diámetro de las conducciones es insuficiente (300-400 mm). Existen muchas quejas vecinales y avisos frecuentes de averías.

Imbornales dañados en calle Galicia.

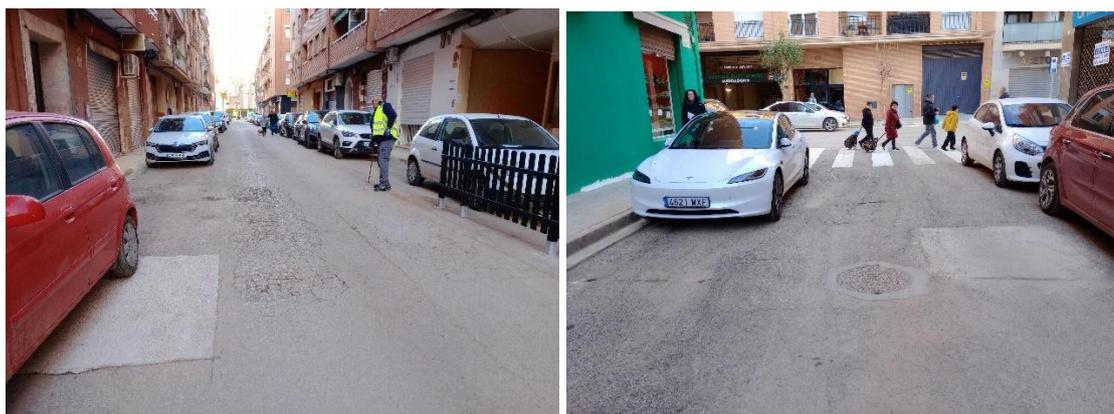
- C/ Carrer Málaga-Paiporta. La calle está reformada desde hace poco, 2019, pero tras la Dana, los pozos de registro están casi colmatados. Tampoco hace muchos registros de control en la calle lo que dificulta la periódica limpieza de los colectores.
- Las calles Almería, Santander y Huelva presentan claros hundimientos en el firme lo que indica posibles deformaciones/roturas en las conducciones.

Hundimientos en calzadas calles Almería y Santander.

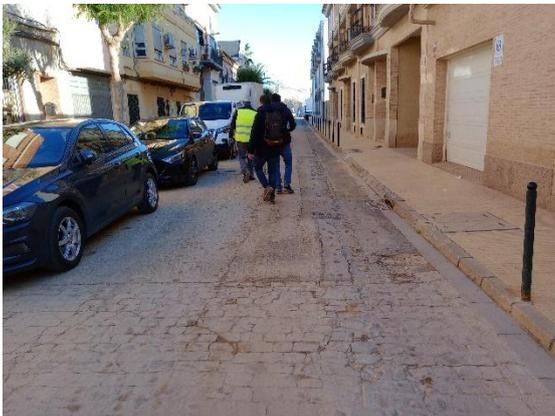
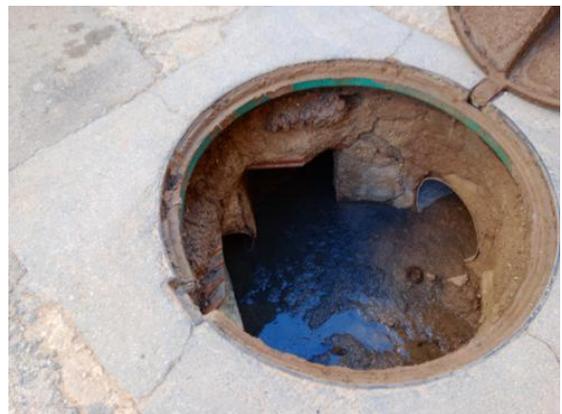
- C/Barri Tranviaris. Se observan claros hundimientos en la calzada por encima de los colectores.

Hundimientos y arquetas colmatadas en Barri Tranviaris.

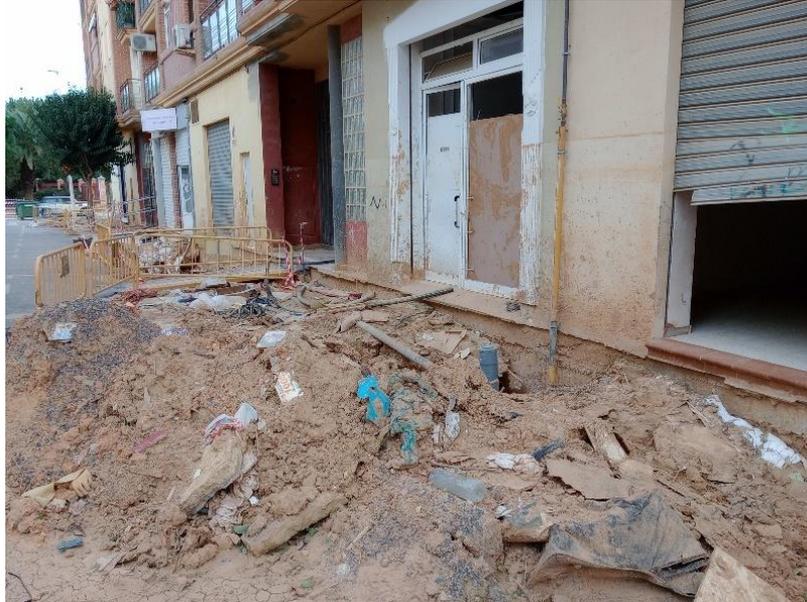
- C/Tribunal de las Aguas. Esta zona sufrió daños mayores al estar cerca del barranco del Poyo. Se han tenido que demoler varias viviendas unifamiliares por la socavación de sus cimientos. Se deben reconstruir todos los servicios municipales.

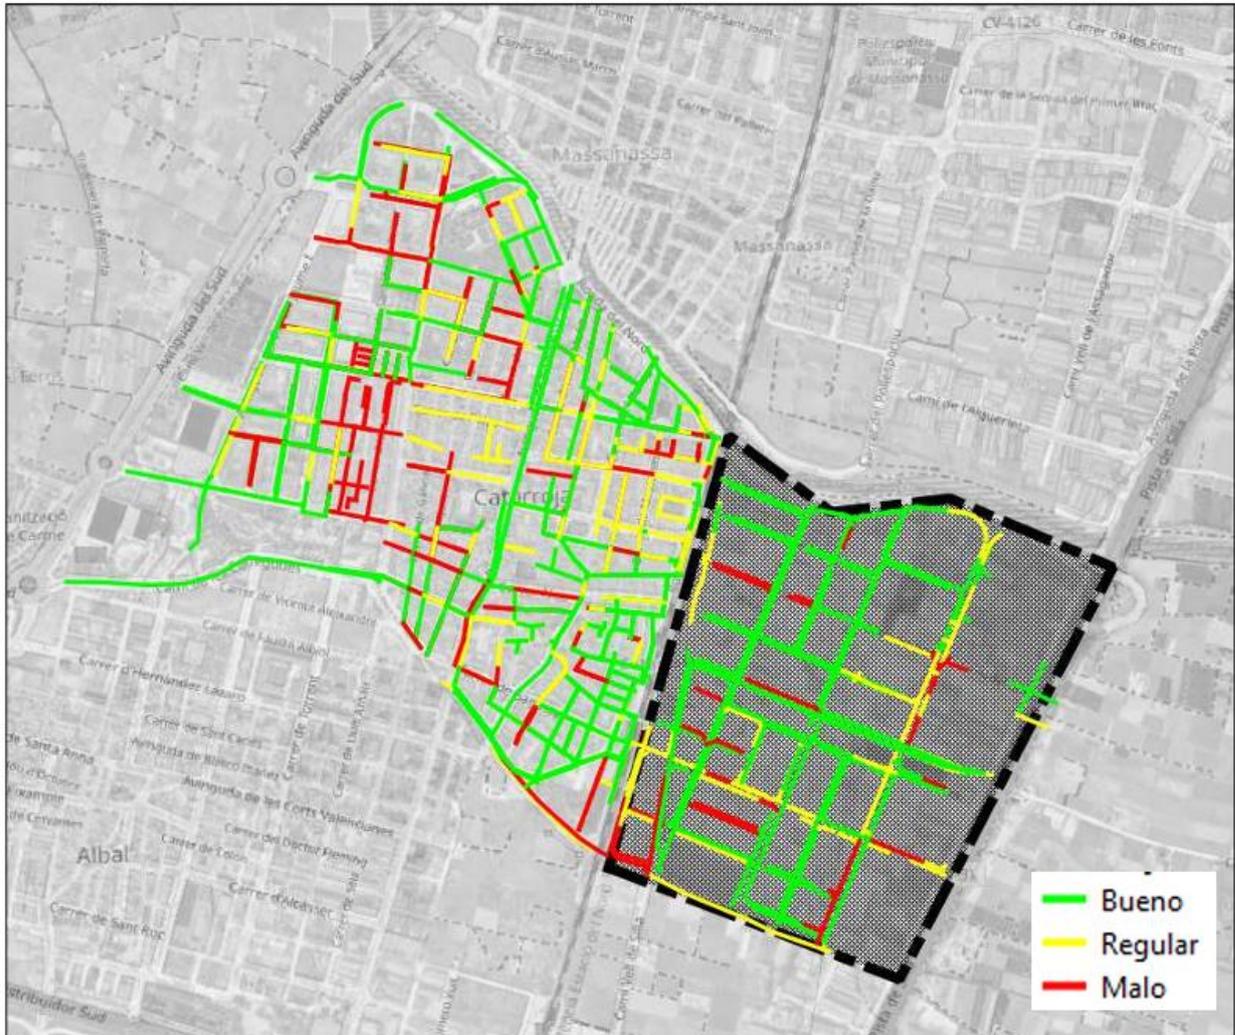
Auditoria de campo realizada por el ayuntamiento de Catarroja. Estado de los colectores con fecha 26 de noviembre de 2024. La zona industrial está sombreada en negro.

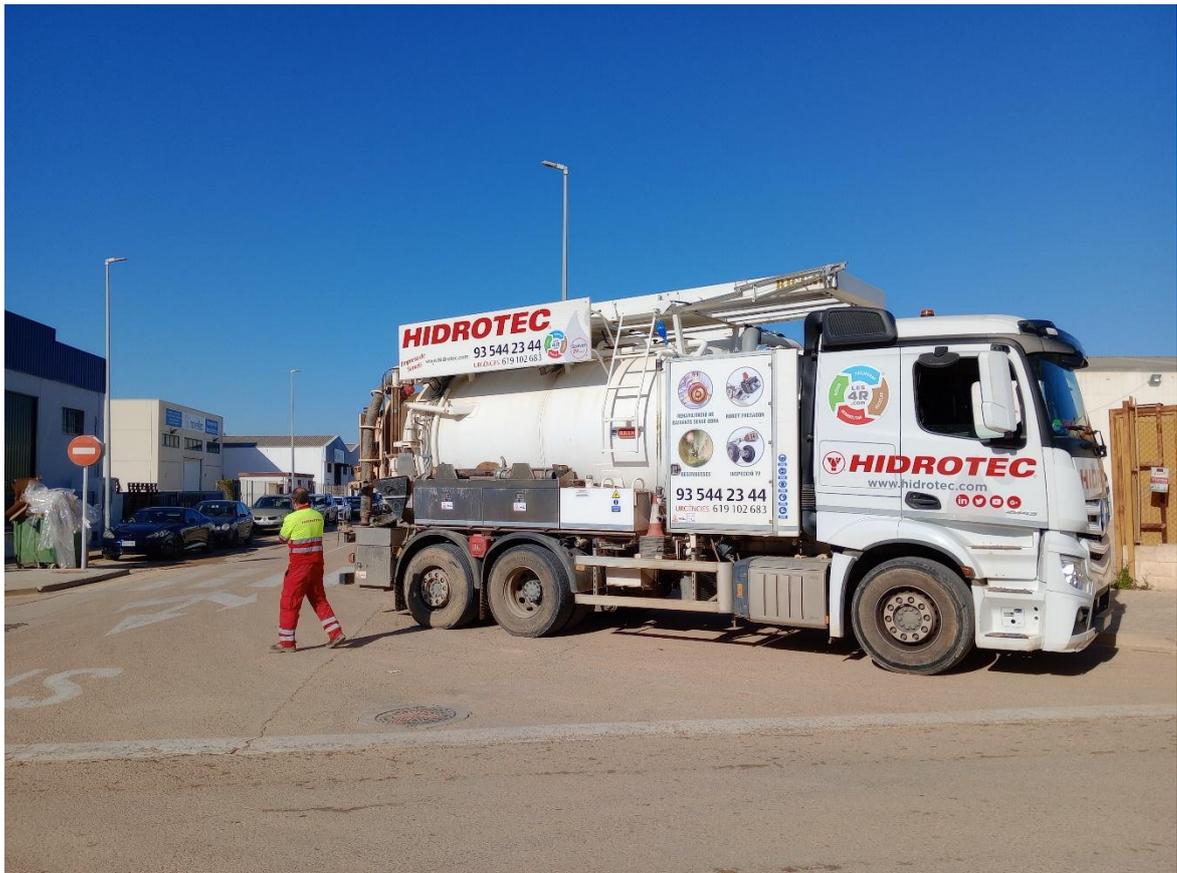
- Carrer 31. Arquetas de pluviales también colmatadas.
- Durante la visita, CYGSA pudo constatar la presencia de varios equipos de limpieza de colectores con agua a presión.

Limpieza de arquetas y pozos en el polígono.

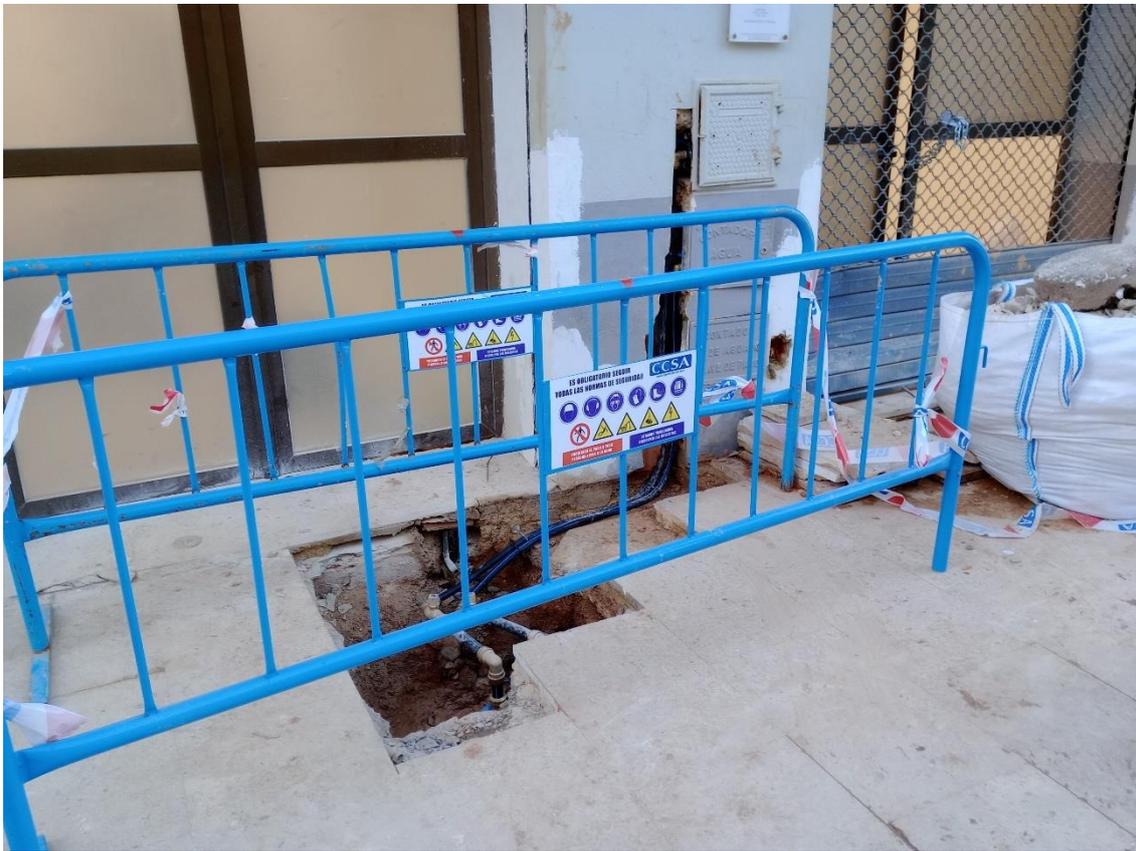
2 PLAZA DEL AYUNTAMIENTO. ACOMETIDAS DAÑADAS

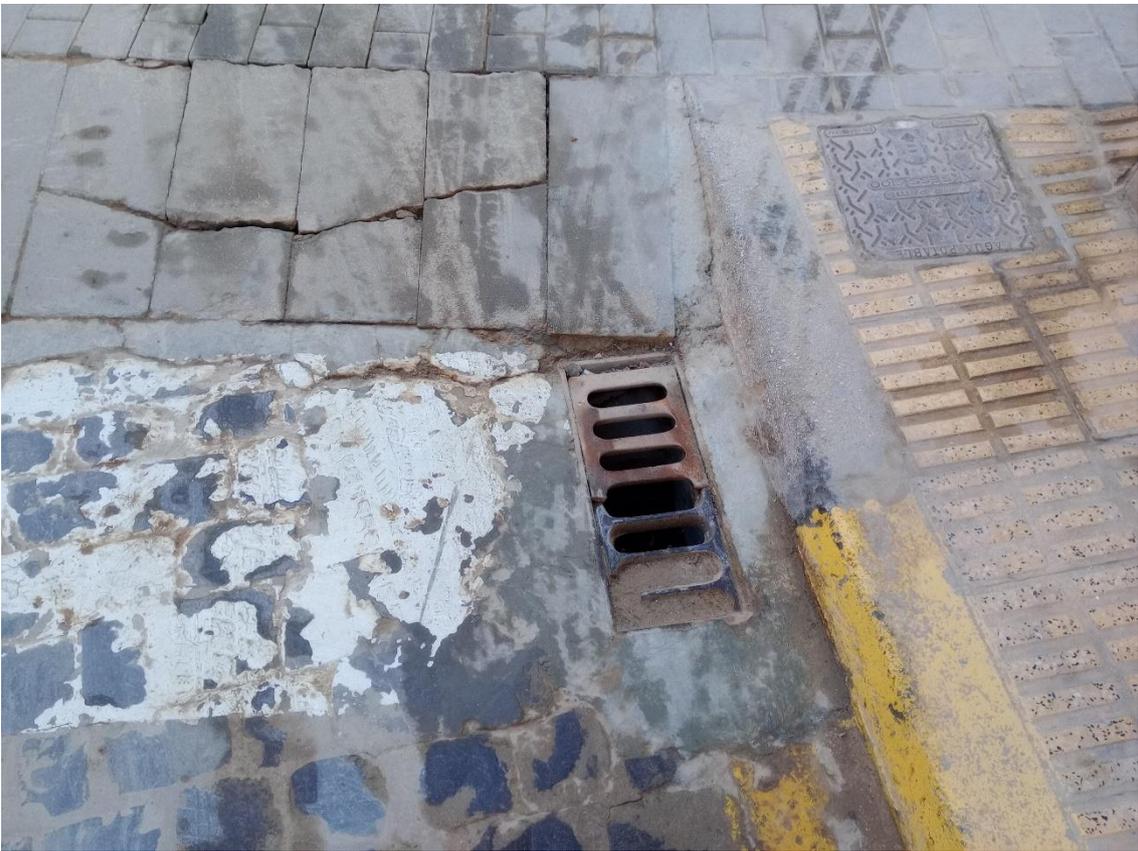
3 C/ GALICIA. IMBORNALES MUY DAÑADOS

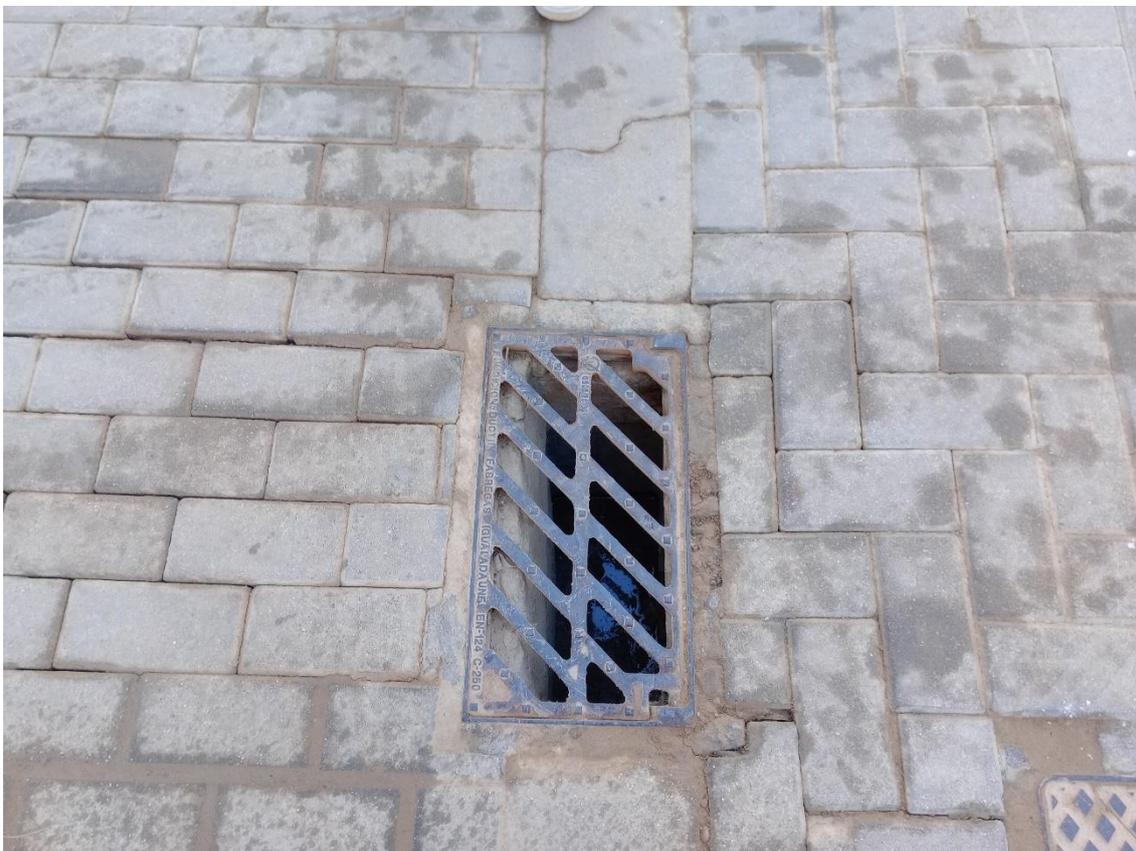
4 C/ GALICIA CON C/ SAN ANTONIO. IMBORNAL CASI COLMATADO

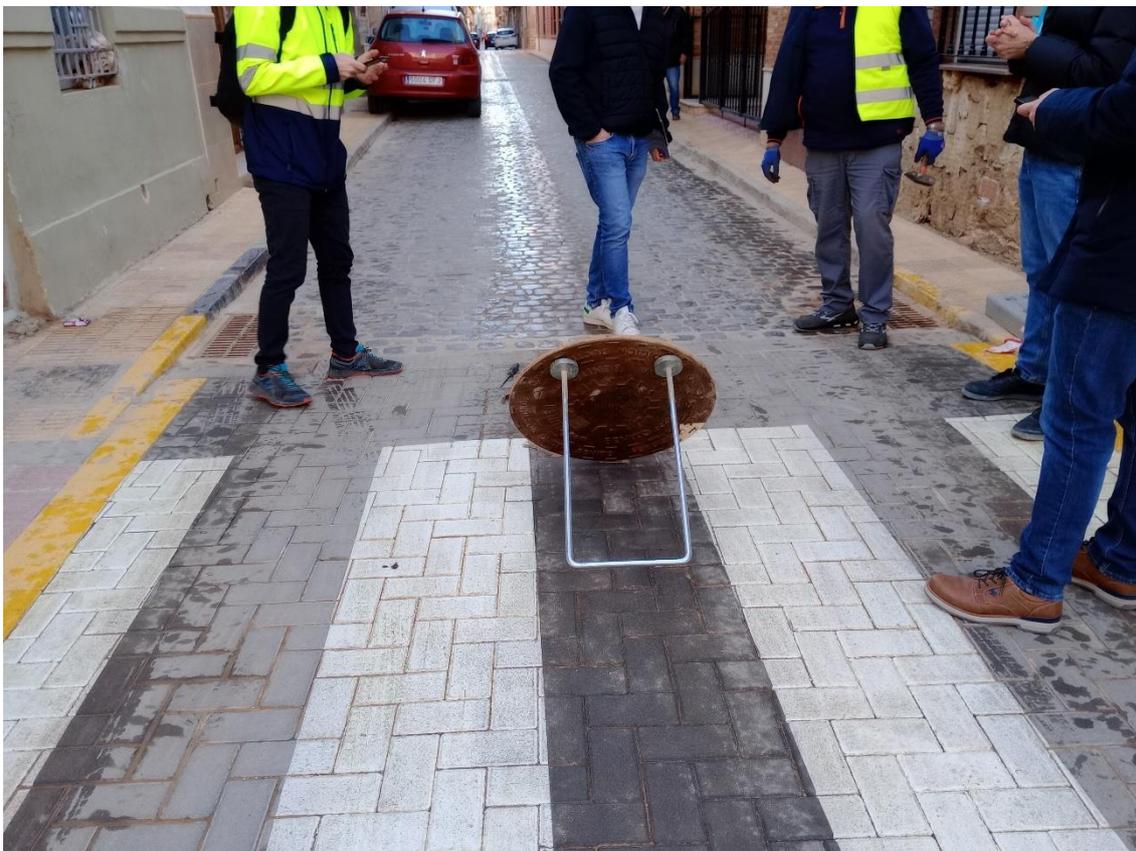
6 C/ MÁLAGA, CASI SIN REGISTROS

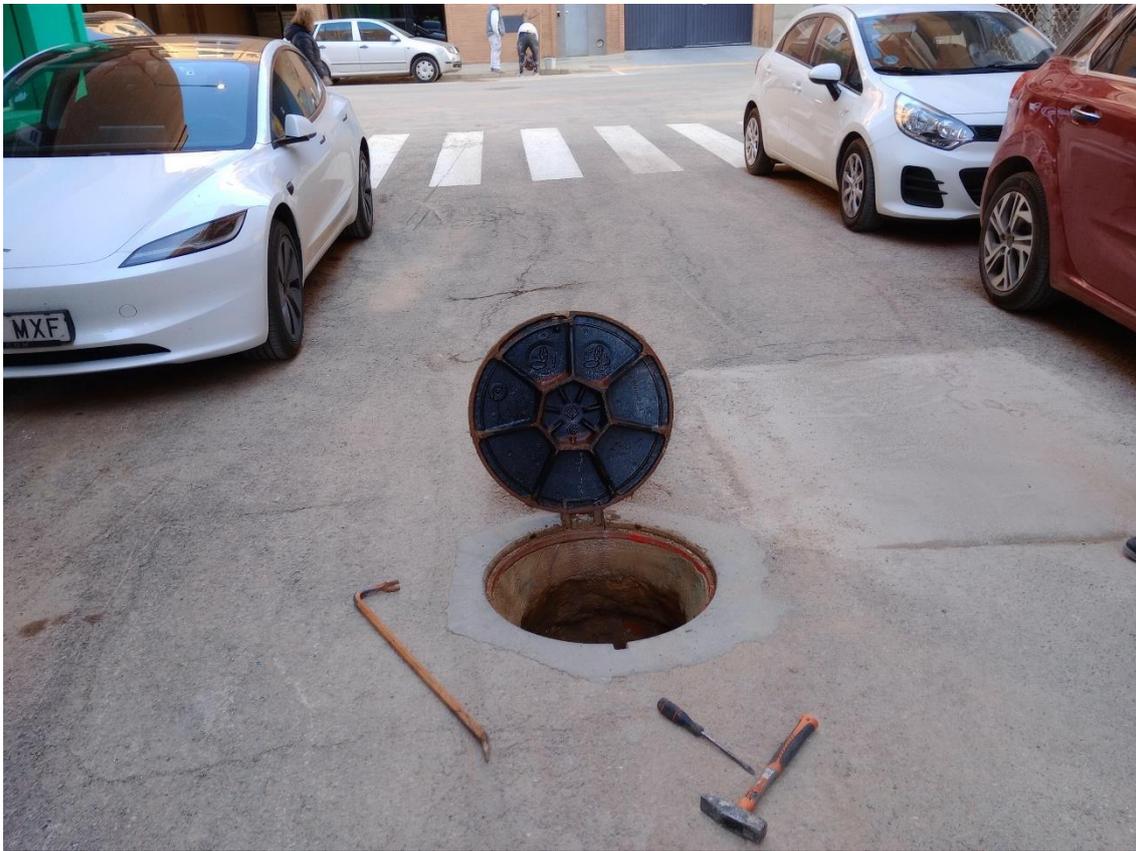
9 C/ SANTANDER. ARQUETA NUEVA PERO COLMATADA

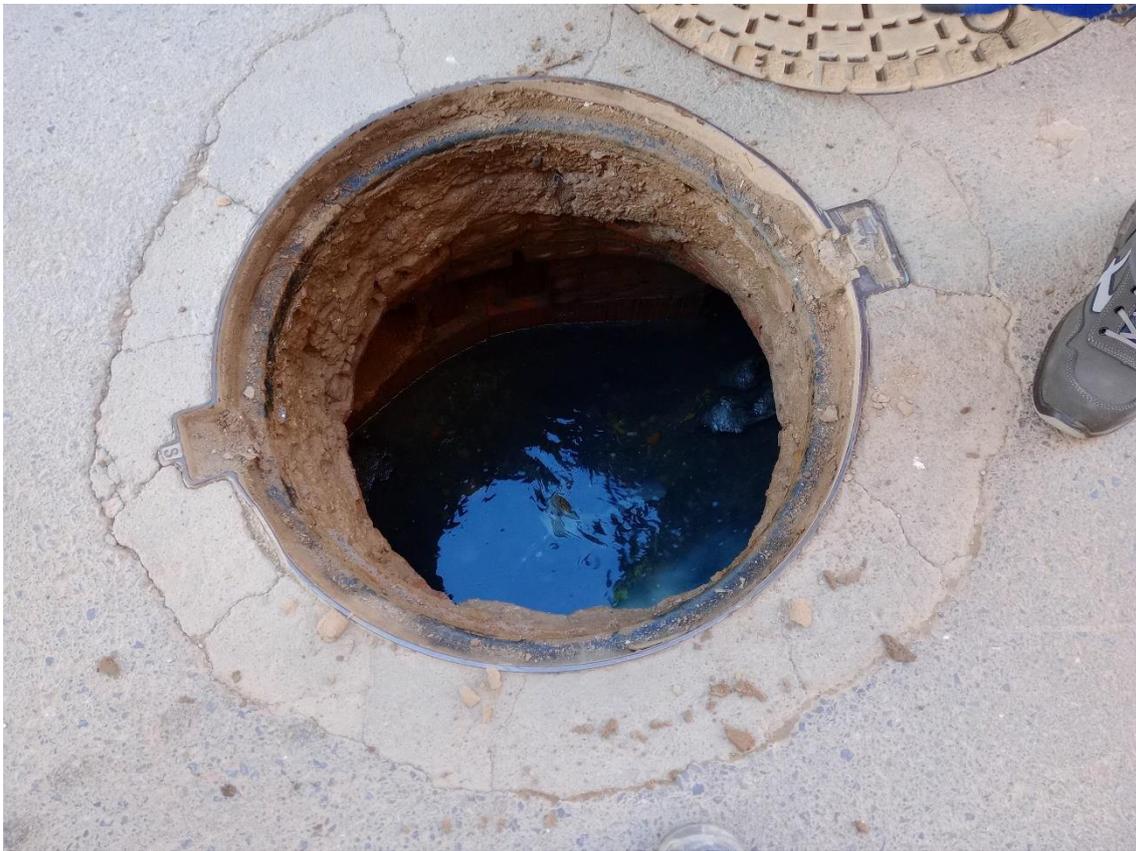
10 C/ FILIBERTO RODRIGO. TAPA DE REGISTRO ROTA Y ARQUETA CASI COLMATADA

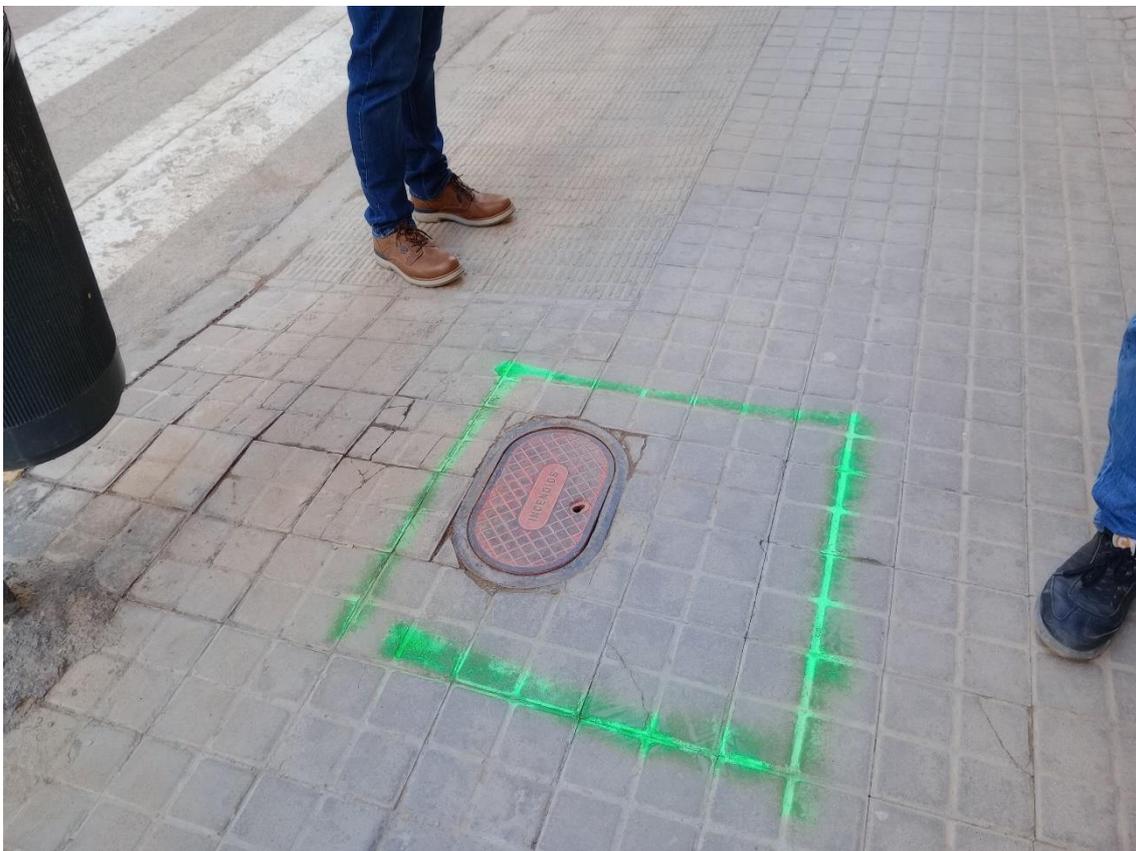
13 C/ EMILIO FERRER. DETALLE DE OTRO HIDANTE DAÑADO

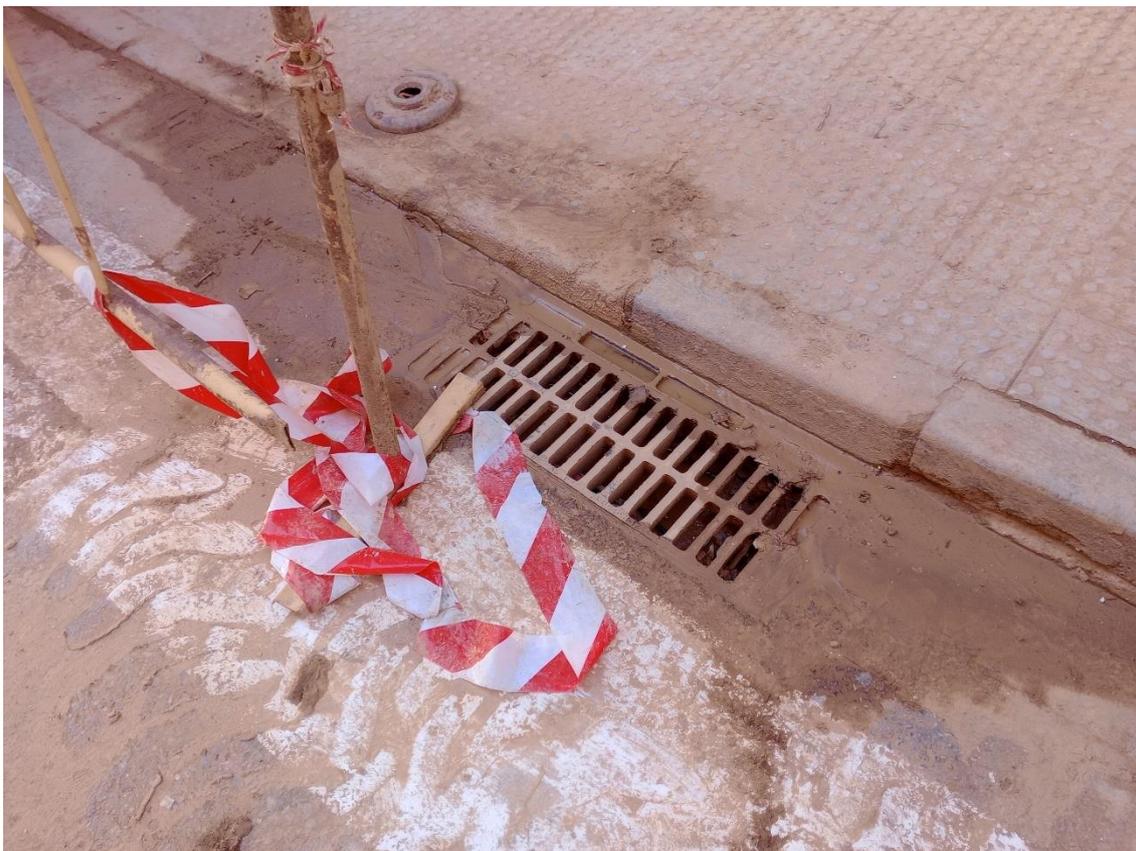
14 C/ EMILIO FERRER. IMBORNAL EN MAL ESTADO

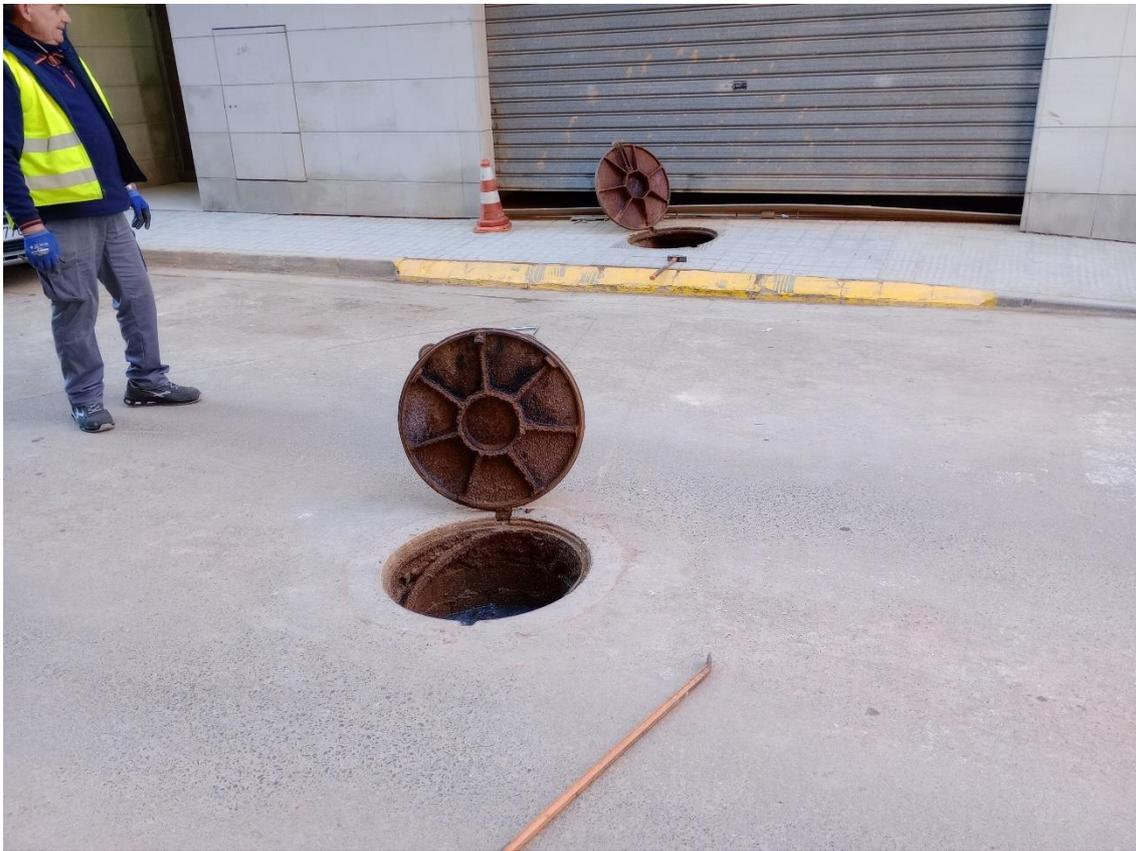
15 C/ ANTONIO CARPIO, ARQUETA COLMATADA (1)

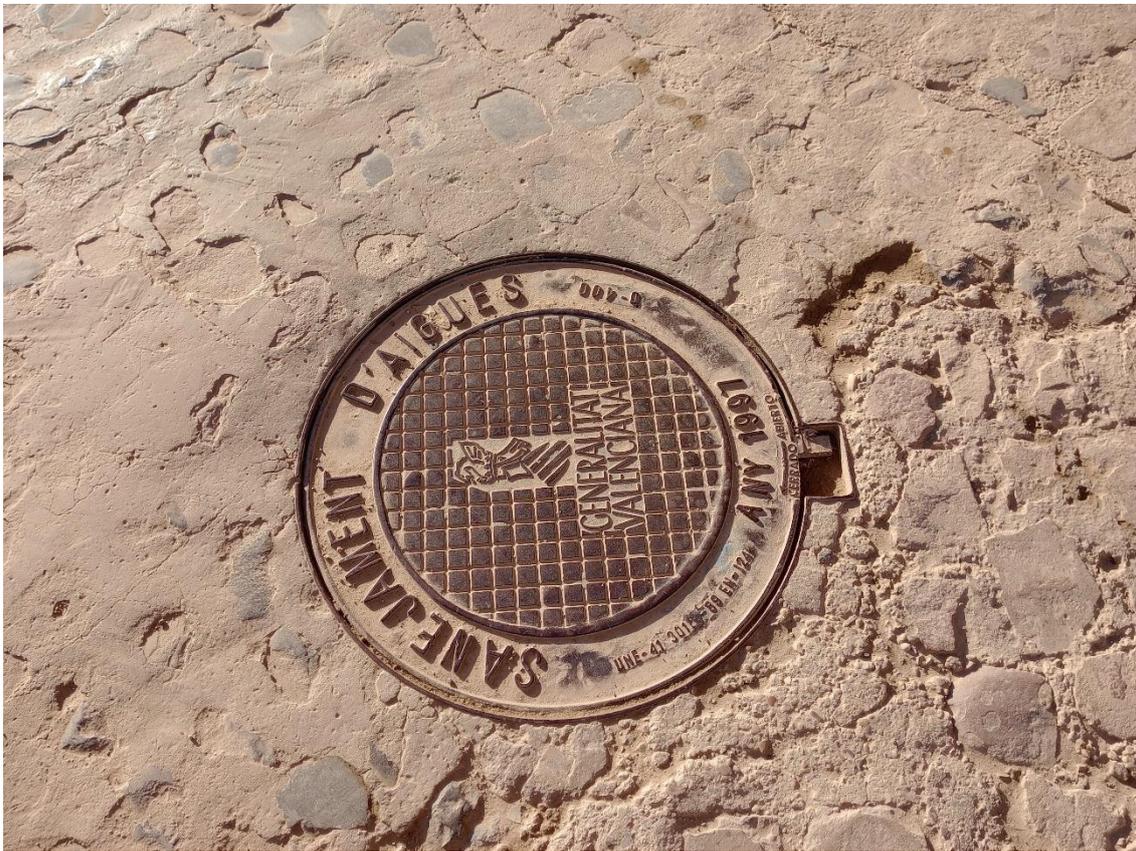
17 C/ VALENCIA, TAPA DE ARQUETA ROTA

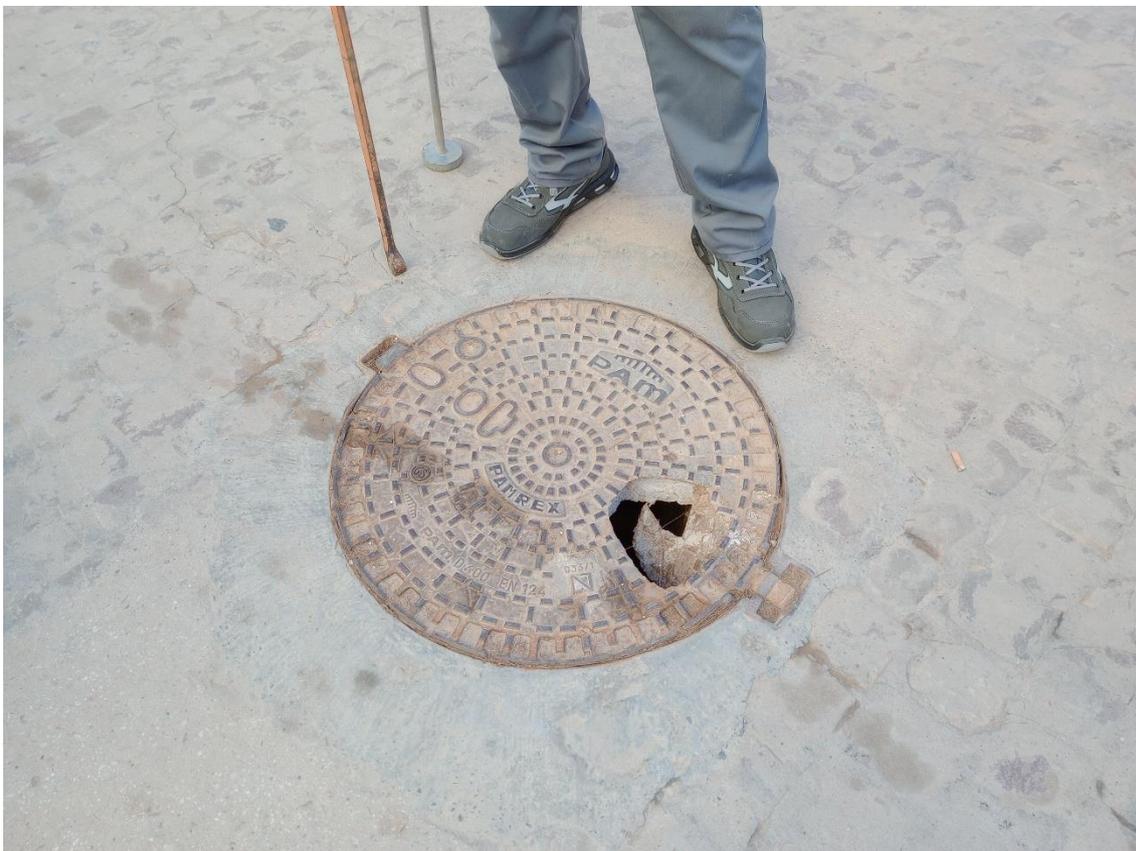
21 C/ BARRI DE TRANVIARIS. TAPA DE ARQUETA ROTA

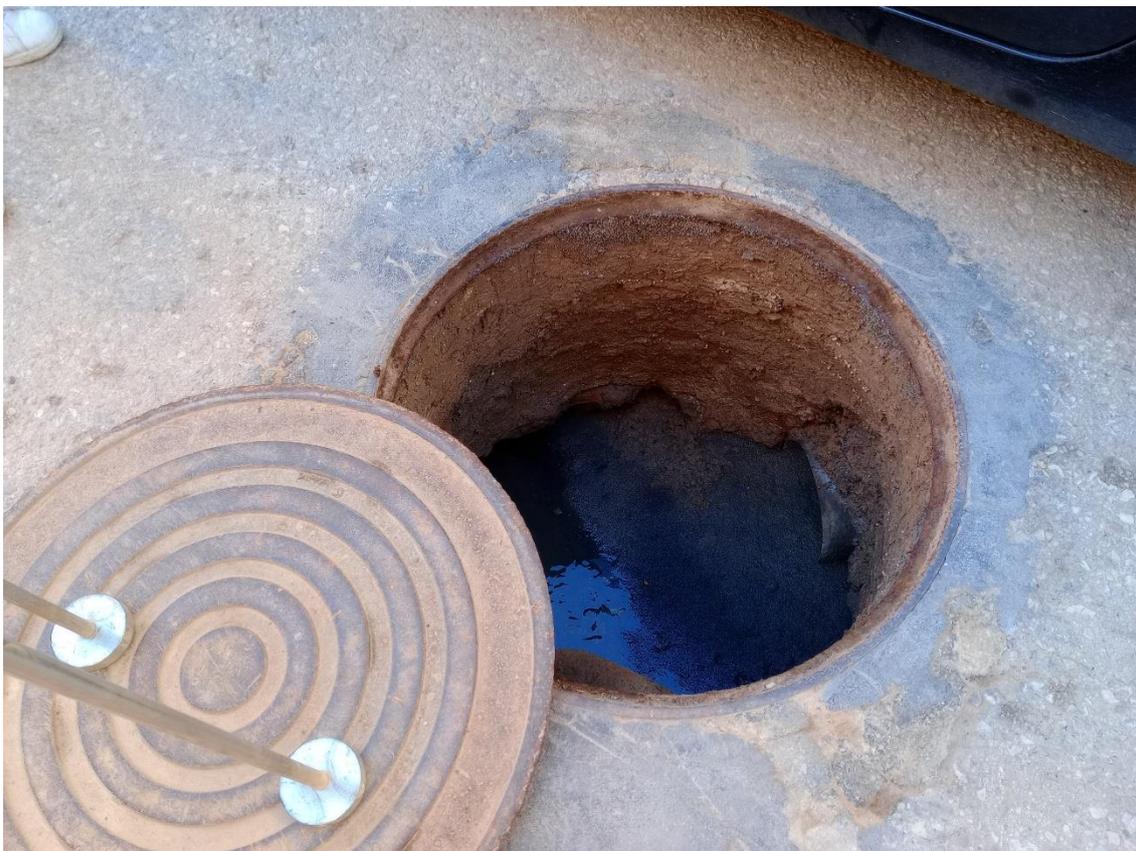
22 C/ BARRI DE TRANVIARIS. ARQUETA CASI COLMATADA (1)

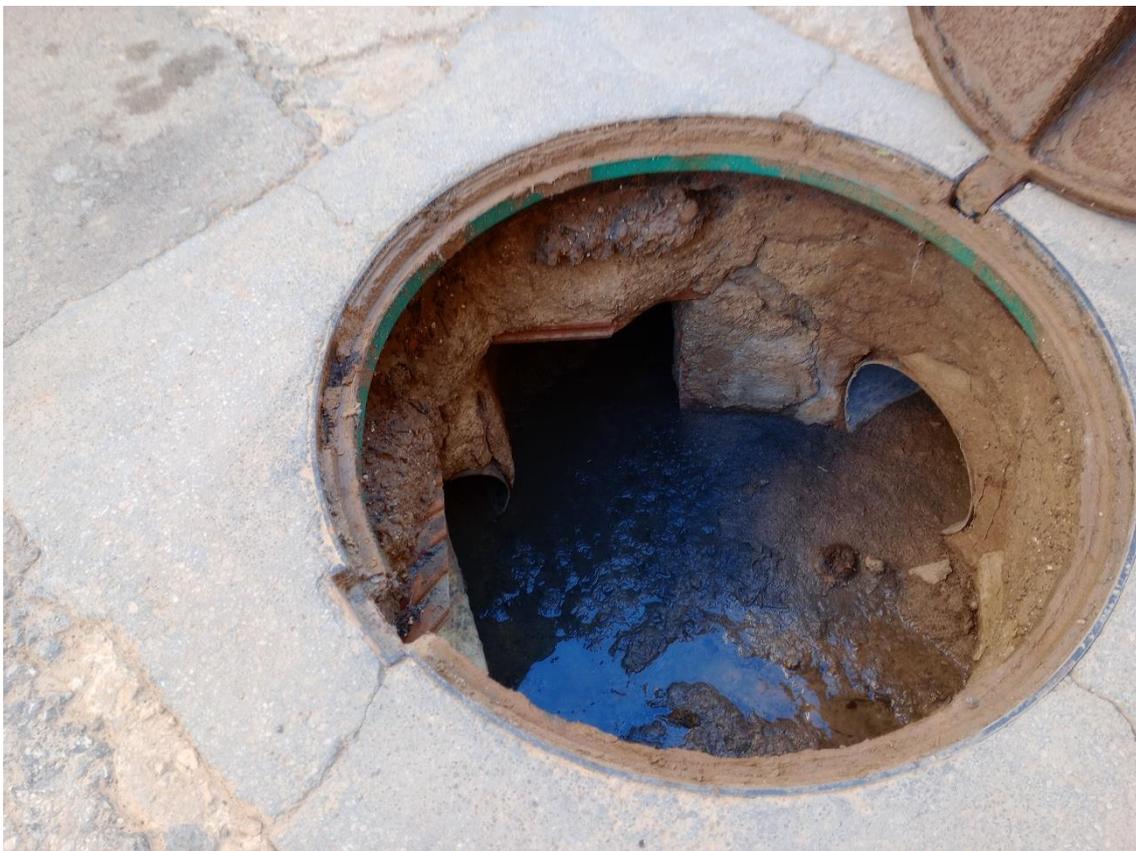
22 C/ BARRI DE TRANVIARIS. DETALLE DE LA ARQUETA CASI COLMATADA
