DIRECCIÓN GENERAL DEL AGUA

CLAVE: 21.804-0142/7521 LOTE 4

MEMORIA VALORADA DAÑOS CAUSADOS A LAS INFRAESTRUCTURAS DE SANEAMIENTO
OBJETO DE LAS AYUDAS PREVISTAS EN EL ARTÍCULO 56 DEL REAL DECRETO-LEY 7/2024,
DE 11 DE NOVIEMBRE EN CATARROJA (VALENCIA)

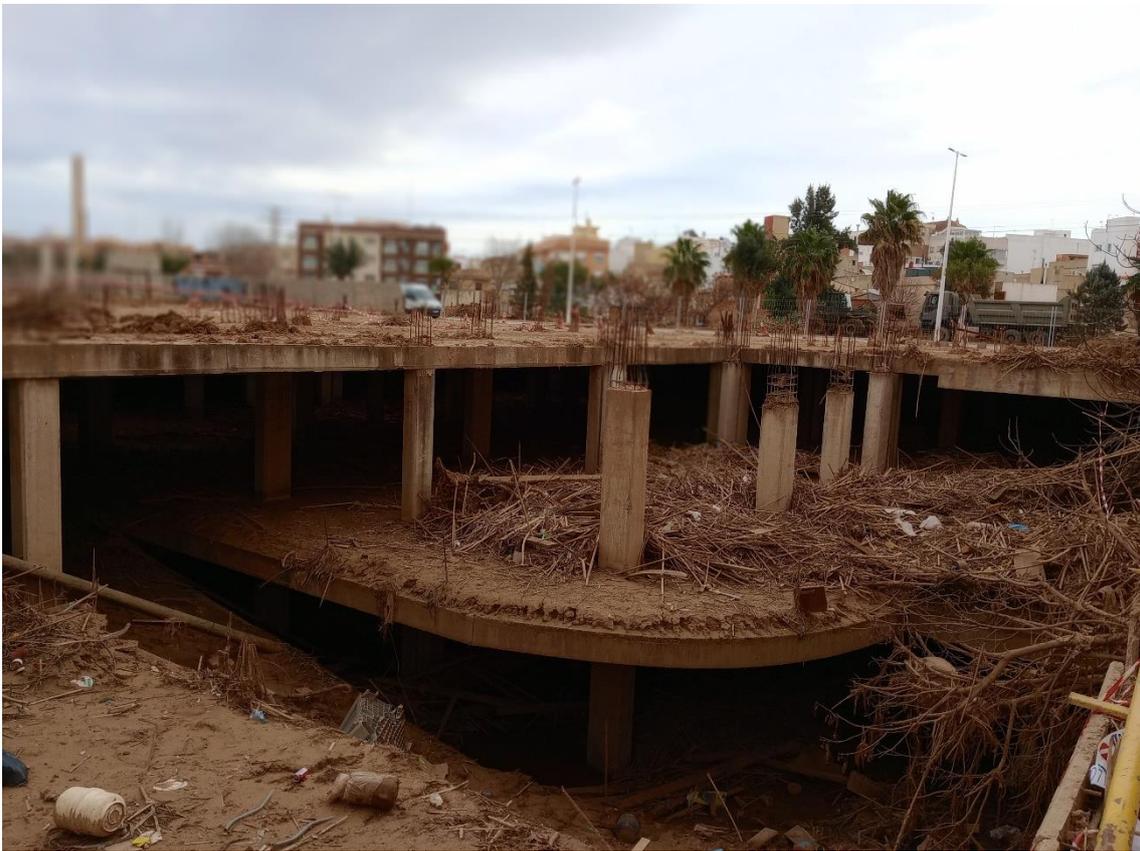
25 ESTRUCTURA DE EDIFICIO MUY DAÑADA

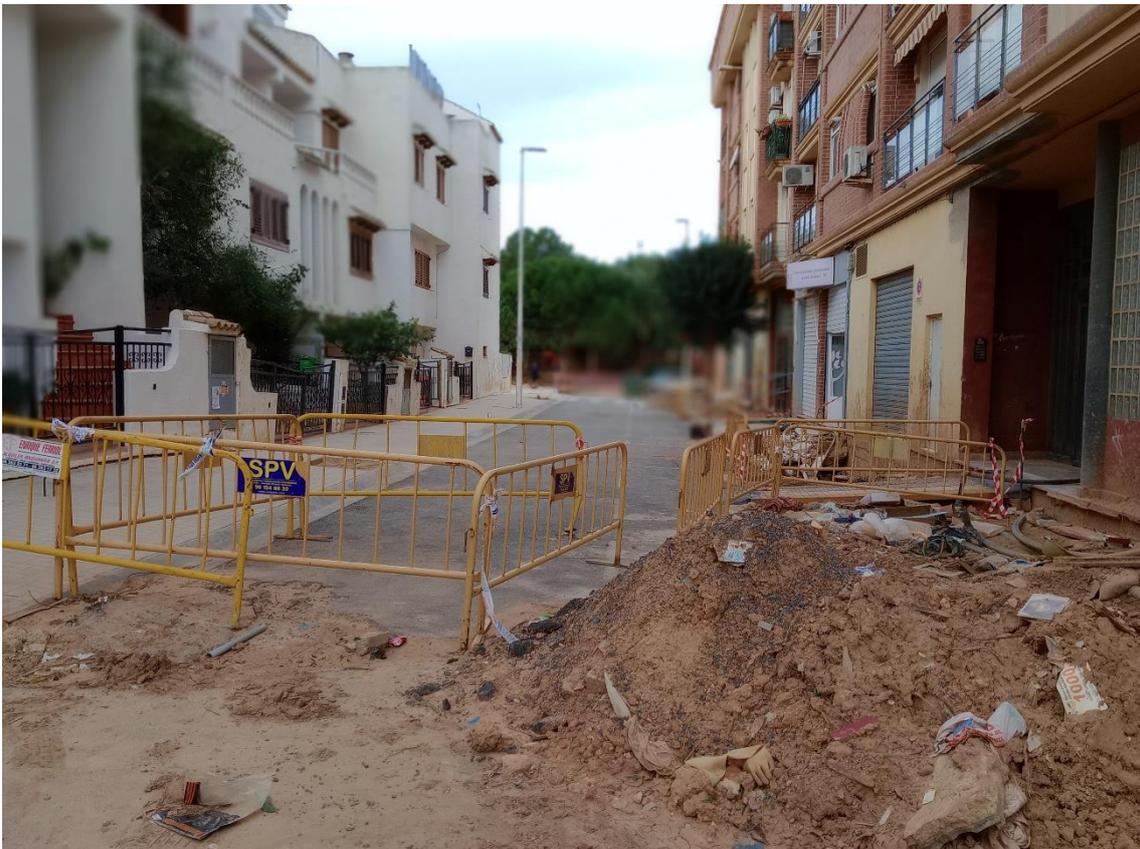
26 C/ TRIBUNAL DE LAS AGUAS. ACOMETIDAS DESTROZADAS

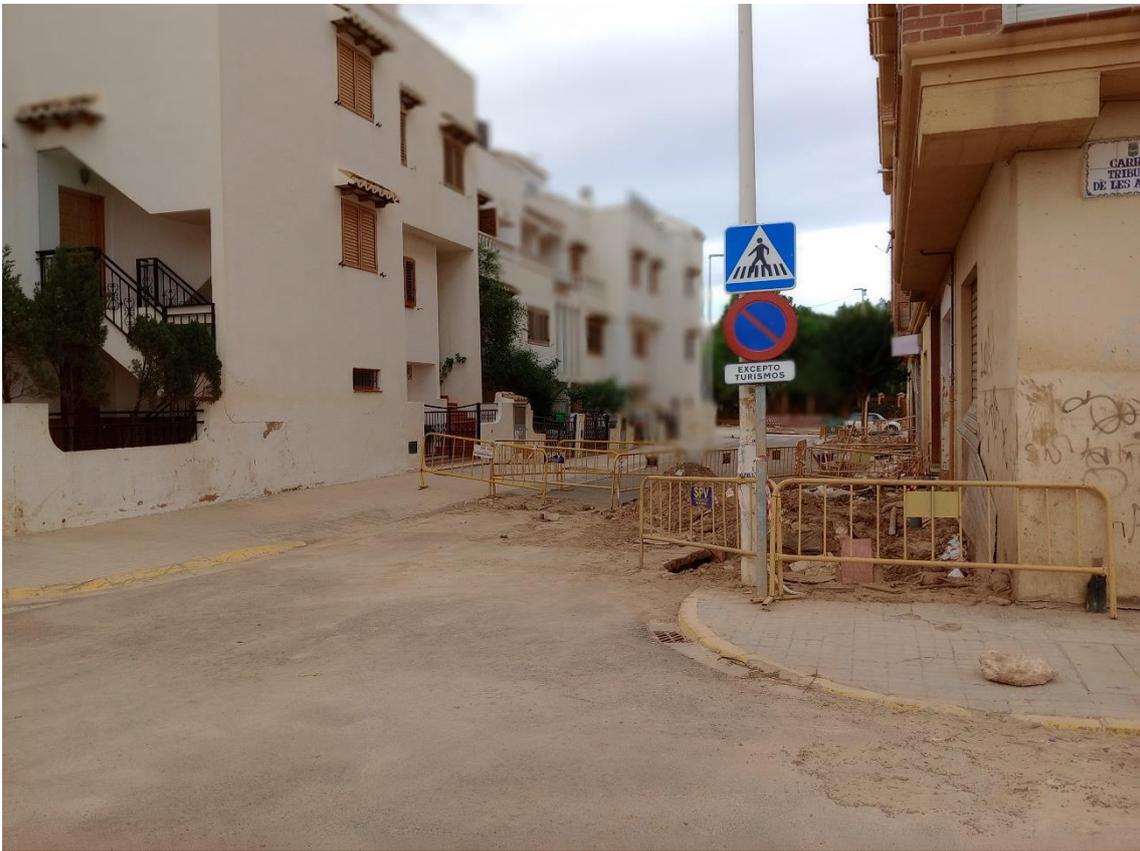
26 C/ TRIBUNAL DE LAS AGUAS. CONDUCCIONES DESTROZADAS

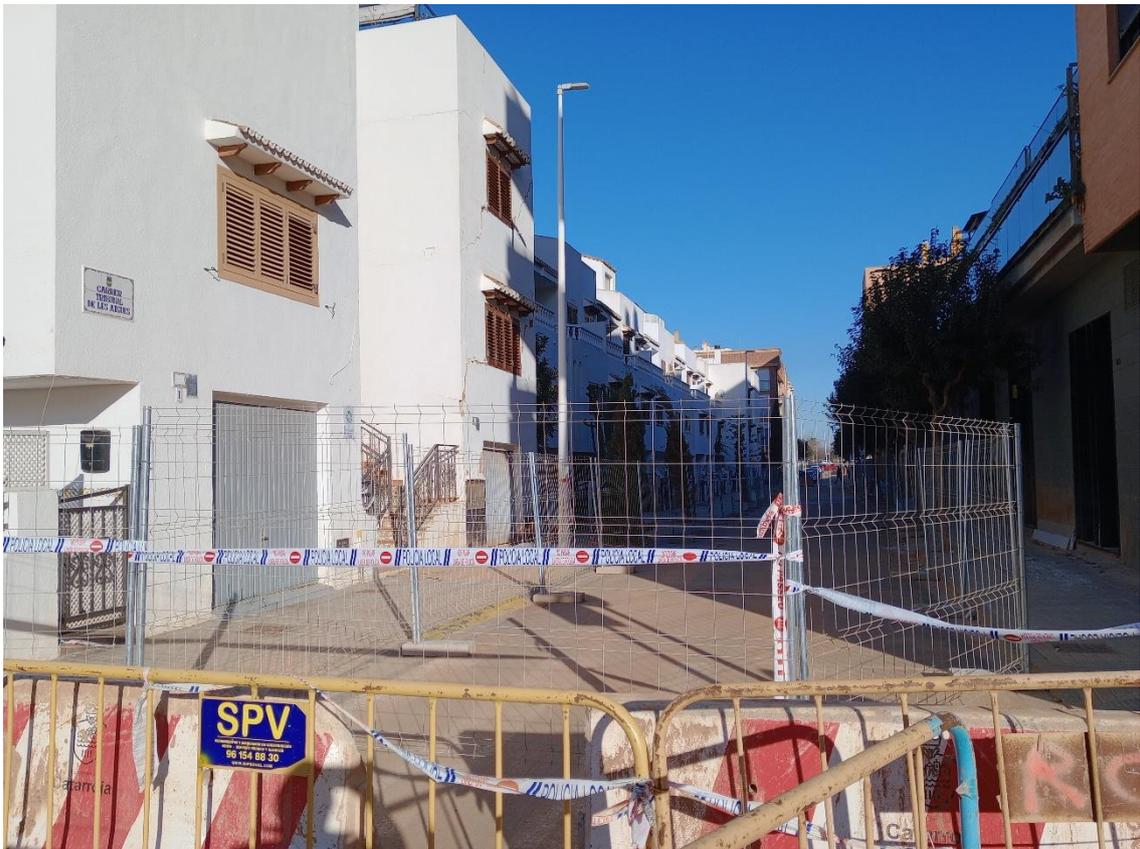
26 C/ TRIBUNAL DE LAS AGUAS. CASAS A DEMOLER

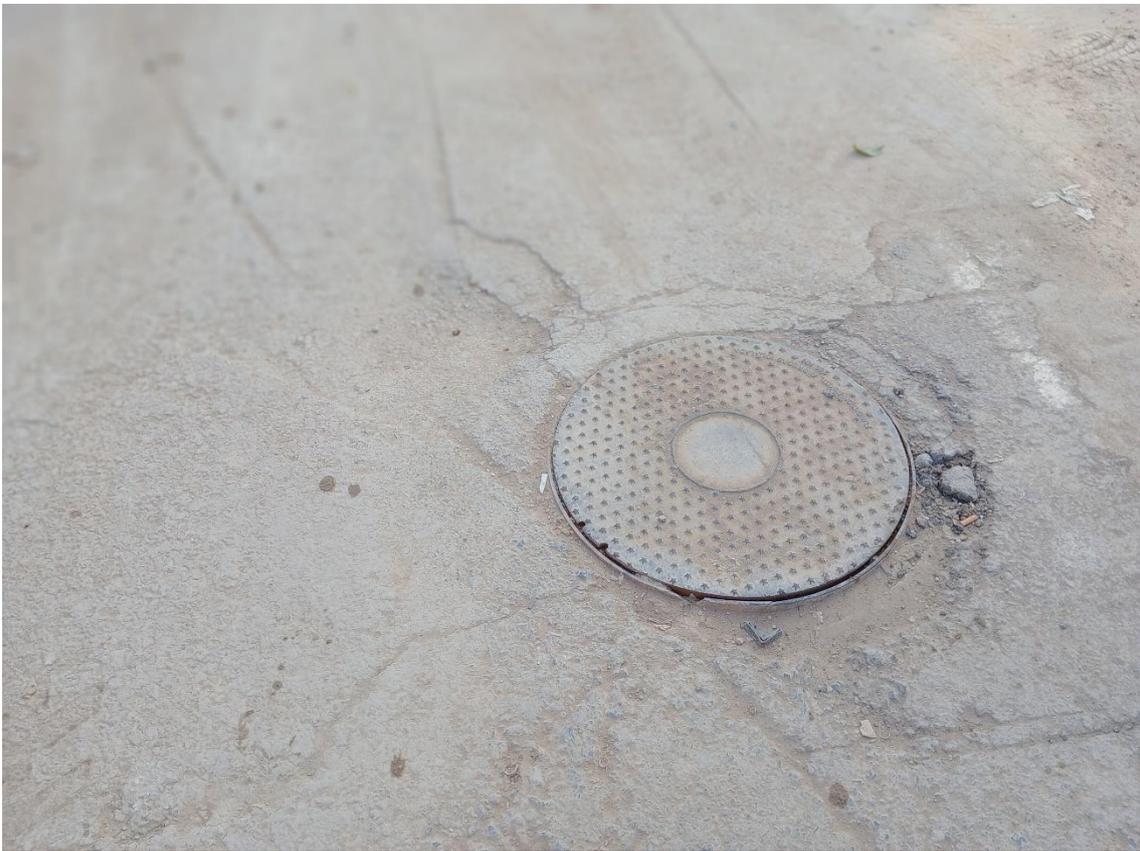
30 C/ SAN VICENTE FERRER. TAPA CON HUNDIMIENTO EN CALZADA

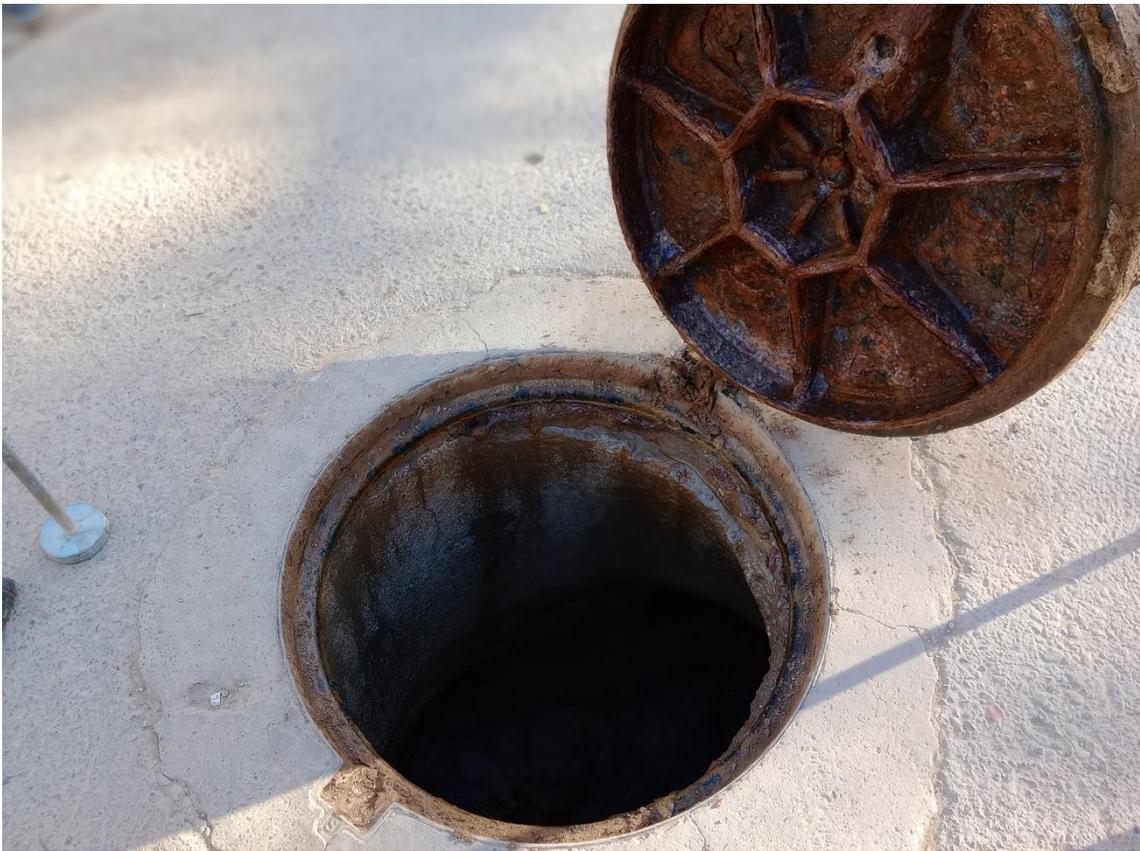
32 AV. GENERALITAT CON C/ S. VICENTE FERRER. ARQUETA CASI COLMATADA

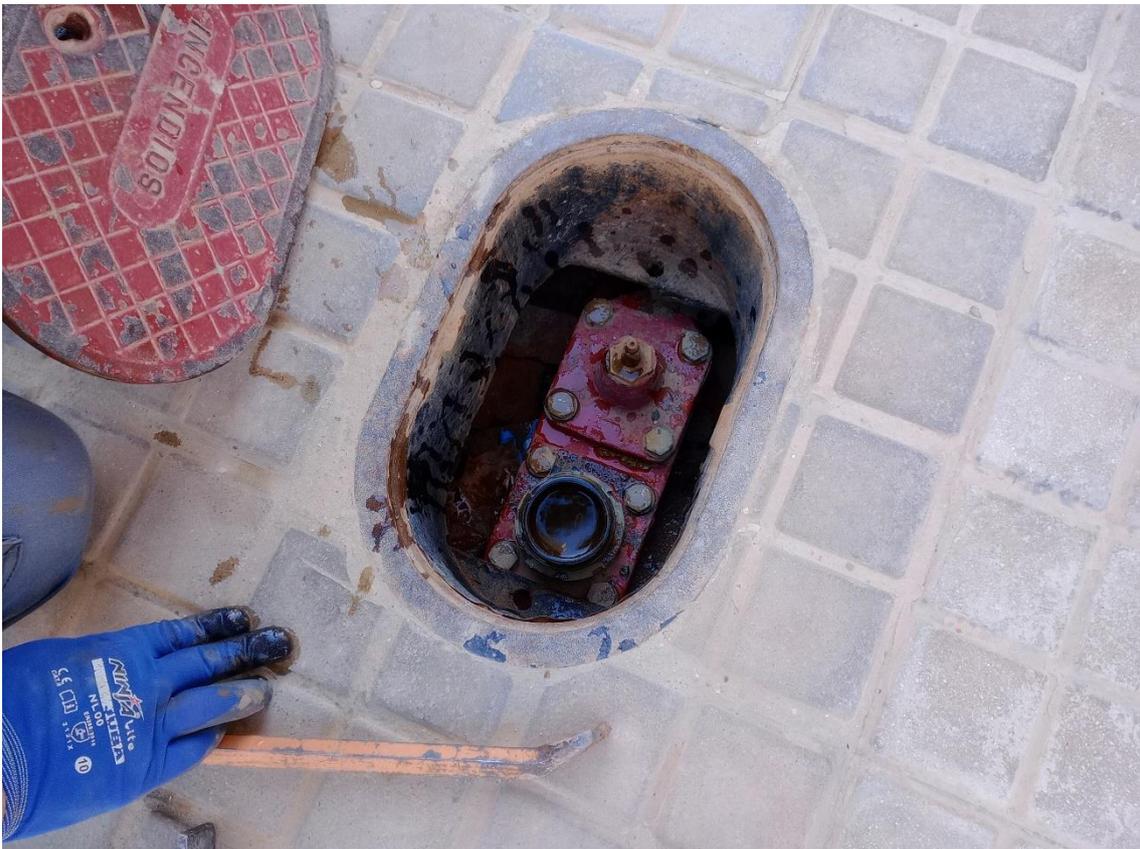
32 C/ SAN VICENTE FERRER. DETALLE DE HIDRANTE DAÑADO

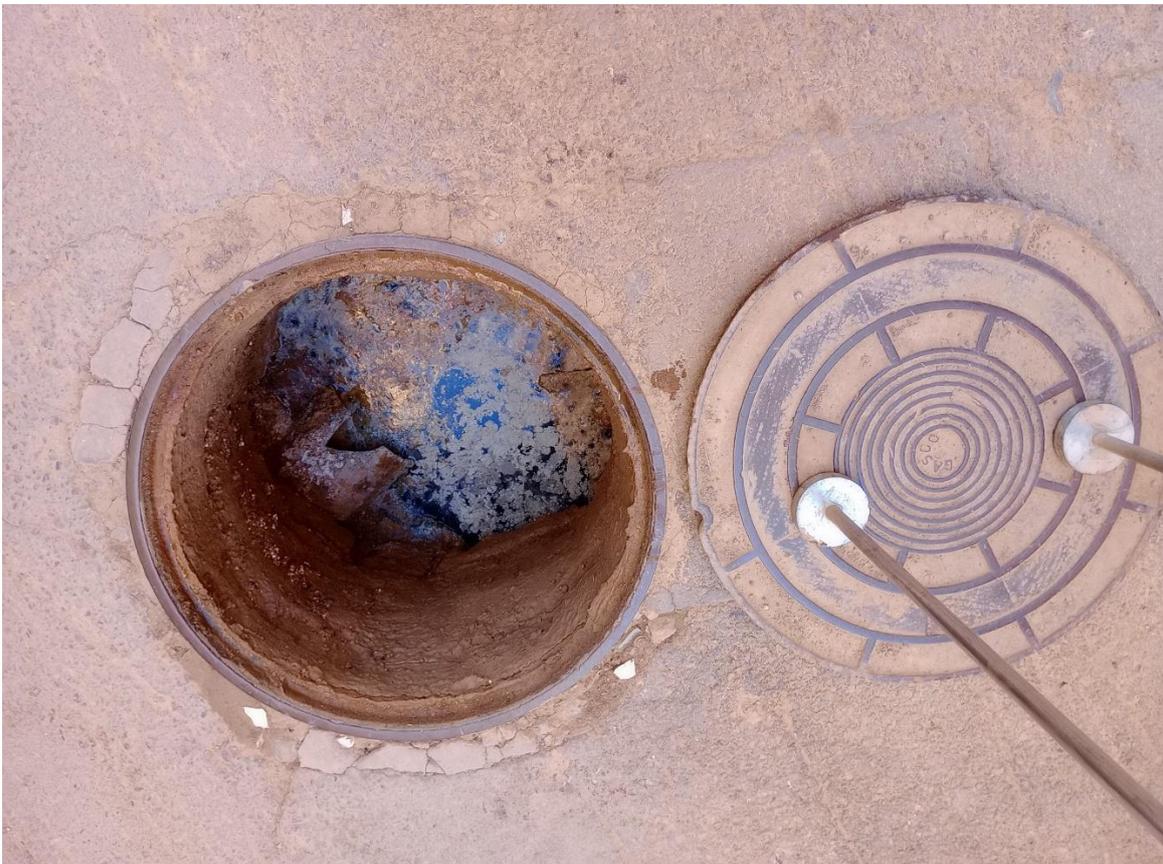
34 C/ MAESTRO MONFORTE. ARQUETA COLMATADA

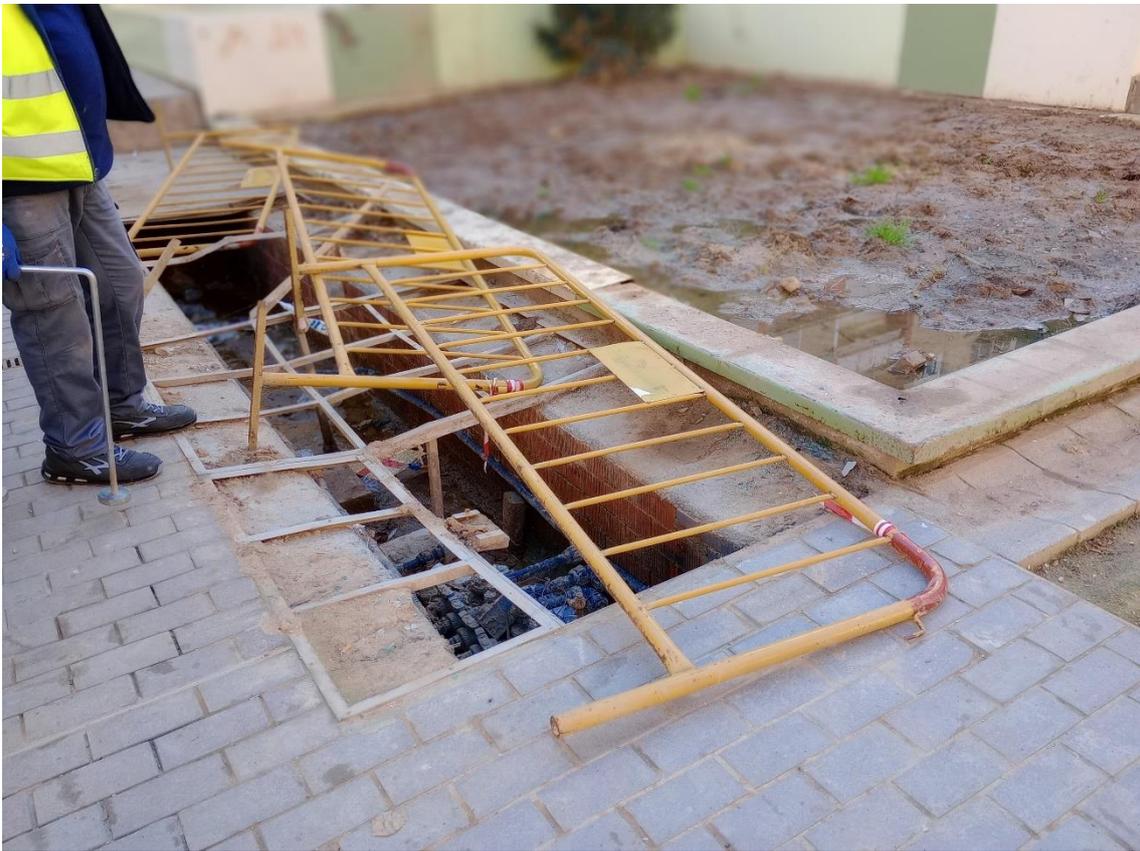
35 PLAZA DE LA REGION. INSTALACION DE RIEGO DESTROZADA

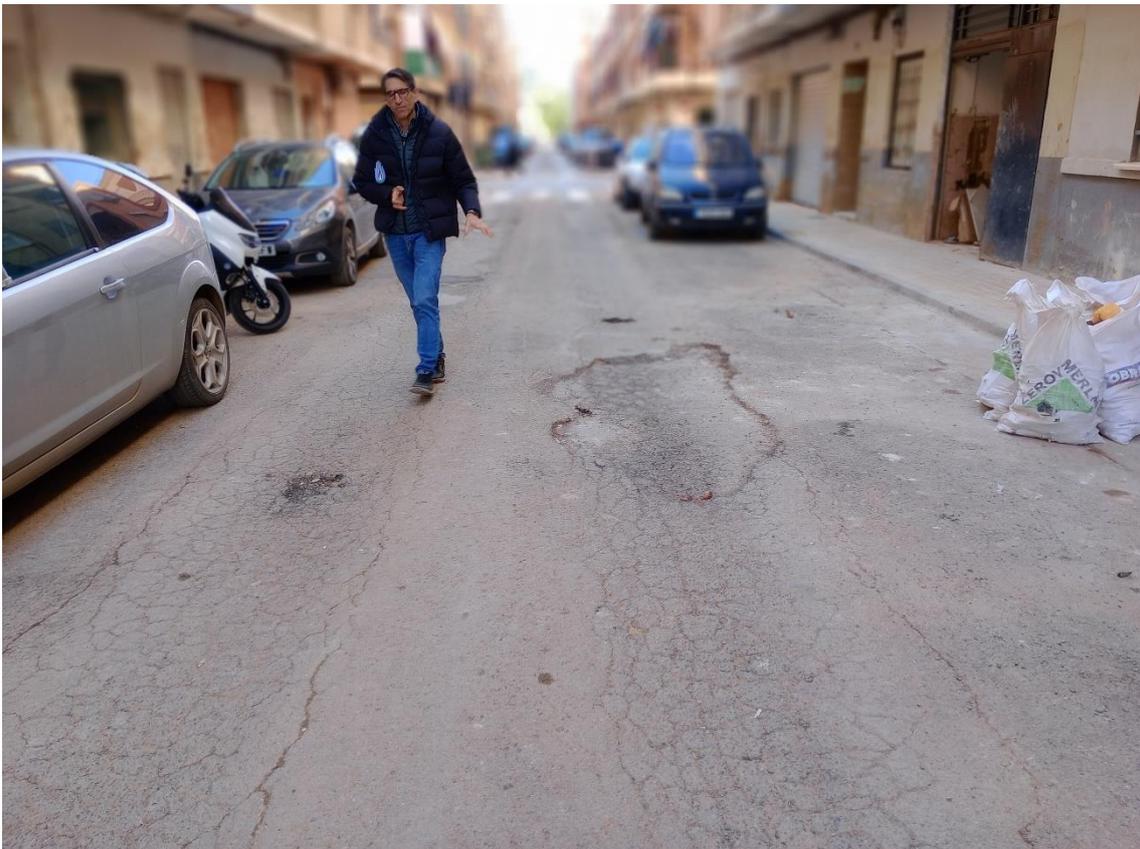
36 C/ ALICANTE, HUNDIMIENTO EN CALZADA (1)

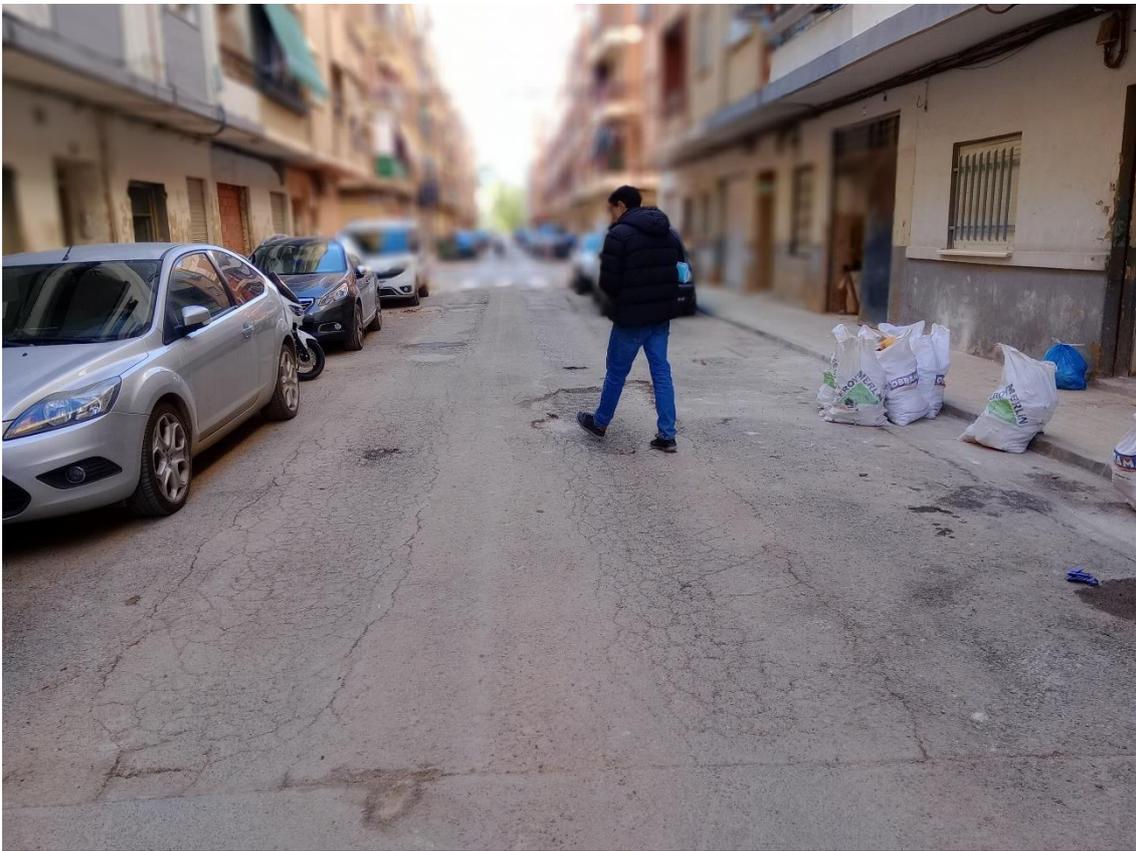
36 C/ ALICANTE. HUNDIMIENTO EN CALZADA

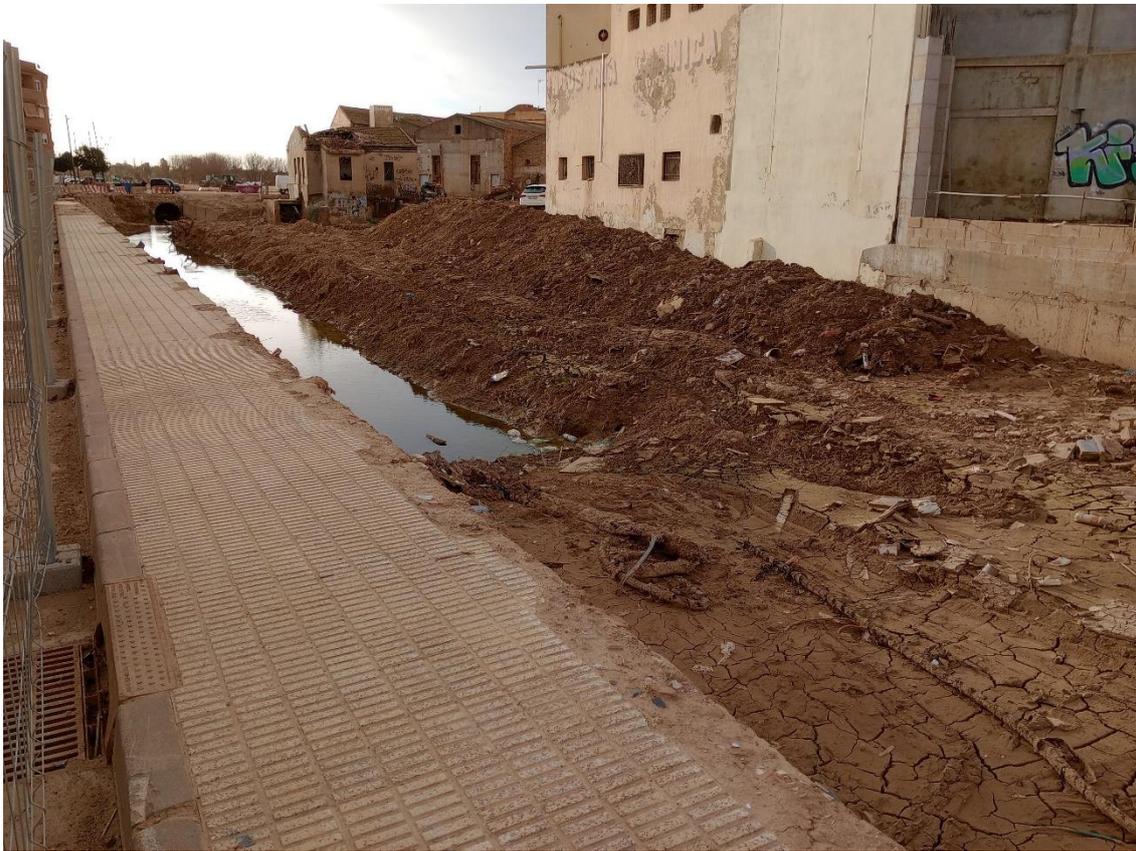
49 C/ PELAYO. ACERAS E IMBORNALES MUY DAÑADOS POR EL BARRANCO PELAYO

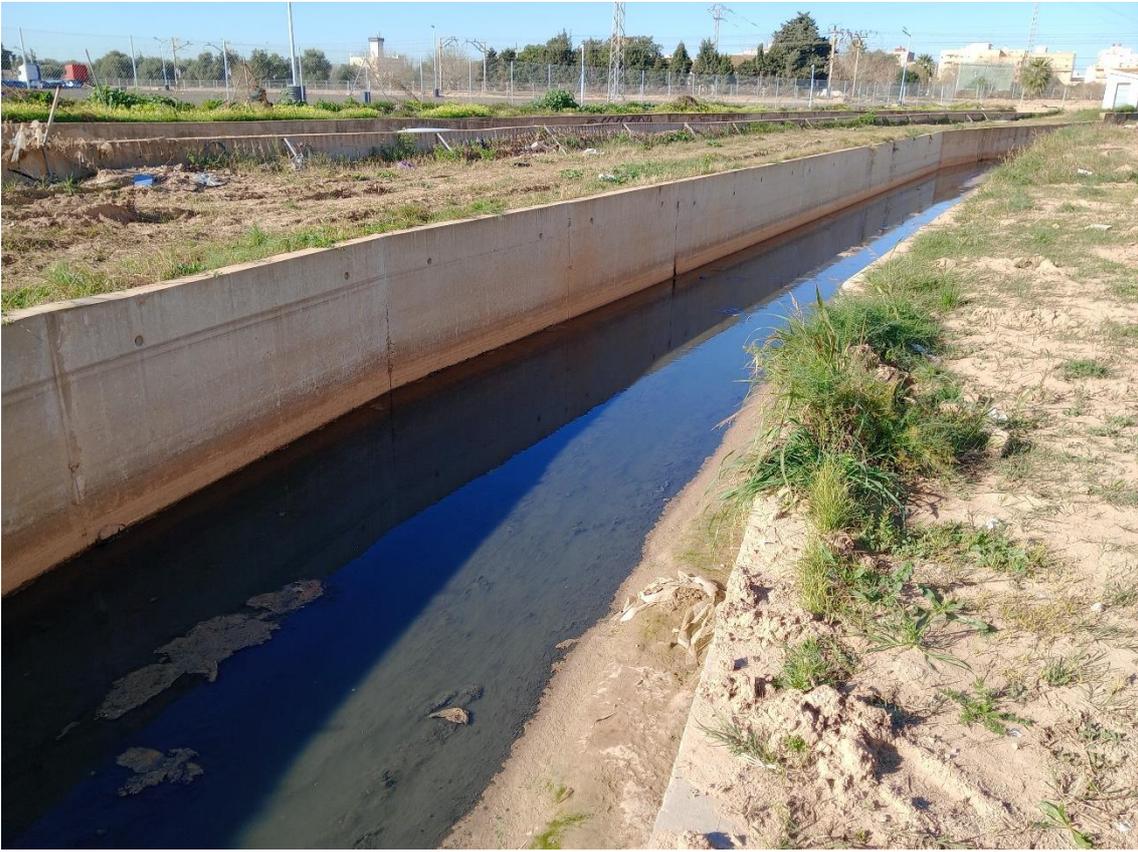
39 BARRANCO DEL PUEYO, AL LADO DEL COLECTOR

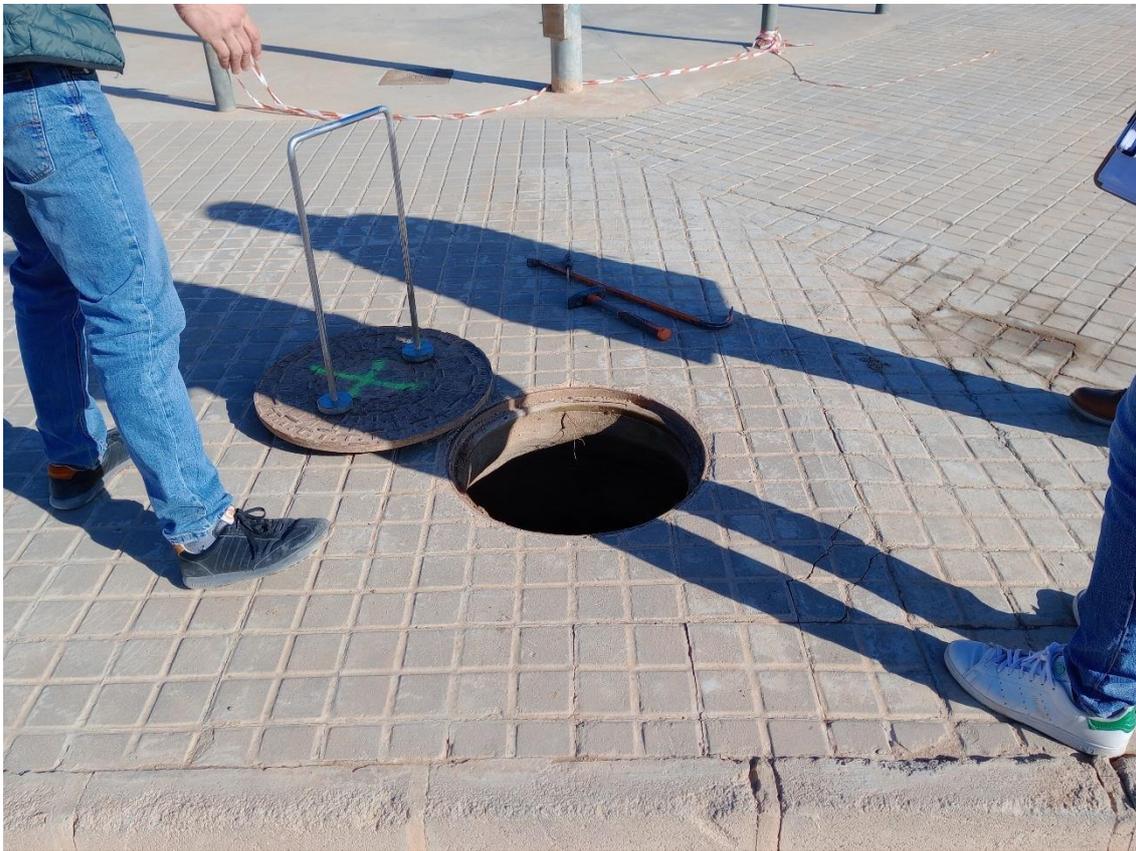
39 COLECTOR OBSTRUÍDO

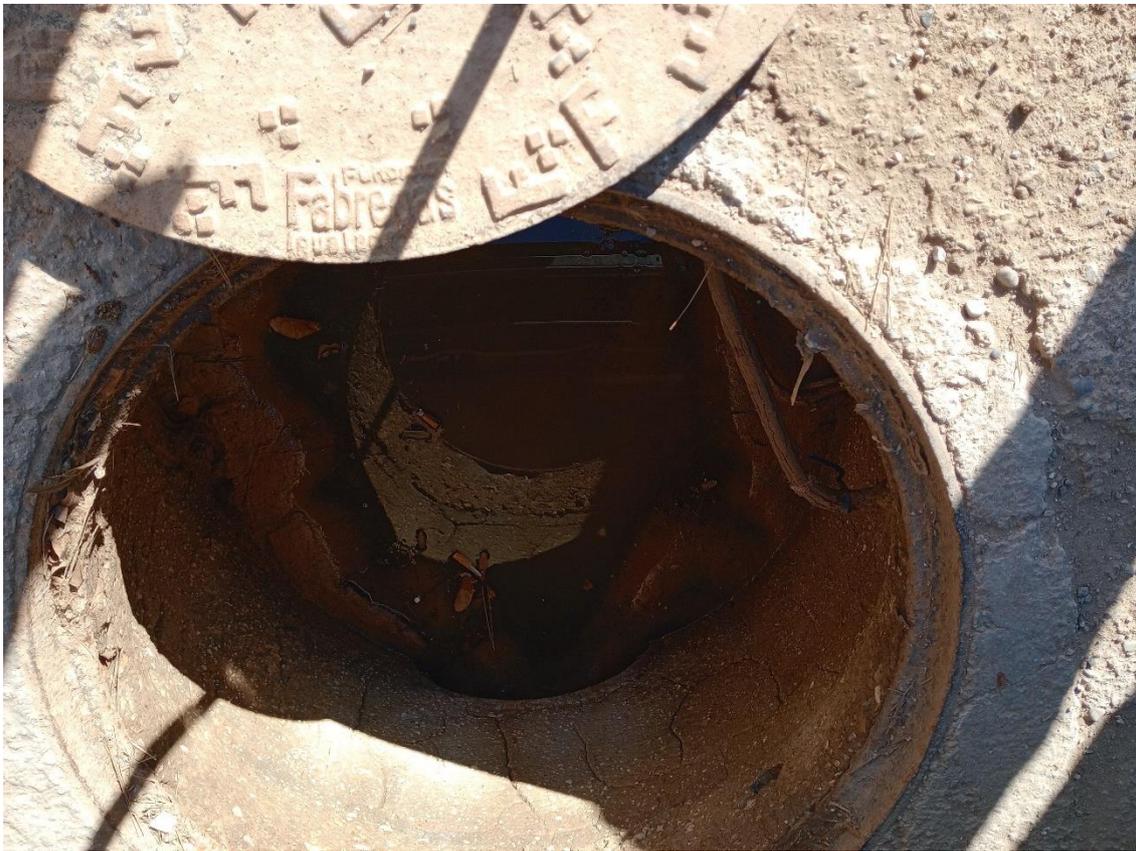
42 CAMÍ DEL PORT. ARQUETA COLMATADA (1)

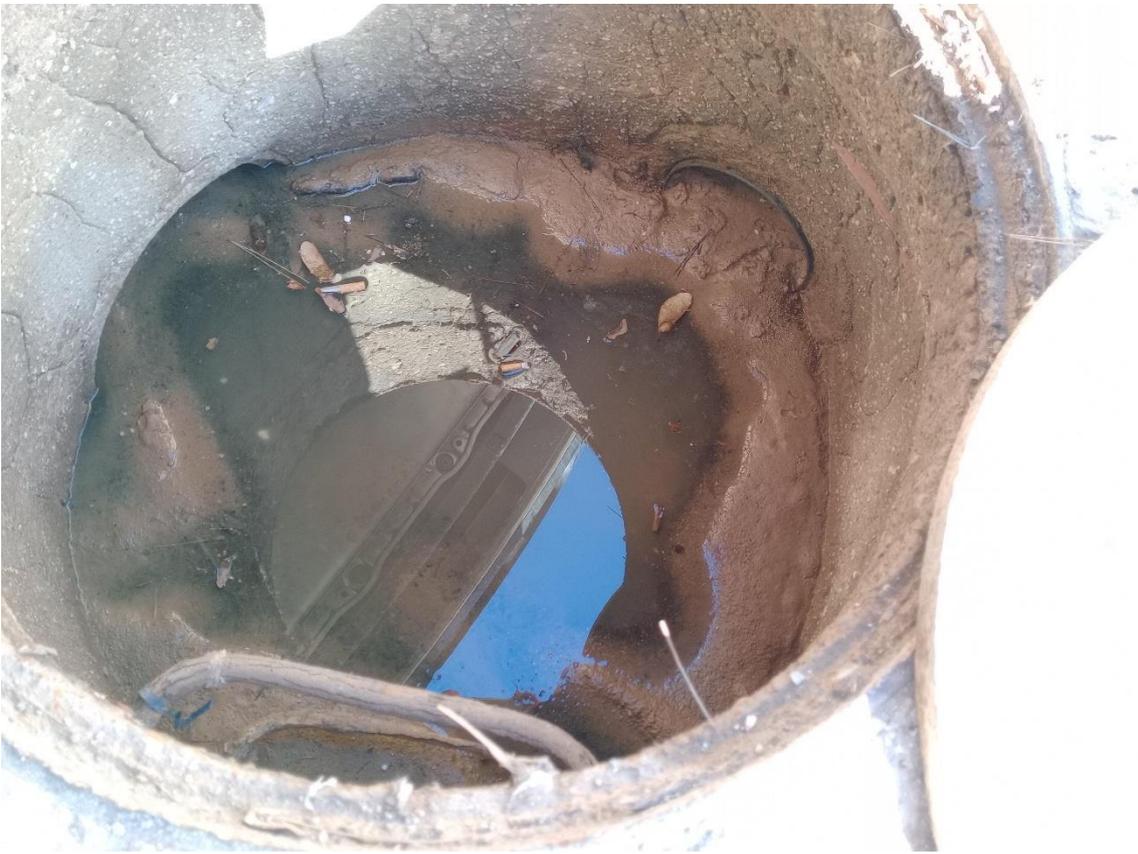
43 CARRER 32. ARQUETA COLMATADA

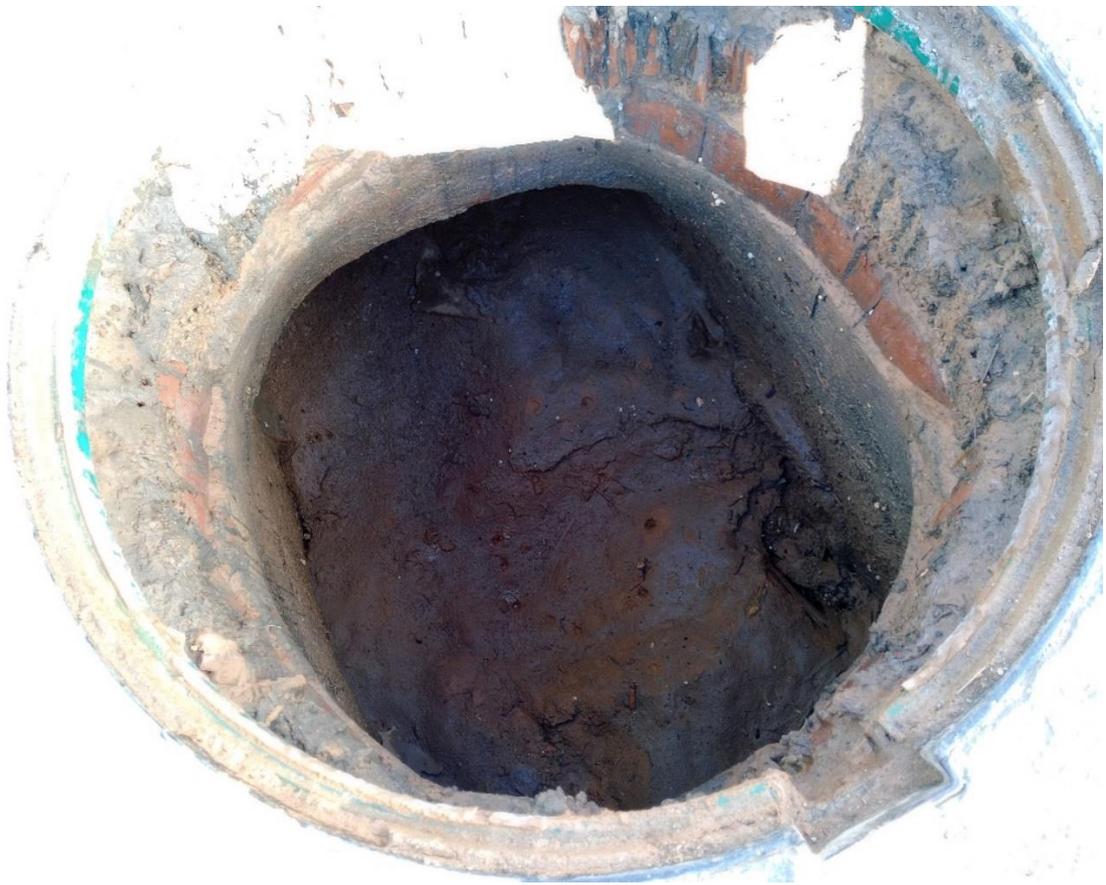
45 CARRER DE LES ANIMES. OTRO REGISTRO TOTALMENTE COLMATADO

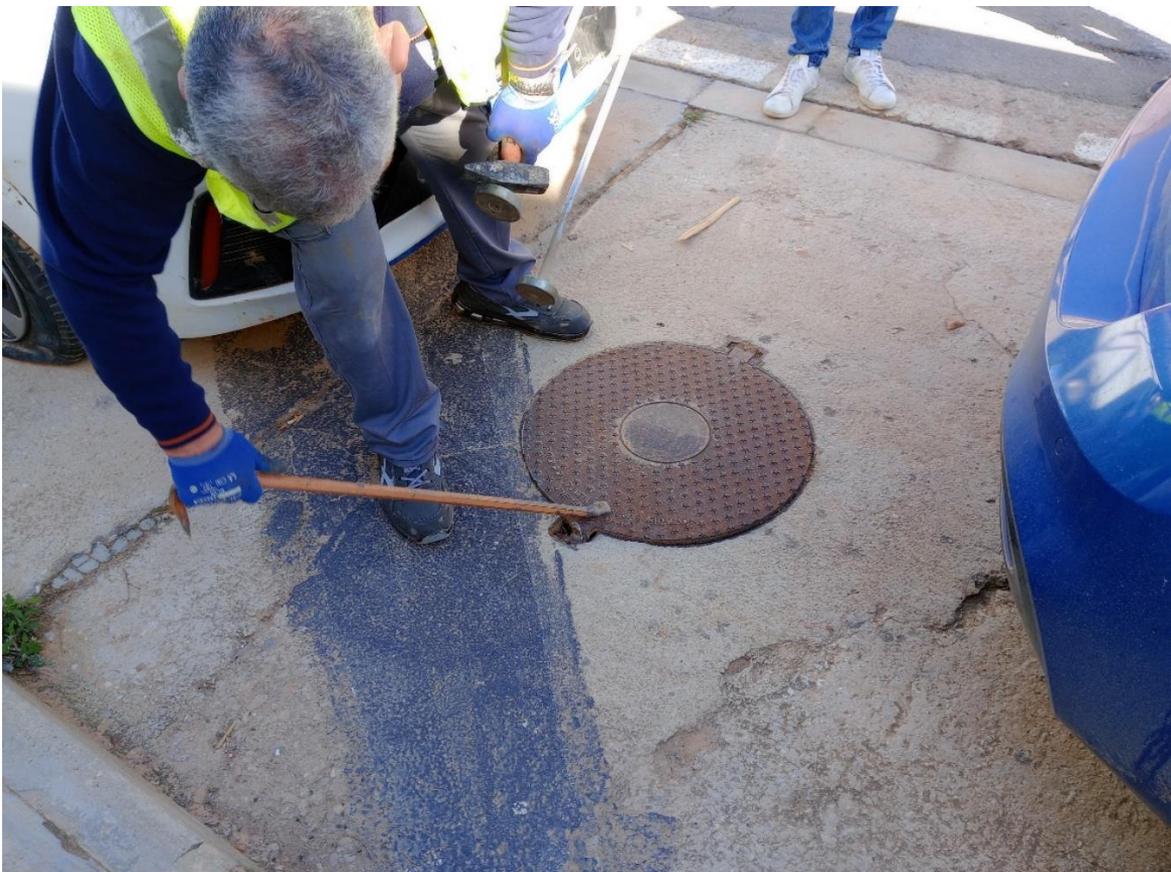
46 CARRER DE LES ANIMES. ARQUETA PARCIALMENTE COLMATADA

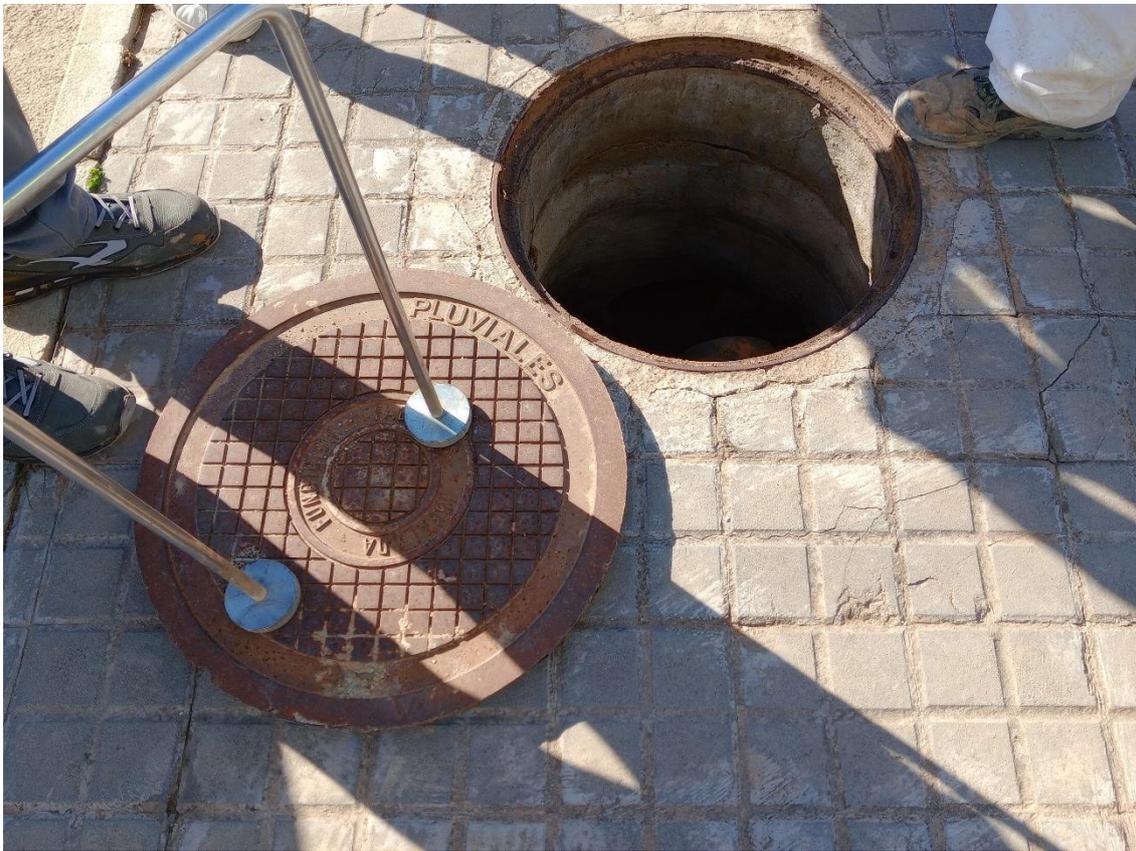
48 CARRER DE LES ANIMES. ARQUETA DE PLUVIALES COLMATADA EN CALLE 31
