DIRECCION GENERAL DEL AGUA

CLAVE: 21.804-0142/7521 LOTE 4

MEMORIA VALORADA DAÑOS CAUSADOS A LAS INFRAESTRUCTURAS DE SANEAMIENTO OBJETO DE LAS AYUDAS PREVISTAS EN EL ARTÍCULO 56 DEL REAL DECRETO-LEY 7/2024, DE 11 DE NOVIEMBRE EN MONTSERRAT (VALENCIA)

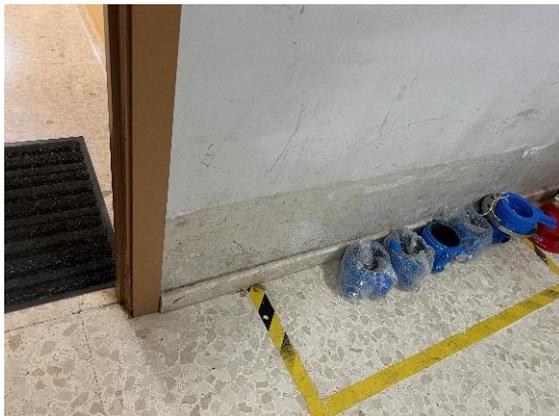
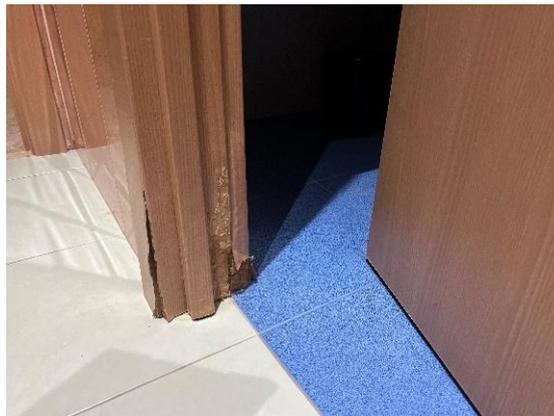
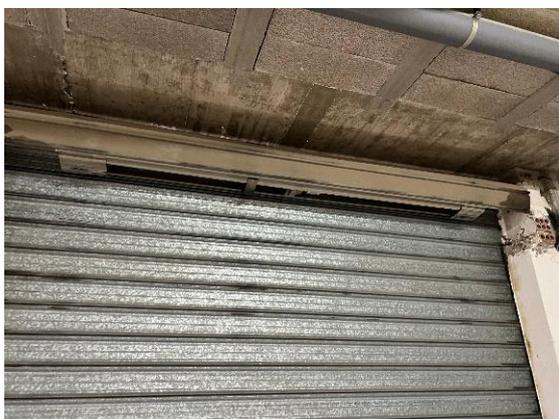
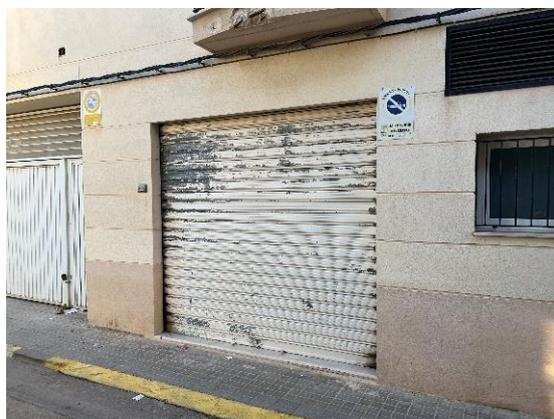
Durante la visita pudimos apreciar los desperfectos ocasionados en la oficina, donde únicamente se había intervenido en la limpieza del suelo y el arreglo de la persiana de cierre exterior, quedando aún pendiente la reparación de las puertas, el desconchado de las paredes y del mobiliario que se encontraba dañado en su mayoría por las zonas bajas, donde alcanzó el agua.

Fotografías de las oficinas de HIDRAQUA durante la visita a Montserrat por parte de CYGSA.

Los trabajos de limpieza, retirada y secado del agua se efectuaron por personal propio y no se incluyen en la presente valoración. Se incluyen los costes derivados de la sustitución de las puertas interiores (desmontaje y retirada de puertas y marcos afectados, suministro e instalación de puertas y marcos nuevos), así como pintado de las paredes de todas las estancias interiores y las dos persianas exteriores.

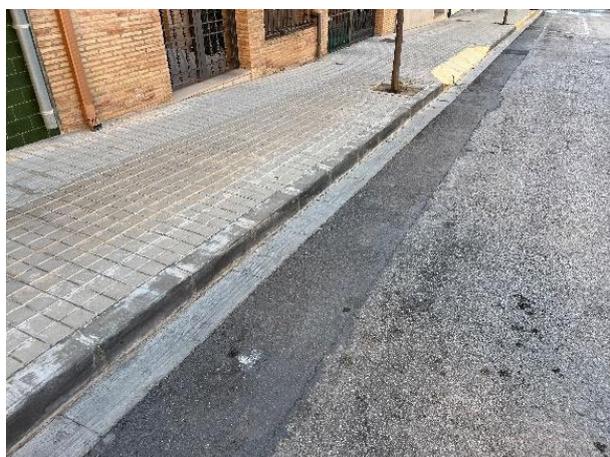
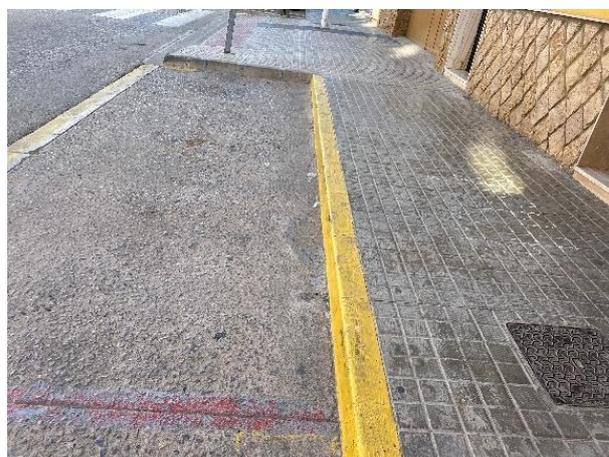
Durante la visita a Montserrat se pudo verificar que todas las calles de tránsito se encontraban limpias y en perfectas condiciones.

Fotografías de las calles durante la visita a Montserrat por parte de CYGSA.

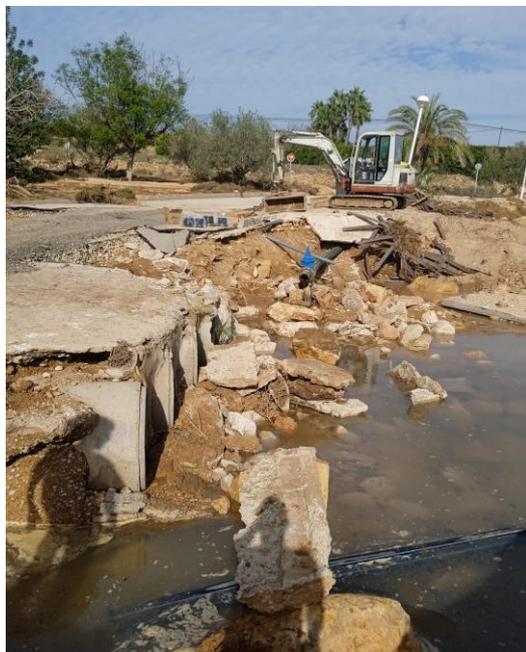
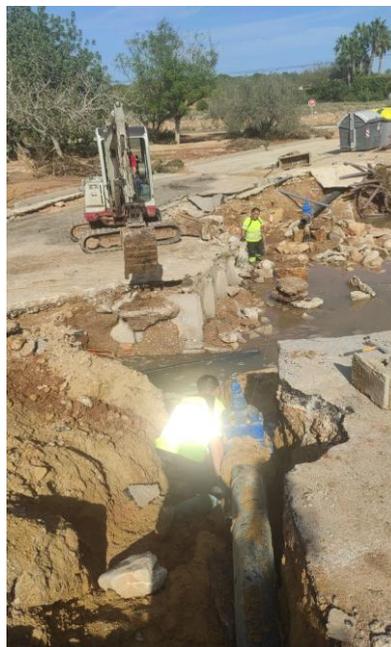
- **Reparación de conducción de entrada a la Urbanización La Asunción**

En primer lugar, se picó mediante retroexcavadora la losa de hormigón que había aplastado la tubería de PE-100 DN 200. Una vez eliminada la losa de hormigón se procedió a cortar el tubo y desembridar la tubería desde las dos válvulas de corte existentes para retirar todo el tramo de la tubería afectada y así poder asegurar la nueva instalación.

Debido a las malas condiciones del terreno, se realizaron unas pilastras de apoyo provisionales cada 2 metros mediante restos de piedra seleccionados de la zona. De esta manera, se usaría para el apoyo provisional de la nueva tubería.

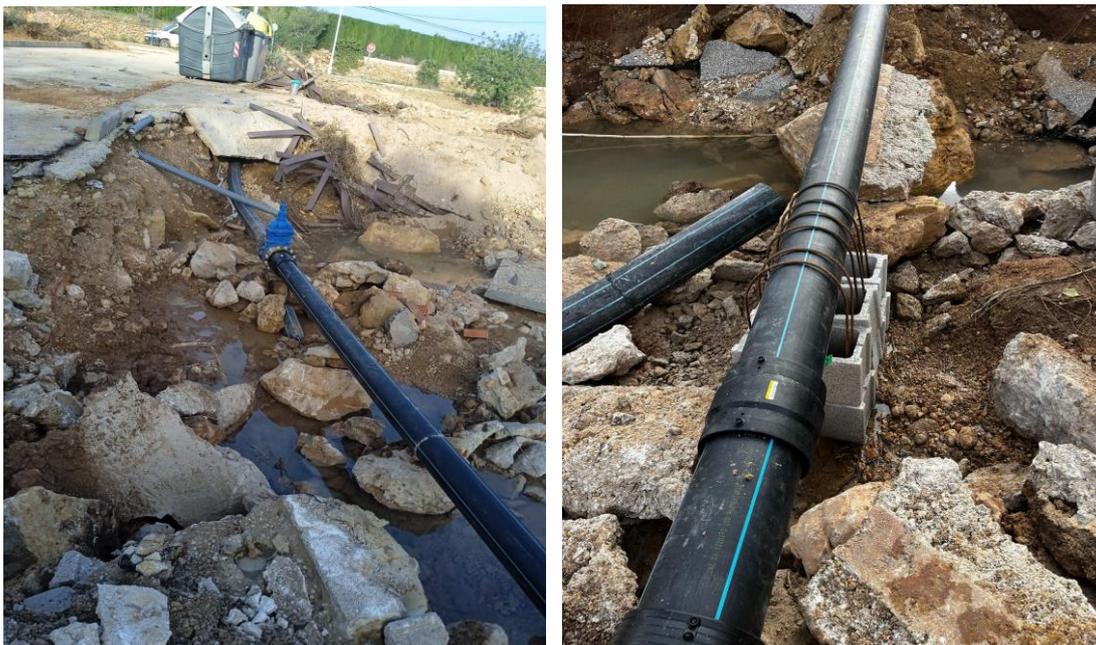
Se instalan 18 metros de tubería de PE-100 DN 200 PN16 con 4 manguitos electrosoldables y entroncada a las válvulas existentes mediante racor brida autoblocante.

Por último, para garantizar la estabilidad de la nueva conducción se realizan varios puntos de apoyo mediante bloque de hormigón prefabricado, rellenos con mortero M-15 1:6 realizada in situ y armado mediante varillas corrugadas de 8 mm para anclar la tubería. Y se realiza un relleno mediante material seleccionado del entorno.

Esta incidencia requerirá de actuaciones futuras de reposición definitiva de la conducción, una vez se lleven a cabo las obras necesarias para reparación y adecuación de la obra de fábrica de desagüe.

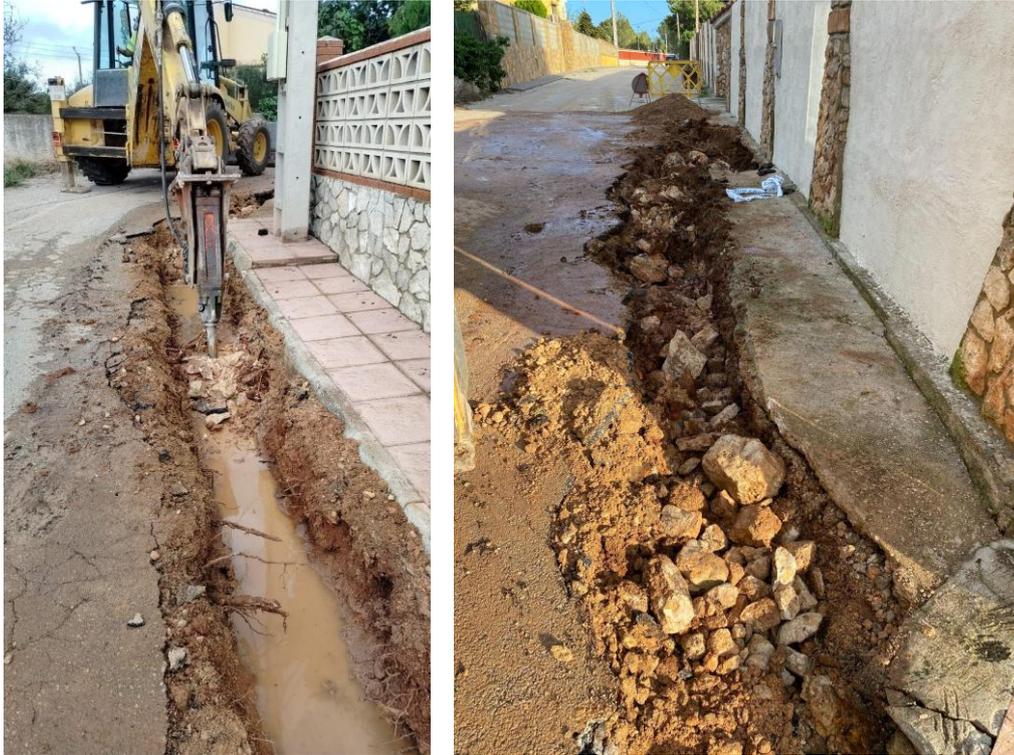
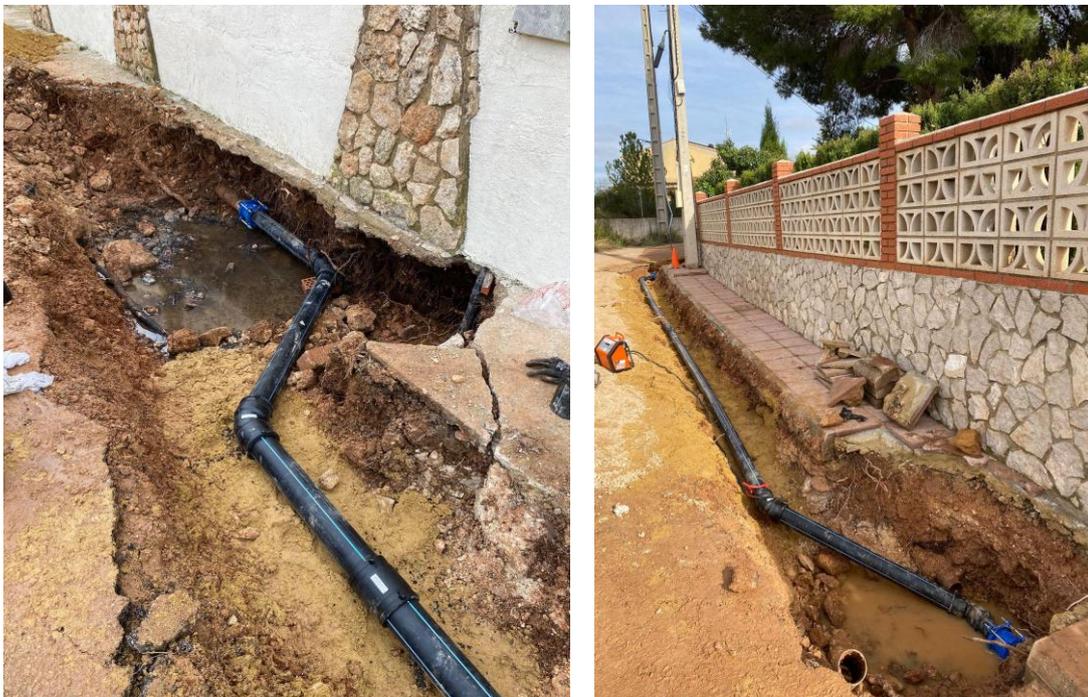
- **Reparación de la red Colonia La Cova**

En primer lugar, se realizaron catas para descubrir la tubería en la zona donde se produjo la avería y para conocer el trazado de la tubería existente. A continuación, se realizó la demolición y apertura de zanja sobre terreno rocoso siguiendo un trazado paralelo al bordillo existente de tal forma que la nueva red a instalar quedase separada del muro de la finca colindante.

Se instaló una red de polietileno DN 110 de 30 m de longitud, con sus correspondientes accesorios para el entronque en ambos extremos del tramo afectado. Se repuso también la acometida domiciliar de 1" en el tramo afectado.

Finalmente se procedió a la reposición de la zanja con hormigón y 5 cm de espesor de MBC, y en las aceras se repone el bordillo y la baldosa hidráulica.

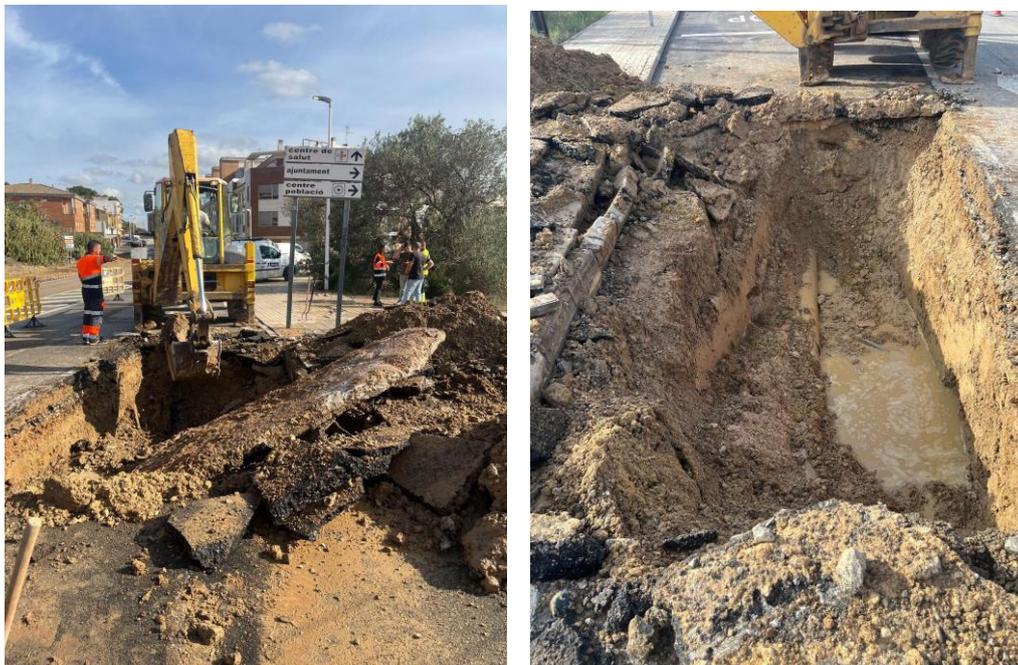
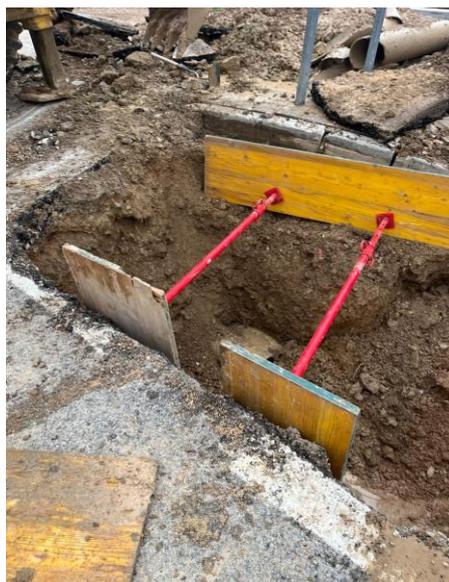
- **Reparación de la conducción de salida depósito Calle Carles Salvador**

Se ejecutó una cata sobre la carretera para la localización de la avería sobre la tubería de salida del depósito hacia el casco urbano consistente en una tubería de fibrocemento DN 250. Las dimensiones de la cata fueron de 5 m de ancho x 6 de largo x 1,8 m de profundidad.

Para el acceso del personal operario, se tuvo que realizar una entibación semicuajada mediante el empleo de puntales y paneles de encofrado en aquellos puntos donde no fue posible realizar bermas.

La reparación se realizó por medio de un carrete de tubería de fundición de DN 250 y 2 manguitos universales. Para ello, hubo que realizar corte de la red averiada siguiendo el protocolo de corte de redes de fibrocemento, con su correspondientes EPIs, enfundado, etiquetado y paletizado.

Realizado el tapado de la cata de reparación, se tuvo que volver a abrir la cata debido al desplazamiento del anclaje de hormigón de la tubería de la EMSHI.

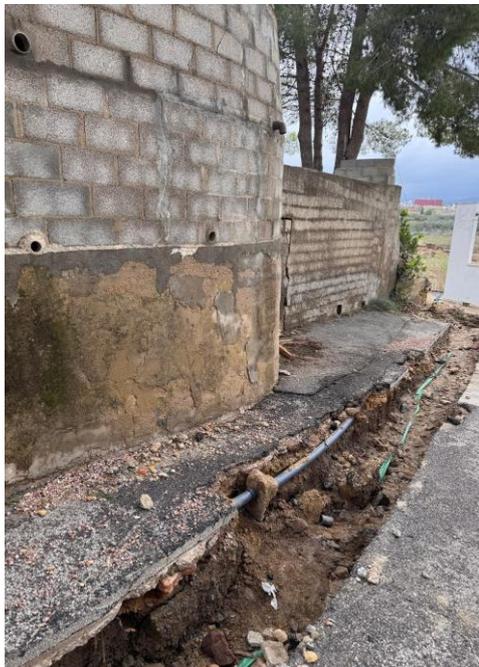
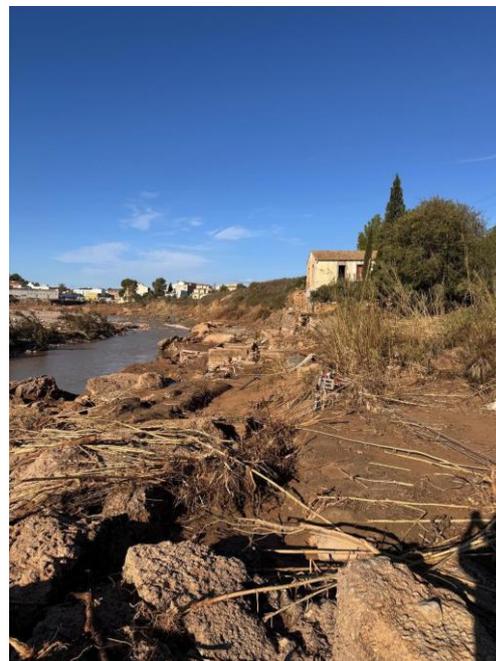
Se realizó una cata 3.0 m x 3.0 m x 1,20 m de profundidad para la localización de la tubería de hierro que cruza el barranco en San Rafael Montserrat para proceder al taponamiento de la red. Se realiza también el taponamiento de la red antes del barranco de l'Agroix.

Se ejecutó una red provisional con 30 ML PEAD DN32 PN16 para el bypass de la red y poder dar abastecimiento de nuevo.

De forma adicional a los trabajos urgentes realizados, esta incidencia requerirá de actuaciones futuras de reposición definitiva de la conducción.

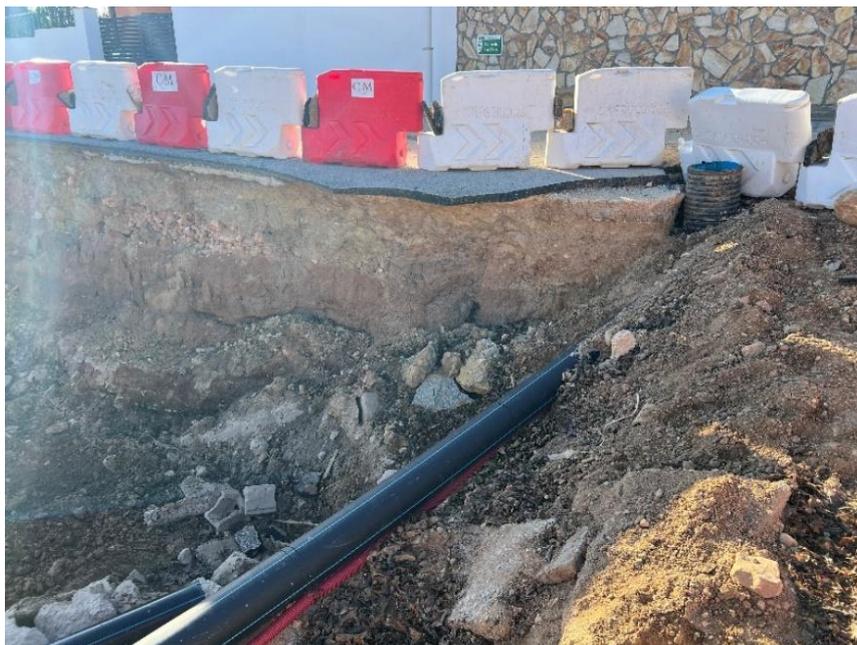
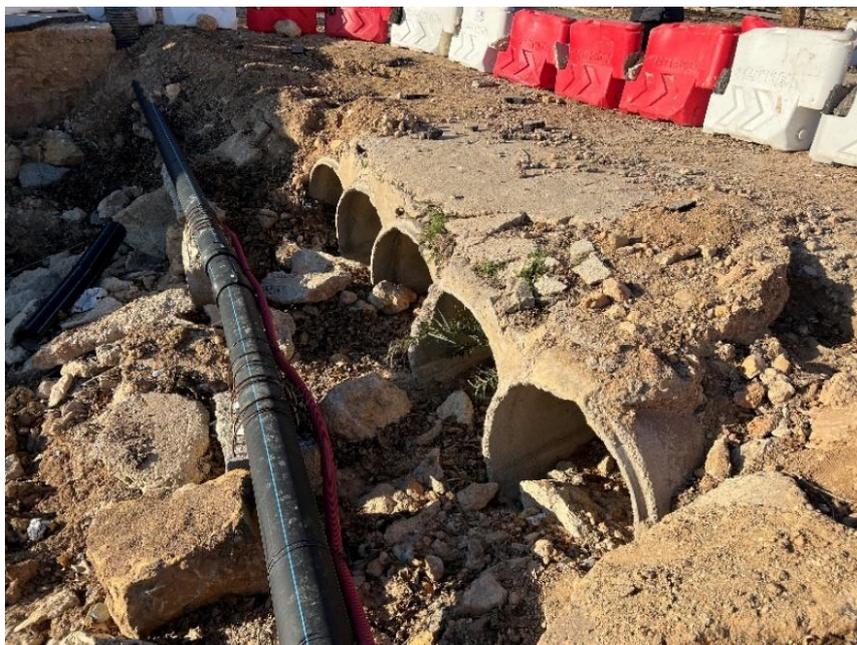
El estado de la actuación aún es preventivo, quedando pendiente una solución definitiva antes de volver a cubrir la zona.

Estado de la actuación de la Asunción durante la visita a Montserrat por parte de CYGSA.

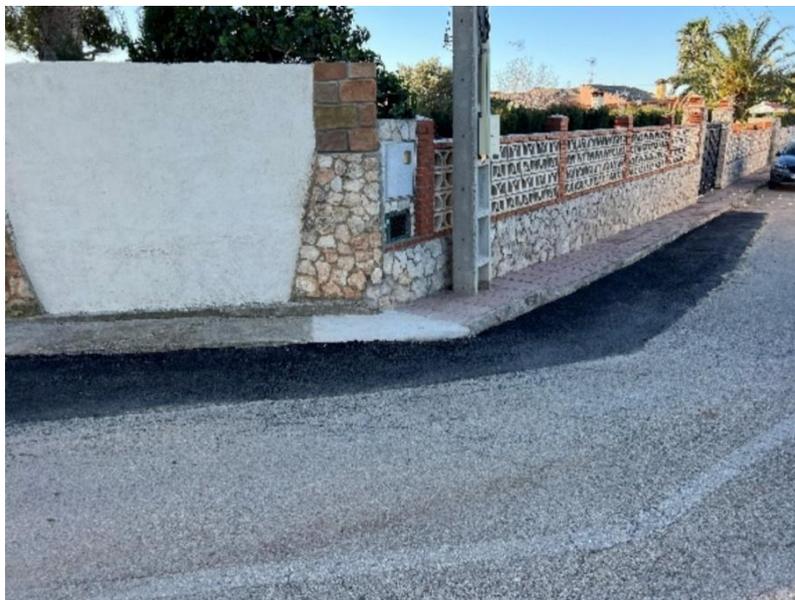
- **Reparación de la red Colonia La Cova.**

La actuación de la red Colonia La Cova está completamente finalizada, como se puede observar en la siguiente figura.

Estado de la actuación finalizada en La Cova durante la visita a Montserrat por parte de CYGSA.

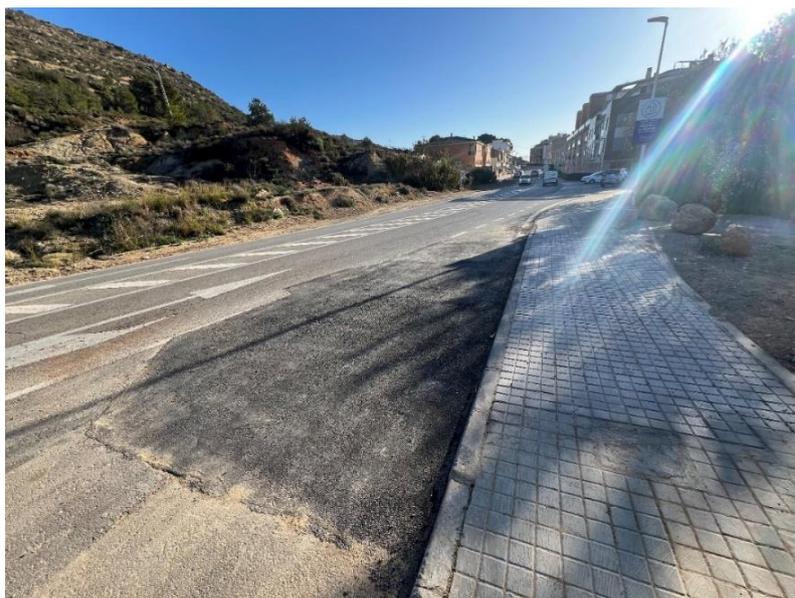
- **Reparación de la conducción de salida depósito Calle Carles Salvador.**

La actuación en la Calle Carles Salvador también se encuentra completada.

Estado de la actuación finalizada en la calle Carles Salvador durante la visita a Montserrat por parte de CYGSA.

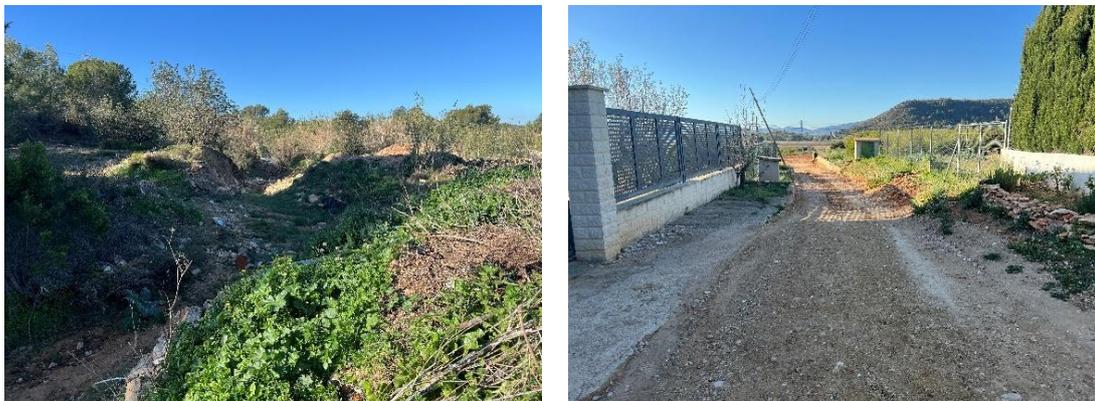
- **Reparación de pequeñas averías en red**

Algunos ejemplos de las averías que sucedieron, a la izquierda se aprecia la zona de depósito de diseminados y la derecha el Camino del Ilo ya restaurado.

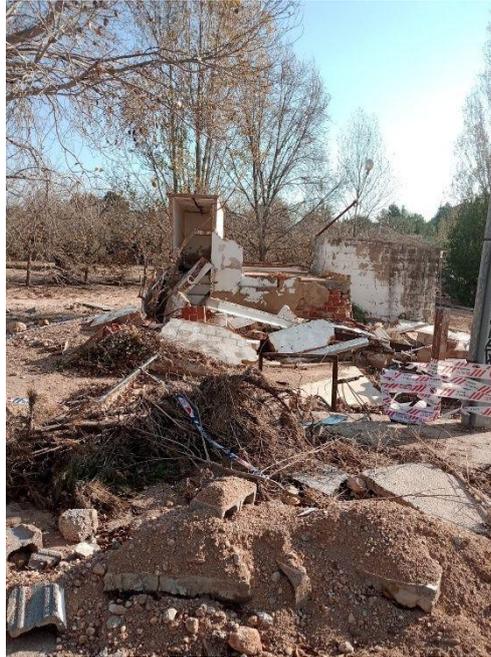
El acceso a la instalación no fue posible hasta el 13 de noviembre, debido al mal estado de los caminos y las áreas circundantes tras el paso de la DANA, como bien se puede observar en la fotografía a continuación.

Una vez se logró acceder, los operarios iniciaron las tareas de limpieza, centradas en la retirada de lodo y piedras y otros materiales arrastrados por las lluvias, que obstaculizaban el acceso a las arquetas y el bombeo. Durante estas actuaciones, se procedió a la extracción de la viga que se encontraba dentro del bombeo, y el oficial electromecánico de la empresa externa se encargó de restaurar el funcionamiento del bombeo, aunque se comprobó que, aunque la bomba funcionaba, no impulsaba caudal debido al estado de la tubería de impulsión y la gran cantidad de residuos existentes.

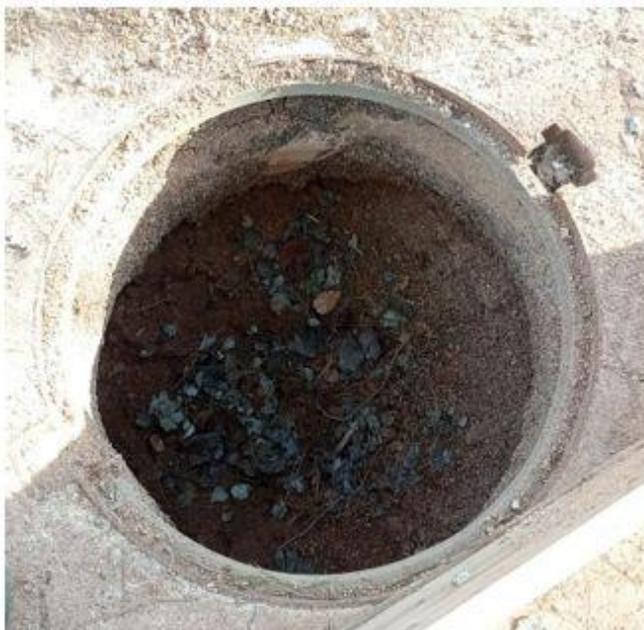
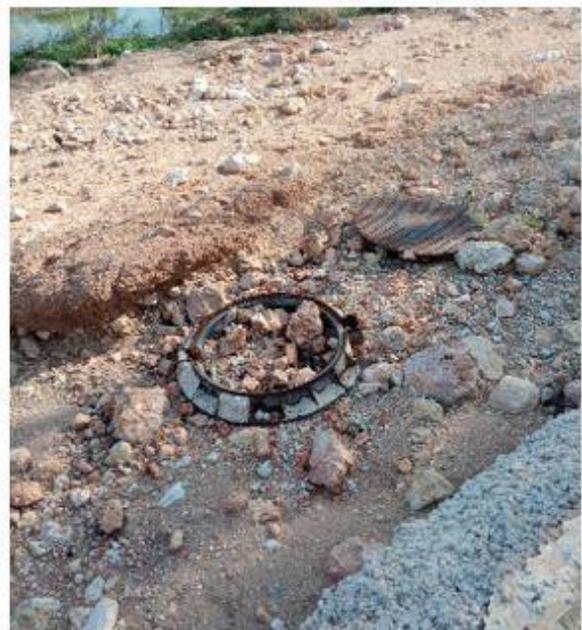
Por ello, se procedió a gestionar la intervención del camión cuba, pero resultó ser imposible por el acceso y las lluvias. Además, se observó también que tanto las arquetas previas como el bombeo se encontraban repletas de arena y piedras.

El 15 de noviembre el camión cuba realizó actuaciones para el vaciado del pozo y las arquetas previas a este, logrando retirar parcialmente el agua y parte del lodo acumulado ayudado por parte del operario de la empresa externa, pues se precisaba de muchos trabajos manuales. Al no ser suficiente, se recurrió a emplear maquinaria especializada (miniexcavadora) para realizar una excavación controlada e intentar extraer la mayor cantidad de sólidos existente. Aun así, el bombeo y los pozos previos contienen una gran cantidad de residuos que no pueden ser retirados sin romper los pozos.

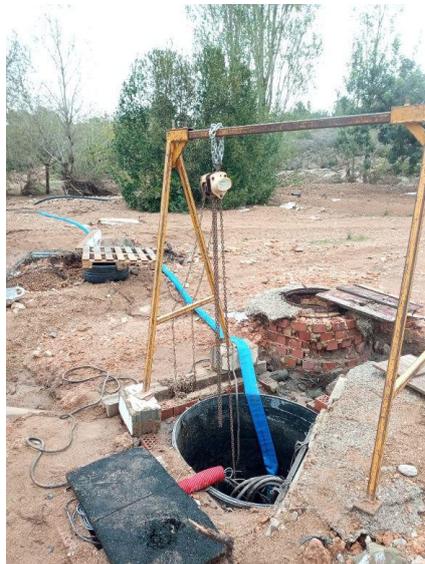
Este mismo día, se realizó la instalación de una bomba de achique provisional, suministrada por la empresa externa, que desvía el agua hacia el barranco como medida temporal, a la espera de la renovación del sistema de bombeo. A continuación, se muestran en las fotografías de la instalación de la bomba provisional.

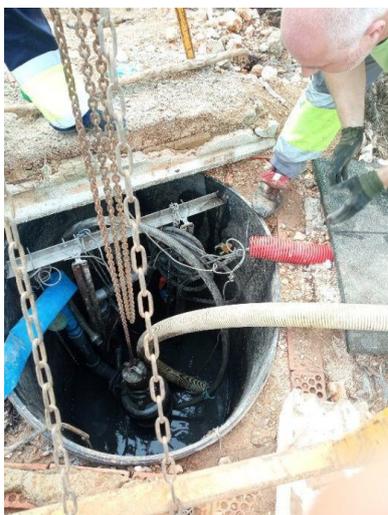
EL 19 de diciembre, los operarios de la empresa externa, junto con el servicio del camión cuba, realizaron un nuevo intento para retirar piedras y arena compacta acumulada en el bombeo y en las arquetas previas. Sin embargo, la extracción resultó ser muy costosa y complicada, ya que los sólidos no podían ser aspirados por el camión cuba, haciendo necesario realizar la retirada de forma manual y solo hasta la altura que permitía la extracción.

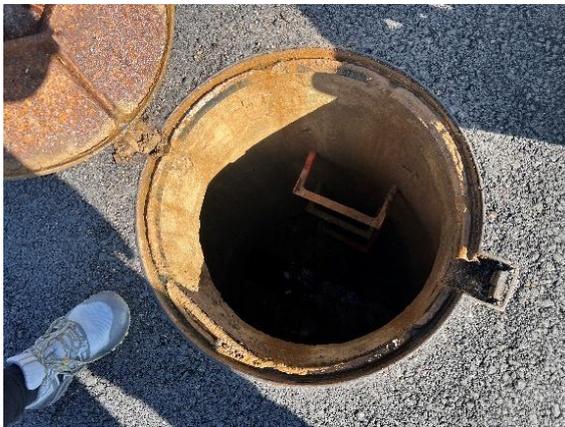
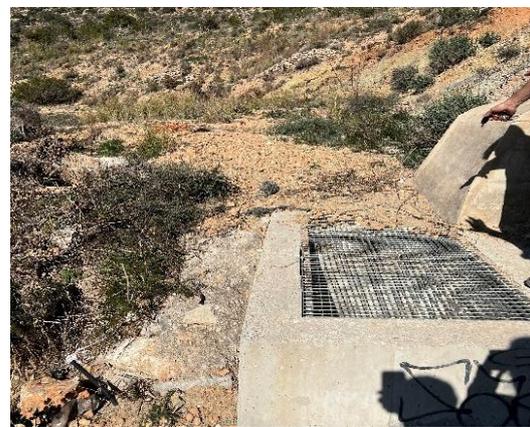
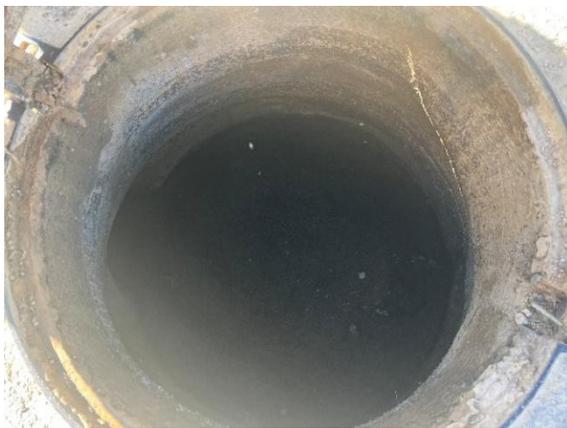
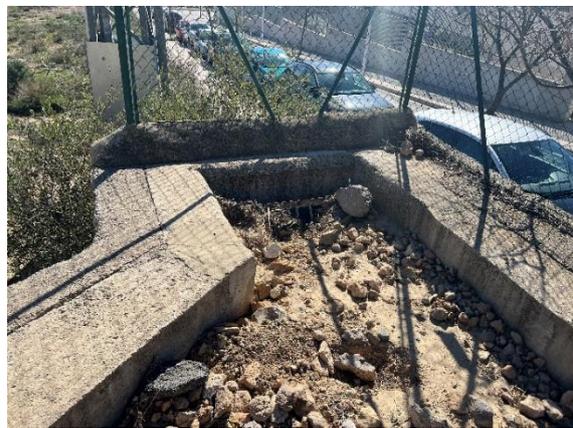
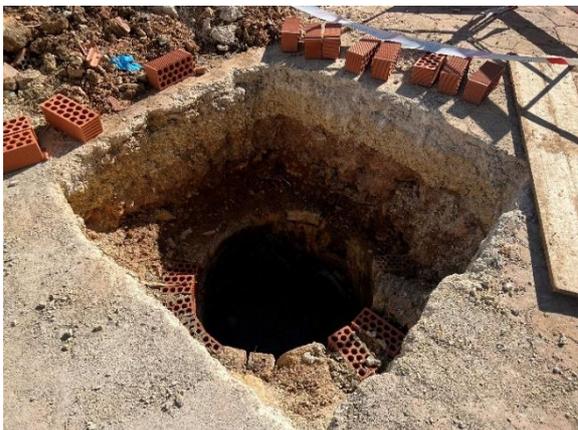
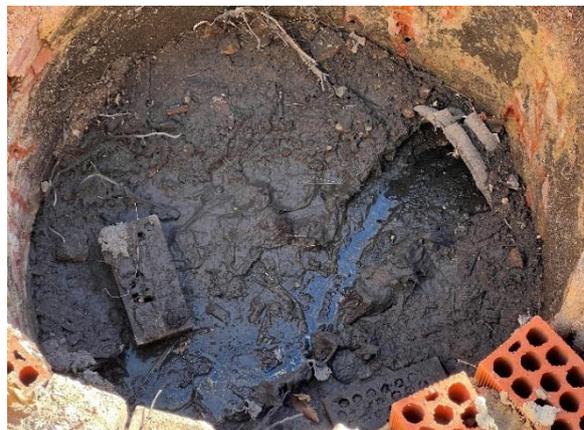
Durante la visita, se inspeccionaron muchos colectores, de los cuales muchos ya habían sido reconstruidos y limpiados, pero se explicó que el barro sigue atravesando las conducciones y cada día aparecen nuevos colectores colmatados.

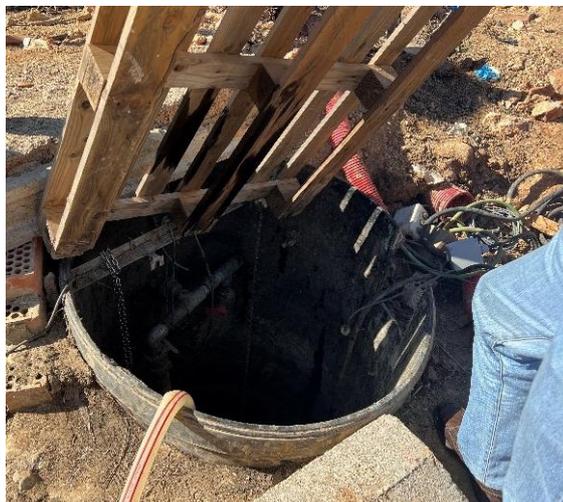
1. Reconstrucción del bombeo nº1 Virgen de la Asunción.

El bombeo en el día de la visita ya se encontraba en funcionamiento provisional, siendo aun necesario dar una solución definitiva a la instalación.

El Bombeo Nº1 Virgen de la Asunción ha quedado completamente inutilizado debido a los daños ocasionados por la DANA. La inundación ha afectado tanto al punto de vertido como a la conducción de impulsión, lo que hace imprescindible la reconstrucción integral del bombeo.

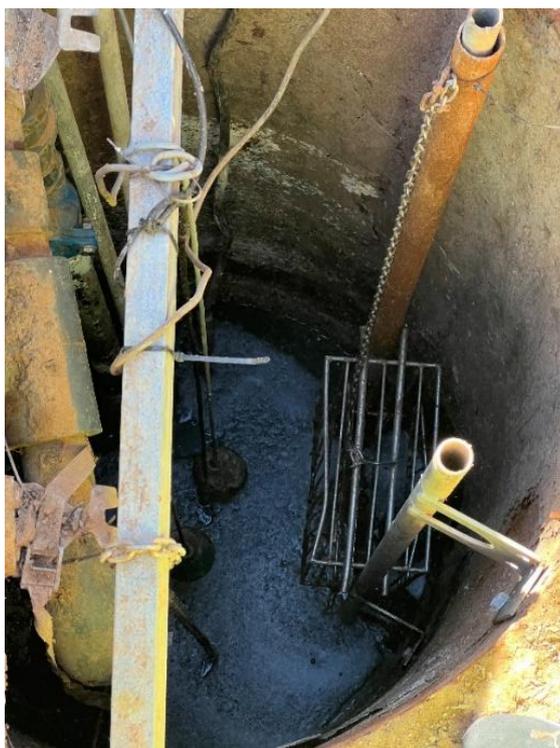
El día 29 de noviembre se comprueba que la rejilla del bombeo está colmatada por los trabajos de limpieza en la urbanización, por lo que urge su extracción. La presencia de piedras y fangos había provocado la rotura de la guía de la rejilla, por lo que es necesaria su sustitución, con la ayuda de un camión cuba.

La EBAR nº3 se encuentra actualmente en funcionamiento, y la actuación está finalizada.

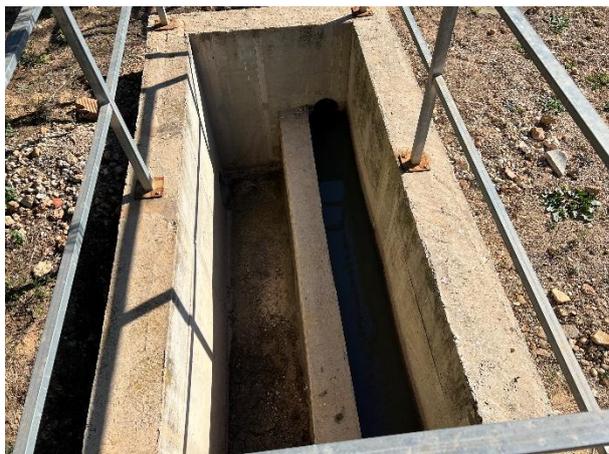
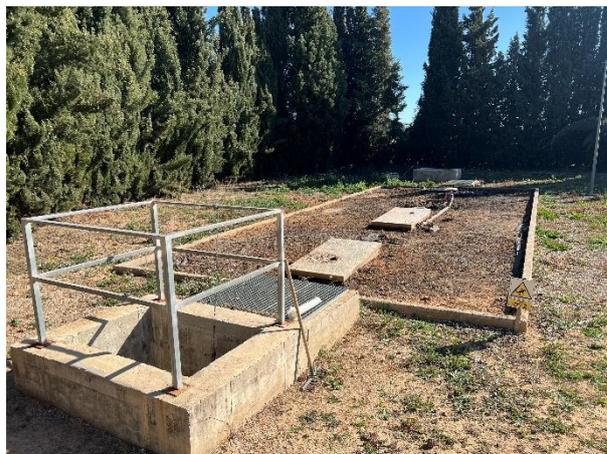
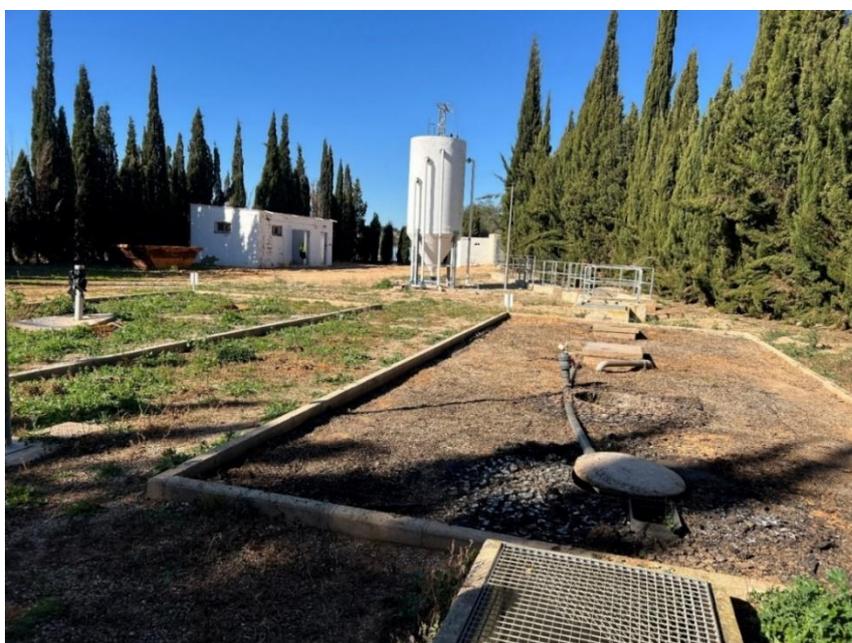
D.E.P_02 Limpieza EDAR Rabassa.

Como consecuencia de la DANA, se produjo un importante arrastre de lodos y piedras a la parcela y edificios de la depuradora de Rabassa. La presencia de estos residuos impedía el acceso a las instalaciones y suponían un riesgo para la seguridad de los trabajadores. Por ello, se procedió a la retirada de gravas y reparaciones varias mediante mini-excavadora y trabajos manuales, realizado entre los días 18 y 21 de noviembre.

La limpieza de la EDAR se ha completado y actualmente se encuentra en periodo de mejora y restauración de algunas partes de su infraestructura, pero la actuación se ha finalizado.
