DIRECCIÓN GENERAL DE SOSTENIBILIDAD  
DE LA COSTA Y DEL MAR

# PROYECTO DE MANTENIMIENTO, DE PLAYAS Y SISTEMAS DUNARES DE BALEARES 2016

07-0593

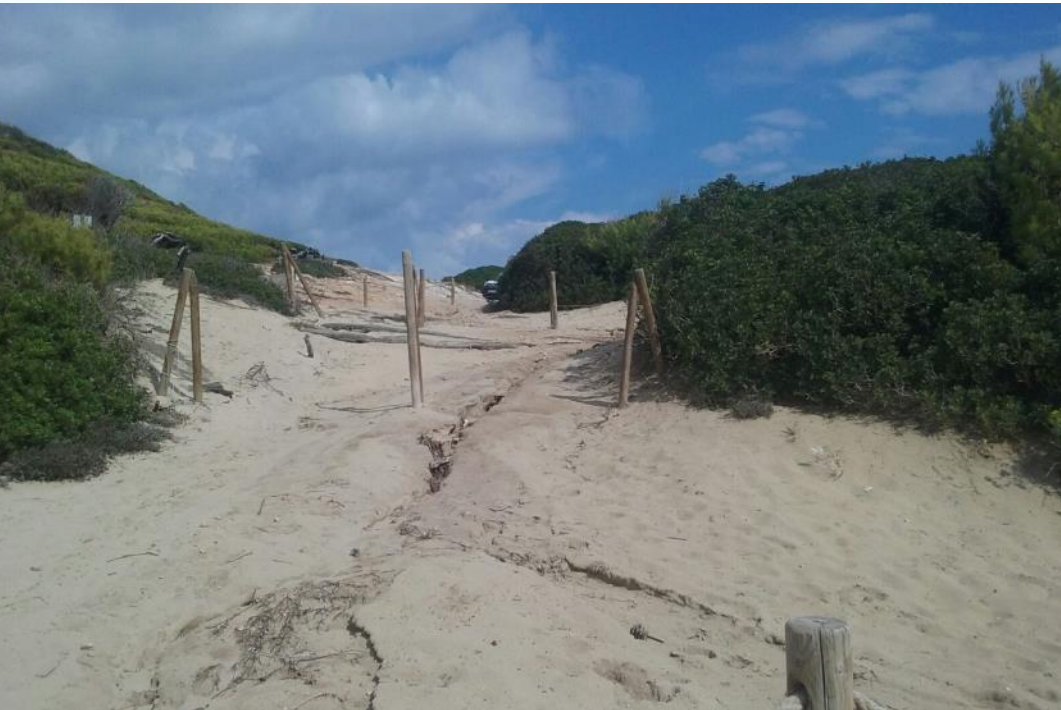
**ESTADO INICIAL**

**REPARACIÓN DE CAPTADOR DETERIORADO EN CALA TORTA.**

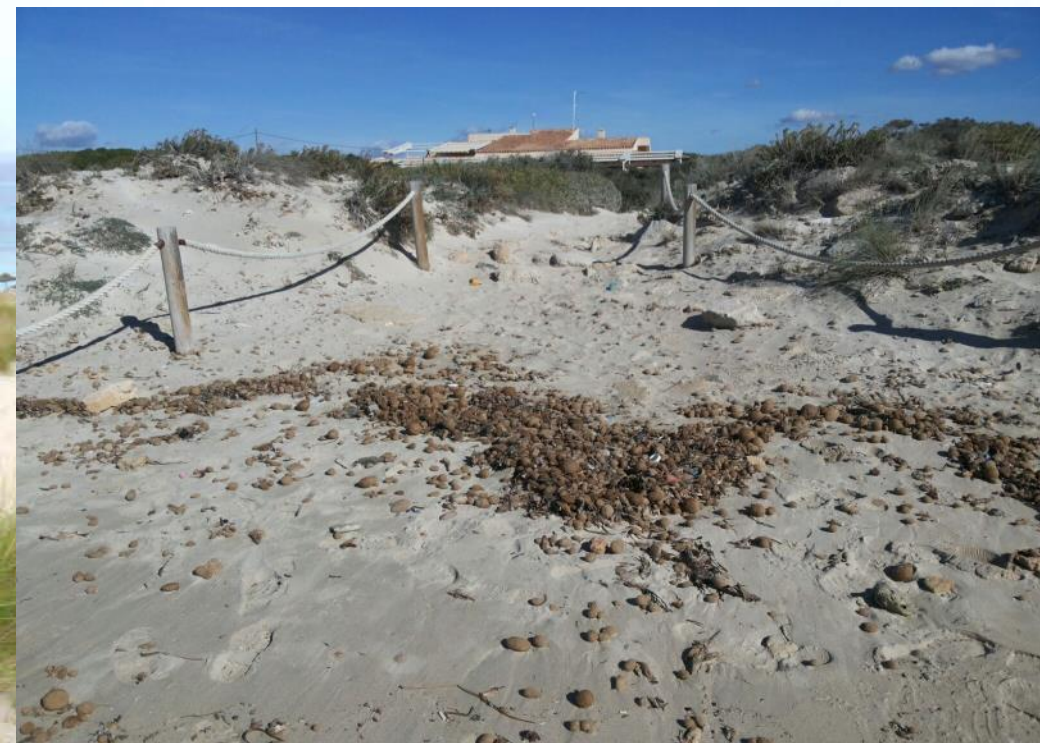
**ESTADO INICIAL**

**COLOCACIÓN CAPTADORES EN ES TRENC**

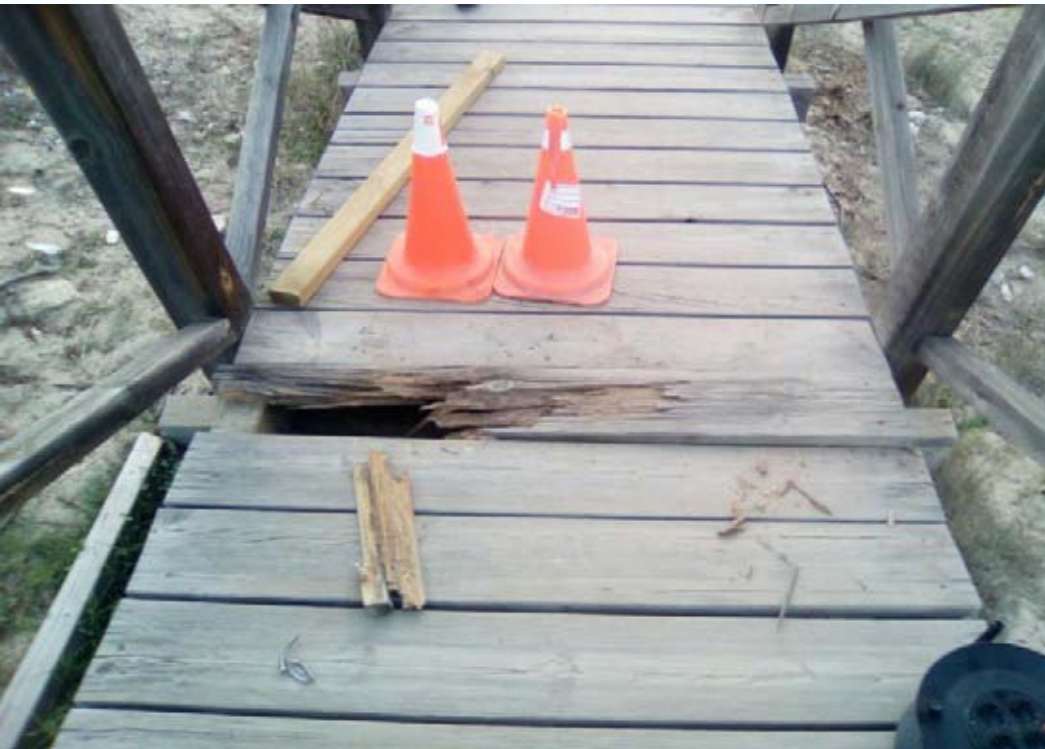
**ESTADO INICIAL**

**MANTENIMIENTO PASARELA EN CALA MESQUIDA.**

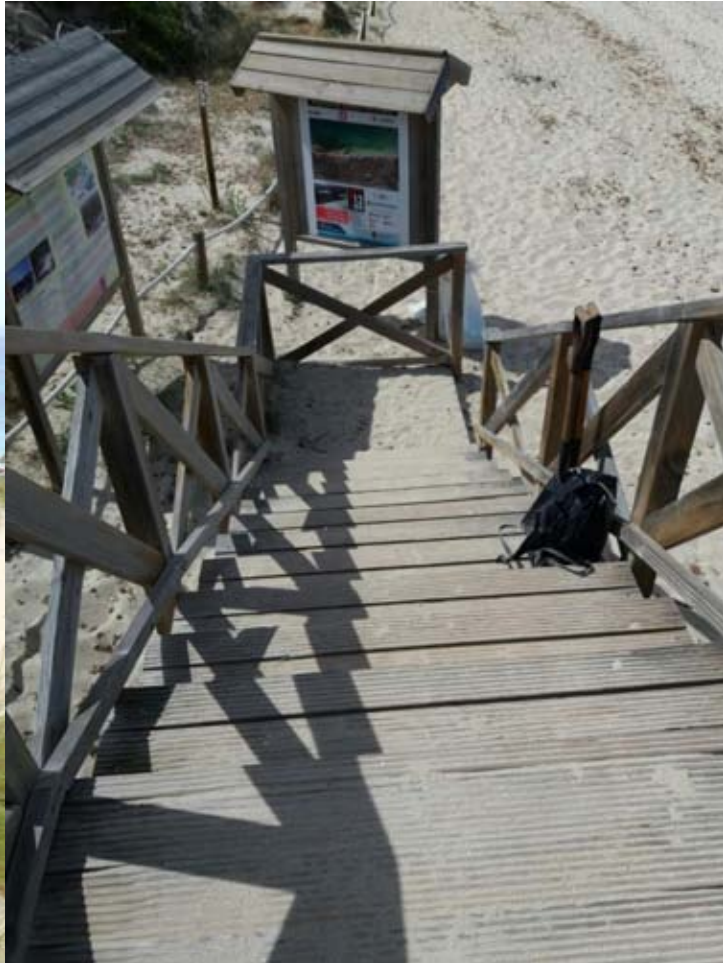
ESTADO INICIAL

**LIMPIEZA Y REPARACIÓN PASARELAS EN PLAYA MURO**

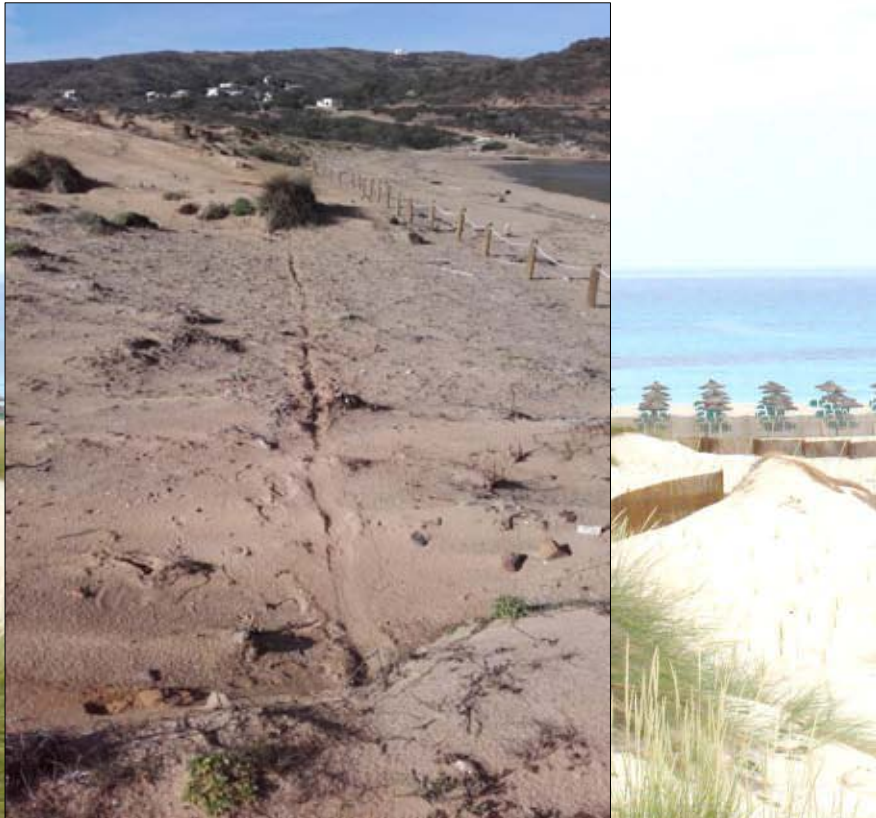
**ESTADO INICIAL**

**INSTALACIÓN DE CAPTADOR DE MIMBRE**

**CALA TIRANT**

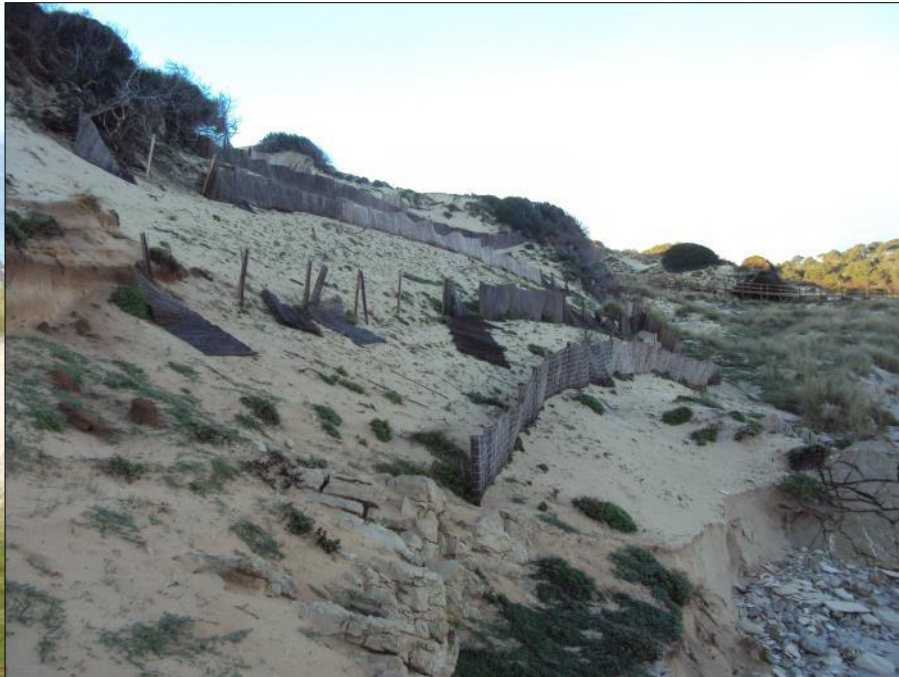
**ESTADO INICIAL**

**SUSTITUCIÓN DE CAPTADORES DETERIORADO POR CAPTADOR DE MIMBRE.**

**ARENAL DE SON SAURA**

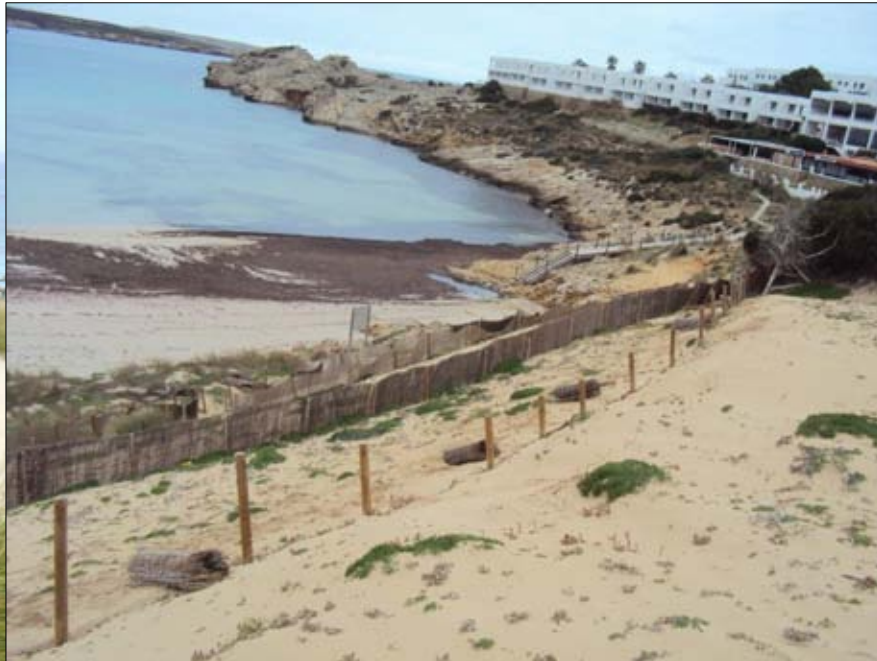
**ESTADO INICIAL**

**SUSTITUCIÓN DE CAPTADORES DETERIORADO POR CAPTADOR DE MIMBRE.**

**ARENAL DE SON SAURA**

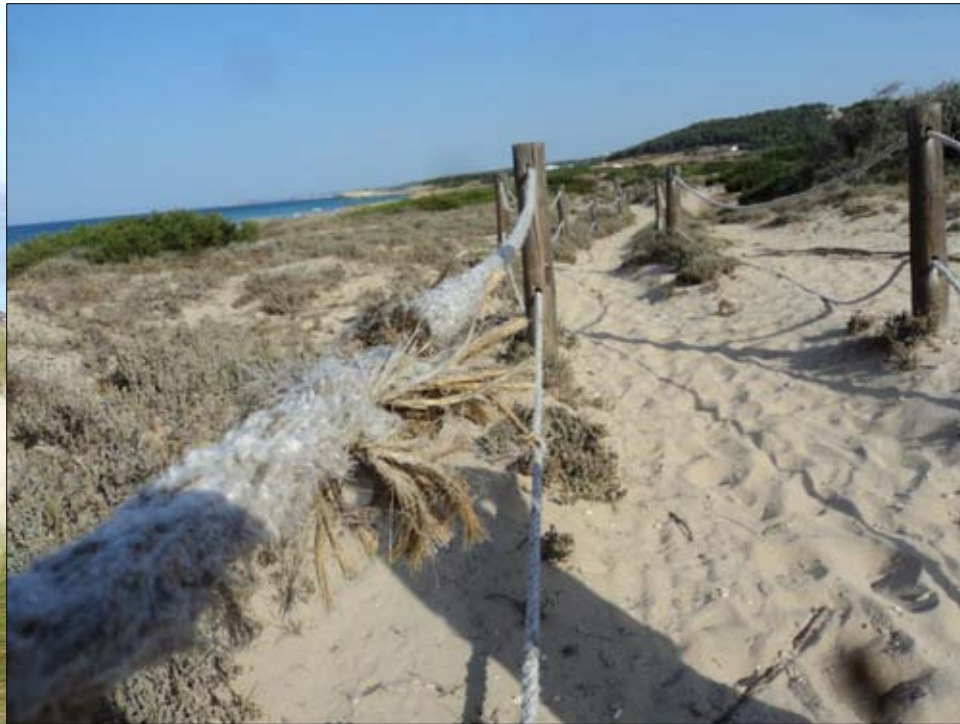
**ESTADO INICIAL**

**REPARACIÓN DE VALLADO BLANDO**

**PLATGES DE SON BOU**

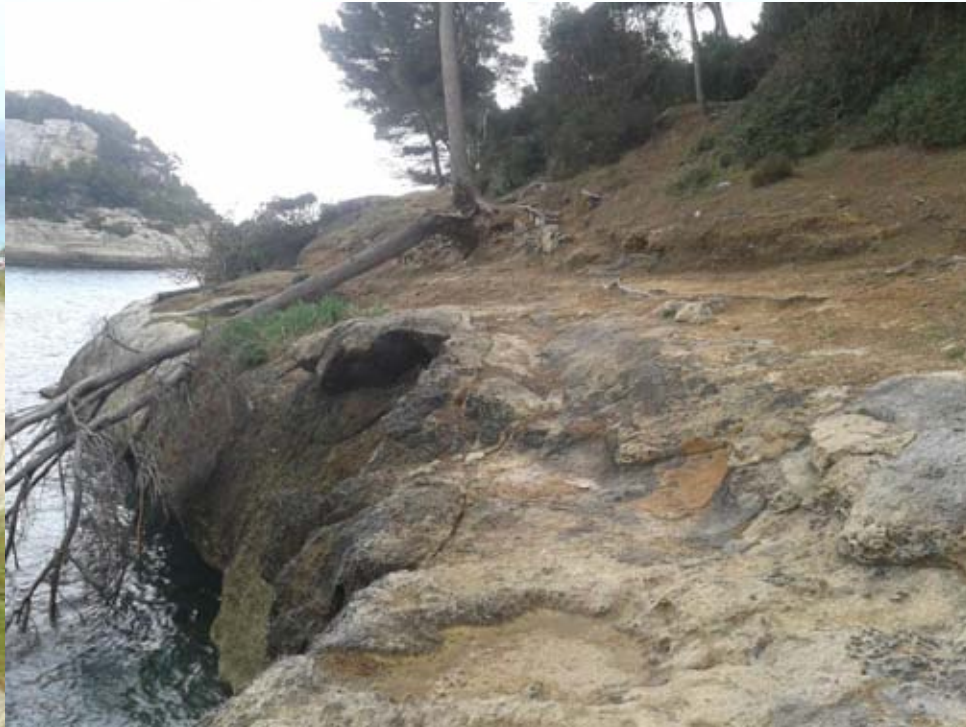
**ESTADO INICIAL**

**TALA Y RETIRADA DE MADERA MUERTA. CALA MITJANA**

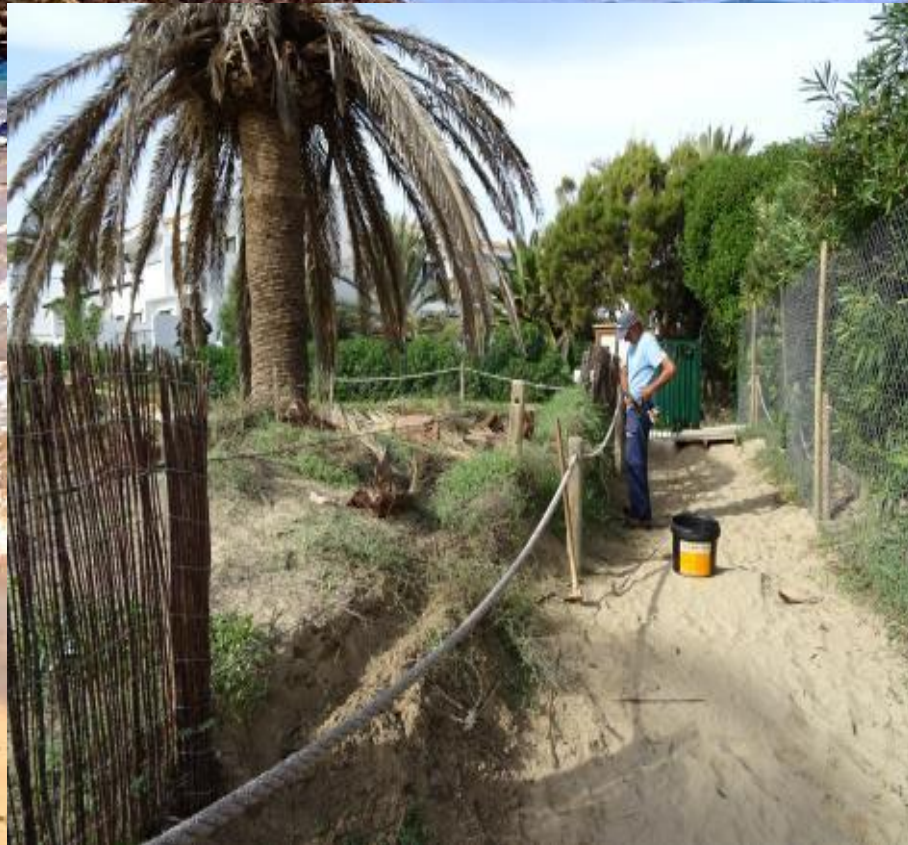
**ESTADO INICIAL**

**REPARACIÓN DE CAPTADORES Y VALLADO BLANDO EN PLAYA D'EN BOSSA**
