“Reconstrucción de dos escaleras en Cala Lanuza” TM de El Campello
(MANTENIMIENTO Y CONSERVACIÓN DE LA COSTA DE ALICANTE, 2011)

Código: 03-0310

Descripción de la actuación

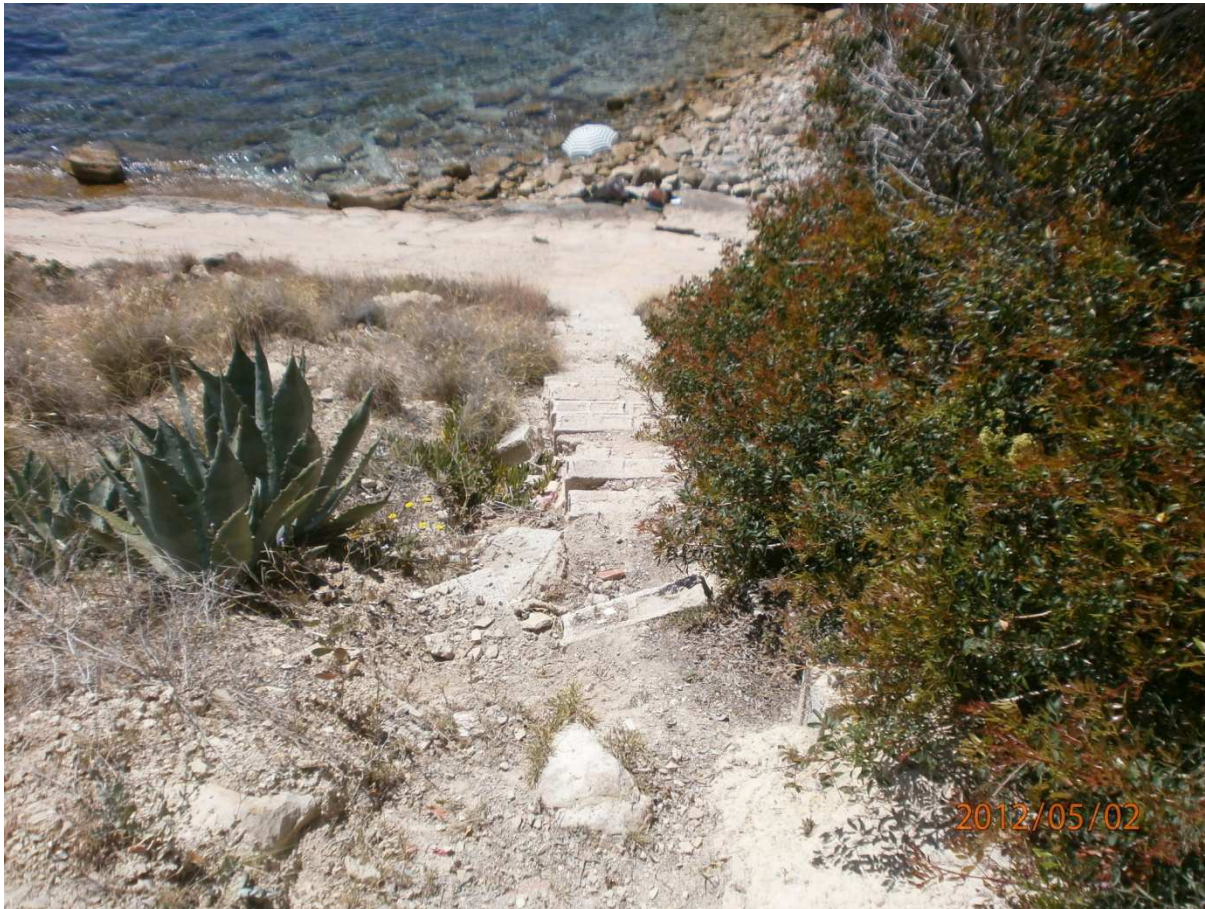
Escalera 1

Consistió en la reconstrucción de dos escaleras con fábrica de hormigón en masa que se encontraban muy deterioradas. También se las dotó de una barandilla de madera.

Fotos del antes:

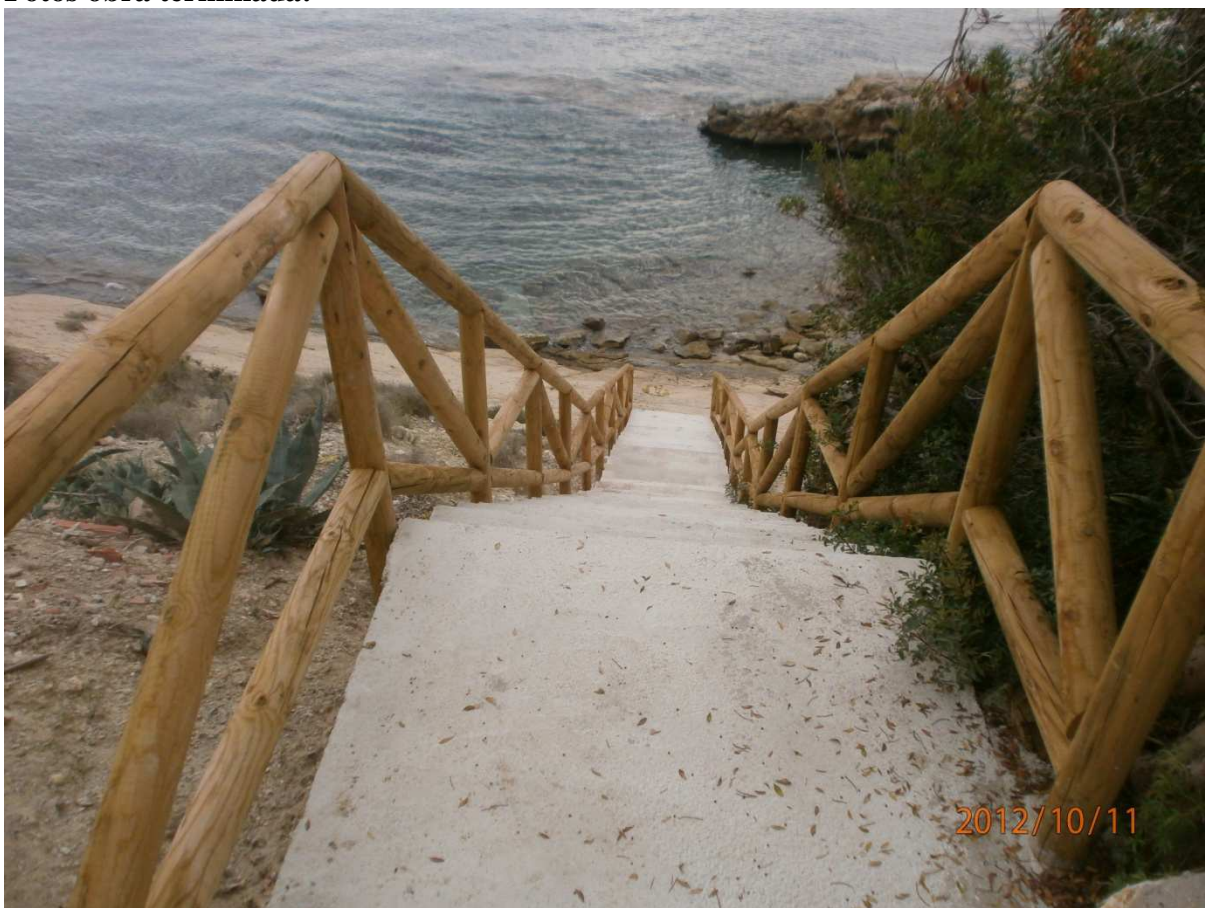
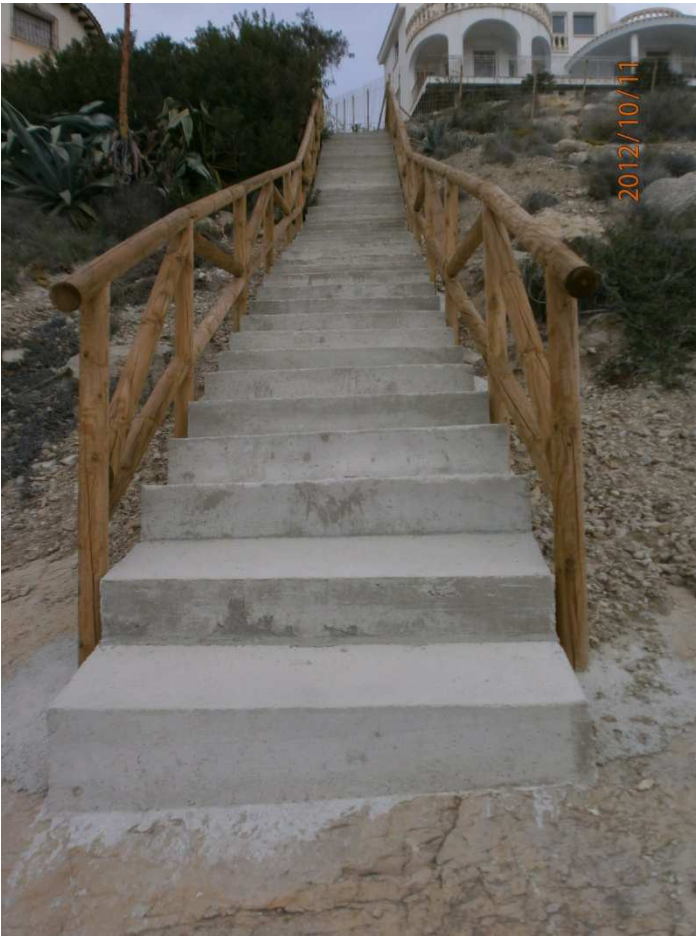
Fotos obra terminada:

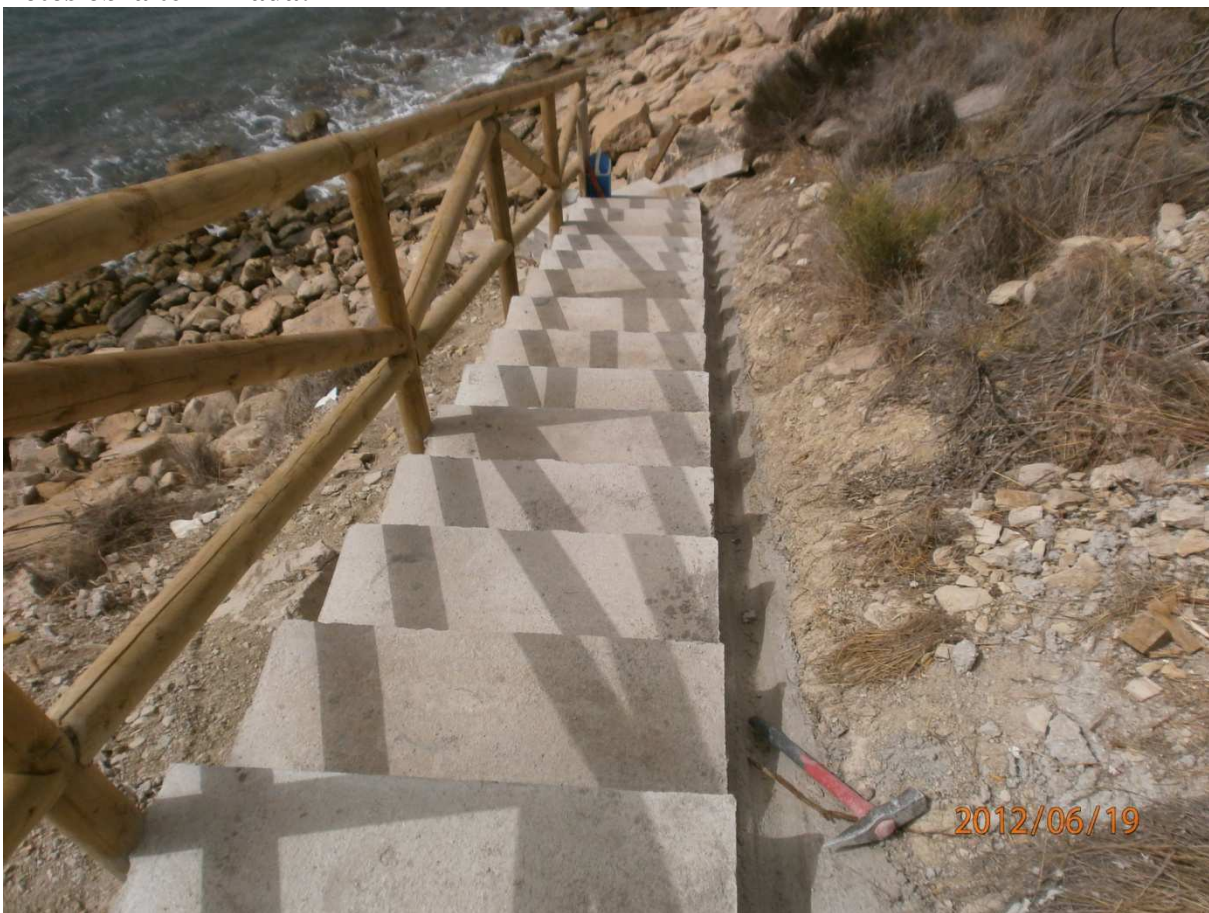
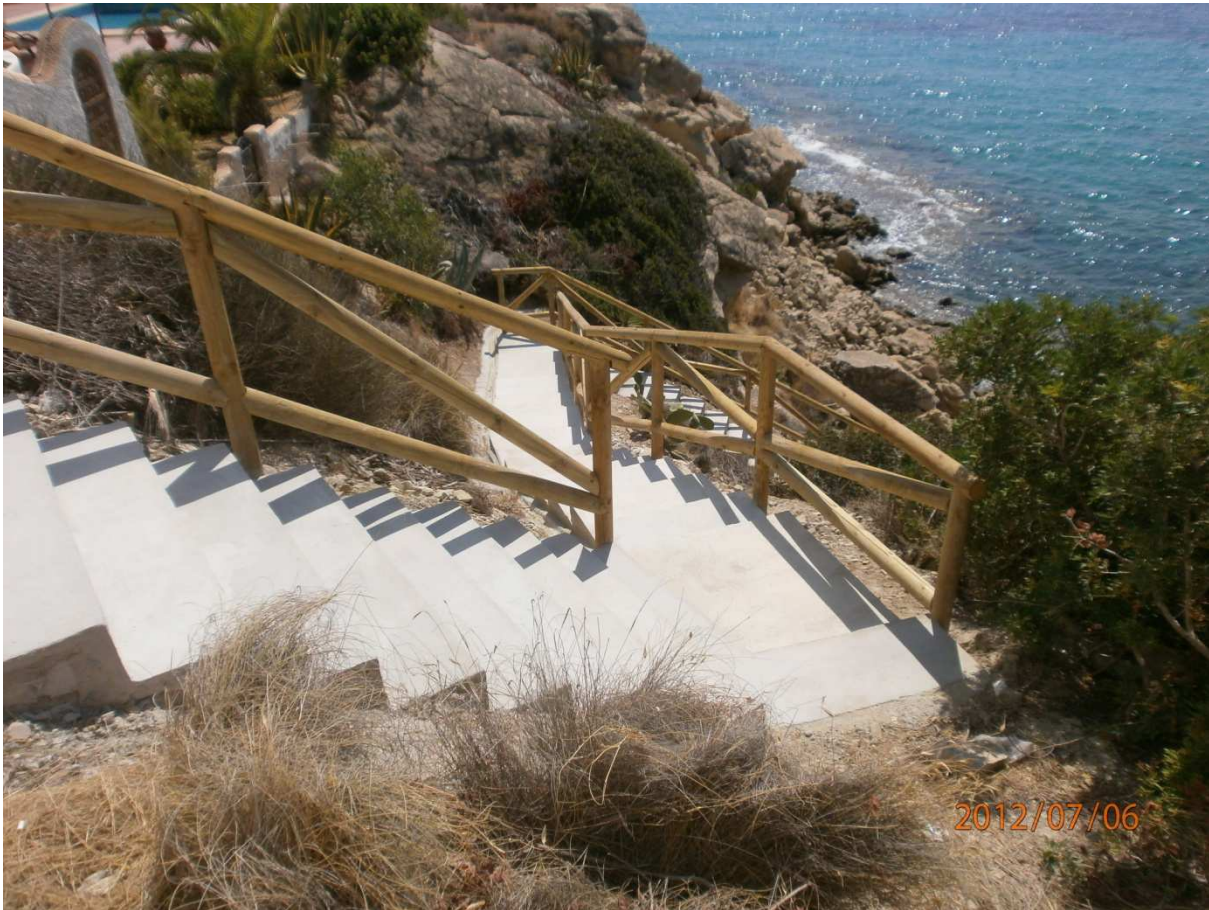
Escalera 2
Fotos del antes:

Fotos obra terminada:
