**TITULO DE LA ACTUACIÓN:** Reparación de espigones en Sant Pol de Mar (Barcelona)

**DESCRIPCIÓN DE LA ACTUACIÓN:** La actuación realizada se divide en dos partes: el espigón La Punta y el espigón Can Villar.

**PRESUPUESTO:** 102.196,76 €

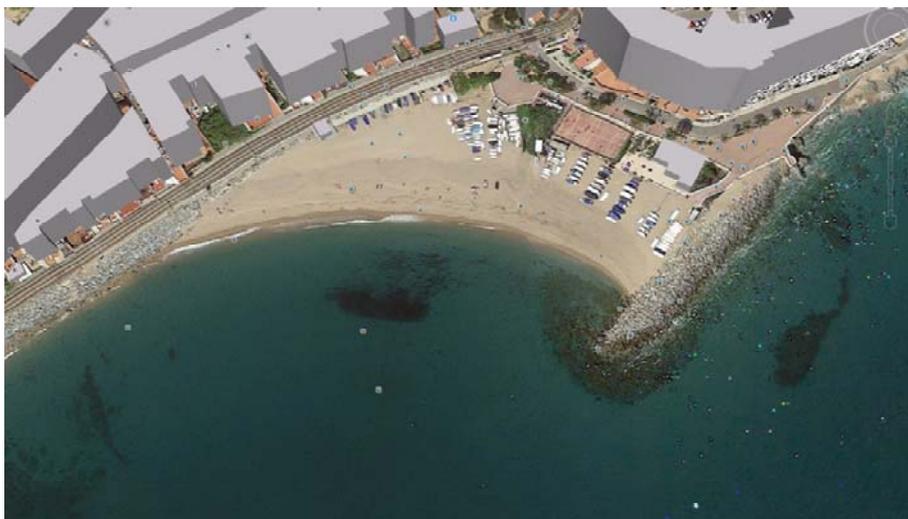
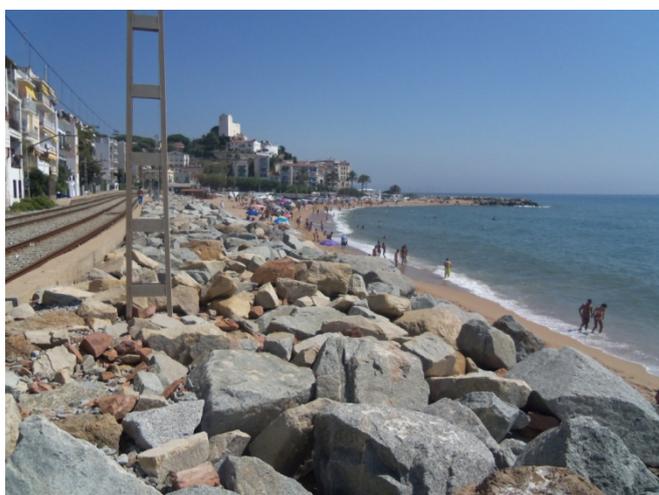
Reparación de espigones. Espigón la Punta

El espigón La Punta está en proceso de fallo estructural. La avería ha aparecido en la zona estructural más débil y es resultado de una acumulación de temporales sufridos a lo largo de su vida útil real de casi 50 años. Por ello se realizaran trabajos de recuperación del morro original con recubrimiento de escollera en la zona averiada y aportación de escollera en el espigón donde se han perdido elementos del manto.

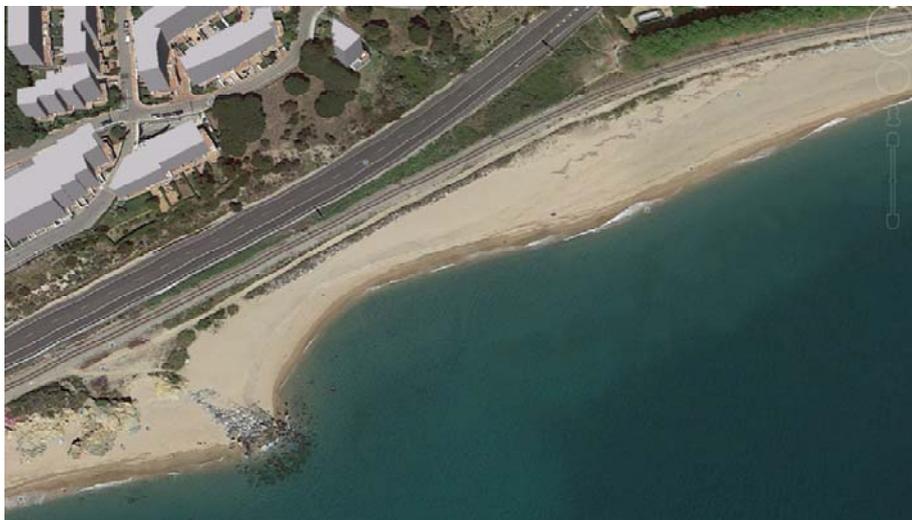
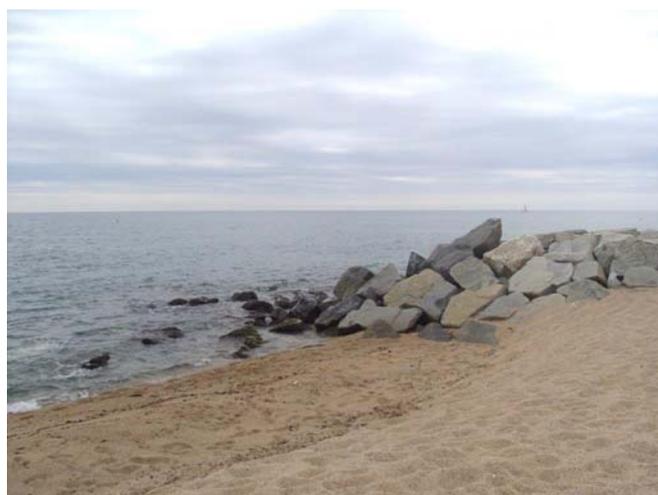
Reparación de espigones. Can Villar  
(zona 31T – 467706,65mE – 4605029,29mN)

El espigón Can Villar tiene la función de retención de las arenas situadas a poniente de la riera de Sant Pol, con una longitud tal que no impida el transporte sedimentario, tras 40 años de funcionamiento, ha sufrido algunos deterioros en su morro. . Por ello se realizaran trabajos de recuperación del morro original y reconstrucción de las capas del manto exterior del espigón.
