OBRAS DE EMERGENCIA: REPARACIÓN DE DAÑOS PRODUCIDOS POR LOS TEMPORALES DE FEBRERO 2017

MEMORIA DESCRIPTIVA DE LAS OBRAS

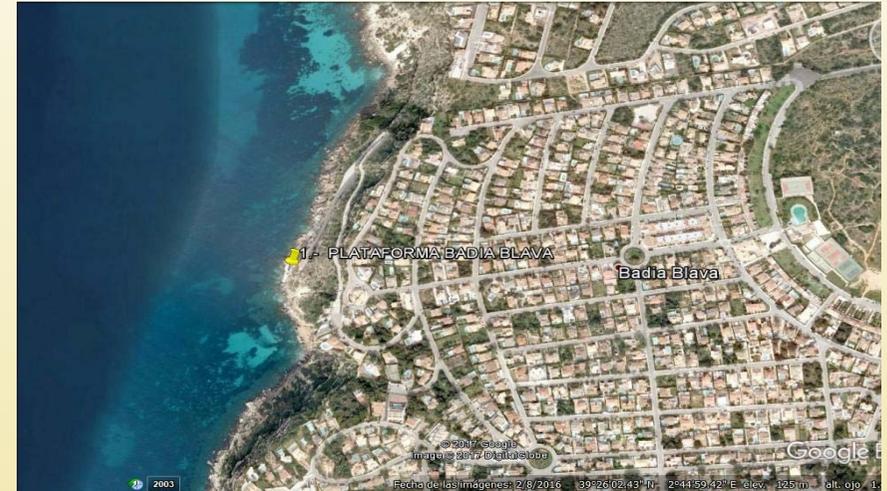
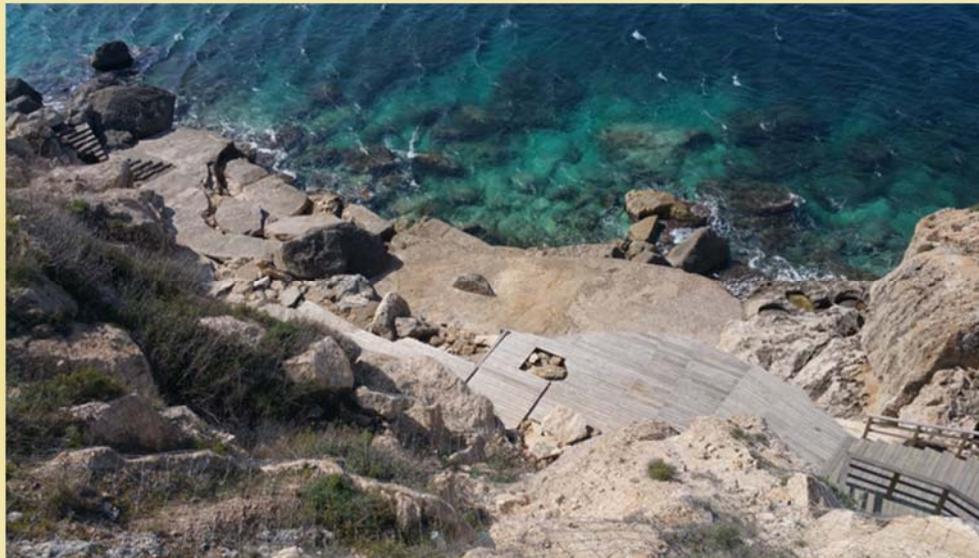
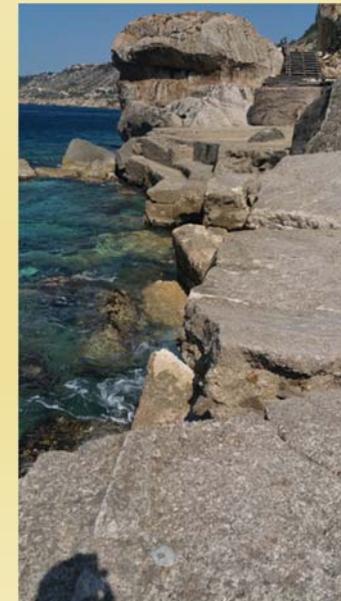
ESTADO INICIAL

- En Badia Blava existe una plataforma de hormigón que era usada para el baño por la gente de la urbanización. los temporales habidos este invierno pasado han terminado deteriorando gran parte de la zona, levantando grandes bloques de hormigón que impedían la normal utilización de la zona para el baño. se decidió demoler de forma manual los bloques de hormigón movidos, ya que no era posible hacerlo con maquinaria debido a lo escarpado del terreno. sanear la zona de la plataforma que no estaba totalmente estropeada con una capa de hormigón para regularizar el pavimento, rellenar la zona más deteriorada con hormigón entre los huecos y reconstruir el frontal con un muro a la vez que se ha construido una escalera para mejorar el acceso al agua. todos estos trabajos han tenido que ser realizados mediante el bombeo de hormigón y la utilización de una grúa de gran tonelaje por lo que se tuvo que desmontar la pérgola bancos, alcorques y árboles para habilitar el paso de los vehículos. una vez finalizadas las obras se ha repuesto todo como antes.

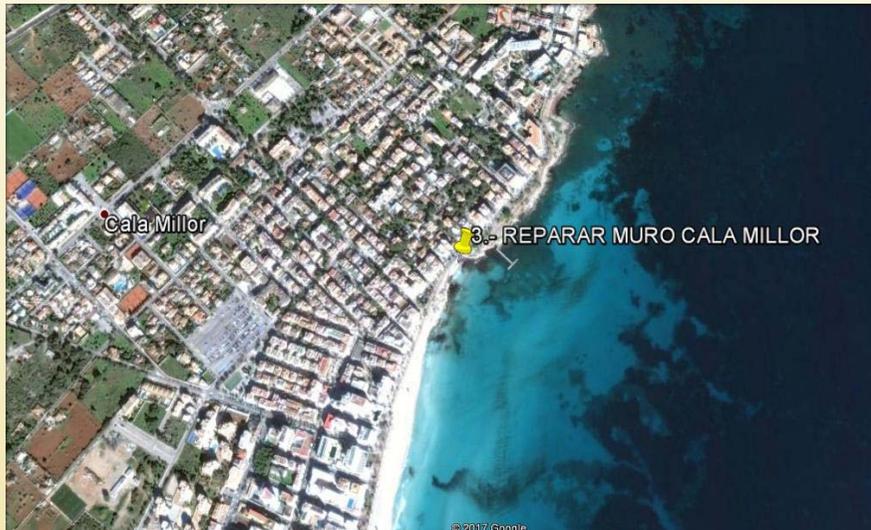
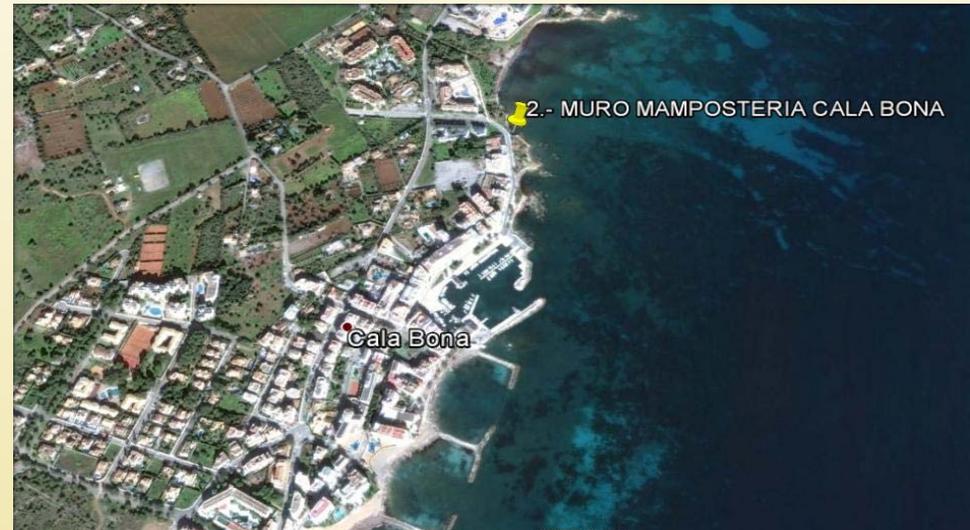
- En el mes de Enero de este año el Ajuntament de Son Servera remitió escrito a esta Demarcación de Costas solicitando la reparación de los daños ocasionados por el temporal de los días 21 y 22 de Enero en el muro de contención del paseo en la playa Petita de Cala Millor y en el Paseo del Moll de Cala Bona. En la playa Petita de Cala Millor se habían desprendido piedras del muro de contención y se había descalzado toda la cimentación del mismo. En Cala Bona el temporal había desprendido, igualmente, algunas piedras del muro de contención, deteriorado parte de uno junto al nido de ametralladoras existente y erosionado fuertemente una zona colindante con el paseo marítimo d'es Moll de Cala Bona.

- Se procedió a la reparación de daños mediante la excavación de una zanja para después rellenarla con hormigón en el muro de la playa de Cala Millor, reforzando la cimentación y dándole más profundidad, seguidamente se colocaron los mampuestos desprendidos. En Cala Bona se hizo lo mismo con los mampuestos arrancados y se construyó un nuevo muro de mampostería hormigonada para proteger la zona de la erosión de las olas y resolver el problema de estabilidad del paseo marítimo.

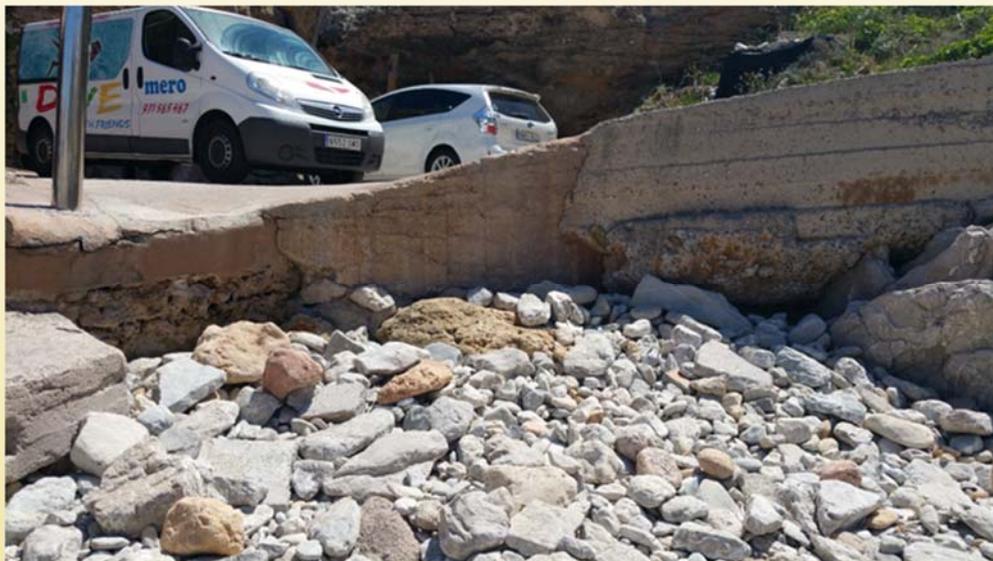
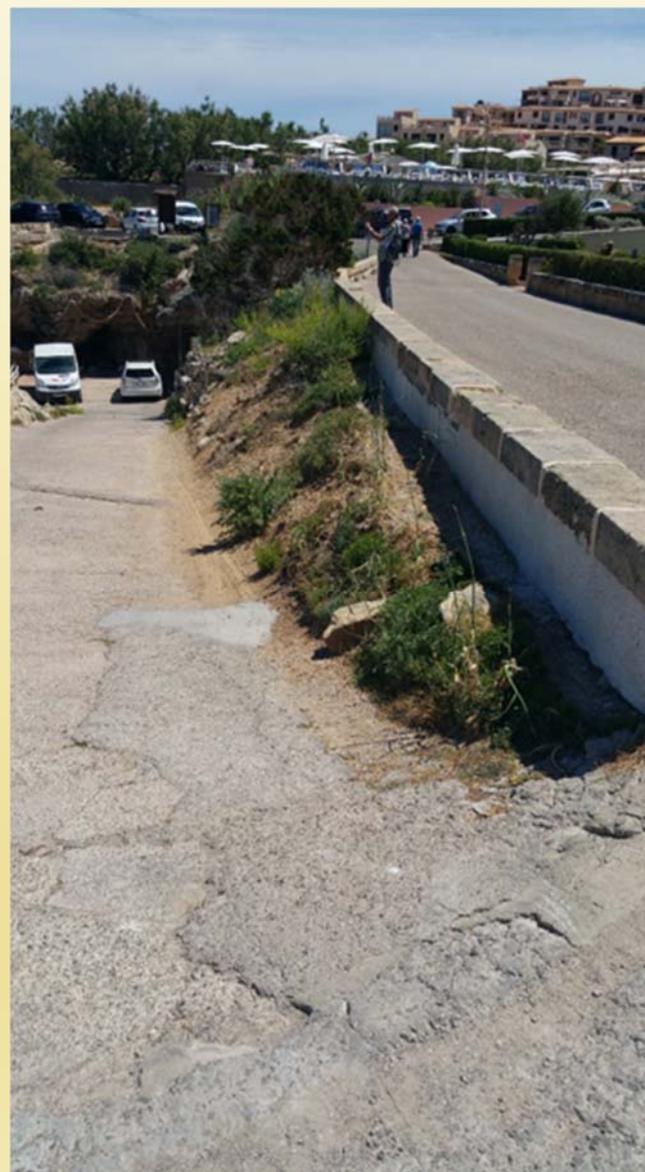
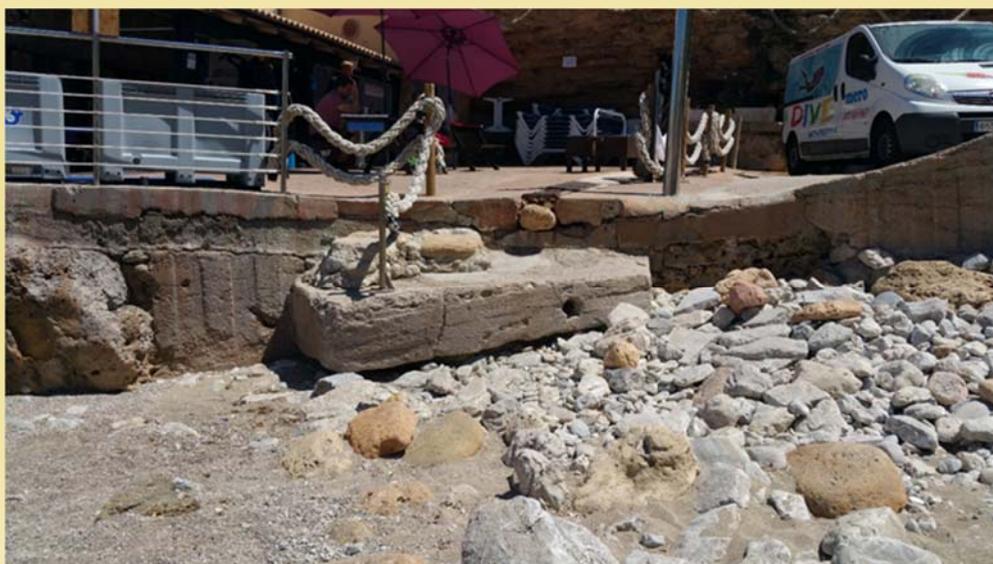
ESTADO INICIAL

El Ayuntamiento de Capdepera envió un escrito a la Demarcación de Costas solicitando la reparación de varios desperfectos ocasionados por el temporal en Cala Lliteras, por una parte la reconstrucción de una escalera de acceso a la pequeña playa y por otra la construcción de un murete de contención del margen derecho del camino de acceso a la playa, consistente en una cimentación y la construcción de un muro de marés de una pieza de altura para contener los desprendimientos del terraplén que se depositaban en la rampa de acceso y debido a la gran pendiente de la misma hacían peligroso el acceso a los viandantes. Los trabajos se ejecutaron durante el mes de Junio

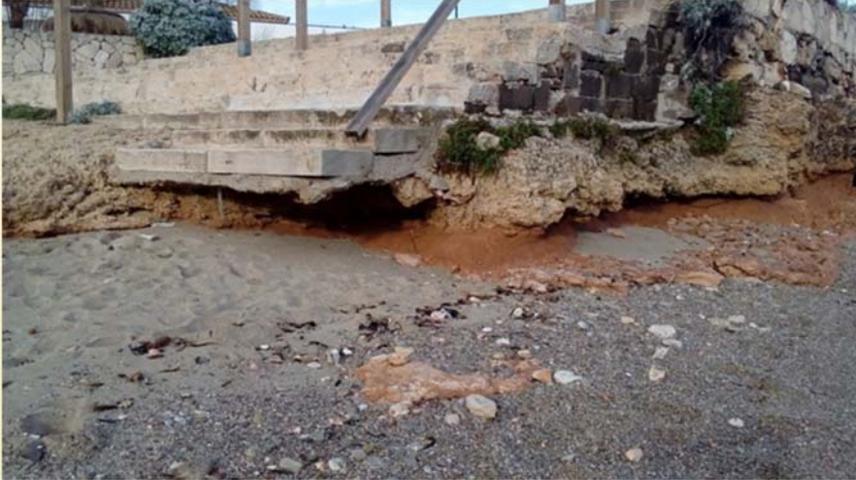
ESTADO INICIAL

En Cala Murada los efectos del temporal se dejaron ver en la escalera de acceso a la playa, los últimos peldaños quedaron totalmente descalzados o desaparecido, al igual que el último tramo de barandilla de madera. Se cimentó el apoyo con la playa y se restituyeron los dos peldaños así como a barandilla, usando el mismo tipo de material existente

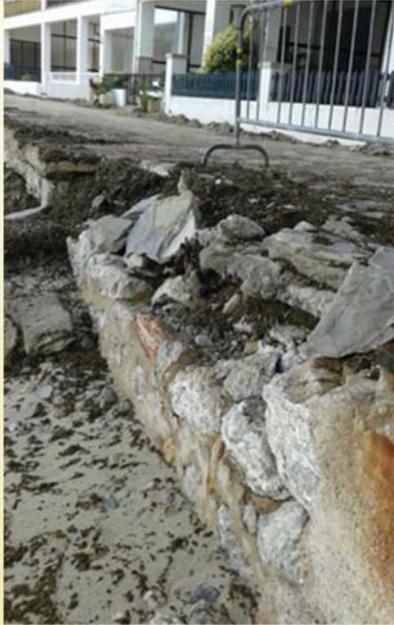
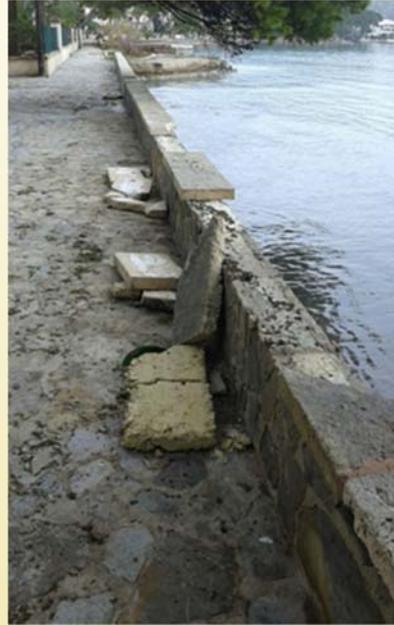
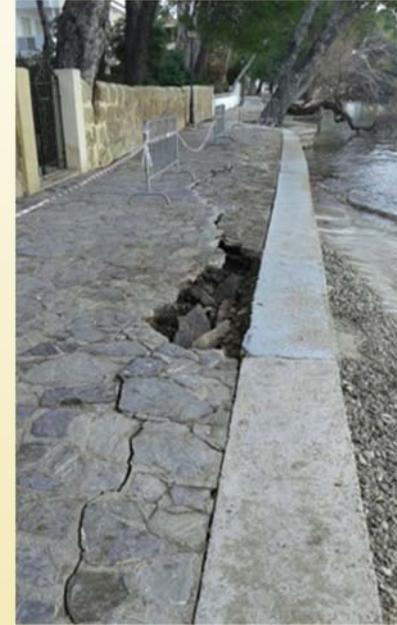
ESTADO INICIAL

- Los temporales de este invierno, de mes de Enero y Febrero ocasionaron daños en el paseo peatonal Colom y Voramar del Puerto de Pollença, con el presupuesto de la Obra de Emergencia se han reparado los daños consistentes en reposición de piezas de mares arrancadas, reconstrucción de un tramo de murete de mampostería , reposición de solera y enlosado de piedra caliza en acera adyacente y , por último, demolición de un tramo de 25 ml. de acera , reconstrucción del mismo y refuerzo del murete descalzado. El trabajo fue ejecutado en el mes de Abril, antes de Semana Santa.

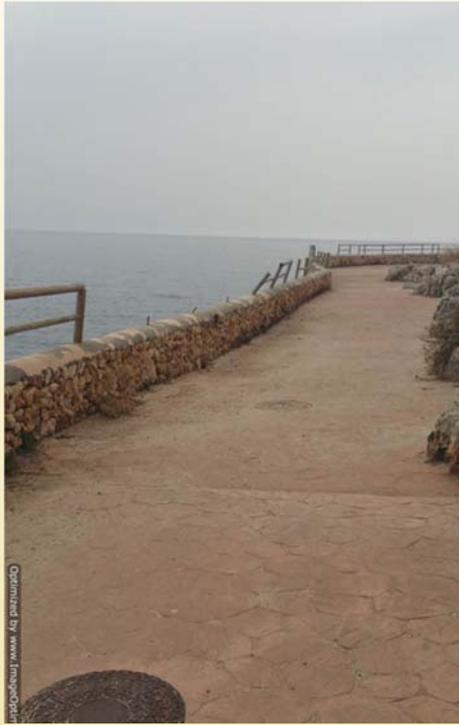
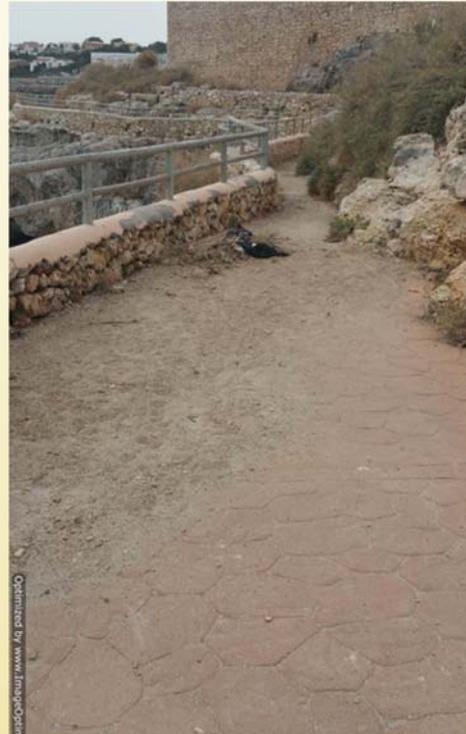
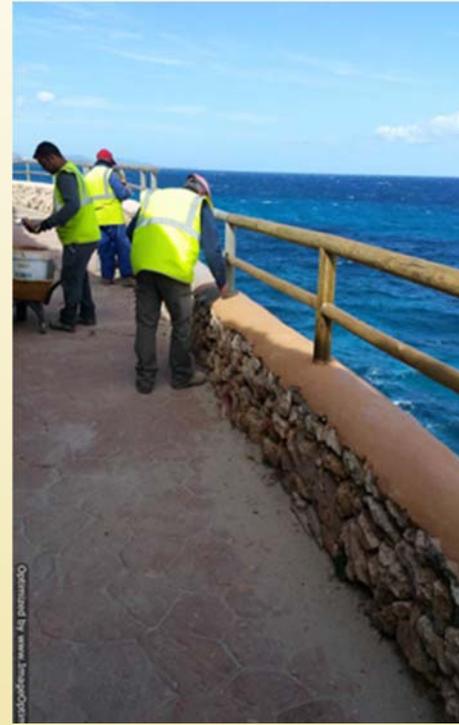
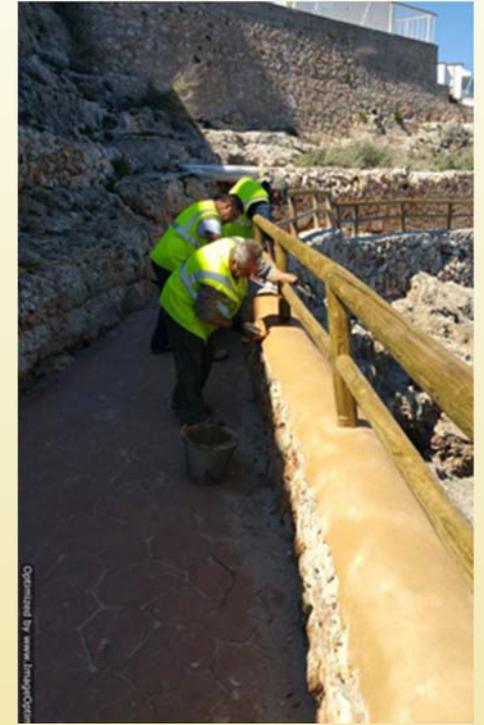
ESTADO INICIAL

- Entre Cala Domingos y Cala Antena existe un paseo peatonal sobre el acantilado que está realizado con hormigón estampado, tiene un murete de mampostería con una barandilla realizada con postes de madera tratada que sirve de protección para los viandantes, esta barandilla había sido arrancada por el oleaje en diferentes tramos, también, se había deteriorado muchos tramos del mortero coloreado de acabado del murete. Se ha procedido a reponer las barandillas y el mortero, así como diferentes tramos del murete en el que se habían desprendido algunos mampuestos.

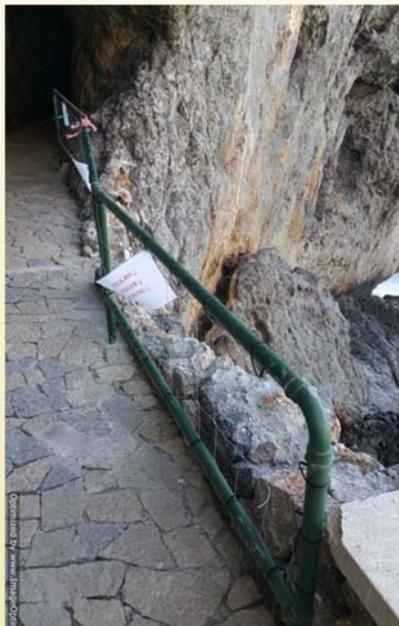
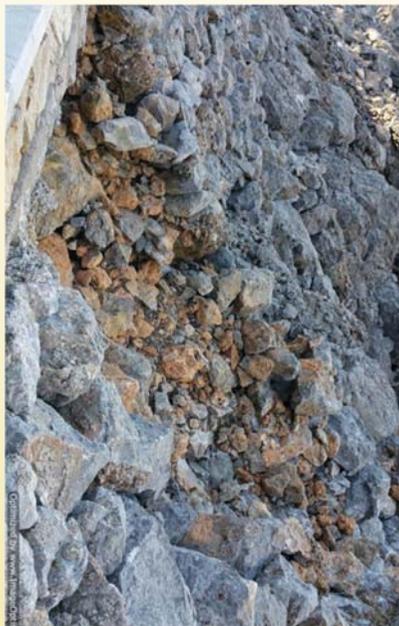
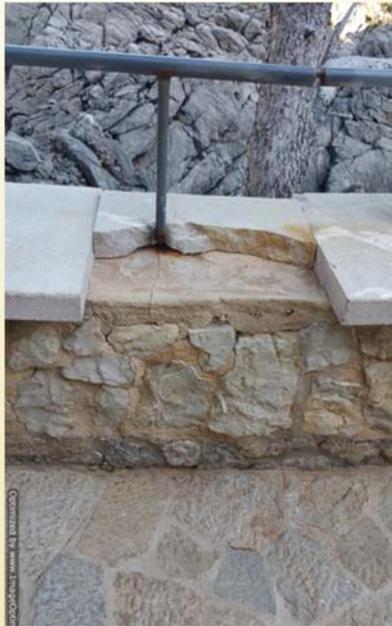
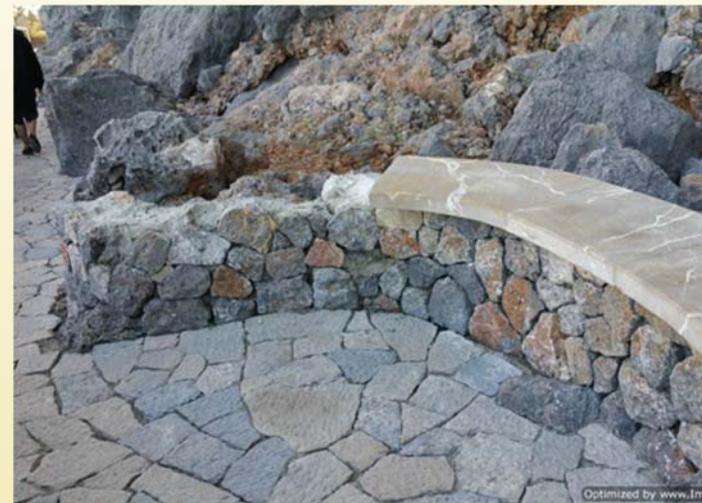
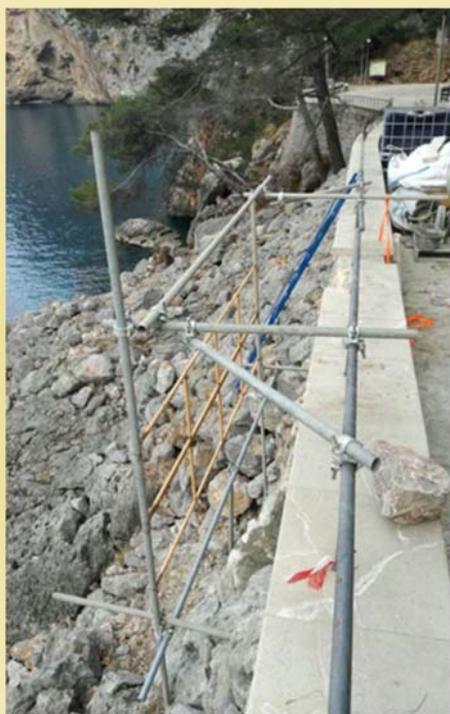
ESTADO INICIAL

- Durante este invierno ha habido temporales muy fuertes que han azotado nuestras costas y la zona Norte no ha quedado al margen, en Sa Calobra la fuerza de las olas llegó al paseo marítimo que discurre entre Sa Calobra y el Torrent de Pareis provocando que un tramo del muro de contención se desplomase y también arrancó diversas piezas de la fiola de coronación del muro así como un tramo de murete con la barandilla correspondiente en la salida del primer túnel hacia el Torrent de Pareis. Con el presupuesto asignado para la reparación de daños producidos por el temporal de 2017 se han reparado los desperfectos ocasionados.

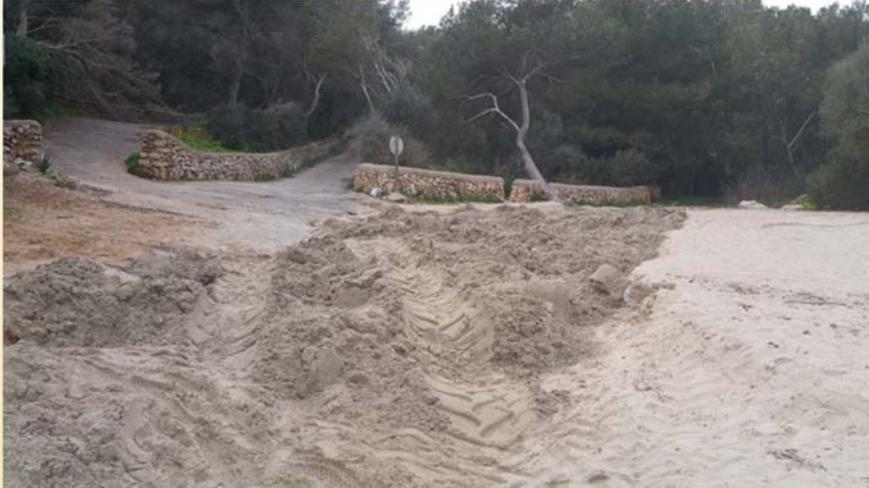
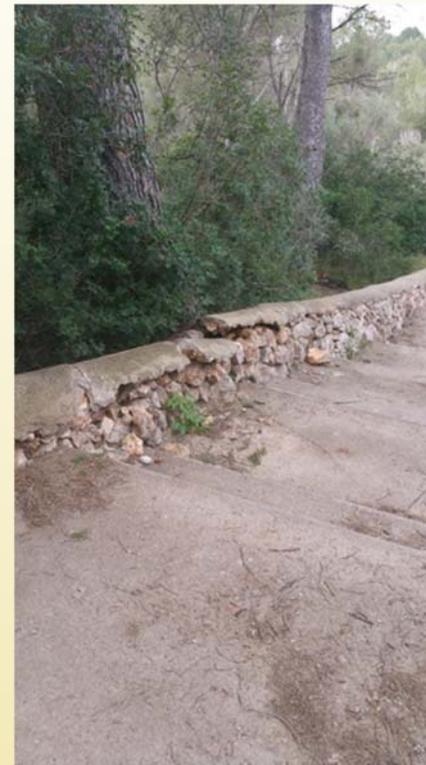
ESTADO INICIAL

- En Cala Sa Nau se había deteriorado un murete de la escalera de acceso a la playa debido empuje de un árbol provocado por los fuertes vientos y habían aparecido arrastres en la playa debido a la avenida de agua de las lluvias. Se procedió a retirarlos y a la recolocación de la arena y se reparó el murete.

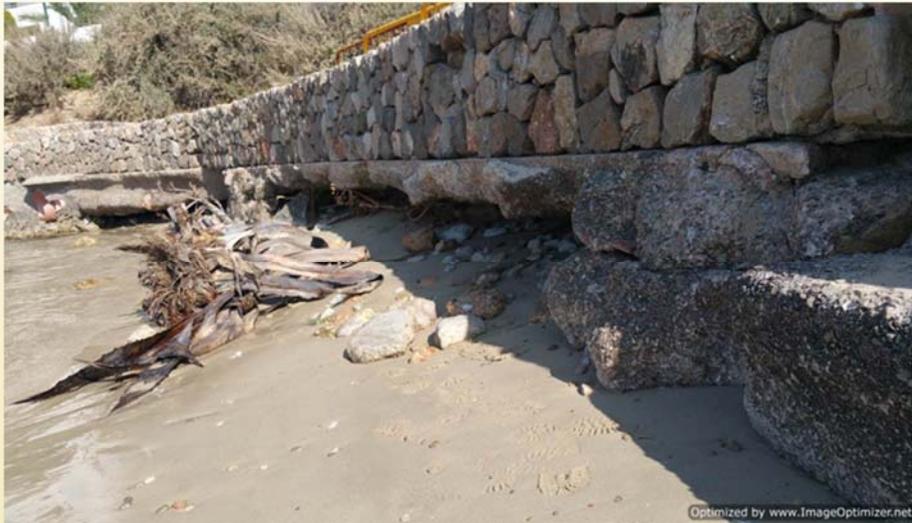
ESTADO INICIAL

- También en la playa de Sta. Ponsa había un murete que delimita una zona pavimentada con el mar que se había descalzado por efecto del fuerte oleaje padecido durante este invierno. Se saneó el descalzamiento, se encofró y fue rellenado con hormigón hm-30 para asegurar la estabilidad del mismo y del pavimento contiguo.
