3. CÁLCULO DE LA COTA DE INUNDACIÓN PRODUCIDA POR EL TEMPORAL DEL 1 DE NOVIEMBRE DE 2015

INGENIERIA DIGITAL Y MEDIO AMBIENTE S.L. (IDYMA)

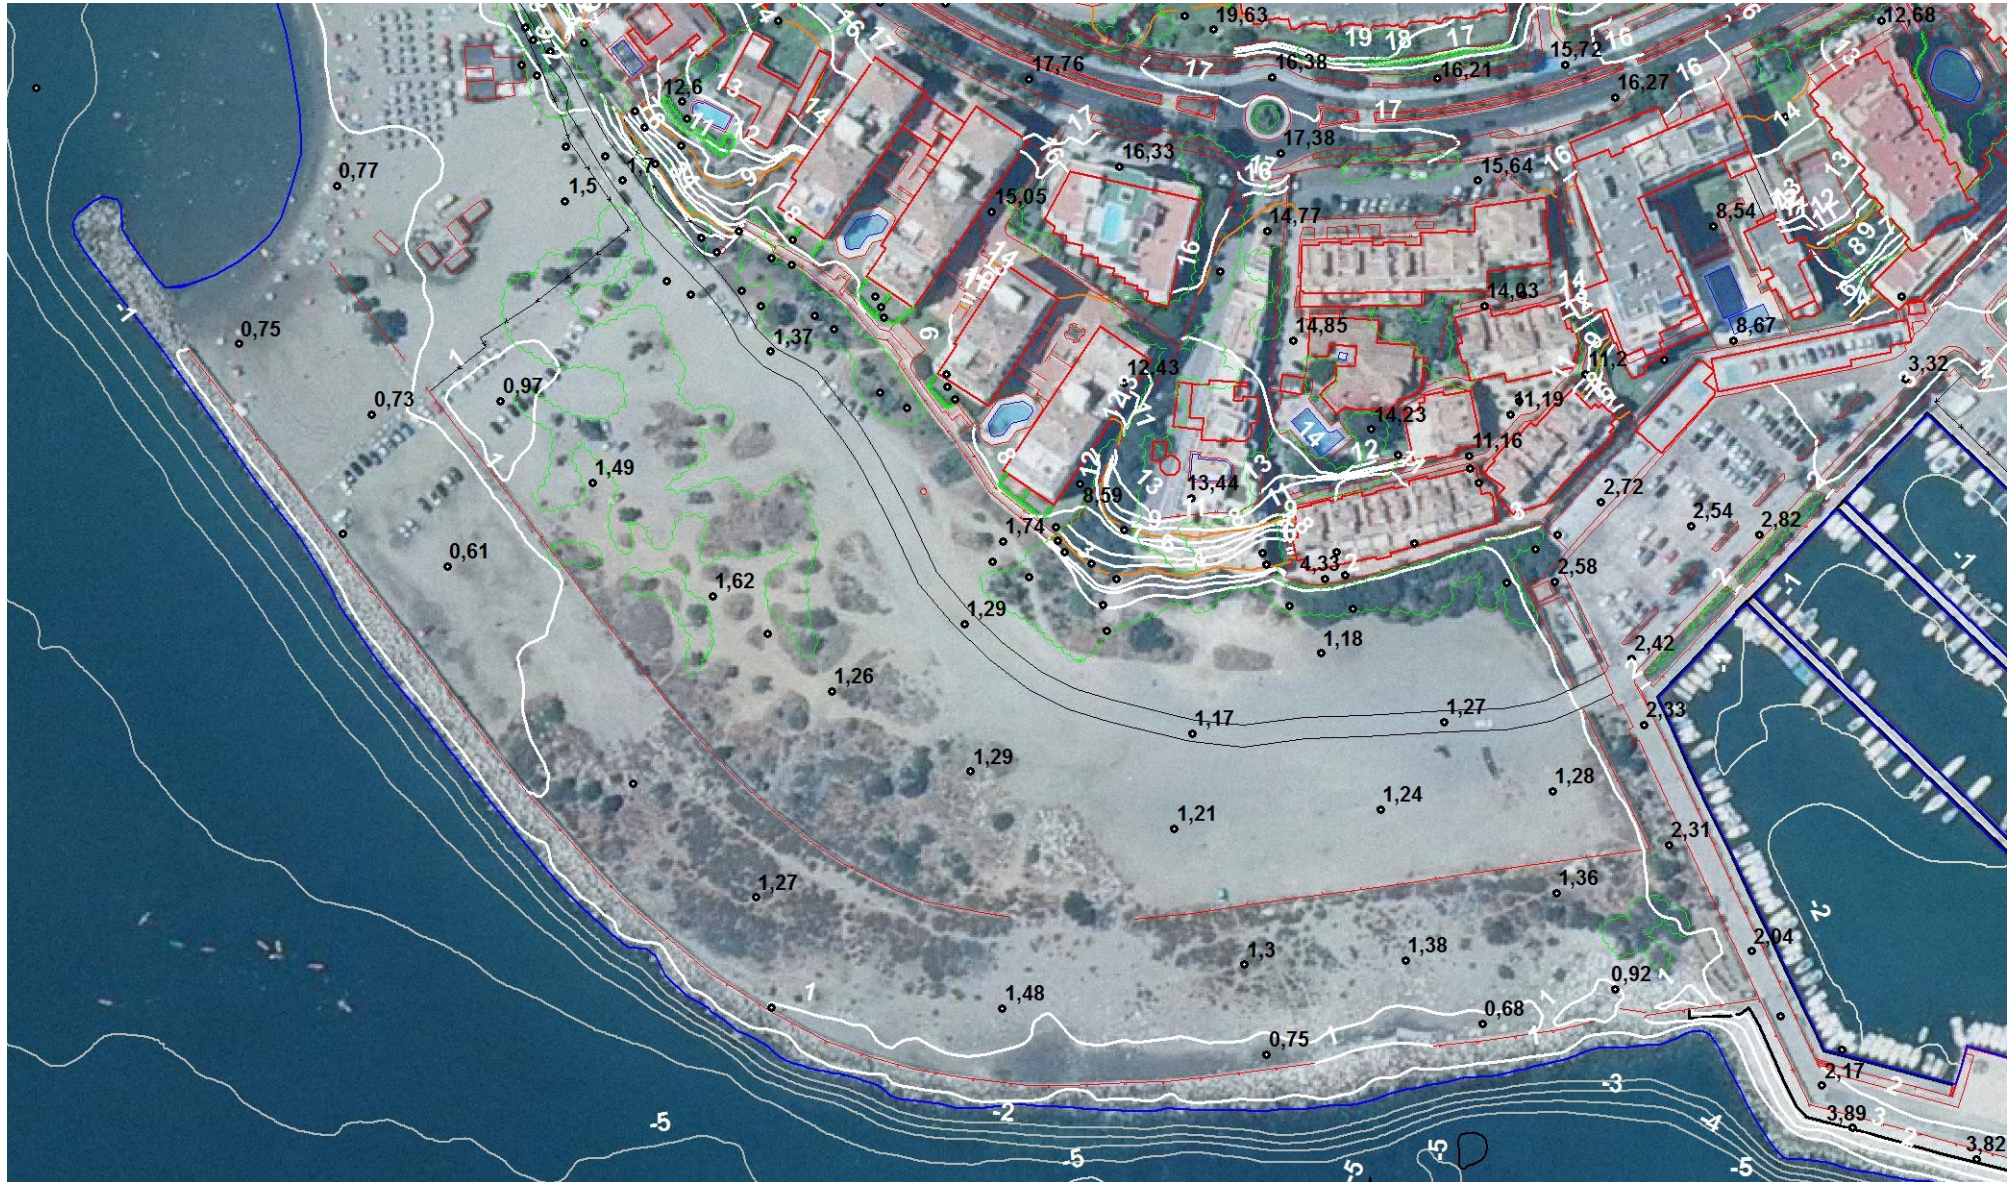
Por tanto la cota de máxima inundación del temporal que tuvo lugar el día 1 de noviembre de 2015 en la zona de estudio, fue de **1,92 m.**, por lo que, **en función de la cota de inundación obtenida, toda la plataforma es inundable con los parámetros del temporal calculado**, tal y como se evidencia en el ortofoto-plano topográfico de la página 123.

Imagen de la topografía general de la zona sobre ortofoto. Puntos de cota terreno en negro, isobatas y curvas de nivel y su elevación en blanco. En función de la cota de inundación obtenida, toda la plataforma es inundable con los parámetros del temporal calculado.

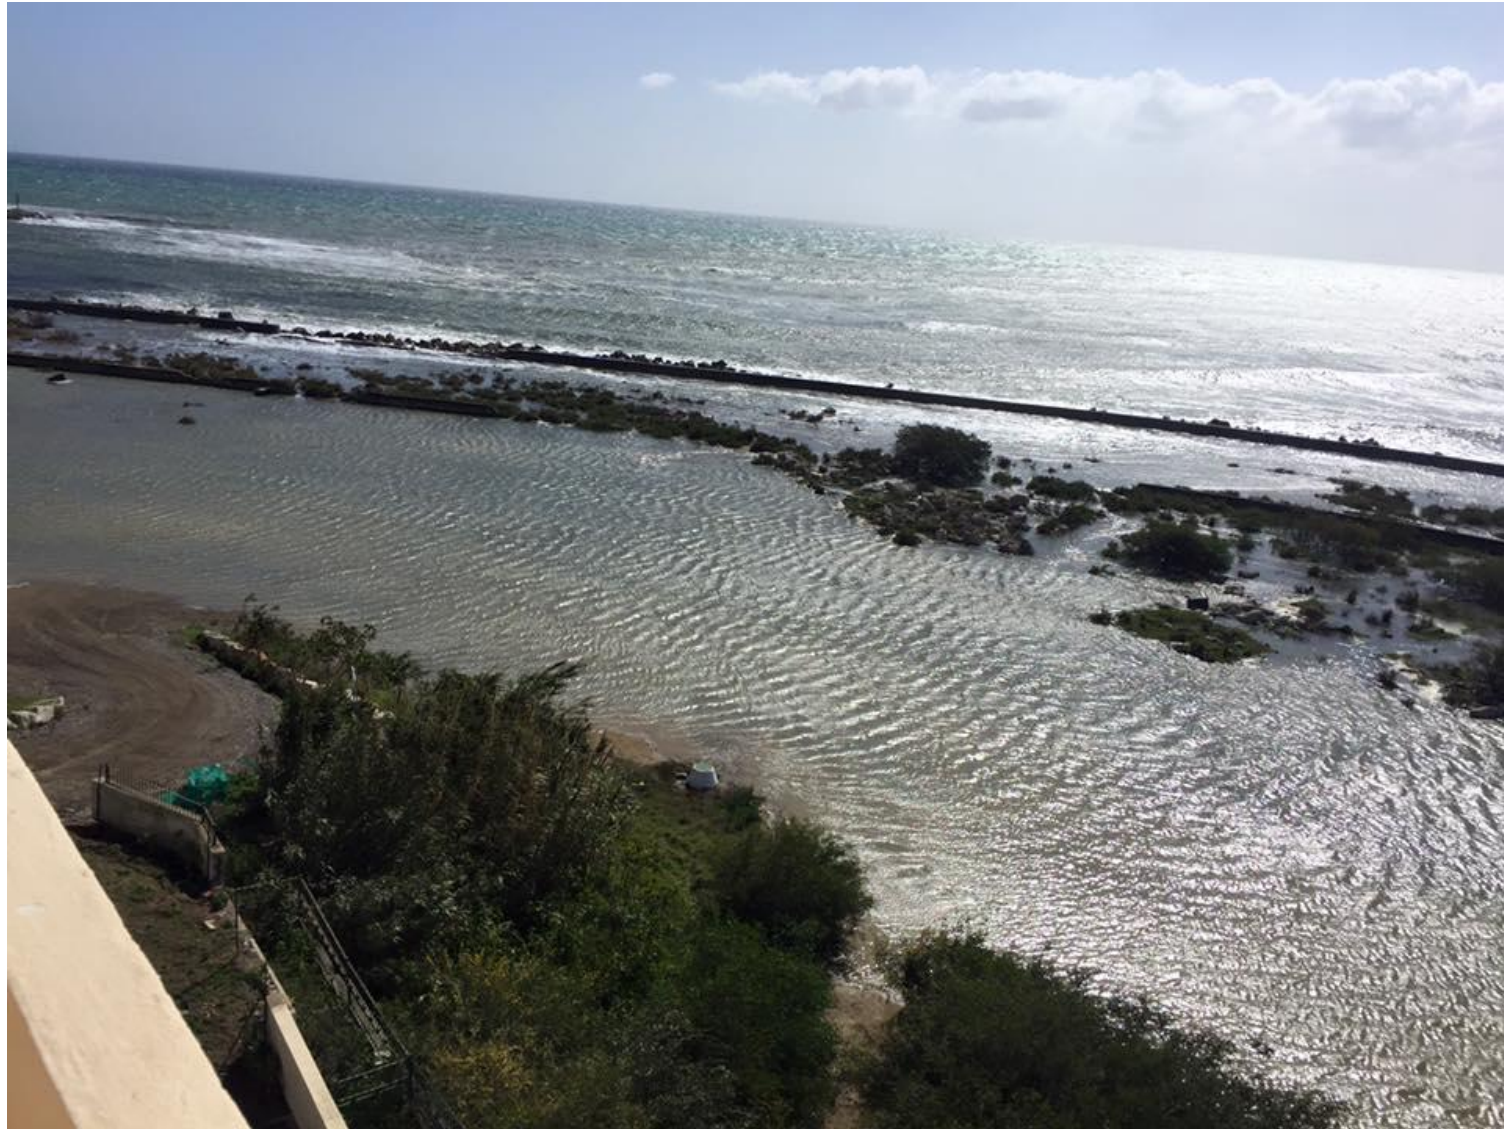
Foto nº 1. Terrenos de estudio inundados en su totalidad dada su morfología de pendiente casi nula y cota altimétrica promedio de 1,2 m., inferior a la cota +1,92 m. calculada (salvo sobreelevaciones puntuales aisladas). Fotografía tomada desde terraza de edificio de 1ª línea. En la parte izquierda de la fotografía se aprecia la penetración diáfana del mar en la zona de muro derruida.

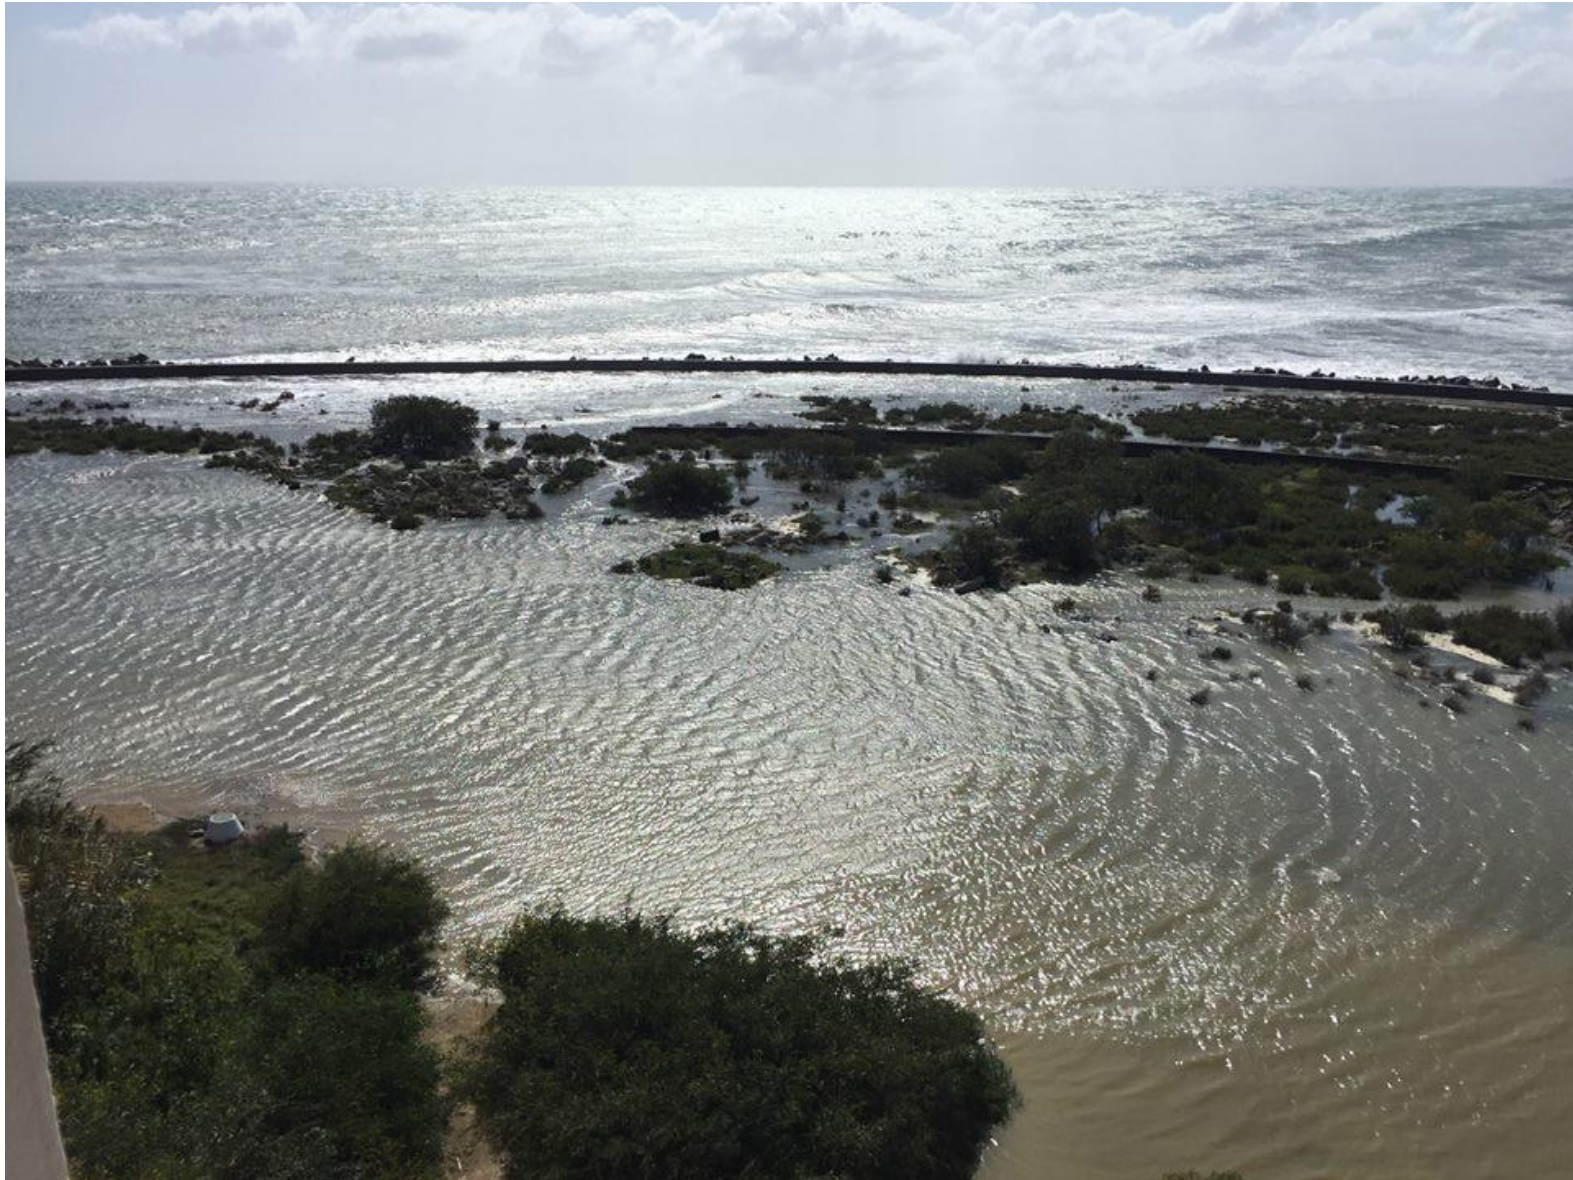
Foto nº 2. Tomada desde el mismo punto que la anterior, con giro panorámico hacia poniente sobre los terrenos de estudio, y visualización de la inundación desde el perímetro en contacto con el mar hasta las inmediaciones de la línea de fachada de la primera línea de edificios.

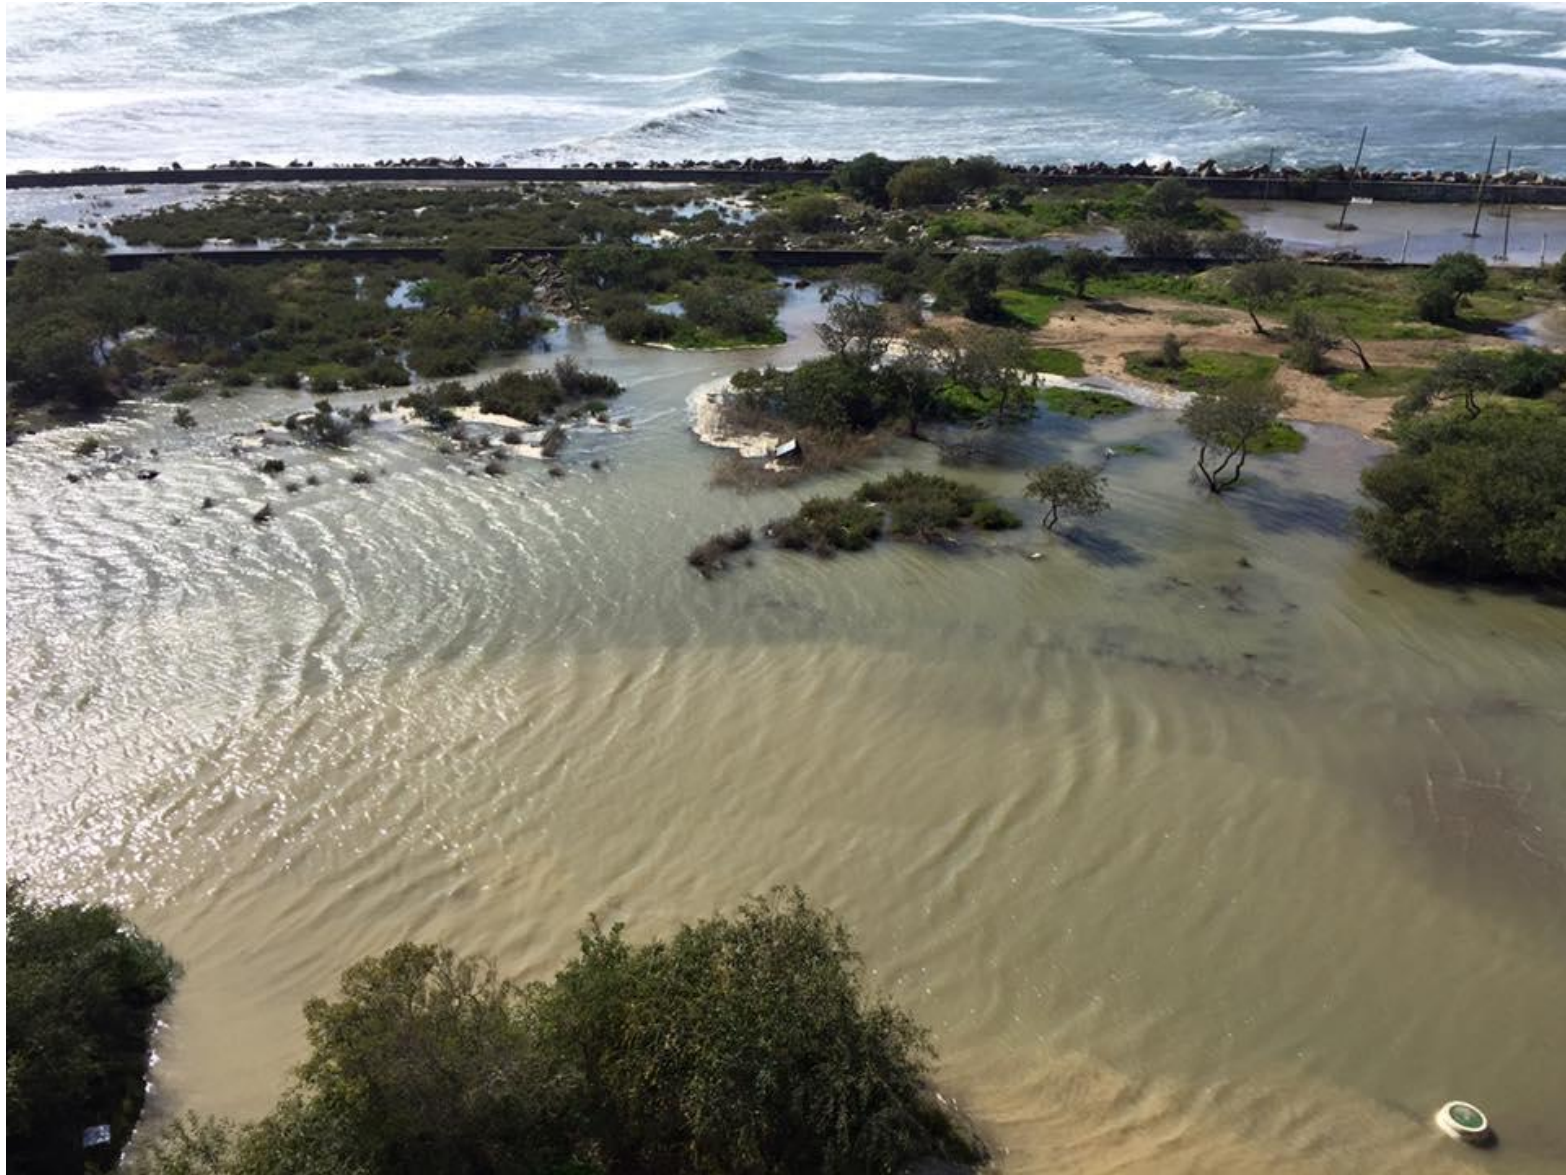
Foto nº 3. Tomada desde el mismo punto que las anteriores, con giro panorámico hacia poniente, y visualización de la inundación desde el perímetro en contacto con el mar hasta las inmediaciones de la base de la línea de fachada de la primera línea de edificios.

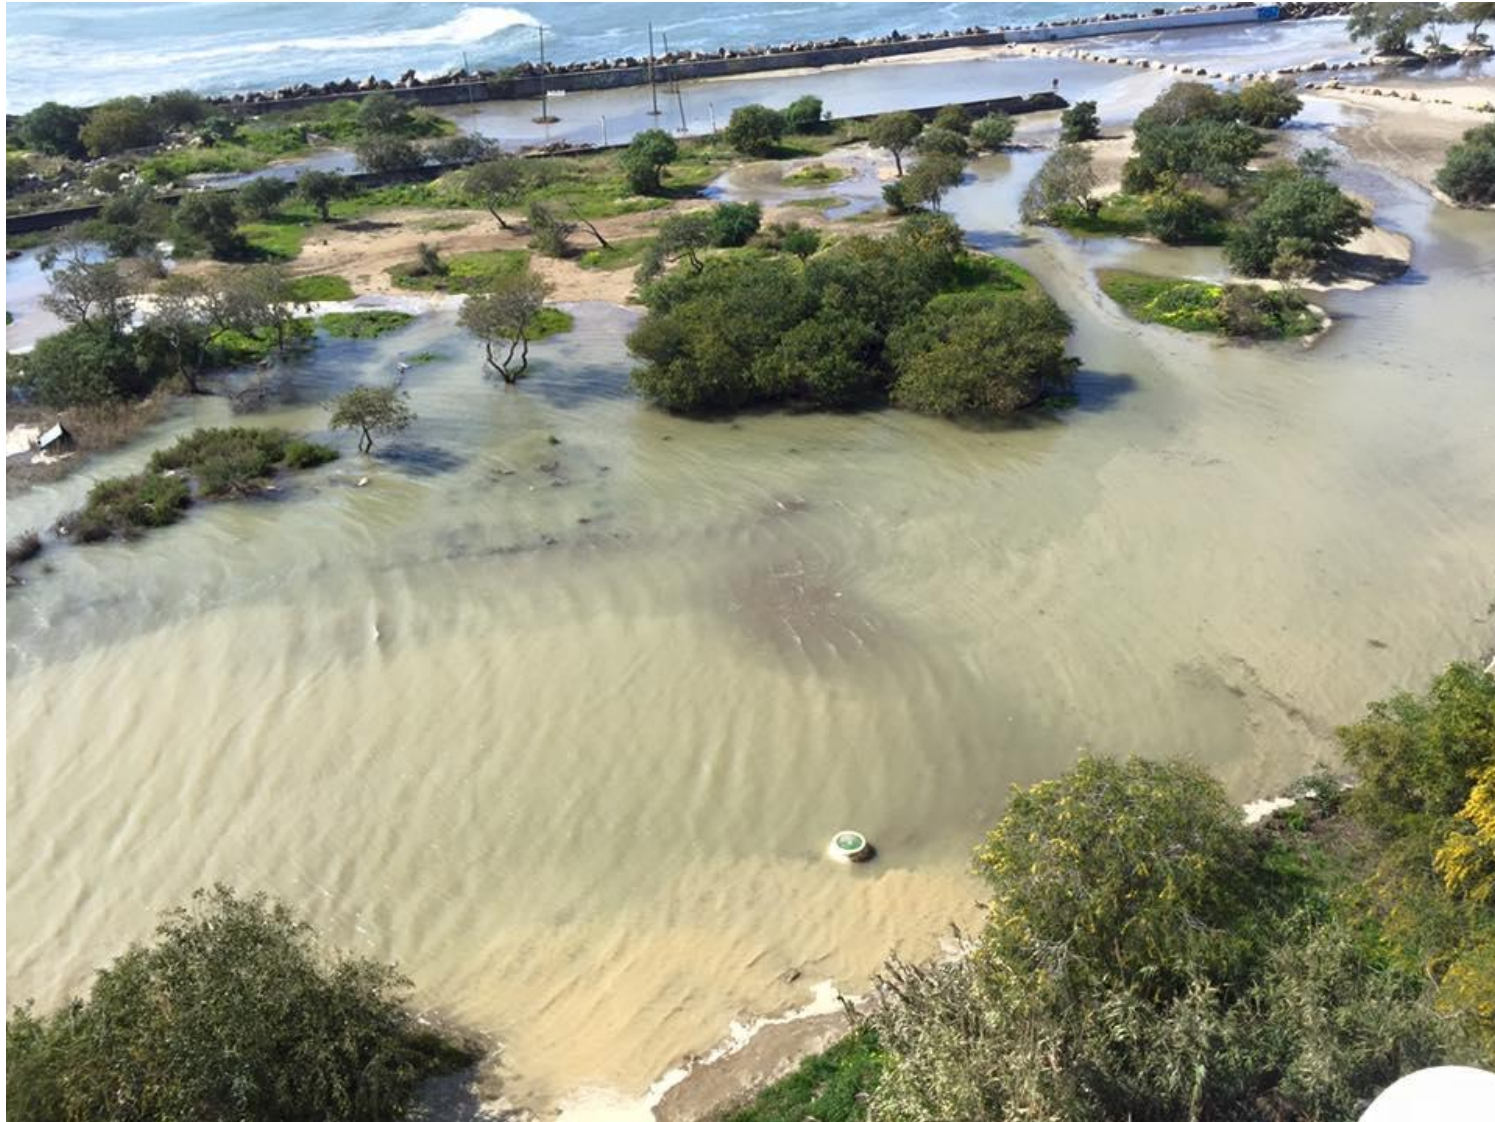
Foto nº 4. Tomada desde el mismo punto que las anteriores, con giro panorámico hacia poniente, y visualización de la inundación desde el perímetro en contacto con el mar hasta los terrenos con presencia arbustiva en que sube la cota del terreno así como la pendiente vegetada, hasta la fachada de la primera línea de edificios.

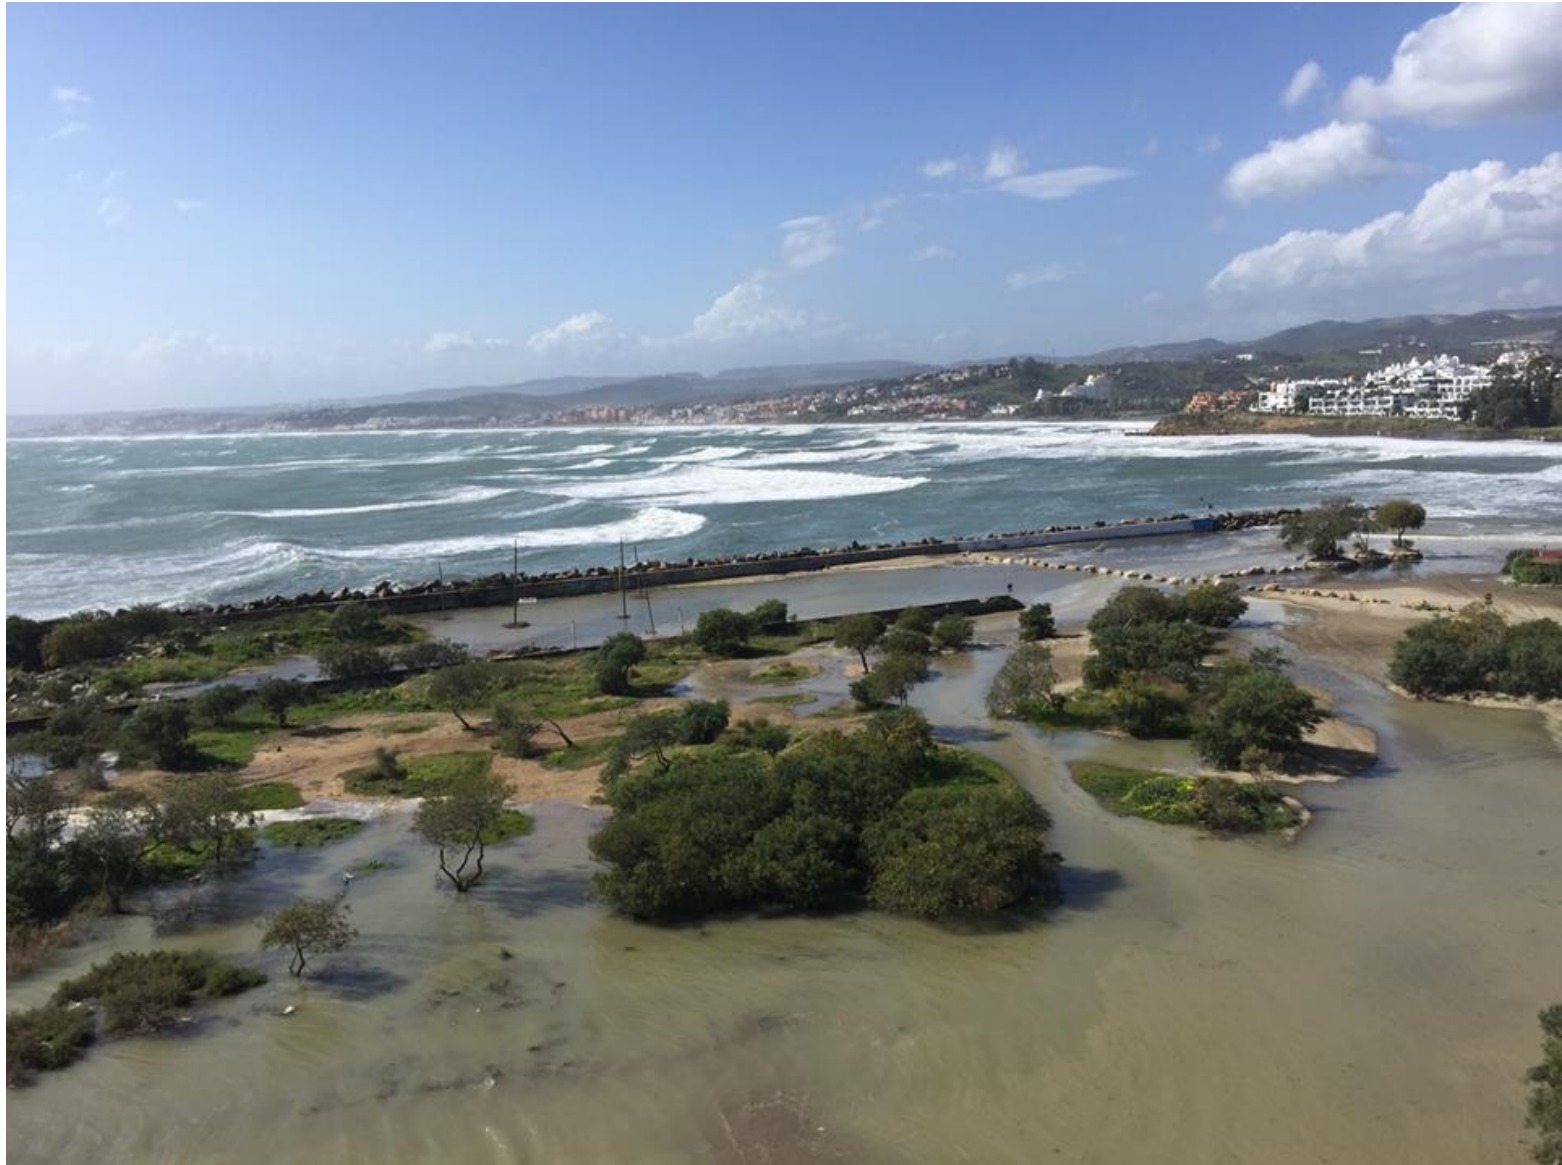
Foto nº 5. Tomada desde el mismo punto que las anteriores, con giro panorámico hacia poniente, y visualización de la inundación hasta el extremo de poniente, en la otra zona abierta (además de las zonas de desmoronamiento de los muros) de penetración directa del mar por la playa.

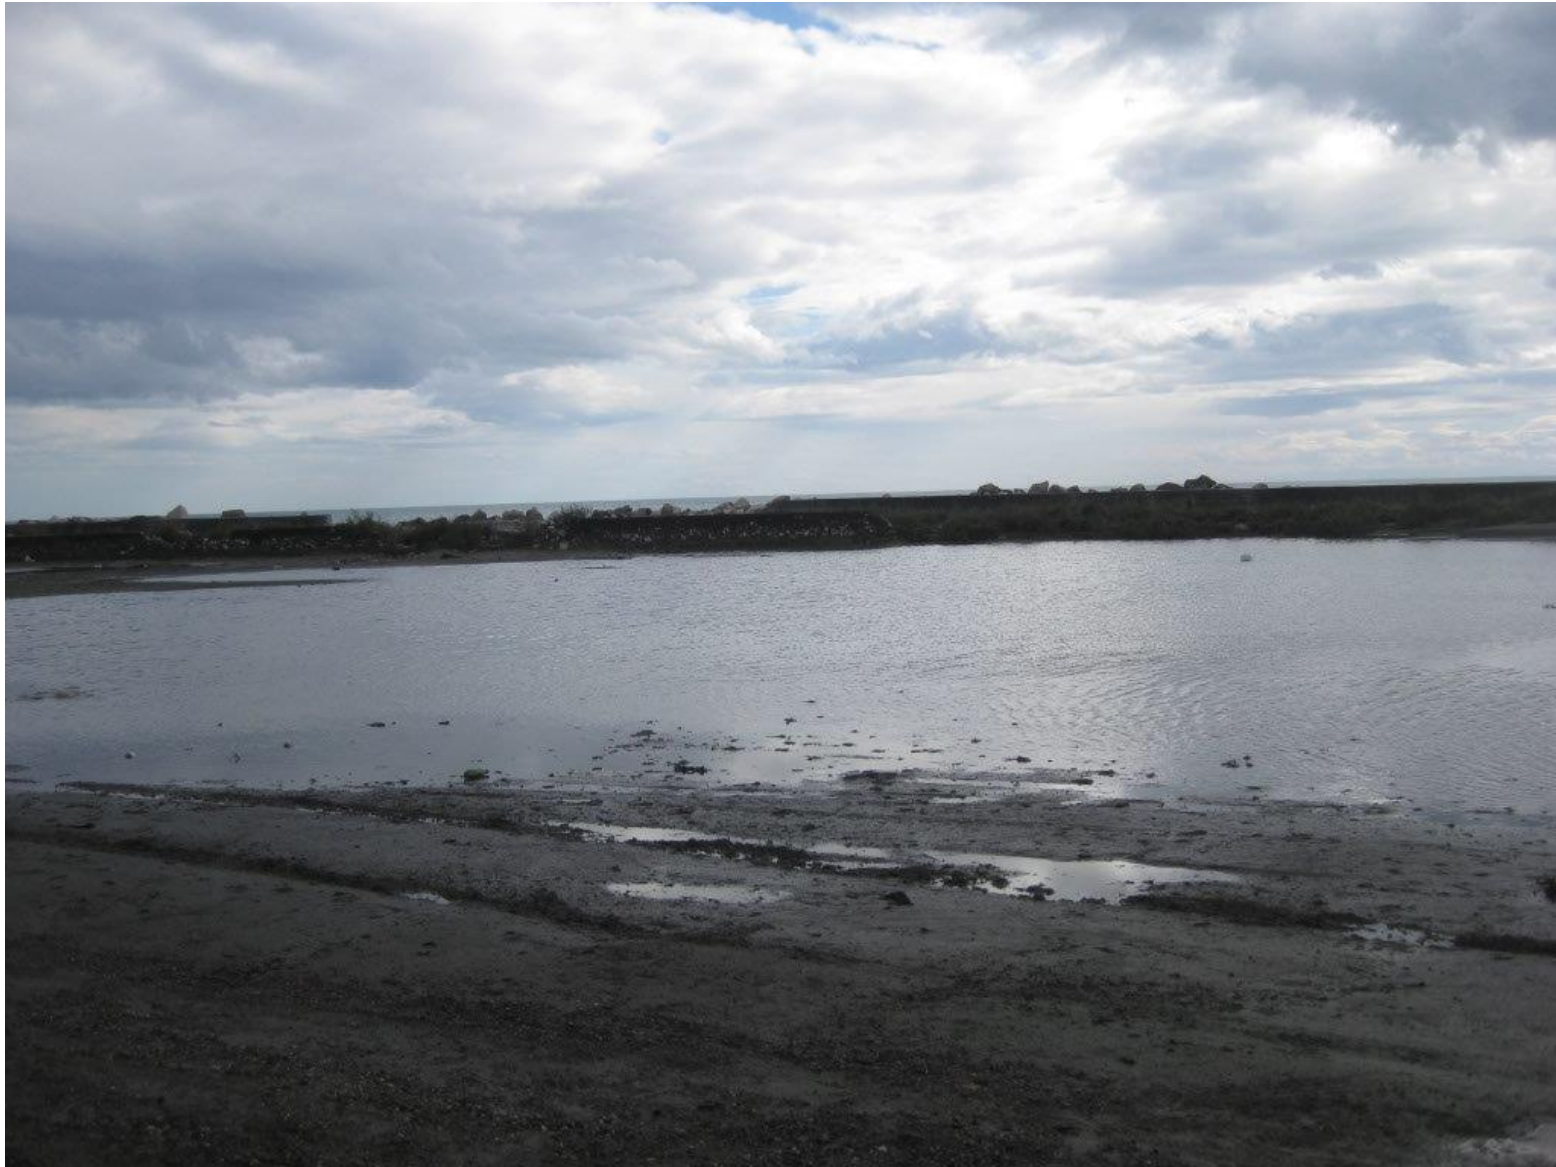
Fotografía tomada por los técnicos del Servicio de Vigilancia el día 2 de noviembre de 2015, tras remitir el temporal, en la que se aprecia la disminución sensible del nivel de inundación.

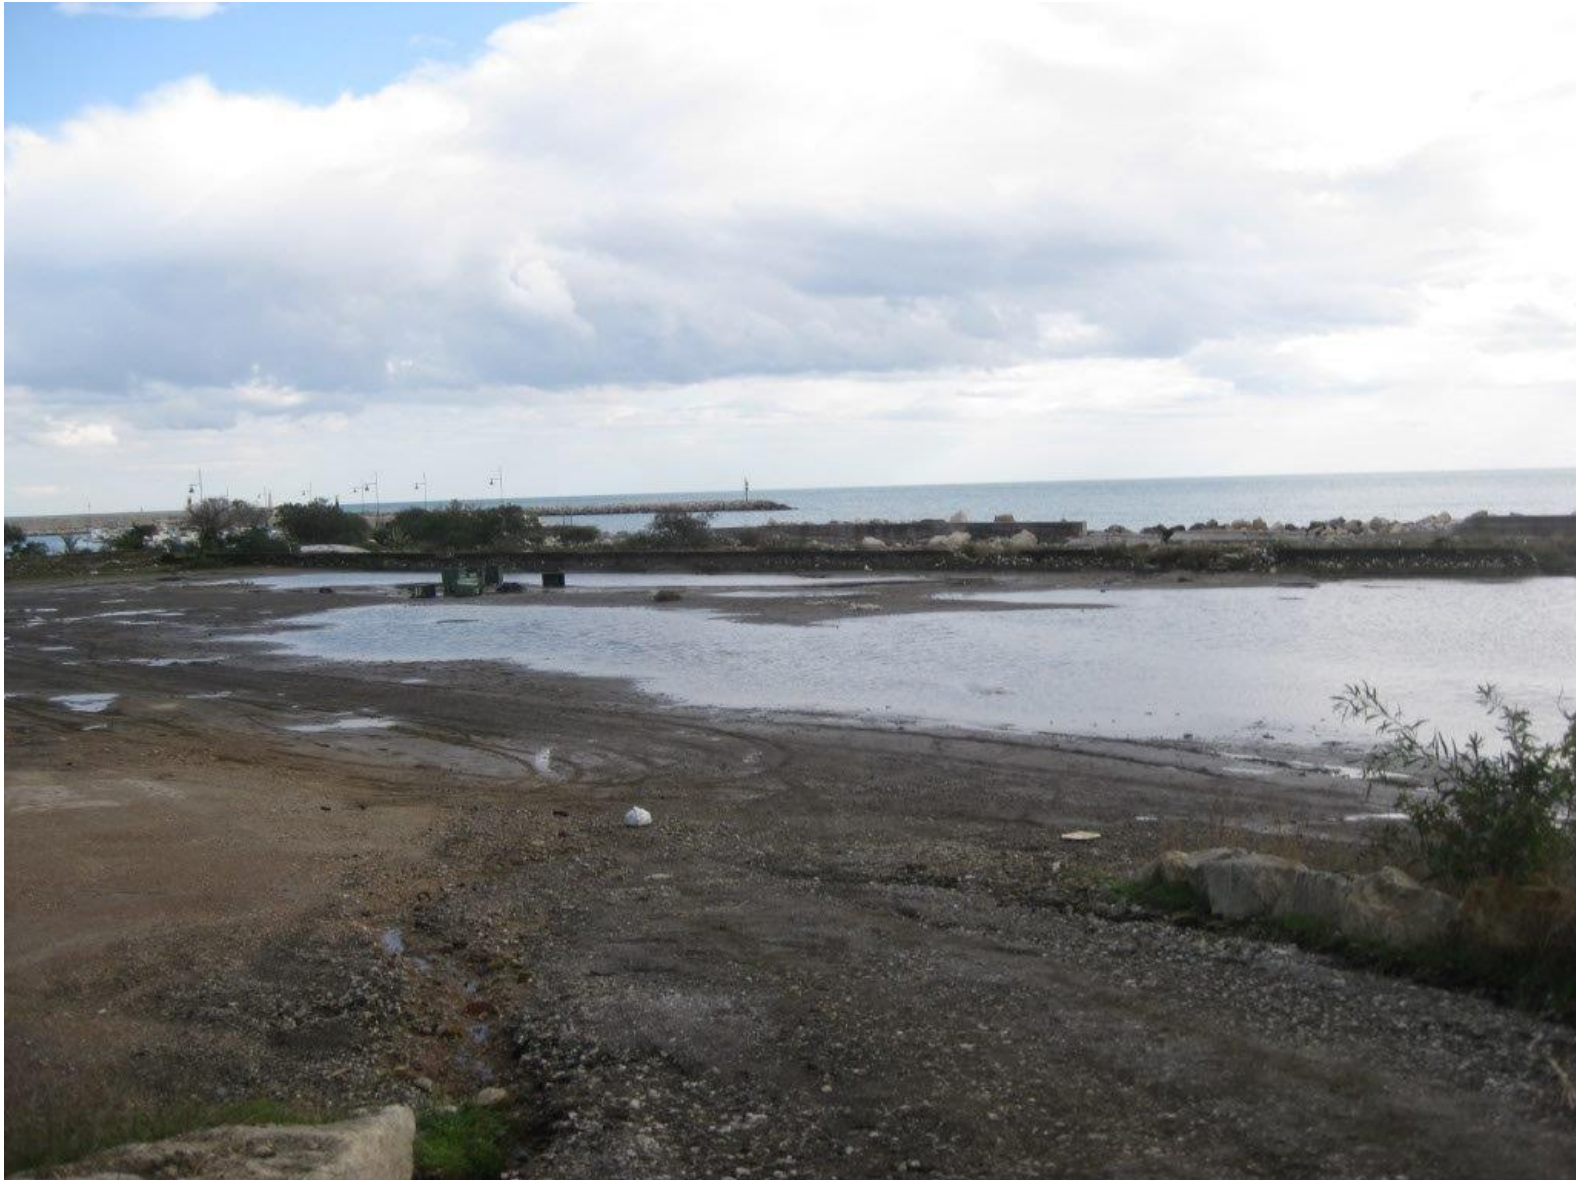
Fotografía tomada por los técnicos del Servicio de Vigilancia el día 2 de noviembre de 2015, tras remitir el temporal, en la que se aprecia la disminución sensible del nivel de inundación.

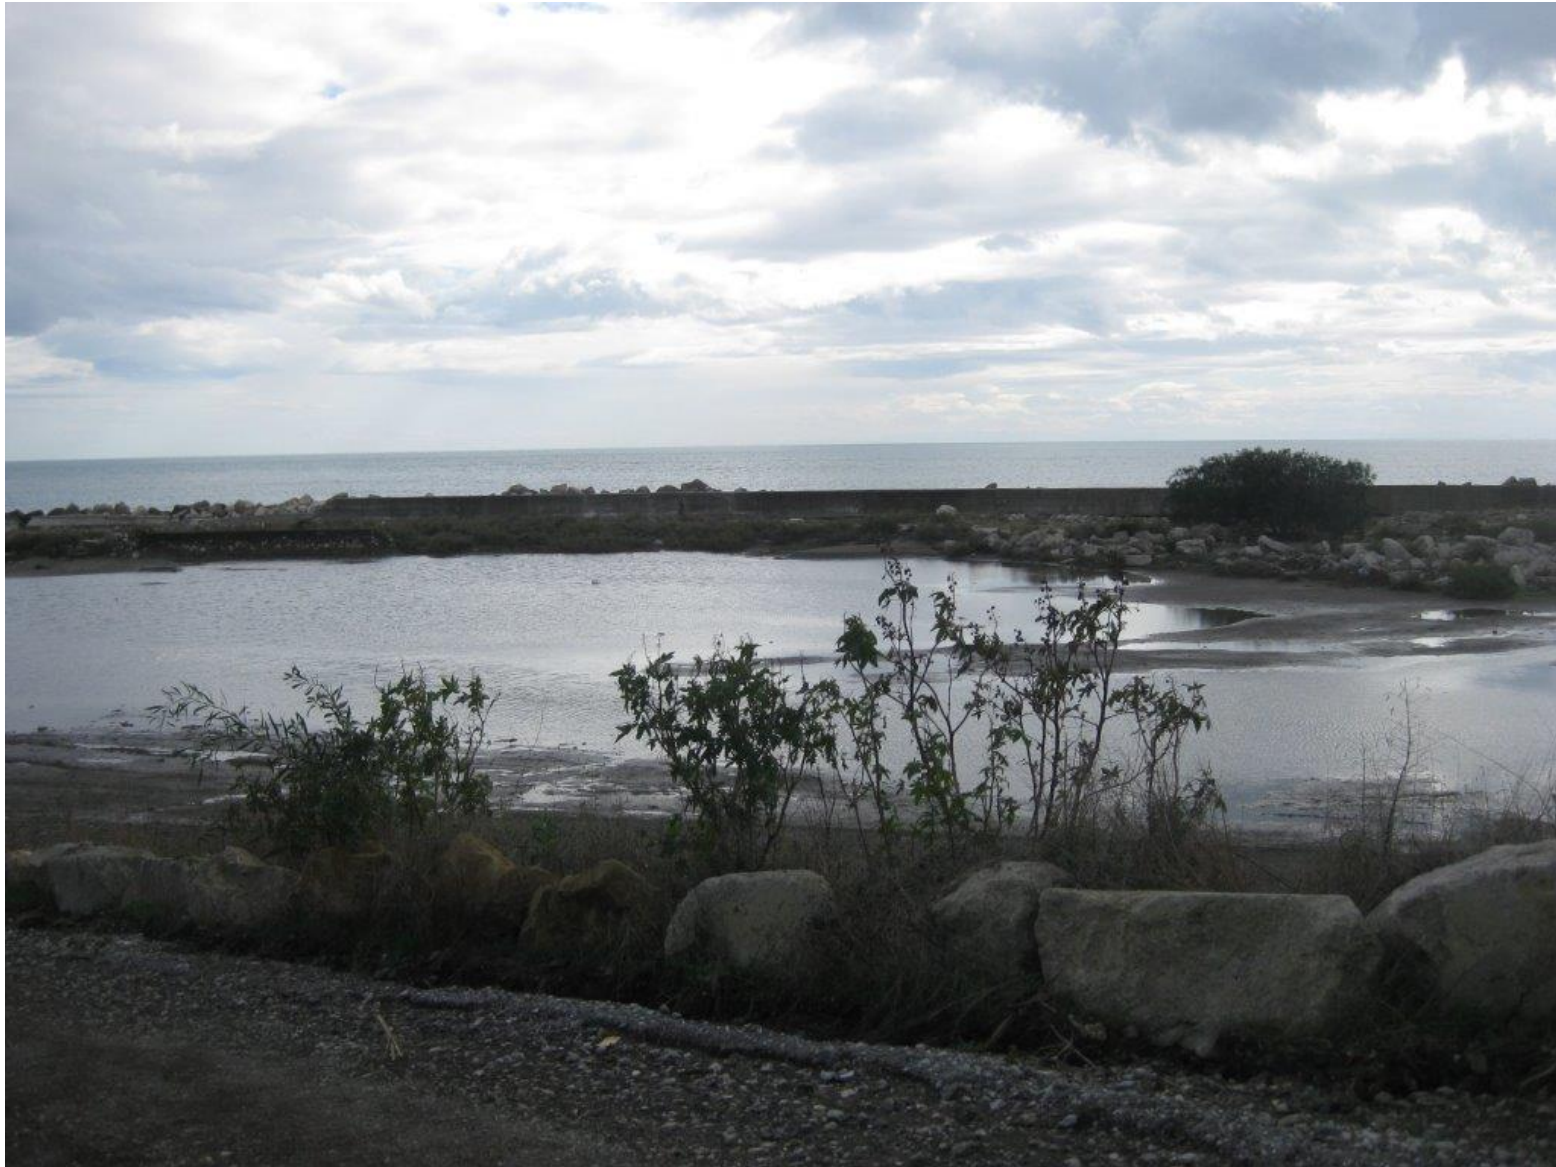
Fotografía tomada por los técnicos del Servicio de Vigilancia el día 2 de noviembre de 2015, tras remitir el temporal, en la que se aprecia la disminución sensible del nivel de inundación.

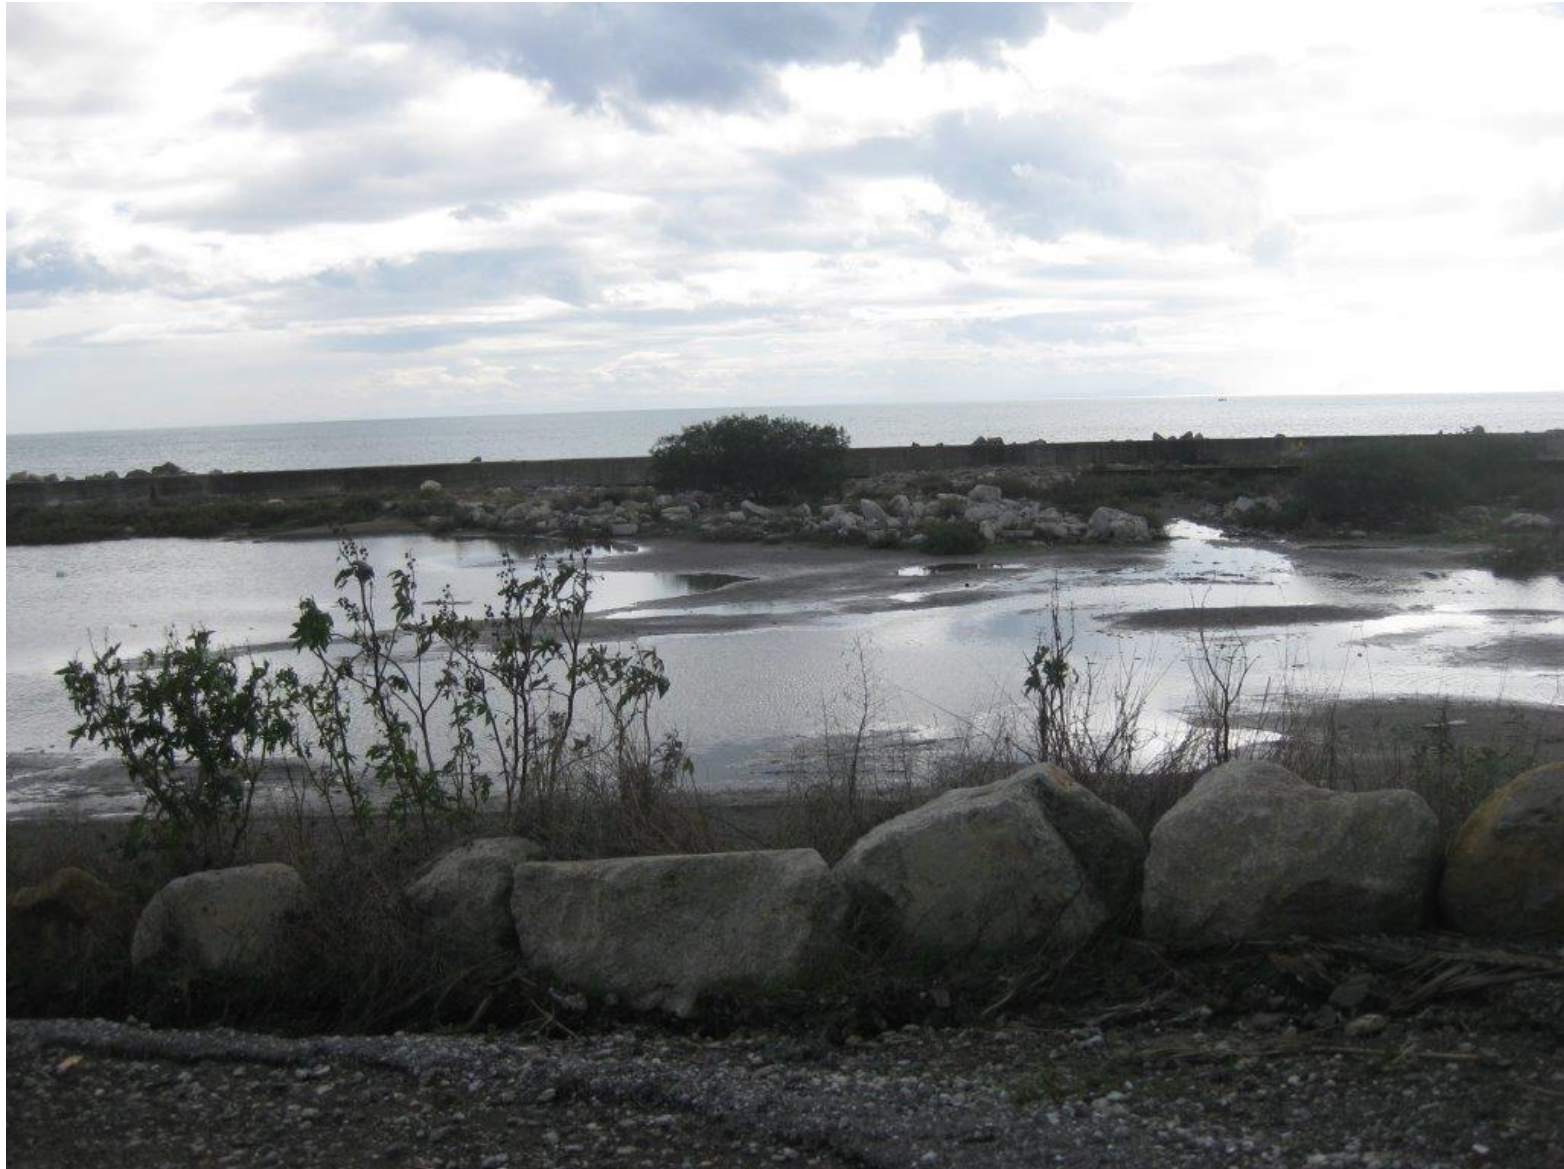
Fotografía tomada por los técnicos del Servicio de Vigilancia el día 2 de noviembre de 2015, tras remitir el temporal, en la que se aprecia la disminución sensible del nivel de inundación.

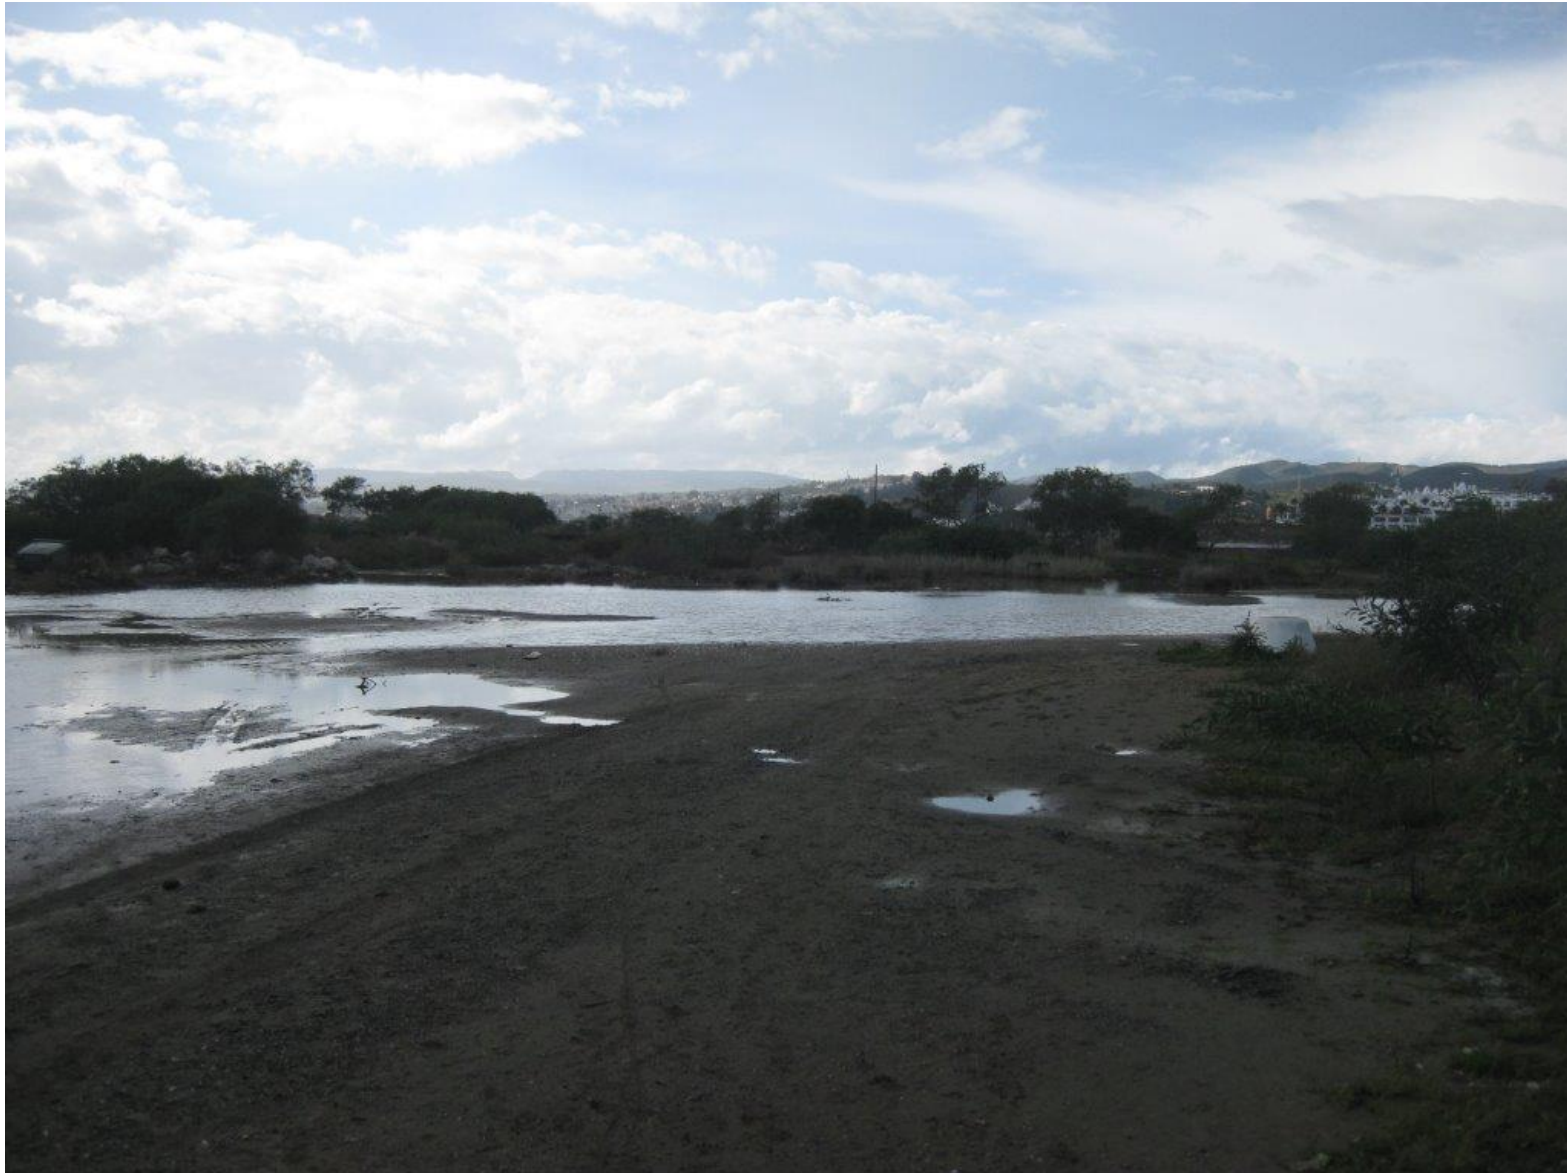
Fotografía tomada por los técnicos del Servicio de Vigilancia el día 2 de noviembre de 2015, tras remitir el temporal, en la que se aprecia la disminución sensible del nivel de inundación.
