3. CÁLCULO DE LA COTA DE INUNDACIÓN PRODUCIDA POR EL TEMPORAL DEL 1 DE NOVIEMBRE DE 2015

INGENIERIA DIGITAL Y MEDIO AMBIENTE S.L. (IDYMA)

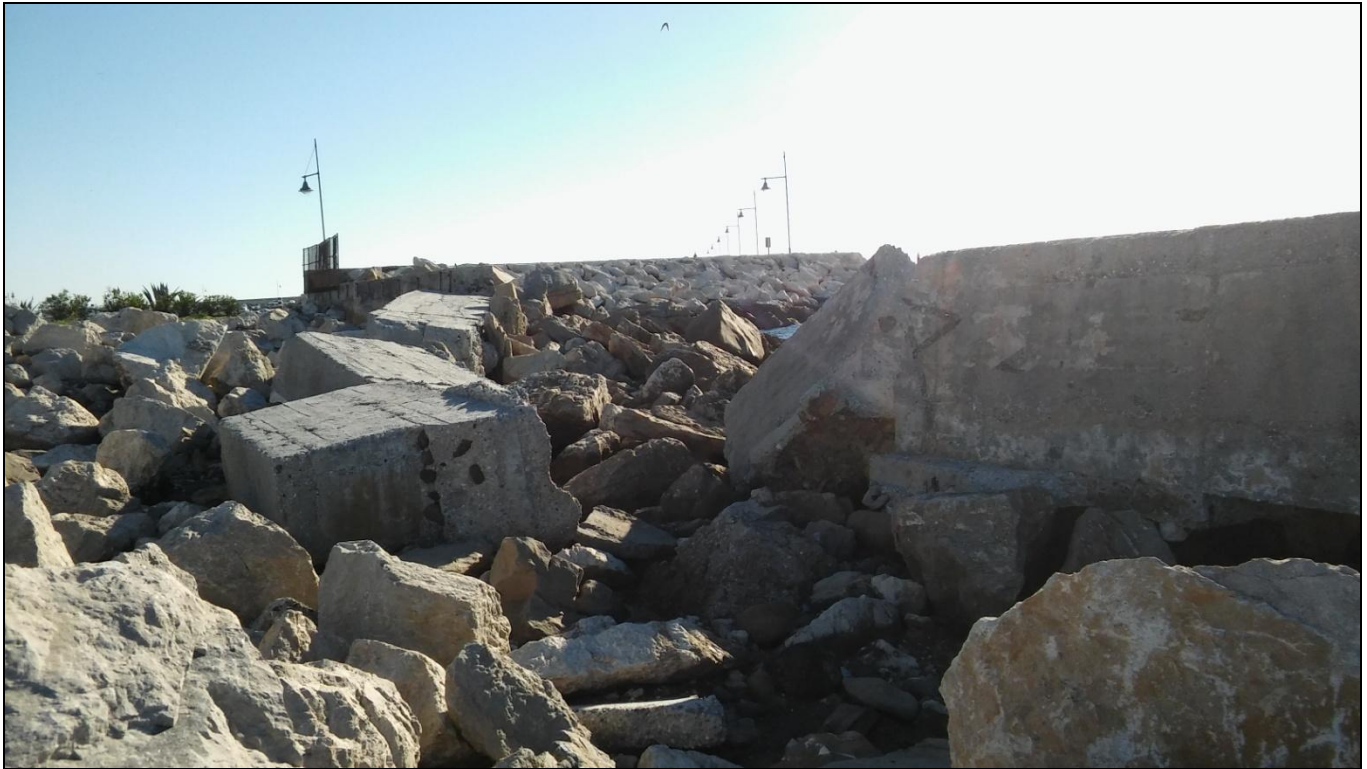
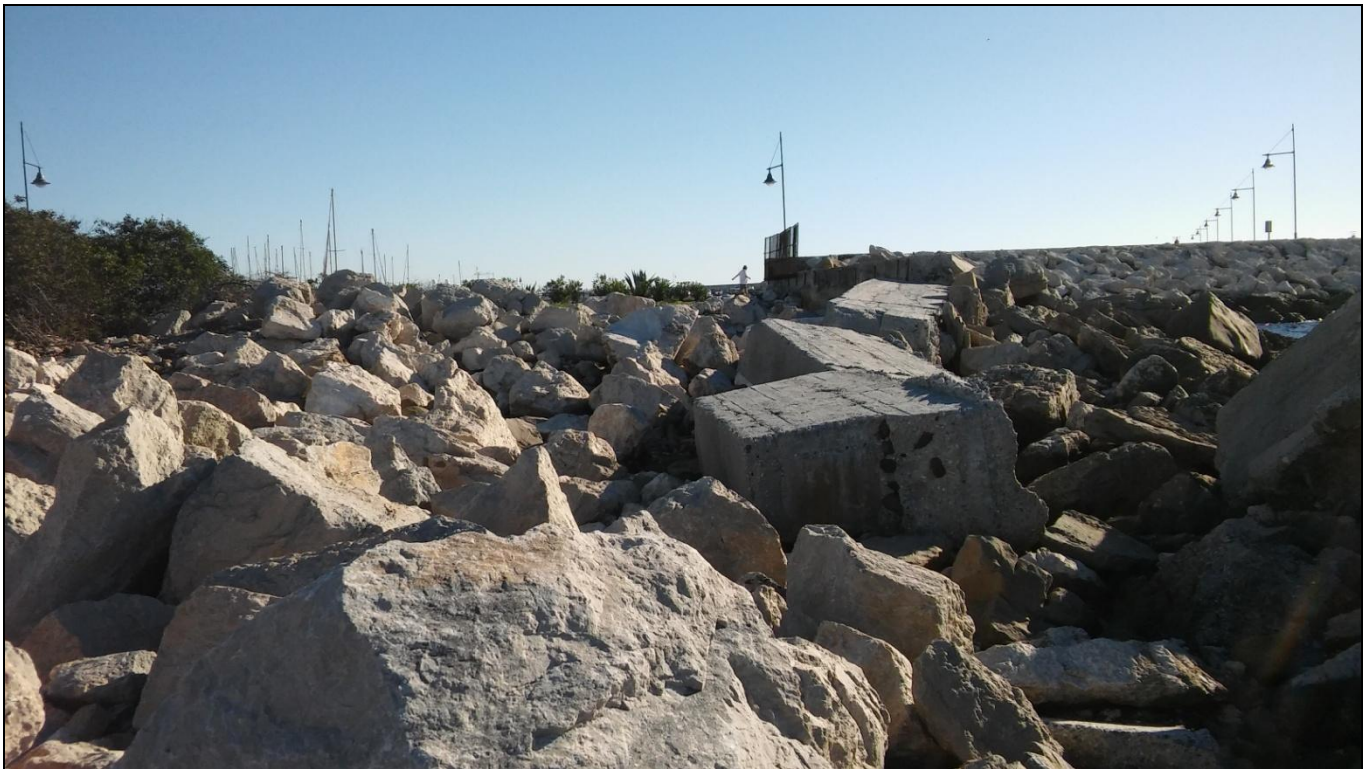
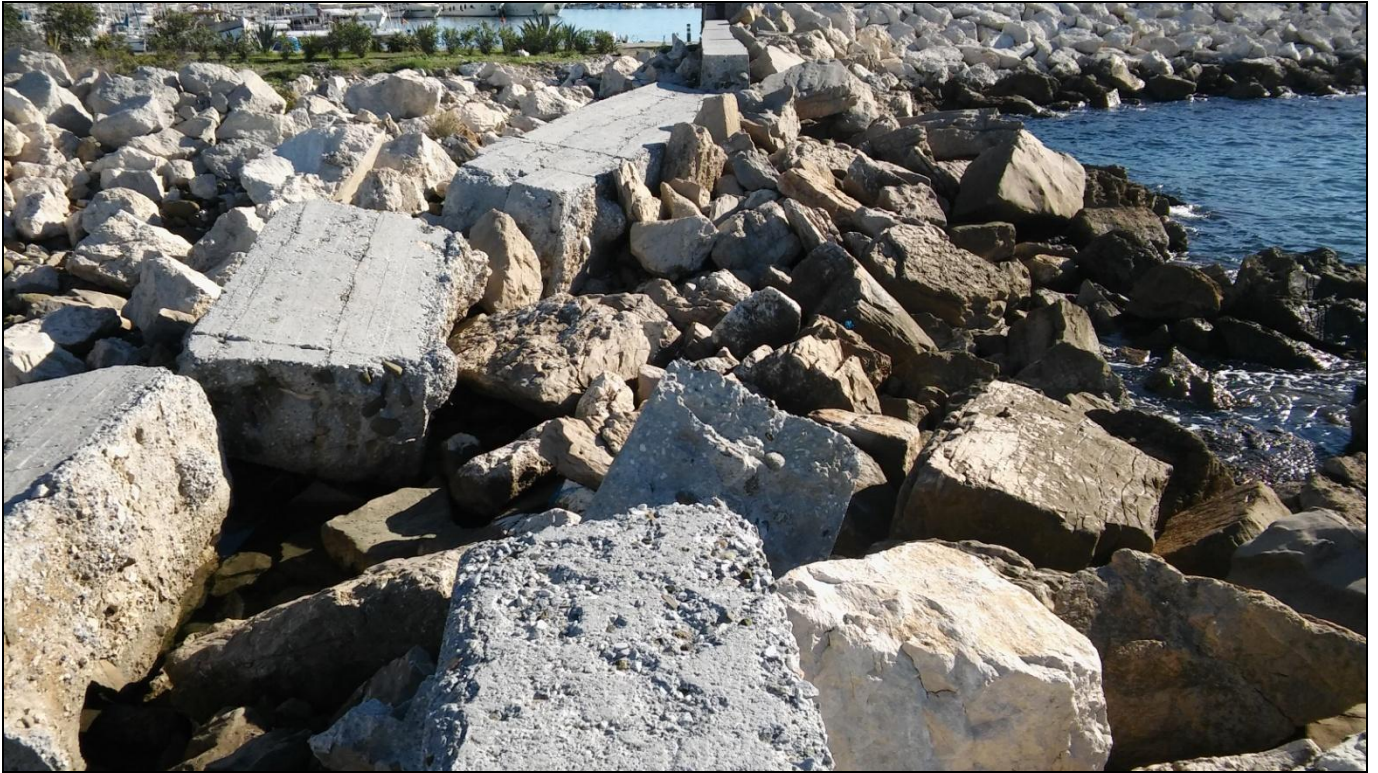
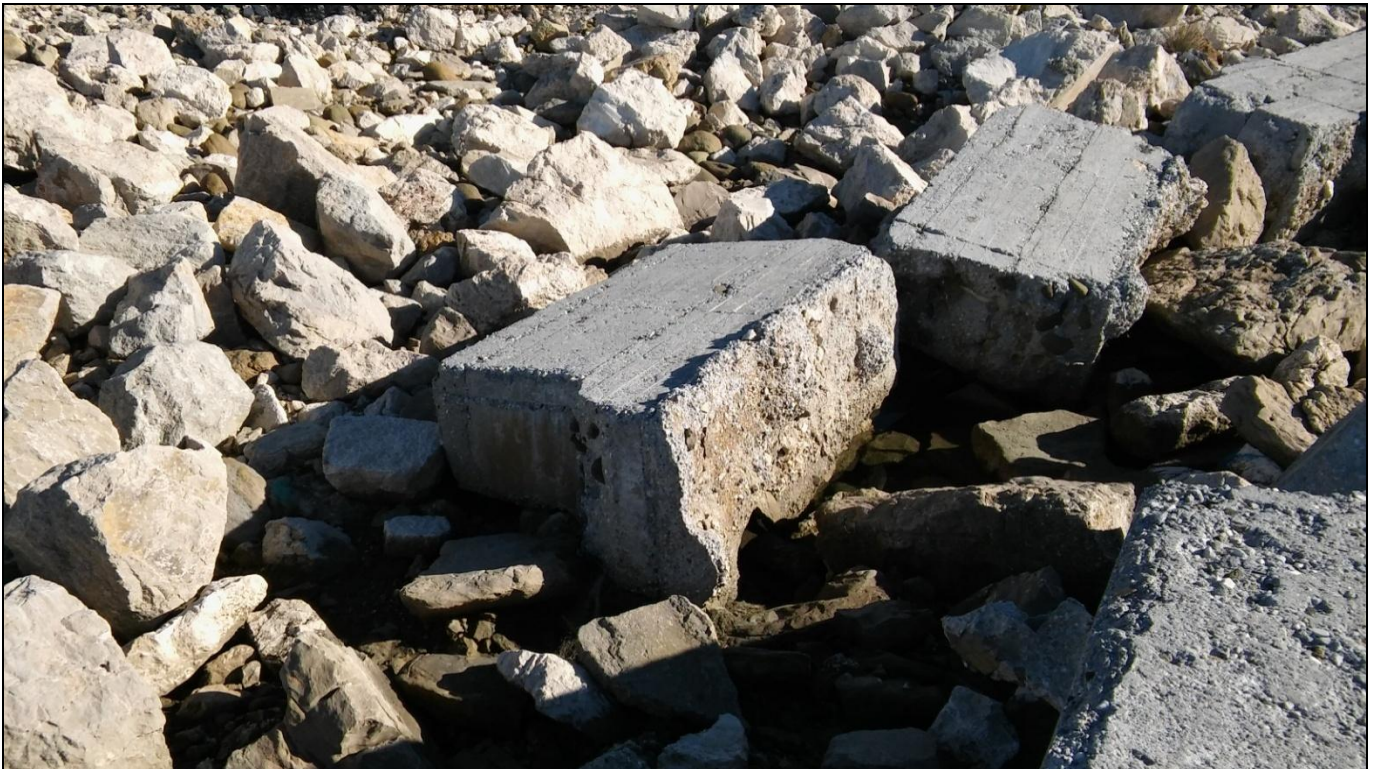
FOTOGRAFIAS MURO UBICACIÓN Nº1 (FMU1)

4.1.1. FOTOGRAFÍAS DE LAS ZONAS DE MUROS DESMORONADOS Y DEL ESTADO GENERAL DE DETERIORO (FALLAS)

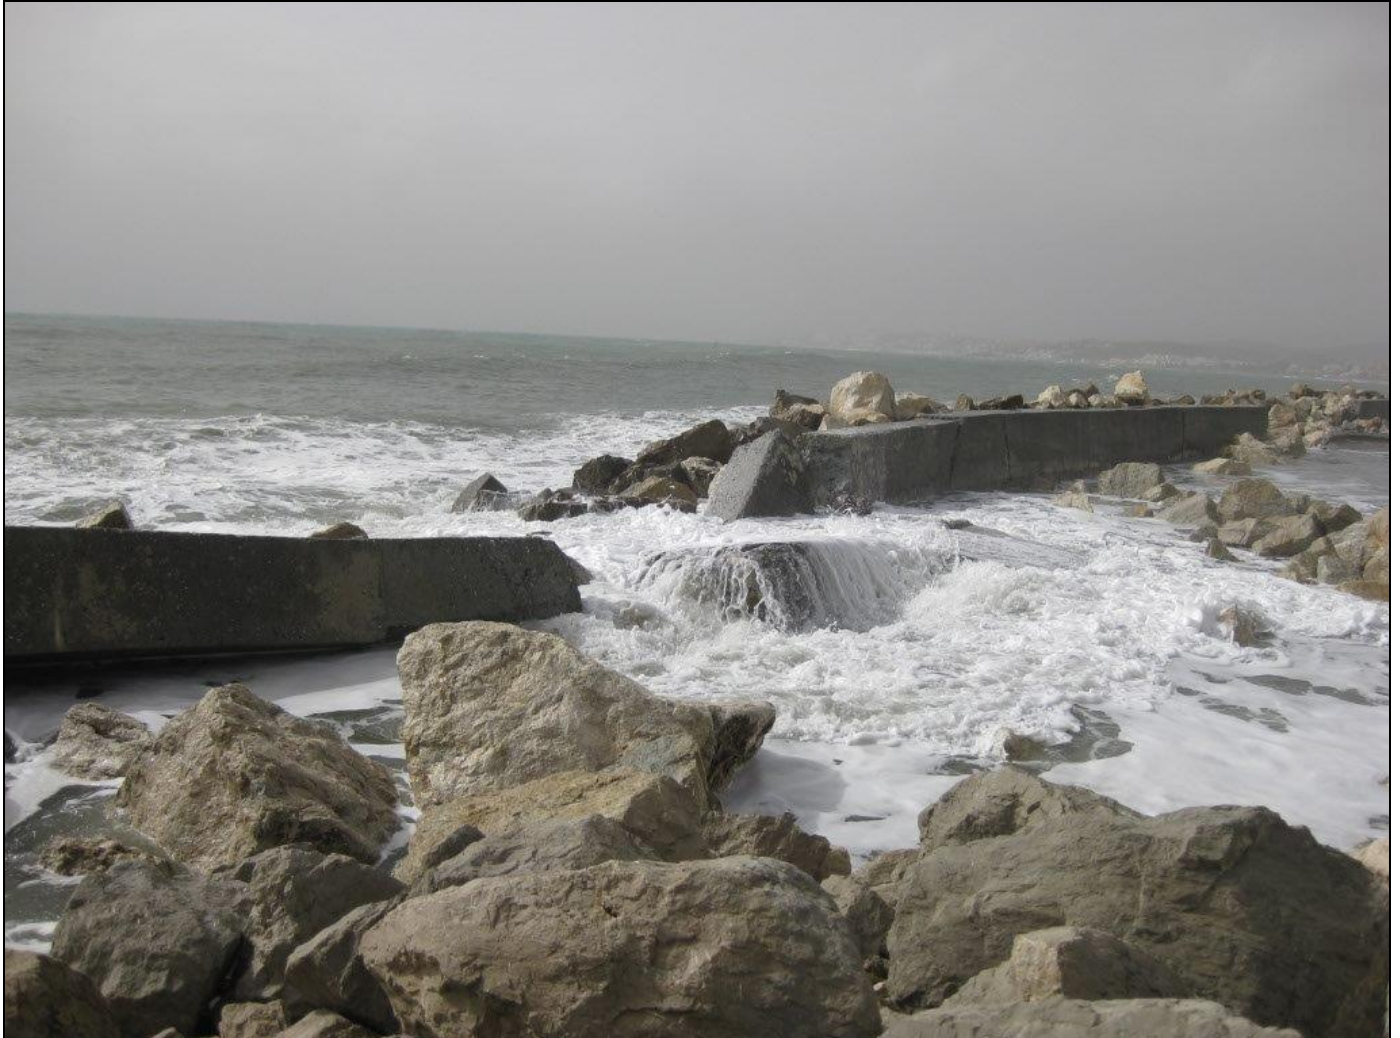
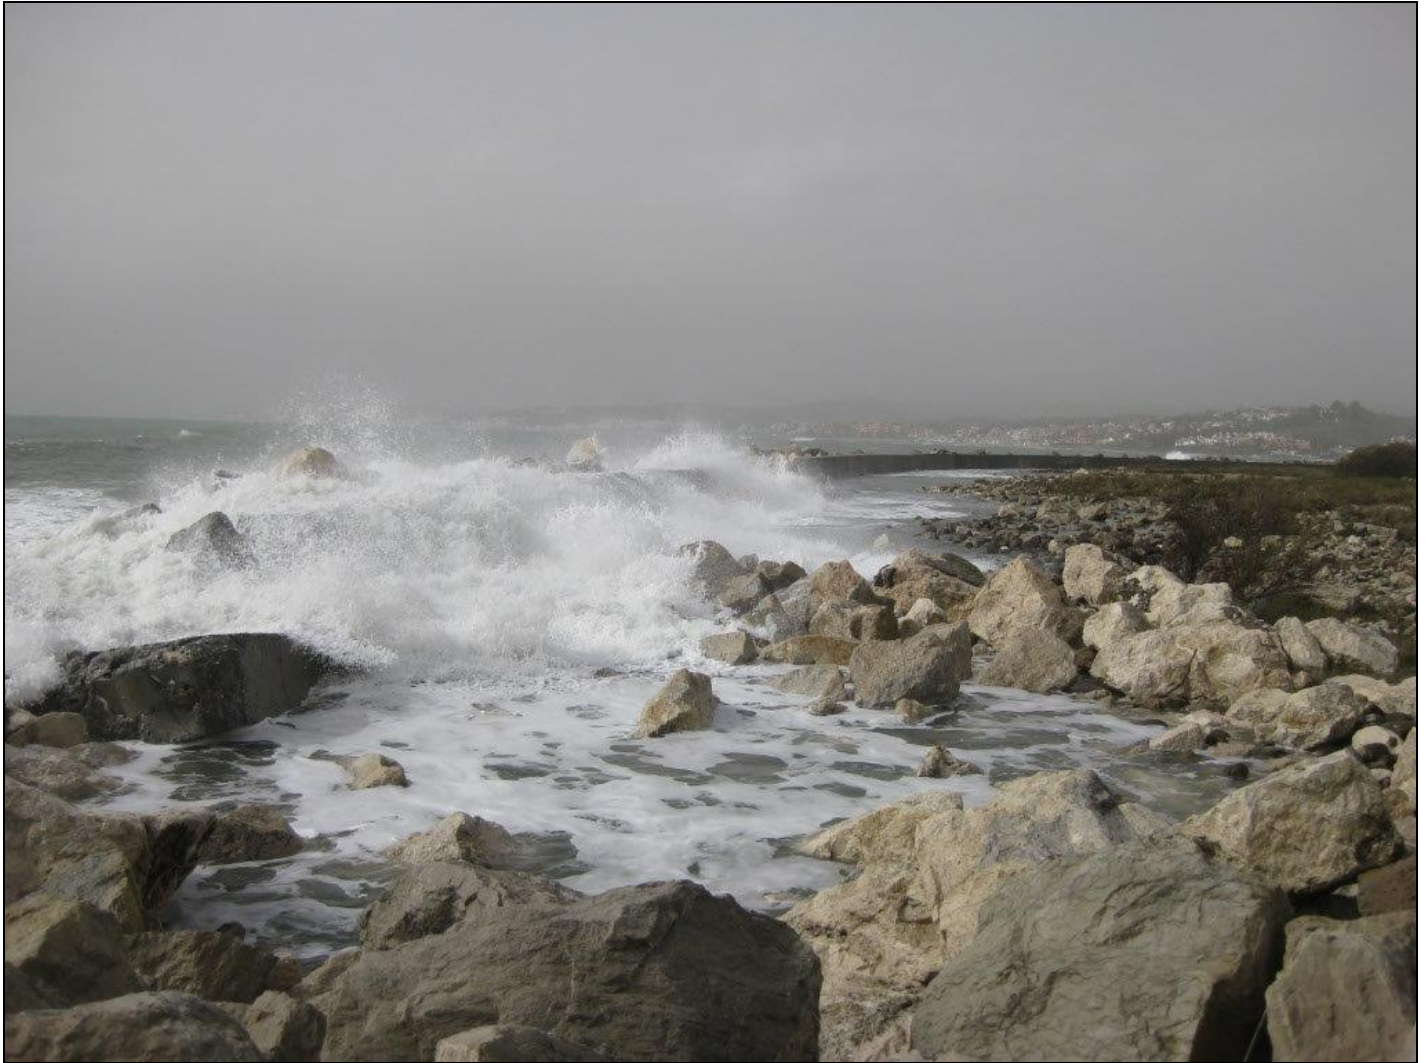
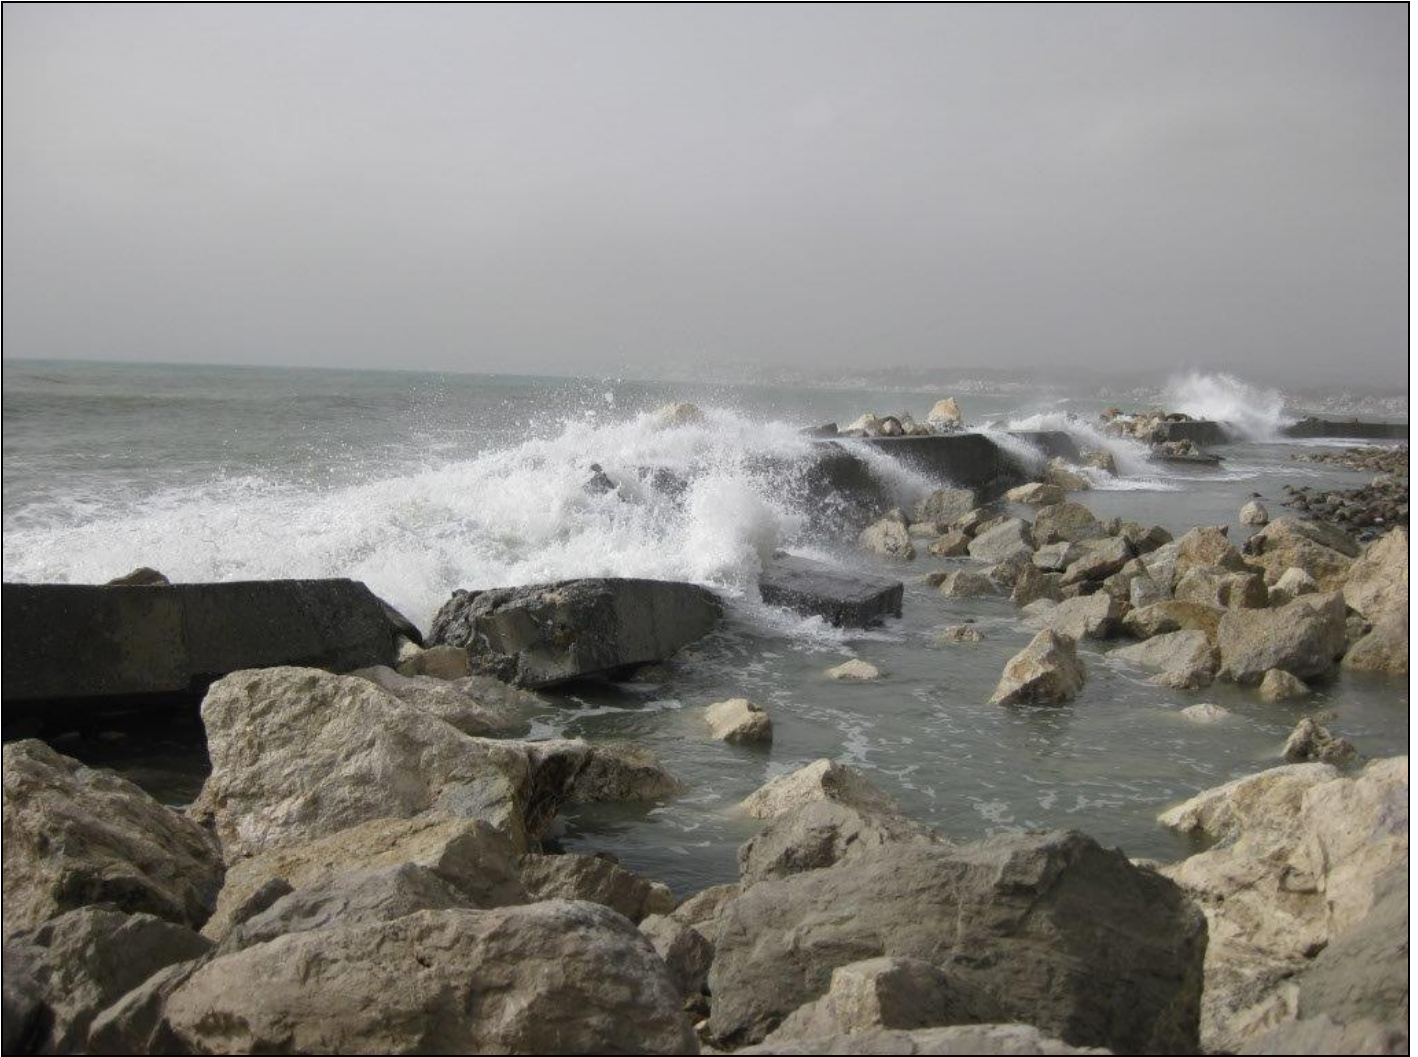
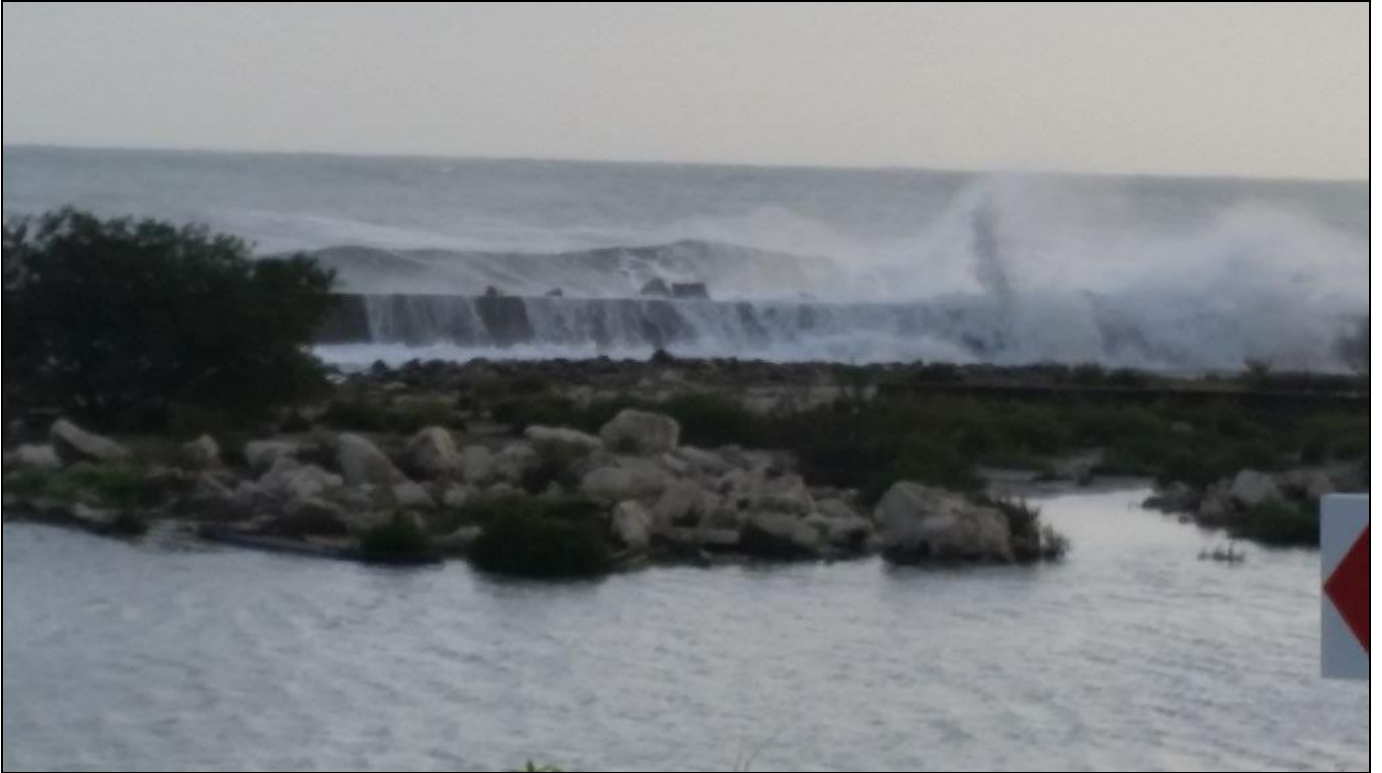
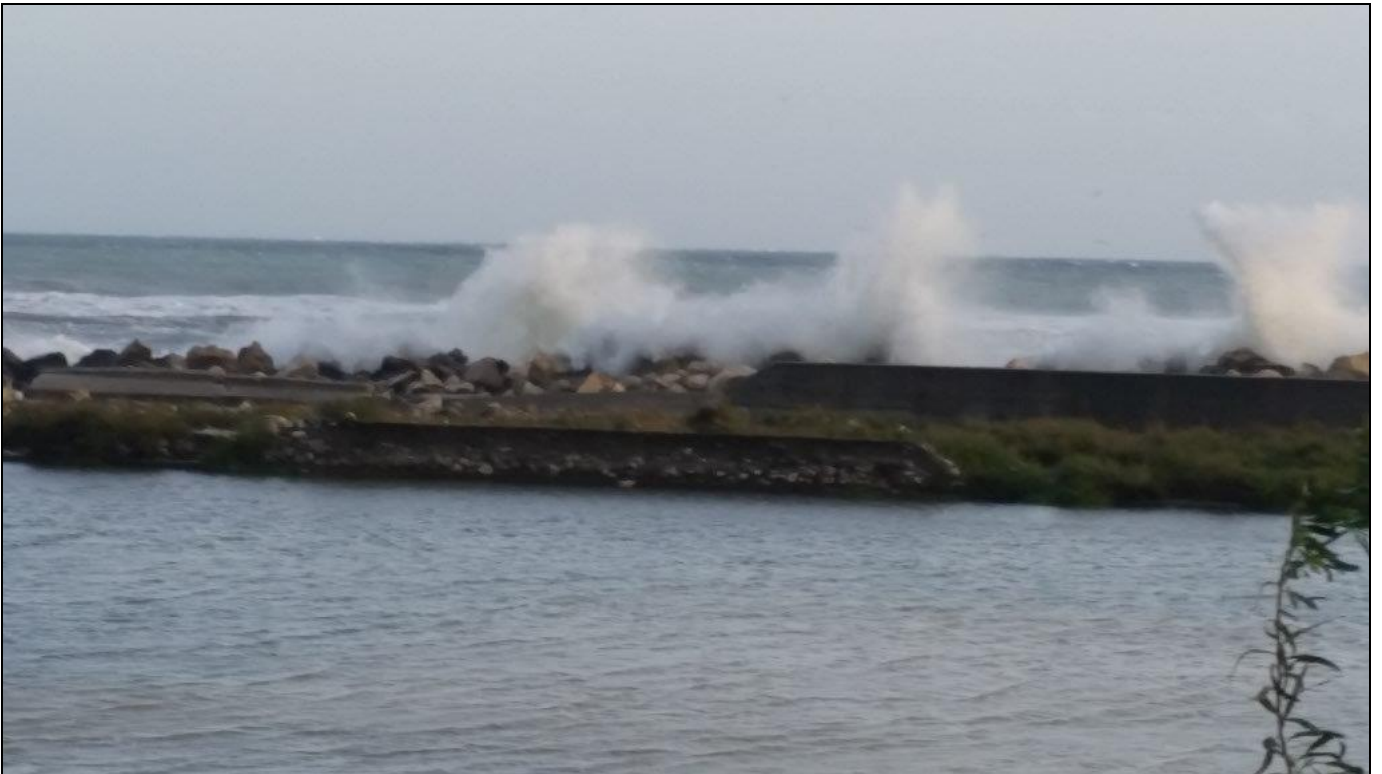
4.1.2. FOTOGRAFÍAS DE LA PENETRACIÓN DEL AGUA DE MAR POR LAS ZONAS DERRUIDAS Y DETERIORADAS EN EL TEMPORAL DEL 20 DE FEBRERO DE 2016

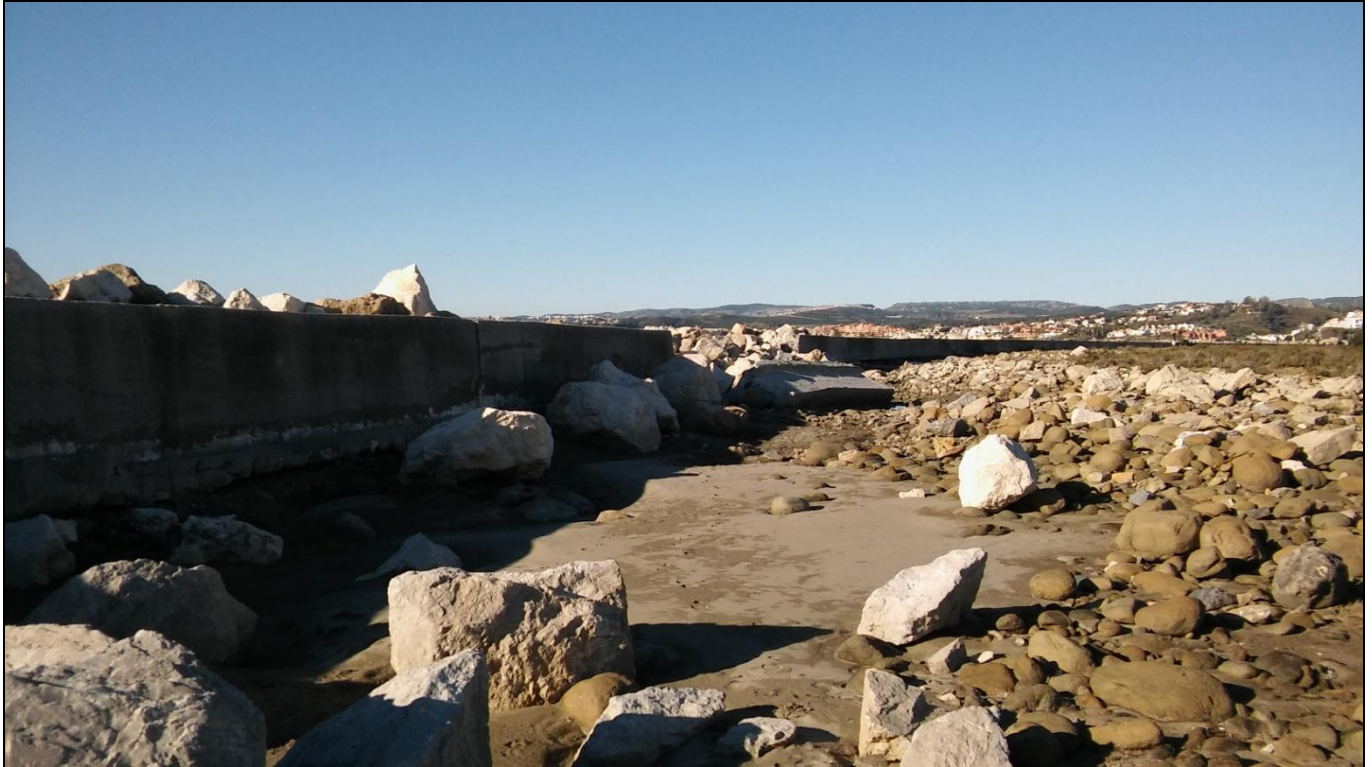
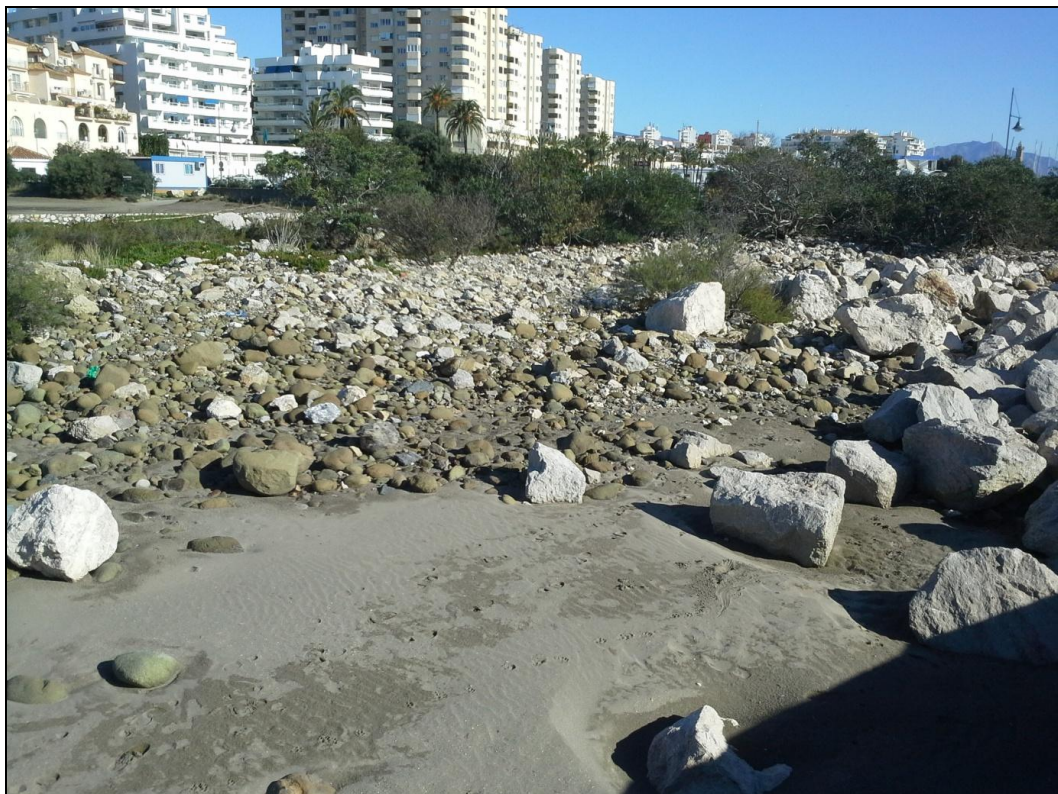
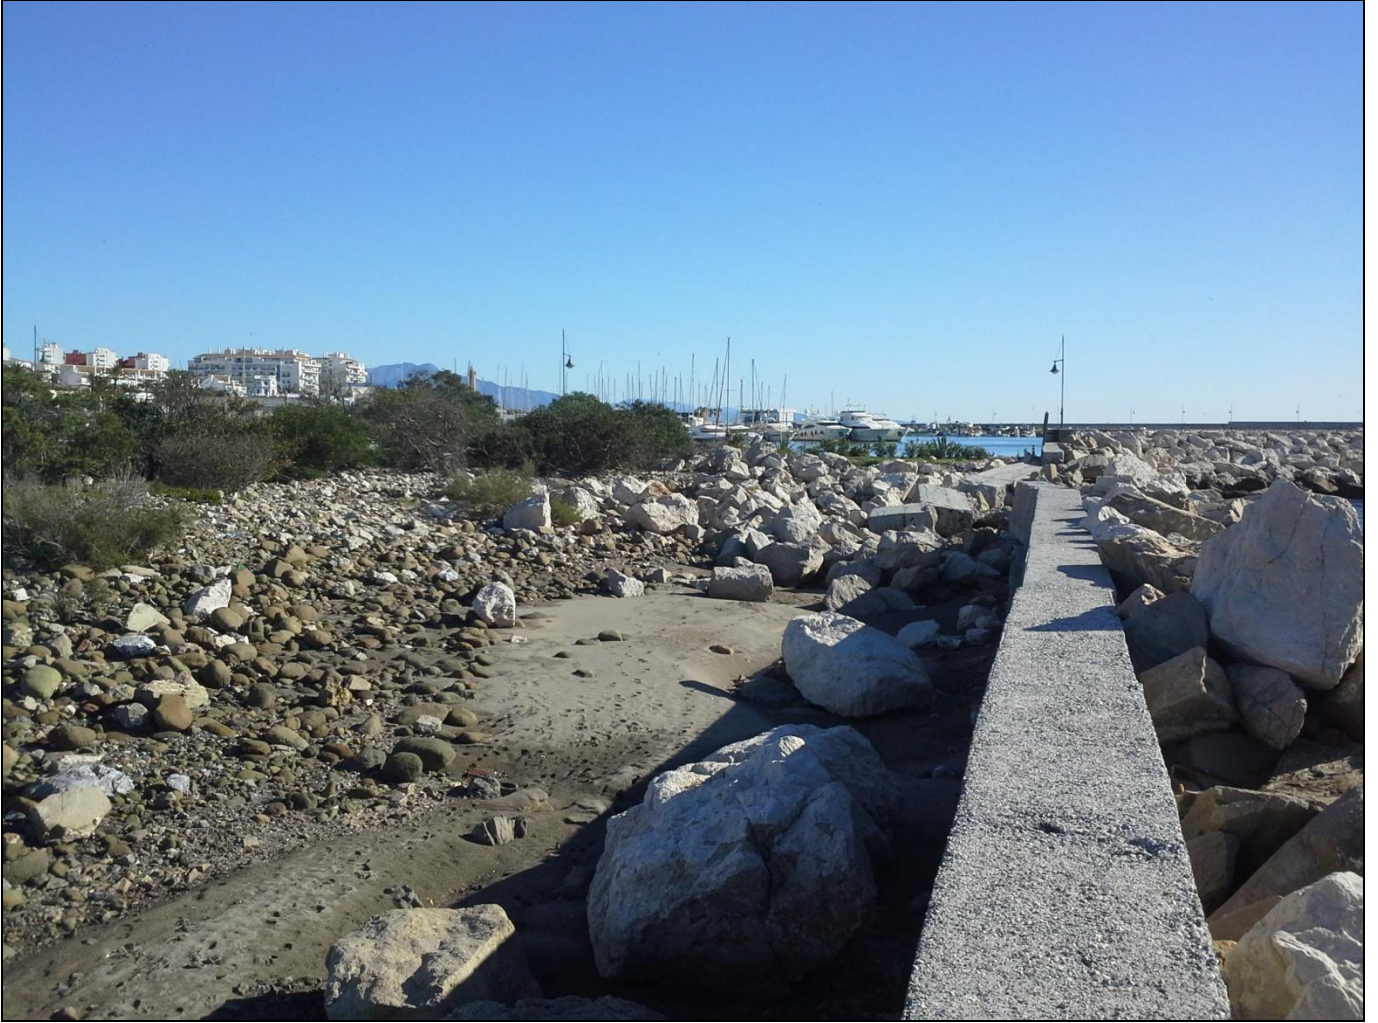
FOTOGRAFIAS ARENAS Y PEQUEÑAS DUNAS UBICACIÓN Nº1 (FDU1)

Un aspecto relevante que es preciso señalar, es que además de las dunas y microdunas de la trascosta de la playa de poniente; fue observado que la franja de terrenos exterior (hacia el mar) comprendida entre los dos muros, el exterior con escollera, y el segundo muro interior en disposición paralela al anterior, presenta de forma mayoritaria un horizonte superficial de espesor variable formado por depósitos arenosos, que pueden deber su presencia tanto a la acción eólica desde la playa de poniente (como una de las fuentes de suministro de estos áridos), como en la sedimentación de las arenas en suspensión transportadas por el agua de mar que penetra en los episodios de inundación.

4.1.3. FOTOGRAFÍAS DE LAS ZONAS DE ACUMULACIÓN DE MATERIALES SUELTOS (ARENAS SEDIMENTADAS) Y DE ZONAS DUNARES

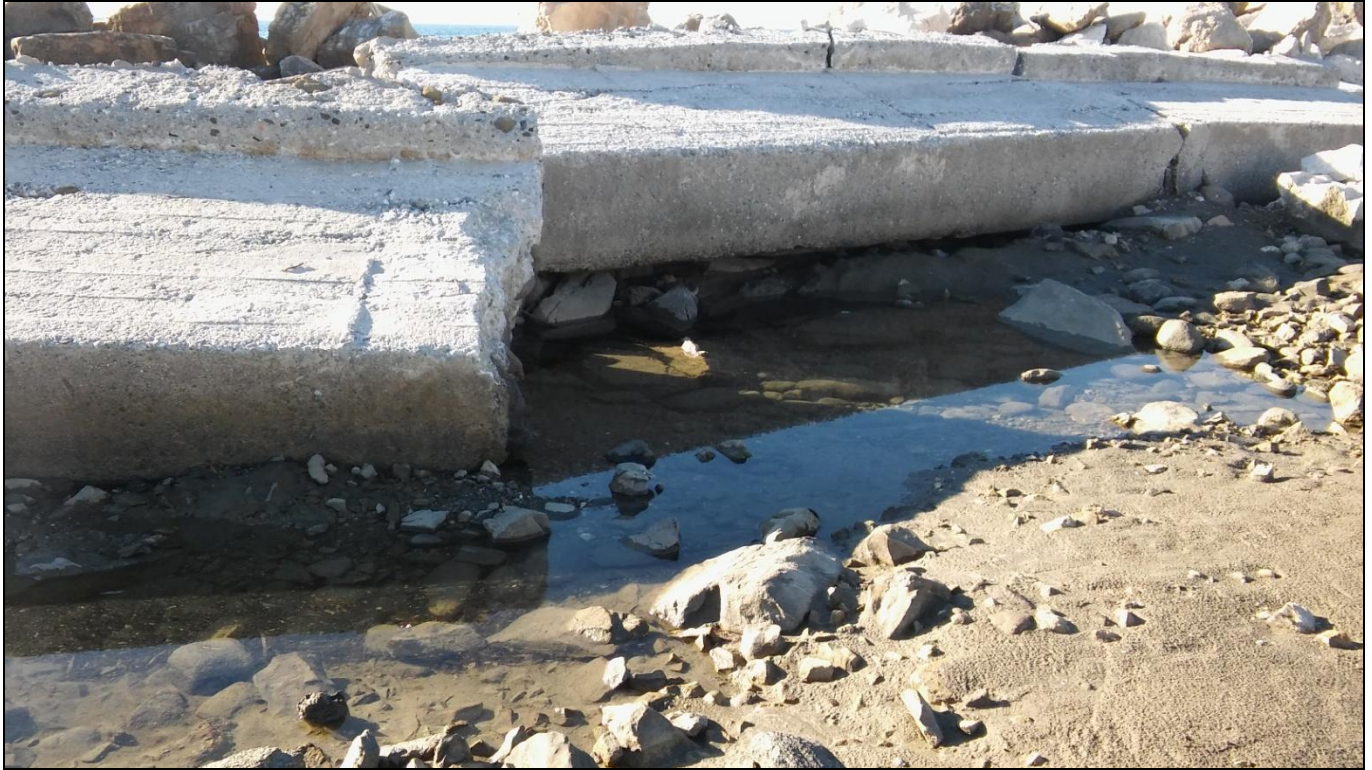
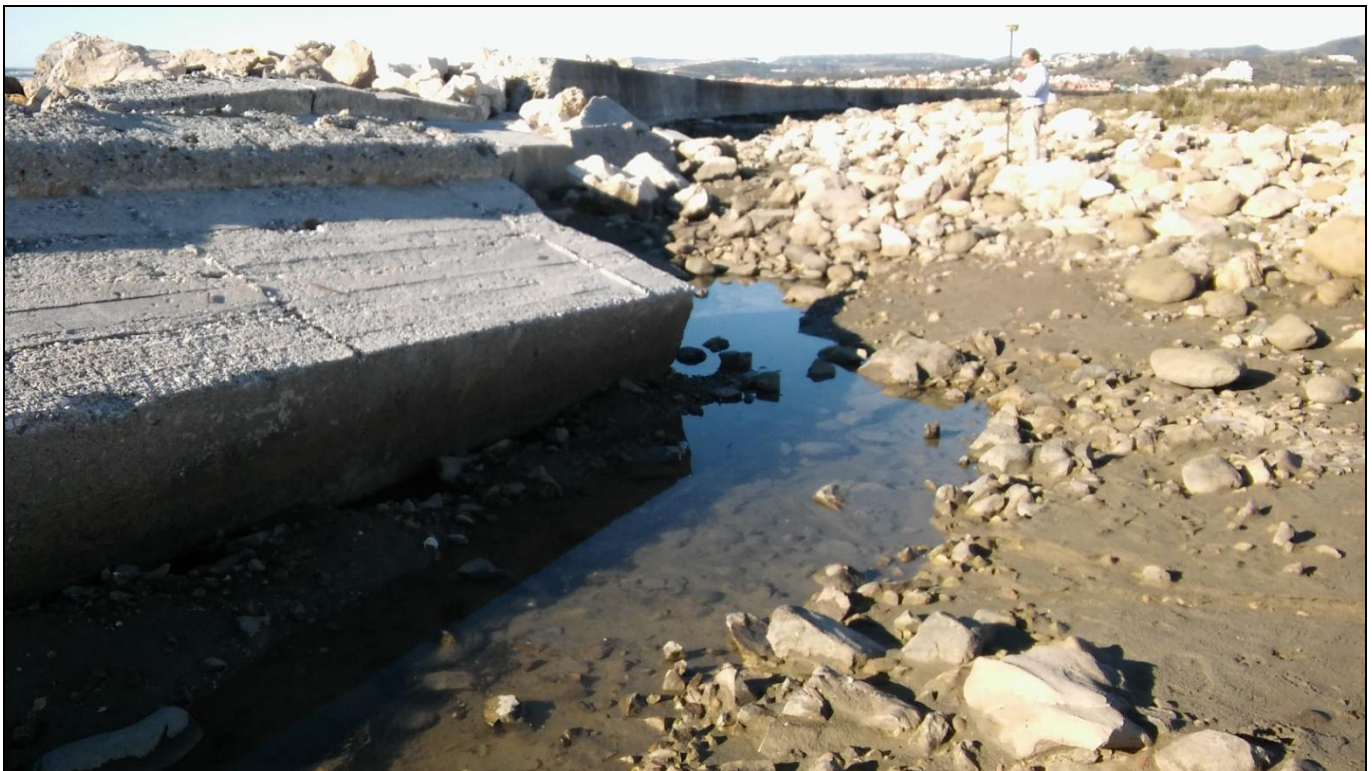
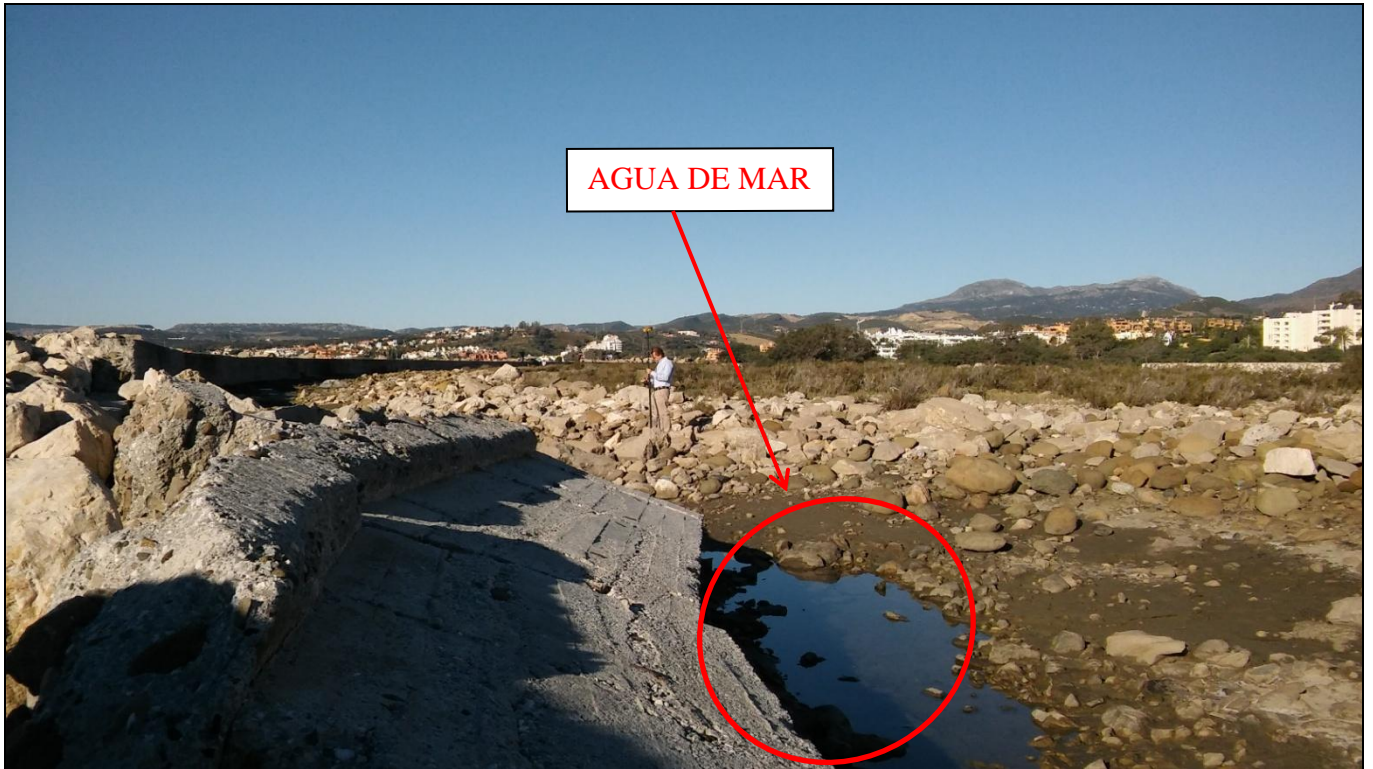
4.1.4 FOTOGRAFÍAS DE LAS INFILTRACIONES DEL AGUA DE MAR A TRAVÉS DE LAS ZONAS DERRUIDAS Y FALLAS DEL MURO, TAMBIÉN EN ESTADOS DE MAR ORDINARIOS DE AUSENCIA DE TEMPORAL
FOTOGRAFIAS AGUA DE MAR UBICACIÓN Nº1 (FAU1)

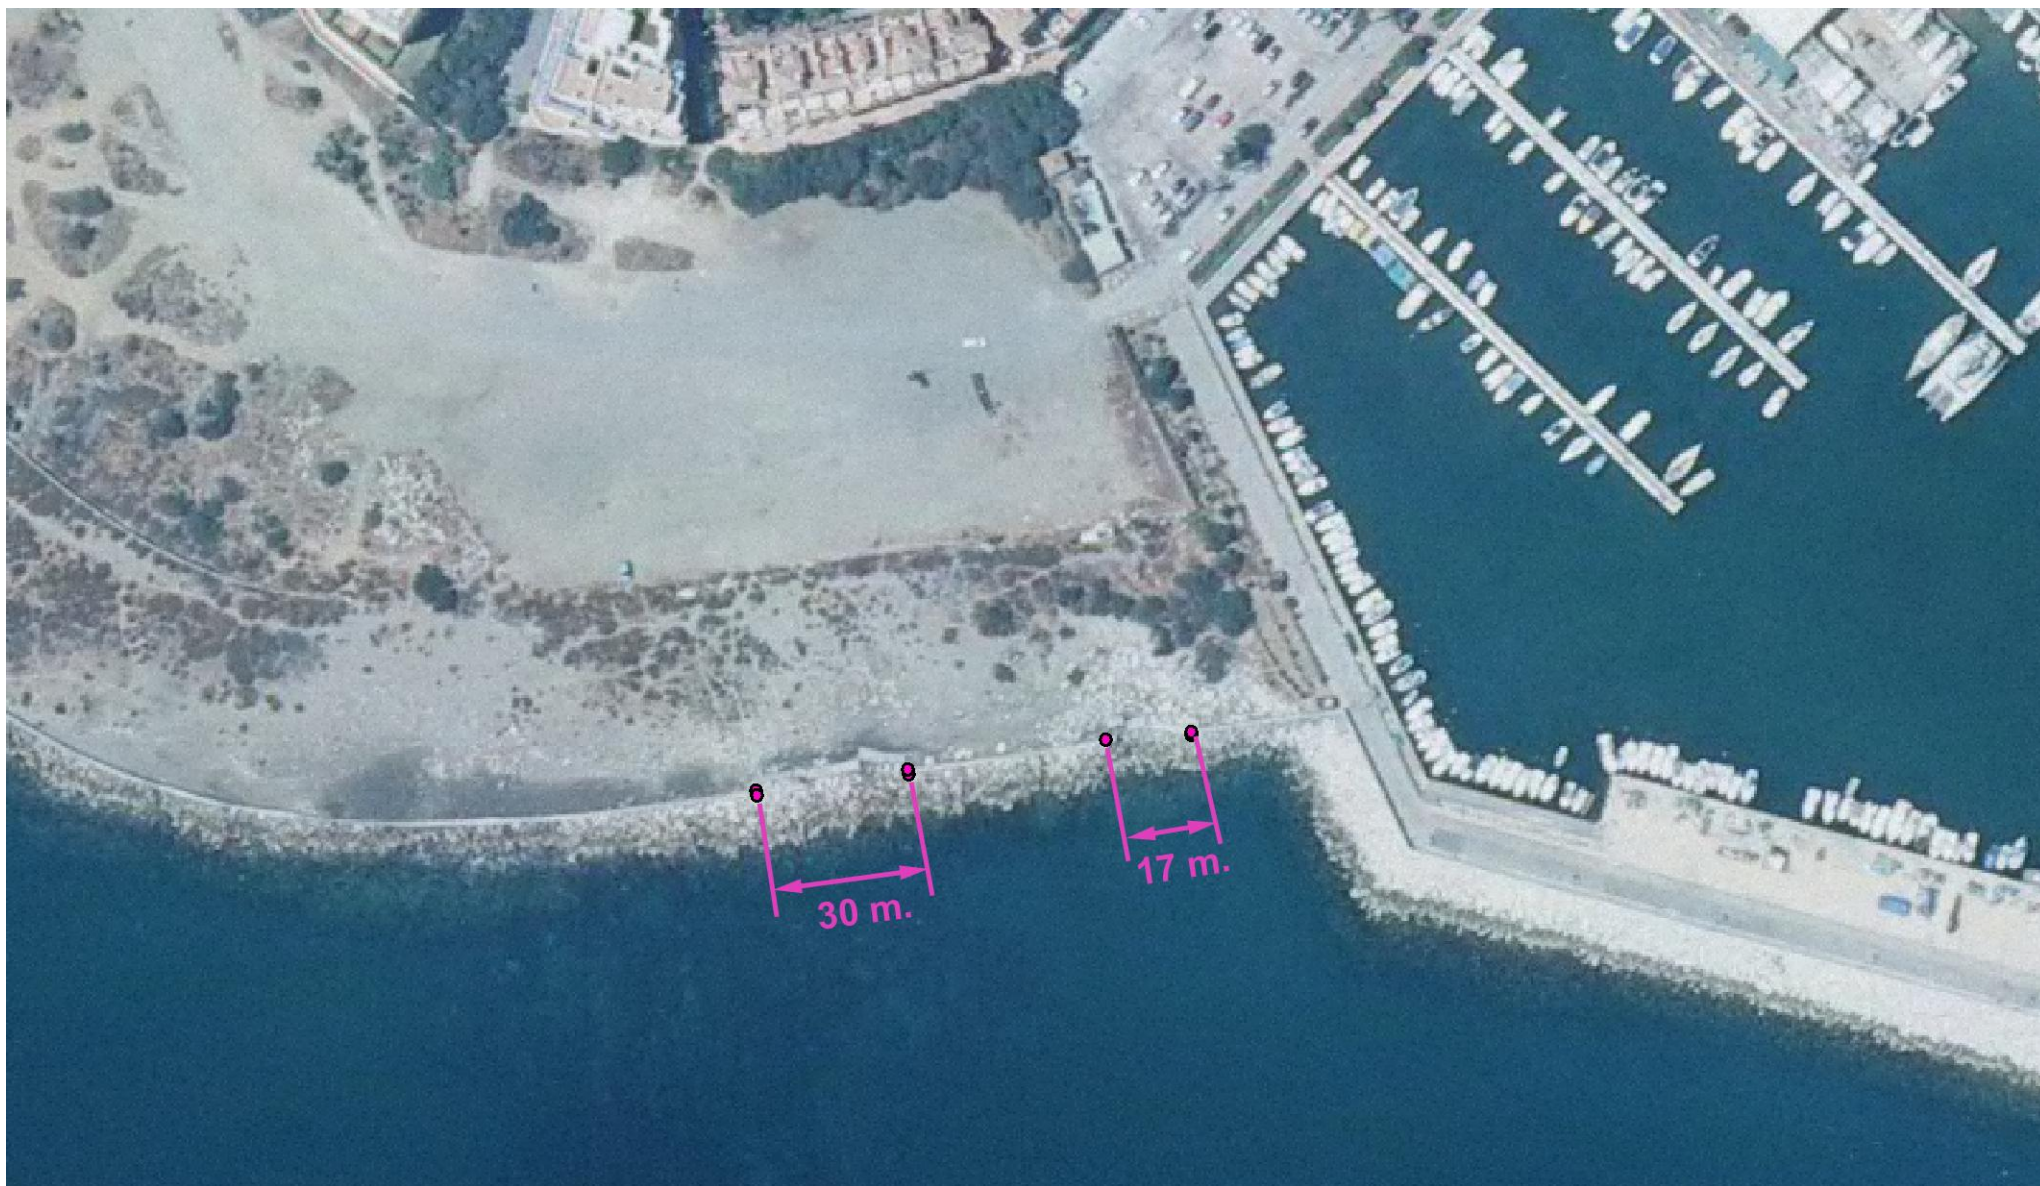
Los resultados del taquimétrico G.P.S., reflejados sobre ortoimagen de la zona, se han superpuesto por sus coordenadas ETRS89 sobre la ortofoto del PNOA en el mismo sistema-datum, en tres exportaciones GIS consecutivas, recogiendo la primera los puntos terreno, la segunda puntos de la parte superior del muro no derruido salvo dos de los puntos tomados sobre el terreno a pie de muro (señalados), y la tercera los puntos que acotan las dos zonas de desmoronamiento del muro (miden 17 m. y 30 m.).

Tomas G.P.S. de los puntos extremos que delimitan las dos zonas derruidas de muro y escollera.
