ANEXO 9 DEL ESTUDIO DE IMPACTO AMBIENTAL DEL PROYECTO DE ACONDICIONAMIENTO DE LAS PLAYAS DE LA LLANA.

- Reportaje fotográfico -

T.M. SAN PEDRO DEL PINATAR (MURCIA)

JULIO 2021

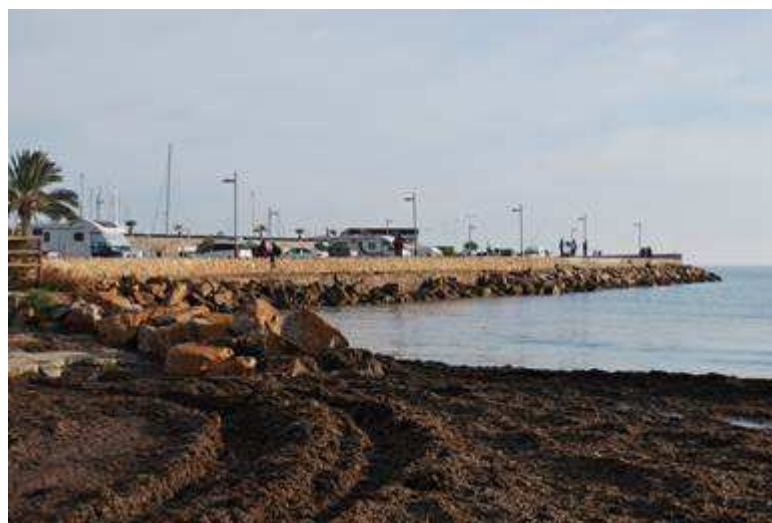
Fotografía 3: Zona norte de La Llana, fuertemente erosionada, al abrigo del espigón sur de la zona portuaria. Zona cubierta de arribazones de *Posidonia oceanica*. Año 2018

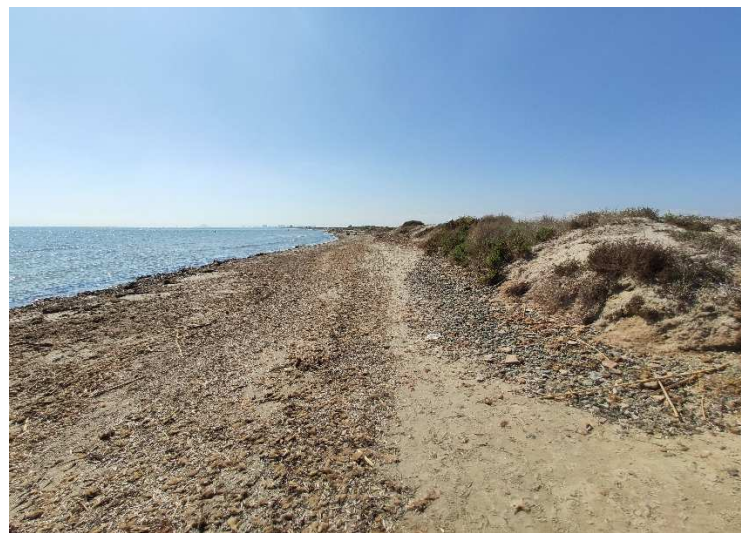
Fotografía 5: Zona norte de La Llana, y primer frente dunar, tras DANA septiembre 2019.

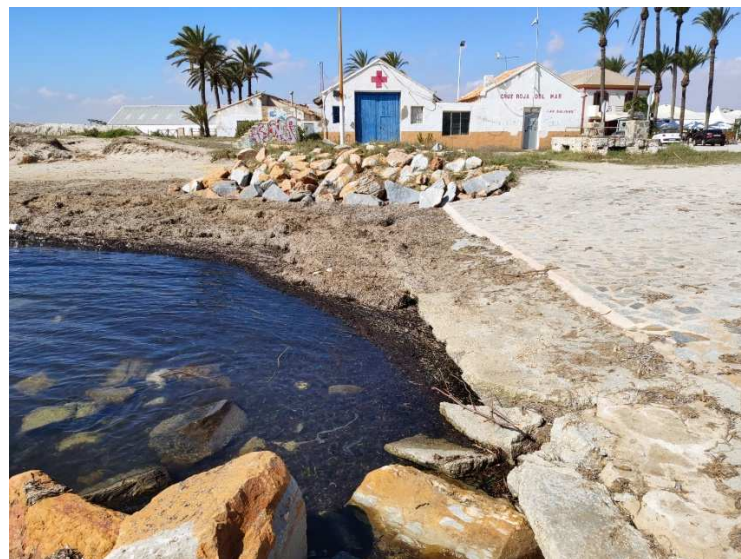
Fotografía 6: Losa de hormigón para acceso a playa de La Llana, descalza y sin conexión a playa seca tras DANA Septiembre 2019

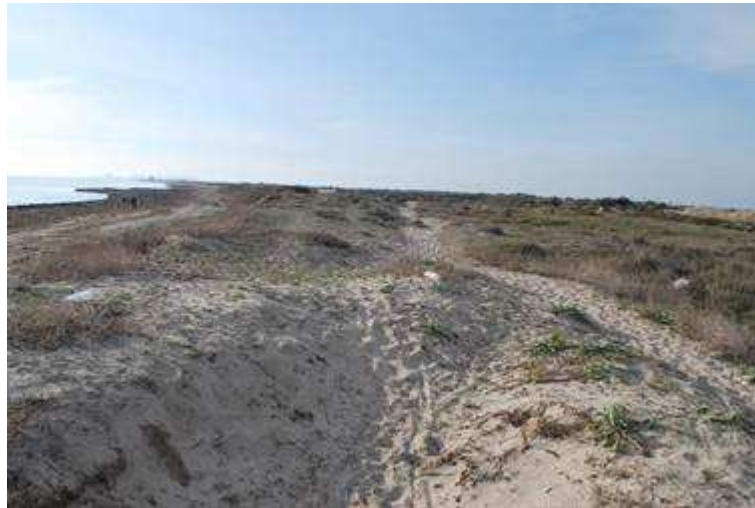
Fotografía 7: Zona norte de La Llana. Se aprecia la zona dunar alterada por la frecuentación humana, actualmente en proceso de restauración gracias al proyecto Life+ Salinas. Año 2018

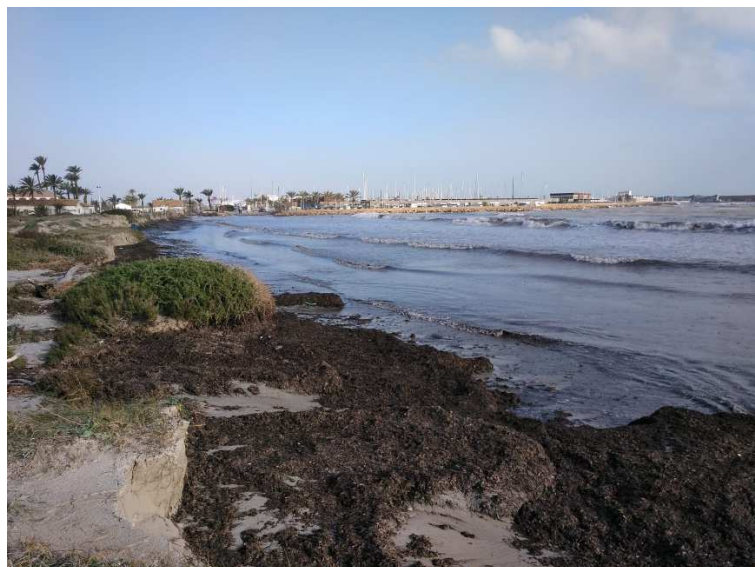
Fotografía 9: Estado de la playa de La Llana, sin arena hasta frente dunar, tras borrasca "Gloria". Enero 2020. Fuente: Life Salinas

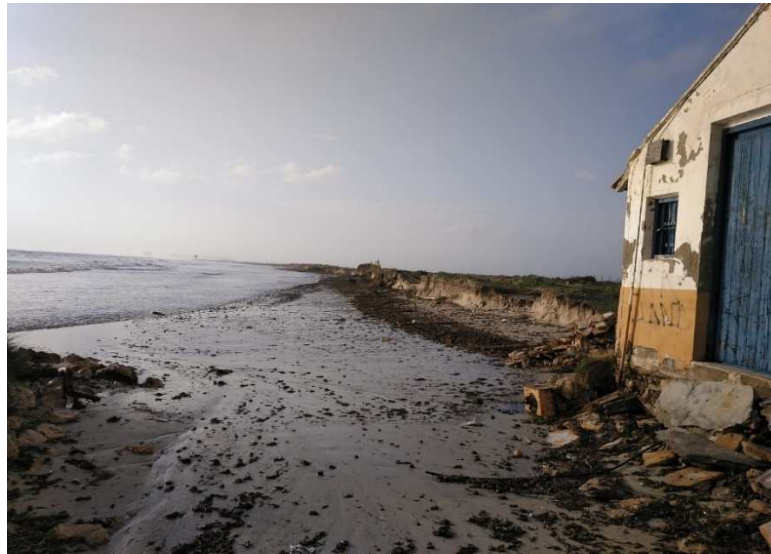
Fotografía 10: Daños en estrán de playa e infraestructuras tras borrasca “Gloria”. Enero 2020.
Fuente: Life Salinas

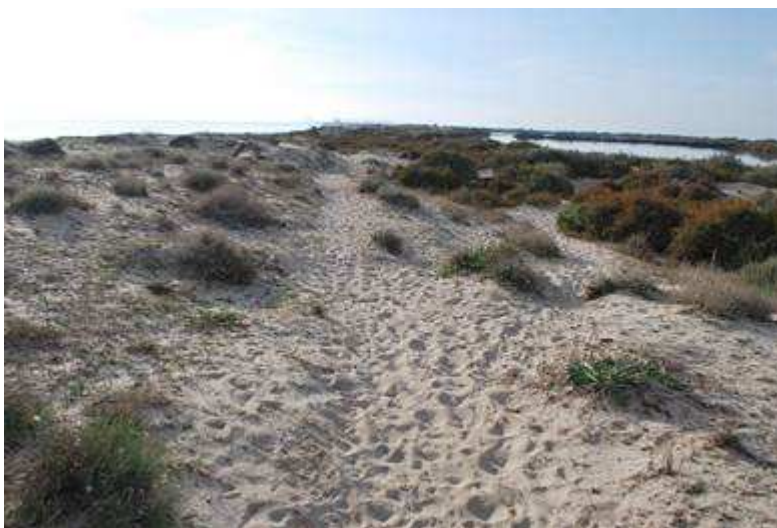
Fotografía 12: Zona norte de La Llana. Se aprecia la zona dunar, entre la playa y las balsas salineras, alterada por la frecuentación humana. Año 2018

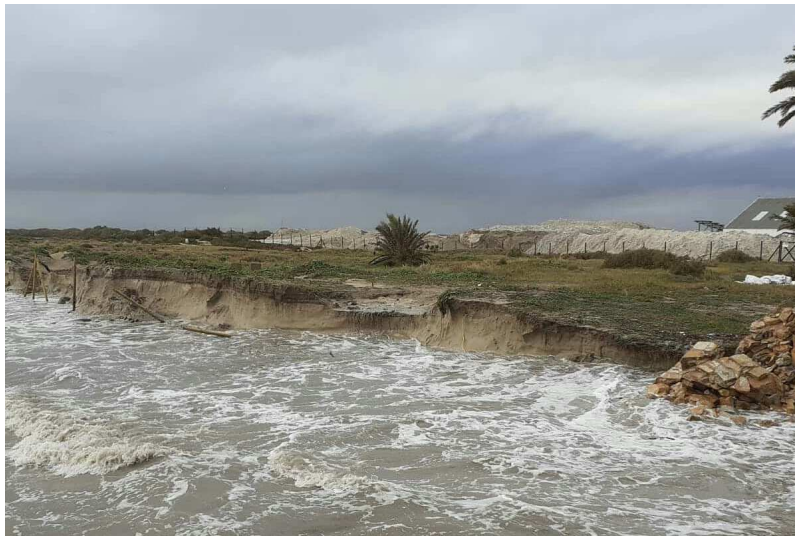
Fotografía 13: Olas llegando al frente dunar, y afectando la totalidad del estrán de playa durante borrasca "Gloria". Enero 2020. Fuente: Life Salinas

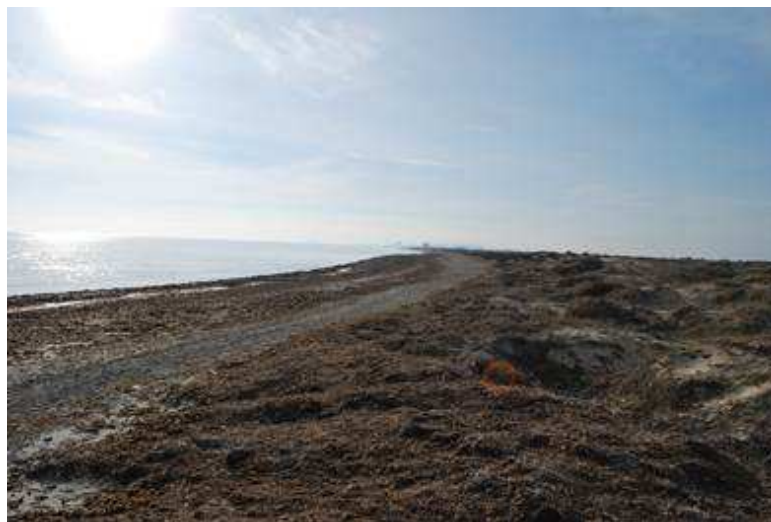
Fotografía 14: Dunas embrionarias alteradas, y arribazones de *Posidonia oceánica*. Año 2018

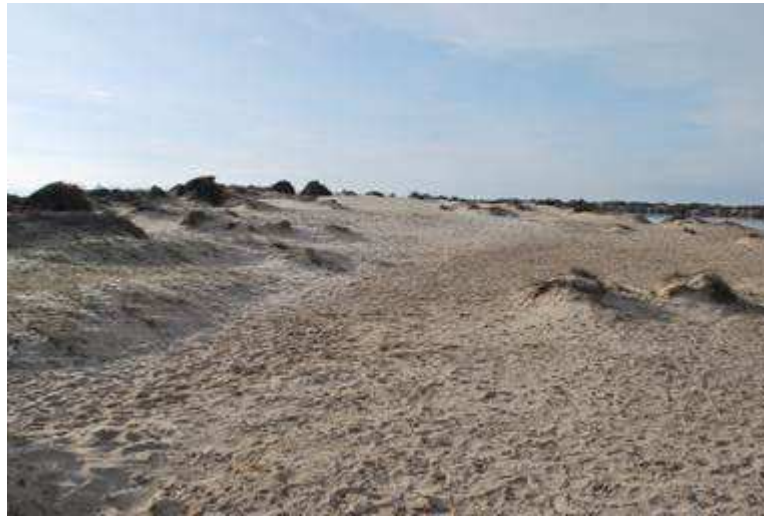
Fotografía 16: Hondonada entre la primera banda dunar y las balsas salineras. Se aprecia la fuerte frecuentación humana (pisadas). Año 2018

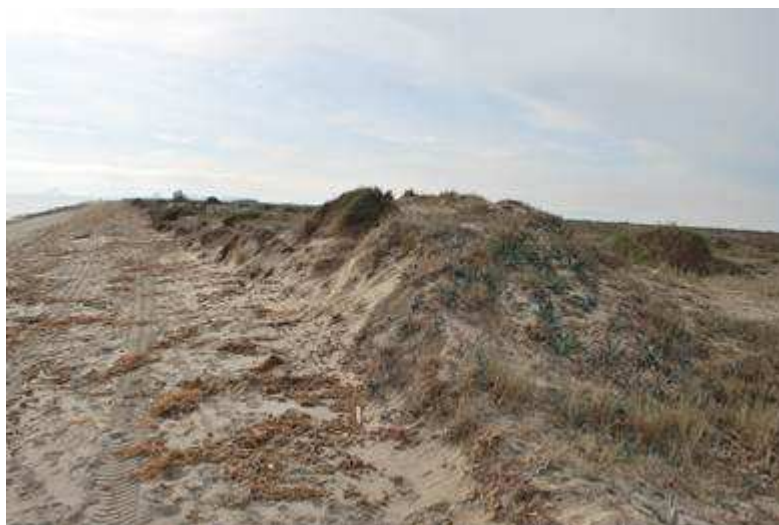
Fotografía 27: Dunas frontales parcialmente erosionadas, y estabilizadas gracias a vegetación autóctona. Año 2018

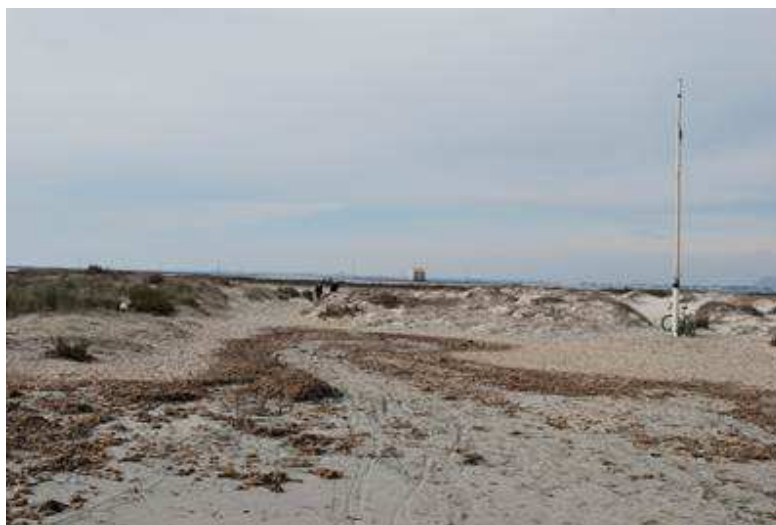
Fotografía 45: Acceso peatonal sur a Punta de Algas (objeto de restauración) desde frente de playa. Año 2018

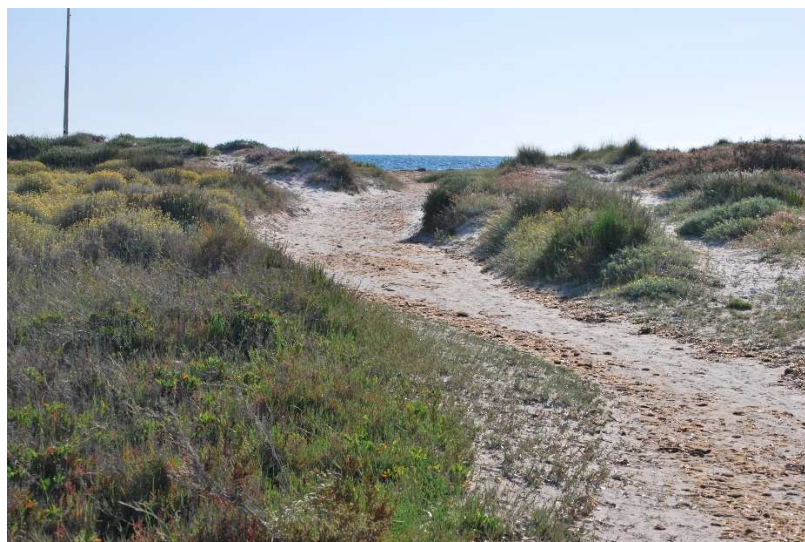
Fotografía 47: Duna objeto de restauración (eliminación de pista peatonal que fragmenta la duna).
Año 2019

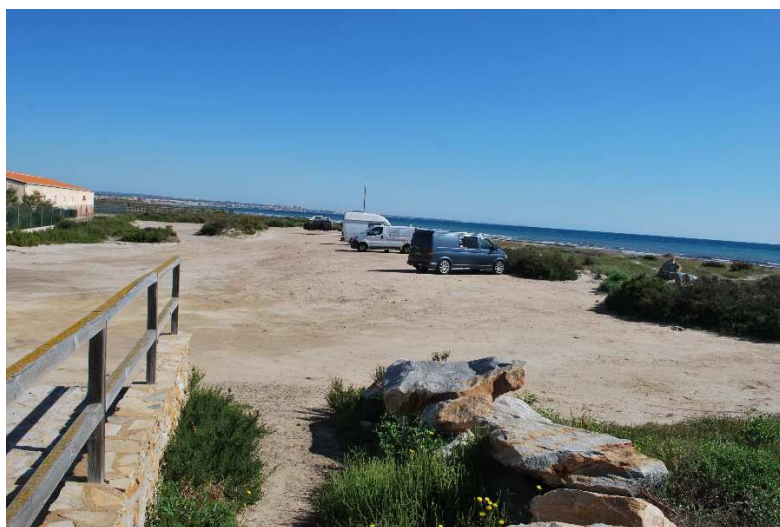
Fotografía 54: Zona sur de la playa de la Torre Derribada objeto de restauración, y actualmente utilizada como aparcamiento. Año 2019
