euskal trenbide sarea

Proyecto Básico de reparación y
protección del viaducto de Mundaka

Memoria

Junio 2021

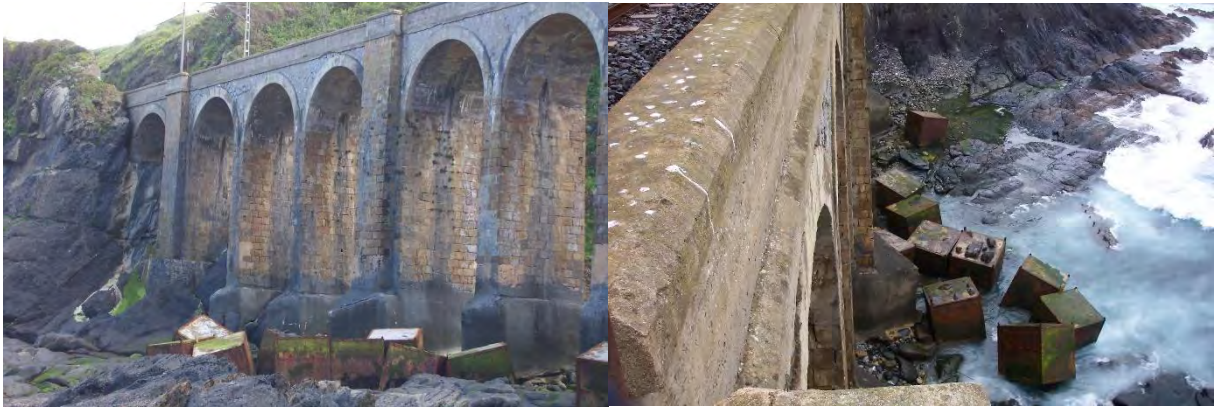
Entre los años 2000 y 2001, ETS lleva a cabo una campaña de diagnóstico e inspección de los puentes de sus líneas ferroviarias, detectándose una serie de deterioros en el mencionado viaducto, recomendándose una intervención sobre el mismo. Se detecta así mismo que los cubos han sido desplazados por la acción del oleaje.

Figura 3. Cubos desplazados en 2003

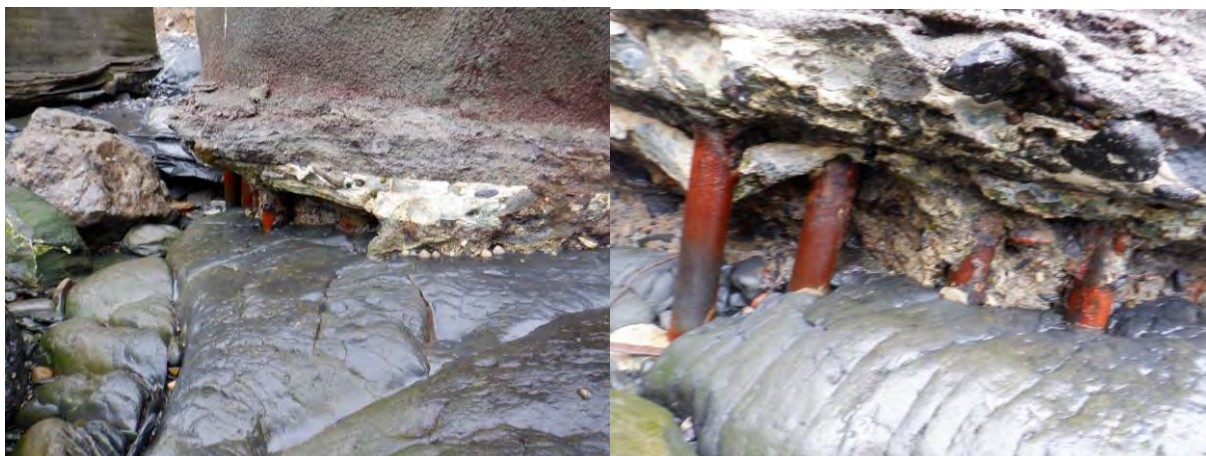
Esta socavación bajo el tajamar ejecutado mediante gunitado, llevado a cabo en la actuación de 2004, deja a la vista, en todo su perímetro, los micropilotes ejecutados también en la citada actuación, en donde se observan muestras de ataque por corrosión.

Figura 42. Micropilotes vistos en pila 6

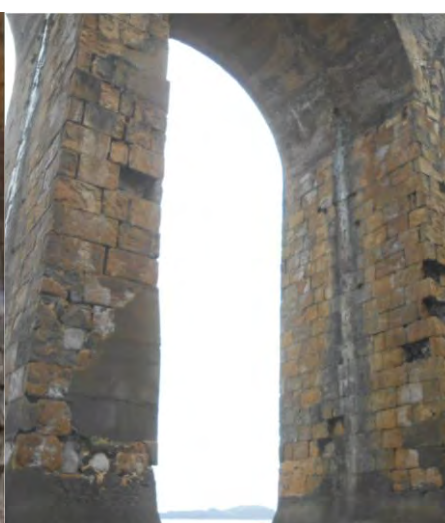
Figura 48. Flujo de calcificación, así como boquilla de drenaje

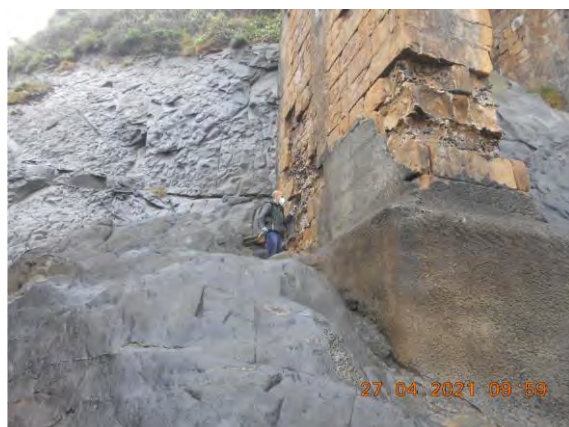
En lo que respecta a los sillares, se observa la pérdida de alguno de los mismos, así como el lavado del material ligante, dejando sillares con pérdida de equilibrio al límite de su caída. El origen de este daño se debe a una suma los materiales utilizados en su época, del entorno marino, de la acción del oleaje sobre la misma y del inexorable paso del tiempo.

Figura 49. Sillares desprendidos

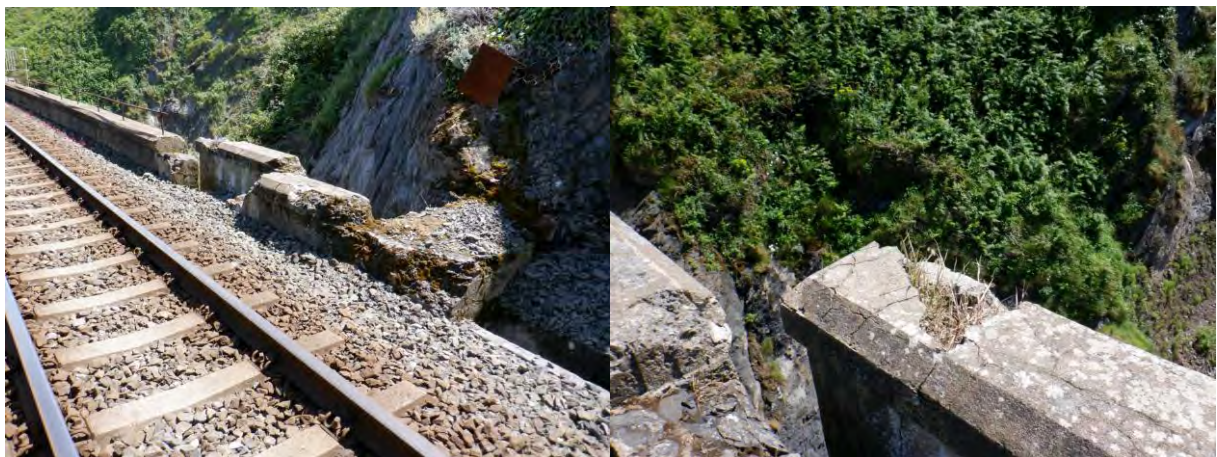
En cuanto a los muretes guardabalasto, se observa la presencia de fisuración en los mismos, así como el hecho de que los mismos son en masa y presentan nidos de grava, fácilmente desmenuzables. Así mismo, existen tramos que han sido arrancados o desprendidos.

Figura 56. Muro guardabalasto desprendido

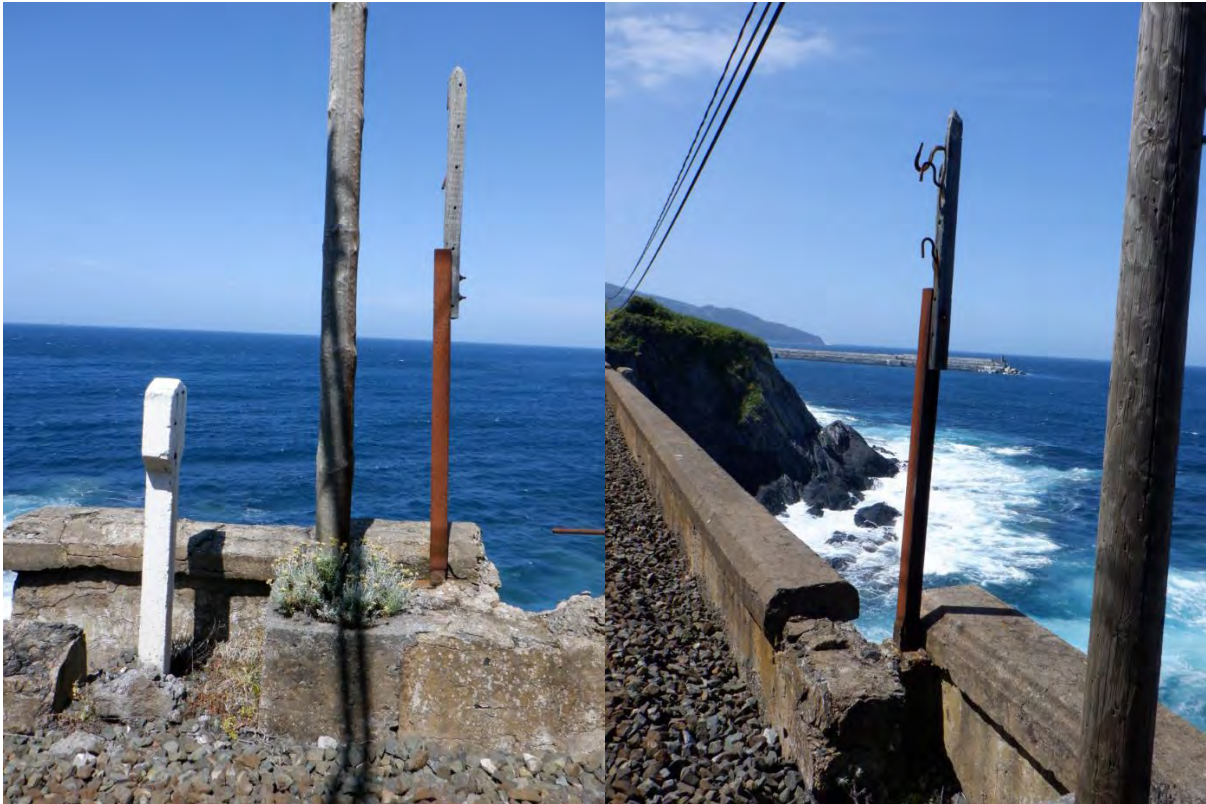
Así mismo, la estructura mantiene una serie de elementos que han quedado obsoletos. Dispone de elementos que ya no tienen ningún tipo de función. Adicionalmente, dispone de postes de comunicaciones de madera.

Figura 59. Elementos obsoletos existentes en superestructura

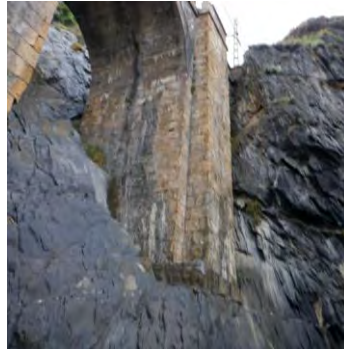
También tiene un cierto impacto la erosión de los paramentos verticales naturales sobre los que se apoyan las zapatas, recogido como erosión por cauce. Este es el caso del Estribo 2.

Figura 66. Erosión del sustrato rocoso con el tiempo bajo cimentación E2

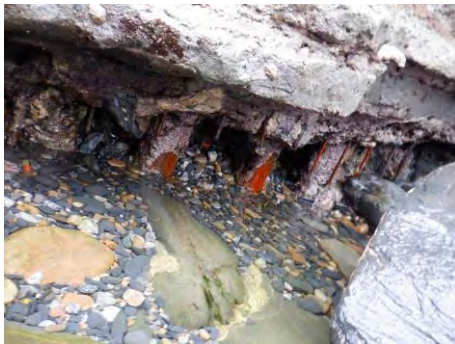
En lo que respecta a las cimentaciones, existen pilas donde han quedado al aire los micropilotes que cimentan el tajamar realizado con gunita, por lo que presentan socavaciones. También existen socavaciones en los tajamares traseros, que no disponen de micropilotes, donde se puede observar las zapatas o pedestales ejecutados en su momento. Adicionalmente al daño de socavaciones indicado en el catálogo, restaría el peso de los tajamares, que se ve que han perdido su apoyo a los taladros y han quedado colgados de las zapatas, incrementando el peso sobre las mismas.

Figura 67. Descalce zona micros pila 7

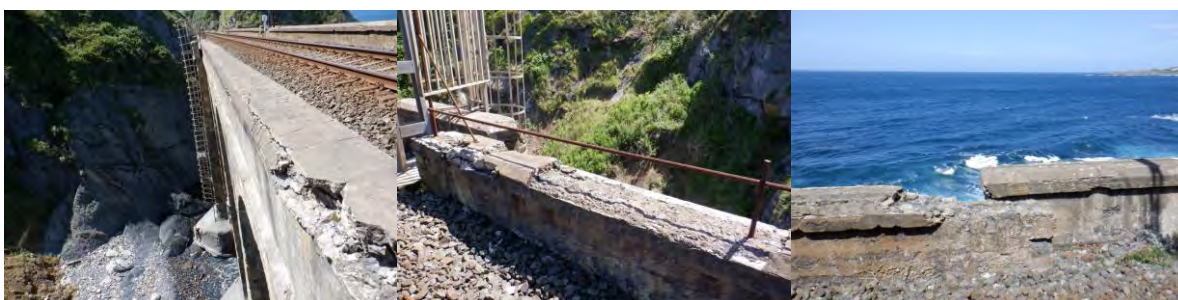
También penaliza el murete guardabalasto, pues si bien es un elemento sin carácter estructural y de fácil reparación, la caída del mismo sobre vía generaría problemas para la explotación de la estructura.

Figura 69. Rotura muretes guardabalastos

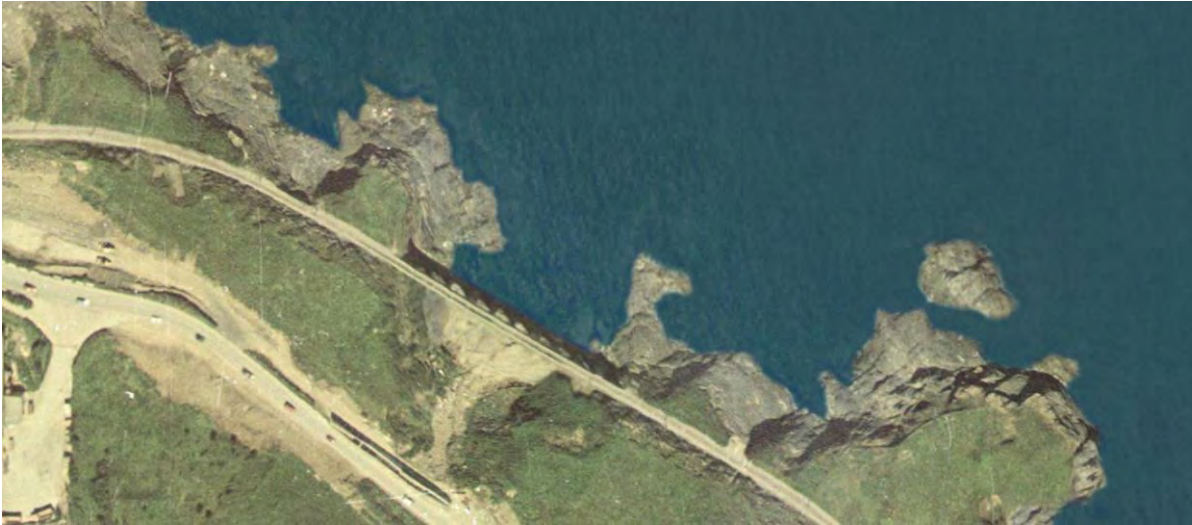
1990. Posible derrumbe de material por la construcción de la carretera

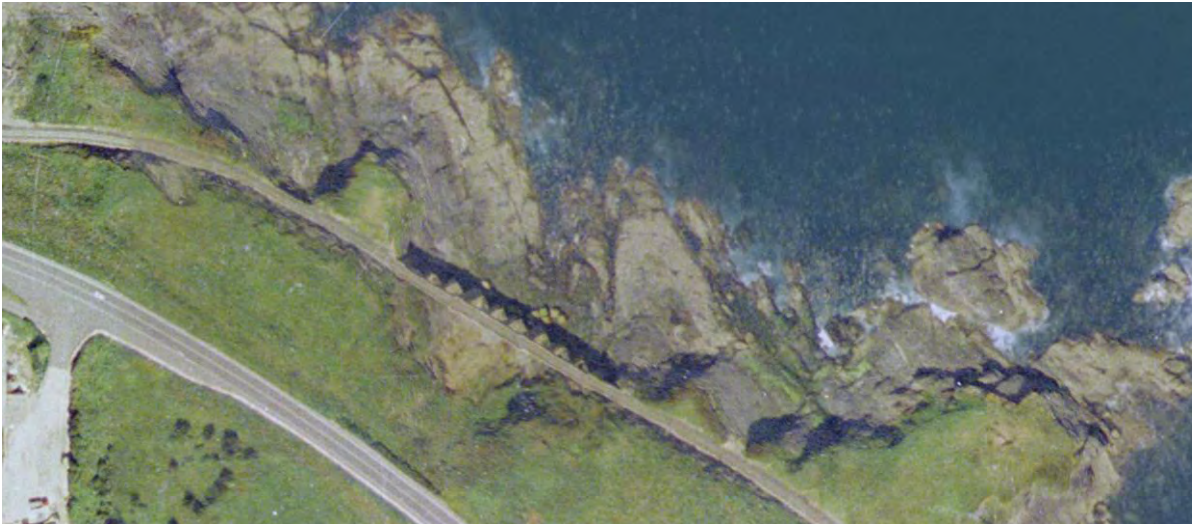
1995. Bloques de protección desplazados por la acción del oleaje.

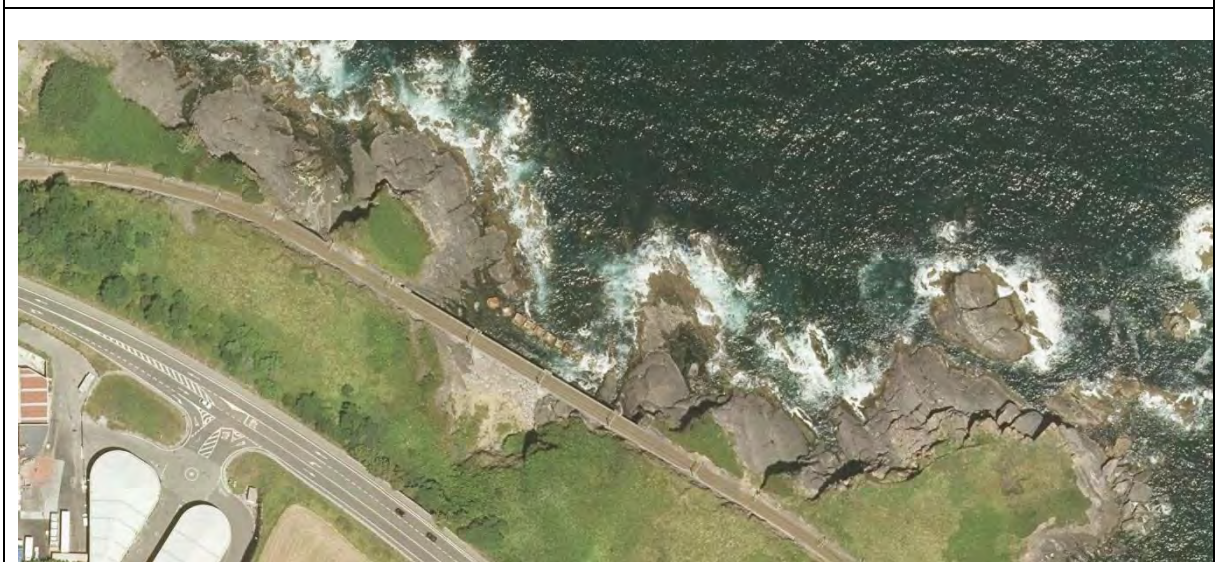
2016. Bloques de protección anclados al sustrato rocoso, pero con signos evidentes de deterioro. Se observa menor vegetación en la parte inferior de la ladera posiblemente causada por la incidencia de los temporales del año 2014.

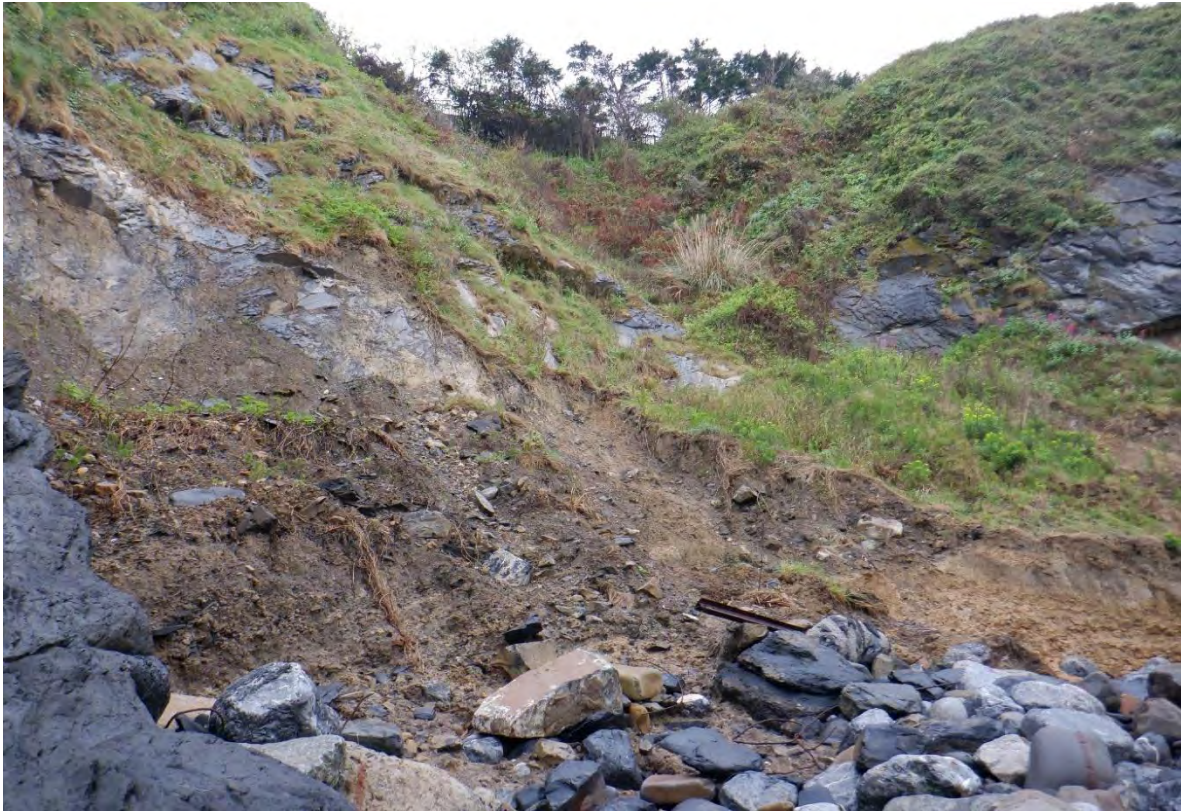
Figura 104. Erosiones localizadas en el pie de la ladera.
