**RED EUROPEA DE SEGUIMIENTO INTENSIVO Y CONTINUO DE LOS ECOSISTEMAS FORESTALES**

**RED DE NIVEL II  
MEMORIA – 2005**

**PARCELA 52-La**

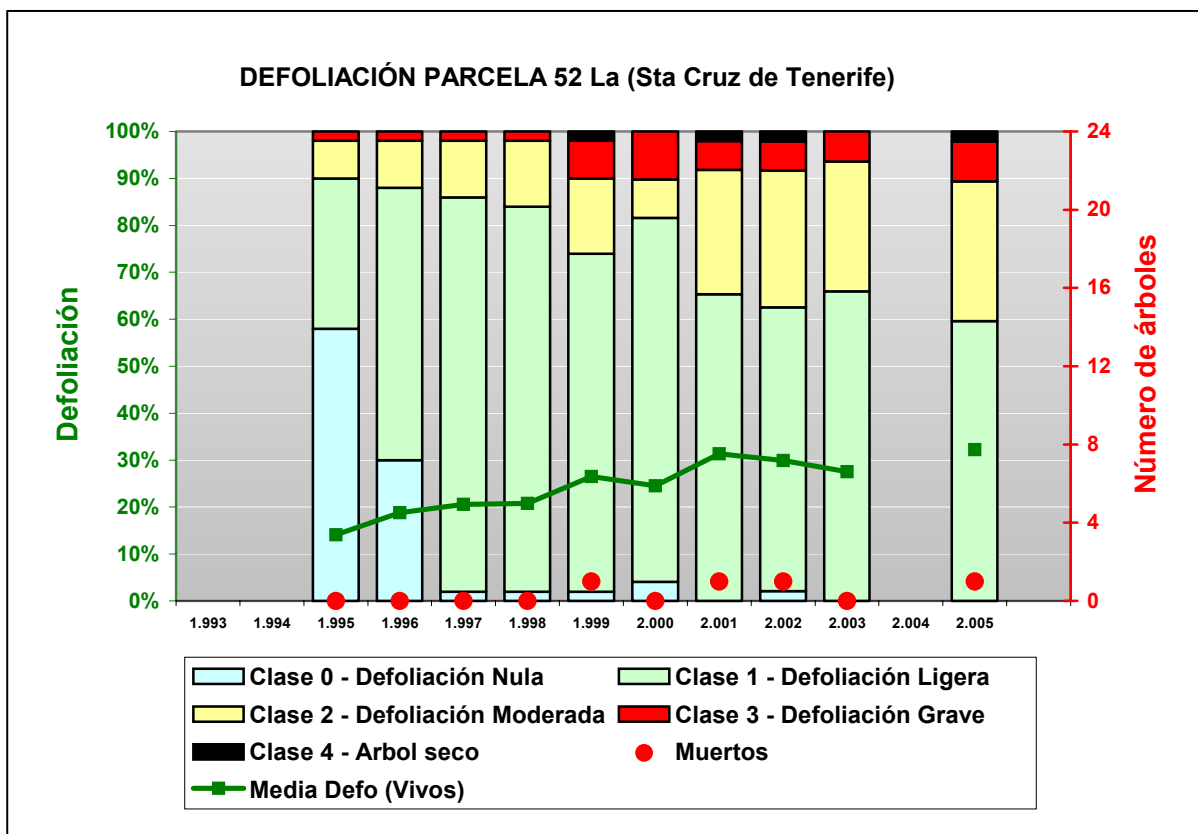
FIG 3: Histograma de defoliaciones por clases de daño y defoliación media de la parcela. Serie histórica.

En esta parcela, desde el comienzo de las evaluaciones en el año 1995, se viene observando una clara tendencia creciente en la defoliación media del punto. Y es que desde el 14.1% registrado el primer año, media más baja, se pasó con leves oscilaciones al 32.2% actual. El empeoramiento en el estado fitosanitario del punto fue por tanto apreciable, pudiéndose calificar en la presente evaluación como relativamente pobre. Esta tendencia creciente en la variable fue acompañada también de un paulatino aumento en el número de pies moderadamente defoliados, que en esta última revisión se cifró en 14, con cuatro más gravemente defoliados y uno muerto.
