## **DEMARCACIÓN HIDROGRÁFICA DEL JÚCAR**

# **PROPUESTA DE PLAN PARA LA RECUPERACIÓN Y MEJORA DE LA RESILIENCIA FRENTE A LAS INUNDACIONES EN EL TERRITORIO AFECTADO POR LA DANA EN LA COMUNIDAD VALENCIANA**

**JUNIO 2025**

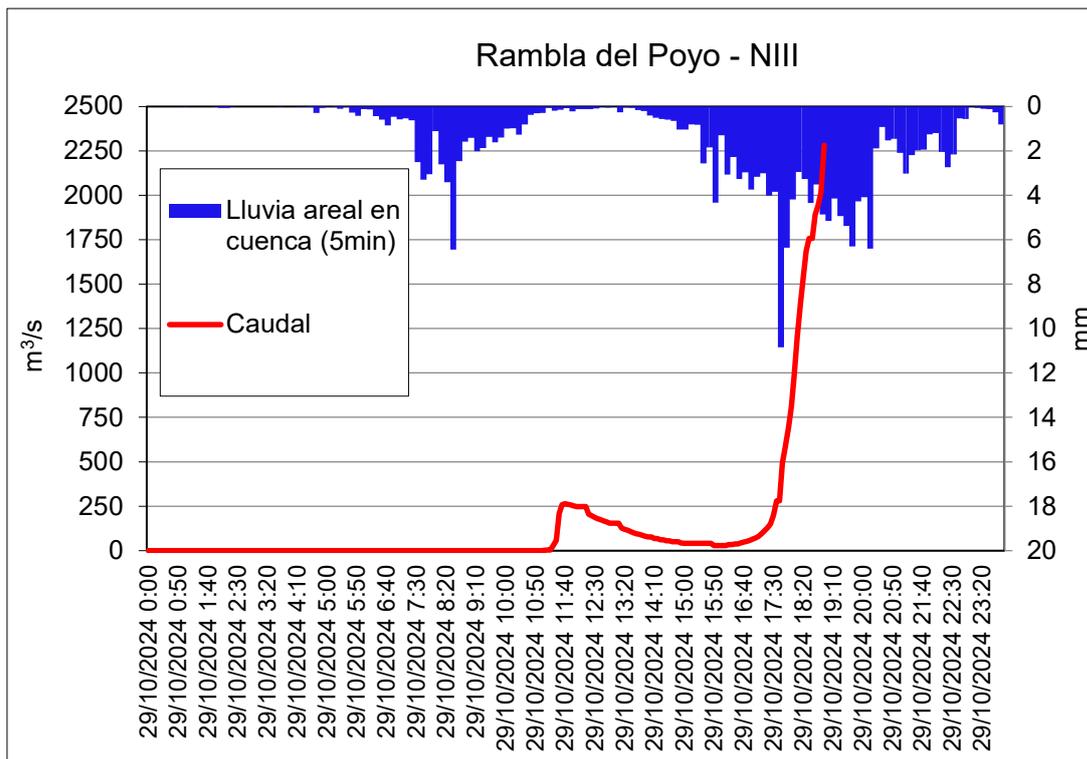
En la Figura 4 se muestra el hietograma de lluvias areales y el hidrograma de caudales del día 29 de octubre en la cuenca de la rambla del Poyo. Obsérvese la pendiente del hidrograma registrado en la estación de aforos del SAIH existente en la rambla del Poyo y el rápido crecimiento que se produjo a partir de las 18 h. Esta estación de aforos se ubica aguas arriba de la afluencia de otros barrancos a la rambla del Poyo, como el del Gallego o el de l'Horteta.

Figura 4 Hietograma areal e hidrograma en la cuenca vertiente a estación de aforos del SAIH. Fuente: SAIH de la CHJ

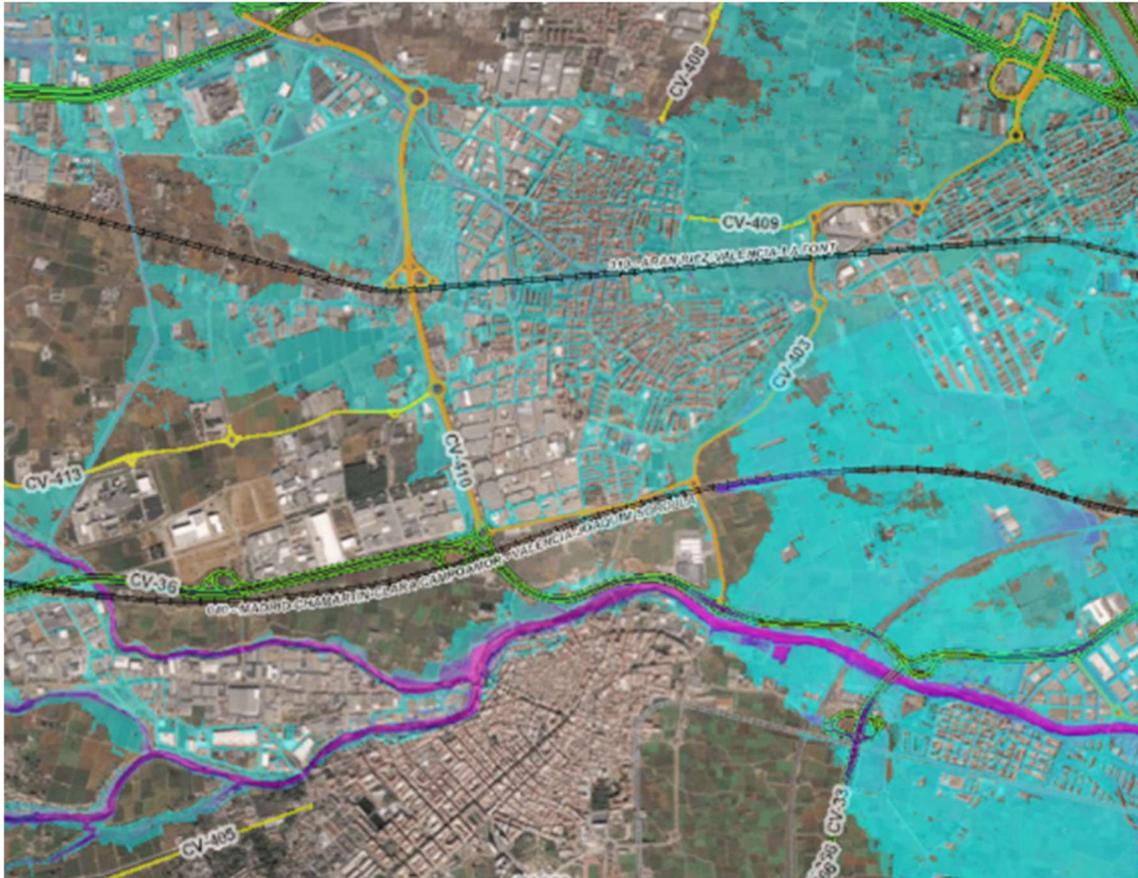
El principal riesgo de inundaciones en esta zona se debe a las crecidas tanto de los barrancos del Poyo y Picassent como de los barrancos de Pozalet - Saleta. Los principales motivos que explican este riesgo, además de las intensas lluvias y elevados caudales, son, entre otros, el elevado grado de urbanización y la presencia de numerosas vías de comunicación que modifican el desarrollo de la inundación (ver figura 6).

Figura 6 Simulación de la inundación en una zona de la Horta Sud con alto grado de urbanización y presencia de vías de comunicación.

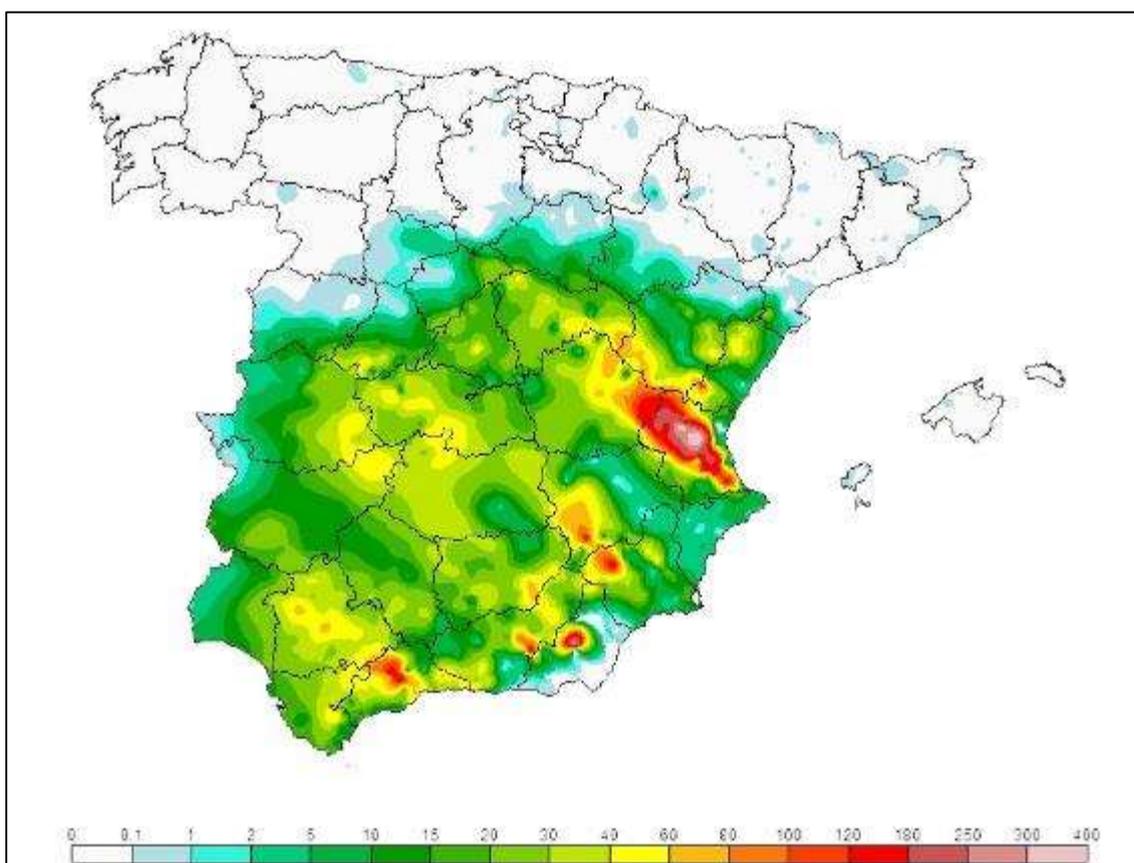
Figura 10 Precipitaciones acumuladas el día 29 de octubre de 2024 en España. Fuente: AEMET

El análisis de las precipitaciones ocurridas ese día revela que, en tan solo 24 horas, en algunos puntos se alcanzaron precipitaciones acumuladas superiores al promedio anual de lluvias, lo que evidencia la excepcionalidad del evento, que generó la saturación del suelo, la rápida crecida de ríos y barrancos y, consecuentemente, produjo desbordamientos generalizados.

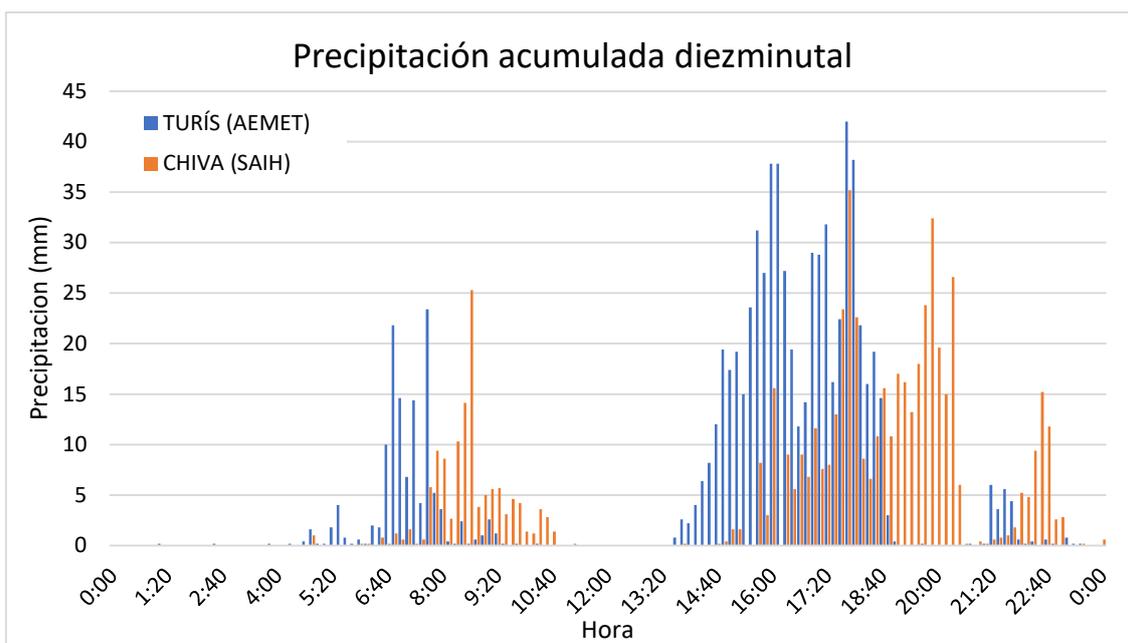
Las tormentas más adversas del día se formaron poco después de las 14:00 horas. Fueron persistentes y tuvieron intensidad torrencial hasta las 20:00 h., afectando a localidades de las comarcas de la Ribera Alta y la Hoya de Buñol. En Turís se acumularon 616,8 mm entre las 15:00 h. y las 20:00 h. y 384,0 mm en Chiva entre las 15:30 h. y las 20:30 h. En la figura adjunta se muestra el hietograma con las lluvias acumuladas cada diez minutos en las estaciones meteorológicas de Turís y Chiva, observándose un patrón de lluvias muy similar, aunque con un desfase aproximado de algo más de 2 horas.

Figura 12 Hietogramas de precipitación acumulada en 10 minutos en las estaciones de Turís (AEMET) y Chiva (SAIH-Júcar)

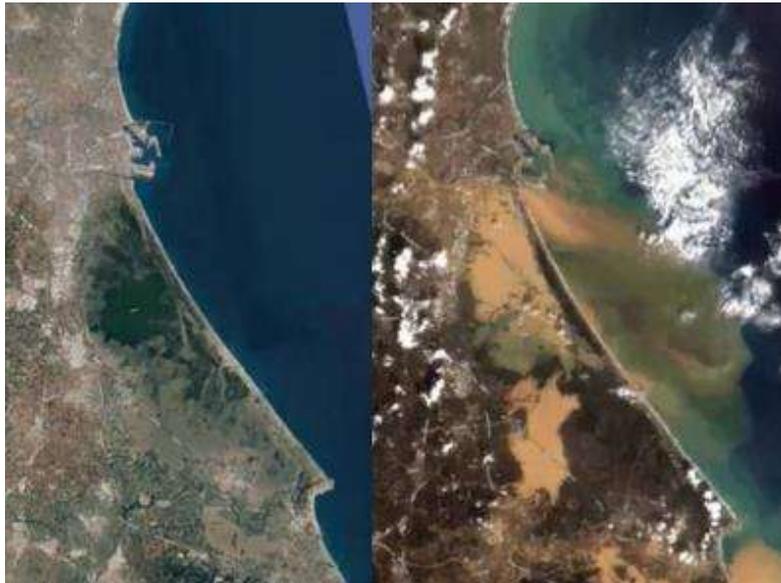
Figura 13 Imagen área pre y post DANA (imágenes tomadas por el satélite Landsat 8 de la NASA)

Además, dada la velocidad con la que descendía el agua en los cauces, se produjo un arrastre de sedimentos muy importante. La figura 13 muestra una imagen de satélite previa al día de la DANA y otra del 30 de octubre, en la que se puede apreciar con claridad una cierta tonalidad marrón en la zona inundada por el agua y el elevado volumen de sedimento vertido al mar Mediterráneo y Parque Natural de la Albufera de Valencia.

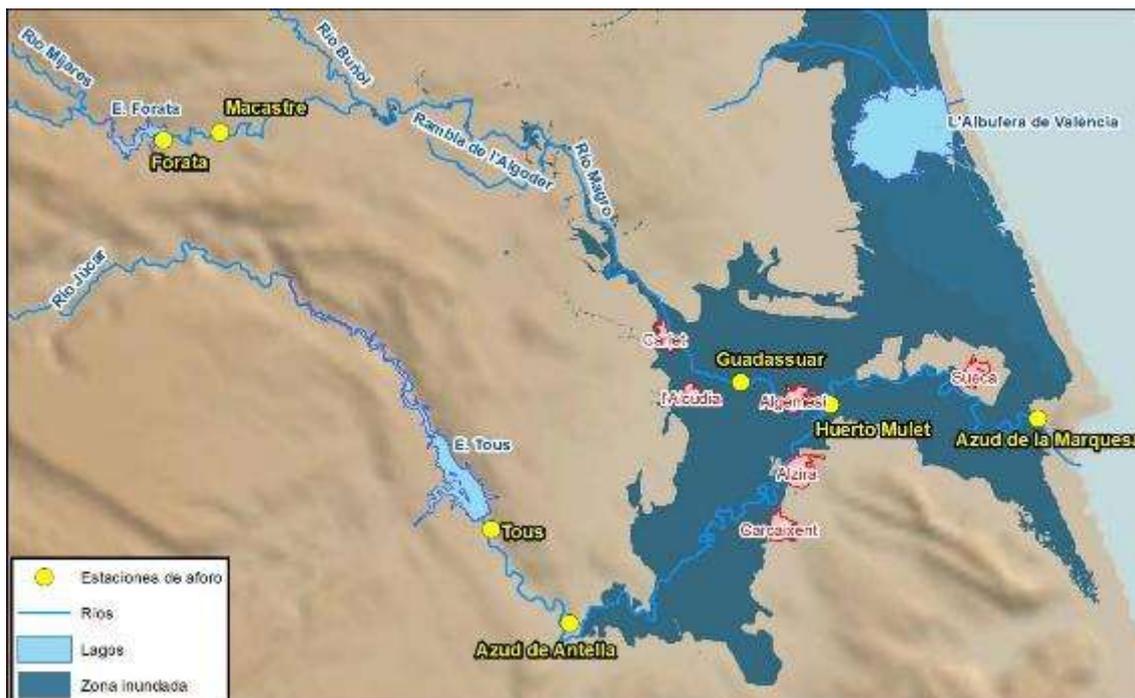
Los caudales registrados en el río Júcar procedieron principalmente del río Magro, donde se registraron importantes entradas y salidas en el embalse de Forata, así como en Guadassuar. Posteriormente, estos caudales se reflejaron en los datos del río Júcar, tanto en la estación de aforos EA-89 Huerto Mulet como en el azud de la Marquesa en Cullera. En la Figura 14 se pueden ver la ubicación de las estaciones de aforo.

Figura 14 Estaciones de aforo en los ríos Magro y Júcar. Fuente: CHJ (2025)

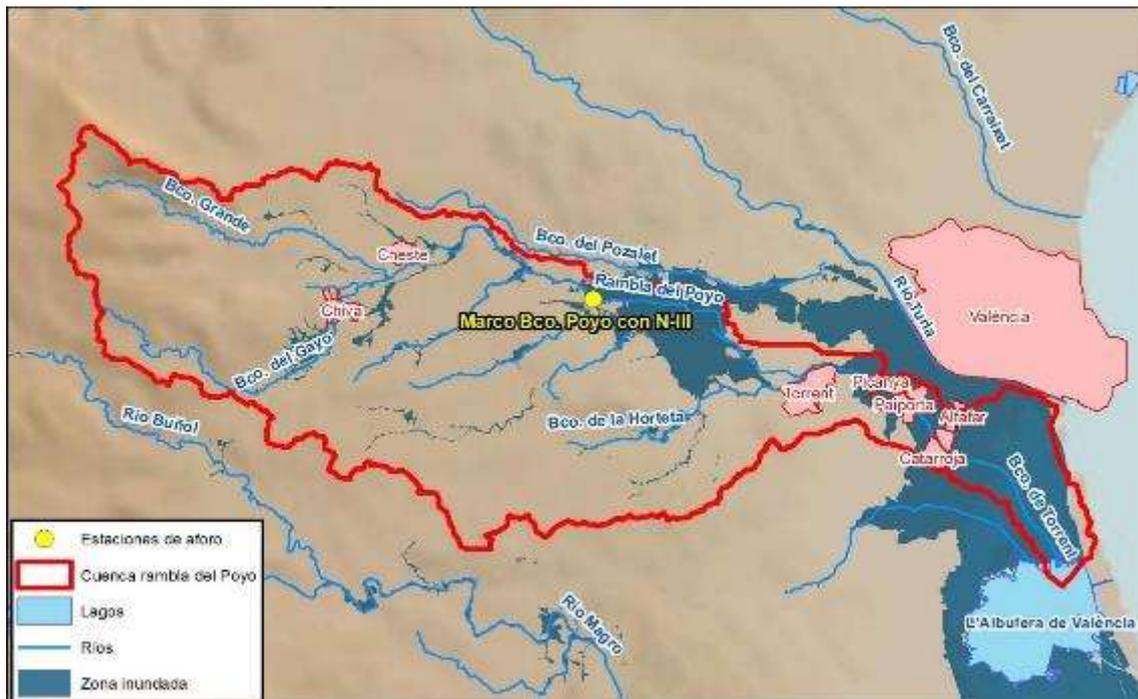
El caudal máximo registrado por el Sistema Automático de Información Hidrológica (SAIH) de la CHJ fue de 2.282 m<sup>3</sup>/s a las 18:55 h en el único sensor operativo existente en la cuenca de la rambla del Poyo, que se ubica en el cruce de la rambla con la autovía A-3 (ver Figura 17), cuando se perdió la señal debido al arrastre del sensor por la corriente.

Figura 17 Marco de control en la rambla del Poyo en la autovía A-3. Fuente: CHJ (2025)

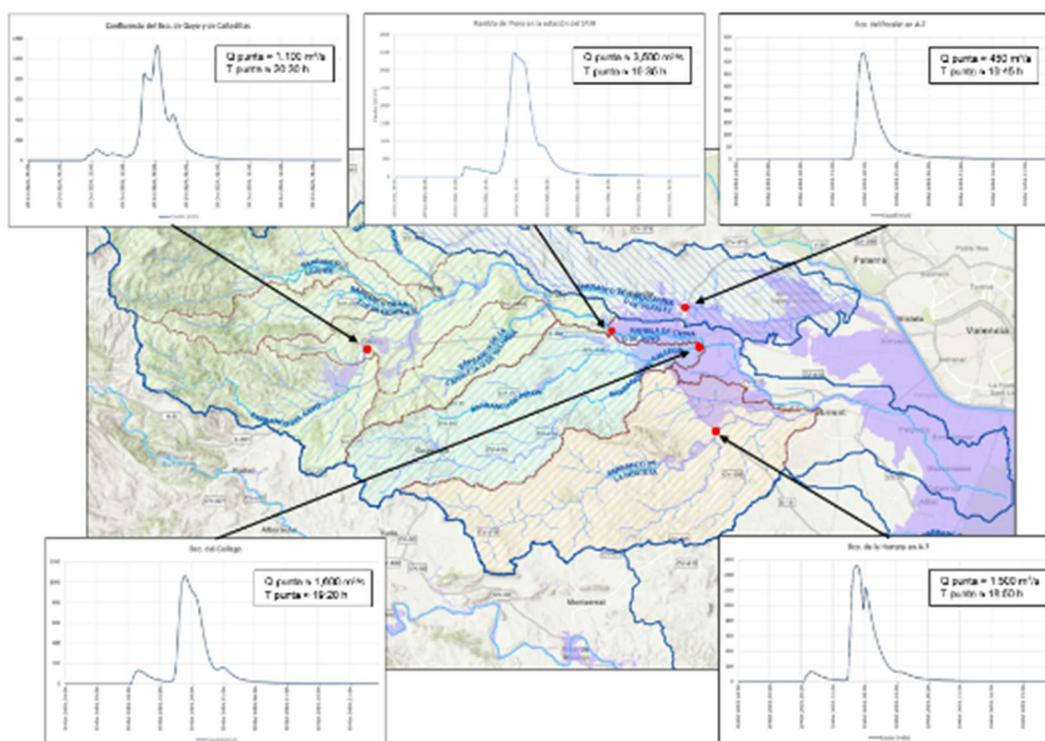
Figura 19 Estimación preliminar de hidrogramas en los principales cauces y afluentes en el barranco de Pozalet y en la rambla del Poyo. Fuente: CEDEX (2025b)

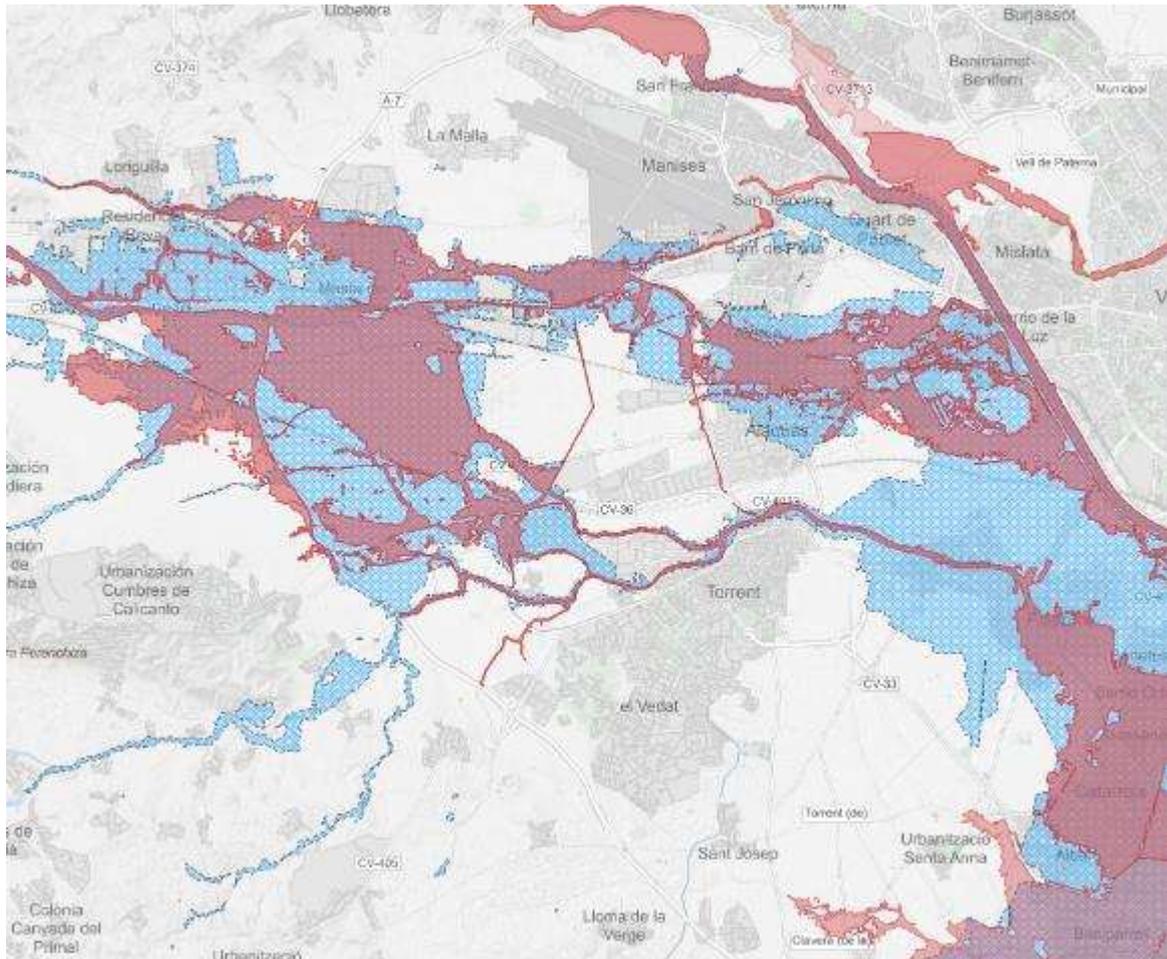
La Figura 21 muestra el área inundada durante la DANA del 29 de octubre (color azul) y el área de inundación estimada para un periodo de retorno de 500 años (color granate) recogida en el Plan de Gestión del Riesgo de Inundación de la Demarcación. Se observa que una extensa área inundada durante la DANA se encuentra fuera de la zona de riesgo de 500 años de periodo de retorno. Son especialmente significativas las diferencias en Picanya y Paiporta. Todo ello significa que la inundación ocurrida el día 29 de octubre es de una magnitud claramente superior a la avenida de 500 años.

*Figura 21 . Inundación de 500 años (color granate; Fuente: SNCZI) y zona inundada durante la DANA del 29 de octubre (color azul; Fuente: ICA- GVA)*

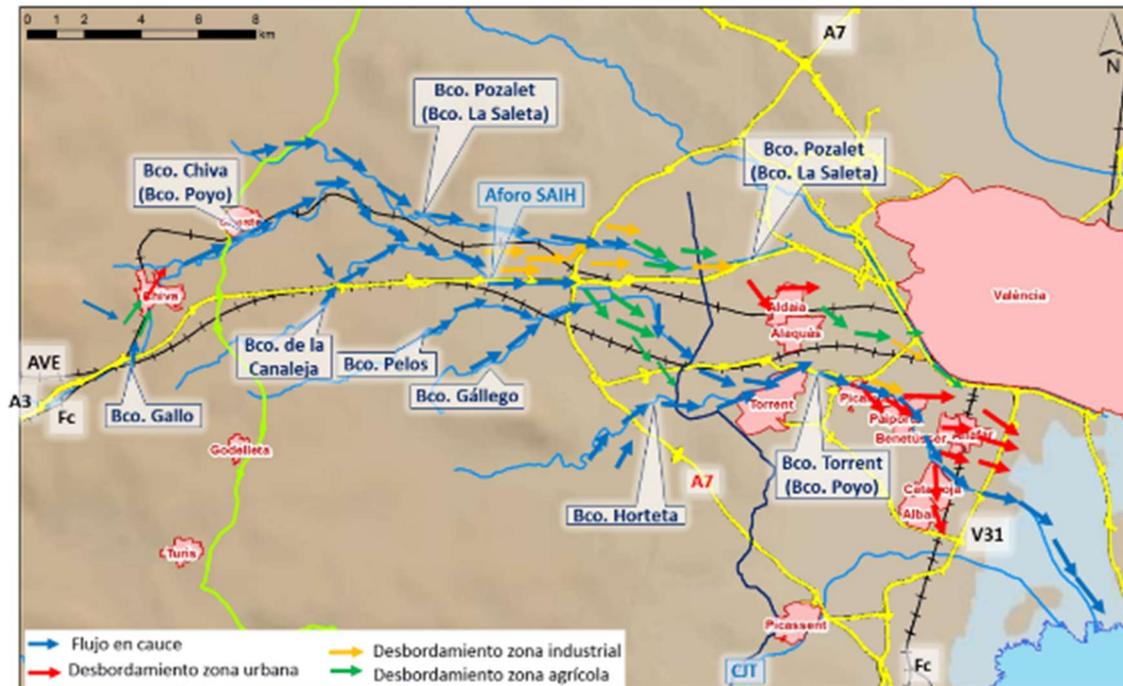
Los desbordamientos y la inundación que se han producido en la zona están estrechamente relacionados con la capacidad de los cauces. En la Figura 22 se muestra el esquema general de los principales flujos del agua y desbordamientos ocurridos en zonas urbanas, industriales y agrícolas durante la crecida del 29 de octubre en los barrancos del Poyo y del Pozalet-Saleta.

Figura 22 Esquema general de las vías de agua principales de la crecida de 29 de octubre de 2024 en los barrancos del Poyo y la Saleta.

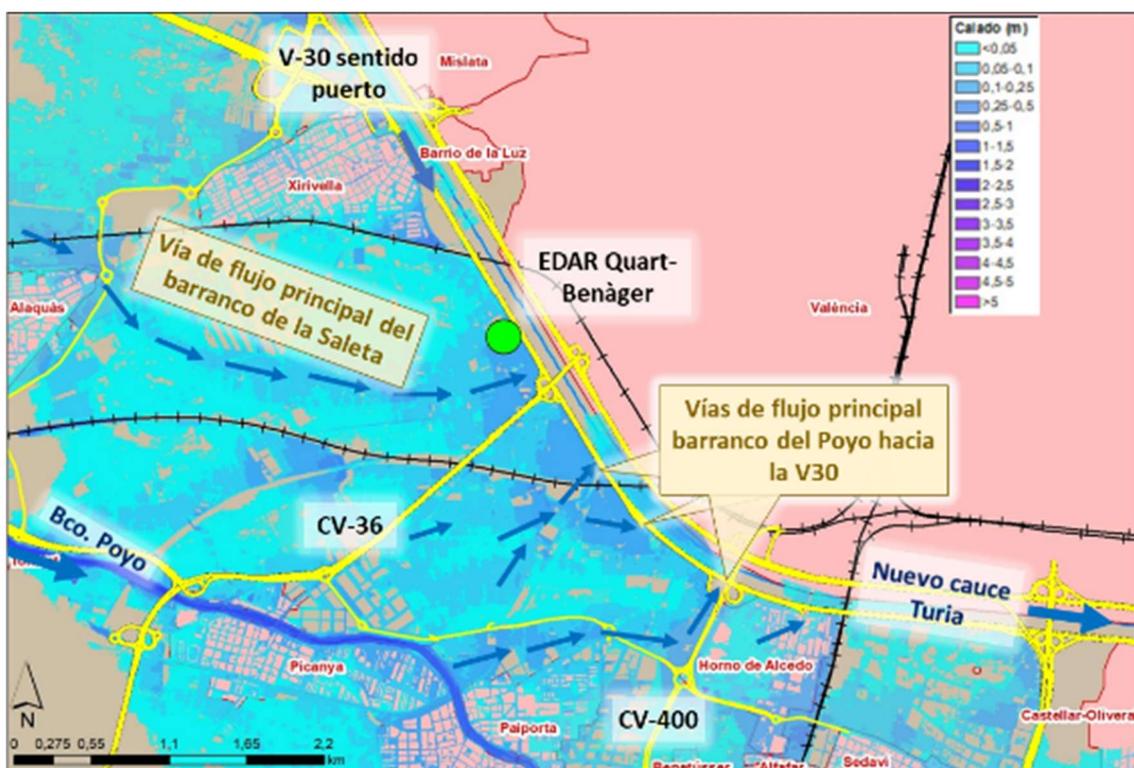
Figura 25 Principales flujos de agua y niveles de agua simulados en el abanico aluvial de la margen izquierda.

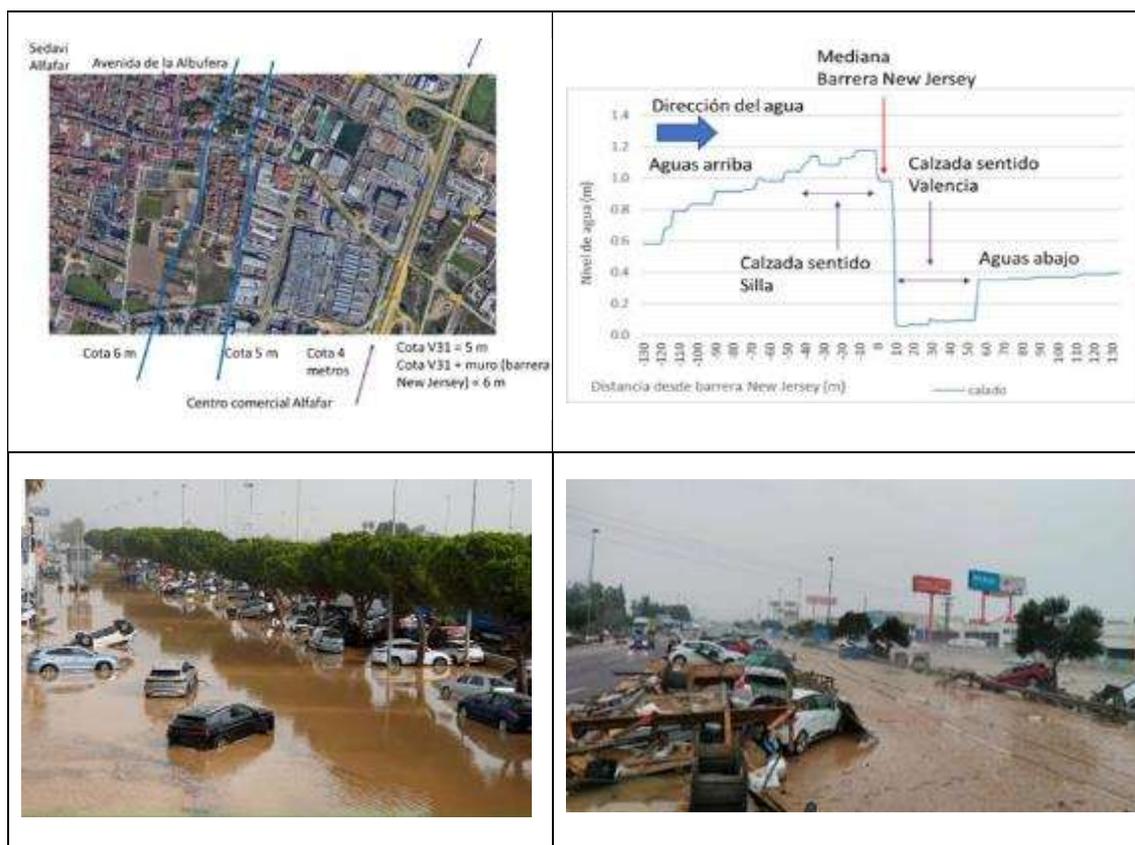
Figura 26 Niveles de agua respecto del suelo simulados en la V-31 y en las inmediaciones de dicha infraestructura.

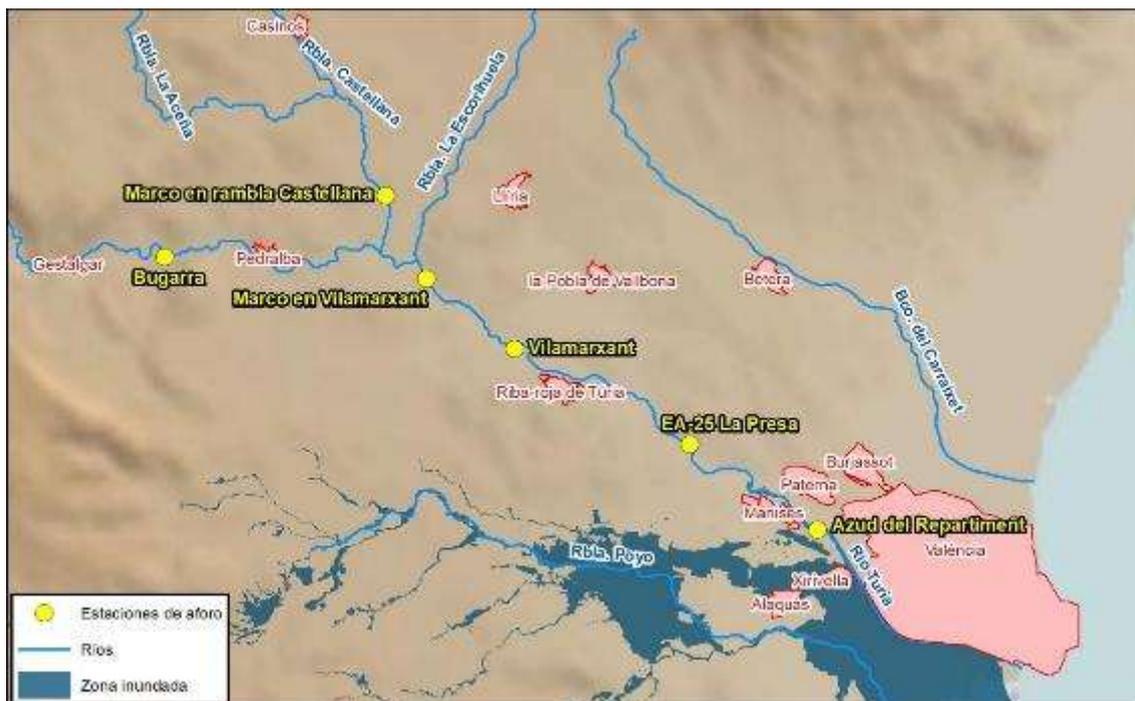
Figura 29 Hidrogramas de caudales registrados en las estaciones de aforo del tramo medio y bajo del Turia. Fuente: CHJ (2025)

En la siguiente figura se muestran los caudales circulantes en los tramos medio y bajo del Turia. Los caudales más elevados se registraron en Vilamarxant, en la estación de aforos EA-25 La Presa (que dejó de funcionar a las 22:35 h del día 29 con un caudal de  $1.762 \text{ m}^3/\text{s}$ ) y en el azud de Repartiment. El caudal en Vilamarxant llegó a alcanzar  $1.943 \text{ m}^3/\text{s}$  a las 2:25 h y en el azud del Repartiment  $2.031 \text{ m}^3/\text{s}$  a las 4:35 h, ya cerca de la desembocadura al mar. Ese caudal pudo ser evacuado por el cauce nuevo del Turia, diseñado para  $5.000 \text{ m}^3/\text{s}$ , sin dificultad.

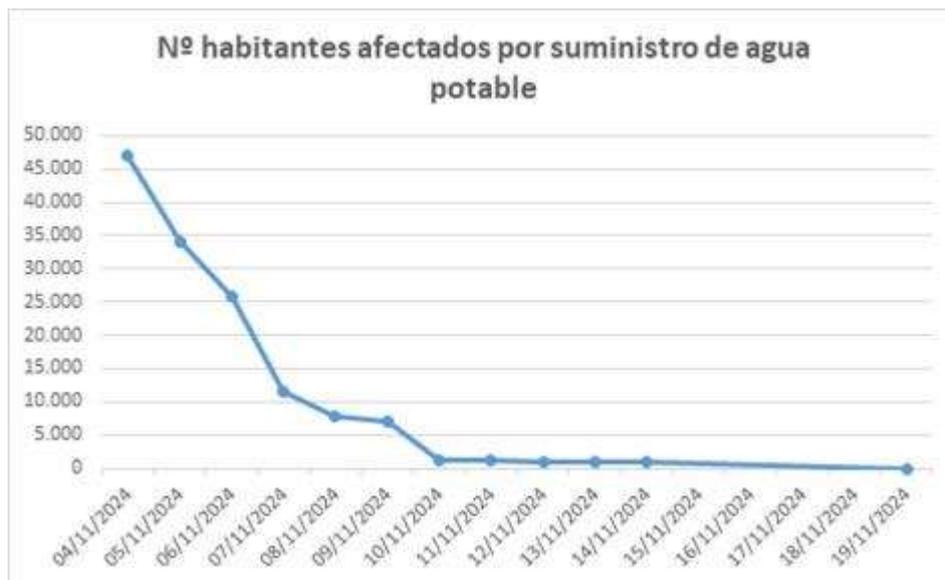
Figura 30 Número de habitantes afectados por el suministro de agua en la zona afectada por la DANA. Se puede comprobar que a mediados de noviembre ya se había recuperado completamente el suministro de abastecimiento

Los operadores de abastecimiento estimaron que, inicialmente, más de 600.000 personas quedaron sin suministro de agua por efecto de la DANA, afectando a más 70 núcleos de población. Los trabajos de recuperación del servicio de abastecimiento fueron a muy buen ritmo y a fecha de 19 de noviembre de 2024 toda la población afectada ya disponía de servicio de abastecimiento. En la Figura 40 se muestra la evolución de la afección por falta de suministro de agua a la población en todo el territorio afectado por la DANA, observándose que el servicio prácticamente se había recuperado transcurridas dos semanas desde que se produjo el fenómeno.

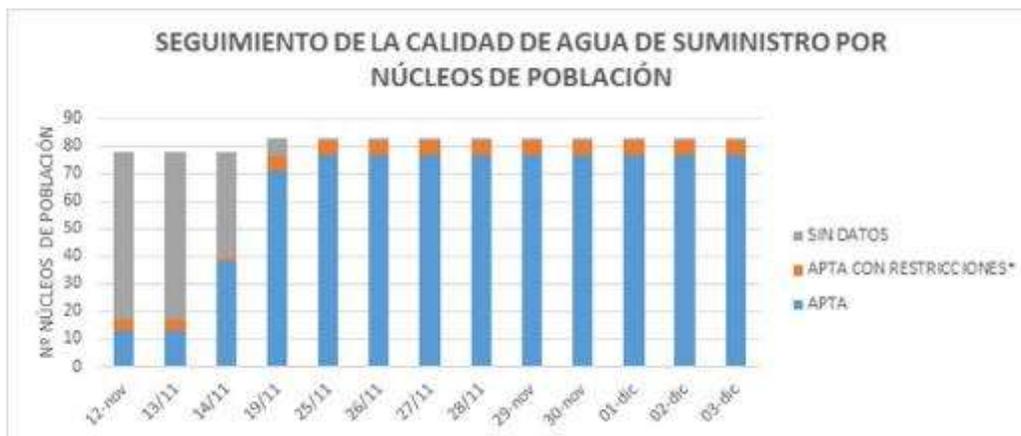
Figura 32 Seguimiento de la calidad de agua de suministro por núcleos de población.

La casuística de los problemas en el abastecimiento ha sido variada, desde la existencia de barrios en las ciudades donde no llegaba el suministro por problemas en las infraestructuras de abastecimiento, hasta problemas derivados del incorrecto funcionamiento de las bombas existentes en los edificios, para que el agua llegara a todos los pisos. También se produjeron temporalmente problemas en la calidad del agua suministrada. En la Figura 42 se muestra la evolución de la aptitud del agua para consumo humano.

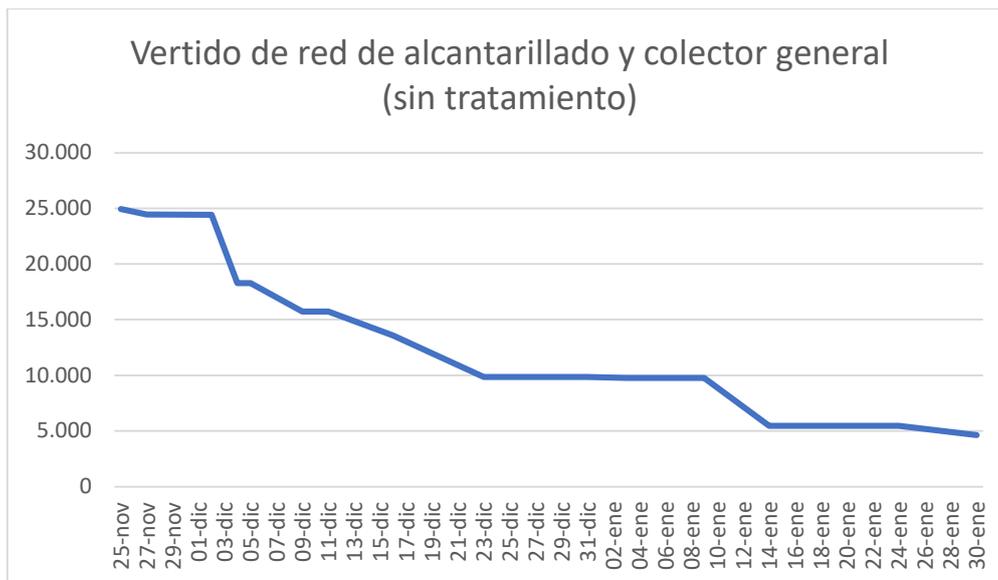
Figura 33 Evolución del caudal de agua residual en m3/día, vertido a cauce sin tratamiento.

En la segunda quincena de noviembre, con el objetivo de acelerar los trabajos de reparación de las redes de alcantarillado y colectores generales de aguas residuales para minimizar el impacto ambiental generado por la DANA, se creó el grupo de trabajo de “vertido 0”, con representantes de las distintas administraciones y de las operadoras de abastecimiento y saneamiento que dejó de funcionar una vez que la situación se estabilizó y que realizó un seguimiento del vertido a cauce de las aguas sin tratar, cuya evolución puede verse en el siguiente gráfico.

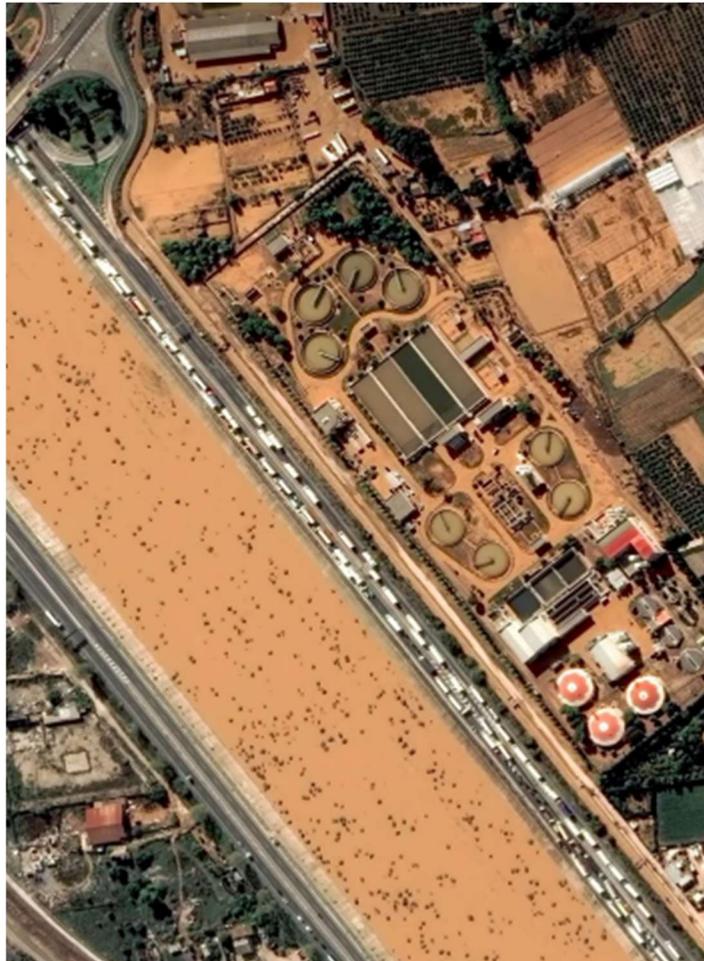
Las depuradoras que sufrieron un mayor impacto, como la EDAR de Quart-Benàger (ver Figura 46), modificaron su punto de vertido habitual, que afectaba al barranco del Poyo y finalmente al Parque Natural de l'Albufera de València, por otro punto de vertido en azarbes que van a parar al mar, tratando así de minimizar el daño ambiental en la Albufera hasta recuperar el funcionamiento normal de las EDAR.

*Figura 36 Inundación de la EDAR de Quart-Benàger*

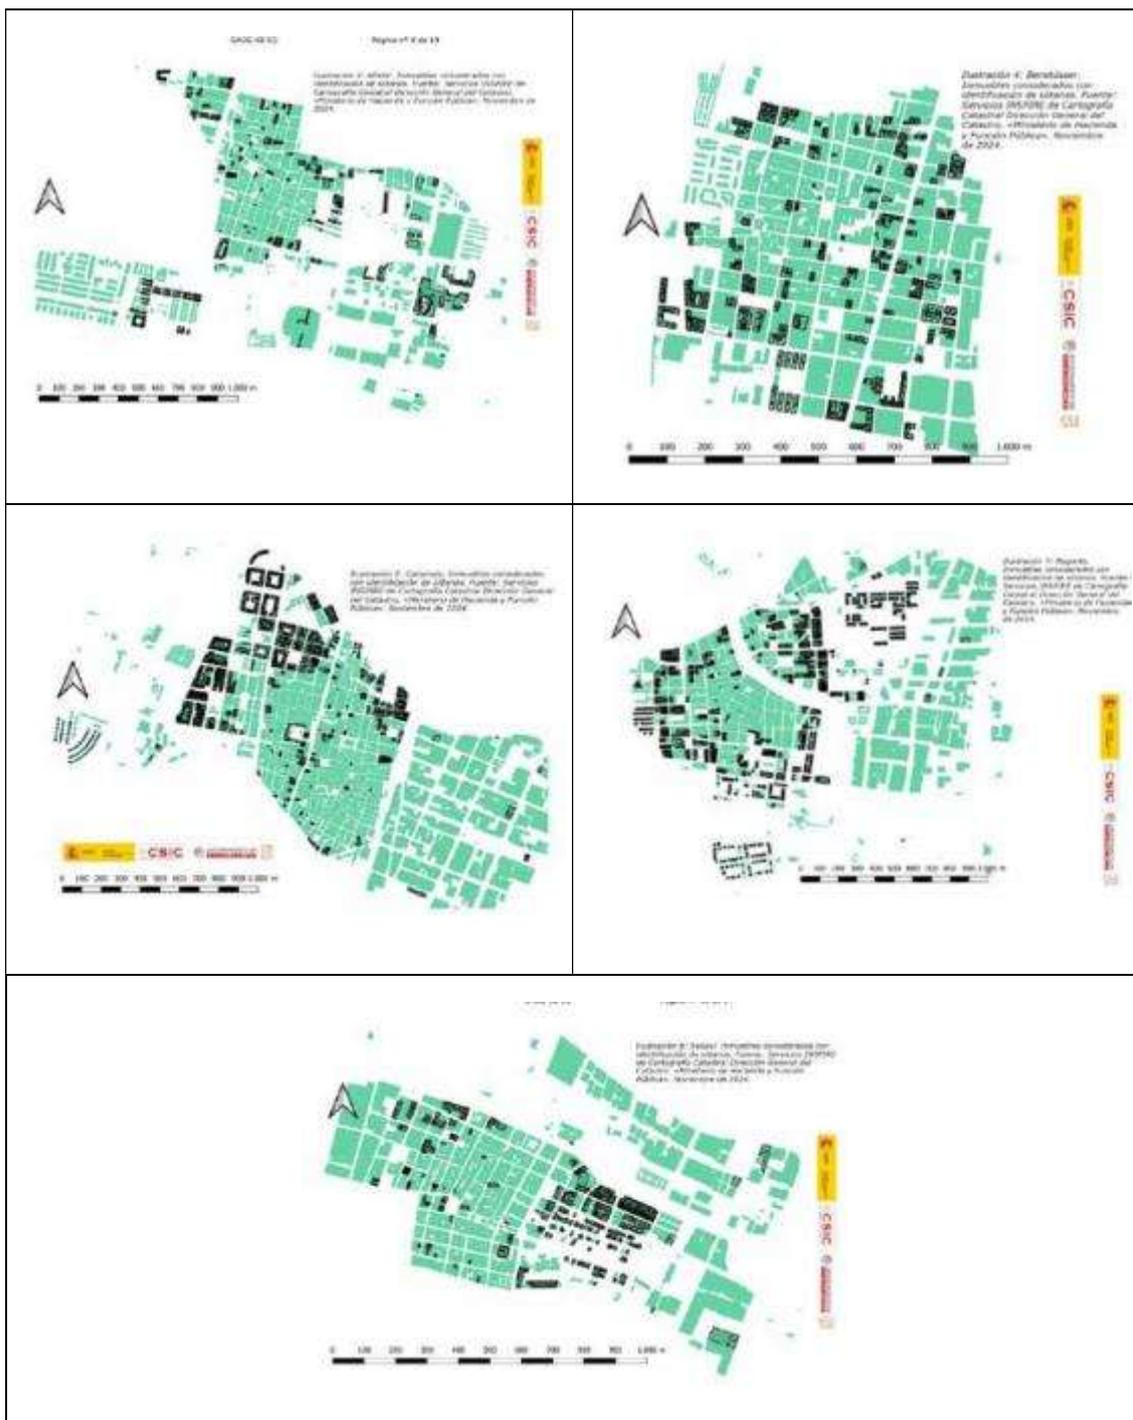
Figura 38 Localización de sótanos en los municipios afectados. Fuente: CSIC

Se estima que se acumularon lodos en 1.200 bajos y garajes. En la Figura 48 se muestra una estimación de la superficie de sótanos donde hubo acumulación de lodos y material arrastrado por las aguas.

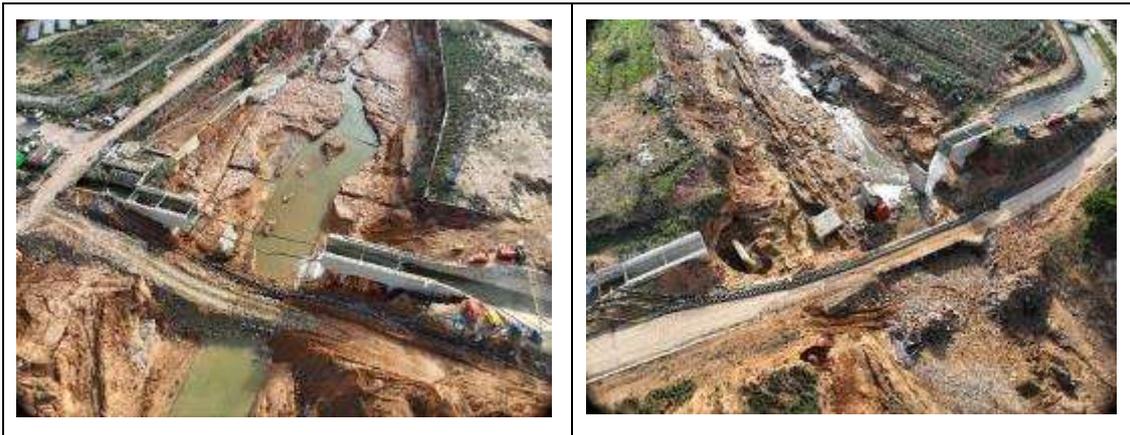
- En cruces con los barrancos de Poyo y l'Horteta, cuyos acueductos han colapsado.
- En el cruce con el río Magro, que ha sufrido graves daños y requiere la reparación y estabilización del acueducto y del "by-pass" existente.

El canal Júcar-Turia sufrió una pérdida en su funcionalidad y servicio conduciendo a la afectación directa sobre los caudales de suministro a la Estación de Tratamiento de Aguas Potables (ETAP) de la Presa, en Manises, al producirse la rotura de los acueductos en los barrancos de l'Horteta (acueducto nº16) y del Poyo (acueducto nº17).

Figura 39 Cruces del Canal Júcar-Turía (CJT) con los Bco. del Poyo (figura izq.) y barranco de l'Horteta (figura der.). Fuente: Imágenes de vuelo de dron facilitadas por el servicio EMS Rapid Mapping de Copernicus.

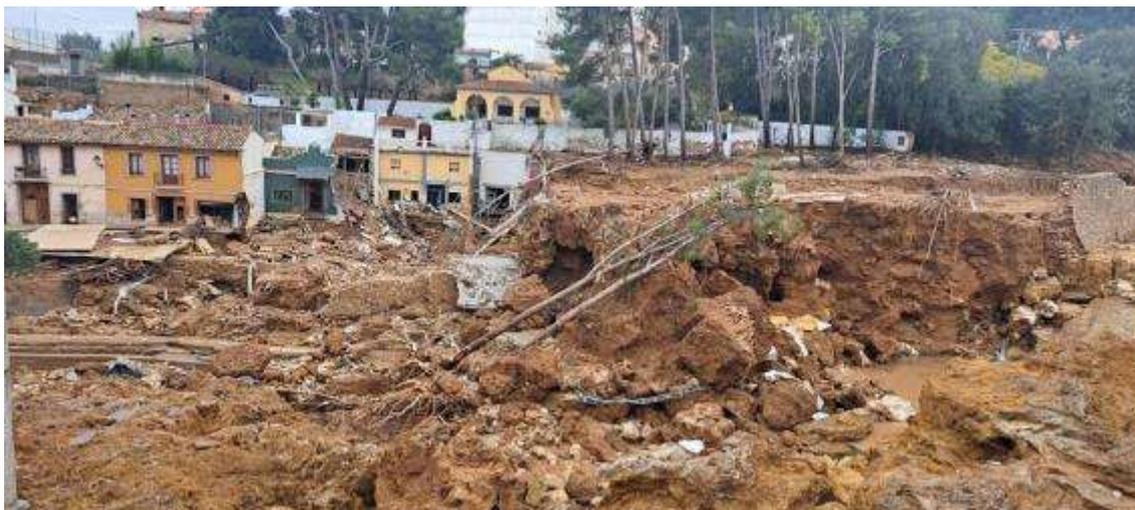
*Figura 40 Estado de la Barranco del Gallo o de Chiva en el casco urbano de Chiva tras la DANA*

En las figuras adjuntas se muestran ejemplos del estado, tras la DANA, de distintos tramos del barranco del Poyo.

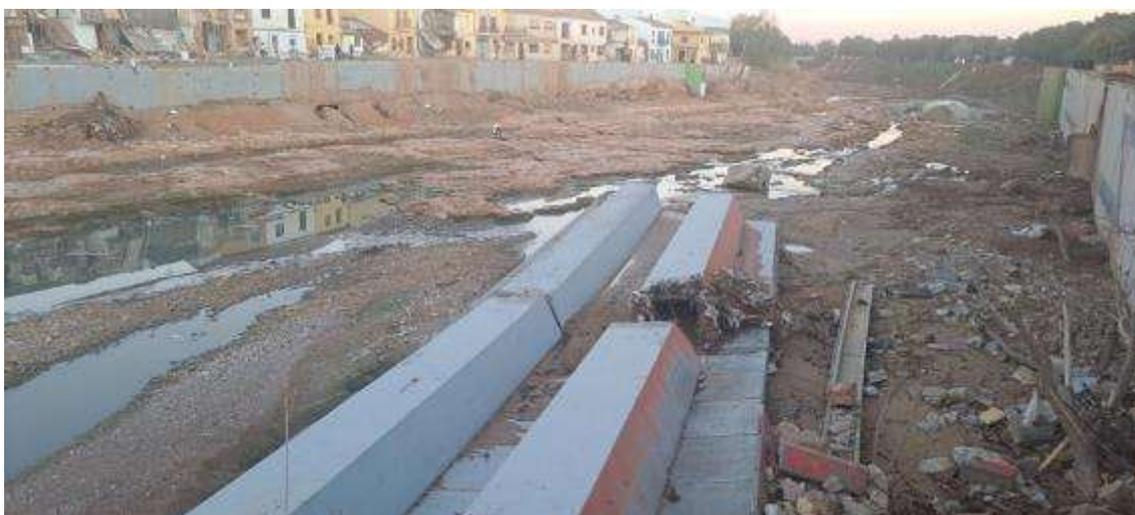
*Figura 41 Estado del Barranco del Poyo en Picanya tras la DANA. Se observa el tablero de la pasarela peatonal destruida sobre el cauce y la destrucción generalizada de gran parte de las viviendas existentes.*

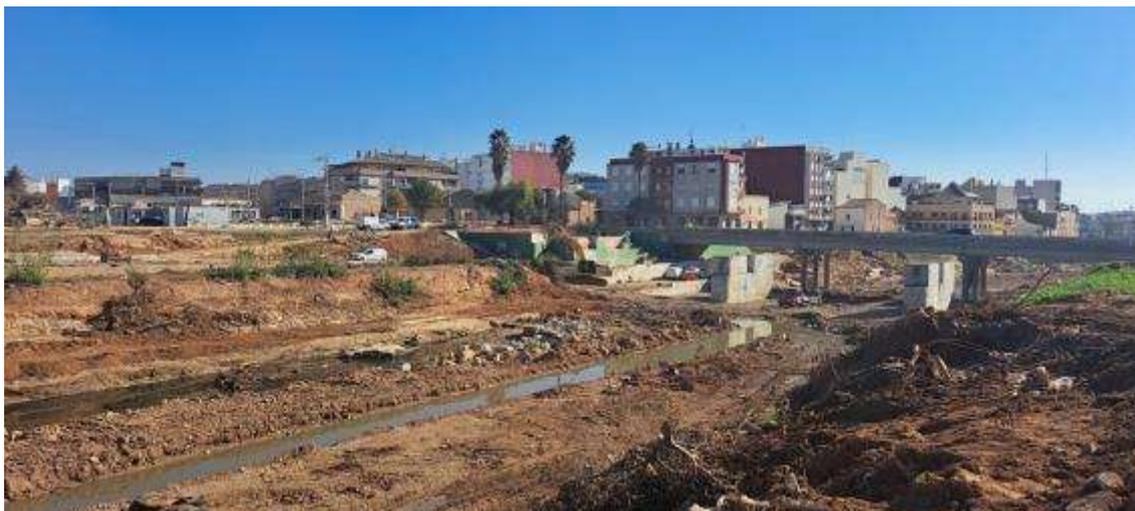
*Figura 42 Estado del Barranco del Poyo en la entrada a Paiporta tras la DANA. Además de la destrucción del puente, se aprecia el notable incremento de la sección del cauce al haber sido destruidas gran parte de las instalaciones que había en las márgenes.*

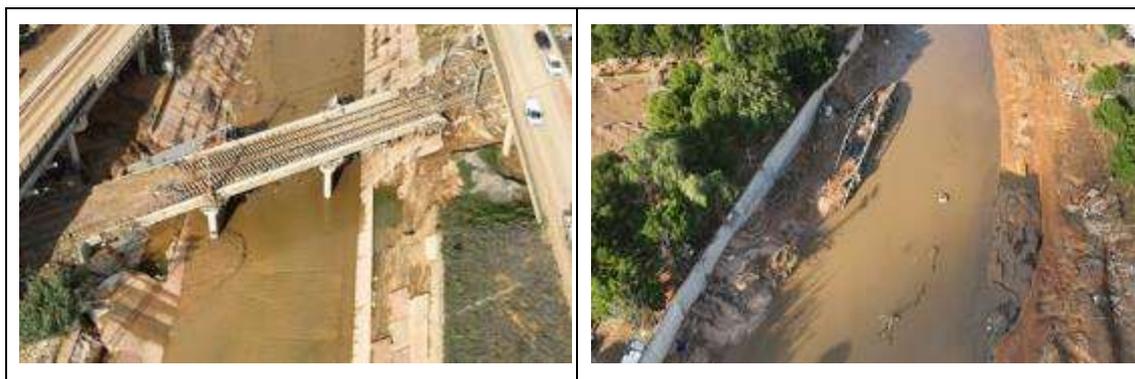
*Figura 43 Estado de los tramos encauzados del barranco del Poyo tras la DANA en su tramo medio-bajo*

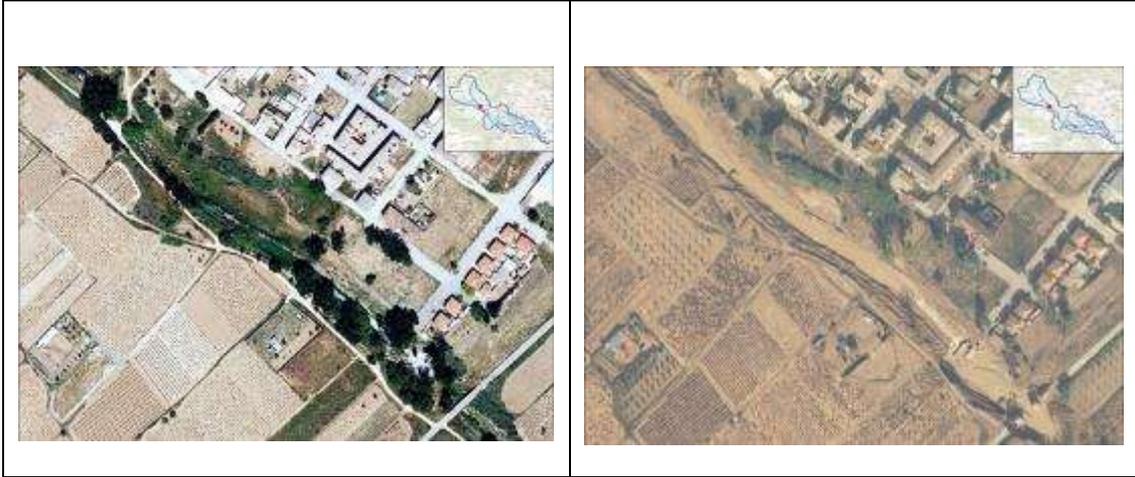
*Figura 44 Tramo de cauce del río Magro antes y después de la DANA*

A lo largo del cauce del río Magro se ha producido una importantísima afección tanto en las márgenes del cauce como en las obras transversales existentes en el cauce, como se refleja en las figuras siguientes. La Dirección General del Agua del MITECO está elaborando un estudio que analiza los daños en los principales cursos de agua afectados y realiza un inventario del estado actual de los obstáculos transversales al cauce.

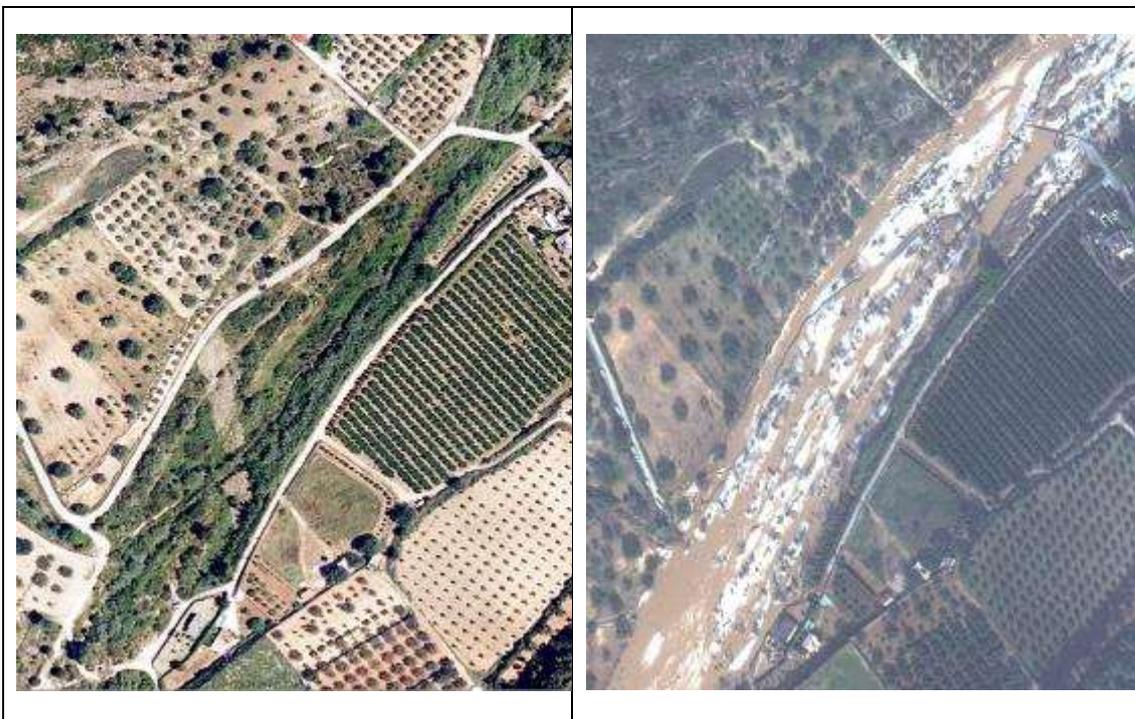
*Figura 45 Tramo de cauce del río Magro antes y después de la DANA*

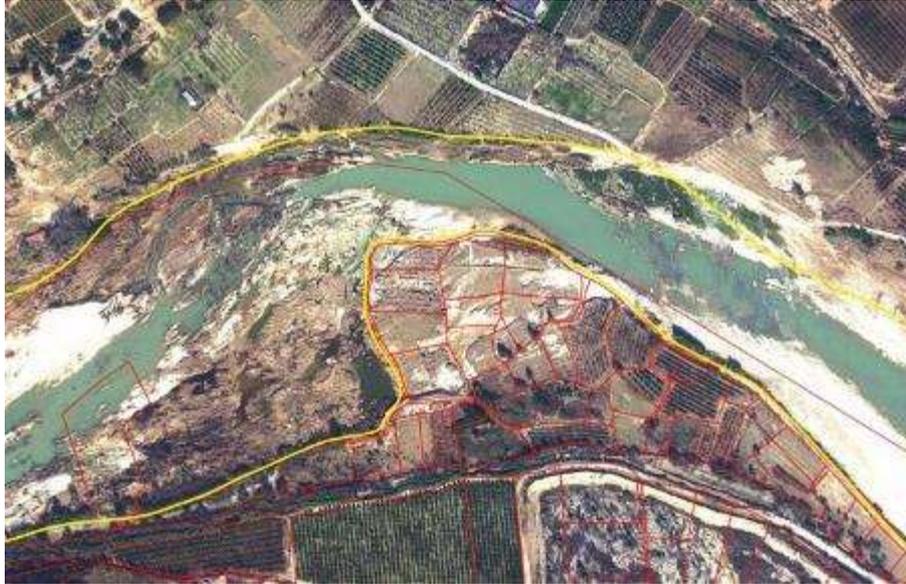
*Figura 46 Ejemplo de análisis del impacto de la DANA en el DPH y de las parcelas agrícolas afectadas en río Magro.*

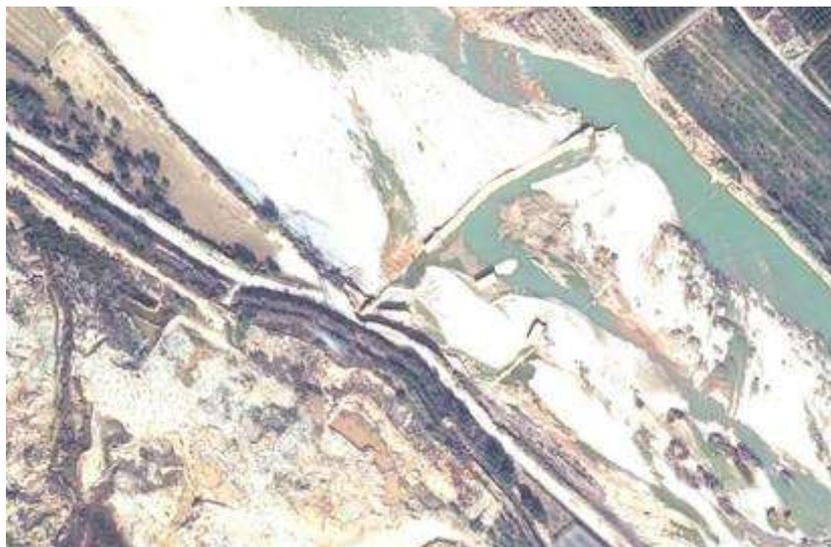
*Figura 47 Ejemplo de azud demolido parcialmente en el río Magro tras la DANA. Una gran parte de los azudes han sido destruidos o gravemente afectados, así como la mayor parte de los pasos de vías de comunicación existentes para los caminos locales.*
