## **DEMARCACIÓN HIDROGRÁFICA DEL JÚCAR**

# **PROPUESTA DE PLAN PARA LA RECUPERACIÓN Y MEJORA DE LA RESILIENCIA FRENTE A LAS INUNDACIONES EN EL TERRITORIO AFECTADO POR LA DANA EN LA COMUNIDAD VALENCIANA**

**JUNIO 2025**

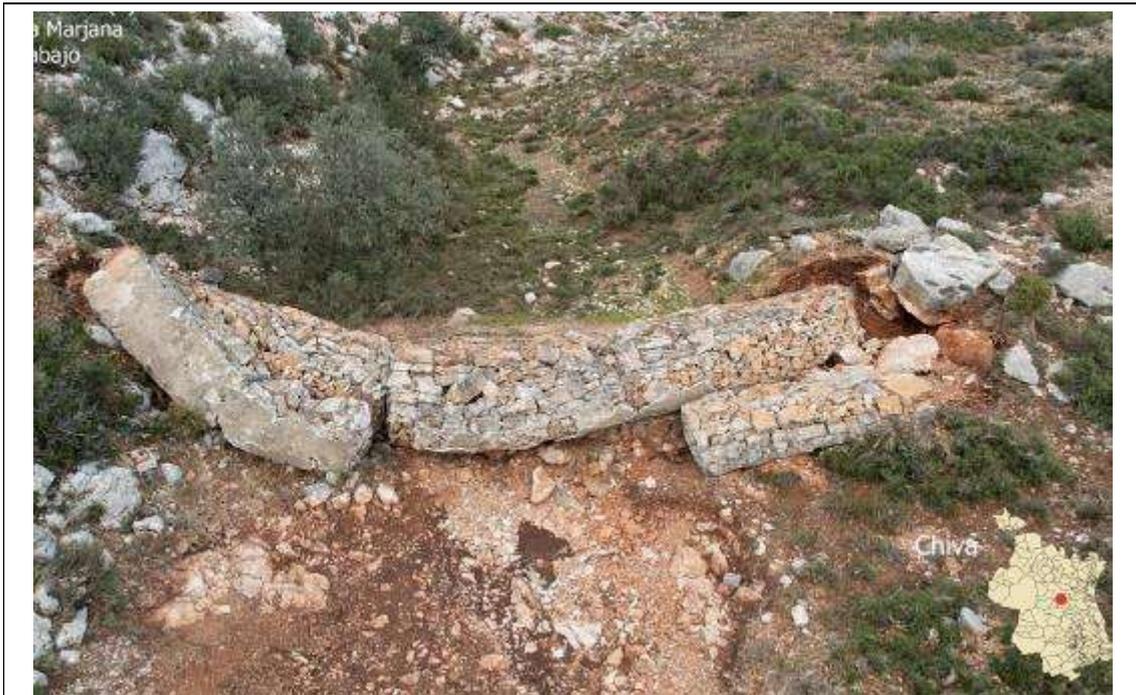
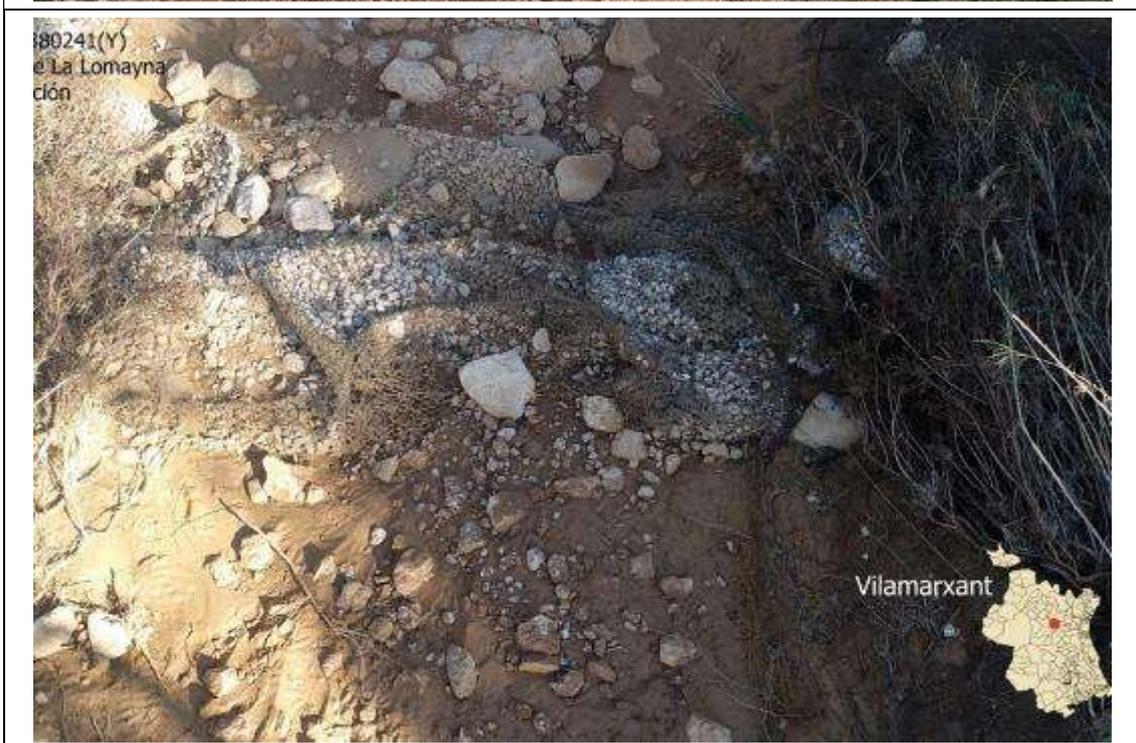
Las afecciones producidas son de distinto grado, encontrándose diques totalmente destruidos y algunos parcialmente destruidos, bien en su parte central o en alguno de sus estribos. También son numerosas las obras que se han visto afectadas en su cuenco disipador, produciéndose un descalce parcial que puede poner en riesgo la estabilidad de la obra. Además, los arrastres producidos han colmatado numerosas cuñas de aterramiento, aguas arriba de la obra, y han dañado las infraestructuras de acceso a éstos. El total de daños se ha estimado en unos 6 M€.

Figura 49 Estado actual de diferentes obras de corrección hidrológica forestal en las cuencas de la rambla del Poyo y del río Magro

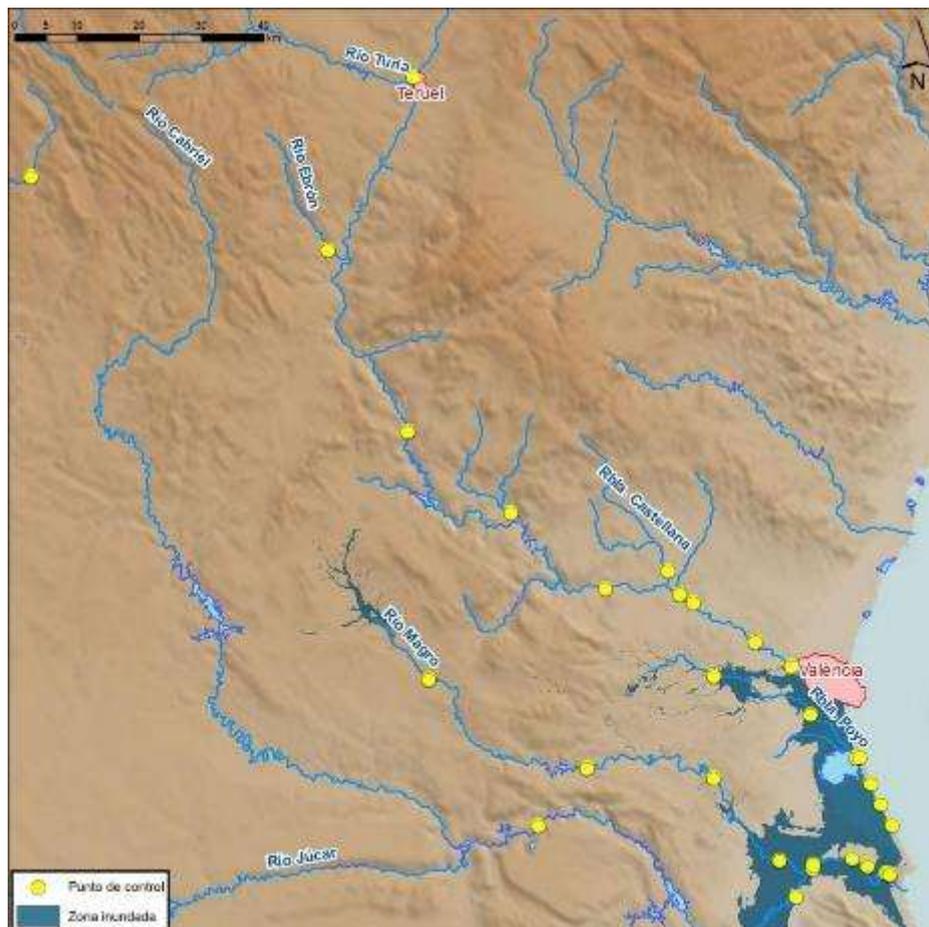
Figura 51 Puntos de control del SAIH afectados por la DANA. El marco de control en la rambla del Poyo en Massanasa estaba en pruebas y no se encontraba operativo durante la DANA

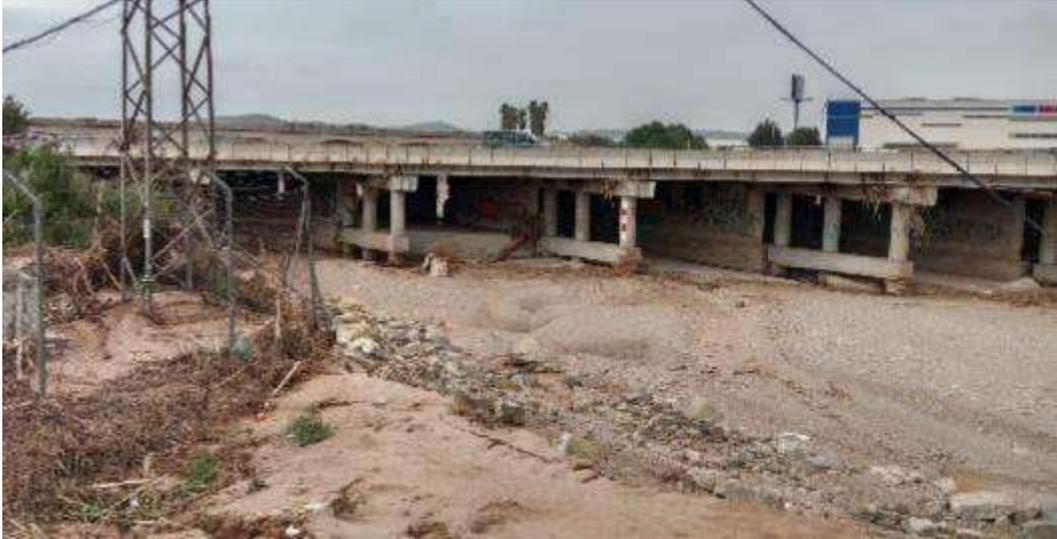
*Figura 52 Marco de control en la rambla del Poyo en su cruce con la A-3.*

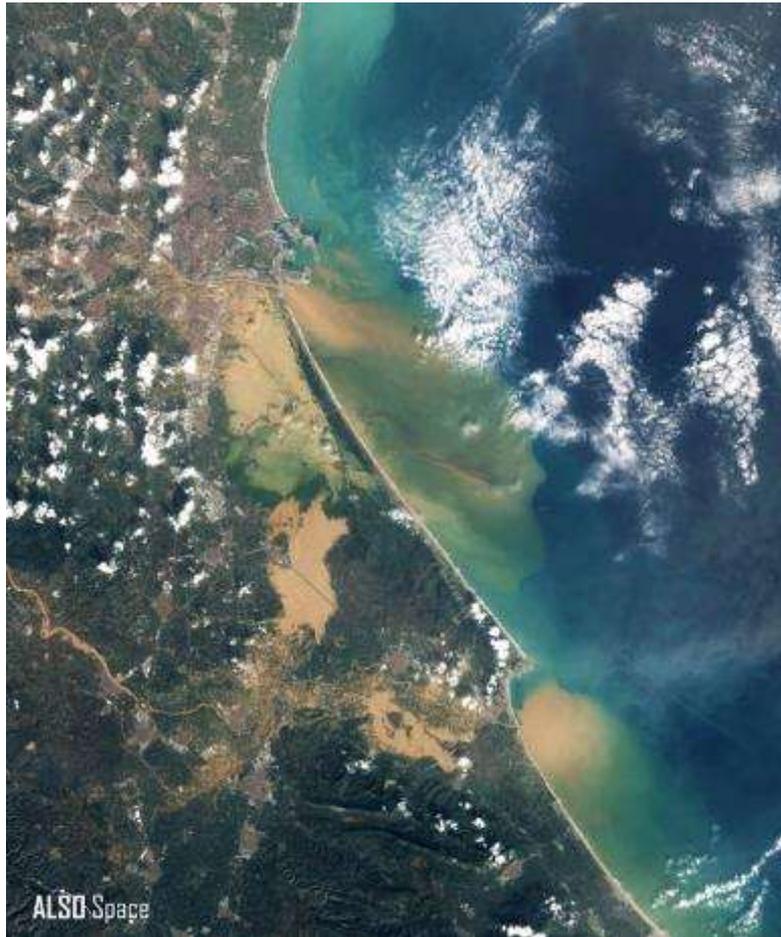
*Figura 58 Entrada de sedimentos al frente costero. Fuente: ALSO Space*

En la zona costera, en verano-otoño del 2023, se realizó una regeneración de las playas al sur del puerto de Valencia. El aporte sedimentario a la zona costera ha sido evidente como se aprecia en la siguiente imagen satélite.

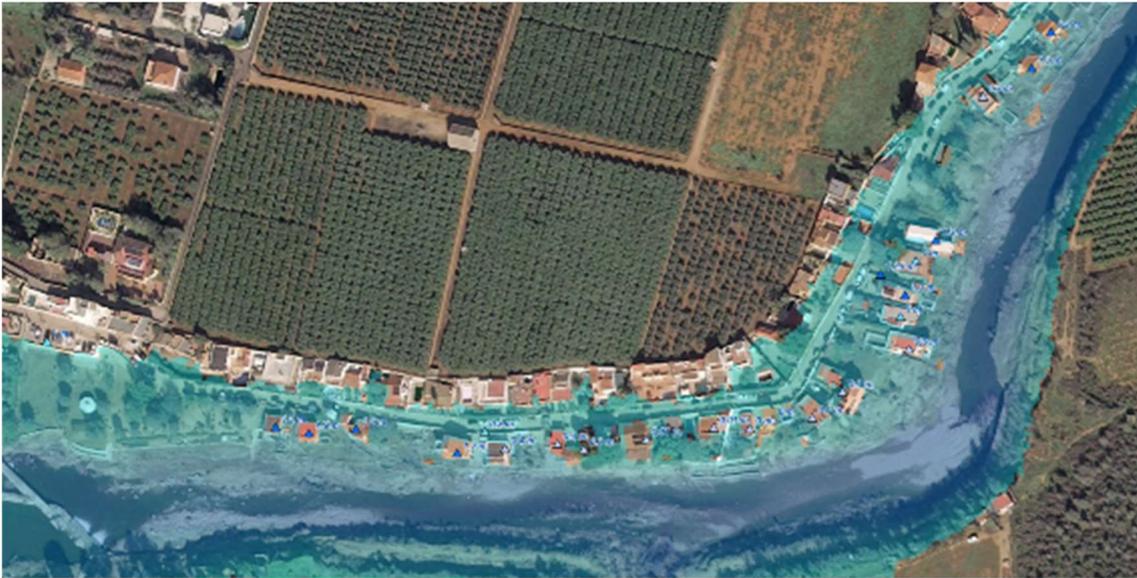
*Figura 59 Zona inundada en el barranco de l'Horteta en el municipio de Torrent antes de su confluencia con el barranco del Poyo*

Es indudable la relación entre la magnitud de los daños provocados por inundación y el emplazamiento y diseño de las zonas urbanas, por lo que resulta imprescindible incluir la inundabilidad, adecuadamente caracterizada, en el planeamiento urbanístico, orientando el futuro desarrollo urbano y los distintos instrumentos de ordenación urbanística. La capacidad del planeamiento urbano para resolver la problemática ya existente es moderada, pero resulta determinante para la reducción de los daños futuros por inundaciones. En la Figura 69 se muestra la simulación hidráulica del evento de la DANA en un tramo del barranco de l'Horteta en el municipio de Torrent antes de su confluencia con el barranco del Poyo, observándose el elevado número de viviendas que se han visto afectadas en la margen izquierda del cauce del barranco.

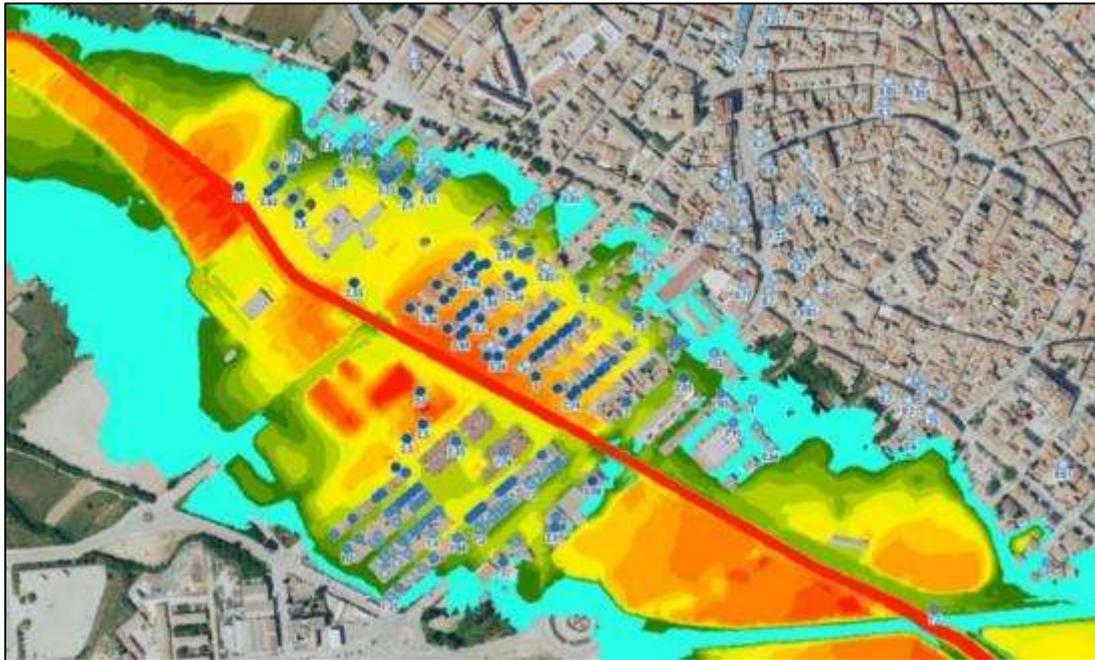
*Figura 64 Niveles alcanzados por el agua en Utiel mediante simulación hidráulica. Fuente de los datos observados para la calibración del modelo: Instituto Cartográfico Valenciano*

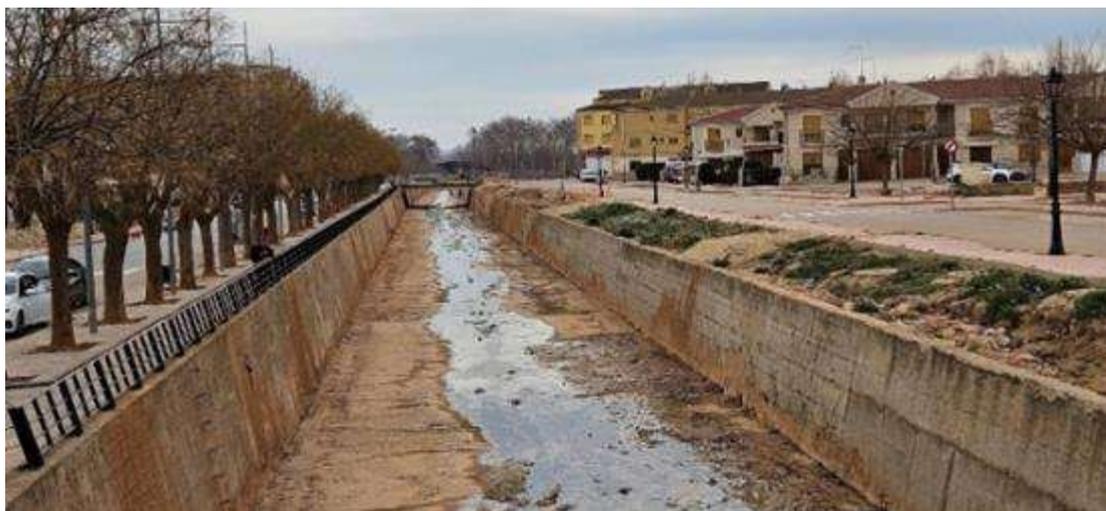
*Figura 65 Cauce del río Magro a su paso por Utiel*

El encauzamiento existente del río Magro a su paso por la población (figura 77) tiene capacidad para evacuar un caudal sin desbordamientos de unos  $75 \text{ m}^3/\text{s}$  mientras que los caudales máximos que han circulado durante la DANA se estima que han podido ser de  $1.000 \text{ m}^3/\text{s}$ .

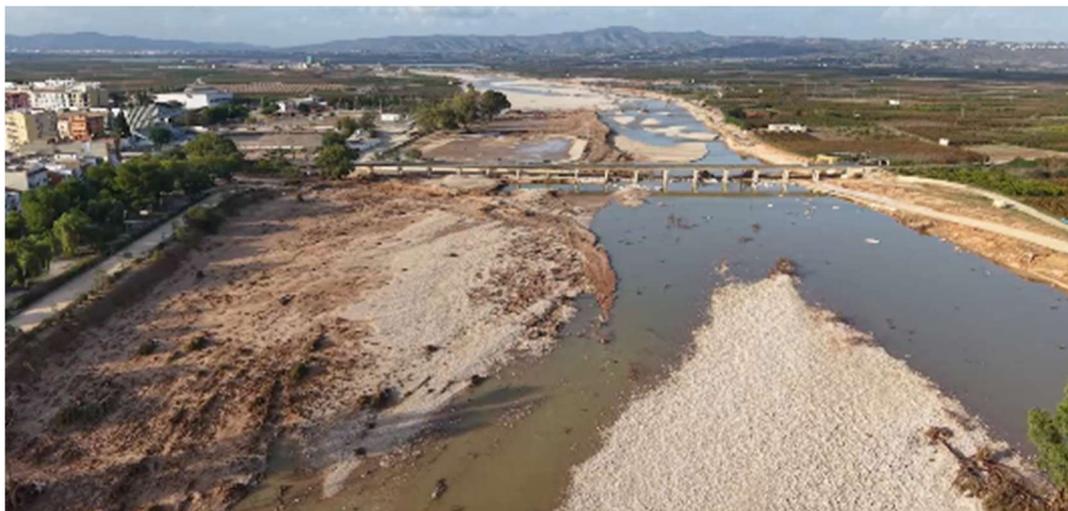
Figura 69 Cauce del río Magro a su paso por Carlet

Agua abajo de la confluencia del río Buñol con el río Magro, se encuentra el núcleo de Carlet (ver Figura 81), donde los caudales estimados durante la DANA son de 4.000 m<sup>3</sup>/s, cifra que ha superado todas las estimaciones de caudal de estudios hidrológicos previos. Hasta Carlet el cauce del río Magro tiene una capacidad importante y el flujo que se produce es esencialmente unidimensional, con pequeños desbordamientos a ambas márgenes.

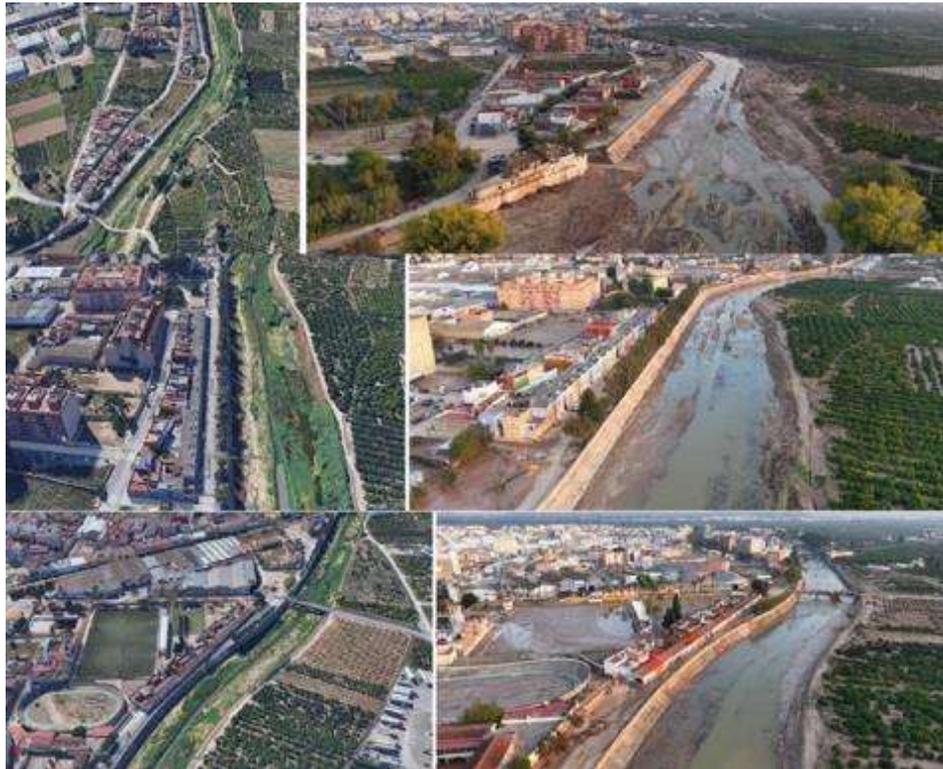
*Figura 72 Cauce del río Magro a su paso por Algemesí*

El último núcleo que atraviesa el río Magro antes de su confluencia con el Júcar es Algemés, donde se han producido graves daños. Como se muestra en la Figura 83, el esquema de flujo es complejo y las soluciones a adoptar deben, por una parte, contemplar las actuaciones de protección y adecuación del cauce a su paso por el área urbana para reducir el nivel de riesgo en ella y por otra, facilitar que los flujos desbordados al norte de la población sigan su camino natural, a través de la autopista de peaje AP-7, hacia l'Albufera de València, provocando a su paso los menores daños posibles.

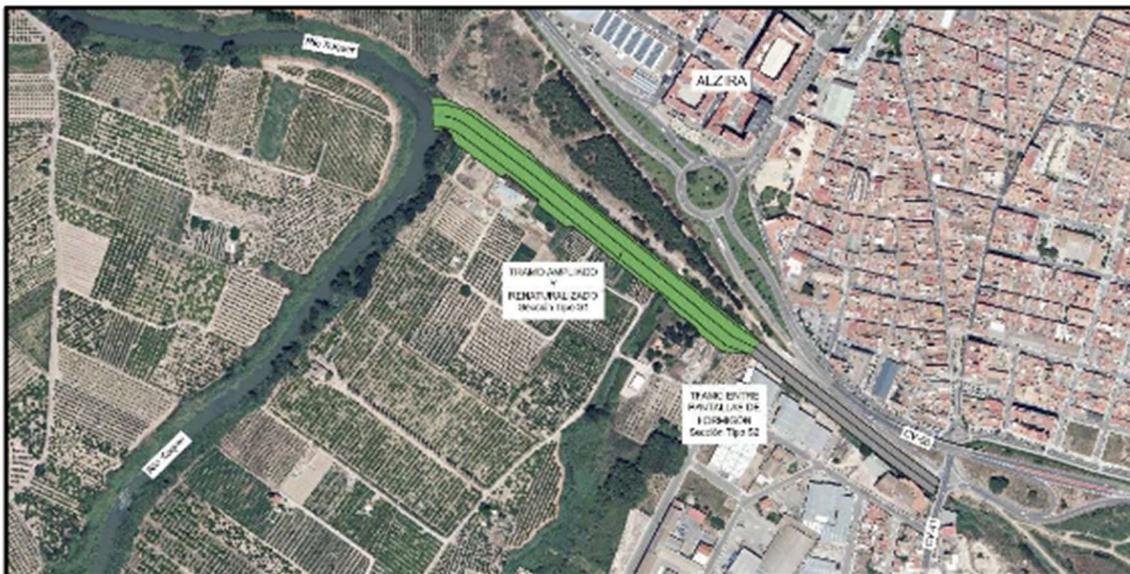
Las actuaciones se sitúan en el municipio de Alzira, al suroeste de su núcleo urbano, en el tramo final del barranco de la Casella, desde el “Pont de Xàtiva” hasta su desembocadura en el río Júcar. Las principales actuaciones proyectadas son la adecuación del cauce del barranco de la Casella y el desvío del colector de aguas residuales de Alzira. La adecuación del cauce afecta al tramo final del barranco de la Casella, desde el puente de la carretera de Xàtiva (CV-41) hasta la confluencia del barranco de la Casella con el río Júcar, en una longitud de 786 metros, donde se profundiza el cauce aproximadamente dos metros.

Figura 74 Planta de la adecuación del cauce proyectada en el barranco de la Casella

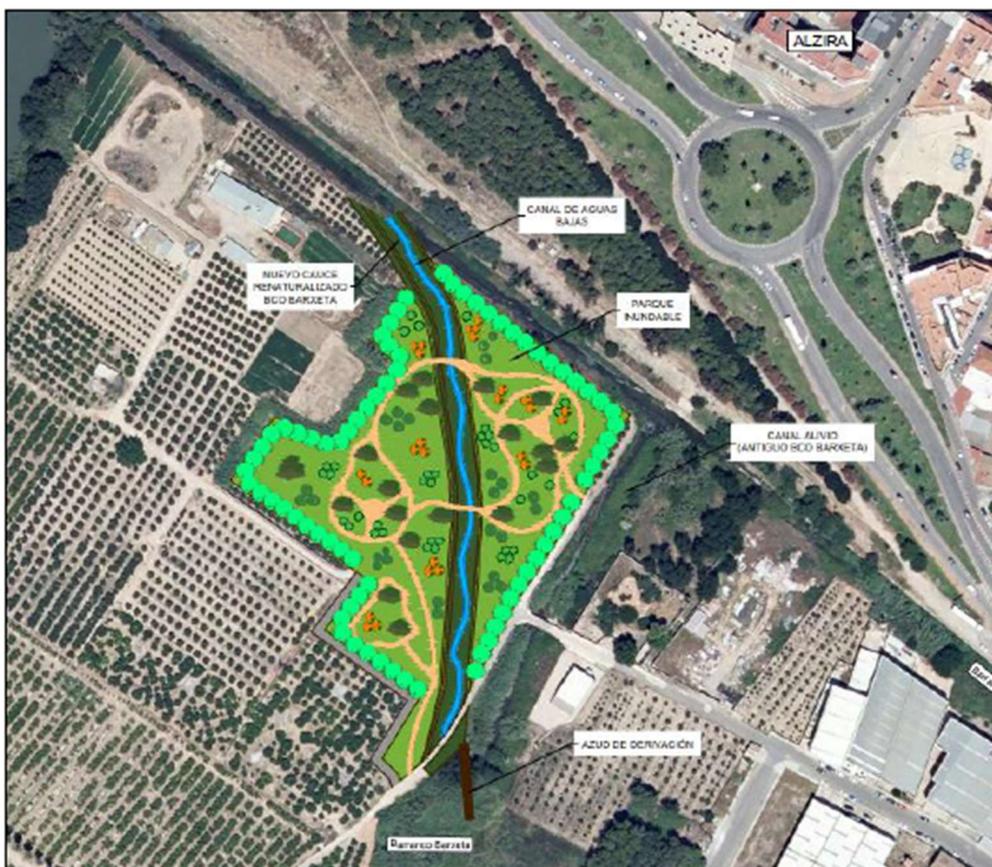
Figura 75 Planta de zona de laminación propuesta

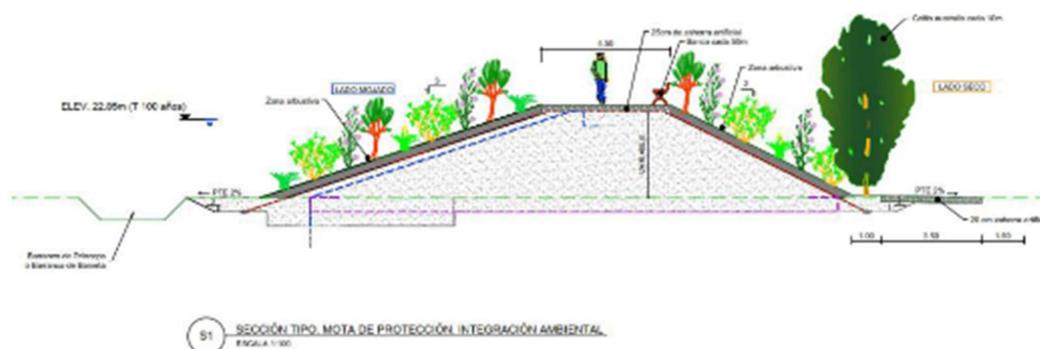
Las actuaciones proyectadas se sitúan al sur del núcleo urbano de Cogullada, en el municipio de Carcaixent, entre la línea de ferrocarril de alta velocidad y la CV-41, en la margen derecha de los barrancos de Príncipe y Barxeta. Las principales actuaciones consisten en la ejecución de una mota de protección del núcleo urbano de Cogullada, la adecuación del barranco Príncipe y la restauración fluvial de los barrancos Príncipe y Barxeta. La mota de protección es de 954 m de longitud, con una altura variable de 2,5 m a 3 m. La adecuación del barranco Príncipe se realizará en unos 200 m en el entorno del camí de la Coma. El proyecto incluye la ejecución de actuaciones de mejora de la vegetación de ribera.

Figura 77 Sección tipo de la mota de protección

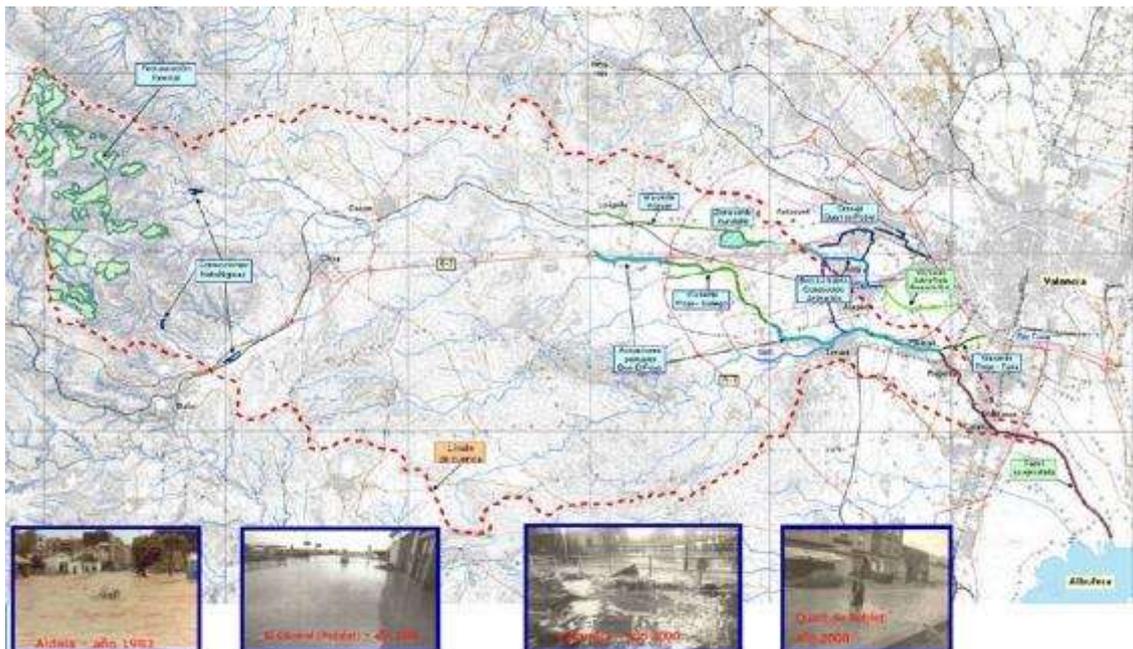
Figura 78 Actuaciones recogidas en el proyecto informativo de “Adecuación ambiental y drenaje de la cuenca del Poyo vertiente a la Albufera”

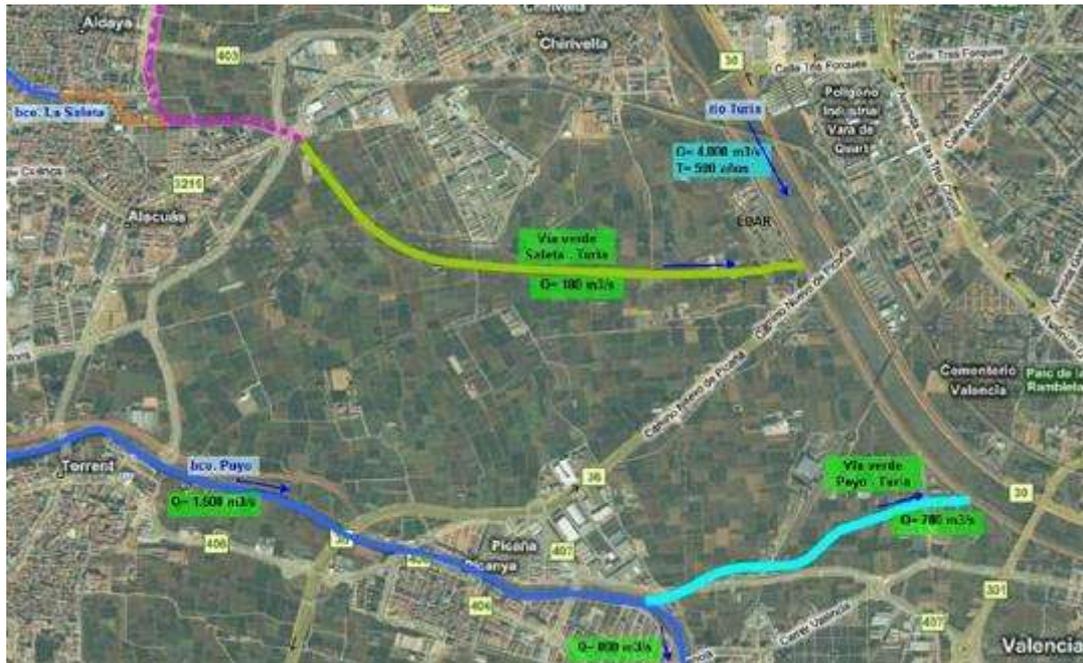
Figura 79 Desvíos al nuevo cauce del Turia de los proyectos de la rambla del Poyo y del barranco de la Saleta mediante la construcción de sendas vías verdes.

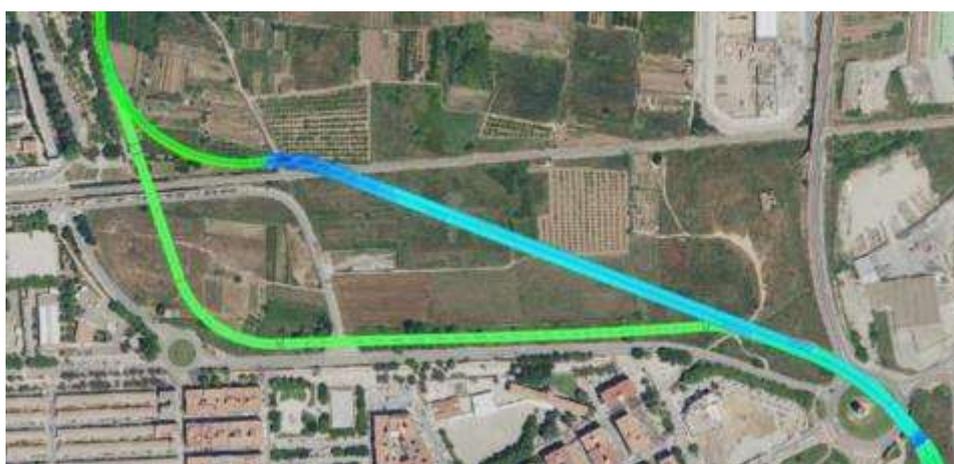
En el informe realizado por el CEDEX (2025a) se indica que, aunque el proyecto existente tenía capacidad para evacuar el caudal de diseño ( $80 \text{ m}^3/\text{s}$ ), convenía reducir el riesgo de puesta en carga por la formación de resaltos en cambios de pendiente, y por sobreelevación de lámina en las curvas. Por ello, se ha adaptado el diseño para que sea capaz de evacuar en condiciones de máxima seguridad los nuevos caudales de diseño, algo mayores que los originales, actuando sobre la pendiente y la sección transversal en algunos tramos de la conducción soterrada. El estudio recomienda, además, disponer aducciones de aire que permitan atender la demanda de aire generada en la conducción. Se ha ajustado el diseño de la estructura partidor de la obra de toma para limitar el caudal de entrada a la conducción y evitar su puesta en carga en todos los escenarios de caudales. Además, se ha introducido una pila central que ayuda a equilibrar el reparto de caudales entre ambos conductos. Se ha modificado también el trazado en planta en un tramo de la conducción soterrada (ver Figura 95) para facilitar el enlace con el encauzamiento del tramo urbano de Aldaia y se ha comprobado el correcto funcionamiento del enlace para  $30 \text{ m}^3/\text{s}$ , aunque podría funcionar correctamente para caudales mayores.

Figura 83 Modificación del trazado en planta para la facilitar la incorporación del cauce de Aldaia (CEDEX, 2025a)

En el citado informe (CEDEX, 2025a), se ha comprobado que esta actuación eleva la protección frente a la inundación en Aldaia en todos los escenarios analizados y mejora la inundabilidad en otros municipios. Sin embargo, también se indica que esta actuación no proporciona una defensa total frente a inundaciones en el casco urbano de Aldaia y debe complementarse con el aumento de capacidad del encauzamiento urbano de Aldaia y con la creación de zonas de laminación aguas arriba, que contribuyan a reducir los caudales punta que llegan al municipio.

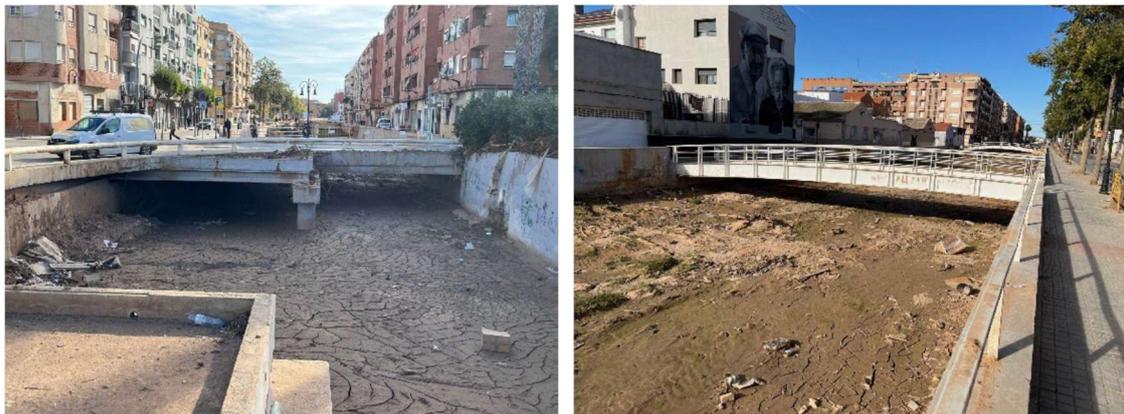
El objetivo principal de la actuación debe ser conseguir la continuidad del cauce principal del barranco de la Saleta a través del área urbana de Aldaia, ya que desde hace años se encuentra interrumpido. Se debe, en primer lugar, buscar la mejor solución para el paso inferior viario de la avenida Dos de Mayo, que es el principal elemento interruptor del cauce (EVREN, 2025). Una vez resuelto el problema de la continuidad del cauce, la capacidad máxima del cauce será el resultado del análisis de las capacidades existentes en los tramos actuales del encauzamiento, de los elementos puntuales que pueden restringir esas capacidades, y de las posibilidades de actuación para aumentar los primeros, o disminuir o eliminar los segundos.

*Figura 85 Ejemplos de pasos existentes (viario y peatonal), en el tramo encauzado*

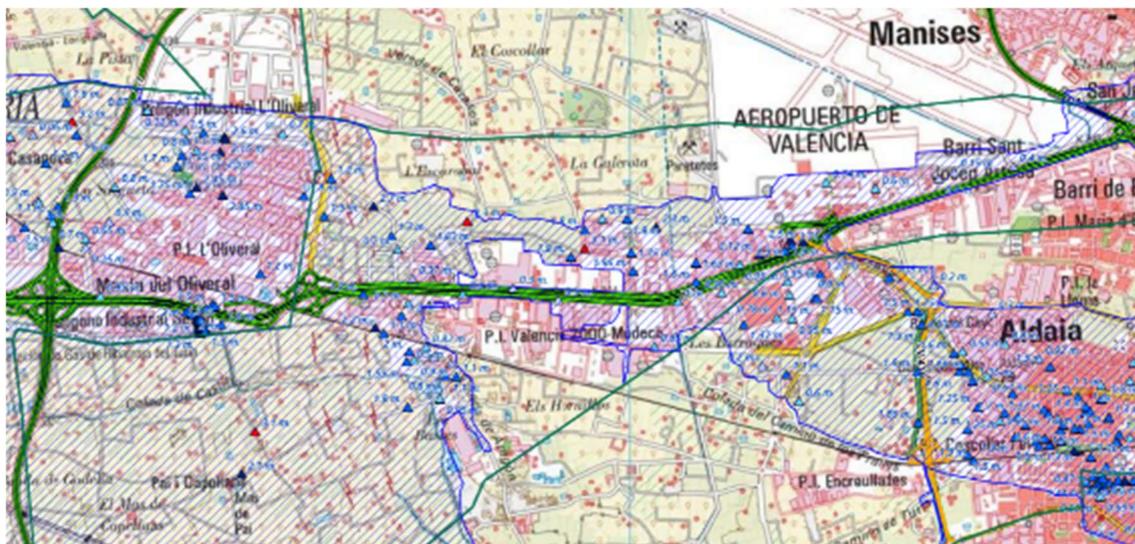
Figura 86 Huella de la inundación y niveles máximos alcanzados por el agua. Fuente: ICV

Además de estos objetivos, es también de suma importancia conseguir una disminución de los caudales que entran en cabecera del barranco de la Saleta y al oeste de Aldaia (ver Figura 98), y que provienen de los desbordamientos generalizados que ocurren en el sector nororiental del Plá de Quart. Estos desbordamientos son causados por los caudales aportados, sobre todo, por el barranco de Pozalet cuando pierde su cauce a la entrada del Plá, pero también pueden serlo por los provenientes de la propia rambla del Poyo que, en ocasiones, pueden atravesar la A-3 en dirección norte y sumarse a los del barranco de Pozalet.

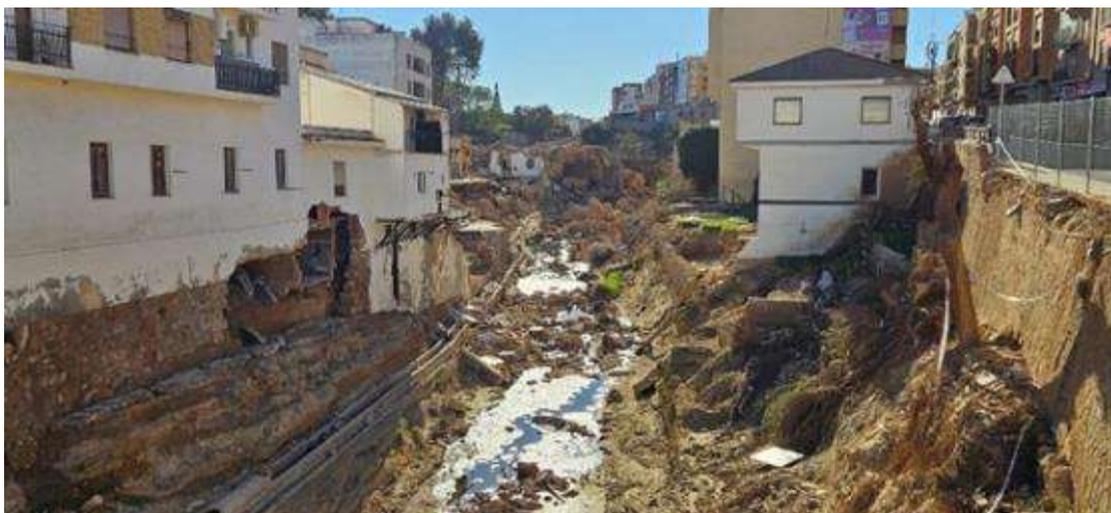
La crecida del 29 de octubre ha producido importantes desbordamientos y graves daños en el núcleo urbano de Chiva. Se estima que los caudales punta aguas arriba de la localidad superaron los 1.000 m<sup>3</sup>/s y las velocidades los 12 m/s, lo que provocó graves daños en las edificaciones situadas en ambas márgenes del cauce.

Figura 89 Daños causados por en el cauce a su paso por la población de Chiva.

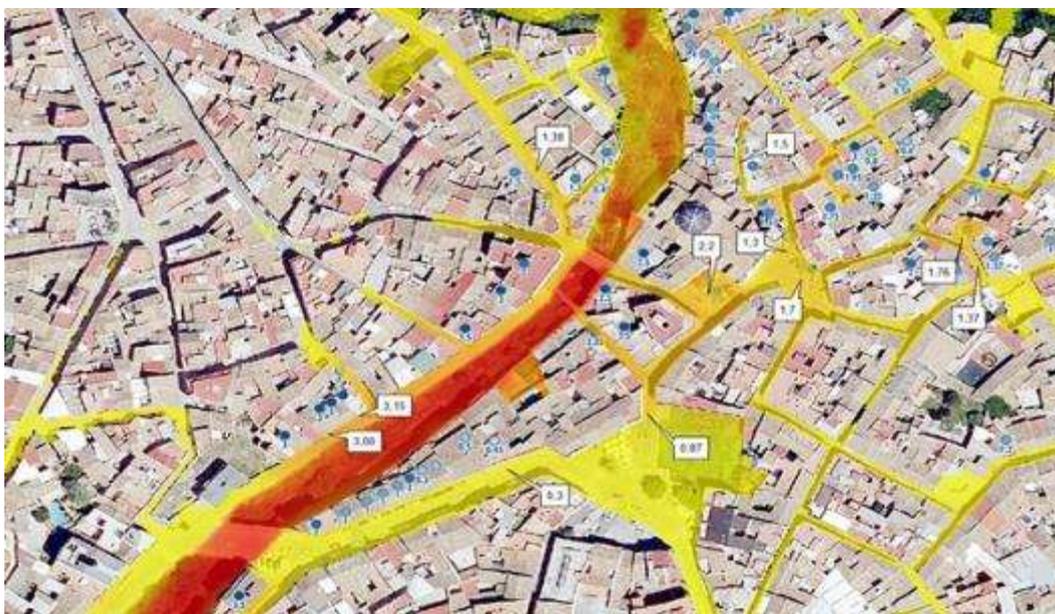
Figura 90 Simulación 2D de niveles máximos de inundación y contraste con valores observados

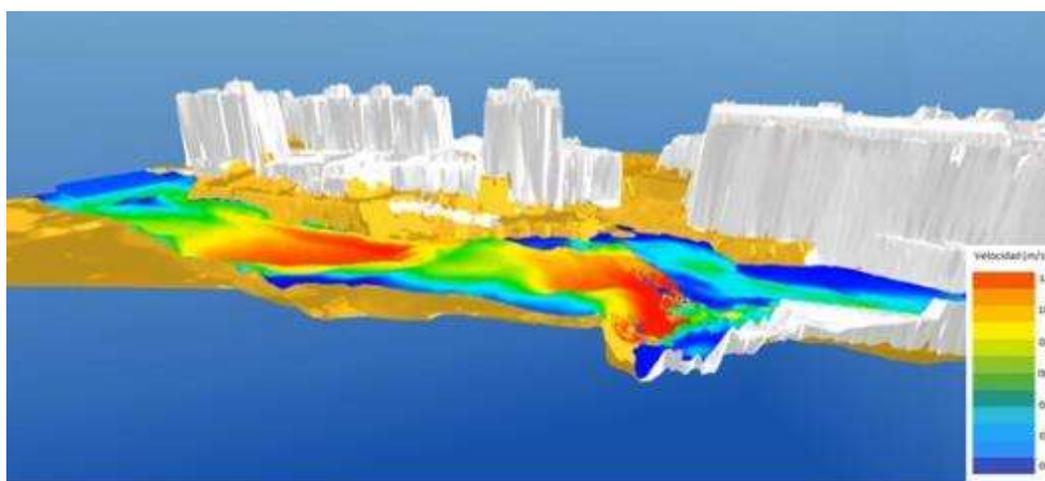
Figura 91 Simulación 3D de las velocidades en el cauce realizada por el CEDEX

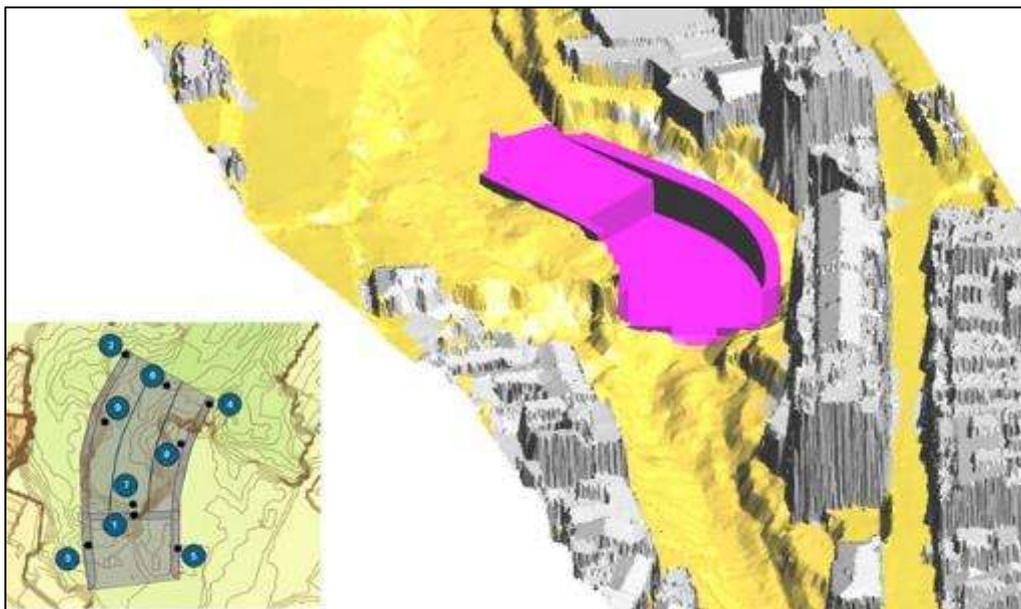
Figura 92 Diseño de cuenco de disipación de energía mediante simulación 3D

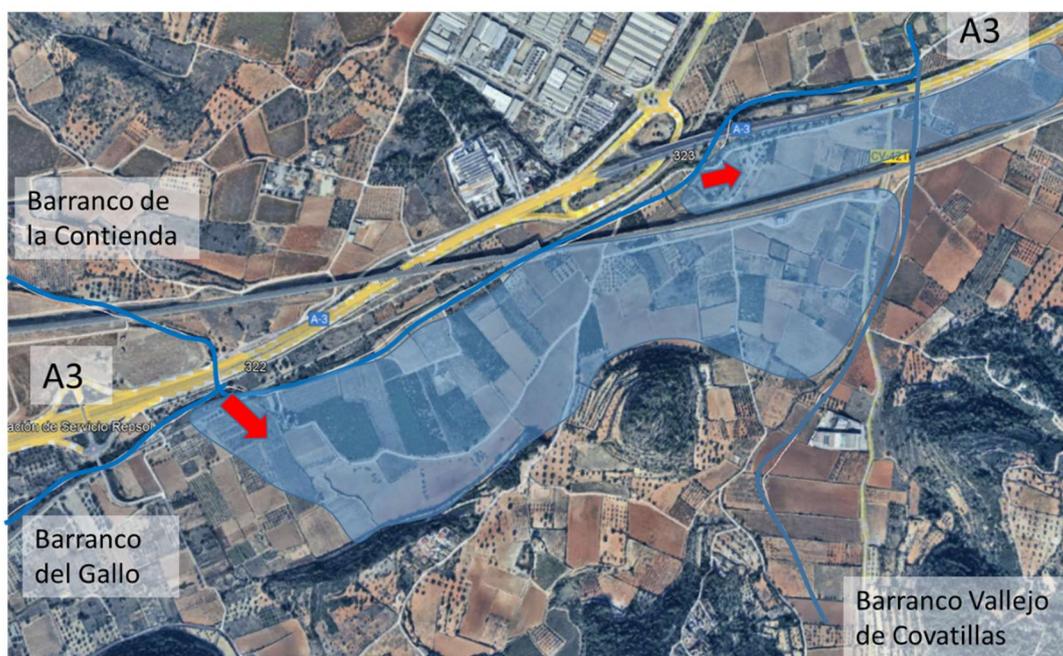
- b) Creación de zonas de almacenamiento controladas tanto aguas arriba como aguas abajo del cruce con la autovía A-3 (ver Figura 105). Estas actuaciones tienen por objeto reducir y retrasar los caudales punta que llegan al núcleo de Chiva y disminuir el riesgo.

Figura 93 Actuación en estudio: áreas de laminación aguas arriba de la población de Chiva.

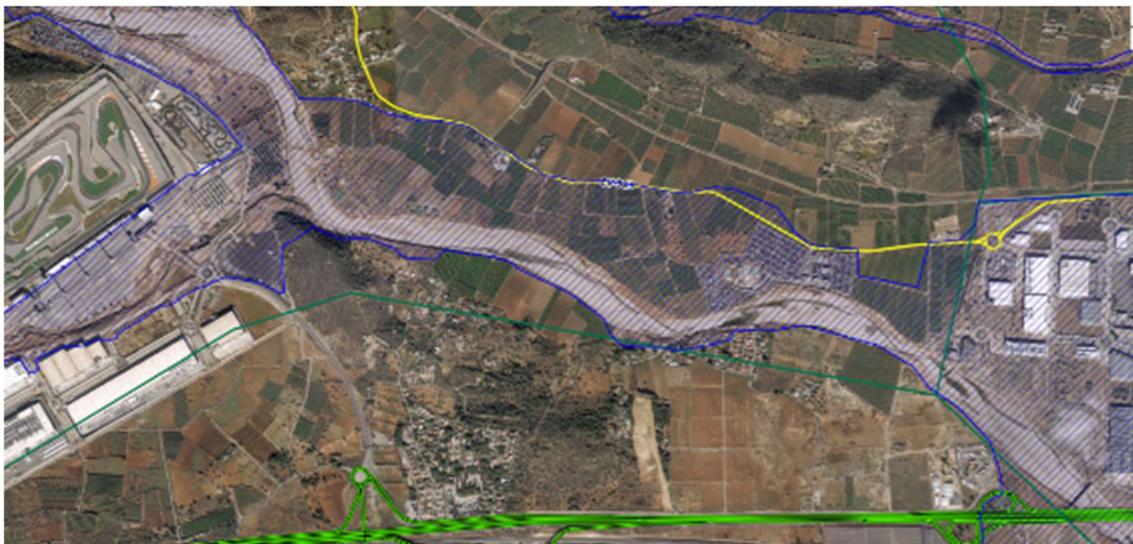
La rambla del Poyo tuvo desbordamientos masivos aguas arriba del cruce con la autovía A-3, que inundaron los polígonos industriales números 12 y 13, dirigiéndose parte de sus aguas al barranco de Pozalet-Salet, para finalmente llegar al núcleo urbano de Aldaia. En este desbordamiento influyó la disminución de la capacidad del cauce al atravesar la autovía A-3. Para reducir los caudales en la rambla del Poyo que provocan estos desbordamientos habría que estudiar áreas de almacenamiento controlado aguas arriba (ver Figura 106), que podrían completarse protecciones y adecuaciones del cauce del barranco que disminuyeran el riesgo de inundación de los citados polígonos industriales.

Figura 94 Huella de la inundación aguas arriba del cruce del barranco del Poyo con la A-3 y posible zona de almacenamiento controlado

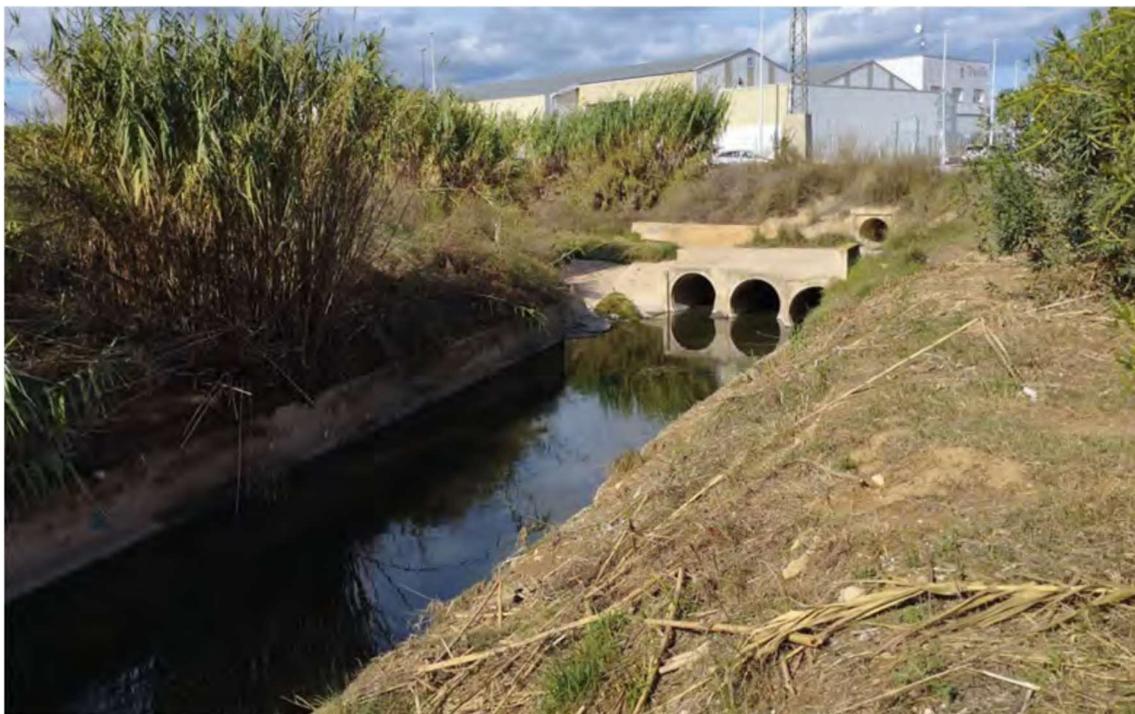
En el punto de inicio del proyecto, aguas abajo de la A-7, el cauce del barranco comienza a perder capacidad, reduciéndose notablemente hasta transformarse en una acequia de dimensiones reducidas (ver Figura 109). 3 km aguas abajo de la confluencia del barranco del Poyo con el barranco de Gallego, se produce otra confluencia, con el barranco del Cavalls. A partir de ese punto, el cauce comienza a recuperar su morfología inicial aumentando paulatinamente su capacidad.

Figura 97 Imagen de la rambla del Poyo aguas arriba de la confluencia con el barranco de Gallego

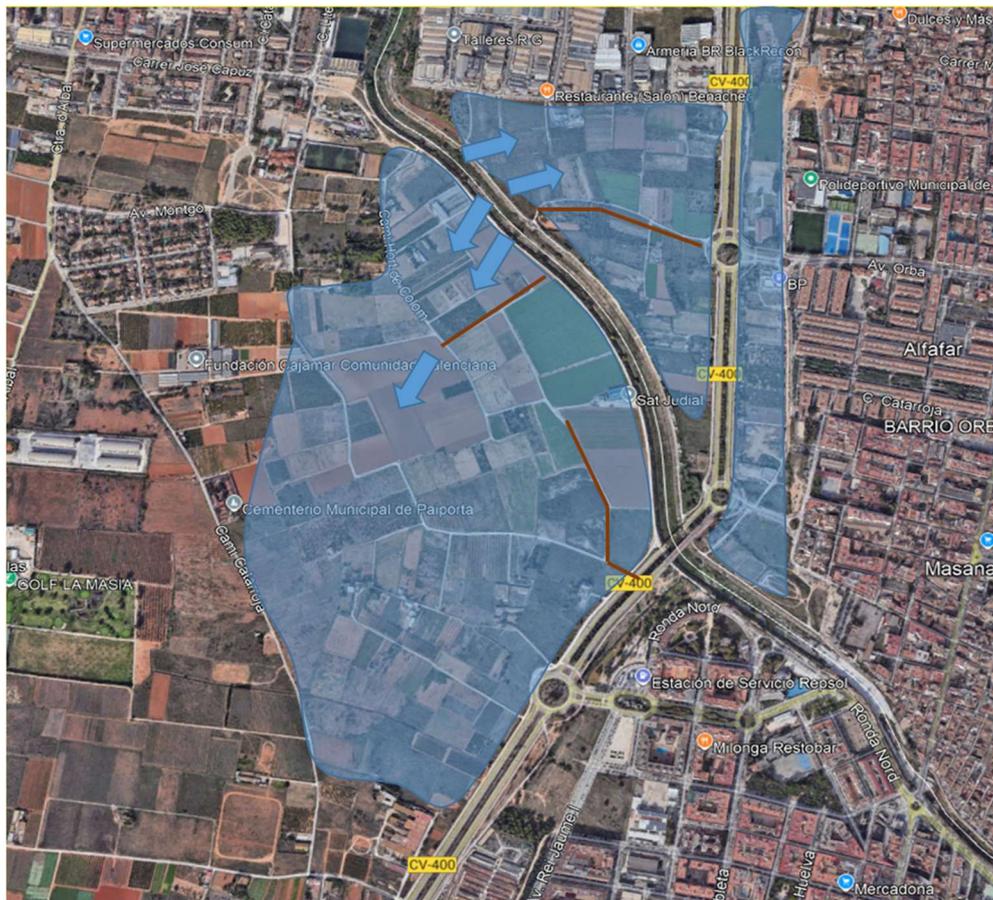
Adicionalmente a estas actuaciones, se estudiará la posibilidad de realizar otra zona de laminación lateral en la margen derecha de la rambla del Poyo aguas abajo de Paiporta, justo antes de la entrada de los flujos desbordados a los cascos urbanos de Catarroja, Massanasa, Alfafar y Albal.

Figura 101 Zona de almacenamiento a estudiar en los términos municipales de Paiporta, Catarroja, Alfajar y Massanassa

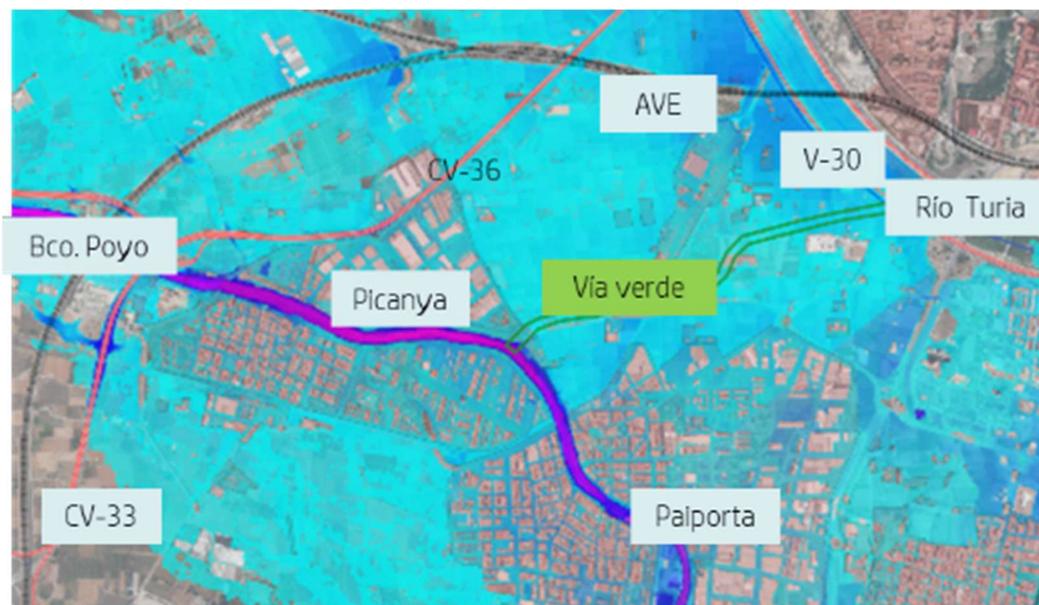
La experiencia de la DANA hace que deba estudiarse con profundidad la viabilidad actual de la solución de vía verde para el desvío de caudales al nuevo cauce del río Turia, cuyo trazado se sitúa precisamente sobre el eje de los flujos desbordados que alcanzan el nuevo cauce del Turia (ver Figura 114). Esta actuación es fundamental si se quiere disminuir significativamente la peligrosidad y el riesgo en las poblaciones más afectadas de la Horta Sud. Hay que indicar también que los condicionantes de esta solución son

Figura 102 Trazado previsto para la vía verde en el desvío del barranco del Poyo al nuevo cauce del Turia y flujos desbordados durante la DANA

El proyecto de esta solución debe analizar cómo se hubiera comportado la solución del proyecto original de desvío de 700 m<sup>3</sup>/s al nuevo cauce con una crecida como la del 29 de octubre de 2024, muy superior a los caudales de diseño. Los estudios previos de esta vía verde contemplaban un rango de caudales que iba desde 550 m<sup>3</sup>/s hasta 1.200 m<sup>3</sup>/s, variando la capacidad en función de si la vía verde iba o no acompañada con otras actuaciones de laminación en la cuenca. Dado que la crecida actual ha sobrepasado ampliamente los caudales de diseño empleados, es aconsejable estudiar una solución que sea compatible con los caudales que circulan por el río Turia en el nuevo cauce, no incremente significativamente el riesgo actual en su margen izquierda y reduzca la peligrosidad y el riesgo en la Horta Sud.

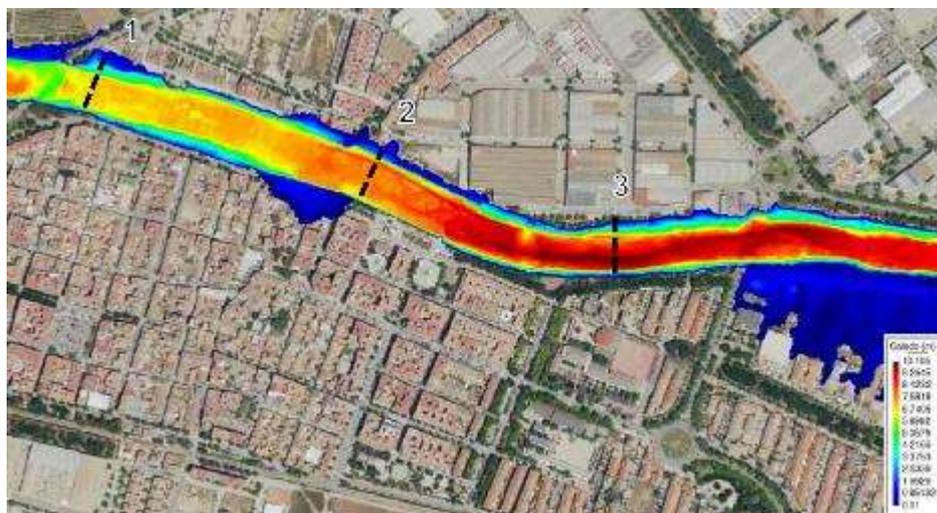
Figura 103 Calados para un  $Q=2.500 \text{ m}^3/\text{s}$  en Picanya sin considerar el efecto de los puentes
