## **DEMARCACIÓN HIDROGRÁFICA DEL JÚCAR**

# **PROPUESTA DE PLAN PARA LA RECUPERACIÓN Y MEJORA DE LA RESILIENCIA FRENTE A LAS INUNDACIONES EN EL TERRITORIO AFECTADO POR LA DANA EN LA COMUNIDAD VALENCIANA**

**JUNIO 2025**

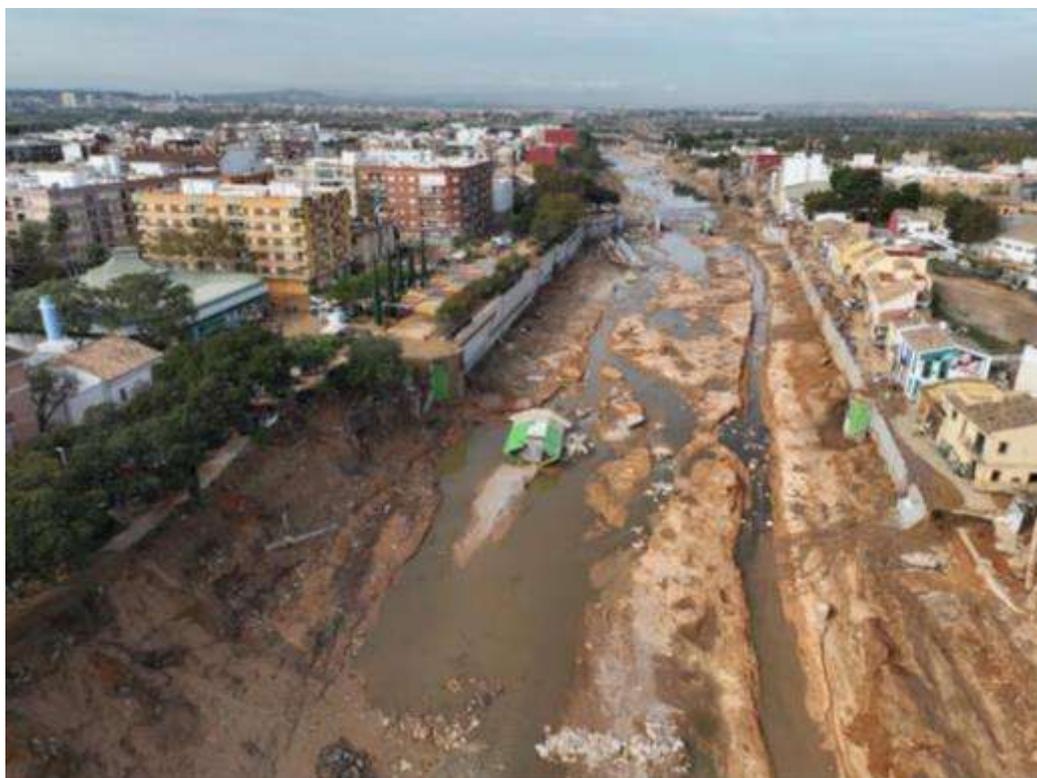
En Picanya debe contemplarse la adecuación de las secciones del cauce a su paso por el núcleo urbano, para tratar de reducir los daños que se han producido durante la DANA, especialmente en las viviendas más próximas al cauce (ver Figura 116).

Figura 104 Cauce del barranco del Poyo en Picanya

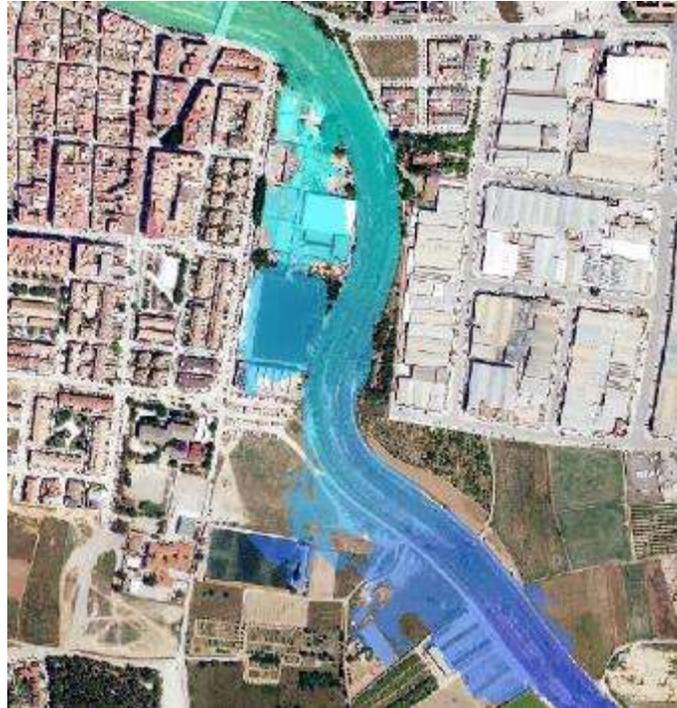
En Paiporta, la adecuación y mejora de capacidad del cauce desde el puente de los Navarros hasta la salida del casco urbano contribuirá a reducir los desbordamientos de agua hacia la zona urbana que se producen en la zona del polideportivo y de la piscina municipal.

*Figura 105 Calados para un  $Q=1.000 \text{ m}^3/\text{s}$  en Paiporta sin considerar el efecto de los puentes*

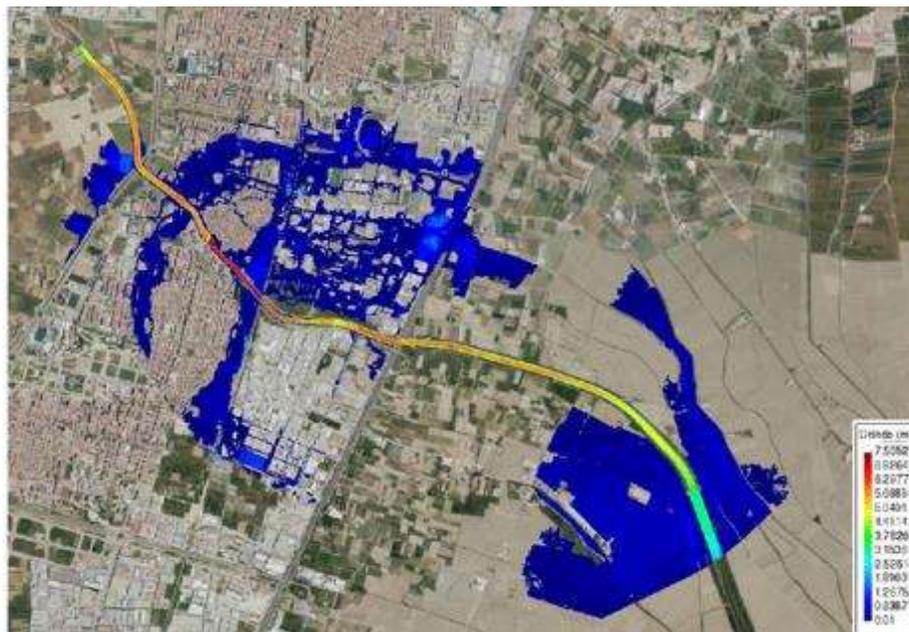
Figura 106 Calados máximos de inundación simulados para un caudal igual a 700 m<sup>3</sup>/s

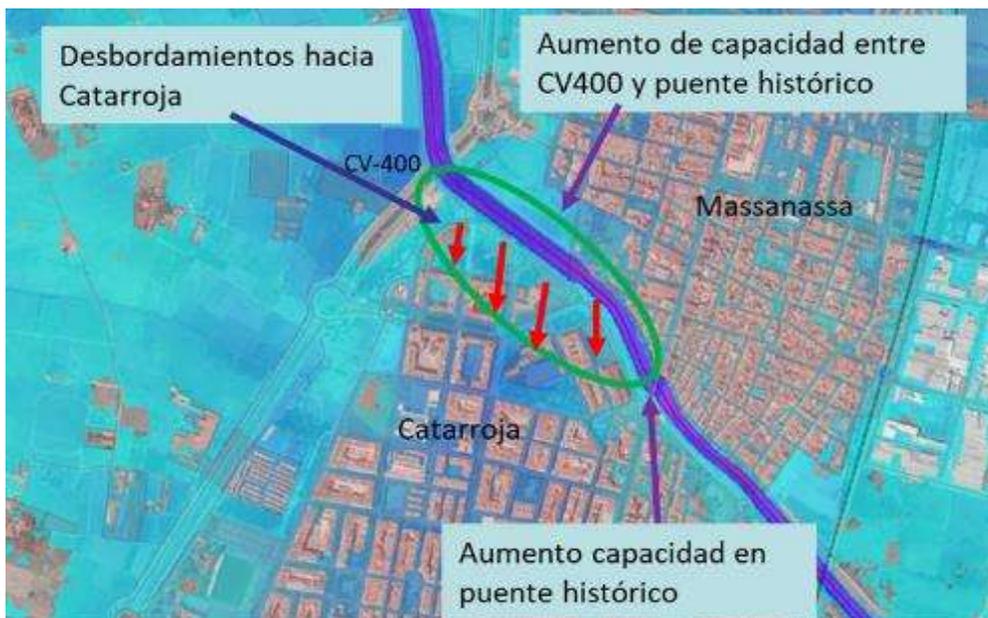
Figura 107 Actuaciones en la rambla del Poyo entre la CV-400 y el puente histórico

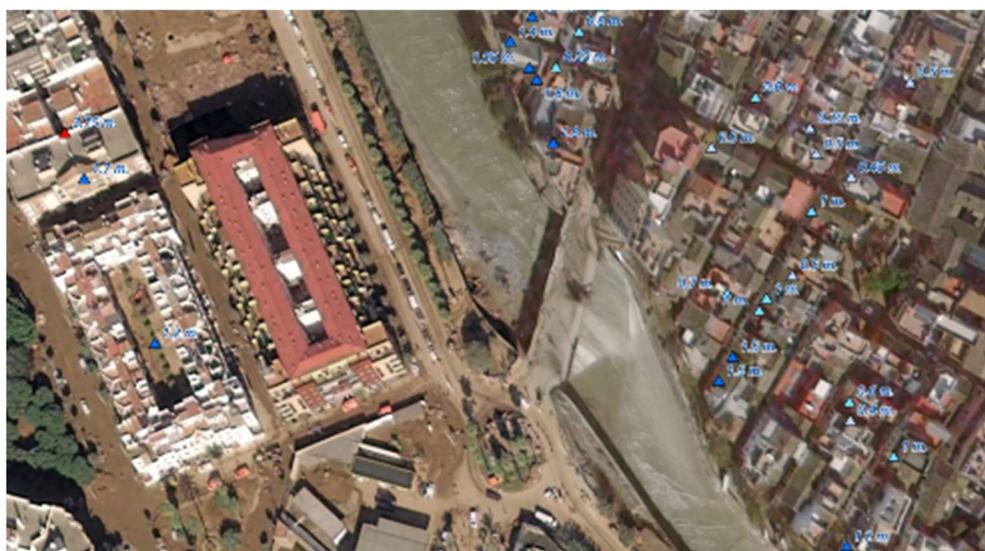
También ha de incrementarse la capacidad en el cruce del barranco con el puente histórico sobre la Avenida Blasco Ibáñez. En la Figura 120 se observan los niveles máximos alcanzados por las aguas durante la DANA del pasado 29 de octubre de 2024.

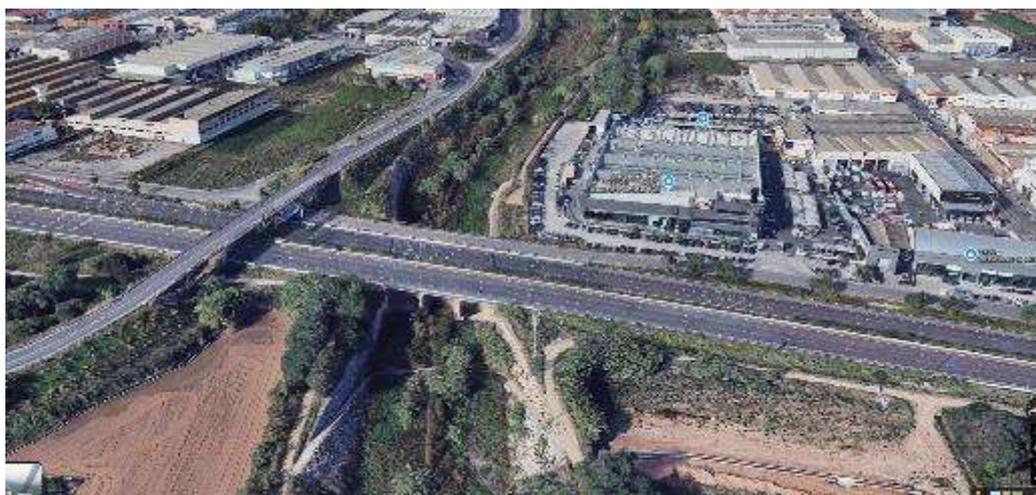
Las simulaciones hidráulicas preliminares que se han realizado indican que la infraestructura de paso del barranco a través de la V-31 no tiene la capacidad suficiente, ya que provoca sobreelevaciones importantes aguas arriba, donde se localizan áreas comerciales e industriales. En las siguientes figuras se muestra su ubicación y un análisis preliminar de su efecto sobre los niveles de inundación aguas arriba.

Figura 109 Cruce del barranco del Poyo con la V-31

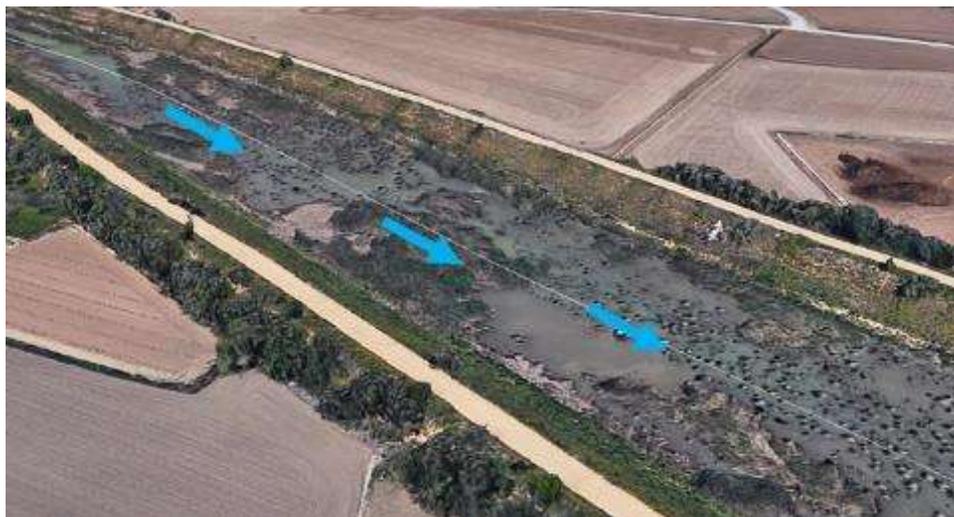
El encauzamiento con motas del barranco del Poyo a su paso por el Parque Natural de la Albufera probablemente ha incrementado los niveles de inundación aguas arriba. Debe, por tanto, estudiarse la posibilidad de adaptar las motas, rebajando su altura o retranqueándolas, para ganar más espacio al cauce. Es una oportunidad para integrar esta actuación en un proyecto de restauración ambiental del cauce del barranco entre la V-31 y su desembocadura en el lago de la Albufera.

Figura 111 Motas que delimitan el cauce del barranco del Poyo entre la V-31 y la Albufera

El ensanchamiento de la estructura de cruce en la V-31 (“puente carretera” en la figura adjunta) y la adaptación de las motas contribuye a disminuir significativamente los niveles de inundación en la zona industrial y comercial, tal como se observa en el perfil de la lámina de agua (color amarillo) simulado mediante un modelo hidráulico, con un caudal de 700 m<sup>3</sup>/s (ver Figura 124).
