INCIDENCIA DE LA RED VIARIA EN HUMEDALES INTEGRADOS EN LA RED NATURA 2000 EN LA COMUNIDAD VALENCIANA. IDENTIFICACION DE PUNTOS NEGROS Y PROPUESTA DE ACTUACIONES PARA REDUCIR LA MORTANDAD DE FAUNA

**ANTONIO BALLESTER POTENCIANO JEFE DEL SERVICIO DE PARQUES NATURALES
CONSELLERIA DE MEDIO AMBIENTE, AGUA, URBANISMO Y VIVIENDA**

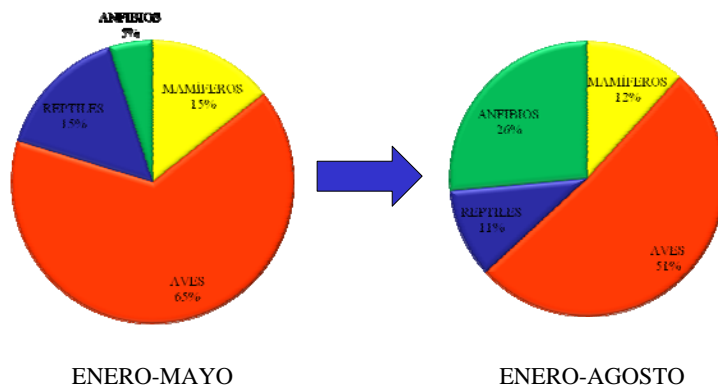
DISTRIBUCIÓN DE REGISTROS DE ATROPELO POR GRUPOS FAUNÍSTICOS EN EL PARQUE NATURAL DE LA ALBUFERA

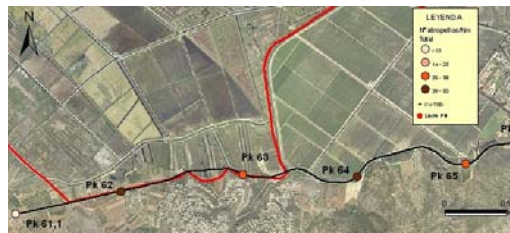
IKA CV-678	IKA CV-700
Total	1,640	1,778
Mamíferos	0,240	0,370
Aves	0,900	1,302
Reptiles	0,260	0,095
Anfibios	0,240	0,011

Distribución de IKAs por tramos y clases faunísticas

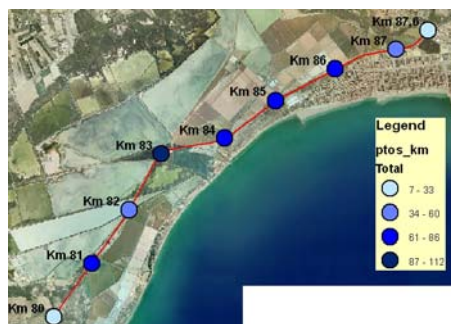
IKAs				TOTAL
	TRAMO I	TRAMO II	TRAMO III	TRAMO IV	
MAMIFEROS	0,71	1,27	0,97	0,70	1,19
AVES	1,30	1,39	2,15	2,17	1,68
REPTILES	0,05	0,20	0,15	0,28	0,14
TOTAL	2,07	2,87	3,30	3,24	2,78

Distribución de IKAs por tramos y clases faunísticas

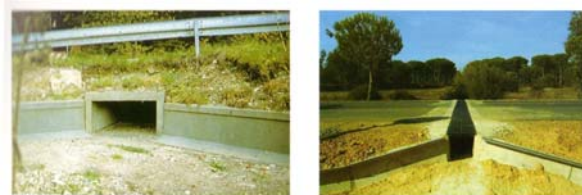
Fig. 7.1: Tipos de pasos de anfibios propuestos por la Dirección General para la Biodiversidad (MMA)

Para el caso concreto de la mortandad registrada en anfibios en el Estany de la Plana, se propone la construcción de un paso específico para anfibios. El paso deberá situarse en el entorno de la Gola del Perelló, desde donde tiene lugar el paso de anfibios hacia los campos dedicados al cultivo de arroz. La tipología del paso propuesto debe ser estudiada con detalle, ya que de ello depende su funcionalidad posterior. Las recomendaciones de la Dirección General para la Biodiversidad (*Prescripciones técnicas para el diseño de pasos de fauna y vallados perimetrales*) van en sintonía con pasos inferiores separados de lo que es la carretera, mientras que otras opciones viables son los pasos con rejilla que deje entrar la luz sobre el suelo del propio paso (Fig. 7.1).

Debido a que los anfibios no pueden detectar la presencia del paso y dirigirse hacia éste, se considera necesario adecuar asimismo un cerramiento que dirija los individuos hacia el paso. Este paso, debido a su estructura, también puede ser eventualmente utilizado por algunos reptiles, como pueden ser las culebras de agua (*Natrix* sp.) que abundan en el entorno del Estany.

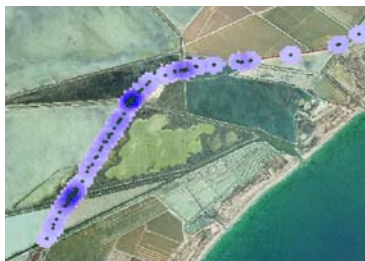
Fig. 7.7. Atropellos de Aves acuáticas encontradas al final del tramo 2 y principios del 3. Se observa claramente una concentración en los canales.

Los canales apropiados para tomar estas medidas son 4 todos ellos situados en los tramos 2 y 3. Especial interés tienen el canal que se encuentra antes de llegar a la Torre del Tamarit, Km. 83.150, y el que se encuentra después, Km. 82.850 que coincide con la desembocadura del río Vinalopó, ya que allí se han encontrado el mayor número de atropellos de aves acuáticas como Gallinetas comunes, Garzas reales, etc (Figs. 7.6 y 7.7). Estos canales son de agua dulce o salobre y tienen una abundante vegetación de carrizo, haciéndolas ideales para el paso de las aves y otros animales.
