ANEXO III

SEGUNDO POLREP

Identificación: EJERCICIO PLAN RIBERA CONTAMINACIÓN RIA DE AUROSA

Número serie: 002

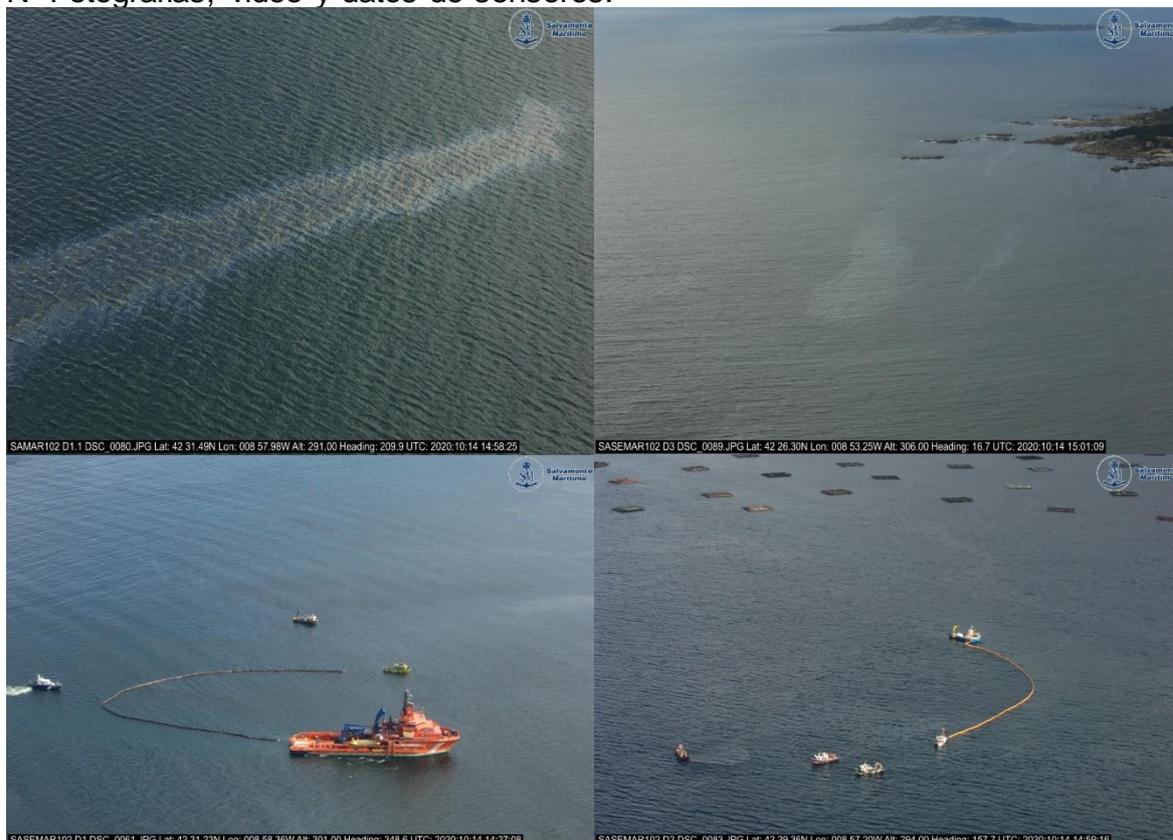
N- Fotografías, video y datos de sensores.

G- Posición:

Mancha 1: 42°31.4`N 008°57.8`W

Mancha 2: 42°29.4`N 008°55.9`W

Mancha 3: 42°26,9`N 008°55.4`W

I- Desconocido, posible rotura de emisario submarino

Mancha 1

1. Naturaleza del producto: HIDROCARBURO
2. Cantidad estimada (m3): 0.6
3. Longitud (km): 0.124
4. Anchura (km): 0.623
5. Cobertura (%):
6. Cobertura area contaminada (km²): 0.035
7. Porcentaje del área de cobertura según código apariencia (%)

=Película:	50%
=Irisación:	20%
=Metálico:	30%
=Color verdadero discontinuo:	0%
=Color verdadero continuo:	0%
=Otro:	%

Contención y recogida de residuos por Buques de Salvamento y de Xunta, dispersión mecánica en las tres áreas localizadas
 Buzos de la base estratégica intentan localizar origen de la polución
 Colocación de barreras con ayuda de embarcaciones de bateiros
 Control de manchas vía aérea con el sasemar 102
