DIRECCIÓN GENERAL  
DE SOSTENIBILIDAD  
DE LA COSTA Y DEL MAR

20 - 21 Noviembre  
2013

## EJERCICIO DE LUCHA CONTRA VERTIDO DE HIDROCARBUROS GETARES (ALGECIRAS)

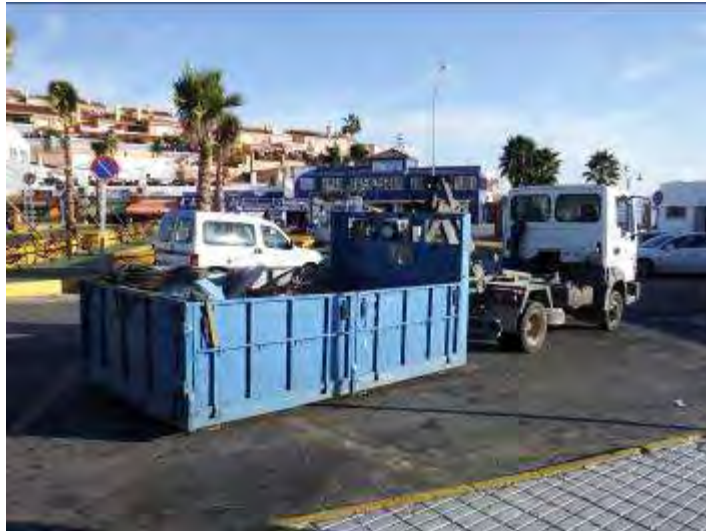
Figura 3: Camión ligero de 5.600 kg con contenedor multilín

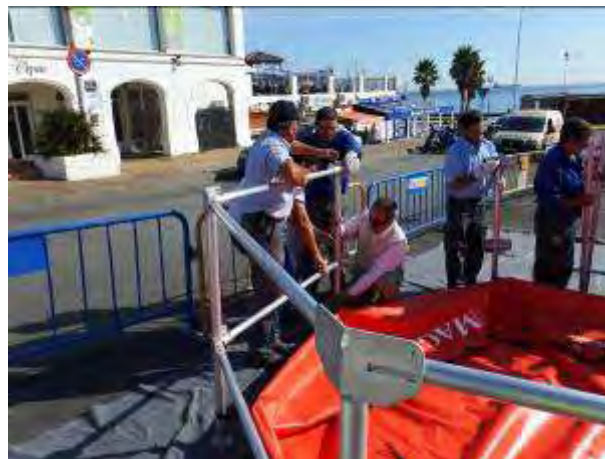
En este grupo el personal interviniente ha procedido a desplegar y replegar los depósitos de 10.000 litros con estructura metálica y a establecer una zona de protección con geotextil bajo dichos depósitos a fin de evitar pinchazos y roturas en los mismos. Estos depósitos se emplean como almacén de residuos previo a su transporte por gestor autorizado.

Figura 4: Depósito 10.000 L con estructura metálica.

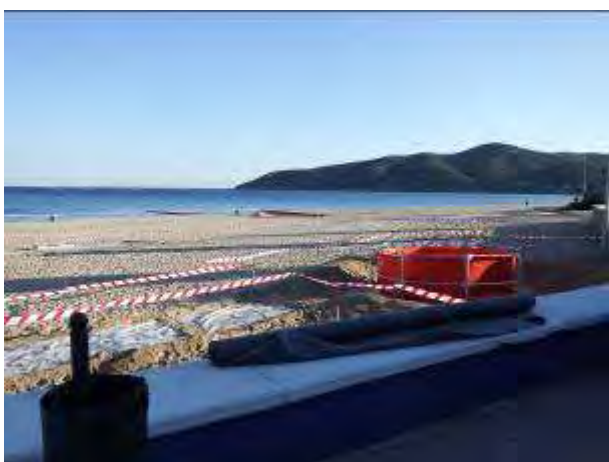
En este grupo se expuso el procedimiento para la limpieza de una zona contaminada con hidrocarburos mediante el empleo de herramientas manuales (palas, rastrillos, espátulas...) tratando de recoger la menor cantidad de arena posible. Además, se expuso a los intervinientes la metodología adecuada para delimitar la zona de intervención (área a limpiar) así como el establecimiento de zonas de paso mediante corredores sucios, de descontaminación y limpios empleando para ello láminas de polietileno, jalones de señalización y cinta de balizamiento.

Figura 5: Instalación de pasillos en la playa

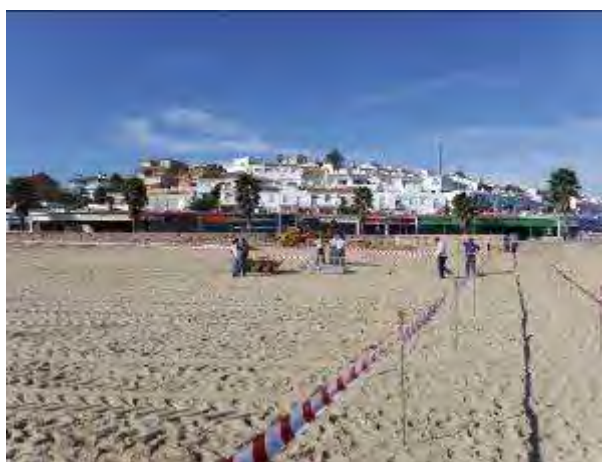
Figura 6: Pasillos y almacenaje de residuos

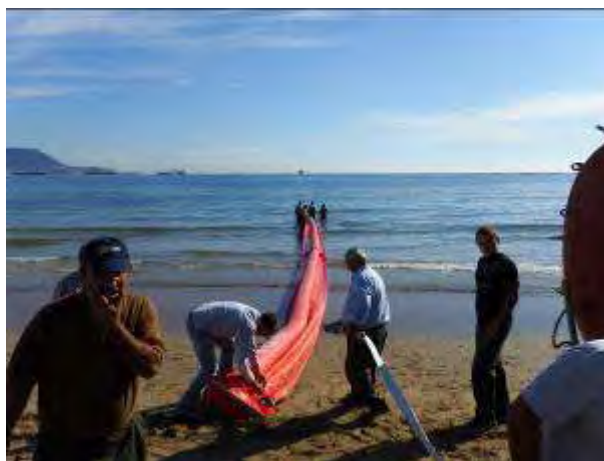
En este grupo se ha expuesto la metodología para realizar el tendido de las barreras cilíndricas y selladoras, así como el inflado y desinflado de estas últimas. Para ello, los intervinientes han procedido a desplegar 3 tramos de 25 m. de barreras cilíndricas en la playa y empatar unas con otras mediante las conexiones ASTM de que disponen. Una vez desplegadas estas barreras cilíndricas, se ha procedido al despliegue de las barreras selladoras, 2 tramos de 25 m., y a su inflado con la ayuda de una herramienta sopladora. Una vez desplegados ambos tipos de barreras, se ha procedido a empatarlas para comprobar el correcto funcionamiento de las conexiones, obteniendo un total de 125 m. de barrera para el despliegue en el mar, que se realizó al día siguiente.

Figura 7: Tendido de barrera cilíndrica

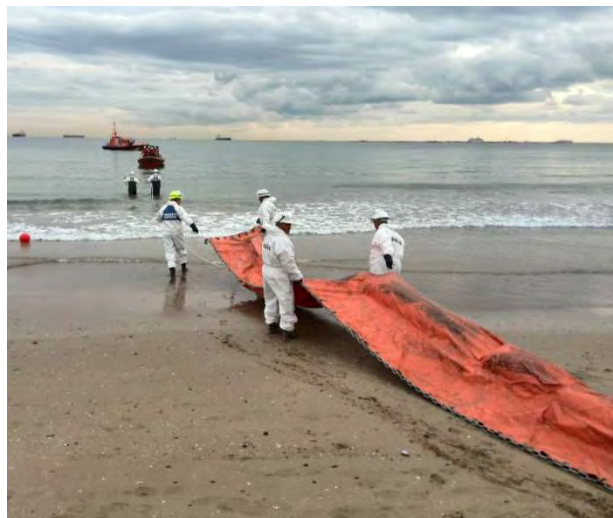
1. Se han dispuesto todas las barreras a desplegar en la orilla de la playa.

Figura 9: Despliegue barrera cilíndrica en la playa

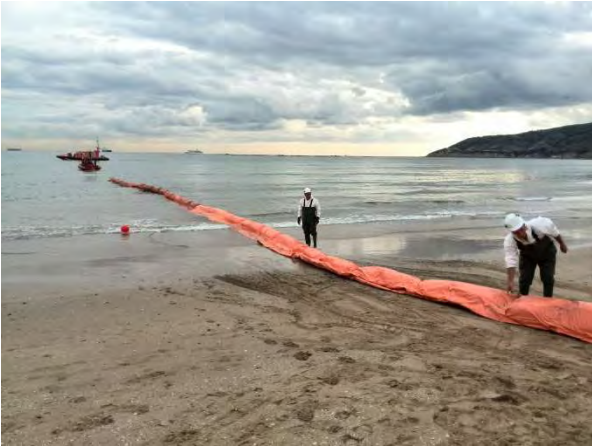
2. En primer lugar se ha desplegado, con ayuda de las motos SASEMAR, un cabo guía para el despliegue de la barrera cilíndrica por parte de la embarcación de SASEMAR. Esta barrera cilíndrica formada por la unión de 75 m. de barrera del MAGRAMA y 50 m. de barrera de SASEMAR se desplegó completamente simulando la recogida del material vertido

Figura 10: Despliegue barrera cilíndrica en el mar

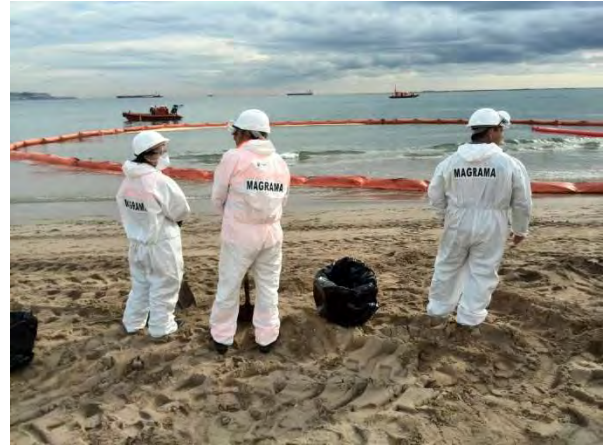
Figura 11: Barrera cilíndrica desplegada

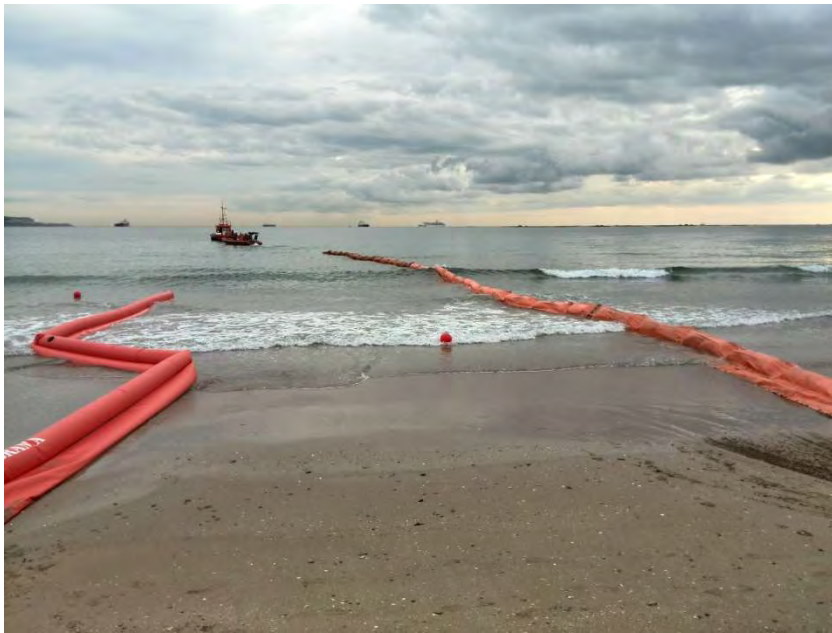
3. Para el despliegue de la barrera selladora, los intervinientes han empleado una herramienta sopladora con los manguitos de unión correspondientes, inflando primero la barrera selladora con aire en la playa, para posteriormente mover la barrera hasta el agua con ayuda de las embarcaciones de TRAGSA y SASEMAR que tiraban mar a dentro de la barrera selladora. Una vez la barrera selladora se hallaba en su mayor parte dentro del mar se ha procedido a su llenado con agua permitiendo así el sellado de la playa.

Figura 12: Barrera selladora (izquierda) y cilíndrica (derecha) desplegadas

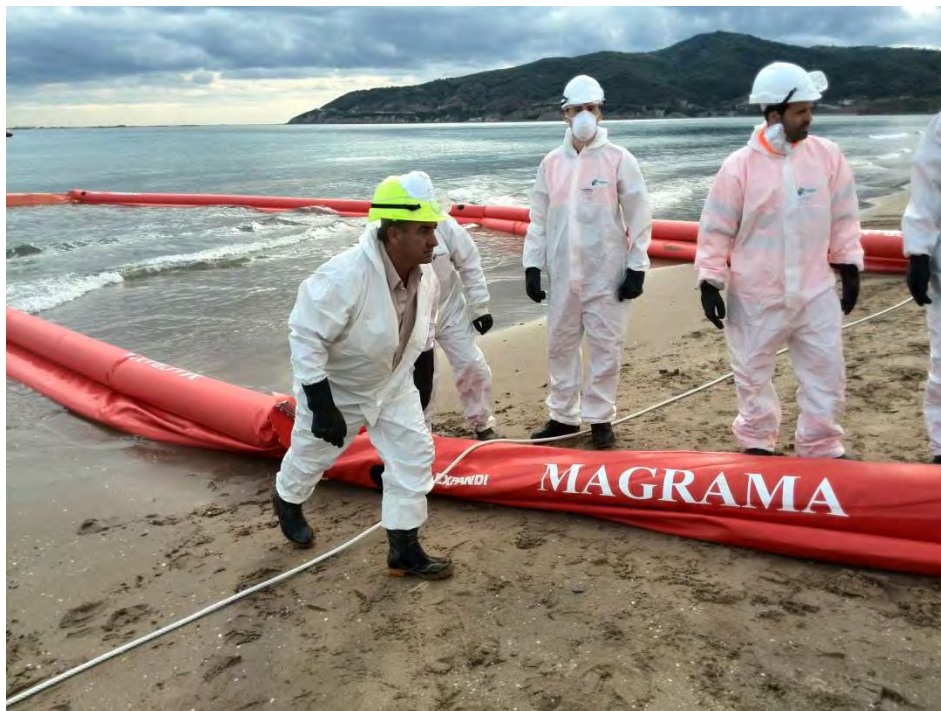
4. Finalmente, la embarcación de SASEMAR ha finalizado la maniobra de cierre en forma de “U”, tirando de la barrera cilíndrica hasta volver a aproximarla el cabo guía a la playa, desde donde los operarios procedieron al cierre y recogida de la barrera.

Figura 13: Repliegue de la barrera

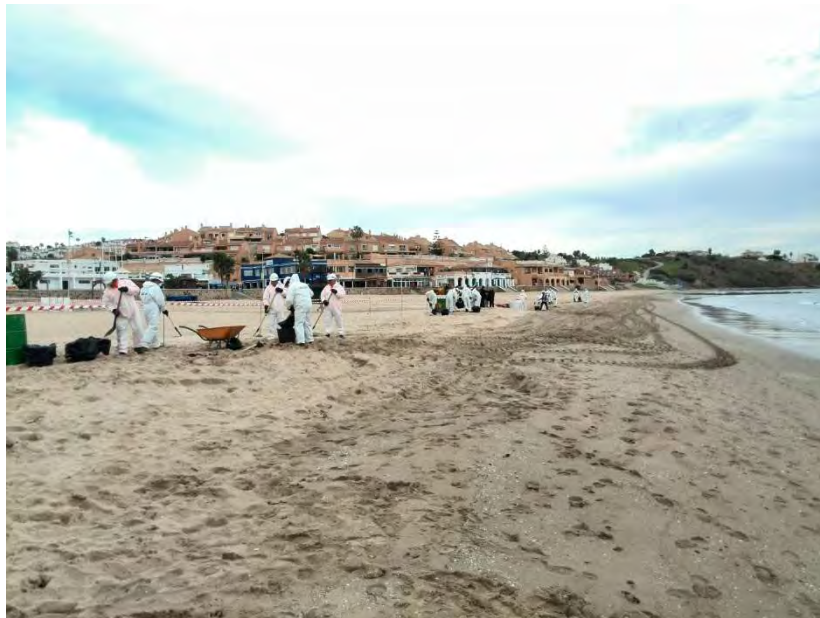
Para simular la limpieza de un vertido en la costa se han dispuesto 4 cuadrillas de operarios con los EPI's correspondientes y las herramientas necesarias simulando el vertido con mandarinas. Los intervinientes, por equipos de dos, han recogido y transportado el vertido hasta los puntos intermedios de almacenamiento a través de los corredores sucios establecidos a tal efecto. El contaminante almacenado en estos puntos intermedios se ha trasladado a su vez hasta la zona de almacenamiento de residuos desde donde, en un vertido real, un gestor de residuos se encargaría de su retirada y tratamiento.

Figura 14: Recogida manual
