11 - 12 Noviembre
2015

EJERCICIO DE LUCHA CONTRA VERTIDO DE HIDROCARBUROS MOTRIL (GRANADA)

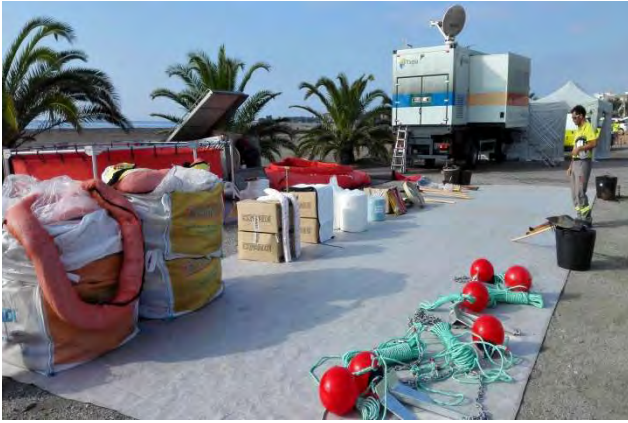
Figura 1: Material desplegado por TRAGSA y PMA al fondo

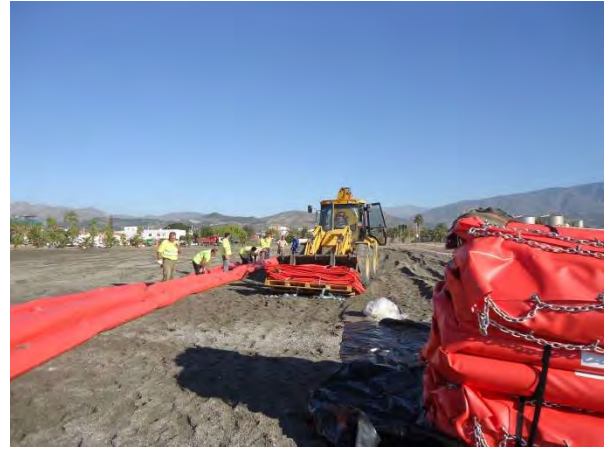
Figura 2: Barrera cilíndrica y barrera selladora

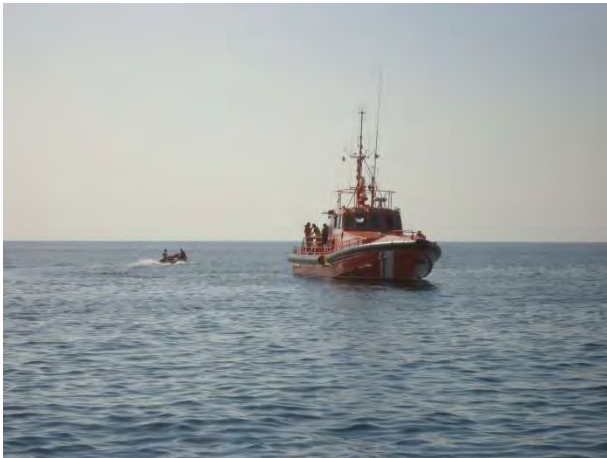
Figura 3: Embarcación SASEMAR y neumática Ayto. Motril

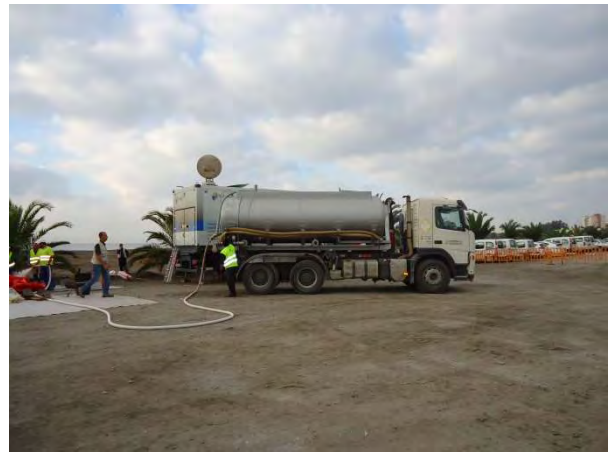
Figura 4: Camión cuba de agua

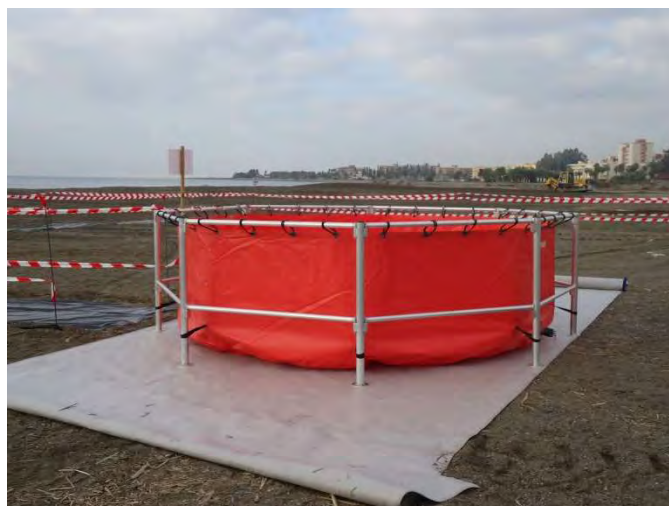
En este grupo el personal interviniente ha procedido a desplegar y replegar los depósitos de 10.000 litros con estructura metálica y a establecer una zona de protección con geotextil bajo dichos depósitos a fin de evitar pinchazos y roturas en los mismos. Estos depósitos se emplean como almacén de residuos previo a su transporte por gestor autorizado.

Figura 7: Depósito 10.000 l con estructura metálica

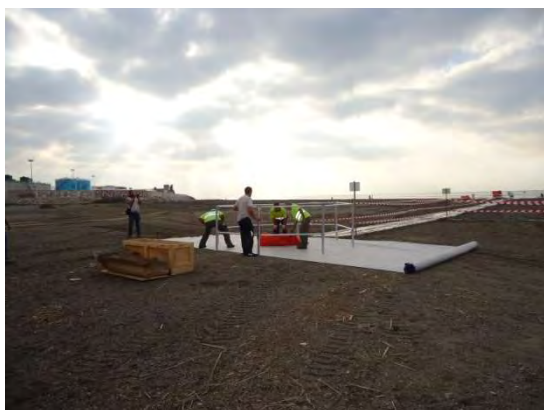
En este grupo se expuso el procedimiento para la limpieza de una zona contaminada con hidrocarburos mediante el empleo de herramientas manuales (palas, rastrillos, espátulas...) tratando de recoger la menor cantidad de arena posible. Además, se expuso a los intervinientes la metodología adecuada para delimitar la zona de intervención (área a limpiar) así como el establecimiento de zonas de paso mediante corredores sucios, de descontaminación y limpios empleando para ello láminas de polietileno, jalones de señalización y cinta de balizamiento.

Figura 8: Instalación de pasillos en la playa

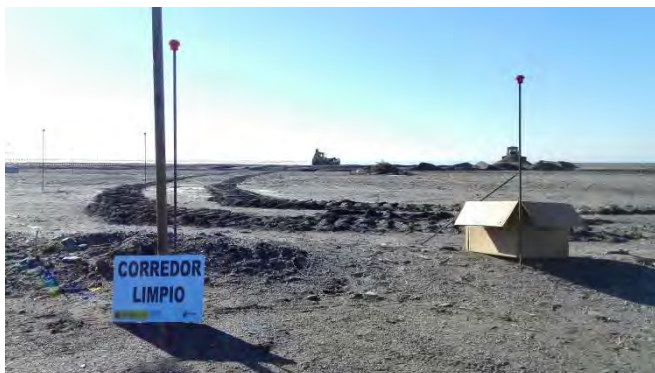
Figura 9: Carteles indicativos

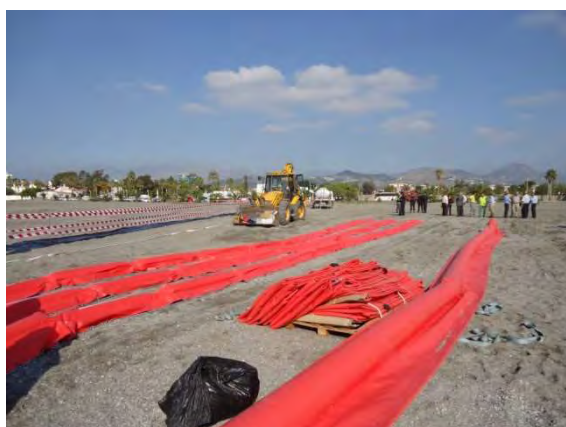
En este grupo se ha expuesto la metodología para realizar el tendido de las barreras cilíndricas y selladoras, así como el inflado y desinflado de estas últimas. Para ello, los intervinientes han procedido a desplegar 4 tramos de 25 m. de barreras cilíndricas en la playa y empatar unas con otras mediante las conexiones ASTM de que disponen. Una vez desplegadas estas barreras cilíndricas, se ha procedido al despliegue de las barreras selladoras, 2 tramos de 25 m., y a su inflado con la ayuda de una herramienta sopladora. Una vez desplegados ambos tipos de barreras, se ha procedido a empatarlas para comprobar el correcto funcionamiento de las conexiones, obteniendo un total de 150 m. de barrera para el despliegue en el mar, que se realizó al día siguiente.

Figura 10: Barrera cilíndrica

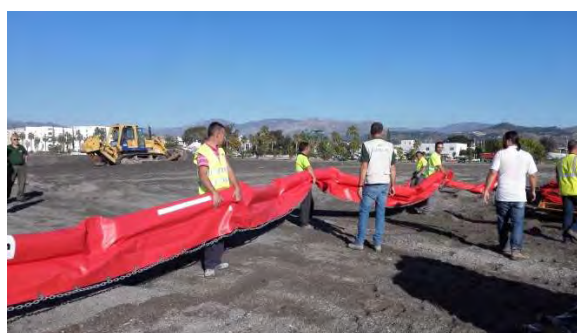
Figura 11: Entrenamiento del despliegue de barrera cilíndrica

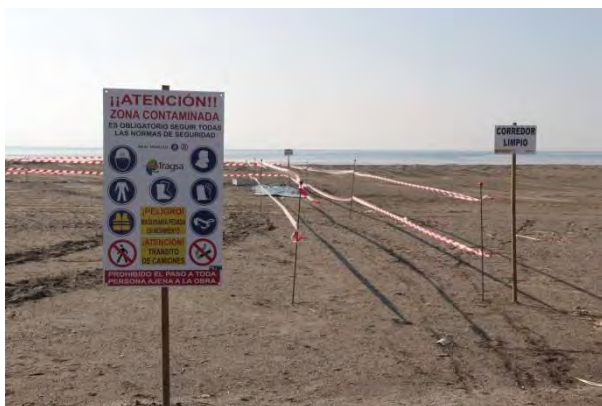
Se han creado pasillos y zonas de intervención limitados con jalones y cordón de balizamiento necesarios para el tránsito de los intervinientes por la playa. Para minimizar la contaminación secundaria, estos pasillos se han cubierto con lámina de polipropileno permitiendo así que los participantes en un vertido real puedan circular por la playa sin transferir la contaminación. Se ha dispuesto también una zona de descontaminación, en la que se han colocado bandejas con un líquido desengrasante a fin de lavar el hidrocarburo que se llevara pegado a las botas, instalándose además contenedores para desechar los EPI's contaminados.

Figura 14: Corredor limpio

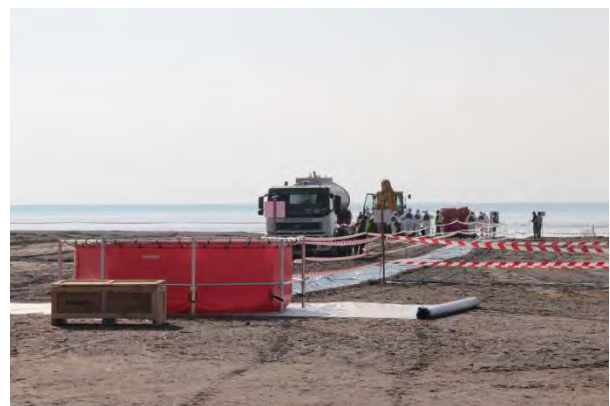
Figura 15: Zona de actuación

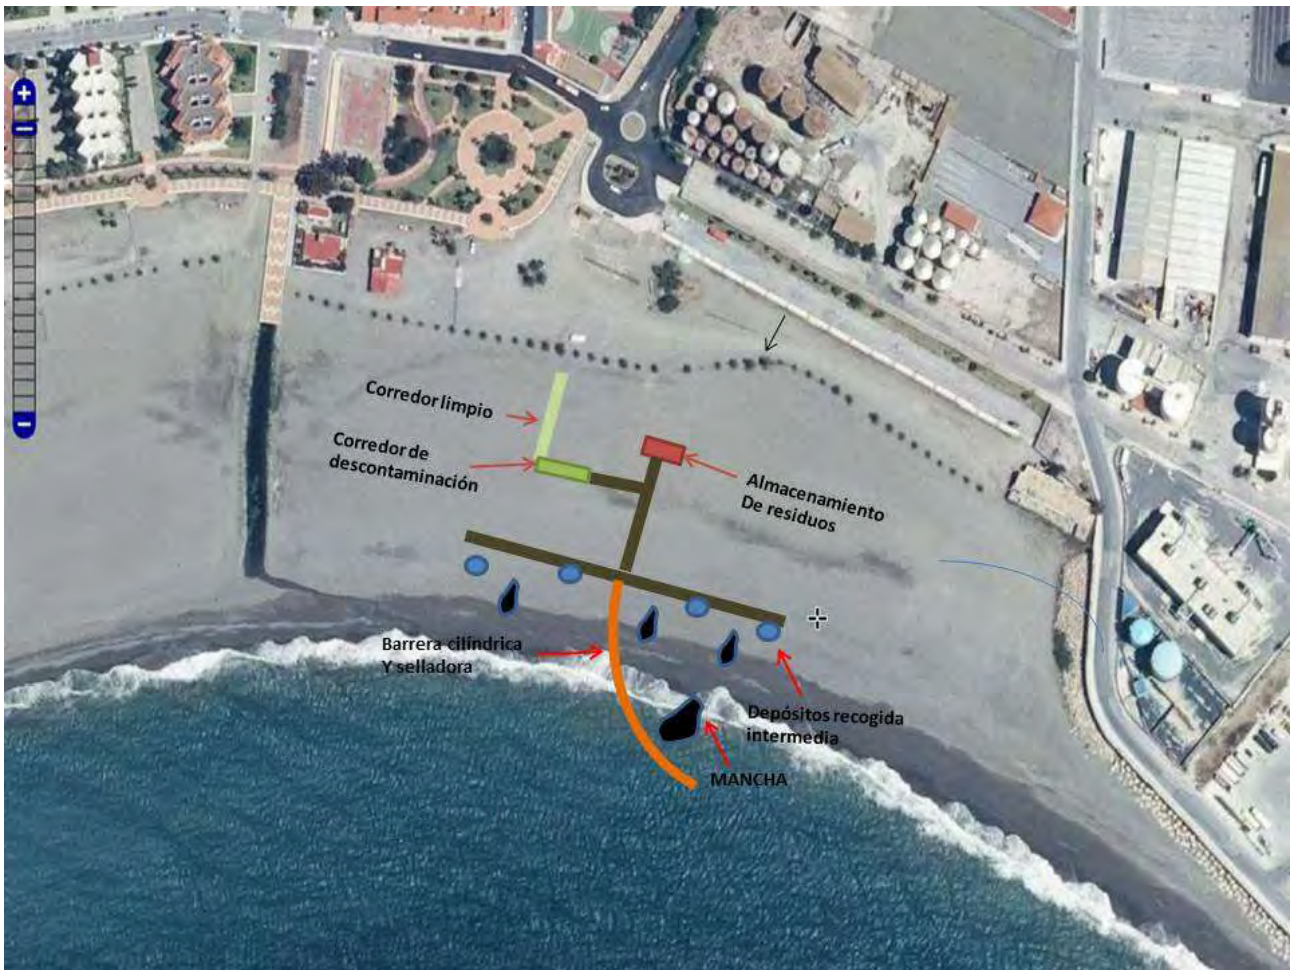
Figura 16: Esquema de la zona de actuación

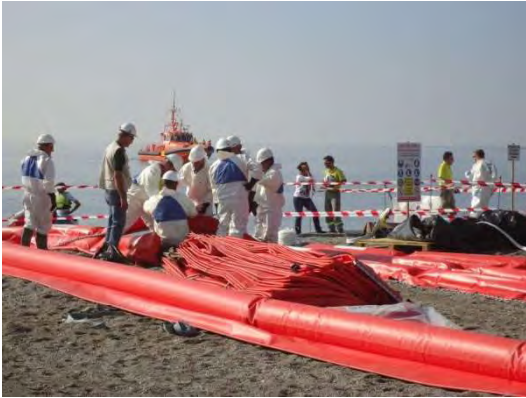
1. Se han dispuesto todas las barreras a desplegar en la orilla de la playa.

Figura 17: Despliegue barrera cilíndrica en la playa

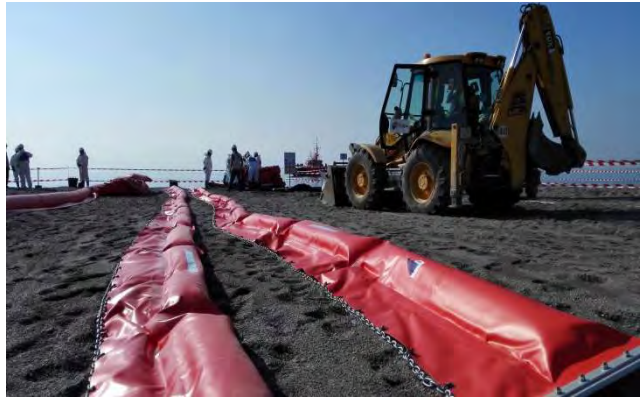
Figura 18: Barrera cilíndrica desplegada

2. En primer lugar se ha desplegado, con ayuda de la embarcación del Ayuntamiento, la barrera cilíndrica.

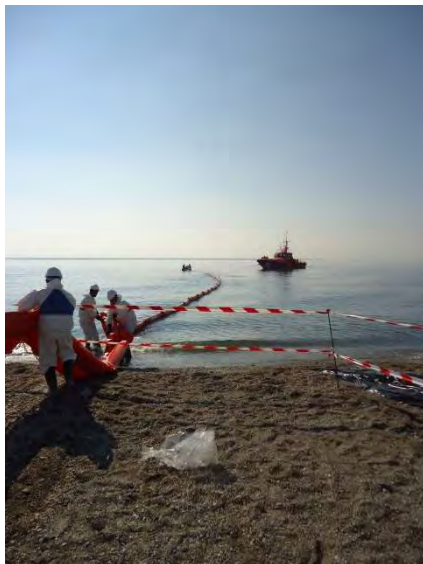
Figura 19: Despliegue barrera cilíndrica en el mar

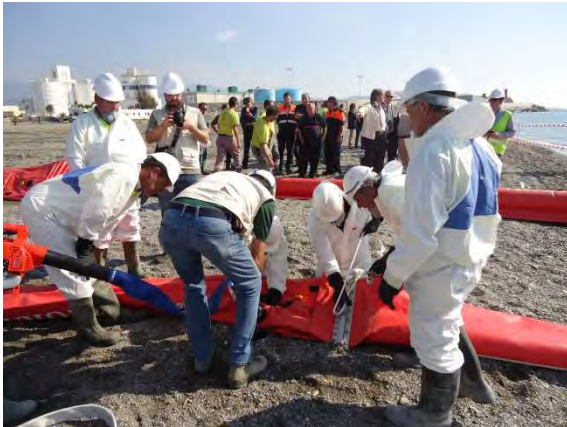
3. Para el despliegue de la barrera selladora, los intervinientes han empleado una herramienta sopladora con los manguitos de unión correspondientes, inflando primero la barrera selladora con aire en la playa, para posteriormente mover la barrera hasta el agua con ayuda de la embarcación. Una vez en el agua se ha procedido al llenado de la barrera con agua permitiendo así el sellado de la playa.

Figura 21: Llenado de barrera selladora

El ejercicio de despliegue del material se ha desarrollado según lo previsto y recogiendo la práctica totalidad del vertido simulado. Únicamente cabe destacar que, debido al oleaje, la barrera selladora se ha desplazado, no cumpliendo adecuadamente su misión de “sellar” la playa para evitar el escape del vertido. Una pequeña parte del mismo ha escapado de nuevo al mar, recogiendo manualmente en la playa.

Para evitar la posible fuga del vertido traído a la costa con el despliegue de las barreras, es necesario desplegar un tramo adicional de 25m. de barrera selladora que permita el sellado completo de la playa una vez terminada la maniobra.

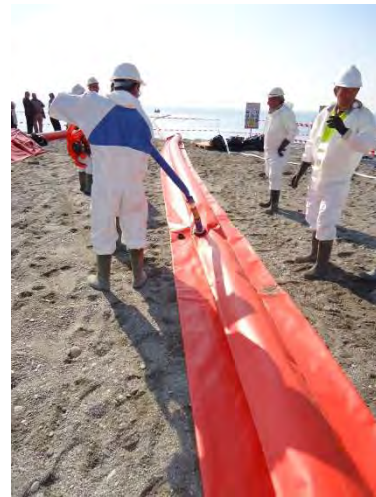
Figura 22: Barrera selladora llena con aire

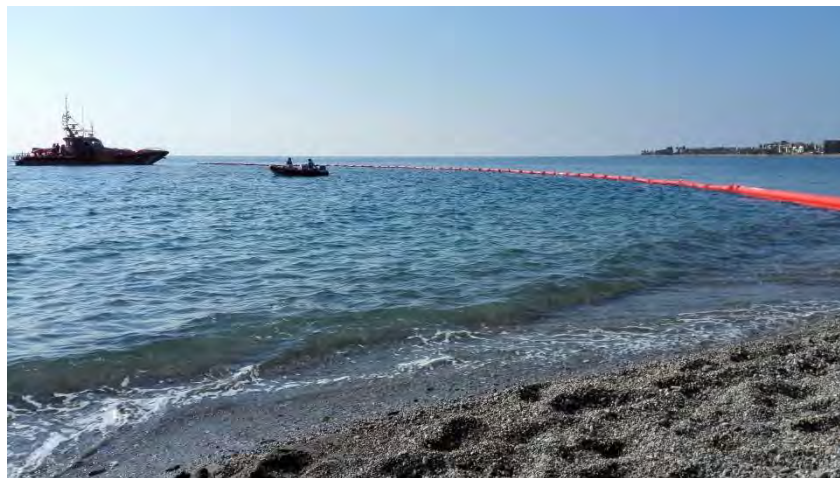
Figura 23: Embarcaciones de apoyo

4. Una vez unidas la barrera cilíndrica y la barrera selladora, la embarcación del Ayuntamiento entrega a la embarcación Salvamar de SASEMAR toda la barrera para proceder a realizar la maniobra de recogida.

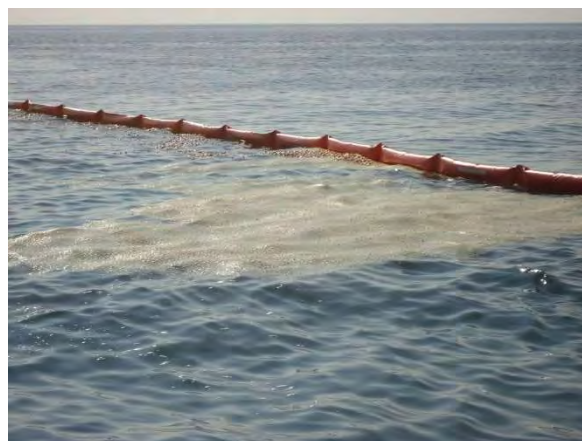
Figura 26: Detalle del vertido

5. Para simular la mancha de hidrocarburo se han vertido 10 kg de palomitas y 100 kg de mandarinas en las proximidades de la barrera.

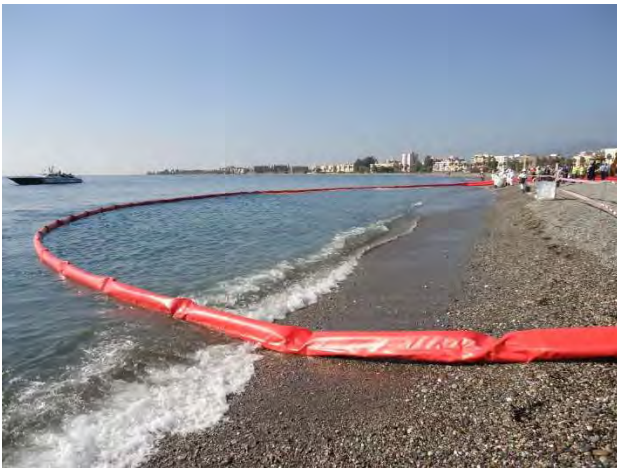
7. Finalmente, para finalizar la maniobra, la embarcación de SASEMAR aproxima la barrera a la costa, desde donde el personal interviniente ha completado la recogida del vertido.

Figura 27: Finalización de la maniobra

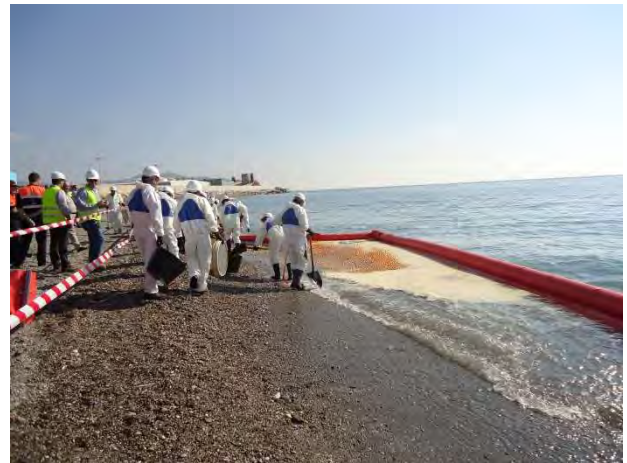
Figura 28: Detalle del vertido llegado a la costa

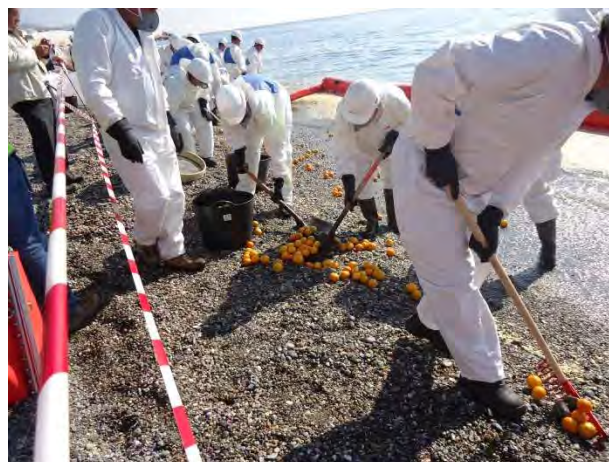
Para simular la limpieza de un vertido en la costa se han dispuesto 4 cuadrillas de operarios con los EPI's correspondientes y las herramientas necesarias y se ha simulado el hidrocarburo en playa con corteza de pino, así como con las mandarinas y palomitas que se habían recogido previamente con la barrera. Los intervinientes, por equipos de dos, han recogido y transportado el vertido hasta los puntos intermedios de almacenamiento a través de los corredores sucios establecidos a tal efecto. El contaminante almacenado en estos puntos intermedios se ha trasladado a su vez hasta la zona de almacenamiento de residuos desde donde, en un vertido real, un gestor de residuos se encargaría de su retirada y tratamiento.

Figura 29: Recogida manual del vertido

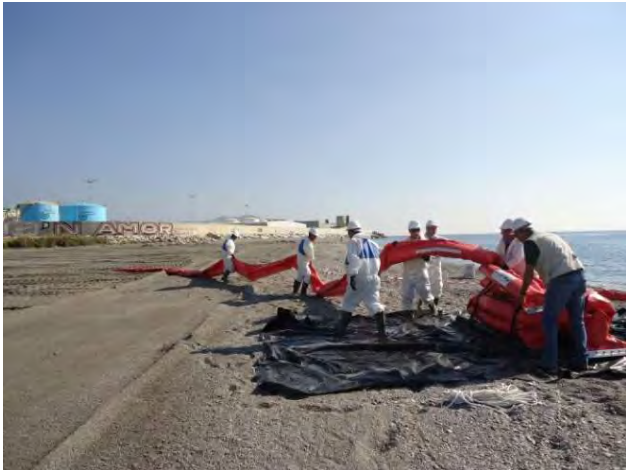
Figura 30: Plegado de barrera

Una vez recogido el vertido simulado, se ha recogido todo el material desplegado en la zona, transportándolo a la base de Jerez de la Frontera, donde se ha llevado a cabo su limpieza y almacenamiento.

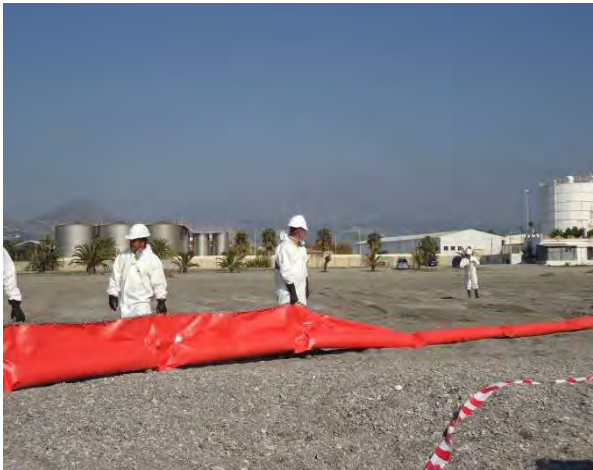
Figura 31: Recogida de barrera
