EJERCICIO DE LUCHA CONTRA INCIDENTE DE CONTAMINACIÓN MARINA POR HIDROCARBUROS EN MAZAGÓN (HUELVA)

Octubre 2017

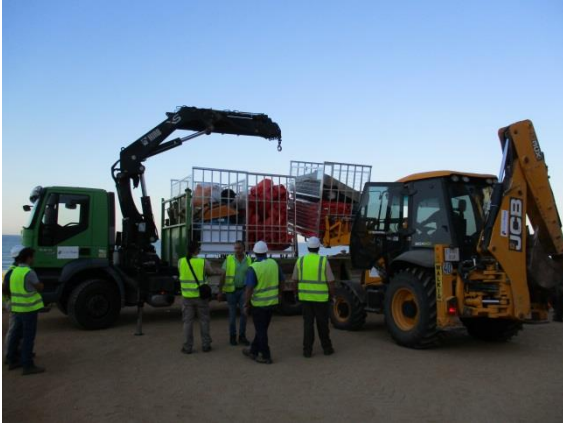
Fotografía 1. Material descargado del camión pluma por la retrocargadora mixta

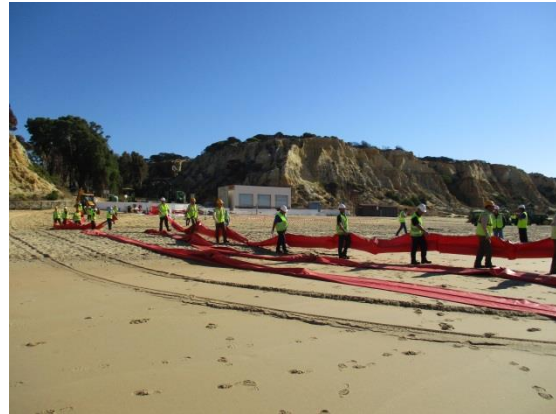
Fotografía 2. Despliegue de barrera selladora

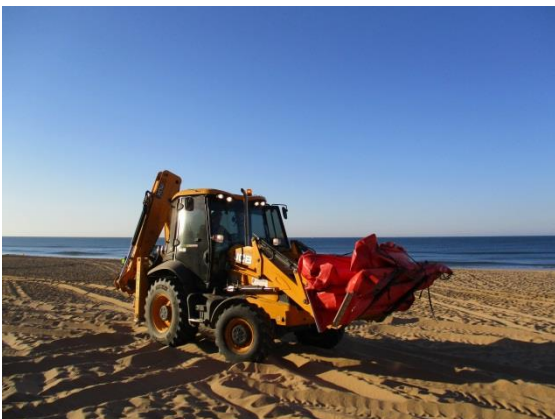
Fotografía 3. Retrocargadora mixta trasladando barrera cilíndrica a la línea de costa

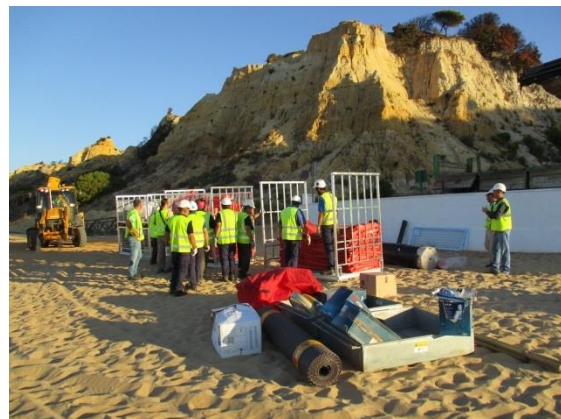
Fotografía 4. Material desplegado y organizado en jaulones

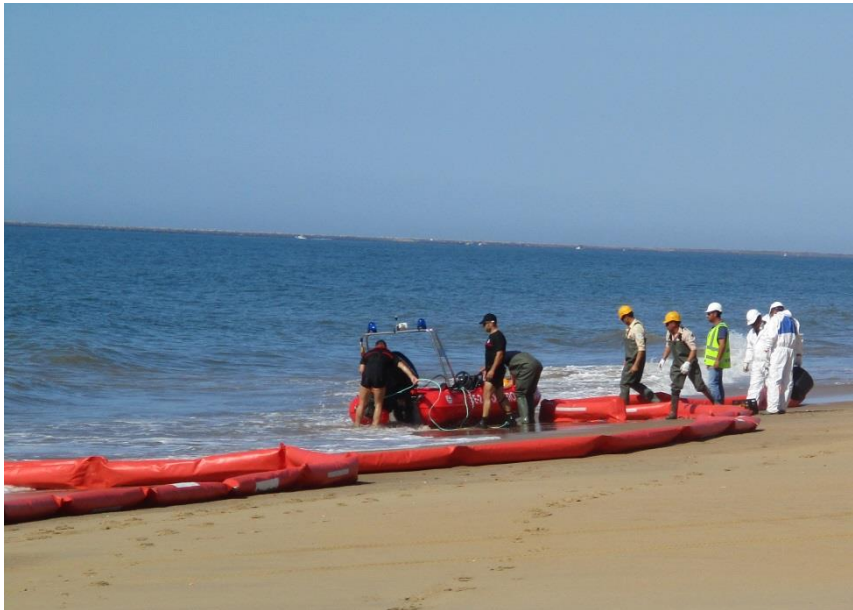
Fotografía 5. Enganche de la barrera selladora a la embarcación del Consorcio Provincial Bomberos Huelva.

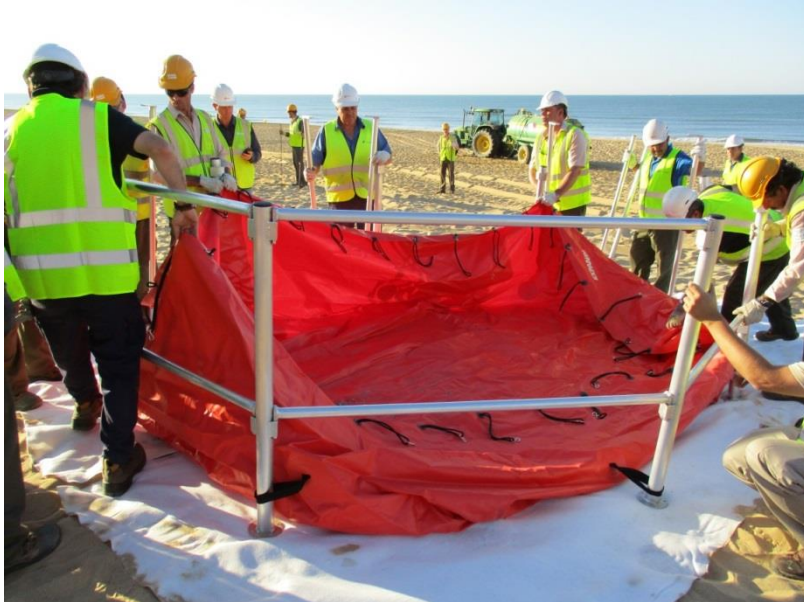
El personal interviniente ha establecido una zona de protección con geotextil para, a continuación, desplegar y replugar el depósito de estructura metálica de capacidad 10.000 l y el depósito autoportante de 1.000 l, a fin de evitar posibles pinchazos y roturas en los mismos. Estos depósitos son los empleados como almacén temporal de residuos en la zona de actuación hasta que son transportados al gestor autorizado.

Fotografía 6. Personal interviniente durante el montaje del depósito de estructura

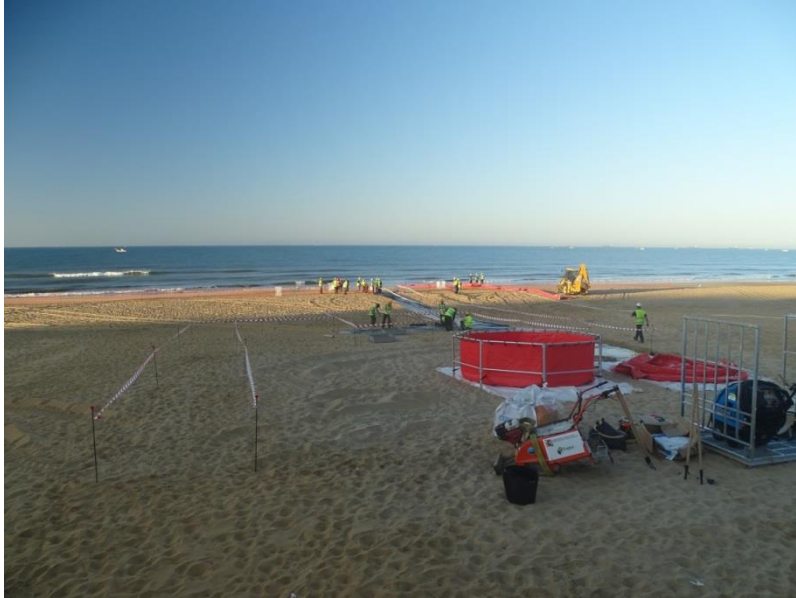
Se ha expuesto la metodología para la delimitación de la zona de intervención (área a limpiar) y para el establecimiento de zonas de paso mediante corredores. La importancia de esta operación es conseguir evitar contaminación secundaria durante las labores de recogida del hidrocarburo. Para esta labor se han empleado jalones de señalización, cinta de balizamiento y lámina de polietileno.

Fotografía 7. Establecimiento de la zona de intervención

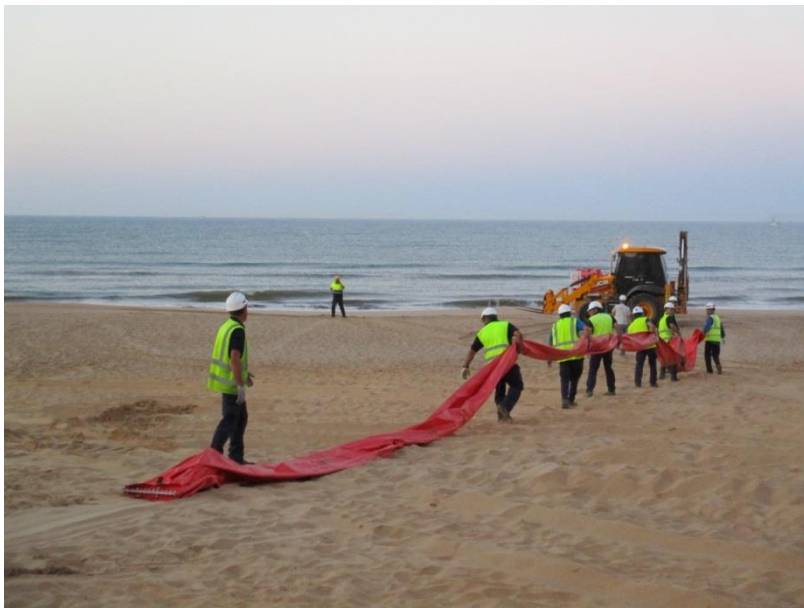
Se ha expuesto la metodología a llevar a cabo para el tendido de barreras cilíndricas y selladoras. Se ha indicado como se procede para el inflado y desinflado de las barreras selladoras, y como se empatan unas barreras con otras mediante adaptadores de barrera ASTM.

Se han desplegado 4 tramos de 25 m de barrera cilíndrica rígida, y 5 tramos de 25 m de barrera selladora. Para el tendido de la barrera selladora se ha empleado una herramienta sopladora y agua dulce del camión cista desplazado hasta la zona.

Fotografía 8. Despliegue de barrera selladora

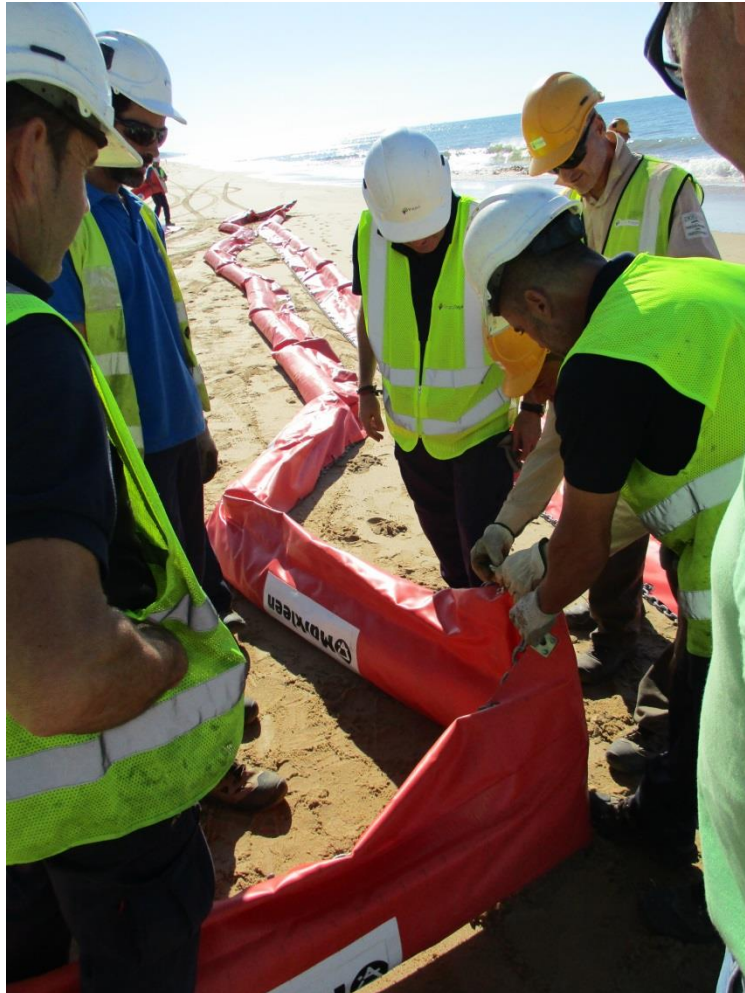
Fotografía 9. Empatado de barrera selladora y cilíndrica rígida

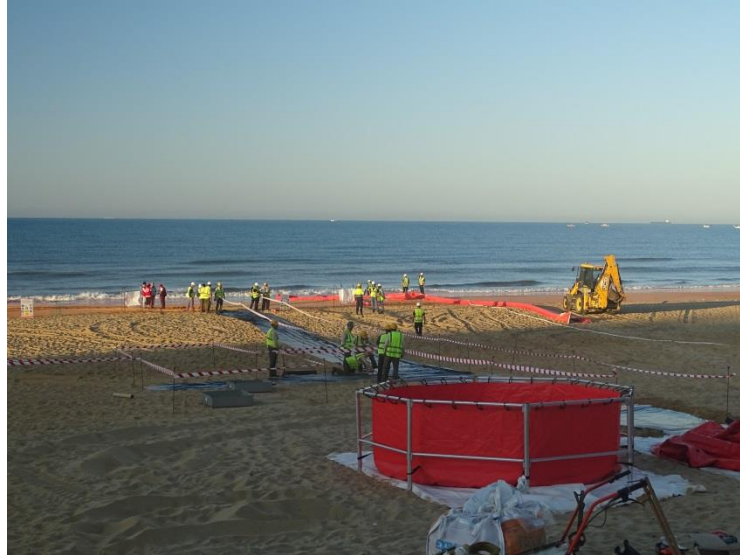
Se han creado pasillos y zonas de intervención limitadas con jalones y un cordón de balizamiento, para organizar el tránsito de los intervinientes por la playa. Además, para minimizar que se genere una posible contaminación secundaria de la zona durante las labores de limpieza, estos pasillos han sido cubiertos con lámina de polipropileno. También se ha dispuesto una zona de descontaminación donde se han instalado bateas lavapiés, para que el personal interviniente pueda retirar los EPI contaminados.

Fotografía 10. Zonificación del área de intervención

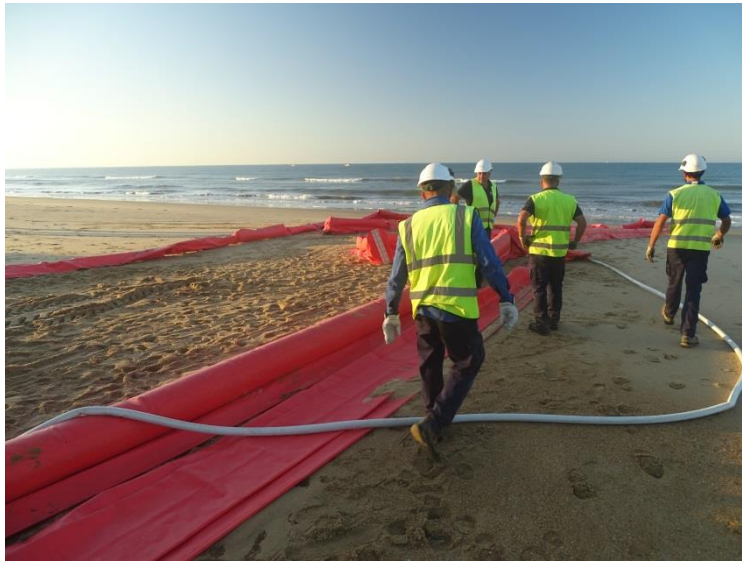
2. Se ha procedido al inflado y llenado de la barrera selladora, para lo que se ha empleado respectivamente, una herramienta sopladora con los manguitos de unión correspondientes, y agua dulce de un camión cisterna. Así, se ha previsto un correcto sellado de la playa teniendo en cuenta la pleamar.

Fotografía 12. Llenado e inflado de barrera selladora

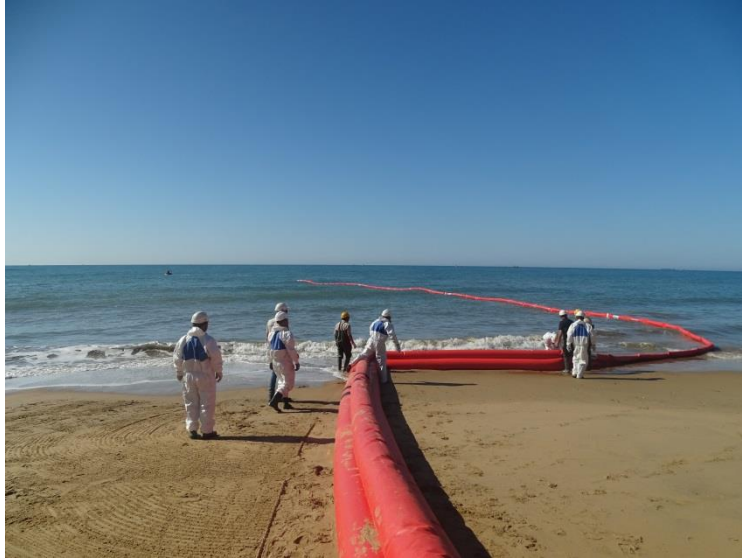
3. Se ha desplegado la barrera cilíndrica empatada a la selladora con ayuda de la embarcación de Consorcio Provincial Bomberos Huelva. Se ha intentado fondear la barrera, pero la marea tan alta y la inestabilidad de la embarcación de Bomberos, han hecho que no sea posible, por lo que el oleaje ha movido la barrera selladora, que ha quedado extendida a lo largo de la orilla.

Fotografía 13. Despliegue de barrera por la embarcación de Consorcio Provincial Bomberos Huelva

Se ha comprobado, además, que variables como el oleaje y la marea tienen gran influencia en el fracaso o éxito de la maniobra con las barreras. La efectividad de la barrera selladora depende absolutamente de la marea, pues su colocación respecto a la misma puede hacer que el sellado sea o no exitoso.

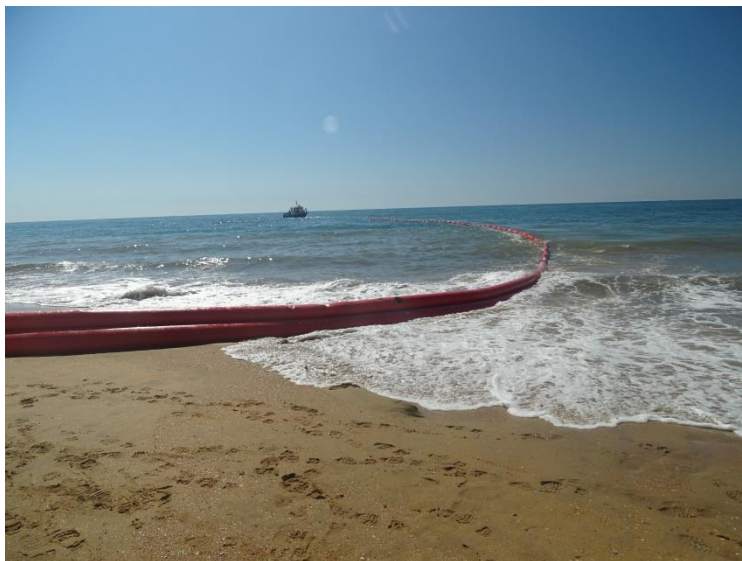
4. Se ha solicitado entonces una embarcación al Puerto de Mazagón para desplegar nuevamente la barrera cilíndrica, pero las condiciones de marea han variado excesivamente respecto a las previstas, y el sellado ha sido ineficiente pues la barrera selladora ya no se encontraba en una posición óptima, por lo que se ha cancelado el fondeado y se ha determinado la finalización de la maniobra.

Fotografía 14. Despliegue de barreras
