MINISTERIO  
DE AGRICULTURA, ALIMENTACIÓN  
Y MEDIO AMBIENTE

DIRECCIÓN GENERAL  
DE SOSTENIBILIDAD  
DE LA COSTA Y DEL MAR

19 - 20 Noviembre  
2014

## EJERCICIO DE LUCHA CONTRA VERTIDO DE HIDROCARBUROS TORREDEMBARRA (TARRAGONA)

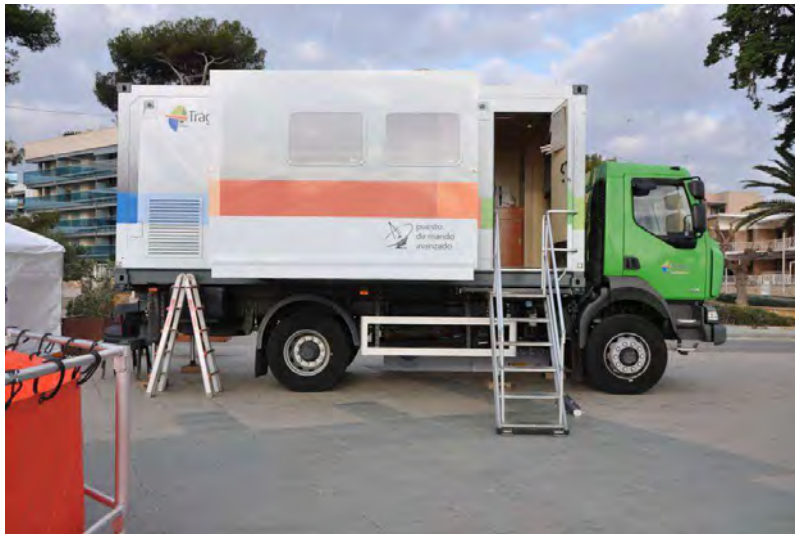
Figura 2: Puesto Avanzado de Mando de TRAGSA

- 24 operarios incluidos 3 jefes de cuadrilla.
- 1 Encargado de Obra para la coordinación.
- 1 Técnico/Jefe de la Actuación.
- 1 Camión pluma.
- 1 Puesto de Mando Avanzado de TRAGSA.

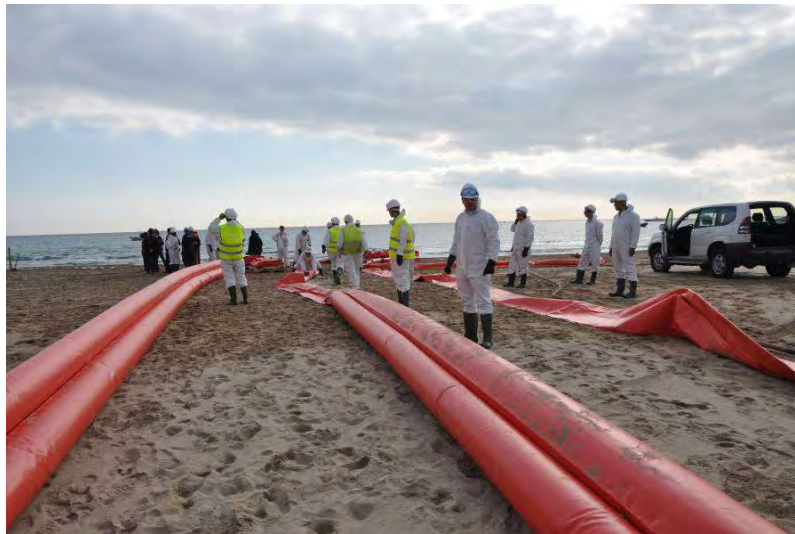
Figura 3: Barrera selladora

En este grupo se explicó cómo realizar el tendido de las barreras selladoras y cilíndricas, así como el inflado y desinflado de las mismas.

El despliegue de medios y personal durante los dos días que duró el ejercicio nos ha permitido identificar la siguiente lección aprendida: el gran peso que alcanzan las barreras selladoras al llenarlas de agua hace necesario disponer para su despliegue de una embarcación de potencia suficiente, de lo contrario su despliegue sin estar llenas de agua permite el paso de la contaminación bajo la barrera.

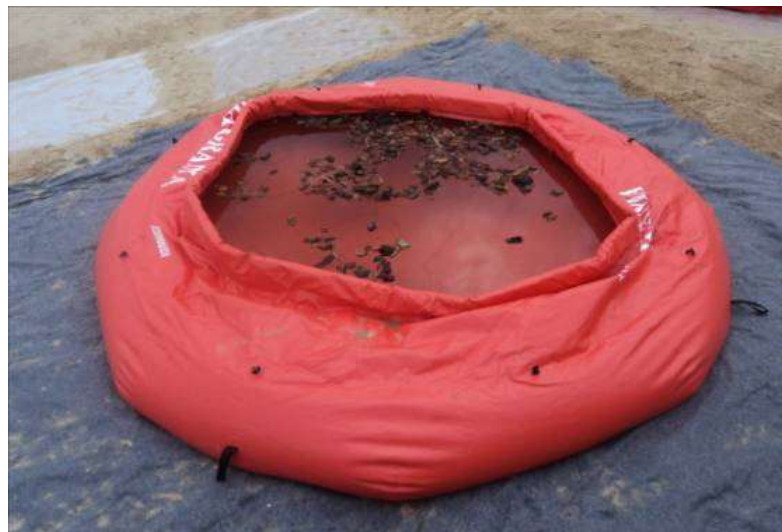
Figura 4: Depósito autoportante

En este grupo se montó y se desmontó el depósito de 10.000 litros, colocando plástico y geotextil bajo los depósitos a fin de evitar pinchazos y roturas en el mismo. También se procedió al despliegue y plegado del depósito autoportante.

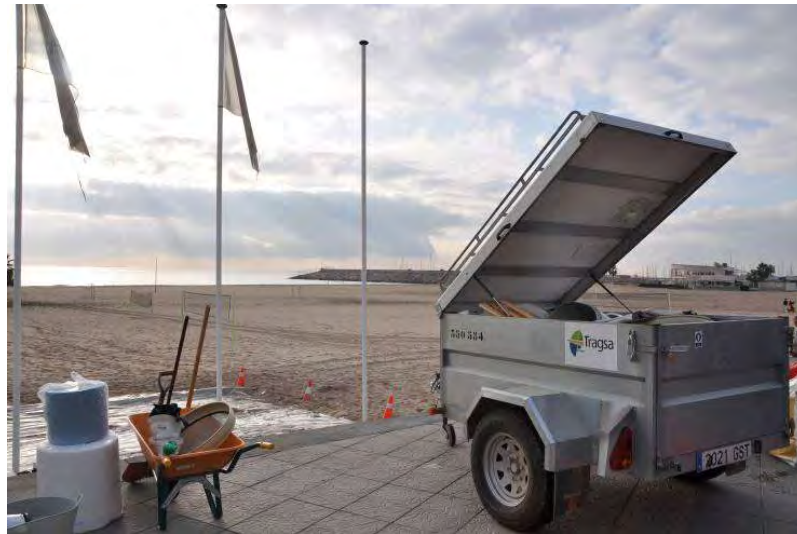
Figura 5: Remolque de Intervención Rápida

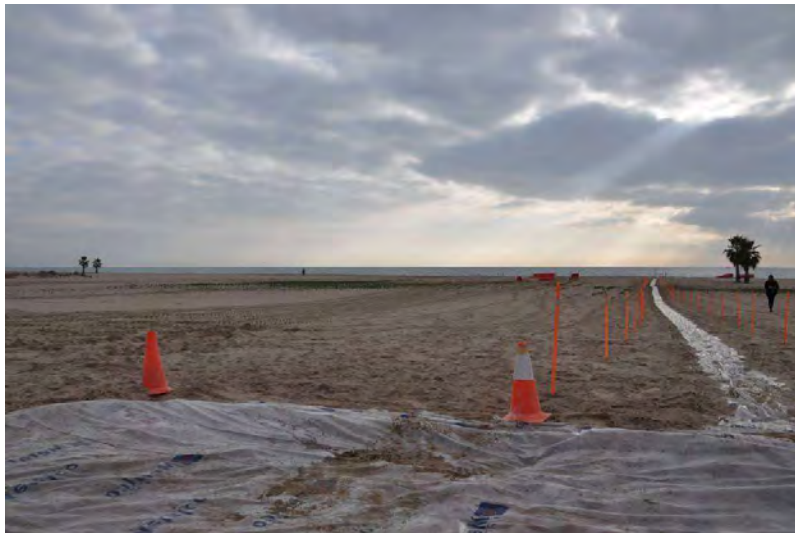
El primer día se procedió al replanteo de la zona de actuación, siguiendo un esquema de pasillos cubiertos con plástico y balizados por los que el personal debe circular, evitando así la transferencia de contaminación.

Figura 6: Instalación de pasillos en la playa

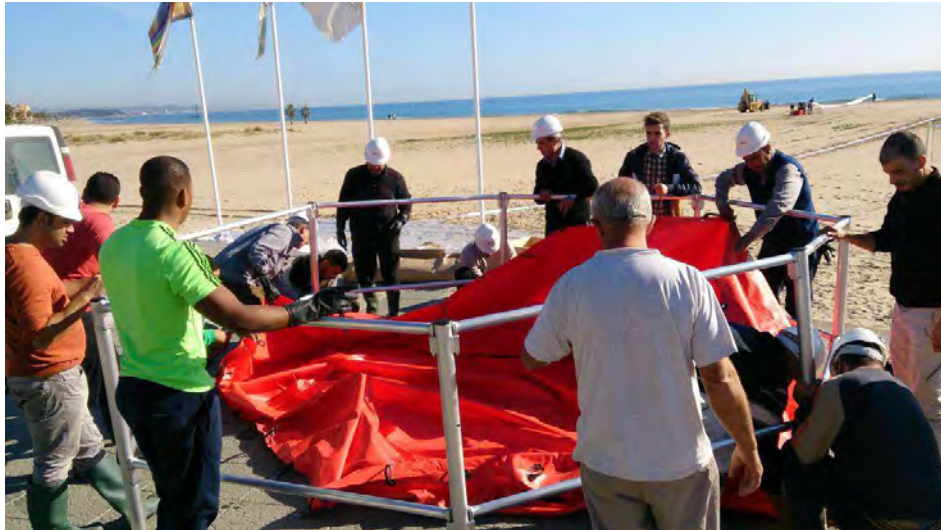
Figura 7: Depósito 10.000 L con estructura metálica

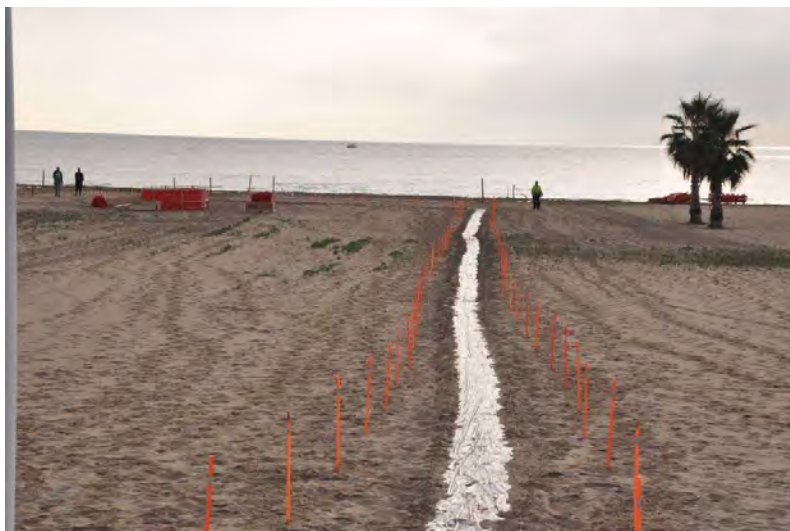
En este grupo se explicó cómo empezar la limpieza de una zona, delimitando el área a limpiar, acotando la zona de paso de operarios marcando los corredores sucios, de descontaminación y limpios.

Figura 8: Pasillos y almacenaje de residuos

En la zona de descontaminación se colocaron unas bandejas que tendrían un líquido desengrasante a fin de lavar el hidrocarburo que se llevara pegado a las botas, y se dispondrían de contenedores para deshacerse de los EPI contaminados.

En la zona de actuación se dispusieron cuatro sacas big bag para verter el hidrocarburo recogido.

Sobre el corredor sucio se colocó una lámina de polipropileno a fin de contaminar lo menos posible la arena.

Las zonas se limitaron con jalones o gavillas de acero con setas protectoras y cinta de balizamiento.

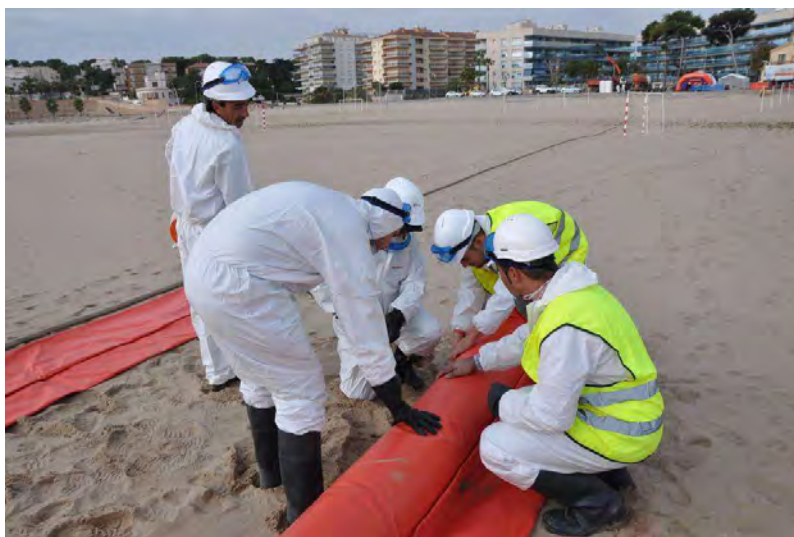
Figura 9: Tendido de barrera cilíndrica

Los operarios utilizaron la sopladora con los manguitos de unión, inflando primero la barrera de aire en la arena, y una vez llenos de aire entre varios movieron la barrera hasta el agua, donde una vez allí se procedió al inflado de la zona llena de agua. De esta manera y sucesivamente se fueron rellenando, extendiendo y uniendo los tramos de la barrera.

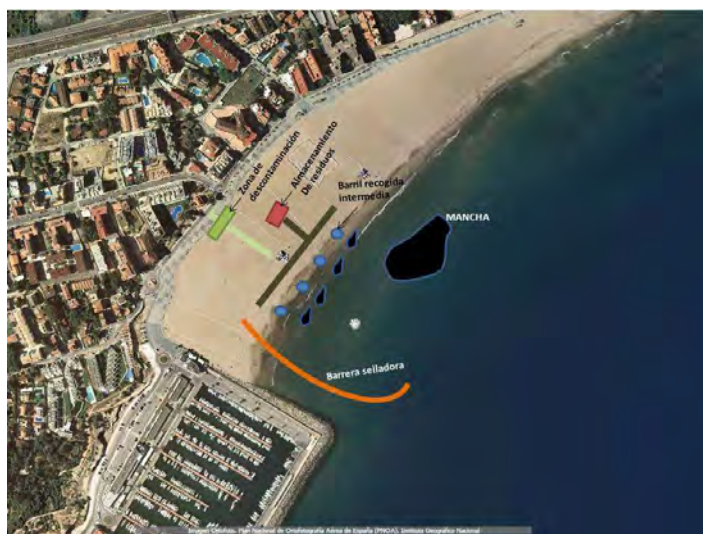
Se crearon pasillos y zonas de intervención limitados con jalones y cordón de balizamiento necesarios para organizar el tránsito de los intervinientes por la playa. Para minimizar la contaminación secundaria estos pasillos se cubrieron con lámina de polipropileno, permitiendo así que los participantes en un vertido real puedan circular por la playa sin transferir la contaminación. Se dispuso también una zona de descontaminación, instalándose además contenedores para desechar los EPI contaminados.

Figura 10: Esquema de la zona de actuación

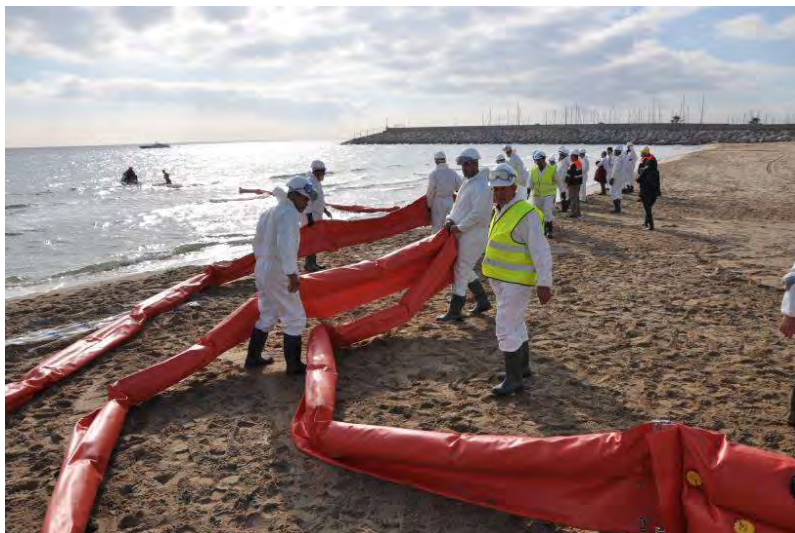
1. Con ayuda de una moto de agua se comenzó a desplegar la barrera cilíndrica desde la playa. El procedimiento requería que la moto de agua fuese capaz de mantener estables los 75 m de barrera cilíndrica, y unos 25 m de barrera selladora para alcanzar la zodiac de Cruz Roja, que contaba con potencia suficiente para desplegar el resto de barrera. Sin embargo, debido a la escasez de potencia de la moto de agua no fue posible rellenar con agua la barrera selladora, ya que el exceso de peso hubiese hecho imposible la maniobra. El tren de barreras se entregó con un cabo a la zodiac de Cruz Roja que procedió a configurar la barrera en forma de “J” para detener el supuesto vertido.

Figura 11: Despliegue barrera cilíndrica en la playa

Se procedió al tendido de las barreras de contención para generar una zona de sacrificio, donde se acumularía el supuesto vertido. Se desplegaron 75 m de barrera cilíndrica rígida y 75 m de barrera selladora.

Debido a la existencia de una barra de arena a unos 100 m mar adentro de la playa, el despliegue tuvo que sufrir alguna variación respecto al planteamiento anterior y se detalla a continuación:

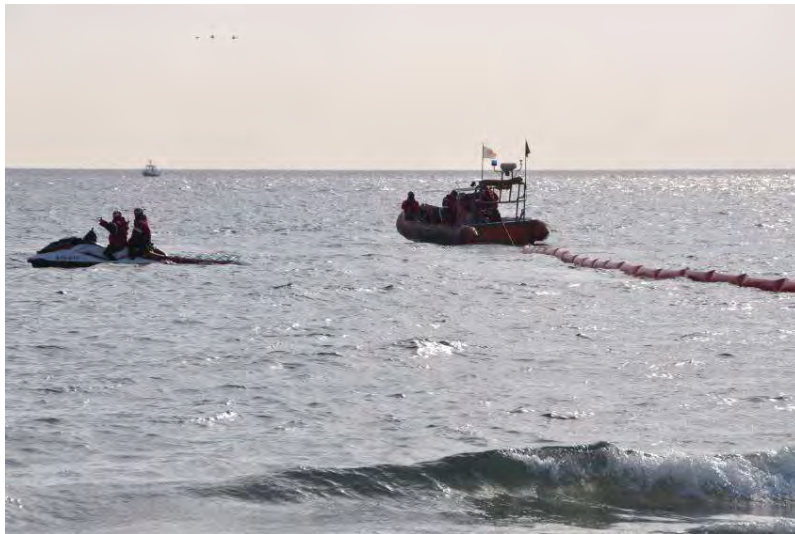
Figura 12: Despliegue barrera cilíndrica en el mar

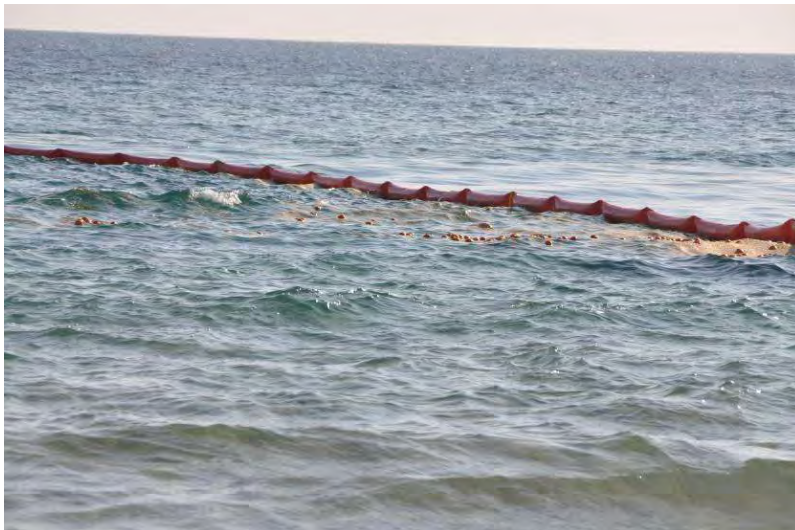
2. La embarcación Salvamar de SASEMAR procedió a realizar el vertido de naranjas y palomitas que comenzaron a desplazarse según lo previsto, pero debido a la falta de llenado de agua de la barrera selladora que se encontraba flotando en el mar, el vertido superó las barreras por debajo y se perdió tras las mismas.

Figura 13: Vertido de naranjas y palomitas junto a la barrera selladora

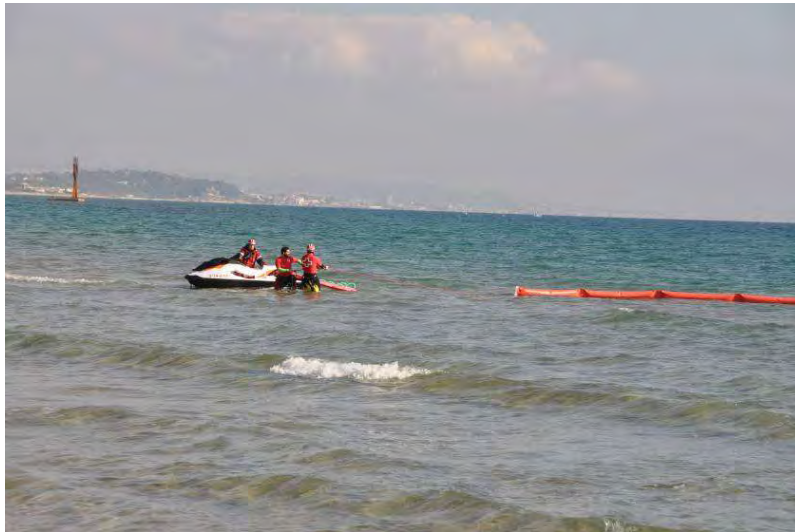
3. A fin de aproximar el vertido a la costa, se procedió al cierre de la barrera en la costa y al posterior redesplicue para capturar la parte de vertido que había sobrepasado la barrera.

Figura 14: Repliegue de la barrera

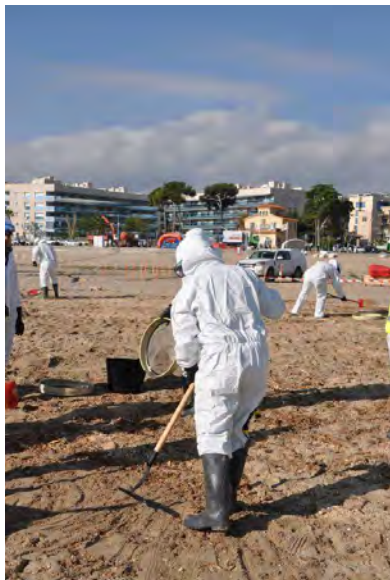
Al finalizar el despliegue y recogida de barreras, se procedió a simular una limpieza de la contaminación que alcanzaría la playa empleando medios manuales (cribado de arena, recogida con palas y rastrillos...).

Figura 15: Recogida manual
