## EJERCICIO DE LUCHA CONTRA LA CONTAMINACIÓN MARINA

**PLAYA DE PLENTZIA/GORLIZ - BILBAO  
12 - 13 DE NOVIEMBRE DE 2019**

**Plan Estatal de Protección de la Ribera del Mar  
contra la Contaminación (Plan RIBERA)**

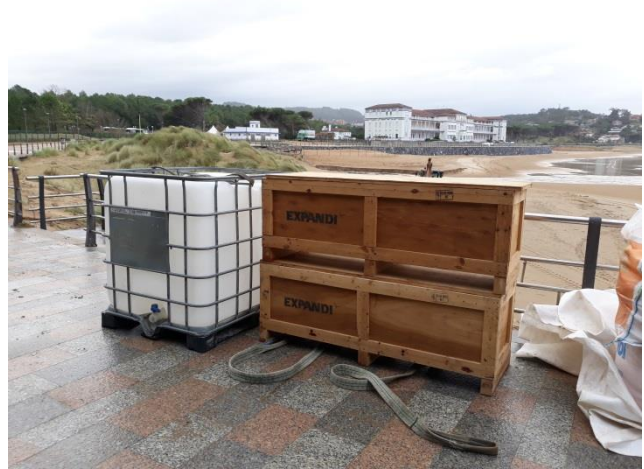
*Ilustración 11. Tanque GRG y Fast tanks.*

- 2 Fast tank (depósitos con estructura metálica) de 10.000 L.
- 2 Tanques de almacenamiento autoportantes de 10.000 L.
- 1 Tanque GRG de 1.000 L.

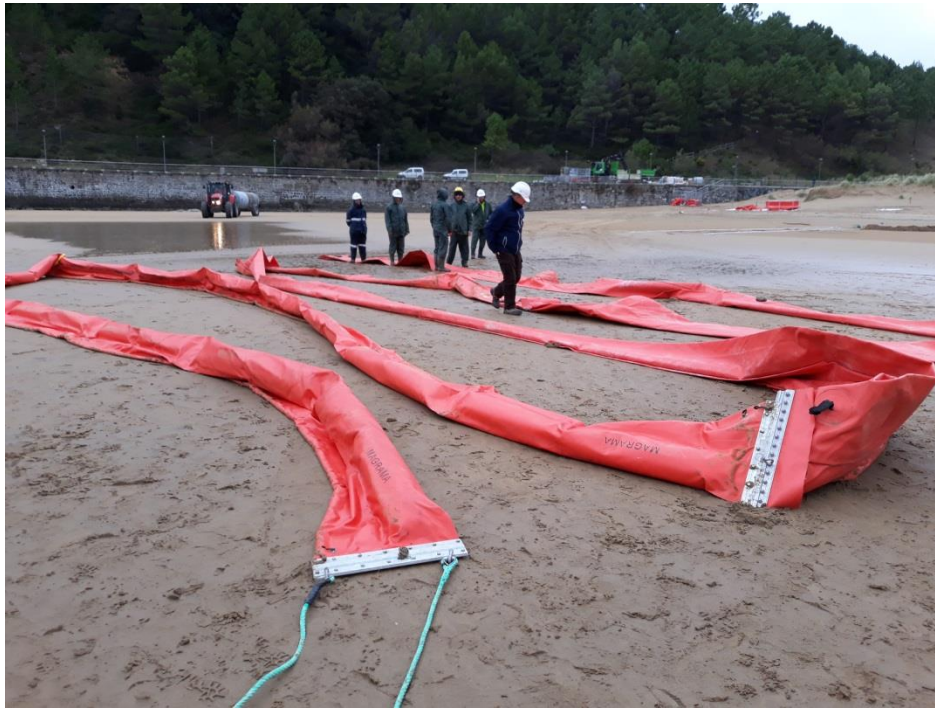
*Ilustración 17. Barreras tendidas y empatadas preparadas para el largado.*

Se ha realizado el despliegue de 2 tramos de 30 m de barrera cilíndrica rígida y 1 tramo de 25 m de barrera selladora. Para el tendido de esta última se ha empleado una herramienta sopladora para el llenado de la cámara superior y agua dulce para las cámaras inferiores, realizado con el camión cuba desplazado hasta la zona para la componente de lastre.

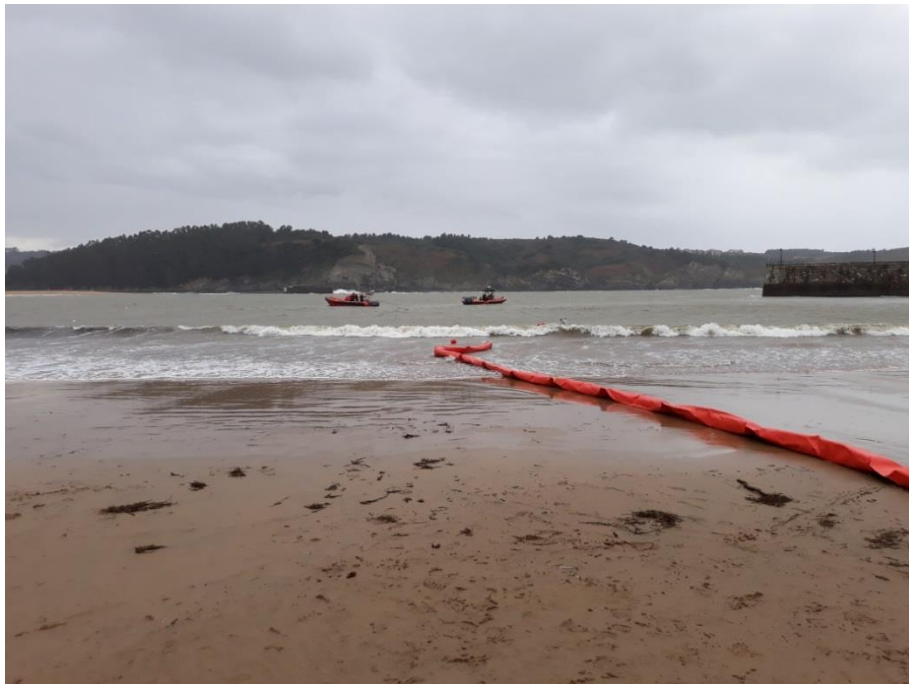
*Ilustración 18. Maniobras de largado de las barreras.*

Con la colaboración del personal y dos embarcaciones de la Cruz Roja se intentó el largado de las barreras. Aunque debido a las condiciones meteorológicas y de la mar, y la falta de coordinación con las embarcaciones no se realiza por completo la maniobra de despliegue y fondeo en el mar.

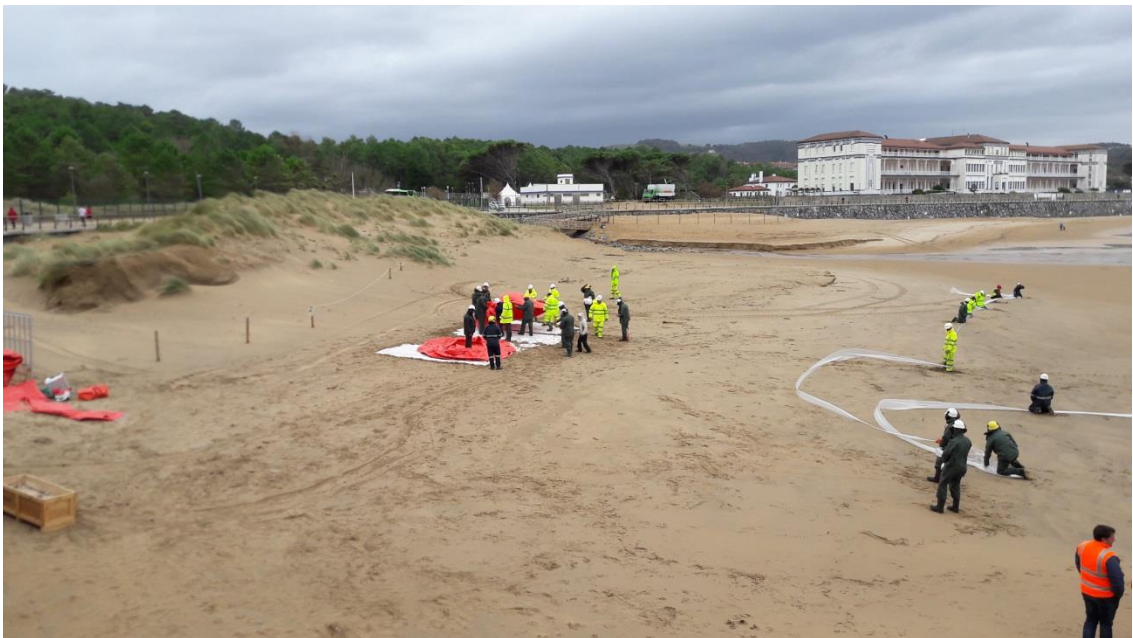
*Ilustración 21. Personal interviniente realizando el montaje de los tanques de almacenamiento.*

El personal interviniente se ha familiarizado con el despliegue y repliegue del depósito de estructura metálica (Fast tank) de capacidad 10.000 L y el depósito autoportante de 10.000 L.

Se informa de la importancia de la impermeabilización (mediante colocación de geotextil) en la base de los tanques/depósitos para evitar contaminación secundaria ante un posible pinchazo o fuga.

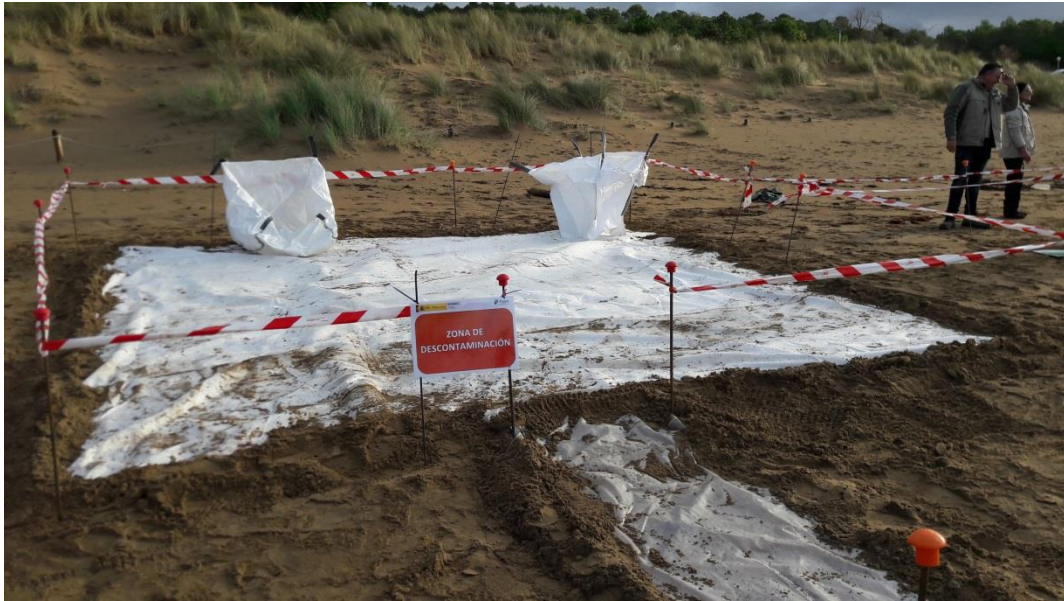
*Ilustración 22. Zona habilitada para la descontaminación.*

- una zona de descontaminación cubierta por lámina de geotextil para que el personal interviniente pueda retirar los EPIs contaminados, así como el material de limpieza contaminado, en sendos big-bags. La zona está comunicada con la zona de servicios a través de un corredor limpio.

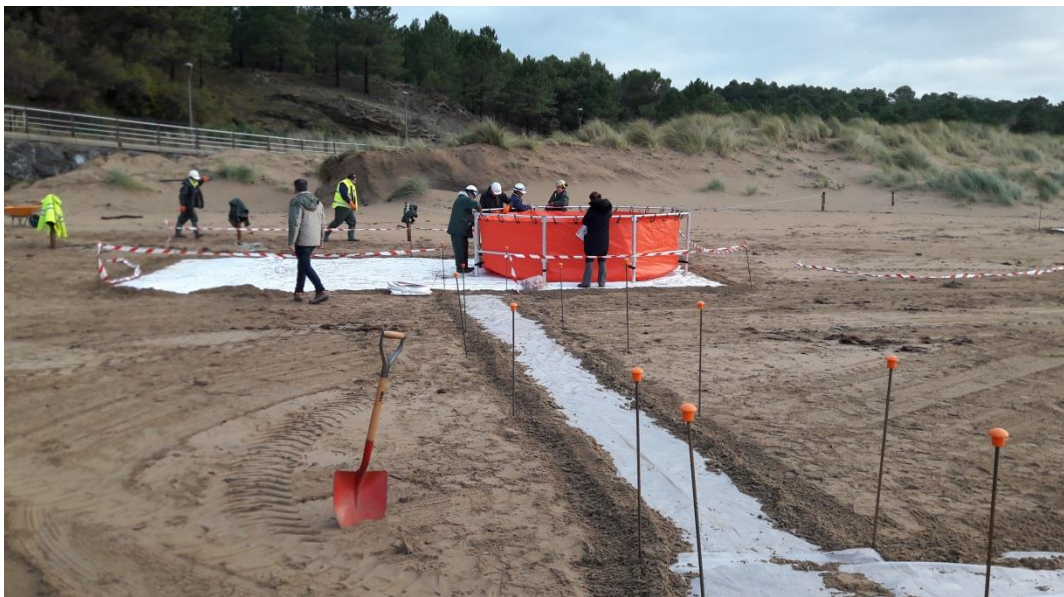
*Ilustración 23. Montaje del Fast tank en la zona de almacenamiento temporal de residuos.*

- una zona de almacenamiento temporal de residuos en la cual se ha dispuesto un Fast tank (depósito con estructura metálica) y un tanque autoportante. Estos depósitos se encontraban sobre lámina de geotextil, evitando así posible contaminación secundaria. Cada uno de los tanques, contaba con la correspondiente señalización indicando el tipo de residuos que se podía almacenar.

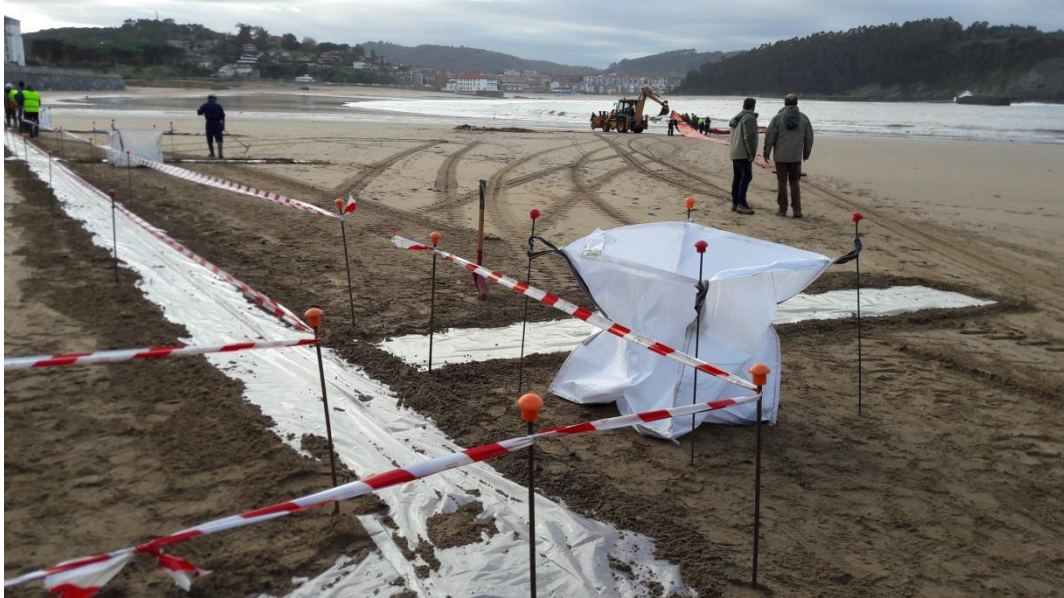
*Ilustración 24. Pasillos de descontaminación y sacas big-bags en la zona de actuación.*

En la **zona de actuación**, correspondiente con la zona contaminada a limpiar, se despliegan las sacas big-bag para la recogida intermedia del hidrocarburo. La zona dispone acceso directo desde la zona de servicios y cuenta con los correspondientes pasillos de descontaminación.

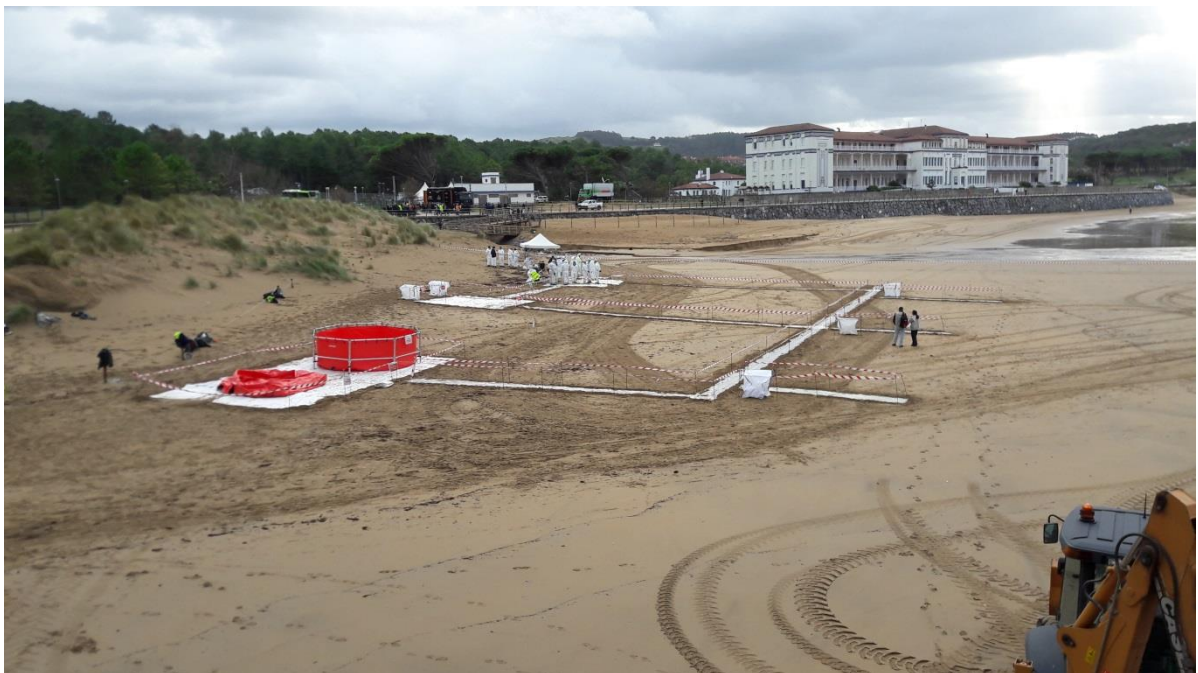
Ilustración 26. Fotografía general del área de intervención en costa.

Las siguientes figuras muestran un esquema de la distribución del área de trabajo en la playa de Plentzia/Gorliz, y una fotografía general donde se puede apreciar dicha distribución.

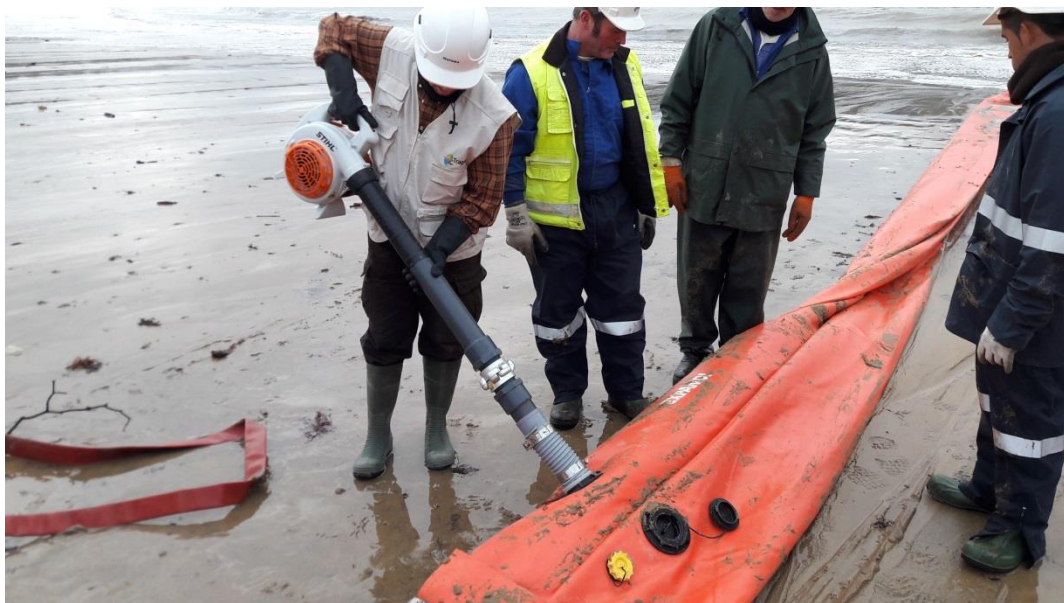
*Ilustración 27. Inflado de la barrera selladora.*

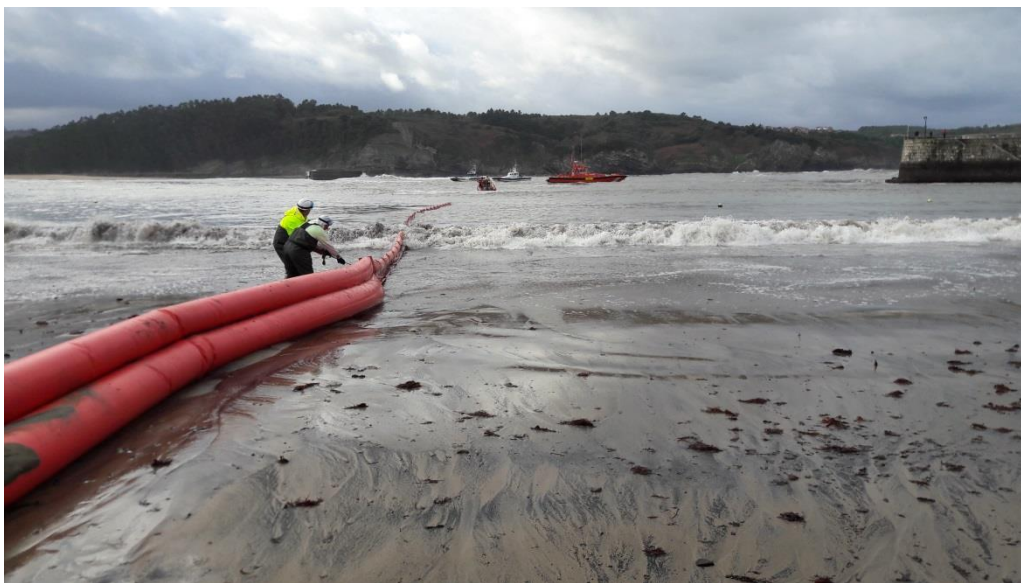
*Ilustración 29. Largado de las barreras con la ayuda de la embarcación de Cruz Roja.*

3. El largado de la barrera se hizo con la ayuda de personal especializado y equipado con vadeadores. Debido a las condiciones del mar, que dificultaron las maniobras desde la embarcación sólo se realiza el largado sin llegar a completar al fondeo de las barreras.
