ANEXO 1

ANEXO FOTOGRÁFICO

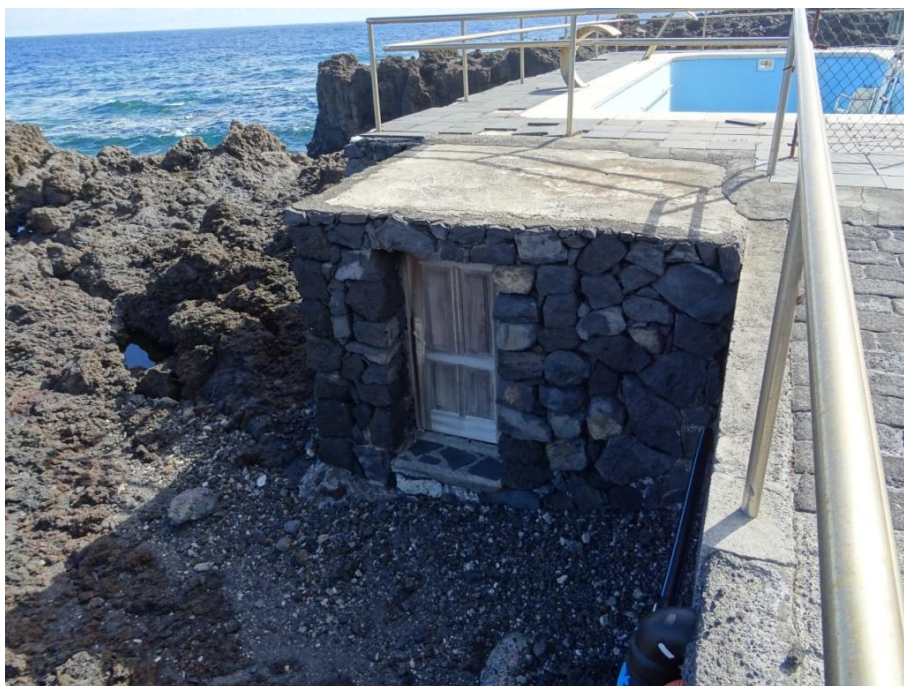
INSTALACIÓN: CUARTO DE BOMBA.

Vista detallada al cuarto de bomba, donde se encuentran las instalaciones para el llenado de la piscina nº IV que se sitúa inmediatamente detrás. Se aprecia la cubierta sin tratar, la cual se pretende proveer de una impermeabilización adecuada y pintura de tonalidad adecuada para mejorar su integración paisajística.

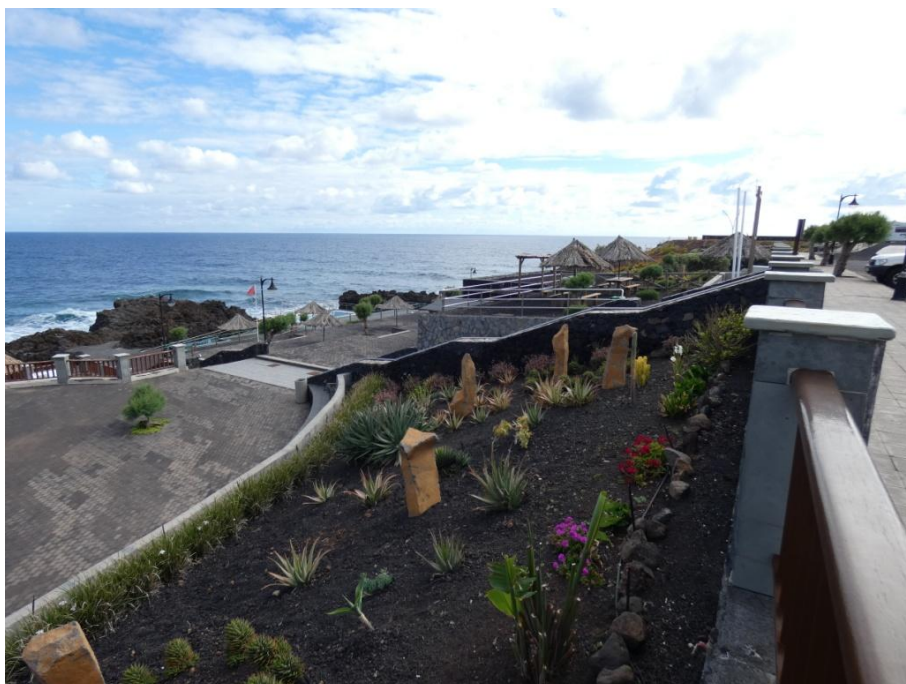
INSTALACIÓN: ESPACIOS AJARDINADOS.

El complejo de las piscinas de La Fajana está delimitado en el extremo sur por un talud, el cual está habilitado como zona ajardinada provista con diferentes especies. Esta zona está provista de un sistema de riego.

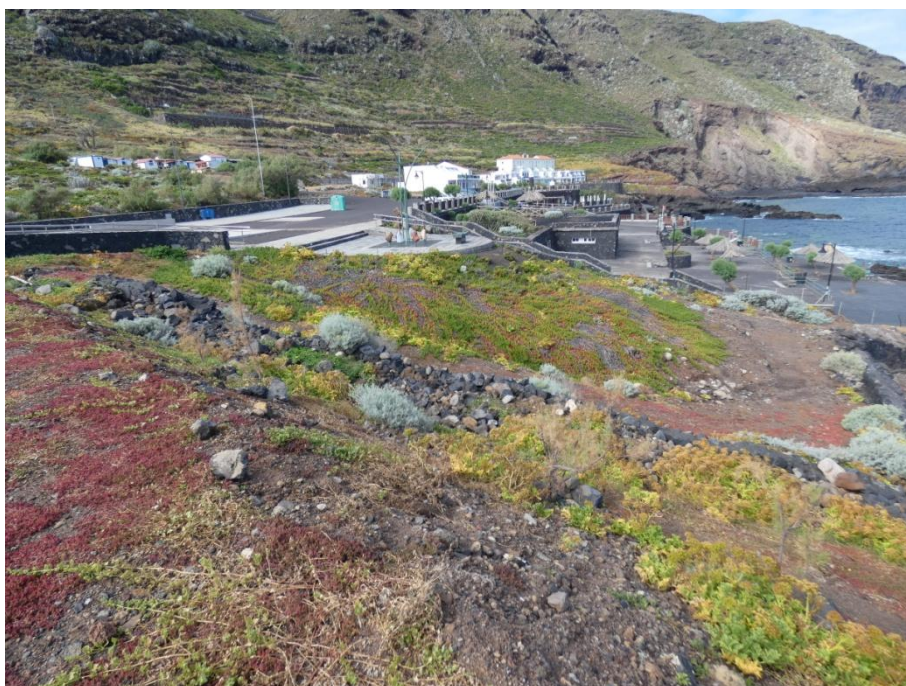
Vista hacia la zona ajardinada ubicada en el extremo este del complejo. En esta zona se localizan especies exóticas, así como especies autóctonas como el *Limonium imbricatum*.

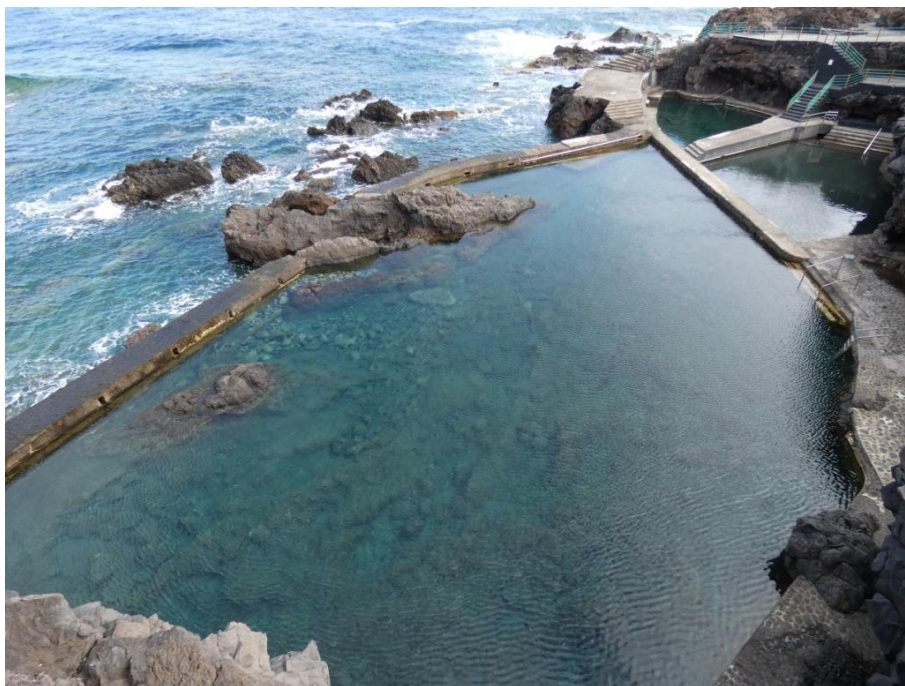
INSTALACIÓN: PISCINA I.

Vista desde el solárium hacia la piscina nº I, donde se aprecia las zonas de tránsito y los diferentes accesos a la misma, así como los vasos de las piscinas II y III al fondo.

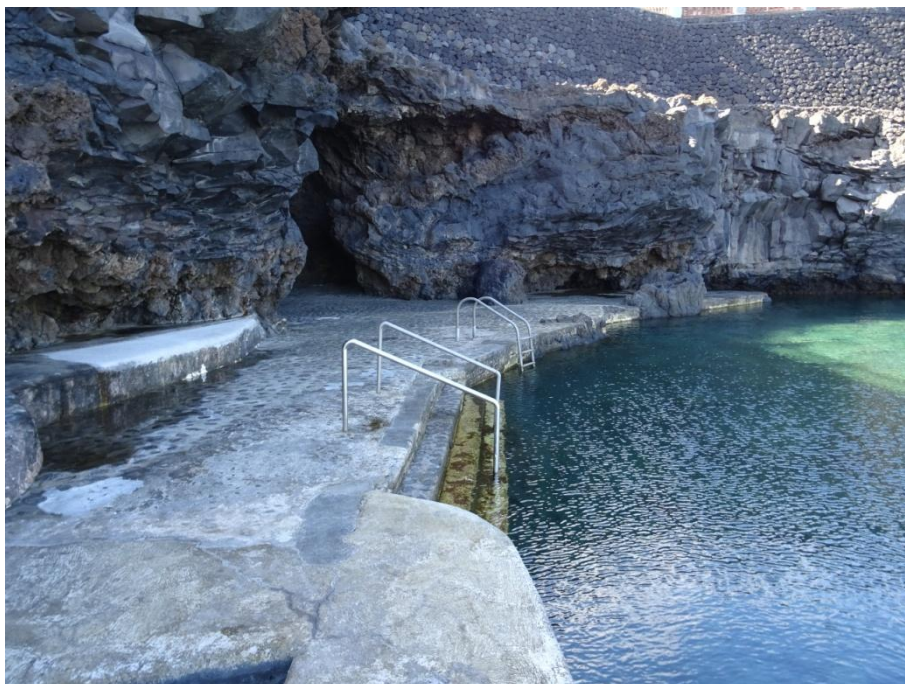
Vista detallada a uno de los accesos a la piscina nº I. Se aprecia una escalera de acero galvanizado, tipo piscina, mientras que existe otra de escalones de cemento con barandillas de acero galvanizado.

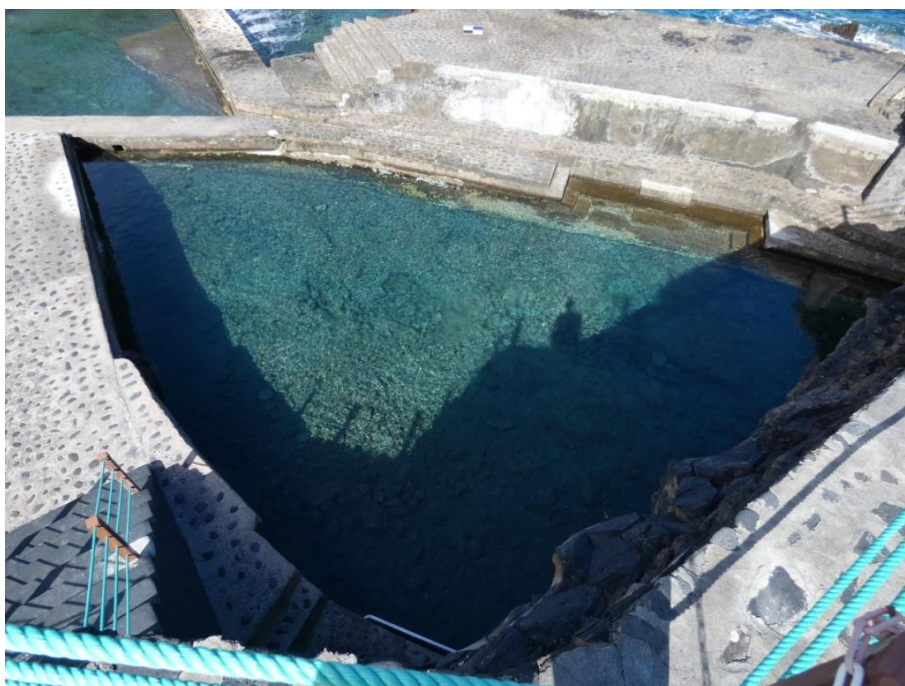
INSTALACIÓN: PISCINA II.

Vista desde el solárium hacia el vaso, se aprecia en primer plano una de las dos escaleras que facilitan acceso al interior de la piscina.

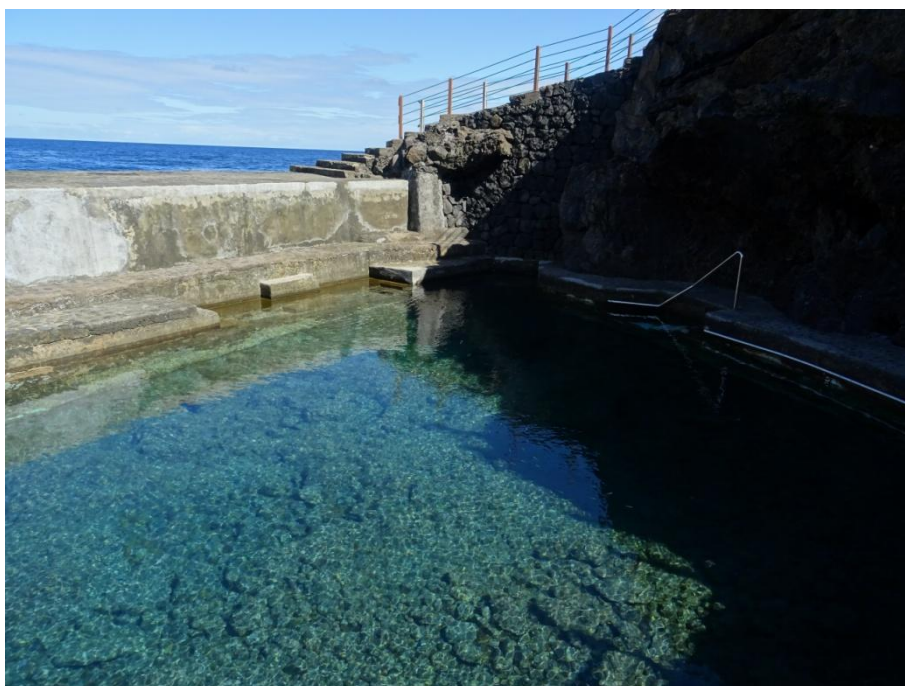
Vista detallada del vaso de la piscina, en la imagen se aprecian los dos accesos que posee esta piscina, a su vez se aprecia el grado de transparencia del agua en el interior de las piscinas.

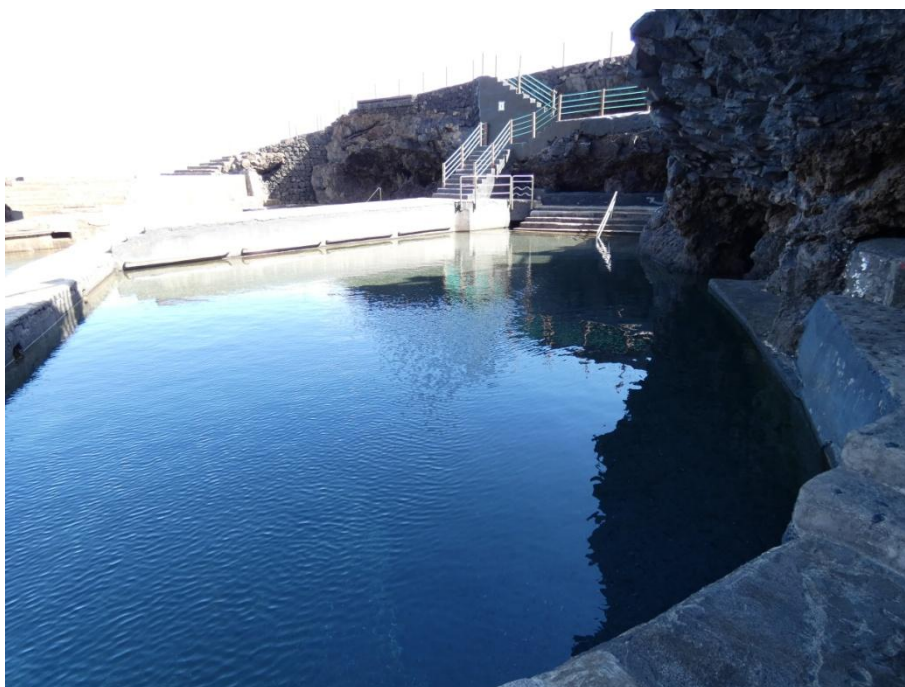
Vista detallada del vaso de la piscina III, desde otra perspectiva. Al fondo se aprecia el acceso con escalones de hormigón, así como la escalera que comunica el nivel superior con las tres piscinas.

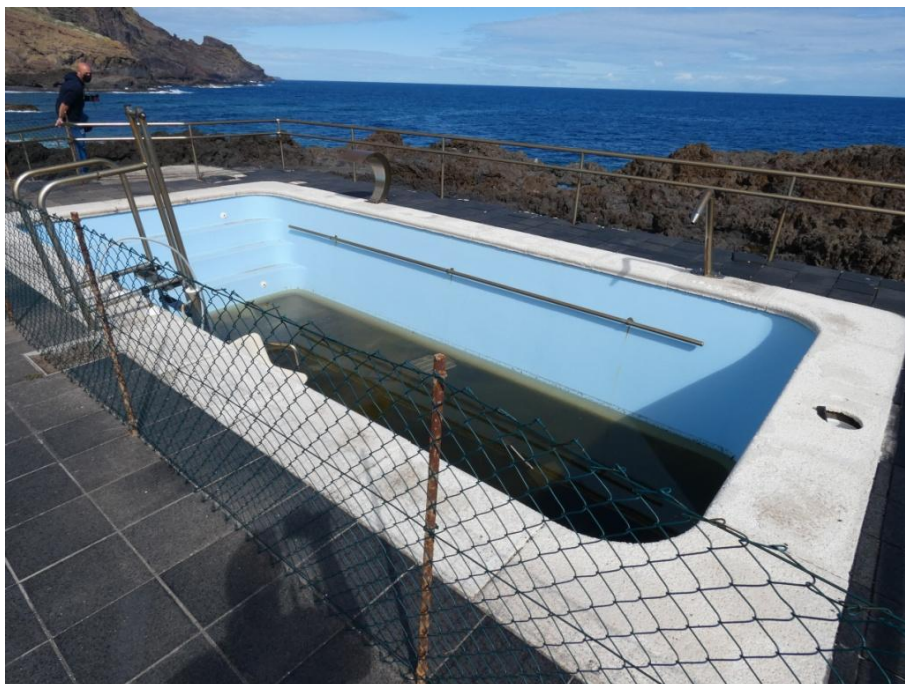
INSTALACIÓN: PISCINA IV.

Vista general de la piscina para usuarios con movilidad reducida. Esta piscina se encuentra a un nivel superior y está dotada con un sistema de llenado con electro bomba. Se aprecia el vallado que impide actualmente el acceso al mismo, debido al estado de abandono en que se encuentra la misma.

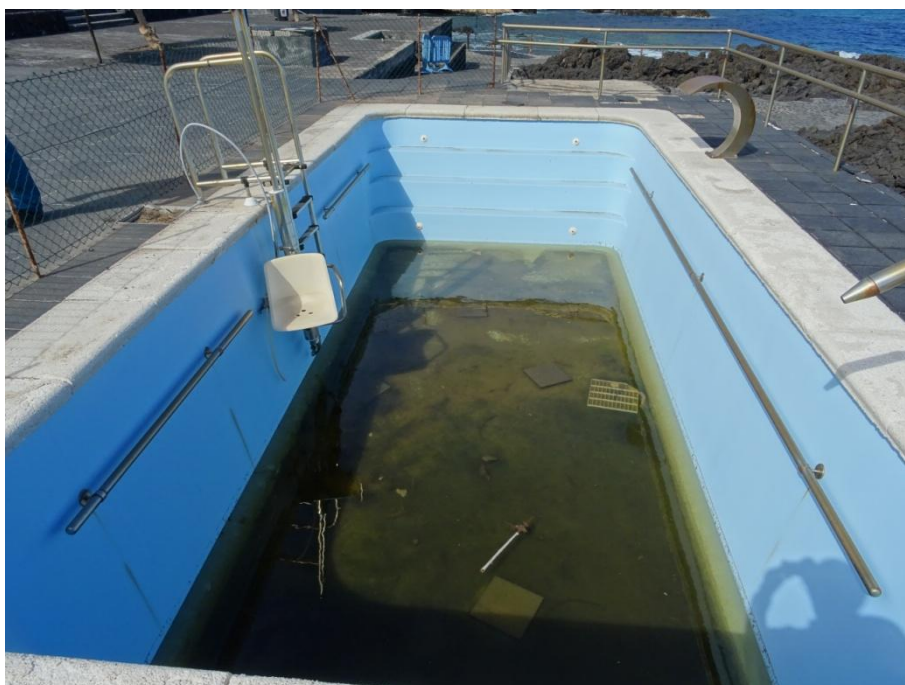
Vista detallada al vaso, se aprecia restos de materiales (losetas, rejillas, etc.) en su interior. En ambos lados del vaso se aprecian instalaciones adicionales que requieren un reacondicionamiento. En primer plano, donde se encuentra el nivel con menor cota (parte más profunda), se encuentra la salida para realizar el vaciado del vaso cuando requiere la renovación del agua.

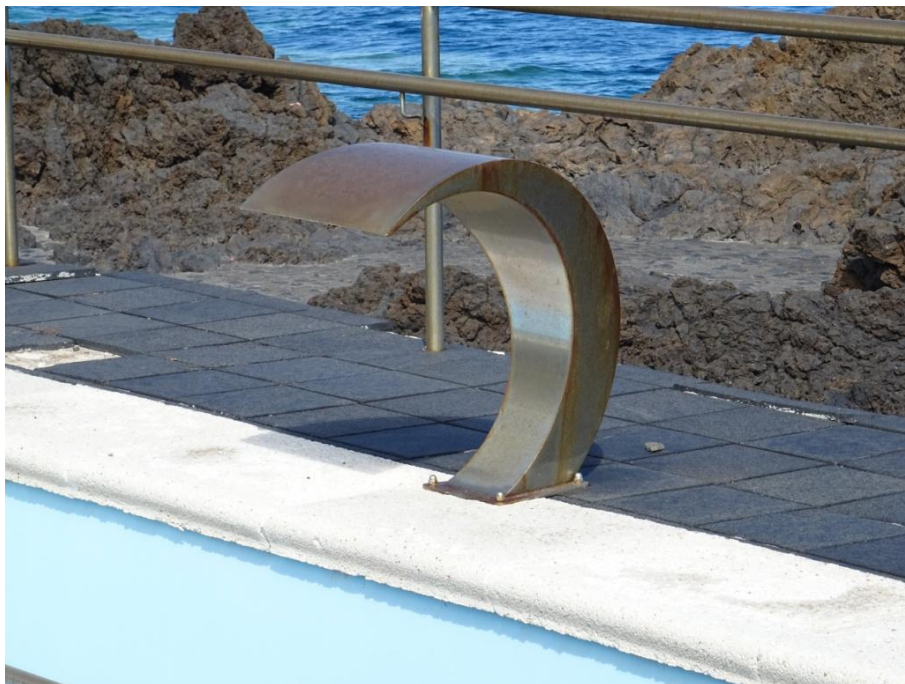
INSTALACIÓN: PISCINA IV.

Vista detallada a una de las instalaciones adicionales, tipo chorro. Se aprecia el mal estado debido al ambiente marino donde se encuentra.

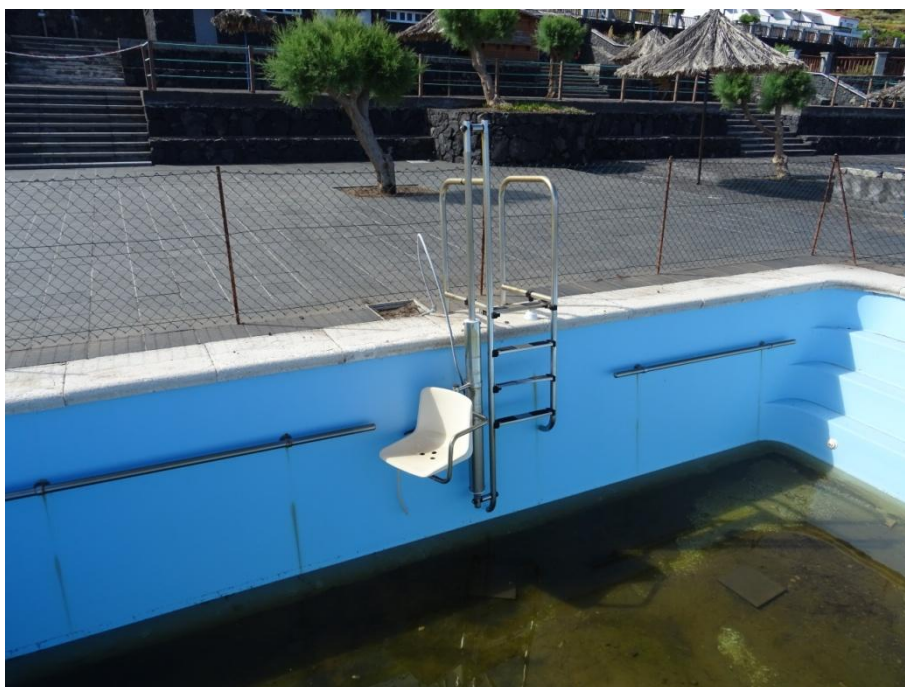
Vista detallada al sistema de entrada y salida para los usuarios. Requiere una inspección total para recuperar su correcto funcionamiento.

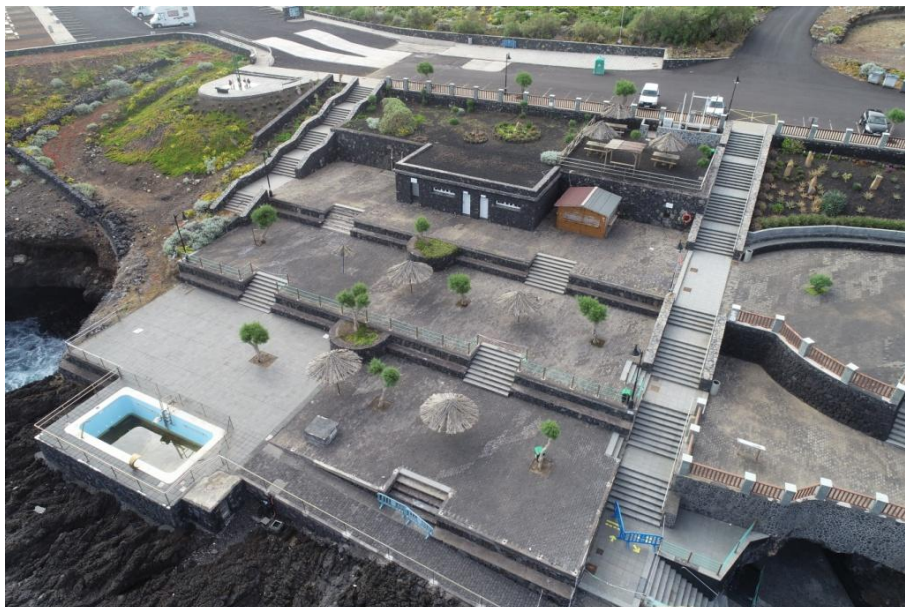
INSTALACIÓN: SOLÁRIUM.

La principal parte del solárium se sitúa en la parte este de la instalación, repartido en dos niveles diferentes, ambos provistos de unos vallados, sombrillas y escaleras de acceso para circular entre los niveles, así como comunicándolo con las piscinas y la calle pública.

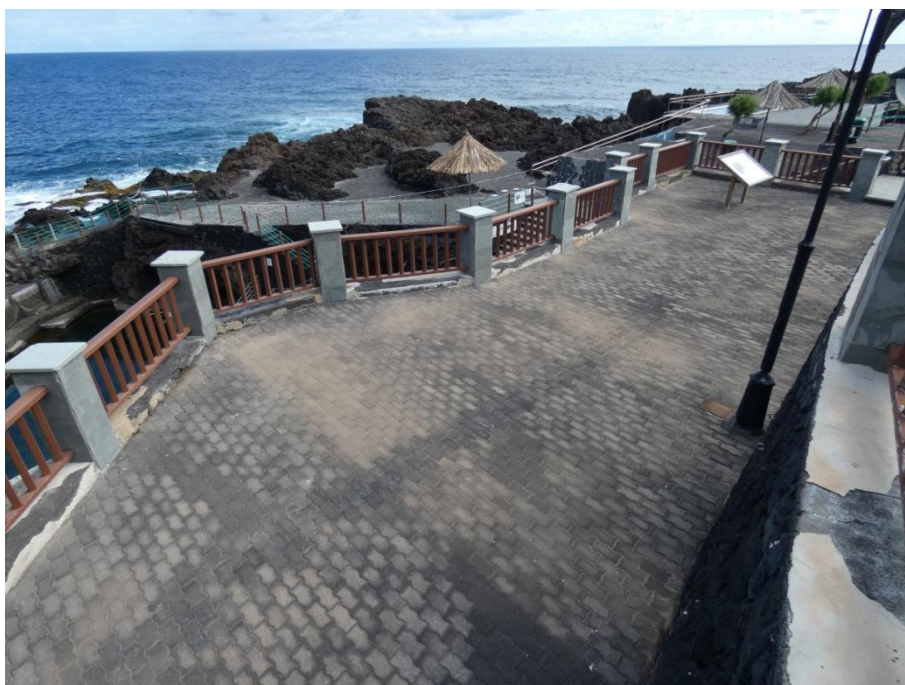
Una segunda zona habilitada como solárium se encuentra adyacente a la parte principal, al oeste del mismo. Se trata de una zona con reducido tamaño y que se puede acceder a través de una de las escaleras de acceso principal, así como una escalera que desciende desde la zona de tránsito que proviene desde el restaurante La Gaviota.

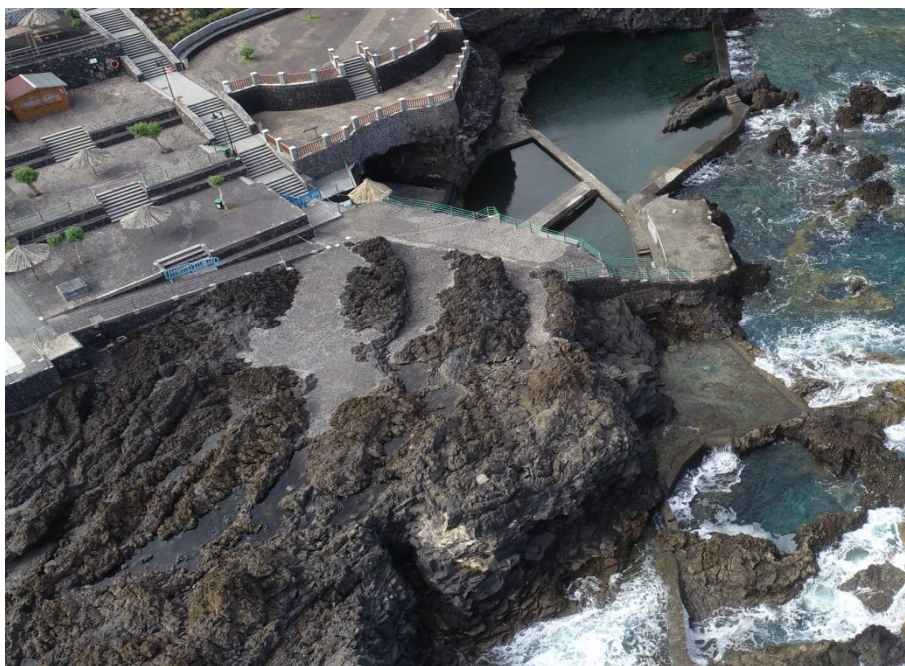
INSTALACIÓN: SOLÁRIUM.

La última zona habilitada como solárium se sitúa sobre la colada basáltica, aprovechando las partes más planas entre las rocas del malpaís, se trata de tres pequeñas franjas aplanadas y provistas de un pavimento de cemento con piedras basálticas. No posee instalaciones ni sombrillas.

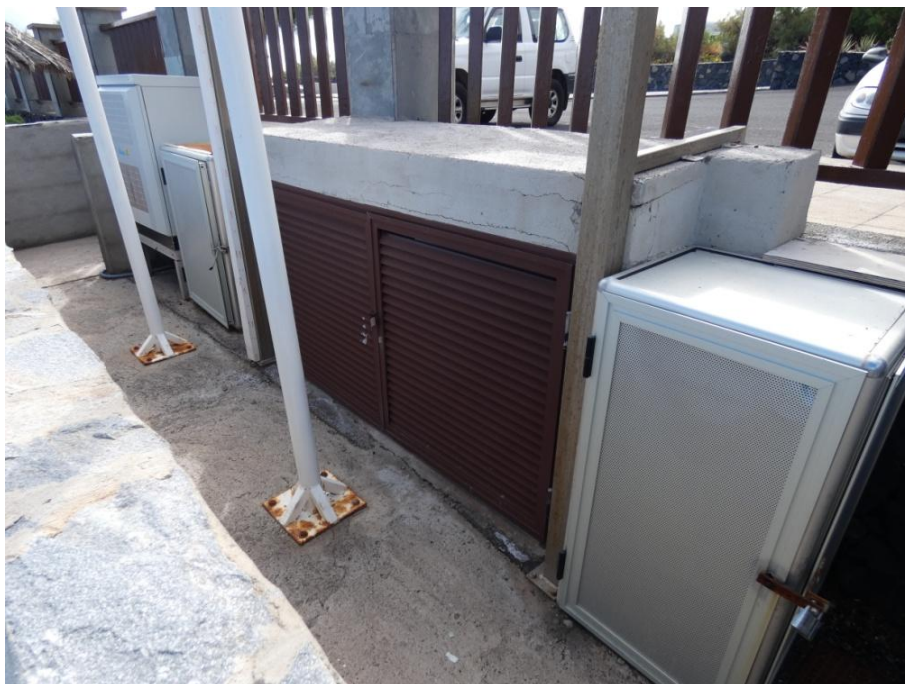
INSTALACIÓN: TELECOMUNICACIONES Y CUADROS ELÉCTRICOS.

Vista detallada a la zona habilitada para las instalaciones de telefonía y electricidad. En el lugar hay instalado un repetidor para aumentar la cobertura móvil de la zona. La parte de electricidad es para proveer las instalaciones de la zona de ocio de la correspondiente corriente (zona de vestuarios, sistema de bombeo para llenado de piscina IV, etc.).

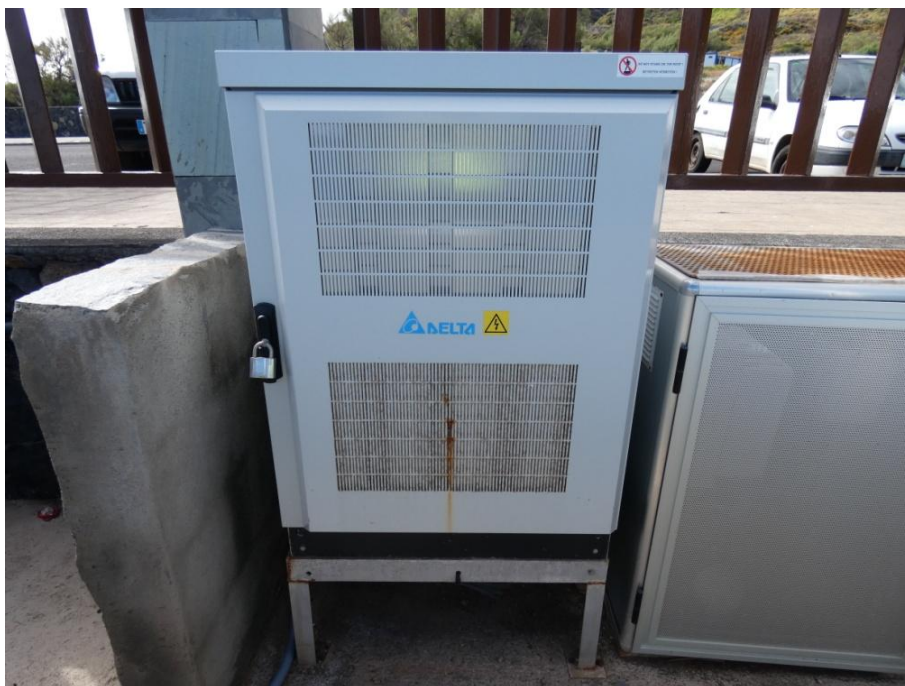
Vista detallada al armario donde se encuentra el cuadro eléctrico.

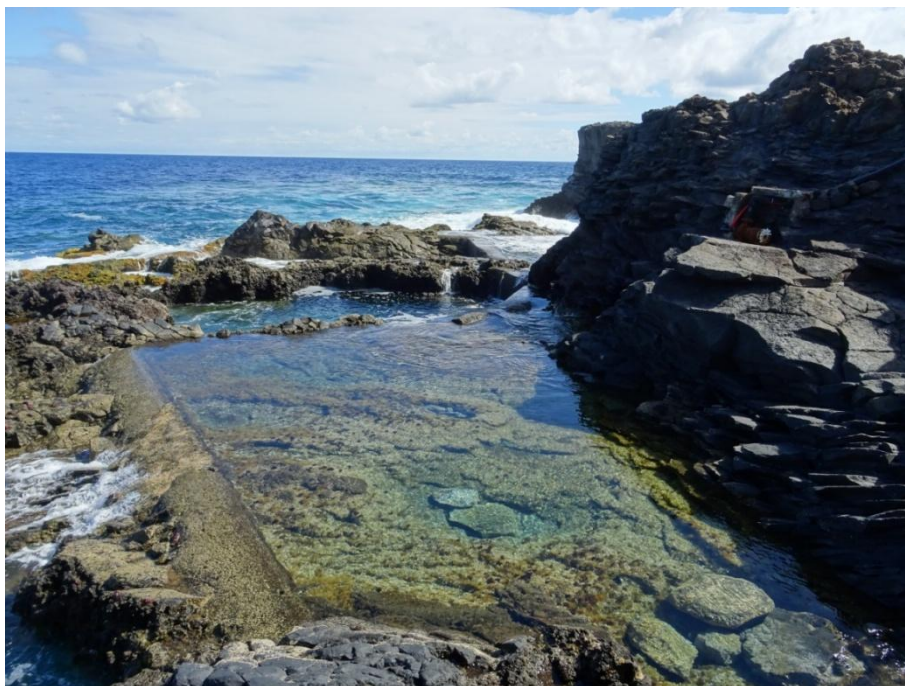
INSTALACIÓN: VASO DE LLENADO.

Vista detallada al vaso de llenado que suministra el agua a las piscinas correspondientes. La entrada de agua hacia las piscinas a cota de mar (I, II y III) se encuentra en primer plano (no visible), la bomba que se aprecia encima el risco a mano derecha, se encuentra fuera de uso, por lo que deberá ser retirada.

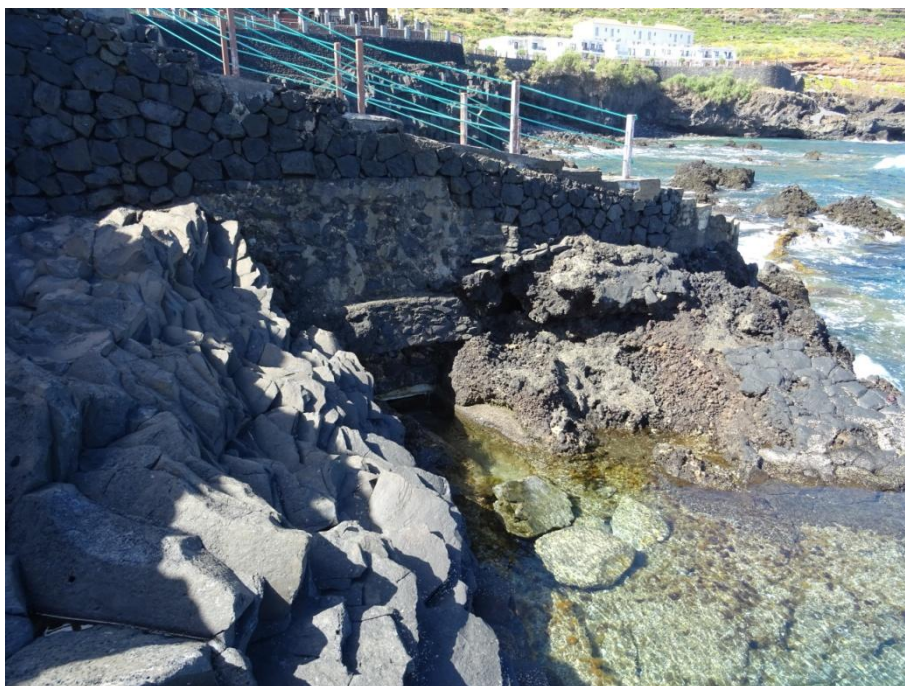
Vista detallada a la entrada de agua hacia la piscina II.

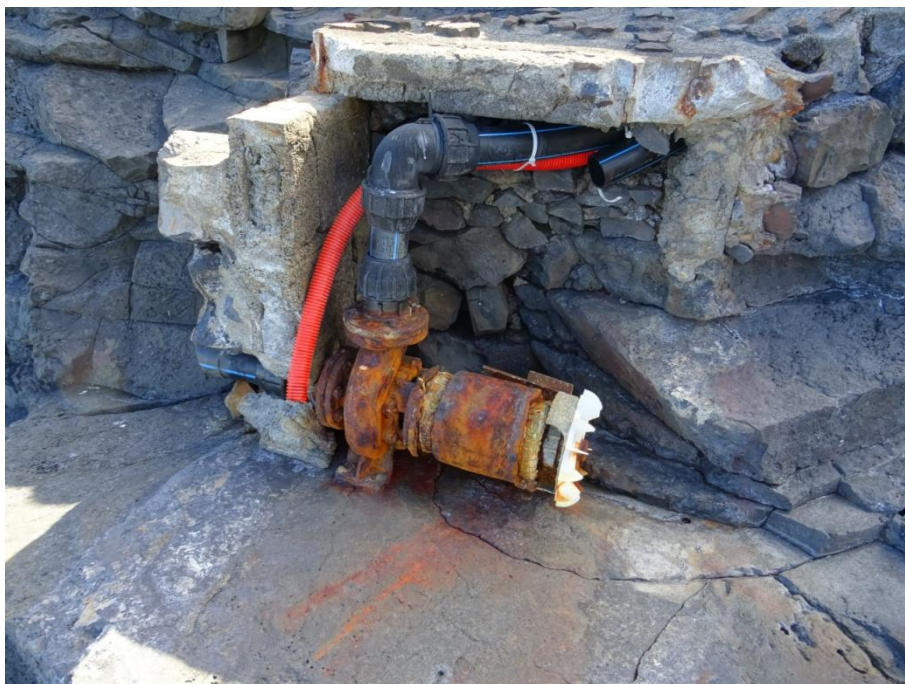
INSTALACIÓN: VASO DE LLENADO.

Vista detallada de la antigua bomba de impulsión que proveía de agua la piscina IV. Esta instalación se deberá retirar ya que no tiene utilidad y su degradación podría afectar negativamente al medio que lo rodea. Además, su impacto visual es considerable. La retirada deberá incluir las tuberías de acometidas que discurren desde la ubicación de la propia bomba hasta la piscina IV.

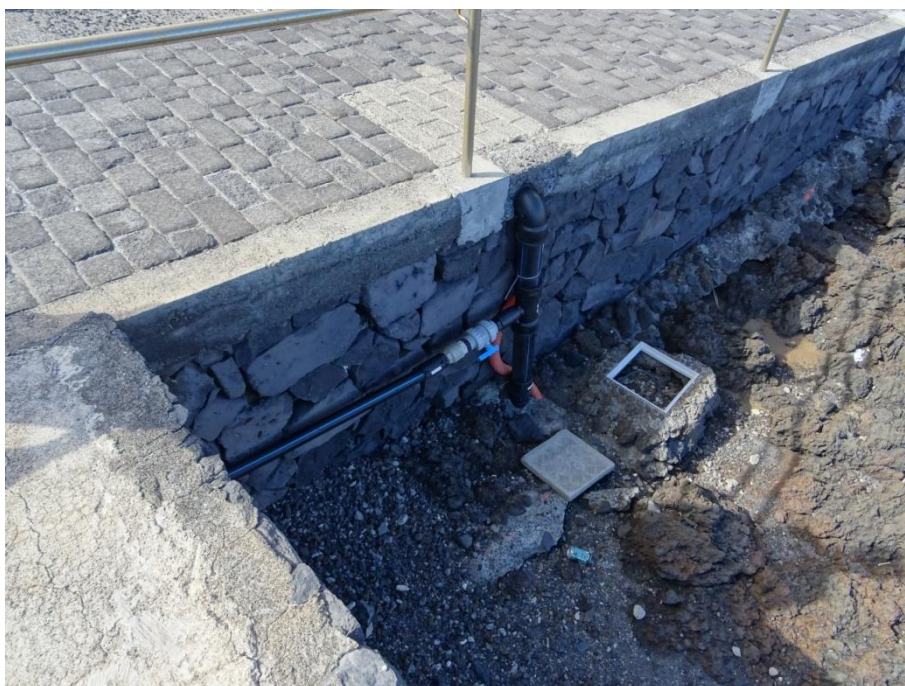
Vista de la instalación de extracción (pozo de gran profundidad, > 40m), compuesta de un pozo de extracción con una bomba de impulsión en el fondo del mismo para realizar el llenado de la piscina IV. Esta instalación se deberá revisar antes de su puesta en funcionamiento nuevamente.

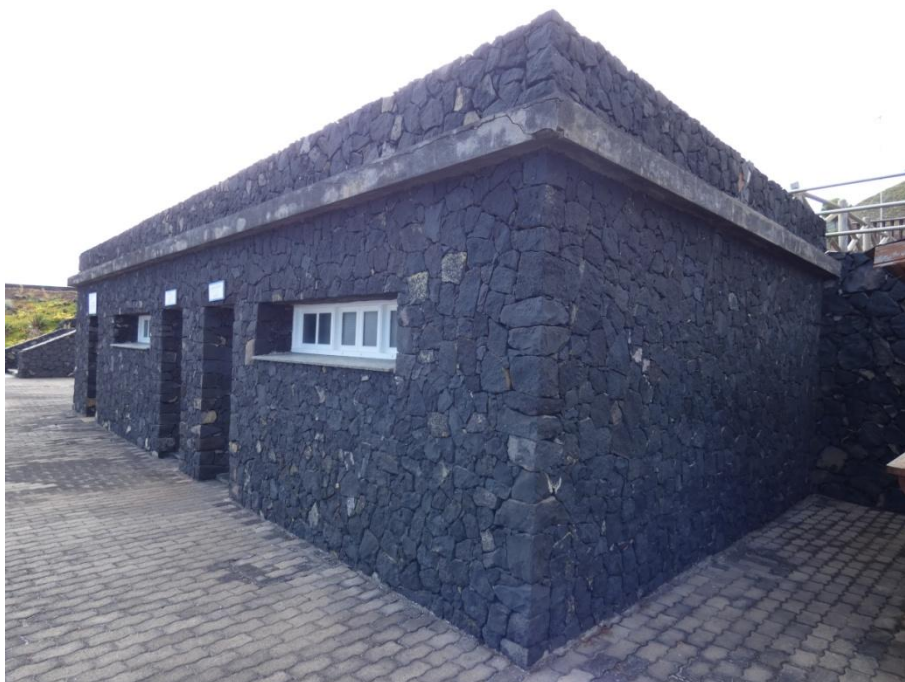
INSTALACIÓN: VESTUARIOS.

En la plataforma situada inmediatamente por encima del solárium se encuentran los vestuarios, aseos y un pequeño almacén donde se guardan los enseres necesarios para el mantenimiento de las instalaciones. Los vestuarios, tanto de hombres como de mujeres, cuentan con habitáculos privados, duchas, inodoros y lavabos.

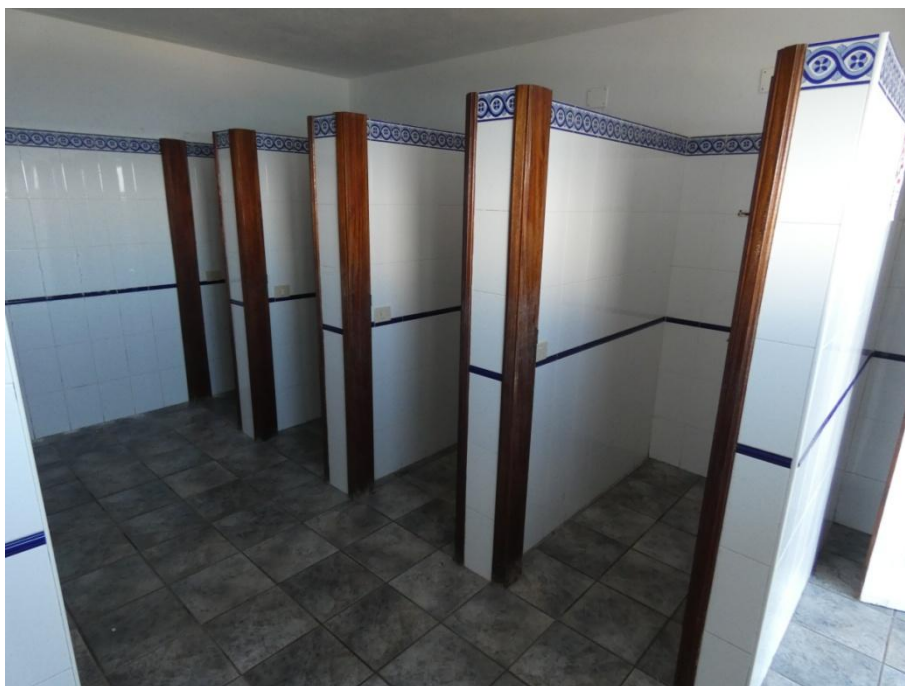
Vista al interior de uno de los vestuarios, se aprecia en algunos habitáculos la ausencia de puertas.

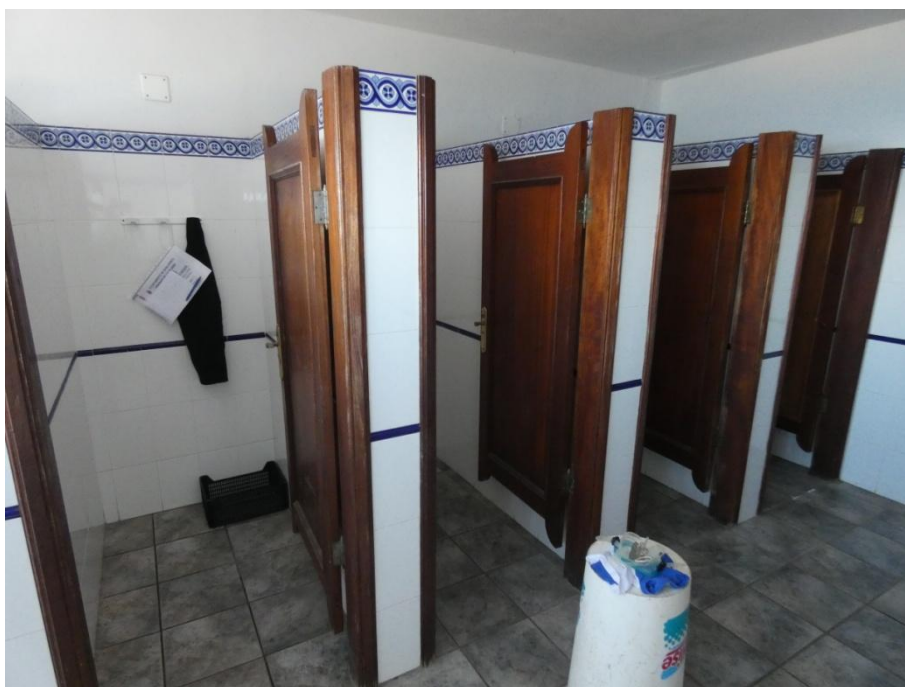
Otra vista al interior de uno de los vestuarios. Se aprecia la falta de mantenimiento, principalmente en la carpintería.

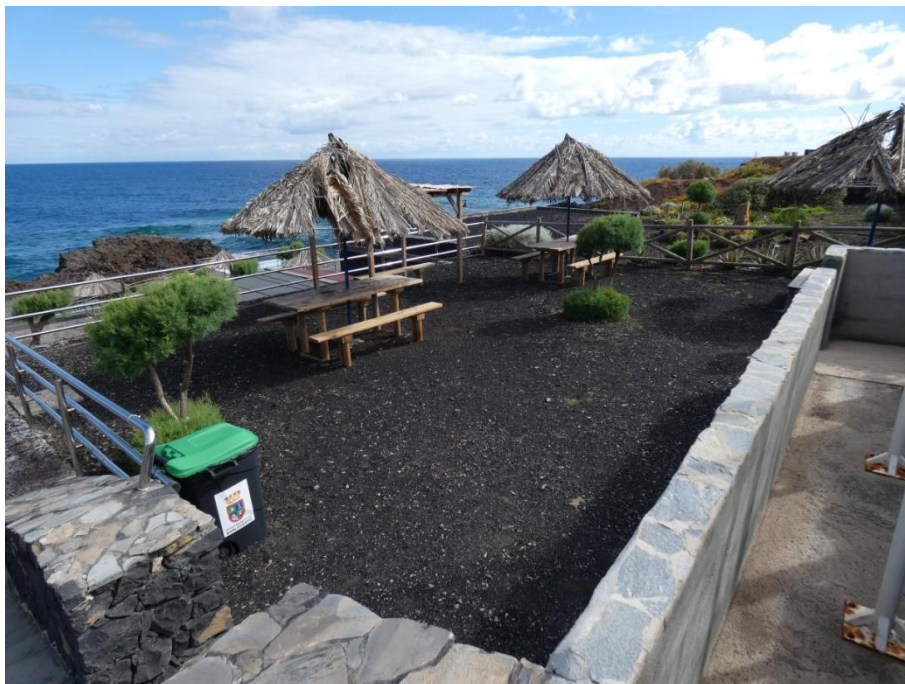
INSTALACIÓN: ZONA DE PICNIC.

En la parte superior de la instalación, colindando con la calle pública se encuentra la zona de picnic, un espacio habilitado para dicho fin, contando con una pequeña pérgola, tres mesas, bancos y sombrillas.

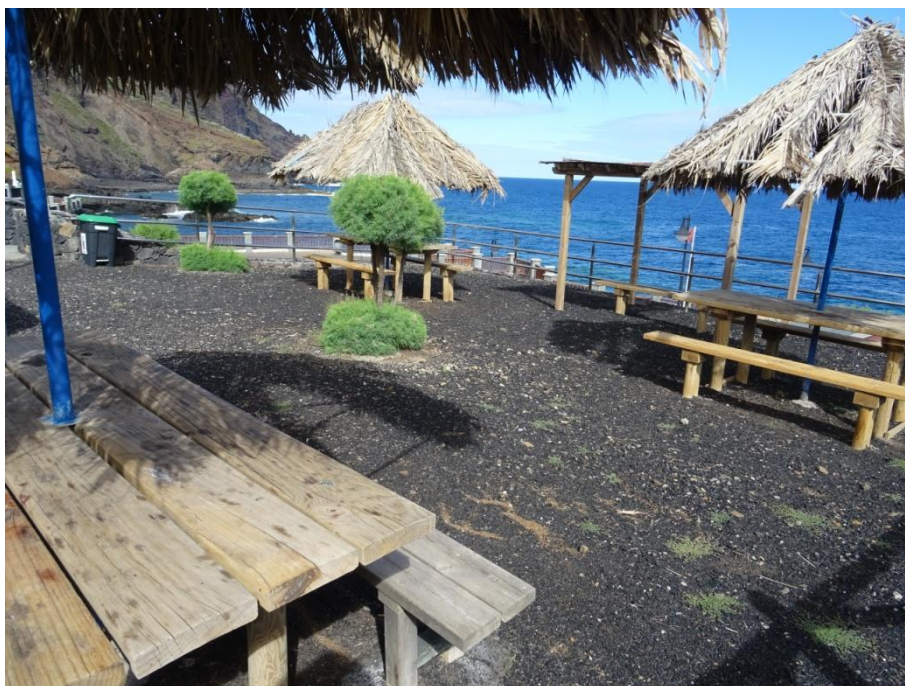
Otra vista a la zona de picnic, contando con un pavimento de piedras basálticas de pequeño tamaño.

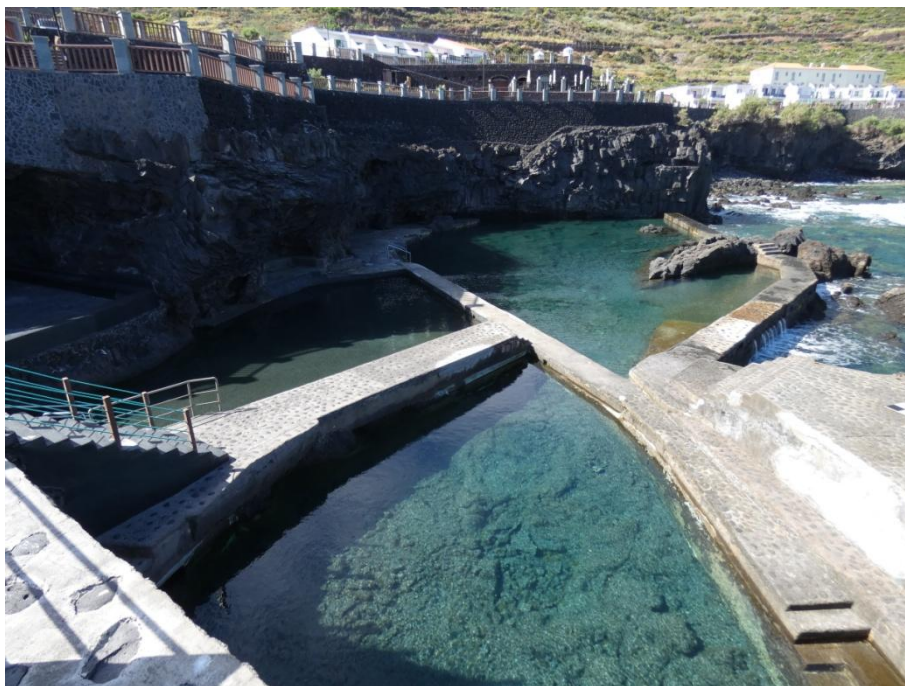
INSTALACIÓN: ZONA DE TRÁNSITO Y DE PASO.

Vista detallada a las zonas de tránsito alrededor de las piscinas I, II y III, delimitando a su vez los tres vasos. La zona situada a mano derecha en la imagen permite el paso al callao de La Fajana, que se aprecia al fondo.

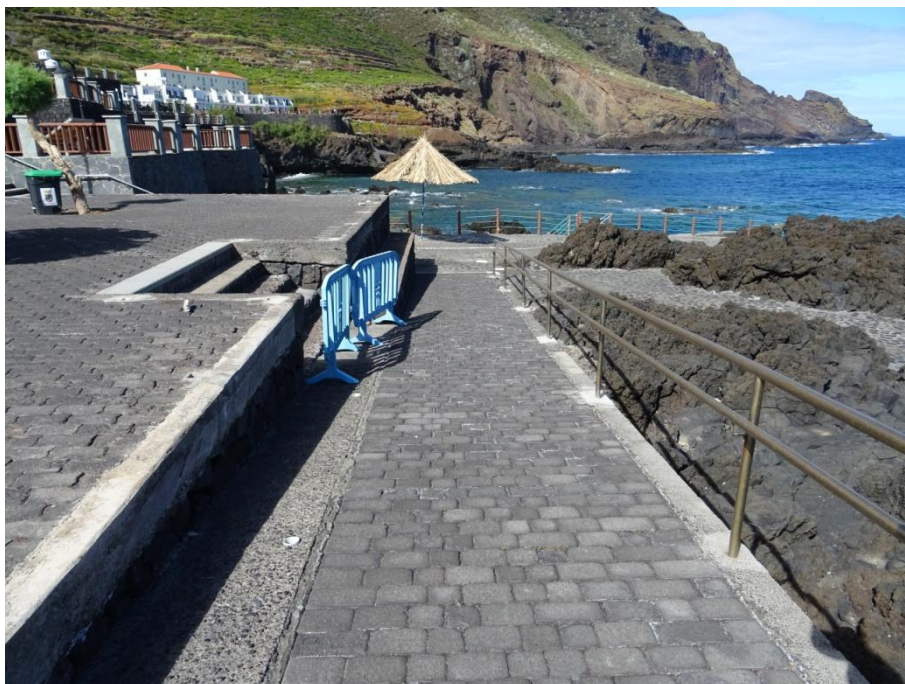
INSTALACIÓN: ZONA DE TRANSITO Y DE PASO.

Rampa existente entre las zonas del solárium. La rampa puede ser utilizada por usuarios con movilidad reducida, facilitando el acceso hasta la zona desde donde se podrá disfrutar de la vista de toda la instalación de baño.

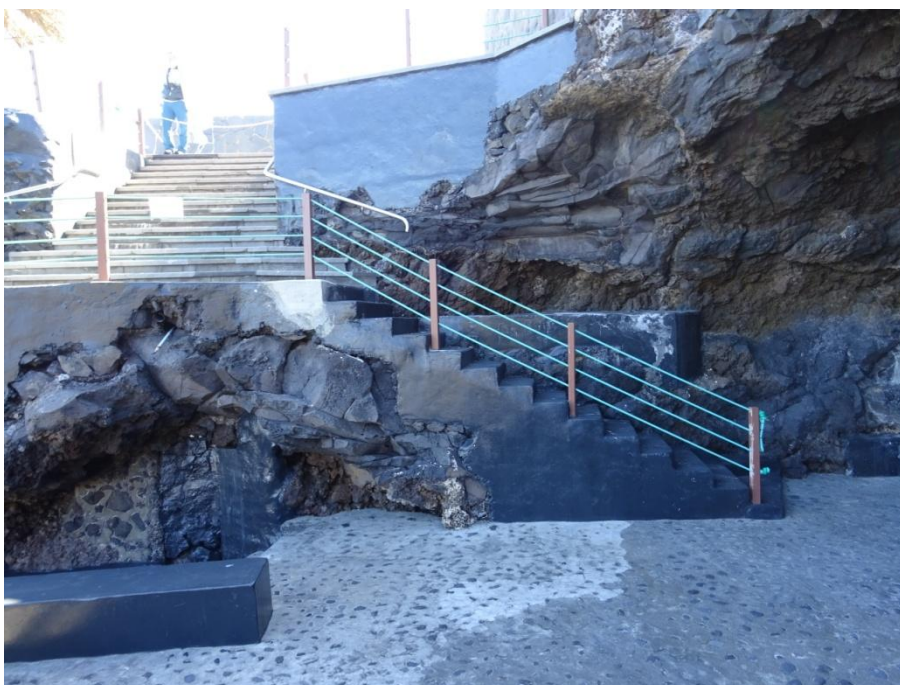
Bloque de escaleras que facilitan el acceso al nivel con menor cota, donde se encuentran las tres piscinas (I, II, III). La mayor parte de los materiales aplicados han sido elegidos por su integración paisajística y su resistencia contra las inclemencias del mar, reduciendo de esta manera el mantenimiento de los mismos.

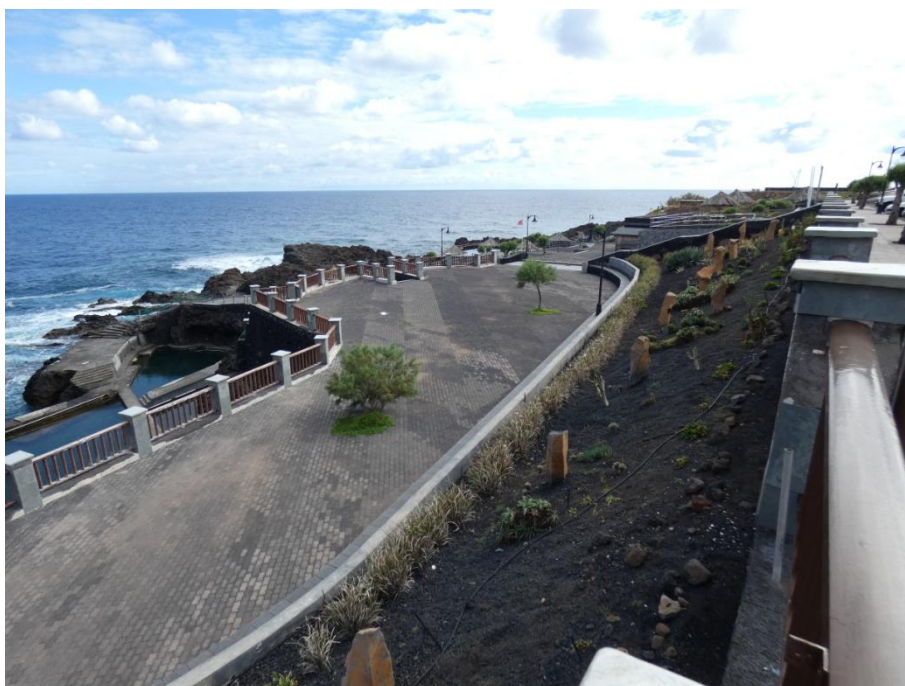
INSTALACIÓN: ZONA DE TRÁNSITO Y DE PASO.

Otra zona de tránsito se extiende desde el restaurante hasta las escaleras de acceso que vienen de la calle pública. Se trata de una amplia zona de paseo que acoge puntualmente pequeños eventos, principalmente musicales.

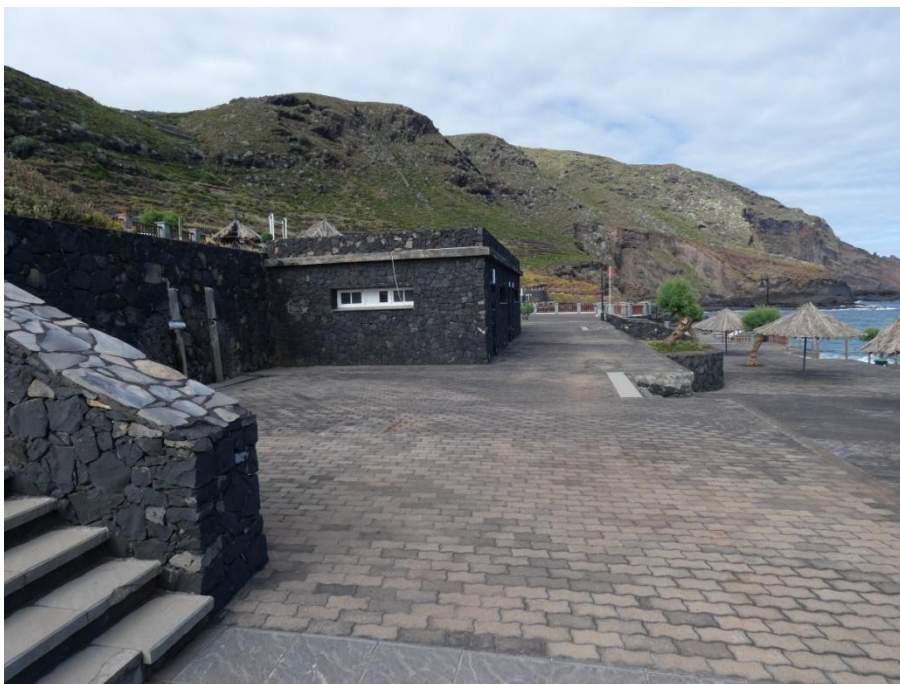
Entre las dos escaleras de acceso principales existe una plataforma por donde transitan los usuarios para acceder a los vestuarios, las duchas, el kiosco (fuera de uso actualmente), etc.

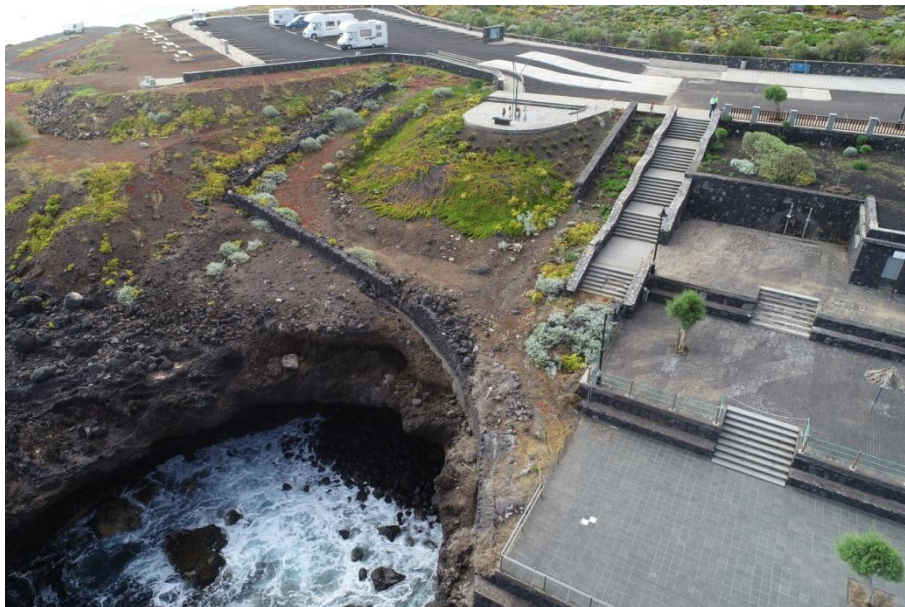
INSTALACIÓN: ZONA DE TRANSITO Y DE PASO.

Zona de tránsito inacabada, situada en el extremo este del complejo. En este documento se propone su acondicionamiento, creando una rampa accesible para todo tipo de usuarios.

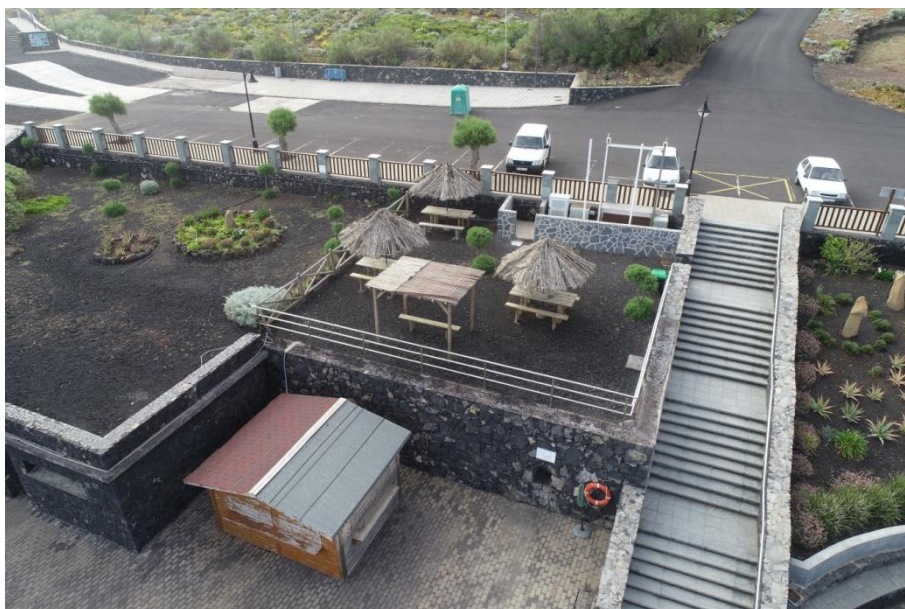
Kiosco de venta de agua y helados, actualmente se encuentra fuera de servicio.
