**“ESTUDIOS JUSTIFICATIVOS NECESARIOS PARA LA PRESTACIÓN DE LOS SERVICIOS DE ASISTENCIA TÉCNICA A LA DEMARCACIÓN DE COSTAS EN MURCIA PARA EL APOYO EN LA EJECUCIÓN DE TRABAJOS PARA LA GESTIÓN DE LOS TRÁMITES DEL DESLINDE DEL DPMT EN LOS TRAMOS DE LA COSTA DE LA REGIÓN DE MURCIA EXPTE 30-1495”**

TRAMO DL-54-MU LOS NIETOS

I-21/109-1

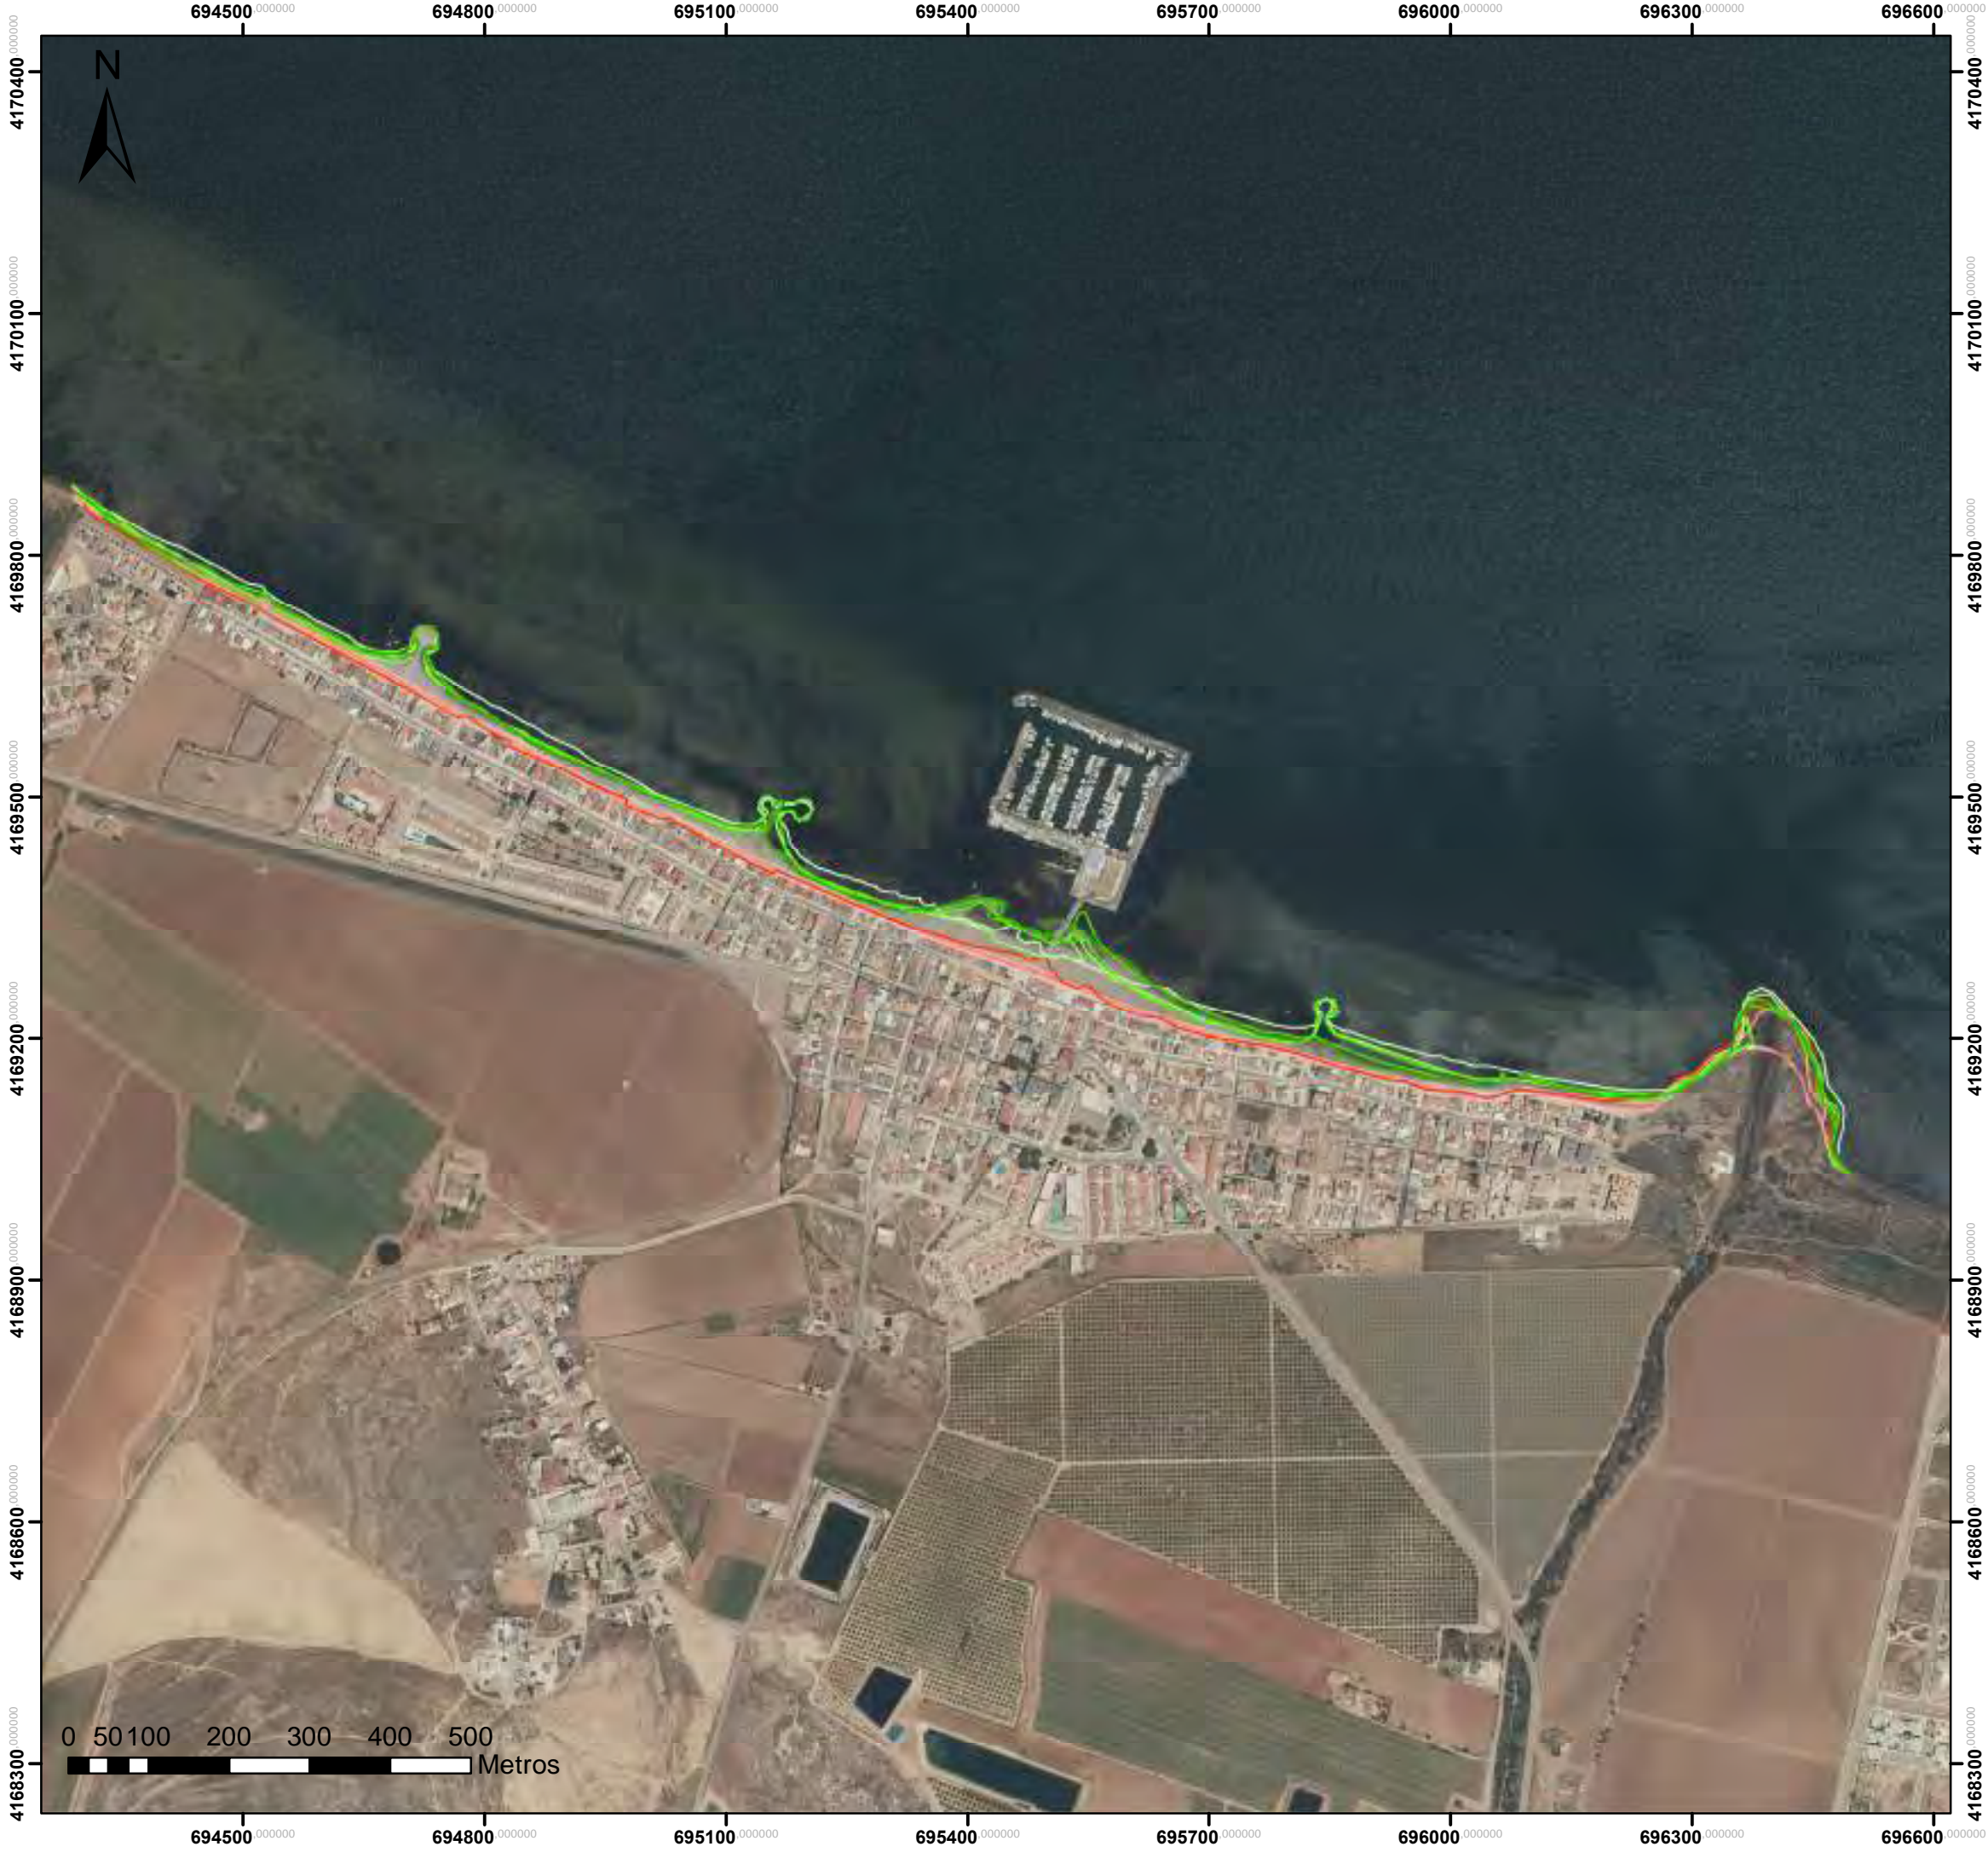
**PLANO:** **DL-54-MU Los Nietos**  
**Comparativa líneas de costa**

- 2019 Línea de costa
- 2011 Línea de costa
- 2002 Línea de costa
- 1997 Línea de costa
- 1989 Línea de costa
- 1984 Línea de costa
- 1977 Línea de costa
- 1956 Línea de costa
- 1929 Línea de costa

El resultado obtenido tras la aplicación de este método muestra que el tramo analizado se encuentra con viviendas cercanas a la línea de costa ya desde 1929, a excepción de los últimos 250 m más cercanos a la rambla de Ponce.

Se aprecia que hasta mediados de la década de los 80 del S.XX las variaciones en el trazado de la línea de costa son mínimos y se centran, fundamentalmente, en el delta de la rambla de la Carrasquilla. A partir de esa fecha se produce la acreción de la línea de costa por intervención humana. Solo en los 150 m más cercanos a la rambla de Ponce ha habido una ligera erosión.

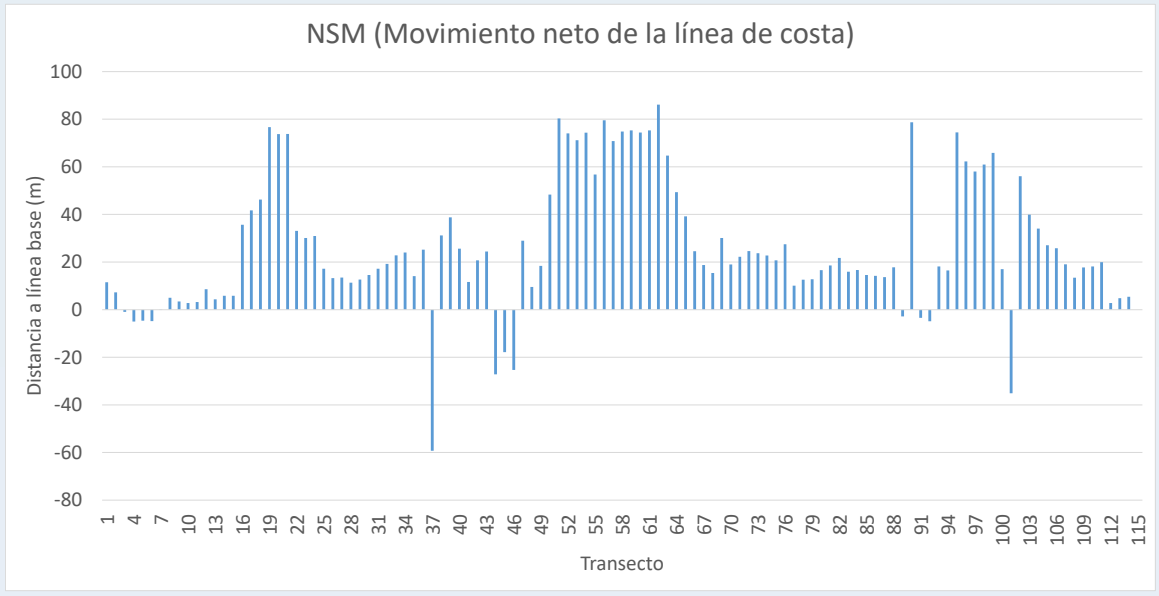
----- Línea base	<b>Líneas de costa</b>
<b>SCE (m)</b>	— 1929
— 0,00 - 20,00	— 1956
— 20,01 - 40,00	— 1977
— 40,01 - 60,00	— 1981
— 60,01 - 80,00	— 1984
— 80,01 - 100,00	— 1989
	— 1997
	— 2002
	— 2011
	— 2019

En el mapa de análisis de evolución de línea de costa se muestra la envolvente del cambio de costa (SCE Shoreline Change Envelope) que refleja la distancia entre la línea de costa más

lejana a la más cercana a la línea base en cada transecto. Por tanto, aquellos representados en color rojo mostrarían las zonas de menos cambio en los últimos 90 años y las de color azul lo contrario.

También se muestra el hitograma del movimiento neto de la línea de costa (NSM Net Shoreline Movement) que representa la distancia total entre la línea de costa más antigua y la más moderna. Claramente se aprecia para cada transecto donde ha habido acreción (valores positivos) y donde erosión (valores negativos).

Tras el aporte de arena a la playa y la construcción de espigones y puerto deportivo, la dinámica litoral dominante en la zona, de NW a SE, ha producido una acreción mayor en los tramos a barlofluo que los situados a sotafluo.

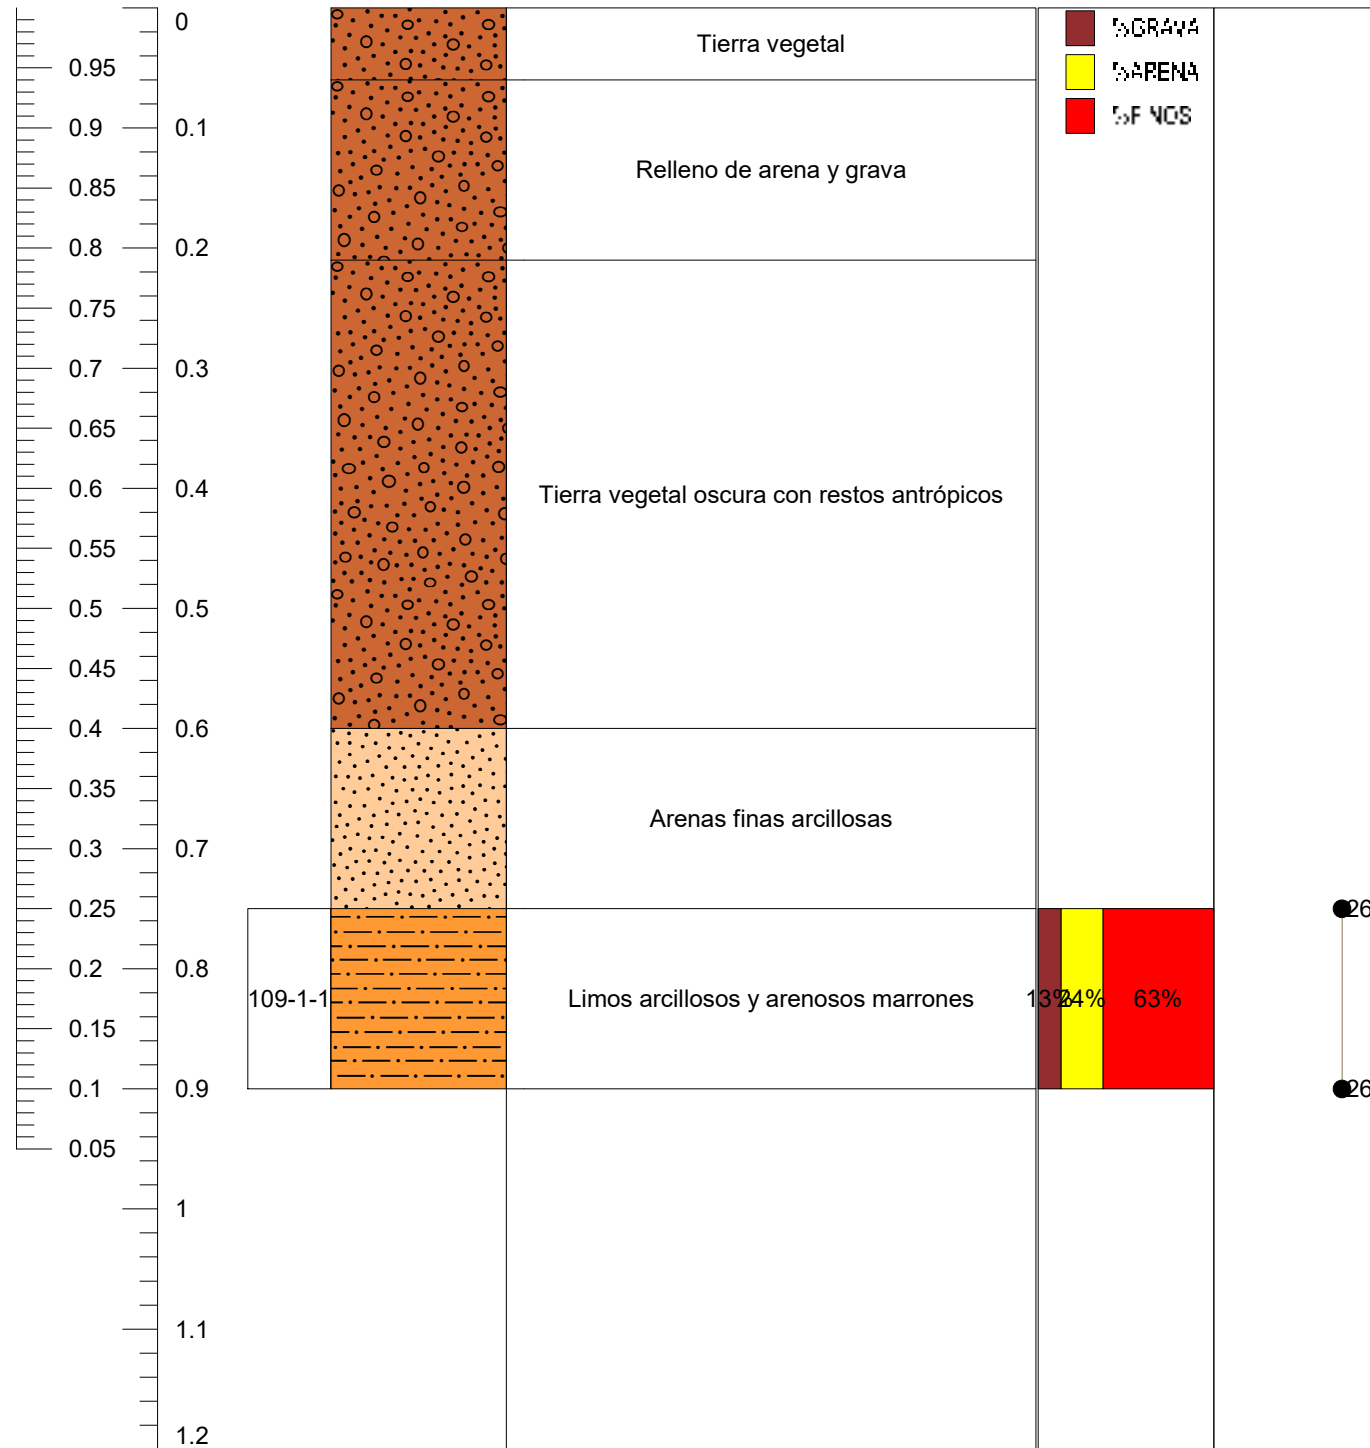
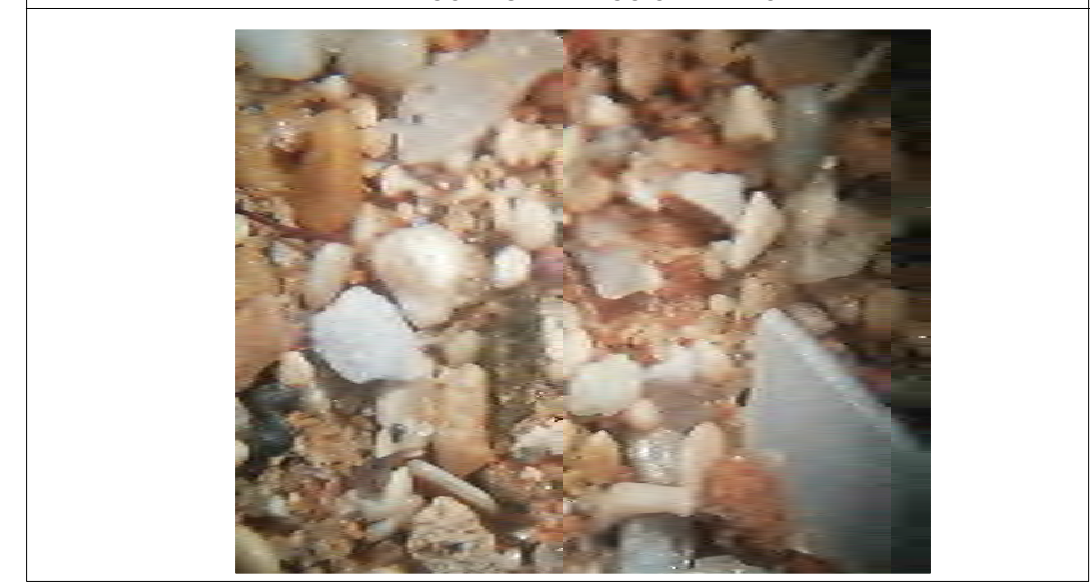
- Un tramo superior de tierra vegetal y rellenos, que alcanza hasta los 0,60 m de profundidad.
- Una pasada de arenas finas arcillosas, hasta los 0,75 m de profundidad.
- Por último, se reconocen unos limos arcillosos y arenosos, de color marrón, hasta los 0,90 m de profundidad.

**GRAVAS:** Formadas por fragmentos de areniscas, restos antrópicos, fragmentos de conchas marinas (conus) y nódulos calcáreos. Material muy poco evolucionado.

**ARENAS:** Los tamaños más gruesos están formados por bioclastos, fragmentos de roca (esquistos y areniscas) y granos calcáreos esféricos, redondeados y brillantes. La fracción más fina está constituida fundamentalmente por granos de cuarzo subanguloso y bioclastos redondeados.

La muestra de la calicata C-1 presenta una importante fracción pelítica, con clastos de origen marino, como los restos de conchas y partículas esféricas brillantes observadas en la inspección de la muestra. Consideramos que puede tener un origen marino y el elevado porcentaje en finos obedecer a la influencia del delta de la rambla de la Carrasquilla, próximo a la zona en la que se extrajo la muestra.

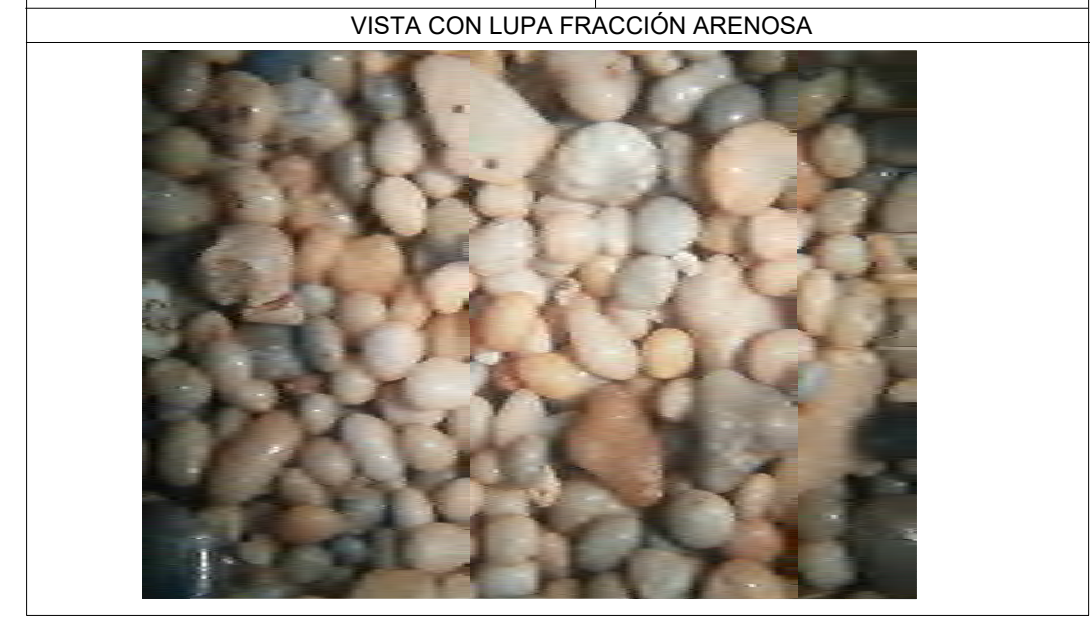
<b>ASGIL</b>	CÓDIGO:	CATA-2

- Un tramo superior de rellenos, que alcanza hasta los 0,25 m de profundidad.

- A partir de esa cota se detectan unas arenas finas grisáceas, con restos de conchas de moluscos, hasta la conclusión de la calicata a los 0,60 m de profundidad.

**GRAVAS:** Formadas por fragmentos de areniscas, fragmentos de conchas marinas (cardium) y gravilla redondeada.

**ARENAS:** Muy homogénea, granos calcáreos esféricos redondeados y brillantes, con algún fragmento de roca en los tamaños más grandes, bioclastos, y escasos granos de cuarzo subangulosos.

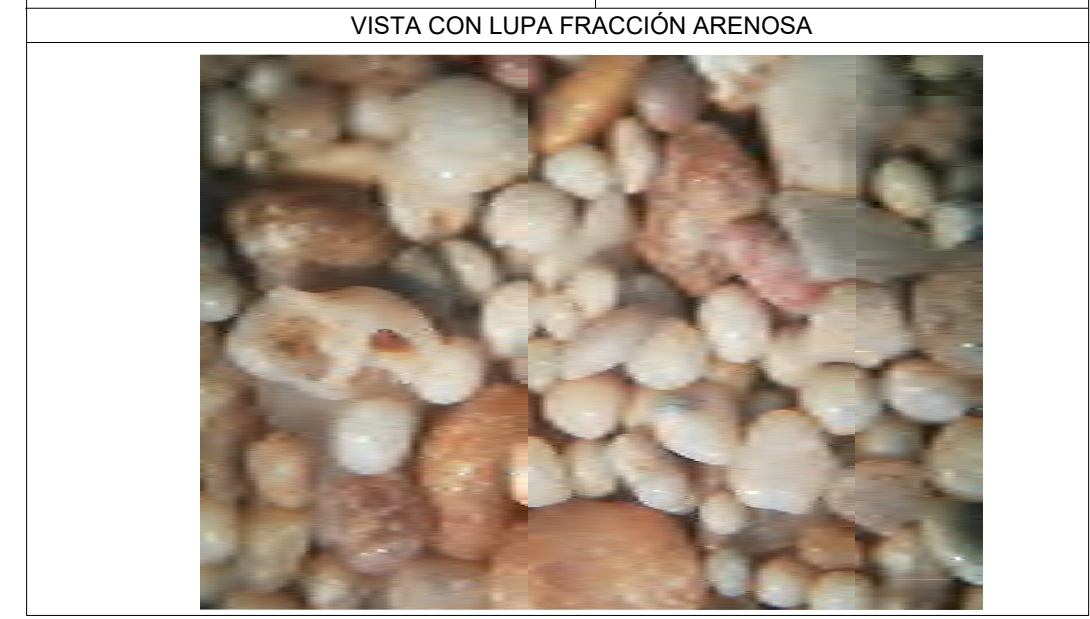
<b>ASIGIL</b>	CÓDIGO:	CATA-3

- Un tramo superior de rellenos, que alcanza hasta los 0,25 m de profundidad.
- A partir de esa cota se detectan unas arenas finas grisáceas, con restos de conchas de moluscos, hasta la conclusión de la calicata a los 0,90 m de profundidad.

Se detectó la presencia de agua freática en el interior de la calicata C-3, a 0,80 m de profundidad con respecto a la cota de su boca.

**GRAVAS:** Formadas fragmentos de conchas marinas (cardium) y gravilla redondeada.

**ARENAS:** Muy homogénea, granos calcáreos esféricos redondeados y brillantes, con algún fragmento de roca en los tamaños más grandes, bioclastos, y escasos granos de cuarzo subangulosos.

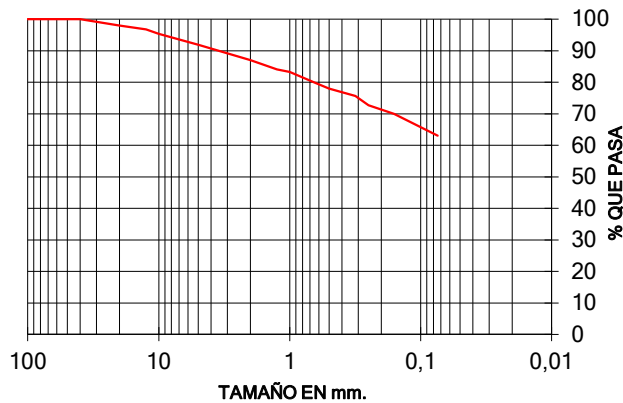
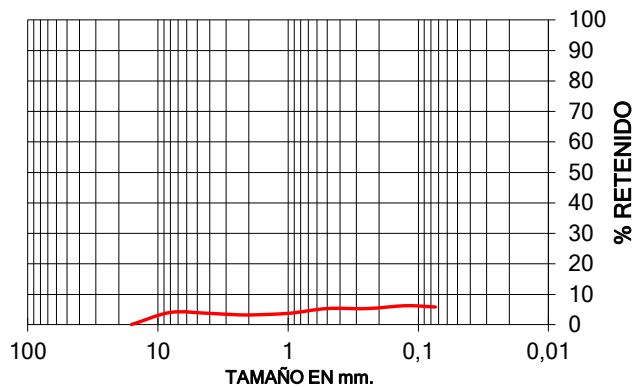
**PROYECTO:** TRAMO DL-54-MU LOS NIETOS  
**PETICIONARIO:** TRAGSATEC  
**PROCEDENCIA MUESTRA:** C-1  
**COTA:** 0,75-0,90 m  
**REF. OBRA:** 21/109      **REF. MUESTRA:** 190-1-1

TAMIZ mm	% QUE PASA	% RETENIDO
100	100	0,0
80	100	0,0
40	100	0,0
20	98	2,0
12,5	97	1,2
10	95	1,4
5	92	3,4
2	87	4,9
1,25	84	3,0
1,00	83	0,7
0,63	80	3,5
0,50	78	1,8
0,32	76	2,3
0,25	73	2,9
0,16	70	2,8
0,08	63	7,0

CATA	COTA (m)	GRAVAS (%)	ARENAS (%)	Finos (%)
C-1	0.75-0.90	13	24	63
C-2	0.40-0.65	5	90	5
C-3	0.60-0.90	3	93	4

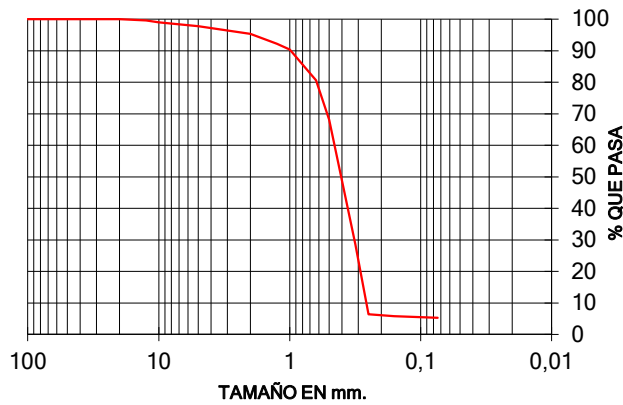
**PROYECTO:** TRAMO DL-54-MU LOS NIETOS  
**PETICIONARIO:** TRAGSATEC  
**PROCEDENCIA MUESTRA:** C-2  
**COTA:** 0,40-0,65 m  
**REF. OBRA:** 21/109 **REF. MUESTRA:** 190-1-2

TAMIZ mm	% QUE PASA	% RETENIDO
100	100	0,0
80	100	0,0
40	100	0,0
20	100	0,0
12,5	100	0,3
10	99	0,7
5	98	1,2
2	95	2,4
1,25	92	3,1
1,00	90	1,8
0,63	81	9,8
0,50	68	12,5
0,32	29	39,5
0,25	6	22,2
0,16	6	0,6
0,08	5	0,5

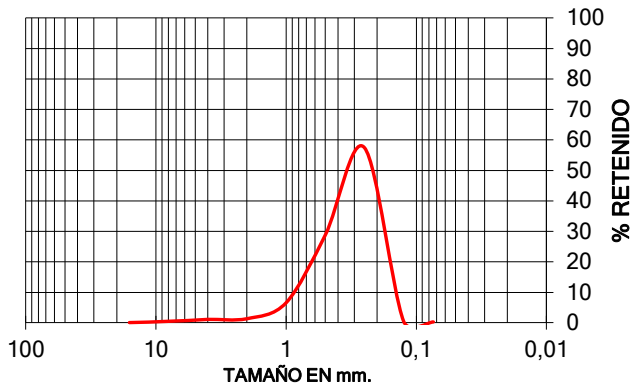
**PROYECTO:** TRAMO DL-54-MU LOS NIETOS  
**PETICIONARIO:** TRAGSATEC  
**PROCEDENCIA MUESTRA:** C-3  
**COTA:** 0,30-0,90 m  
**REF. OBRA:** 21/109      **REF. MUESTRA:** 190-1-2

TAMIZ mm	% QUE PASA	% RETENIDO
100	100	0,0
80	100	0,0
40	100	0,0
20	100	0,0
12,5	100	0,0
10	100	0,2
5	99	0,6
2	97	2,0
1,25	94	3,4
1,00	91	3,2
0,63	76	15,0
0,50	62	13,7
0,32	20	42,3
0,25	4	15,2
0,16	4	0,3
0,08	4	0,4

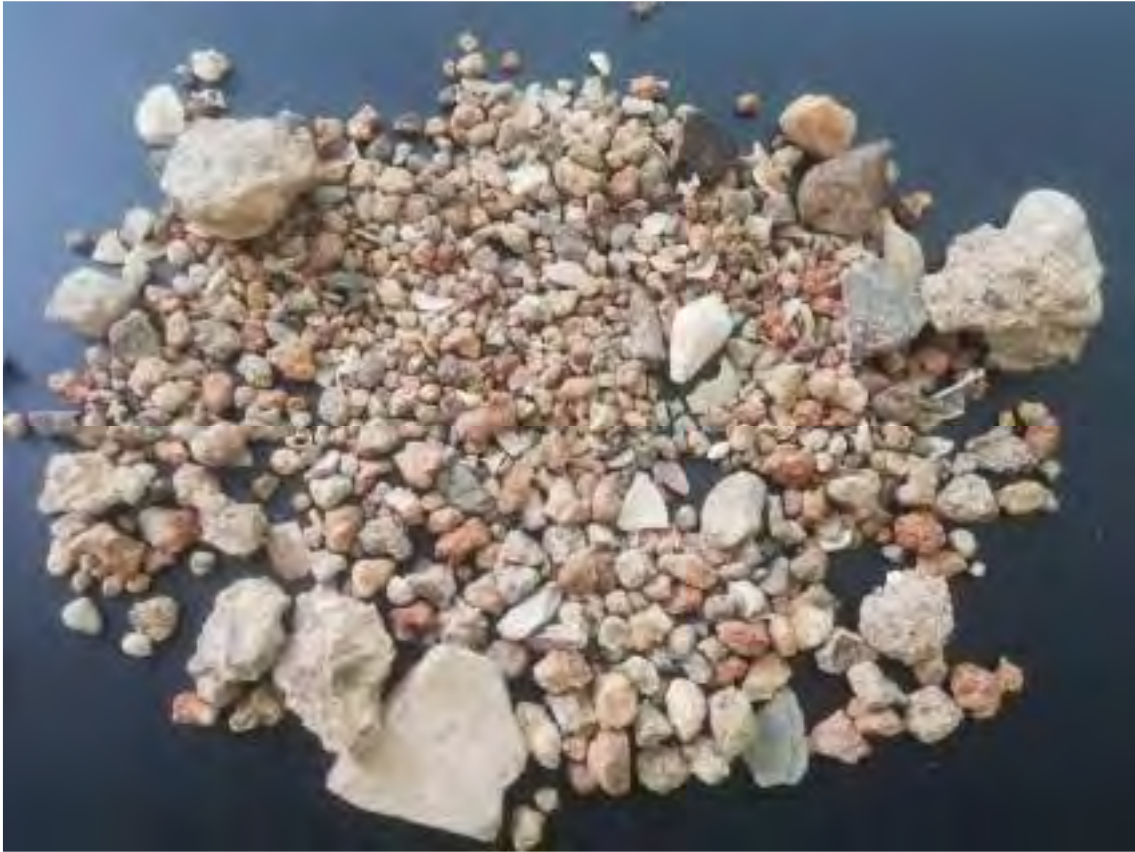
**Fotografía nº 1: Calicata C-1 – 0,75-0,90 – Fracción Grava**

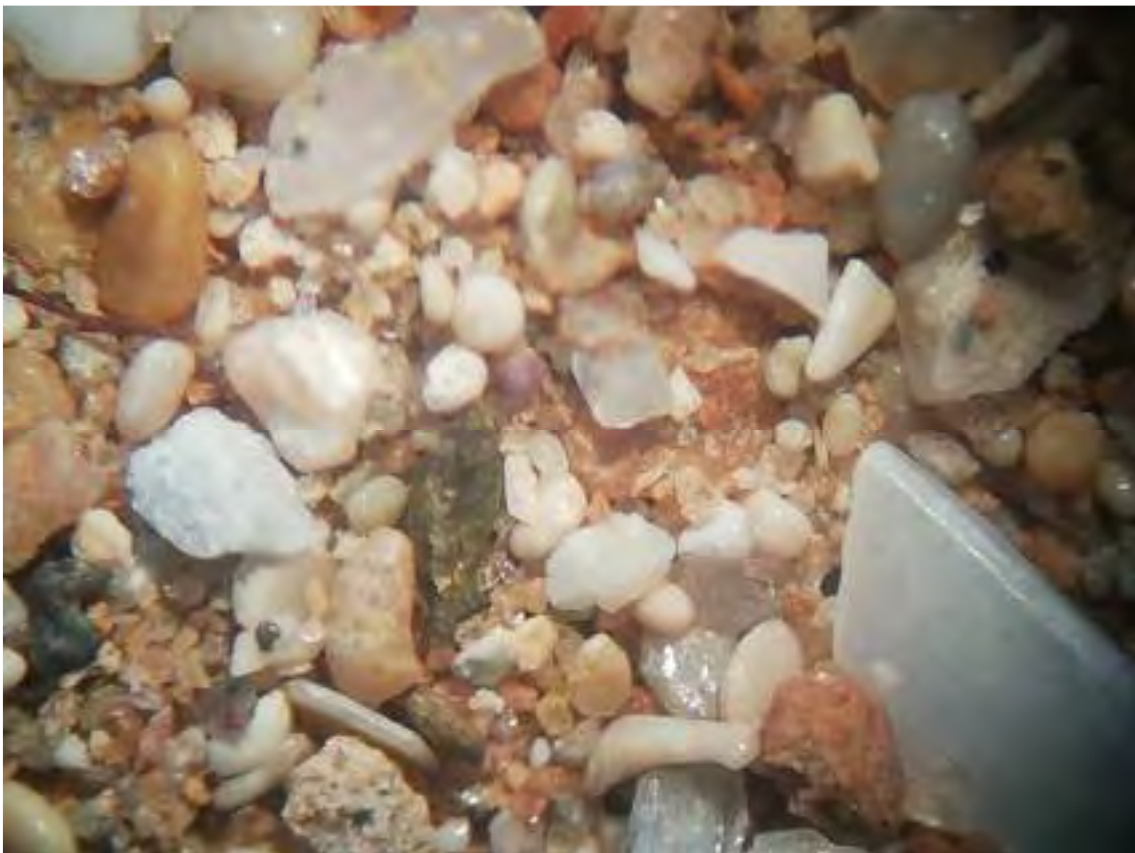
**Fotografía nº 2: Calicata C-1 – 0,75-0,90 – Fracción Arena**

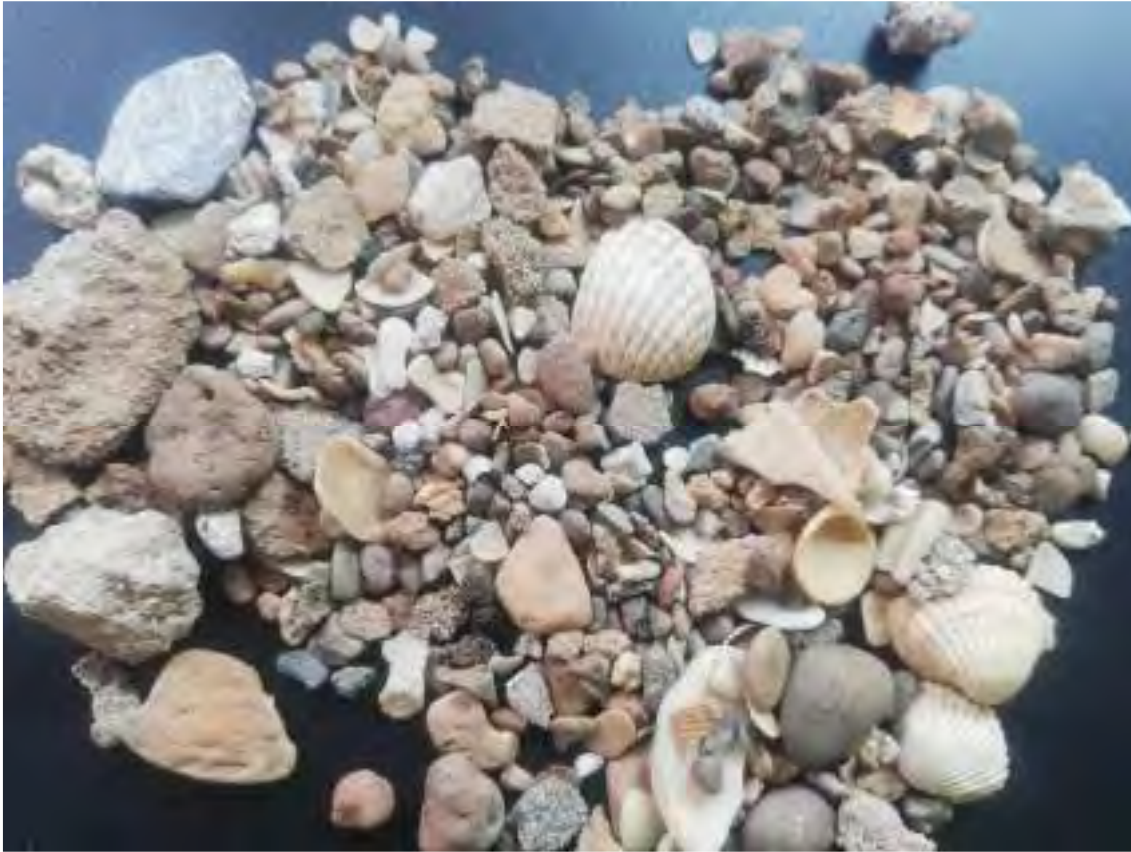
Fotografía nº 3: Calicata C-2 – 0,40-0,65 – Fracción Grava

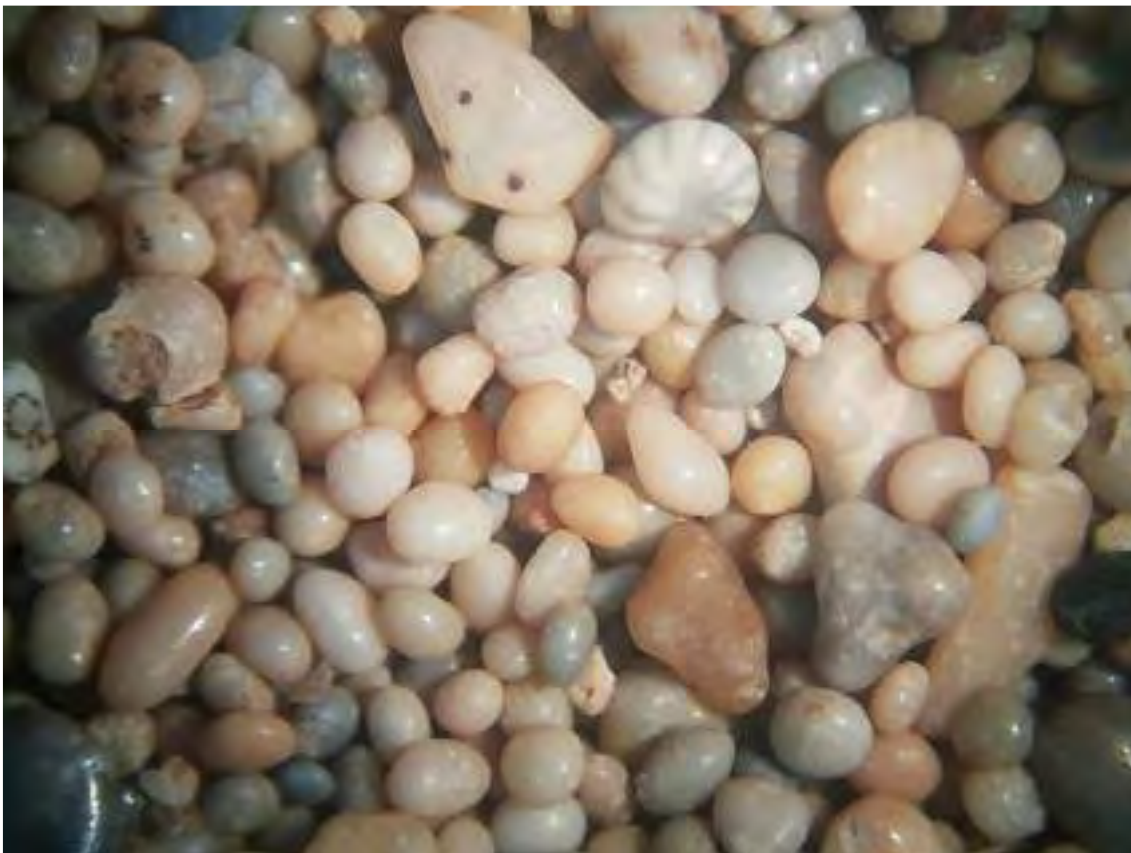
Fotografía nº 4: Calicata C-1 – 0,40-0,65 – Fracción Arena

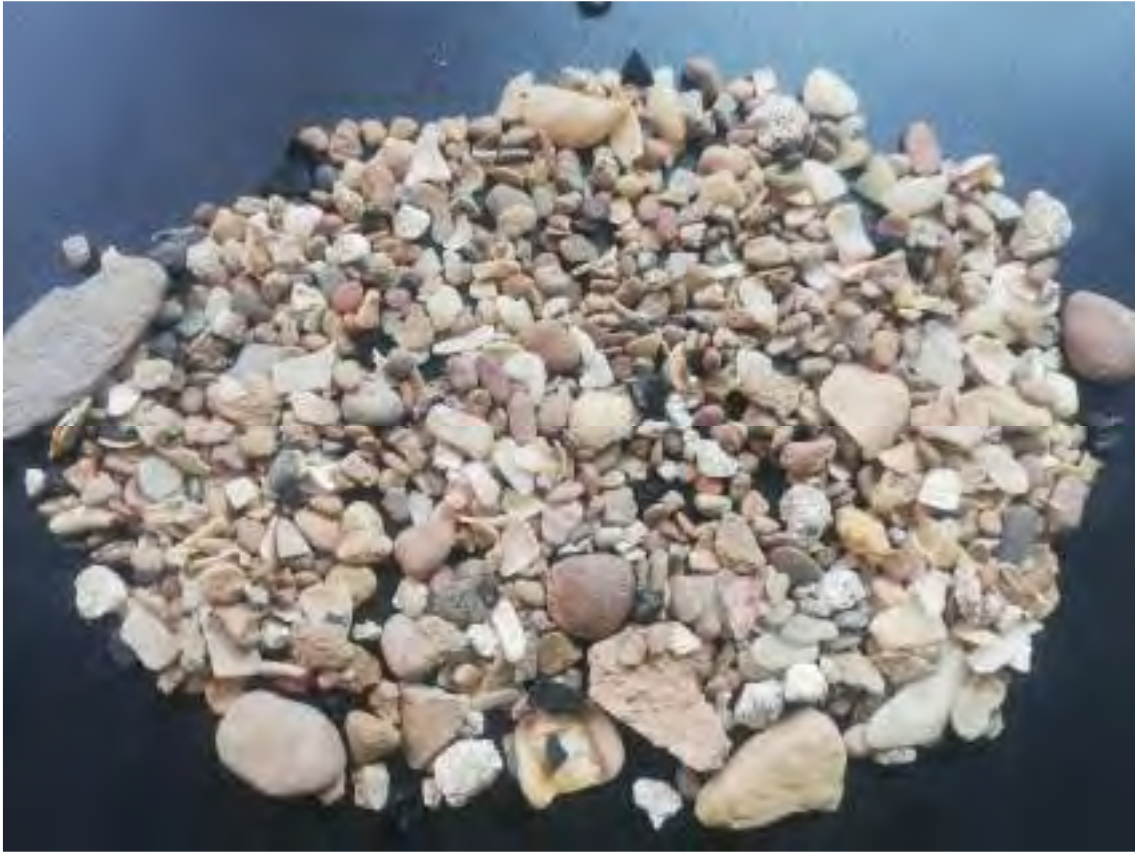
**Fotografía nº 5: Calicata C-3 – 0,60-0,90 – Fracción Grava**

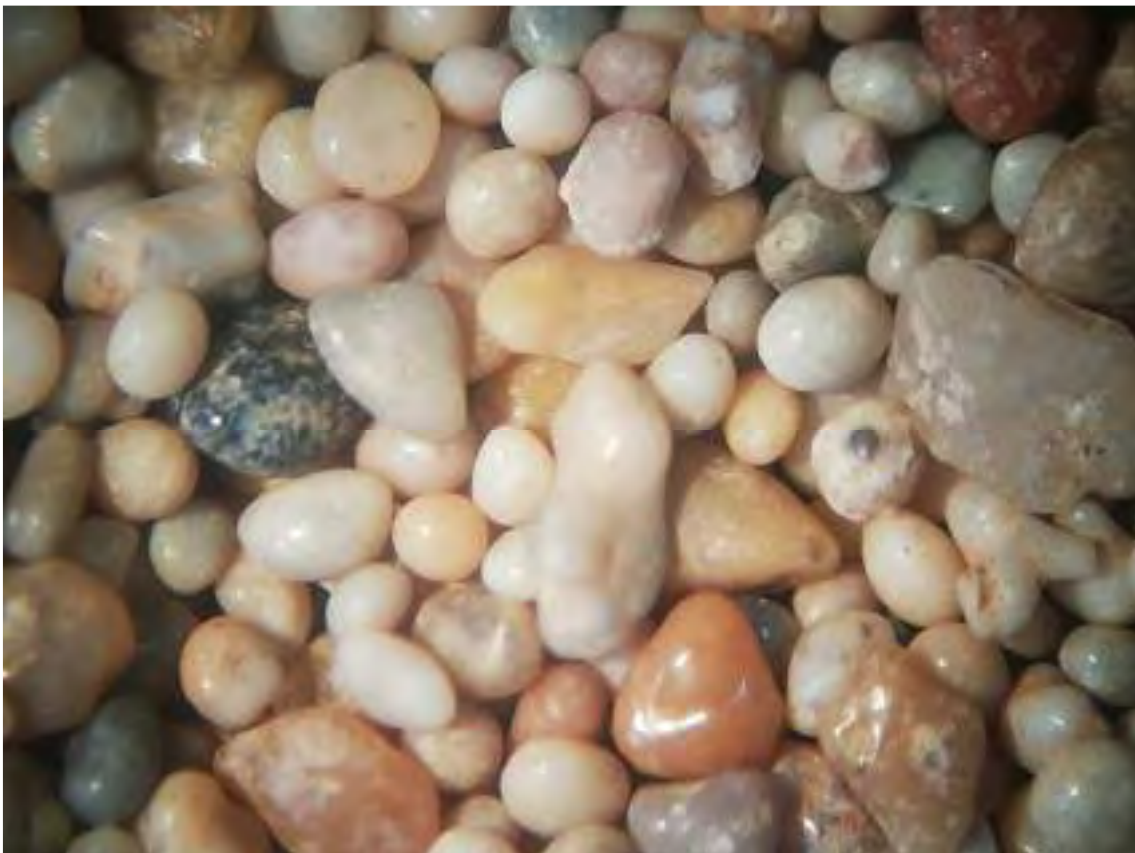
**Fotografía nº 6: Calicata C-3 – 0,60-0,90 – Fracción Arena**
