REHABILITACIÓN DE ERMITA DE SAN PEDRUCO
EMPLAZAMIENTO: ISLA SAN PEDRUCO. NOJA
PROMOTOR: AYUNTAMIENTO DE NOJA

FASE: PROYECTO BÁSICO

FEBRERO 2018

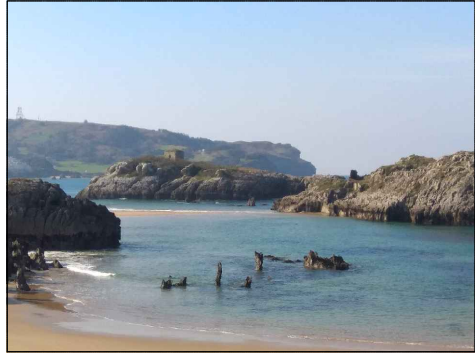
Difícil acceso hasta la isla

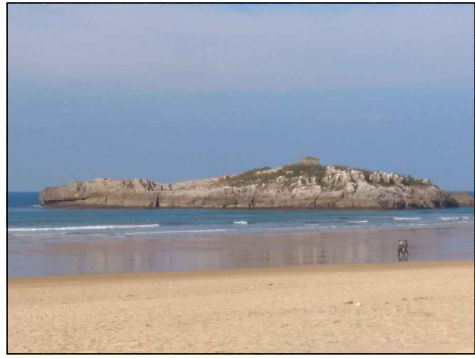
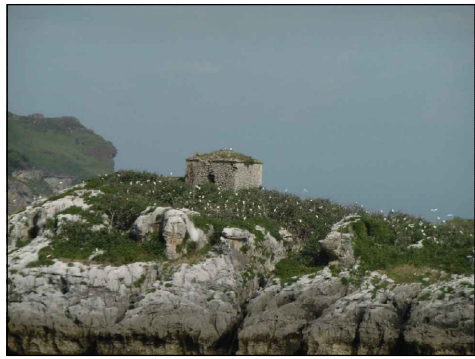
Camino cerrado por la vegetación

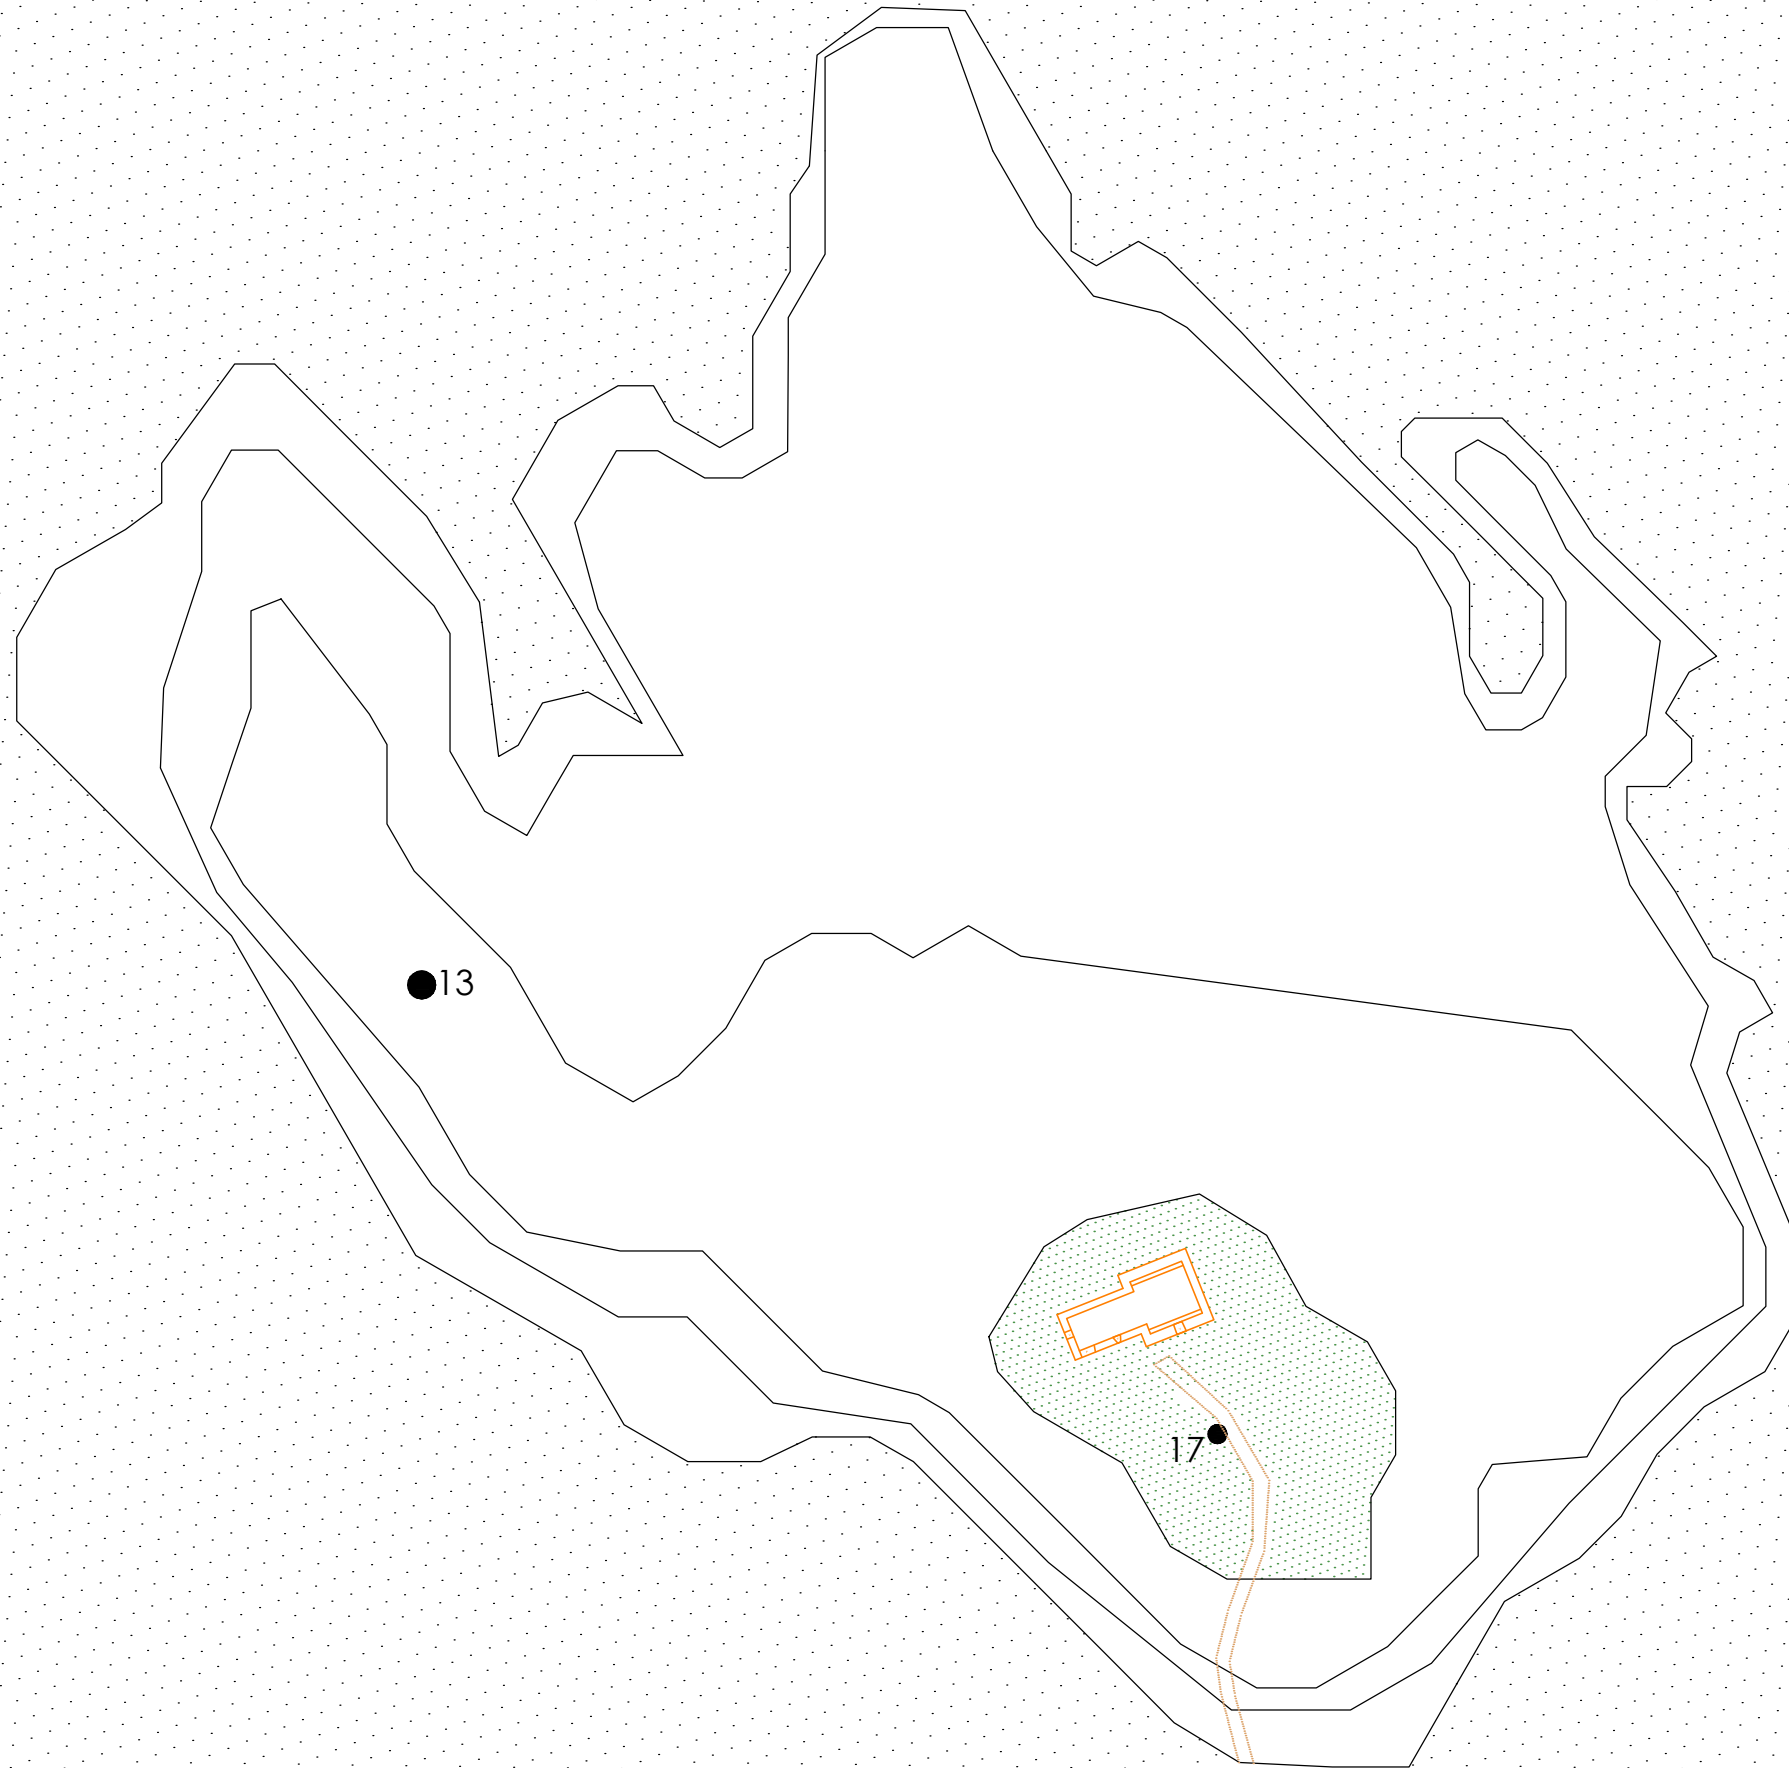
02PU_02

EMPLAZAMIENTO

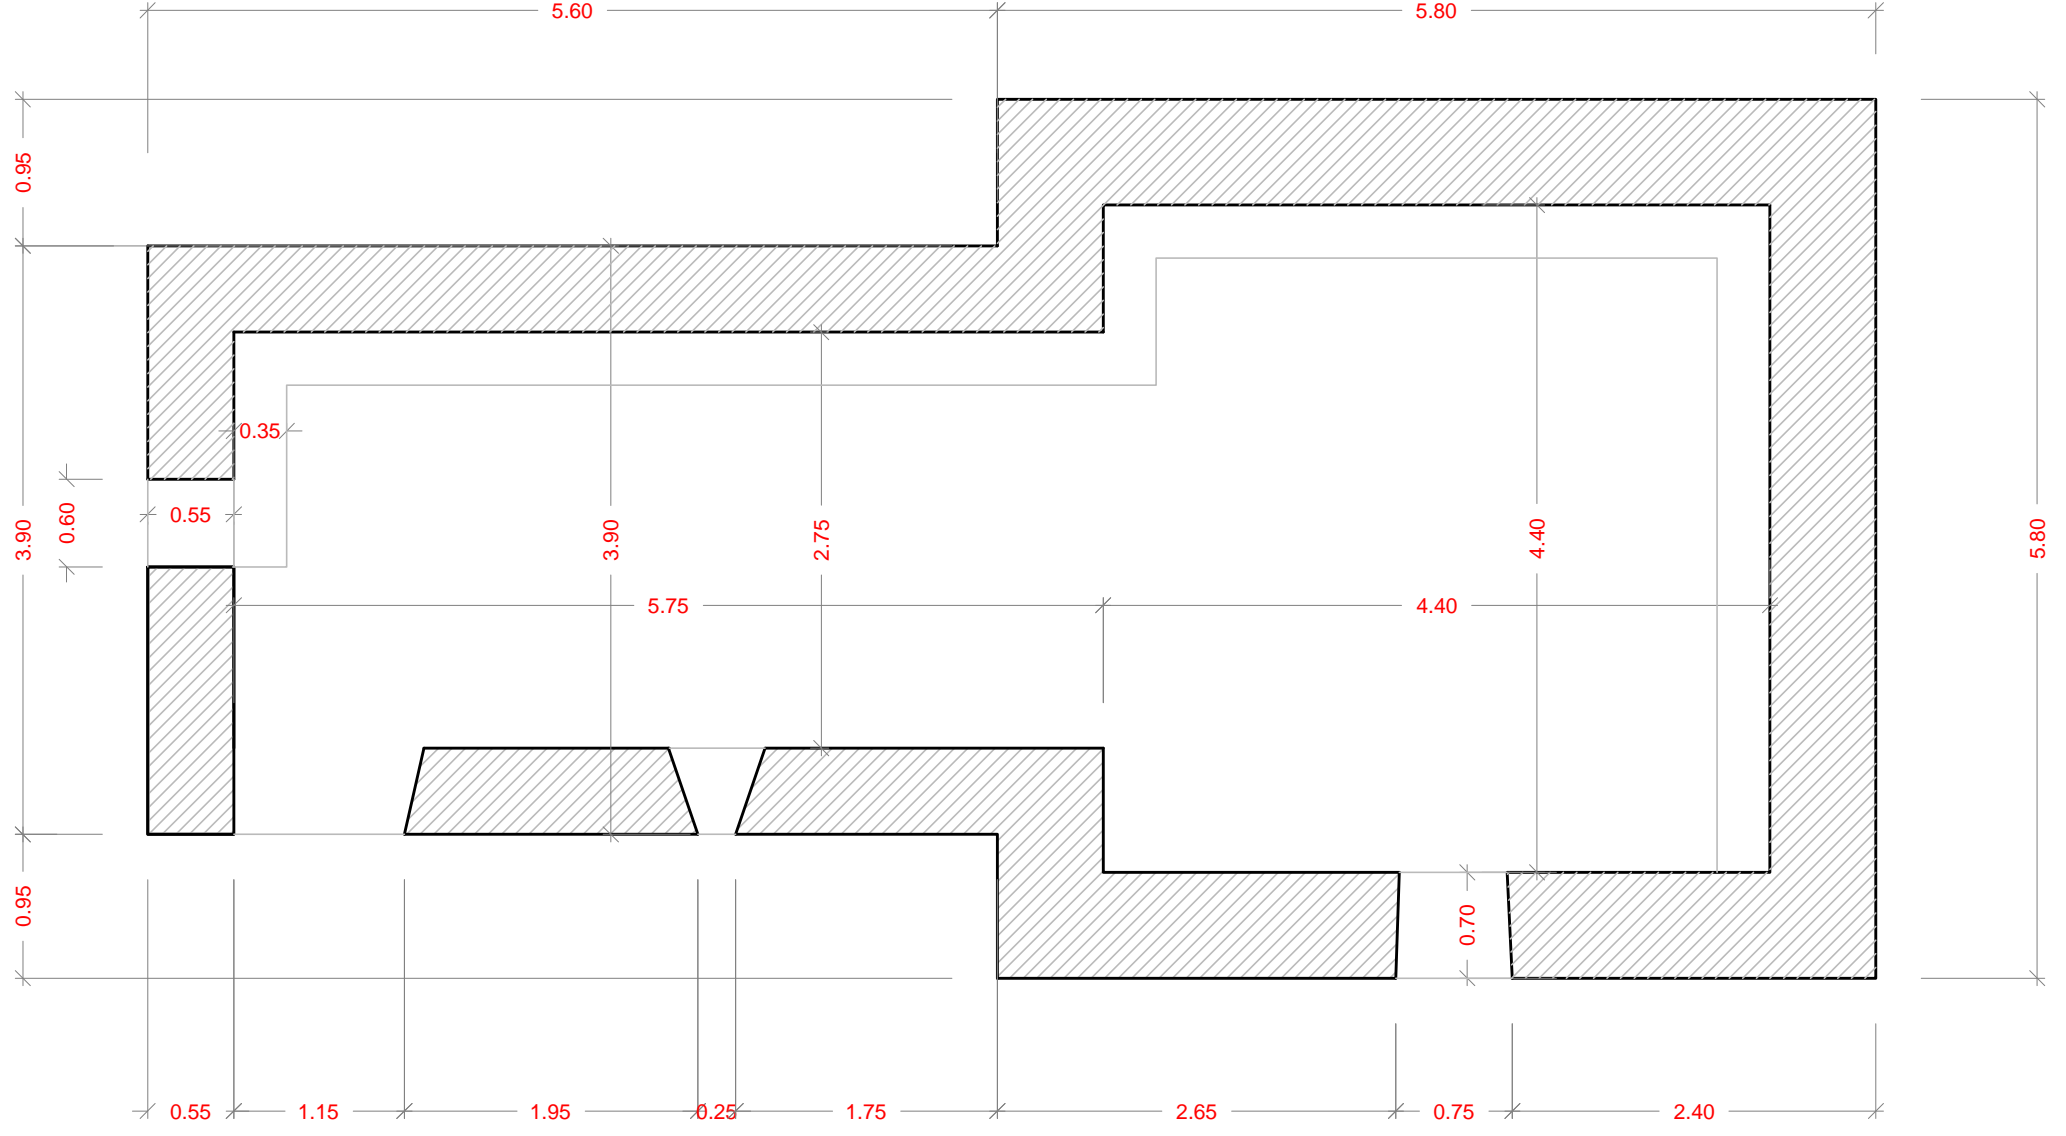
E. ACTUAL
PLANTA

SUPERFICIE CONSTRUÍDA= 55,65 m²
SUPERFICIE ÚTIL= 35,25 m²

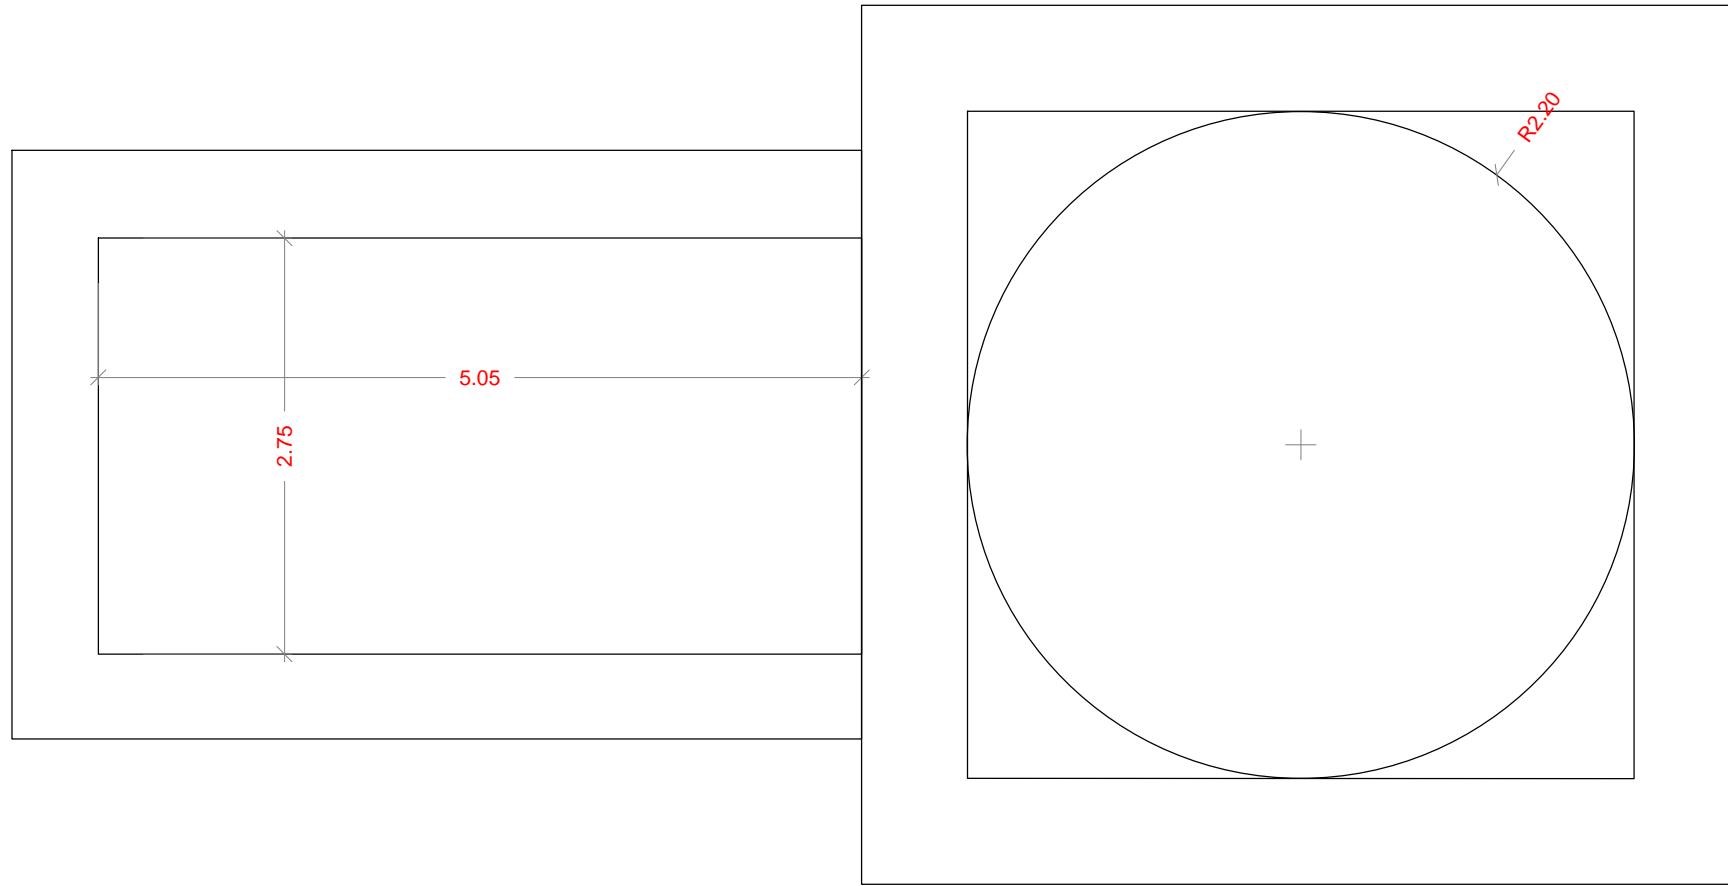
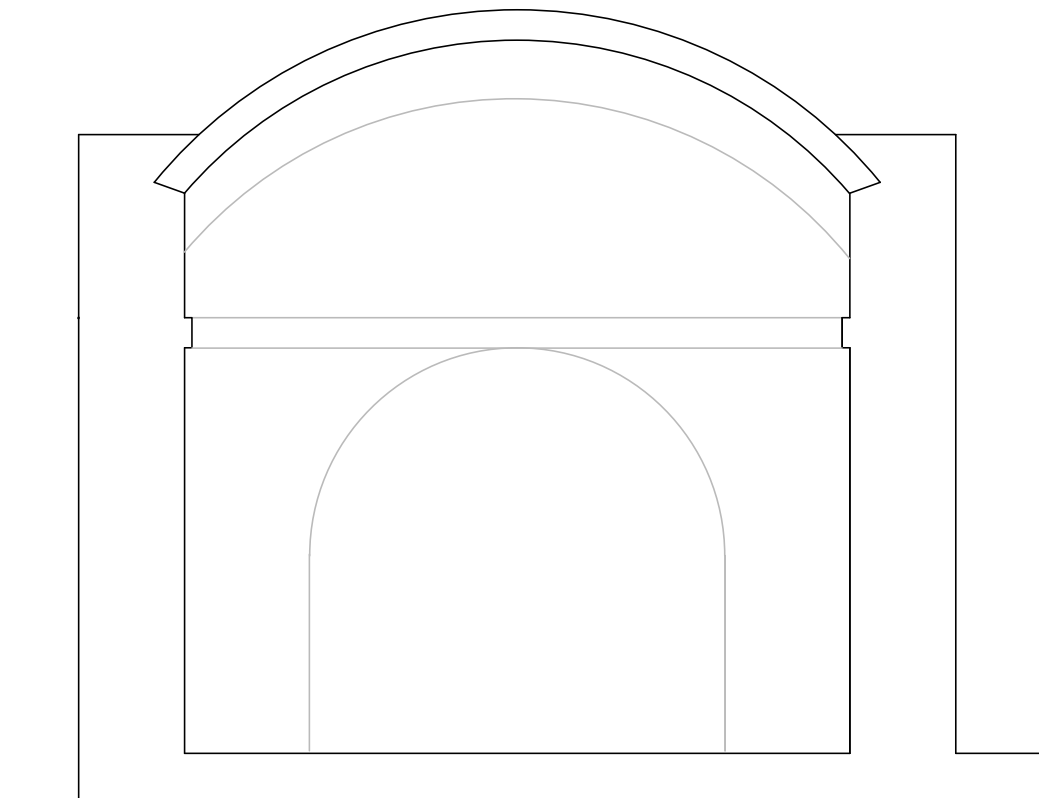
E. ACTUAL
P. CUBRICIÓN
PATOLOGÍAS

A1- Desmontaje de restos de cubierta existente.

- * Salvo hallazgos que aconsejen lo contrario sin recuperación
- * Especial atención a no dañar la cúpula y la bóveda
- * La nueva cubierta no apoyará sobre ellas

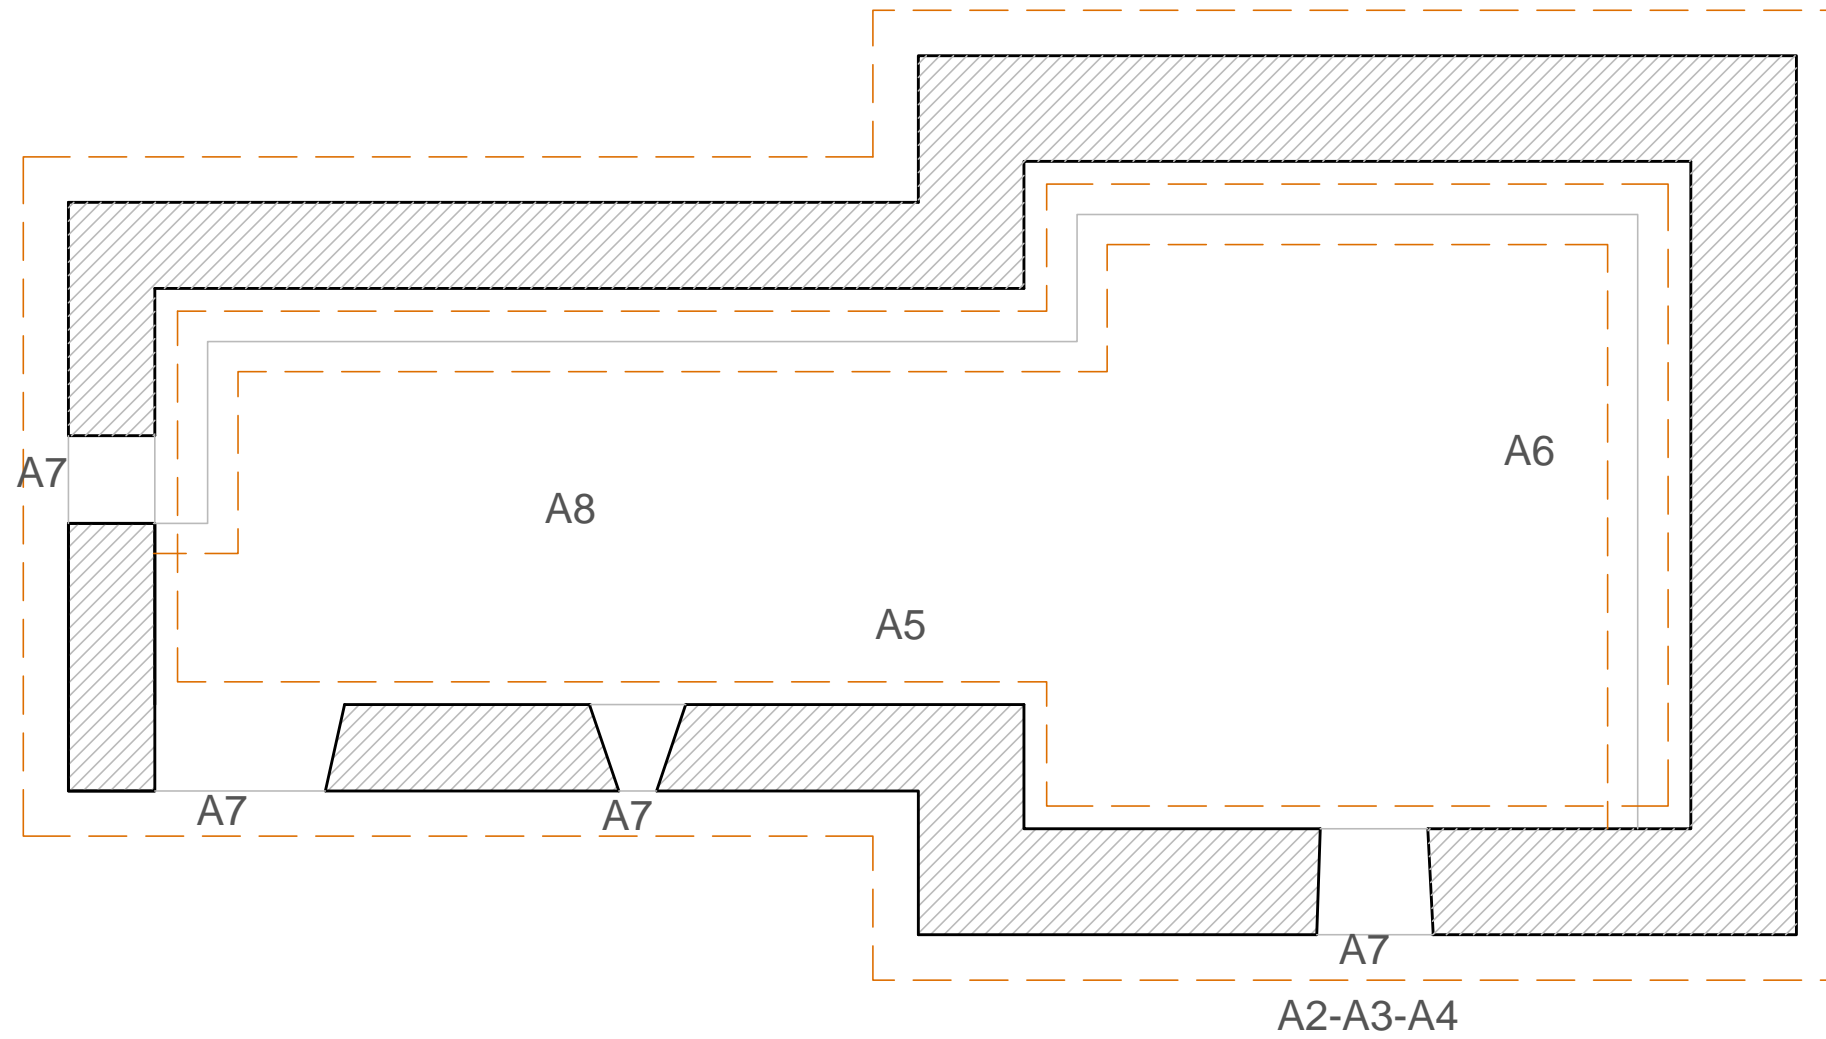
**E. ACTUAL
PLANTA
PATOLOGÍAS**

- A1- Restos de la cubierta sobre bóveda y cúpula (No se ha podido constatar el estado real)
- A2- Gran cantidad de vegetación en el perímetro de los muros y en cubierta .
- A3- Pérdida de material en algunas zonas
- A4- Grietas
- A5- Paramento interior en mal estado (hallazgo de pinturas)
- A6- Bancada corrida en muy mal estado
- A7- Inexistencia de carpinterías
- A8- Solado de canto rodado en estado aceptable (zonas desaparecido) enterrado a unos 12 cms

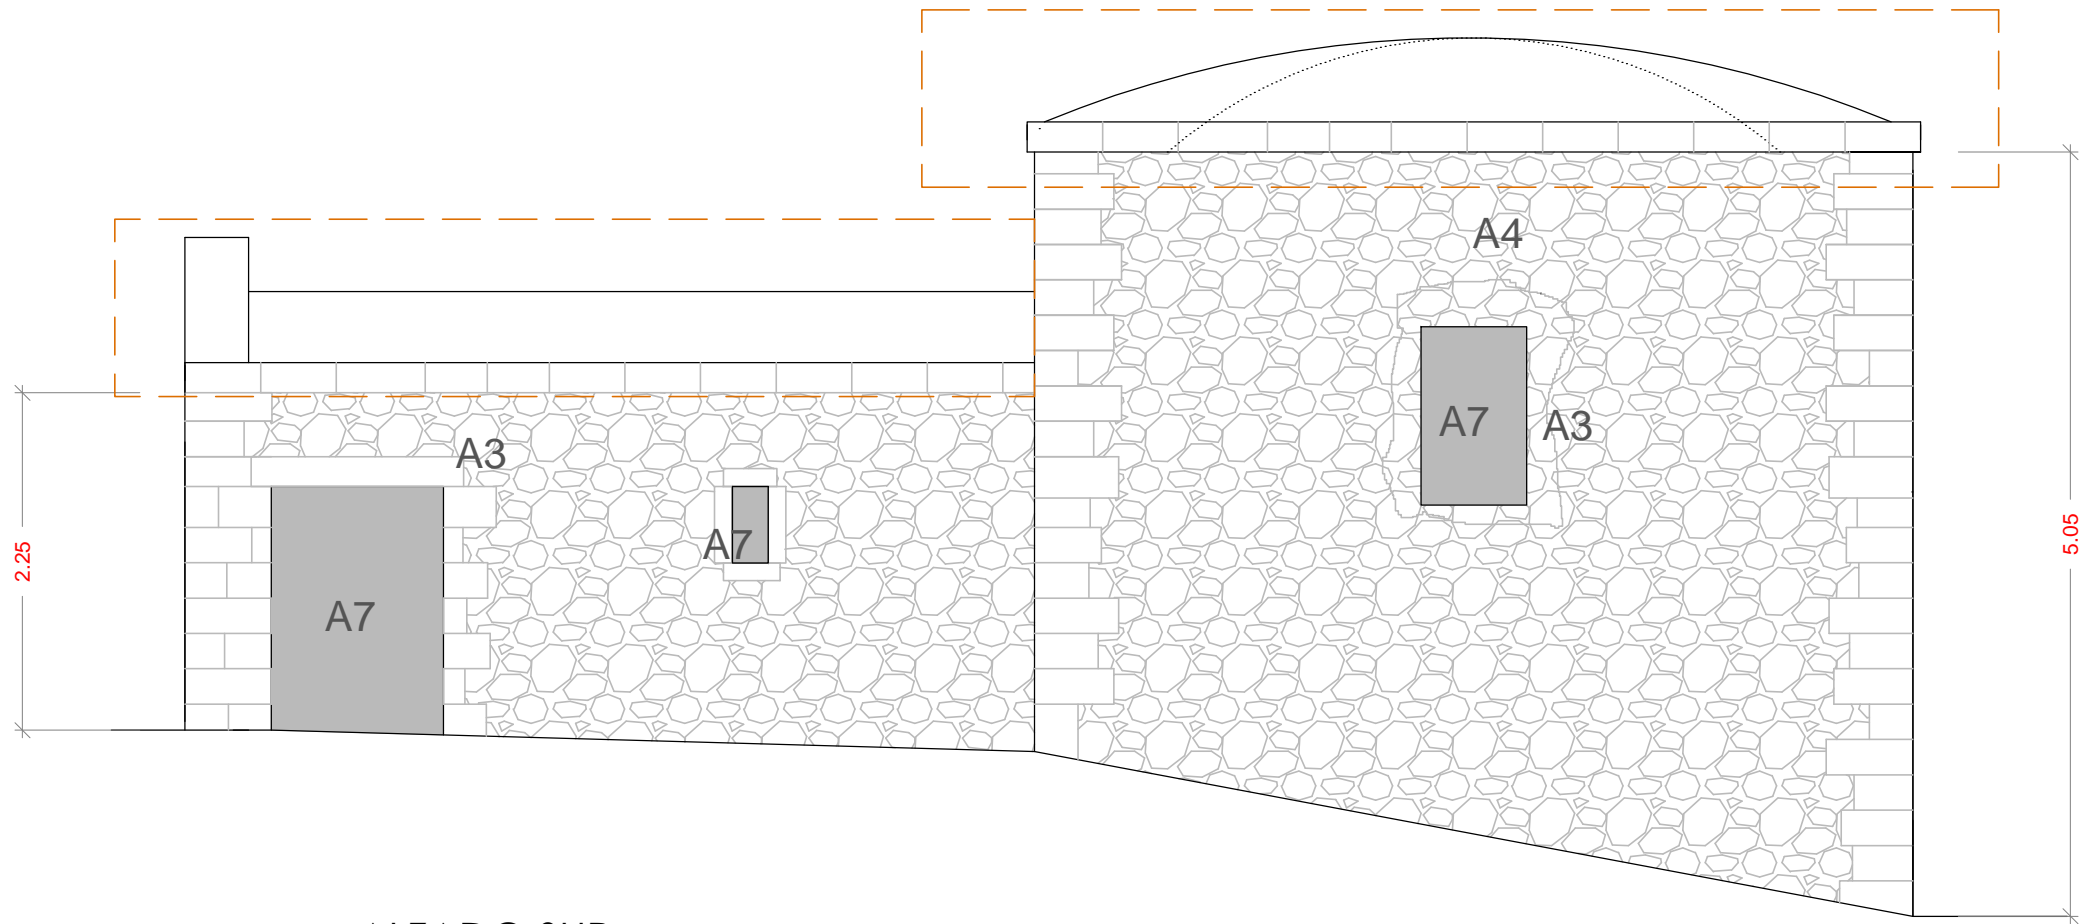
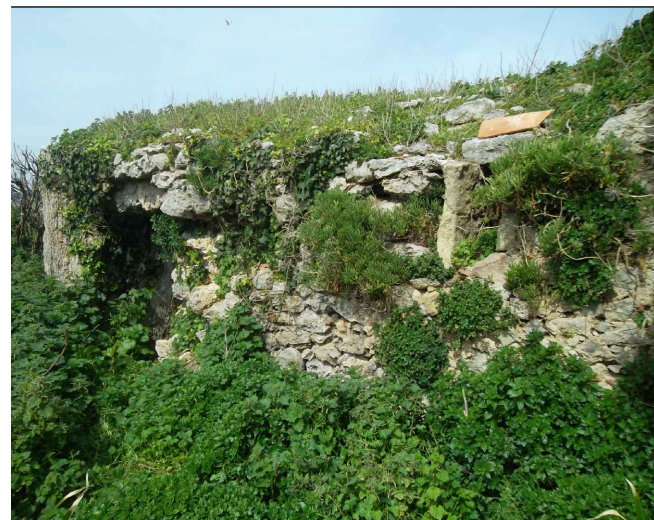
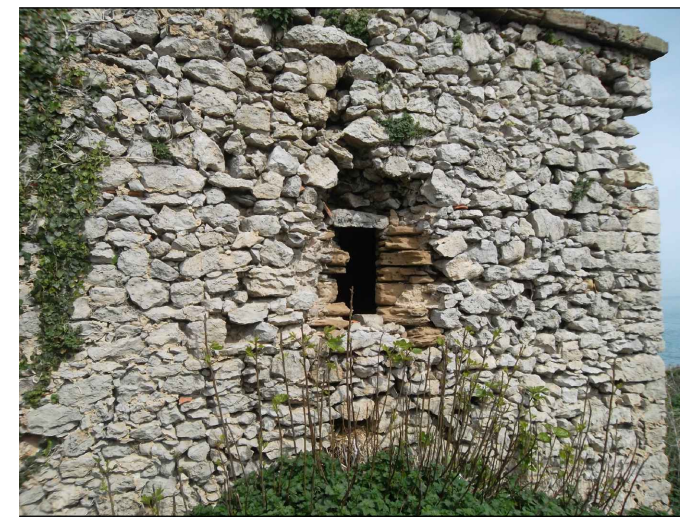
E. ACTUAL
ALZADO SUR

- A1- Restos de la cubierta sobre bóveda y cúpula
- A2- Gran cantidad de vegetación en el perímetro de los muros y en cubierta .
- A3- Pérdida de material en algunas zonas
- A4- Grietas
- A5- Paramento interior en mal estado (hallazgo de pinturas)
- A6- Bancada corrida en muy mal estado
- A7- Inexistencia de carpinterías
- A8- Solado de canto rodado en estado aceptable (zonas desaparecido)

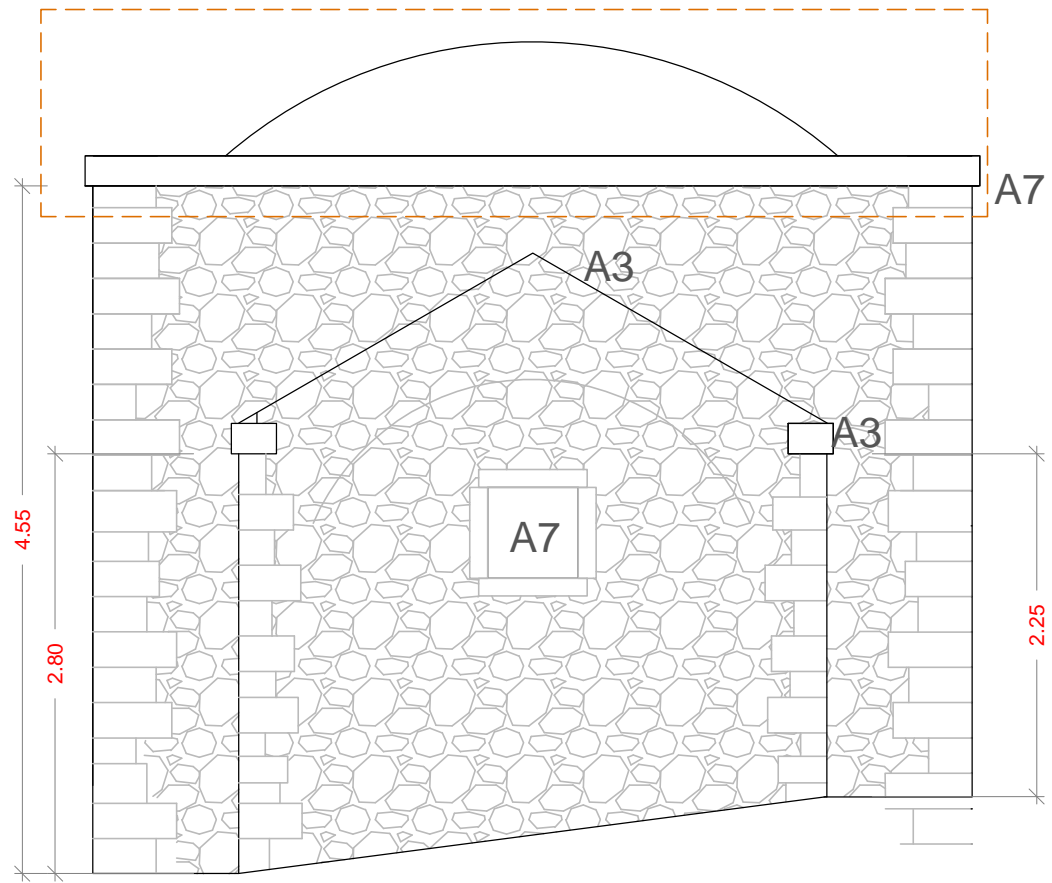
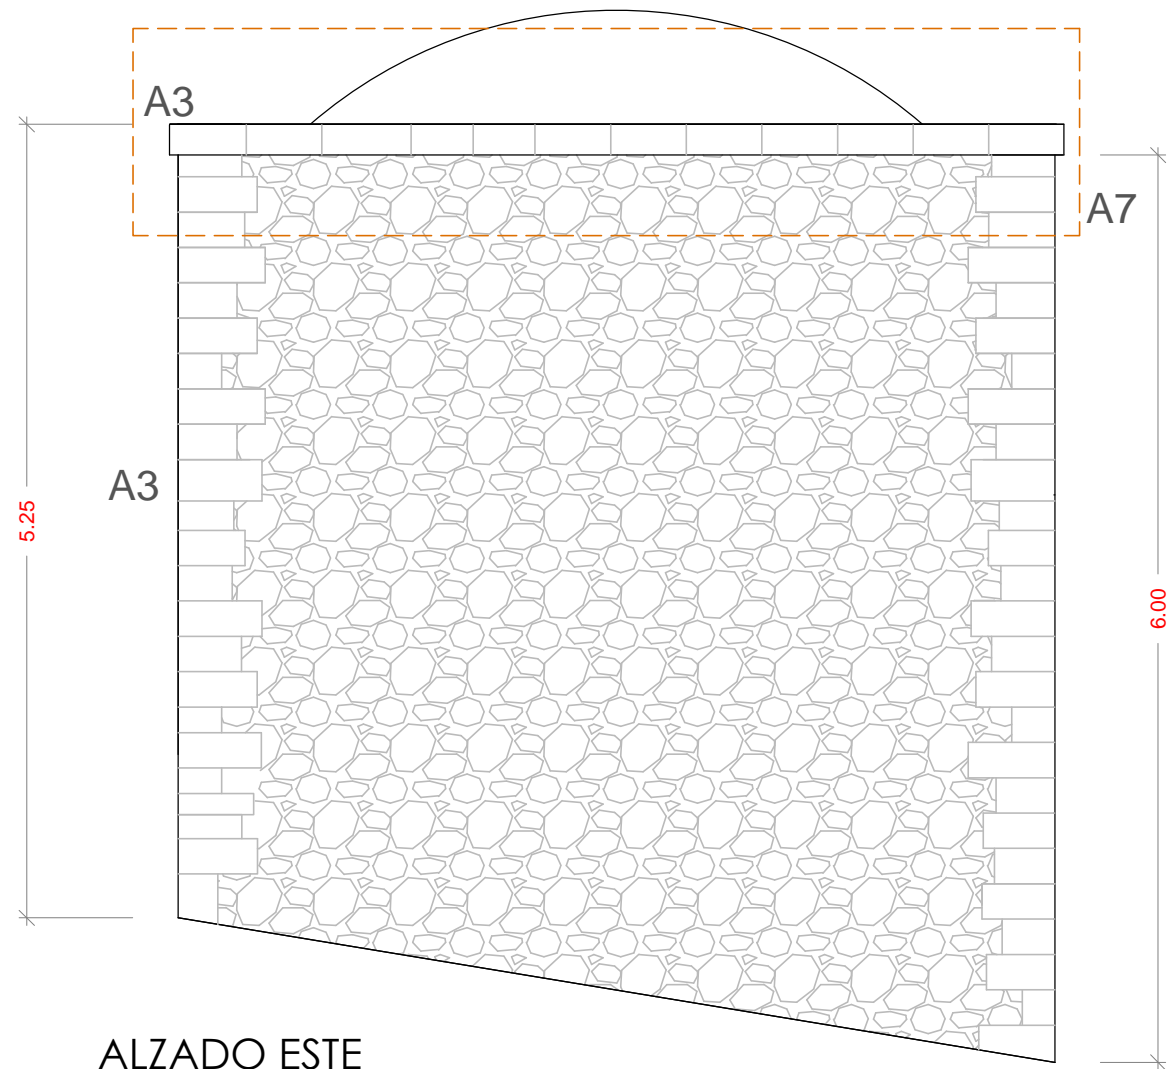
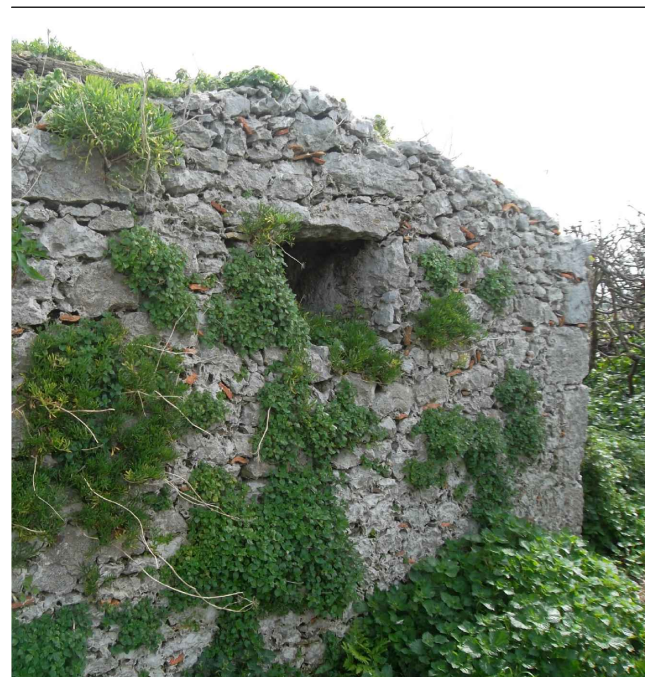
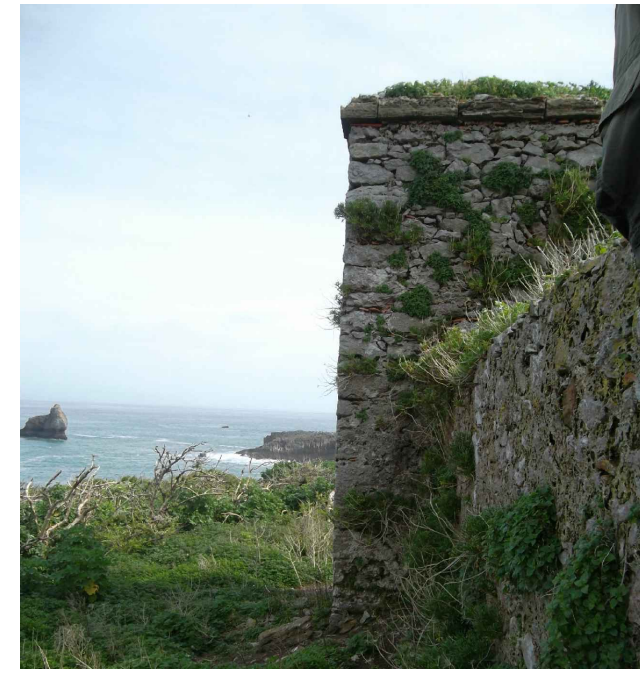
E. ACTUAL
ALZADO OESTE
ALZADO ESTE
PATOLOGÍAS

- A1- Restos de la cubierta sobre bóveda y cúpula
- A2- Gran cantidad de vegetación en el perímetro de los muros y en cubierta .
- A3- Pérdida de material en algunas zonas
- A4- Grietas
- A5- Paramento interior en mal estado (hallazgo de pinturas)
- A6- Bancada corrida en muy mal estado
- A7- Inexistencia de carpinterías
- A8- Solado de canto rodado en estado aceptable (zonas desaparecido)

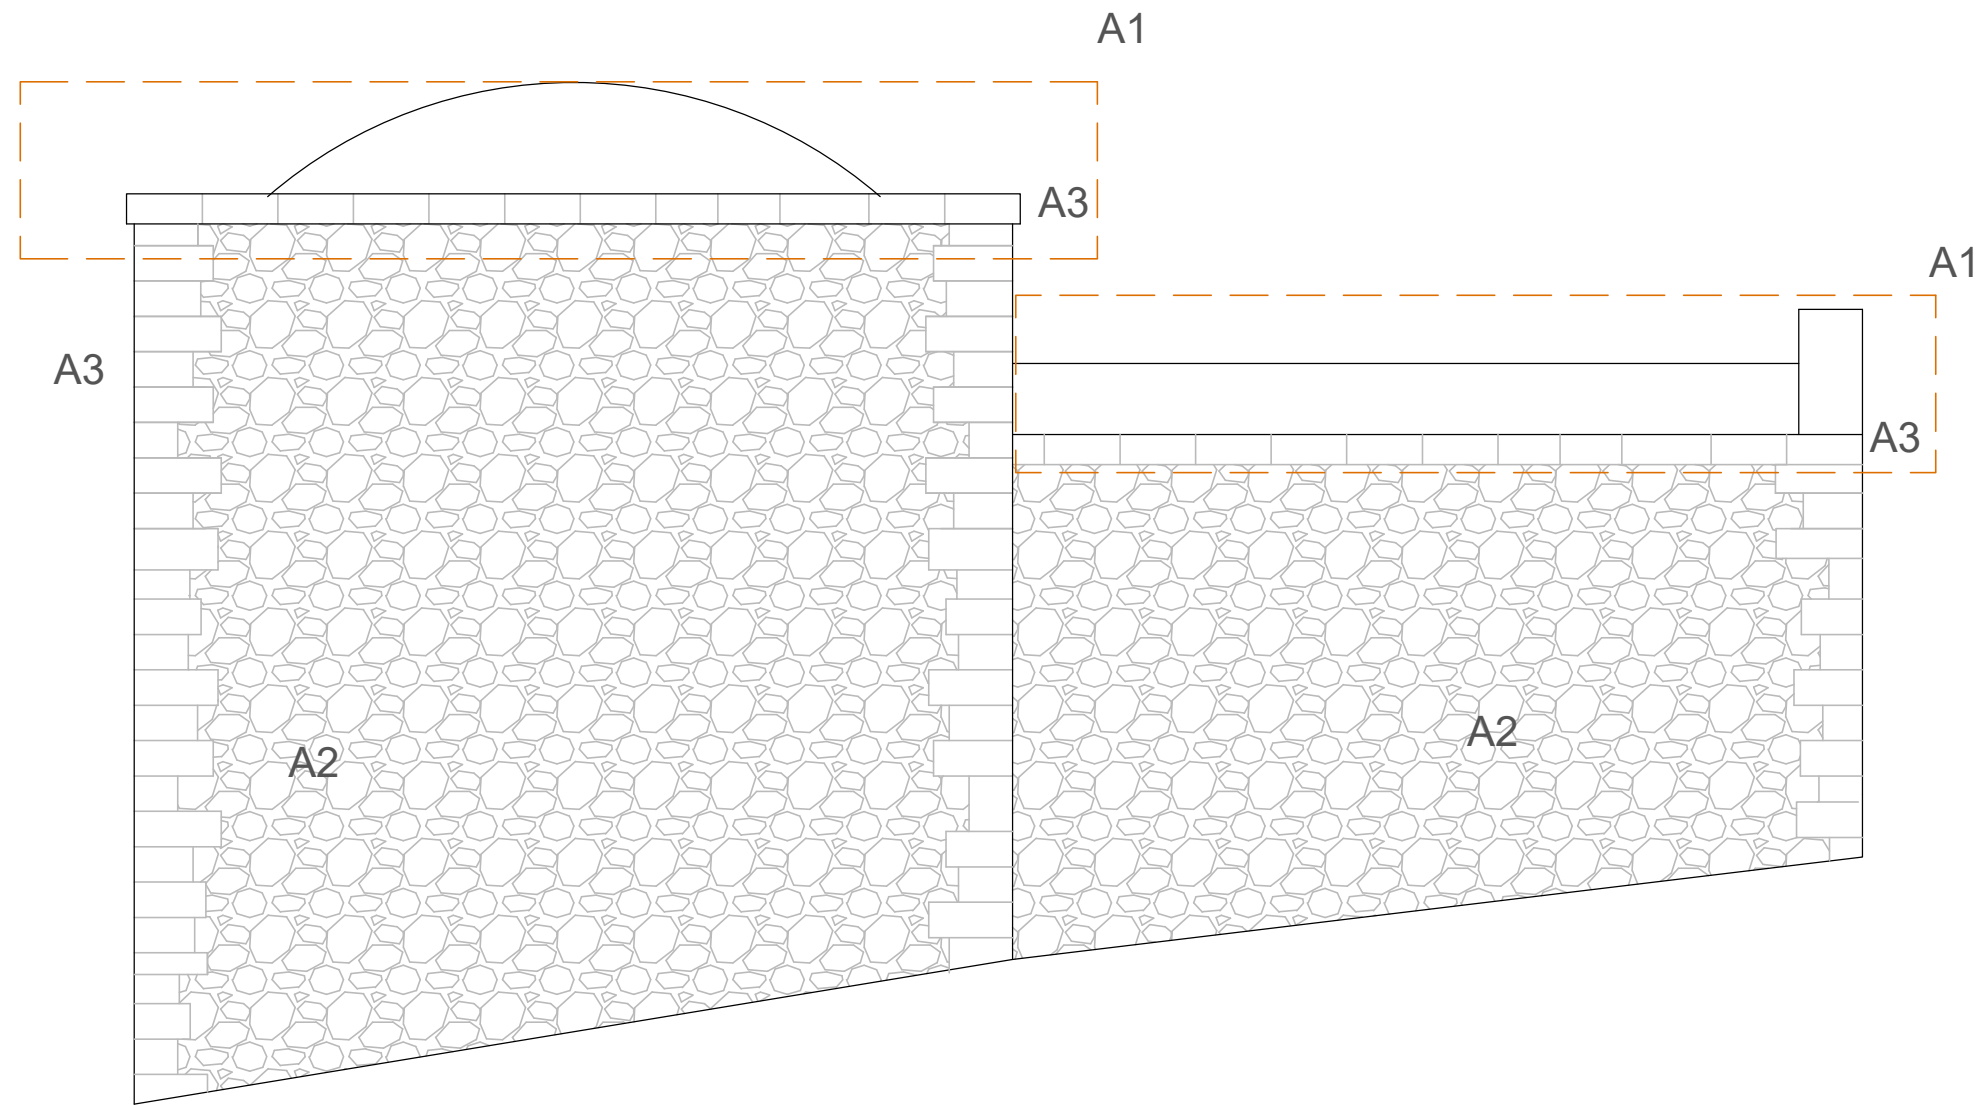
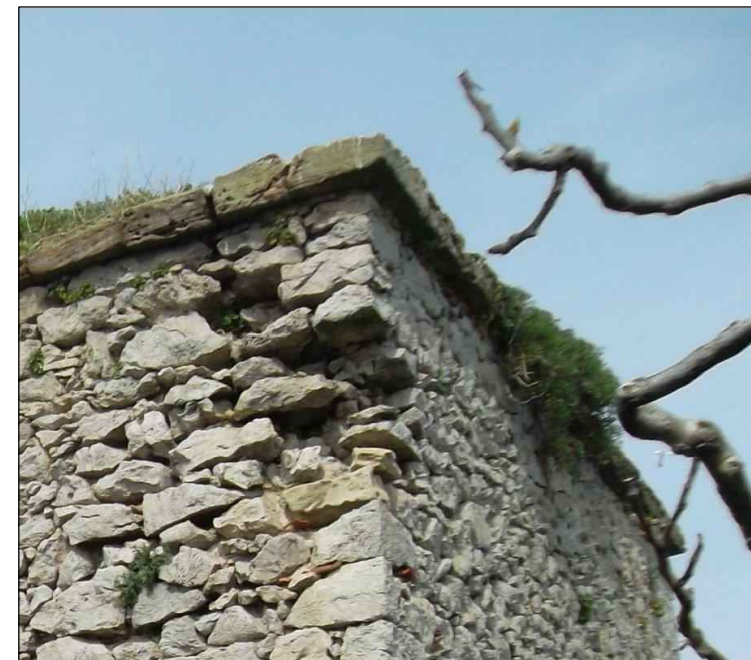
**E. ACTUAL
ALZADO NORTE
PATOLOGÍAS**

- A1- Restos de la cubierta sobre bóveda y cúpula
- A2- Gran cantidad de vegetación en el perímetro de los muros y en cubierta .
- A3- Pérdida de material en algunas zonas
- A4- Grietas
- A5- Paramento interior en mal estado (hallazgo de pinturas)
- A6- Bancada corrida en muy mal estado
- A7- Inexistencia de carpinterías
- A8- Solado de canto rodado en estado aceptable (zonas desaparecido)

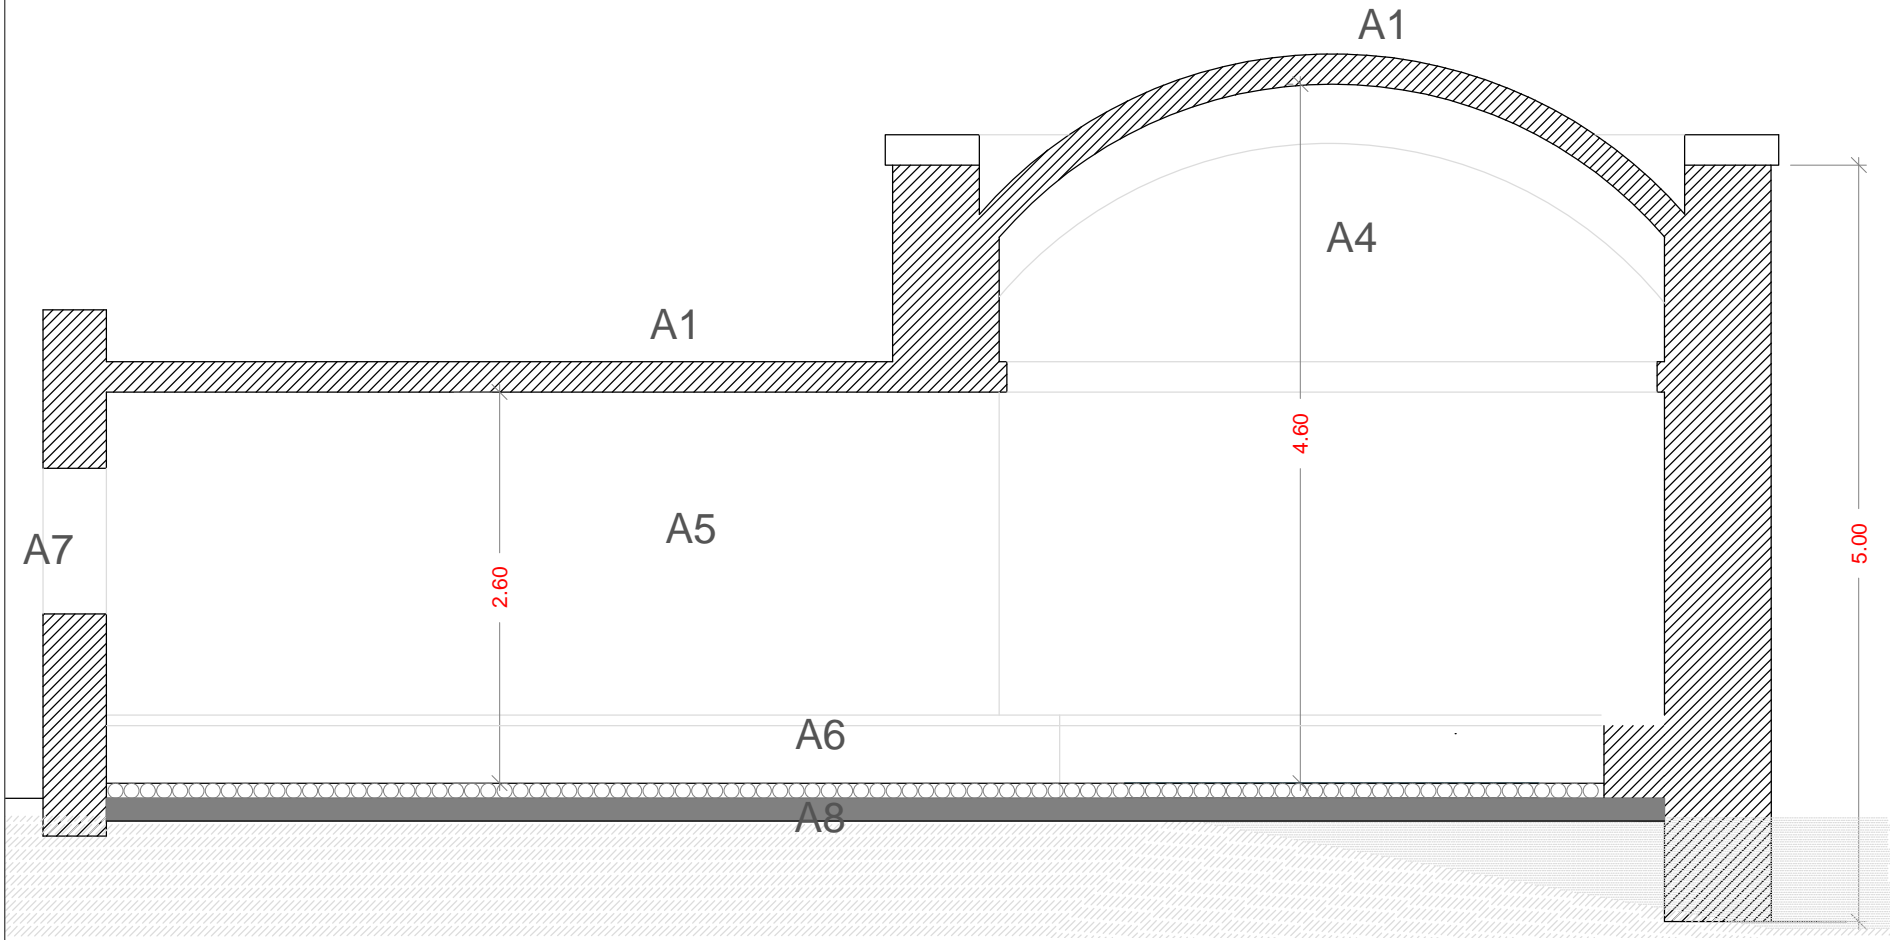
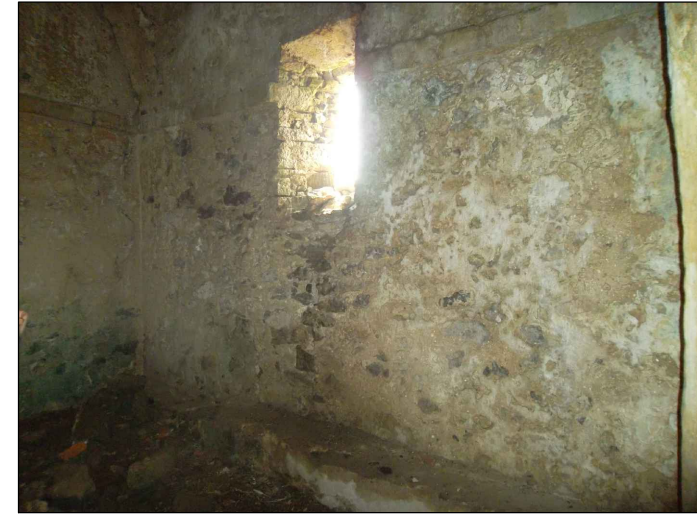
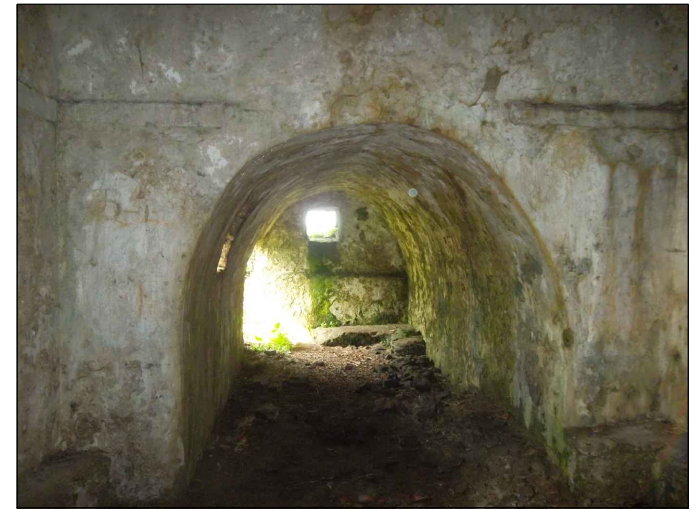
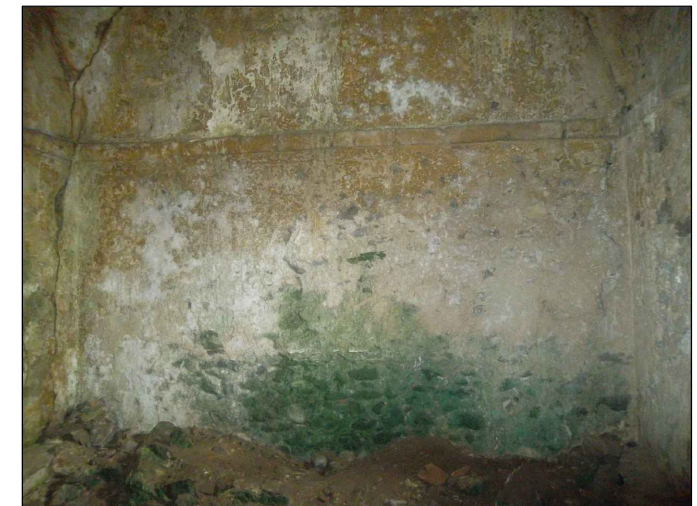
- A1- Restos de la cubierta sobre bóveda y cúpula
- A2- Gran cantidad de vegetación en el perímetro de los muros y en cubierta .
- A3- Pérdida de material en algunas zonas
- A4- Grietas
- A5- Paramento interior en mal estado (hallazgo de pinturas)
- A6- Bancada corrida en muy mal estado
- A7- Inexistencia de carpinterías
- A8- Solado de canto rodado en estado aceptable (zonas desaparecido)
