REHABILITACIÓN DE ERMITA DE SAN PEDRUCO
EMPLAZAMIENTO: ISLA SAN PEDRUCO. NOJA
PROMOTOR: AYUNTAMIENTO DE NOJA

FASE: PROYECTO BÁSICO

FEBRERO 2018

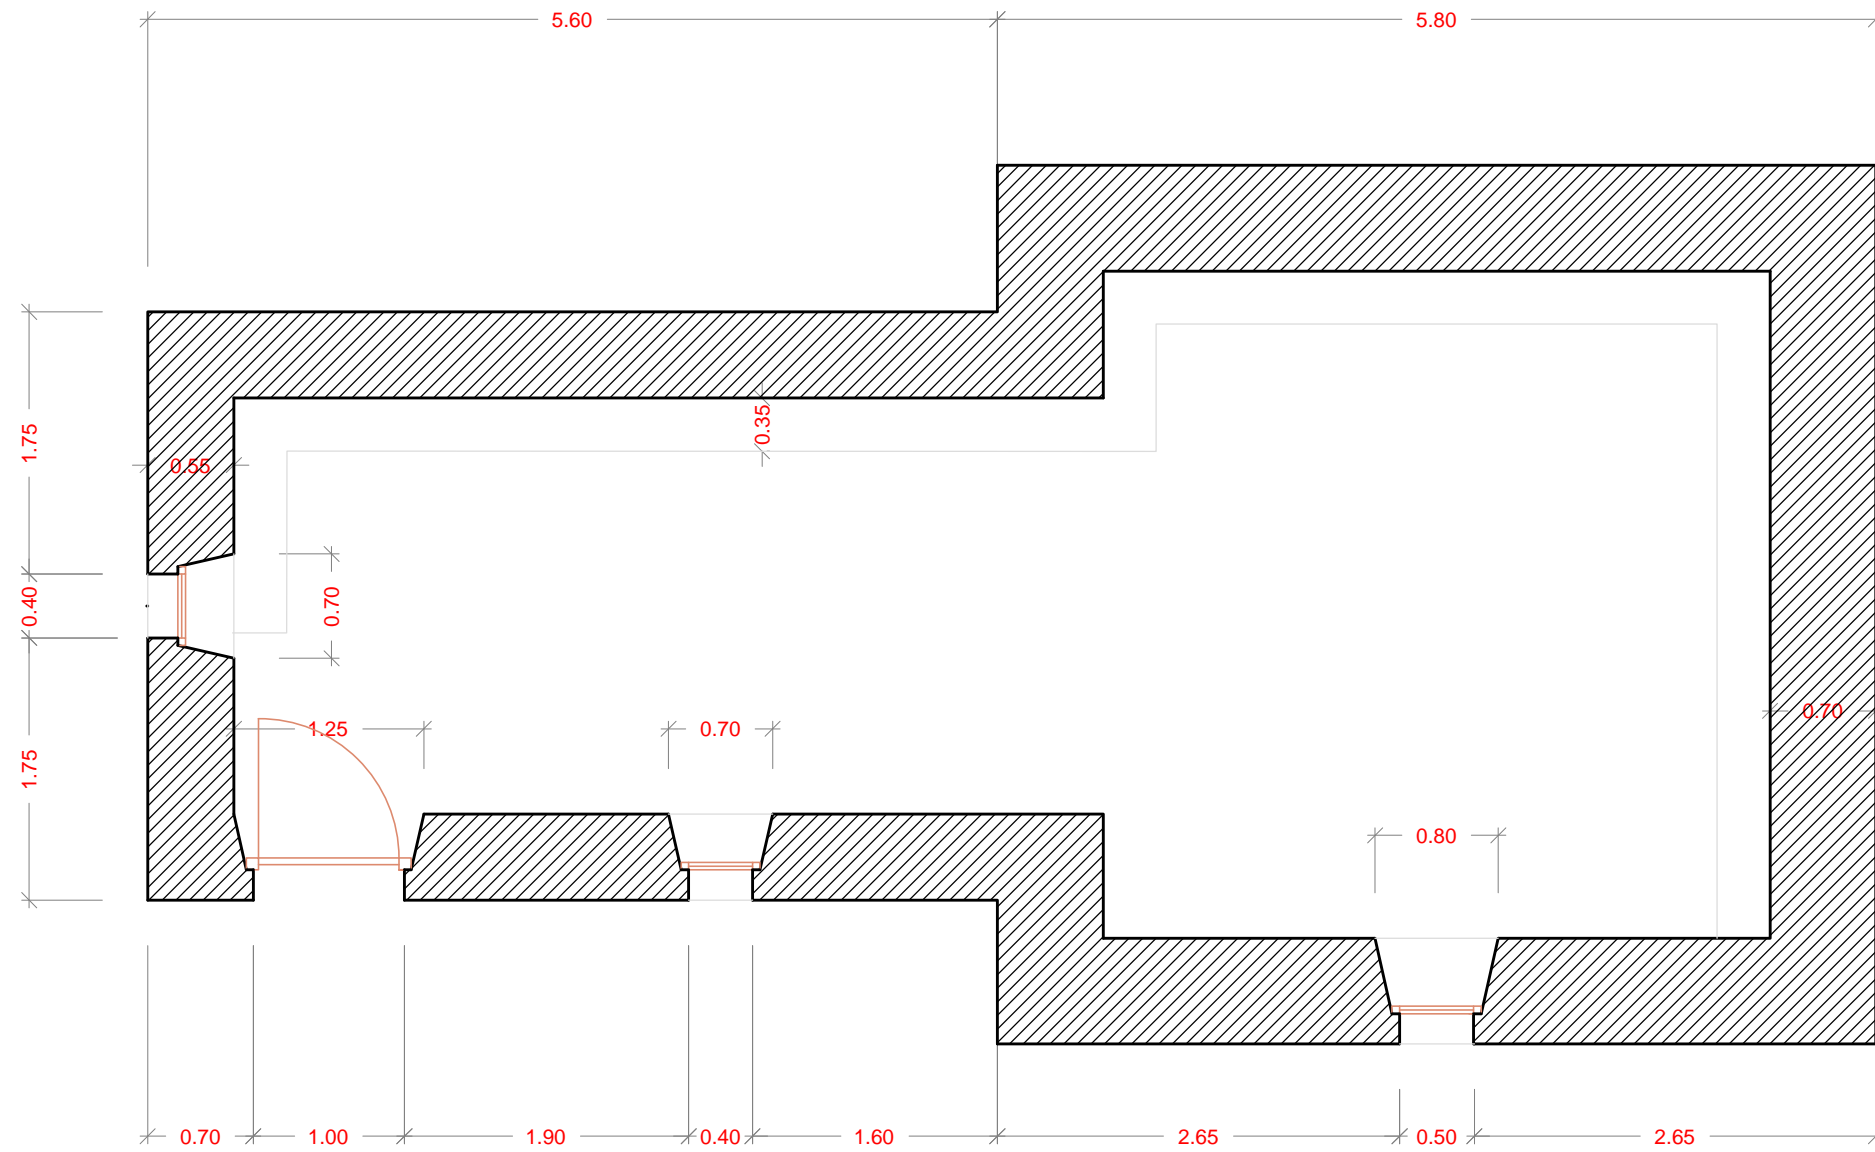
**E. DEFINITIVO
PLANTA
ACTUACIONES**

- A1- Ejecución de estructura de cubierta (cercha, pares y tablero) + colocación de onduline y teja cerámica
- A2- Limpieza de vegetación y tratamiento herbicida
- A3- Consolidación de muros con reposición de sillares y mampuestos (cornisa, esquinas, jambas y alféizares,..)
- A4- Tratamiento y reparación de grietas
- A5- Reparación de bancada corrida, colocación de pieza de madera a modo de asiento.
- A6- Colocación de carpinterías de madera y vidrios en ventanas
- A7- Colocación de rejas en huecos de ventana
- A8- Saneado de revocos
- A9- Tratamiento pinturas murales (a falta de valoración de expertos)
- A10- Ejecución nuevo revoco de cal
- A11- Reparación de solado interior de canto rodado con aportación en caso necesario

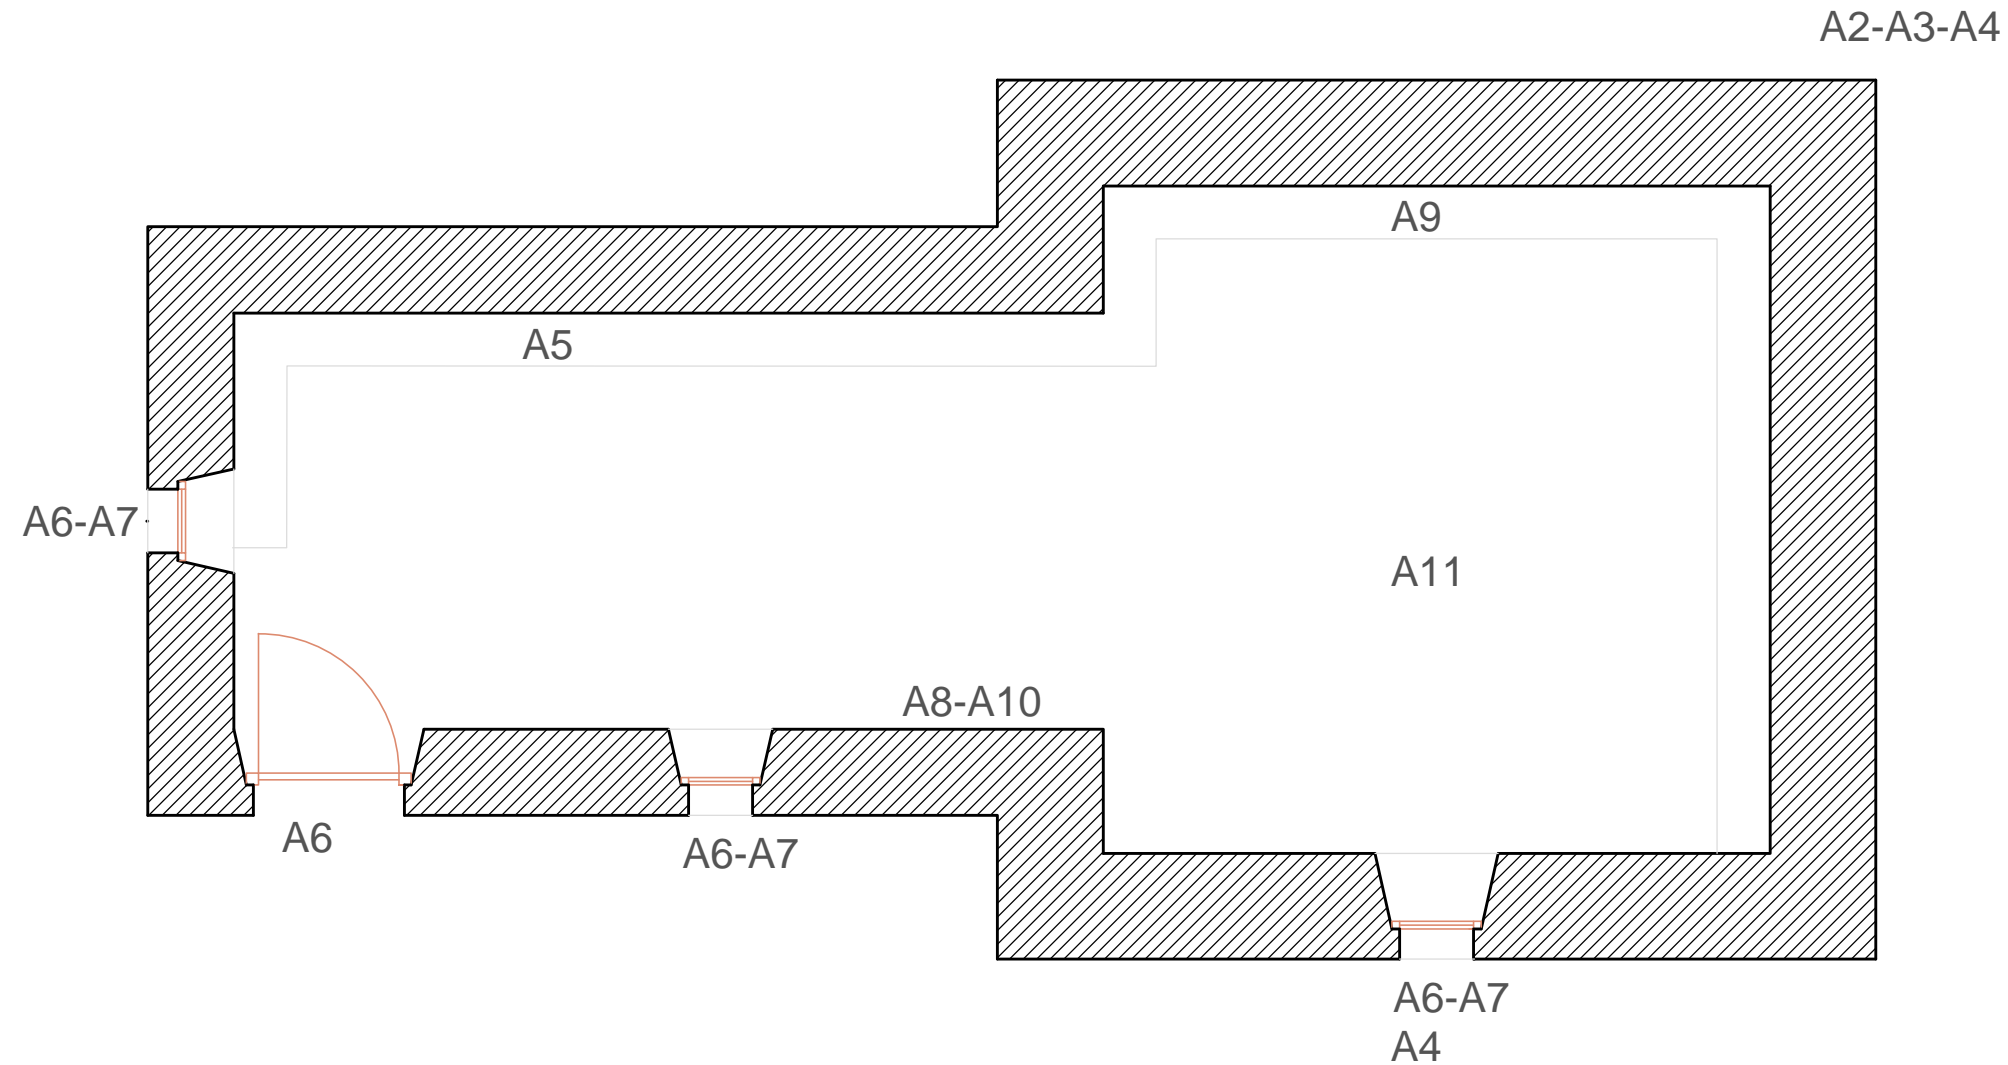
**E. DEFINITIVO
ALZADO SUR**

- A1- Ejecución de estructura de cubierta (cercha, pares y tablero) + colocación de onduline y teja cerámica
- A2- Limpieza de vegetación y tratamiento herbicida
- A3- Consolidación de muros con reposición de sillares y mampuestos (cornisa, esquinas, jambas y alféizares,..)
- A4- Tratamiento y reparación de grietas
- A5- Reparación de bancada corrida, colocación de pieza de madera a modo de asiento.
- A6- Colocación de carpinterías de madera y vidrios en ventanas
- A7- Colocación de rejas en huecos de ventana
- A8- Saneado de revocos
- A9- Tratamiento pinturas murales (a falta de valoración de expertos)
- A10- Ejecución nuevo revoco de cal y pintado
- A11- Reparación de solado interior de canto rodado con aportación en caso necesario
- A12- Relleno para obtención de plataforma estancial y pavimento de lajas de piedra

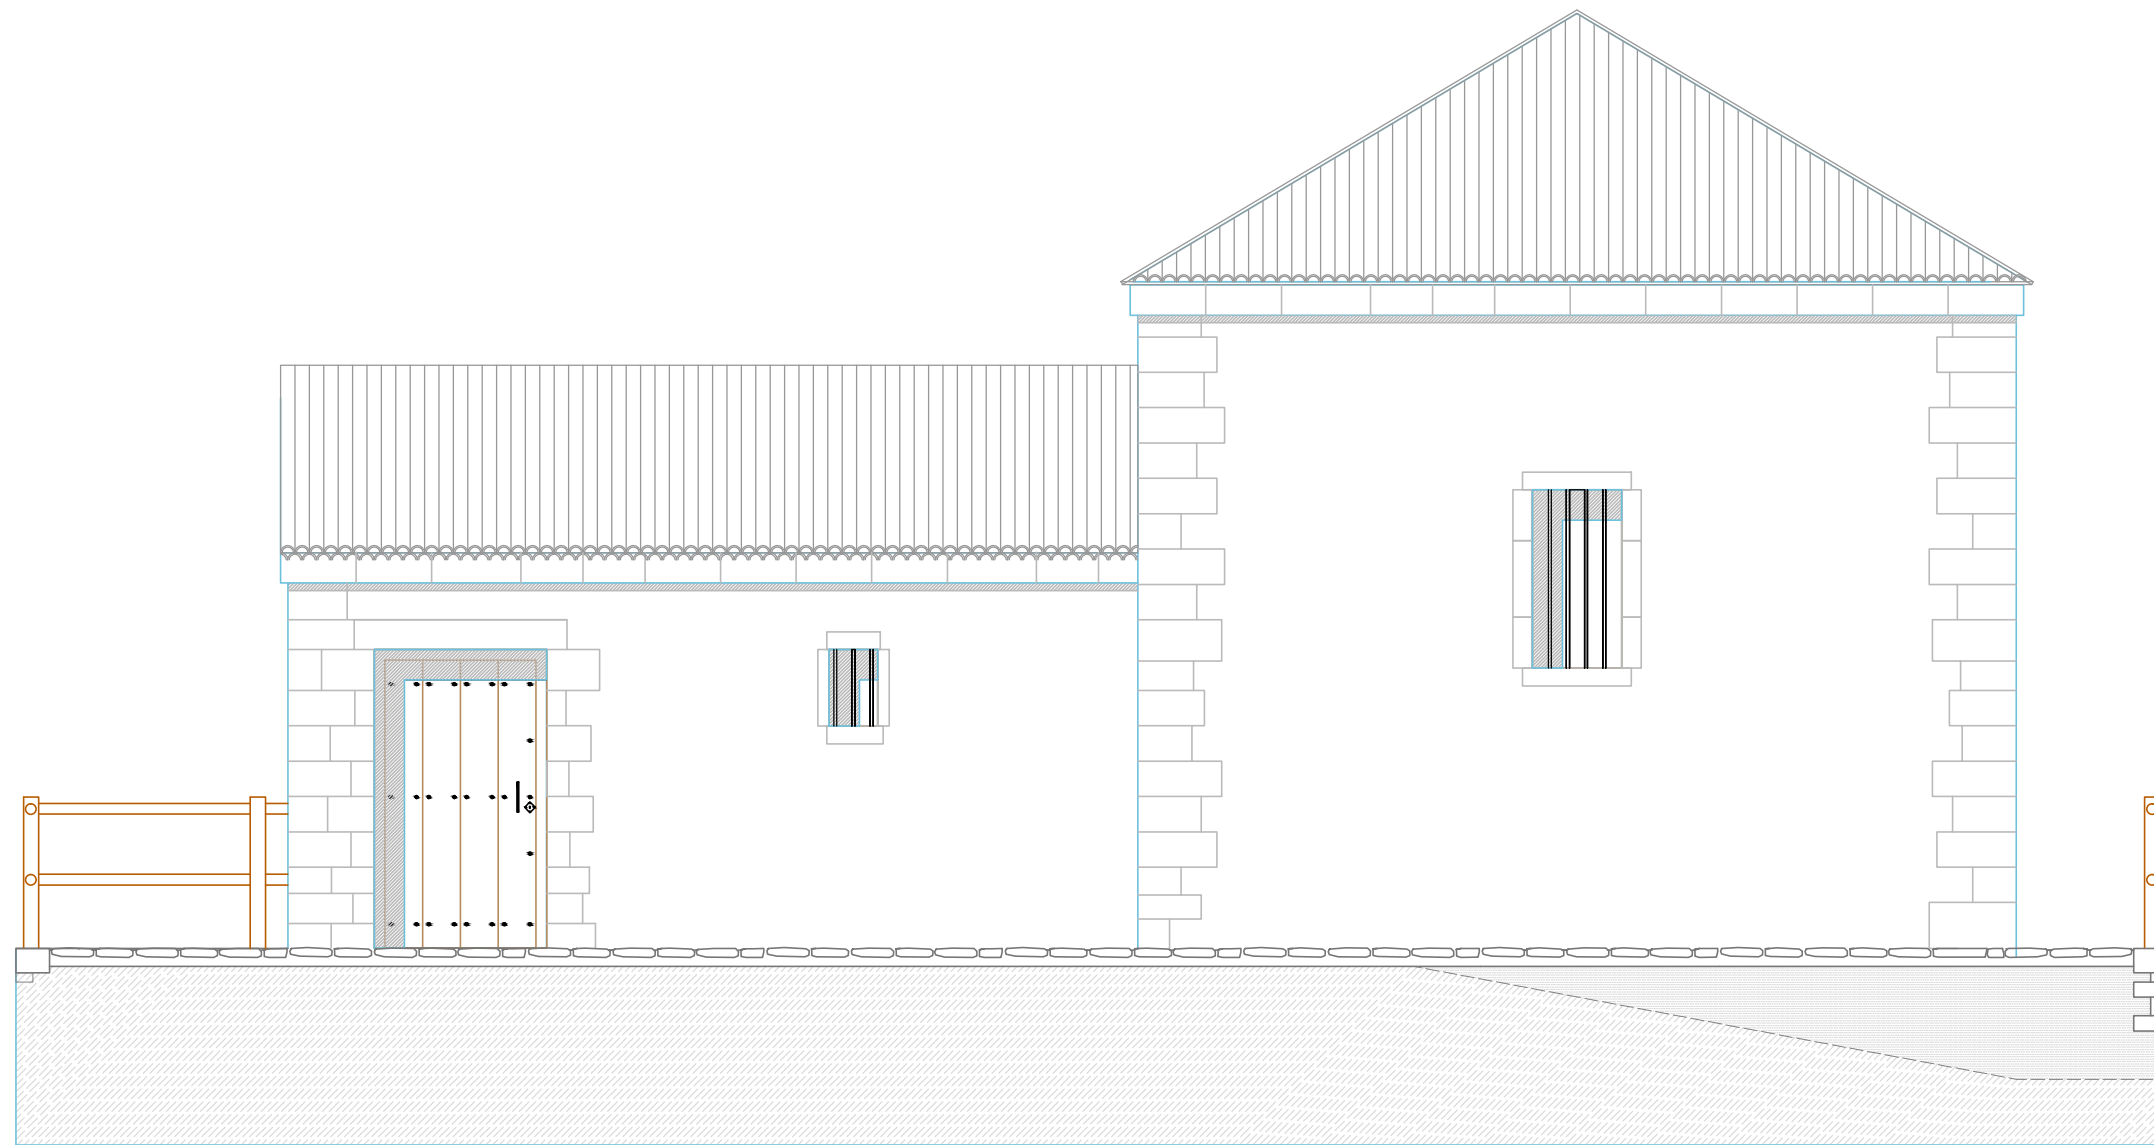
**E. DEFINITIVO
ALZADO OESTE
ALZADO ESTE**

- A1- Ejecución de estructura de cubierta (cercha, pares y tablero) + colocación de onduline y teja cerámica
- A2- Limpieza de vegetación y tratamiento herbicida
- A3- Consolidación de muros con reposición de sillares y mampuestos (cornisa, esquinas, jambas y alféizares,...)
- A4- Tratamiento y reparación de grietas
- A5- Reparación de bancada corrida, colocación de pieza de madera a modo de asiento.
- A6- Colocación de carpinterías de madera y vidrios en ventanas
- A7- Colocación de rejas en huecos de ventana
- A8- Saneado de revocos
- A9- Tratamiento pinturas murales (a falta de valoración de expertos)
- A10- Ejecución nuevo revoco de cal y pintado
- A11- Reparación de solado interior de canto rodado con aportación en caso necesario
- A12- Relleno para obtención de plataforma estancial y pavimento de lajas de piedra

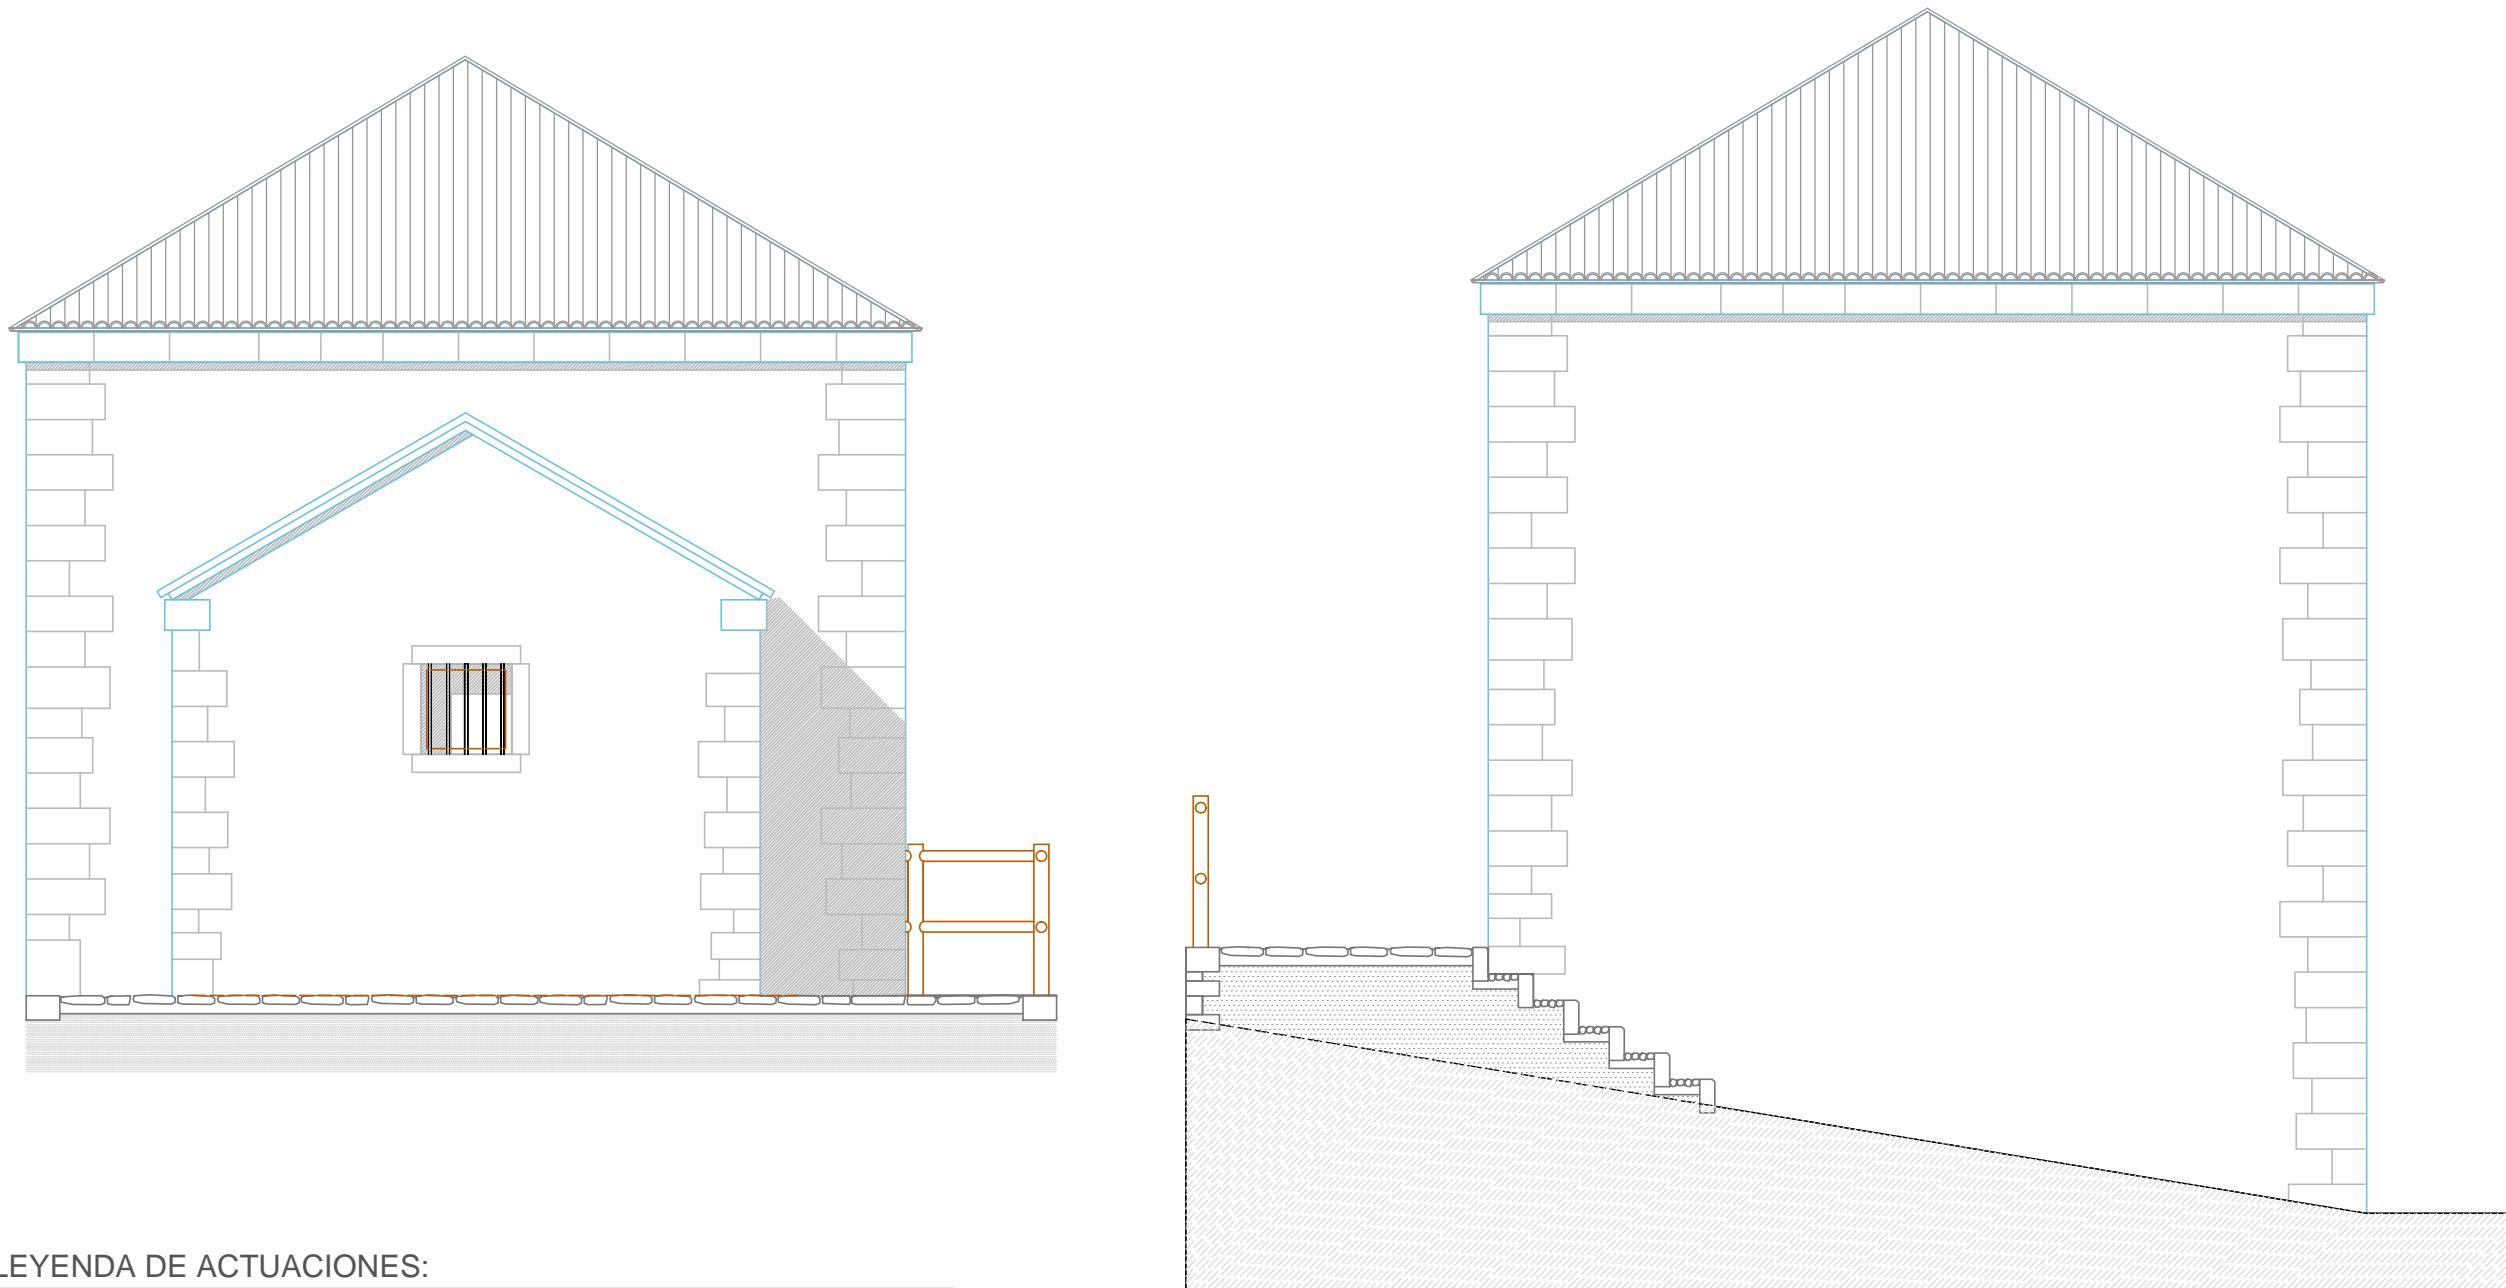
**E. DEFINITIVO
ALZADO NORTE**

- A1- Ejecución de estructura de cubierta (cercha, pares y tablero) + colocación de onduline y teja cerámica
- A2- Limpieza de vegetación y tratamiento herbicida
- A3- Consolidación de muros con reposición de sillares y mampuestos (cornisa, esquinas, jambas y alféizares,..)
- A4- Tratamiento y reparación de grietas
- A5- Reparación de bancada corrida, colocación de pieza de madera a modo de asiento.
- A6- Colocación de carpinterías de madera y vidrios en ventanas
- A7- Colocación de rejas en huecos de ventana
- A8- Saneado de revocos
- A9- Tratamiento pinturas murales (a falta de valoración de expertos)
- A10- Ejecución nuevo revoco de cal y pintado
- A11- Reparación de solado interior de canto rodado con aportación en caso necesario
- A12- Relleno para obtención de plataforma estancial y pavimento de lajas de piedra

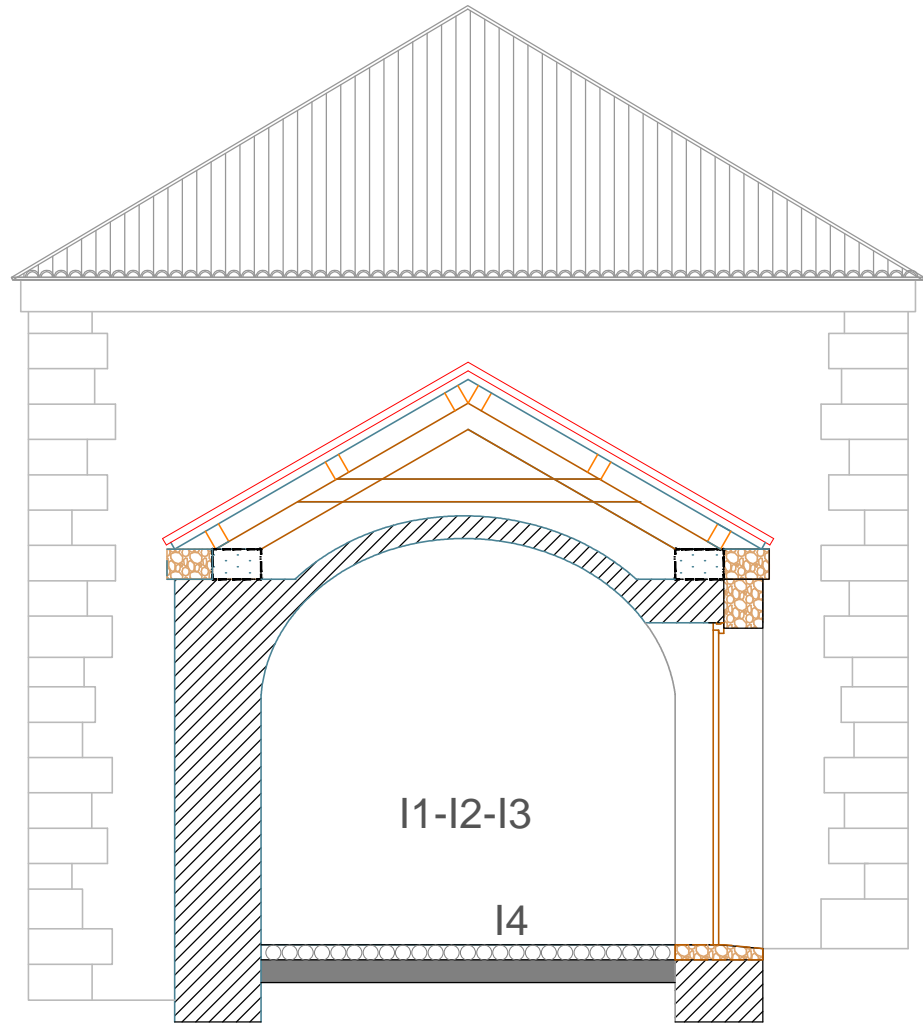
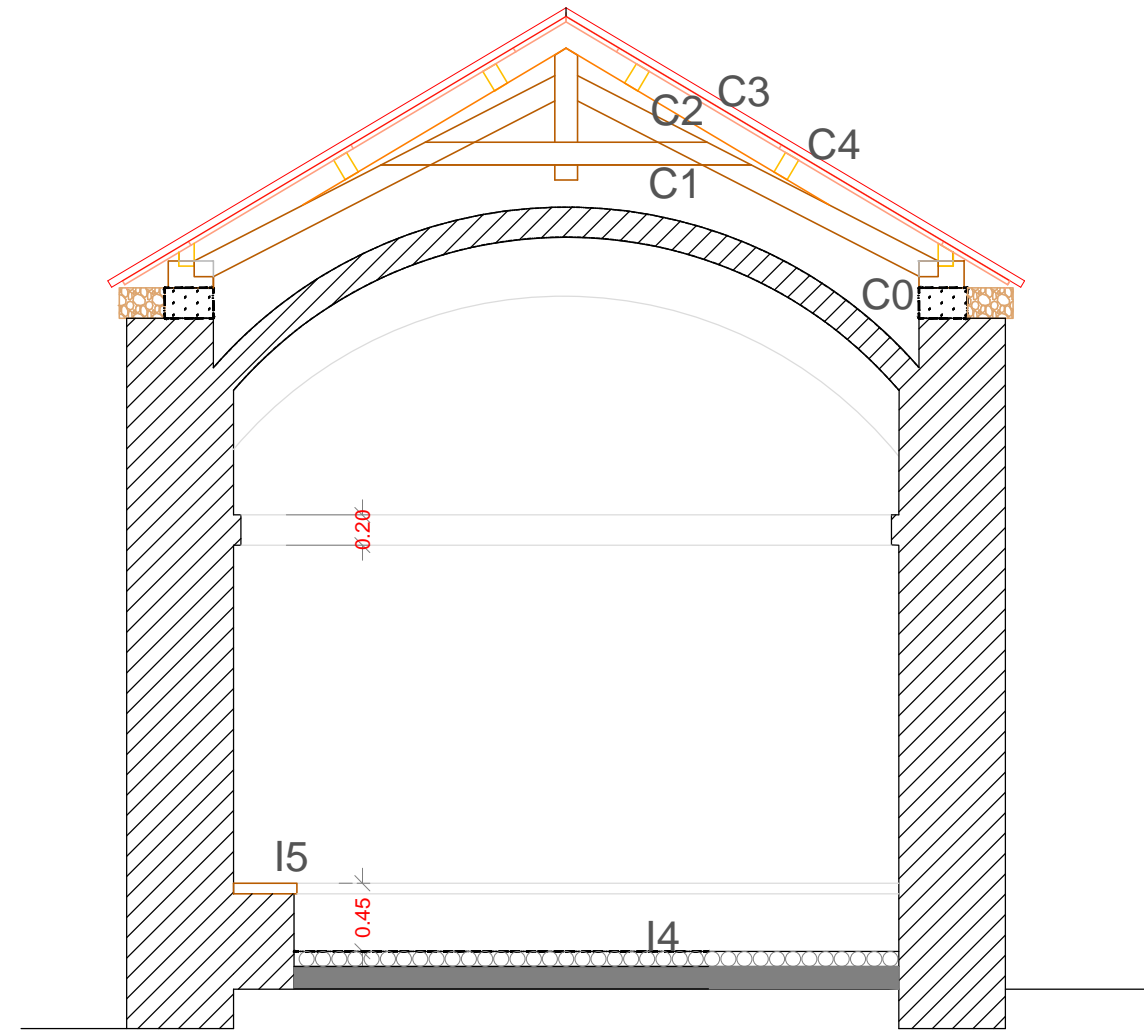
E. DEFINITIVO
SECCIÓN1
SECCIÓN2

- I1- Raspado de revestimiento existente con especial atención a las pinturas encontradas
- I2- Enfoscado de cal sin maestrear
- I3- Revoco tendido con mortero de cal_ Grano Medio_Raspado
- I4- Reparación bancada de piedra. Remate con pieza de madera
- I5- Solado de canto rodado existente. Reparación, aporte necesario y consolidación

- C0- Zuncho de atado de hormigón armado
- C1- Cerchas 1 y 2 sobre durmiente
- C2- Pares
- C3- Tablero
- C4- Onduline y teja cerámica

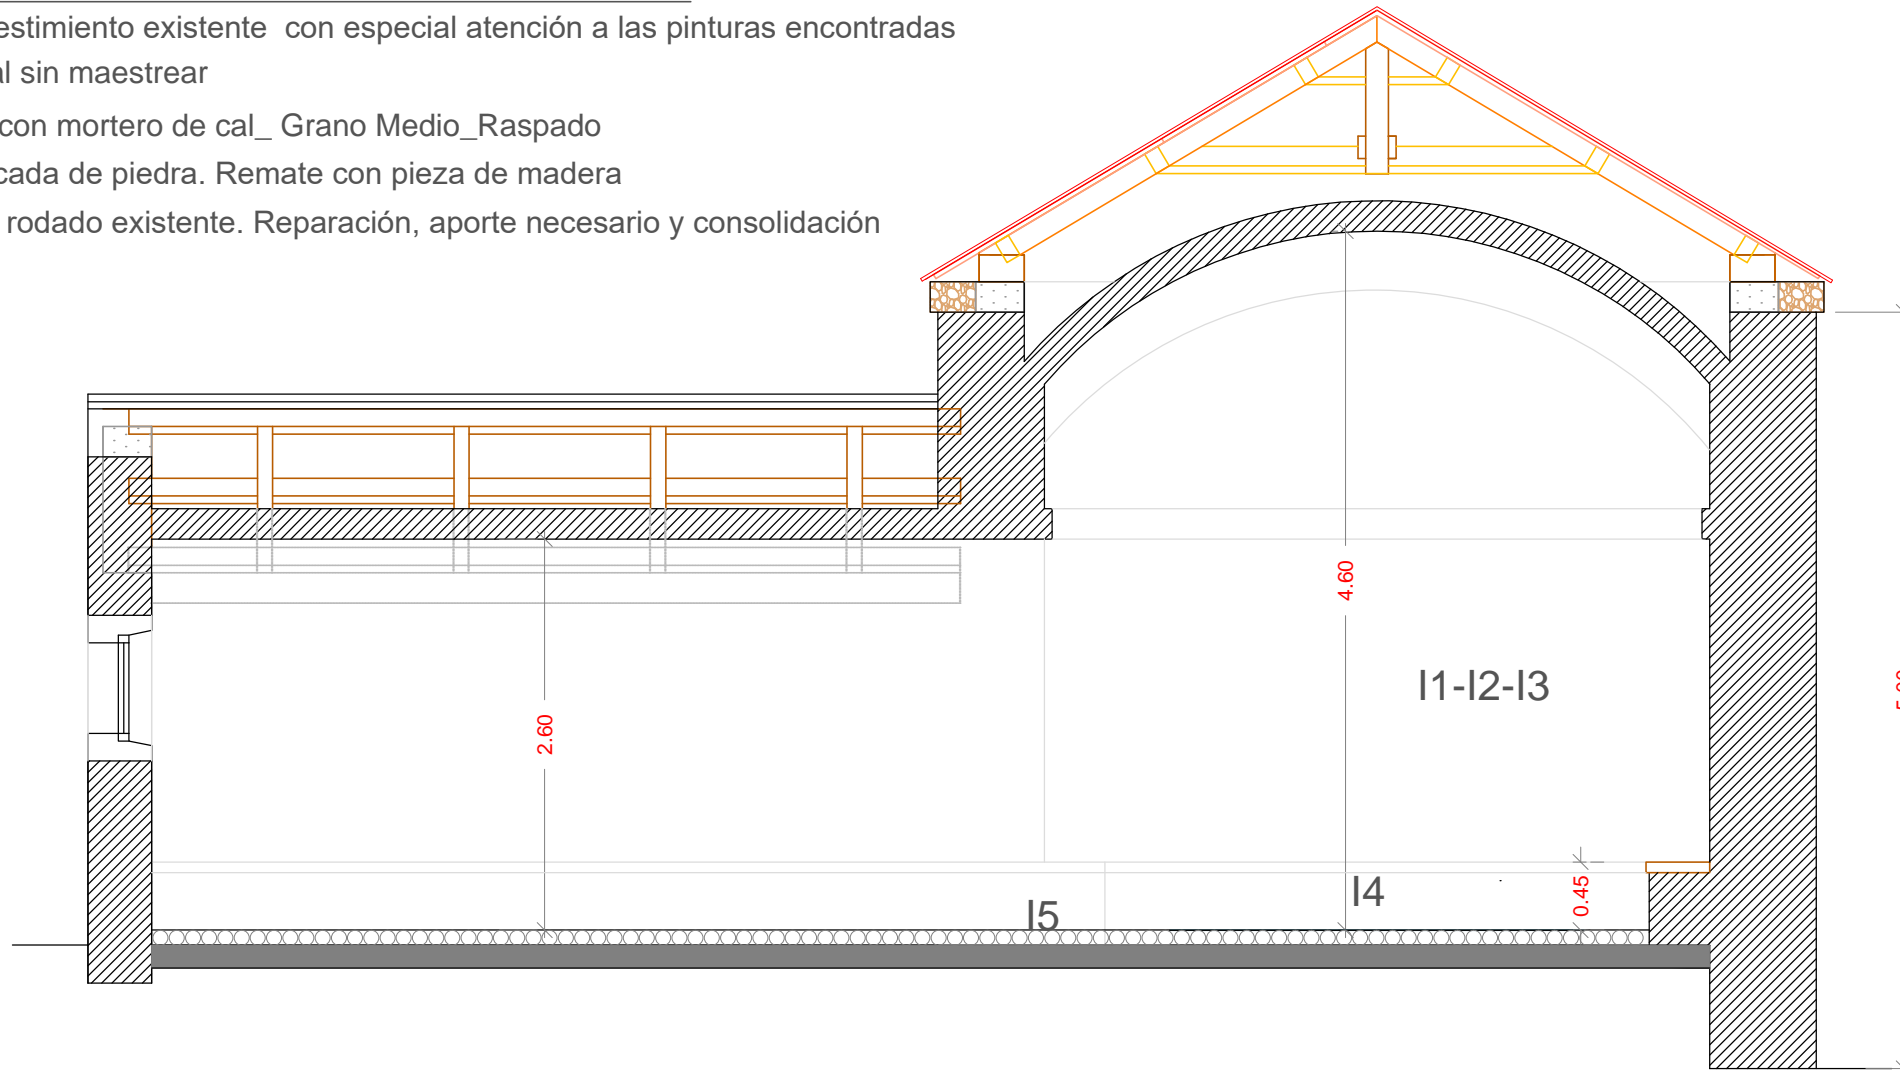
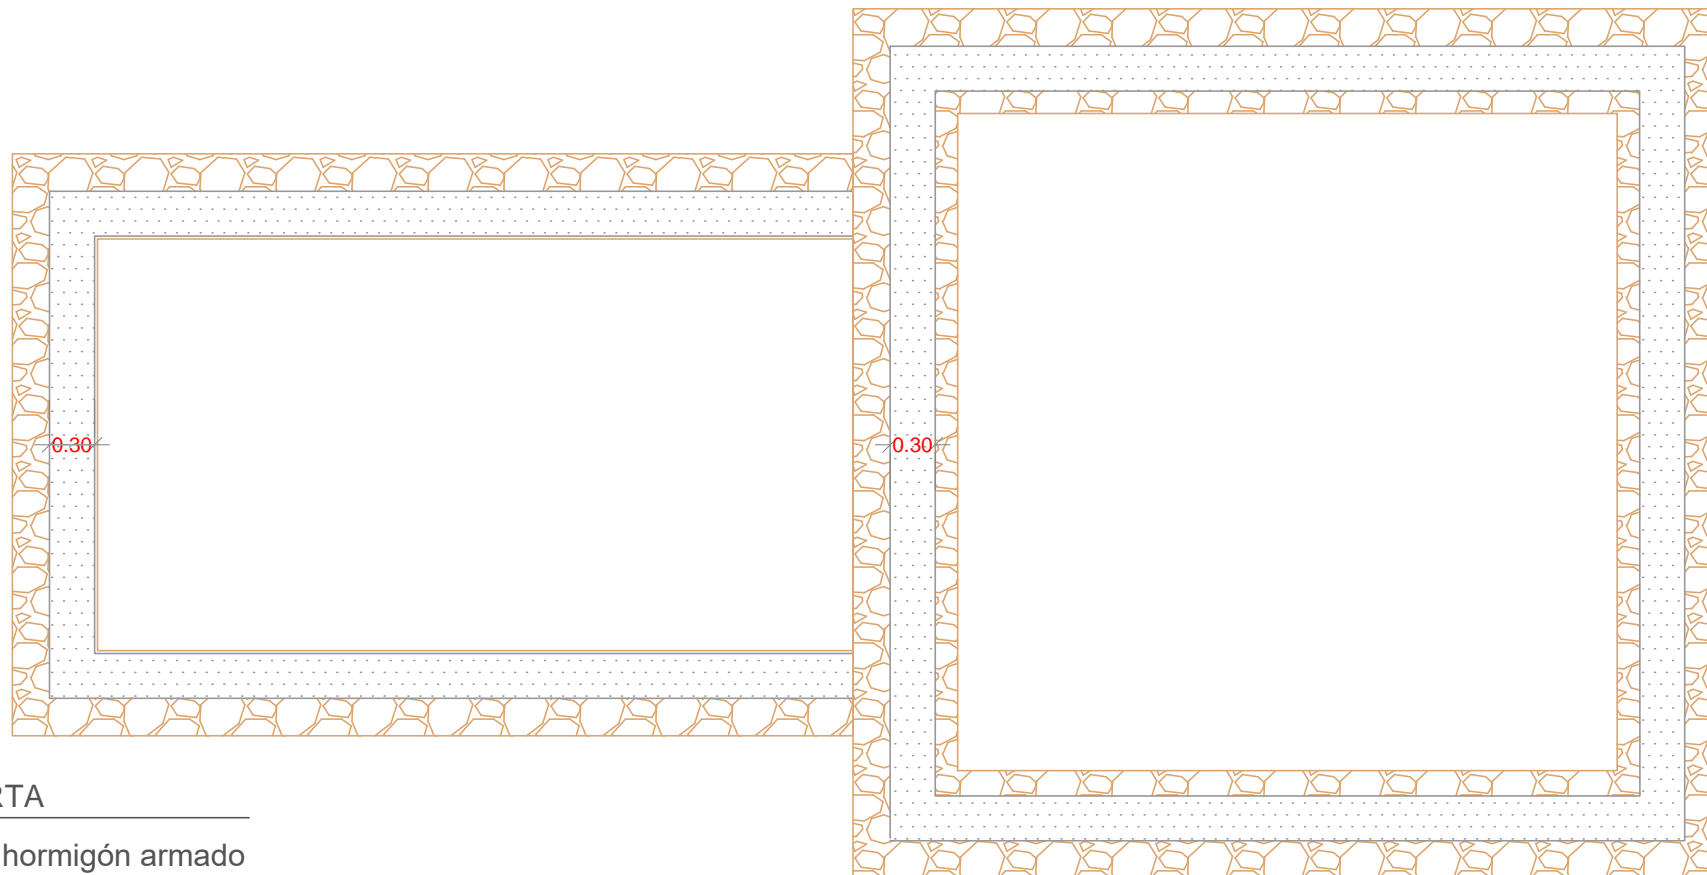
**E. DEFINITIVO
SECCIÓN3**

- I1- Raspado de revestimiento existente con especial atención a las pinturas encontradas
- I2- Enfoscado de cal sin maestrear
- I3- Revoco tendido con mortero de cal_ Grano Medio_Raspado
- I4- Reparación bancada de piedra. Remate con pieza de madera
- I5- Solado de canto rodado existente. Reparación, aporte necesario y consolidación

- C0- Zuncho de atado de hormigón armado

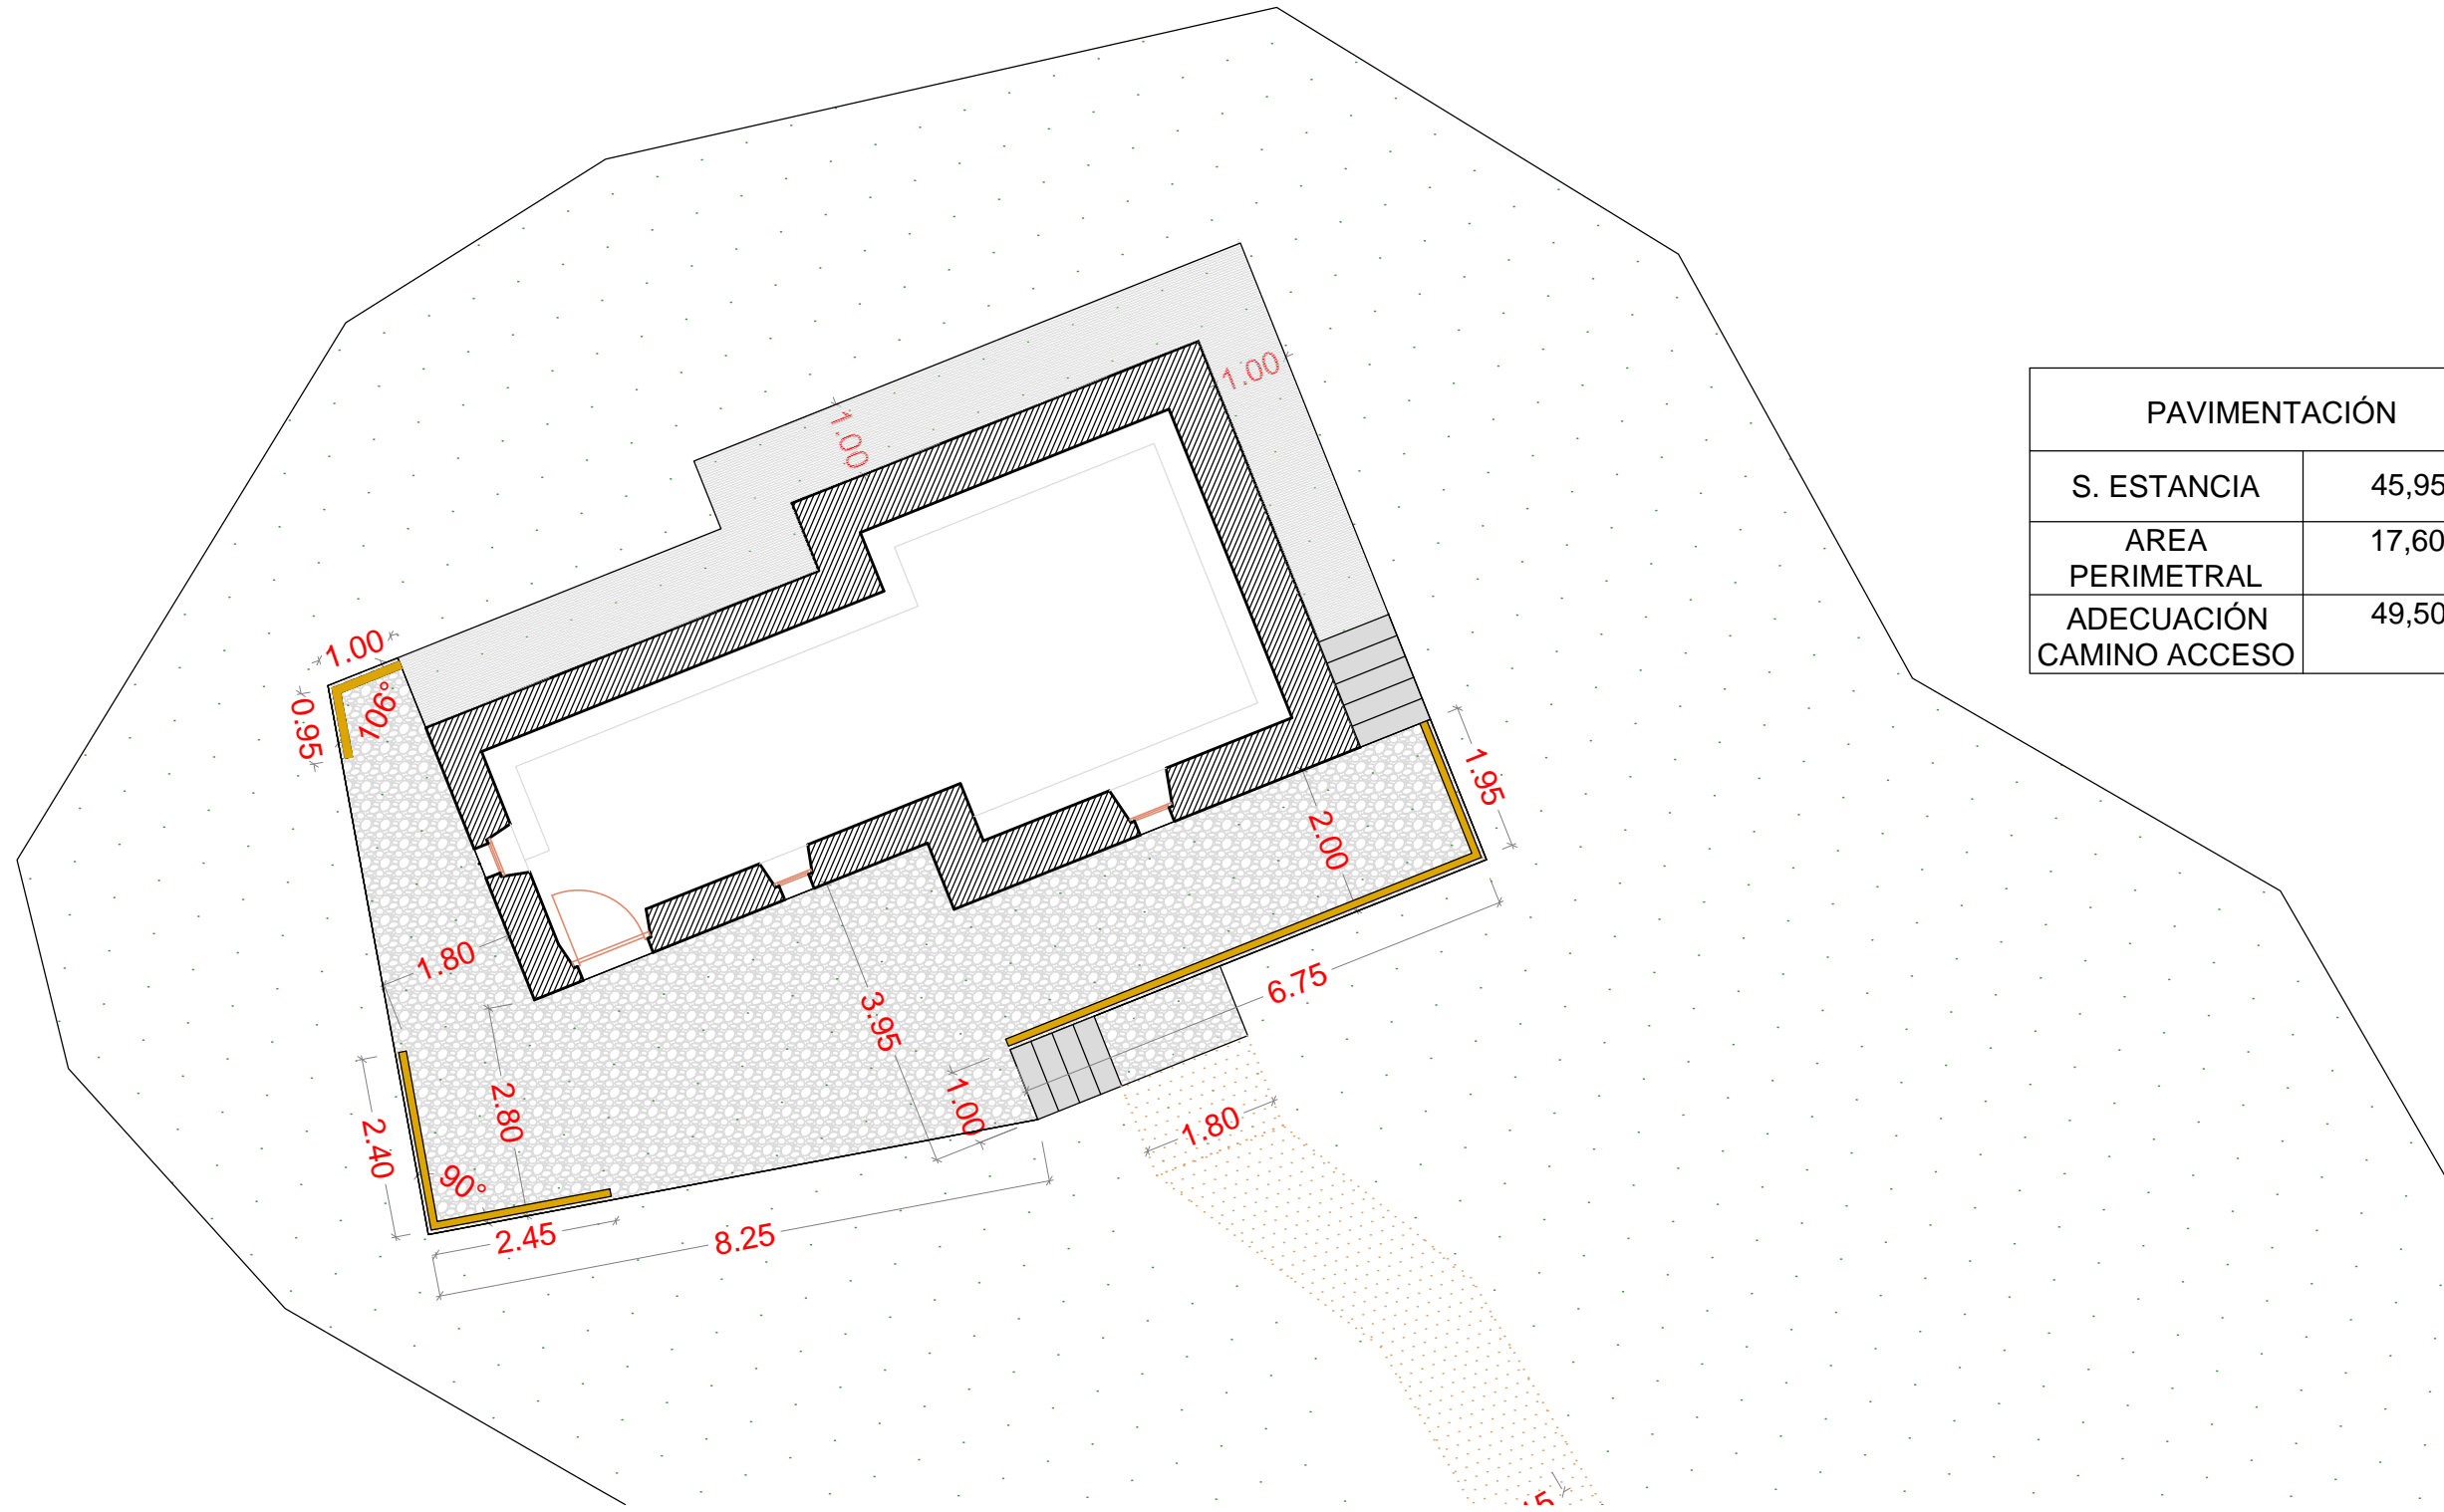
PROPUESTA PAVIMENTACIÓN

- U1- Limpieza y desbroce en camino de acceso y perímetro edificación
- U2- Ligero relleno para adecuar la plataforma horizontal propuesta (límite de espacio estancial)
- U3- Pavimentación de plataforma con lajas de piedra de la propia ubicación (se estimará un necesario aporte)
- U4- Adecuación de perímetro norte y este con la tierra del terreno
- U5- Ubicación de escaleras para modificar la pendiente al sur y al oeste
- U6- Colocación de postes de madera en los puntos estratégicos donde se altera la cota y para no permitir el paso fuera
