ESTUDIO DE IMPACTO AMBIENTAL
DEL PROYECTO DE OBRAS DE
CONSOLIDACIÓN DE UN CAMINO EN LA
FINCA DE "ES SINGLES" DE ACCESO AL
FARO DE PUNTA GROSSA.

DUNA BALEARES, S.L.
Consultores Ambientales.

Eivissa, febrero de 2003

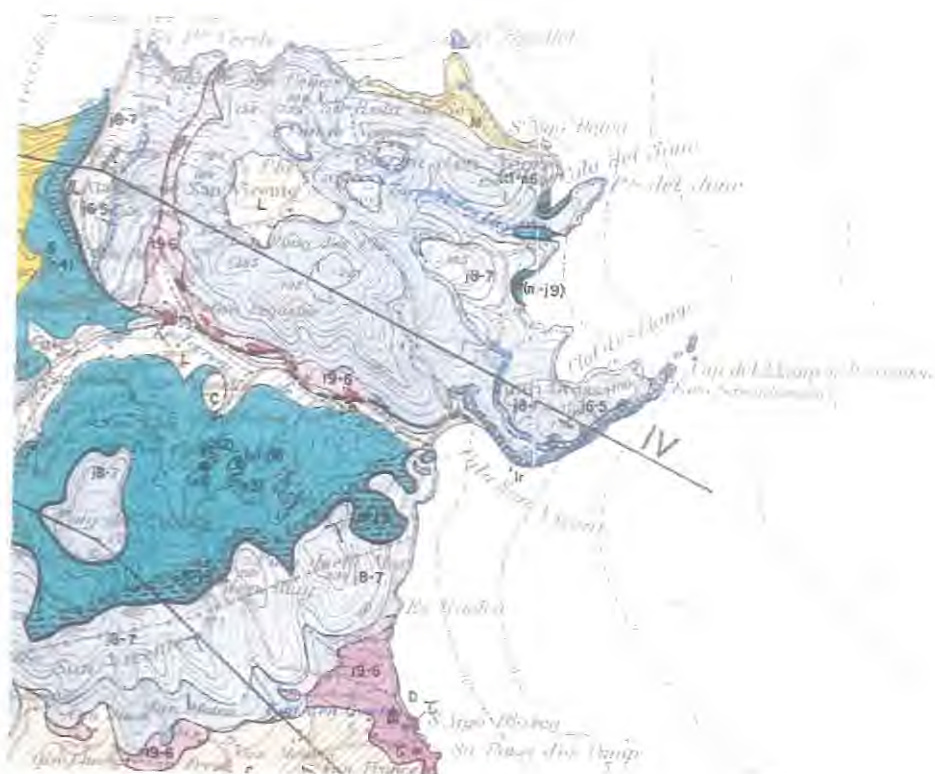
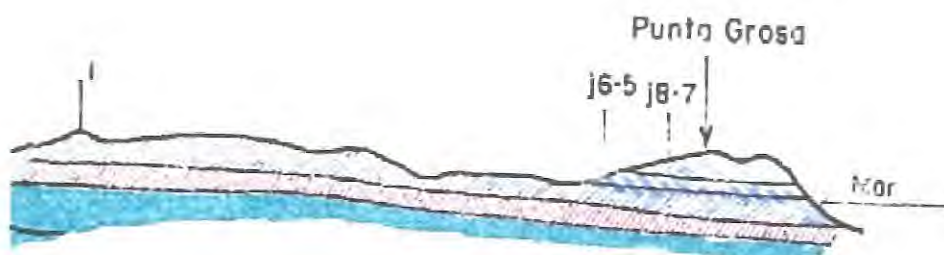
Mapa nº2. Geología del área de Punta Grossa: mapa y perfil geológico.

La geología del área de Punta Grossa puede verse en el mapa nº 2, donde aparece un mapa geológico regional y un corte geológico.

| 3-7 | Calizas compactas en losas del Kimmeridgiense <u>s.l.</u> |
| 6-5 | Falsas brechas y calizas nodulares del Oxfordiense <u>s.l.</u> |
| 1 | Dolomias del Lias - Dogger |
| 7 | Calizas dolomíticas, tableadas (Noriense o Rhetiense) |

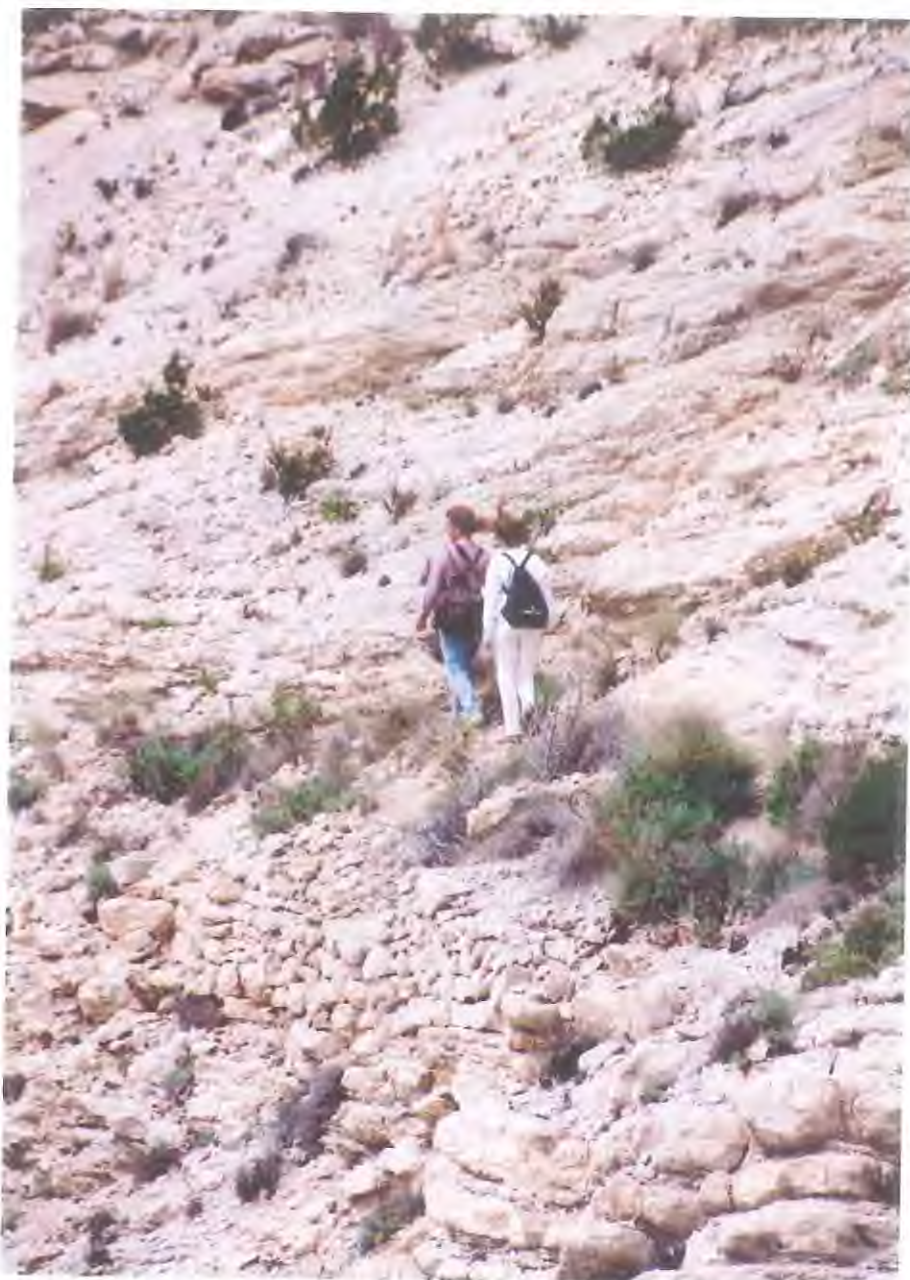
FOTO 1. Aspecto de la ladera en la cual se pretende ejecutar la obra de acondicionamiento del antiguo camino. En la imagen puede apreciarse el mal estado del vial en la actualidad. La vegetación litoral está dispersa sobre el terreno, de gran pendiente y con clara erosionabilidad.

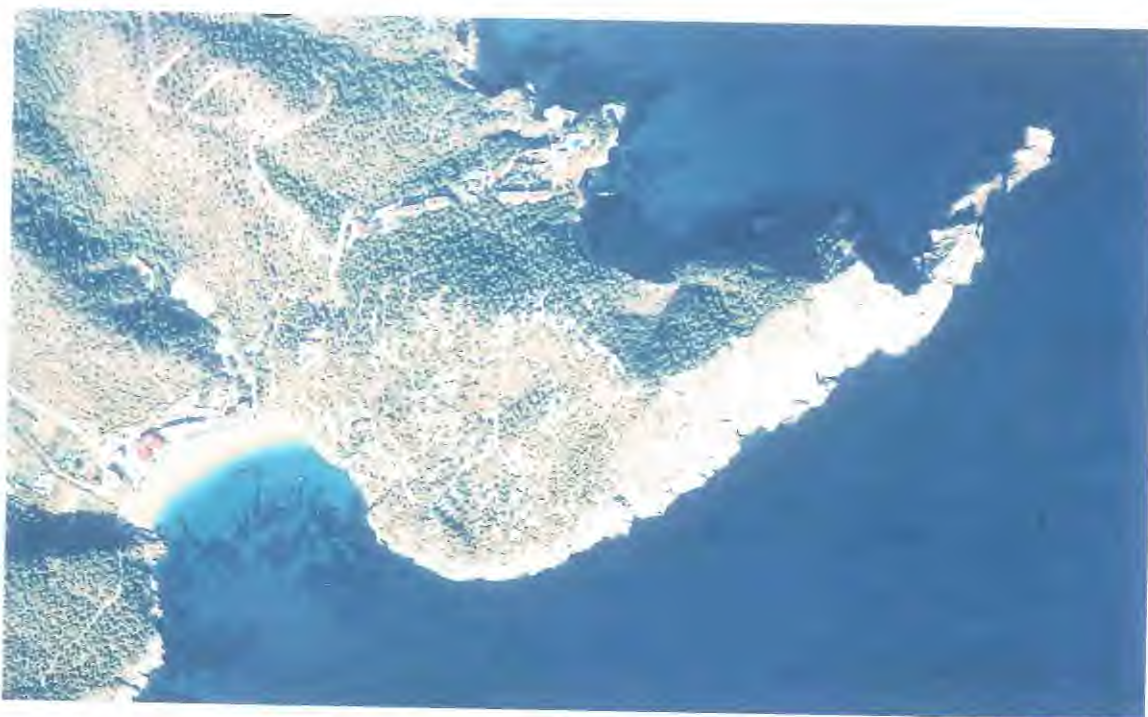
FOTO 3. Vista aérea vertical del acantilado marino en el que se proyecta el camino.

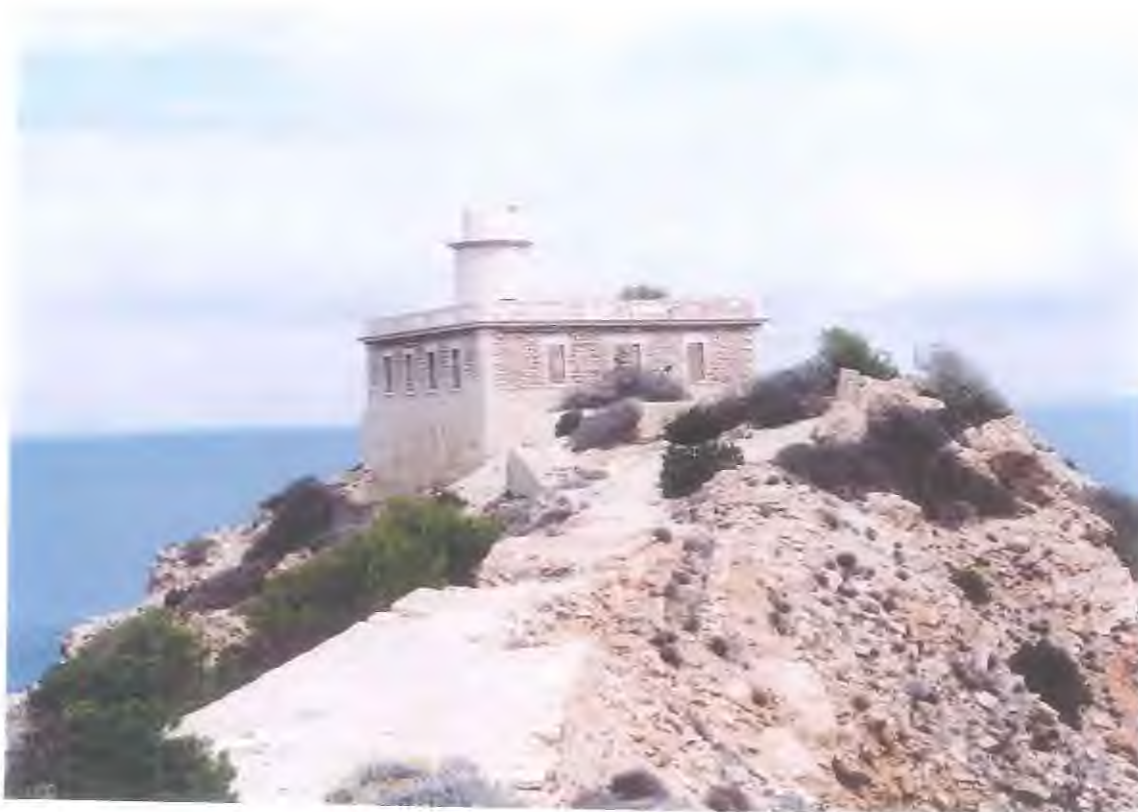
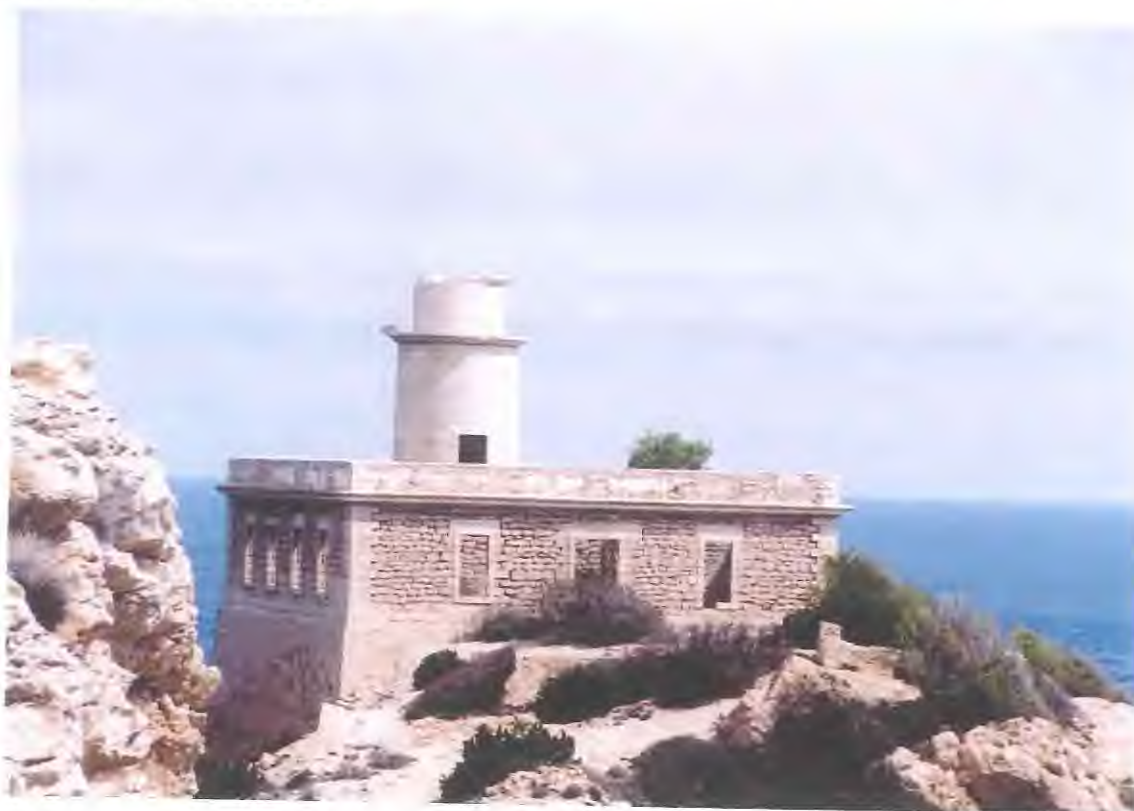
FOTOS 4 y 5. Llegada al faro de Punta Grosa, donde finaliza el vial proyectado. La rehabilitación del camino posibilitará la restauración del faro y darle un uso al edificio, actualmente en mal estado.

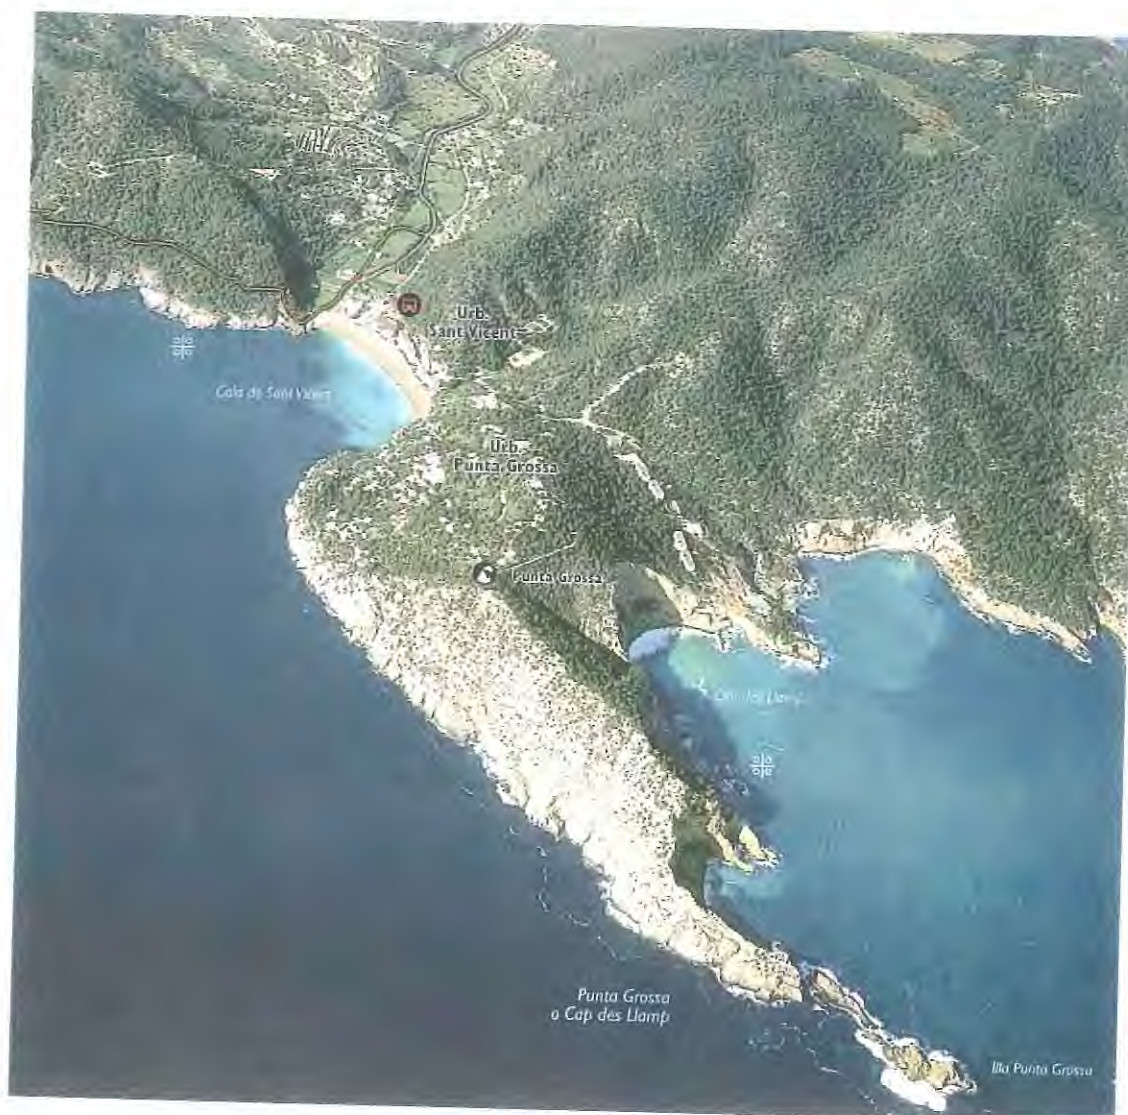
FOTO 6. Vista aérea oblicua en la cual se observa la zona de Punta Grossa, costa acantilada en la cual se ubicas el camino cuya rehabilitación se contempla en el proyecto analizado.

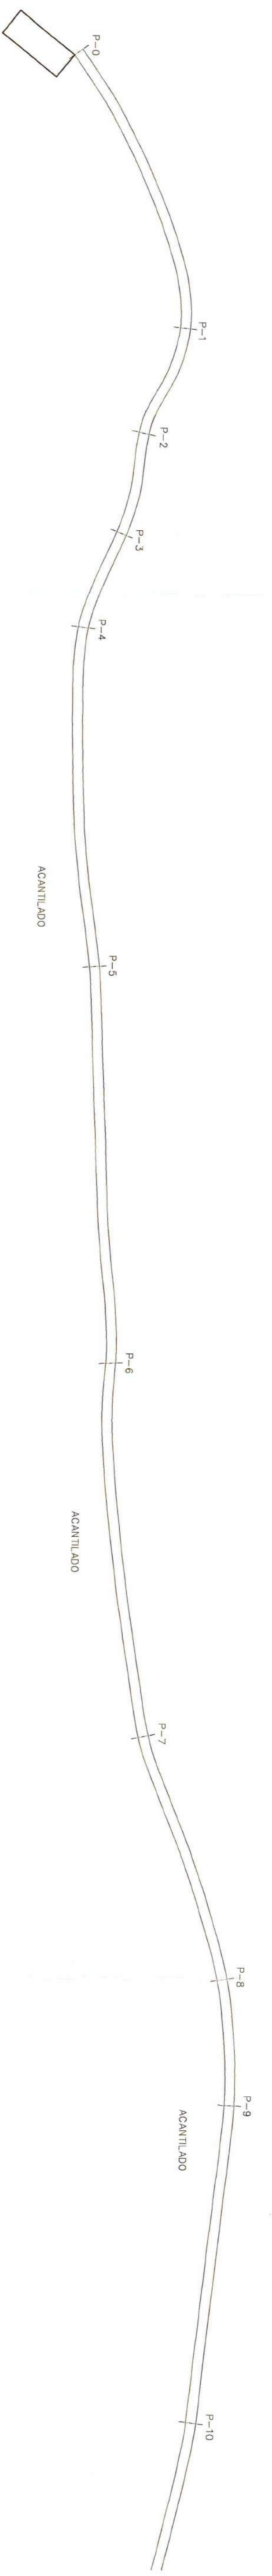
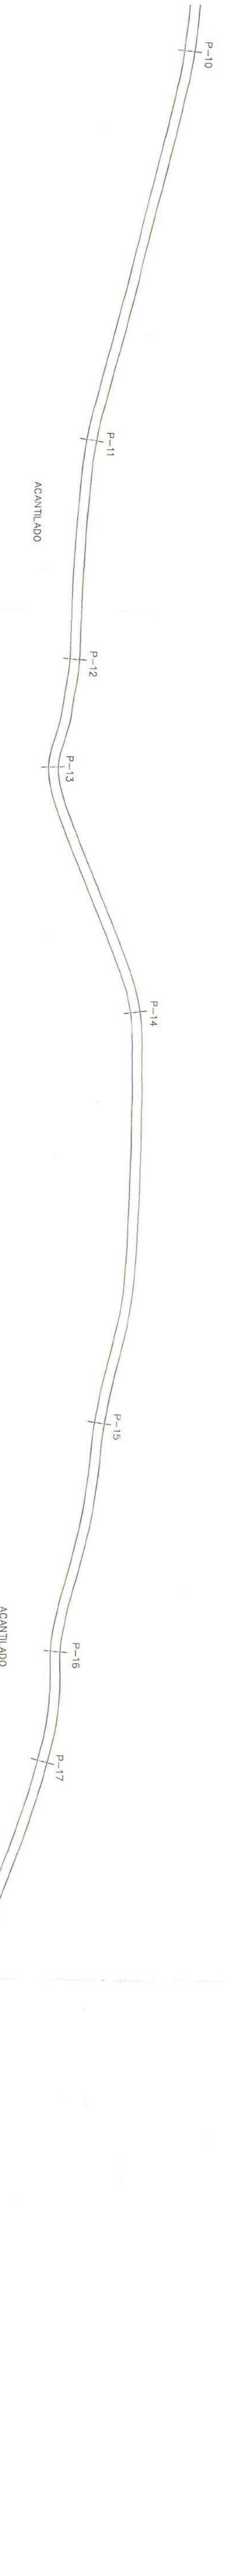
PROYECTO: OBRAS DE CONSERVACION Y RECONSTRUCCION DE UN CAMINO EN LA FINCA ES SINGLES DE ACCESO AL PARO DE PUNTA GROSSA, EN OCAJA SAN MARTIN	
	SITUACION: FINCA ES SINGLES, PARROQUIA DE SA CALA, SANT VICENT DE SA CALA	PROYECTISTA: POMPEU S.
PLANO: TRAZA ACTUAL	FECHA: NOVIEMBRE DE 2002	ESCALA: E=1:500

P-19
 P-20
 ACANTILLADO
 ACANTILLADO
 P-21
 ACANTILLADO
 P-22
 FARO DE SA PUNTA GROSSA
