ESTUDIO TÉCNICO DE DESLINDE DEL DOMINIO PÚBLICO MARÍTIMO-TERRESTRE EL TRAMO DE COSTA LOCALIZADO EN LA PLAYA DE LA ARENA ENTRE LOS VERTICES M-8 A M-11 (T.M. Muskiz y Zierbena)

Tragsatec Febrero 2021

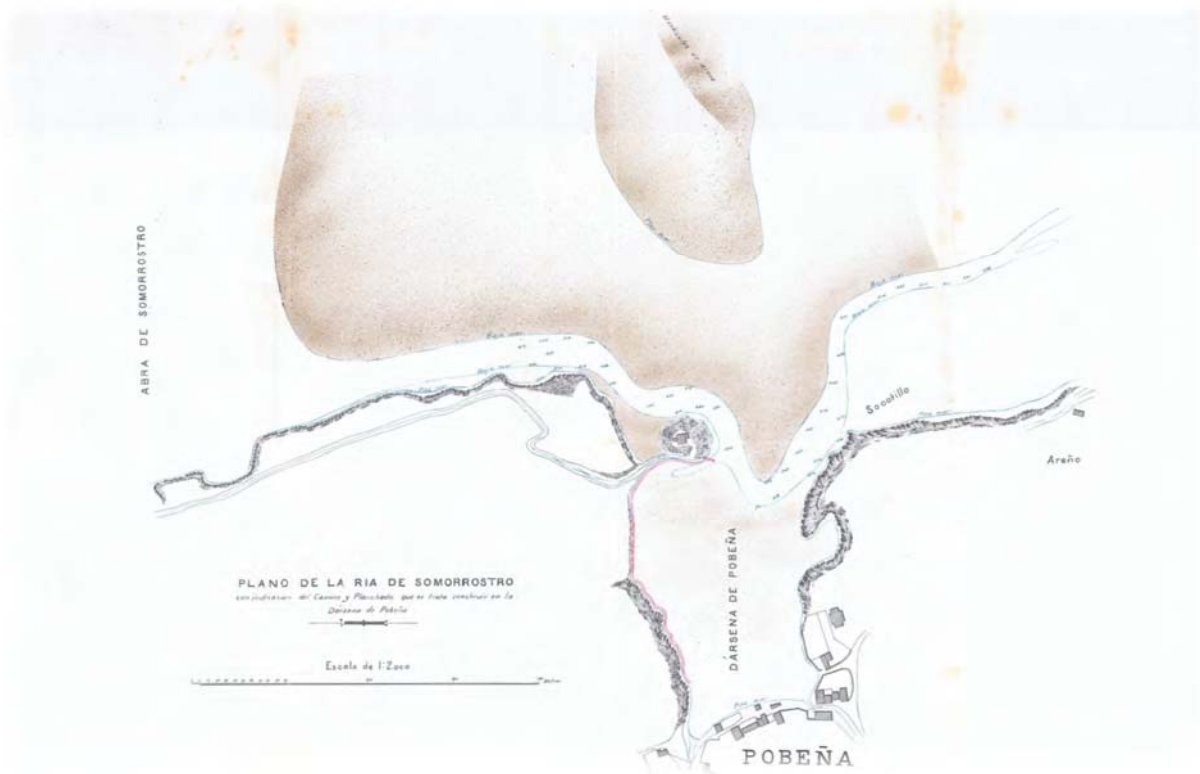
Imagen 05: Plano de la Ría de Somorrostro, Bilbao 7 de Julio de 1891. (Archivo de Demarcación de Costas).

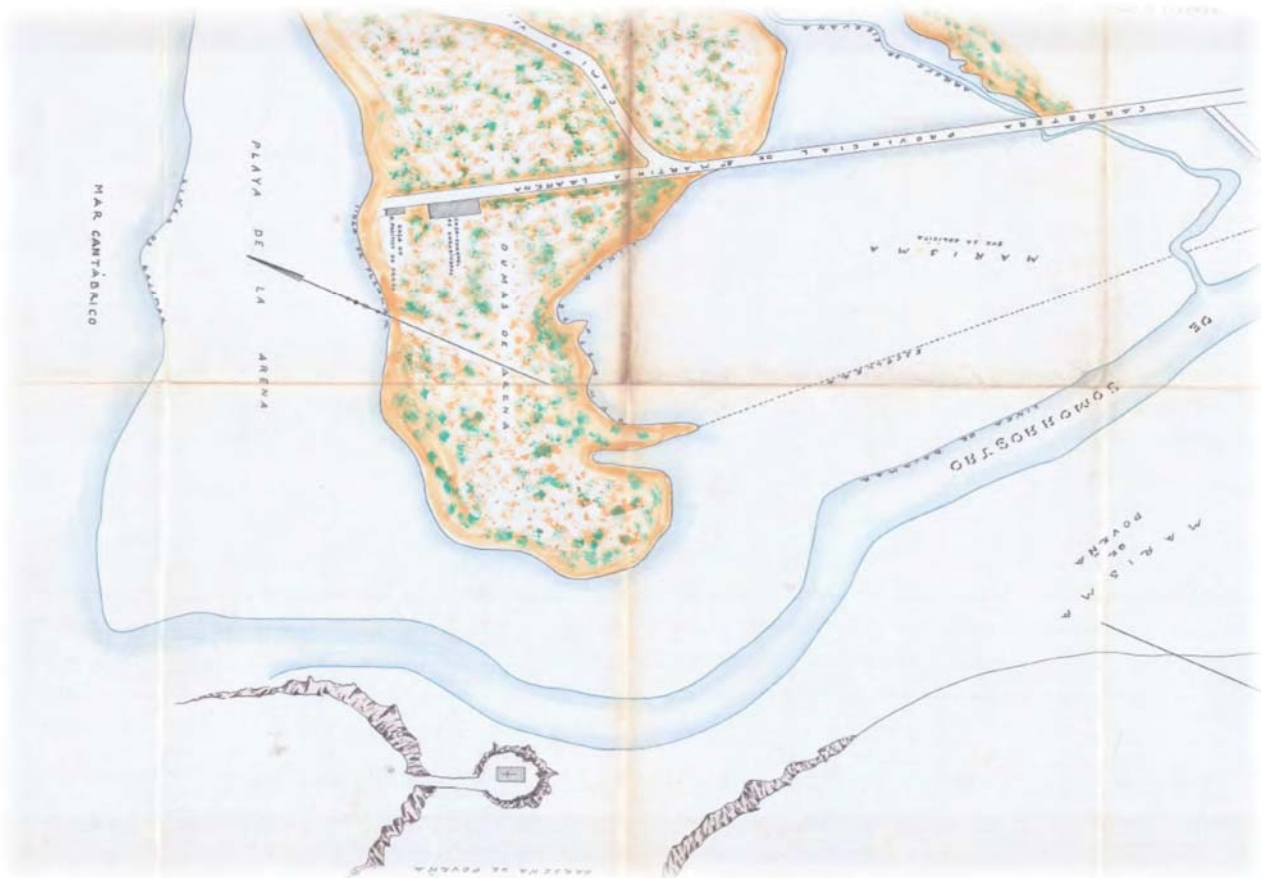
Puede verse en la imagen la ubicación de los terrenos de la marisma y de las dunas, así como la línea que delimita la pleamar.

Imagen 06: Plano de la marisma, Bilbao 4 de Octubre de 1918. (Archivo de Demarcación de Costas).

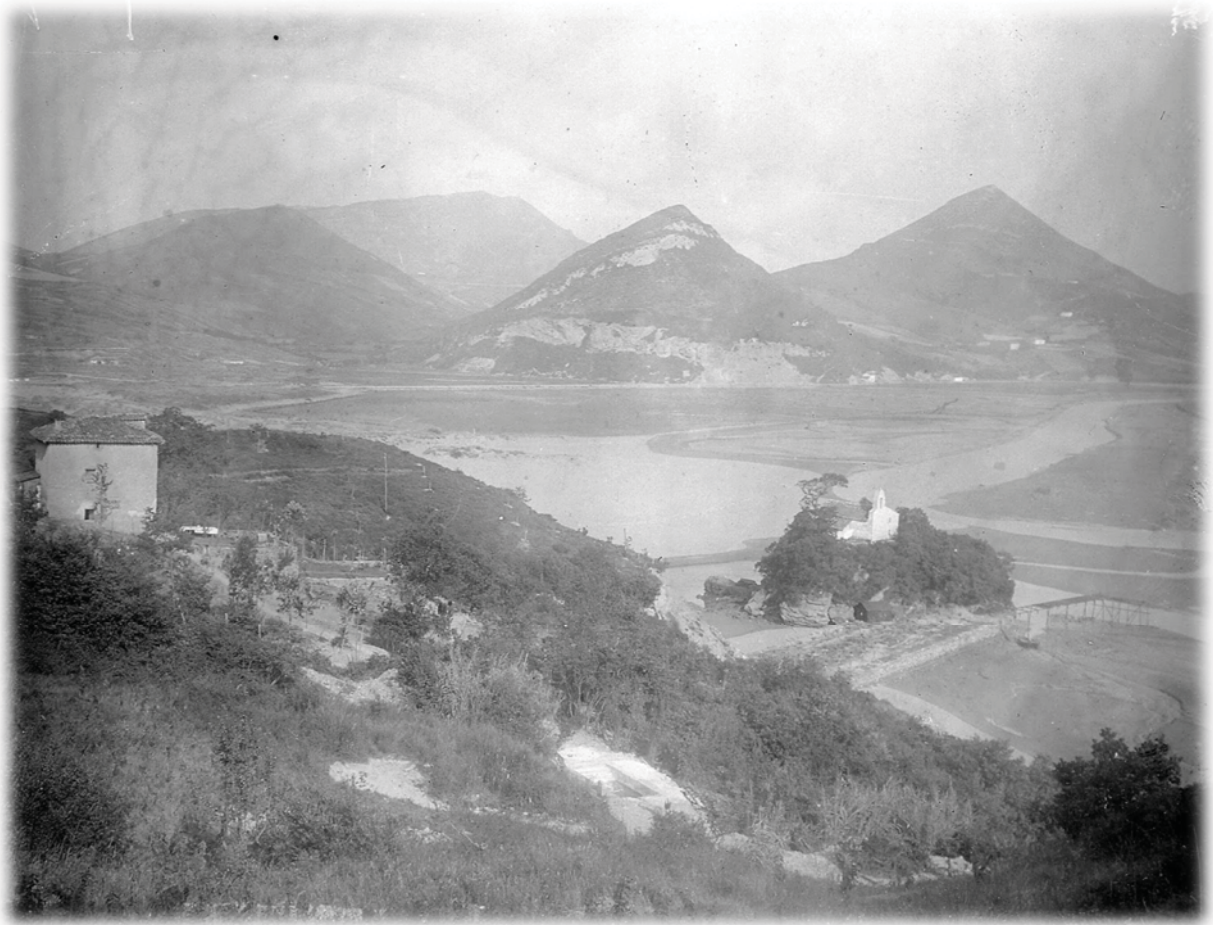
Imagen 09: Foto marisma y desembocadura de la ría de Barbadum, sobre los años 1900-1910 (Fondo Mc Lenan. Archivo Municipal de Fotografías Antiguas del Ayuntamiento de Muskiz).

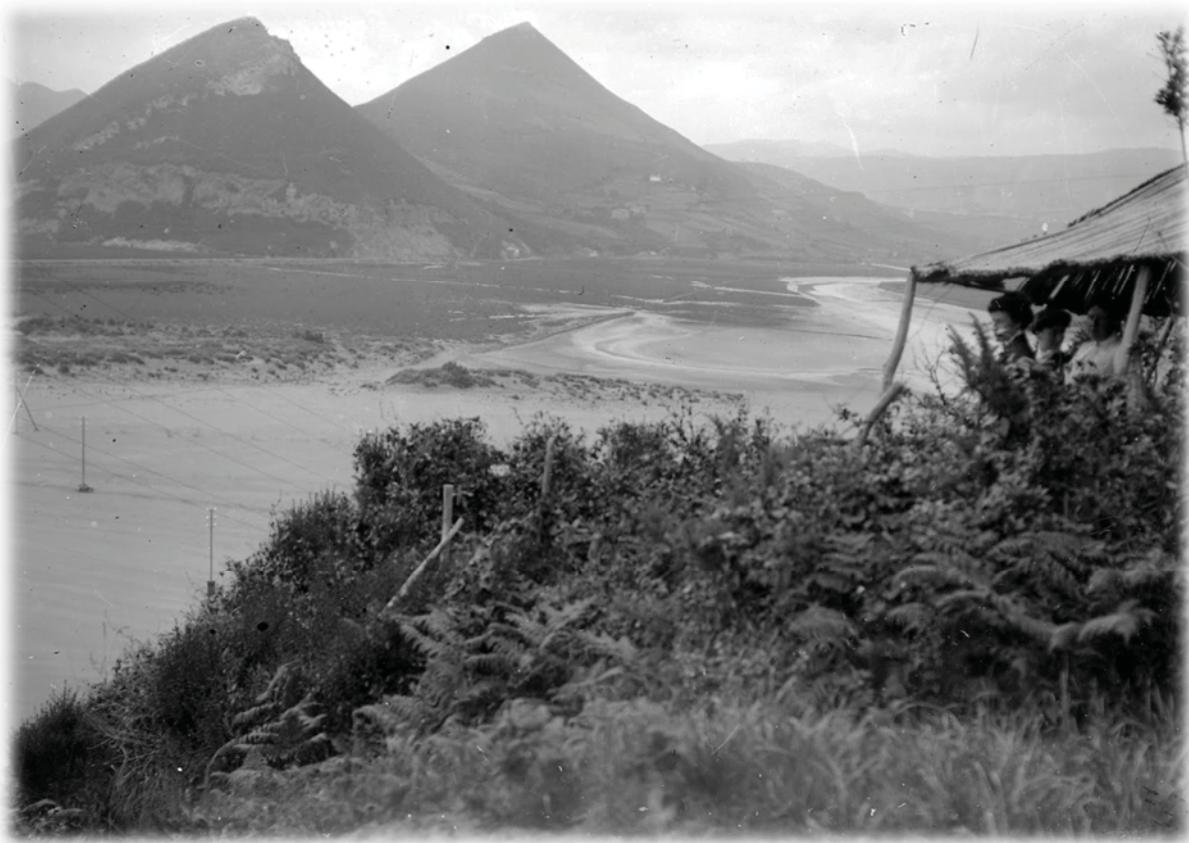
Imagen 10: Foto marisma y desembocadura de la ría de Barbadum, sobre los años 1900-1910. (Fondo Mc Lenan. Archivo Municipal de Fotografías Antiguas del Ayuntamiento de Muskiz).

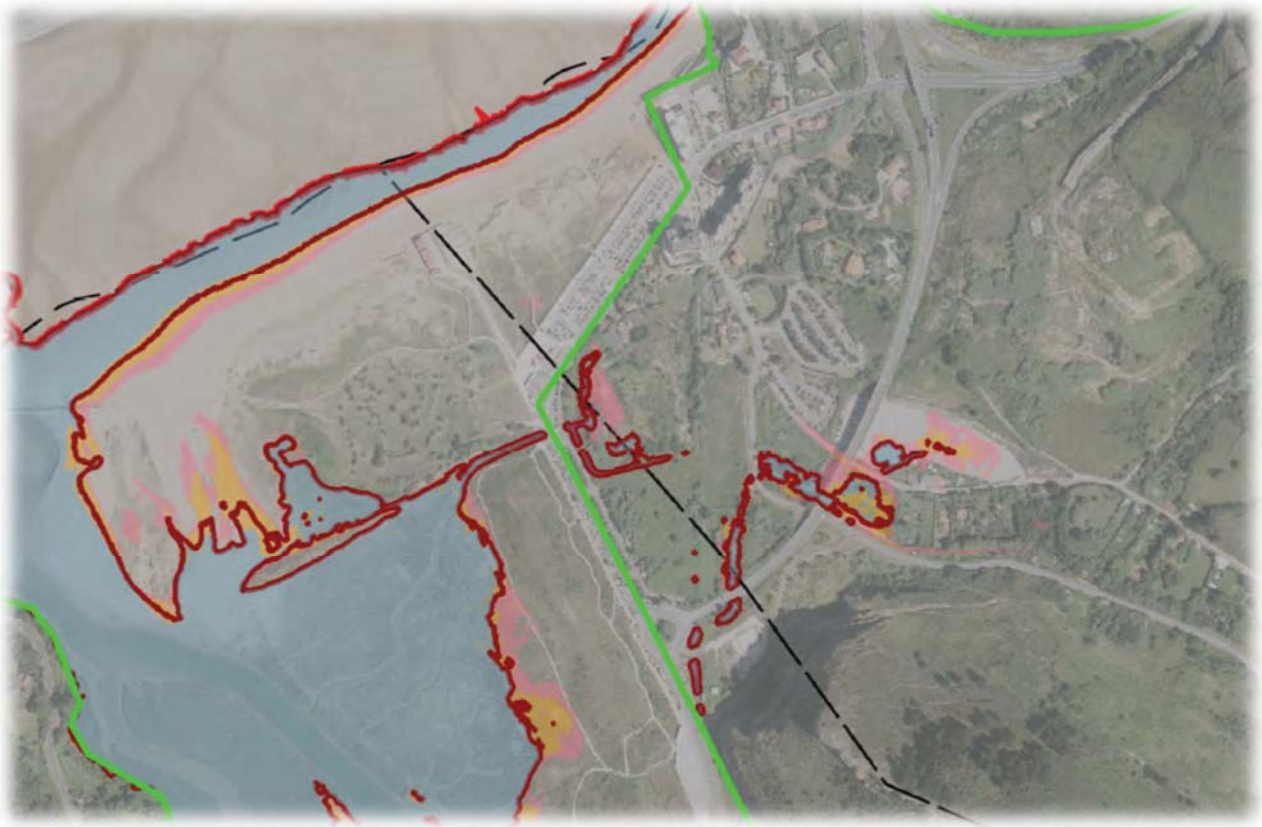
En el apartado de amenazas se analizan posibles escenarios futuros como consecuencia de las subidas del nivel del mar por el cambio climático, fijado un escenario elevación de hasta 80 cm para el año 2.100. sobre el nivel máximo de la marea viva equinoccial, pleamar astronómica fijada en la cota 2,69 m para toda la costa vasca.

Imagen 28: Cartografía de Inundabilidad por Incremento del Nivel del Mar bajo la Hipótesis de Marea Astronómica (Departamento de Medio Ambiente, Planificación Territorial y Vivienda del Gobierno Vasco).

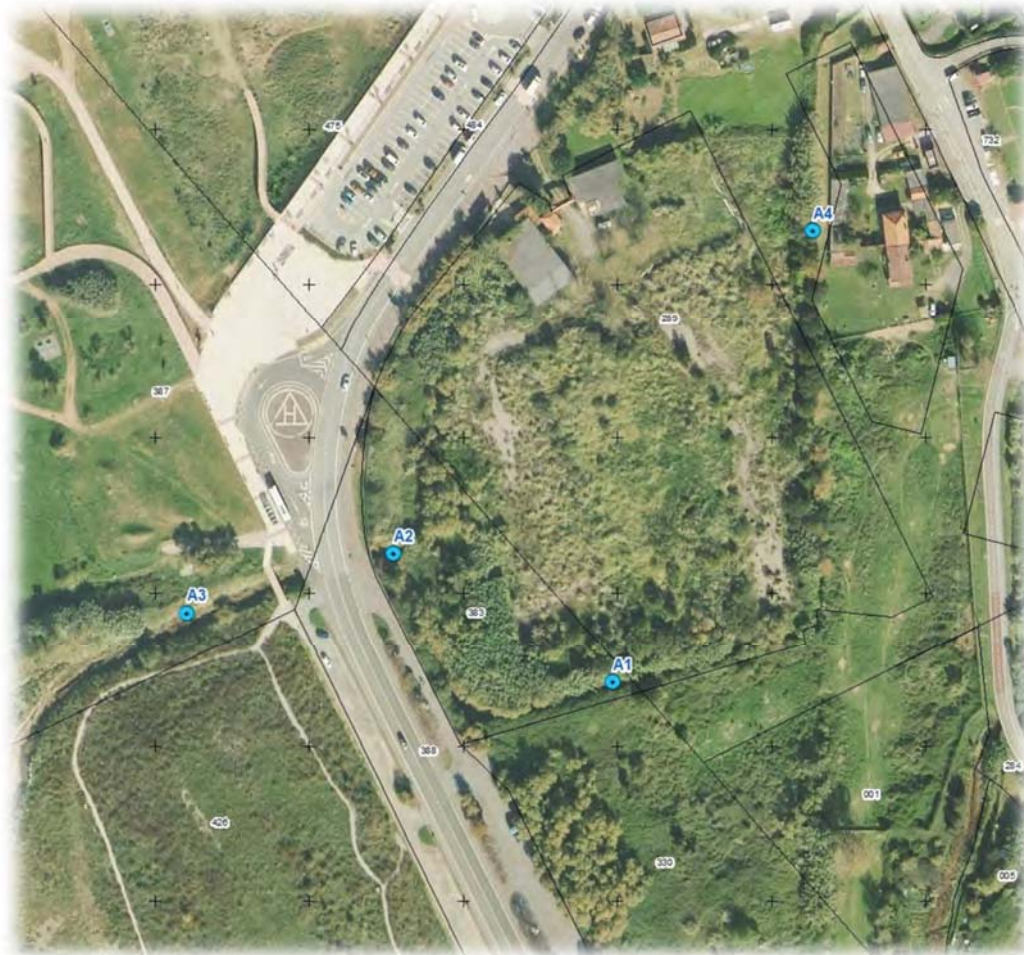
Imagen 36: Localización muestras de agua (TRAGSATEC).

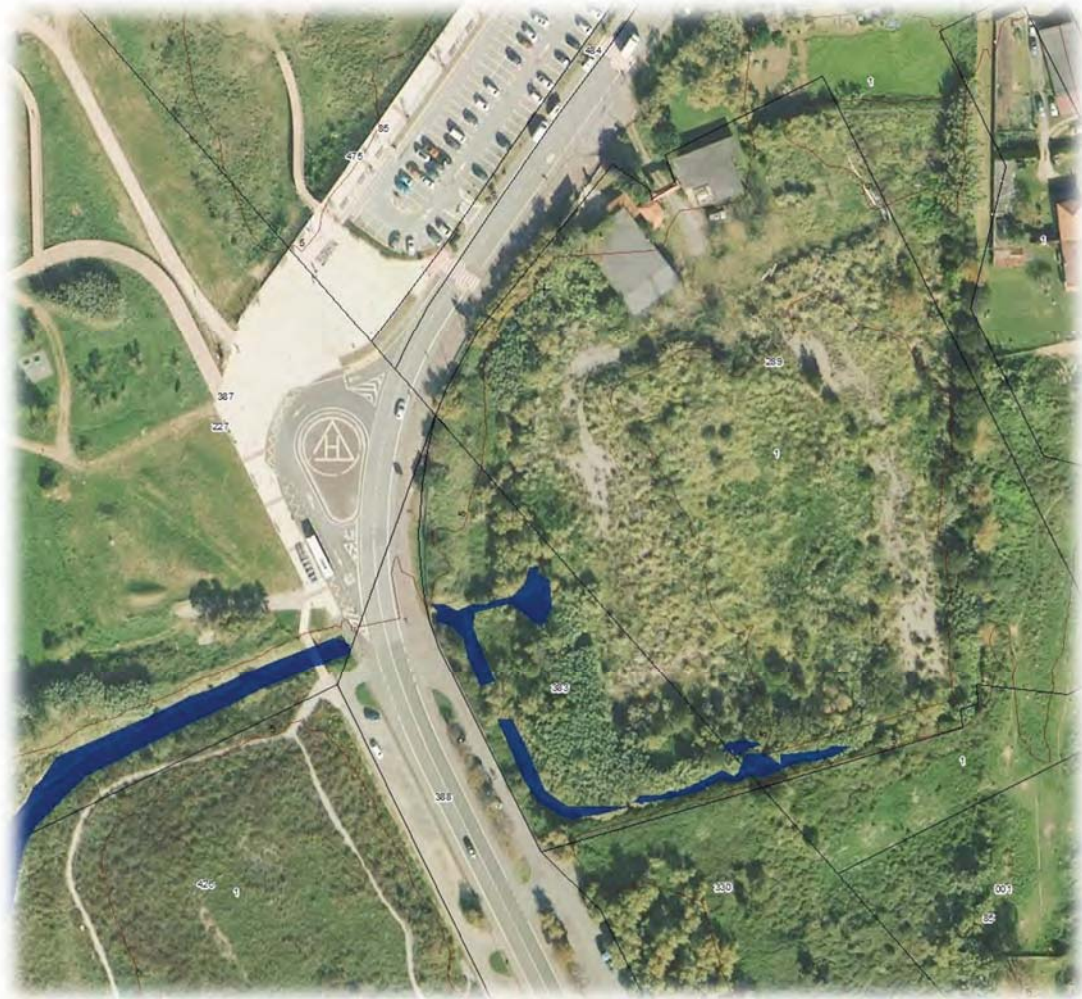
En la imagen 38, se observa el alcance de la marea delimitada por la cota de la pleamar máxima viva equinoccial sobre la orografía actual fijada en la cota **geográfica 2,747 m.s.n.m.**

Imagen 38: Efecto pleamar MDT actual

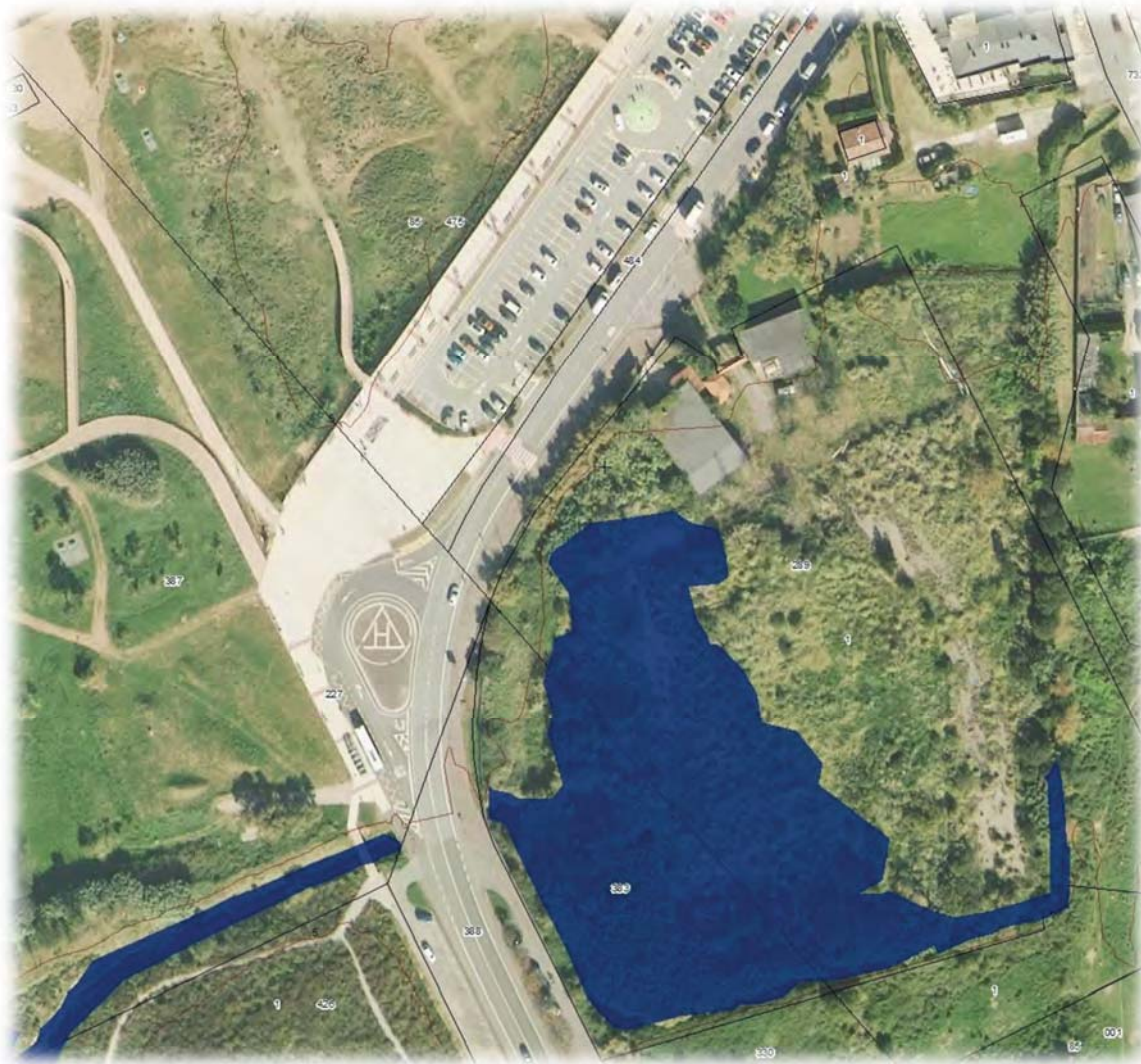
Construido el modelo del terreno anterior a los rellenos y sobre el mismo se analiza la influencia de la pleamar eliminando el efecto “barrera” que produce la elevación creada en los márgenes del arroyo Juanes y cuya función sería proteger la parcela del antiguo camping impidiendo la inundación natural de parte de la superficie.

Imagen 39: Efecto pleamar MDT sin relleno ni mota..

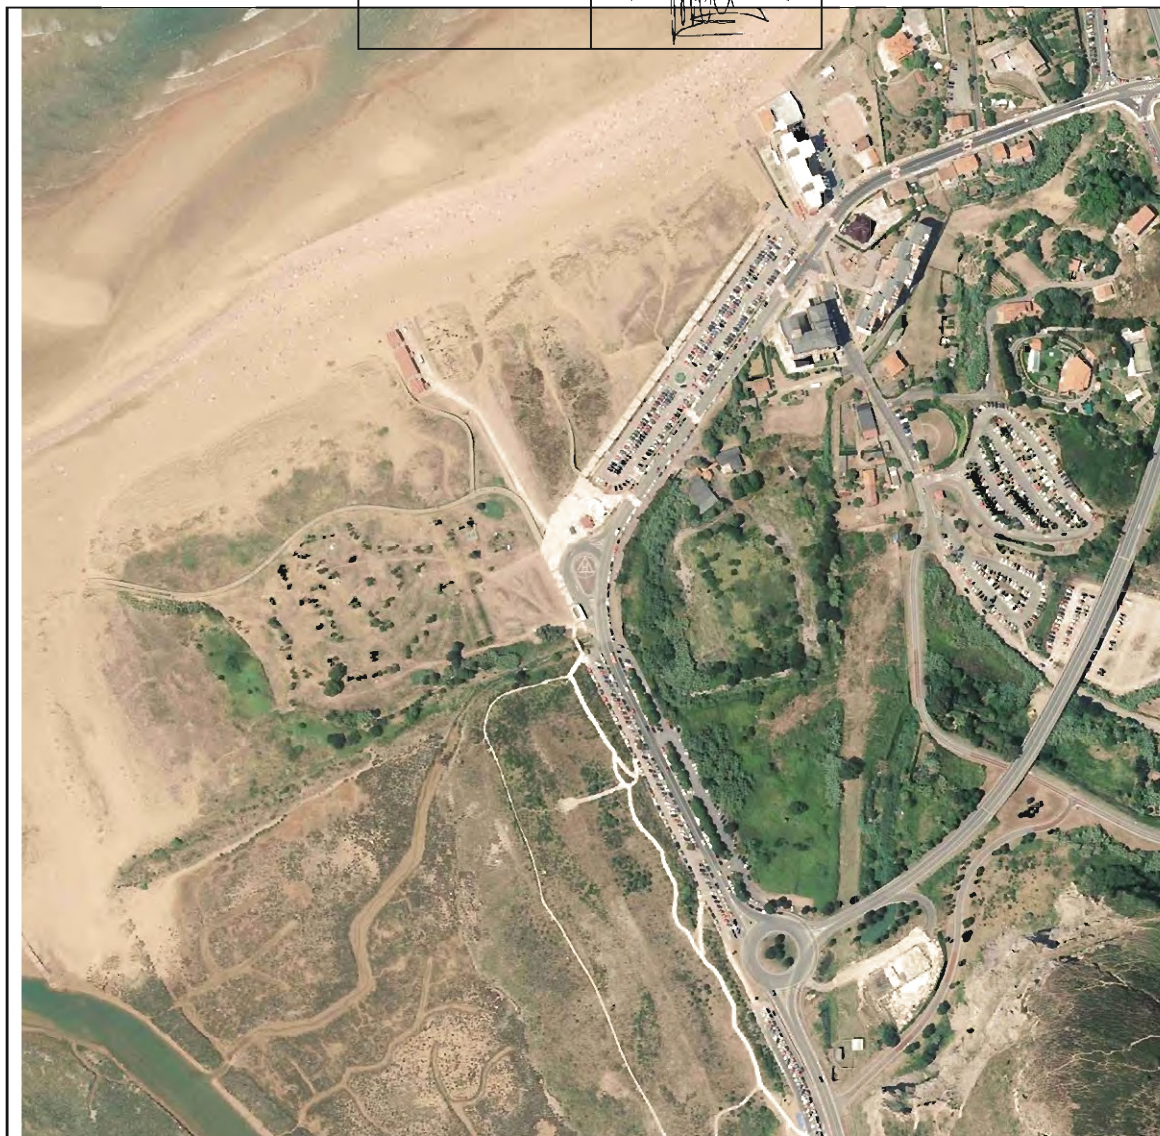
Ortofoto de 2019 relativa al estado actual de la parcela.

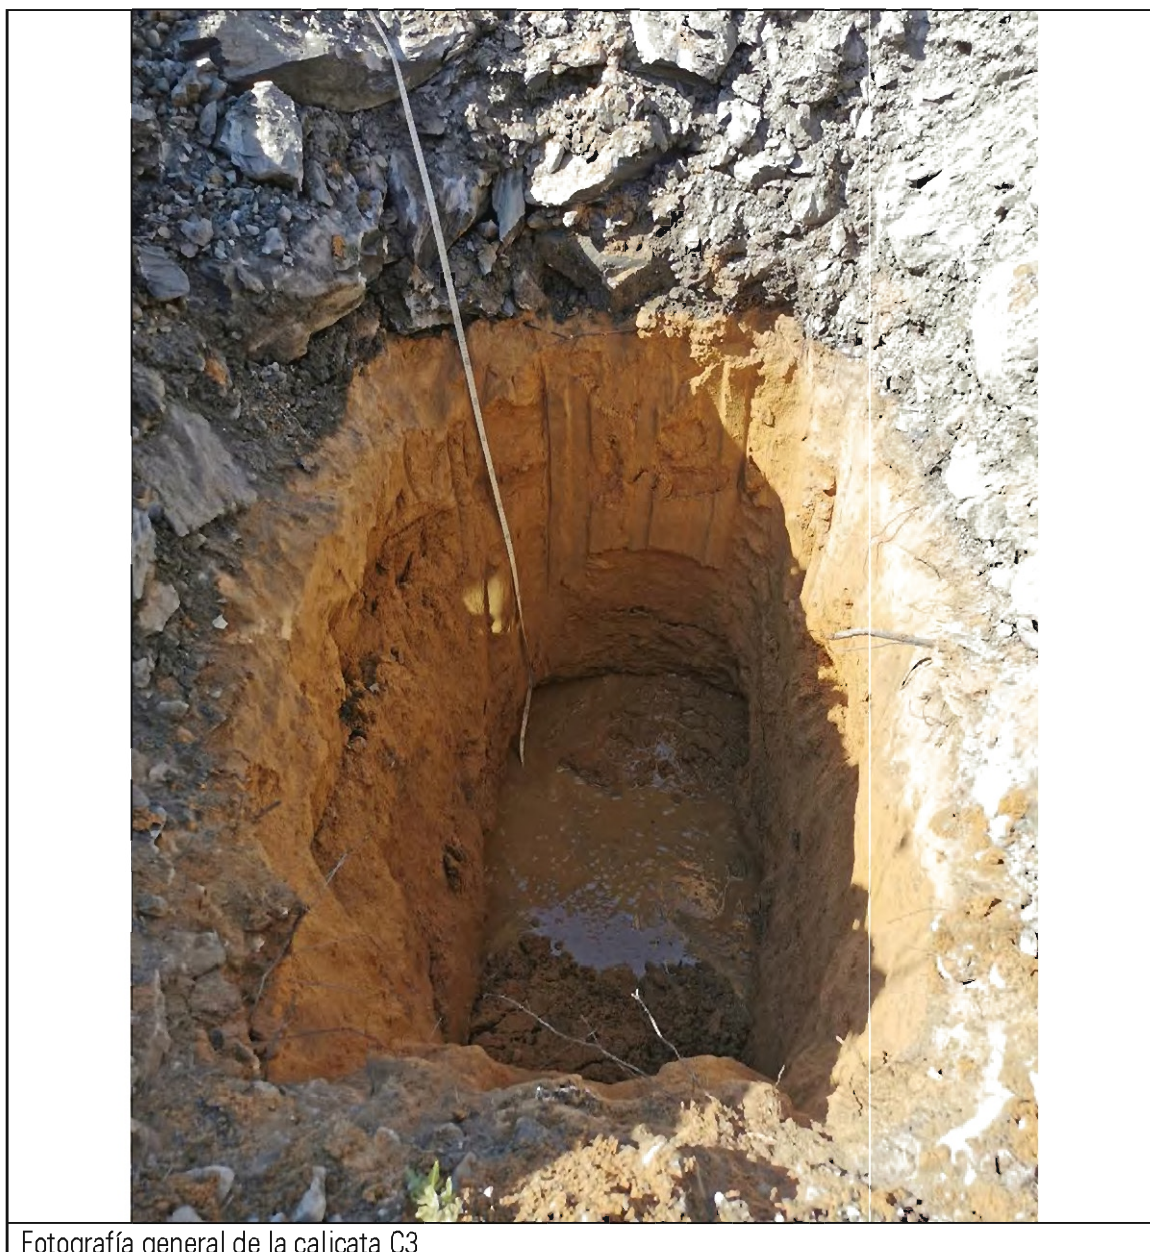
Valgan como referencia las siguientes fotografías de la calicata C-3 y de las dos muestras de arena obtenidas en la misma.

Fotografía general de la calicata C3

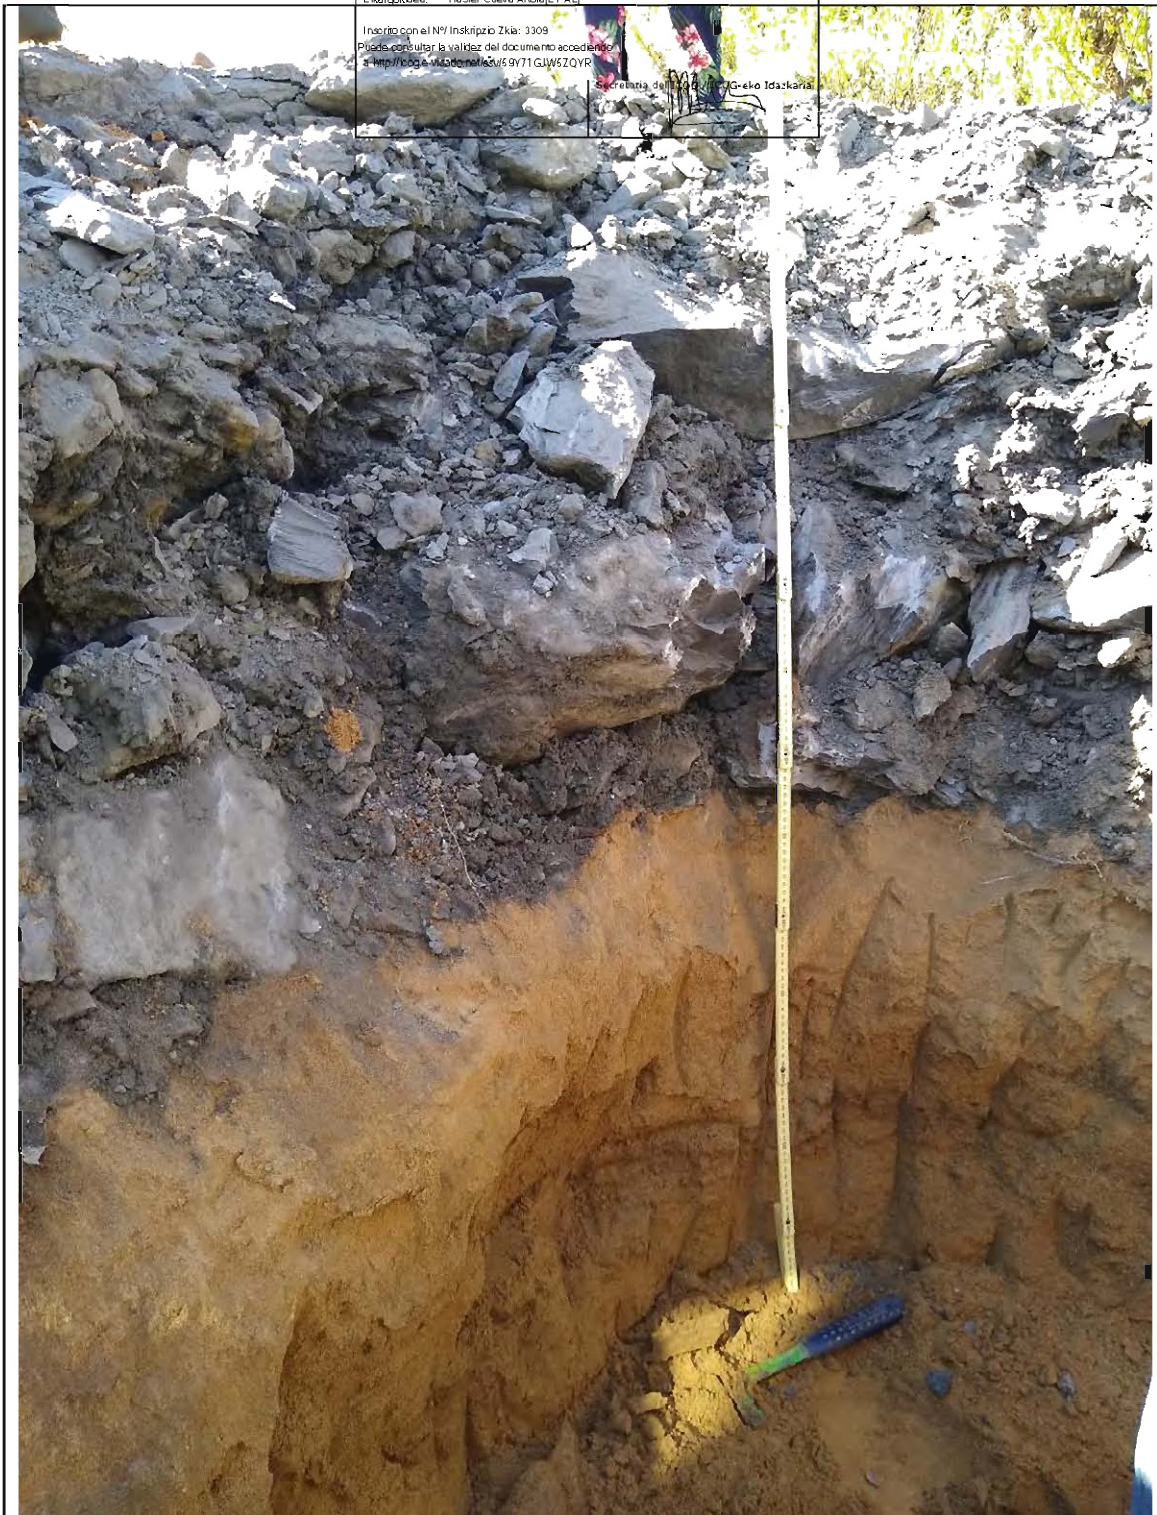
Detalle de metros superficiales de cata 3. Ver nivel bandeado de limo 1,30 metros de profundidad. Calicata C3

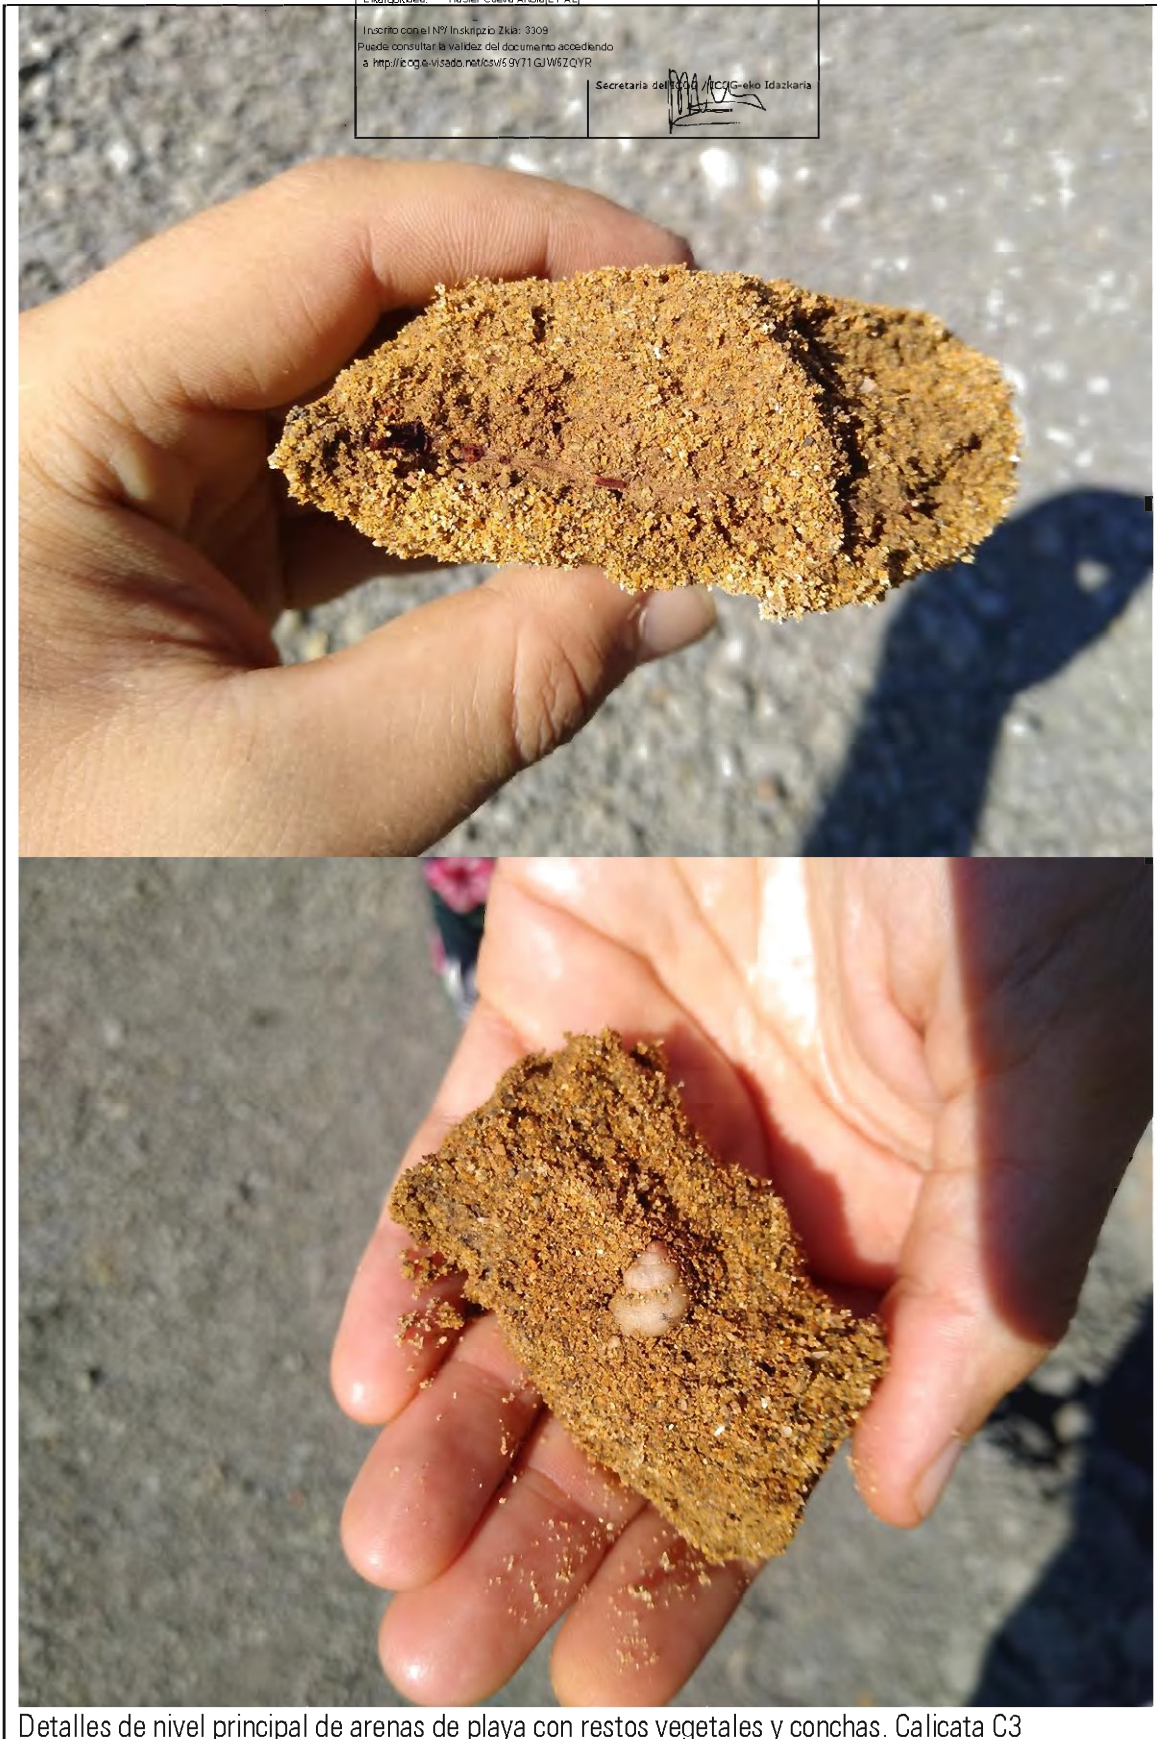
Detalles de nivel principal de arenas de playa con restos vegetales y conchas. Calicata C3

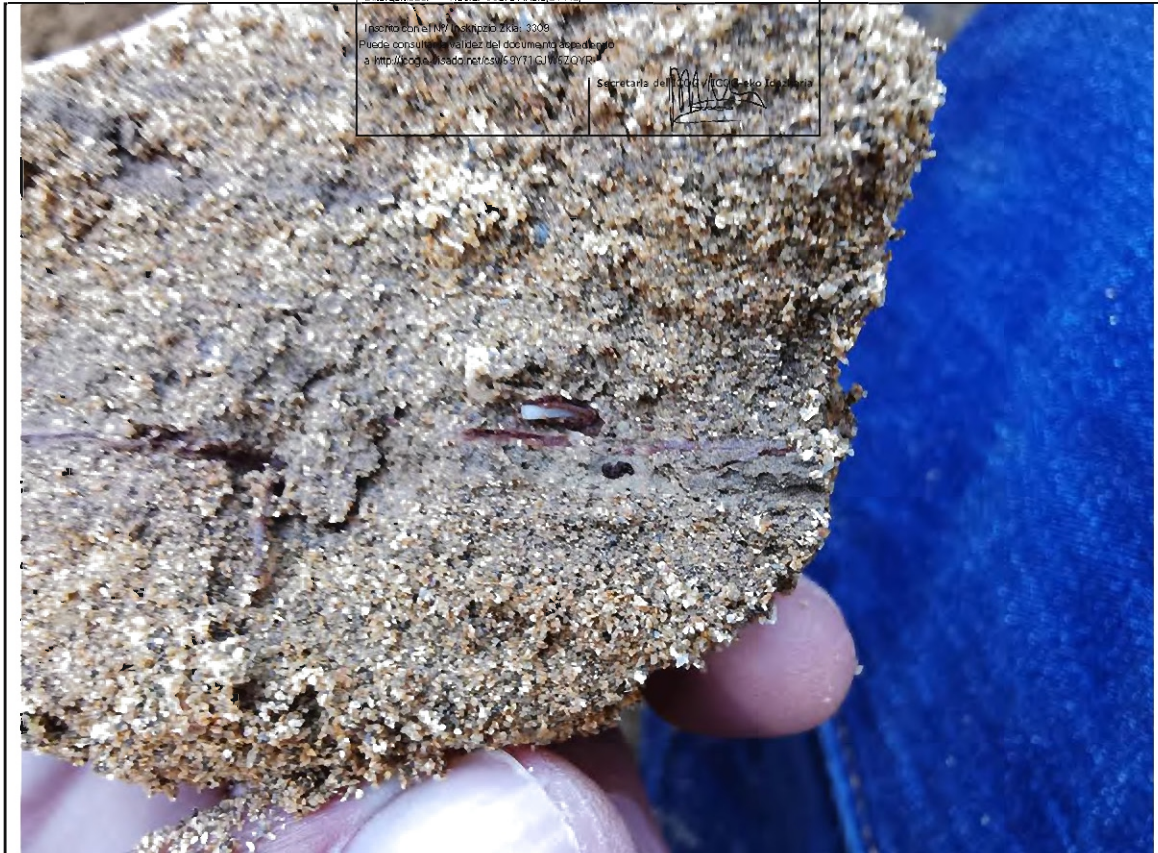
Detalles de nivel interestratificados de limo y restos vegetales. Calicata C3

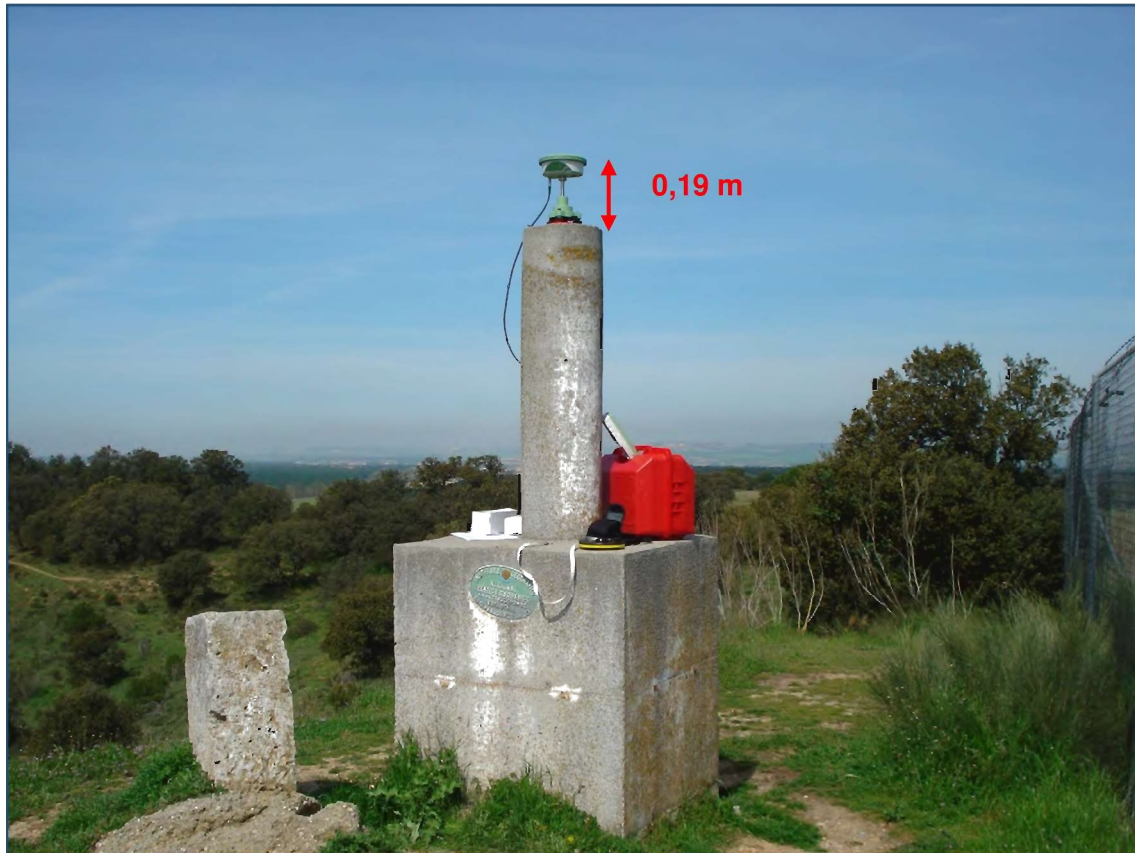
La antena se ha estacionado sobre el pilar con base nivelante y soporte GRT146 con una altura total hasta el MRP (plano mecánico de referencia) de 19 cm.

Se introdujo en el controlador RX1250Xc una altura de antena por defecto de 0,19 m, correspondientes a los 0,19 m de base+soporte.
