MINISTERIO PARA LA TRANSICIÓN ECOLÓGICA Y EL RETO DEMOGRÁFICO SECRETARIA DE ESTADO DE MEDIO AMBIENTE
	DIRECCION GENERAL DEL AGUA
	SUBDIRECCIÓN GENERAL DEL DOMINIO PÚBLICO HIDRÁULICO E INFRAESTRUCTURAS

CLAVE: 21.804-0142/7521 LOTE 4

MEMORIA VALORADA DAÑOS CAUSADOS A LAS INFRAESTRUCTURAS DE SANEAMIENTO OBJETO DE LAS AYUDAS PREVISTAS EN EL ARTÍCULO 56 DEL REAL DECRETO-LEY 7/2024, DE 11 DE NOVIEMBRE EN CHIVA (VALENCIA)

AUTOR DEL INFORME:	CYGSA CONTROL Y GEOLOGÍA, S.A.

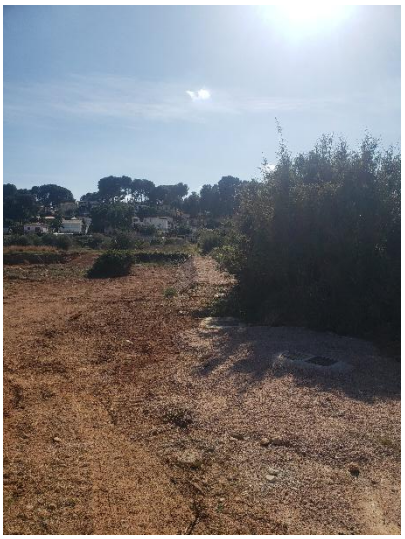
Durante la visita, el personal de CYGSA pudo realizar una inspección visual del estado de la zona y determinar la necesidad de las actuaciones.

Daños en las conducciones de distribución. Fuente: Visita realizada (11-02-2025).

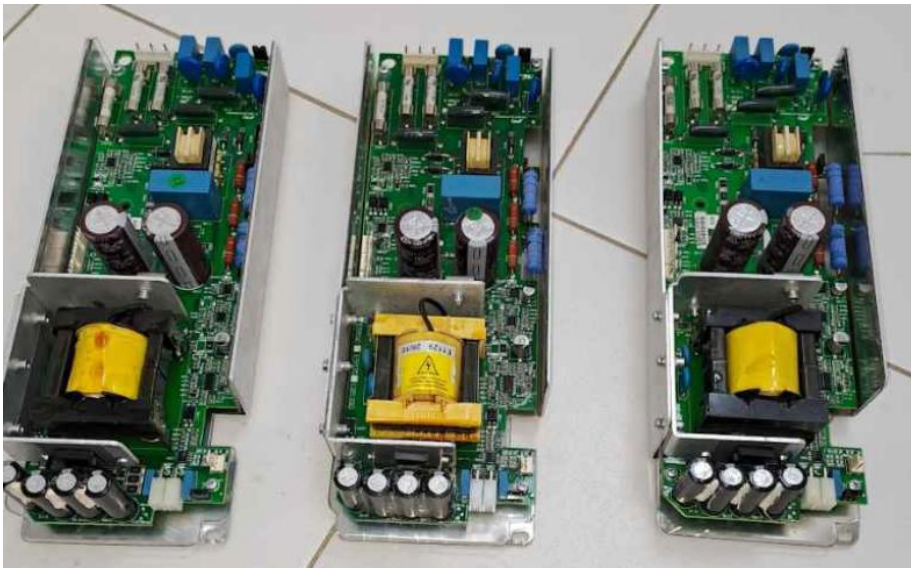
Se produjeron daños en el variador de velocidad que regula la alimentación eléctrica del pozo. También se vieron afectados fusibles del sistema de ventilación. Además, HIDRAQUA realizó el suministro de 1.578 litros de gasóleo para el funcionamiento de un grupo electrógeno.

Trabajos de reparación realizados. Fuente: Memoria HIDRAQUA.

Se realizaron trabajos de reparación del variador de la marca Power Eletronics modelo SD750SP. Se procedió a la sustitución de 25 fusibles averiados por causa de las lluvias.

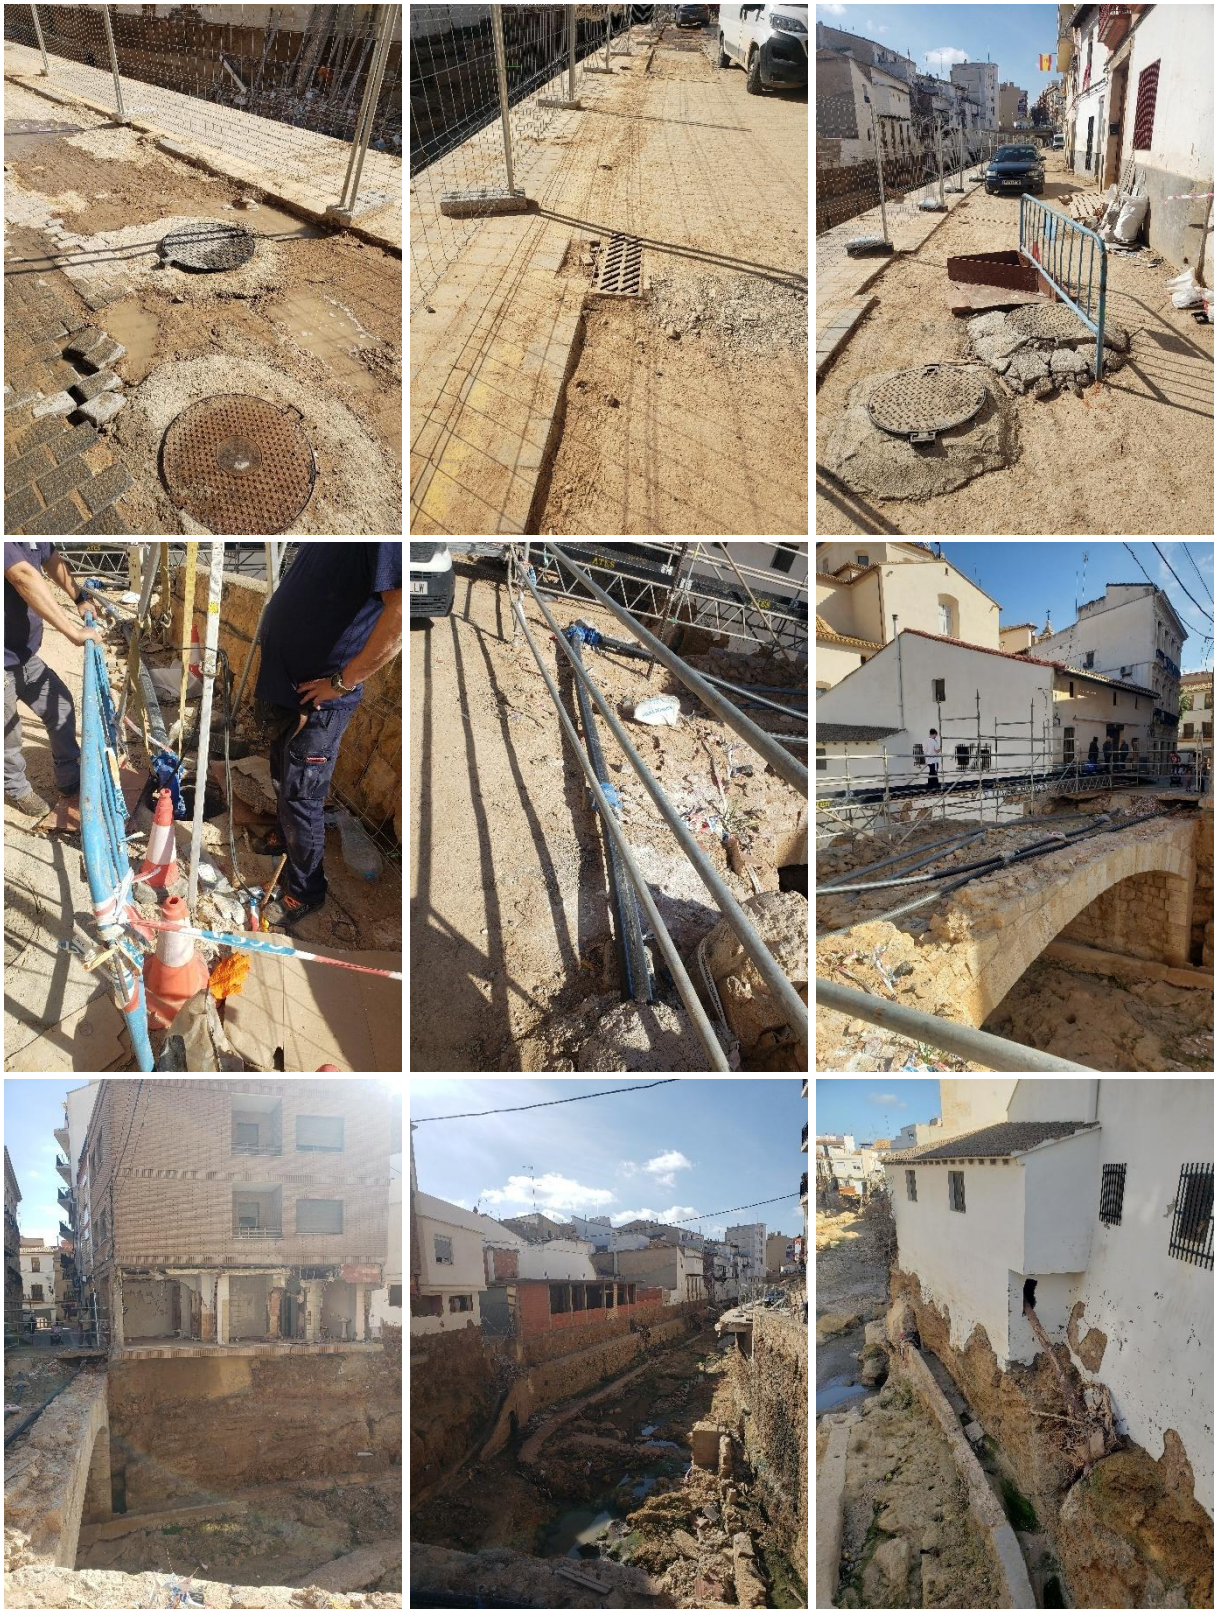
Durante la visita a Chiva, el personal de CYGSA pudo realizar una inspección visual de distintos puntos en los que la red de colectores había sufrido daños.

Daños en la calle Buñol hasta la calle Enrique Ponce. Fuente: Visita (11-02-2025).

Los trabajos de limpieza y desatasco que se lleven a cabo pueden resultar en una recuperación total o parcial de la capacidad hidráulica del colector, si bien existe una probabilidad elevada de que estructuralmente el colector sí esté afectado a consecuencia del episodio de inundaciones, las colmataciones y taponamientos sufridos, los posteriores trabajos de limpieza y desatasco, etc.

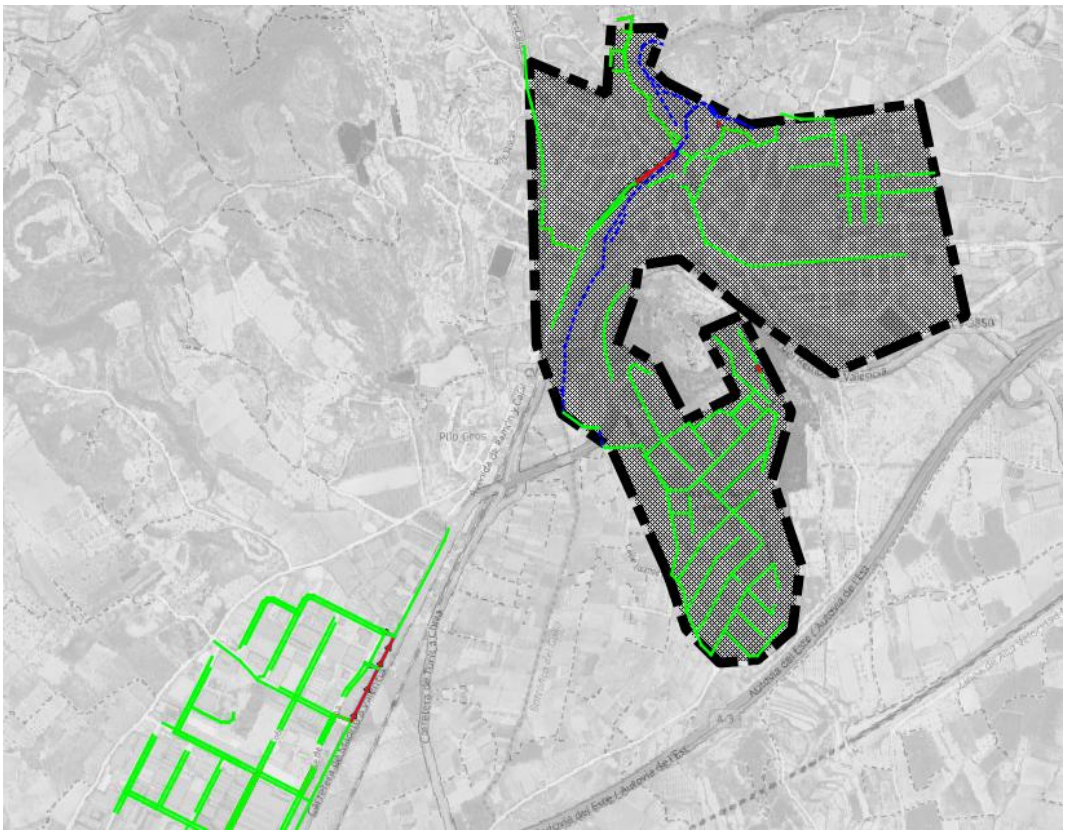
Ubicación aproximada de las actuaciones. Fuente: Memoria del operador.

La propuesta de actuaciones se ha centrado principalmente en los tramos con estado de auditoría malo, en los que no ha sido posible el desatasco de los colectores mediante equipos de limpieza, si bien no debe limitarse sólo a estas zonas.

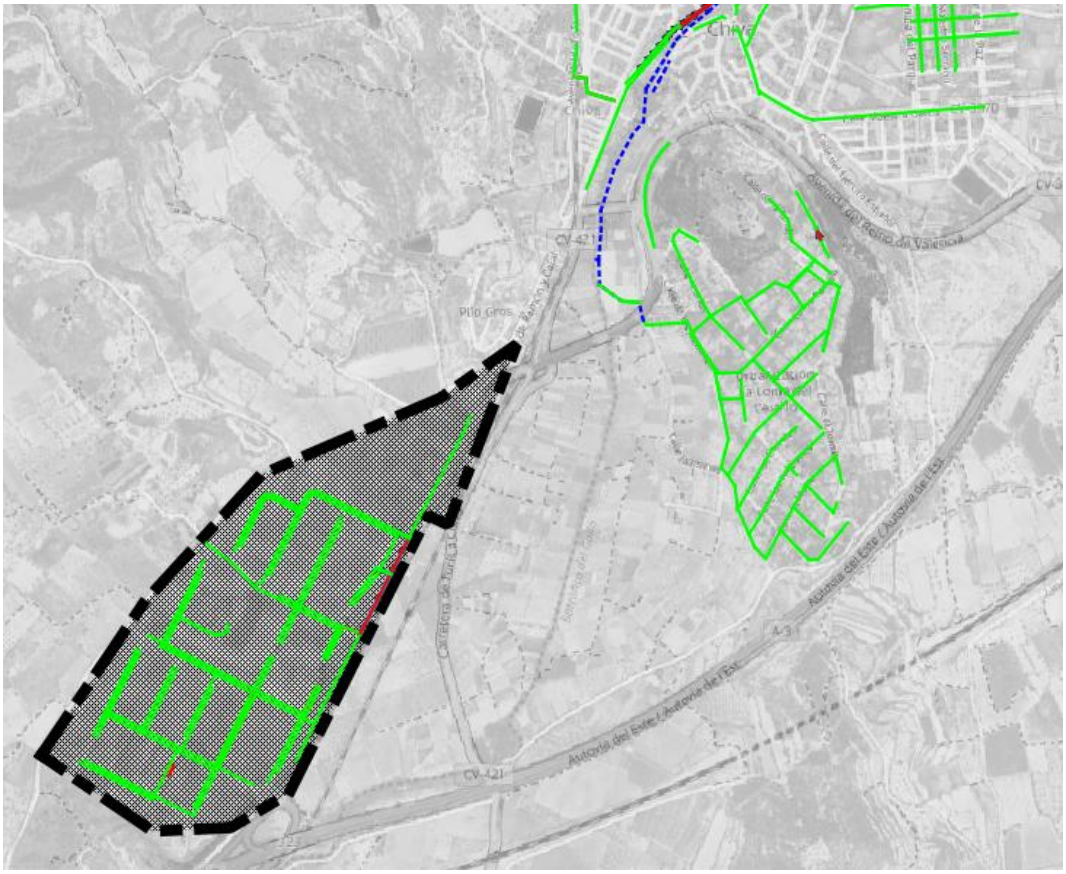
Ubicación aproximada de las actuaciones. Fuente: Memoria del operador.

Daños en la red de saneamiento de la zona industrial. Fuente: Visita (11-02-2025).

La propuesta de actuaciones se ha centrado principalmente en los tramos con estado de auditoría malo, en los que no ha sido posible el desatasco de los colectores mediante equipos de limpieza, si bien no debe limitarse sólo a estas zonas.

Los trabajos de limpieza y desatasco que se lleven a cabo pueden resultar en una recuperación total o parcial de la capacidad hidráulica del colector, si bien existe una probabilidad elevada de que estructuralmente el colector sí esté afectado a consecuencia del episodio de inundaciones, las colmataciones y taponamientos sufridos, los posteriores trabajos de limpieza y desatasco, etc.

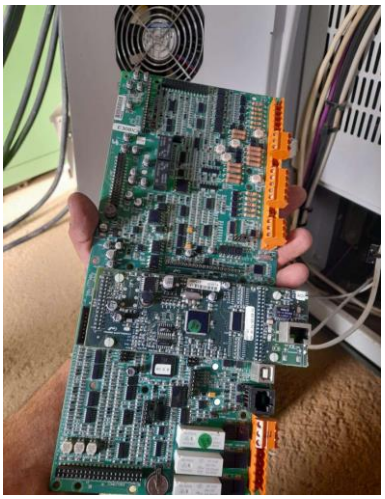
Variador pozo Solana 3 dañado por agua.

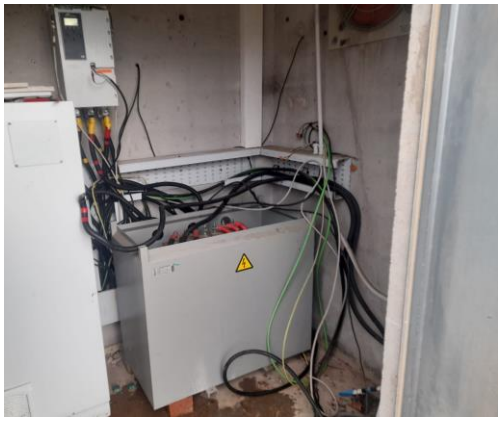
Bomba dañada en Solana 2
