DIRECCION GENERAL DEL AGUA

CLAVE: 21.804-0142/7521 LOTE 4

MEMORIA VALORADA DAÑOS CAUSADOS A LAS INFRAESTRUCTURAS DE SANEAMIENTO OBJETO DE LAS AYUDAS PREVISTAS EN EL ARTÍCULO 56 DEL REAL DECRETO-LEY 7/2024, DE 11 DE NOVIEMBRE EN MONTSERRAT (VALENCIA)

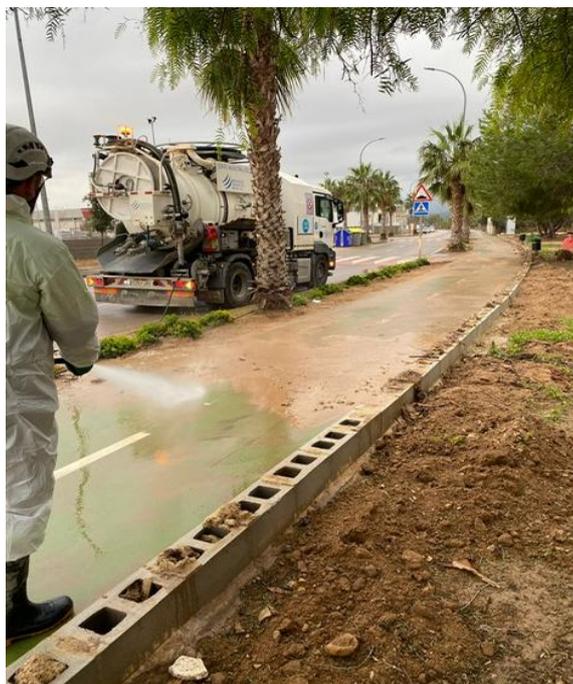
Las actuaciones realizadas en Montserrat responden a la necesidad de prestar apoyo al Ayuntamiento en las labores de achiques de emergencia en viales e inmuebles, desemboces de alcantarillas y otras infraestructuras, y baldeos de calles y zonas que requieren ser limpiadas.

Los trabajos se realizaron mediante la aportación por parte de HIDRAQUA de equipos de limpieza compuestos por camiones mixtos impulsor-succionador para llevar a cabo las labores de limpieza con impulsión de agua limpia a presión para los baldeos, así como labores de achiques y vaciados de agua acumulada mediante succión hacia el camión cuba.

Durante la visita a Montserrat se pudo verificar que todas las calles de tránsito se encontraban limpias y en perfectas condiciones.

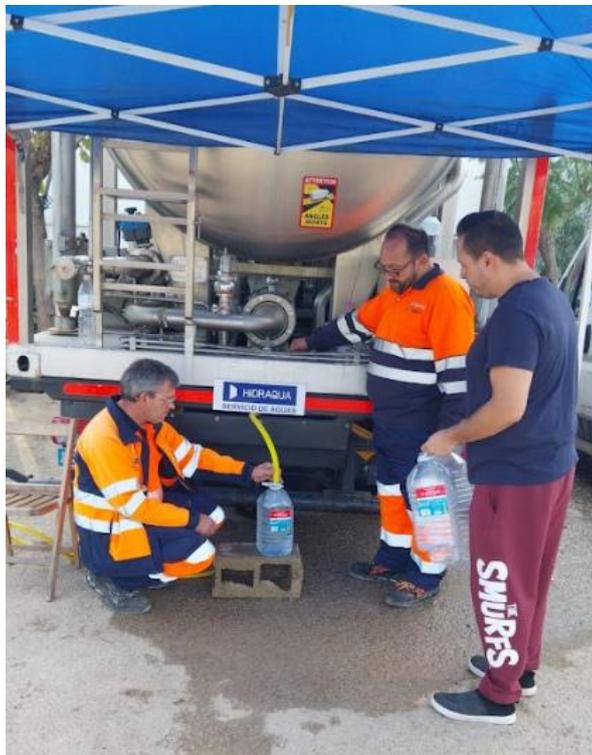
Para llevar a cabo el servicio esencial de abastecimiento de agua potable a la población desabastecida del municipio de Montserrat se aportaron servicios alternativos, consistentes en el suministro de agua potable mediante cubas/camiones cisterna.

HIDRAQUA gestionó la disposición de estas cubas, todas ellas debidamente acreditadas por la autoridad sanitaria competente, garantizándose en todo momento las debidas condiciones higiénico-sanitarias de la misma.

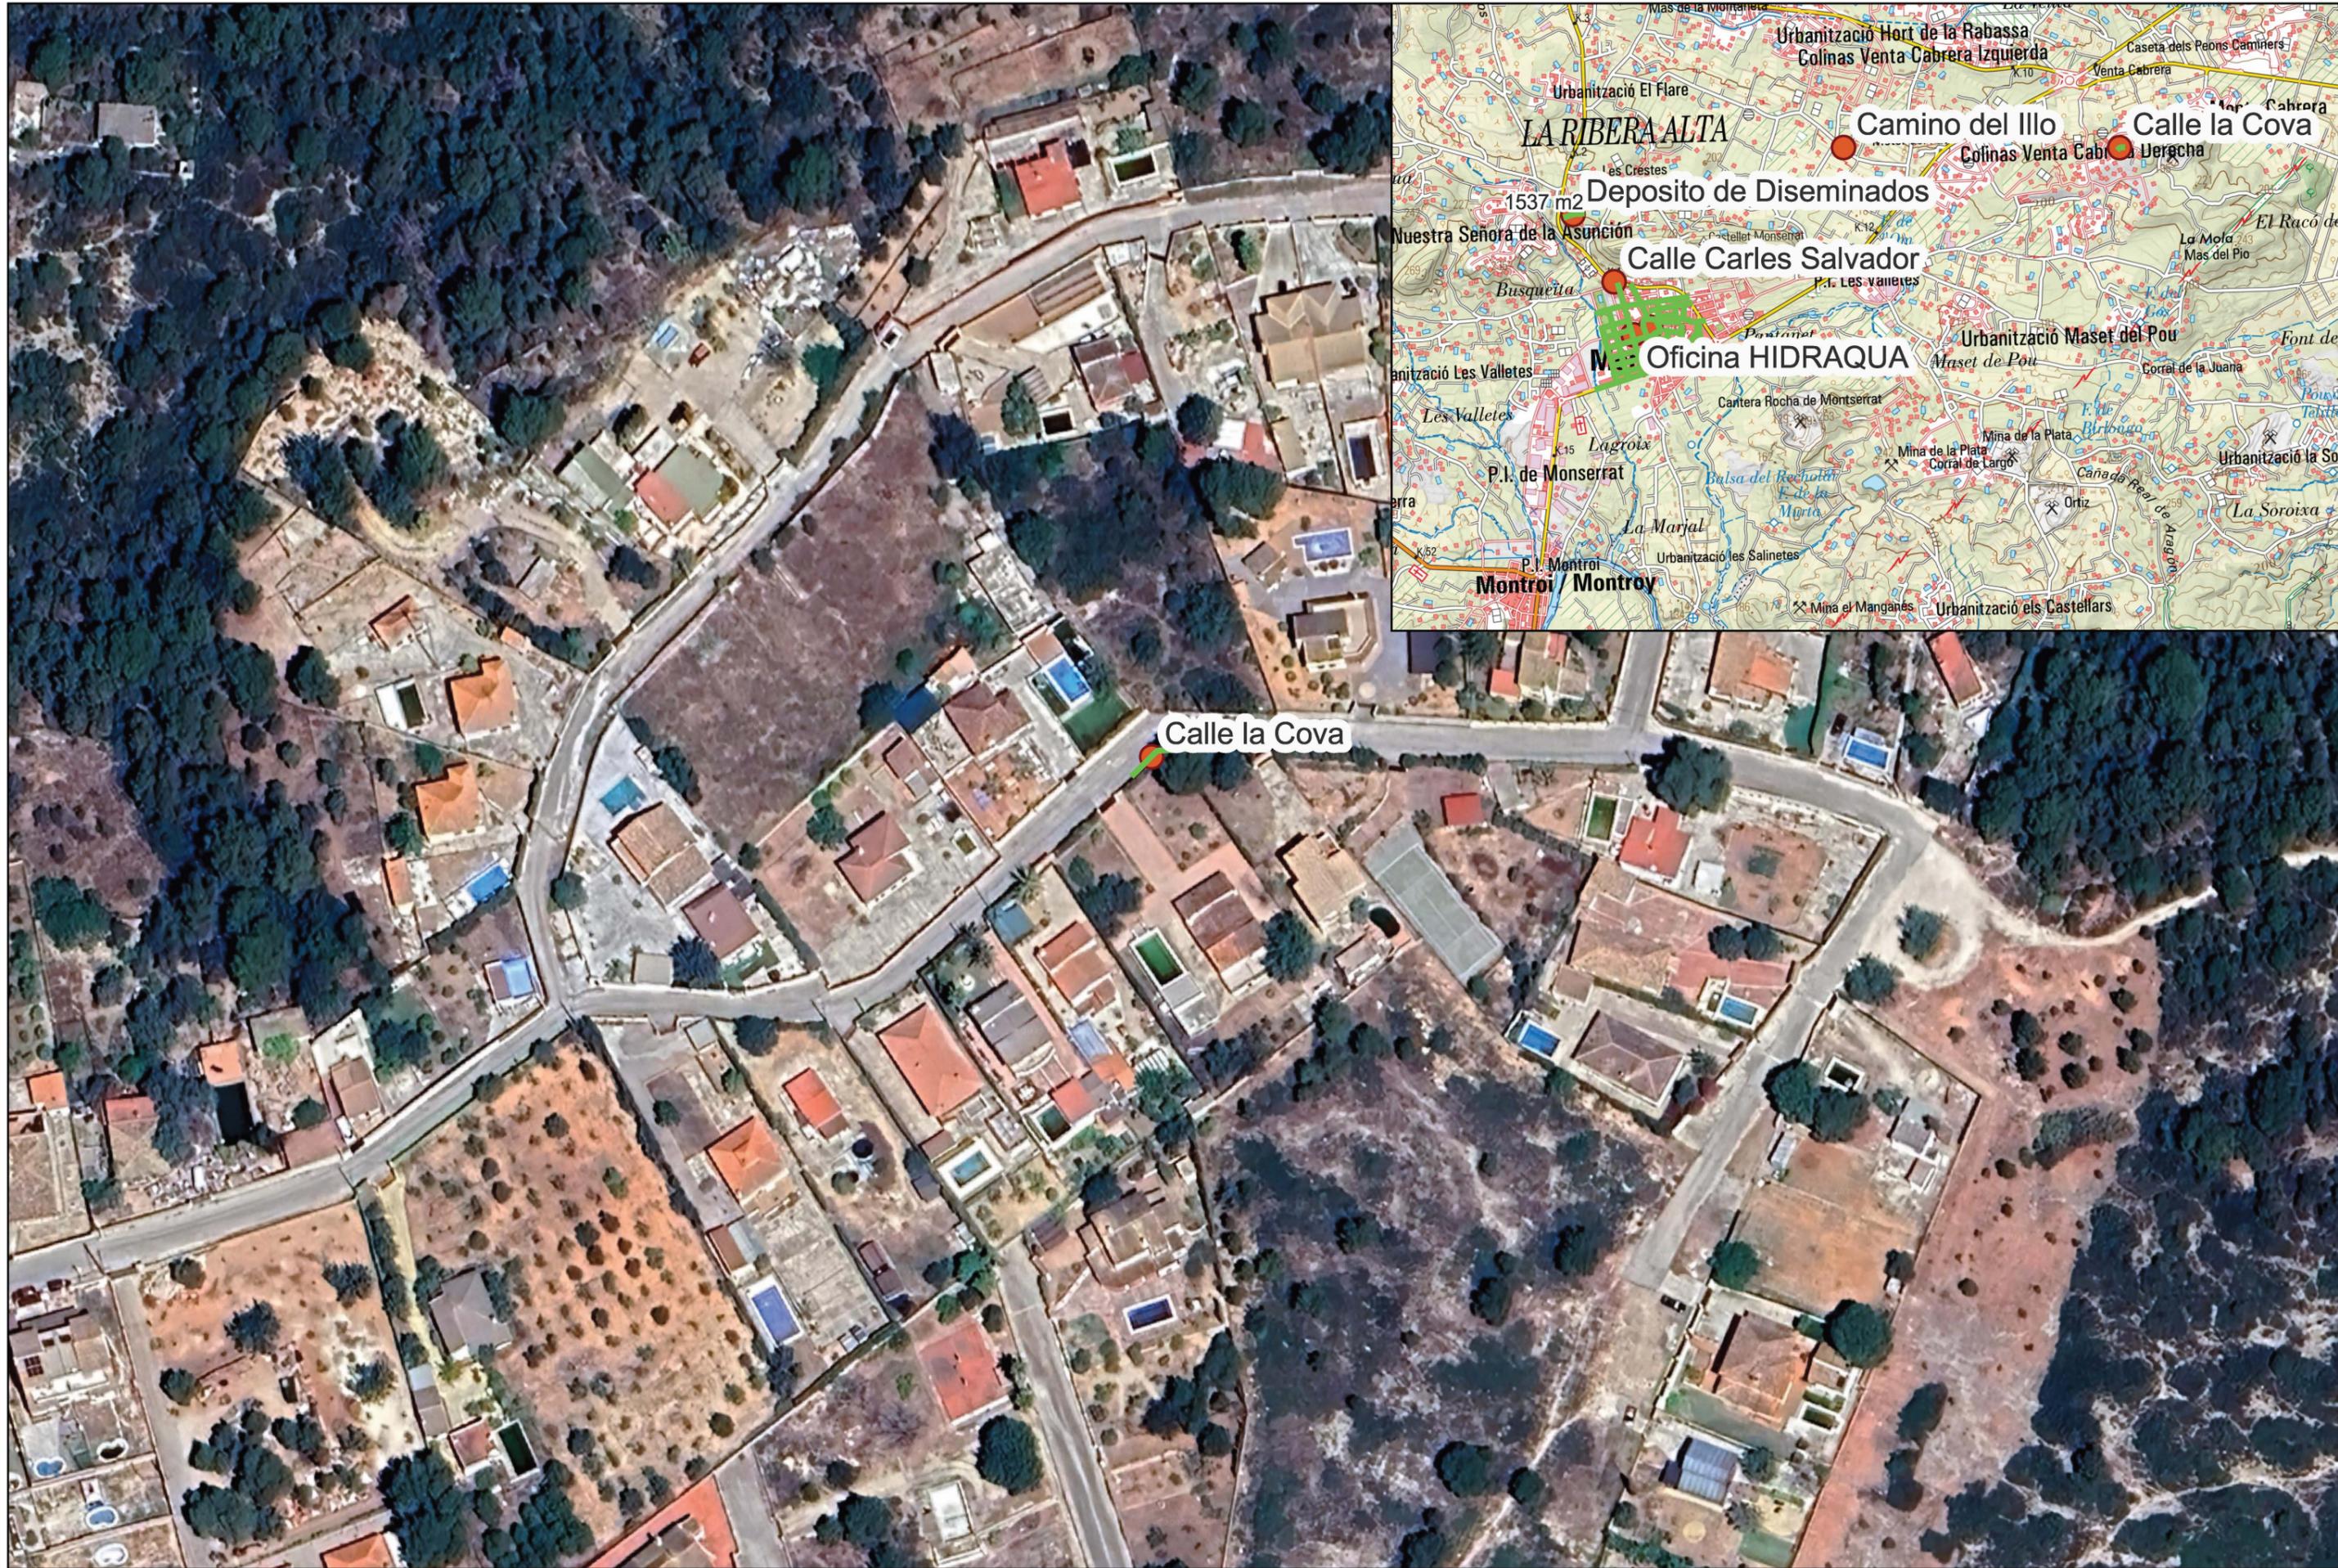
Calle la Cova

- **Rotura red Colonia La Cova**
