OBRAS DE EMERGENCIA: REPARACIÓN DE DAÑOS PRODUCIDOS POR LOS TEMPORALES DE FEBRERO 2017

MEMORIA DESCRIPTIVA DE LAS OBRAS

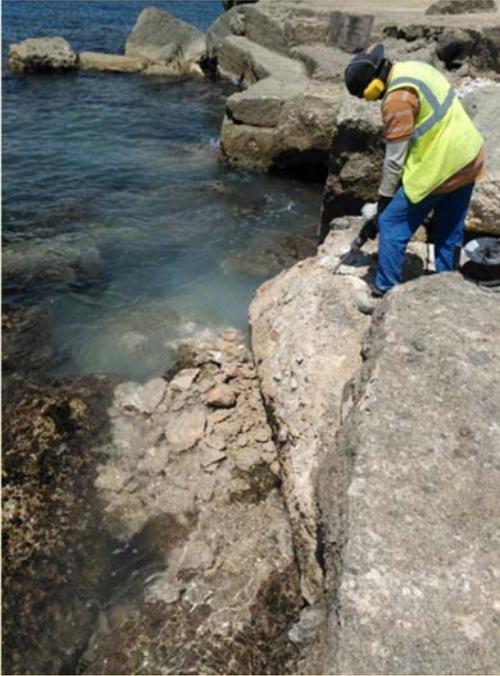
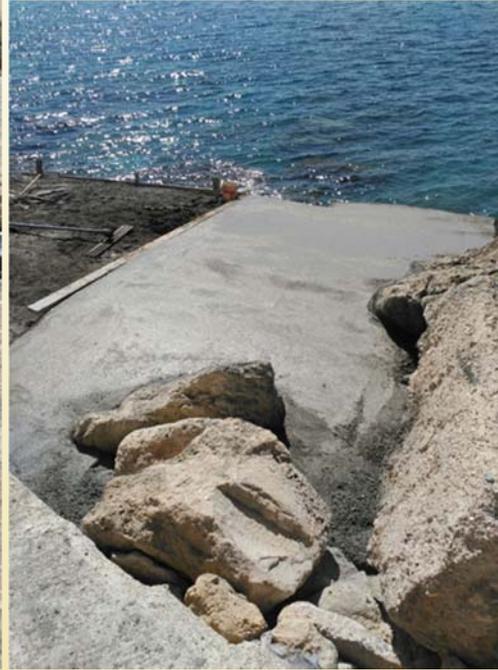
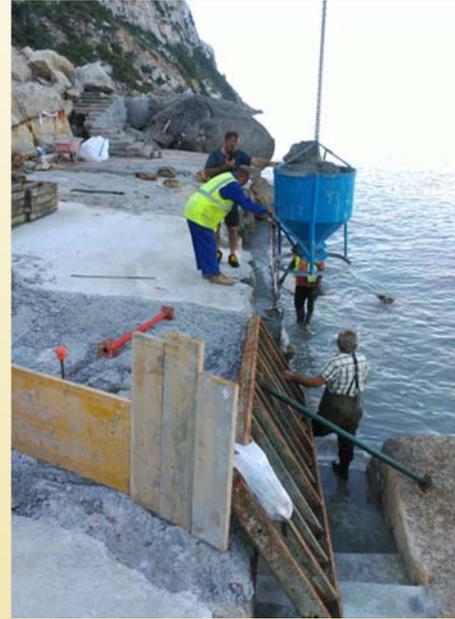
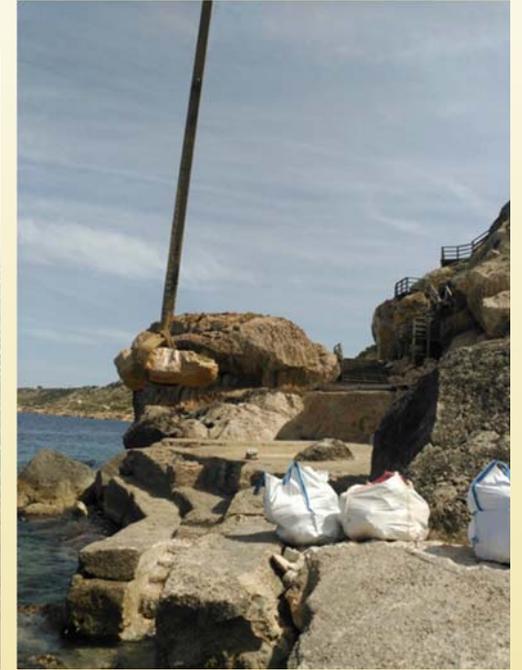
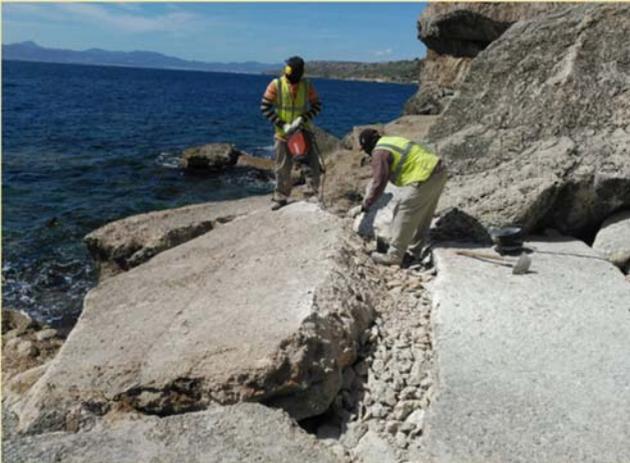
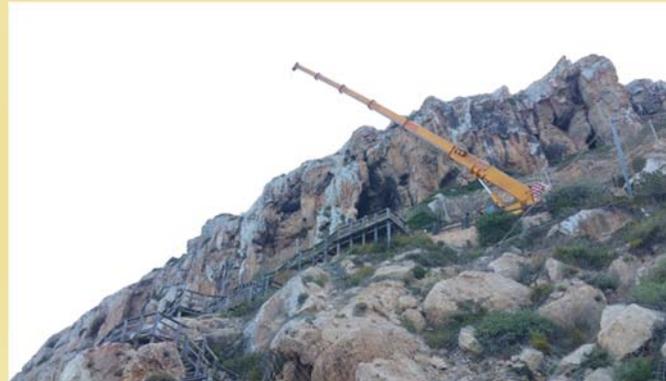
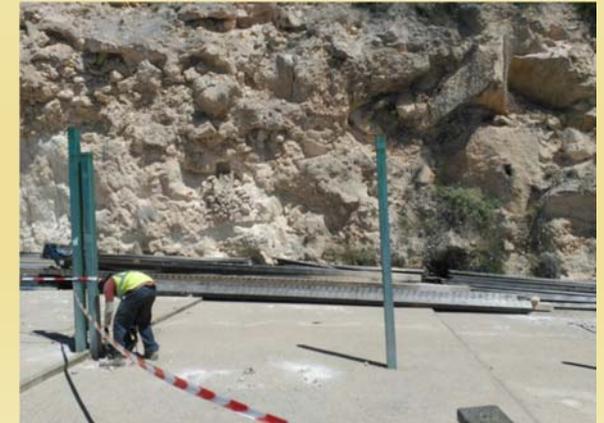
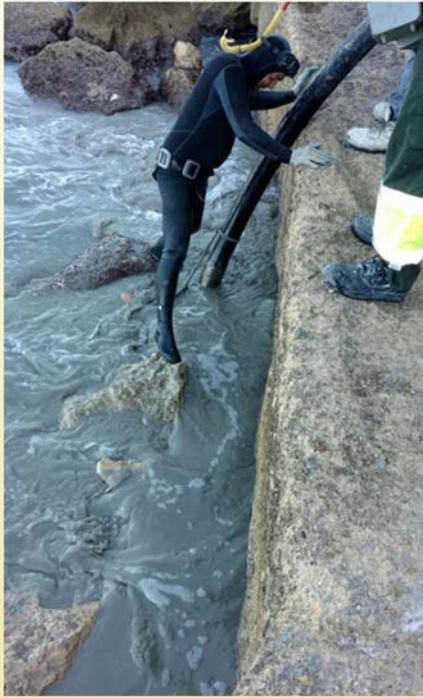
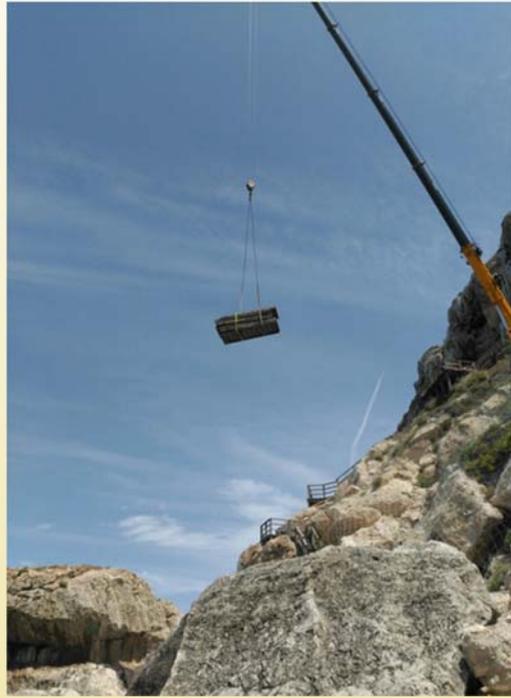
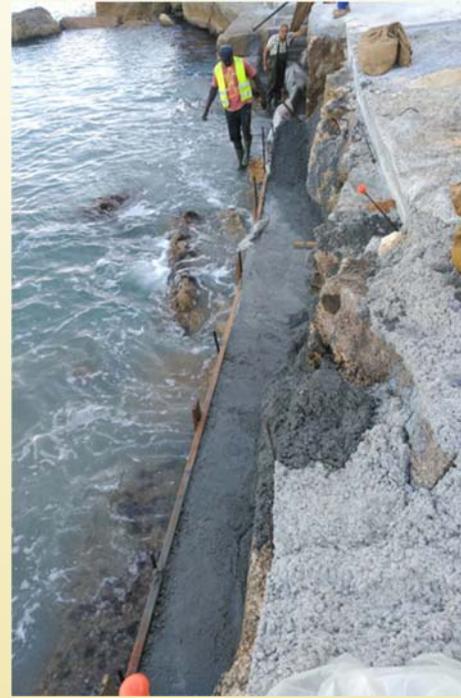
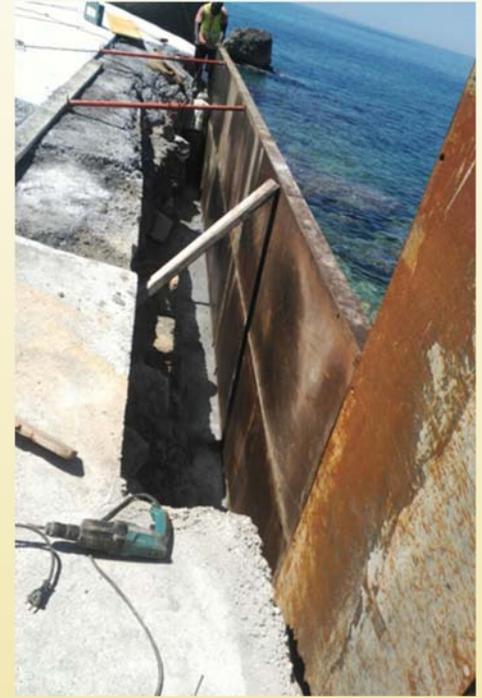
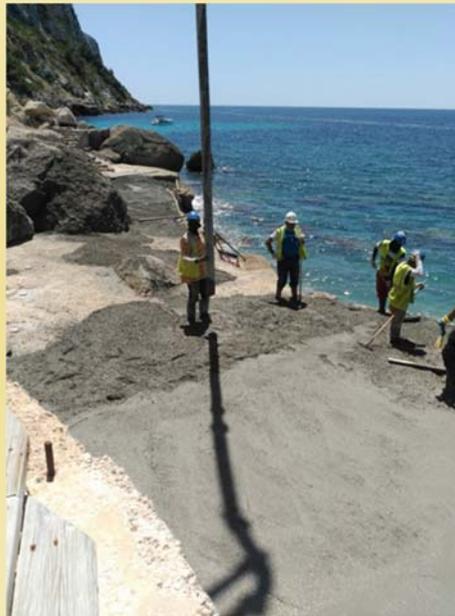
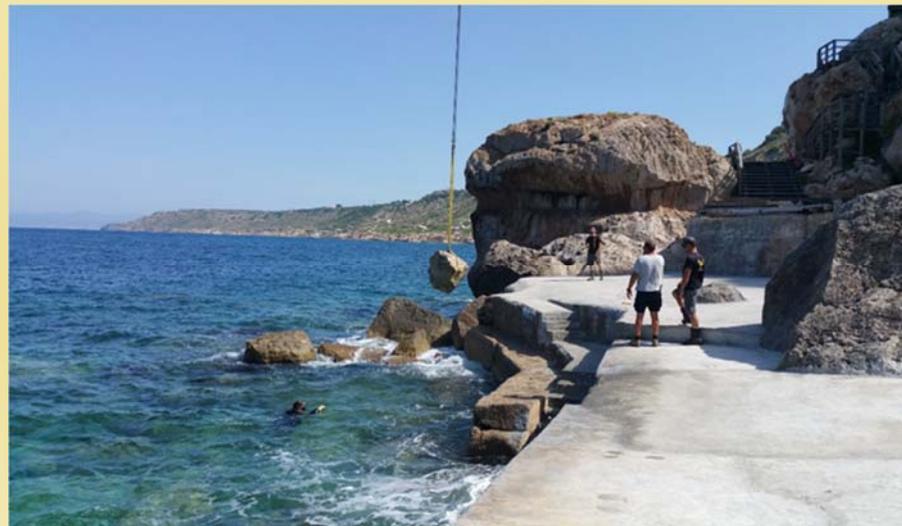
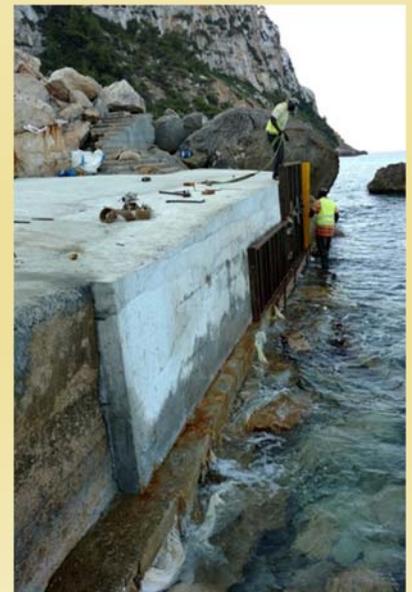
DURANTE LAS OBRAS

- En Badia Blava existe una plataforma de hormigón que era usada para el baño por la gente de la urbanización. los temporales habidos este invierno pasado han terminado deteriorando gran parte de la zona, levantando grandes bloques de hormigón que impedían la normal utilización de la zona para el baño. se decidió demoler de forma manual los bloques de hormigón movidos, ya que no era posible hacerlo con maquinaria debido a lo escarpado del terreno. sanear la zona de la plataforma que no estaba totalmente estropeada con una capa de hormigón para regularizar el pavimento, rellenar la zona más deteriorada con hormigón entre los huecos y reconstruir el frontal con un muro a la vez que se ha construido una escalera para mejorar el acceso al agua. todos estos trabajos han tenido que ser realizados mediante el bombeo de hormigón y la utilización de una grúa de gran tonelaje por lo que se tuvo que desmontar la pérgola bancos, alcorques y árboles para habilitar el paso de los vehículos. una vez finalizadas las obras se ha repuesto todo como antes.

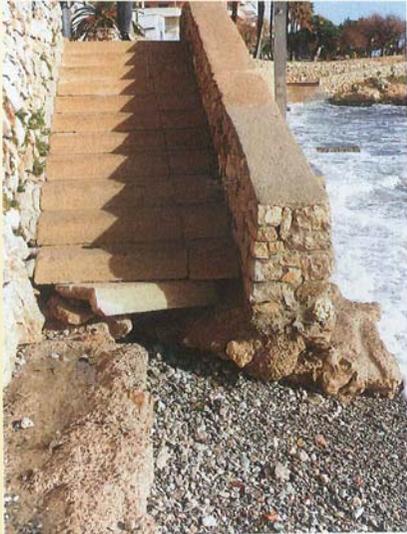
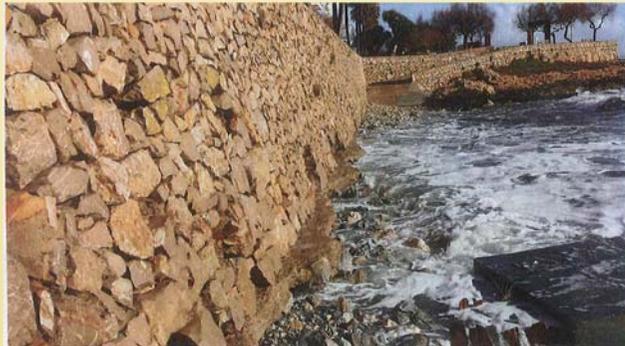
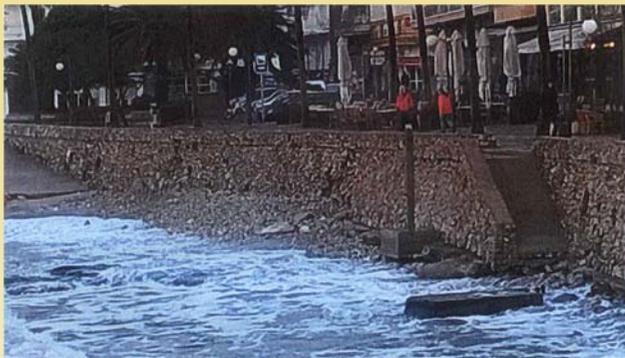
PLAYA PETITA CALA MILLOR

- En el mes de Enero de este año el Ajuntament de Son Servera remitió escrito a esta Demarcación de Costas solicitando la reparación de los daños ocasionados por el temporal de los días 21 y 22 de Enero en el muro de contención del paseo en la playa Petita de Cala Millor y en el Paseo del Moll de Cala Bona. En la playa Petita de Cala Millor se habían desprendido piedras del muro de contención y se había descalzado toda la cimentación del mismo. En Cala Bona el temporal había desprendido, igualmente, algunas piedras del muro de contención, deteriorado parte de uno junto al nido de ametralladoras existente y erosionado fuertemente una zona colindante con el paseo marítimo d'es Moll de Cala Bona.

- Se procedió a la reparación de daños mediante la excavación de una zanja para después rellenarla con hormigón en el muro de la playa de Cala Millor, reforzando la cimentación y dándole más profundidad, seguidamente se colocaron los mampuestos desprendidos. En Cala Bona se hizo lo mismo con los mampuestos arrancados y se construyó un nuevo muro de mampostería hormigonada para proteger la zona de la erosión de las olas y resolver el problema de estabilidad del paseo marítimo.

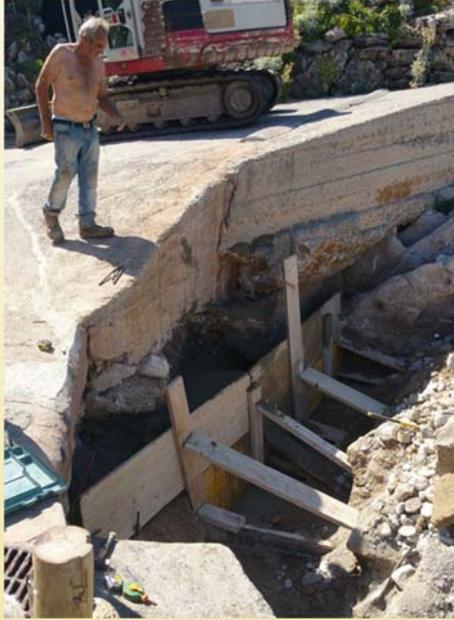
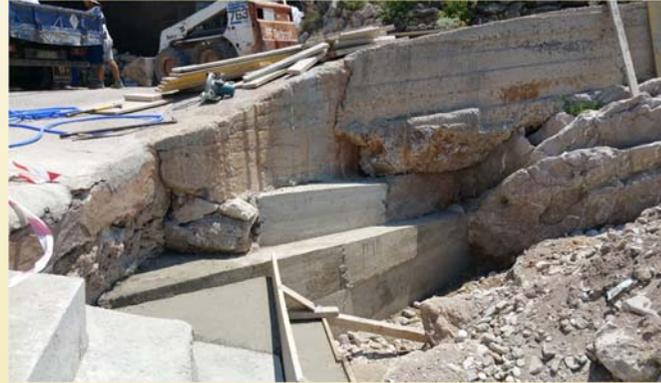
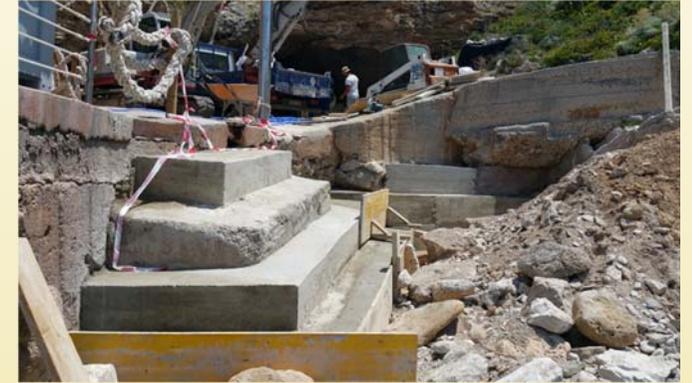
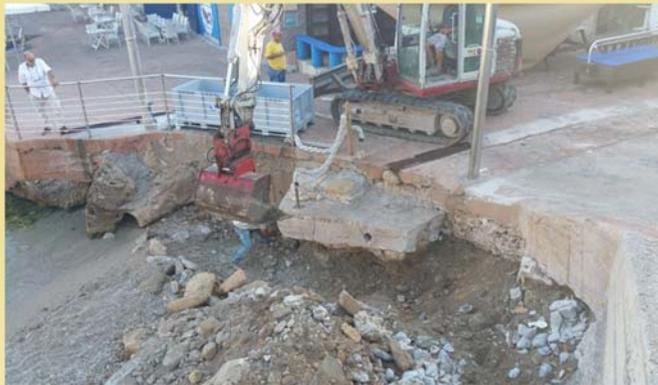
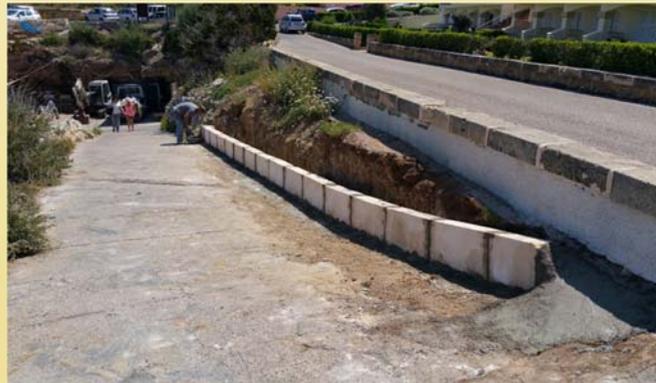
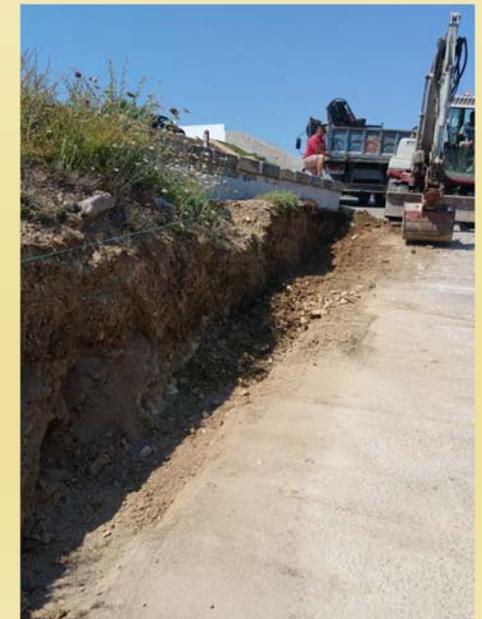
DURANTE LAS OBRAS

El Ayuntamiento de Capdepera envió un escrito a la Demarcación de Costas solicitando la reparación de varios desperfectos ocasionados por el temporal en Cala Lliteras, por una parte la reconstrucción de una escalera de acceso a la pequeña playa y por otra la construcción de un murete de contención del margen derecho del camino de acceso a la playa, consistente en una cimentación y la construcción de un muro de marés de una pieza de altura para contener los desprendimientos del terraplén que se depositaban en la rampa de acceso y debido a la gran pendiente de la misma hacían peligroso el acceso a los viandantes. Los trabajos se ejecutaron durante el mes de Junio

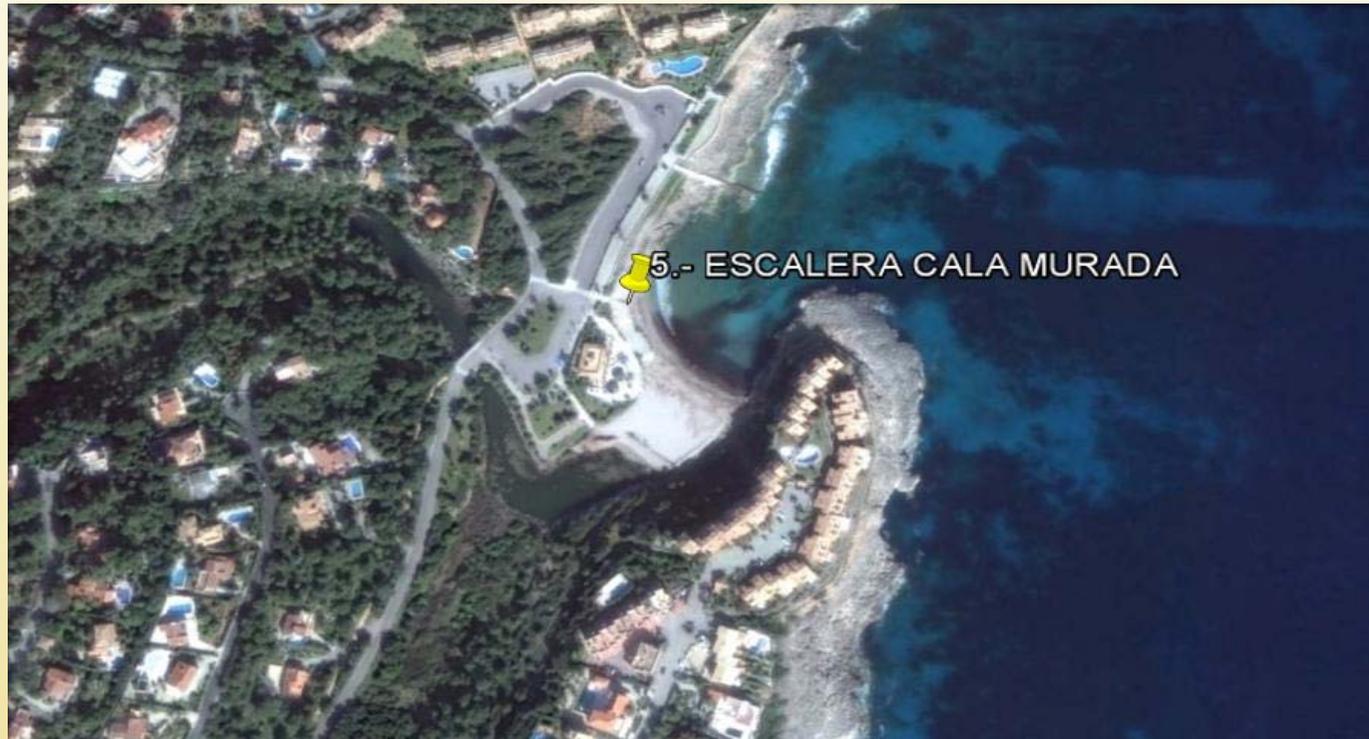
REPARAR ESCALERA Y BARANDILLA EN CALA MURADA

En Cala Murada los efectos del temporal se dejaron ver en la escalera de acceso a la playa, los últimos peldaños quedaron totalmente descalzados o desaparecido, al igual que el último tramo de barandilla de madera. Se cimentó el apoyo con la playa y se restituyeron los dos peldaños así como a barandilla, usando el mismo tipo de material existente

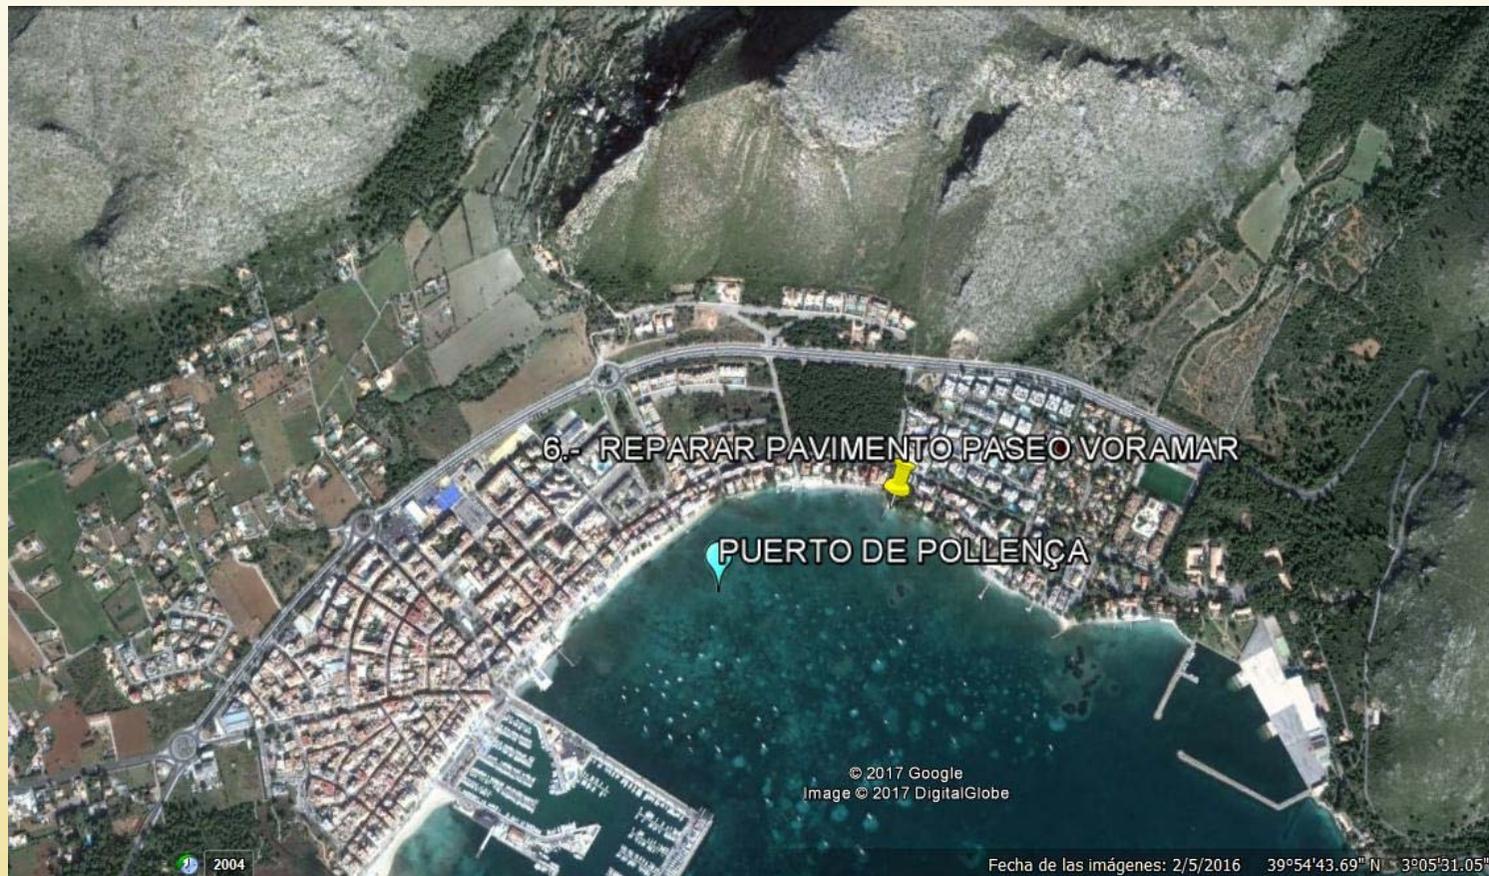
REPARAR PAVIMENTO PASEO VORAMAR PTO POLLENÇA

- Los temporales de este invierno, de mes de Enero y Febrero ocasionaron daños en el paseo peatonal Colom y Voramar del Puerto de Pollença, con el presupuesto de la Obra de Emergencia se han reparado los daños consistentes en reposición de piezas de mares arrancadas, reconstrucción de un tramo de murete de mampostería , reposición de solera y enlosado de piedra caliza en acera adyacente y , por último, demolición de un tramo de 25 ml. de acera , reconstrucción del mismo y refuerzo del murete descalzado. El trabajo fue ejecutado en el mes de Abril, antes de Semana Santa.

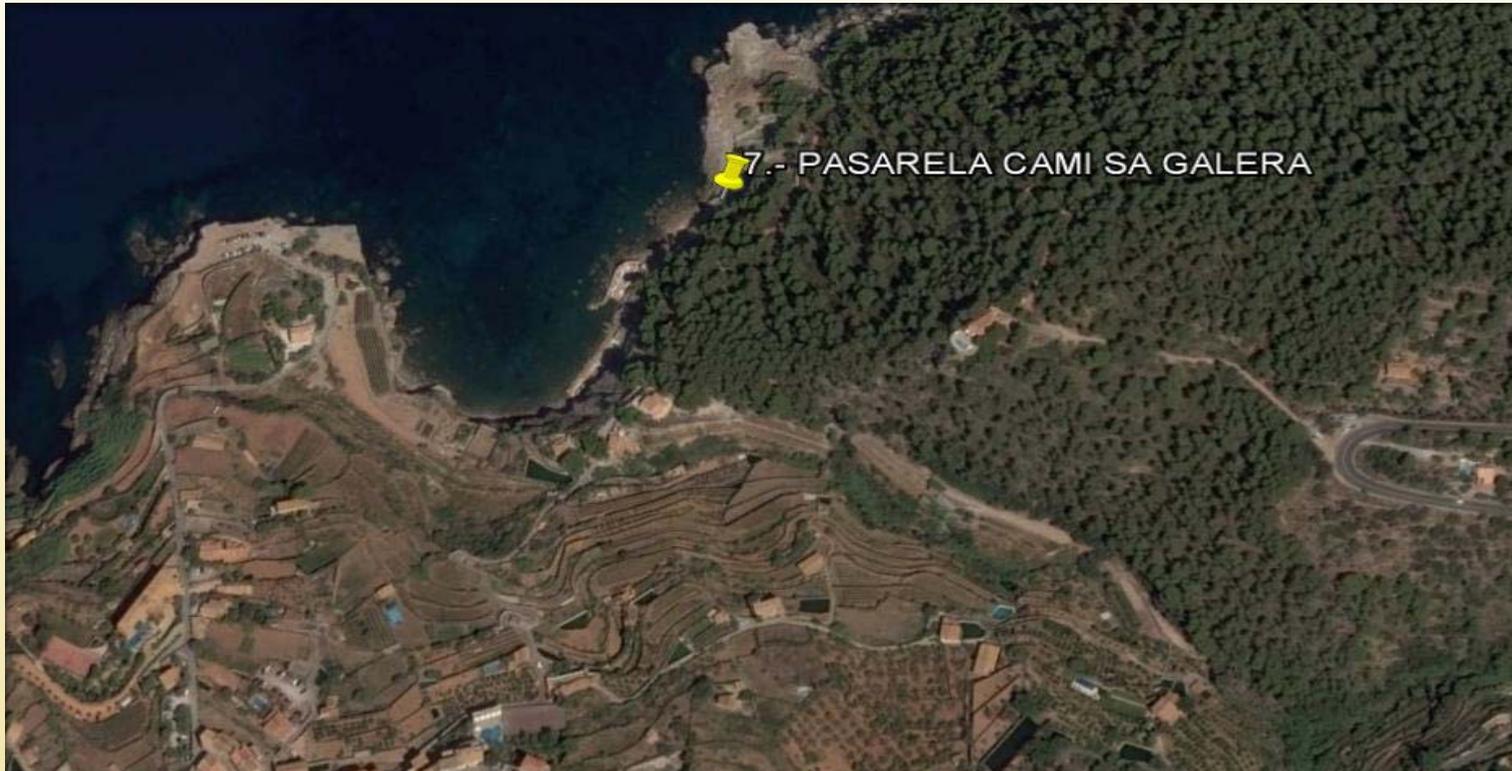
CONSTRUCCIÓN PASARELA CAMI SA GALERA

- El día 10 de Marzo del corriente entró en la Demarcación de Costas la solicitud del Ajuntament Banyalbufar para subsanar los desperfectos producidos por deslizamiento de piedras y materiales que impedían el paso a la playa de Sa Galera. Una vez inspeccionado el terreno se adoptó la solución de construir una pasarela de madera para salvar el paso donde se había producido el deslizamiento que está en una ladera muy empinada con un desnivel de unos 40 mts de caída al mar.
- Inicialmente se instaló una línea de vida para asegurar los trabajadores y se empezaron las obras de demolición de una roca de impedía la colocación de una de los palos de apoyo de la pasarela, seguidamente se anclaron las vigas al hormigón existente y se inició el montaje de la pasarela de madera y la barandilla correspondiente, al igual que unos 6 mts. a continuación que fueron sustituidos por estar en muy mal estado

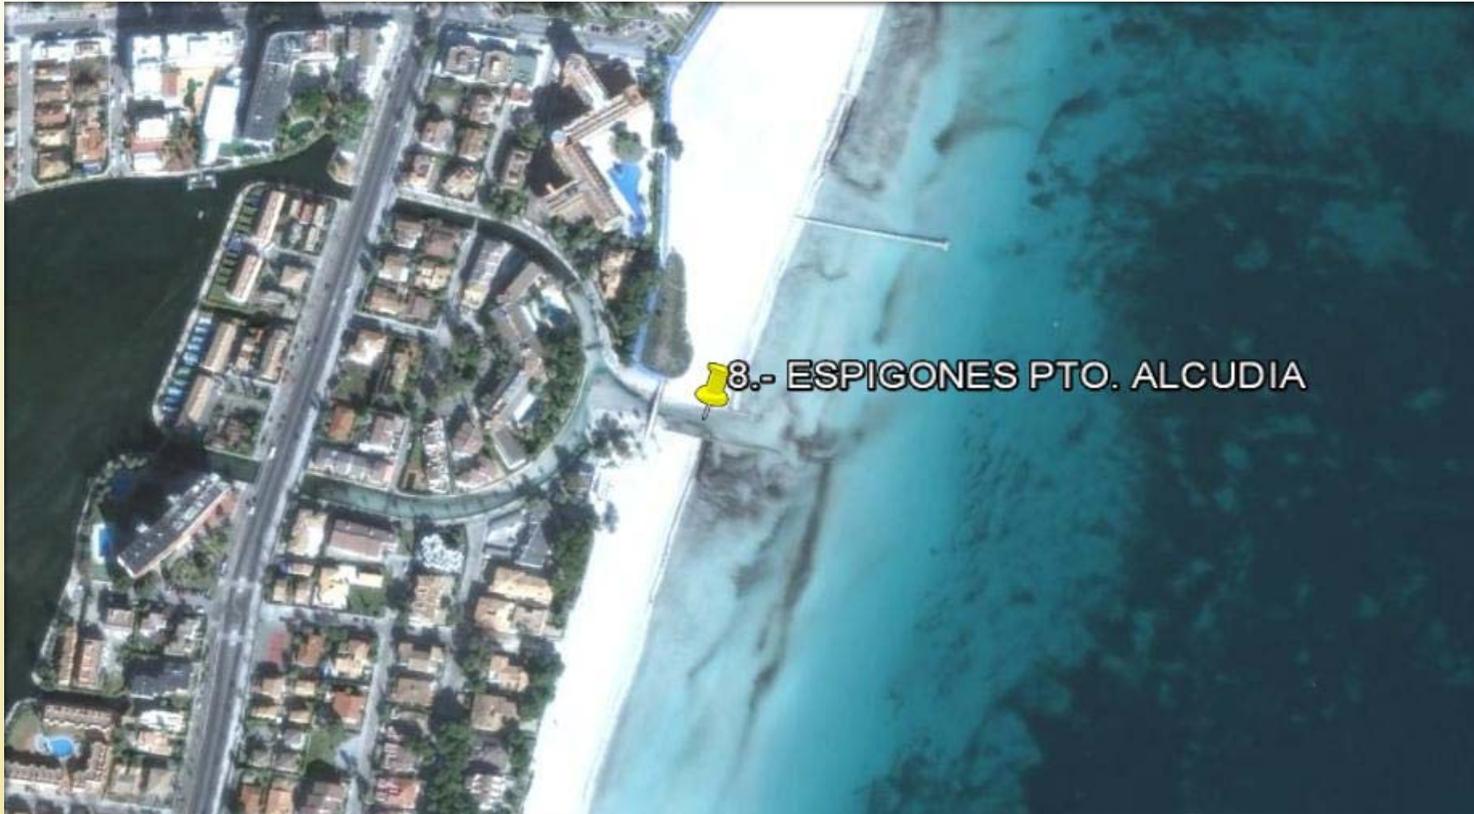
RECONSTRUCCIÓN ESPIGONES PTO ALCUDIA

- En el canal principal que conecta el Lago Esperanza con el mar se habían caído varios muros del encauzamiento y los espigones que se adentran en el mar habían sufrido un asentamiento irregular debido al oleaje quedando una plataforma de hormigón semi sumergida que provocaba que mucha gente resbalara debido al verdín que se adhería al hormigón. La intervención ha consistido en demoler los espigones de hormigón, retirar los restos de la demolición y construir uno nuevo con piedra de escollera. Los muros del encauzamiento se han demolido y reconstruido con hormigón HM-30.
- Una parte de los espigones se ha reconstruido con hormigón.

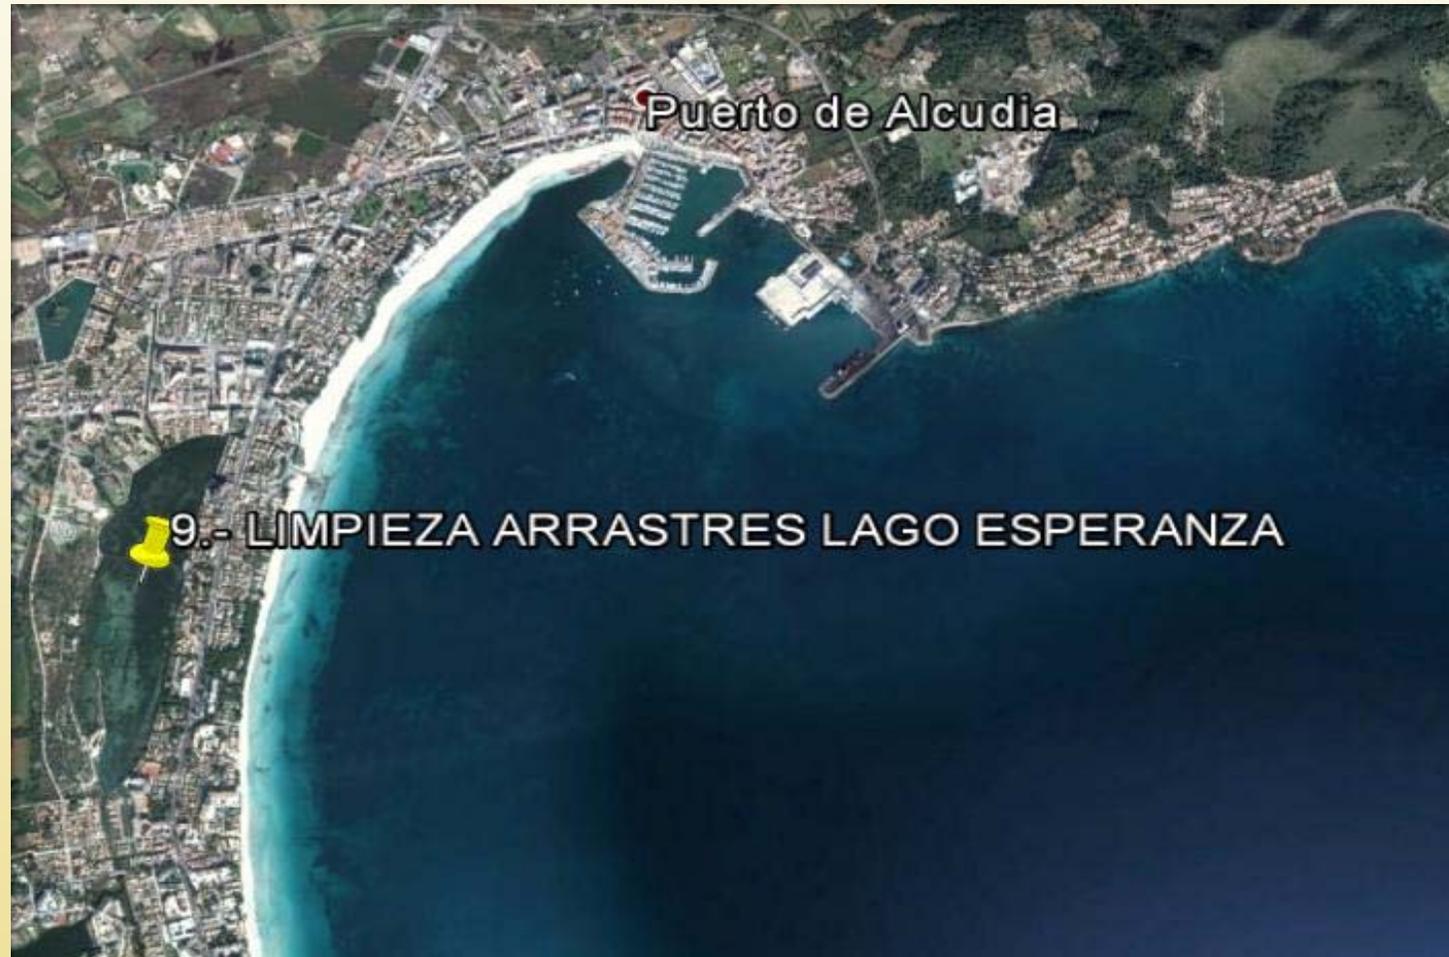
LIMPIEZA ARRASTRES POR AVENIDA LAGO ESPERANZA

- Con motivo de las copiosas lluvias de este invierno pasado han aparecido numerosos objetos en el lago ensuciando las riveras y el fondo además de otros objetos depositados por la acción del hombre al estar rodeado de hoteles y apartamentos. Se ha procedido a la retirada de restos y depósitos de forma manual por todo el contorno del lago y con la ayuda de una pequeña embarcación se han retirado los objetos que estaban más alejados de las orillas, acopiándose en unos contenedores para luego ser transportados a vertedero autorizado.

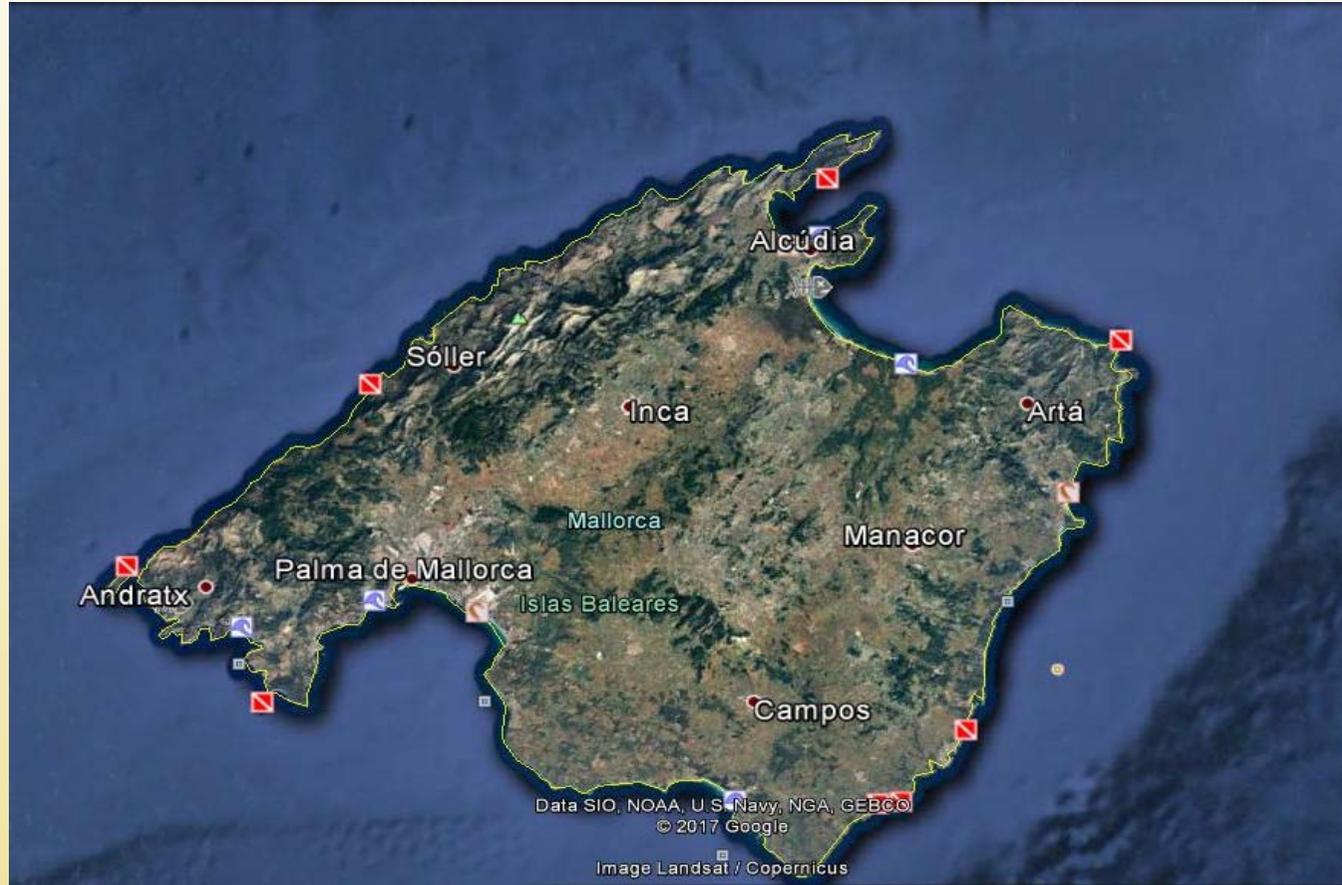
RETIRADA DE DEPOSITOS EN CALAS Y PLAYAS EN EL LITORAL DE MALLORCA

- Los temporales acercan a las costas los restos de plásticos, artes de pesca, materiales transportados por los cargueros y basuras que se vierten en alta mar o por el comportamiento incívico de algunos bañistas o navegantes que lanzan sus basuras al mar o las dejan en las playas. Se ha realizado una batida por diferentes calas y playas del litoral de Mallorca, que no tienen un concesionario que las mantenga, mediante un equipo formado por 10 operarios recolectores y una barca de asistencia para el traslado a las calas de difícil acceso por tierra. Durante 6 semanas se han limpiado 130 zonas seleccionadas de la costa de Mallorca y en un 95 % por dos veces.

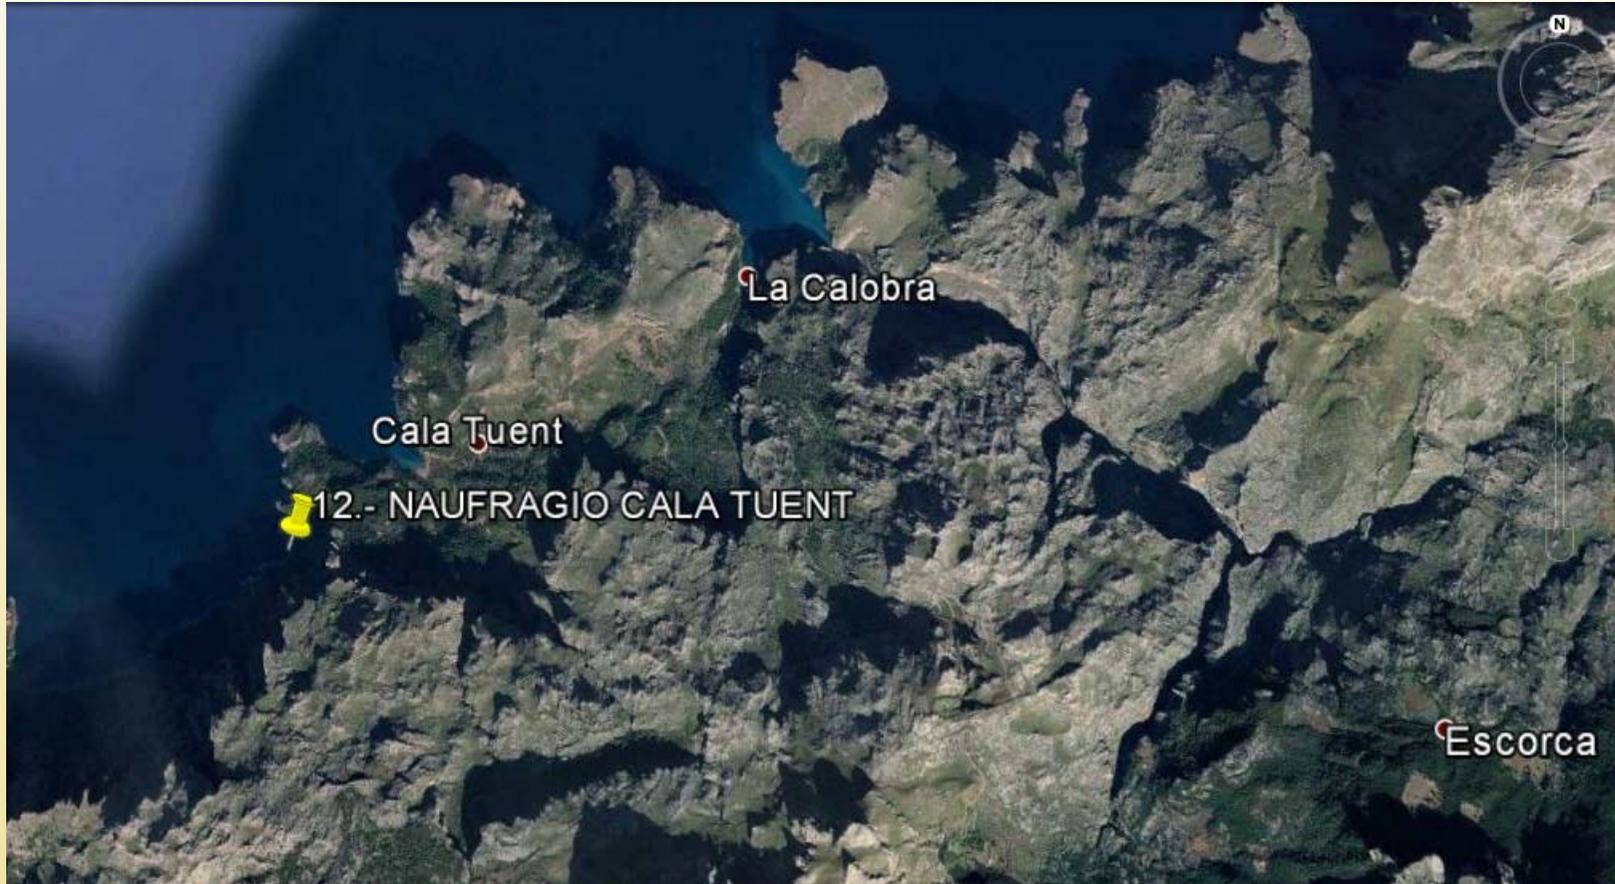
RETIRAR RESTOS DE NAUFRAGIO EN ACANTILADO CALA TUENT

- Los temporales de este invierno acercaron a la costa, cerca de Cala Tuent, los restos de una embarcación que, después de muchos golpes, quedó varada sobre las rocas, dejando restos de madera, fibra, tubos y demás repartidos por la zona y en el fondo. Se organizó un equipo para retirar los restos de la embarcación, primero recogiendo los restos esparcidos entre las rocas y bajo el agua, los cuales fueron acopiados en sacas para su transporte y después se procedió al troceado del casco. Una vez organizado todo el material recogido se contrató un helicóptero para el transporte a tierra donde, mediante camiones, fue llevado a vertedero.

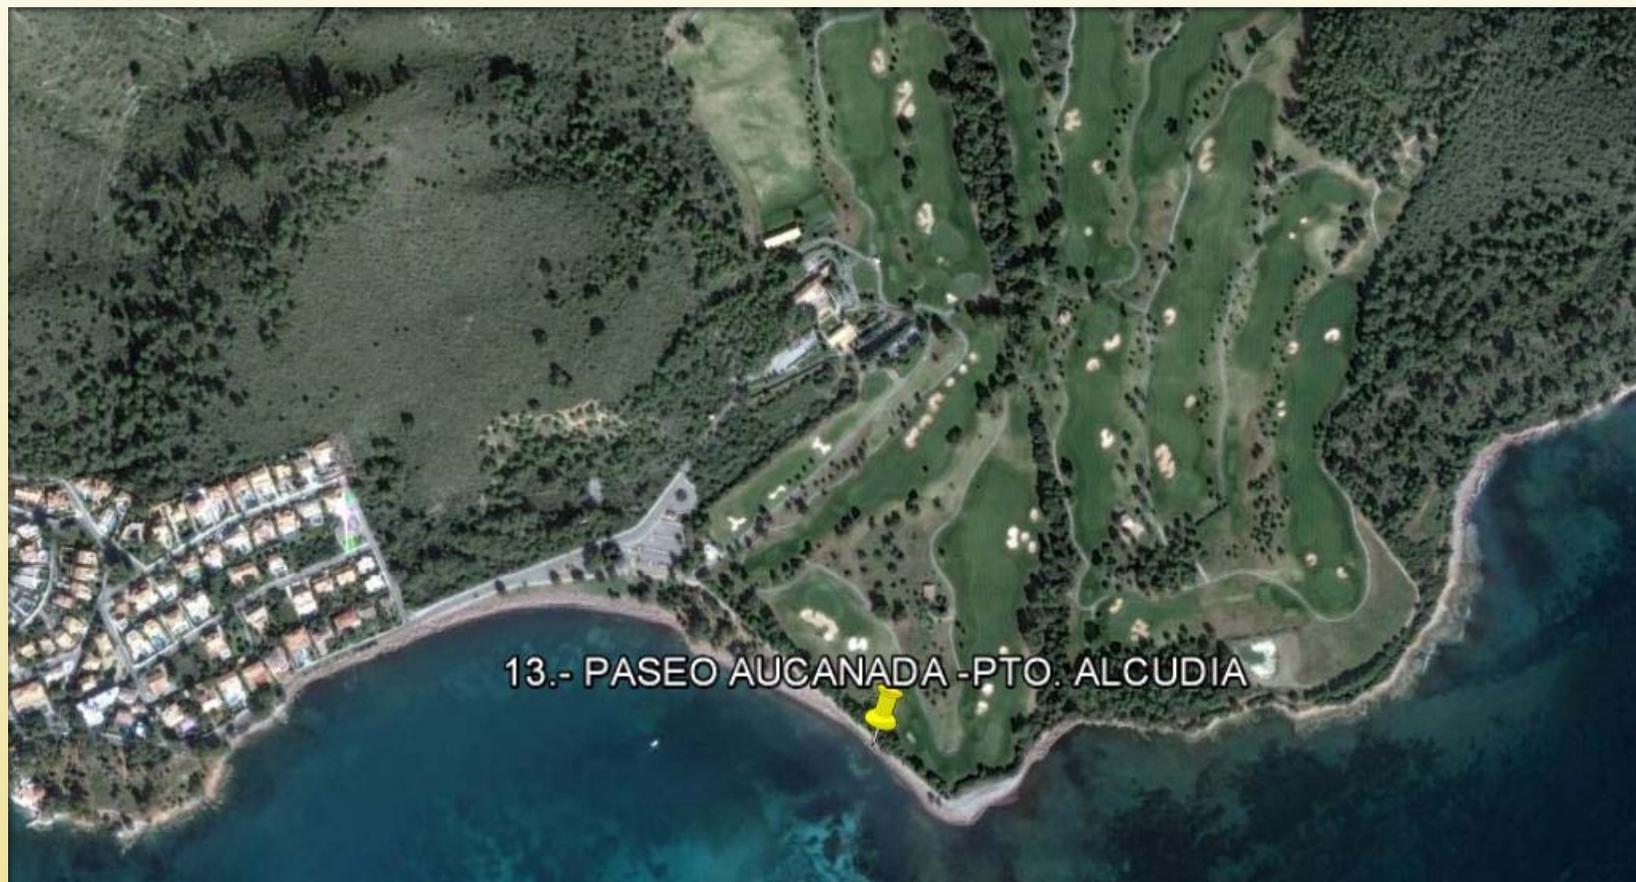
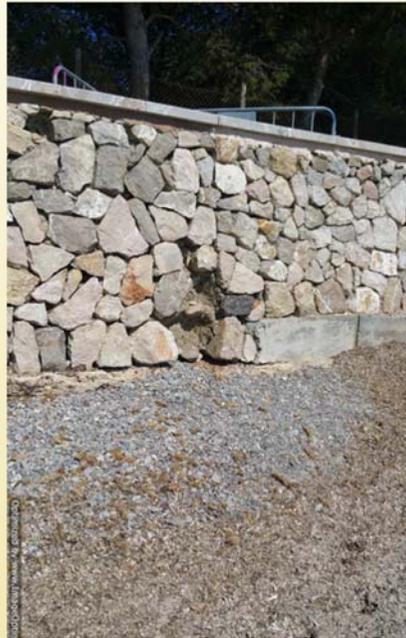
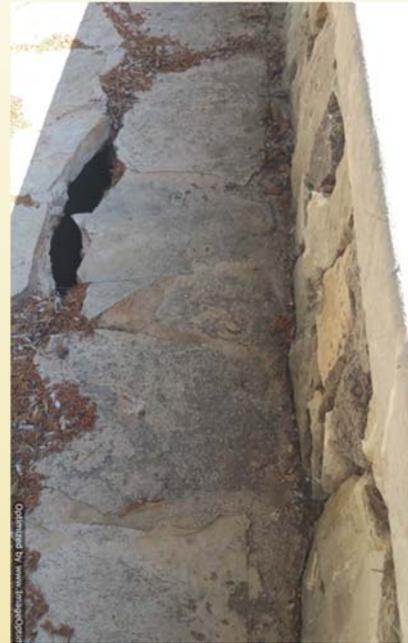
REPARAR HUNDIMIENTO PAVIMENTO EN PASEO AUCANADA

- En el paseo peatonal que va al islote de Aucanada hay una zona que está muy expuesta a las olas , con motivo de los temporales e este invierno se había producido un socavón debajo del cimiento del muro de esta zona y había vaciado el relleno del trasdós del muro provocando un hundimiento en el pavimento del paseo. La intervención consistió en hacer un refuerzo de hormigón en la cimentación, demoler el pavimento que había quedado hueco, rellenar, compactar y volver a pavimentar.

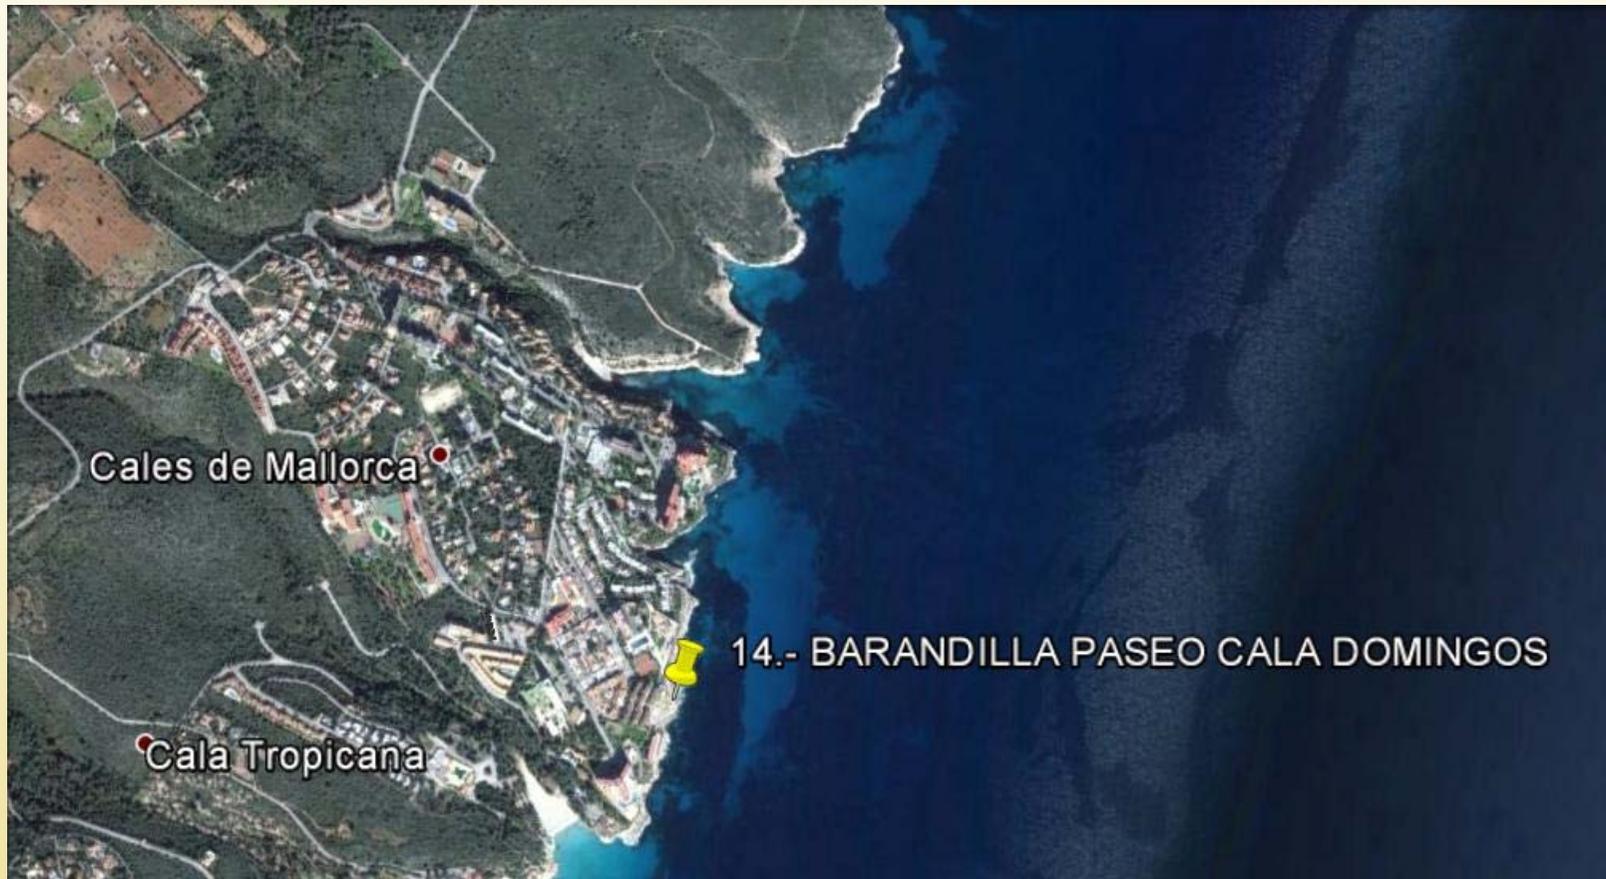
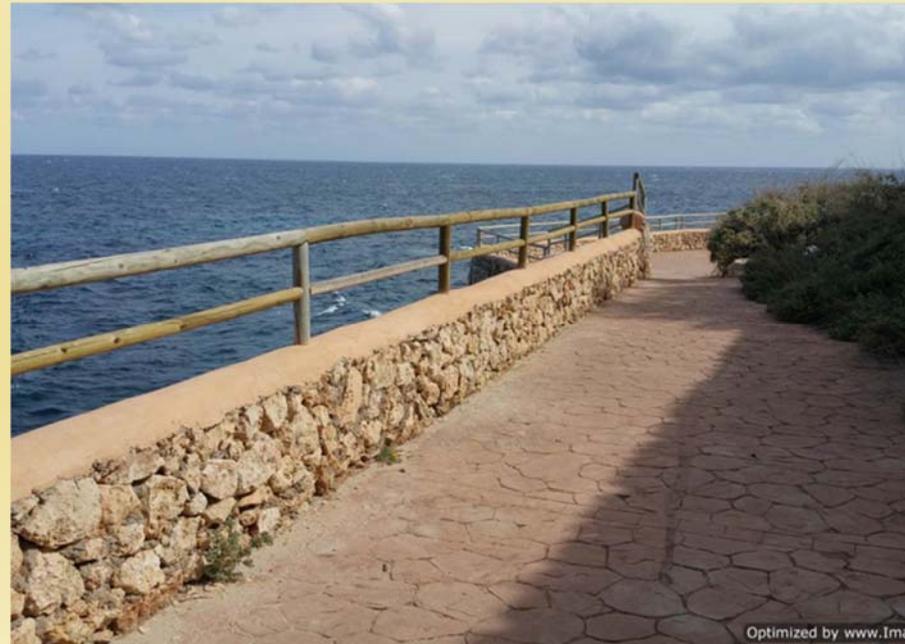
REPARACIÓN BARANDILLA PASEO CALA DOMINGOS

- Entre Cala Domingos y Cala Antena existe un paseo peatonal sobre el acantilado que está realizado con hormigón estampado, tiene un murete de mampostería con una barandilla realizada con postes de madera tratada que sirve de protección para los viandantes, esta barandilla había sido arrancada por el oleaje en diferentes tramos, también, se había deteriorado muchos tramos del mortero coloreado de acabado del murete. Se ha procedido a reponer las barandillas y el mortero, así como diferentes tramos del murete en el que se habían desprendido algunos mampuestos.
