OBRAS DE EMERGENCIA: REPARACIÓN DE DAÑOS PRODUCIDOS POR LOS TEMPORALES DE FEBRERO 2017

MEMORIA DESCRIPTIVA DE LAS OBRAS

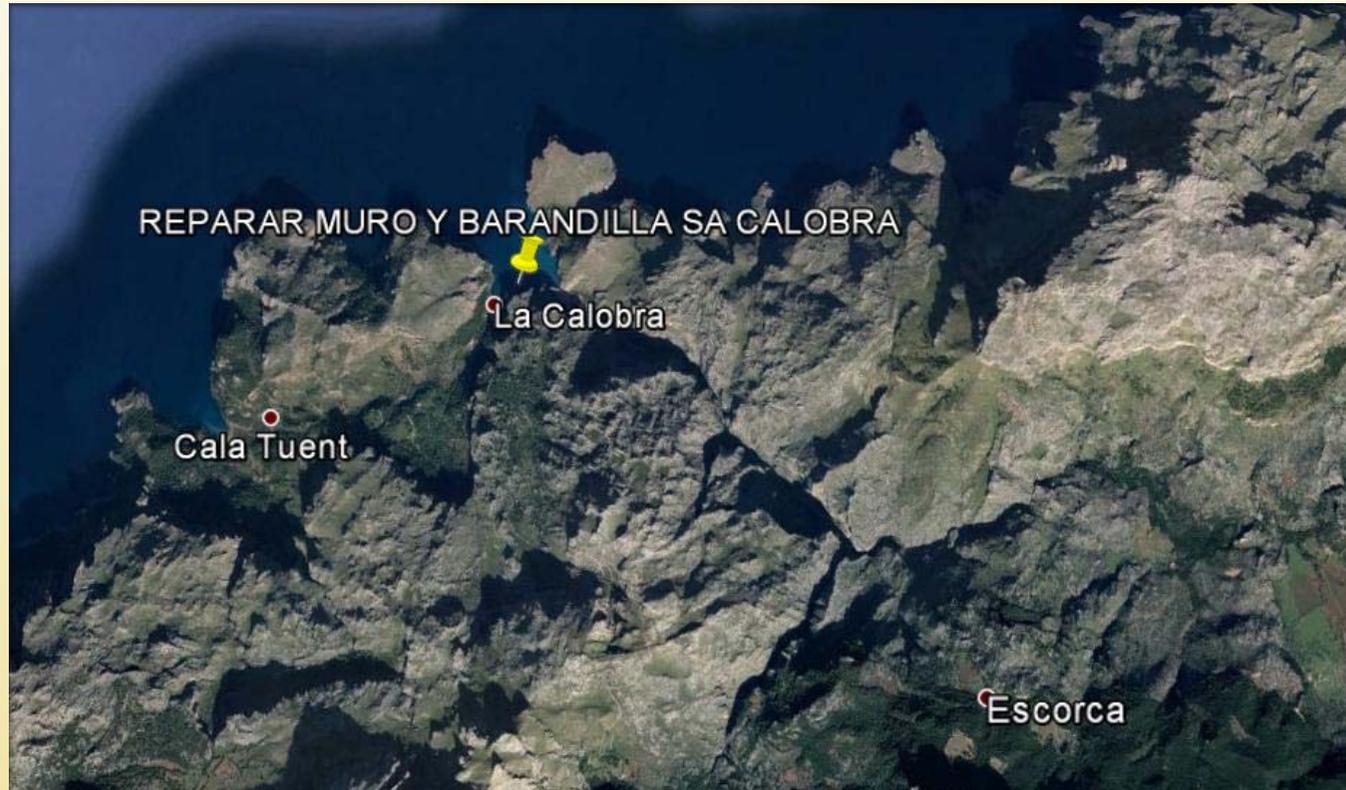
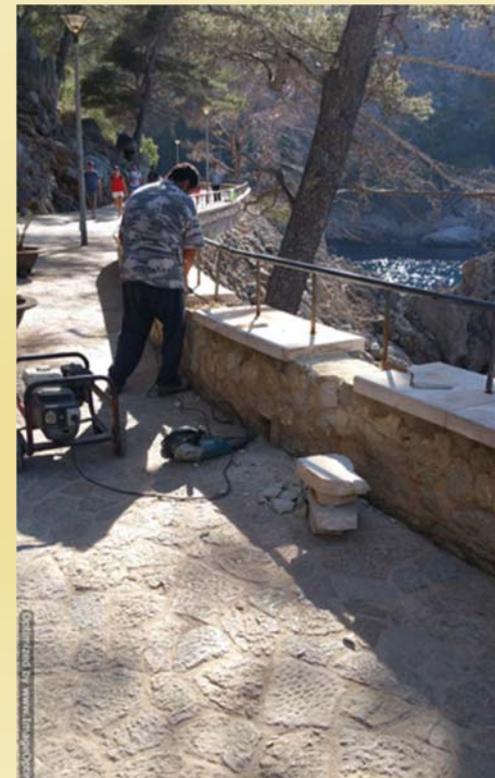
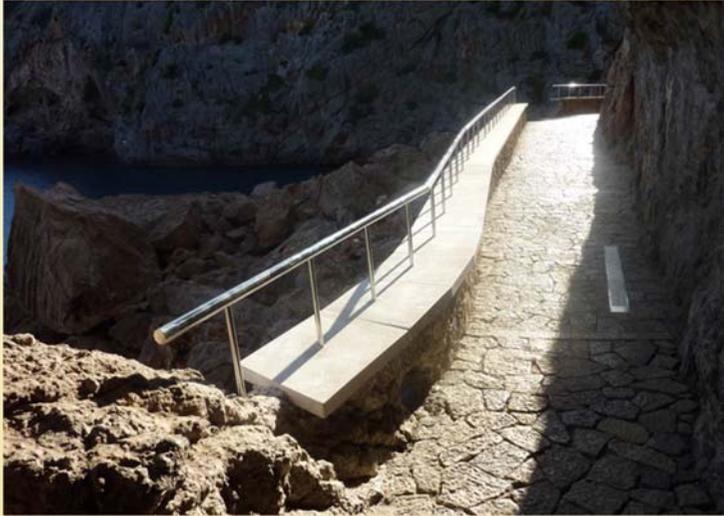
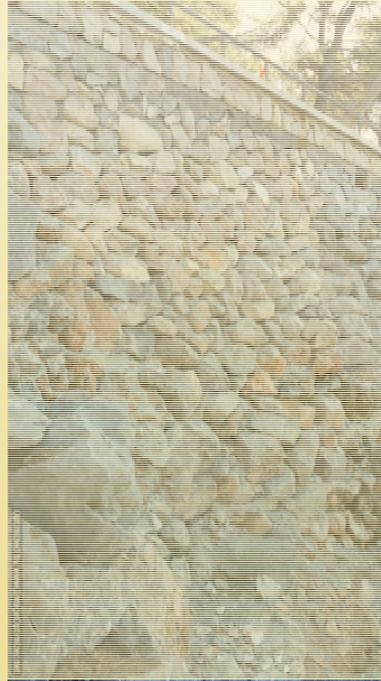
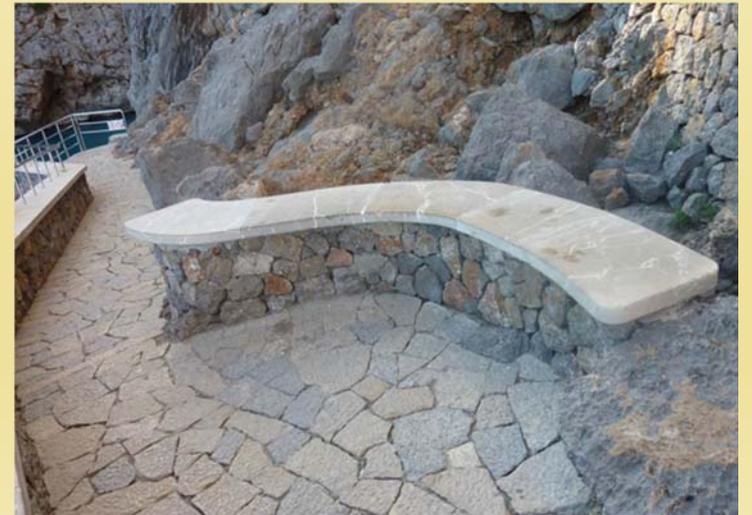
REPARAR MURO CONTENCIÓN PASEO Y REPONER BARANDILLA EN SA CALOBRA

- Durante este invierno ha habido temporales muy fuertes que han azotado nuestras costas y la zona Norte no ha quedado al margen, en Sa Calobra la fuerza de las olas llegó al paseo marítimo que discurre entre Sa Calobra y el Torrent de Pareis provocando que un tramo del muro de contención se desplomase y también arrancó diversas piezas de la fiola de coronación del muro así como un tramo de murete con la barandilla correspondiente en la salida del primer túnel hacia el Torrent de Pareis. Con el presupuesto asignado para la reparación de daños producidos por el temporal de 2017 se han reparado los desperfectos ocasionados.

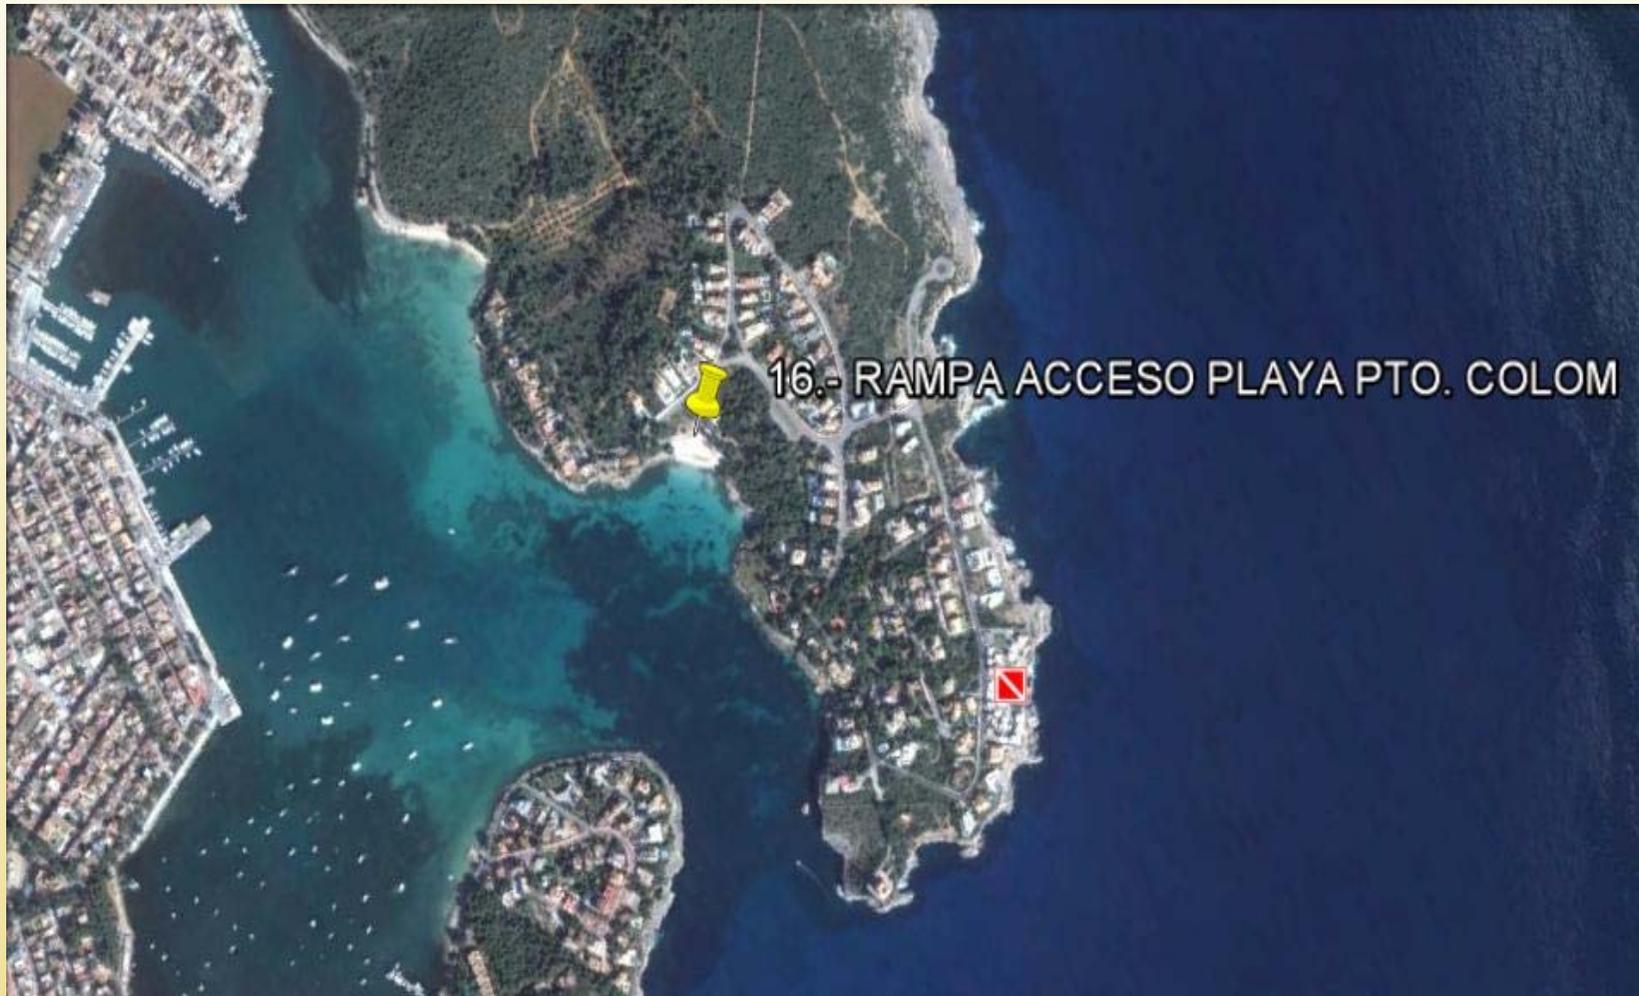
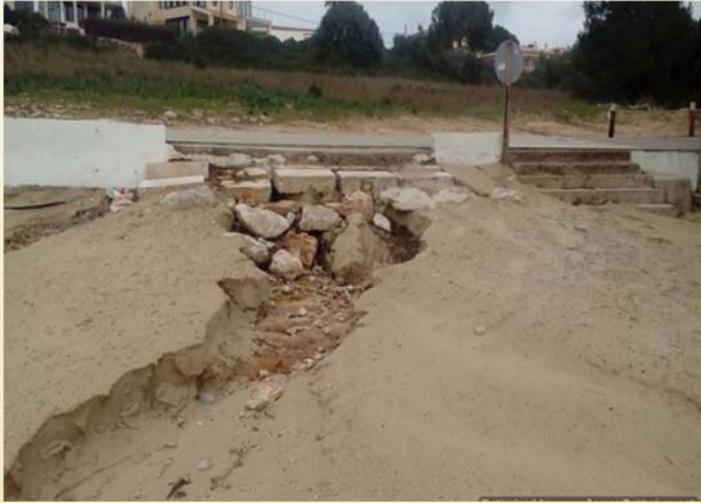
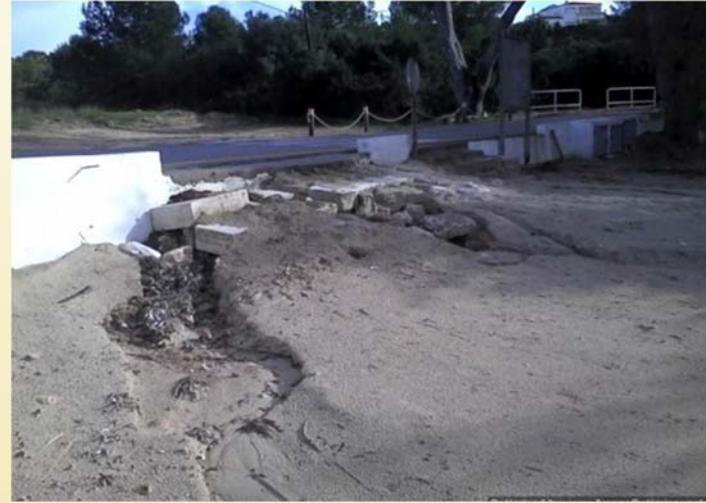
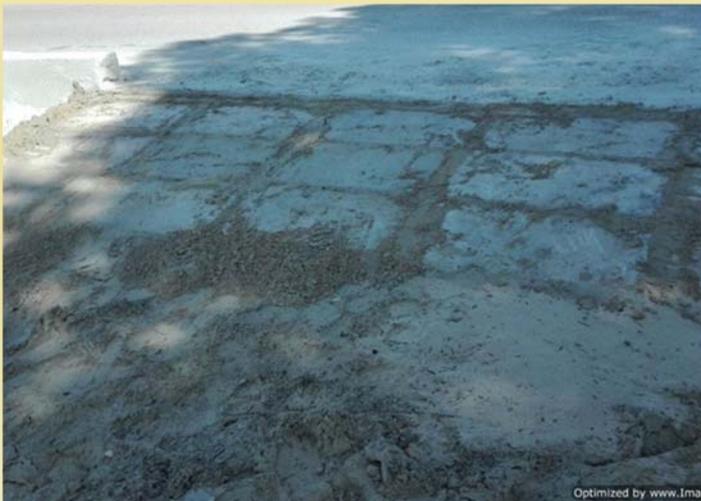
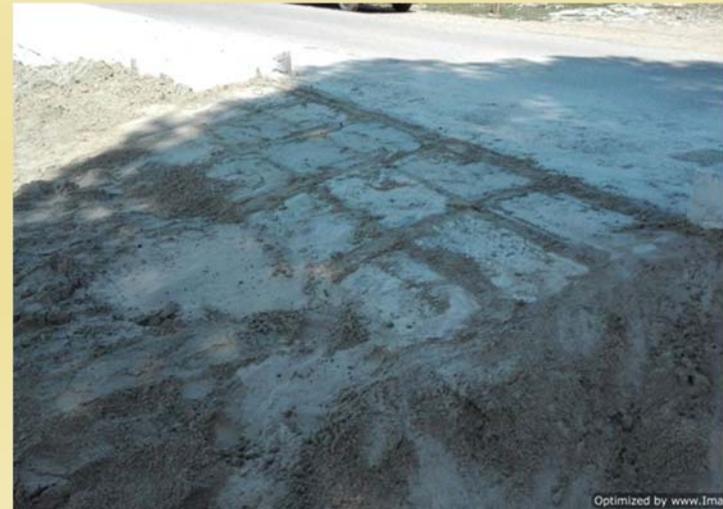
RECONSTRUIR RAMPA ACCESO PLAYA EN PTO COLOM

- En la playa de s'Arenal des Homos en Pto. Colom, por efecto de las fuertes lluvias se había estropeado una rampa de acceso a la playa que fue reconstruida con piezas de mares tal como estaba en principio

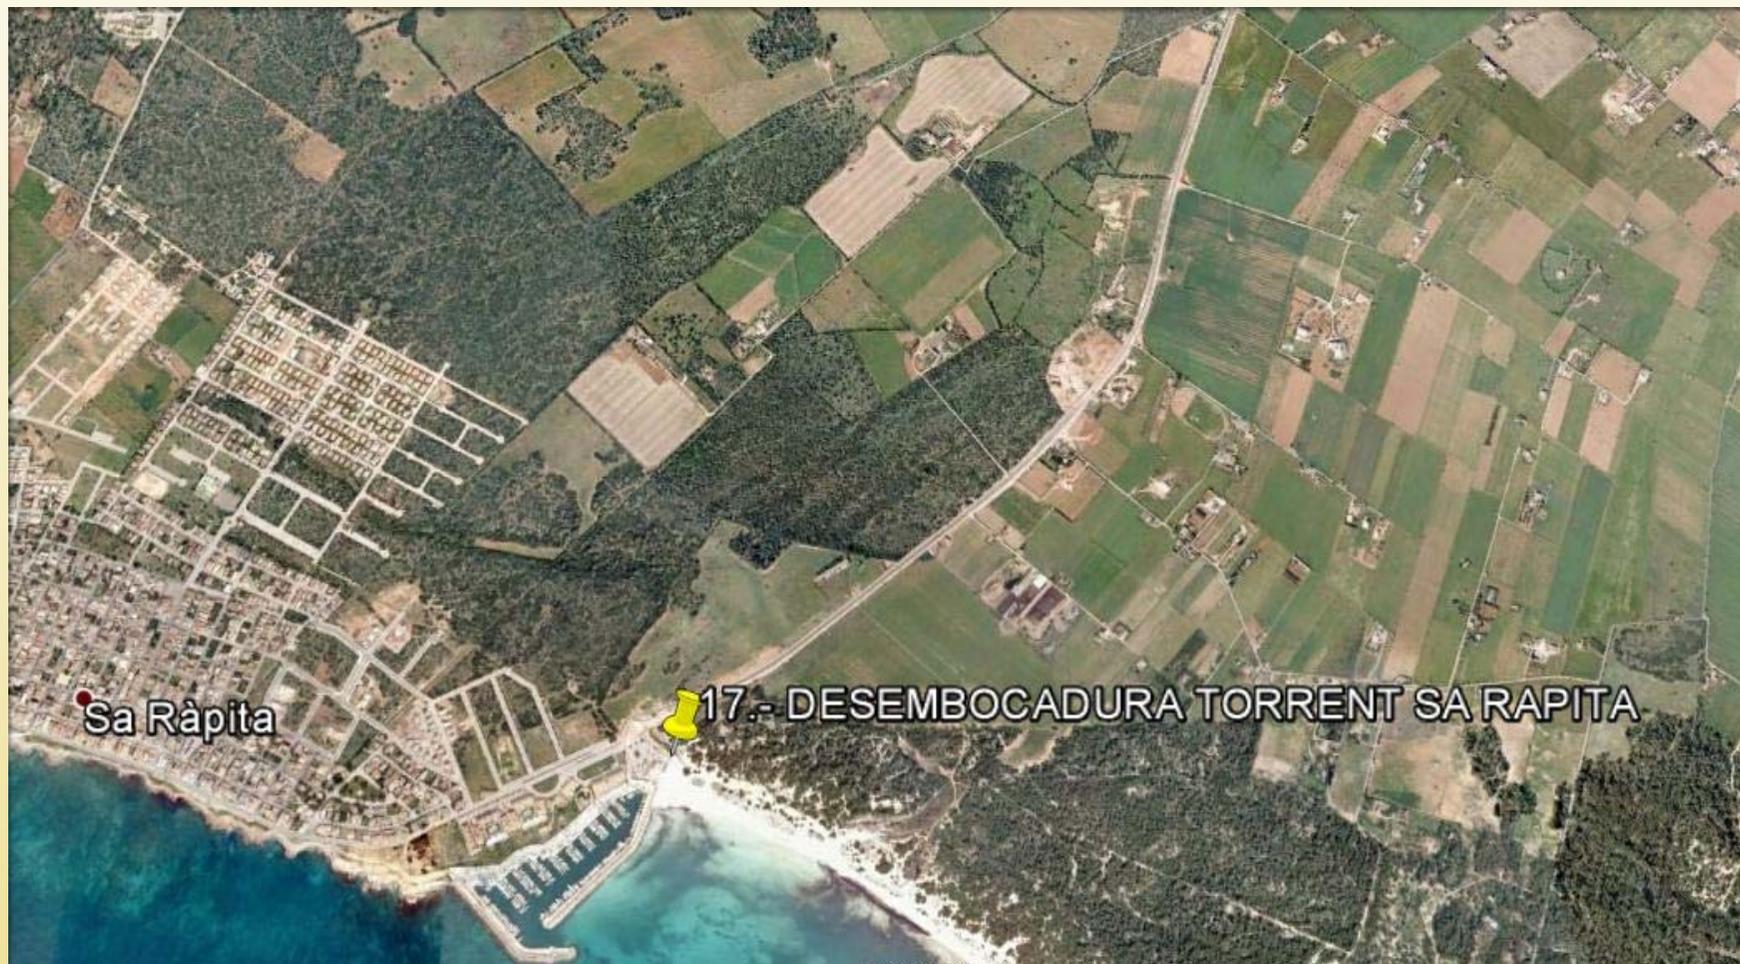
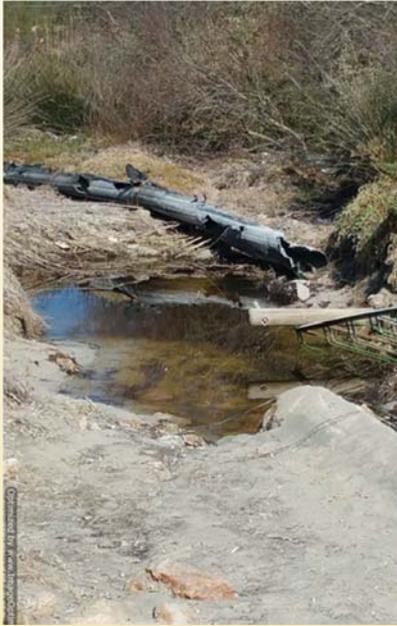
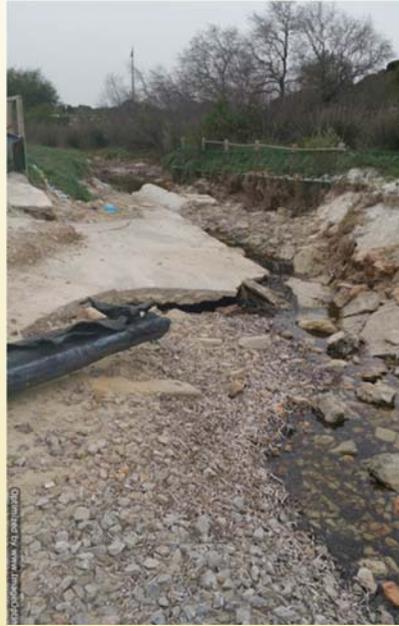
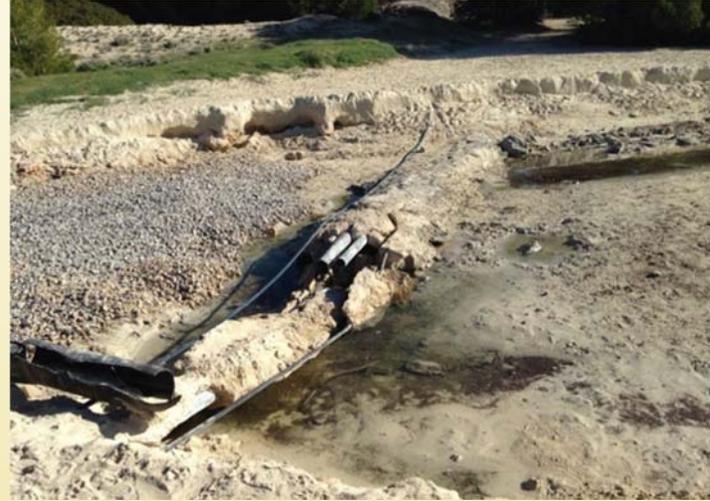
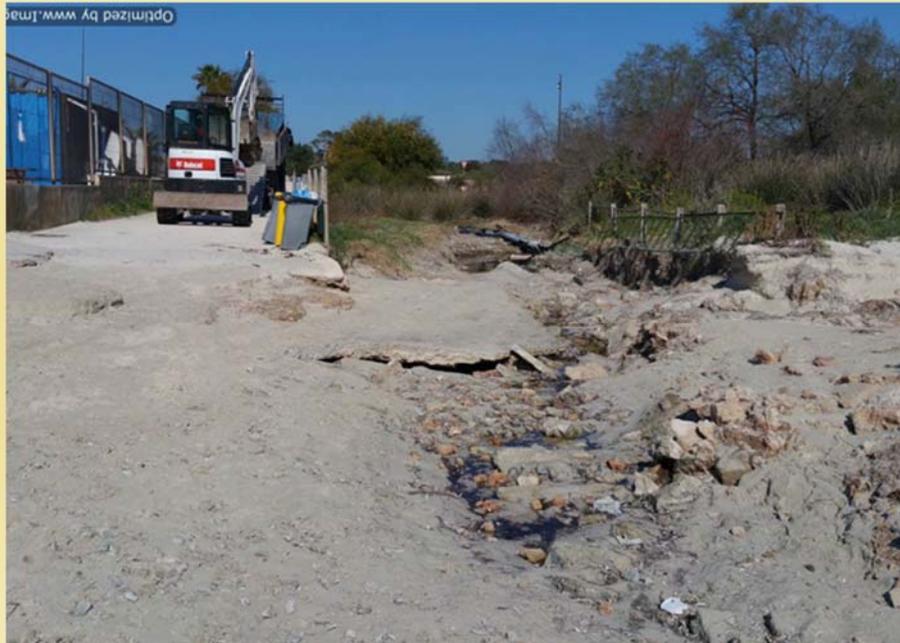
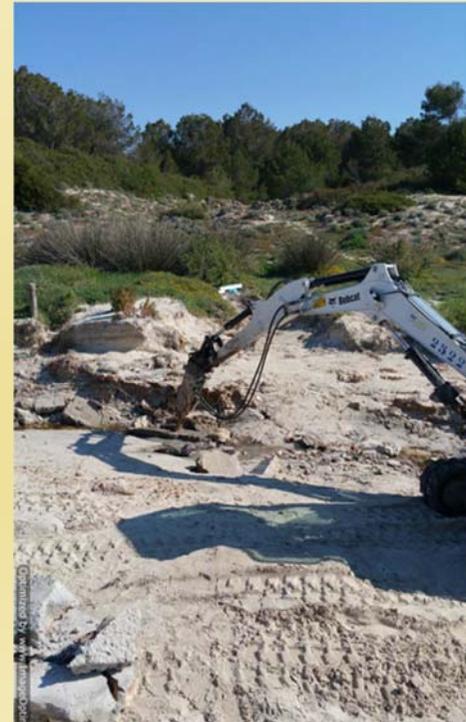
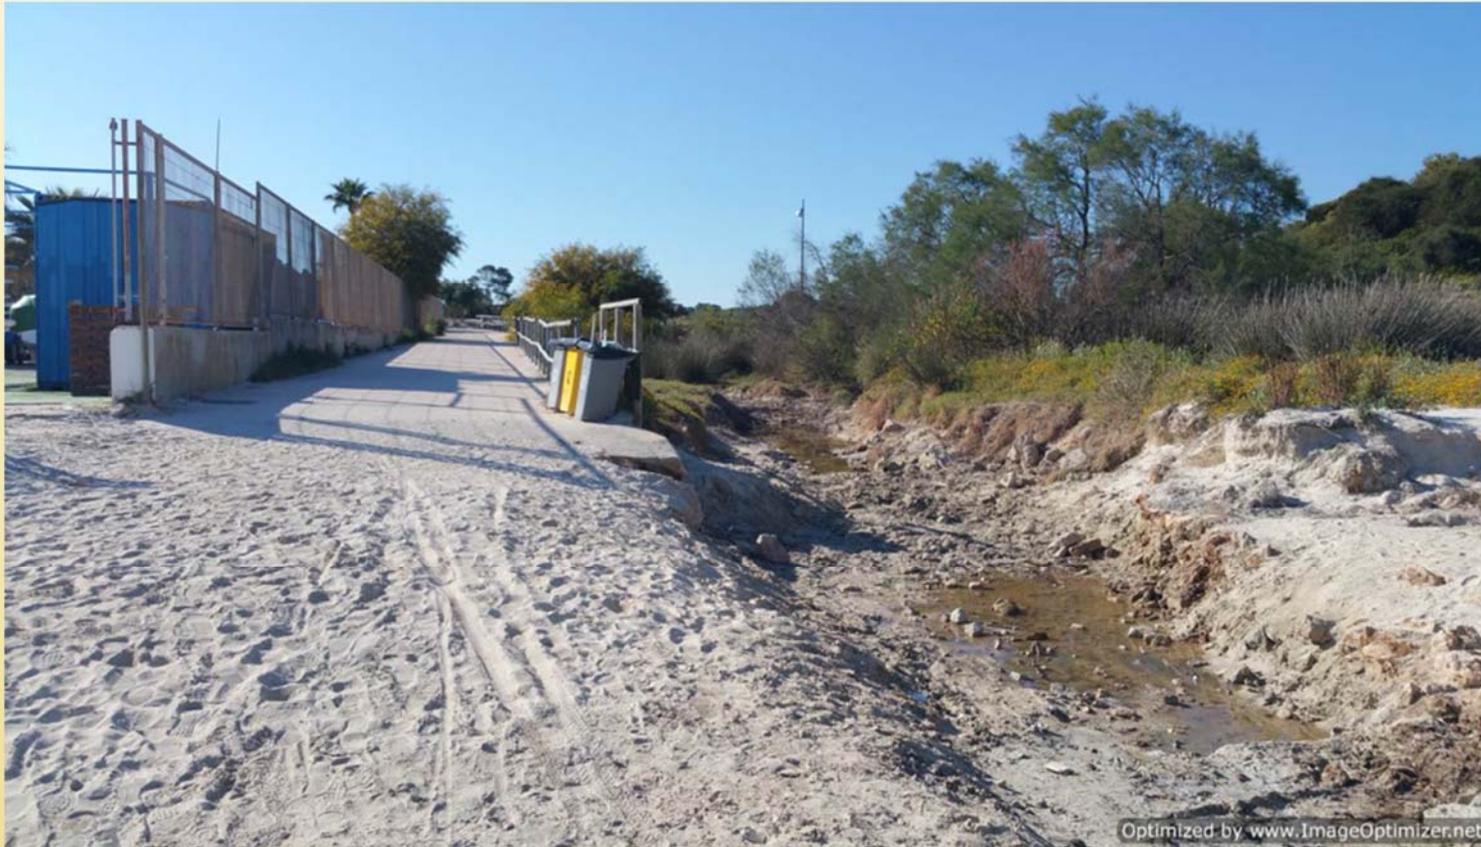
RETIRAR ARRASTRES Y ACONDICIONAR ZONA DESEMBOCADURA TORRENTE CLUB NAUTICO SA RAPITA

- En la playa de Sa Ràpita, justo en la desembocadura del torrente junto al Club Náutico, por efecto de las fuertes lluvias se había estropeado una solera de hormigón, un murete con su cimentación y se habían depositados diferentes objetos en la playa, que han sido retirados.

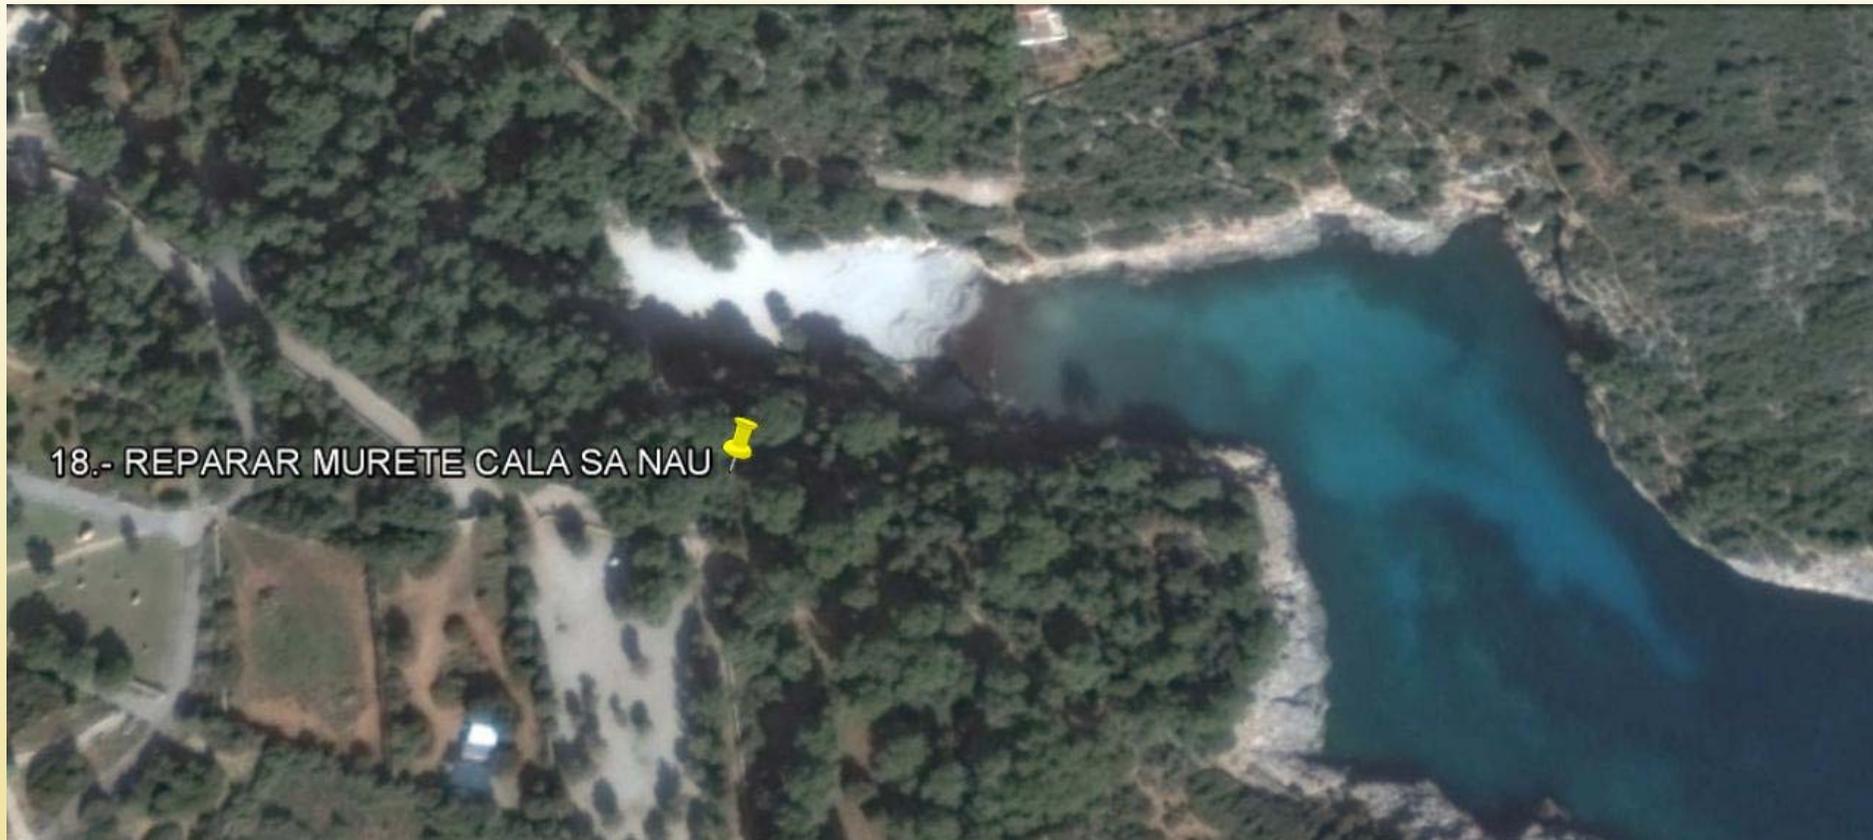
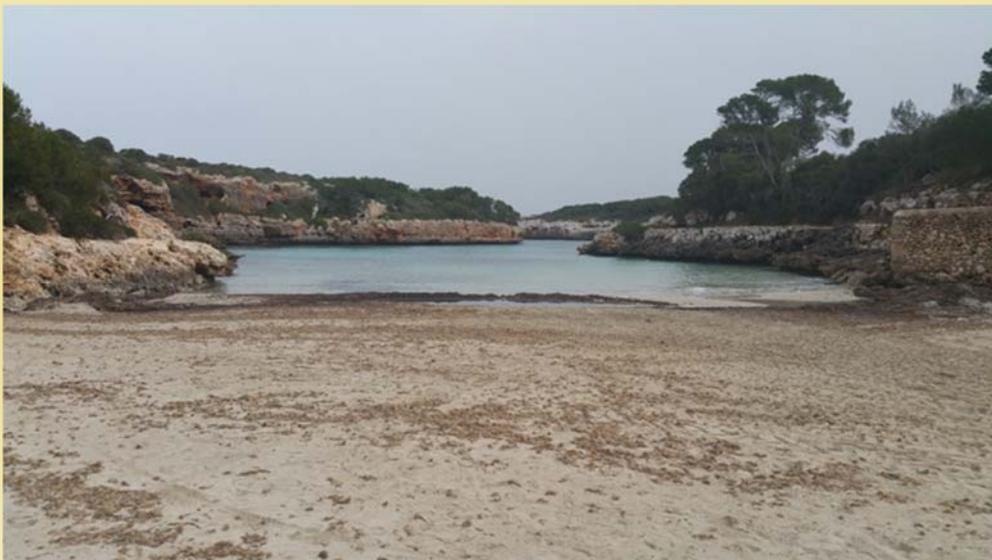
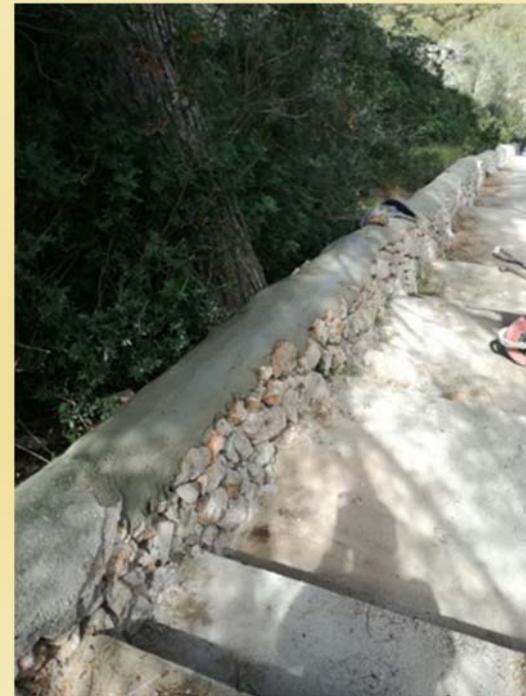
REPARAR MURETE Y RECOLOCACIÓN ARENA CALA SA NAU

- En Cala Sa Nau se había deteriorado un murete de la escalera de acceso a la playa debido empuje de un árbol provocado por los fuertes vientos y habían aparecido arrastres en la playa debido a la avenida de agua de las lluvias. Se procedió a retirarlos y a la recolocación de la arena y se reparó el murete.

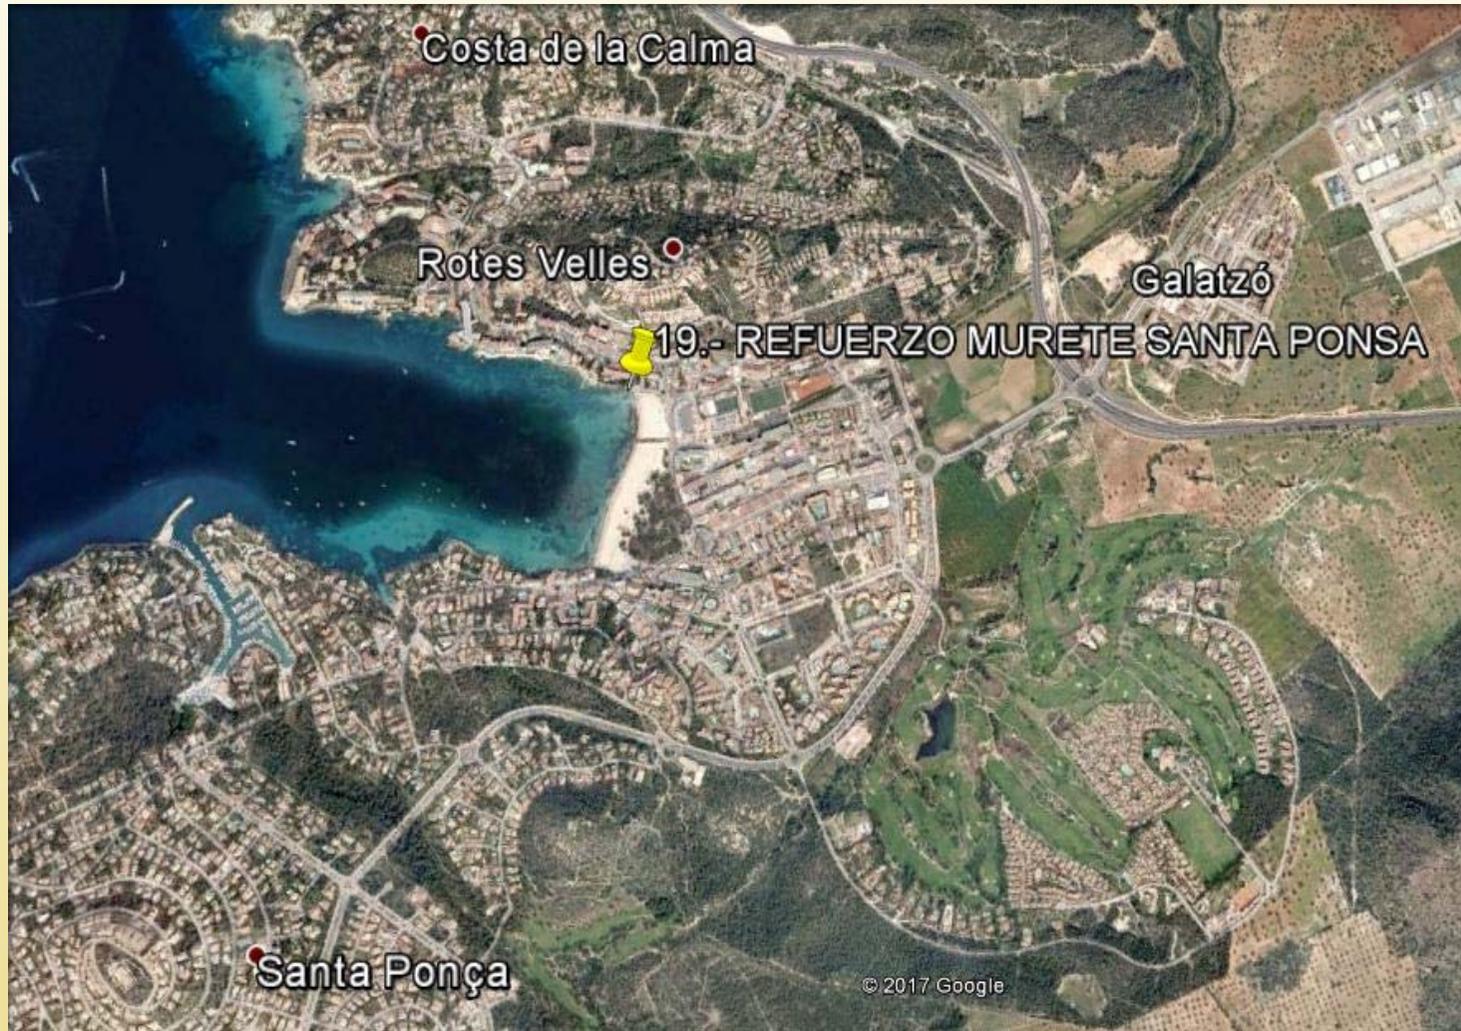
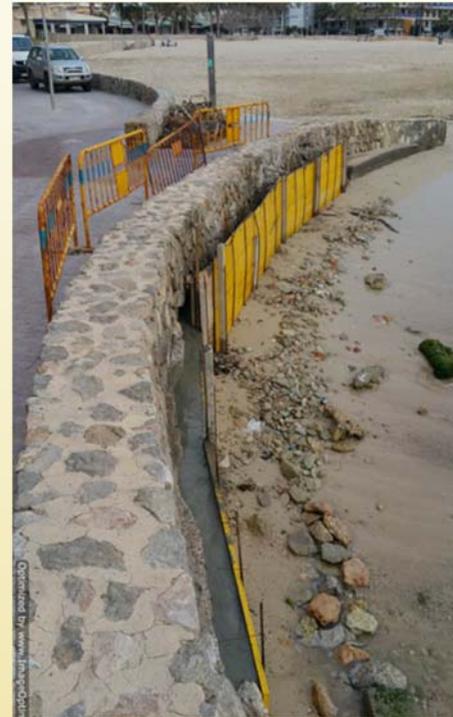
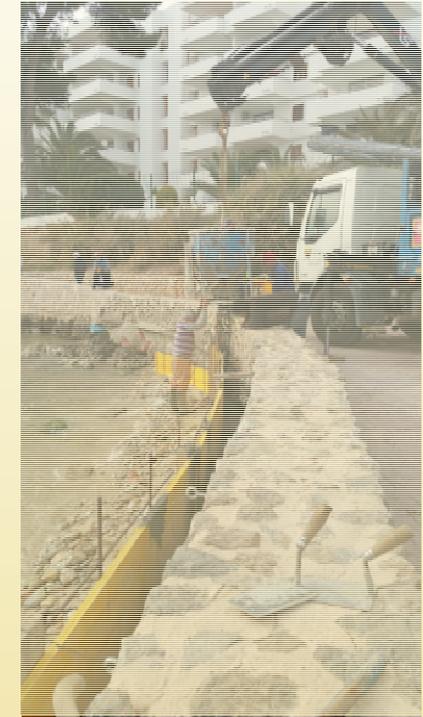
REFUERZO CIMENTACIÓN MURETE EN STA PONSA

- También en la playa de Sta. Ponsa había un murete que delimita una zona pavimentada con el mar que se había descalzado por efecto del fuerte oleaje padecido durante este invierno. Se saneó el descalzamiento, se encofró y fue rellenado con hormigón hm-30 para asegurar la estabilidad del mismo y del pavimento contiguo.
