3. CÁLCULO DE LA COTA DE INUNDACIÓN PRODUCIDA POR EL TEMPORAL DEL 1 DE NOVIEMBRE DE 2015

INGENIERIA DIGITAL Y MEDIO AMBIENTE S.L. (IDYMA)

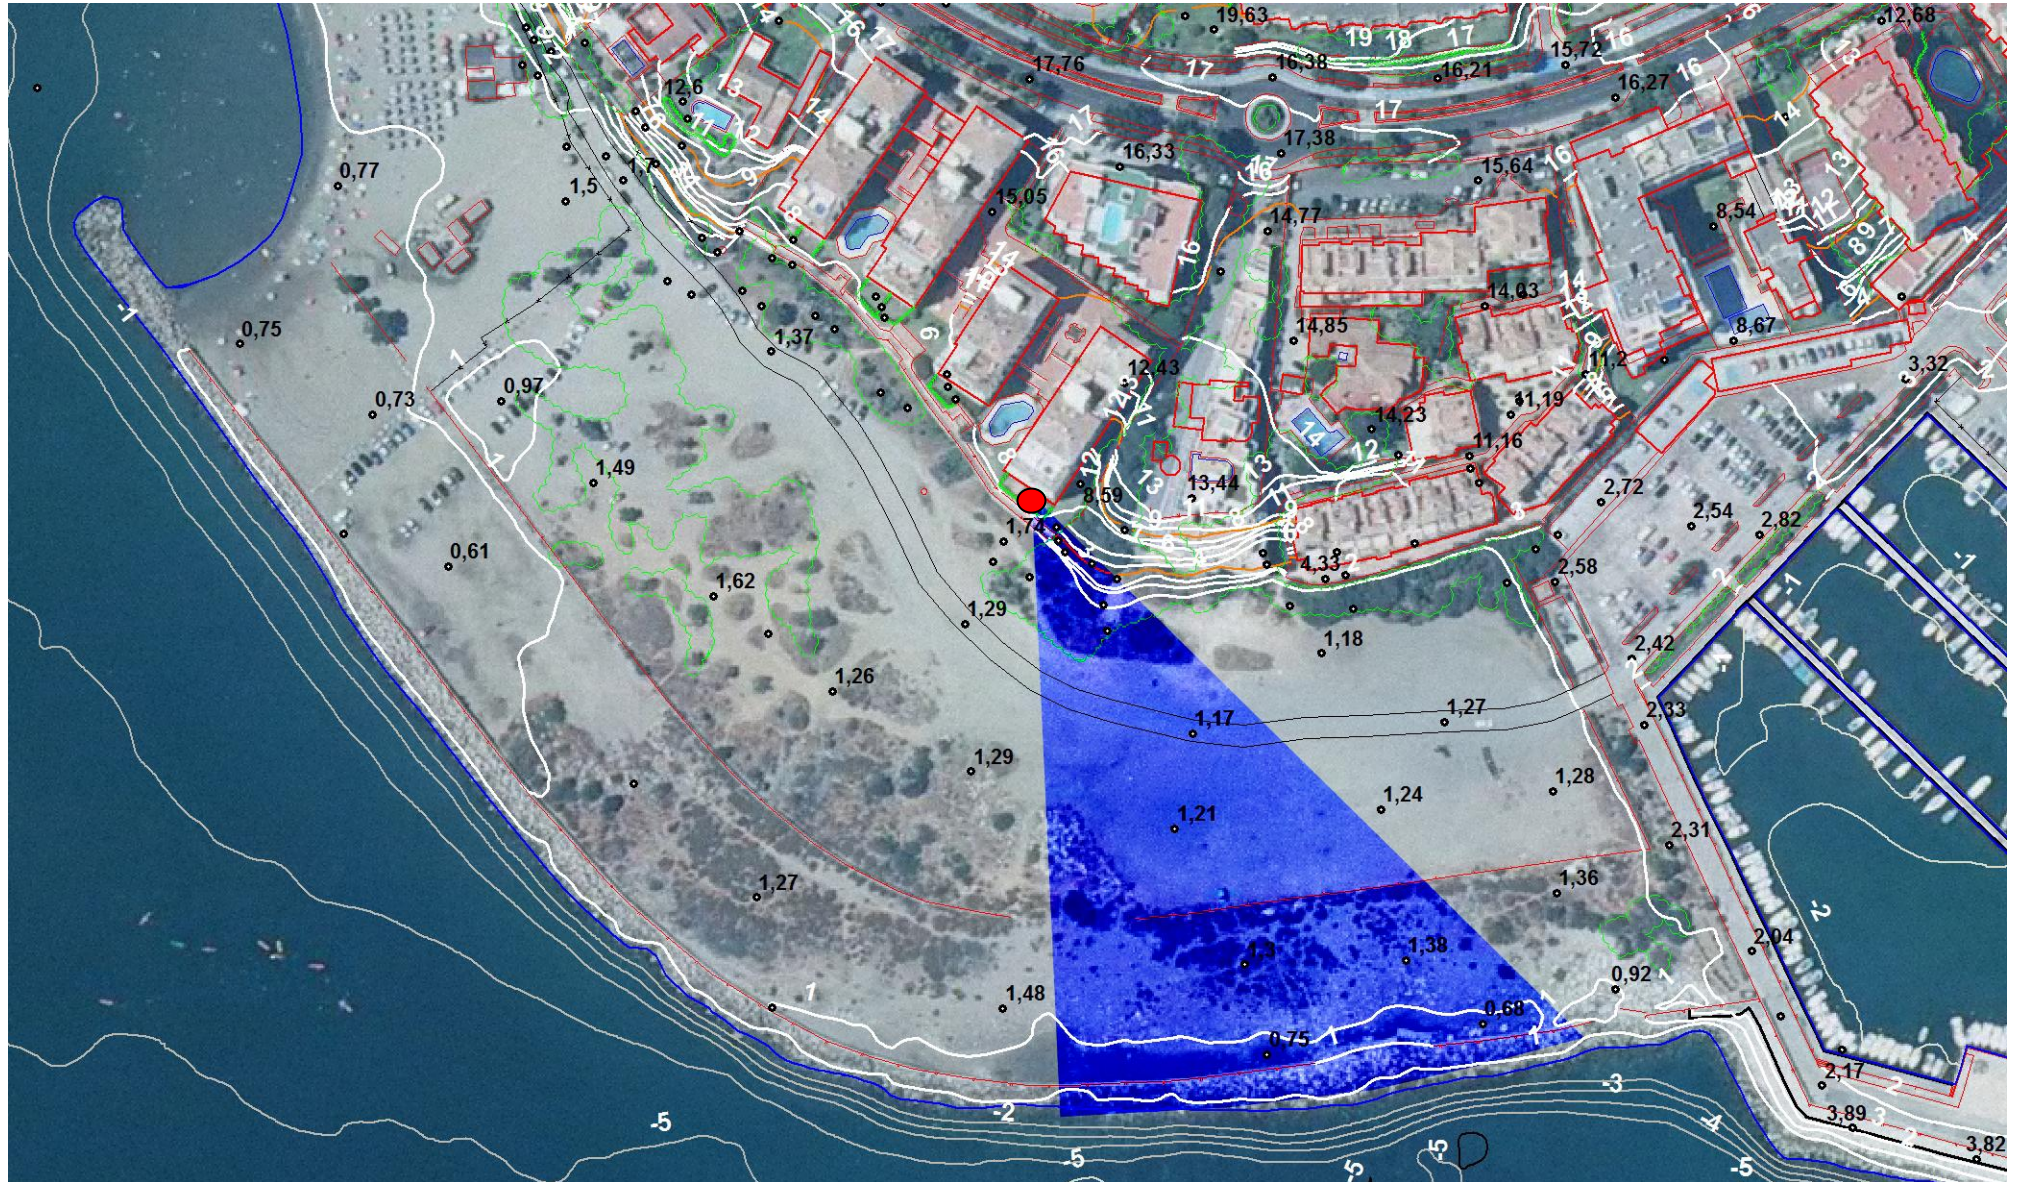
Foto nº 1. Terrenos de estudio inundados en su totalidad dada su morfología de pendiente casi nula y cota altimétrica promedio de 1,2 m., inferior a la cota +1,92 m. calculada (salvo sobreelevaciones puntuales aisladas). Fotografía tomada desde terraza de edificio de 1ª línea. En la parte izquierda de la fotografía se aprecia la penetración diáfana del mar en la zona de muro derruida.

Ubicación de toma (punto rojo) y cobertura de panorámica de la foto nº 1 (sombreada en azul) sobre ortofoto-plano topográfico de la zona.

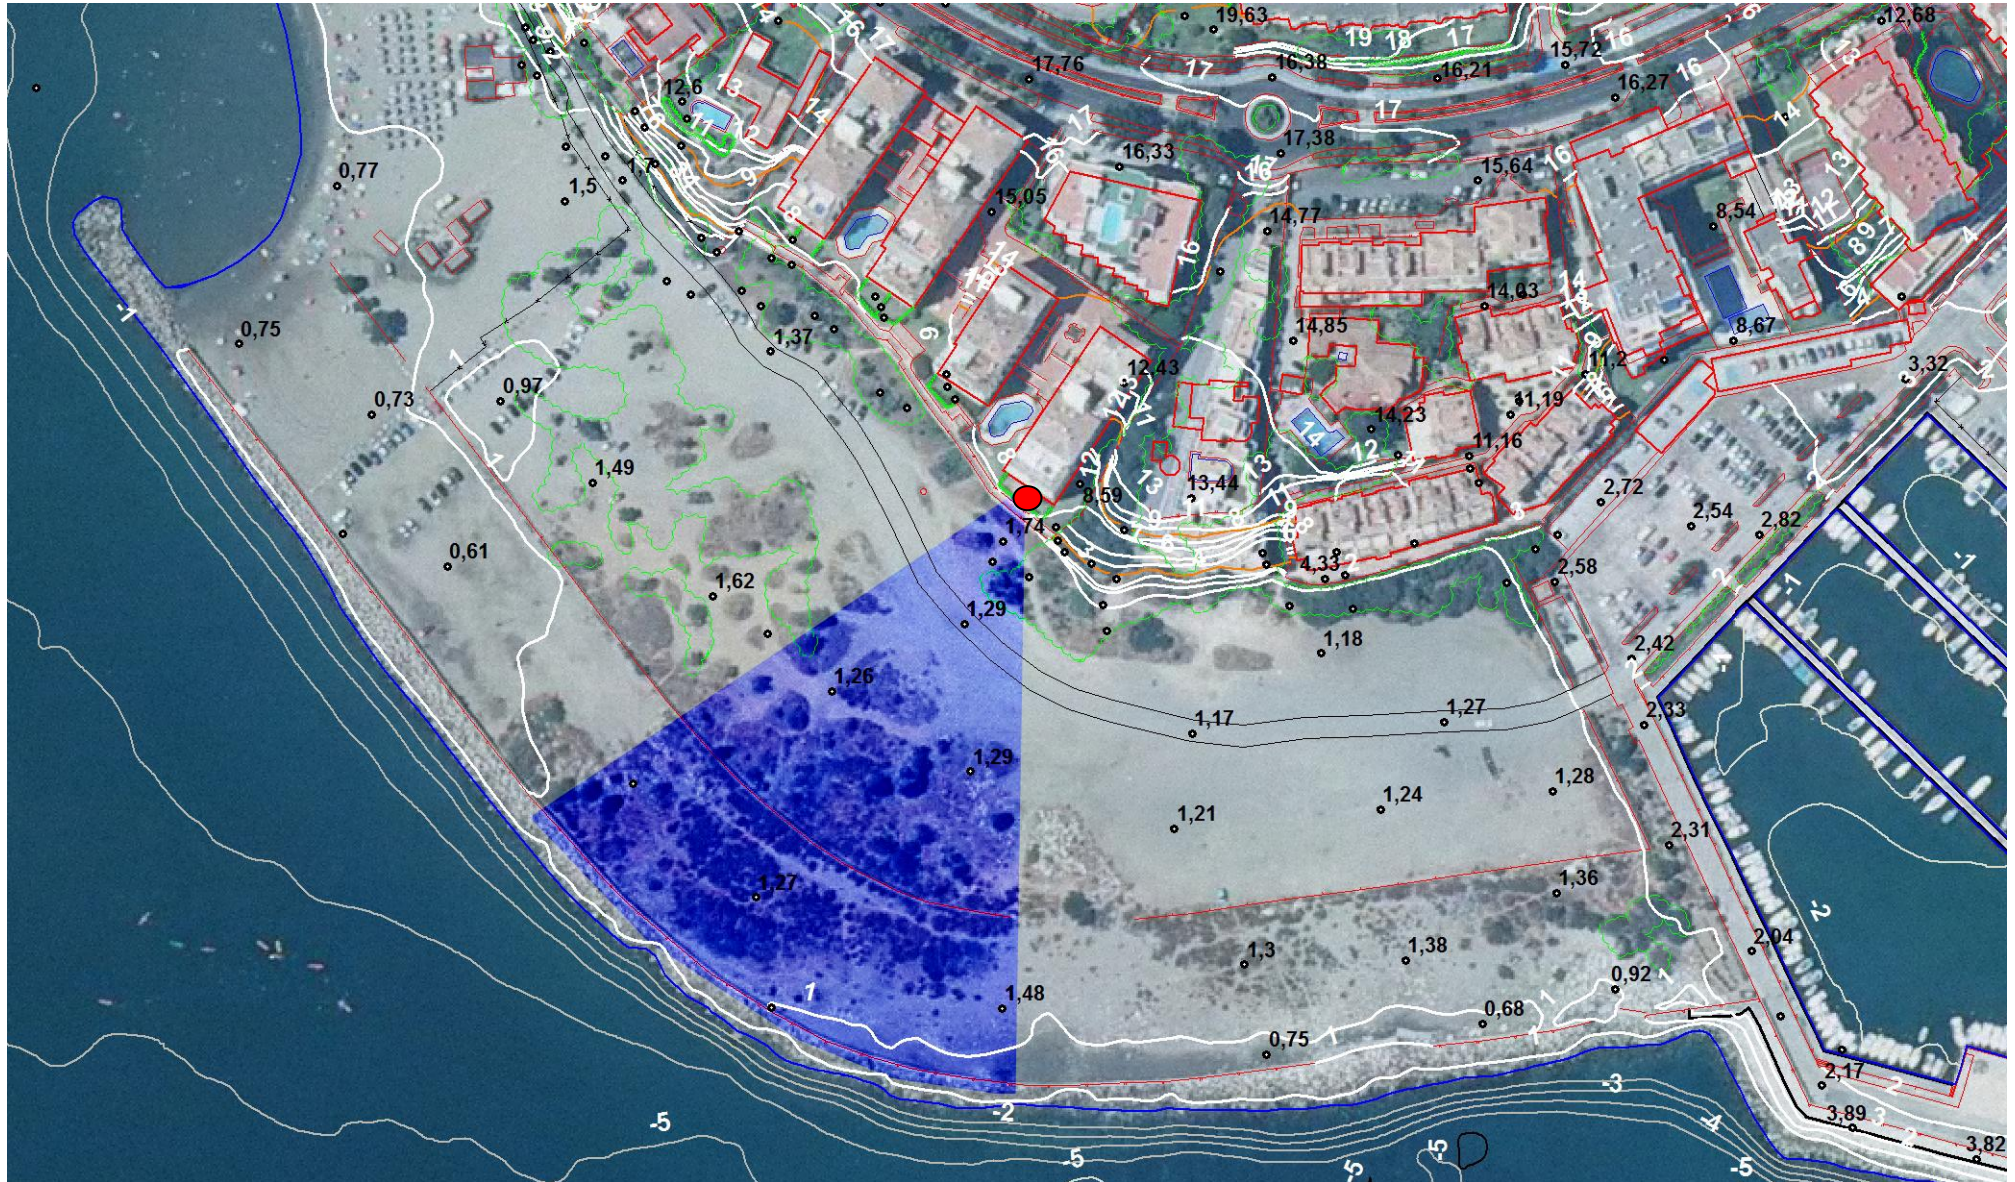
Foto nº 2. Tomada desde el mismo punto que la anterior, con giro panorámico hacia poniente sobre los terrenos de estudio, y visualización de la inundación desde el perímetro en contacto con el mar hasta las inmediaciones de la línea de fachada de la primera línea de edificios.

Ubicación de toma (punto rojo) y cobertura de panorámica de la foto nº2 (sombreada en azul) sobre ortofoto-plano topográfico de la zona.

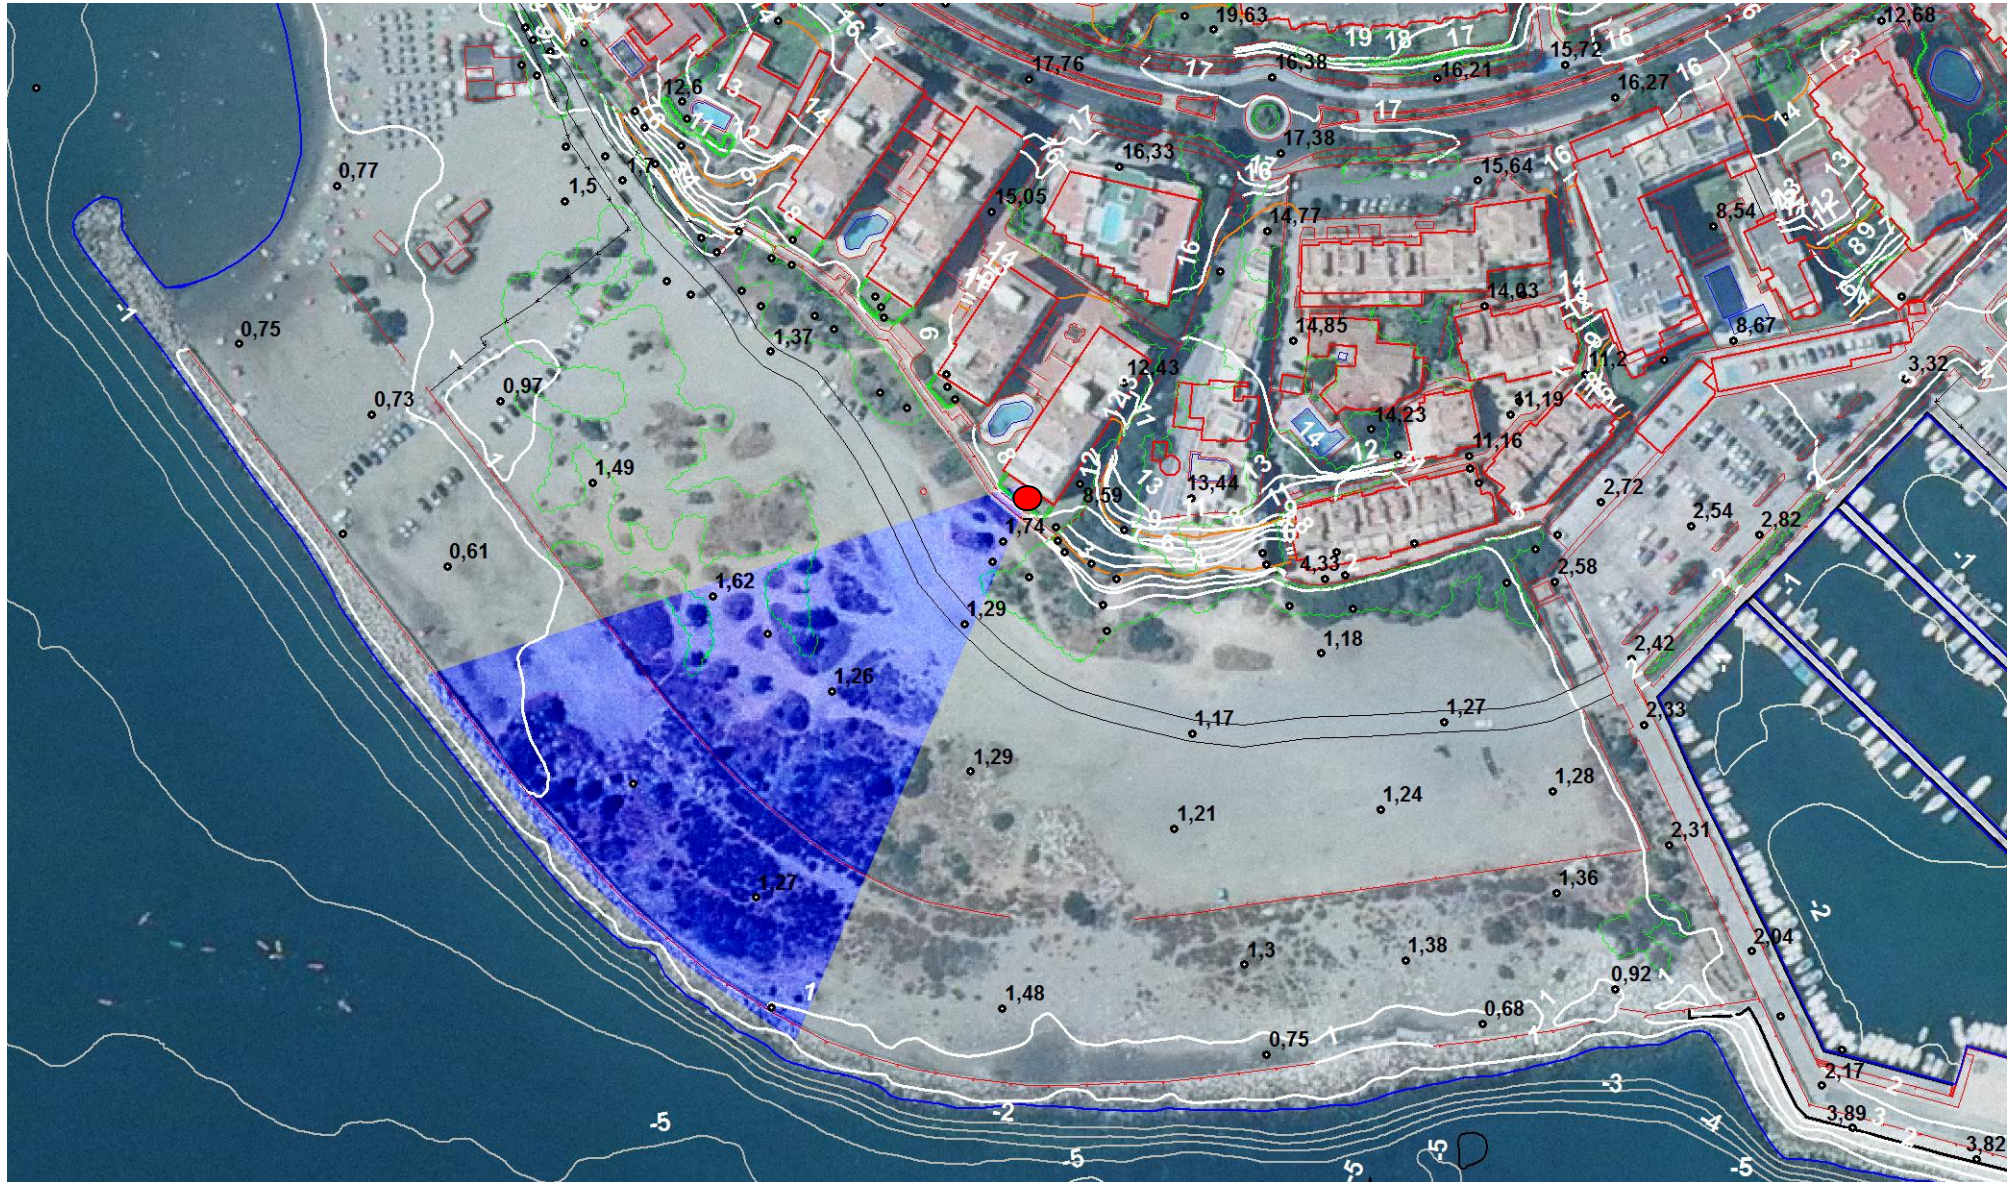
Foto nº 3. Tomada desde el mismo punto que las anteriores, con giro panorámico hacia poniente, y visualización de la inundación desde el perímetro en contacto con el mar hasta las inmediaciones de la base de la línea de fachada de la primera línea de edificios.

Ubicación de toma (punto rojo) y cobertura de panorámica de la foto nº 3 (sombreada en azul) sobre ortofoto-plano topográfico de la zona.

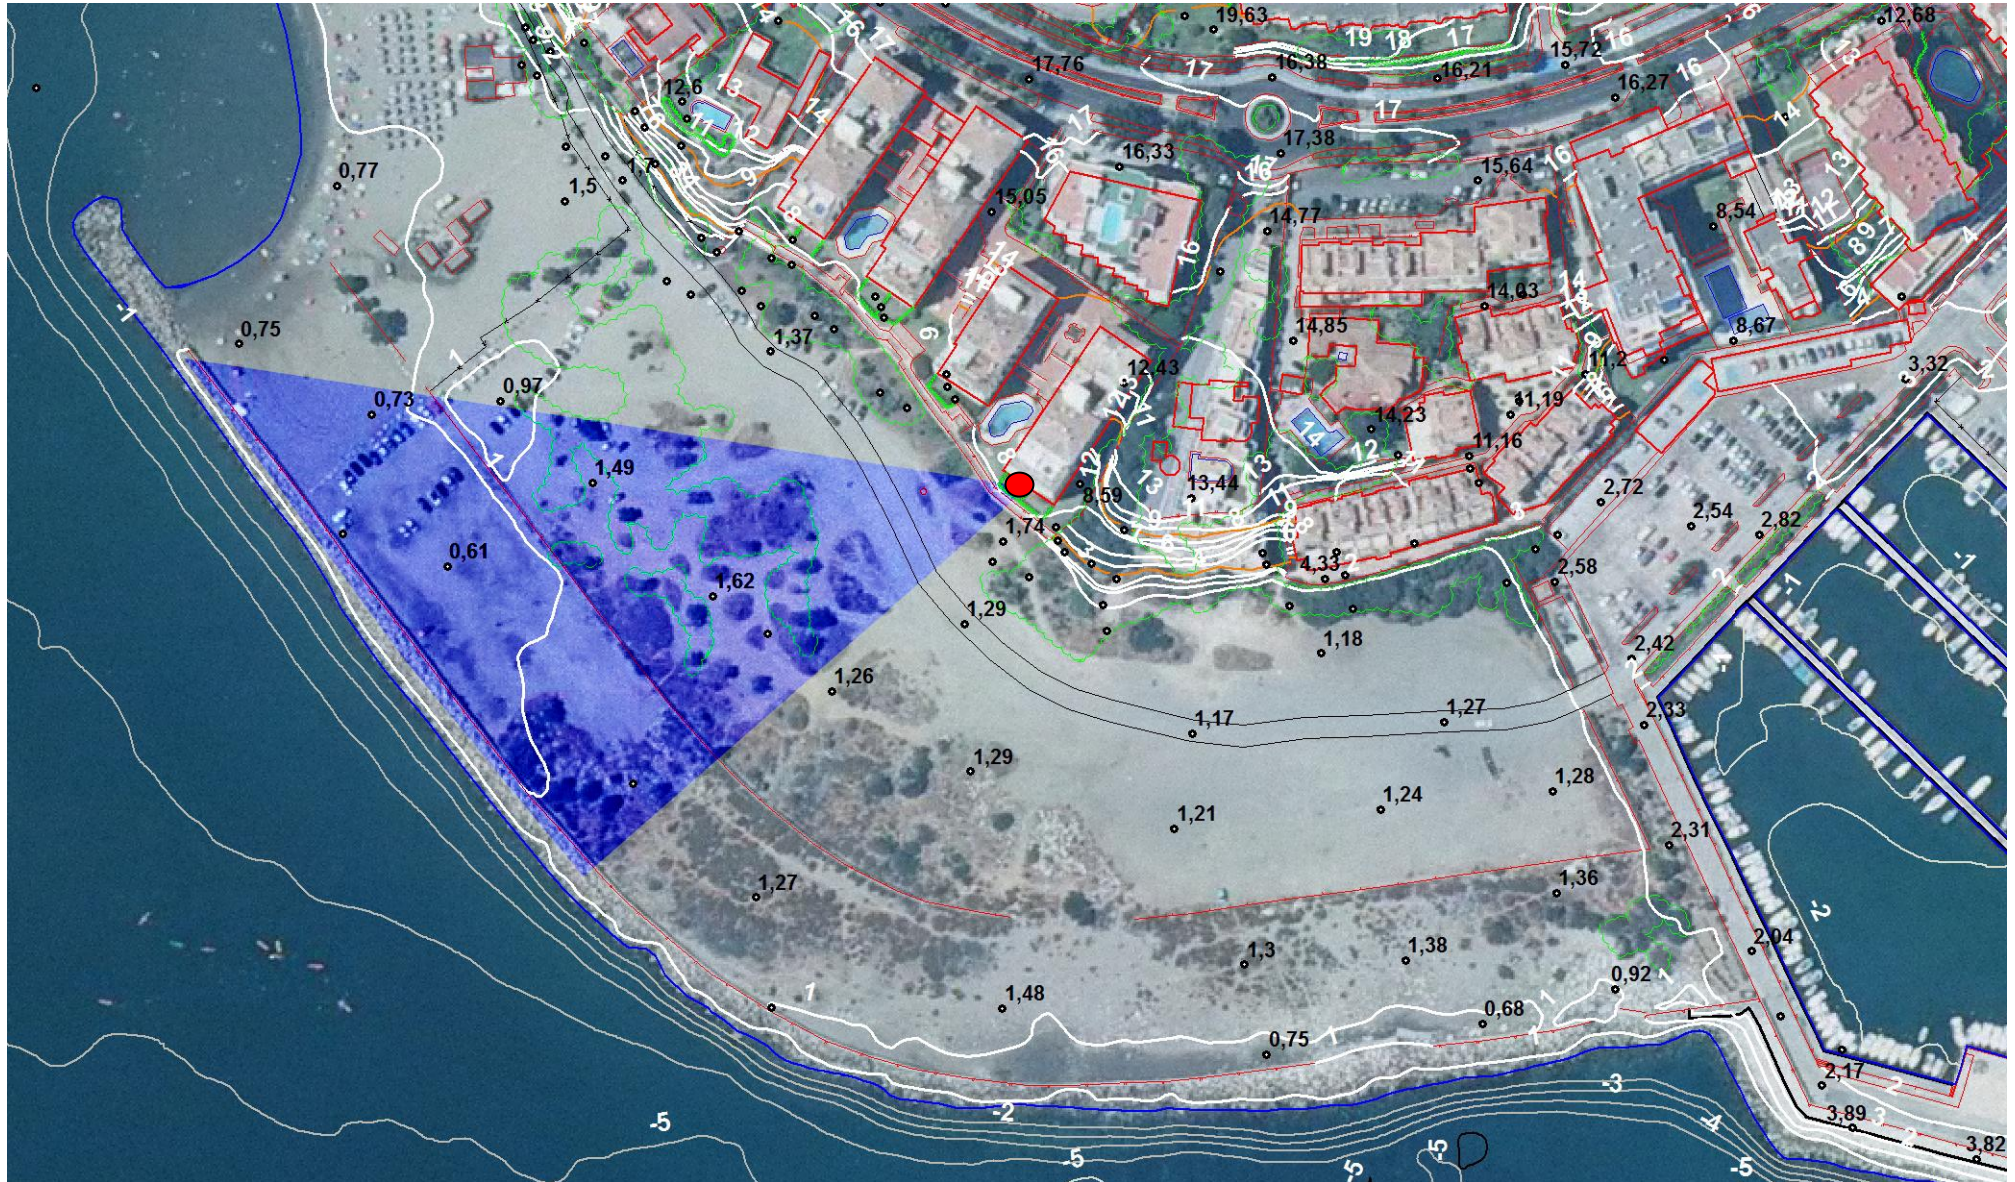
Foto nº 4. Tomada desde el mismo punto que las anteriores, con giro panorámico hacia poniente, y visualización de la inundación desde el perímetro en contacto con el mar hasta los terrenos con presencia arbustiva en que sube la cota del terreno así como la pendiente vegetada, hasta la fachada de la primera línea de edificios.

Ubicación de toma (punto rojo) y cobertura de panorámica de la foto nº 4 (sombreada en azul) sobre ortofoto-plano topográfico de la zona.

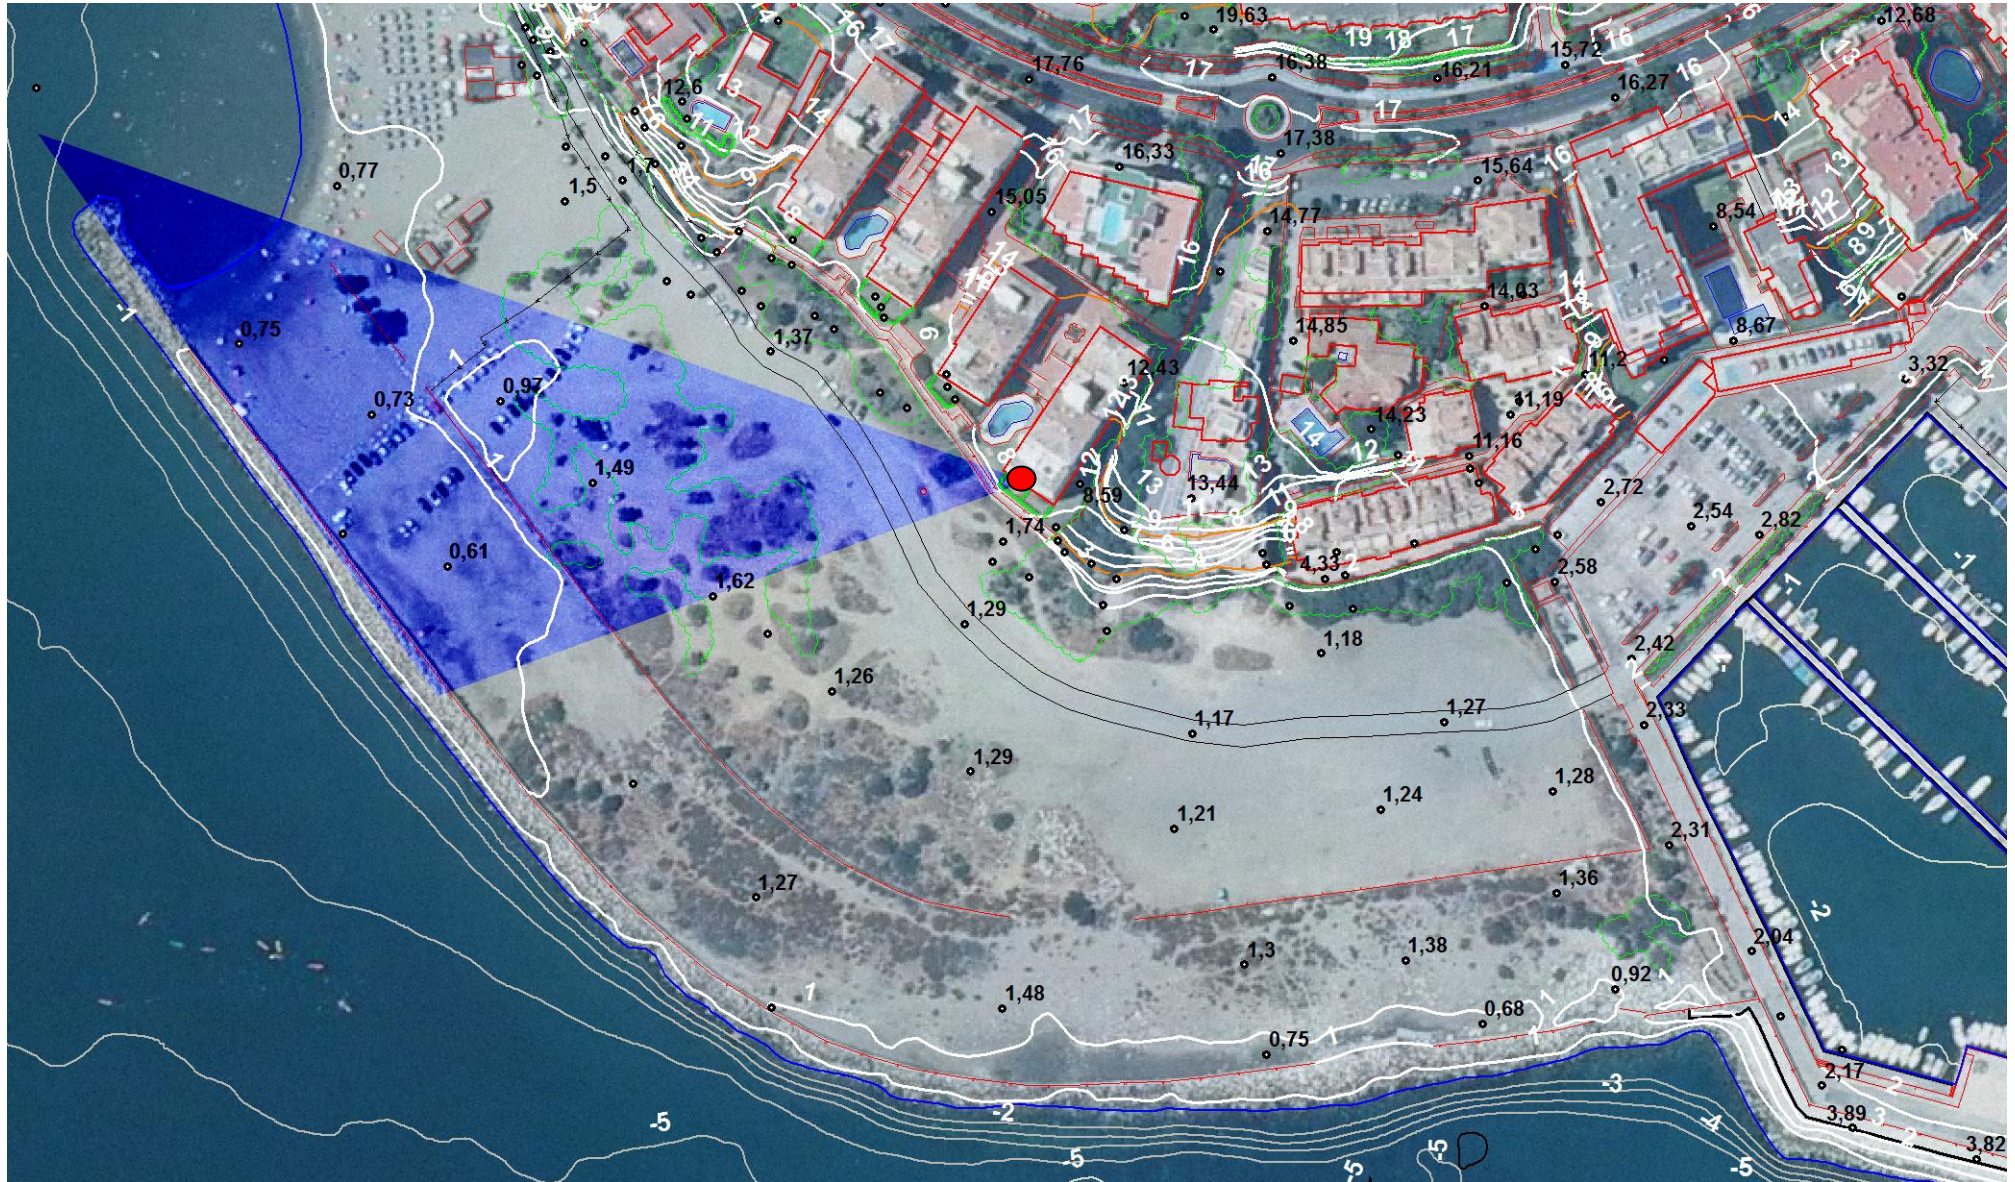
Foto nº 5. Tomada desde el mismo punto que las anteriores, con giro panorámico hacia poniente, y visualización de la inundación hasta el extremo de poniente, en la otra zona abierta (además de las zonas de desmoronamiento de los muros) de penetración directa del mar por la playa.

Ubicación de toma (punto rojo) y cobertura de panorámica de la foto nº 5 (sombreada en azul) sobre ortofoto-plano topográfico de la zona.

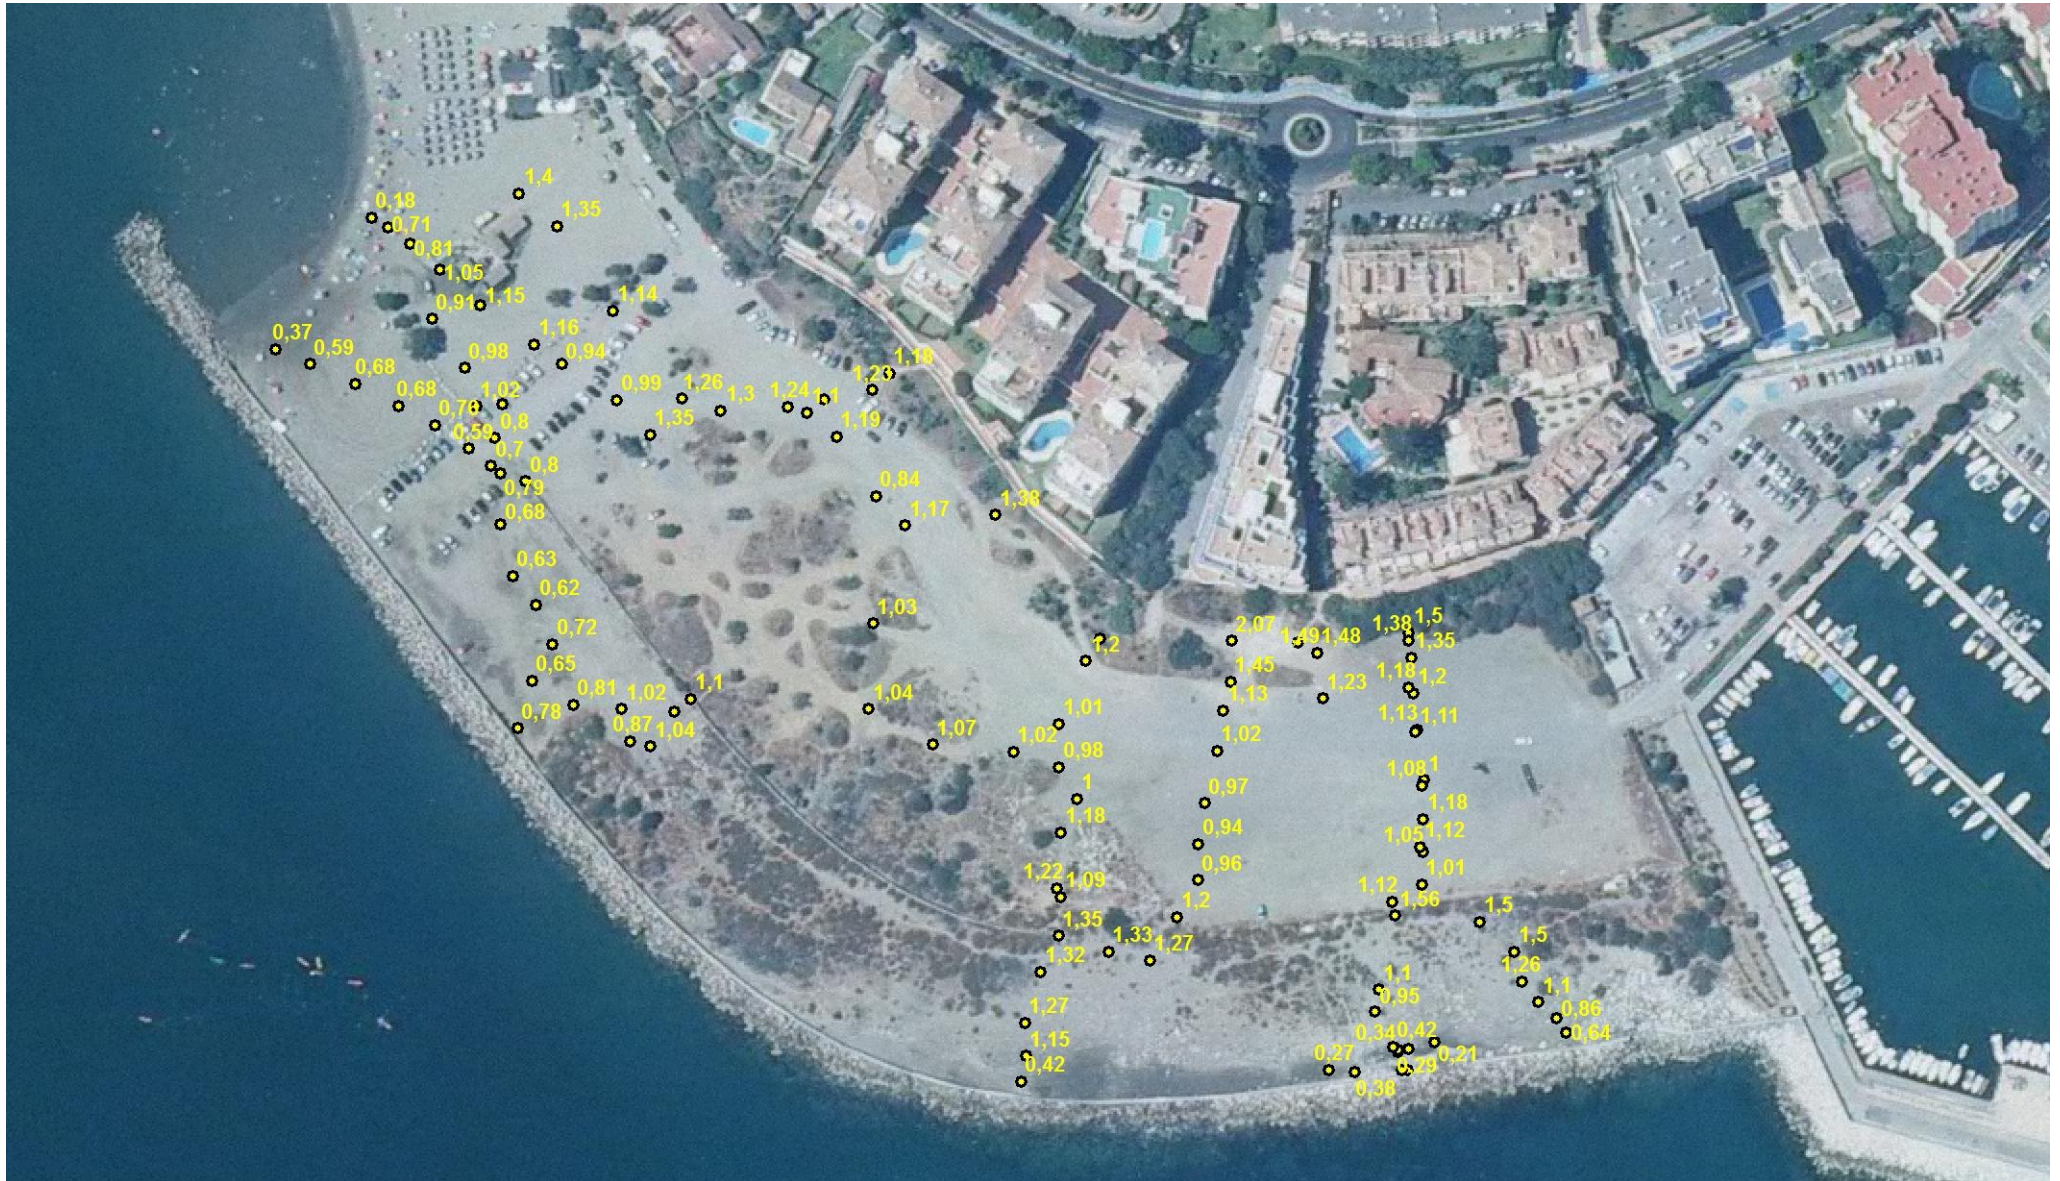
El levantamiento taquimétrico G.P.S. de precisión, corrobora la inundación de los terrenos objeto del presente estudio, en los tres cálculos de temporal realizados (según el

Reglamento General de la Ley de Costas, en el temporal del 1 de noviembre de 2015 y en el temporal del 20 de febrero de 2016).

Levantamiento taquimétrico G.P.S. del terreno de la zona de estudio.

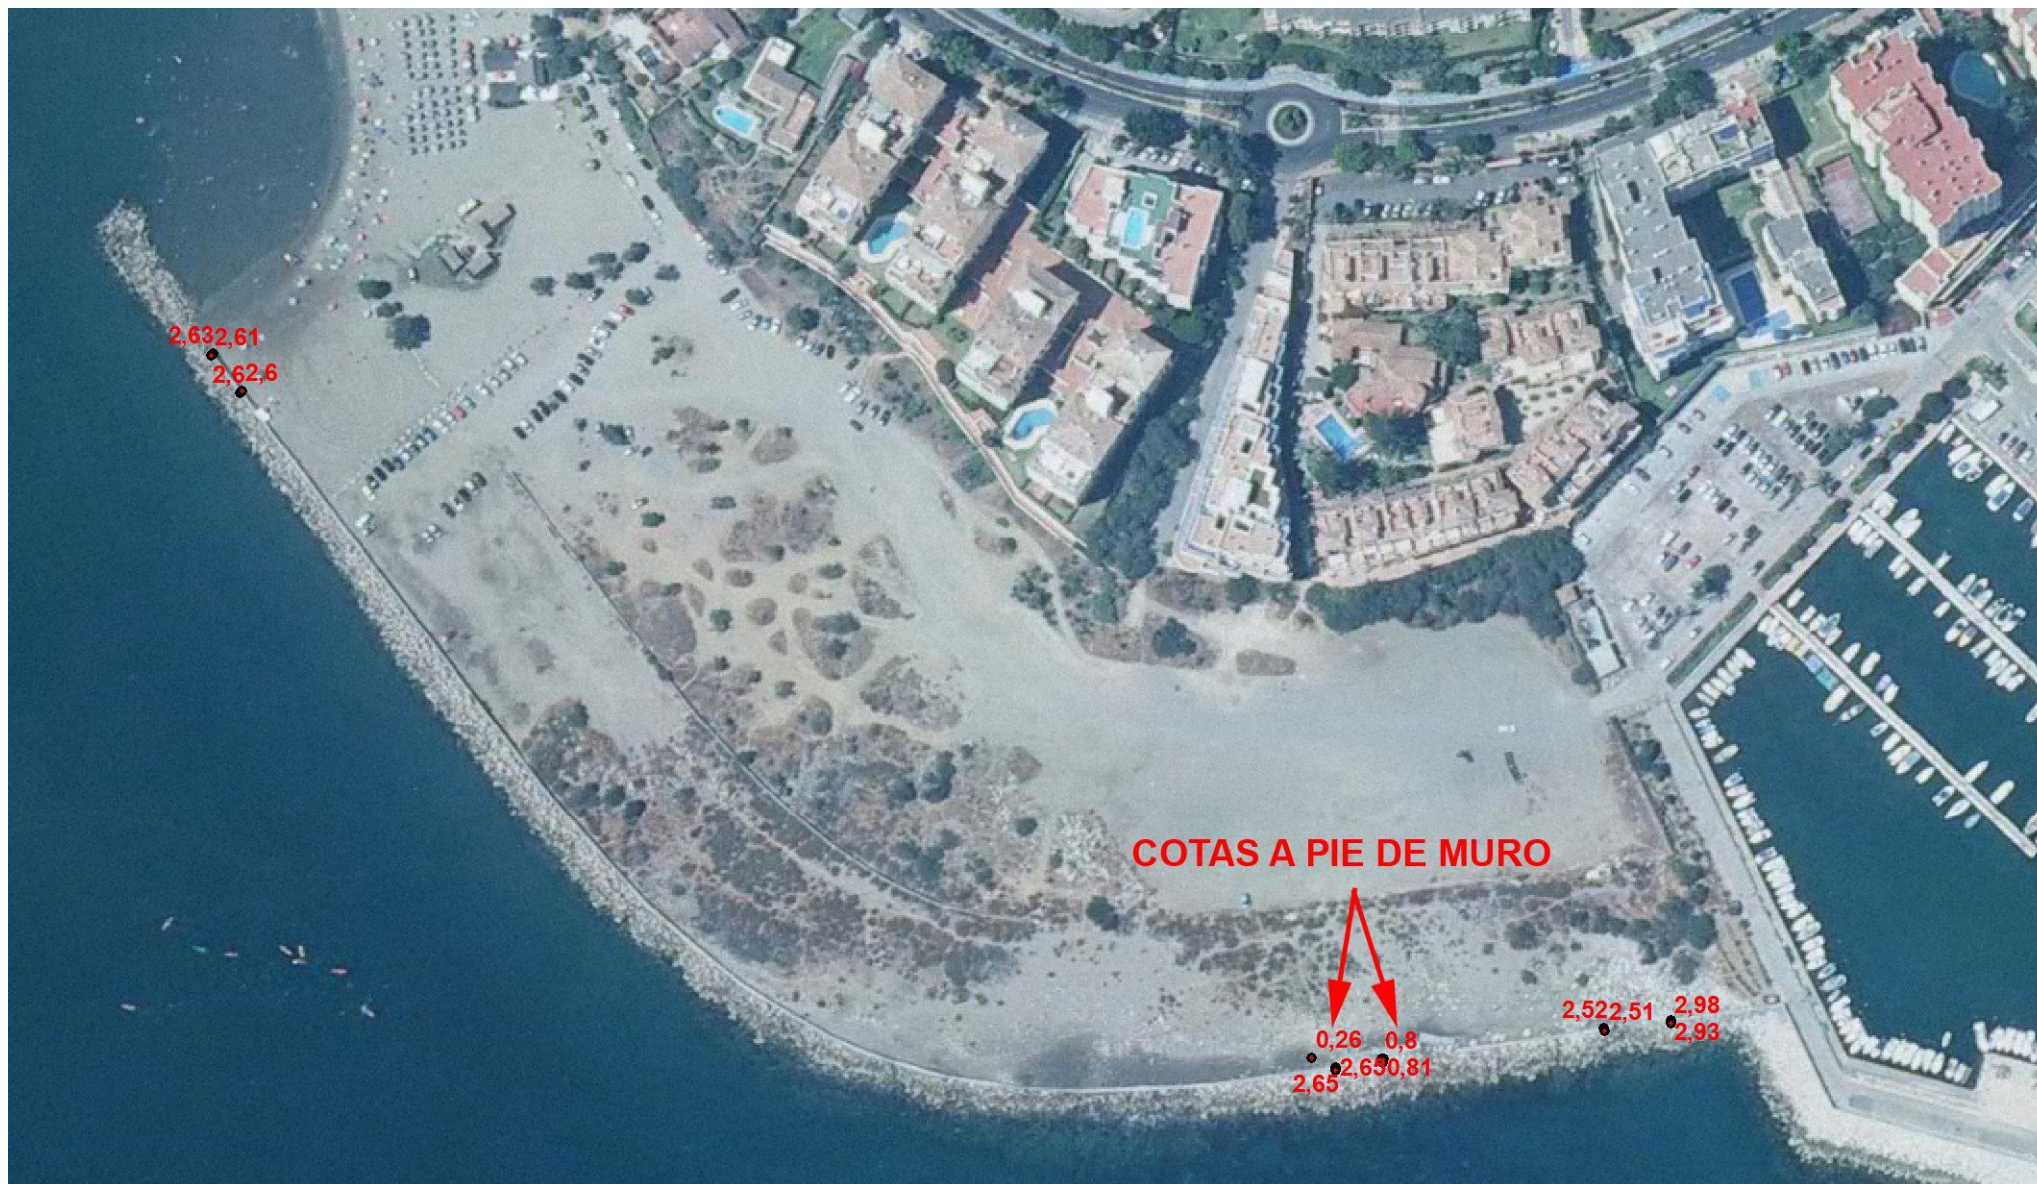
Los resultados del levantamiento topográfico, en el que fueron tomados tanto puntos del terreno como de los muros, incluyendo sus roturas y zonas de desmoronamiento, ratifica lo que se había ya evidenciado en varios episodios de temporal in situ, como los reflejados en los reportajes fotográficos que se incluyen en el presente estudio, y es que la cota altimétrica de la zona de estudio, es inferior a las cotas de inundación calculadas, y en consecuencia tiene lugar la inundación de los terrenos objeto de estudio en los episodios de temporal, tanto en el supuesto reglamentario como en los temporales concretos analizados.

Capturas G.P.S. de puntos de la parte superior del muro, y dos puntos a pie de muro en una de las zonas de desmoronamientos.
