euskal trenbide sarea

Proyecto Básico de reparación y
protección del viaducto de Mundaka

Memoria

Junio 2021

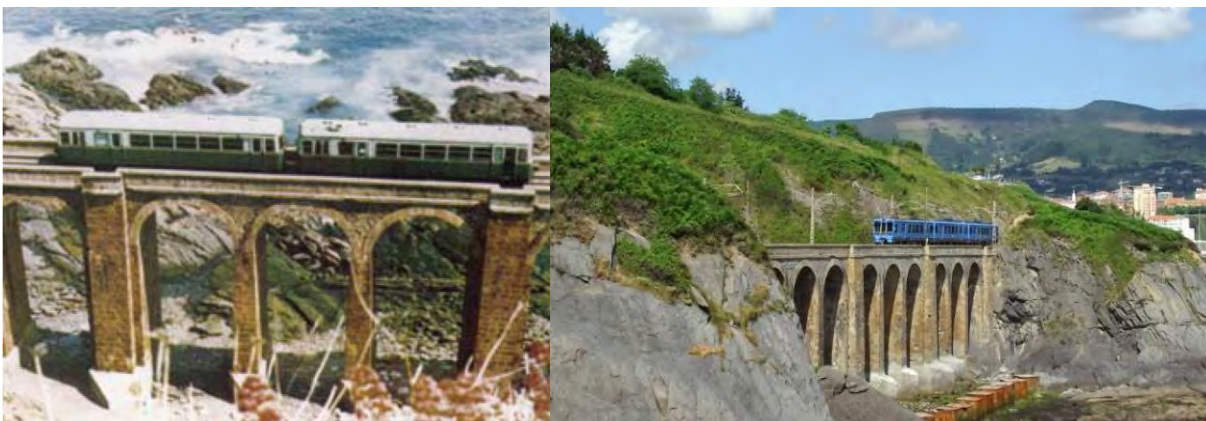
Figura 2. Imágenes del viaducto de Lamiaran, antes y después de disponer de bloques contra el oleaje

Posteriormente, aunque se desconoce la fecha exacta, probablemente hacia 1990, se llevan a cabo una serie de actuaciones, recogándose entre ellas la ejecución de 10 cubos de hormigón ciclópeo de 2,5 m de lado, con material presumiblemente proveniente de la cala, en moldes metálicos, por lo que se presupone que los mismos fueron conformados en la cala, de cara a aliviar el peso del mismo a la hora de su transporte. Los mismo se disponen unos 15 metros por delante del viaducto de Mundaka, con objeto de disipar la energía de las olas.

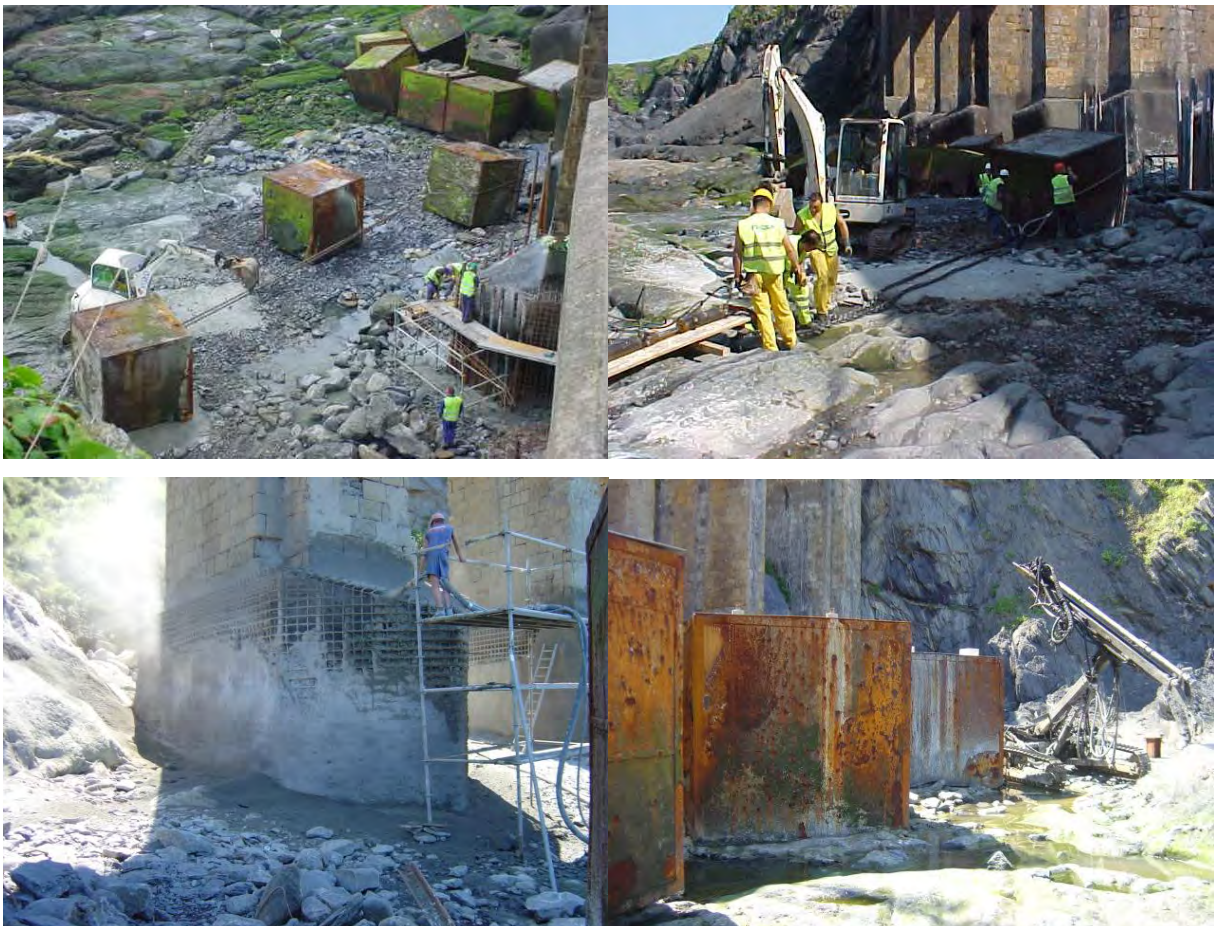
Figura 4. Actuaciones llevadas a cabo en 2004

En julio de 2003 se redacta por parte de ICET el proyecto de “Refuerzo y consolidación urgente de cimentaciones y reparación general del viaducto situado en el P.K. 27/381 en el municipio de Mundaka de la línea Amorebieta-Bermeo de Euskotren”, el cual se ejecutó en agosto de 2004.

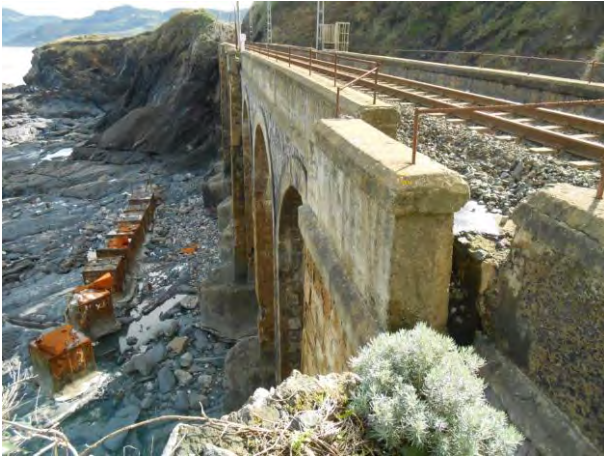
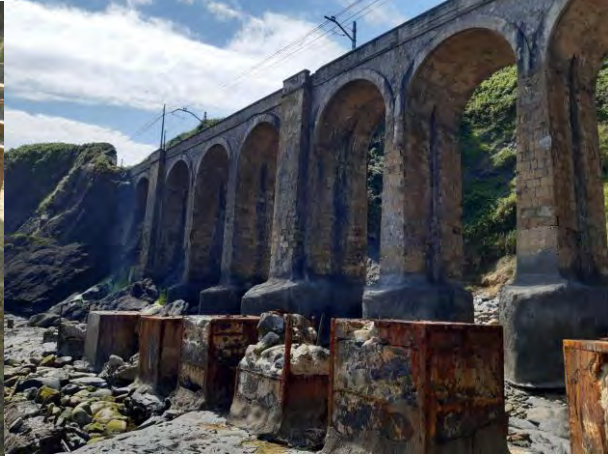
Figura 5. Inspección 2014 Figura 6. Inspección 2020

A raíz de la inspección de 2020 realizada por personal de mantenimiento de ETS, se toma la decisión de licitar la redacción del proyecto constructivo de reparación.

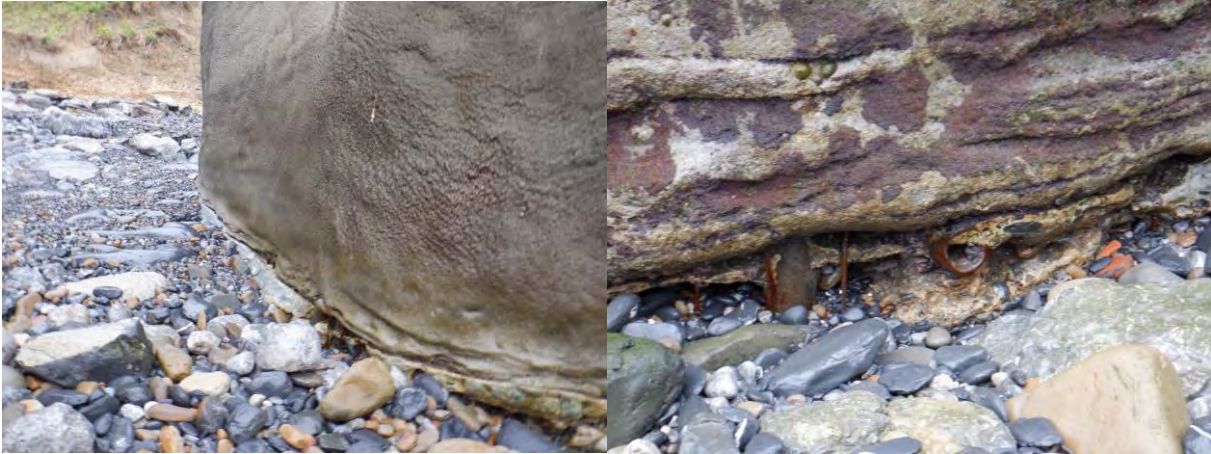
Esta socavación seguramente es el resultado del lavado de la plataforma de trabajo que se ejecutaría en 2004 para conseguir una superficie regular sobre la que ejecutar los micropilotes, posiblemente con material seleccionado o similar, que ha sido lavado por las corrientes.

Figura 43. Armadura enresinada a terreno, en pila 5

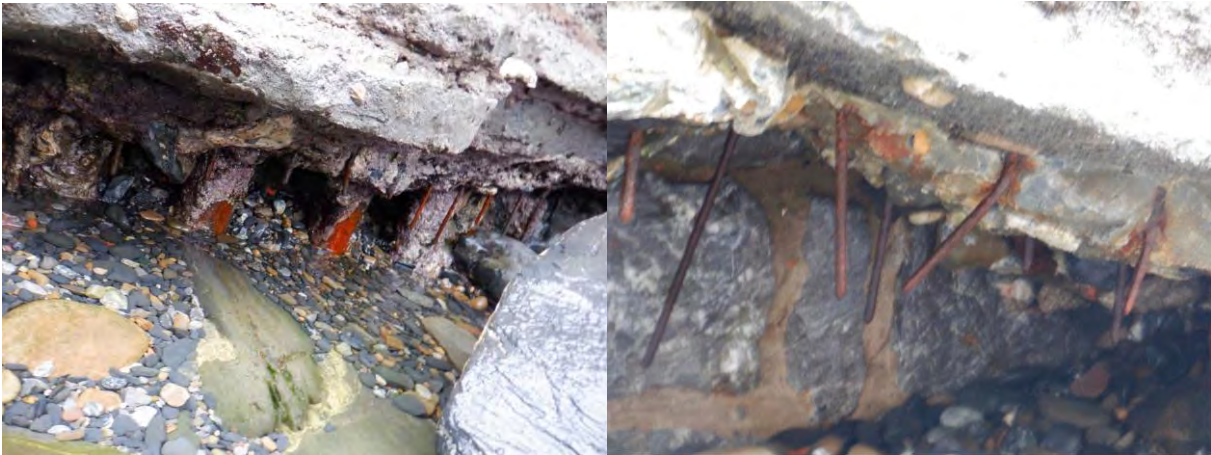
Este desgaste, como en el caso de la pila 7, ha dejado a la vista la zapata o lo que pudiera ser el zócalo de la misma, debido a que tiene una configuración distinta a la única pila visible que no fue gunitada, como es la cimentación de la pila 1. En lo que respecta a la pila 7, la socavación es muy acusada, visualizándose la base de apoyo del zócalo de la misma.

Figura 44. Micropilotes vistos en pila 7, junto a zócalo de cimentación y barras enresinadas en 2004

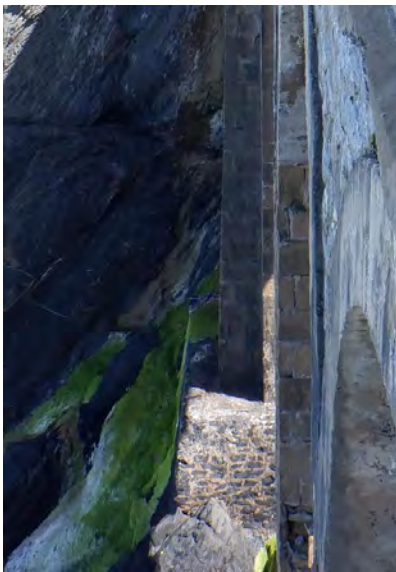
Figura 45. Zapata pila 1

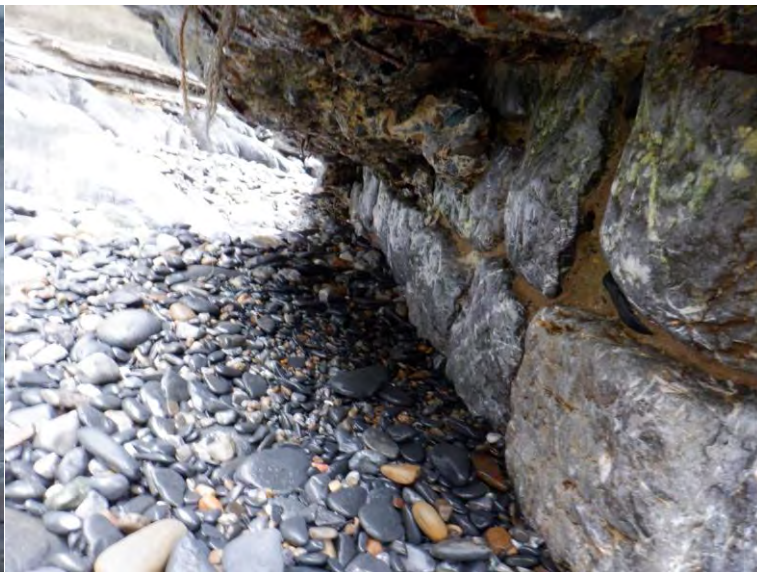
Figura 46. Zócalo pila 7

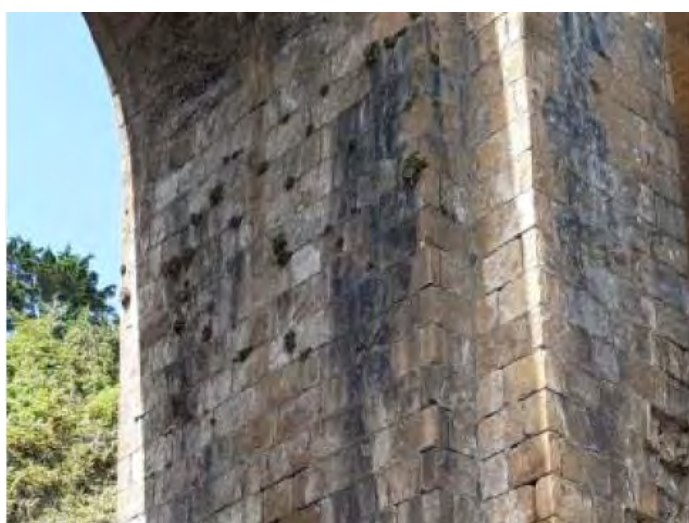
No obstante, debido a que parte de la pila es batida por el oleaje, se hace inevitable la presencia de verdín o pequeñas algas.

Figura 47. Vegetación no arbórea

Se aprecia que algunos de estos desagües han dejado de funcionar. Así mismo, si se persiguiera eliminar la escorrentía del drenaje sobre el paramento, sería adecuada la disposición de drenajes con prolongación de boquilla, o su entubación hasta base de pila.

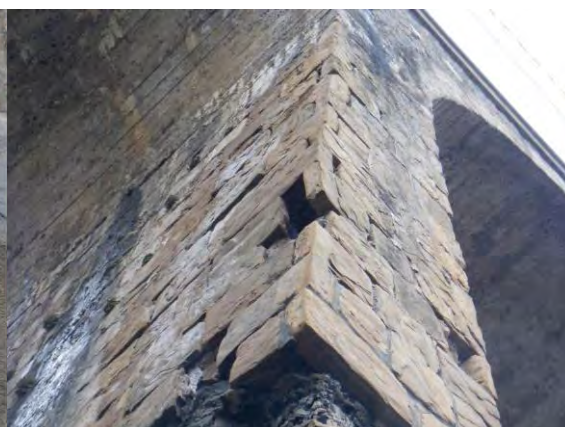
En lo que respecta a los sillares, se observa la pérdida de alguno de los mismos, así como el lavado del material ligante, dejando sillares con pérdida de equilibrio al límite de su caída. El origen de este daño se debe a una suma los materiales utilizados en su época, del entorno marino, de la acción del oleaje sobre la misma y del inexorable paso del tiempo.

Figura 50. Sillares próximos al desprendimiento

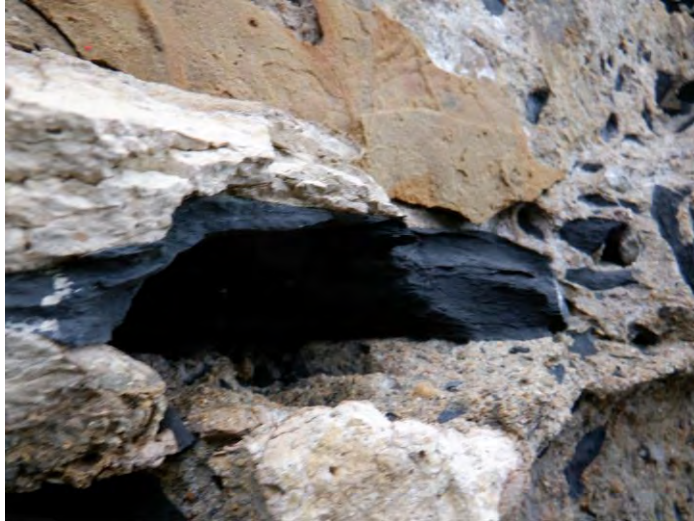
En determinados elementos donde hay pérdida de sillares, se observa la existencia de cavidades en el hormigón ciclópeo que conforma la estructura de la pila.

Figura 51. Cavidades en alzado (I)

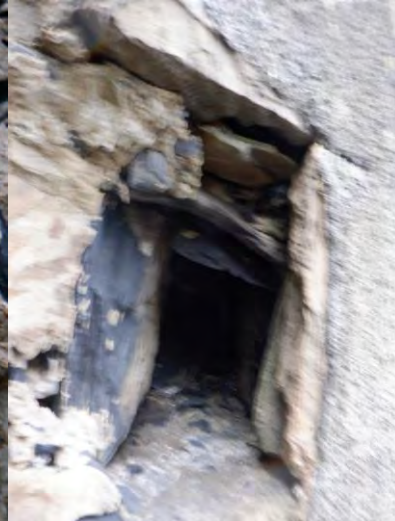
Figura 52. Cavidades en alzado (II)

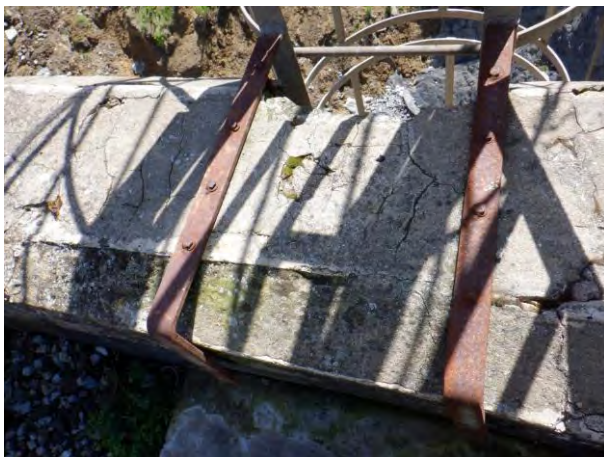
En lo que respecta a la superestructura, indicar que, si bien la escalera dispuesta en 2004 es de acero inoxidable, parece que las pletinas y tornillos de sujeción de la misma no lo son así, pues se observa la oxidación de los mencionados elementos.

Figura 53. Unión en coronación

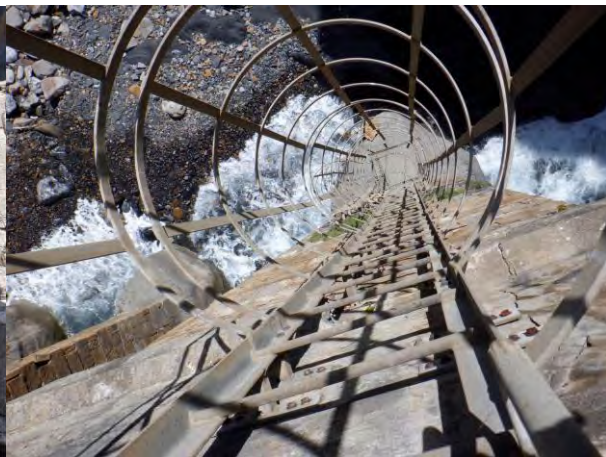
Figura 54. Uniones en alzado

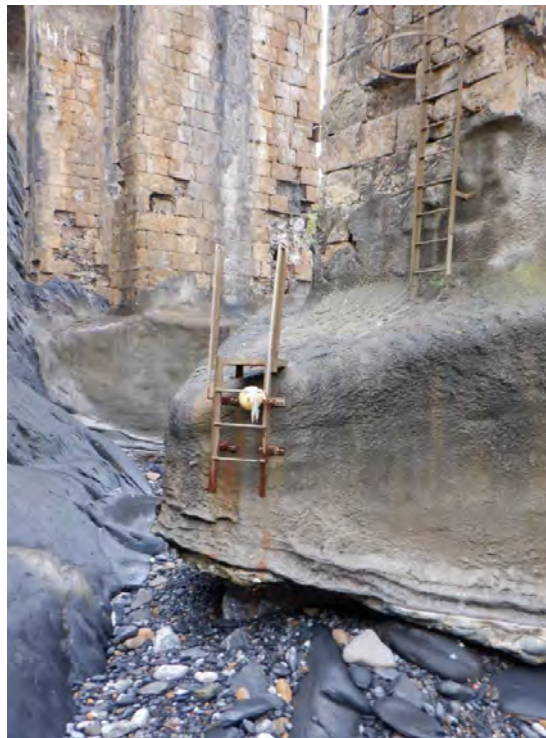
Así mismo, existe una escalera para desembarcar desde la parte superior de la cimentación de la pila 7, punto de acceso de las escaleras a tablero, a la base de la cala. A juzgar por el óxido presente en la misma, parece no ser de acero inoxidable

Figura 55. Escalera en canto de zapata

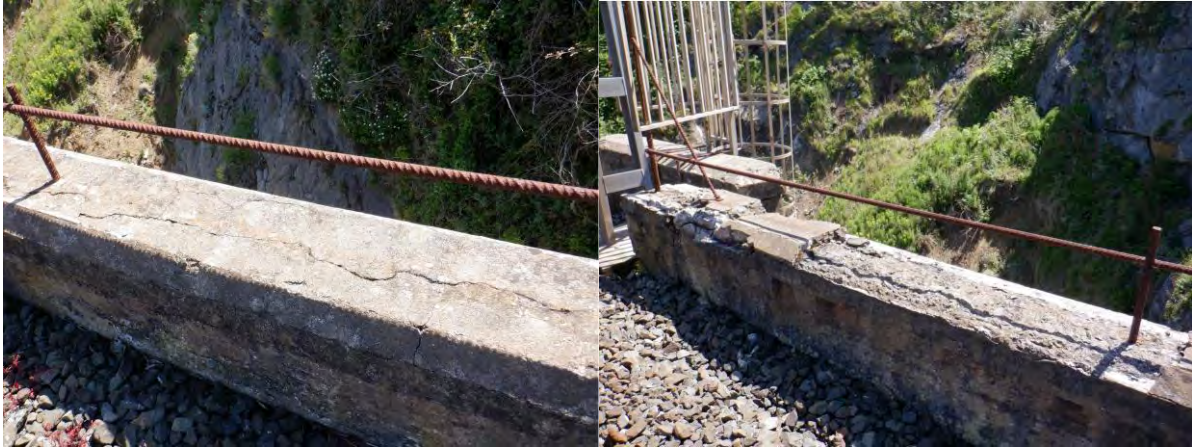
En cuanto a los muretes guardabalasto, se observa la presencia de fisuración en los mismos, así como el hecho de que los mismos son en masa y presentan nidos de grava, fácilmente desmenuzables. Así mismo, existen tramos que han sido arrancados o desprendidos.

Figura 57. Fisuras y desprendimientos en muro guardabalasto

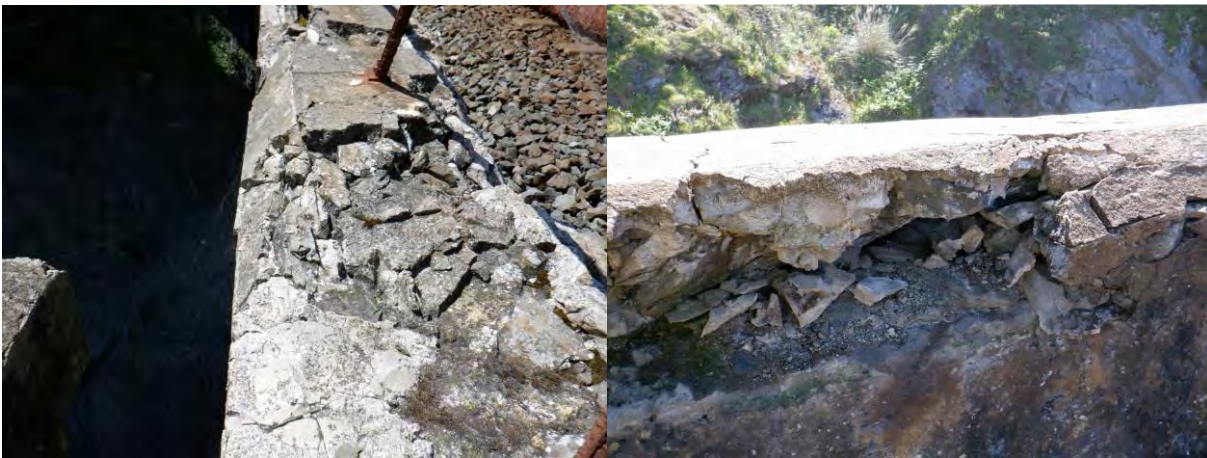
Figura 58. Coqueras y desprendimientos muro guardabalasto

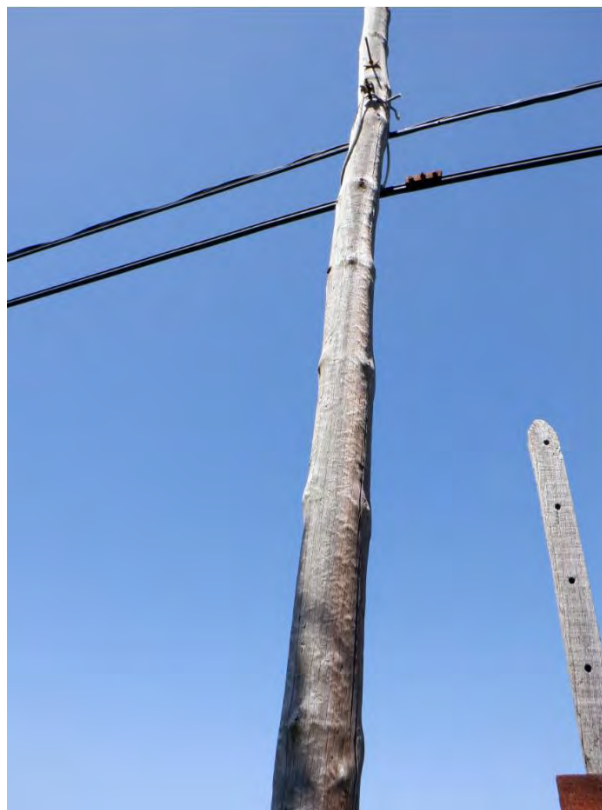
Figura 60. Poste de comunicaciones

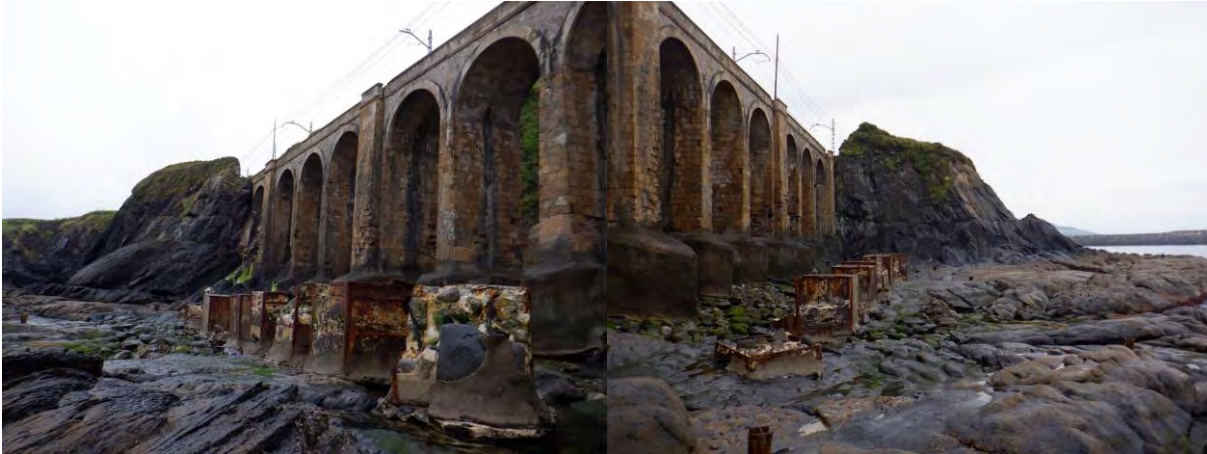
En lo que respecta a los 10 dados de 2,5 m x 2,5 m x 2,5 m fijados al terreno mediante anclajes, los mismos han perdido la losa superior que protegía a los anclajes, por lo que muchos de estos se han visto expuestos a la intemperie y se han visto afectados. Así mismo, dado que a los bloques se les ha impedido su desplazamiento, se han visto sometido a esfuerzos que los han hecho partir. Se observa adicionalmente que los mismos son sobrepasados por el oleaje en grandes pleamares.

Figura 61. Aspecto de bloques frente al oleaje

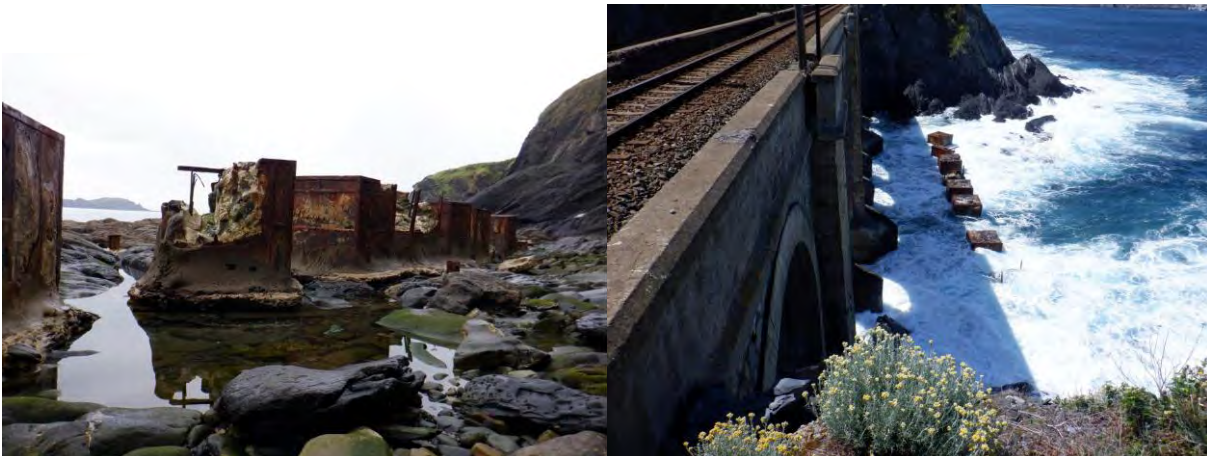
Figura 62. Aspecto de bloques frente al oleaje Figura 63. Rebase de bloques por el oleaje

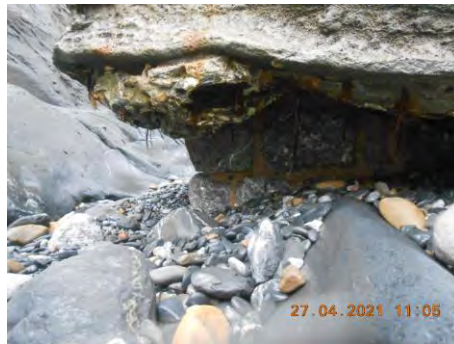
Nº	299	DAÑO:	Descalce / Socavación		CÓDIGO DAÑO	3.3.1.-.DS
ELEMENTO:	3-Pila 3.3-Cimentación 3.3.1-Zapata / Losa		MATERIAL:	-	CATEGORÍA:	4
DESCRIPCIÓN:						
Daño que supone la pérdida de terreno sobre el que se apoya la cimentación, como consecuencia de la formación de cavidades y la descompresión del terreno en el entorno de las bases de apoyo por la acción de las corrientes de agua.						
OBSERVACIONES:						
Si se ve acompañado por daños de fisuración en superestructura no estabilizados o agotamiento de fábrica en pilas, estribos o bóvedas, el riesgo de colapso es elevado. Exige la inmediata inspección y el estudio de la estructura por parte de un equipo especializado en hidráulica fluvial y en estructuras.						
INTENSIDAD		CRITERIO				
1		Cuando no hay otros daños asociados (movimiento de la pila) y la única consecuencia es que quedan a la vista los paramentos verticales de la cimentación del elemento.

Figura 68. Descalce cimentación pila 7

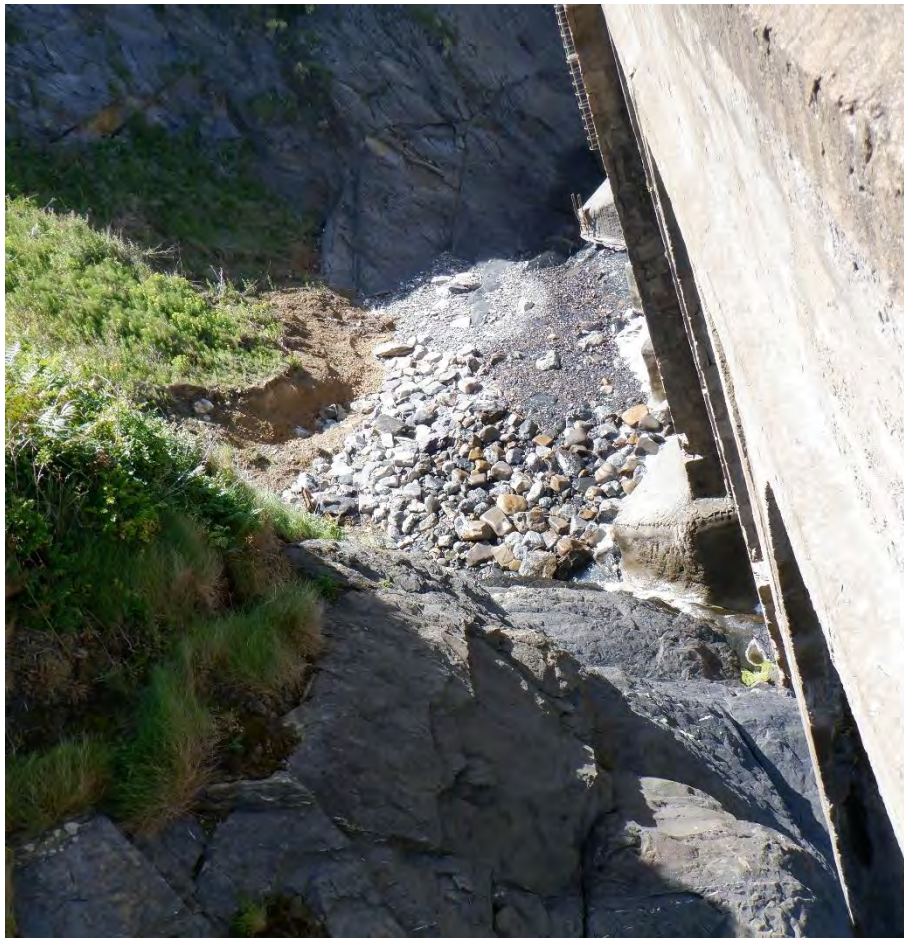
Se trata de un entrante que queda encajado y protegido parcialmente del oleaje por las pilas del propio viaducto. El material de este entrante de costa está formado por cantos rodados de diferente tamaño, variando desde valores centimétricos (entre 2 y 10 cm) a decimétricos (entre 10 y 40 cm).

Figura 103. Tamaño de los cantos rodados en el entrante de costa en el lado tierra del viaducto de Mundaka.

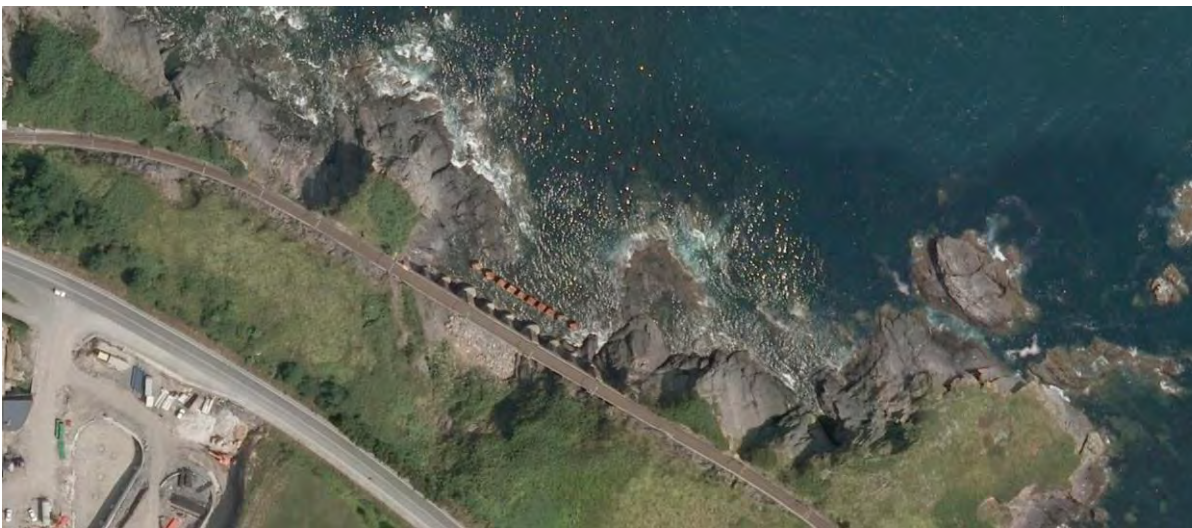
2006. Bloques de protección anclados al sustrato rocoso. Mayor vegetación en la parte inferior de la ladera.

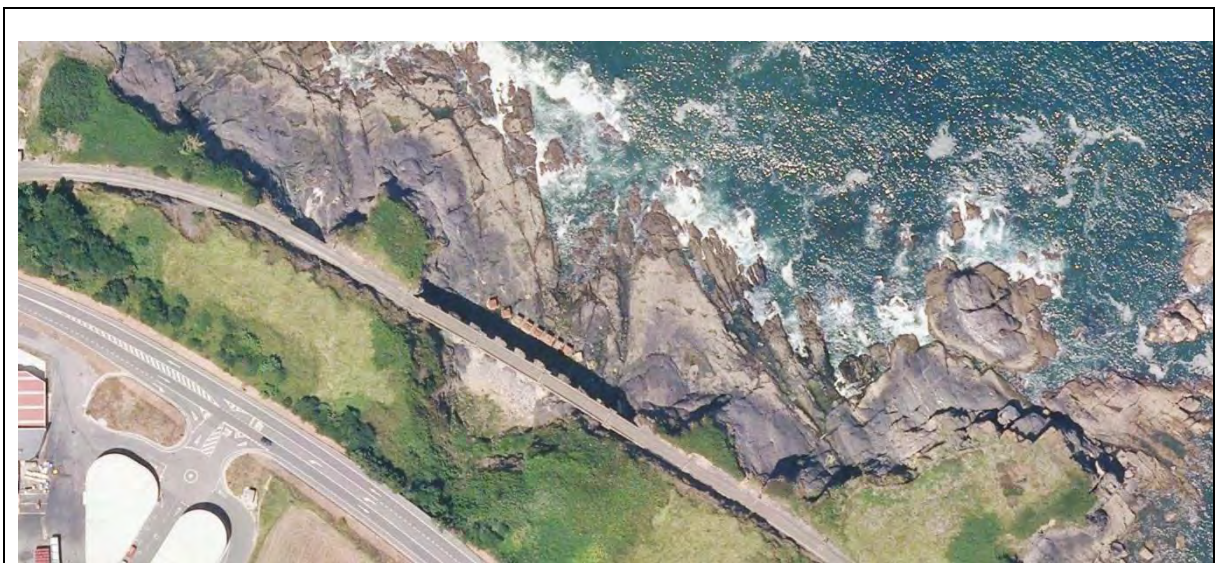
2012. Bloques de protección anclados al sustrato rocoso. Se mantiene la vegetación en la parte inferior de la ladera.

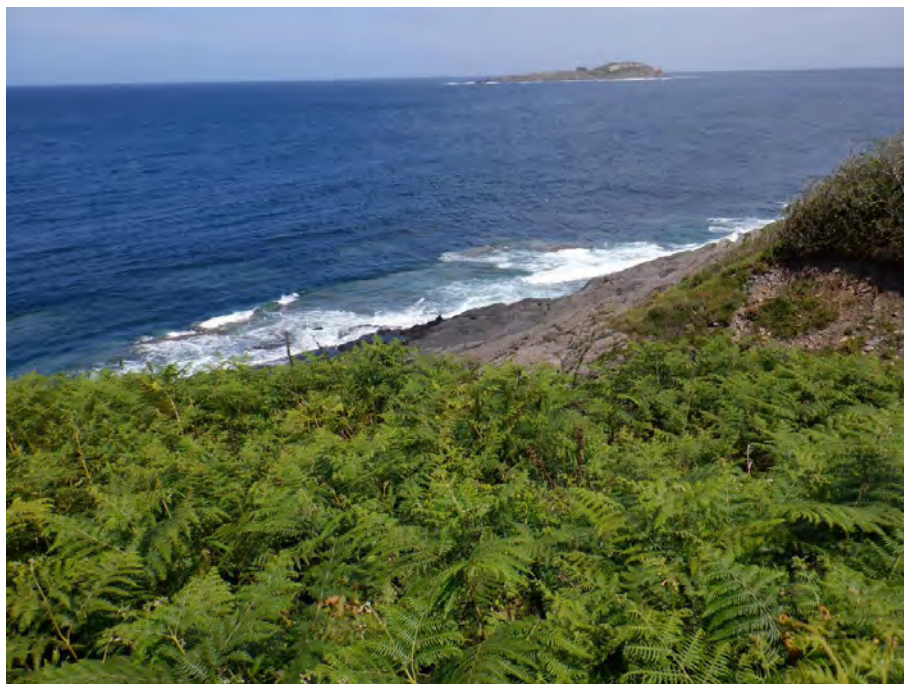
Figura 116. Acceso inexistente desde cala en pleamar.

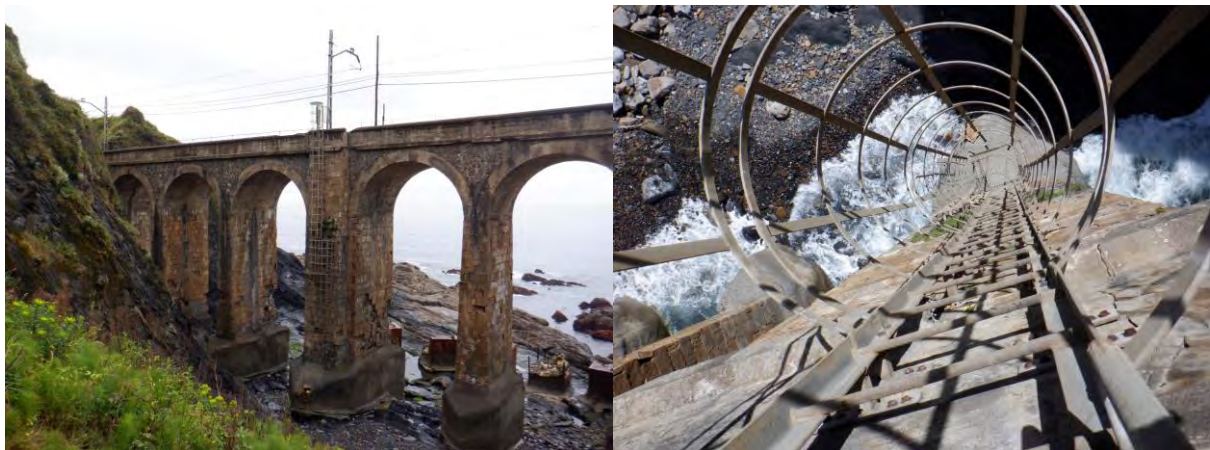
Figura 122. Escaleras acceso desde plataforma a cala.

Debido a la falta de seguridad que ofrece el tránsito por la senda sobre el emboquille, así como el acceso desde la cala, condicionado a las mareas, para el acceso peatonal a la cala durante las labores de protección del viaducto, se propone la ejecución de una escalera que conecte la plataforma de la grúa con la parte inferior de la cala.
