Expediente: Petición de retirada depósitos de acarreo en el cauce del Río Asón

Por parte del Gobierno de Cantabria, Dirección General De Obras Hidráulicas, se pretende la ejecución de labores de retirada de acarreo en cauce del río Asón, obra que se describe en la memoria que se adjunta

La presente memoria tiene por objeto definir actuaciones de mantenimiento sobre los acarreos depositados en el cauce en crecidas ordinarias y extraordinarias y la vegetación que arraiga espontáneamente sobre los acarreos. Vegetación que, a su vez, constituye un foco de captación de acarreos, lo que agrava y acelera el problema. Para frenar el desarrollo de la vegetación en la zona seleccionada, se prevé la eliminación de la vegetación surgida dentro del cauce, en una lengua de acarreos, y que en su mayor parte es vegetación alóctona e invasora.

El volumen total de materiales a retirar será menor de 9000 m³.

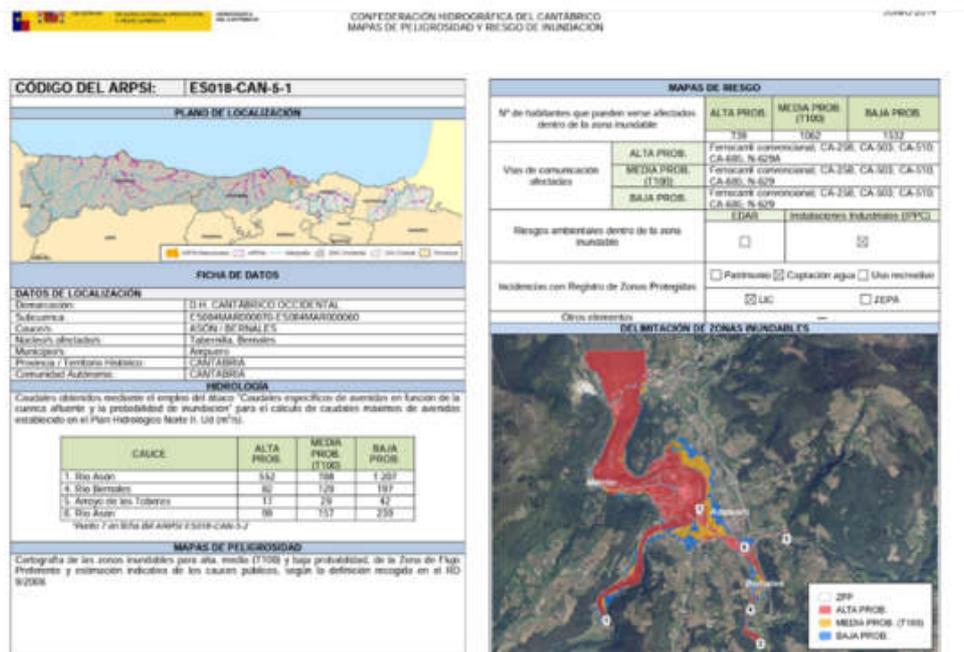
Fichas del ARPSI de Ampuero. Confederación Hidrográfica del Cantábrico.

El municipio de Ampuero se localiza dentro del Área de Riesgo Potencial Significativo de Inundación (ARPSI) fluvial ES018-CAN-5-2 Río Asón definida por el Plan de Gestión del Riesgo de Inundación (PGRI) de la Demarcación Hidrográfica del Cantábrico Occidental. Incluye riesgos ambientales para instalaciones industriales.

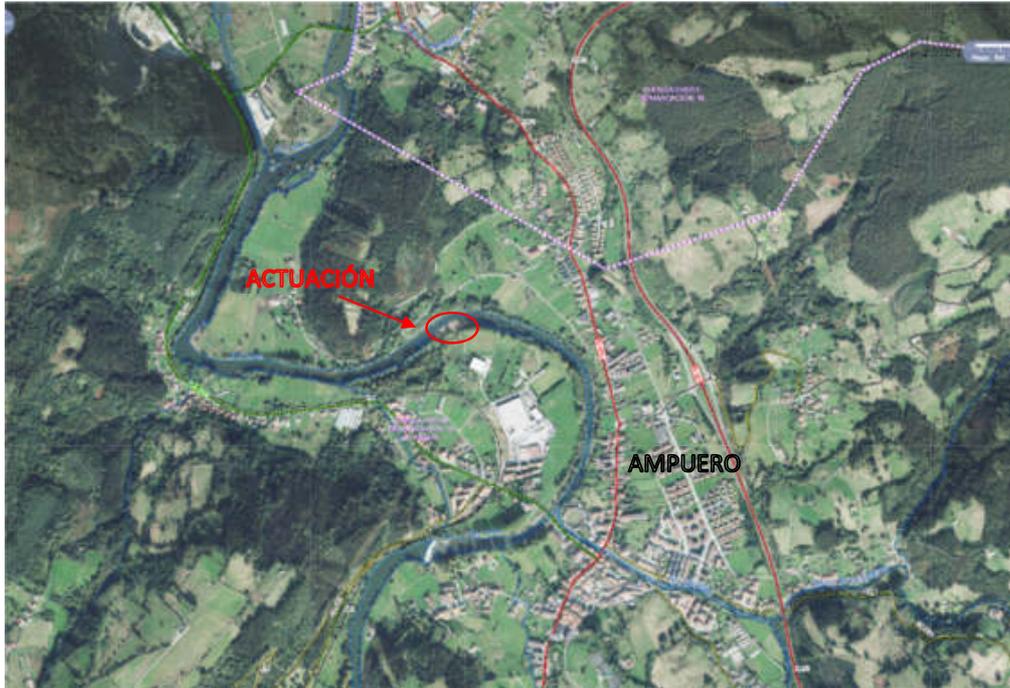
La actuación se localiza en el cauce del río Asón, en el municipio de Ampuero, y muy próximo a la localidad del mismo nombre. Se localiza en el meandro sobre cuya vega se asienta la zona industrial del municipio, tal y como se muestra en la imagen siguiente.

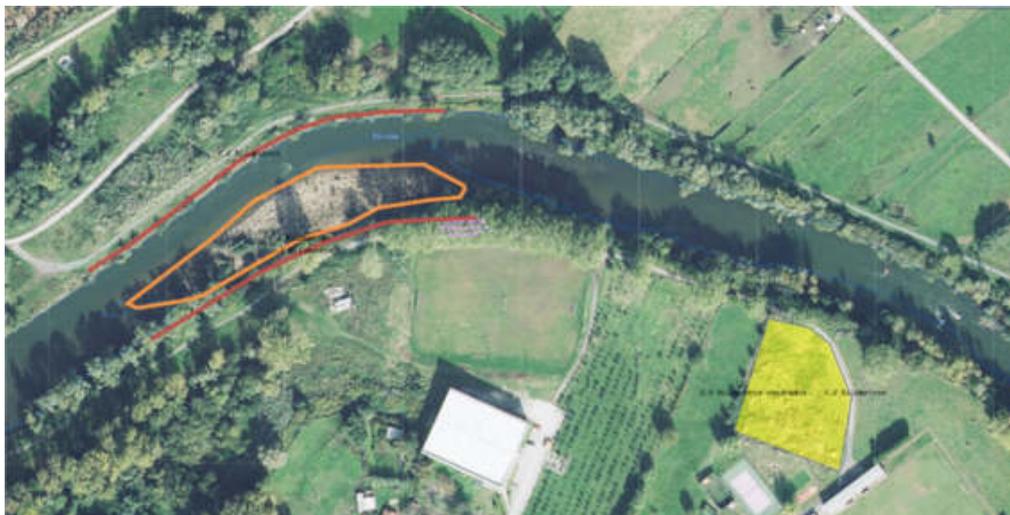
El ámbito de la actuación se ciñe a una lengua de acarreos que se sitúa es junto a la margen izquierda del cauce y cuenta con una superficie de unos 5.000 m², formadas por acumulación de canto rodado y zonas con gravas y arenas. También se contempla actuar en ambas orillas junto a la lengua de materiales, en una longitud de unos 300 m de longitud, tal y como se muestra en la siguiente imagen. El tramo sobre el que se va a actuar se encuentra canalizado, entre sendas motas.

Ámbito de la actuación sobre ortofoto 2020. En naranja se indica la lengua de acarreos. En marrón las orillas sobre las que se prevé actuar, y en amarillo la zona de acopio temporal de materiales extraídos.

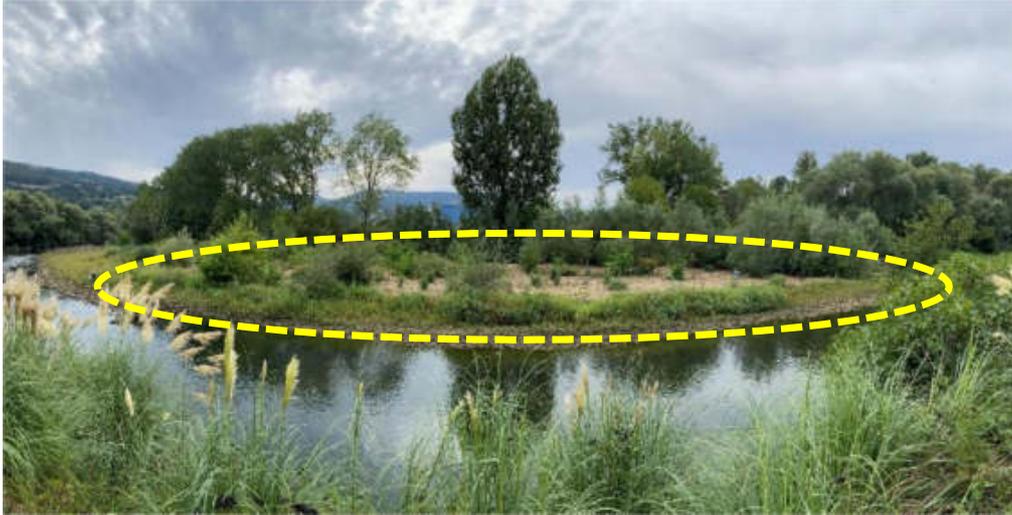
Vista de la lengua de acarreo con vegetación herbácea y leñosa en desarrollo. Vista desde la margen derecha. En segunda línea se observa la vegetación arbolada existente en la mota.

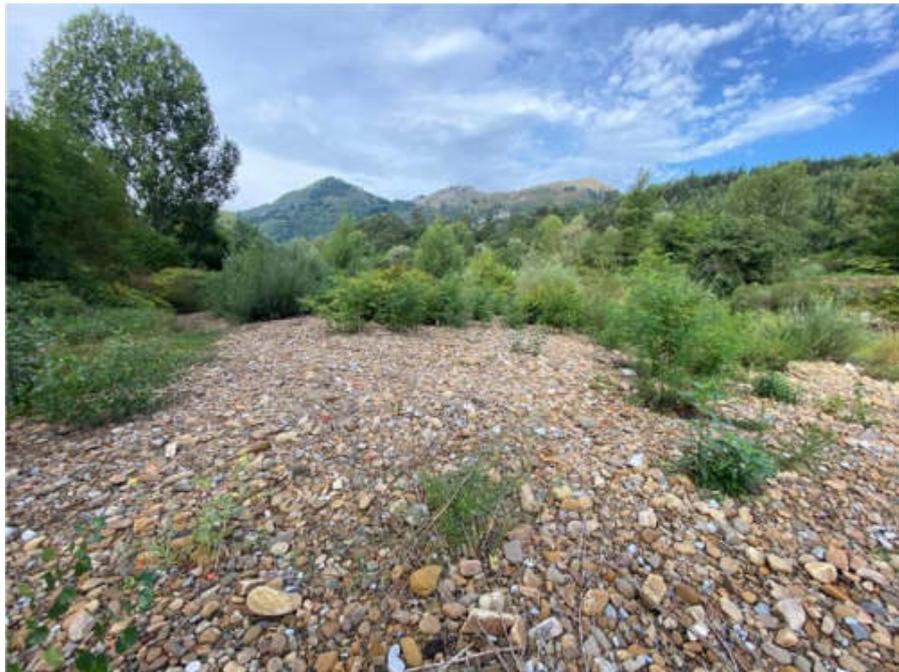
Vista general de la lengua de acarreo en la que se observan ejemplares arbustivos y subarbustivos de hasta unos 8 m de altura que han arraigado dentro del cauce. A la izquierda se observa el arbolado de la margen izquierda.

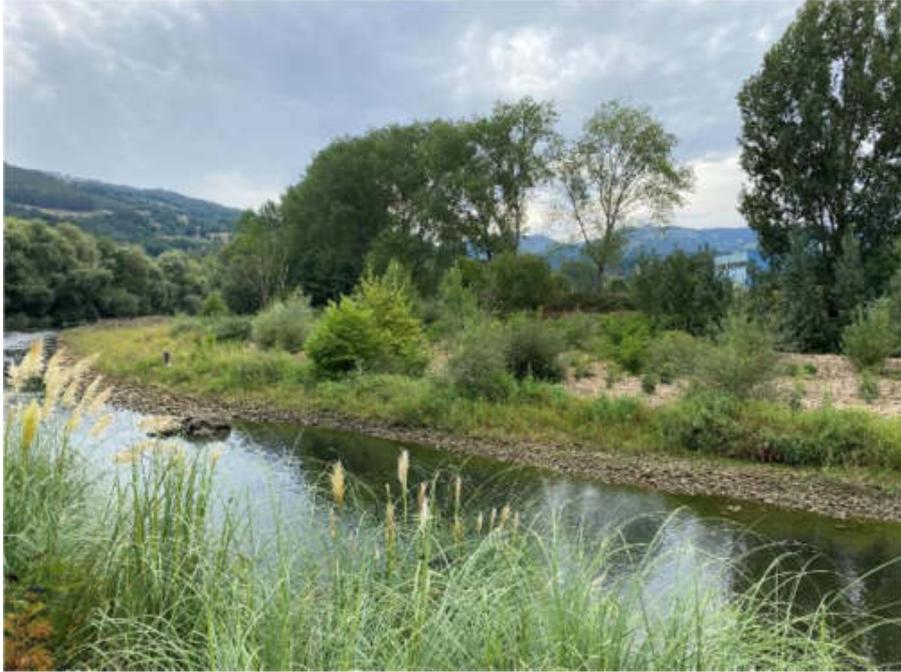
Vista general de la mitad superior de la lengua de acarreo desde la margen derecha. Se observa vegetación arbustiva de mediano porte, y una primera banda de orilla con implantación de vegetación herbácea.

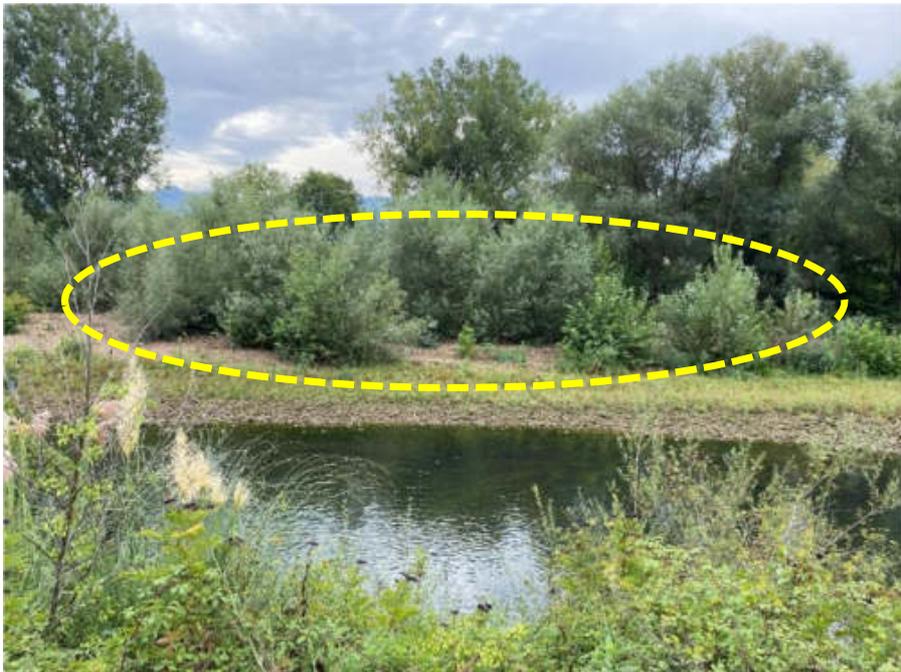
Vista de detalle de la mitad inferior de la lengua de acarreo, donde se ubican varios ejemplares de sauce de mediano porte (señalados con círculo amarillo) a retirar. En segundo término, la vegetación arbolada de la orilla.

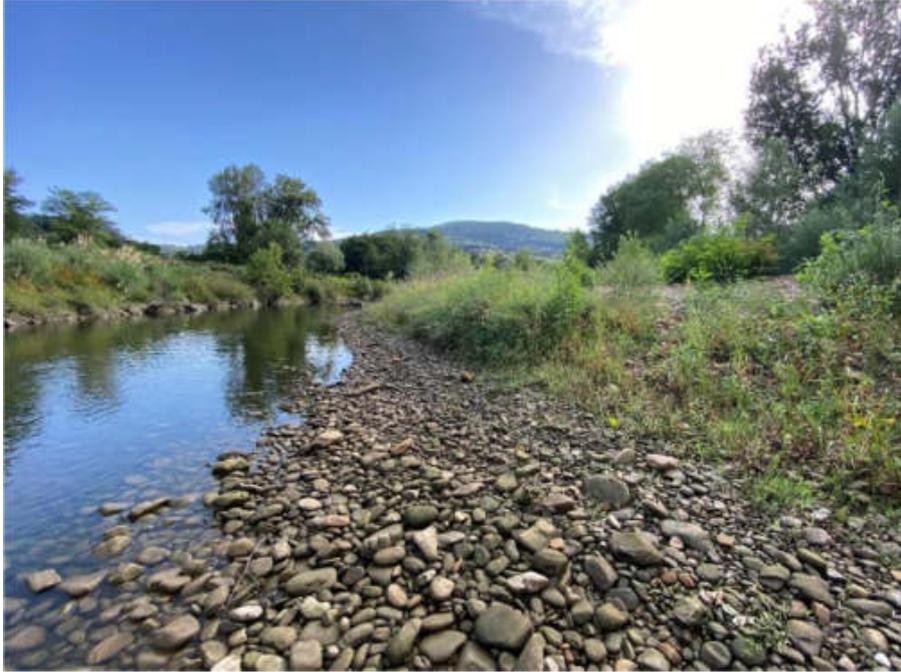
Vista de detalle de la orilla en aguas bajas, con la implantación de herbáceas.

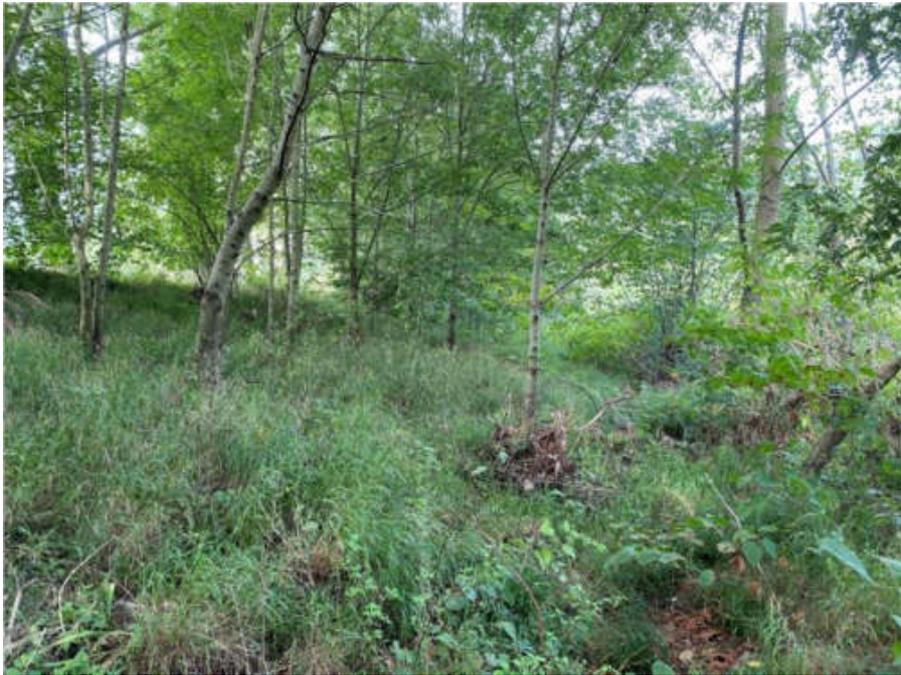
Vista de detalle de la orilla arbolada de la margen izquierda, a respetar.

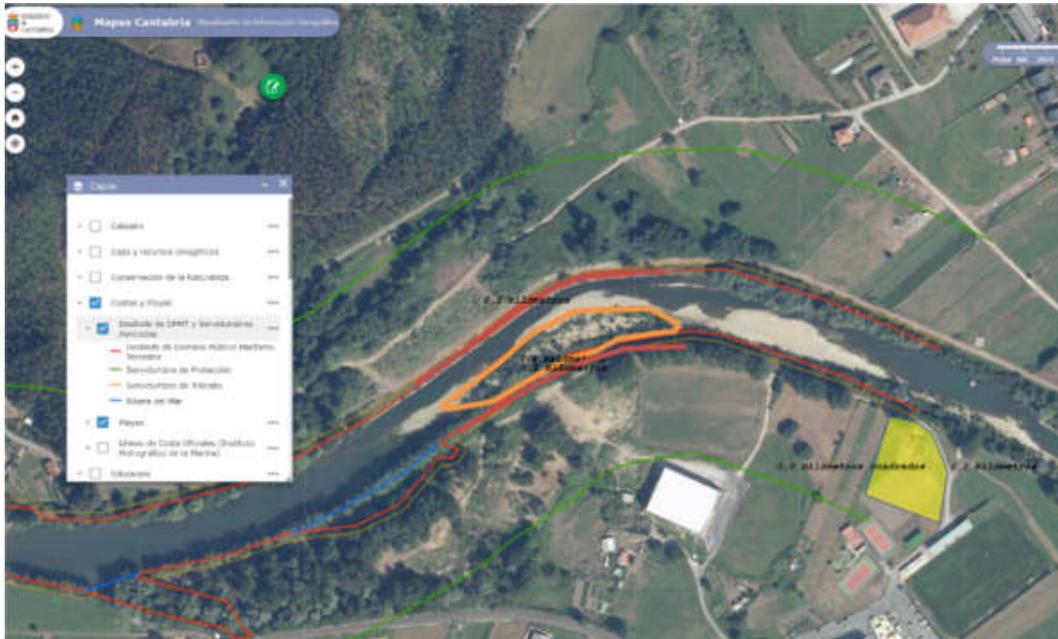
La actuación se localiza en el ámbito de la Ley de Costas, en la zona de deslinde de Dominio Público Marítimo Terrestre, salvo el punto de acopio temporal que se encuentra en zona de

Servidumbre de Protección, tal y como se muestra en el siguiente plano (marcado con tesela amarilla).

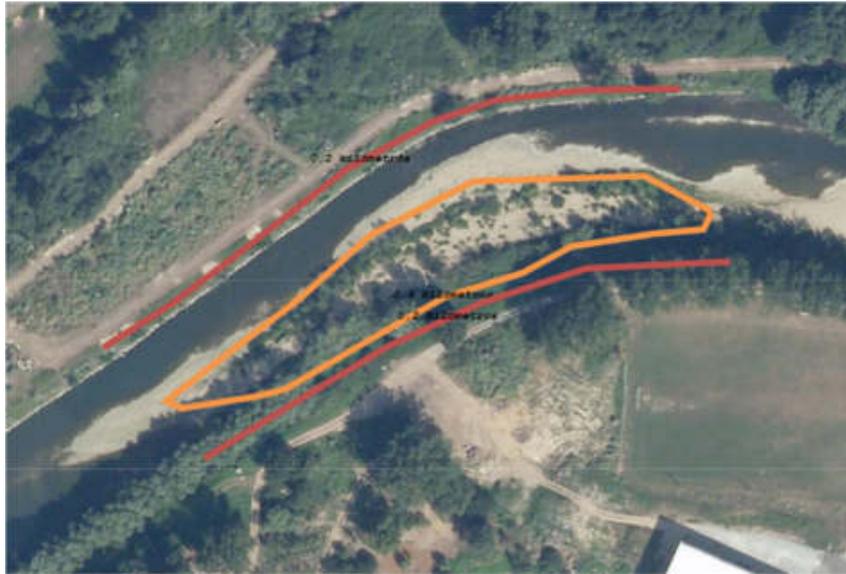
- Desbroce manual de la vegetación de las orillas: contempla el desbroce y triturado in situ por medios manuales (motodesbrozadora) de la vegetación herbácea y de matorral existente en ambos taludes de orilla. Incluso la poda del arbolado hasta 2,5-3,0 m de altura, con trituración insitu de los restos leñosos. Se respetarán los ejemplares arbóreos existentes. Son las zonas marcadas en rojo en la siguiente imagen. Abarca 300 m de longitud en cada orilla, y una anchura media de 8-15m. es decir, unos 4.000 m².

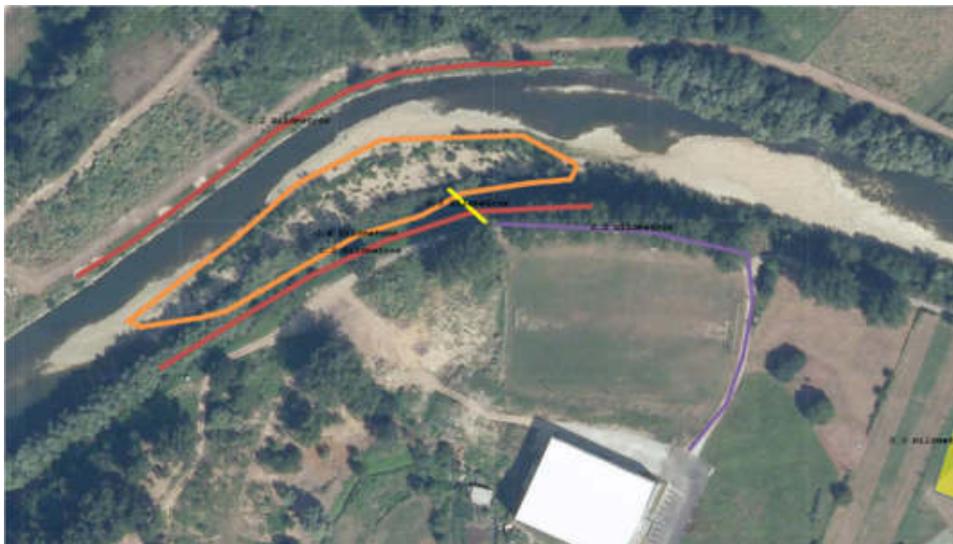
- Acondicionamiento de acceso provisional de maquinaria al cauce: existe un vial de acceso (marcado en morado en la siguiente imagen, que permite el acceso rodado hasta prácticamente la zona de trabajo. Únicamente será necesario acondicionar una rampa de acceso con el propio material del cauce, que facilite la entrada de la maquinaria. Se ejecutará mediante retroexcavadora de 14-24 tn de cadenas. No será necesaria la corta de ejemplares arbóreos.

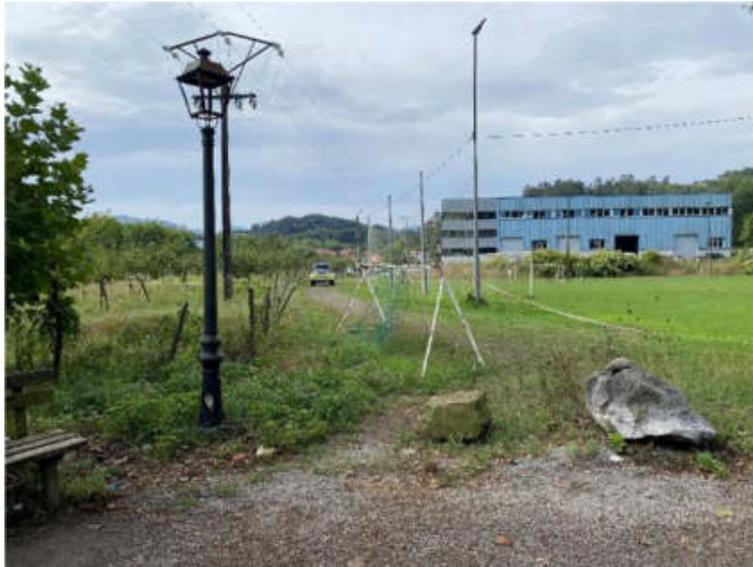
Vista del acceso rodado

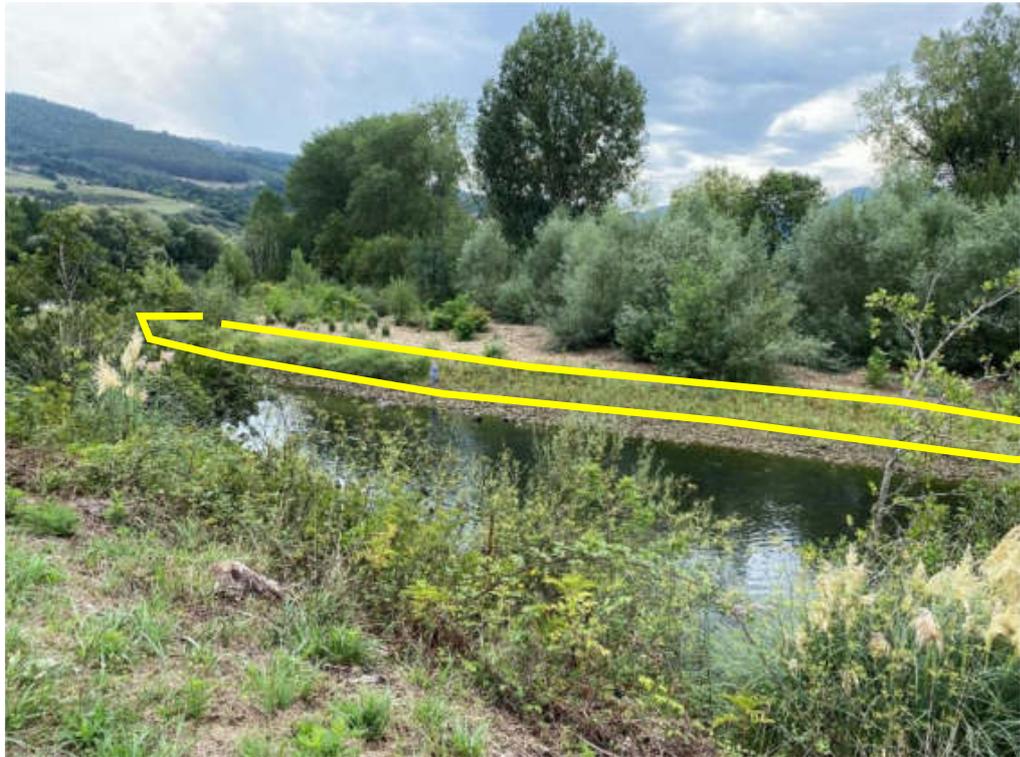
Incluye la roza mecánica mediante retroexcavadora de las zonas cubiertas con herbáceas en la orilla del cauce de estiaje, arrancando todo el sistema radicular, para retrasar su recolonización. Se muestran en la siguiente imagen. Se contempla la extracción en concepto de roza o decapado de 120 m³, correspondiente a una franja de terreno de unos 200 m de longitud, con una anchura de 3 m y 0,20 m de espesor.

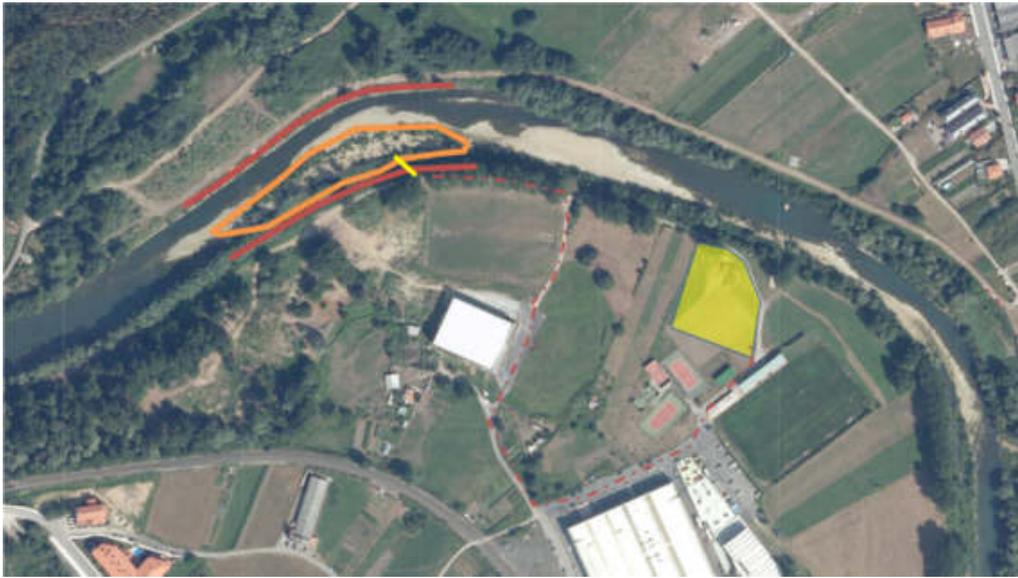
- Retirada de acarreo: Complementariamente a la retirada de vegetación, se realiza una retirada parcial de acarreo en la zona de la isla más próxima al cauce a fin de mejorar la sección hidráulica. Se ejecutará mediante retroexcavadora de 14-24 tn de cadenas. El volumen de acarreo extraído será, en todo caso, menor de 8000 m³.
- Carga y transporte a punto de acopio intermedio: carga de troncos, ramas, raíces y acarreo en camión traccionado de 3 o 4 ejes, hasta punto de acopio intermedio. En la siguiente imagen se muestra el punto de acopio intermedio (tesela amarilla, parcela de titularidad municipal, puesta a disposición por parte del Ayuntamiento), así como el recorrido de traslado hasta este punto (línea discontinua marrón). Eventualmente, se analizará la posibilidad de extraer los restos directamente a vertedero desde el tajo, evitando el acopio intermedio.
