**PROYECTO DE DRAGADO DE LA PLAYA DE ISUNTZA EN EL
PUERTO DE LEKEITIO.**

DOCUMENTO Nº 1

MEMORIA Y ANEJOS

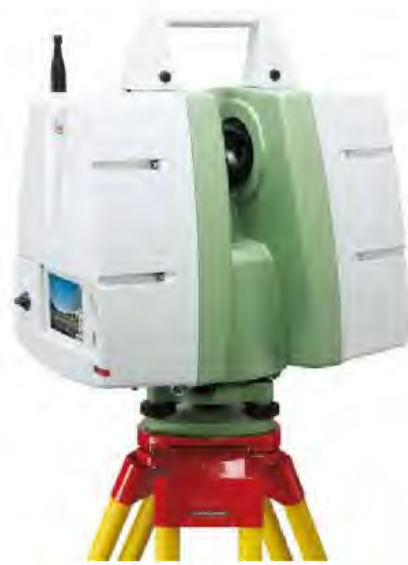
Escáner: Leica ScanStation C-10

Características generales del escáner:

Mínima densidad de escaneo ilimitada (< 1 mm)

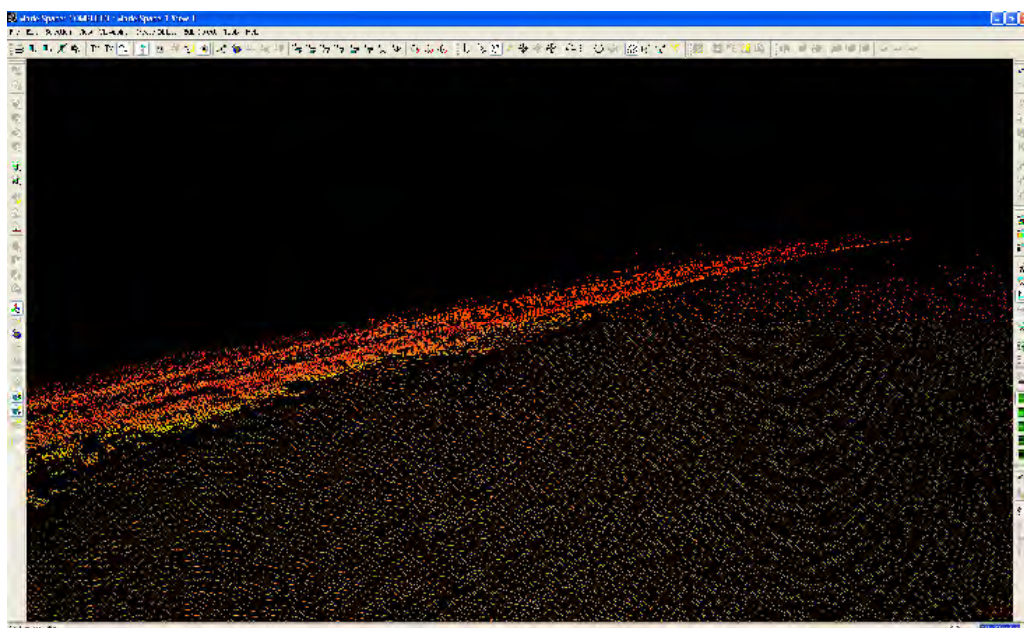
3.2.2.-CALCULO Y AJUSTE DE ESCANEADOS.

En primer lugar se realiza un encaje de los escaneados a través de los puntos de control siempre comunes entre los estacionamientos, obteniendo una precisión milimétrica entre ellos.

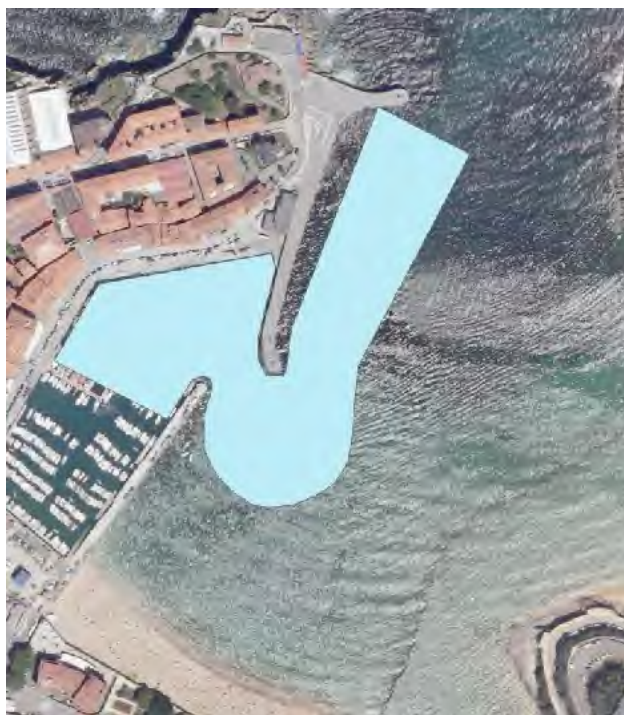
Figura 1. Superficie máxima de dragado correspondiente al puerto de Lekeitio.

El objetivo del dragado es recuperar y mantener el calado nominal previsto en el canal de acceso y área pesquera del puerto de Lekeitio (Figura 1).

La superficie afectada por el dragado también se determina mediante batimetría, abarcando como máximo un área de 31.650 m² (área de azul de la Figura 1).

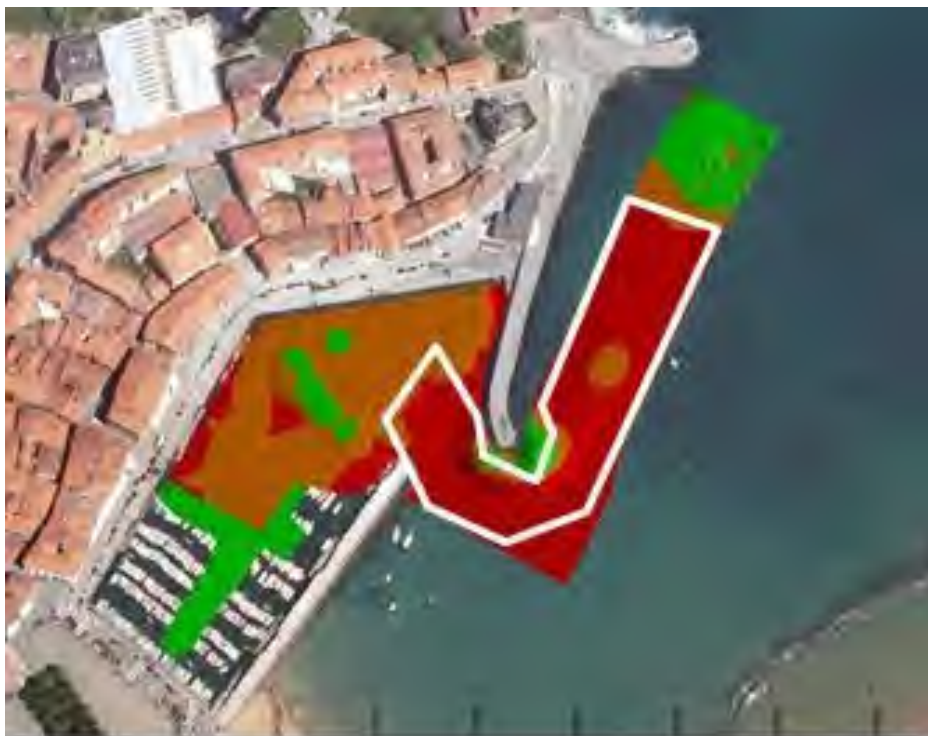
Figuras 2 y 3. Calados en el Puerto de Lekeitio antes (abril: se señala, con polígono blanco, la principal zona de acumulación de sedimento) y después (junio) de la realización del último dragado (2015). Rojo: no se alcanza el calado mínimo (-3 m); naranja: no se llega al calado nominal (-4 m); verde: se supera dicho calado nominal.

La zona en cuestión (representada en la Figura 2) acumula sedimento arrastrado desde la playa aledaña por marea y oleaje, principalmente durante el invierno, conllevando una ostensible reducción de calados que complica la navegabilidad y puede llegar a impedir la entrada y salida de las embarcaciones pesqueras en bajamar.

El espesor del material a dragar es variable, teniendo como objetivo alcanzar estacionalmente su calado nominal de -4 m con respecto al cero del puerto. En la Figura 2 se muestra situación habitual de calados en primavera y en la Figura 3 la que se consigue tras la realización del dragado. Generalmente, el espesor medio de excavación resulta inferior a 1 m.

Año tras año, antes del invierno, se draga la zona señalada en la Figura 2. El sedimento acumulado por la marea y los temporales a lo largo del tiempo corresponde a arenas limpias que son reubicadas en la zona submareal de la playa de Karraspio (Figura 4). Para cada dragado se emite informe de seguimiento anual, y hasta la fecha no se ha señalado la presencia de adversidades ambientales relevantes. El informe más reciente es: Castro, R. y Rodríguez, J.G. 2015. *Vigilancia del dragado en el puerto de Lekeitio 2015*. Informe elaborado por AZTI para la Dirección de Infraestructuras del Transporte del Gobierno Vasco. 9 pp.

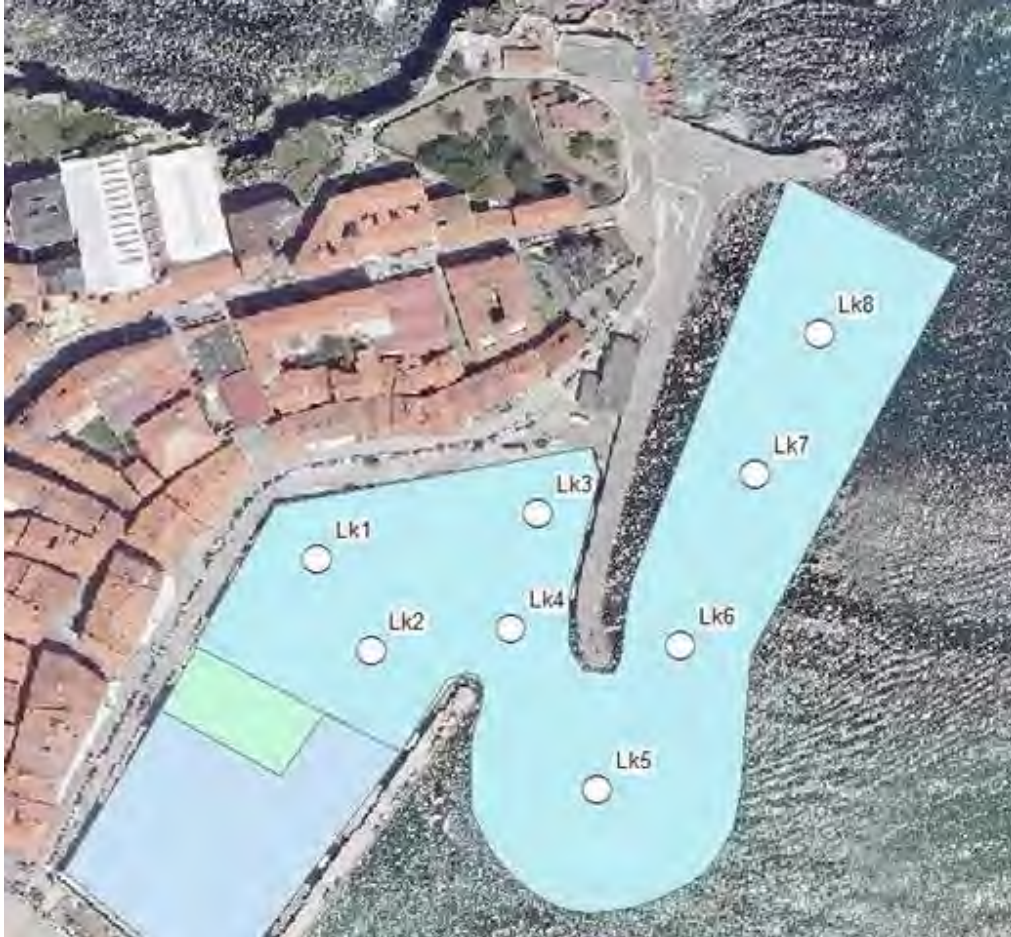
Figura
Puntos

6.
de

muestreo en el entorno del puerto de Lekeitio (25 de febrero de 2016).

Para la caracterización sedimentaria se realizó una toma de muestras de sedimento el 25 de febrero de 2016 (Anexos B y C) desde embarcación neumática y mediante buceo autónomo. En total se muestrearon los ocho puntos mostrados en la Figura 6.

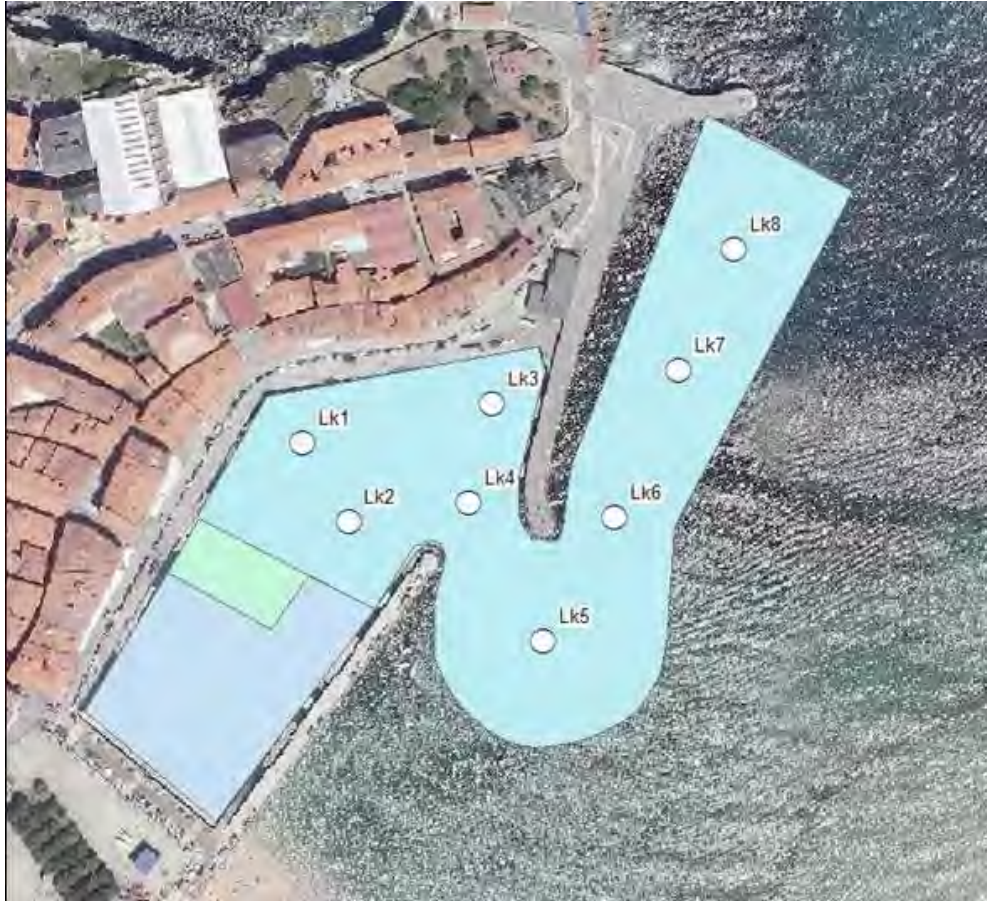
ANEXO B – PLANO DE MUESTREO (25 FEBRERO 2016)

Punto	Latitud (N)	Longitud (W)
Lk1	43° 21,919'	2° 30,080'
Lk2	43° 21,900'	2° 30,065'
Lk3	43° 21,929'	2° 30,017'
Lk4	43° 21,905'	2° 30,025'
Lk5	43° 21,871'	2° 30,001'
Lk6	43° 21,901'	2° 29,976'
Lk7	43° 21,936'	2° 29,955'
Lk8	43° 21,966'	2° 29,936'

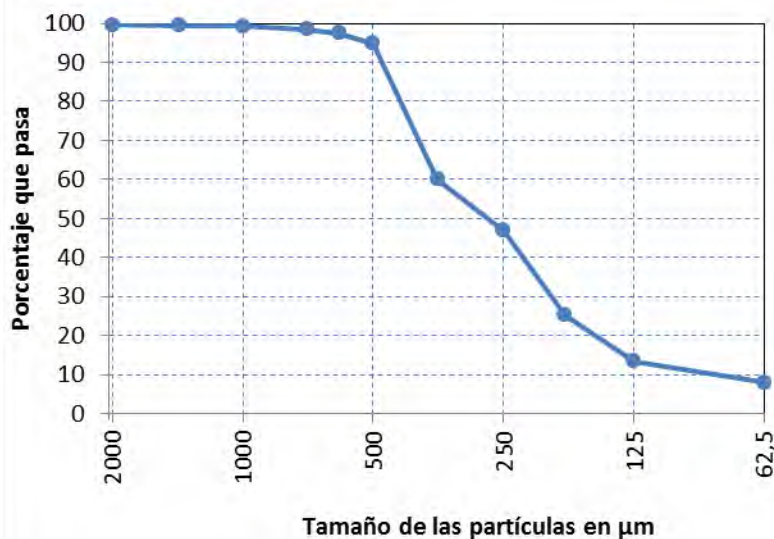
Informe:	LK1 (Lekeitio)
Cliente interno:	R.Castro
Análisis realizado en:	AZTI-Tecnalia. Pasaia
Descripción de muestra:	Sedimento. Envase plástico 500ml
Resp. Analítica:	Goretti García
Resp. Revisión:	German Rodriguez / Inma Martín
Muestra remitida por:	AZTI-Tecnalia. Pasaia
Fecha fin analítica:	07/03/2016
Código laboratorio:	IM16ECAPV/04A_001

Porcentaje de gruesos (P_G):	0,4
Porcentaje de arenas (P_A):	91,7
Porcentaje de finos (P_F):	7,9
D_{50} (μm):	272
Concentración de sólidos (g / cm^3):	1,68

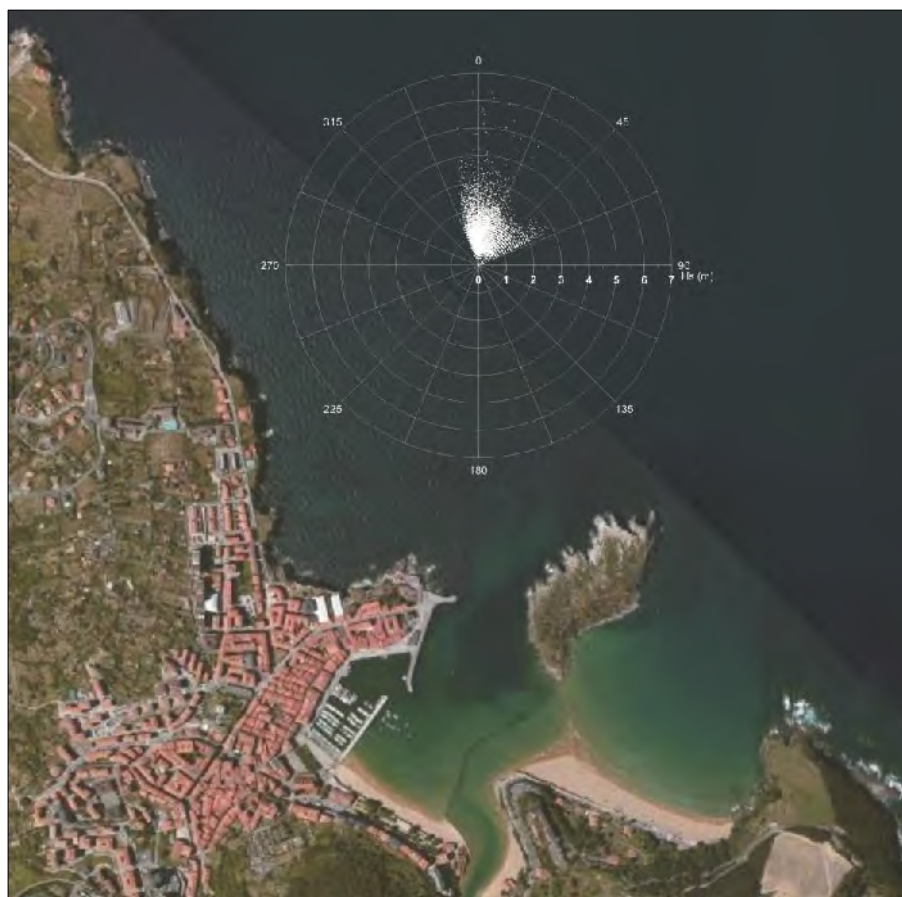
Figura 3.10 – Representación polar de los oleajes registrados en la boya de Bilbao propagados hasta Lekeitio

En la figura 3.10 se muestra la representación polar de la propagación hasta la entrada de la ría de cada uno de los oleajes que componen el régimen exterior propagado. En la figura se observa cómo los oleajes con mayores alturas de ola a la entrada de la ensenada se presentan en torno a la dirección norte aproximadamente, con valores máximos de hasta $H_s=7$ m.

En la figura 3.2 se muestra la representación polar de los oleajes propagados hasta el frente de la ensenada de Lekeitio, así como su correspondiente rosa de oleaje. Se observa cómo los oleajes con mayores alturas de ola a la entrada de la ensenada se presentan en torno a la dirección norte aproximadamente, con valores máximos de hasta $H_s=7$ m.

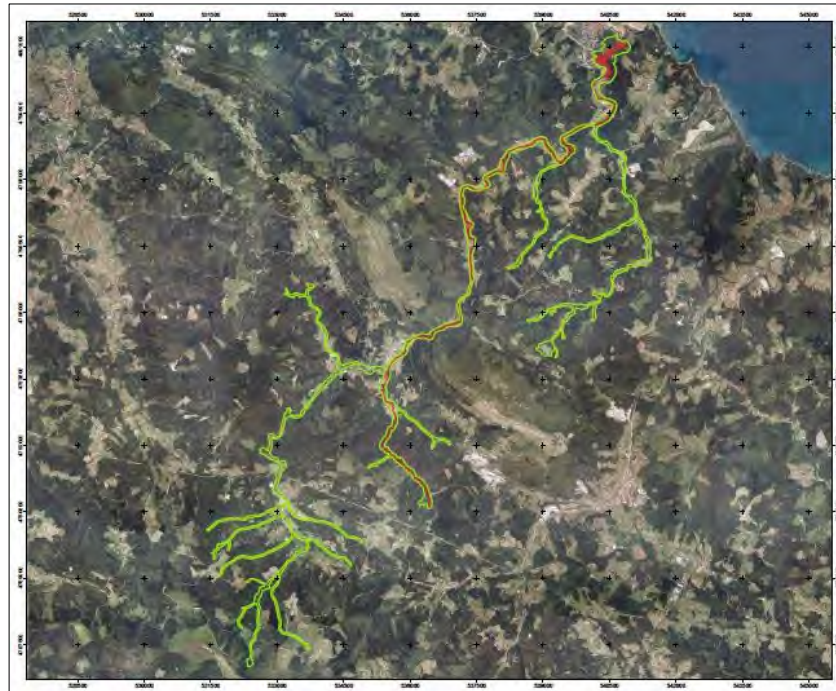
Figura 3.12 – Cuenca del río Lea

Según los datos obtenidos en la Red Hidrometeorológica de Bizkaia (Diputación Foral de Bizkaia) desde el año 1998, la estación de Oleta en el río Lea registra un caudal medio de 1,67m³/s.

A lo largo de su cauce confluyen en el río diversos afluentes, tales como el Oiz, Usoagaerreka, Talorreka y Arbina, en su cuenca inferior. Por su parte, la ría del Lea recibe por su margen izquierda los aportes del arroyo Madalena, que a partir del barrio de Arropain se encuentra embocinado, y de otro pequeño arroyo que también en su parte final se encuentra soterrado. Por lo que respecta a la margen derecha, el curso más importante es el arroyo Kurutze, que desagua en la zona de marisma del molino de Marierrota. También por la margen derecha recibe las aguas de un pequeño arroyo que desemboca aguas arriba de Tellería.

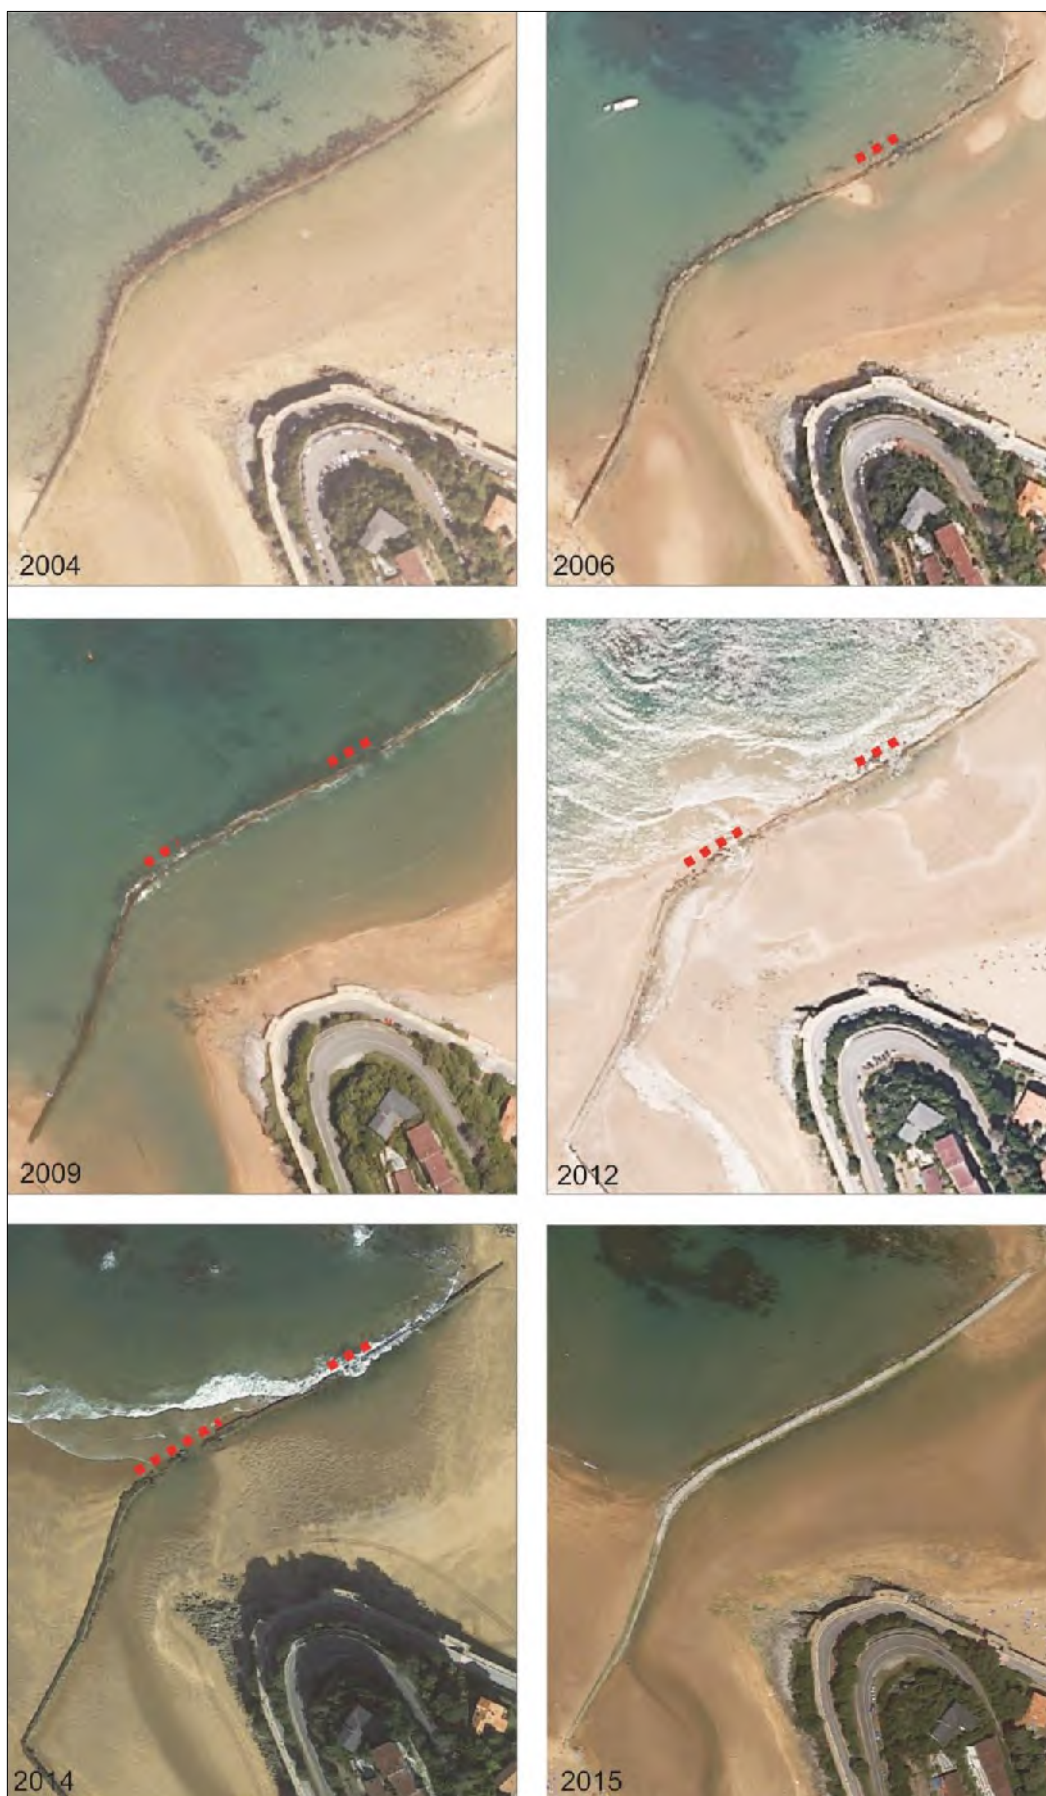
Figura 4.1 – Fotografías de la evolución de la estructura del malecón de Lazunarri desde el año 2004, con indicación del progreso de las averías

A partir del año 2004 se empieza a observar un creciente deterioro de la estructura del malecón debido a la acción de los temporales. En la figura 4.1 se observa una serie fotográfica del estado del malecón, en la cual se aprecian dos zonas en las que se concentran las averías:

- El tramo contiguo al segundo cambio de alineación ($x=160$ en la figura 4.2). En esta zona se produjo la desaparición de unos 40 metros longitudinales de estructura, quedando los restos a una cota de +1.00 m aproximadamente. La cota original en este tramo era la +2.30 m.
- Un tramo de 20 metros de longitud situado a mitad de la última alineación del malecón ($x=270$ en la figura 4.2). En este tramo la cota original de 2.10 m de la estructura quedó situada a una cota ligeramente superior a +1.0 m.

Las averías señaladas tuvieron como consecuencia la entrada de sedimentos desde las playas de Mendexa hacia la playa de Isuntza y el aterramiento del canal de acceso al puerto.

A partir del año 2004 se empieza a producir un creciente deterioro de la estructura del malecón debido a la acción de los temporales (ver figura 4.2). Las averías tuvieron como consecuencia la entrada de sedimentos desde la playa de Karraspio hacia la playa de Isuntza y el aterramiento del canal de acceso al puerto.

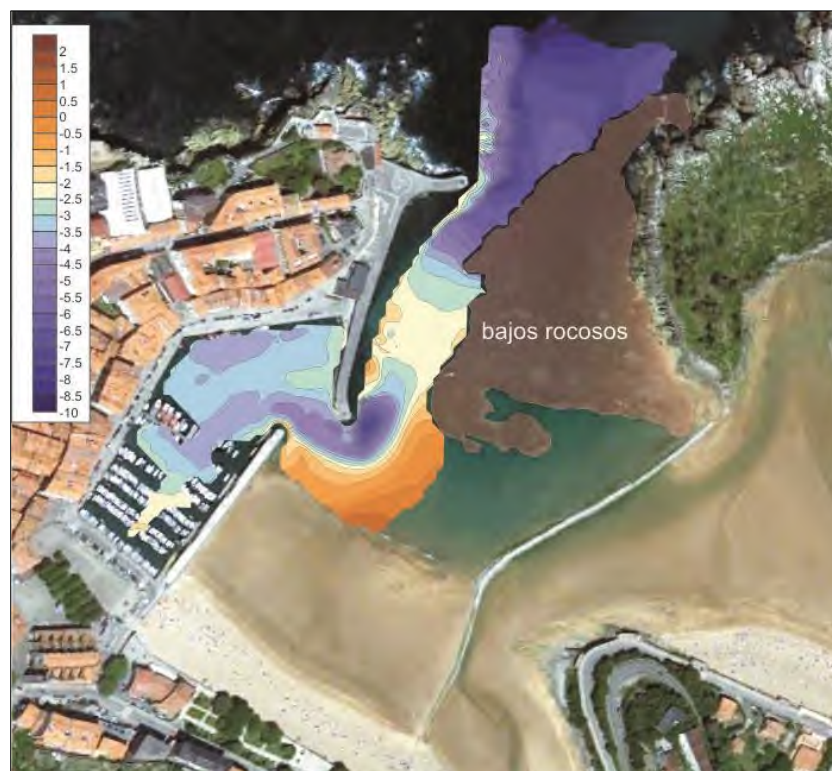
Figura 4.3 – Configuración batimétrica de la playa de Isuntza

La planta de las playas secas de Isuntza y Mendexa es bastante constante y muy similar. La playa seca de Isuntza se orienta hacia el canal de entrada al puerto, situado entre el dique de abrigo y la isla de San Nicolás. Se trata de una playa encajada entre el malecón de Lazunarri, la isla y las obras exteriores del puerto, destacando en su perfil sumergido la presencia del canal de entrada al puerto y los bajos rocosos que se prolongan desde la isla hacia el Sur (ver figura 4.3).

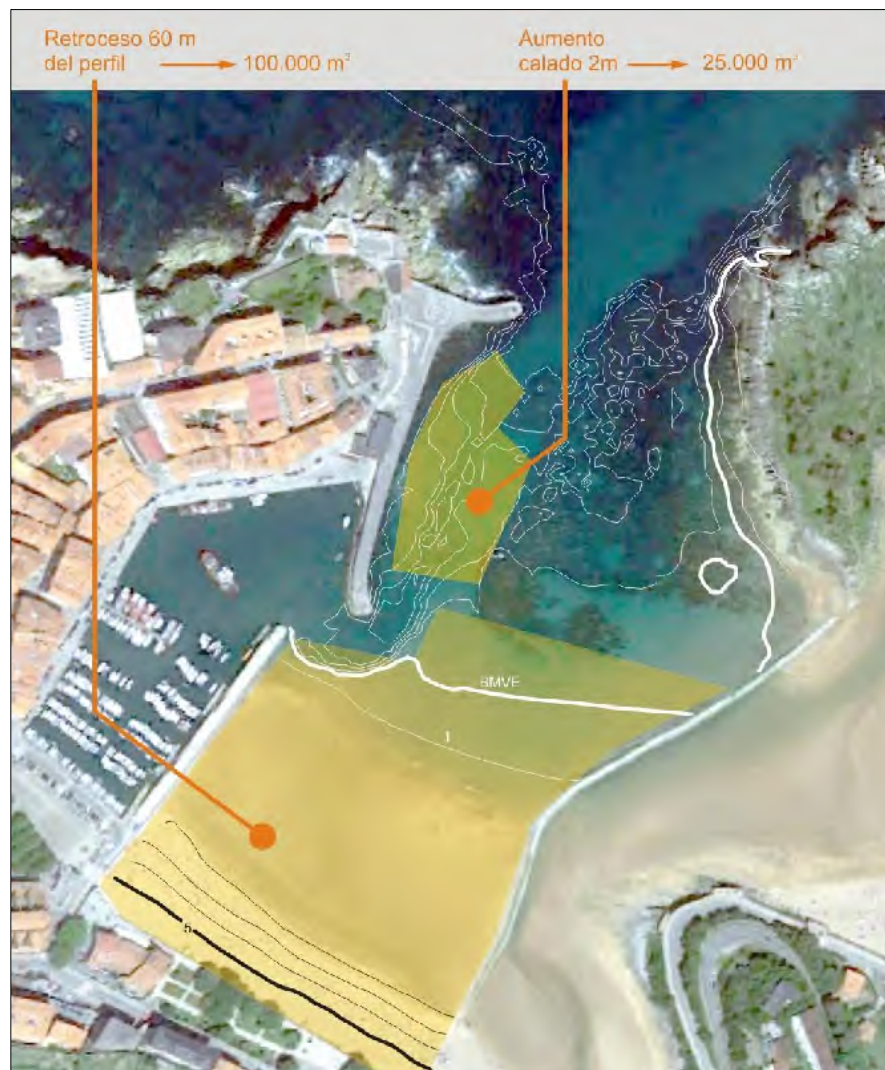
Figura 5.3 – Dragado a ejecutar en la playa de Isuntza para la mejora del canal de acceso al puerto de Lekeitio.

Cabe señalar que la estimación realizada sobre el volumen de arena sedimentado en la playa desde el inicio de las averías en el malecón en 2004, ha sido de 50-70.000 m³. En conclusión, se estima que el dragado necesario para obtener unas condiciones de calado en el canal similares a las existentes antes de las averías del malecón sería de unos **75-100.000 m³**.

Se recomienda realizar el dragado en dos fases sucesivas, separadas entre sí al menos durante un invierno completo, de forma que se pueda analizar la evolución del fondo y, con ello, optimizar el dragado total y reducir en lo posible el retroceso de la playa.

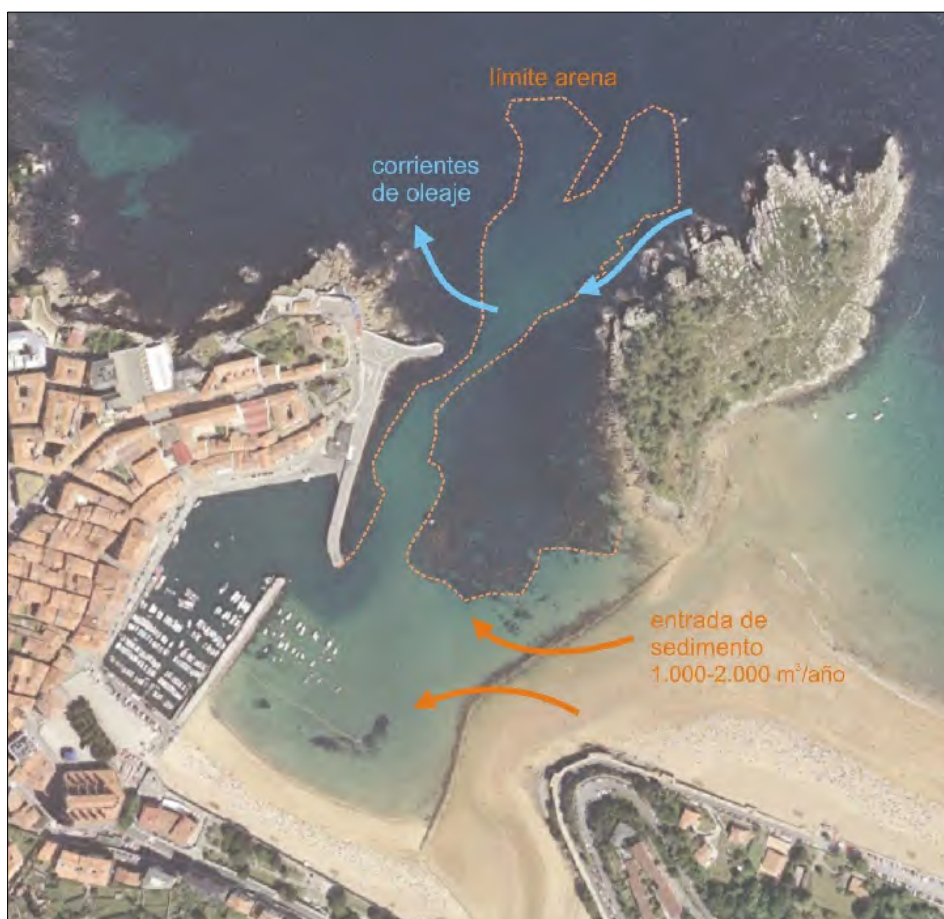
La figura 5.4 muestra las posibles vías de entrada y salida de sedimento a la ensenada de Isuntza, a partir de los resultados obtenidos en el modelo sedimentario tridimensional realizado (ver figura 4.15). En la misma figura se señala el límite de los fondos arenosos, que son fácilmente visibles en las fotografías aéreas de la zona.

Desde el exterior, se produce una entrada de corrientes por el lado de la isla, corriente que se encauza de forma inmediata hacia el oeste cruzando la boca de entrada a la ensenada. Estas corrientes generadas por el oleaje se propagan sobre fondos rocosos, esto es, en ausencia de sedimento suficiente como para que el transporte potencial se convierta en transporte real. Por tanto, la única entrada efectiva de sedimento que tiene lugar en la ensenada es la que rebasa el malecón en situaciones de oleaje y marea alta, a una tasa estimada tras la reparación de 1.000-2.000 m³/año. En definitiva, una vez ejecutado el dragado inicial de la ensenada, únicamente será necesario realizar dragados de mantenimiento del volumen anual indicado.

Figura 5.4 – Corrientes y entrada de sedimento en el entorno de la ensenada.

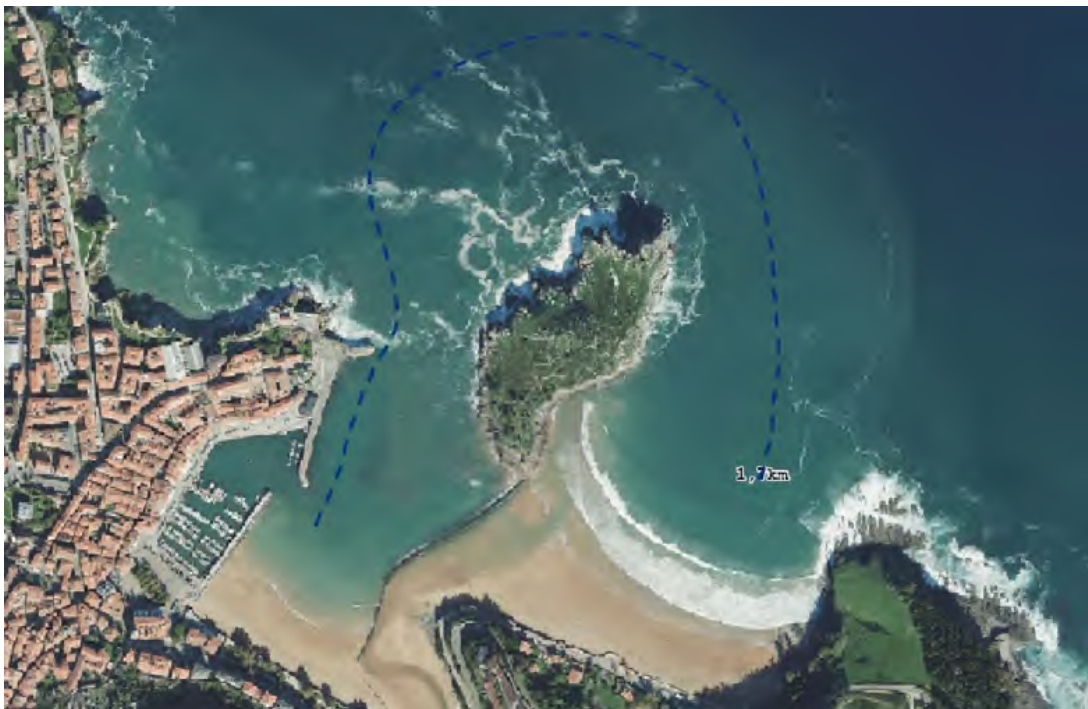
El pasado 26 de febrero la Responsable de Obras Públicas en la Dirección de Puertos y Asuntos Marítimos del Gobierno Vasco, solicita a AZTI informe en respuesta a dos cuestiones planteadas por la Demarcación de Costas del País Vasco relativas al proyecto de trasvase (Figura 1) de 50.000 m³ de arena desde la playa de Isuntza a la de Karraspio:

Figura 1. Esquema del trasvase propuesto entre las playas de Isuntza (Lekeitio) y Karraspio (Mendexa)

Confirmada por tanto la viabilidad del trasvase esquematizado en la Figura 1 de la página 3 y cuya ficha correspondiente se presenta al final de este informe (página 21), de manera complementaria al seguimiento que se viene realizando respecto al dragado durante la primavera del canal de acceso al puerto de Lekeitio, se propone el siguiente calendario de actuaciones para la vigilancia ambiental de las labores a realizar:

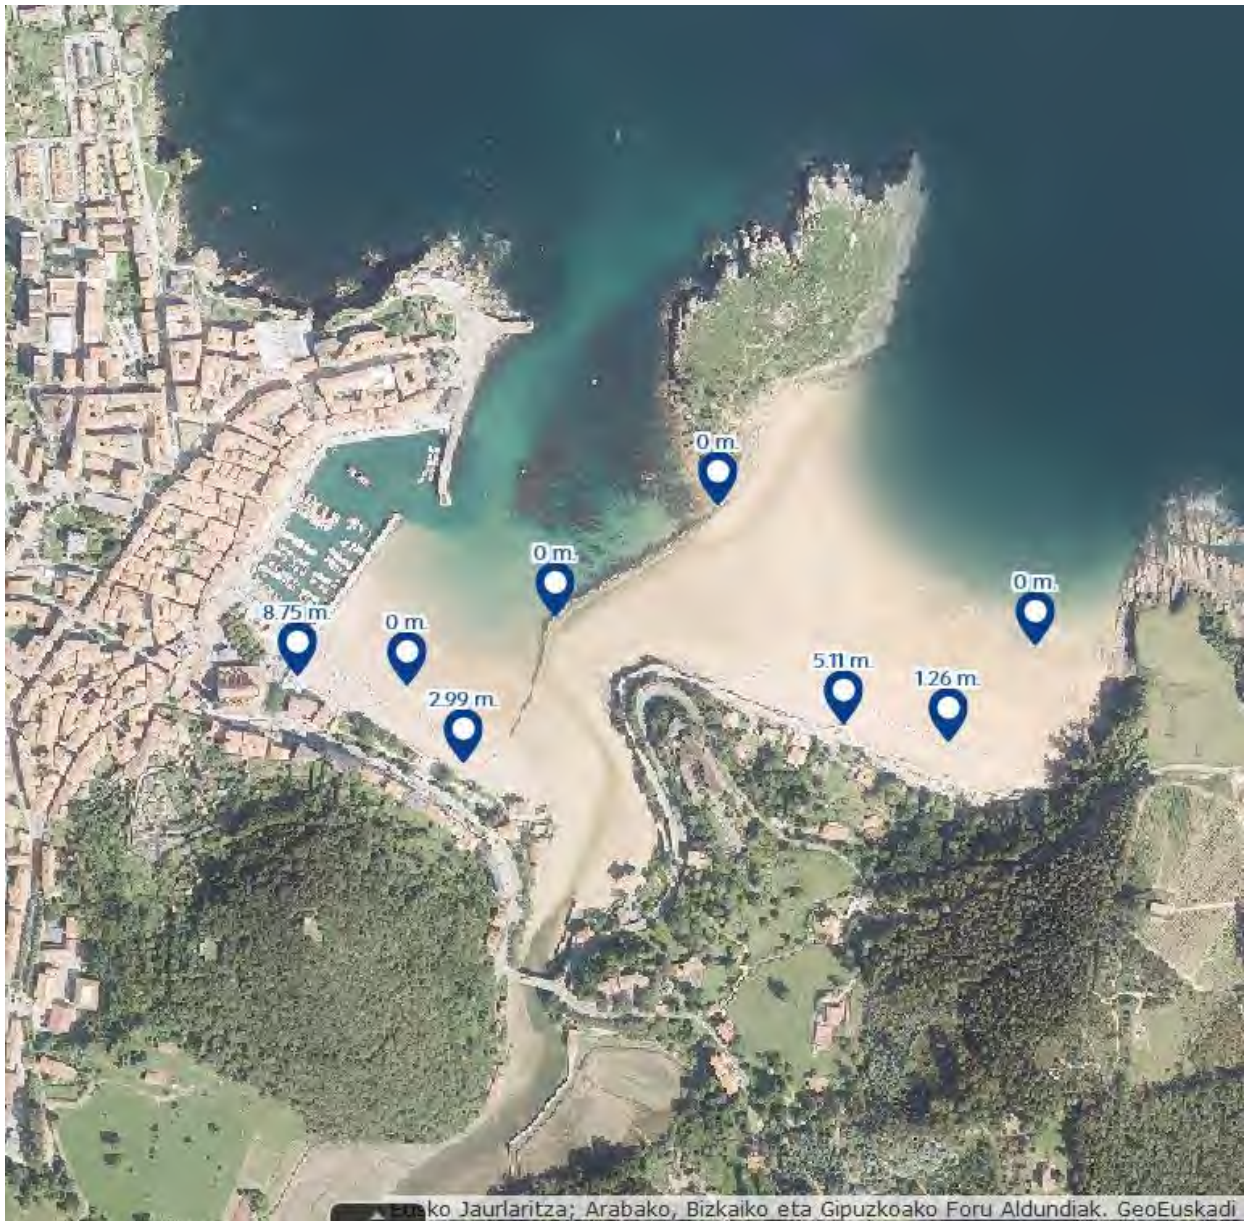
Figura 2. Cotas correspondientes a la referencia topográfica actual (NMMA: REDNAP 2008) lo que equivaldría a un aumento de hasta 2 m en el nivel del mar a escala geomorfológica ingenieril (a 200 años)

Suponiendo un aumento del nivel medio del mar en el Cantábrico de hasta 2 m, cabría equiparar la bajamar viva a escala geomorfológica ingenieril (a 200 años vista) con la referencia topográfica vigente en la cartografía en uso⁴ (Figura 2: nivel medio del mar en Alicante)

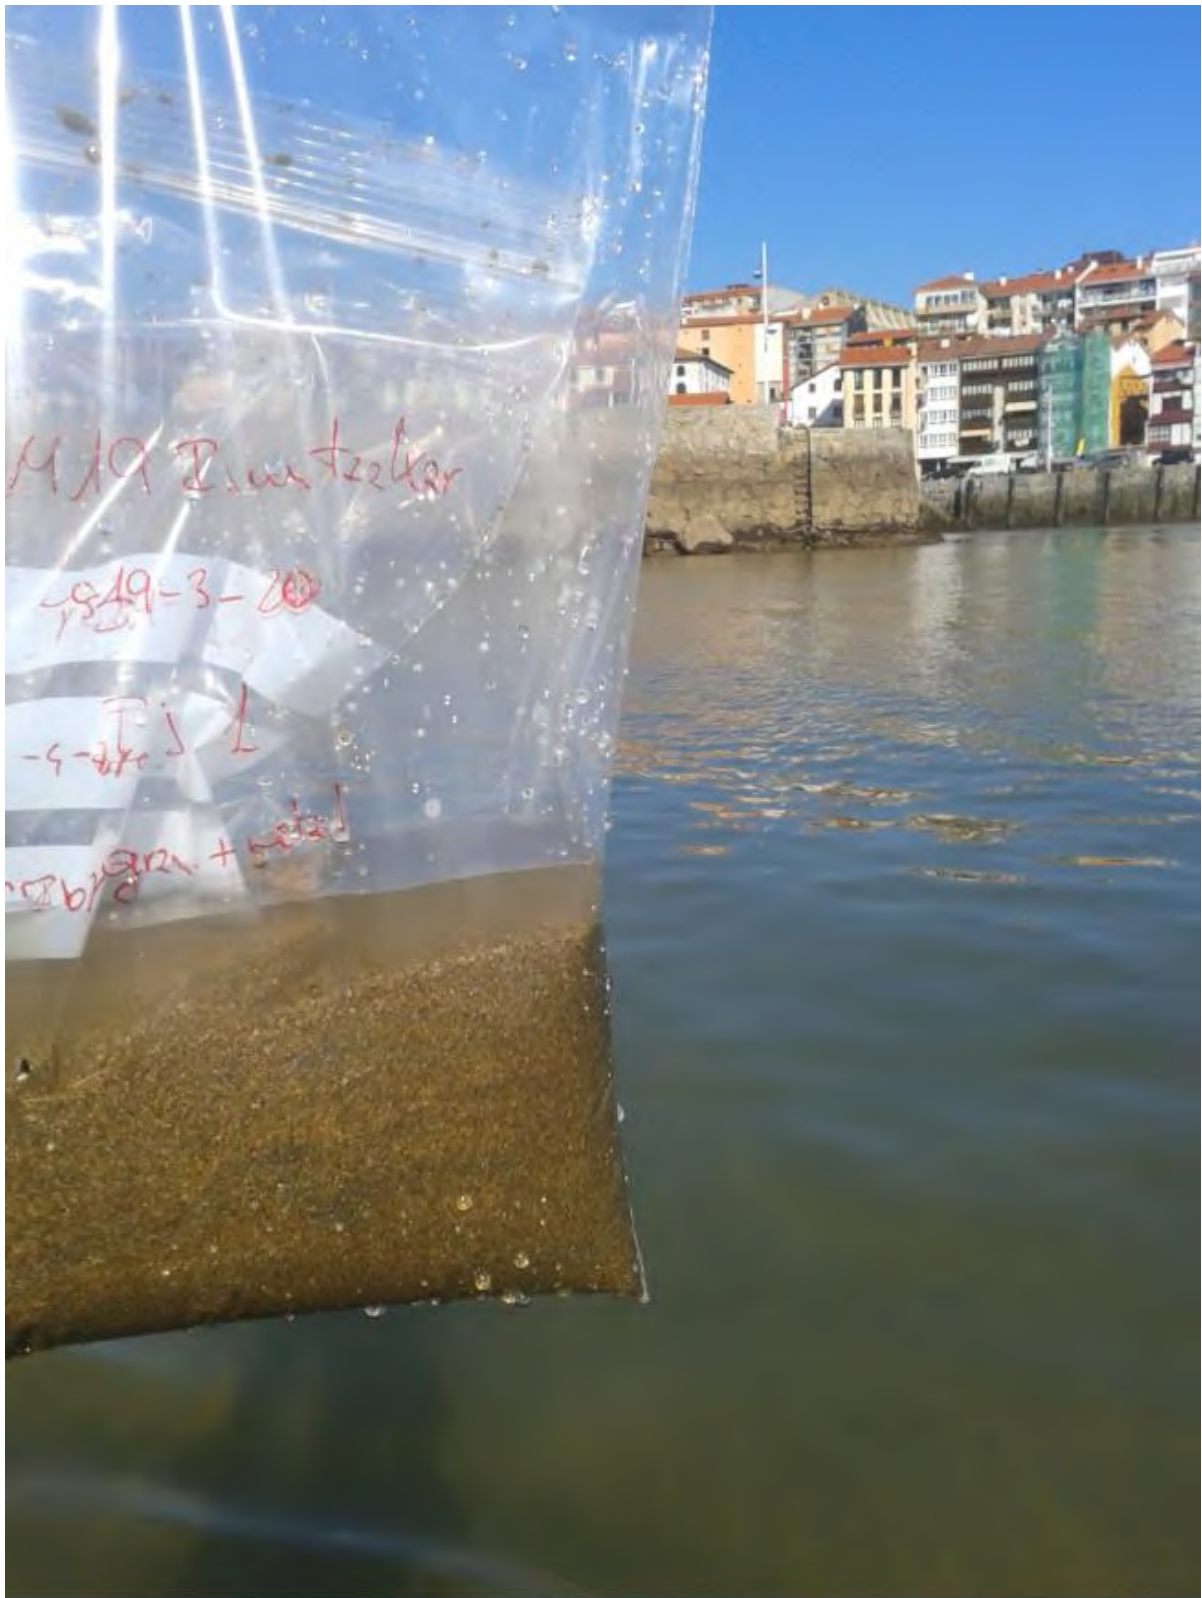
MUESTRA:	Is1	FECHA: 20 marzo 2019	
Peso total (g)	160,33		
MEDIA (µm)	229		
Limo y arcilla: 0.46% , Arena: 99.35% , Grava: 0.19%

METODO GRAFICO		MEDIDAS DE MOMENTOS	
MEDIA (Phi)	2,13	MEDIA (Phi)	2,13
SORTING (Phi)	0,69	SORTING (Phi)	0,68
SKEWNESS	-0,11	SKEWNESS	-0,53
KURTOSIS	0,83	KURTOSIS	5,16

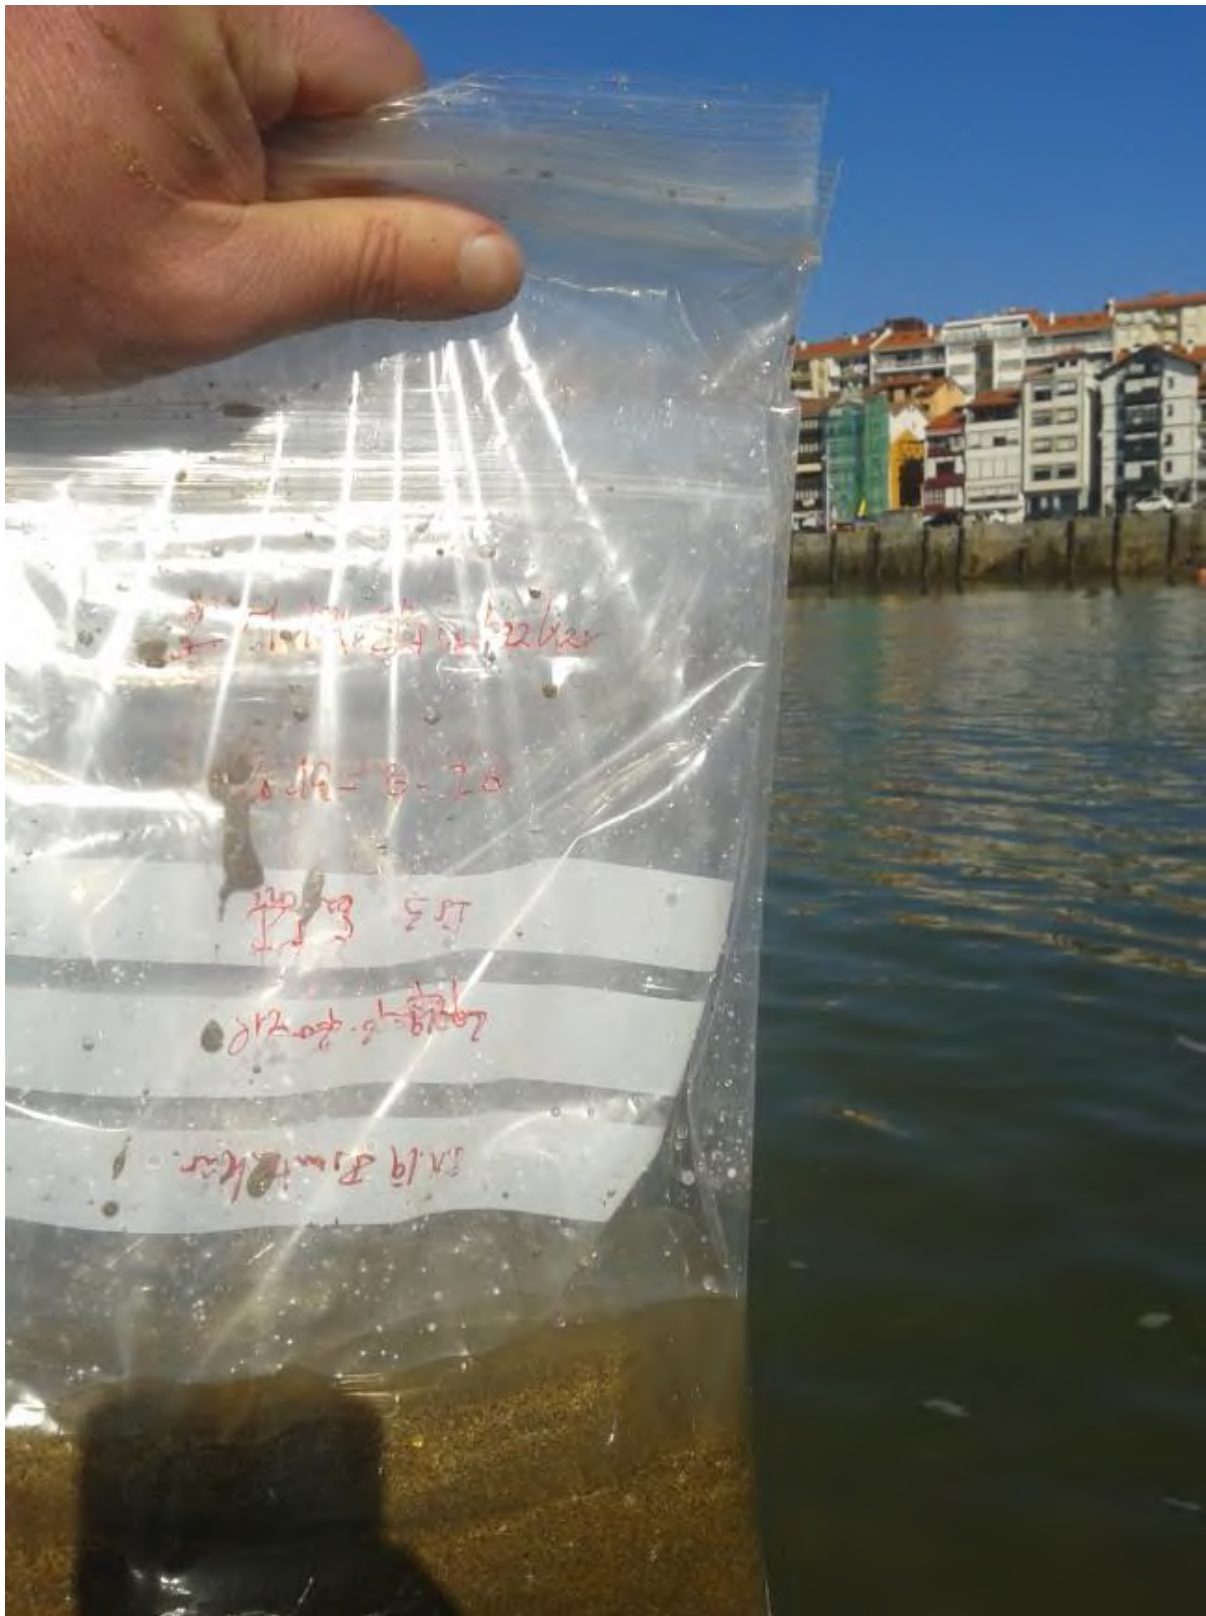
MUESTRA:	Is3	FECHA:	20 marzo 2019
Peso total (g)	153,79		
MEDIA (μm)	228		
Limo y arcilla: 0.45%, Arena: 99.43%, Grava: 0.12%			
METODO GRAFICO		MEDIDAS DE MOMENTOS	
MEDIA (Phi)	2,13	MEDIA (Phi)	2,14
SORTING (Phi)	0,68	SORTING (Phi)	0,67
SKEWNESS	-0,13	SKEWNESS	-0,44
KURTOSIS	0,84	KURTOSIS	4,57

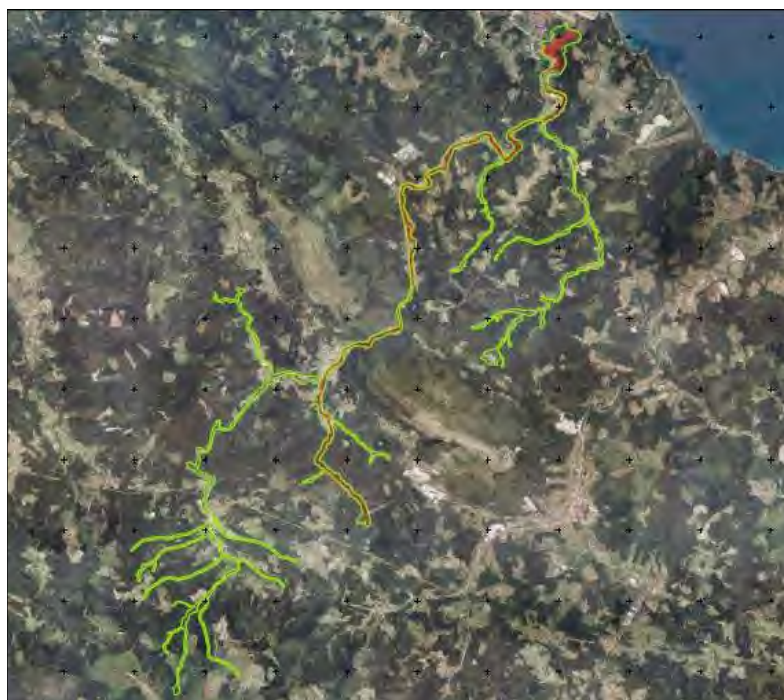
El lecho fluvial es pedregoso hasta su desembocadura, si bien cambia desde los tramos altos, donde domina la roca madre, hasta las zonas inferiores, con dominancia de canto rodado. La desembocadura del río se asienta sobre depósitos fluvio-marinos cuaternarios, mayoritariamente arenas, limos y fangos. Desde el punto de vista geomorfológico se trata de un sistema estuarino dominado por la dinámica fluvio-marina.

El curso del río es sinuoso y describe meandros poco antes de su desembocadura donde se forman islas intermareales. Se trata de una marisma apenas alterada en la que se conservan en buen estado las unidades características de estos sistemas: canal principal, fangos inter y supramareales, y depósitos arenosos supramareales formando islas.

Figura 3.8 – Cuenca del río Lea

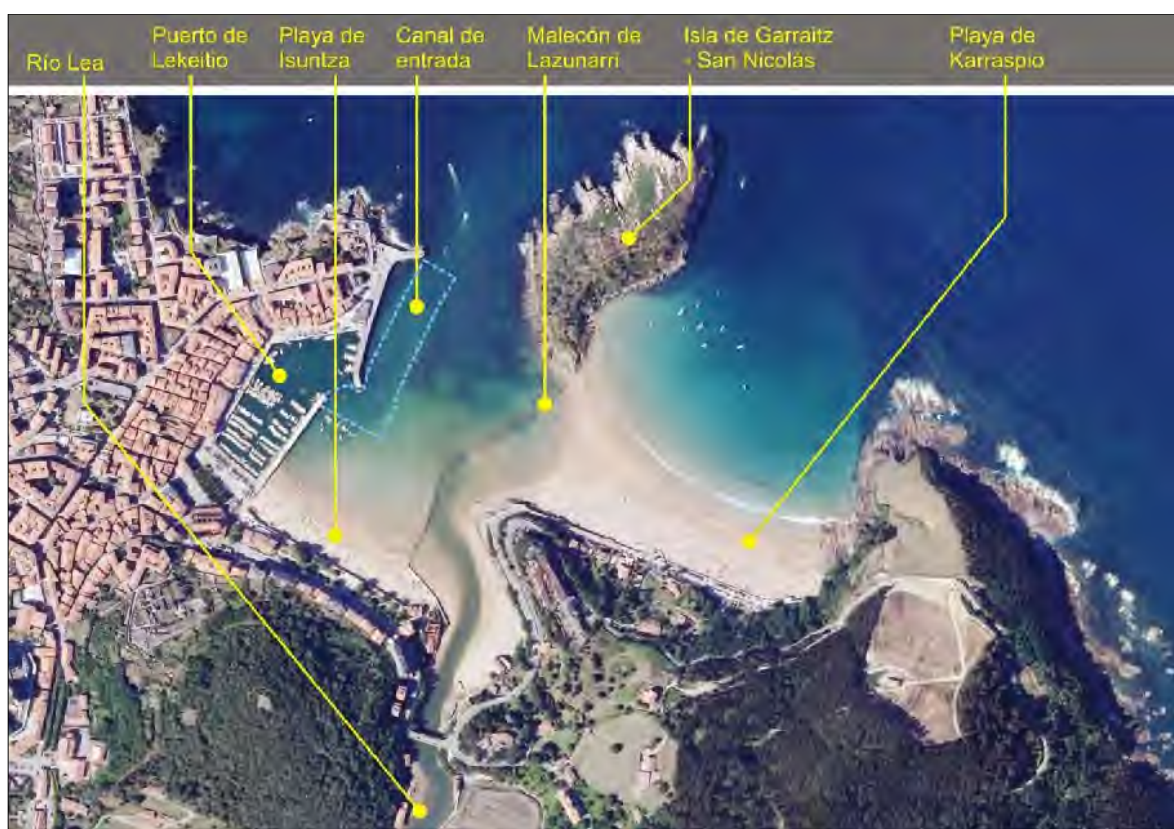
Figura 4.1 – Ensenada de Lekeitio

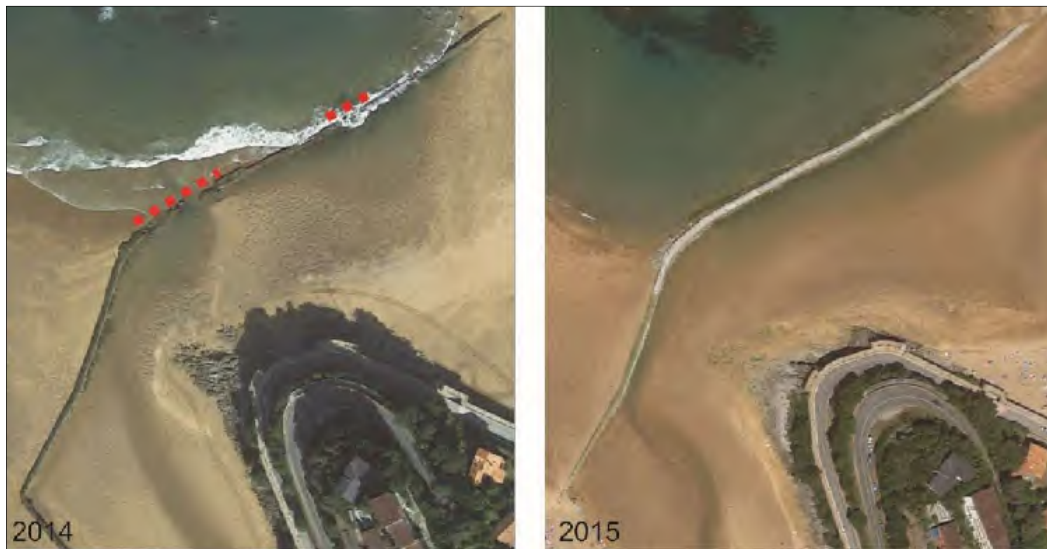
Figura 4.2 –Malecón de Lazunarri, antes y después de su reparación

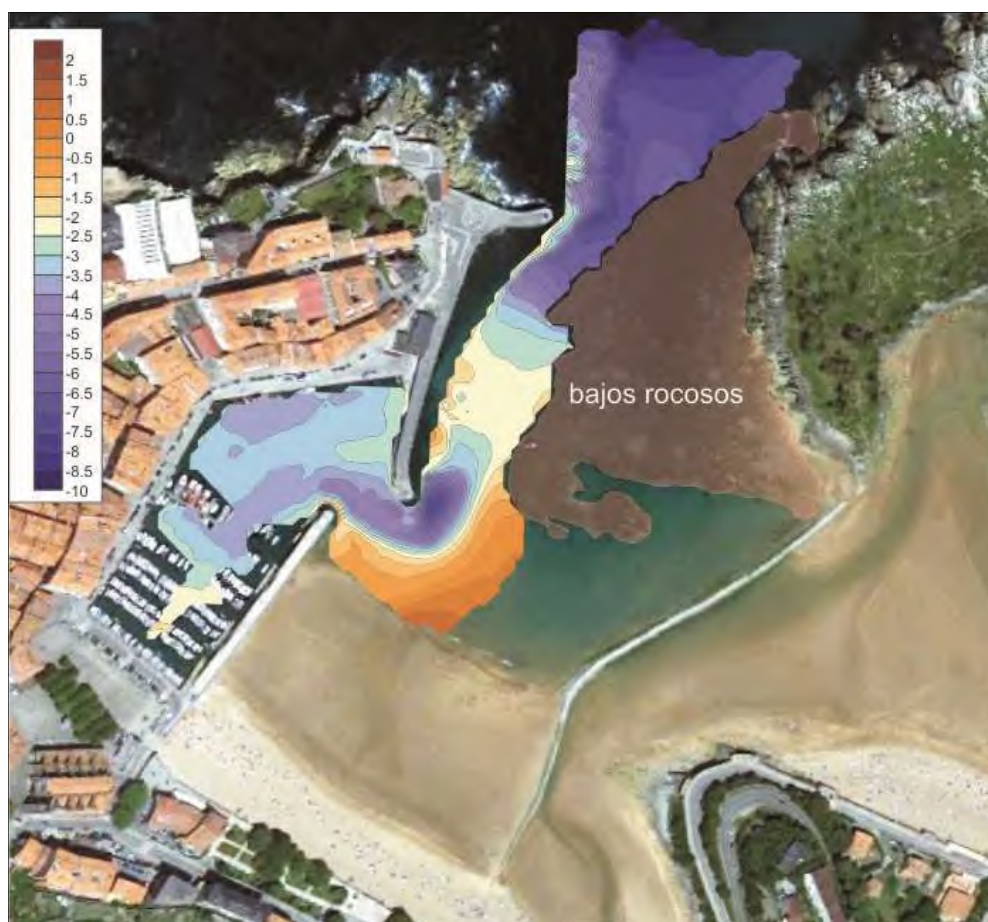
Se trata de una playa encajada entre el malecón de Lazunarri, la isla y las obras exteriores del puerto, destacando en su perfil sumergido la presencia del canal de entrada al puerto y los bajos rocosos que se prolongan desde la isla hacia el Sur (ver figura 4.4). Su frente se orienta hacia el canal de entrada del puerto, situado entre el dique de abrigo y la isla de San Nicolás. La playa tiene 230 m de longitud, con una zona intermareal de 140 m de anchura y una playa seca cuya anchura oscila entre 10 y 50 metros.

Figura 4.4 – Configuración batimétrica de la playa de Isuntza
