**PROYECTO DE DRAGADO DE LA PLAYA DE ISUNTZA EN EL
PUERTO DE LEKEITIO.**

DOCUMENTO Nº 1

MEMORIA Y ANEJOS

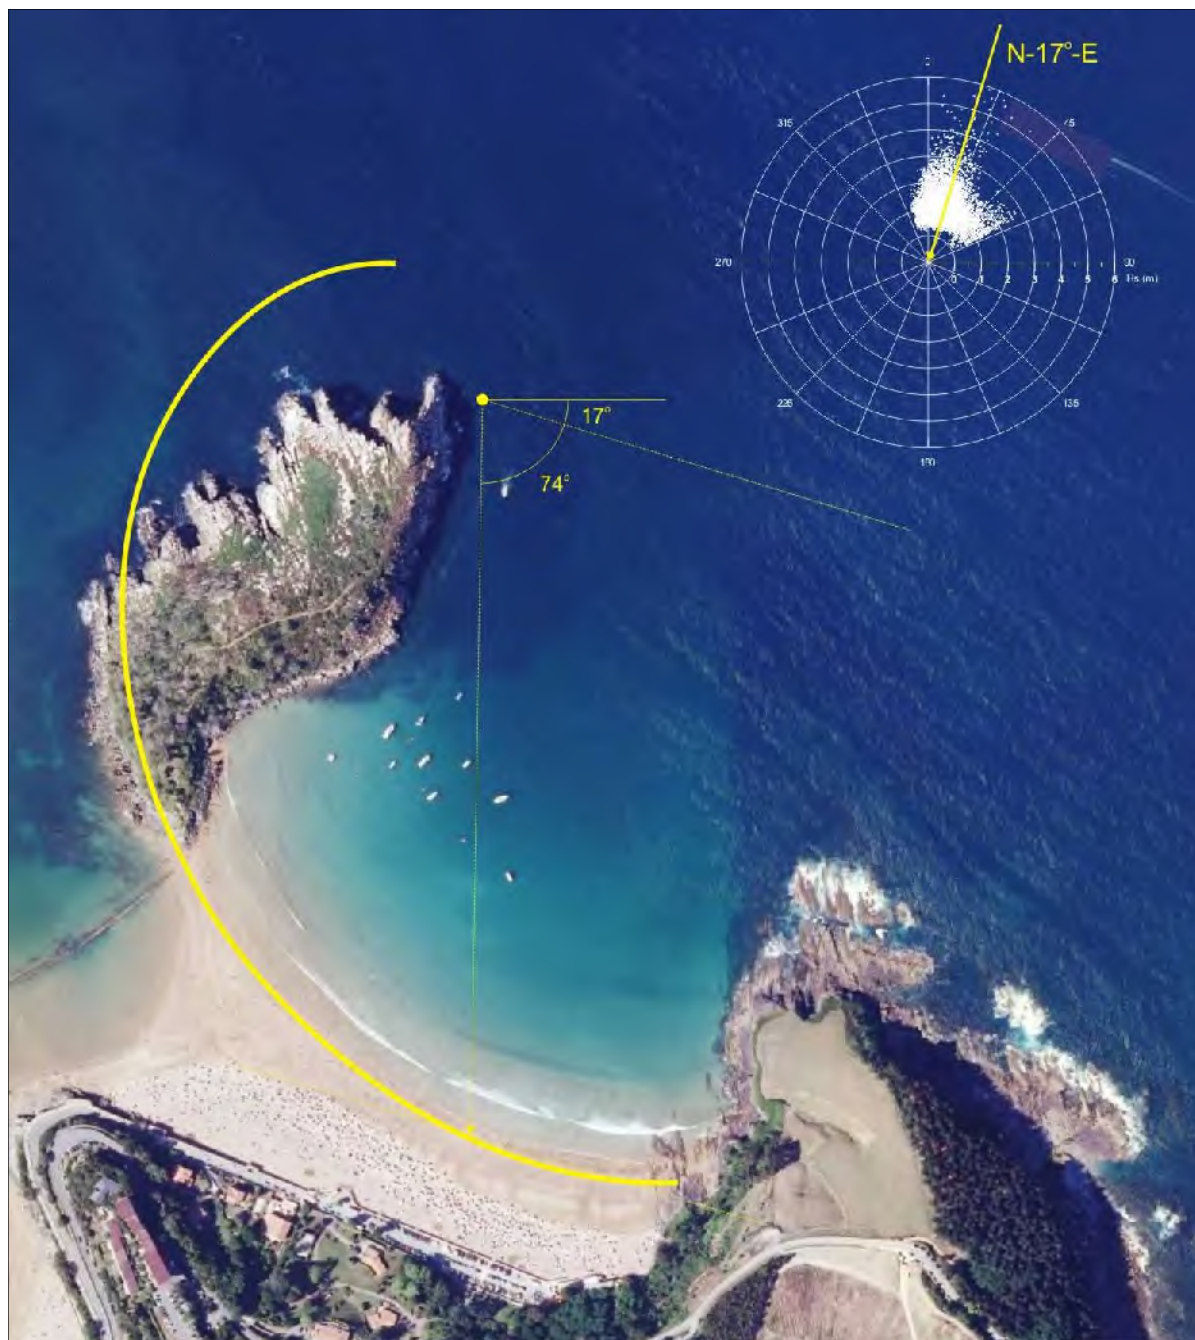
Mediante esta formulación se calcula la energía producida por cada uno de los oleajes integrantes del clima marítimo frente a la playa de Karraspio, obteniéndose la dirección de procedencia de su valor medio, que resulta ser la dirección N-17°-E. La figura 4.8 muestra esta componente media, superpuesta a la representación polar de los oleajes registrados en la boya exterior de Bilbao, una vez propagados hasta la costa. En esta figura se dibuja la parábola cuyo polo se sitúa en el extremo noreste de la Isla de San Nicolás, y su orientación es la perpendicular a la dirección N-17°-E. Como puede observarse, la curva se ajusta razonablemente bien a la alineación general del frente de playa intermareal, lo que indica que la playa se encuentra ahormada por la difracción del oleaje en el extremo de la isla,

Figura 4.8 – Dirección media de la energía incidente en la playa de Karraspio y ajuste a una curva parabólica

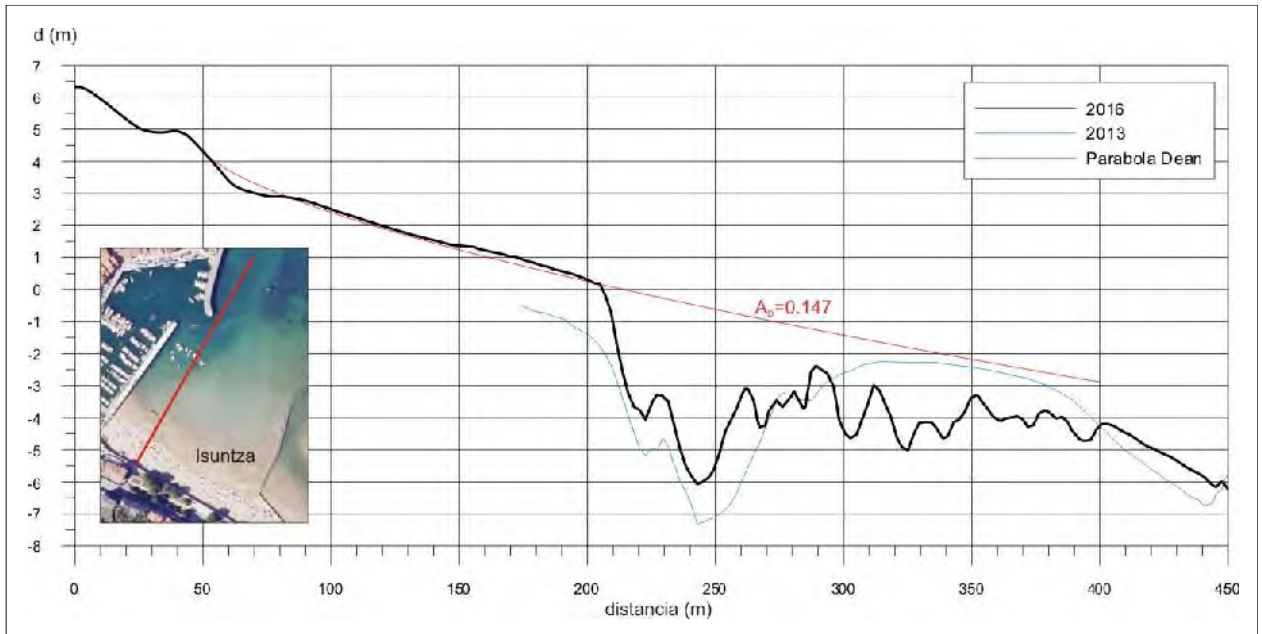
Como puede observarse en la figura 4.10, la parábola que se ajusta al perfil de la playa de Isuntza es la caracterizada por los siguientes valores:

Figura 4.10 – Ajuste de una parábola de Dean al perfil actual de la playa de Isuntza

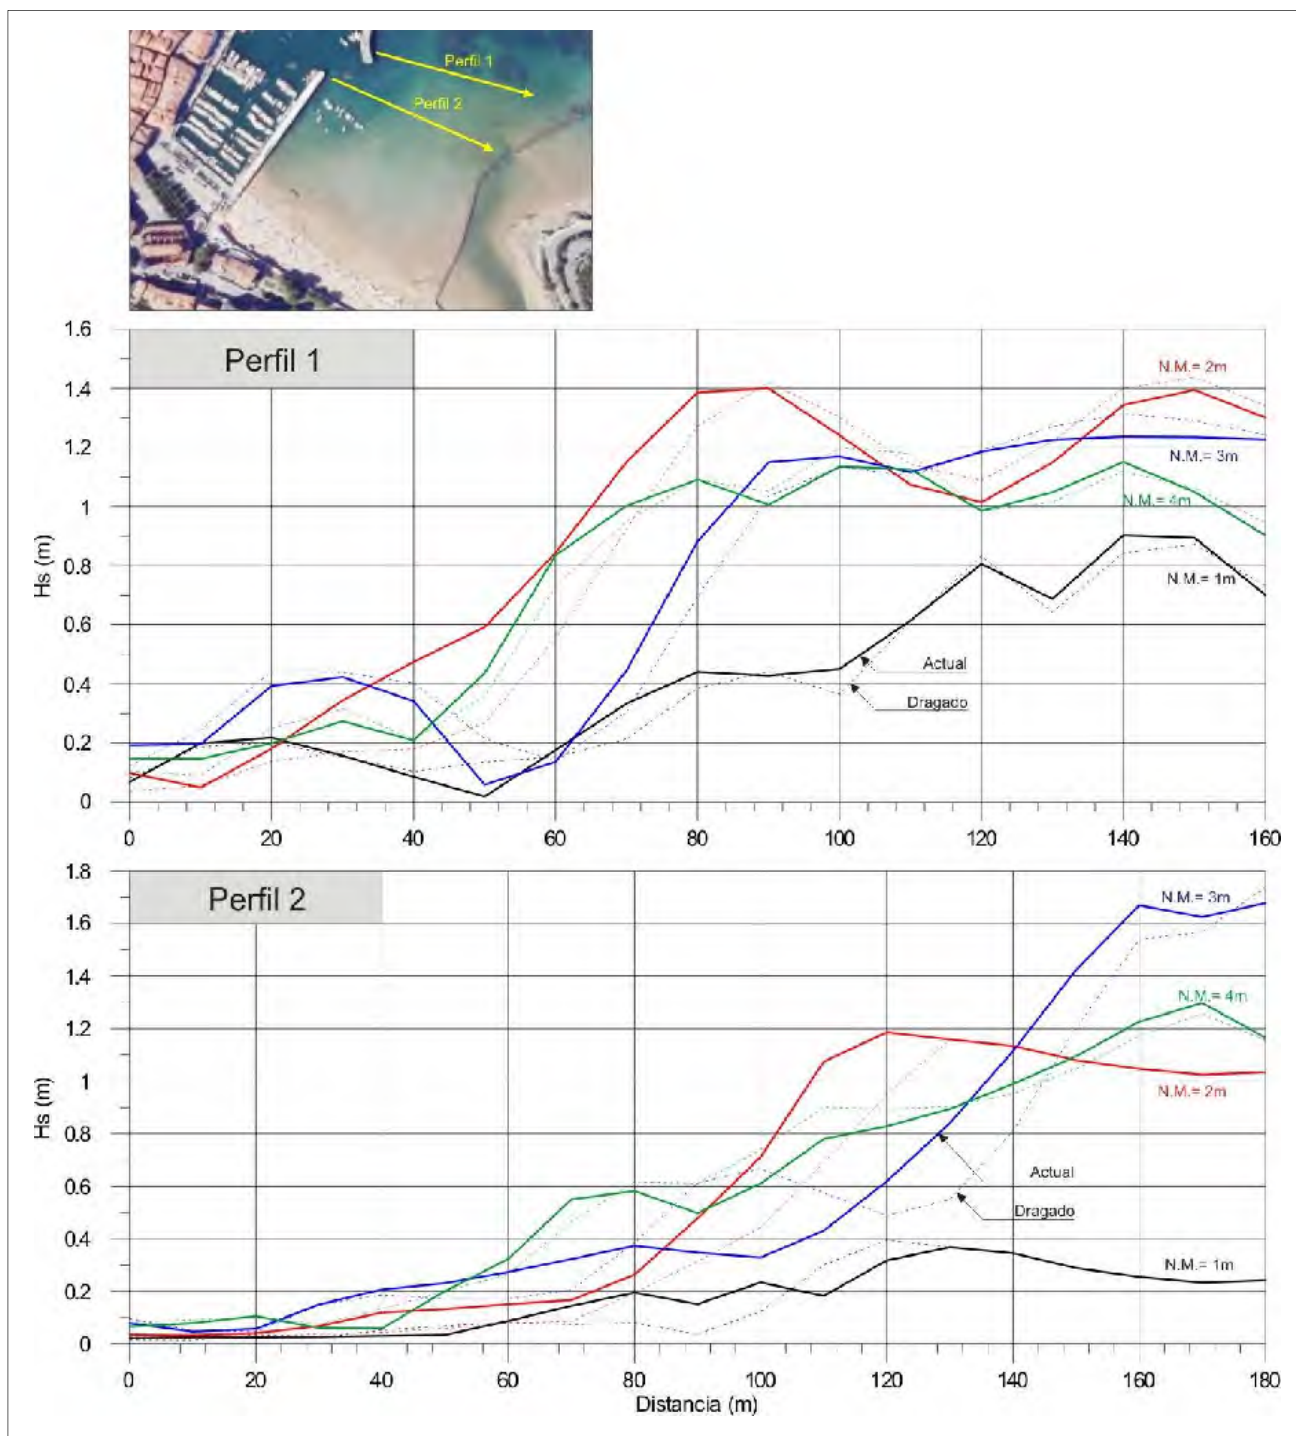
Se han determinado las variaciones que se producen en la altura de ola a lo largo de la playa de Isuntza cuando se procede al dragado del canal de entrada al puerto. La figura muestra la altura de ola a lo largo de dos perfiles diferentes de la playa en las situaciones de oleaje y nivel medio del mar analizadas.

Como se observa, el oleaje tiende a entrar hacia el lado este de la playa, refractándose hacia los bajos rocosos e incidiendo sobre el malecón principalmente. Dado que la propagación del oleaje a la entrada de la ensenada varía mucho con el nivel medio, el efecto de la reducción del nivel medio del mar sobre la energía del oleaje sólo se percibe claramente cuando dicho nivel baja hasta 1 m, momento en el cual la rotura del oleaje reduce significativamente la altura de ola final en la orilla. Las variaciones que introduce en este esquema el dragado del canal de entrada son poco significativas, y muy dependientes del nivel medio del mar.

Figura 5.2 – Distribución de la altura de ola a lo largo de dos perfiles frente a la playa de Isuntza

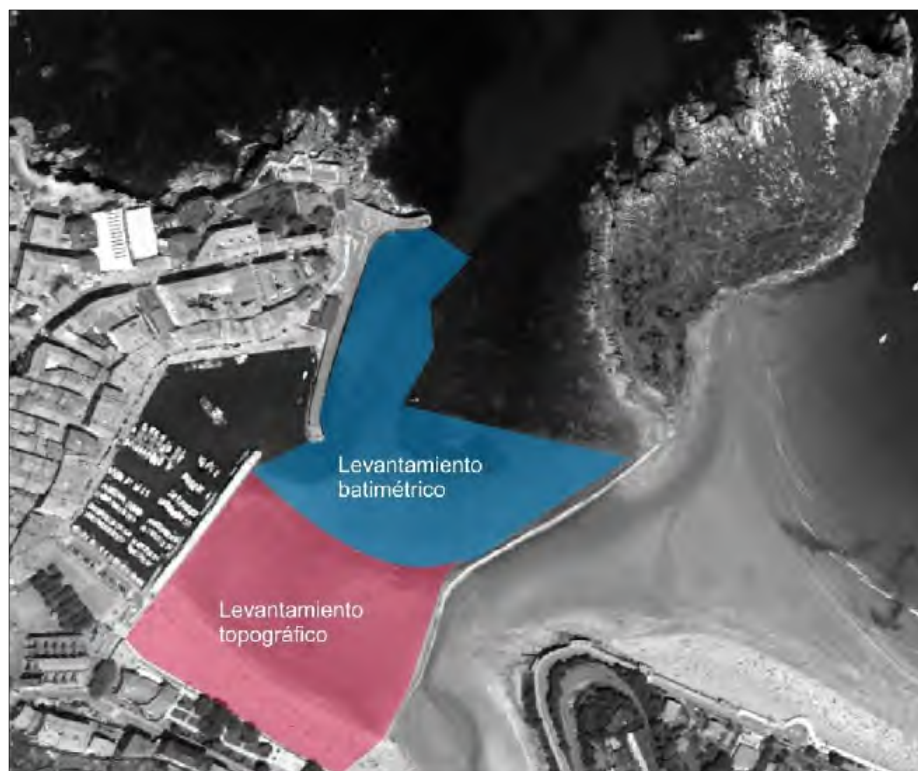
topografías de la playa seca e intermareal, y dos topo-batimetrías completas de la zona señalada en la figura 6.4. El seguimiento habrá de completarse con una topo-batimetría previa a la extracción de arena.

Figura 6.4 – Zonas para las el seguimiento topográfico y batimétrico de la playa

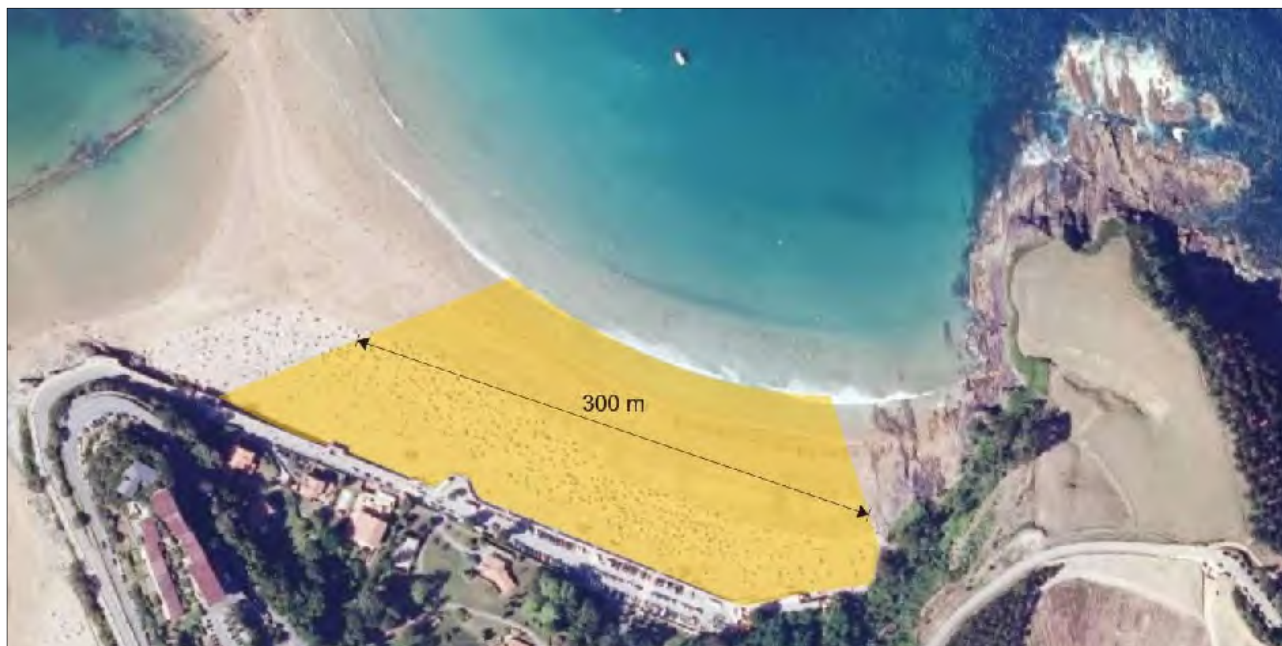
La zona de aportación debe situarse suficientemente alejada de la salida del río Lea, de forma que el relleno no interfiera con las corrientes de marea. Por ello, se recomienda que la arena de aportación se disponga en la forma señalada en la figura 6.5, a lo largo de los primeros 300 m de playa.

Figura 6.5 – Delimitación de la zona de aportación a la playa de Karraspio

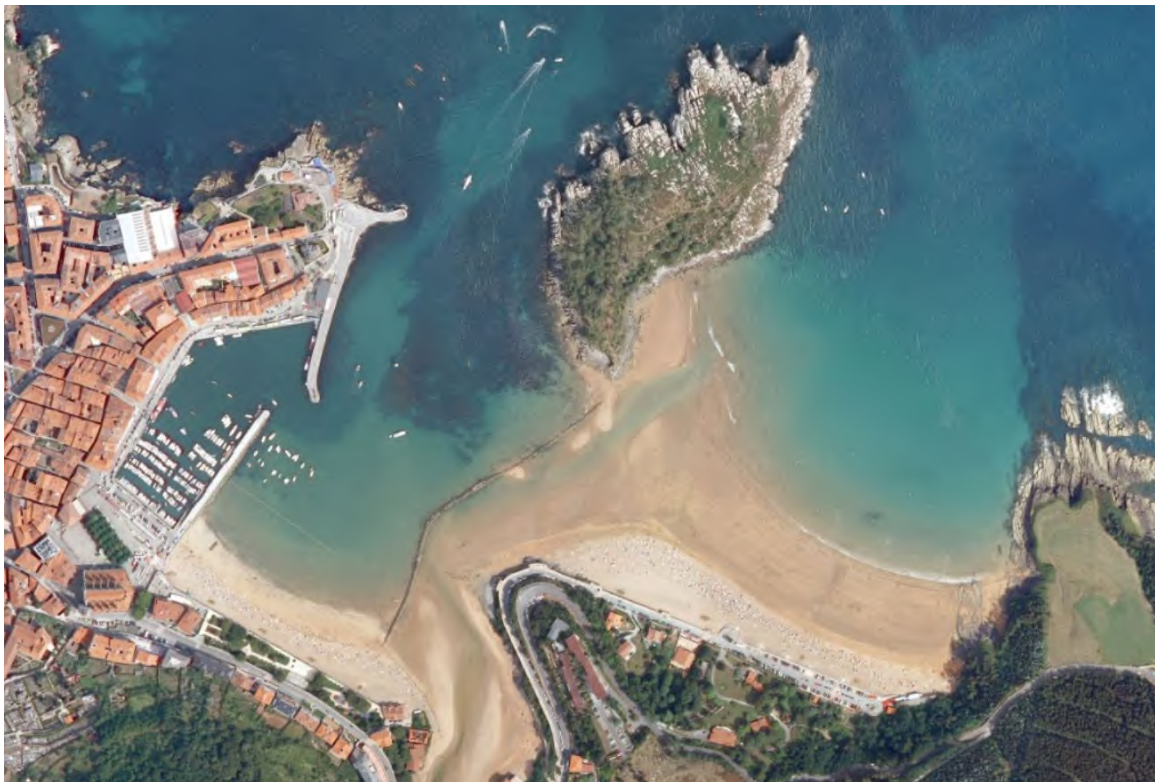
La Figura 1 muestra el estado actual de la zona de estudio.

Figura 1. Planta general de la ensenada de Lekeitio (agosto 2018) (Fuente: Proyecto de dragado)

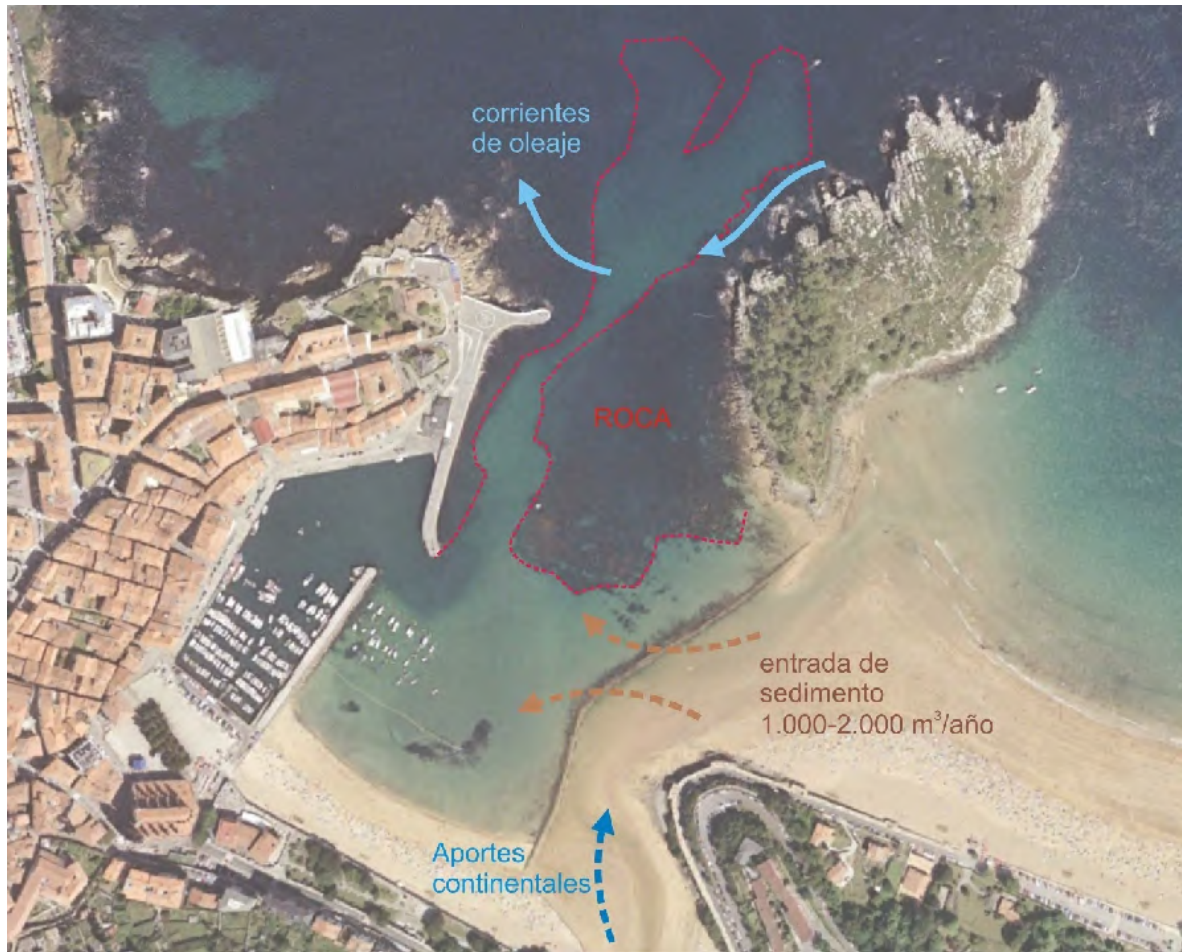
Por tanto, la única entrada efectiva de sedimento que tiene lugar en la ensenada es la que rebasa el malecón en situaciones de oleaje y marea alta, a una tasa estimada tras la reparación de 1.000-2.000 m³/año. En definitiva, una vez ejecutada la extracción de arena de la ensenada, únicamente será necesario realizar trasvases de mantenimiento del volumen anual indicado.

Figura 3. Movimiento de sedimentos en la ensenada (Fuente: HIDTMA)

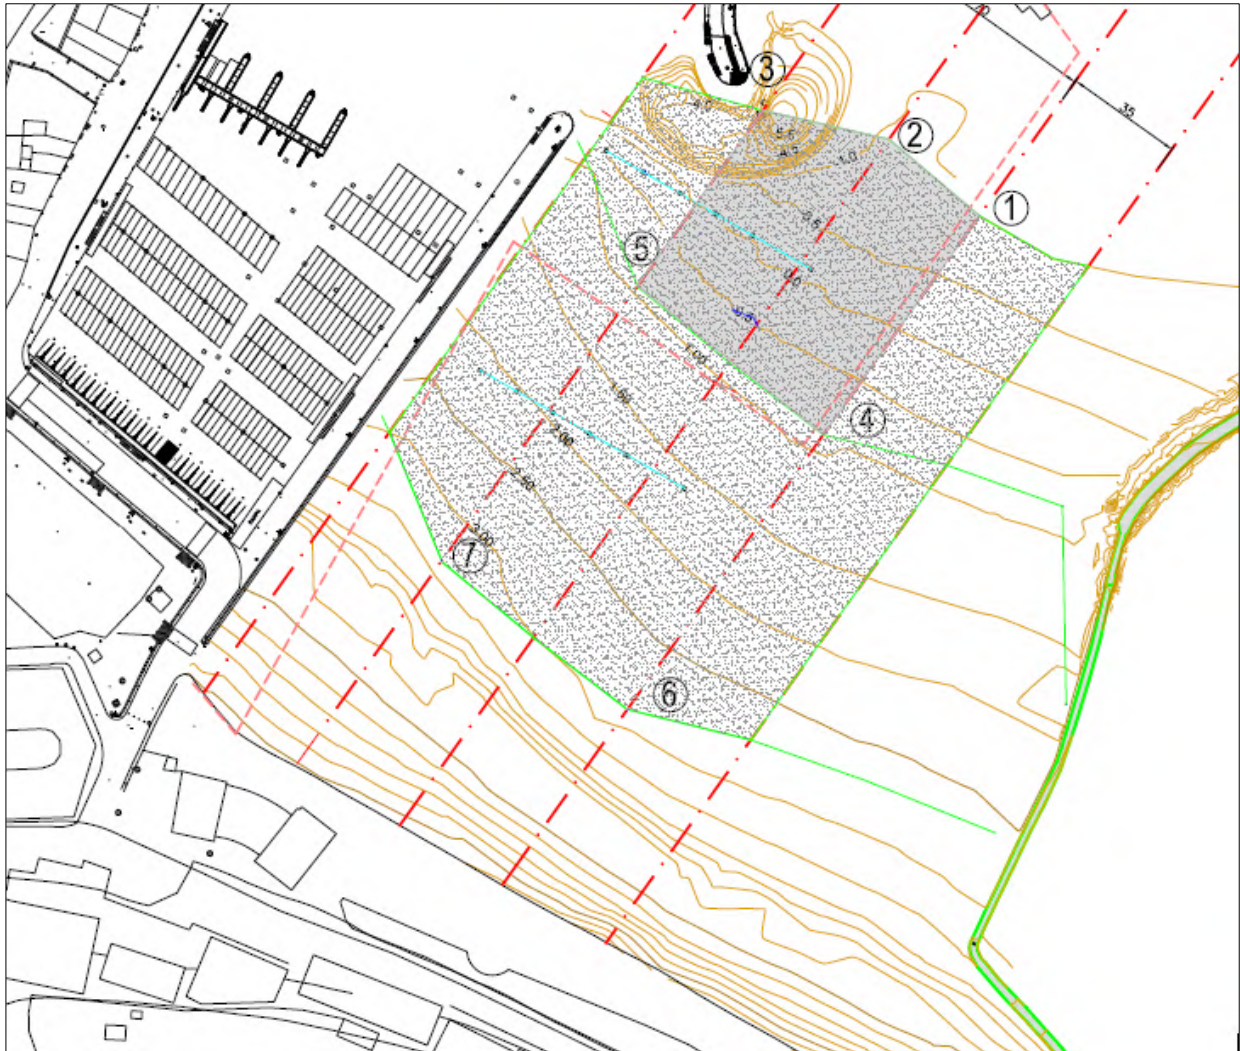
EL PROYECTO DE DRAGADO DE LA PLAYA DE ISUNTZA EN EL PUERTO DE LEKEITIO, contempla la ejecución de un dragado para el mantenimiento y conservación del calado mínimo operativo dentro de las zonas portuarias. Para ello se proyecta el trasvase mediante bombeo de 54.476,80m³, desde el pie de la playa de Isuntza (T.M. Lekeitio) a la playa de Karraspio (T.M. de Mendexa).

La arena a retirar de la playa es arena limpia, de acuerdo con los análisis realizados por AZTI Tecnalia dentro del informe del "Plan de gestión para el dragado de mantenimiento de calados" (Anejo nº 2 del proyecto). La Figura 4 muestra la planta general del proyecto.

Figura 4. Planta general de la zona de extracción de arena

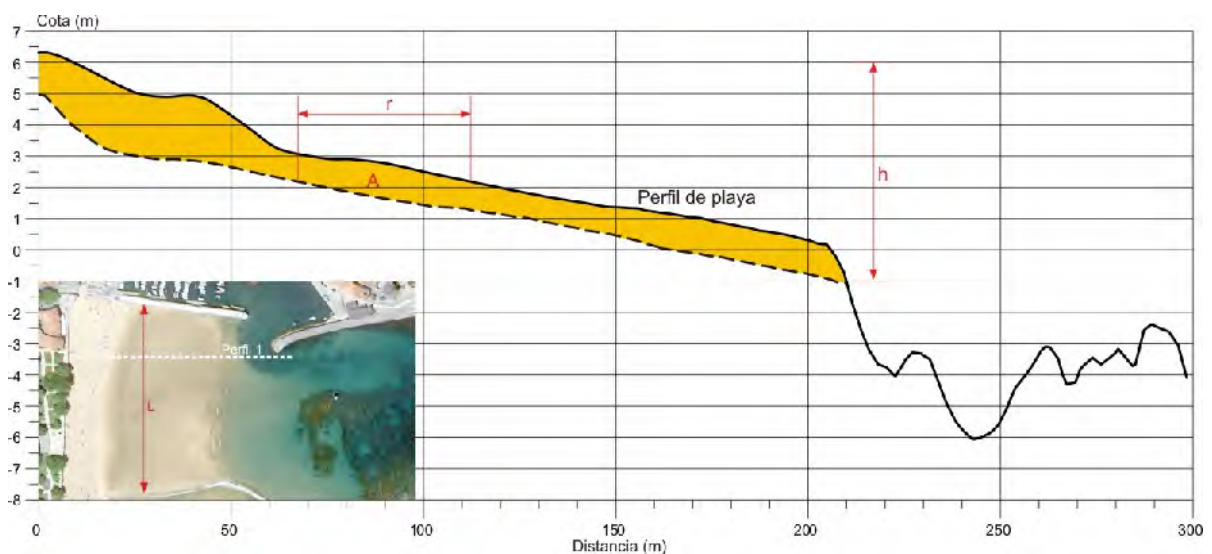
Para la estimación del retroceso del perfil de la playa de Isuntza tras el trasvase, se pueden adoptar los siguientes valores (ver Figura 5):

Figura 5. Retroceso del perfil de playa tras el trasvase (Fuente: HIDTMA)

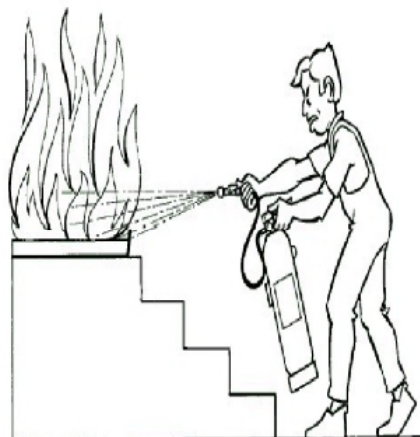
4. Dirigir el chorro a la base de las llamas con movimiento de barrido. En caso de incendio de líquidos proyectar superficialmente el agente extintor efectuando un barrido evitando que la propia presión de impulsión provoque derrame del líquido incendiado. Aproximarse lentamente al fuego hasta un máximo aproximado de un metro.
