DYNASOL ELASTÓMEROS S.A.U.

**DOCUMENTACIÓN PARA LA
DEMARCACIÓN DE COSTAS**

**ESTABILIZACIÓN DE TALUD
DE LA LIRA 1 DE DYNASOL
EN LA PUNTA DEL URRO**

Jorge Rebanal Lebeña - Ingeniero de Caminos. Nº col. 18.554

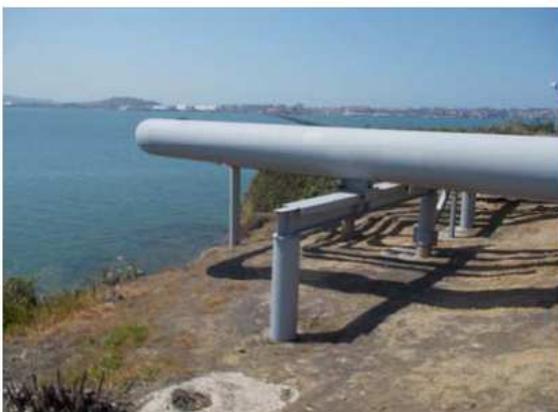
Foto 1. Vista de la lira 1. Se aprecia el apoyo extremo junto al acantilado. Este apoyo ya ha sido retranqueado hacia el interior, manteniendo la lira en su posición.

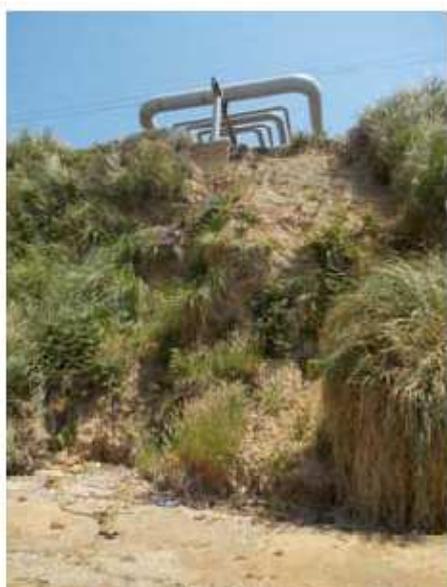
Foto 2. Vista en bajamar de la lira 1. Este es el talud que se pretende proteger.

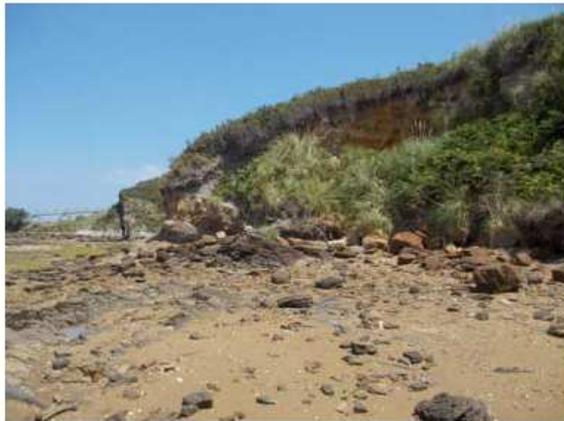
Foto 3. Vista de los acantilados y taludes en el entorno de la lira 1.

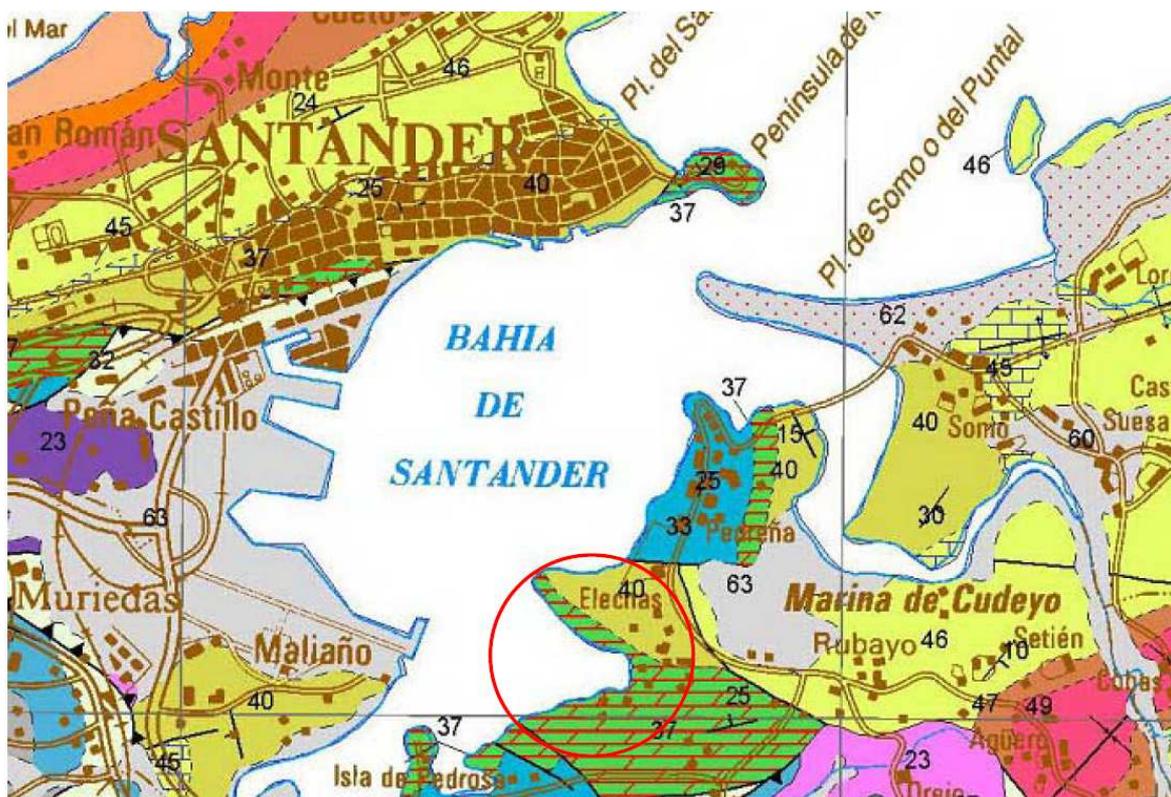
Como se aprecia, en la planta geológica adjunta, las tuberías en la zona bajo estudio tienen su desarrollo a lo largo del acantilado que se marca, sobre formaciones Cretácicas.

Imagen 4. Plano geológico IGME.

En concreto, en esta zona se produce un contacto mecánico concordante entre materiales del Cretácico Inferior pertenecientes al Aptiense (Gargasiense-Clansayense), en la base, y niveles del Albiense-Cenomaniense Inferior.

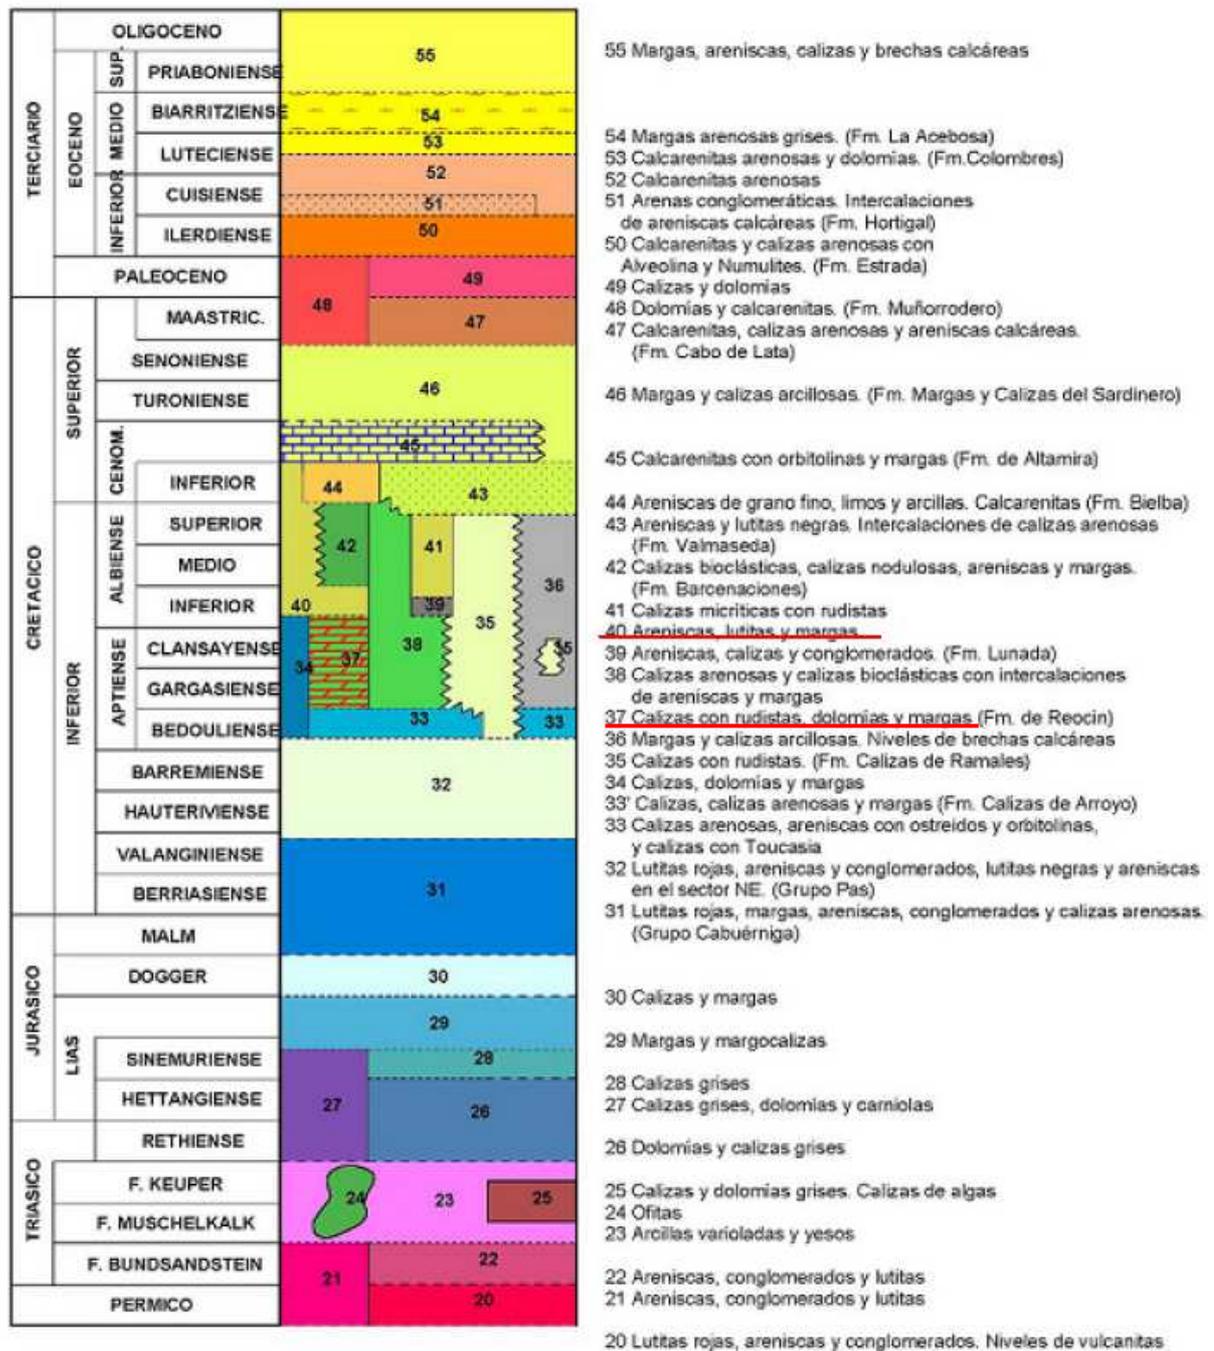
Imagen 5. Columna estratigráfica del plano geológico IGME.

La primera de las formaciones (Formación Reocín) está representada en su base por calizas y calcarenitas grises, estratificadas en gruesos bancos, localmente nodulosas. Hacia techo continúan calcarenitas masivas.

El Albiense-Genomaniense Inferior, (Formación–Suances) es un conjunto con litología muy variable, que cambia muy acusadamente de unos lugares a otros. El carácter más notable es su constitución terrígena, con intercalaciones calcáreas.

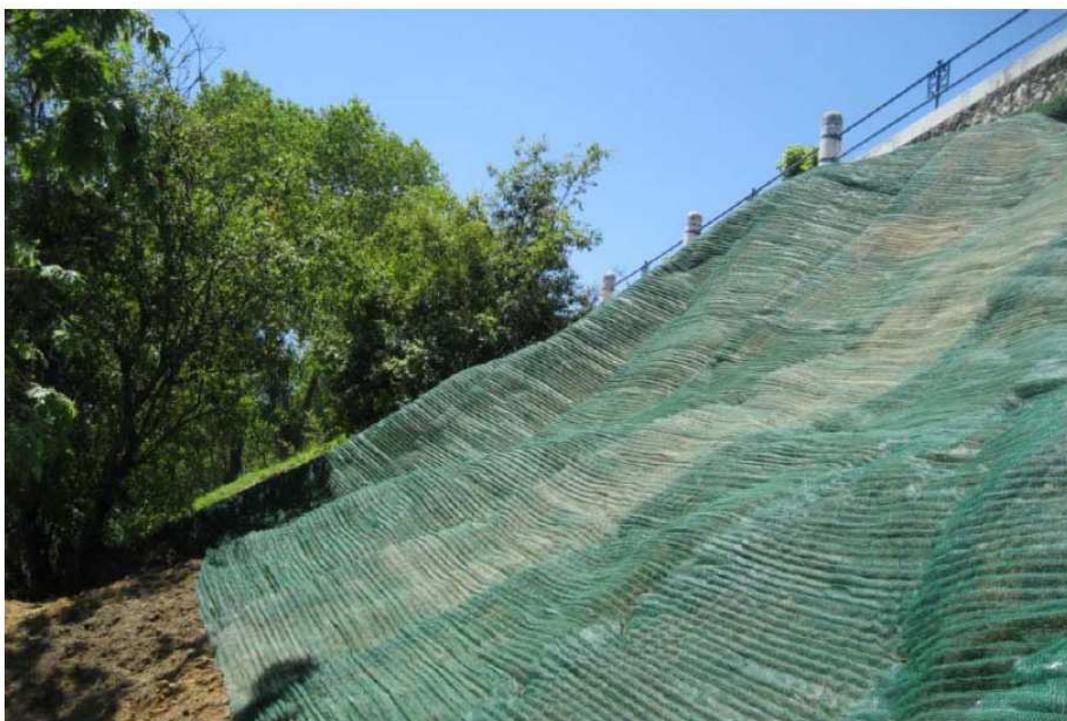
Un tratamiento similar puede observarse en las fotografías adjuntas realizadas en la avenida Reina Victoria de Santander, donde, con posterioridad, se llevó a cabo la hidrosiembra de la geomalla.

Foto 6. Colocación de la geomalla.

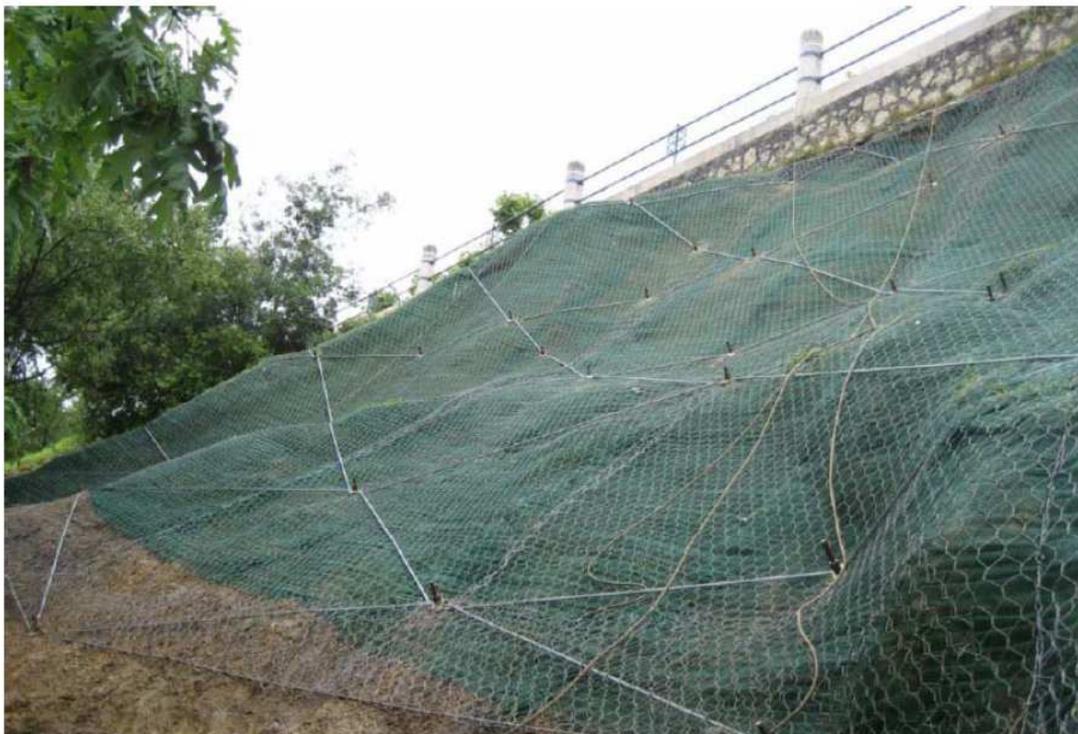
Foto 7. Malla de triple torsión y malla de cables de reparto con anclajes bulonados colocados sobre la geomalla anterior.

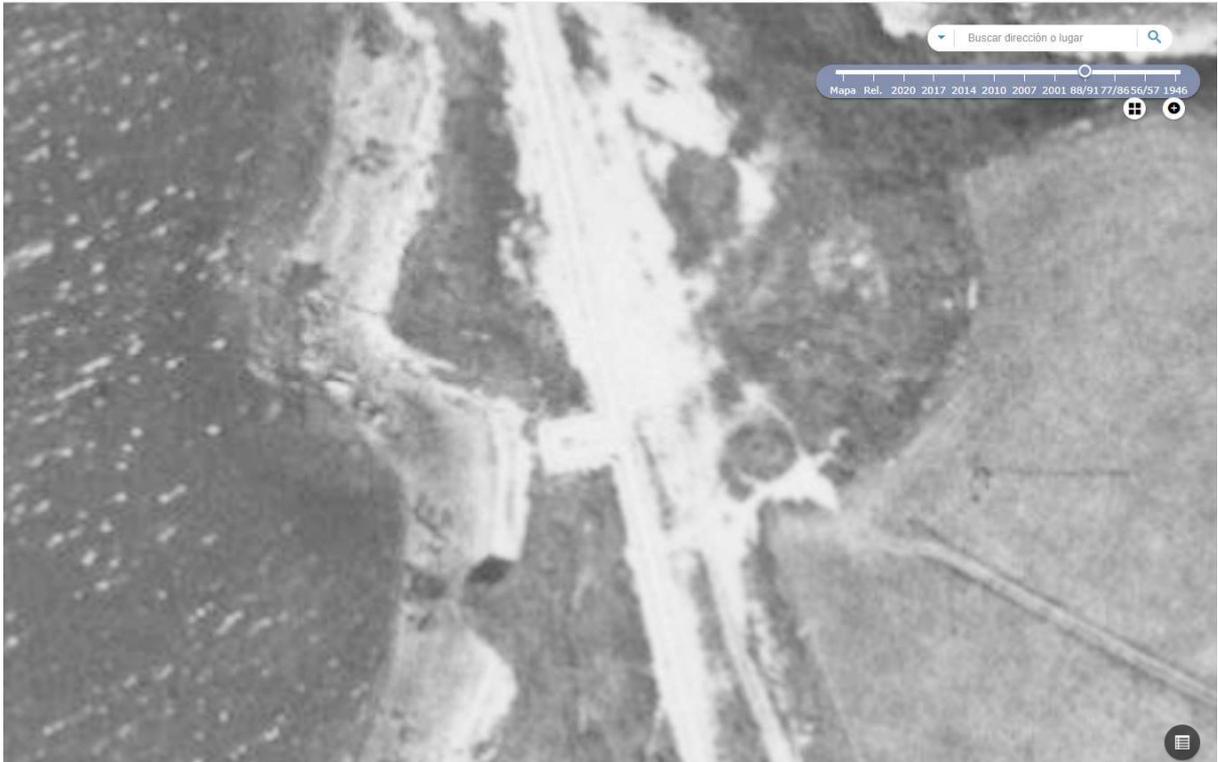
Foto 1. Foto aérea de finales de los años 80.

Revisando las fotos aéreas de hace más de 30 años y comparándolas con las fotos actuales, que se pueden obtener en mapas.cantabria.es, no se aprecia un movimiento sensible en la línea de costa.

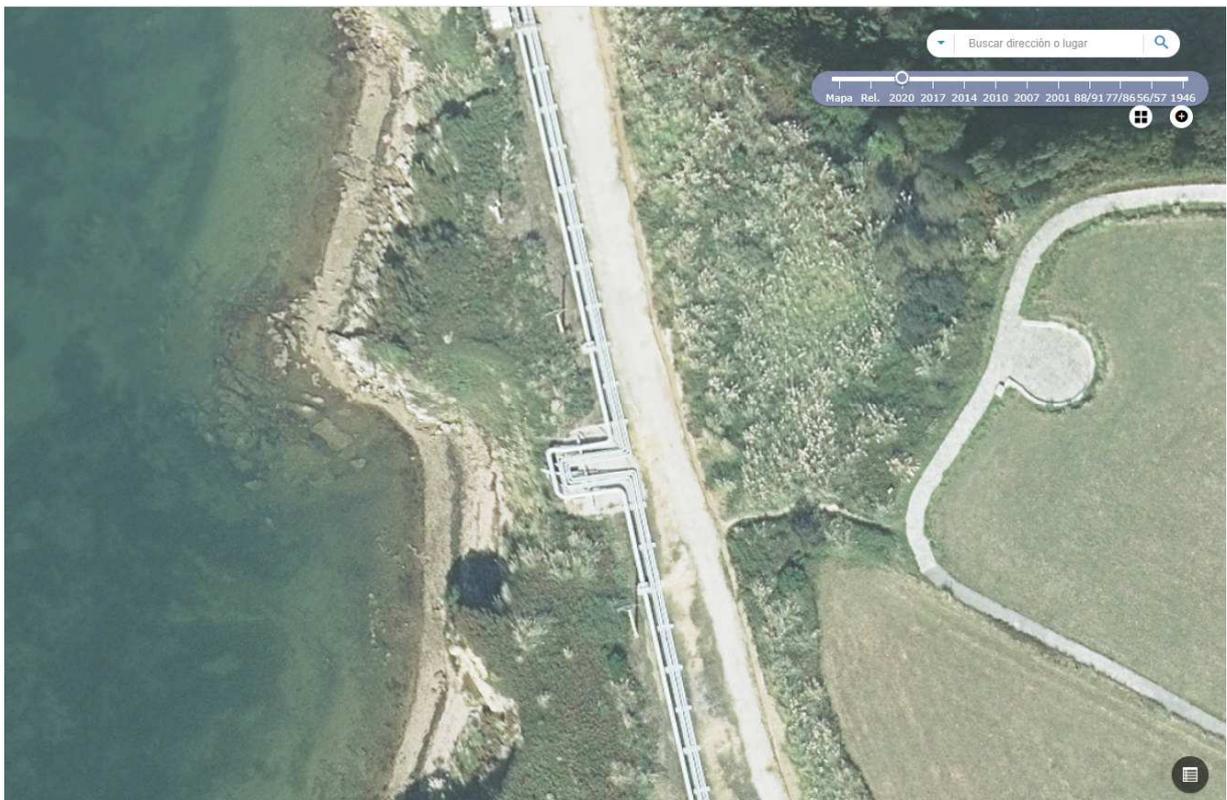
Foto 2. Ortofoto del año 2020, la más reciente que se ha podido localizar.

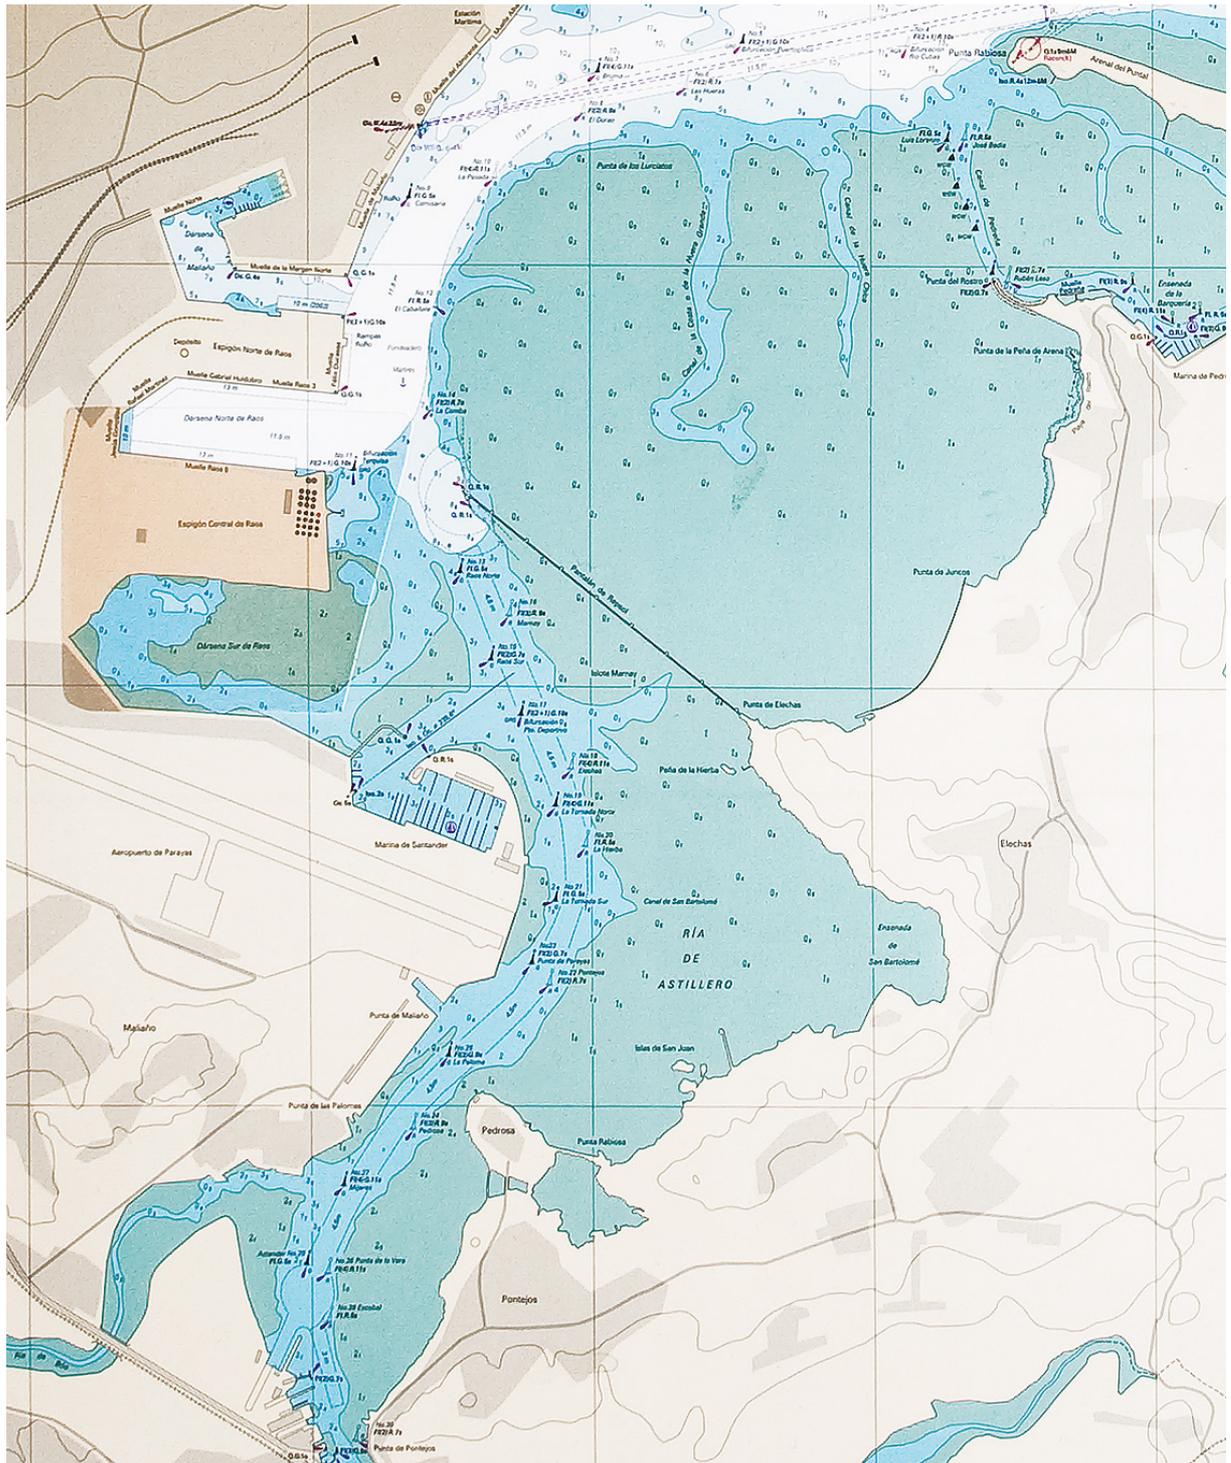
Imagen 3. Recorte de la Carta Náutica del Puerto de Santander.

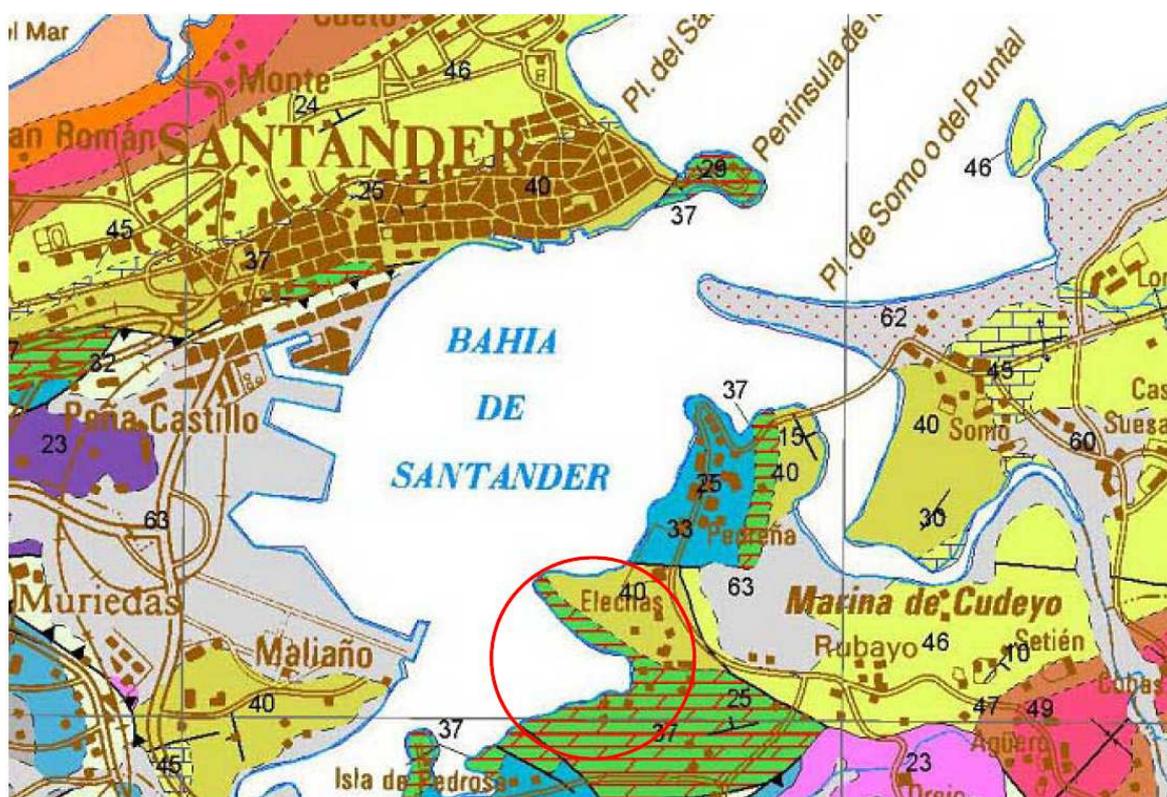
Como se aprecia, en la planta geológica adjunta, las conducciones de Dynasol en la zona bajo estudio tienen su desarrollo a lo largo de la zona marcada con círculo.

Imagen 4. Plano geológico IGME.

La lira 1 es la más próxima a la Punta de Urro. En concreto, en esta zona se produce un contacto mecánico concordante entre materiales del Cretácico Inferior pertenecientes al Aptiense (Gargasiense-Clansayense), en la base, y niveles del Albiense-Cenomaniense Inferior.

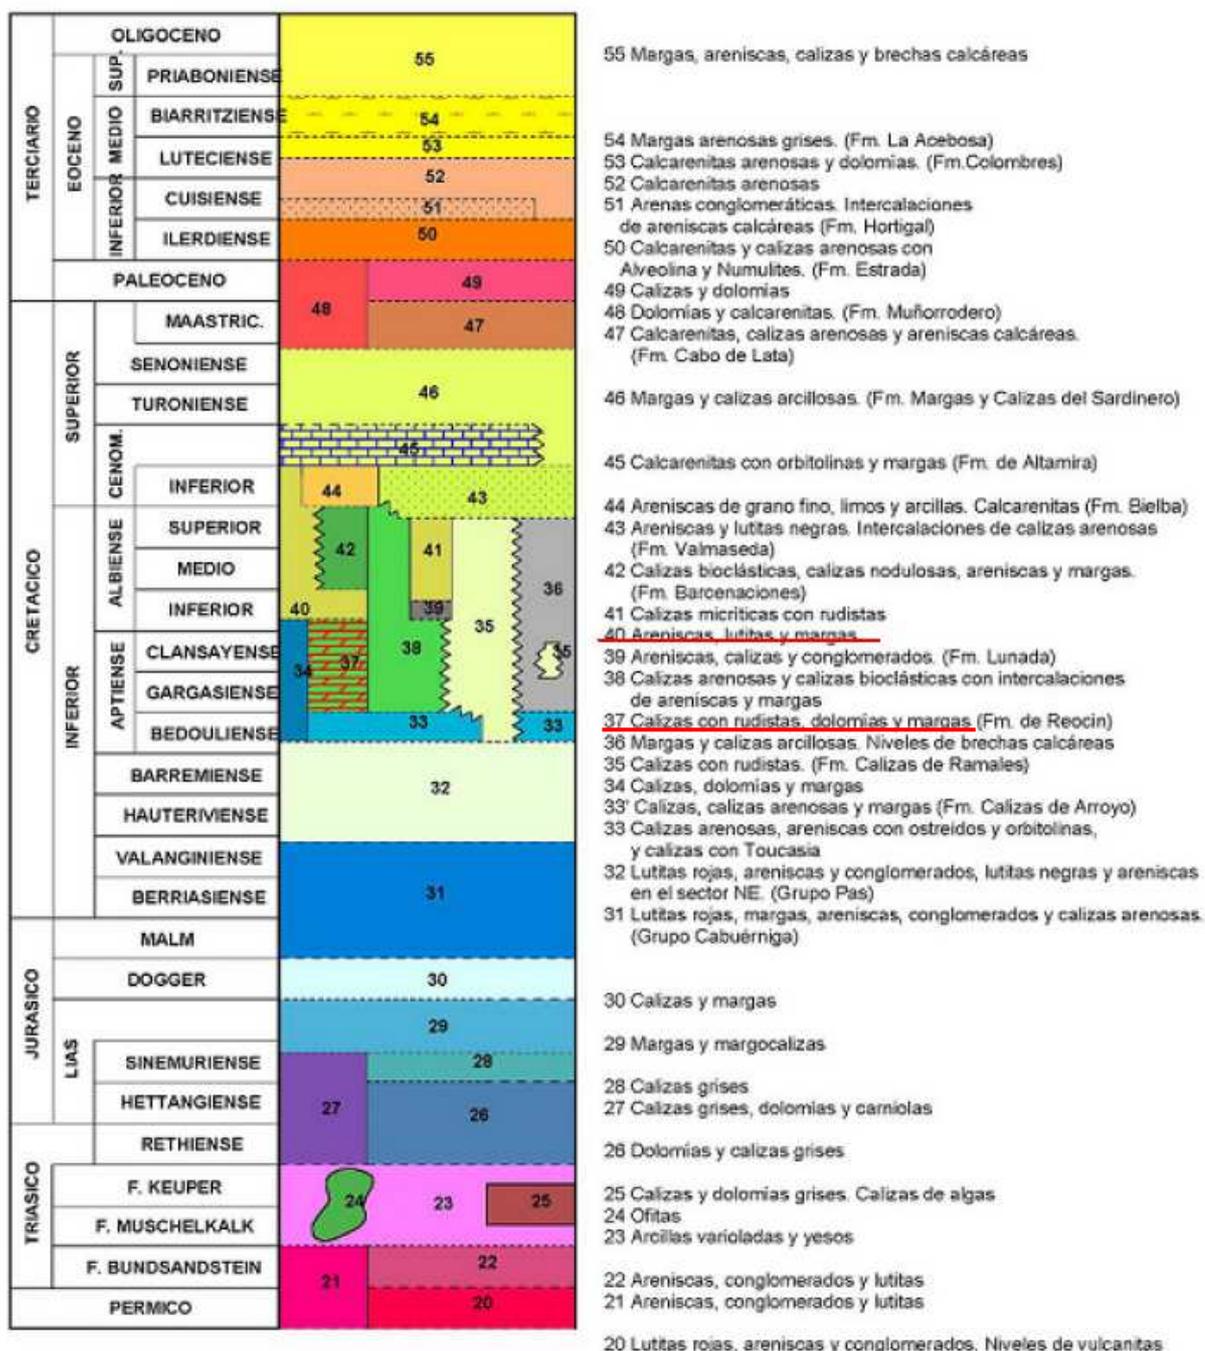
Imagen 5. Columna estratigráfica del plano geológico IGME.

La formación de origen Aptiense (Formación Reocín) está representada en su base por calizas y calcarenitas grises, estratificadas en gruesos bancos, localmente nodulosas. Hacia techo continúan calcarenitas masivas.

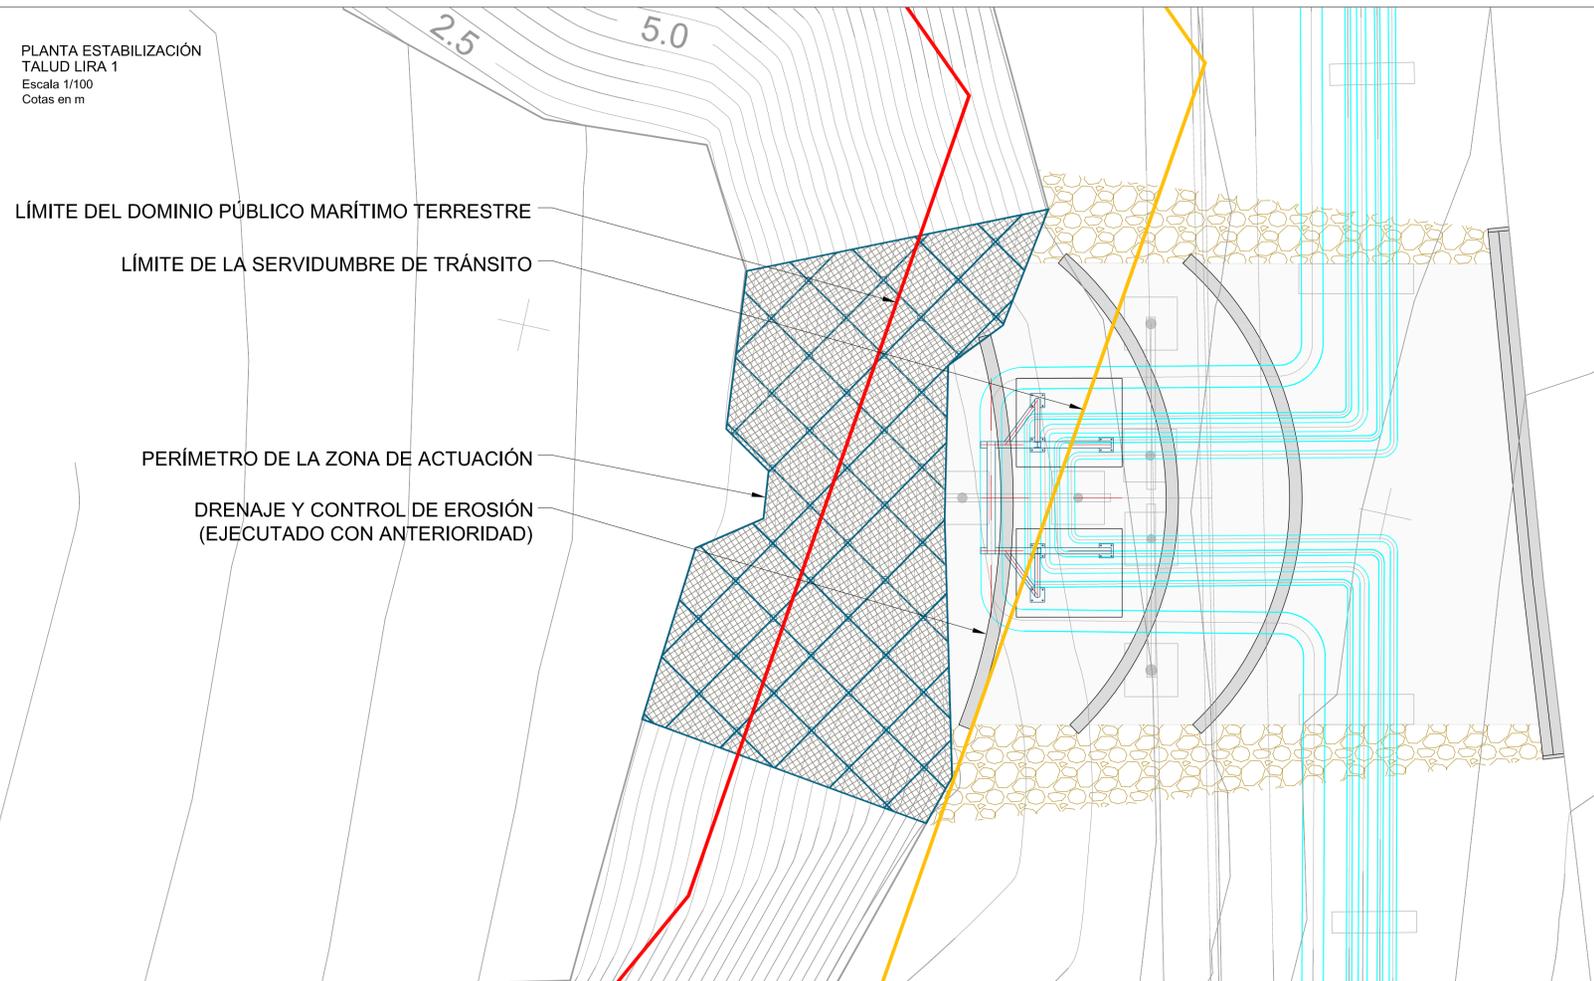
PLANTA ESTABILIZACIÓN
TALUD LIRA 1
Escala 1/100
Cotas en m

MALLA TRIPLE TORSIÓN
CABLE DE ACERO GALVANIZADO 12mm
BULÓN Ø20 C/ 2x2m
GEOMALLA

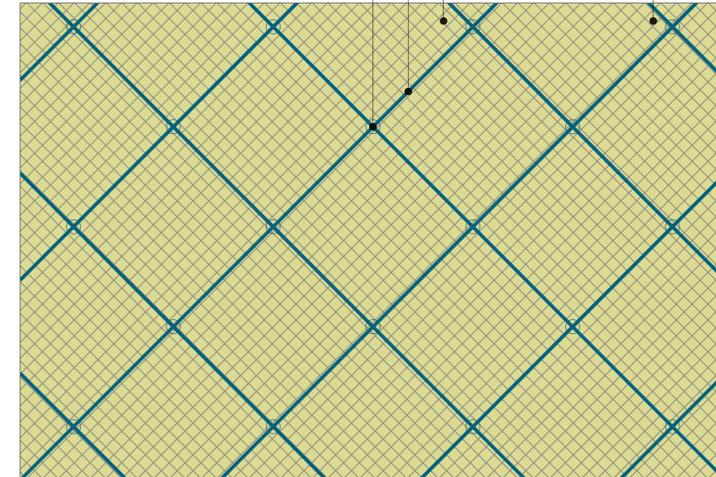
DETALLE TRATAMIENTO TALUD
Escala 1/50
Cotas en m

NOTA
GEOMALLA VOLUMÉTRICA ANTIEROSIÓN EN COLOR VERDE, MALLA DE TRIPLE TORSIÓN 8x10/16 Ø2.70mm RECUBIERTA CON PVC, CUADRÍCULA DE BULONES Ø20 CADA 2.00x2.00m Y L=2.00m Y REFUERZO DE CABLE DE ACERO GALVANIZADO REFORZADO (ESPECIAL PARA AMBIENTE SALINOS) DISPUESTO DIAGONALMENTE, DE Ø12mm, TOTALMENTE EQUIPADO.

1.- Colocación de una malla volumétrica, tipo Trinter, anclada mediante piquetas de acero corrugado a razón de 1 piqueta cada 2 m2.

2.- Instalación de malla de triple torsión del tipo 8x10/16 de alambre de acero galvanizado y plastificado para evitar la corrosión, anclada en coronación y pie de talud mediante picas de 0,80 m. en forma de cachaba y 20 mm. de diámetro.

3.- Cable de reparto de acero de 12 mm de diámetro, galvanizado y reforzado, especialmente concebido para ubicaciones en ambientes salinos. Perforaciones en cuadrícula 2x2 m. con bulón de 20 mm de diámetro y profundidad de L=2,00 m.
