El puente actual a reformar consta de un único vano, sin pilares intermedios, con un tablero de 9.8 m de ancho, de los cuales 5.7 m son de calzada y una longitud de 18.2 metros aproximadamente. El tablero está formado por 9 vigas prefabricadas de 1 m de canto aproximadamente, unidas a una losa de hormigón de 15 cm y un espesor de pavimento variable. A ambos lados de la estructura, esta cuenta con tuberías de servicio, cableado etc., anclados a la misma, tal y como se aprecia en la siguiente foto:

Tal y como queda reflejado en proyecto, el mayor problema del puente actual se encuentra en el estado de las vigas prefabricadas de hormigón armado, donde varios tendones de pretensado cuelgan desde estas.

Fruto de la inspección realizada por Teknés Innovación y tras el análisis de los datos recogidos se decide sustituir totalmente la estructura del puente, manteniendo la forma y dimensiones del actual.

Esta reforma estructural, en definitiva, implica la sustitución de las vigas prefabricadas de hormigón armado del puente actual, debido a su mal estado, por otras metálicas, lo que significa que las dimensiones y forma del puente seguirán siendo las mismas, de un solo vano y sin pilastra

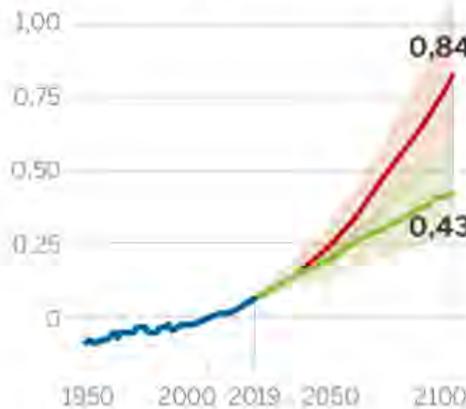
#### AUMENTO DEL NIVEL DEL MAR

Según el IPCC, Intergovernmental Panel on Climate Change (Grupo Intergubernamental de Expertos sobre el Cambio Climático), en los próximos 50 años podría aumentar, según el acuerdo de París unos 30 cm de altura, tal y como muestra la siguiente gráfica.

En metros

- Media histórica
- Previsión según el **Acuerdo de París**
- Previsión en el **peor escenario**

Al tener un margen de seguridad de 32,6 cm quedaría justificada la no afección sobre el puente de los efectos del cambio climático durante su vida útil.

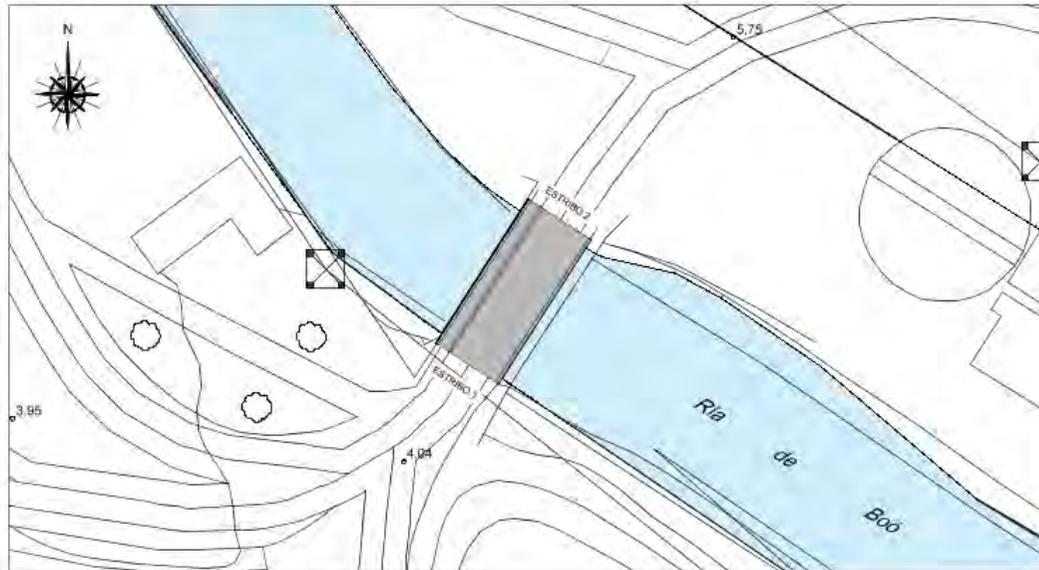
**PLANO ESTADO REFORMADO**  
Escala 1/500  
Cotas en m

4 LA OCUPACIÓN EN LA POSICIÓN FINAL SERÁ EFECTIVA UNA VEZ SE MIGREN LOS SERVICIOS A SUS NUEVAS POBICIONES Y TRAS LA DEMOLICIÓN DE LAS VIRGAS EXTREMAS, MIENTRAS TANTO, LA OCUPACIÓN EN PLANTA PERMANECERA INVARIABLE.

La ocupación de la estructura del puente será menor que la actual, tal y como se puede comprobar en el plano nº03: "AFECCIÓN AL DOMINIO PÚBLICO MARÍTIMO-TERRESTRE" que se adjunta en el anexo I a este proyecto:

- Superficie de dominio público terrestre afectada por la estructura:
  - Estado actual: 146 m<sup>2</sup>
  - Estado reformado: 127,50 m<sup>2</sup>

Como se puede comprobar, la estructura del puente reformado ocupará 18,5 m<sup>2</sup> menos que el actual.

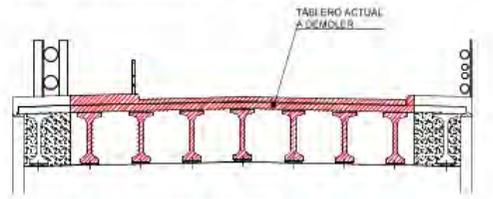
FASE 2 - EJECUCIÓN DE CORTES

EJECUCIÓN DE CORTES Y EXTRACCIÓN DE ELEMENTOS CON AYUDA DE UNA GRUA. POSTERIORMENTE SE PROCEDERÁ A LA DEMOLICIÓN CON MARTILLO NEUMÁTICO Y SE TRASLADARÁN LOS RESTOS A UNA PLANTA DE PROCESADO.

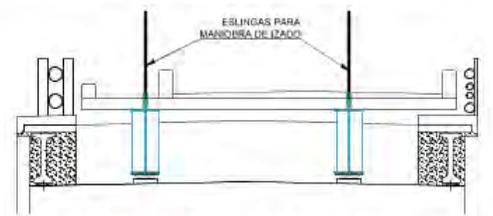
FASE 3 - POSICIONAMIENTO DE LA ESTRUCTURA

MANIOBRA DE IZADO DEL PUENTE CON AYUDA DE UNA GRUA DE GRAN TONELAJE.

Para evitar laafección a las labores dentro de la fábrica se realizará la construcción de la nueva estructura en una parcela dentro del interior de la misma, donde, una vez el hormigón haya curado totalmente se realizarán las labores de demolición de la estructura actual y la colocación de la nueva estructura en su sitio con la ayuda de una grúa de gran tonelaje.

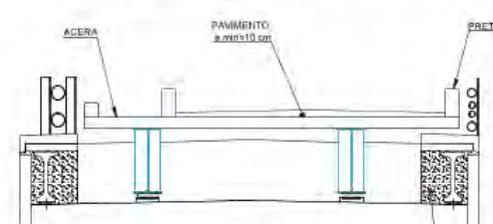
FASE 4 - PAVIMENTOS Y ACERAS

EJECUCIÓN DE ACERAS ALIGERADAS Y POSTERIOR AGLOMERADO DE LA CALZADA HASTA ALCANZAR LA COTA DE RABANTE DE PROYECTO.

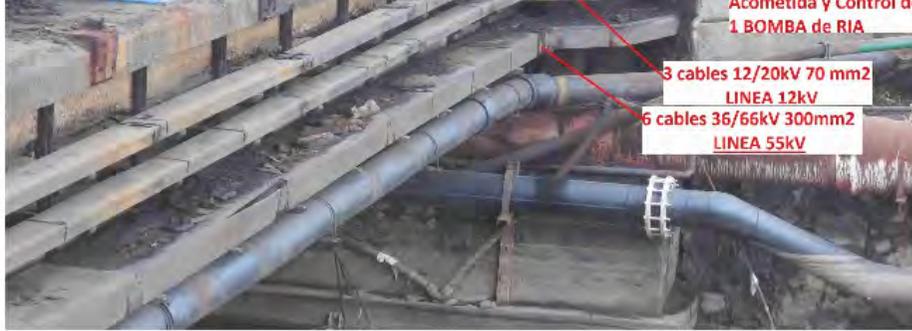
FOTO 1: INSTALACIONES LADO NORTE

En cuanto a las instalaciones adosadas, actualmente, el puente lleva una serie de conducciones que cruzan de un margen a otro de la ría por la cara norte y por la cara sur del mismo.

- Lado Norte:
  - Acometida y control tubería de impulsión pluviales zona ELKEM
  - 3 acometidas y control de bombas de ría
  - Cableado de control entre subestaciones
  - Acometida y control de una bomba de ría
  - 3 cables de 12/20 kV, 70 mm<sup>2</sup>, línea de 12 kV
  - 6 cables de 36/66 kV, 300 mm<sup>2</sup>, línea de 55 kV

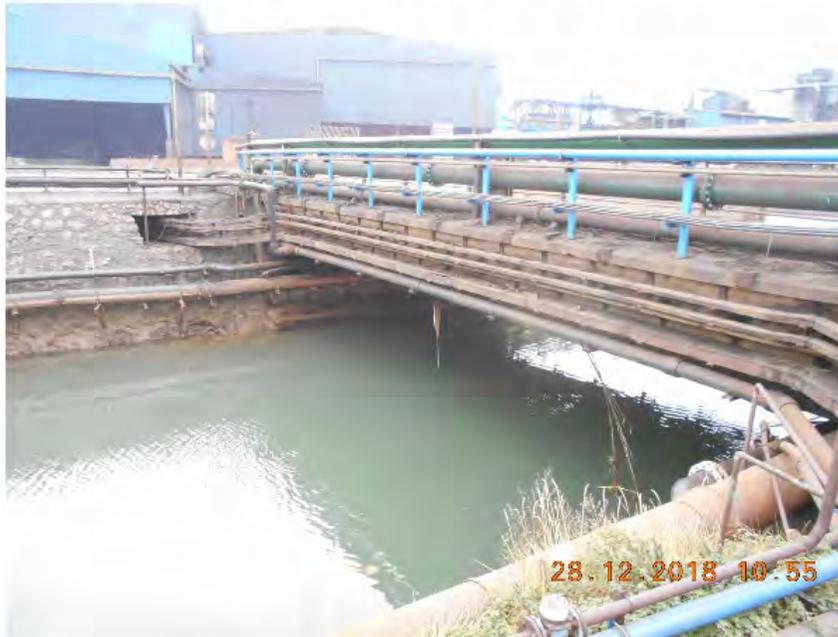
FOTO 2: PUENTE LADO NORTE DESDE ASTILLERO

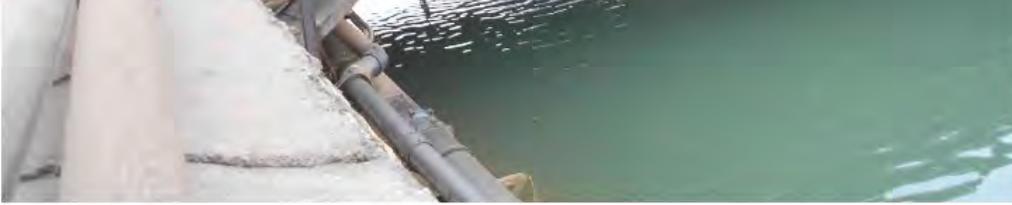
FOTO 3: PUENTE LADO NORTE DESDE CAMARGO

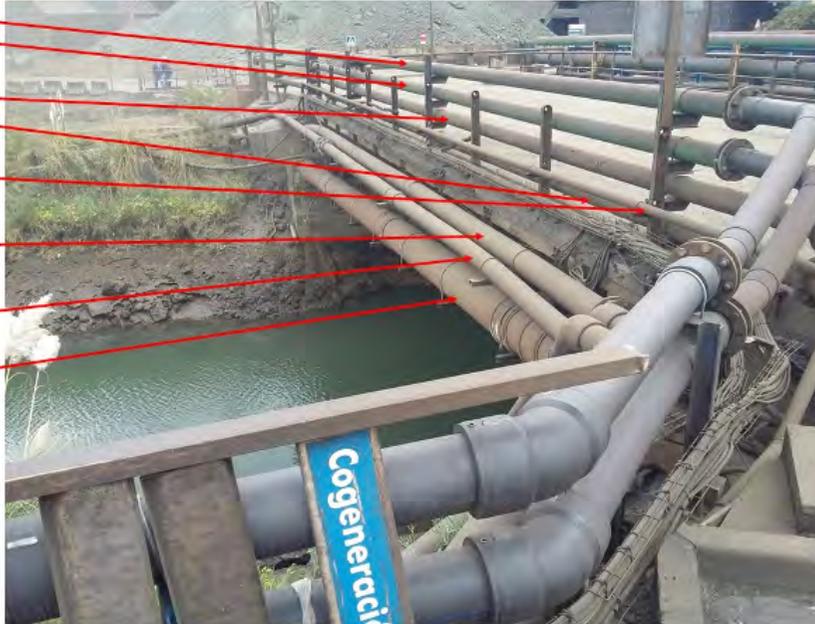
- Impulsión lodos depurador H3
- Impulsión lodos depurador H4
- Impulsión 1 lodos pozo Elkem
- Impulsión 2 lodos pozo Elkem
- Agua municipal
- Impulsión de pluviales desde pozo junto a almacén
- Impulsión de pluviales desde pozo Elkem
- Retorno agua desde decantador

FOTO 4: INSTALACIONES LADO SUR
