REMEDIACIÓN Y RESTAURACIÓN ECOLÓGICA DE EMPLAZAMIENTOS DEGRADADOS POR LA MINERÍA

Marco de Actuaciones Prioritarias
para Recuperar el Mar Menor

Remediación y restauración ecológica de emplazamientos degradados por la minería.
Marco de Actuaciones Prioritarias para recuperar el Mar Menor.

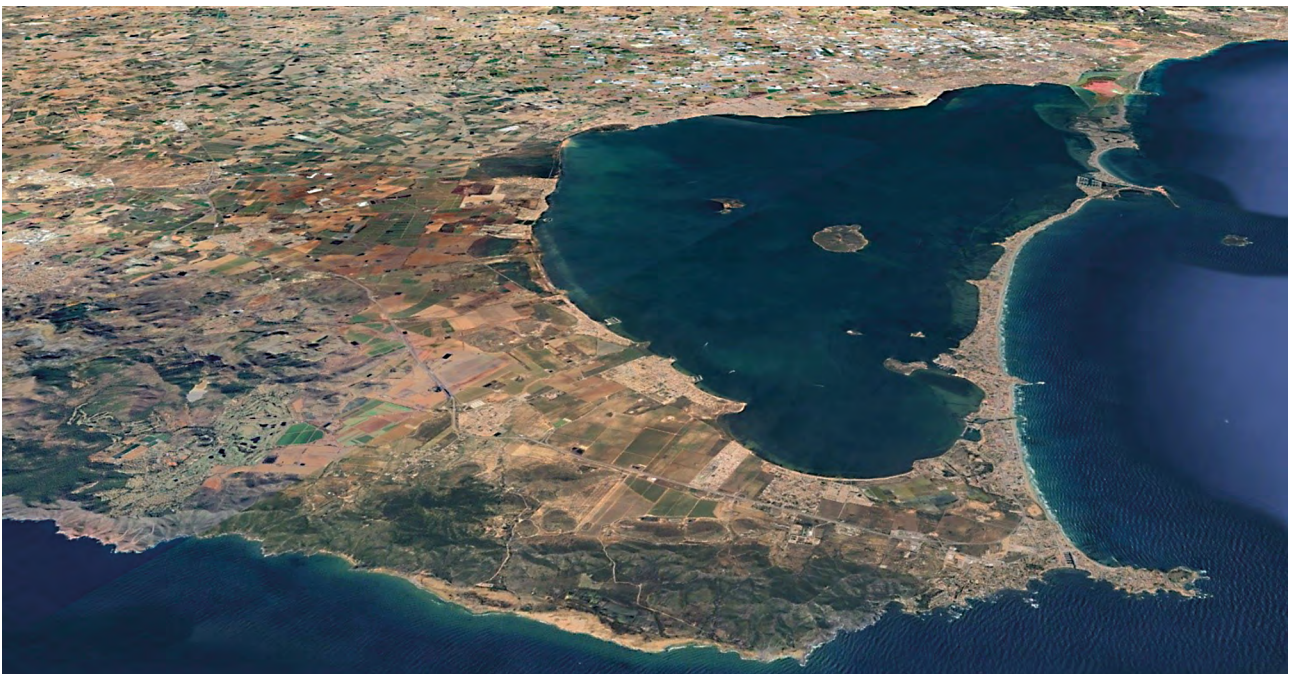
Figura 1. Vista panorámica del Mar Menor y su cuenca vertiente desde la zona sur. Fuente: Google Maps.

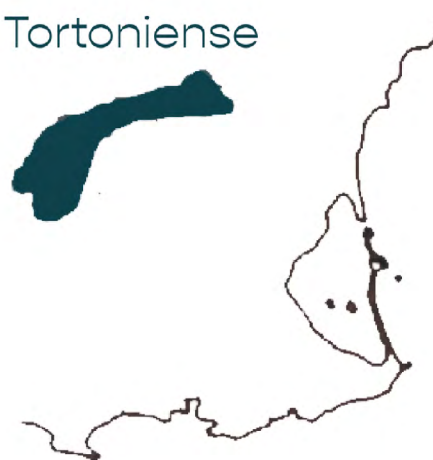
Figura 2. Esquema de la disposición de los acuíferos en el Campo de Cartagena (el acuífero Cuaternario es el que tiene contacto hidráulico con el Mar Menor). Elaboración: Celia Martínez Hidalgo a partir de García-Aróstegui, J. L., et al. (2012). Ed.: IGME.

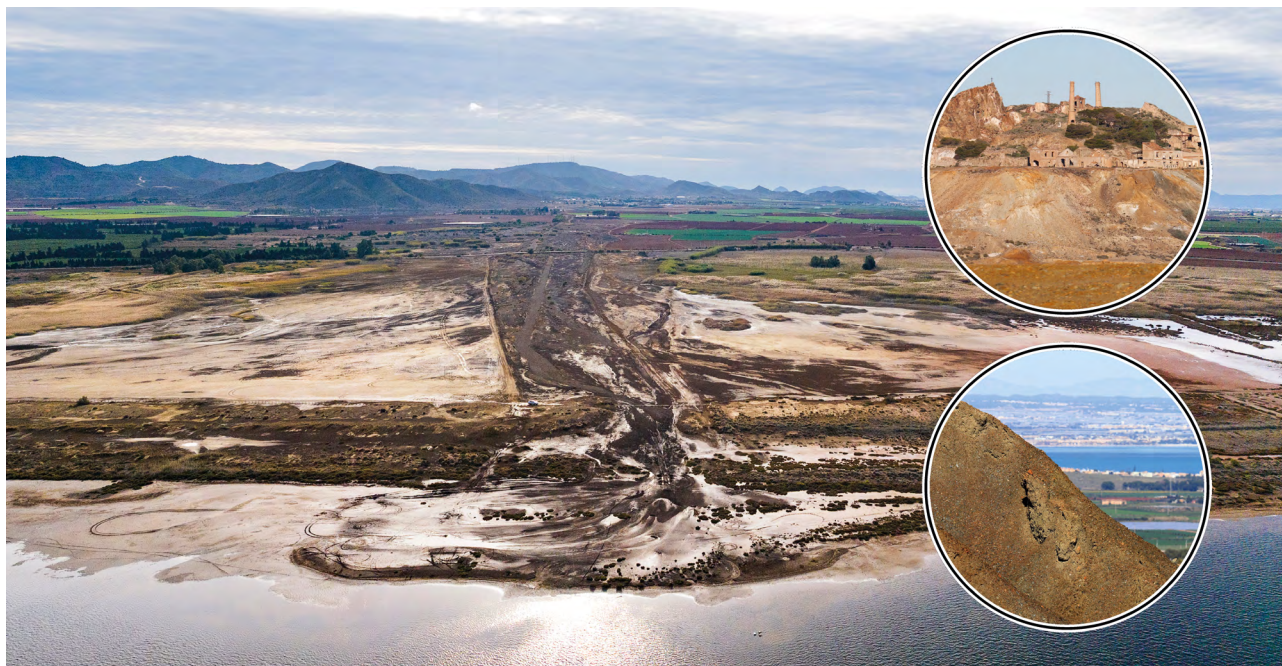
Figura 4. Arrastres de sedimentos, desde la Sierra Minera, en la desembocadura de la Rambla del Beal al Mar Menor. Figuras más pequeñas: instalaciones mineras abandonadas y depósito de estériles mineros. Fuente: Celia Martínez Hidalgo a partir de fotografías de Joaquín Zamora y Javier Giménez.

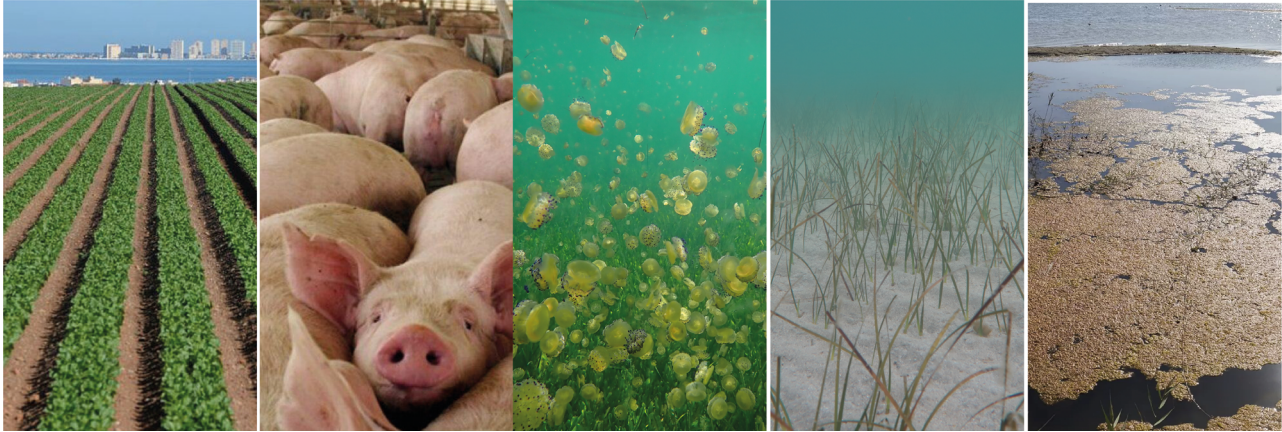
Año 2016**Temperatura del agua superior a 30°C • sopa verde**

- Aumento de las concentraciones de nitratos (0,37 mg/L).
- Disminución de la concentración de medusas.
- Aumento del fitoplancton.
- Sombreado del fondo marino.
- Color verdoso de las aguas.

Figura 5. Eventos que han afectado al ecosistema del Mar Menor.

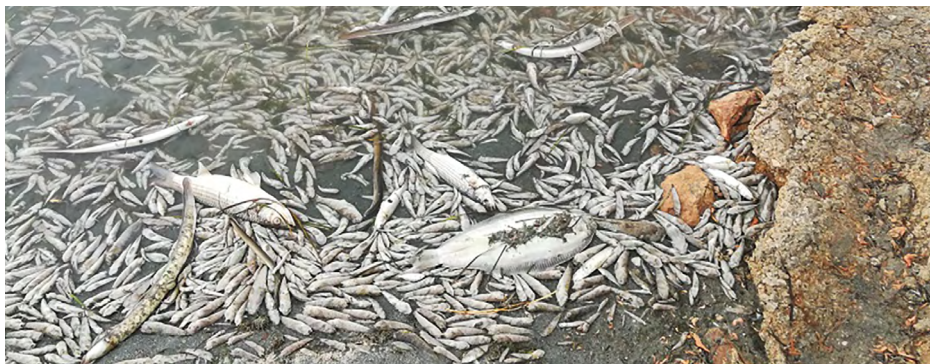
Figura 7. Toneladas de peces y crustáceos aparecen muertos en las orillas del Mar Menor en agosto de 2021. Fuente: MITECO (<https://www.miteco.gob.es/es/ministerio/planes-estrategias/mar-menor/problematika-actual.html>).

En verano del **2021** se vuelve a producir un episodio de **mortandad de fauna en el Mar Menor**. Toneladas de peces y crustáceos se acumulan en la orilla de varias zonas del litoral del Mar Menor. Los factores desencadenantes fueron la elevada concentración

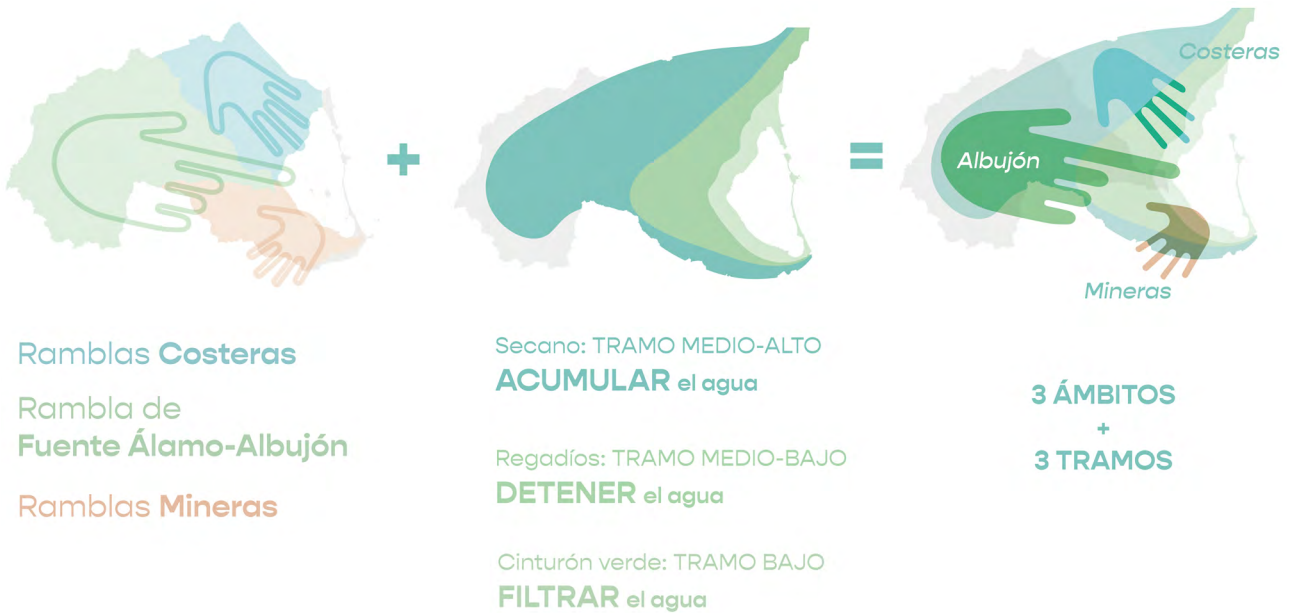
Figura 11. Estructura territorial de la cuenca vertiente. Fuente. Celia Mart3nez Hidalgo.

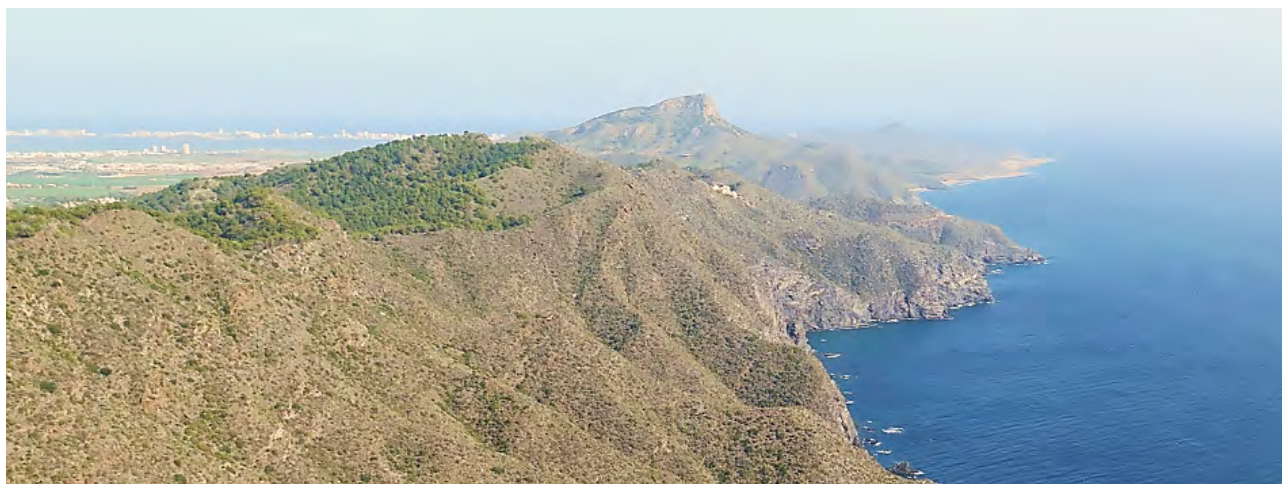
Figura 1. Tramo de costa acantilada entre el Monte de Las Cenizas y Cabo de Palos. El fuerte contraste entre las laderas de solana que miran al mar, cubiertas de matorral y el pinar de umbría pone de manifiesto la importancia de la orientación SO-NE y de la accidentada orografía en la creación de microambientes que se benefician de la reducción de la radiación y de la humedad de los vientos húmedos de Levante.

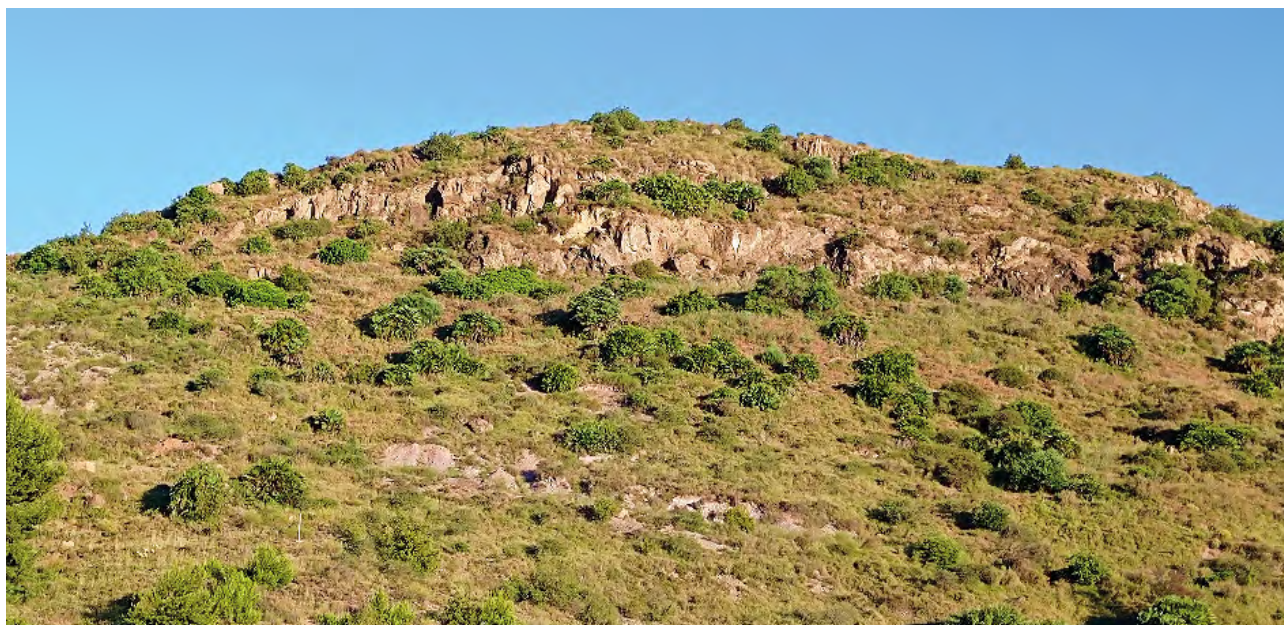
Figura 2. Ladera en el barranco del Avenque. La maquia arbustiva con predominio de iberoafricanismos como el palmito (*Chamaerops humilis*) y el cornical (*Periploca angustifolia*) es una unidad paisajística característica de laderas y barrancos de solana de la Sierra Minera, con predominio del hábitat de interés comunitario 5220* y presencia de los hábitats 5334 y 6220*.

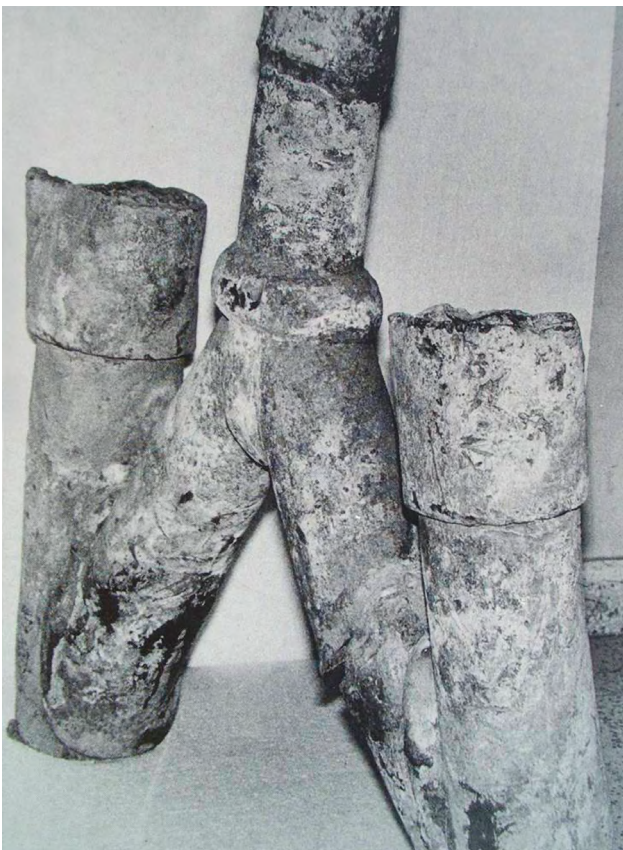
Figura 1. Antigua bomba de desagüe romana hallada en las labores mineras en la Cantera Emilia de La Unión.

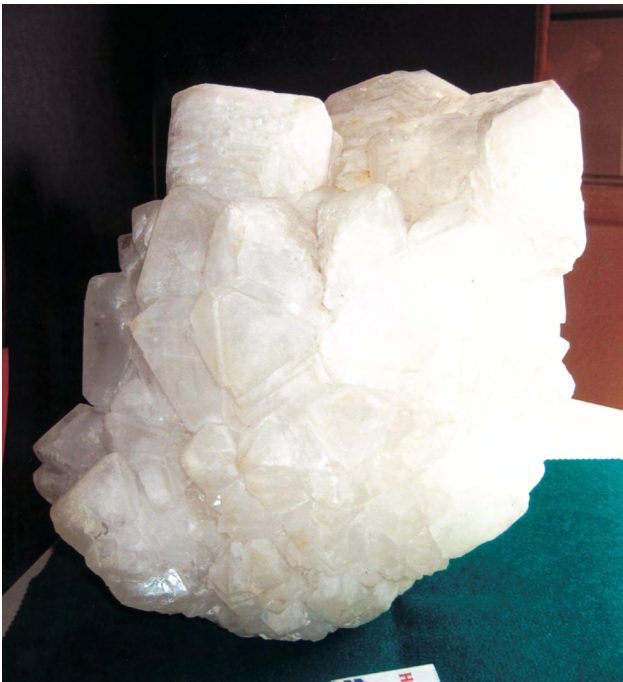
Figura 2. Mineral de alumbre (sulfato aluminico potásico).

Tras la extracción de la piedra de alumbre en el yacimiento, se la sometía a un tratamiento consistente primero en su tostación en hornos, y después, en la lixiviación del material tostado en balsas de agua donde se producía una lejía que luego se dejaba cristalizar en otras balsas, obteniéndose así el alumbre cristalizado o puro (Botella y Hornos, 1868). En el proceso de tostación se obtenía adicionalmente la almagra. Se trata de un producto terroso compuesto de óxido de hierro, de color rojo grana, de gran interés comercial, que se empleaba en diversos usos, como la fabricación de pinturas, el calafateo de los barcos, la desinsectación del ganado, etc.

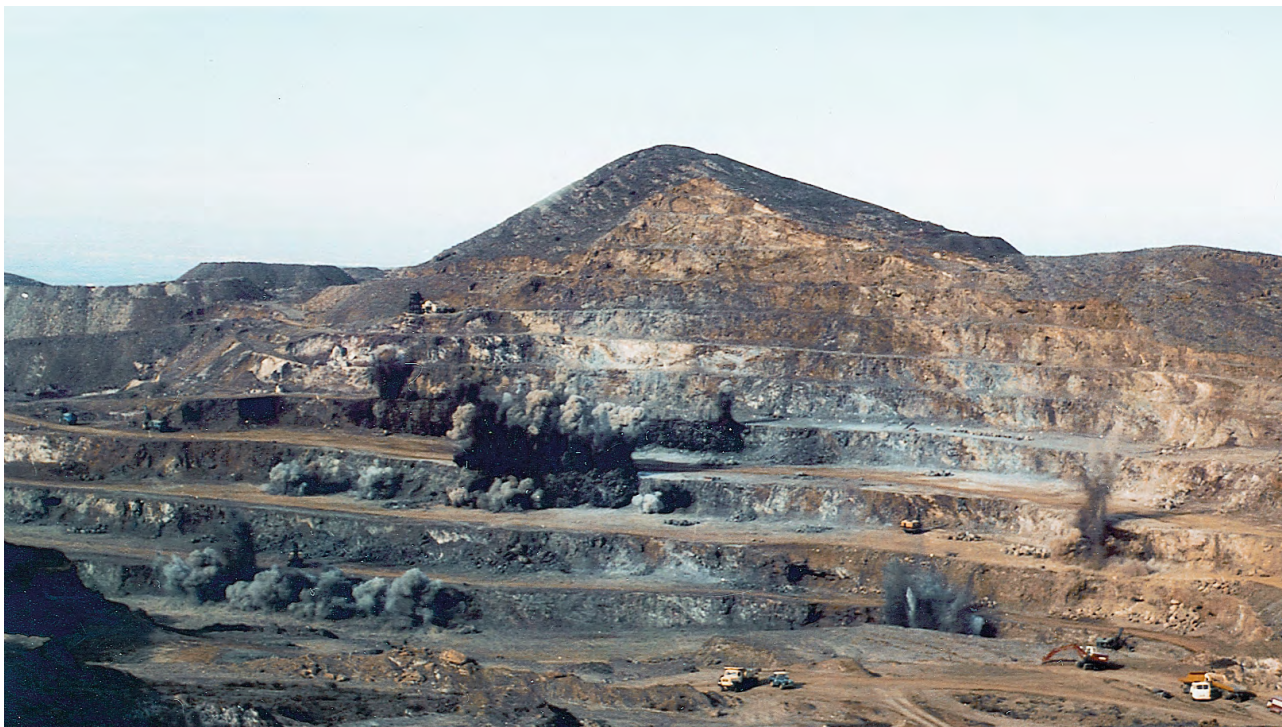
Figura 6. Cantera Emilia: voladuras.

En el año 1953 se comienza el desmonte de la cantera Emilia; al principio con una maquinaria un tanto precaria, pero que poco a poco va siendo sustituida por equipos más modernos y eficientes para el arranque, carga y transporte del material rocoso. Paralelamente se acomete otra gran obra de ingeniería, el túnel José Maestre. Un gran túnel de 2.600 metros de longitud que permitiría el transporte del mineral por ferrocarril subterráneo, desde el pozo-tolva Carlos, en la cantera Emilia, hasta las instalaciones del lavadero Roberto en Portmán (SMMPE, SA, 1970). Por fin, en 1957, terminadas las instalaciones del lavadero y del ferrocarril, el mineral de la cantera Emilia comienza a alimentar regularmente al lavadero, dando comienzo a una nueva etapa de la minería de la Sierra, basada en la innovación tecnológica, que sería con mucho la más importante de toda su historia. Inicialmente, el ritmo de tratamiento del lavadero era del orden de 1.000 toneladas día. Esta capacidad fue aumentando a lo largo de sucesivas ampliaciones hasta llegar a finales de la década de 1980 a casi 10.000 toneladas día.

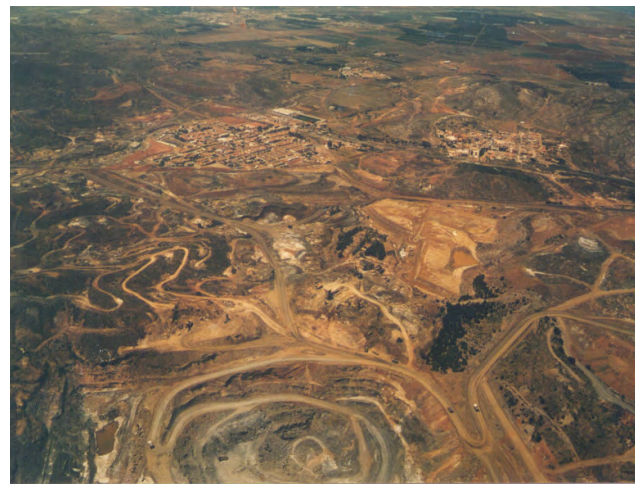
Figura 7. Paisaje lunar del entorno del Llano del Beal y del Estrecho de San Ginés provocado por la minería a cielo abierto.

Además del desastre ambiental de Portmán, tras la paralización de la actividad minera en el año 1991, la Sierra Minera quedó con un paisaje profundamente transformado por la mano del hombre, con parajes con un aspecto casi "lunar" y con problemas graves de contaminación por los estériles mineros con elevadas concentraciones de metales. En su conjunto, los residuos mineros acumulados en un total de 2.351 depósitos y estructuras mineras, ocupan una superficie de 8,83 km² y 199,30 millones de m³ (García, 2005).

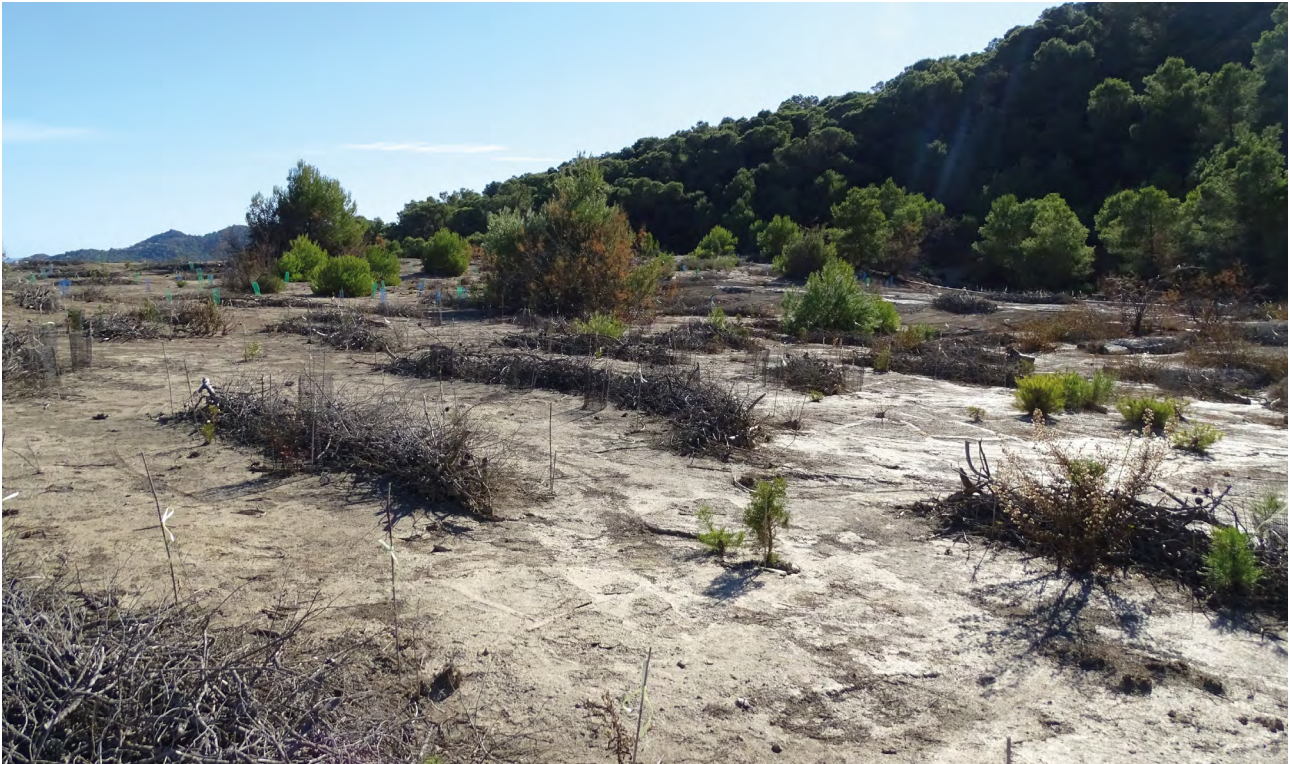
Figura 10. Fitoestabilización en la balsa de estériles de Peña del Águila II, con fajinas. Proyecto Life Tetraclinis.

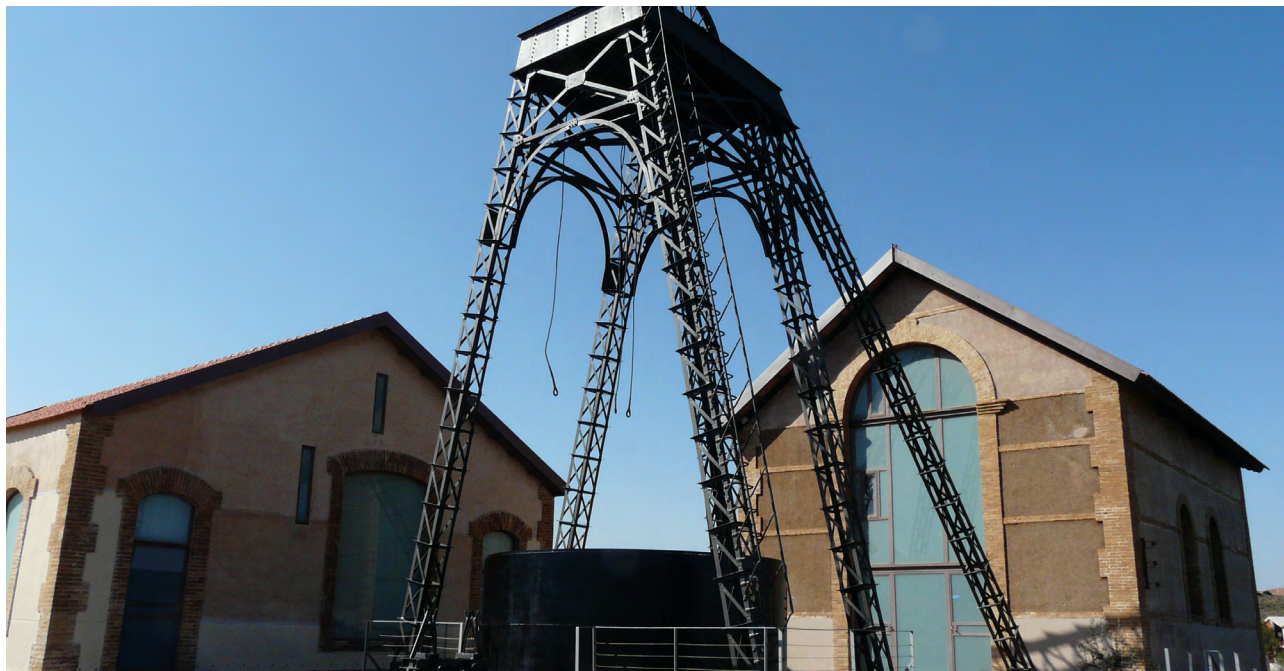
Figura 2. Mina Las Matildes restaurada desde 2005.

máquinas y el castillete metálico de la Mina Las Matildes, junto con la restauración ambiental y paisajística del entorno, y la musealización de este espacio minero, reconvirtiendo la mina en un moderno Centro de Interpretación de la minería y el medio ambiente de la SM, y en particular de la especificidad de las minas del entorno del Beal dedicadas al desagüe de la cuenca minera. Desde su inauguración en el año 2005, permanece abierto al público, realizando además itinerarios guiados por el conjunto de la SM. De este modo, la Mina Las Matildes se ha convertido en un referente cultural en nuestra Región para el acercamiento al público del valioso patrimonio industrial de la SM.

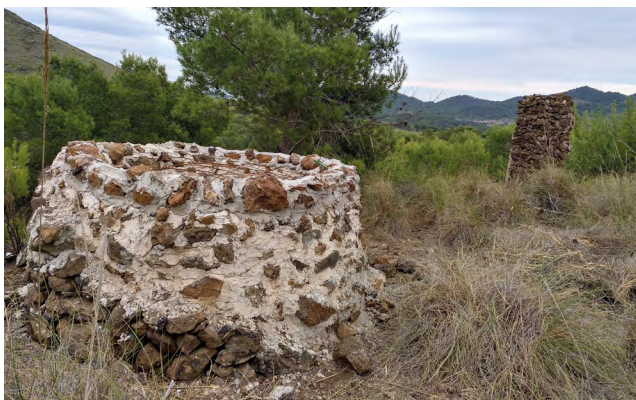
Figura 5. Pozo minero sin brocal a la izquierda y pozo con brocal reconstruido a la derecha. Conjunto minero de la Peña del Águila.

- **Construcción o reparación de brocales de pozos mineros**, en al menos 130 pozos peligrosos, utilizando su tipología constructiva tradicional, de modo que no tengan un impacto visual negativo sobre el entorno.
- Vallado o **barandillas de protección** en zonas peligrosas.
- Retirada de cubiertas y otros elementos **de fibrocemento**.
- **Descontaminación** de suelos y de instalaciones.

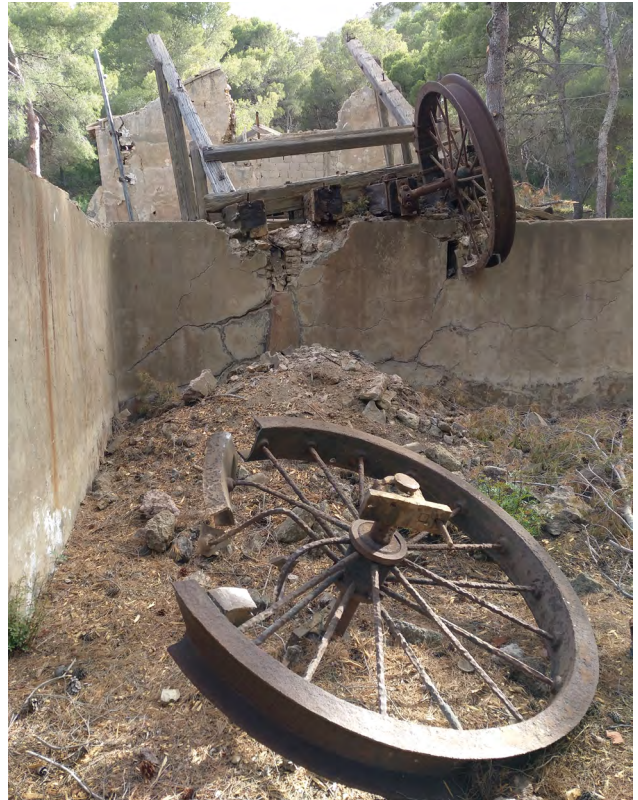
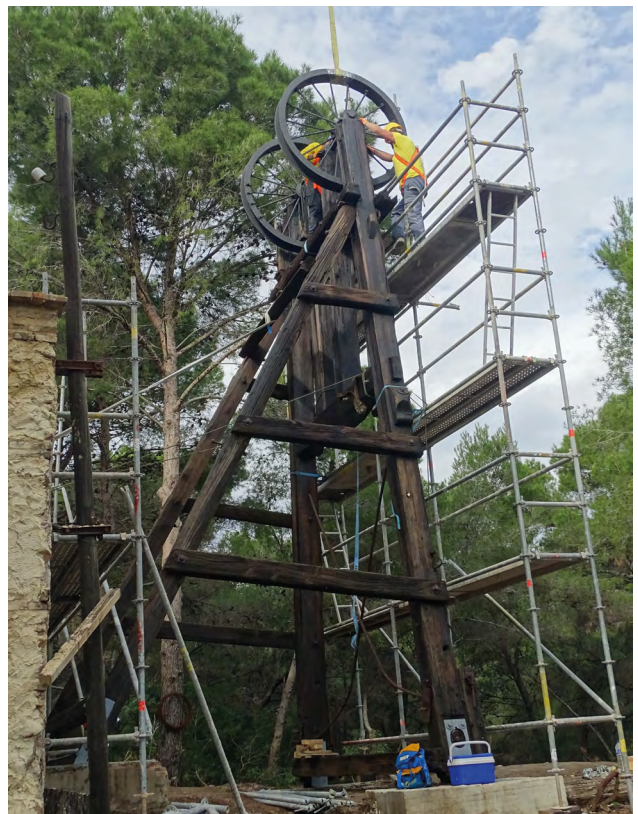
Figura 6. Castillete de madera caído, y restaurado, mina Santo Tomás (Peña del Aguila).

Restauración del Castillete y Casa de Máquinas de la Mina Santo Tomás (sector VII, conjunto minero de Peña del Aguila). A partir de la propuesta presentada en 2021 por Fundación Sierra Minera al Parque Regional de Calblanque, Peña del Aguila y Monte de las Cenizas, entre 2022 y 2024 se está realizando esta intervención dividida en 4 fases: recuperación del castillete, conservación – restauración de la casa de máquinas, construcción del brocal del pozo y reconstrucción de la cubierta de la casa de máquinas. Es la primera vez que se levanta de nuevo un castillete caído en la Sierra Minera.

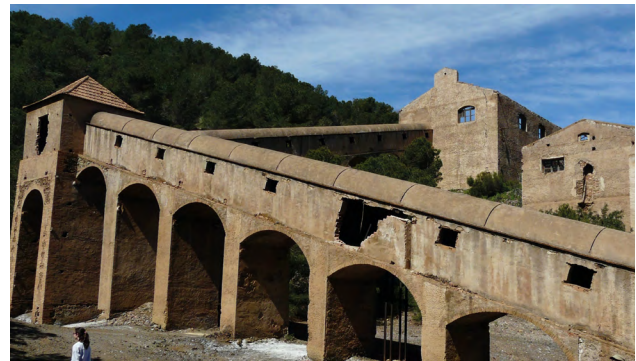
Figura 8. Lavadero El Lirio, conjunto minero de Ponce.

Intervención de emergencia en el Lavadero de El Lirio (sector VII del BIC, dentro del conjunto minero de Ponce). Es una de las instalaciones más emblemáticas por el gran transporte de obra desde mina Josefita, similar a un acueducto. En 2021, desde Fundación Sierra Minera se presentó a la DGPC una memoria valorada de una intervención de emergencia en los pilares dañados del trasporte del lavadero, para evitar el colapso de todo el conjunto. Finalmente, en diciembre de 2022 se completó su reparación, evitando así la pérdida irreparable de esta extraordinaria instalación minera.

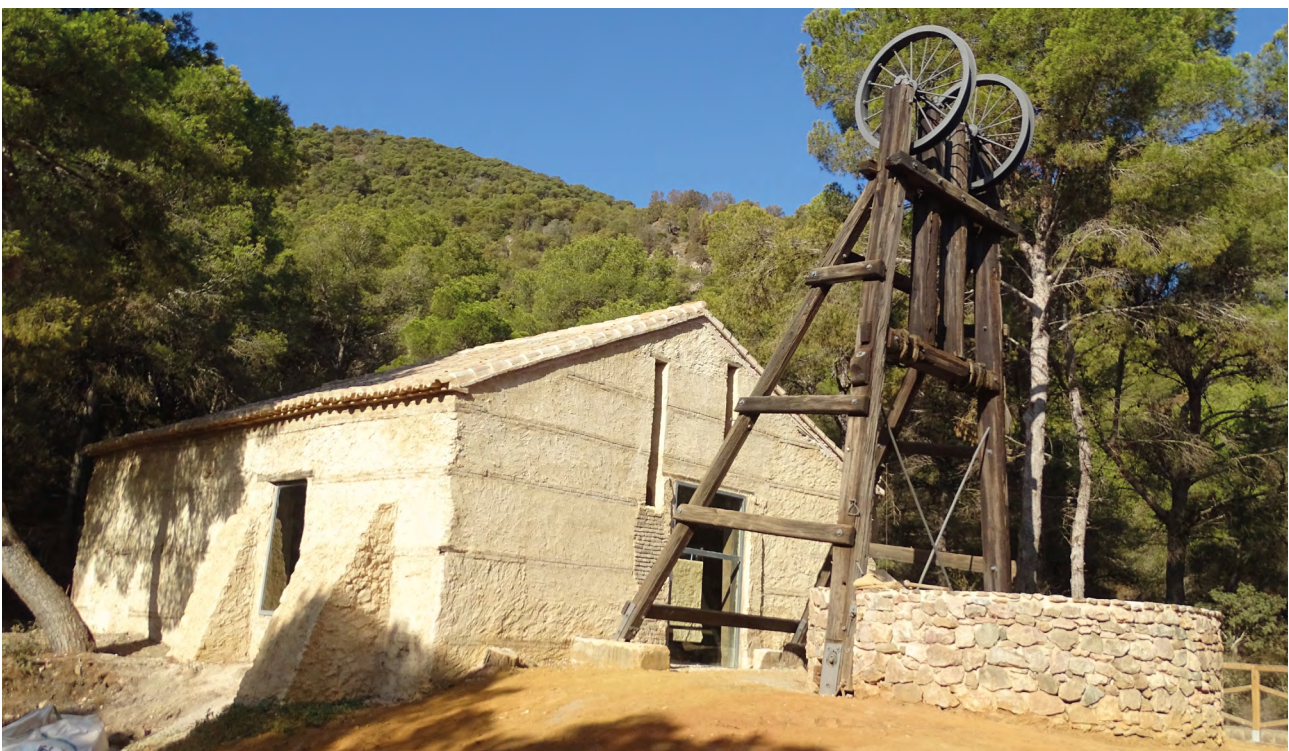
Figura 9. Castillete y casa de máquinas de la Mina Santo Tomás restaurados.

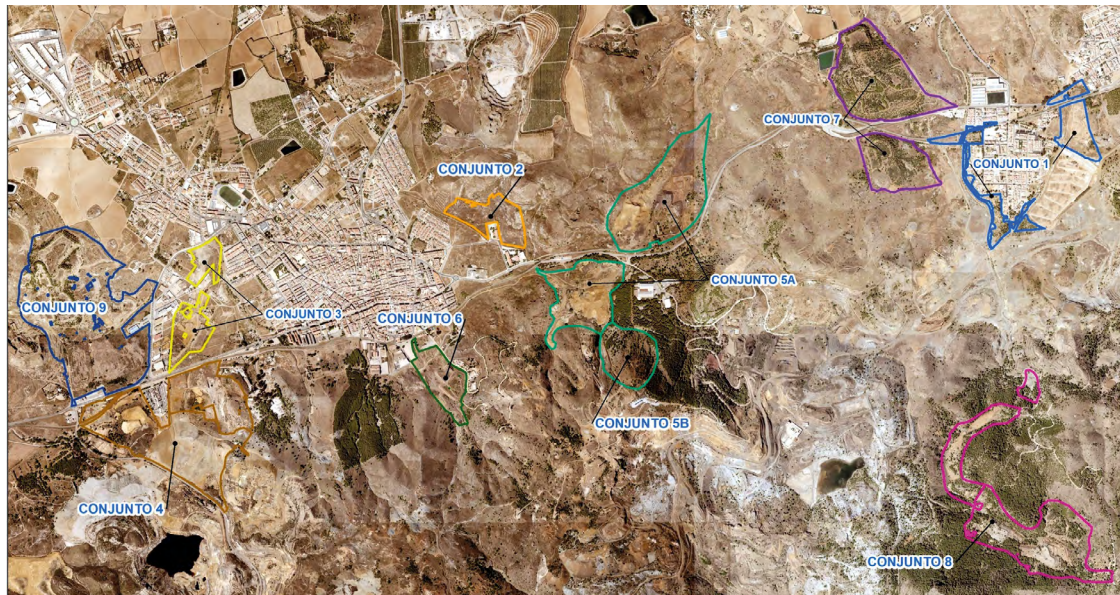
Figura 1. Imagen que muestra la distribución de los diferentes conjuntos de actuación para la rehabilitación de residuos mineros y sus zonas aledañas.

Las instalaciones de residuos mineros y superficies alledañas sobre las que se tiene previsto desarrollar labores de rehabilitación o restauración se han agrupado en nueve conjuntos de actuación. Todas ellas

se encuentran en cuencas hidrográficas de ramblas que vierten al Mar Menor (Miedo, Matildes, Beal y Carrasquilla). La **Figura 1** ofrece una visión de la distribución de los diferentes conjuntos de actuación.

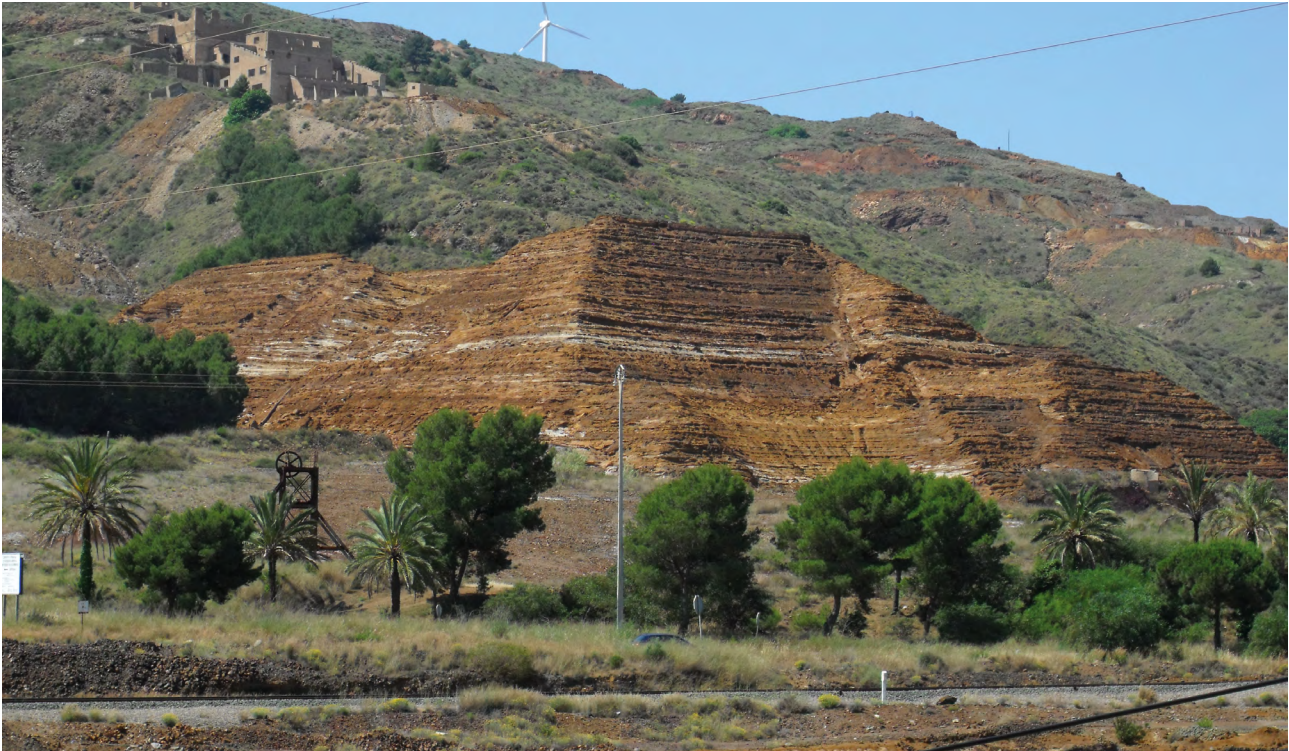
Figura 2. Presa minera conocida como Descargador I desde una posición que permite apreciar el tamaño de la misma, con una altura máxima de 40 m.

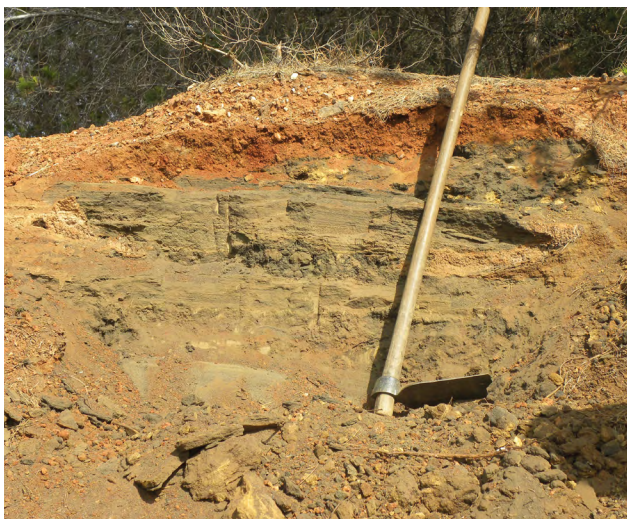
Figura 3. Imagen que muestra la parte superior de uno de los taludes de la presa minera conocida como Pajarillos. Puede observarse una capa de tierra arcillosa rojiza que recubre los residuos mineros.

Las presas conocidas como Encontrada y Pajarillos fueron inventariadas por el IGME en los años 2002 y 2022. La situada más al norte (Encontrada) fue incluida en el inventario con dos códigos, que fueron unificados en uno en el año 2022. En determinado momento, las superficies llanas de estas presas fueron recubiertas con suelos naturales arcillosos, y fueron plantados ejemplares de acacia, pino carrasco, ciprés y eucalipto, a los

que se han unido espontáneamente plantas herbáceas y arbustivas (Acosta et al., 2014). Según Navarro-Cano et al. (2017). Encontrada fue estabilizada a principios de los 90 mediante aporte de una capa de tierra de 30-50 cm la y la plantación en la plataforma superior de *Pinus halepensis*, *Tetraclinis articulata* y *Acacia* sp. La presencia de vegetación arbórea semejante, así como observaciones directas indican que esta solución fue aplicada también en Pajarillos. (Figura 3).

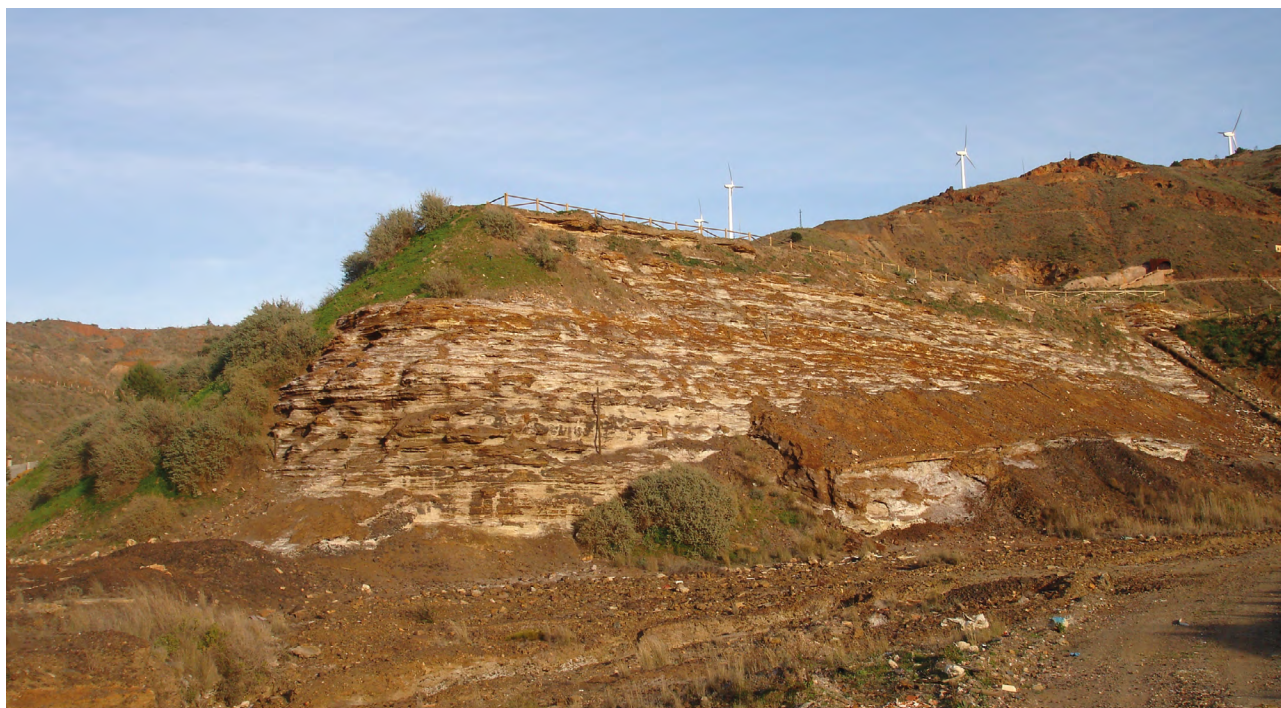
Figura 4. Presa minera de la Cuesta de las Lajas, observándose un talud de perfil recubierto de tierras y vegetación y otro, de frente, con profusión de sales blanquecinas de sulfatos.

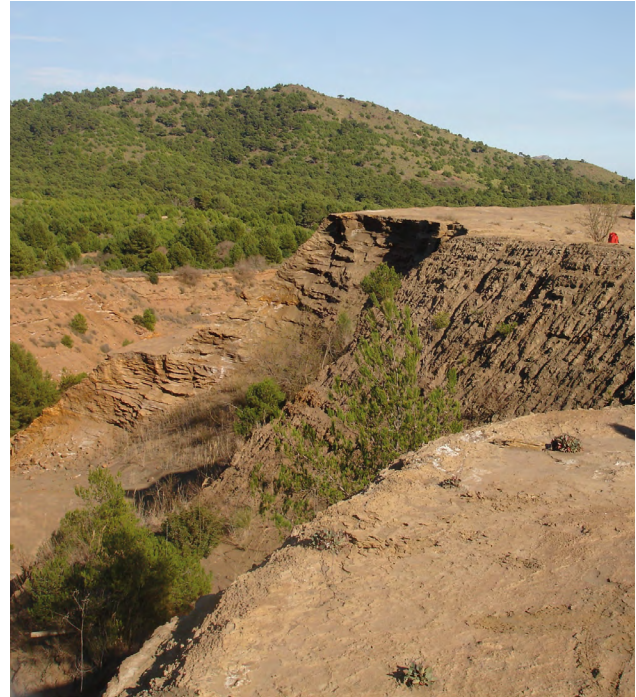
Figura 6. Fotografía de la presa minera conocida como Mercader en el año 2011. En la actualidad se encuentra sometida a experiencias de implantación de vegetación ejecutadas con posterioridad.

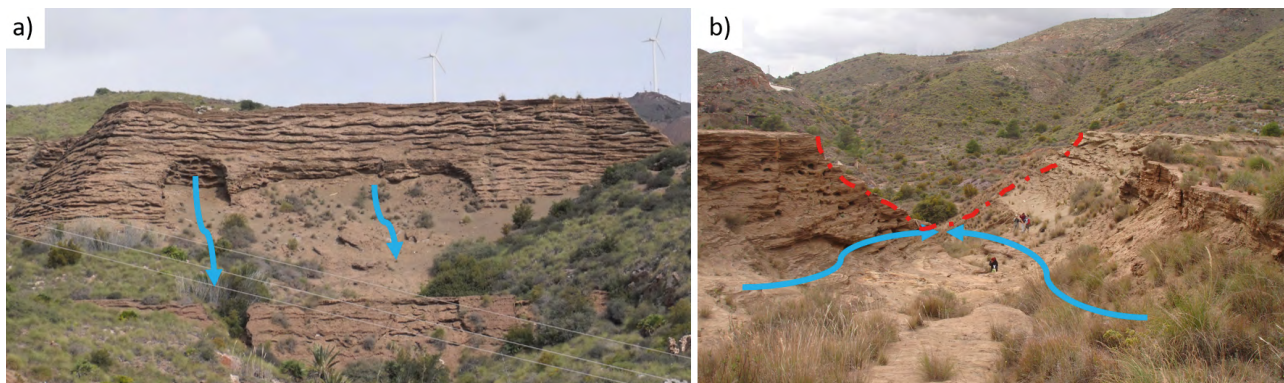
Figura 1. Riesgos geotécnico-estructurales en las presas de lodos mineros (relaves) a) deslizamiento del talud, b) falla de flujo tras el deslizamiento del talud. Las presas están localizadas en la rambla de Portman. Las flechas indican la dirección del movimiento de la masa de lodos mineros. Obsérvese la magnitud y escala del deslizamiento de la derecha con las personas que aparecen en la imagen.

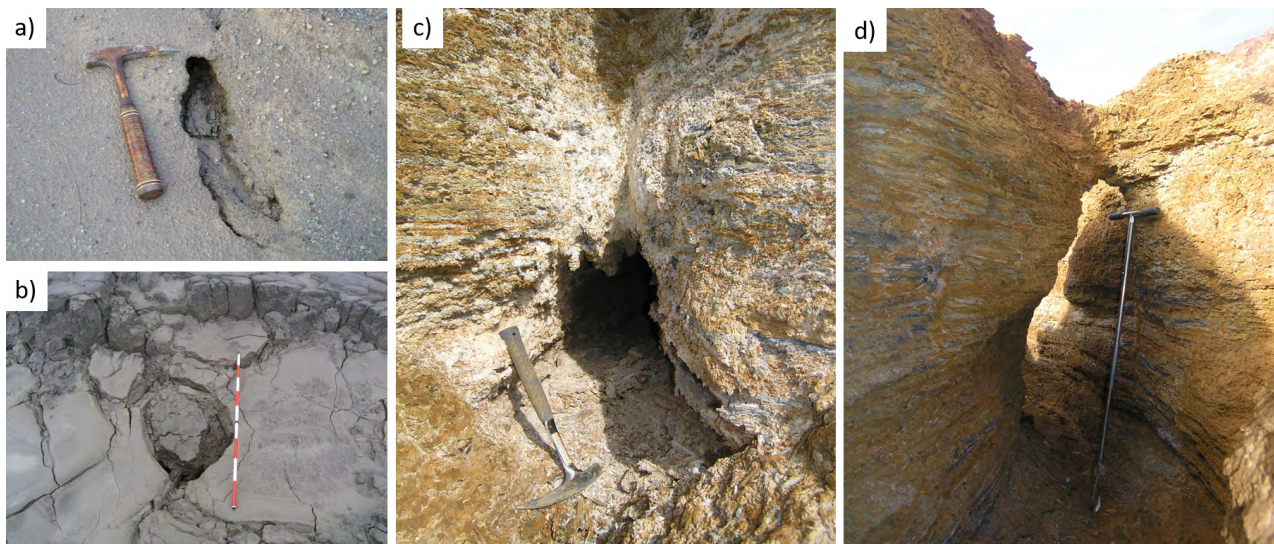
Figura 2. Riesgos geotécnico-estructurales en las presas de lodos mineros (relaves) con diferentes formas de piping, a) incipiente, b) en desarrollo, c) horizontal en profundidad del talud de la presa, d) horizontal cercano a la superficie. Las imágenes a) y b) corresponden a la balsa de lodos mineros Tomasa. Las imágenes c) y d) corresponden a la presa de lodos mineros Brunita antes de que fuera remodelada. Los colores blancos se deben a la precipitación de sales de sulfatos. Las capas de color gris corresponden a los lodos sin oxidar. Las capas de color ocre son las capas arenosas de los lodos mineros oxidados.

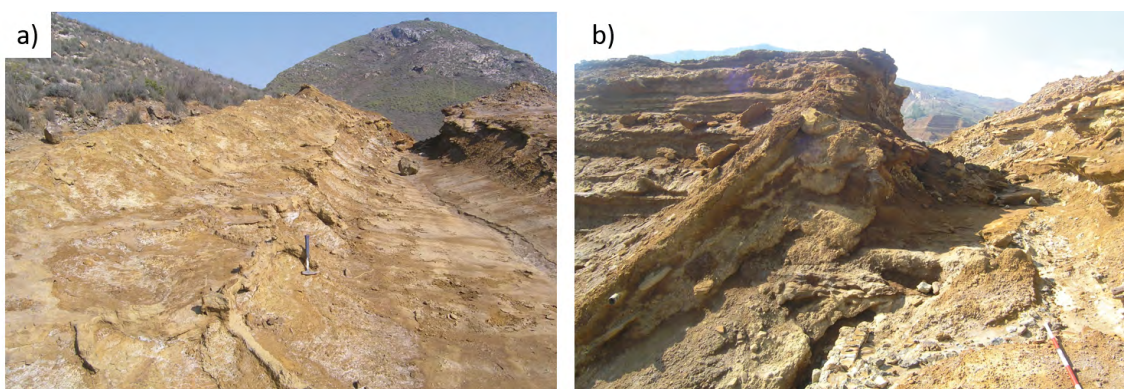
Figura 8. Riesgos geotécnico-estructurales en las presas de lodos mineros (relaves) con diferentes formas geométricas de erosión en cárcavas, a) erosión en cárcavas dentro de la presa de lodos mineros El Descargador II tras la construcción de una zanja de drenaje para evacuar el agua que se acumulaba en la laguna de decantación y b) salida de la cárcava o zanja por el talud de la presa de lodos mineros, obsérvese la estratificación de capas de diferente espesor en el talud.

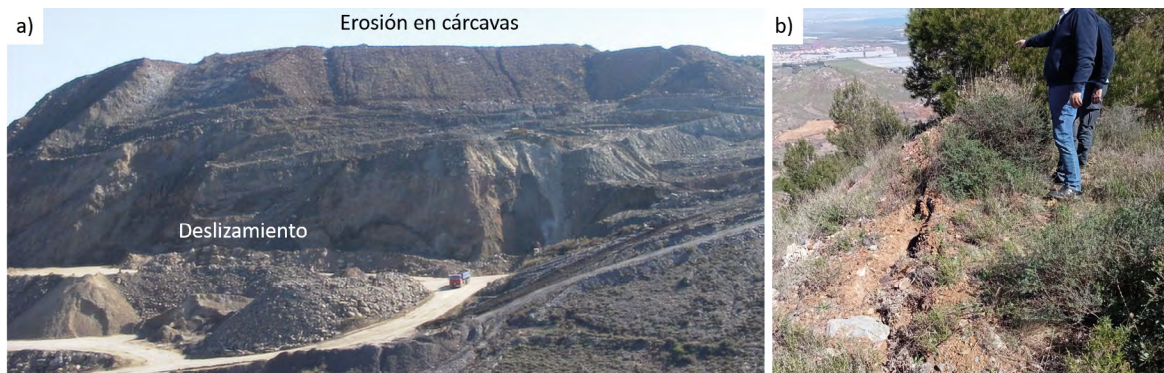
Figura 10. Riesgos geotécnicos-estructurales en las escombreras de estériles mineros, a) deslizamiento y erosión en cárcavas en las escombreras Los Blancos, b) grietas de tracción en la cabecera del talud de la escombrera bajo los aerogeneradores SMCLU, parte alta de la cuenca que limita con la presa el Descargador I.

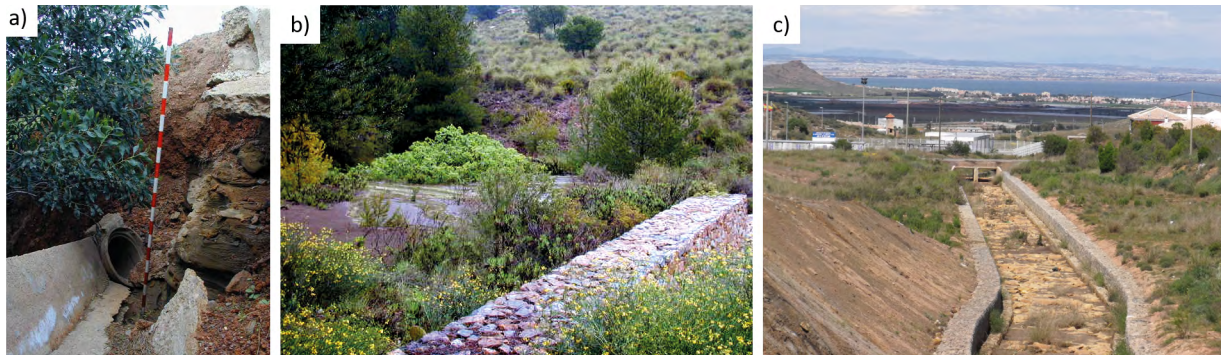
Figura 13. a) Ejemplo de un sistema de drenaje rígido con tubos de hormigón y canal de cemento en la presa de lodos Marqués de Pejar restaurada, es sistema está roto y desconectado más de dos metros, b) un sistema de drenaje flexible con gaviones en la rambla de Portman y c) sistema de drenaje flexible con gaviones en la rambla del Beal.

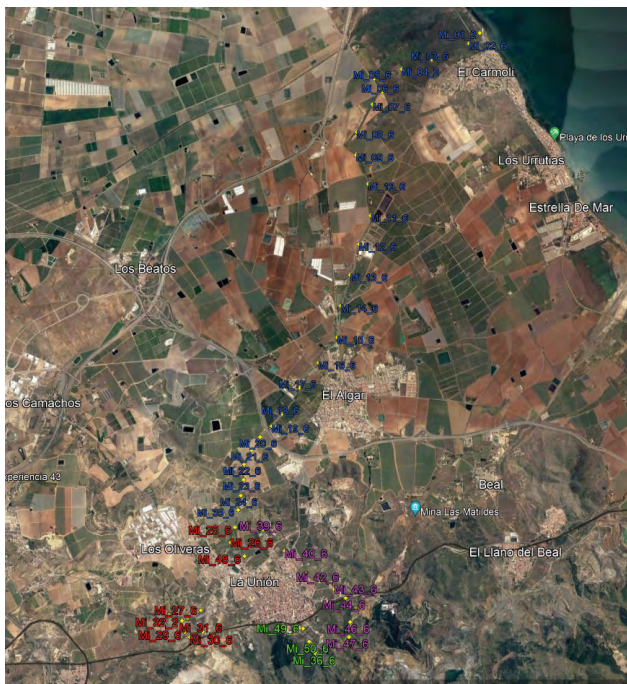
Figura 2. Tramos establecidos en la Rambla del Miedo. Rojo: Tramo 1A; Verde: Tramo 1B; Rosa: Tramo 1C; Azul: Tramo 2. El último número que aparece en todos los puntos de muestreo indica el número de muestras de suelo recogidas y analizadas en dicho punto (ver apartado 2.1).

este cauce se tomaron muestras en 50 puntos. Se establecieron tres tramos en la parte alta (Tramos 1A, 1B y 1C) y un tramo en la parte media-baja (Tramo 2) (**Figura 2**).
