REMEDIACIÓN Y RESTAURACIÓN ECOLÓGICA DE EMPLAZAMIENTOS DEGRADADOS POR LA MINERÍA

Marco de Actuaciones Prioritarias
para Recuperar el Mar Menor

Remediación y restauración ecológica de emplazamientos degradados por la minería.
Marco de Actuaciones Prioritarias para recuperar el Mar Menor.

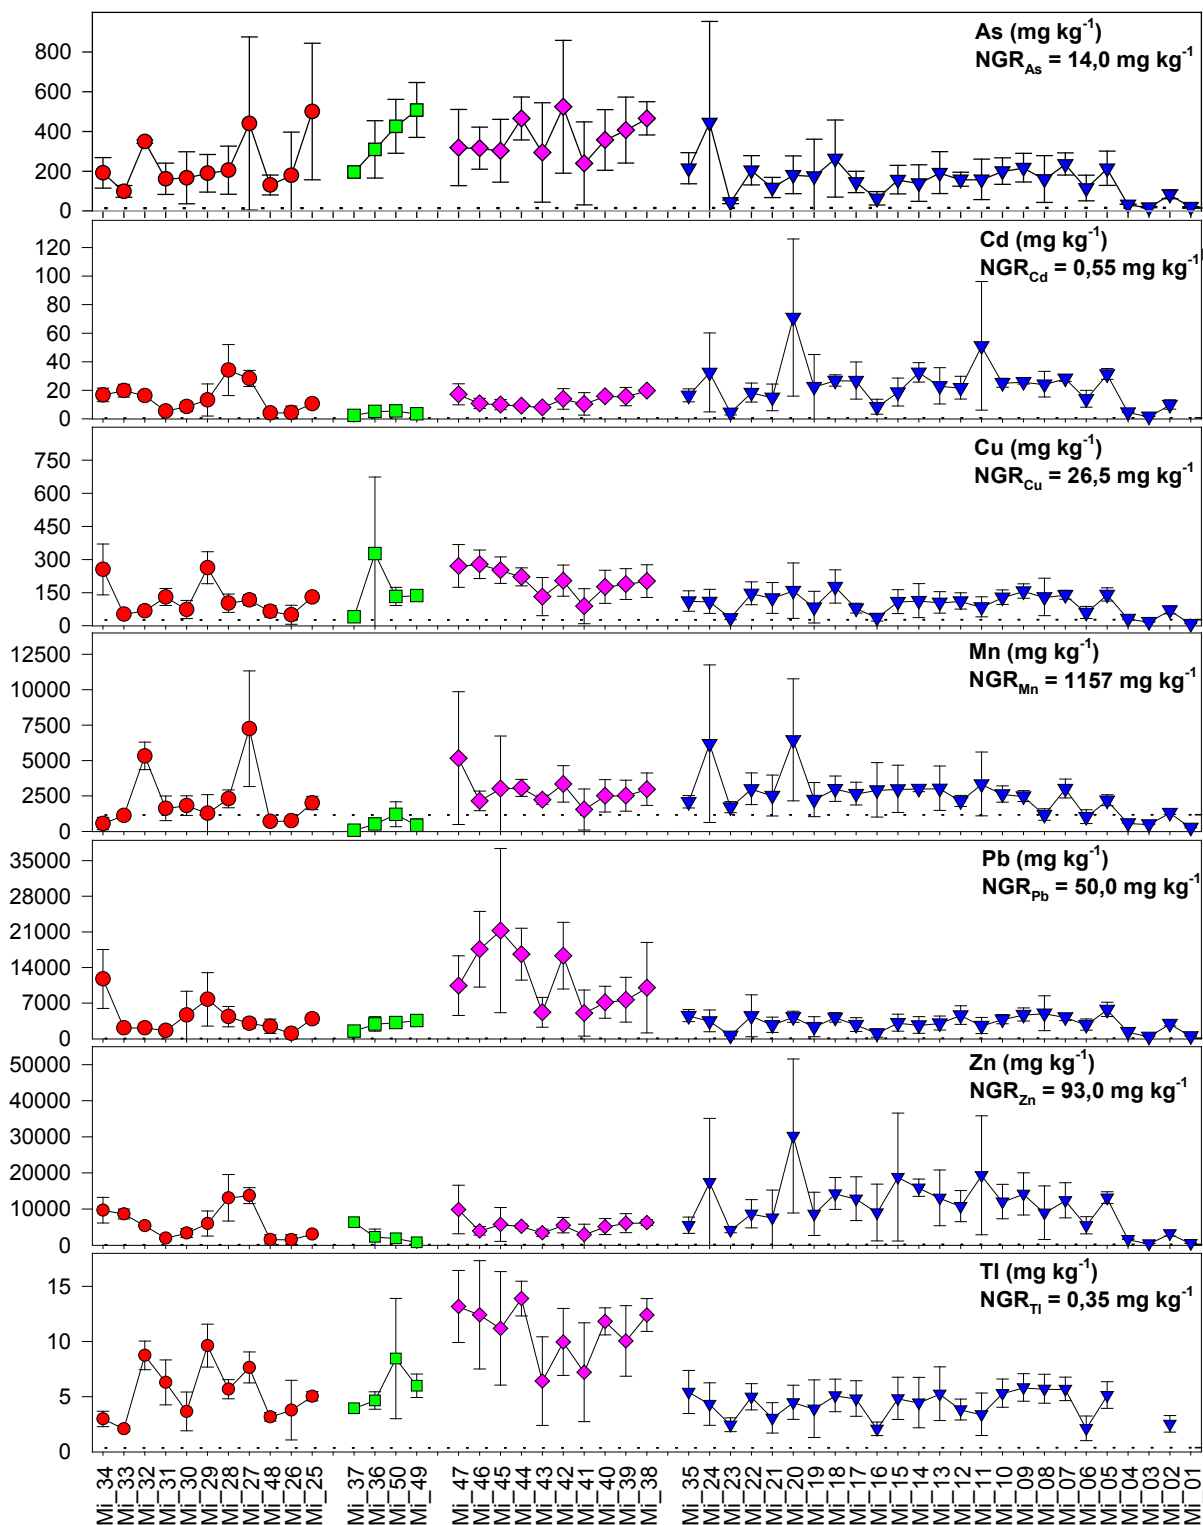
Figura 4. Concentraciones de As, Cd, Cu, Mn, Pb, Zn y Tl para los tramos establecidos en la Rambla del Miedo. Rojo: Tramo 1A; Verde: Tramo 1B; Rosa: Tramo 1C; Azul: Tramo 2. Los valores son las medias \pm desviación estándar ($n = 2$ a 6). La línea discontinua indica el NGR para cada elemento.

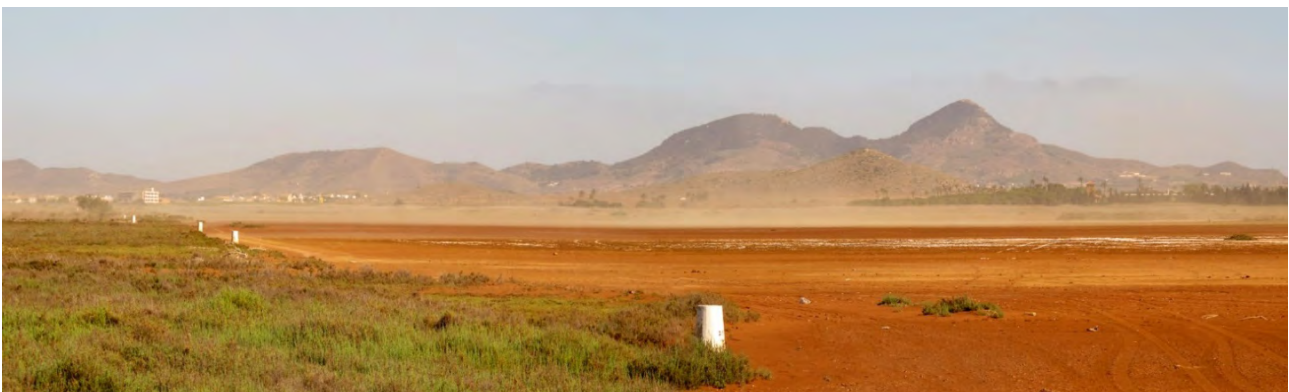
Figura 16. Nubes de polvo en suspensión en el Saladar de Lo Poyo durante los meses de verano debido al arrastre de partículas de suelo y de las eflorescencias salinas que se forman en la superficie.

eflorescencias salinas en superficie que contienen elevadas concentraciones de metales y metaloides (García-Lorenzo et al., 2012; Alcolea, 2015). Esto constituye un grave riesgo de dispersión de contaminantes en el Delta de Lo Poyo, mayor si cabe que en los tramos altos de las ramblas, debido a que junto al Mar Menor hay más facilidad para que las sales asciendan por capilaridad a la superficie debido a que el agua subterránea está a muy poca profundidad. De hecho, es habitual observar eflorescencias salinas en la zona, sobre todo en verano, que son fácilmente transportadas por el viento formando nubes de polvo (Figura 16), lo que se ve favorecido por el paso de personas y vehículos.

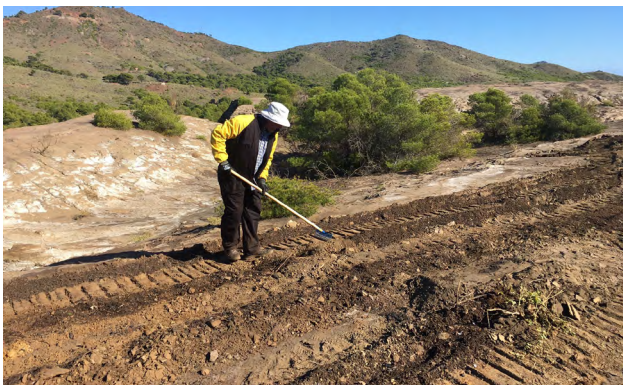
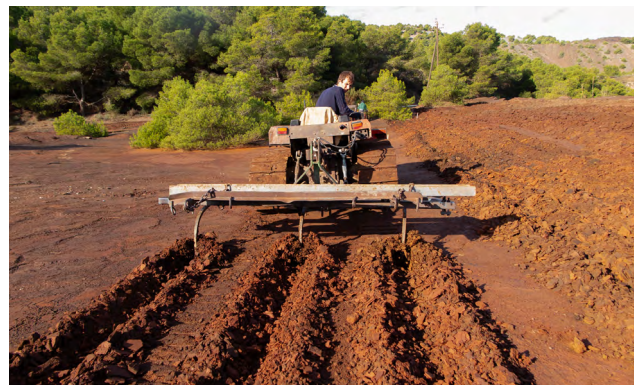
Figura 3. Izquierda: realización de surcos previa a la plantación. Derecha: incorporación de la enmienda en los surcos de plantación.

Primero se labró el suelo hasta 20 cm de profundidad mediante un arado de golondrina abriendo surcos separados 1 metro (**Figura 3**). Se evitó voltear el suelo para reducir la posible oxidación de los sulfuros contenidos en los residuos mineros. A continuación, se aplicó una enmienda orgánica consistente en una mezcla de 850 kg de biochar de podas de árboles con 470 kg de compost de residuos sólidos urbanos (RSU) procedentes del vertedero de la ciudad de Cartagena.

El biochar tuvo un pH más elevado ($\approx 9,7$), menos conductividad eléctrica (CE) ($\approx 1,5 \text{ dS m}^{-1}$), más carbono orgánico total (COT) ($\approx 624 \text{ mg kg}^{-1}$), menos nitrógeno total (NT) ($\approx 4 \text{ g kg}^{-1}$) y una razón COT/NT más alta (≈ 160) que el RSU (pH $\approx 6,4$; CE $\approx 7,5$; COT $\approx 319 \text{ g kg}^{-1}$; TN $\approx 17 \text{ g kg}^{-1}$; COT/NT ≈ 18). No se detectó CaCO_3 en el biochar, mientras que el RSU tuvo una concentración de $\approx 178 \text{ g kg}^{-1}$. En contenido de fósforo total (P-tot) fue algo más bajo en el biochar ($\approx 1728 \text{ mg kg}^{-1}$) que en el RSU ($\approx 3315 \text{ mg kg}^{-1}$). En cuanto al carbono orgánico soluble (COS) y el nitrógeno orgánico soluble (NOS), ambos fueron más elevados en el RSU (COS $\approx 23 \text{ g kg}^{-1}$; NOS $\approx 1,5 \text{ g kg}^{-1}$) que en el biochar (COS $\approx 0,26 \text{ g kg}^{-1}$; NOS $\approx 0,05 \text{ mg kg}^{-1}$). La enmienda resultante de la mezcla se adicionó manualmente en una proporción de $4,4 \text{ kg}$ por metro lineal en los surcos de plantación y se enterró y mezcló dentro de los 20 cm superficiales de suelo empleando rastrillos con el fin de asegurar la homogeneidad (Figura 3).

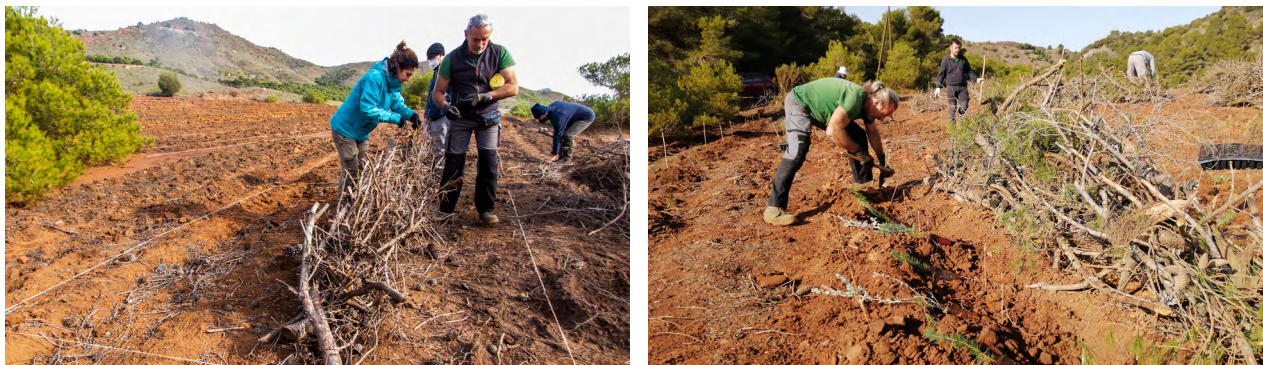
Figura 4. Izquierda: construcción de *fajinas* forestales. Derecha: plantación. Estas labores se realizaron con la ayuda de la Fundación Sierra Minera.

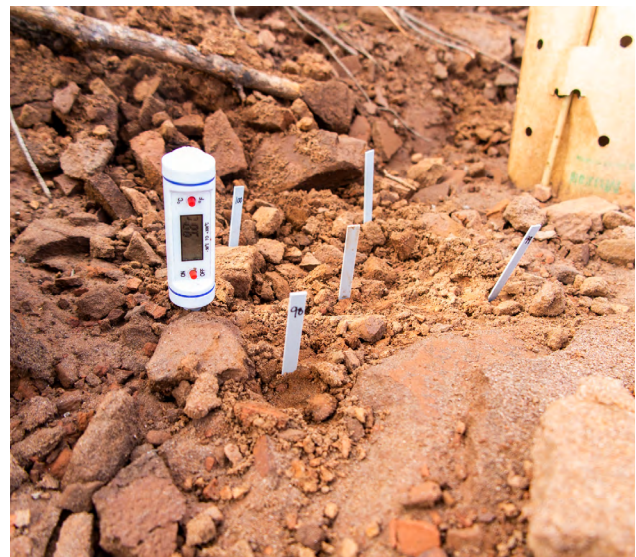
Figura 7. Termómetro para medir la temperatura del suelo y cebos insertados para evaluar la actividad alimentaria de los invertebrados edáficos.

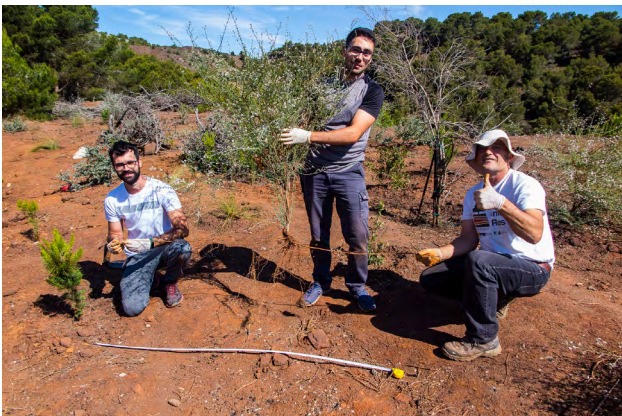
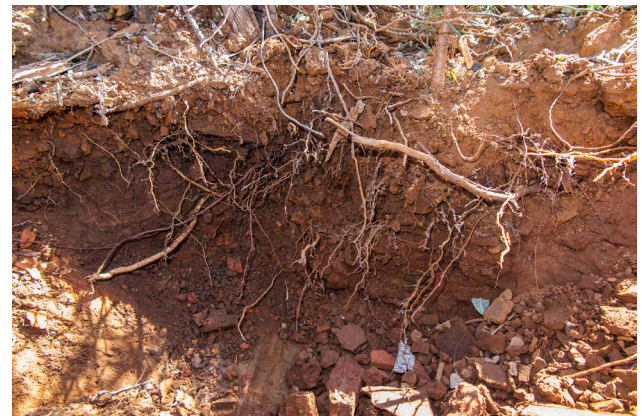
Figura 18. Izquierda: planta de *D. pentaphyllum* recién arrancada en la que se puede apreciar la elevada biomasa aérea y la gran longitud y numerosas ramificaciones de las raíces. Derecha: se aprecia el crecimiento de una raíz principal de *A. halimus* siguiendo el surco de plantación y las numerosas raíces primarias y secundarias.

Es importante destacar que la mayoría de las raíces principales había crecido siguiendo los surcos de plantación y algunas alcanzaron longitudes de más de un metro, mostrando una ramificación extensa

en raíces primarias y secundarias (**Figura 18**). Esto subraya la importancia del laboreo para el éxito de la plantación, igual que ocurría con la mejora de las propiedades físicas del suelo.

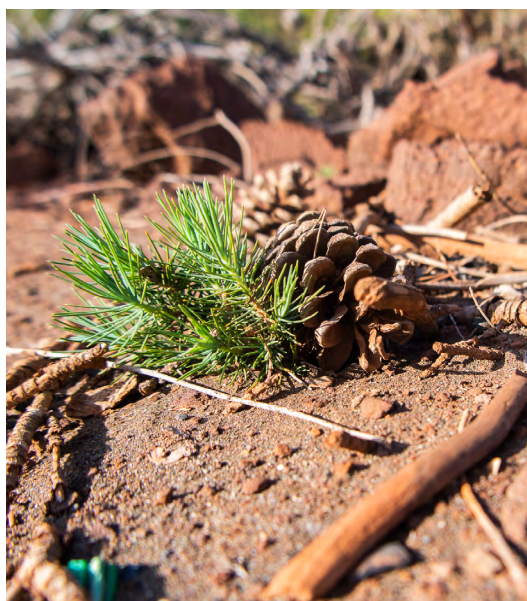
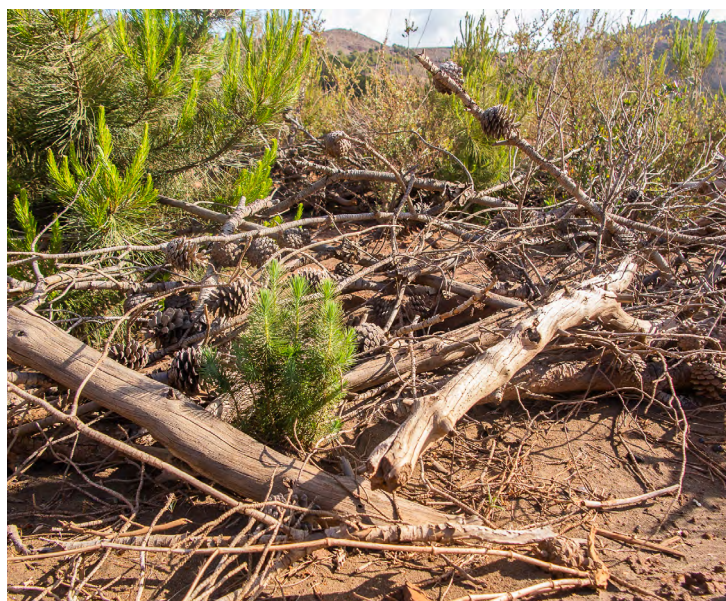
Figura 21. Izquierda: plántula de *P. halepensis* originada por la germinación de piñones contenidos en las piñas que portaba una de las ramas usada para construir las fajinas. Derecha: plántulas de *P. halepensis* aparecidas al amparo de las fajinas.

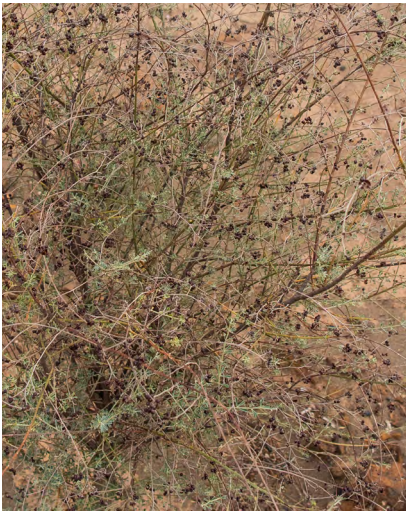
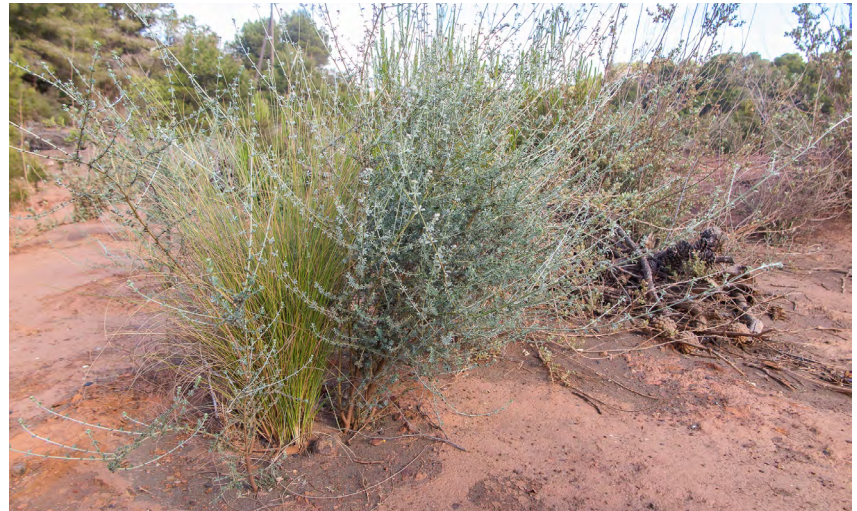
Figura 22. Izquierda: Ejemplar de *D. pentahyllum* repleto de frutos en octubre de 2023. Derecha: nuevas plantas de *D. pentahyllum* aparecidas a partir de la germinación de las semillas producidas por los ejemplares plantados (se puede apreciar creciendo junto a un ejemplar de *L. Spartum* introducido con la plantación en lo que podría ser un fenómeno de facilitación).

neamente nuevas plantas de otras especies, probablemente debido a fenómenos de facilitación (Figura 22).

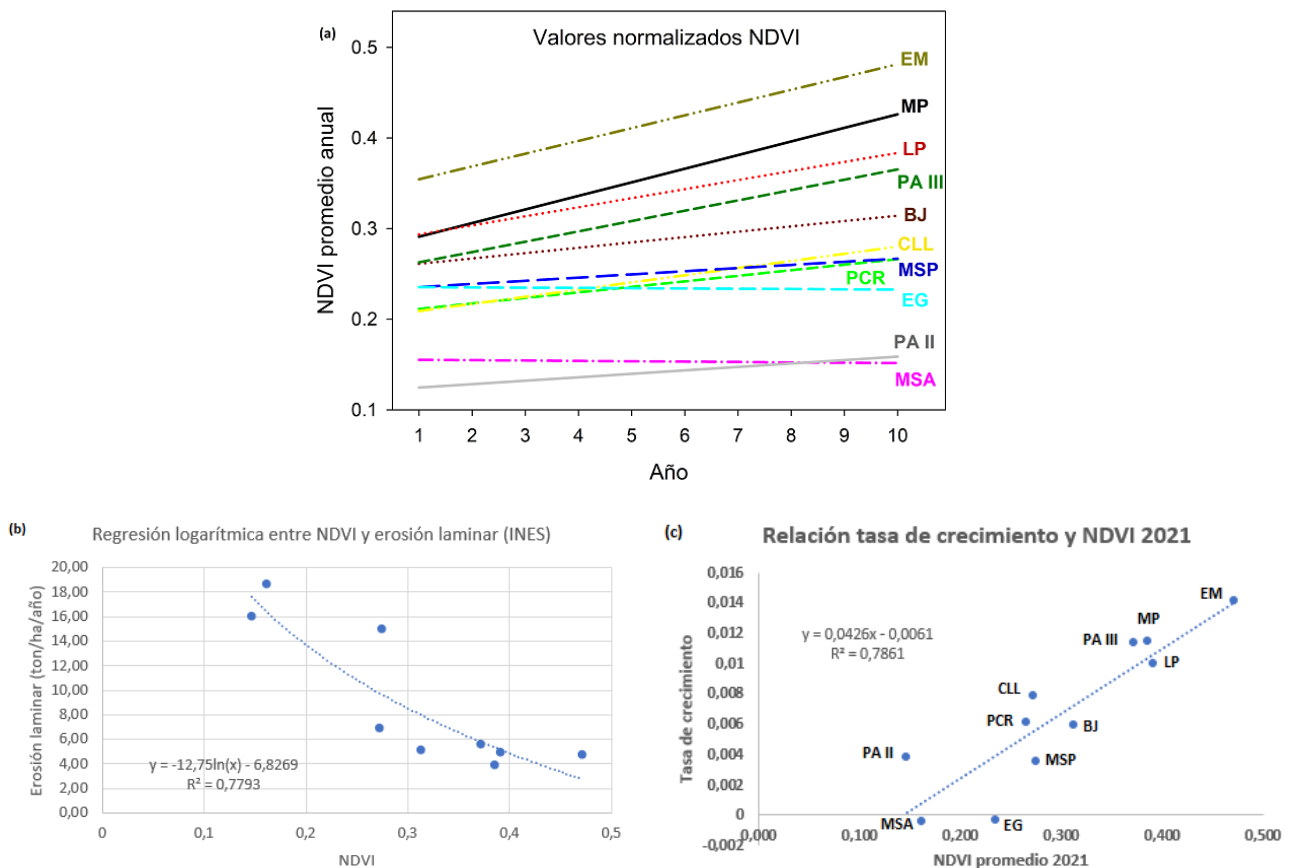
Figura 4. Serie de tiempo normalizada de valores promedio anuales de NDVI, para un horizonte de 10 años (a) que reflejan las tasas de crecimiento para las zonas analizadas, (b) regresión logarítmica entre la erosión laminar (ton/ha/año) y el NDVI del año 2013; (c) relación entre la tasa de crecimiento y el valor NDVI del año 2021 y (d) relación entre las zonas capaces de acumular agua y la cobertura vegetal alcanzada.

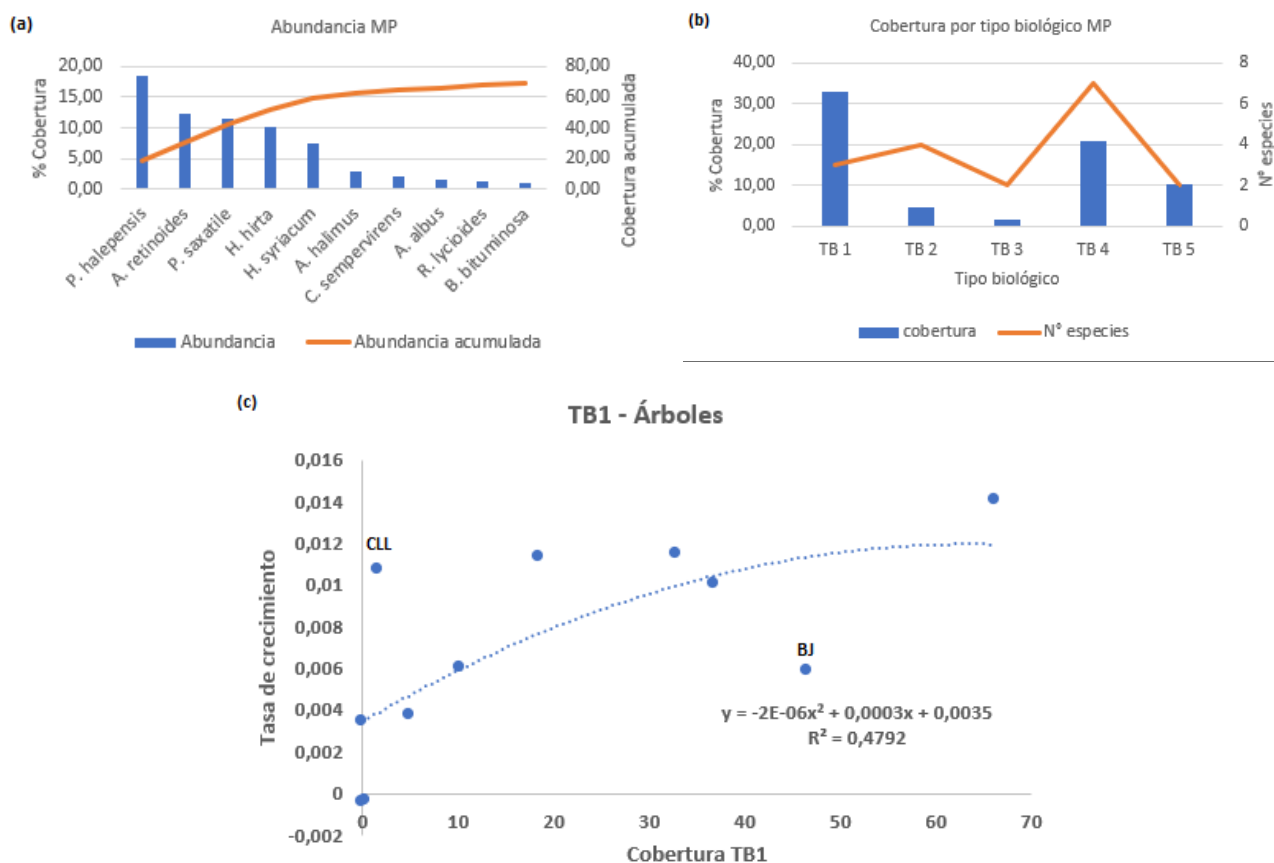
Figura 5. Representación de abundancia por especies (a) y acumulada (b) para el caso de MP y la relación polinómica (c) de la tasa de crecimiento y la cobertura del tipo biológico 1 (TB1), asociado a las especies arbóreas para todas las zonas.

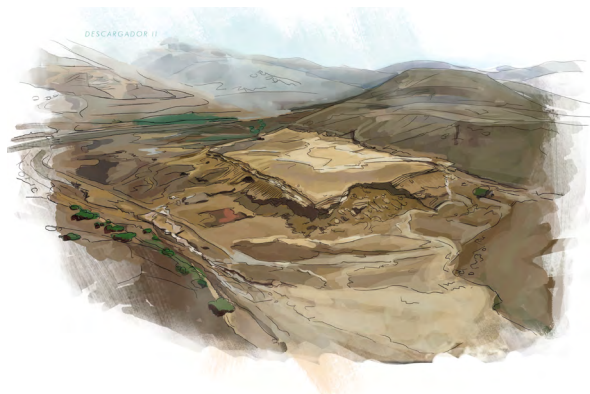
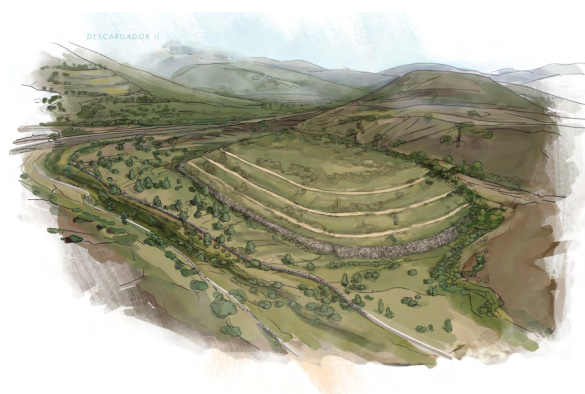
Depósito Descargador II (Conjunto 5): estado actual

Depósito Descargador II (Conjunto 5): imagen objetivo

Figura 1a. Comparativa del estado actual y de estado tras la realización de la restauración.

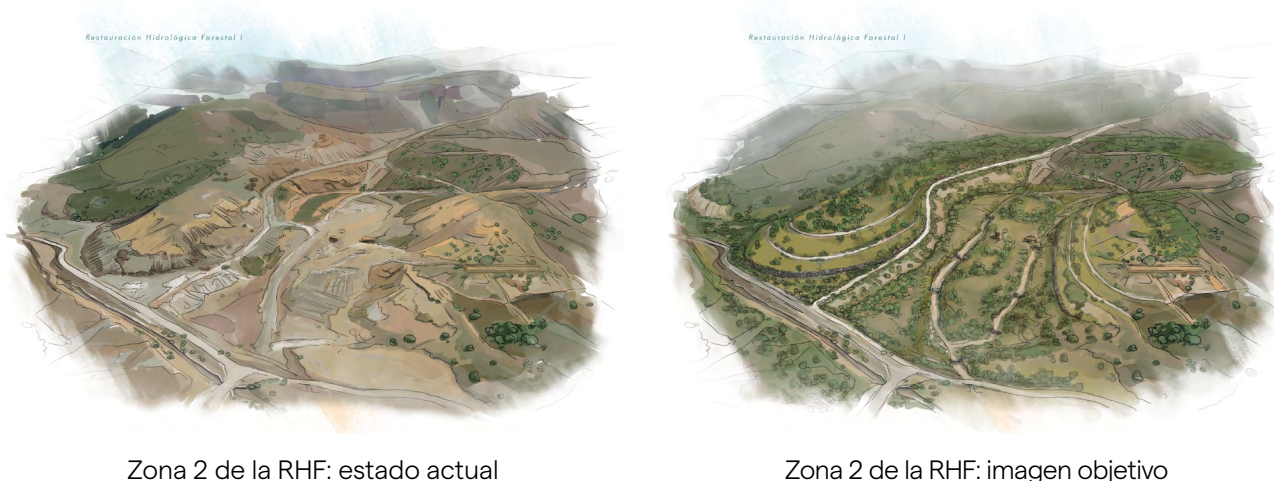
Figura 1b. Comparativa del estado actual y de estado tras la realización de la restauración.

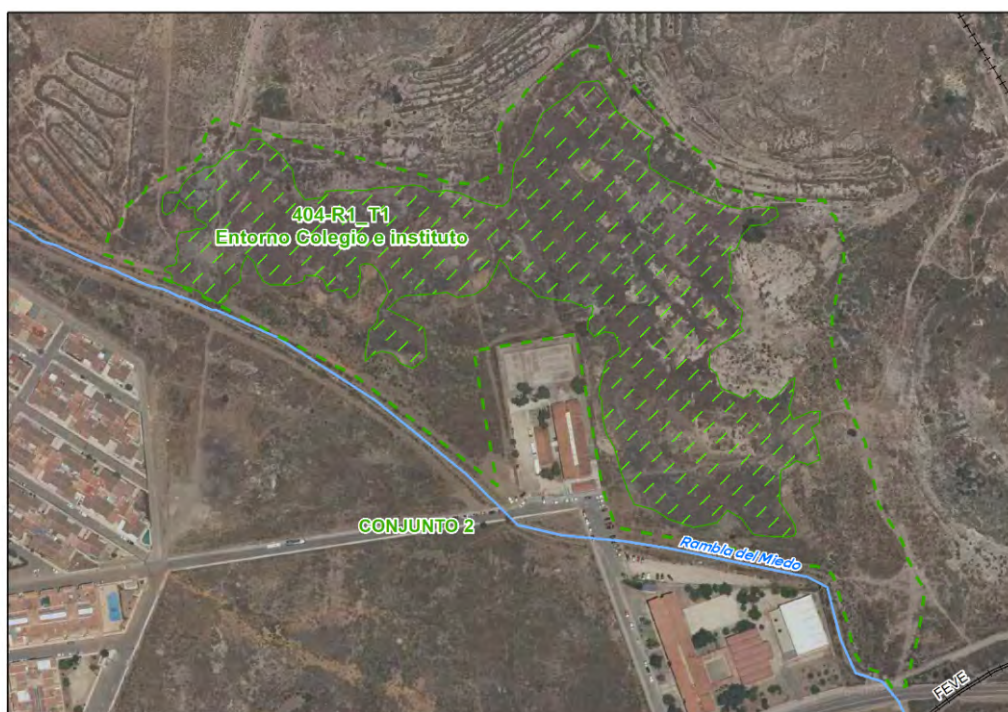
Figura 10. Situación del Conjunto 2 y su área de actuación.

actuación, además, de un vallado perimetral de toda la superficie del Conjunto 2.

Todas las obras previstas en el Conjunto 2 se han proyectado respetando los elementos del patrimonio minero existentes en la zona de actuación.

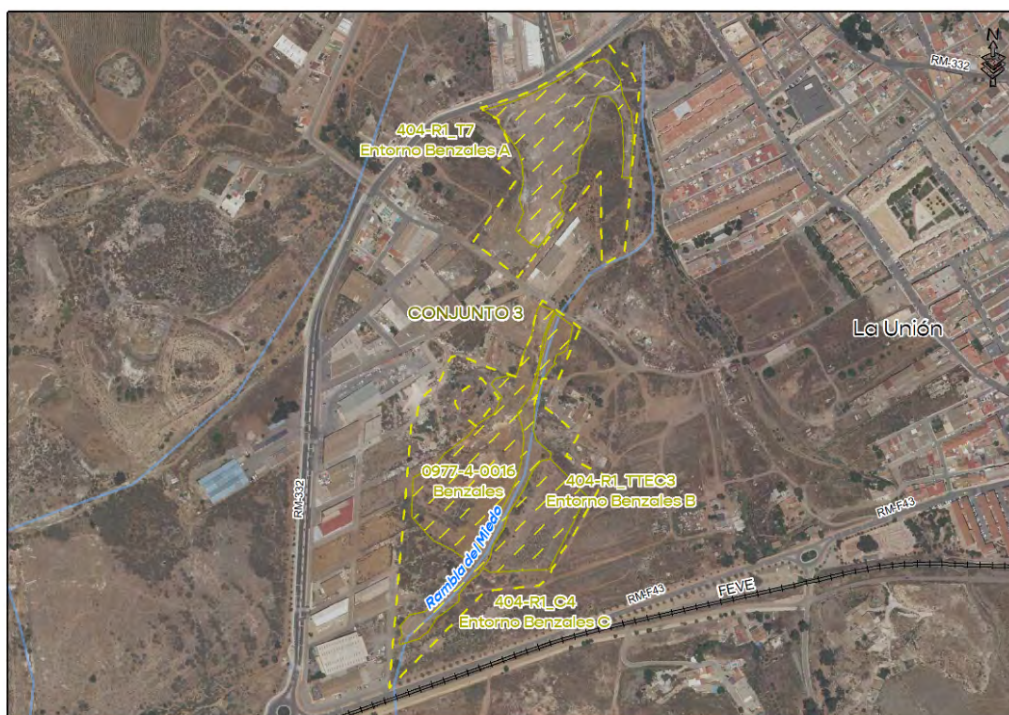
Figura 11. Situación del Conjunto 3 y su área de actuación.

Todas las obras previstas en el Conjunto 3 se han proyectado respetando los elementos del patrimonio minero existentes en la zona de actuación.

Se realizarán dos tramos de caminos para el acceso a las obras y a diversas construcciones existentes.

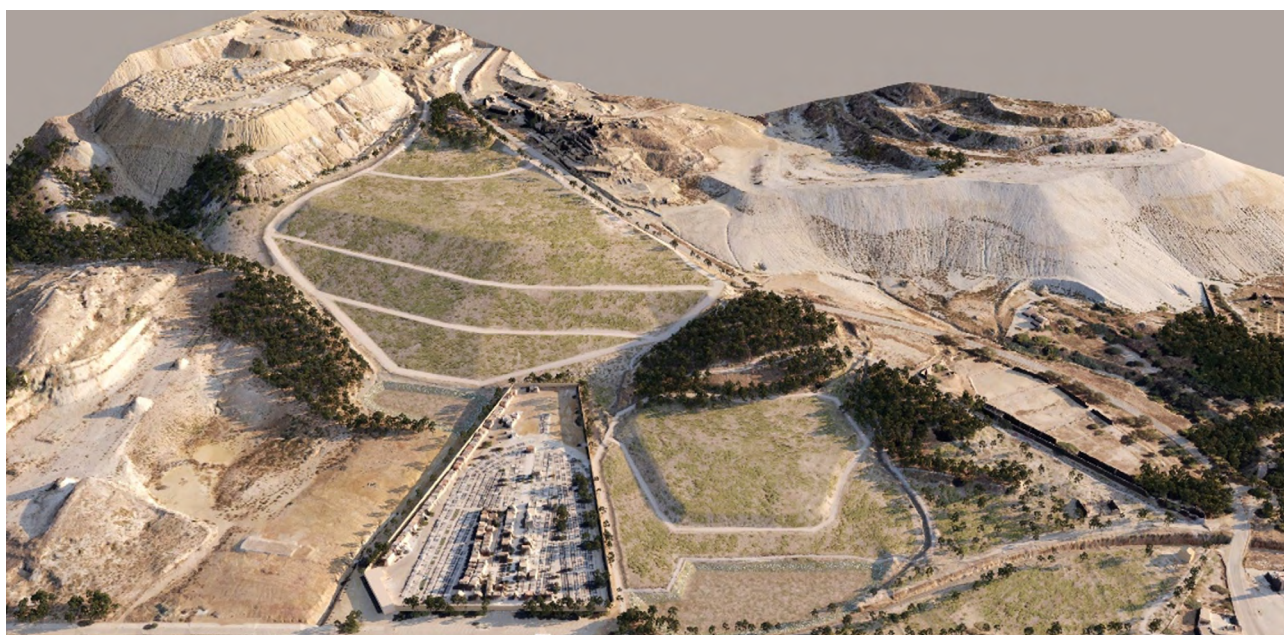
Figura 12. Imagen objetivo para Brunita.

También se ejecutarán muros de gaviones en zonas en las que han de salvarse desniveles notables, así como para encintar los cauces existentes. Se prevé la colocación de escollera en la base de los taludes de mayor magnitud para evitar su erosión.

Se construirán caminos para el acceso a las obras y se prevé el vallado del perímetro, salvo en puntos concretos donde su ejecución no sea viable.

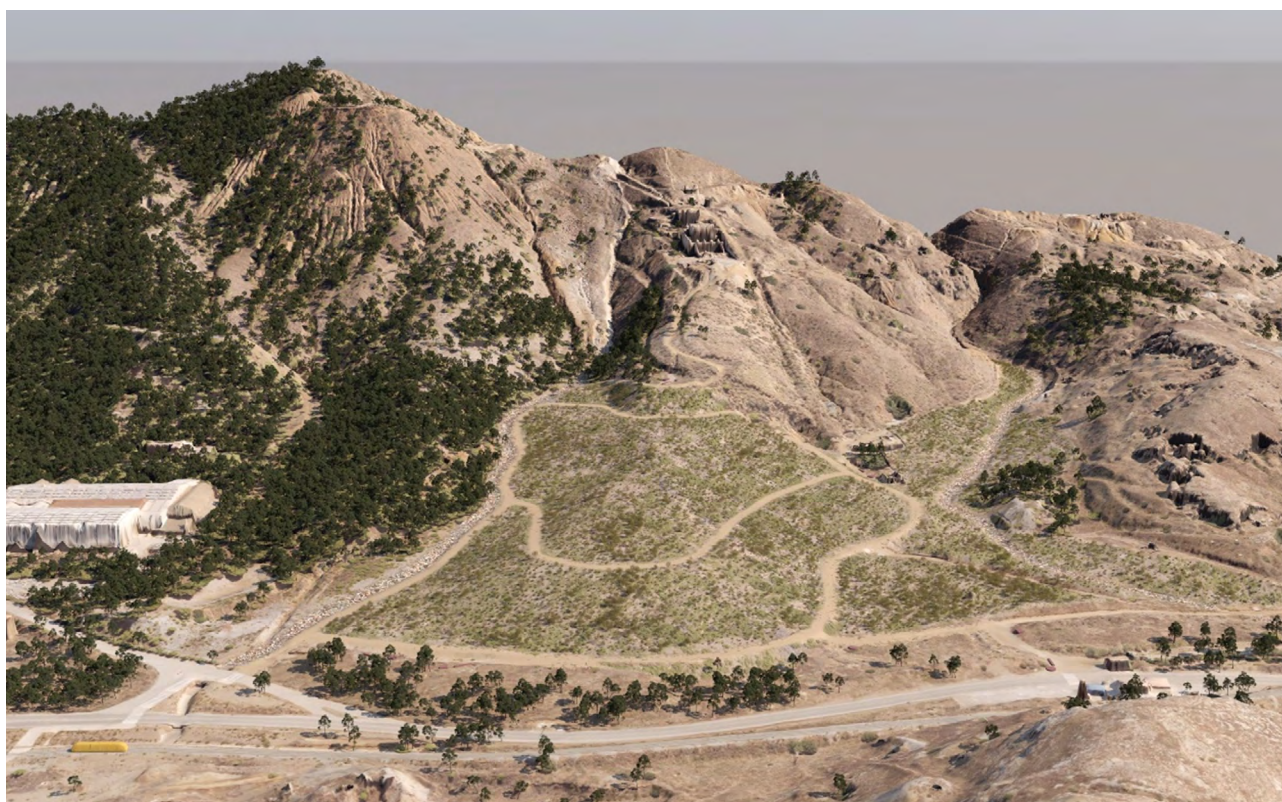
Figura 13. Imagen objetivo para el Descargador I.

Se ejecutará un sistema de drenaje formado por cunetas de hormigón para la recogida de aguas superficiales. Igualmente se prevé la construcción de

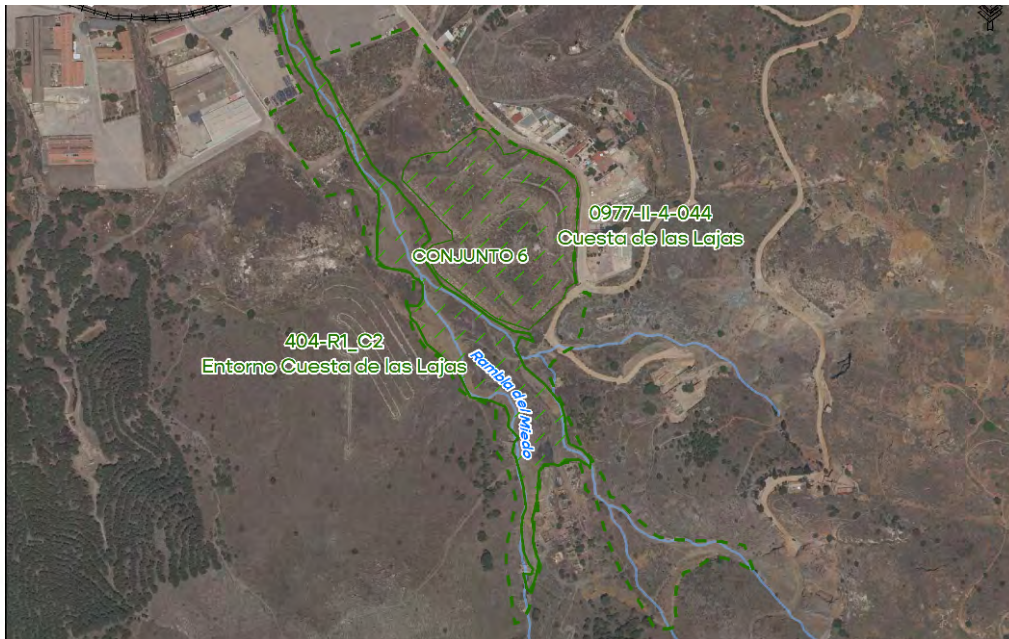
Figura 14. Situación del Conjunto 6 y su área de actuación.

Las obras proyectadas en este Conjunto 6 se basan en el tratamiento impermeabilizante T1. Previo a este tratamiento, será necesaria una remodelación topográfica del terreno, que se llevará a cabo para regularizar las plataformas y perfilar los taludes existentes. Algunos de estos taludes estarán protegidos mediante muro de escollera y con cunetas para la recogida del agua de escorrentía.

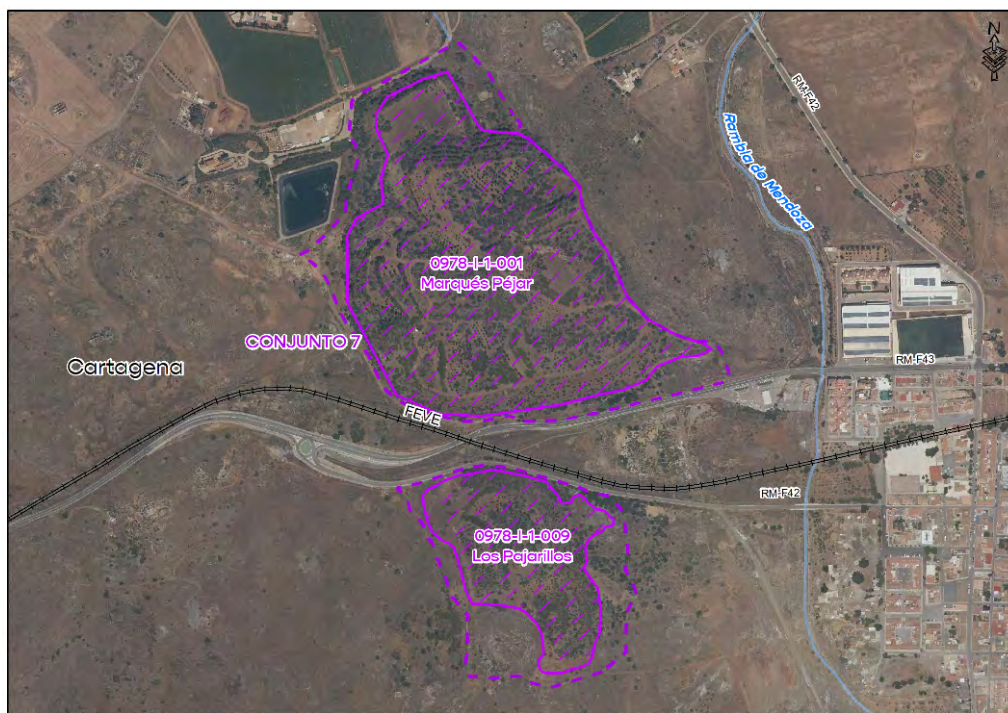
Figura 15. Situación del Conjunto 7 y su área de actuación.

En algunas zonas del depósito denominado Los Pajarillos, existen áreas de superficie contaminada que serán remediadas con el tratamiento a base de material encalante T2.

Se prevé la ejecución de caminos interiores para facilitar el acceso al Conjunto 7, además del vallado perimetral de toda su área de actuación.

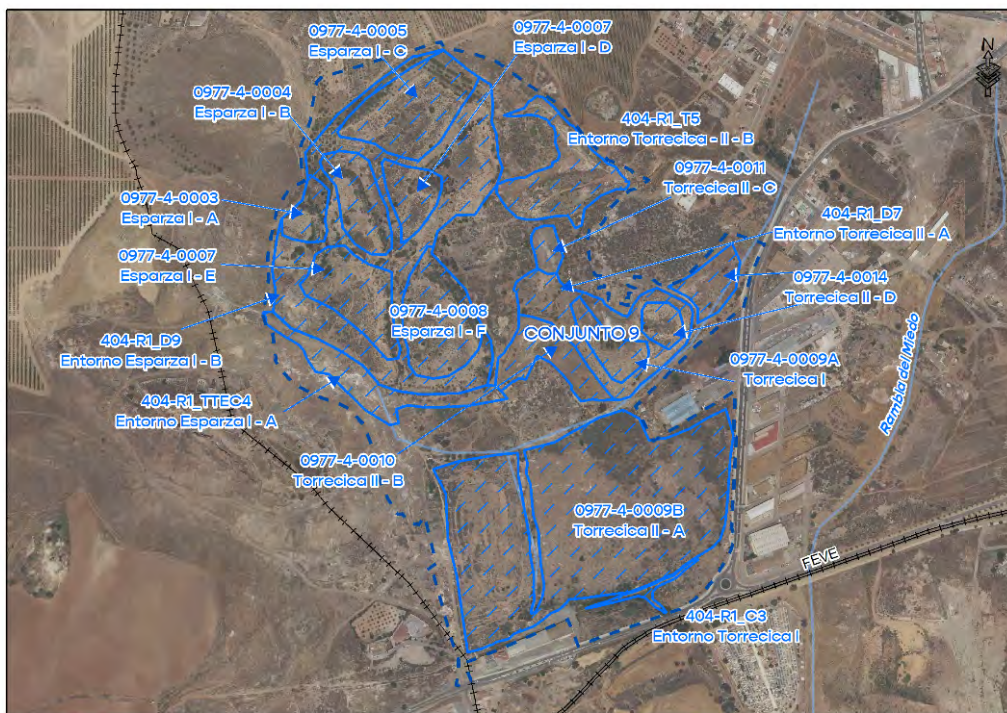
Figura 17. Situación del Conjunto 9 y su área de actuación.

Estas instalaciones de residuos mineros cuentan en algunas de sus zonas con vegetación de distinto porte, por lo que la actuación prevista es la de tratamiento tipo encalante T2 en aquellas zonas donde el arbolado no se haya desarrollado y reforestación T3 en zonas donde la vegetación haya cubierto su superficie. Para disminuir la escorrentía y erosión en taludes será necesario el remodelado topográfico de algunos de ellos, disminuyendo la pendiente y construyendo elementos de protección como escolleras y líneas de gaviones, así como el uso de elementos de bioingeniería como mantas orgánicas, biorollos, etc.

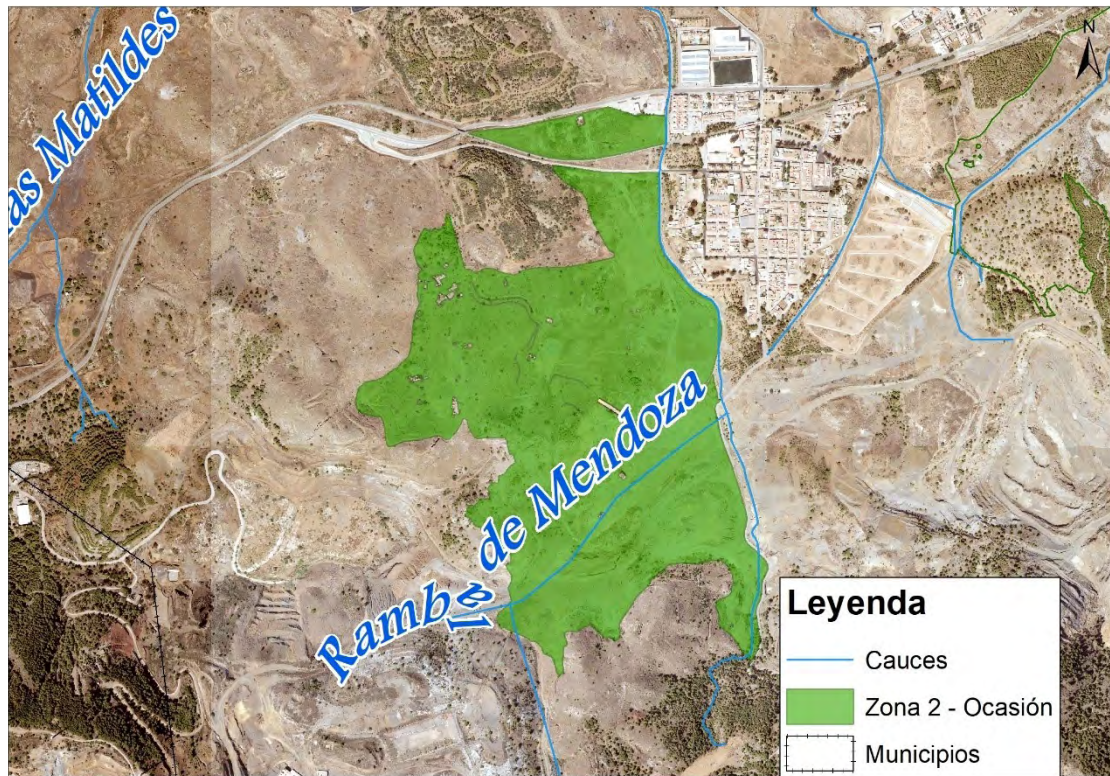
Figura 10. Situación Zona de actuación 2 - Ocasión.

- Grandes extensiones de suelo con propiedades edáficas empobrecidas en llanura.
- Grandes taludes en condiciones de severa degradación.
- Daños por escorrentía en forma de grandes cárcavas.
- Presencia de una IRMA.
- Zonas con menor degradación que están ocupadas por herbáceas y ejemplares espontáneos y baja densidad de otras especies, como matorrales y *Pinus halepensis*.

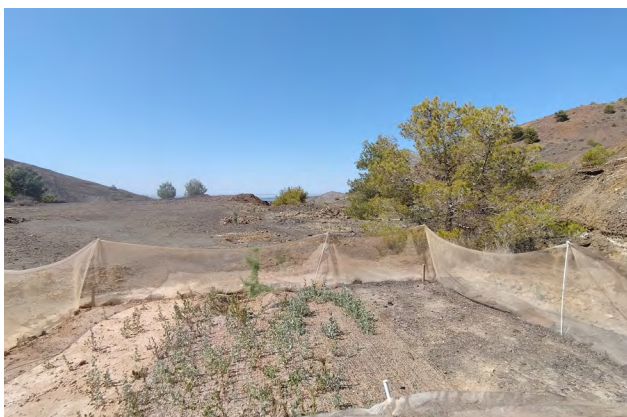
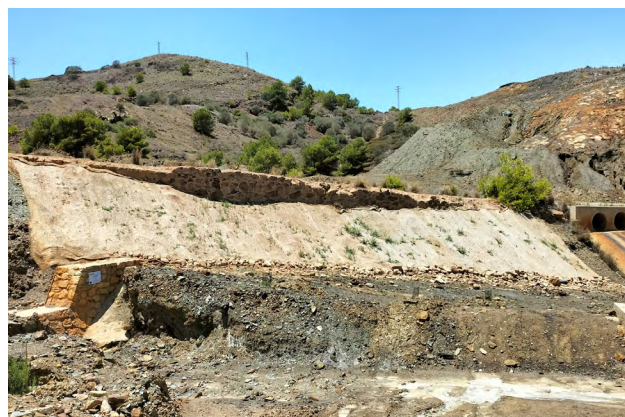
Figura 2. izda: ensayo realizado en zonas llanas en las que se evalúa el resultado de las siembras en sustratos con distintas enmiendas y con cubrición, o no, de manta vegetal; dcha: estado de talud tras enmienda con tierra vegetal, siembra y cubrición de talud mediante manta vegetal. En ambos se puede comprobar la existencia de germinación siendo mayor en las zonas cubiertas con manta vegetal.

facilitar el arraigo, aumentar la probabilidad de éxito de la actuación y reducir el riesgo de movilización de metales. Así, se han realizado ensayos demostrativos en zonas llanas y taludes con pendiente consistente en la diversificación de técnicas para mejorar las propiedades edáficas e implantar una cubierta vegetal. Para ello se ha realizado (1) la preparación del suelo mediante enmiendas en el alcorque del plantón o directamente sobre el suelo (únicamente para siembra), formadas por compost de origen vegetal al que se ha adicionado una cantidad de carbonato cálcico en función del pH del tramo, o por sustrato natural, (2) la cubrición del suelo mediante geotextil vegetal en taludes con elevada inclinación y en parte de las zonas planas, (3) la reducción de la alteración de la superficie del suelo mediante la reducción de densidad de la plantación y tamaño de alcorque a 0,4x0,4x0,4 m, y (4) la siembra directa de semilla en las que se ha utilizado diferentes enmiendas (Tabla 2; Figura 2).

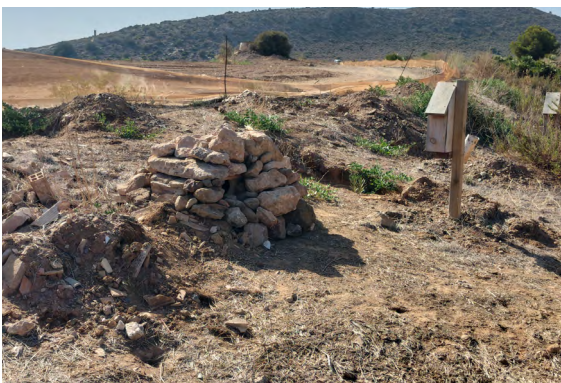
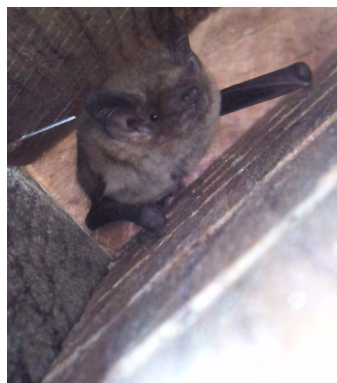
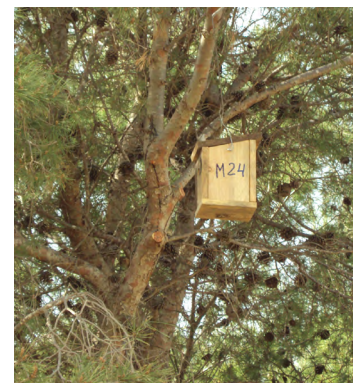
Figura 3. izda: refugios de invertebrados y de abubilla o mochuelo en majano; centro: murciélago dentro de un refugio, donde se aprecian las hendiduras interiores que permiten la escalada del animal; dcha: nidal para aves paseriformes instalado sobre un pie de pino, atendiendo a alejar la caja del tronco central para impedir el ascenso de depredadores.

- Refugios para murciélagos tipo Kent, contruidos en madera sin tratar, e instalados sobre postes de 4 m de altura. En cada poste se han fijado 3 cajas, y estos han sido colocados en agrupaciones de 3-5 postes. El modelo de refugio facilita el seguimiento y suprime la necesidad de mantenimiento.
- Charcas para anfibios: se han construido aledañas a los cauces fuera de la zona de inundación, excavando sobre el terreno y colocando una lámina geotextil impermeable, cubierta con sustrato y rodeada de roca. Se ha preferido la localización en zonas sombreadas y con presencia de humedad en el cauce. No obstante, han requerido ser rellenadas de forma periódica con agua.

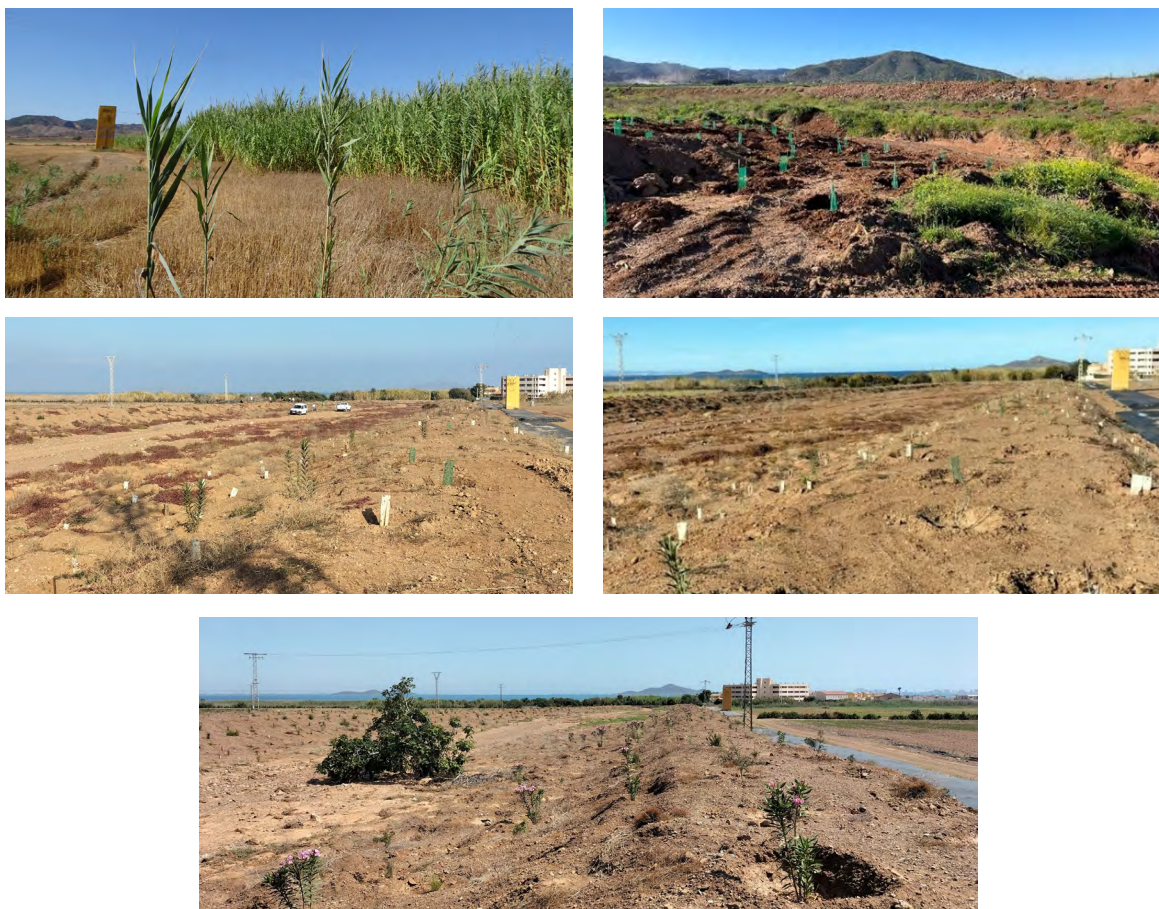
Figura 4. Desembocadura de la Rambla de Ponce en distintas fechas, donde se aprecia los cambios en el paisaje desde la eliminación de la caña al crecimiento de los plantones: arriba izda: otoño 2022, arriba dcha: primavera 2023; medio izda: invierno 2023, medio dcha: primavera 2024, abajo: verano 2024.

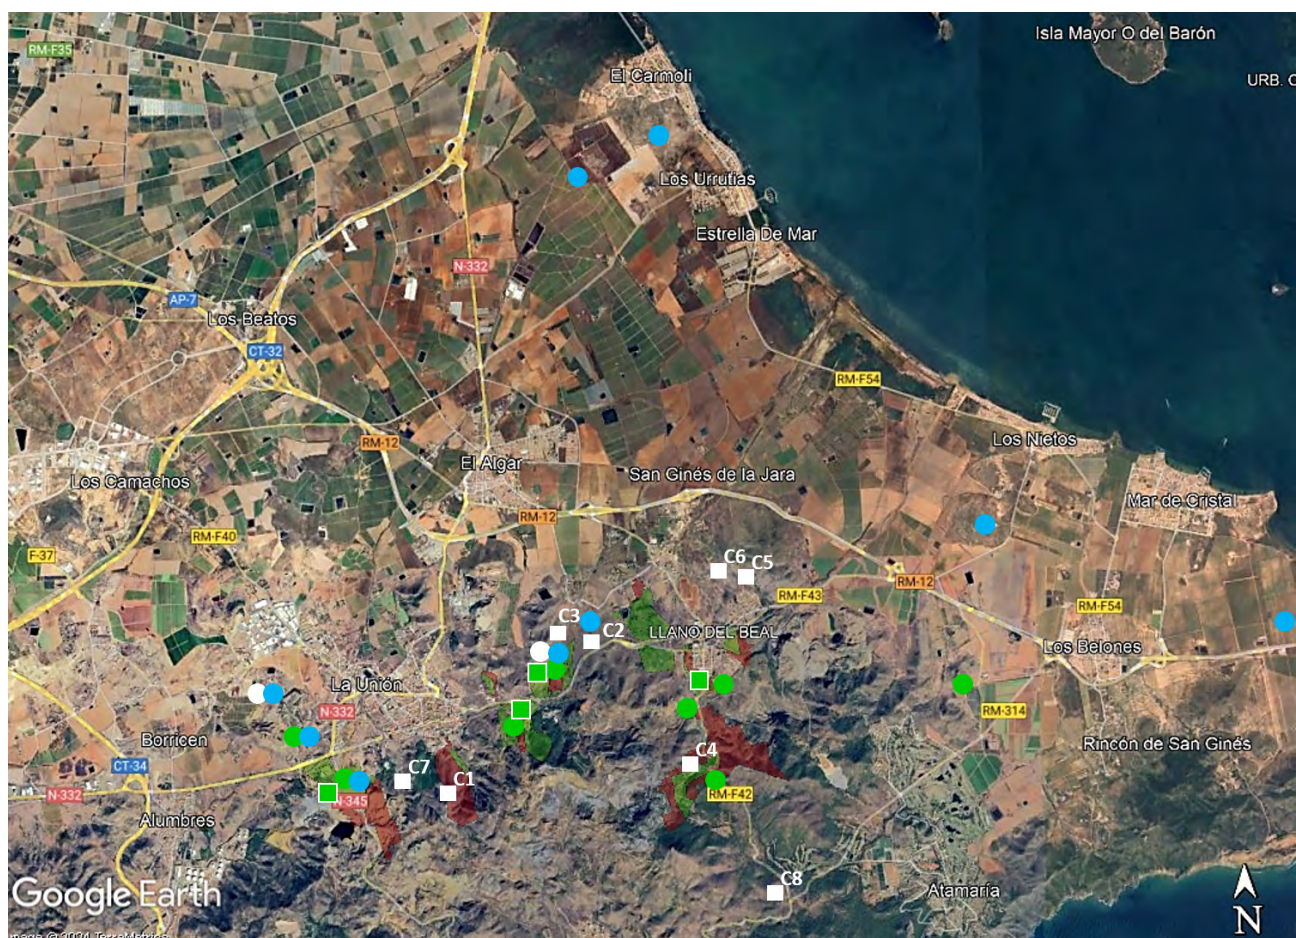
Figura 1. Localización de las parcelas CONTROL (C1 a C8) y parcelas sobre instalaciones de residuos mineros abandonados (cuadros verdes) establecidas hasta la fecha para el seguimiento de comunidades vegetales, microbianas y de microfauna en la sierra Minera. Los transectos de seguimiento de polinizadores se indican en azul (punto central del transecto). Los controles para el seguimiento de la avifauna se indican con un círculo blanco, mientras que en círculo verde se localizan las estaciones de seguimiento de aves sobre suelos mineros. Se indican también las áreas de restauración tanto prioritarias (polígonos verdes) como secundarias (polígonos rojos) en la Sierra Minera.

Se han establecido ocho parcelas CONTROL en el entorno de la Sierra Minera (**Figura 1**). Todas las parcelas se sitúan en lomas elevadas en cuatro de las cinco cuencas vertientes al Mar Menor desde la Sierra. Se sitúan sobre diversos hábitats naturales representativos del paisaje vegetal de la Sierra. Se han excluido los pinares de repoblación y los hábitats litorales de zonas bajas (vegetación de playas, saladar y estepas salinas). La razón estriba en que: a) los distintos proyectos de restauración diseñados, eluden el establecimiento de vegetación arbórea o con raíces profundas para reducir el riesgo de daño y contacto de las raíces con el residuo inertizado, b) las características ambientales de los IRMA restaurados se alejan de los de los ecosistemas litorales en perfil, textura, disponibilidad hídrica, salinidad, etc., y c) los ecosistemas de referencia elegidos se aproximan más a las comunidades arbustivas, de matorral y pastizales semiáridos de la Sierra Minera, muchos de los cuáles son hábitats de interés comunitario y aportan funciones ecosistémicas de primer orden. En la **Tabla 2** se presenta una descripción básica de las ocho zonas CONTROL seleccionadas.
