REMEDIACIÓN Y RESTAURACIÓN ECOLÓGICA DE EMPLAZAMIENTOS DEGRADADOS POR LA MINERÍA

Marco de Actuaciones Prioritarias
para Recuperar el Mar Menor

Remediación y restauración ecológica de emplazamientos degradados por la minería.
Marco de Actuaciones Prioritarias para recuperar el Mar Menor.

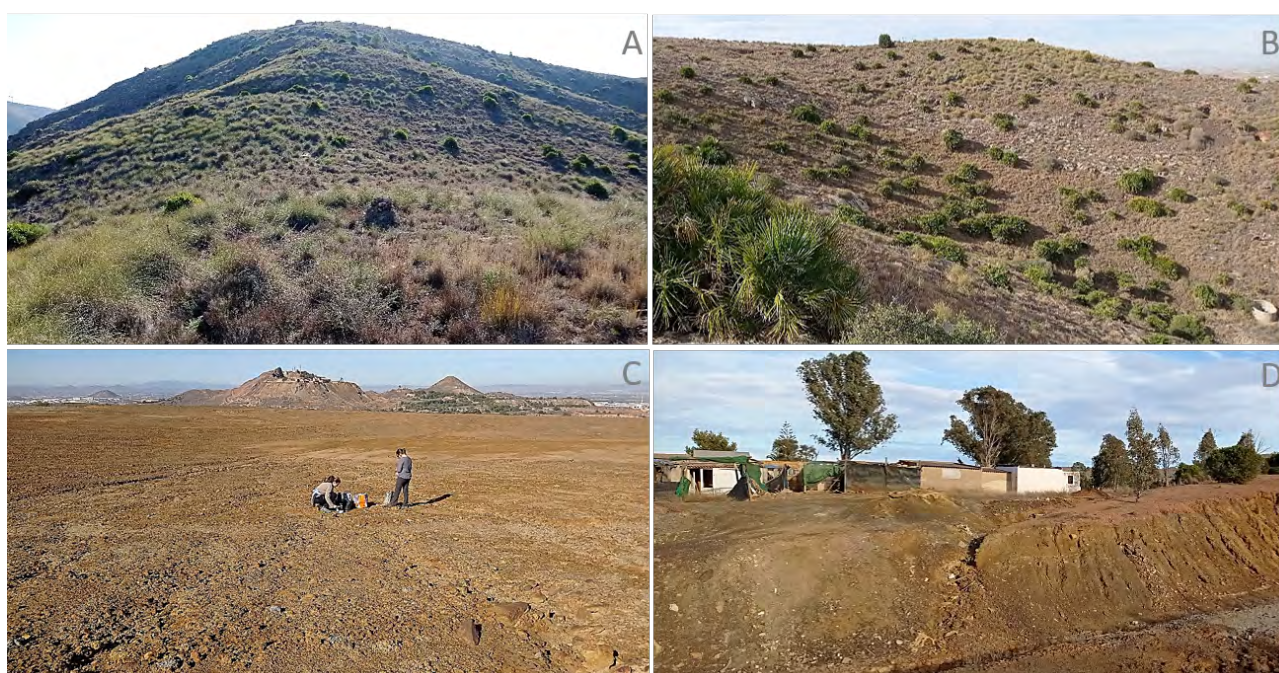
Figura 2. Imágenes de las parcelas CONTROL C5 y C3 (A, B), y dos IRMA a restaurar: Brunita (C) y Llano del Beal (D).

usada para caracterizar la CES de cada parcela. Las subparcelas CONTROL se han establecido preferentemente sobre materiales carbonatados (12 de 16 subparcelas), con un pH promedio de 7.7, en laderas de pendiente media 24.6°. La cobertura vegetal oscila entre 44% en solana y 65% en umbría (**Figura 2**).
