INFORME DE ACTUACIONES

ACTUACIONES HIDROLÓGICO-FORESTALES DE EMERGENCIA EN ÁREA AFECTADA POR EL INCENDIO FORESTAL OCURRIDO EN EL M.U.P “MONTAÑA DE COVADONGA” DENTRO DEL PARQUE NACIONAL DE LOS PICOS DE EUROPA

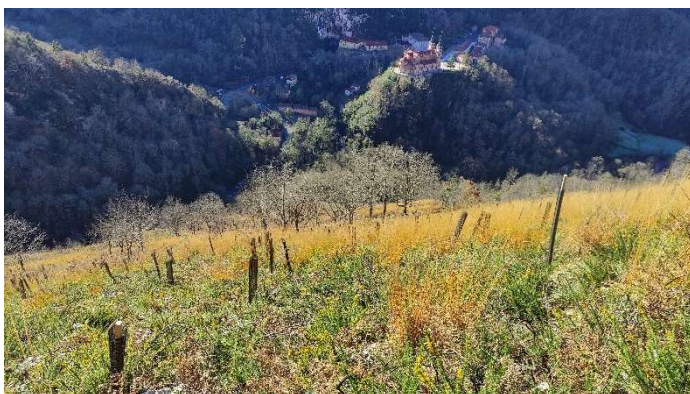
- Apertura manual de hoyos de 40x40x40 cm y posterior plantación con 40 % de *Quercus robur*, 35 % de *Betula celtiberica*, 10 % de *Sorbus aucuparia*, 5 % de *Ilex aquifolium*, 5 % de *Acer pseudoplatanus* y 5 % de *Sorbus aria* en una densidad de 630 p/ha con una distribución irregular, realizando abonado, colocación de protector de malla y entutorado en todos los pies. Siembras de pastizales, plantaciones y eliminación

del matorral quemado para favorecer y acelerar la cubierta vegetal.
