REFERENCIA: 33-0542

MANTENIMIENTO Y CONSERVACIÓN DE LA COSTA DE ASTURIAS 2018/2019

Actuación: Reparación de muro en la playa de El Cuerno, T.M. de Castrillón (Asturias)

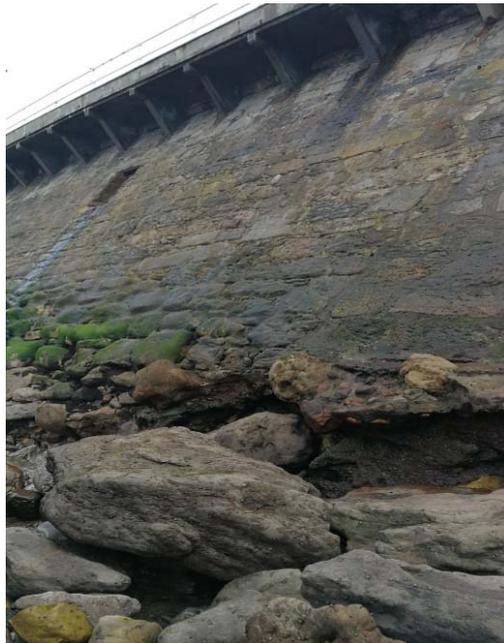
Antes de las obras

Debido a la acción de los temporales se produjeron diversas oquedades en el muro muro de la playa de El Cuerno que sustenta la carretera.
