TITULO DE LA ACTUACIÓN: Reparación de la senda peatonal en Cabrera de Mar

Reparación de la senda peatonal

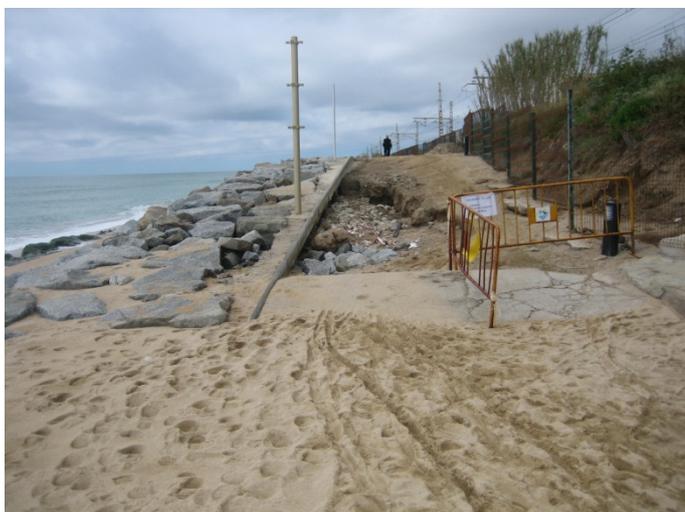
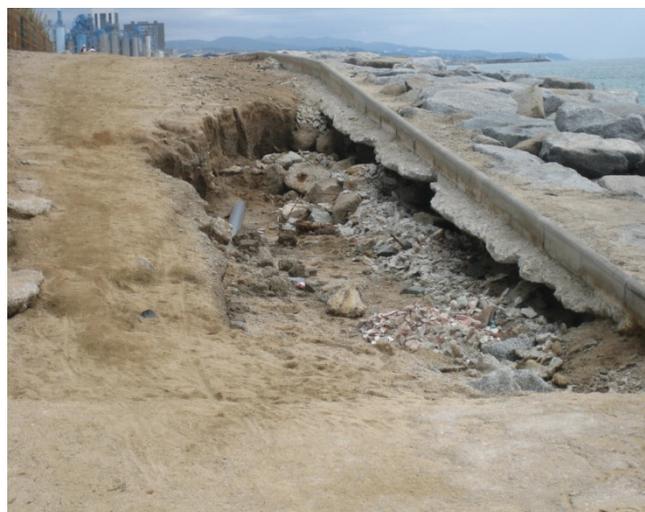
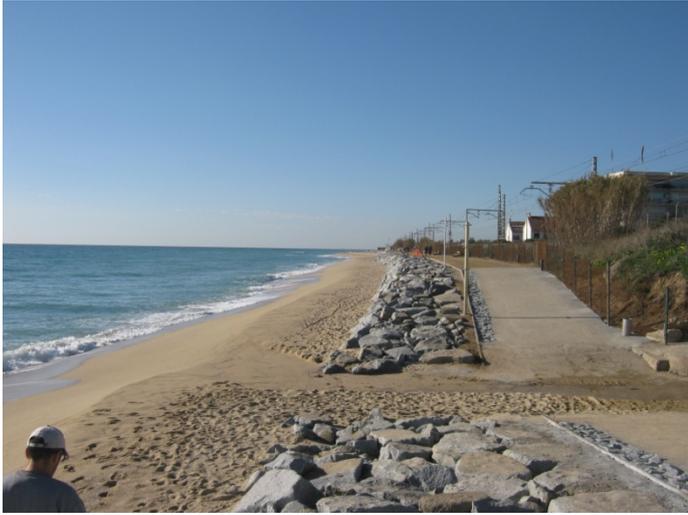
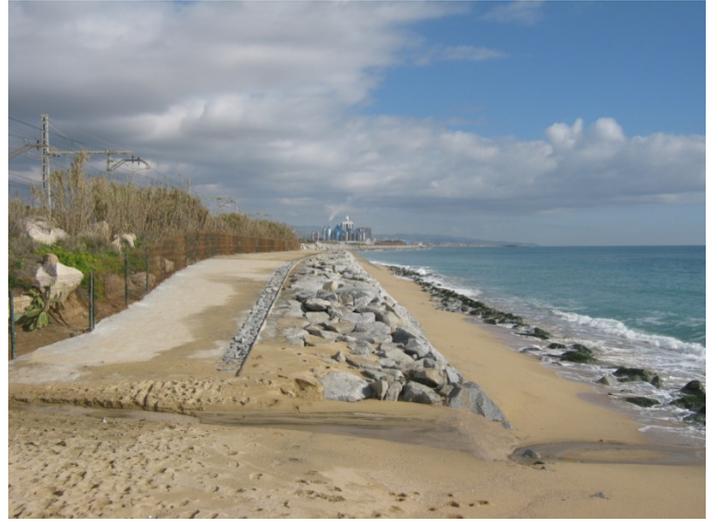
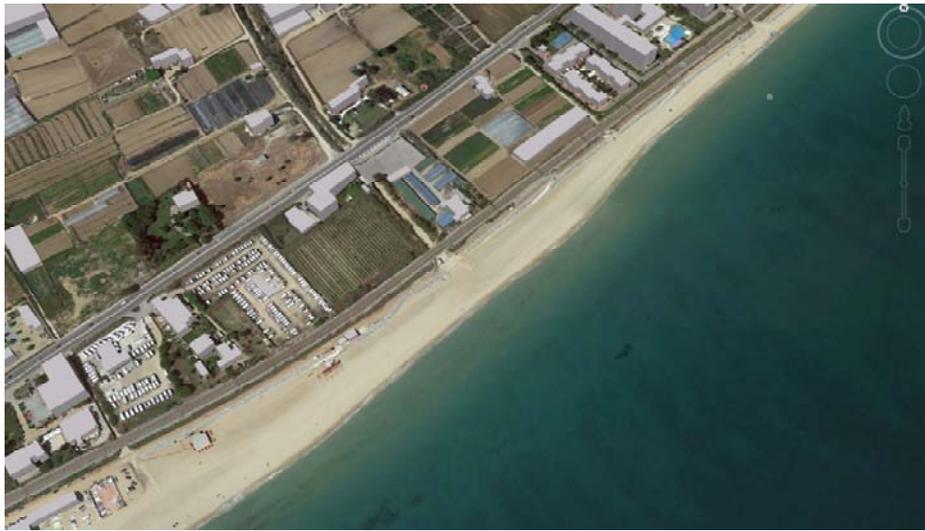
DESCRIPCIÓN DE LA ACTUACIÓN: En una zona del frente marítimo situado entre la línea de ferrocarril y el mar en Cabrera de Mar (Renfe-Club Náutico)r, después de graves inclemencias en la climatología se han producido daños en infraestructuras existentes, y la senda, uno de los motivos del deterioro acelerado de esta zona esta provocado por el paso de vehículos en un pavimento de sauló que requiere un mantenimiento periódico ya que se trata de material deformable.

La actuación consistió en reparar los socavones que se han producido y que afectan a la seguridad, colocación de rampas de hormigón en la zona de los varados de las rieras colocando una cuneta de 0,5 m de anchura y más de 0,6 de altura, de piedra melonera envuelta con geotextil permeable y a realizar el perfilado y saneo del pavimento, y regularizar el sauló de toda la senda,.
