**FICHA PARA LA VALORACIÓN DE DAÑOS CAUSADOS POR EL TEMPORAL DE MAR Y LAS LLUVIAS TORRENCIALES OCURRIDAS ENTRE LOS DÍAS 17 Y 23 DE ENERO DE 2017 EN LA COSTA DE GIRONA**

**TÉRMINO MUNICIPAL:** PORT DE LA SELVA

**ZONA:** CAMINO DE RONDA DE LAS CANTERAS DEL PAS

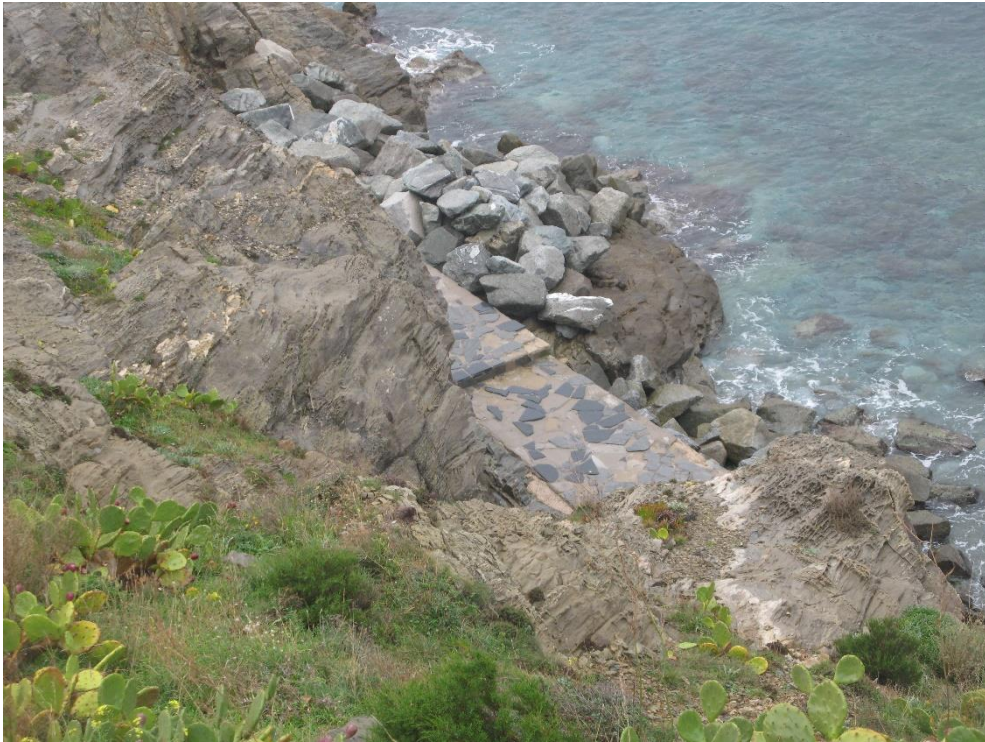
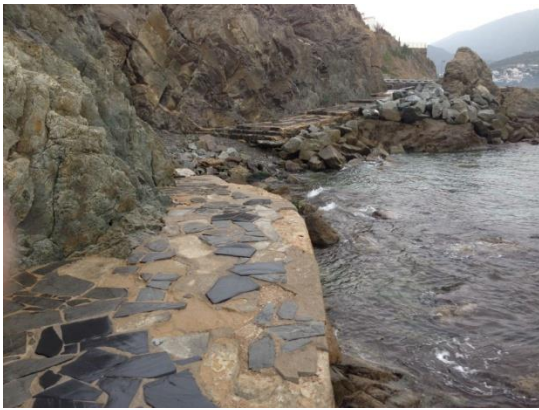
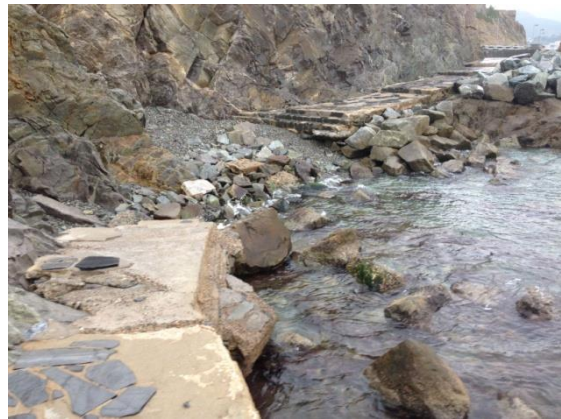
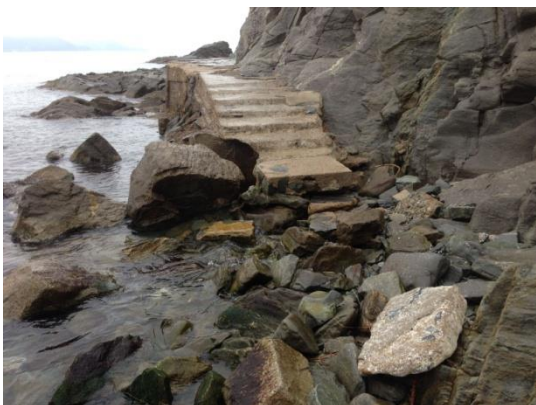
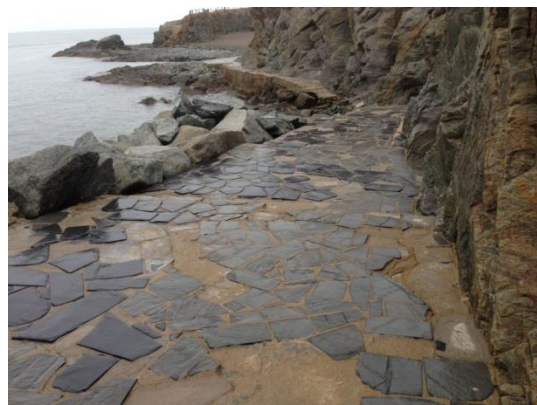
FOTOGRAFÍAS DAÑOS:

El oleaje ha destruido la plataforma del camino de ronda y ocasionado daños en la pavimentación de pizarra entre las calas denominadas "Clisques" y "Violetes", desperdigando la protección de escollera existente.

El camino de ronda ha quedado cortado y la situación es peligrosa para los posibles usuarios.

Reconstrucción de la plataforma del camino con relleno de gravas y losa de hormigón armado con mallazo, instalación de barandilla metálica y protección con escollera de 500 a 1000 kg, reposición de placas de pizarra en las zonas afectadas.
