20 - 21 junio 2017

## EJERCICIO DE LUCHA CONTRA VERTIDO DE HIDROCARBUROS EL MÉDANO, GRANADILLA DE ABONA (TENERIFE)

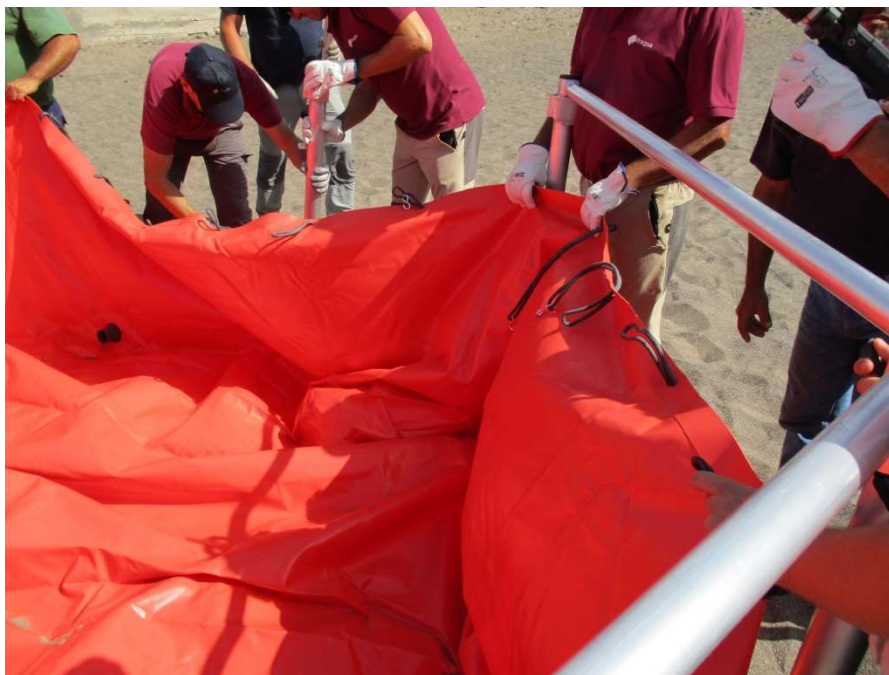
El personal interviniente ha procedido a desplegar y replegar el depósito de 10.000 litros con estructura metálica y a establecer una zona de protección con polietileno bajo dichos depósitos a fin de evitar posibles pinchazos y roturas en los mismos. Estos depósitos se emplean como almacén de residuos previo a su transporte por gestor autorizado.

Figura 2. Depósito de estructura metálica, 10000 l.

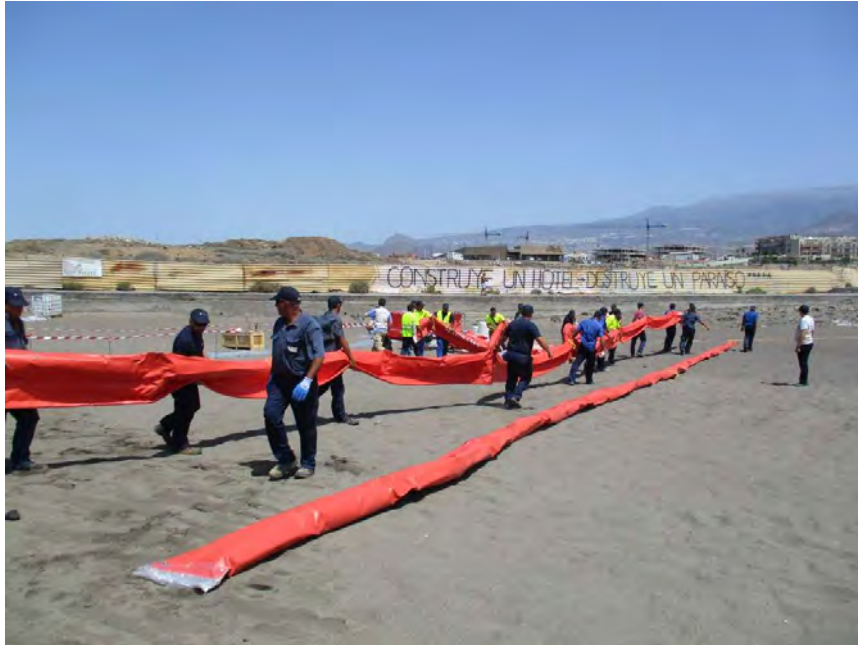
Se ha expuesto la metodología para realizar el tendido de las barreras cilíndricas y selladoras, así como el inflado y desinflado de estas últimas. Para ello, los intervinientes han procedido a desplegar 2 tramos de 30 m. de barreras cilíndricas en la playa y empatar unas con otras mediante las conexiones ASTM de que disponen. Una vez desplegadas estas barreras cilíndricas, se ha procedido al despliegue de las barreras selladoras, 2 tramos de 25 m., a su inflado con la ayuda de una herramienta sopladora y al llenado de la sección inferior con agua dulce procedente del camión cuba desplazada hasta la zona. Una vez desplegados ambos tipos de barreras, se ha procedido a empatarlas para comprobar el correcto funcionamiento de las conexiones, obteniendo un total de 110 m. de barrera para el

despliegue en el mar, el cual se pensó realizar con la ayuda de una embarcación y personal de Cruz Roja, pero las condiciones meteorológicas lo impidieron debido al fuerte oleaje reinante.

Figura 3. Tendido de barrera cilíndrica

El ejercicio de despliegue del material se ha desarrollado con dificultad debido a las condiciones meteorológicas adversas. El fuerte viento presente en la playa de La Tejita forzó a suspender el despliegue y repliegue de la barrera por la peligrosidad que supondría para los intervinientes de la embarcación de Cruz Roja que participarían en el despliegue de la misma y las elevadas posibilidades de fracaso de la maniobra, como se ha observado en anteriores simulacros.

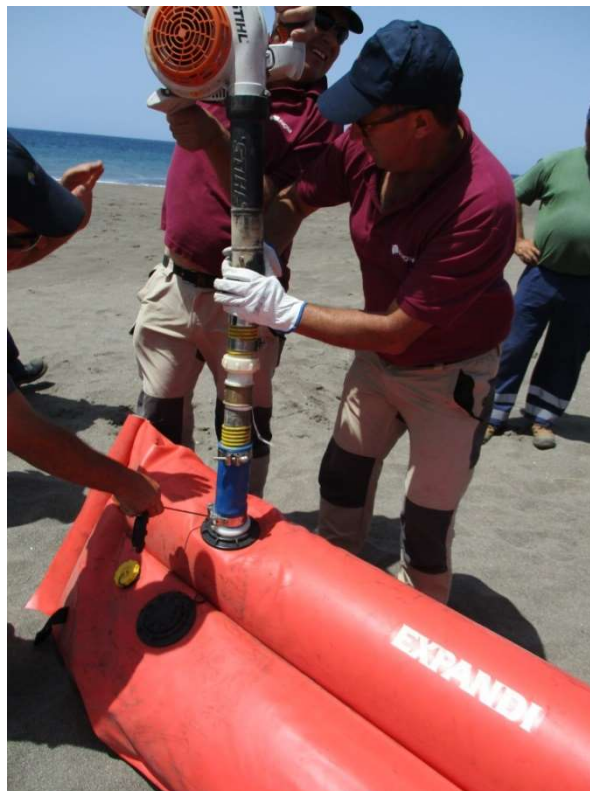
Figura 4. Inflado de barrera selladora

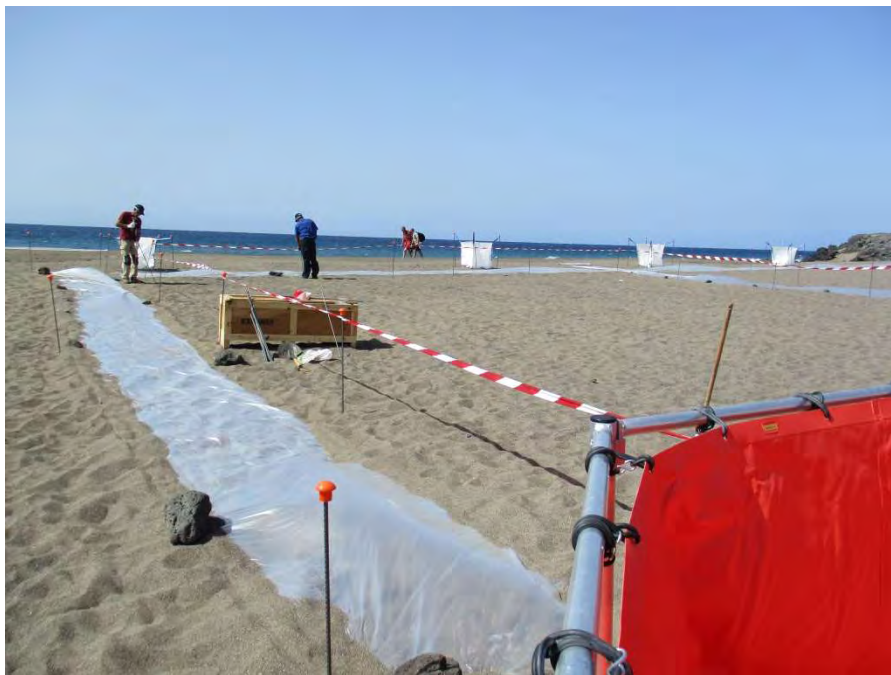
Se expuso el procedimiento para la limpieza de una zona contaminada con hidrocarburos mediante el empleo de herramientas manuales (palas, rastrillos, espátulas, etc.) tratando de recoger la menor cantidad de arena posible. Además, se expuso a los intervinientes la metodología adecuada para delimitar la zona de intervención (área a limpiar) así como el establecimiento de zonas de paso mediante corredores sucios, de descontaminación y limpios empleando para ello láminas de polietileno, jalones de señalización y cinta de balizamiento.

Figura 5. Establecimiento de las zonas de paso debidamente delimitadas

Se han creado pasillos y zonas de intervención limitados con jalones y cordón de balizamiento necesarios para organizar el tránsito de los intervinientes por la playa. Para minimizar la contaminación secundaria, estos pasillos se han cubierto con lámina de polipropileno permitiendo así que los participantes en un vertido real puedan circular por la playa sin transferir la contaminación. Se ha dispuesto también una zona de descontaminación, instalándose además contenedores para desechar los EPI contaminados.

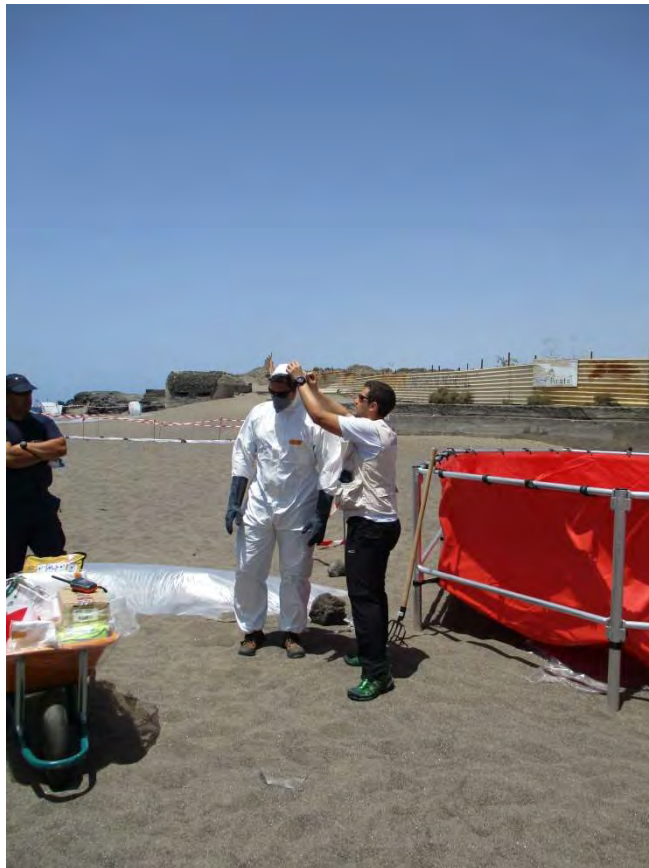
Se concluyó esta fase de formación con una demostración del adecuado procedimiento para la colocación y retirada de los Equipos de Protección Individual, EPI, y con una explicación de las principales normas de comportamiento durante las labores de limpieza con el objetivo de evitar una posible contaminación del individuo por contacto, inhalación e ingestión de las sustancias tóxicas manipuladas.

Figura 6. Explicación de una correcta colocación de los EPI

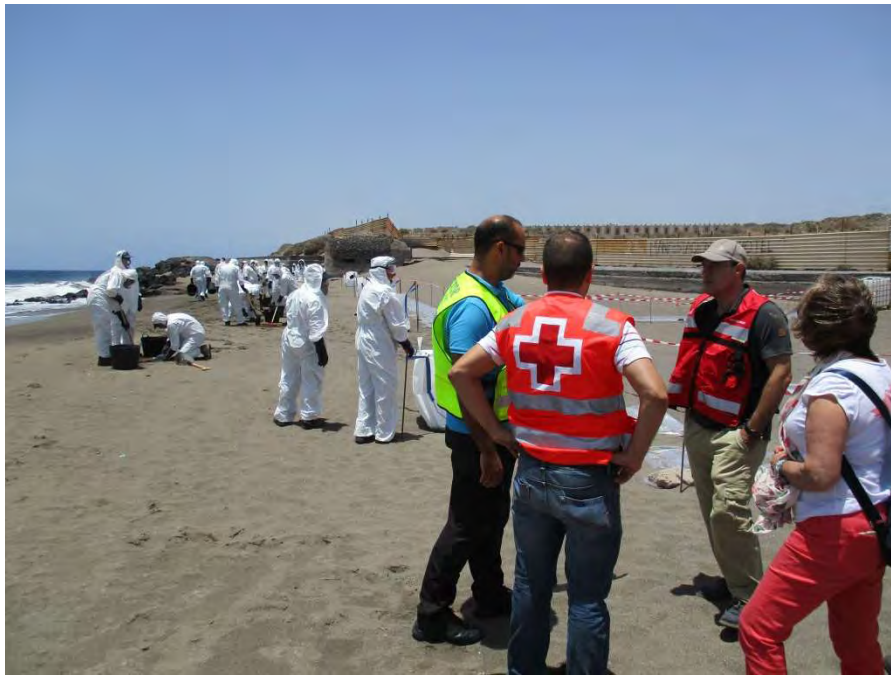
Figura 7. Operarios y observadores durante la ejecución del simulacro

La última parte de la jornada consistió en el desarrollo del simulacro propiamente dicho. Se realizó la intervención de los equipos del MAPAMA (TRAGSA), asistiendo además como observadores Servicio Provincial de Costas de Tenerife, Capitanía Marítima, Autoridad Portuaria de Santa Cruz de Tenerife, Subdelegación del Gobierno en Tenerife, Servicio Marítimo de la Guardia Civil, Gobierno de Canarias, Cabildo Insular de Tenerife, Cruz Roja Española.

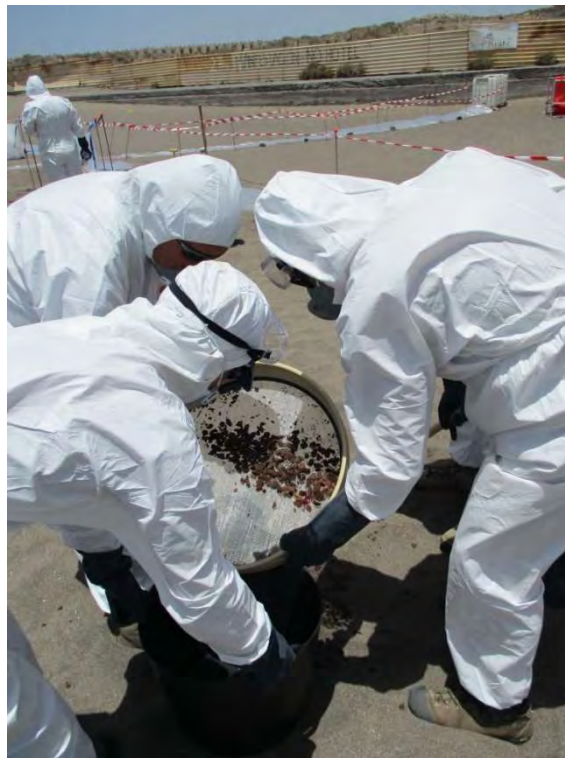
Tras la cancelación definitiva del despliegue final de las barreras extendidas en la arena debido a las condiciones de fuerte oleaje y corriente, para simular la recogida manual del vertido en la costa se han dispuesto 4 cuadrillas de operarios con los EPI correspondientes y las herramientas necesarias y se simuló el vertido del hidrocarburo en playa con corteza de pino. Los intervinientes han recogido y transportado el vertido hasta los puntos intermedios de almacenamiento a través de los corredores sucios establecidos a tal efecto. El contaminante almacenado en estos puntos intermedios se ha trasladado a su vez hasta la zona de almacenamiento de residuos desde donde, en un vertido real, un gestor de residuos se encargaría de su retirada y tratamiento.

Figura 8: Recogida manual del vertido simulado

En cuanto a la recogida manual, el personal interviniente ha efectuado todos los procedimientos necesarios para minimizar la cantidad de arena recogida y maximizar la cantidad de vertido extraído de la playa, por lo que esta parte del ejercicio ha arrojado unos resultados excelentes.
