DIRECCIÓN GENERAL DEL AGUA

CLAVE: 21.804-0142/7521 LOTE 4

MEMORIA VALORADA DAÑOS CAUSADOS A LAS INFRAESTRUCTURAS DE SANEAMIENTO
OBJETO DE LAS AYUDAS PREVISTAS EN EL ARTÍCULO 56 DEL REAL DECRETO-LEY 7/2024,
DE 11 DE NOVIEMBRE EN CATARROJA (VALENCIA)

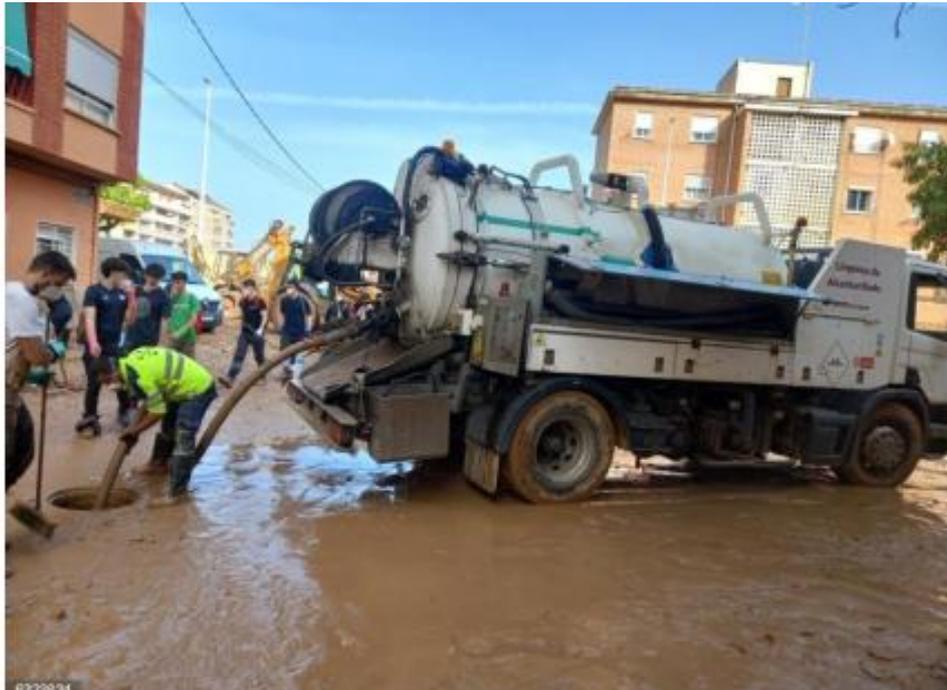
Detalle de arquetas colmatadas en C/ Barri de Tranviaris y C/ Colom

Tras la bajada del nivel de las aguas, las calles quedaron totalmente cubiertas de barro y enseres. La población con ayuda de los servicios de emergencia y los concesionarios, evacuaron en la medida de lo posible el barro por encima del firme por lo que todavía se aportó más material sólido a los colectores.

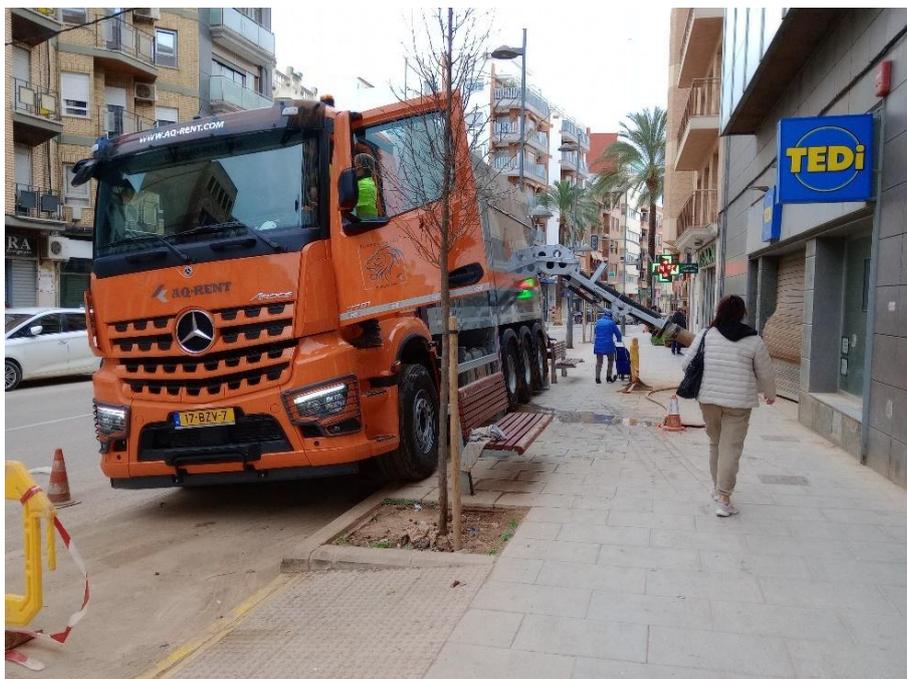
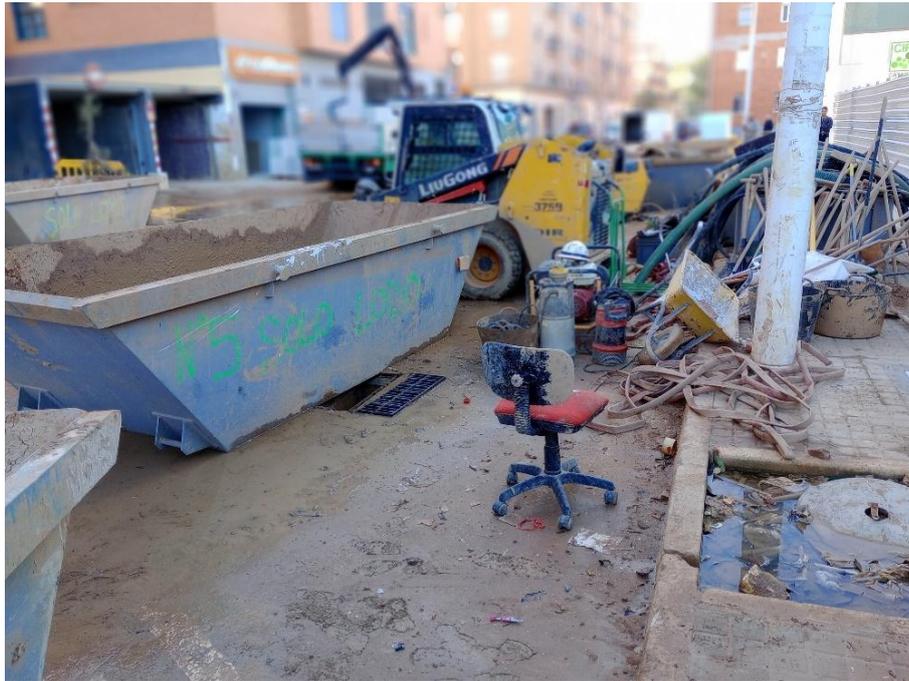
La revisión realizada por CYGSA la última semana de Enero y la primera de Febrero de 2025, permitió comprobar que todavía quedaban muchas arquetas colmatadas de barro y restos sólidos, como se habían dañado muchas de ellas y como el firme de algunas calles se había agrietado por el posible colapso parcial de las tuberías. Todavía se pueden ver muchos vecinos limpiando de barro sus propiedades y vertiéndolo directamente a la red de alcantarillado así como camiones autobomba achicando locales y garajes.

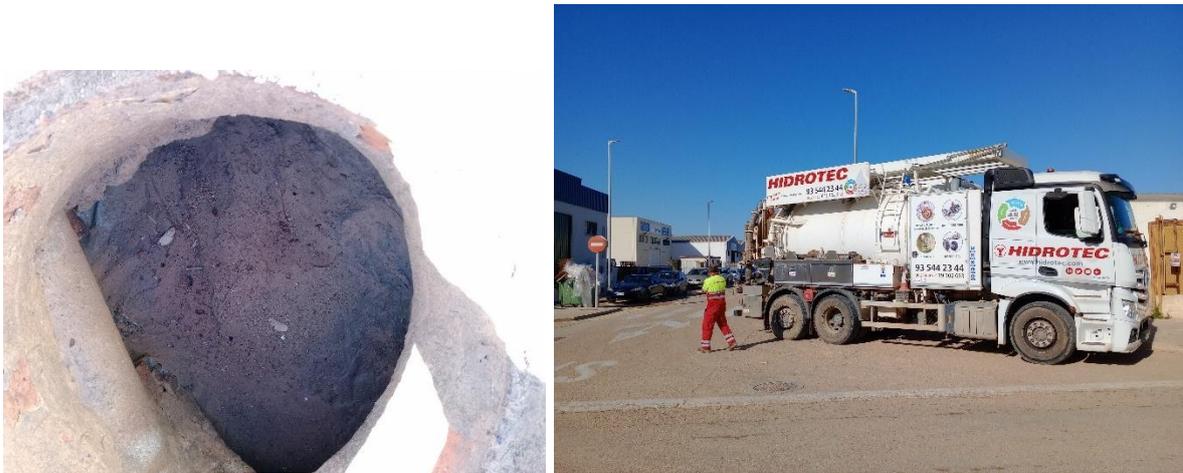
En la revisión realizada en las calles del polígono más al Norte y más cerca del barranco del Poyo, también se encuentran estos problemas de arquetas totalmente aterradas y con registros en los que se está tratando de bombear parte del fango acumulado.

Gran atasco en arqueta de carres del Animes e intento de bombeo de fangos en C/31.

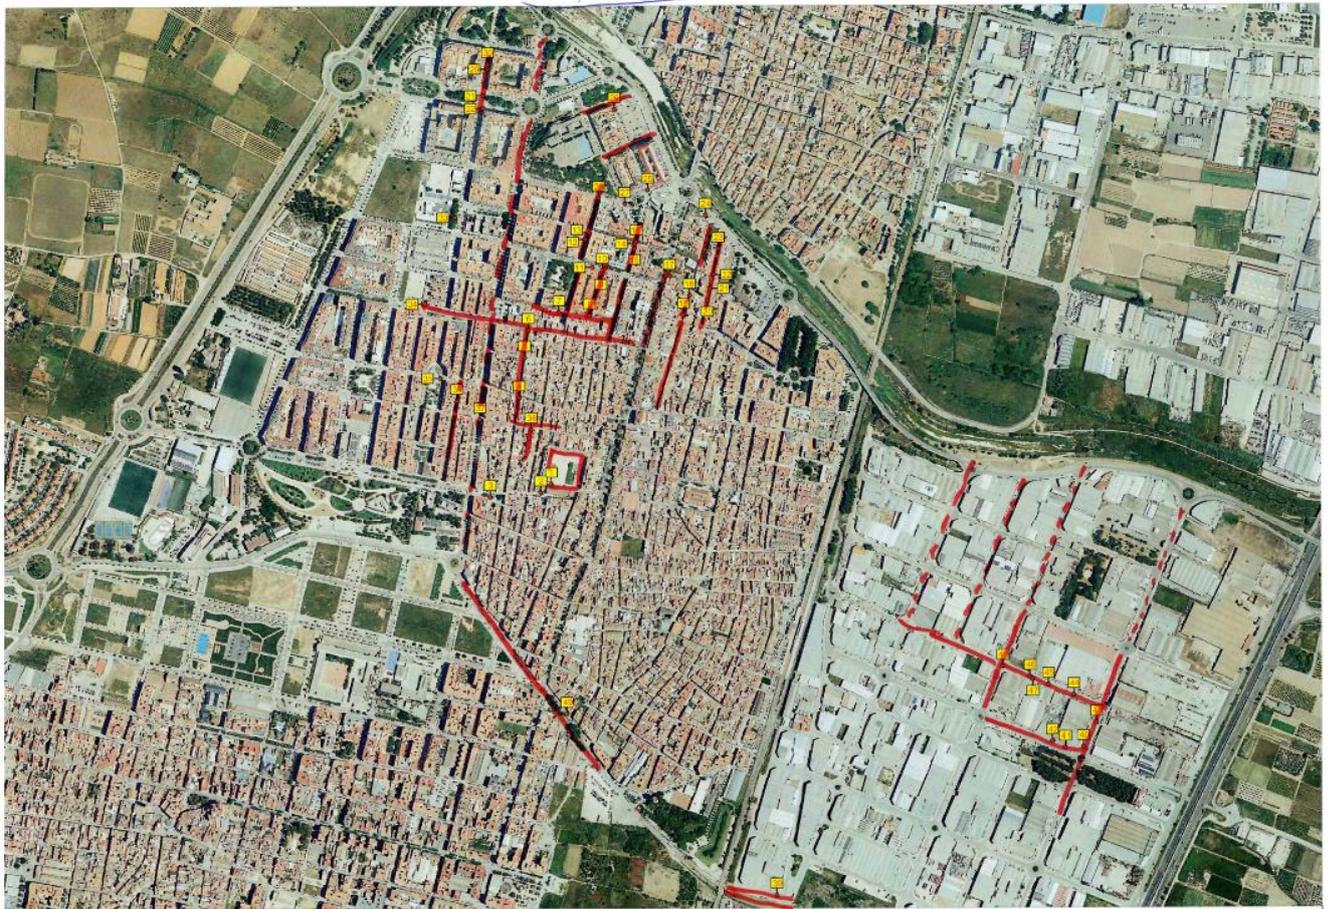
Se aprecian calados por encima de tres metros en el entorno del barranco Pelayo y en la zona norte, junto al barranco del Poyo.

Comparando con los puntos con mayores daños detectados en la revisión de campo realizada por CYGSA, se aprecia una clara correlación entre zonas más dañadas, marcando dos zonas claramente, coincidiendo con las proximidades a los barrancos.

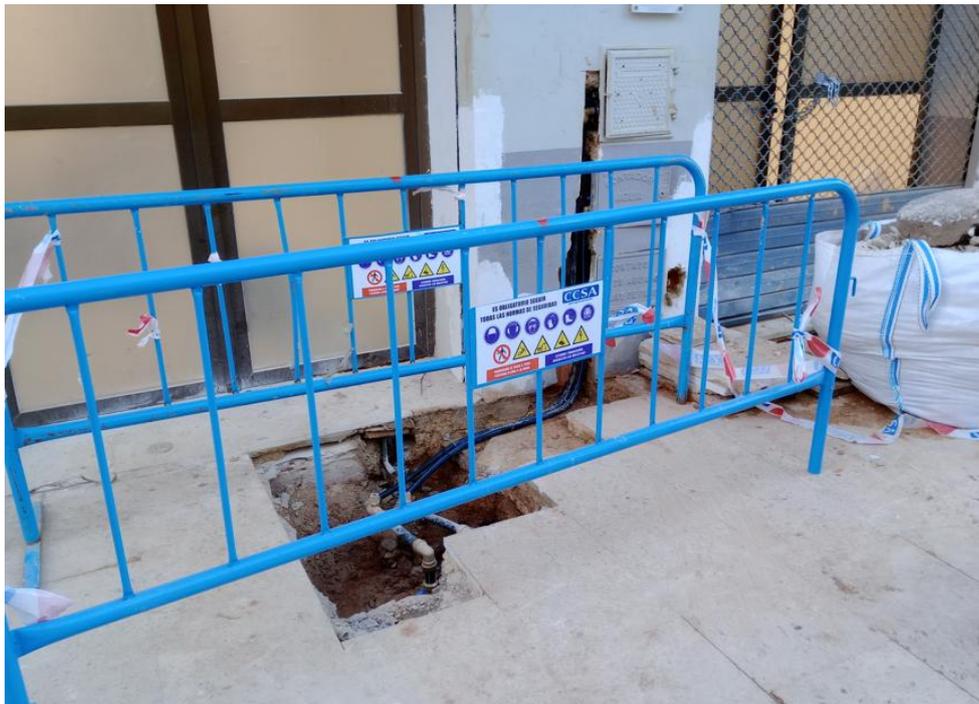
En la inspección realizada por CYGSA, todavía se han detectado algunas acometidas en obras o pendientes de reparación, en el entorno de la Plaza del Ayuntamiento y en la calle Blasco Ibáñez donde están pendientes de reparación 11 acometidas. En la calle Tribunal de las Aguas, también hay una serie de viviendas que necesitan la rehabilitación de sus acometidas domiciliarias.

Acometida pendiente de reparación en C/ Blasco Ibáñez con hundimientos en la acera.

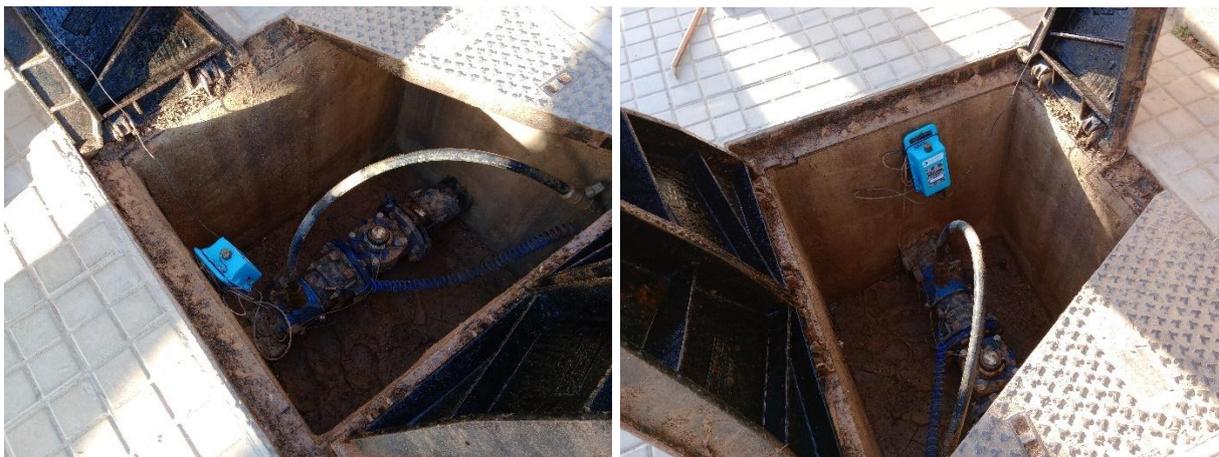
En la visita realizada, ya se pudo comprobar que se había sustituido uno de los contadores pero se tiene la duda sobre si el resto de los mecanismos del interior de la arqueta (bridas, electroválvulas), funcionará adecuadamente.

Avenida Ronda Norte. Contador ya sustituido.

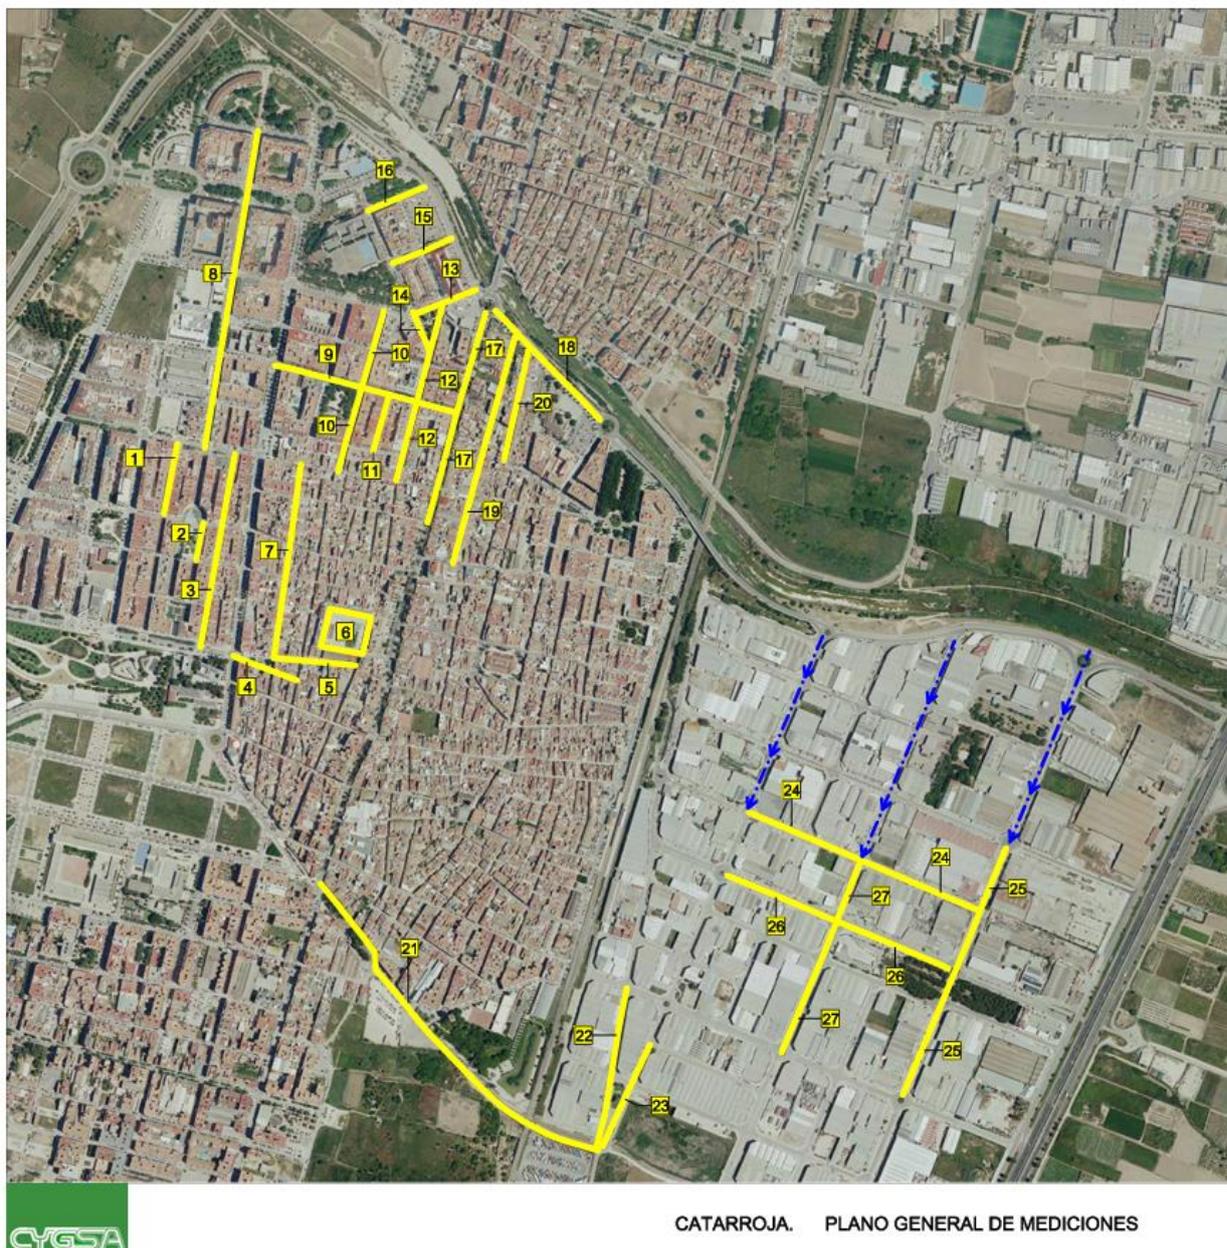
- Gran cantidad de pozos de registro casi o totalmente colmatados.
- Existencia de grietas en firme de las calles con la misma dirección que los colectores.
- Detección de hundimientos en la calzada que indican posibles colapsos o deformaciones importantes en la tubería de los colectores.

Con los puntos tomados, CYGSA ha realizado una cartografía urbana donde se miden y se ubican las calles con las mayores patologías detectadas.

Los mayores daños se encuentran en las calles más cercanas al Barranco del Poyo y todo el trazado del barranco Pelayo donde la crecida se llevó por delante todas las infraestructuras urbanas existentes.

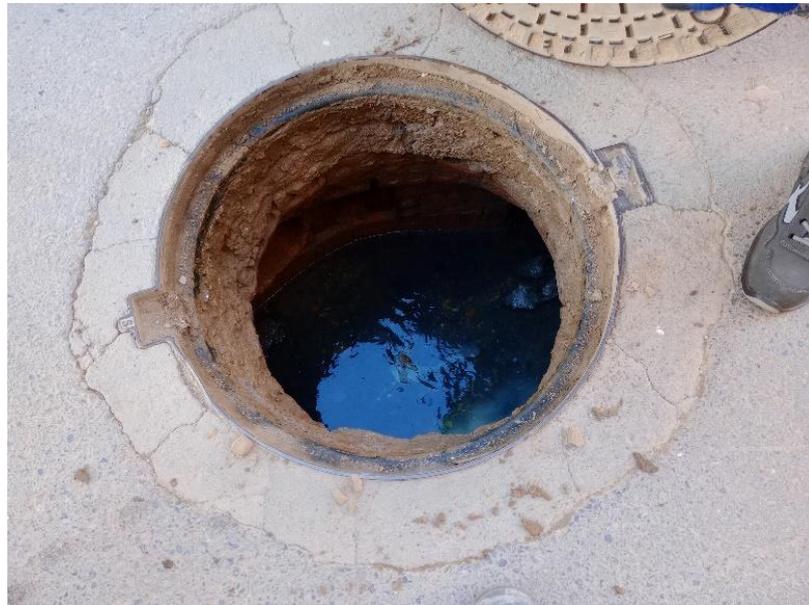
- C/Filiberto Rodrigo. Pozos de registro aterrados.

Pozo de registro colmatado en Filiberto Rodrigo.

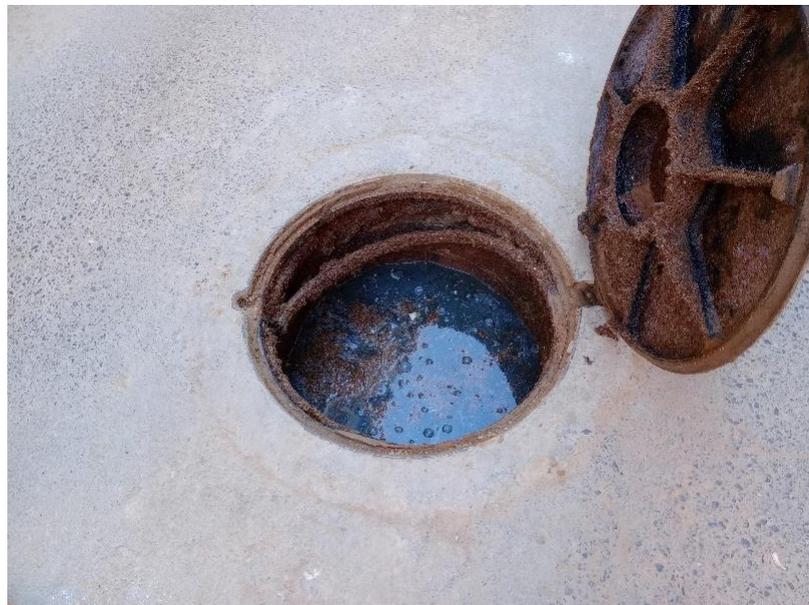
- C/Antonio Carpio. Los pozos alcanzan un nivel muy alto de restos fecales estando casi inoperativos. Según el técnico municipal y EGEVASA, hay muchas quejas vecinales por el mal funcionamiento de la red.

Arqueta colmatada en Antonio Carpio.

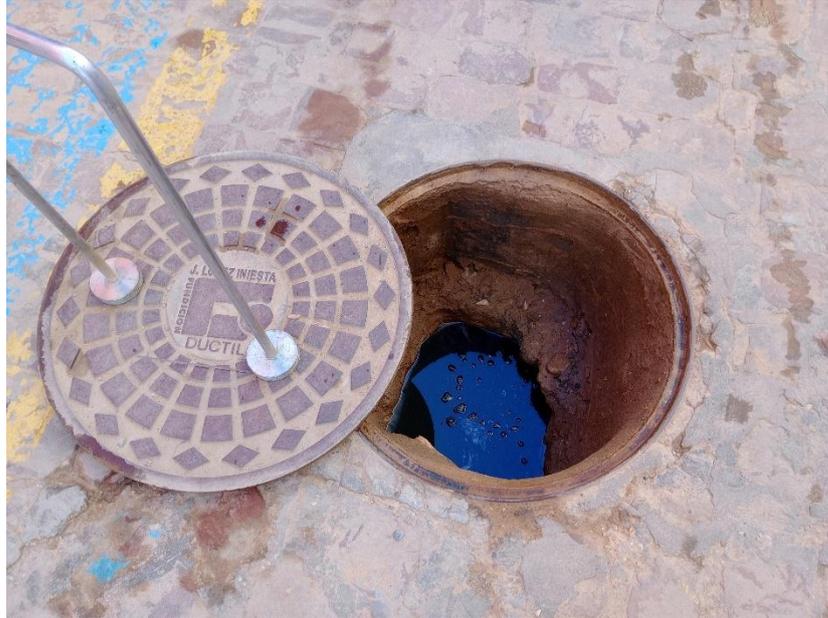
- C/Ausias March. El colector que discurre bajo esta calle es de los que se encuentra en peor estado, con pozos totalmente colmatados y quejas vecinales por el mal funcionamiento de la red.

Pozo casi colmatado en Ausias March.

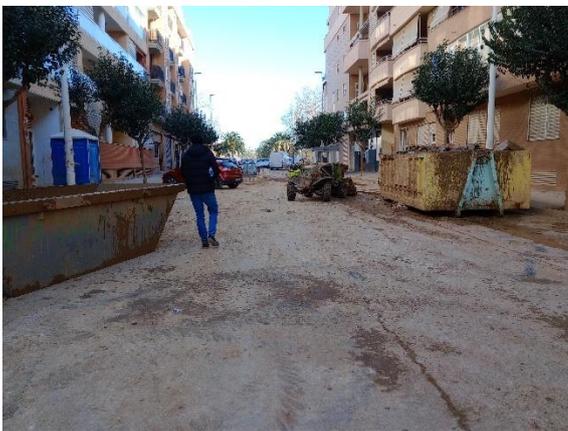
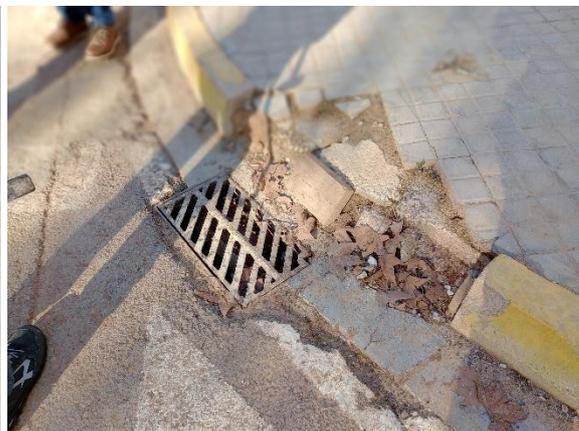
- C/Blasco Ibañez. Arquetas hundidas.
- C/Vicente Ferrer-Avda Generalitat. Pozos de registro colmatados y hundimientos en el firme.

Mal estado y hundimientos en el firme e imbornales dañados.

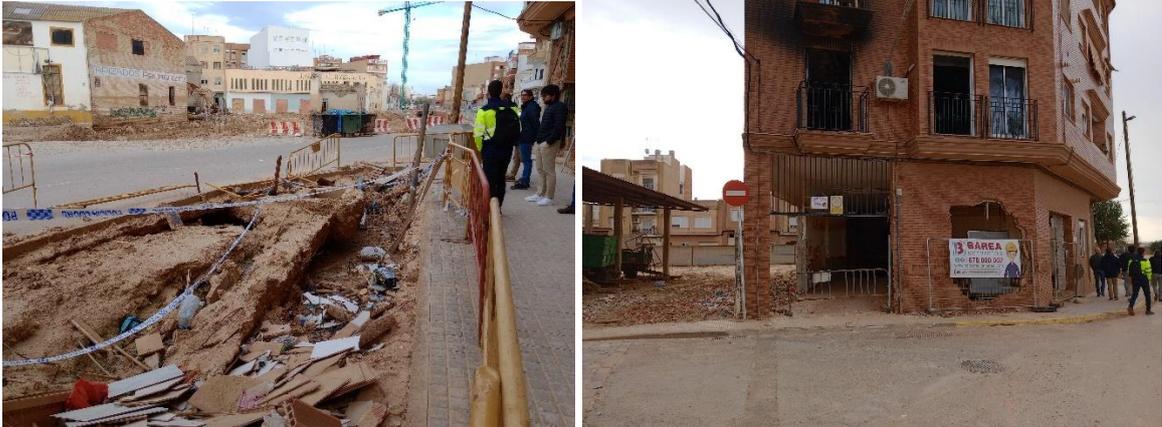
- C/Maestro Monforte. Hundimientos en la calle.
- C/Colón. Pozos de registro colmatados.
- C/Pelayo. Discurre por la margen izquierda del barranco del mismo nombre. El desbordamiento inundó ambas márgenes con calados superiores a 2 metros y destruyó todas las infraestructuras urbanas que deberán reponerse.

C/ Pelayo. Firme en muy mal estado y detalle de como todos los servicios municipales han sido arrasados.

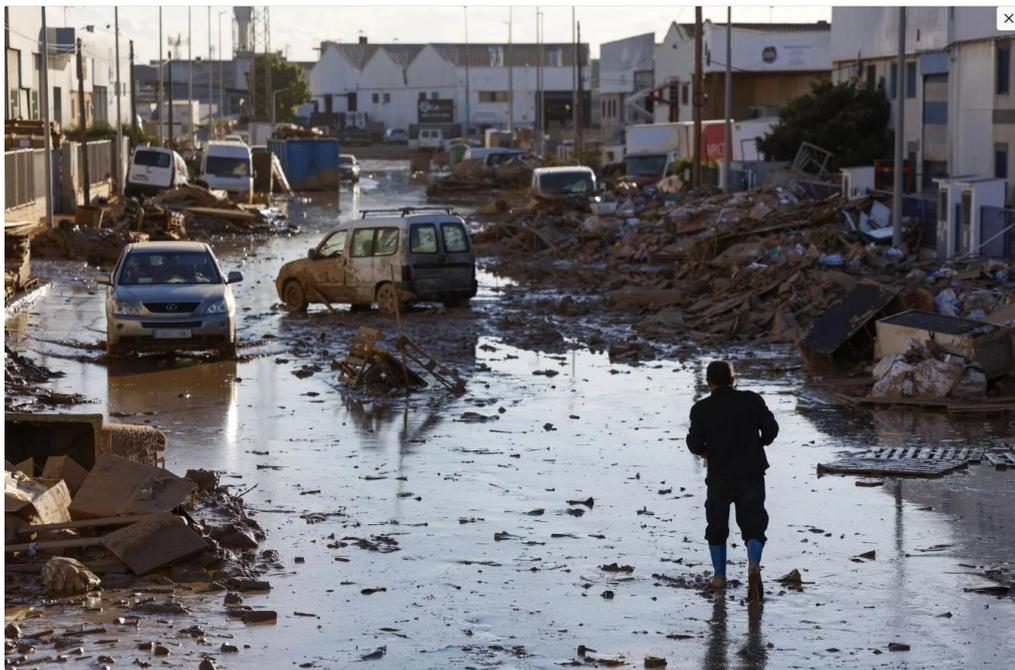
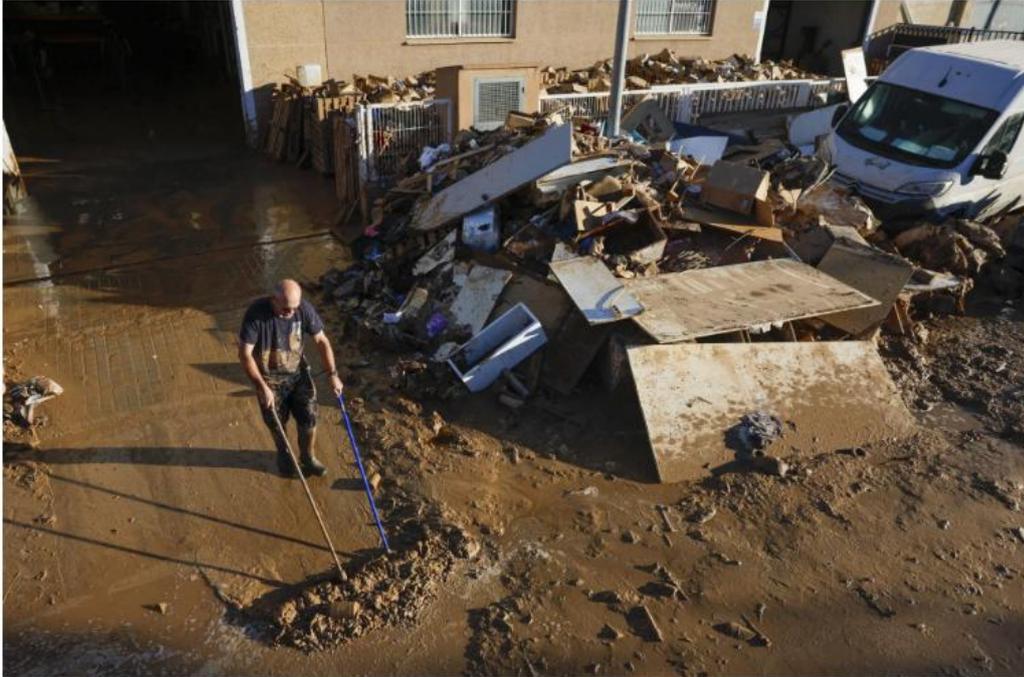
La necesaria limpieza de barro y restos sólidos del polígono y su vertido a los colectores ya dañados, agravó el problema de aterramiento lo que se ha constatado en la inspección de campo realizada por CYGSA.

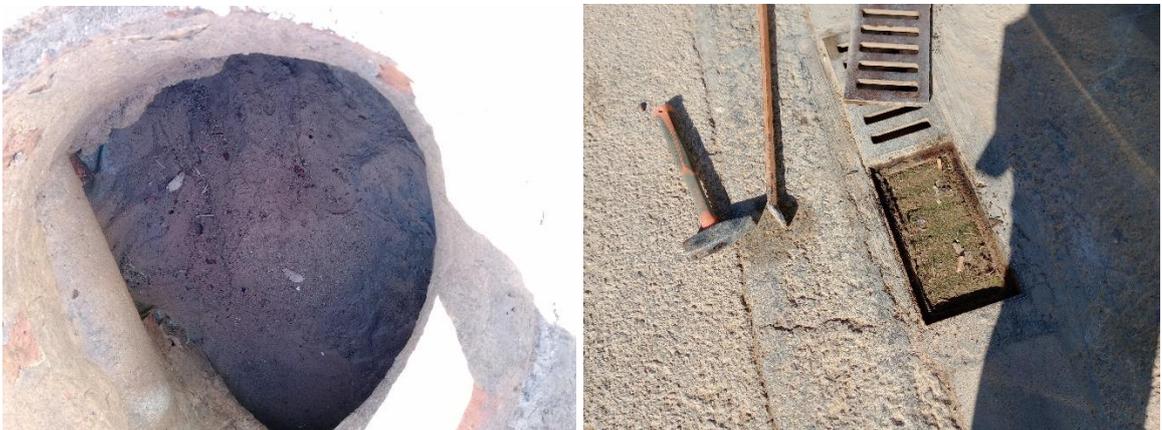
- Carrer de Les Animes. Las arquetas están colmatadas con barro muy solidificado por lo que será difícil limpiarlos con agua a presión.

Arquetas e imbornales fuera de servicio por su colmatación.

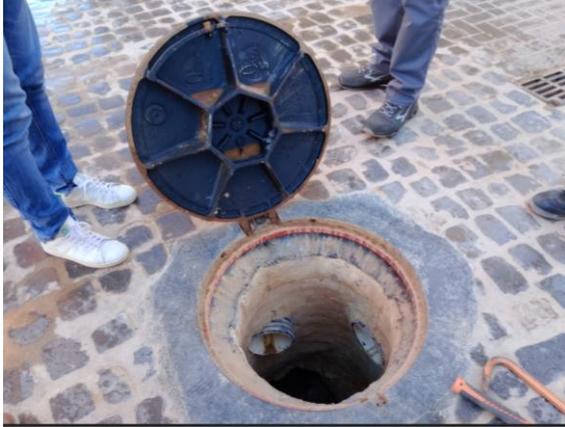
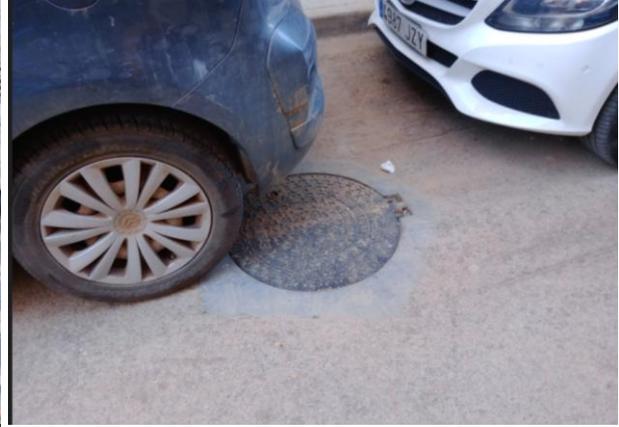
En las visitas de campo realizadas, se ha comprobado que ya se han tenido que colocar tapas nuevas en algunas calles (por ejemplo, en el Carrer Málaga-Paiporta, Calle Santander, etc.).

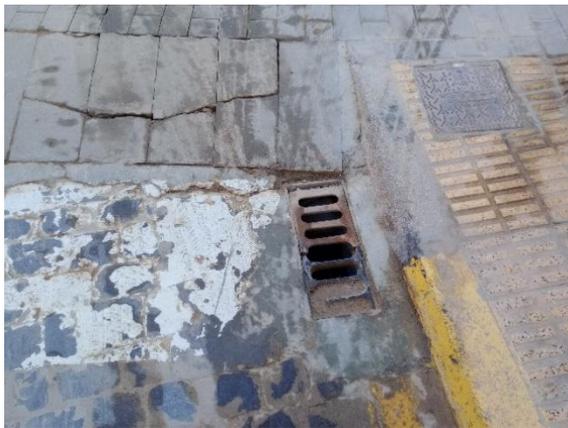
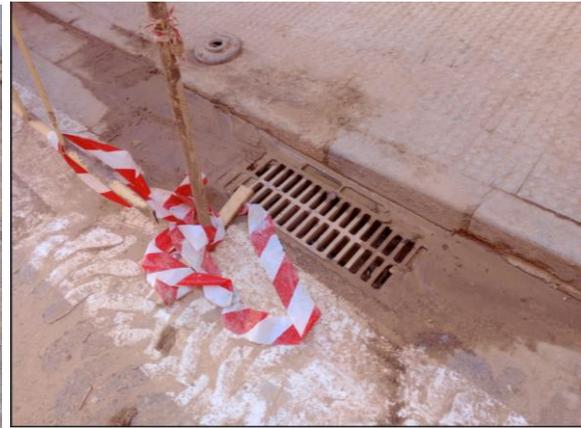
También se han localizado imbornales muy dañados (calle Galicia, Emilio Ferrer, etc).

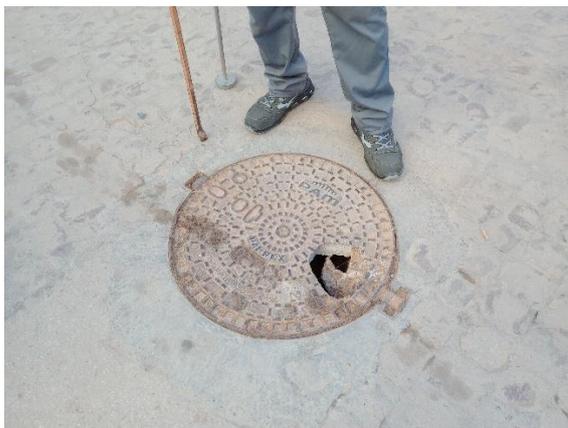
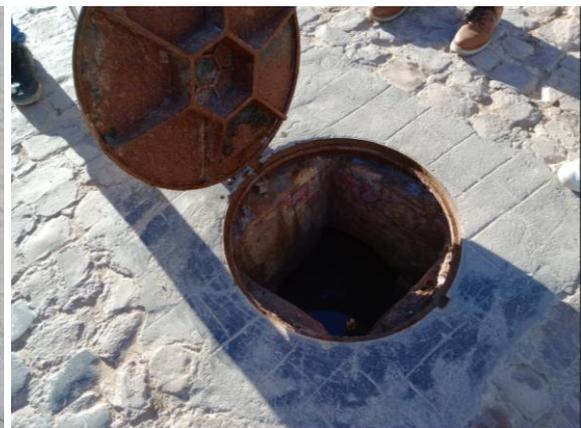
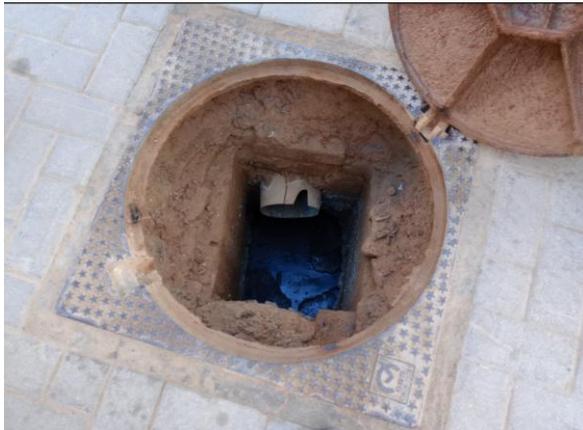
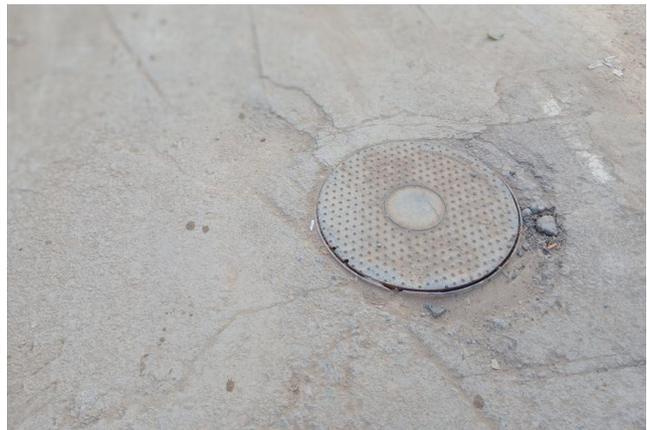
Se han visto algunas de las tapas a sustituir: Barri de Tranviaris, calle Valencia, calle Galicia, etc.

Algunos ejemplos de tapas a sustituir. Algunas de las arquetas también necesitarán una limpieza en su interior y/o reparar su apoyo a la calzada.

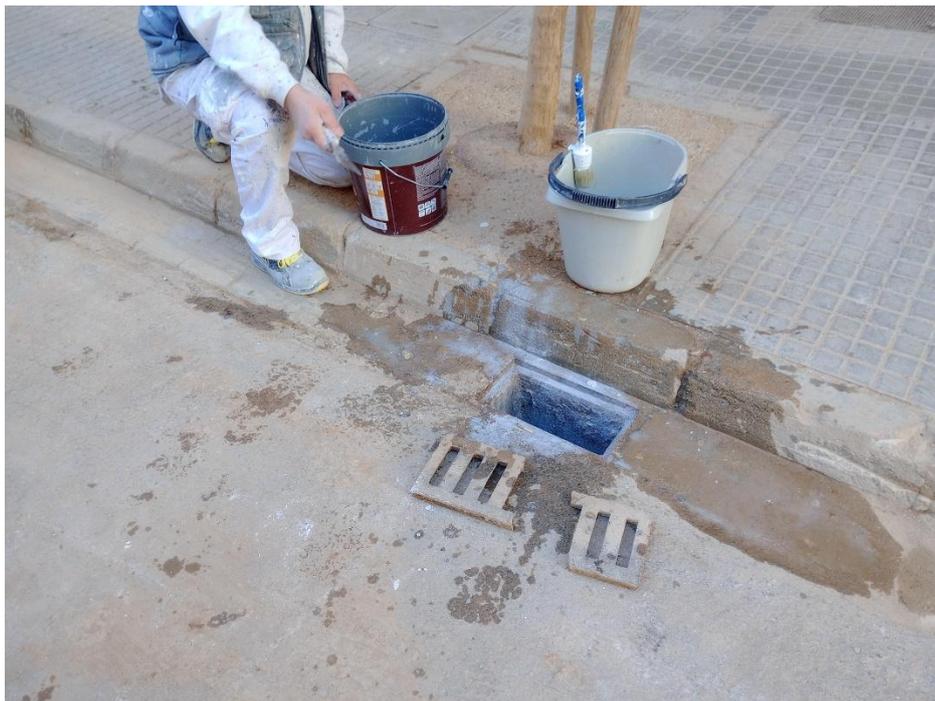
Finalmente, también se ha constatado que se están reponiendo los imbornales más dañados, por ejemplo, en la calle Filiberto Rodrigo.

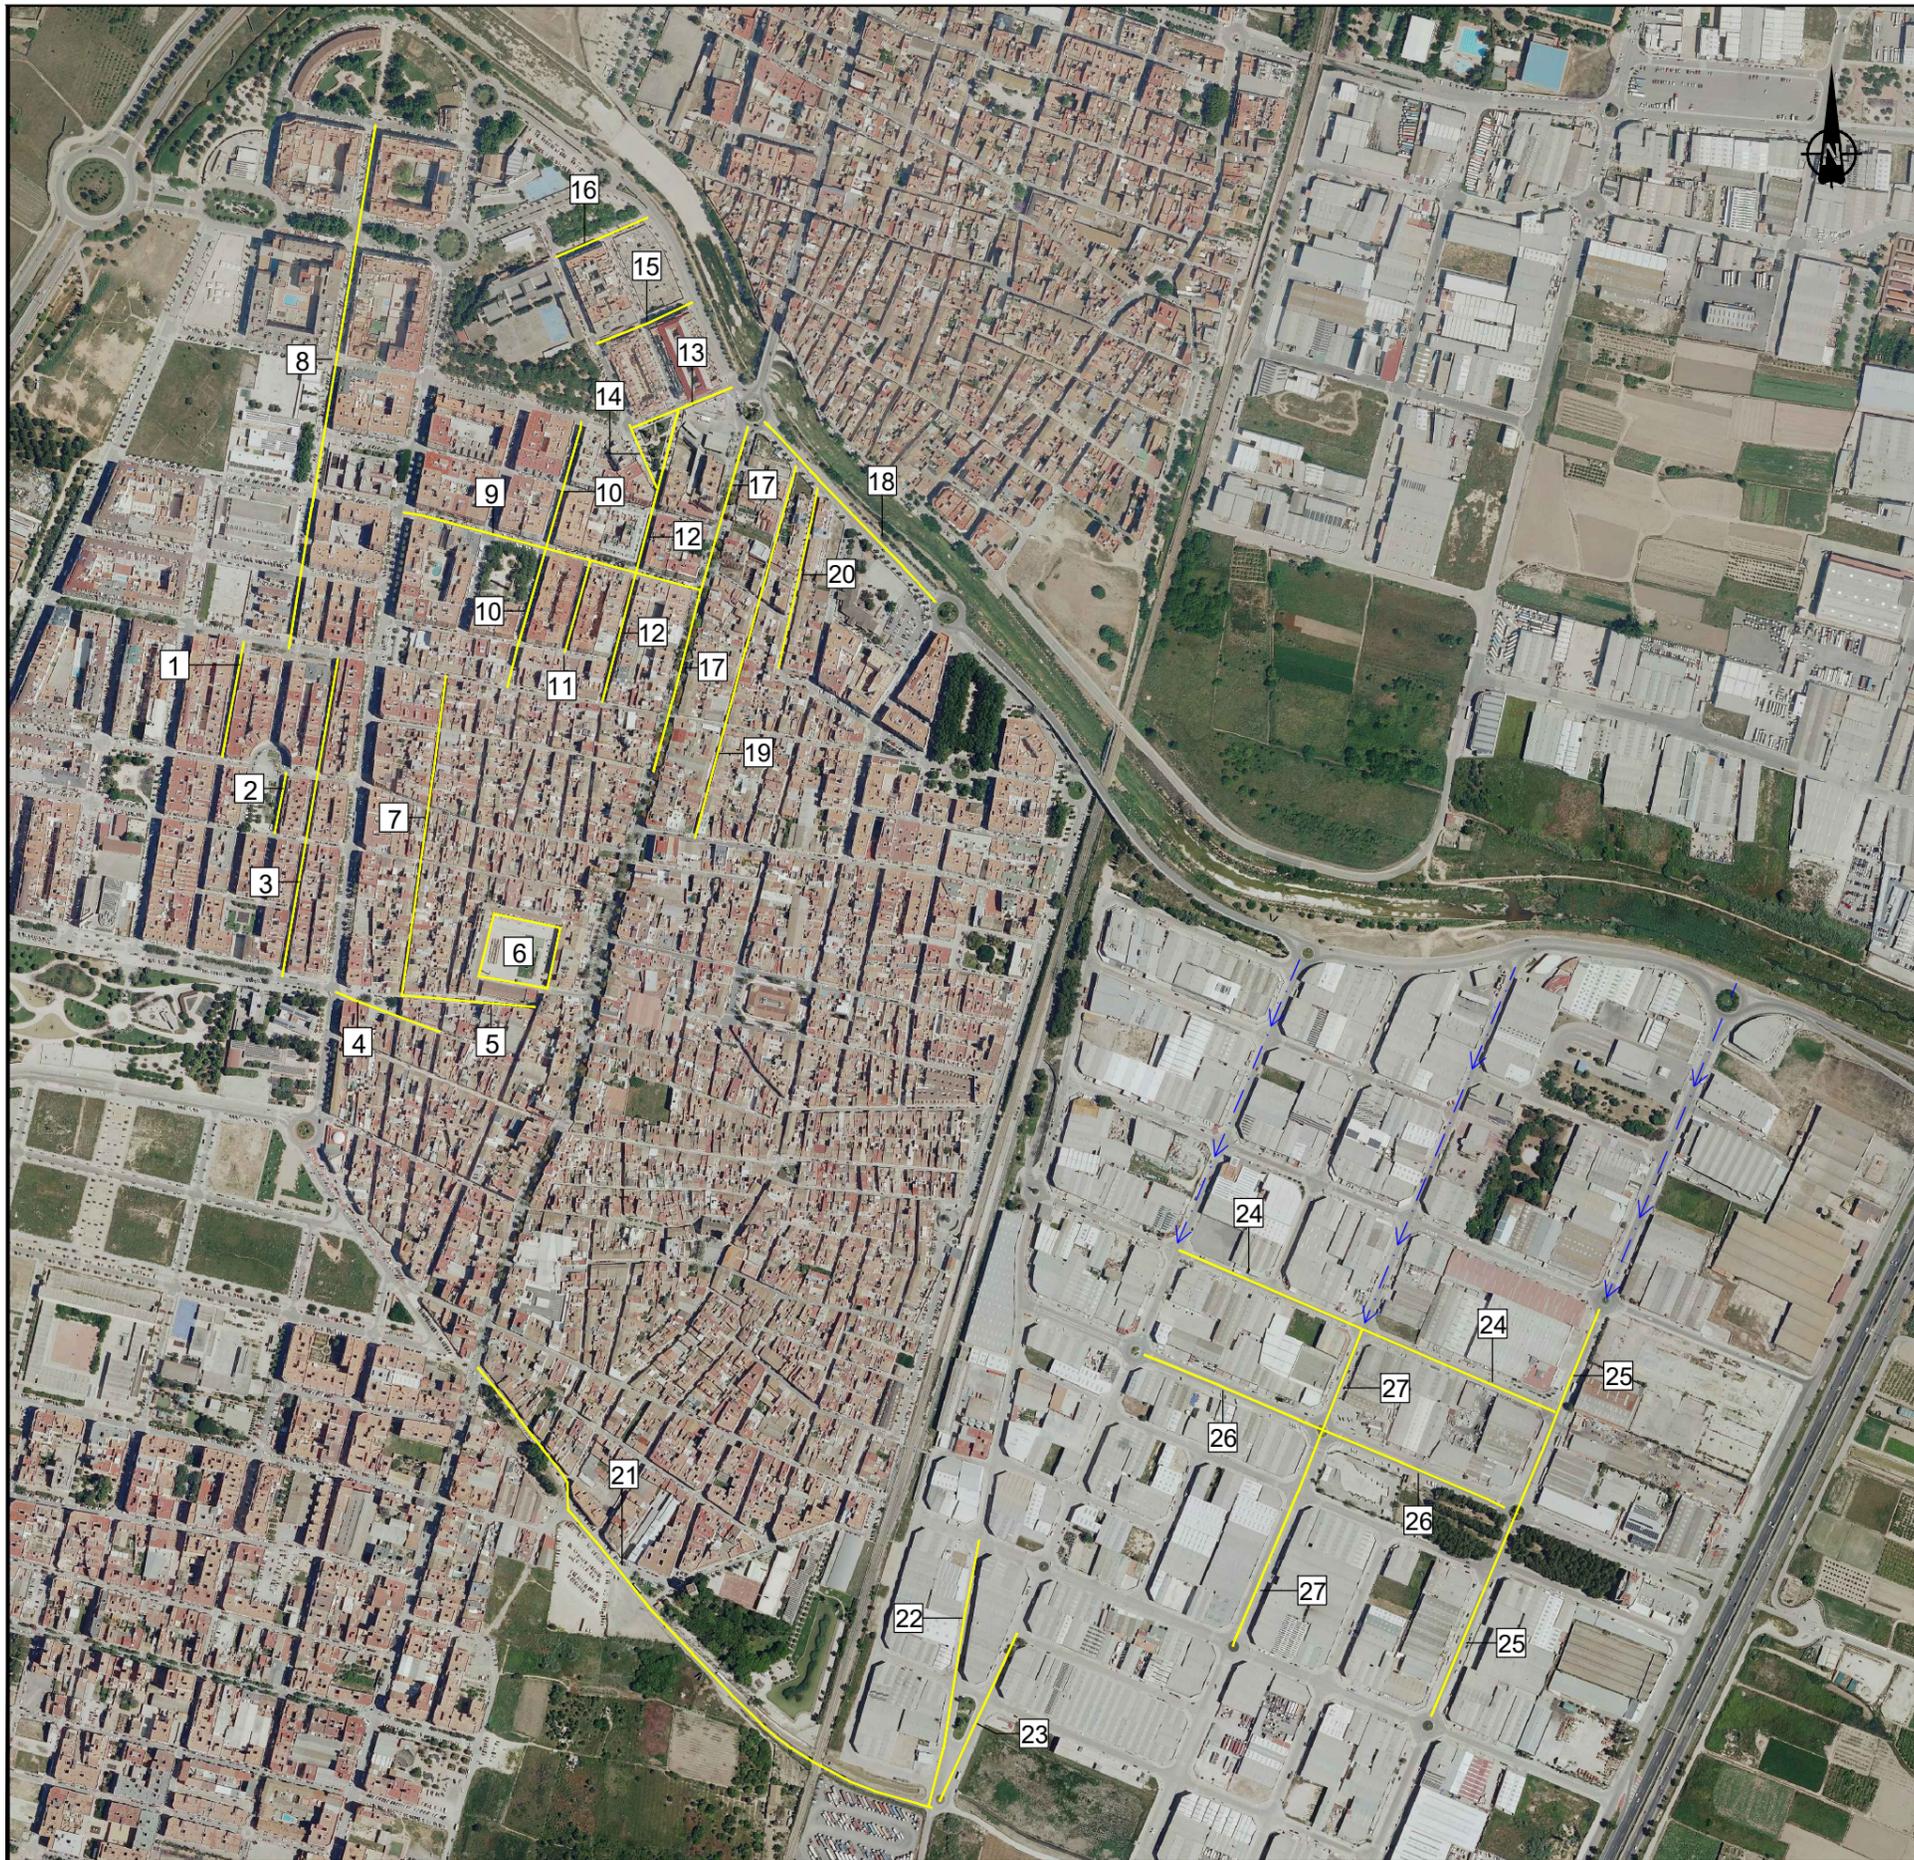
Nº	CALLE	MEDICIÓN (m)
1	MAESTRO MONFORTE. ARQUETAS COLMATADAS Y HUNDIMIENTOS EN CALZADA	125
2	PLAZA DE LA REGIÓN HUNDIMIENTOS EN CALZADA	166
3	ALICANTE HUNDIMIENTOS EN CALZADA	343
4	TORRENTE ARQUETAS COLMATADAS	119
5	ALBACETE ARQUETAS COLMATADAS	143
6	PLAZA AYUNTAMIENTO (Drenaje perímetro plaza) HUNDIMIENTOS EN CALZADA	280
7	GALICIA / MÁLAGA ARQUETAS COLMATADAS. POCOS REGISTROS	342
8	SAN VICENTE FERRER ARQUETAS COLMATADAS Y HUNDIMIENTOS EN CALZADA	564
9	FILIBERTO RODRIGO ARQUETAS COLMATADAS	326
10	HUELVA HUNDIMIENTOS EN CALZADA	293
11	SANTANDER HUNDIMIENTOS EN CALZADA Y ARQUETAS COLMATADAS	102
12	TORERO ANTONIO CARPIO ARQUETAS COLMATADAS	319
13	FRANCESC VINATEA HUNDIMIENTOS EN CALZADA	115
14	BLASCO IBAÑEZ HUNDIMIENTOS EN CALZADA	74
15	LUIS SANTANGEL HUNDIMIENTOS EN CALZADA	111
16	ARNAU DE VILANOVA HUNDIMIENTOS EN CALZADA	106
17	RAMON Y CAJAL ARQUETAS COLMATADAS	380
18	RONDA NORD ARQUETAS COLMATADAS Y HUNDIMIENTOS EN CALZADA	264

19	AUSIAS MARCH ARQUETAS COLMATADAS	410
20	BARRI DELS TRANVIARIS ARQUETAS COLMATADAS	196
21	PELAYO ZONA MUY AFECTADA POR EL BARRANCO DEL POYO	694
<i>POLÍGONO INDUSTRIAL</i>		
22	CAMÍ VELL DE RUSSAFA ARQUETAS COLMATADAS	287
23	CALLE 29 ARQUETAS COLMATADAS	196
24	CARRER DE LES ANIMES ARQUETAS COLMATADAS	435
25	CALLE 32 ARQUETAS COLMATADAS	468
26	CAMÍ DEL PORT ARQUETAS COLMATADAS Y HUNDIMIENTOS EN CALZADA	416
27	CALLE 31 ARQUETAS COLMATADAS	363

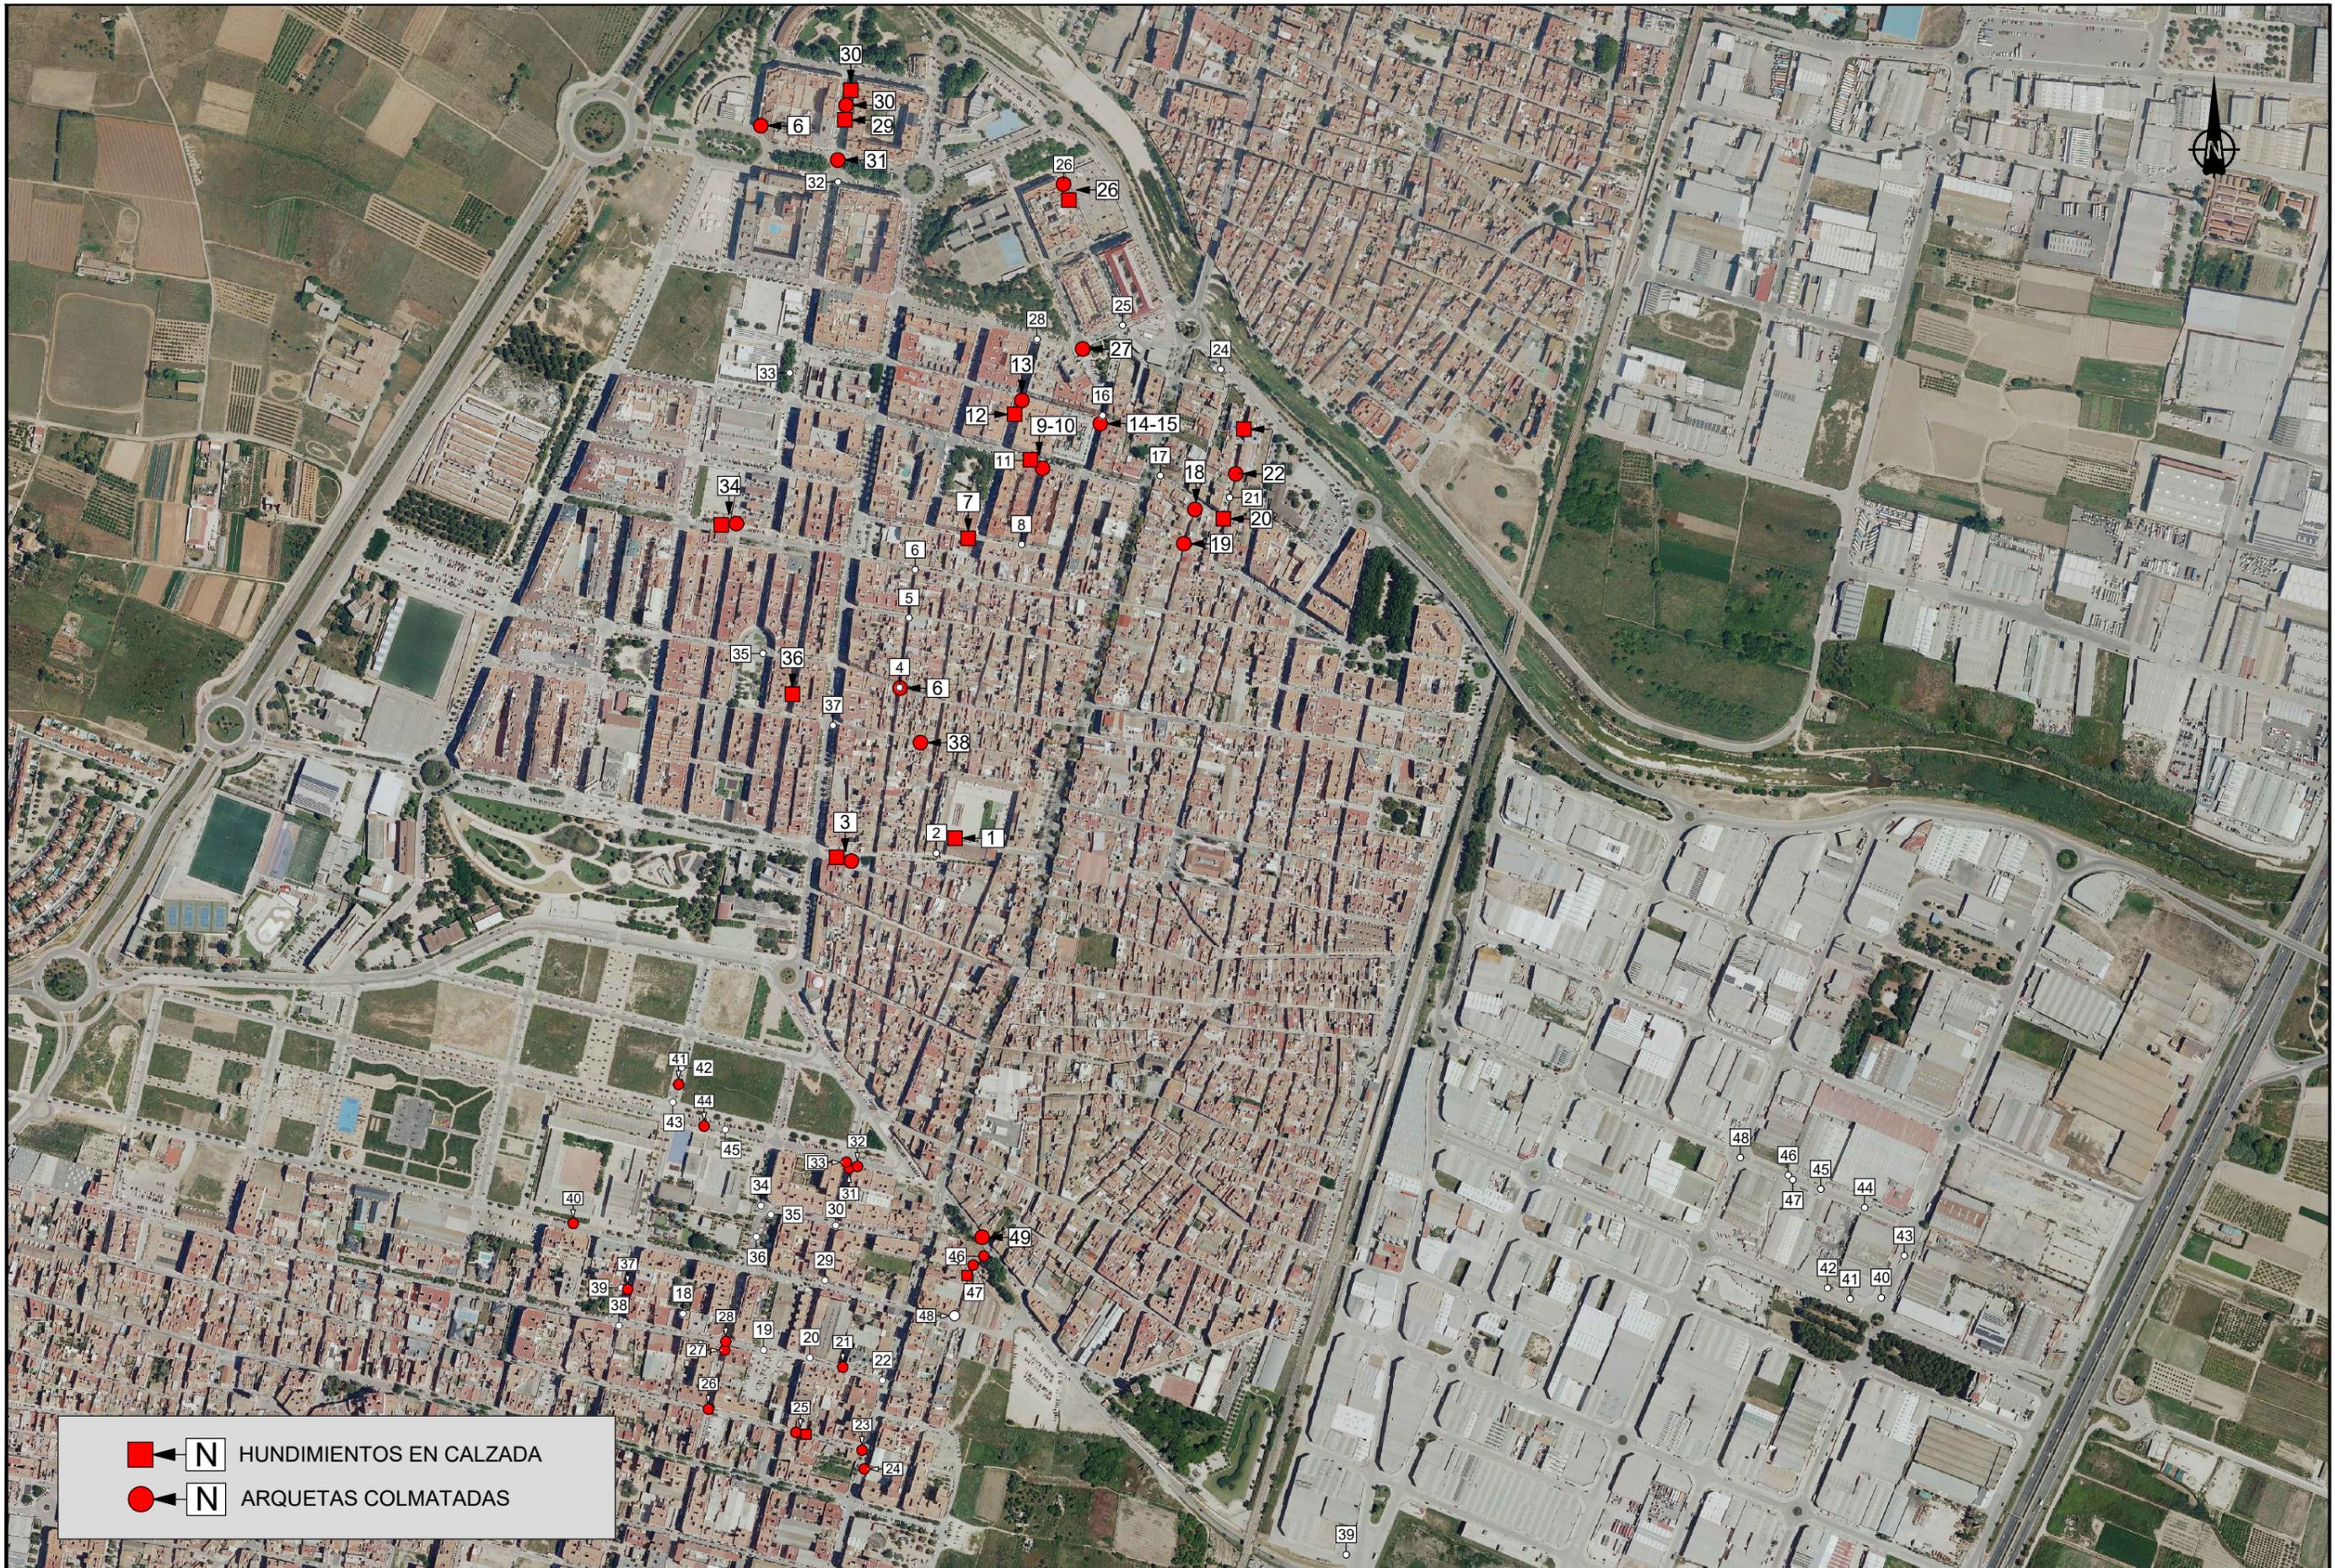
VÍAS DE CIRCULACIÓN DEL AGUA DURANTE LA AVENIDA

N HUNDIMIENTOS EN CALZADA

N ARQUETAS COLMATADAS

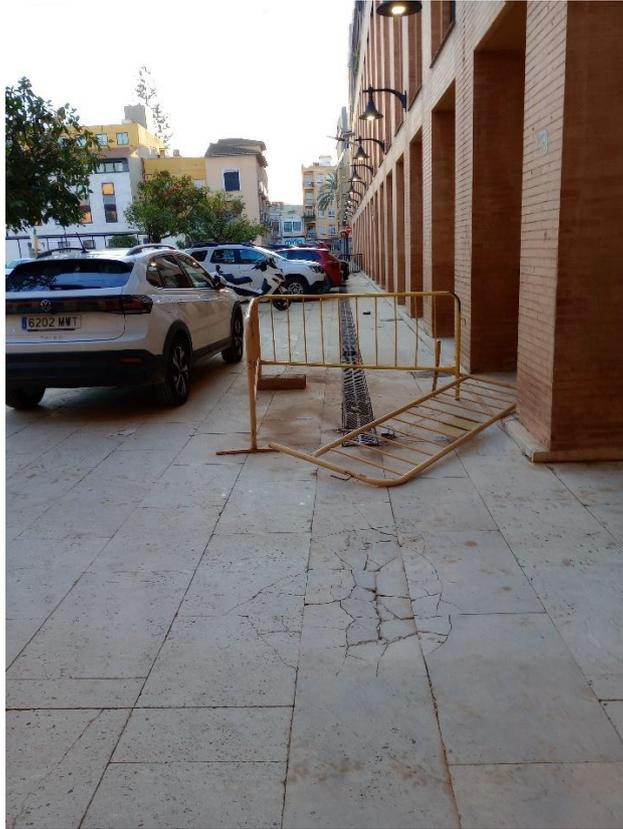
1 PLAZA AYUNTAMIENTO. HUNDIMIENTO DE REJILLAS
