DIRECCIÓN GENERAL DEL AGUA

CLAVE: 21.804-0142/7521 LOTE 4

MEMORIA VALORADA DAÑOS CAUSADOS A LAS INFRAESTRUCTURAS DE SANEAMIENTO
OBJETO DE LAS AYUDAS PREVISTAS EN EL ARTÍCULO 56 DEL REAL DECRETO-LEY 7/2024,
DE 11 DE NOVIEMBRE EN CATARROJA (VALENCIA)

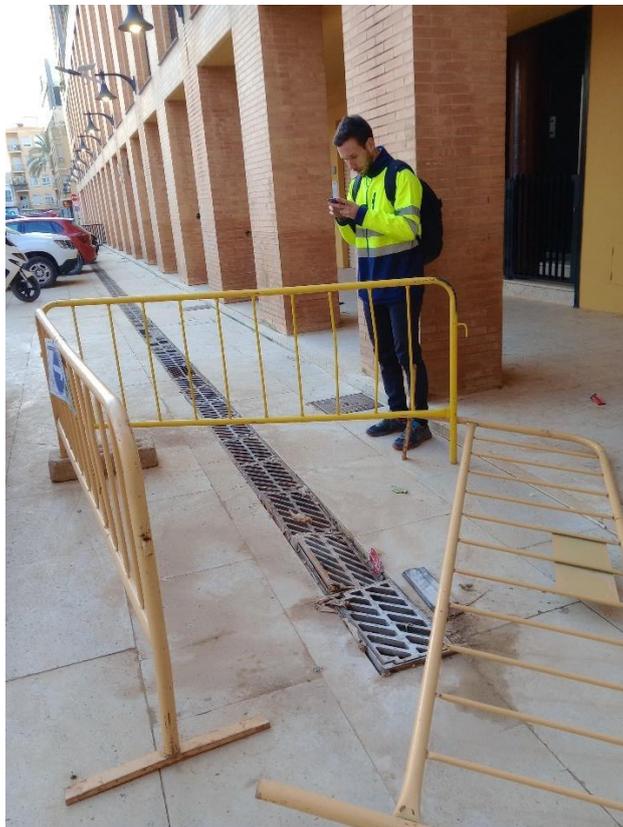
1 PLAZA AYUNTAMIENTO. HUNDIMIENTO DE REJILLAS

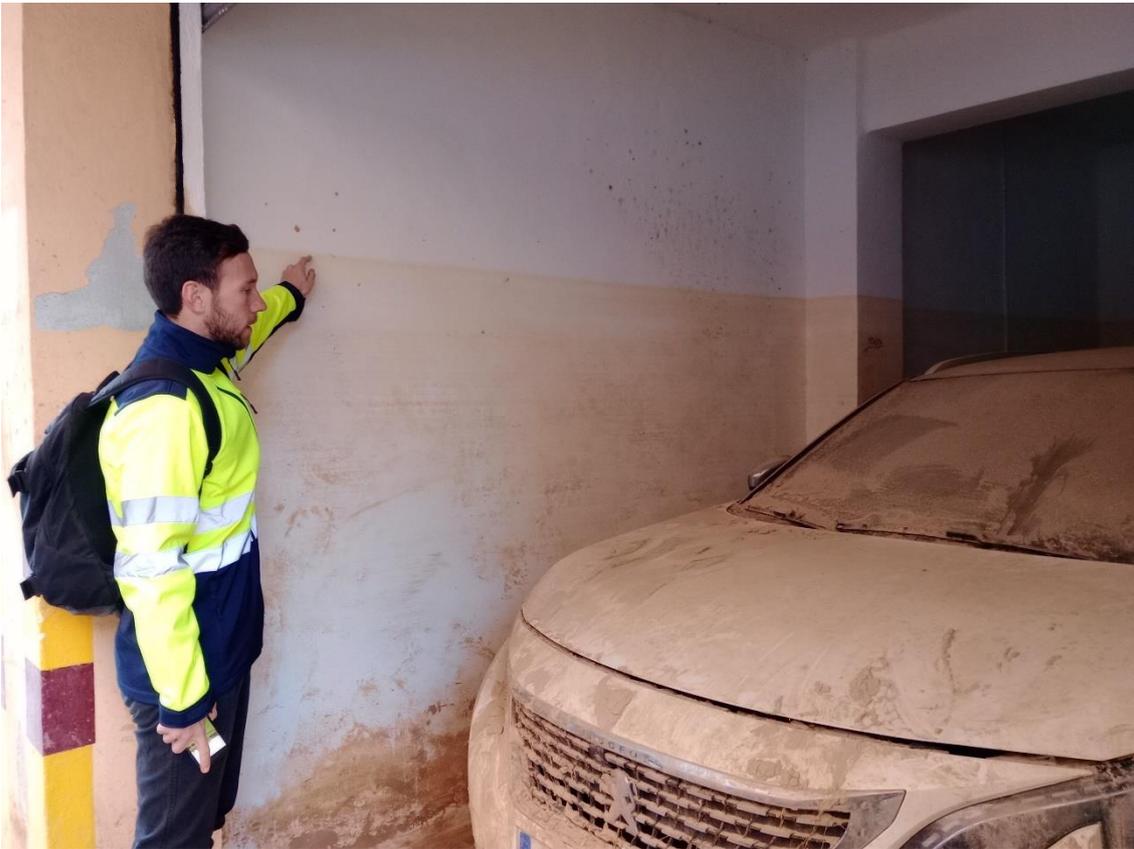
2 C/ ALBA. NIVELES ALCANZADOS POR EL AGUA

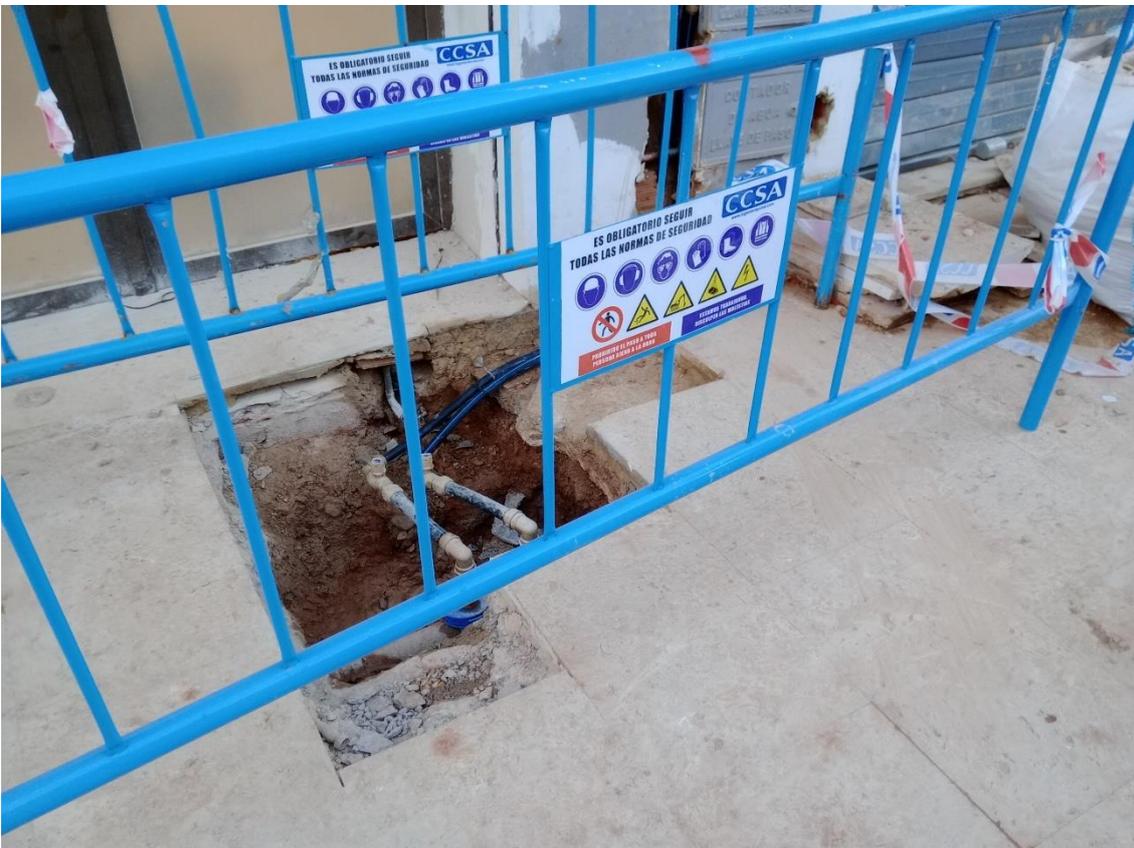
2 PLAZA DEL AYUNTAMIENTO. ACOMETIDAS DAÑADAS

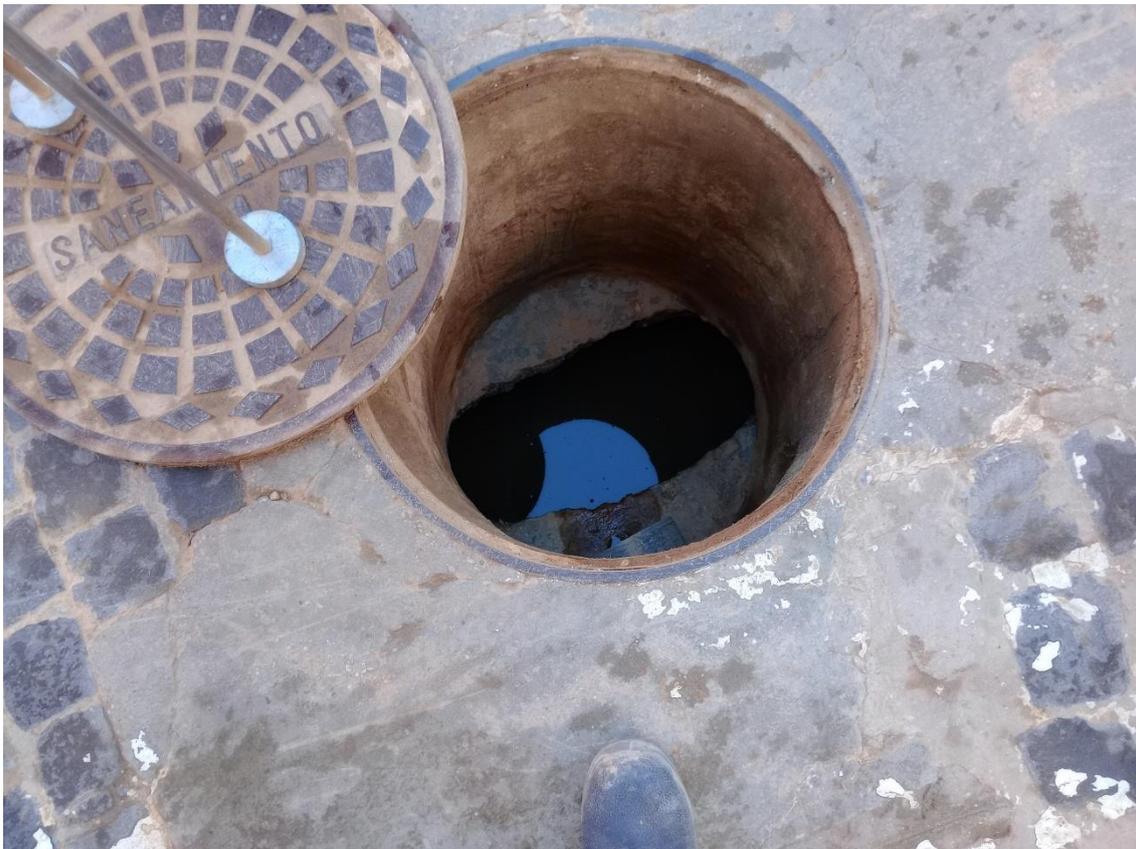
3 C/ GALICIA. ESTADO DE REGISTROS

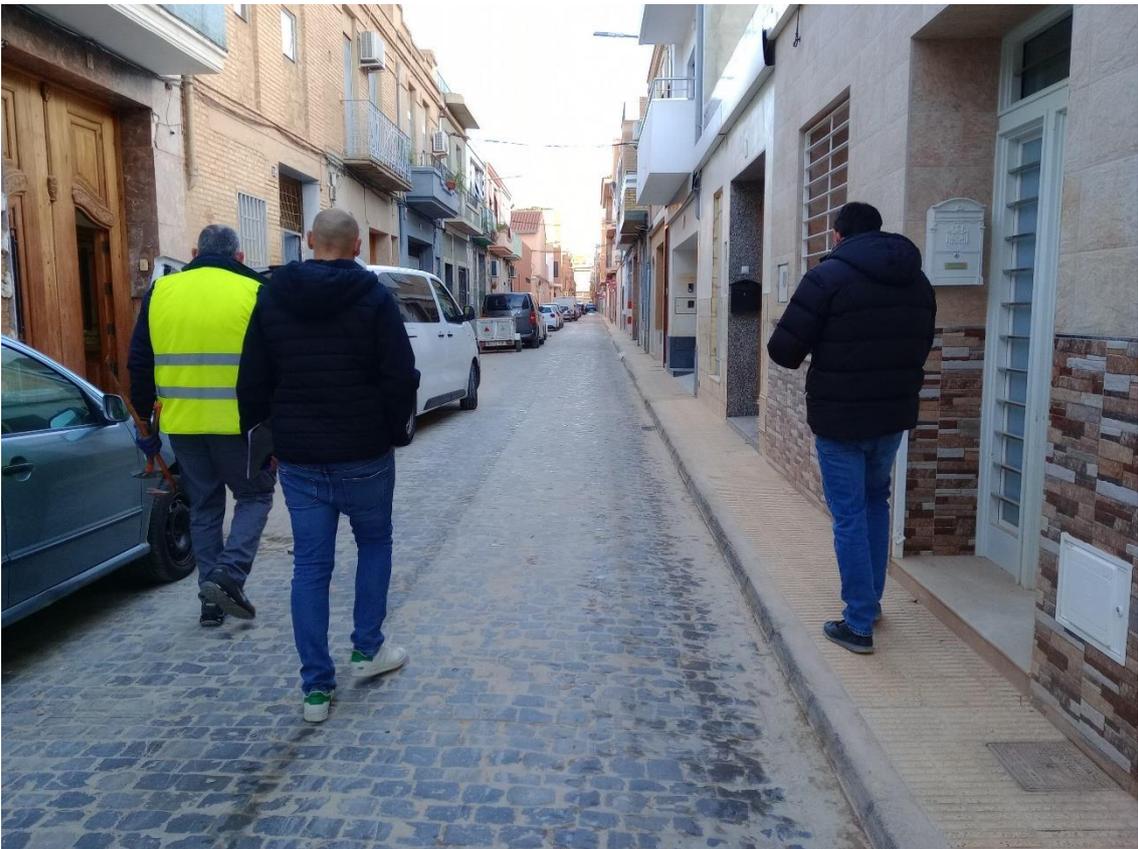
3 C/ GALICIA. NO HAY CASI NINGUN REGISTRO

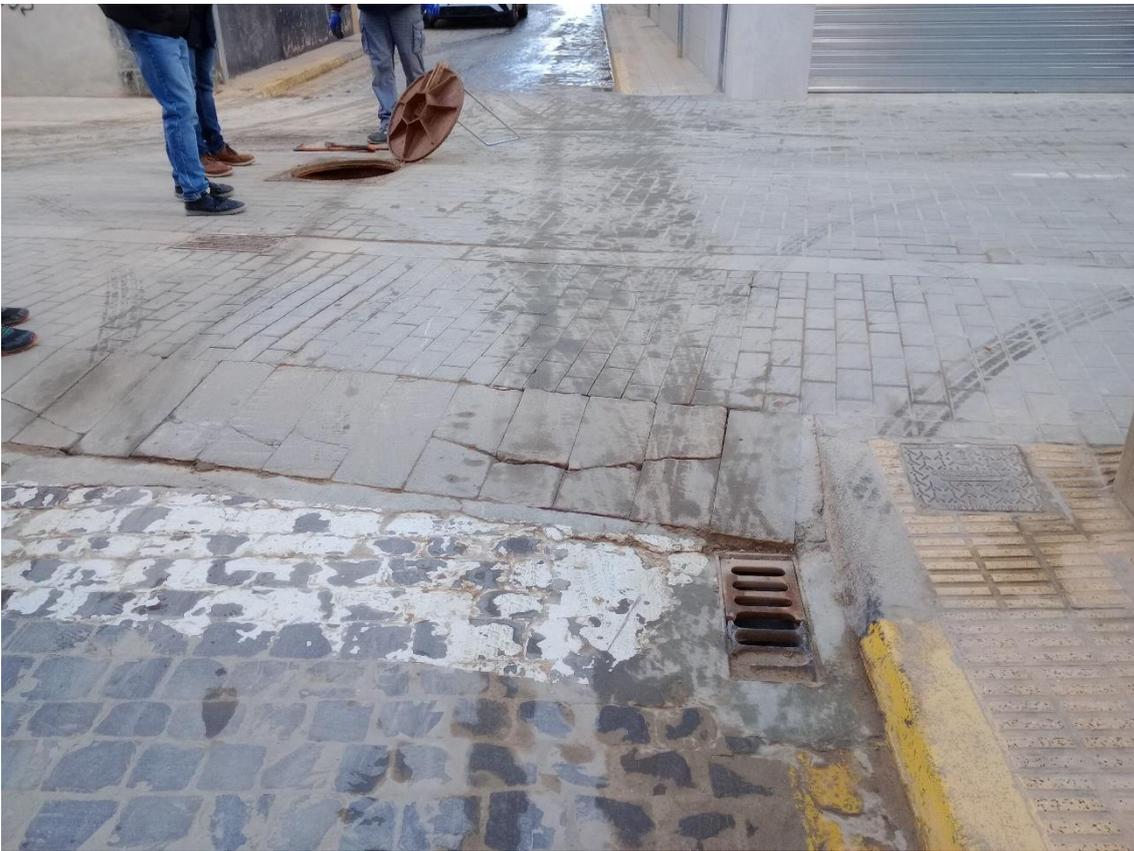
4 C/ GALICIA CON C/ SAN ANTONIO. ARQUETA EN CRUCE

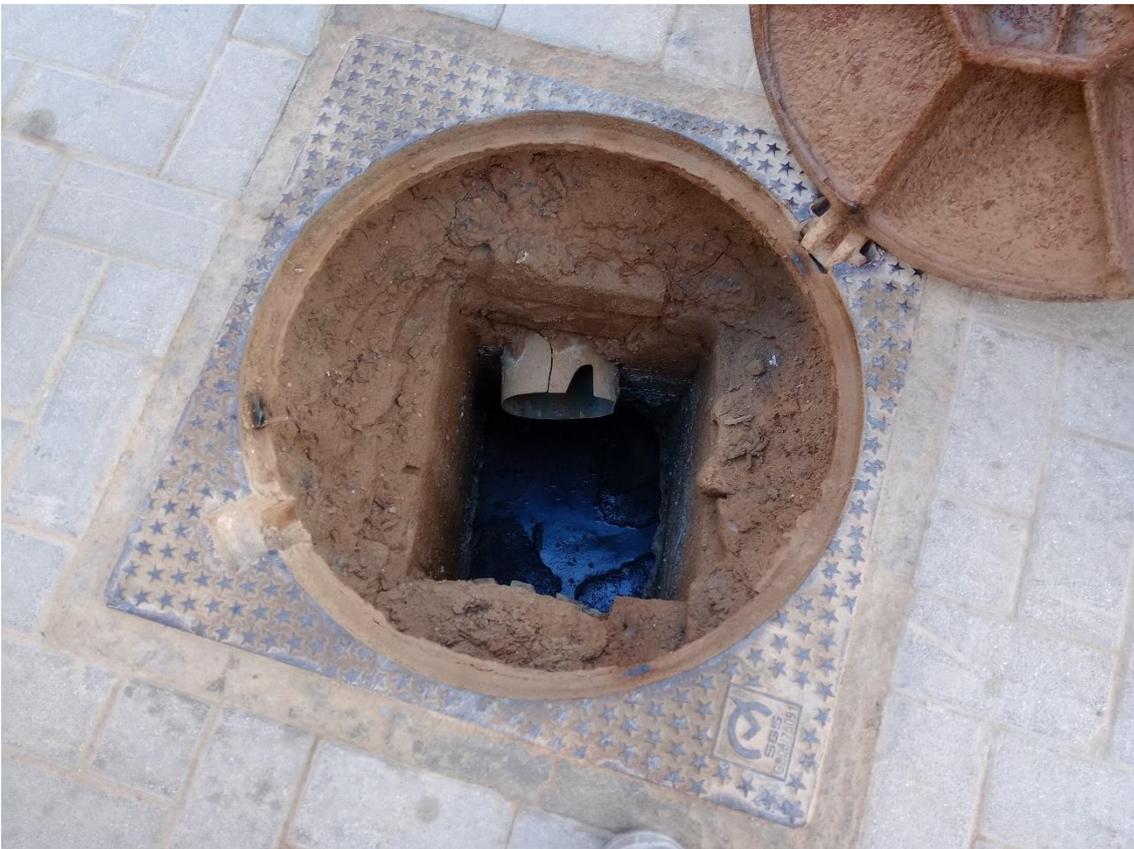
4 C/ GALICIA CON C/ SAN ANTONIO. ARQUETA EN MAL ESTADO Y CASI COLMATADA

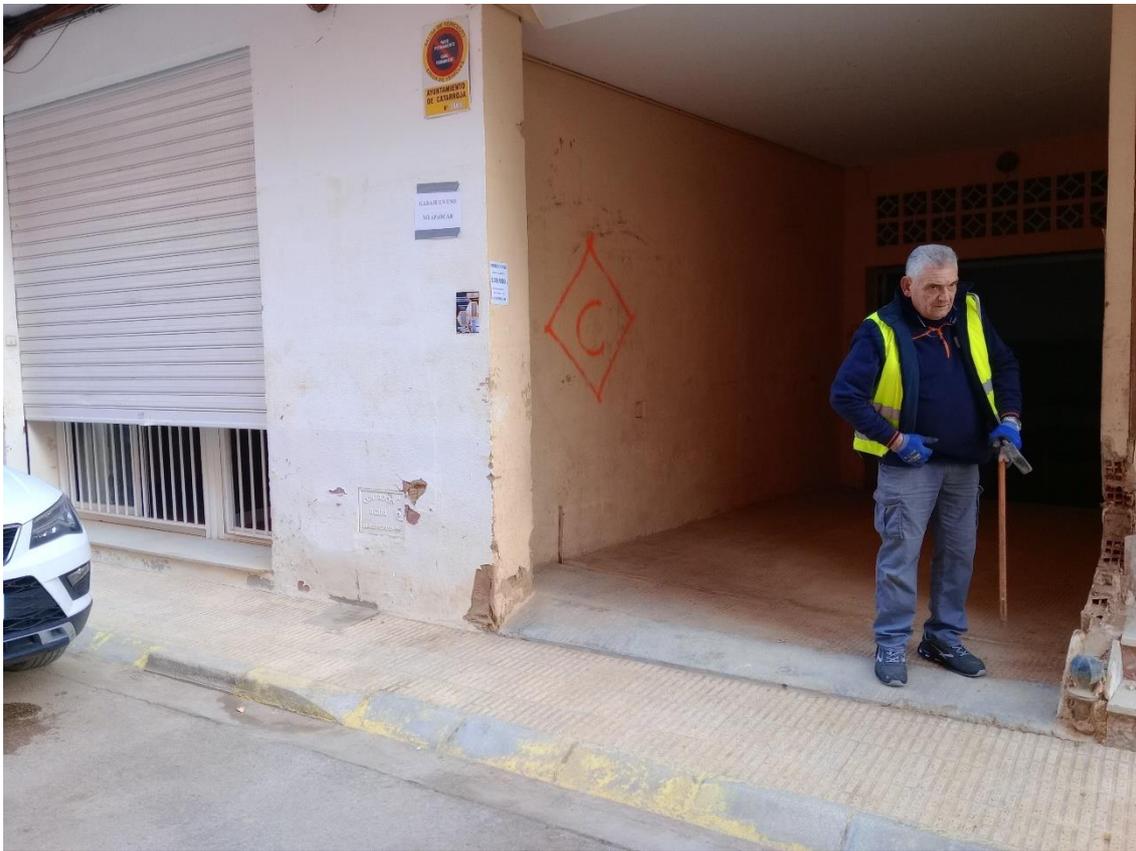
7 C/ ALMERÍA Nº 8. CAMBIO DE GRUPO DE PRESIÓN

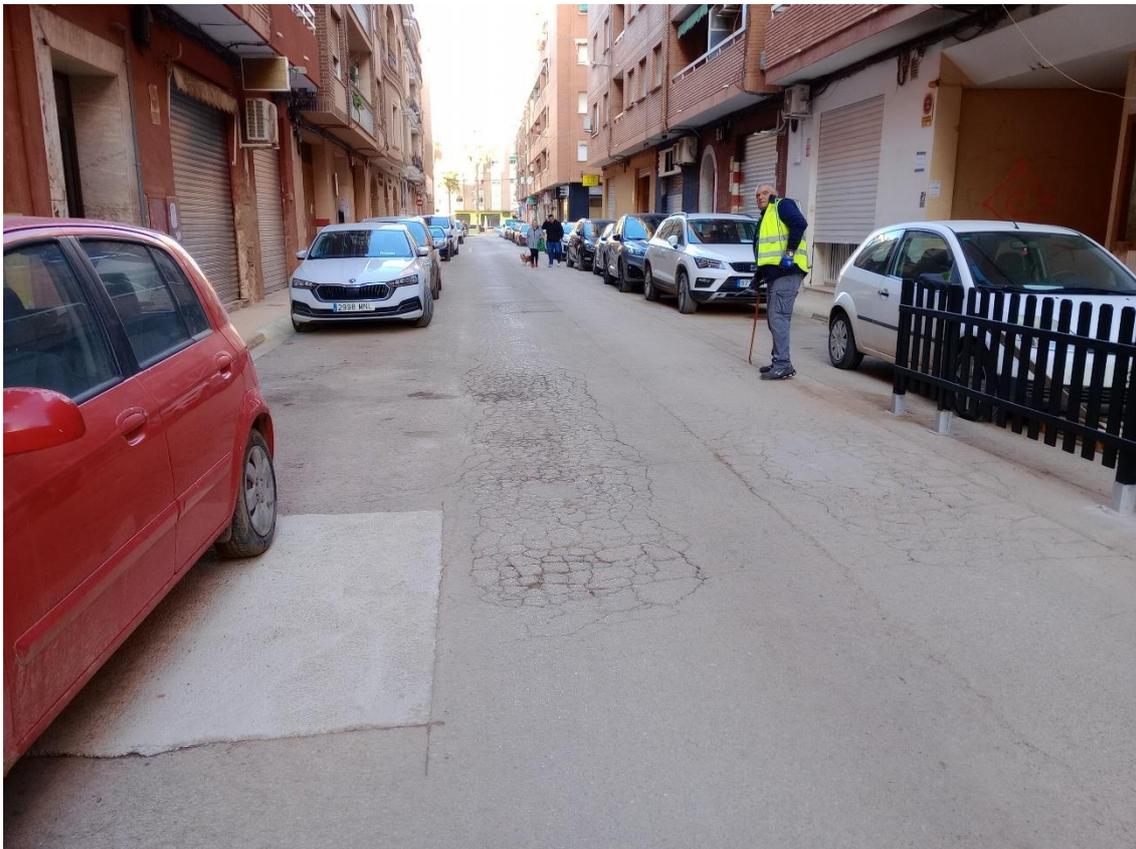
7 C/ ALMERÍA. HUNDIMIENTO EN EL FIRME POR ENCIMA DEL TRAZADO DEL SANEAMIENTO

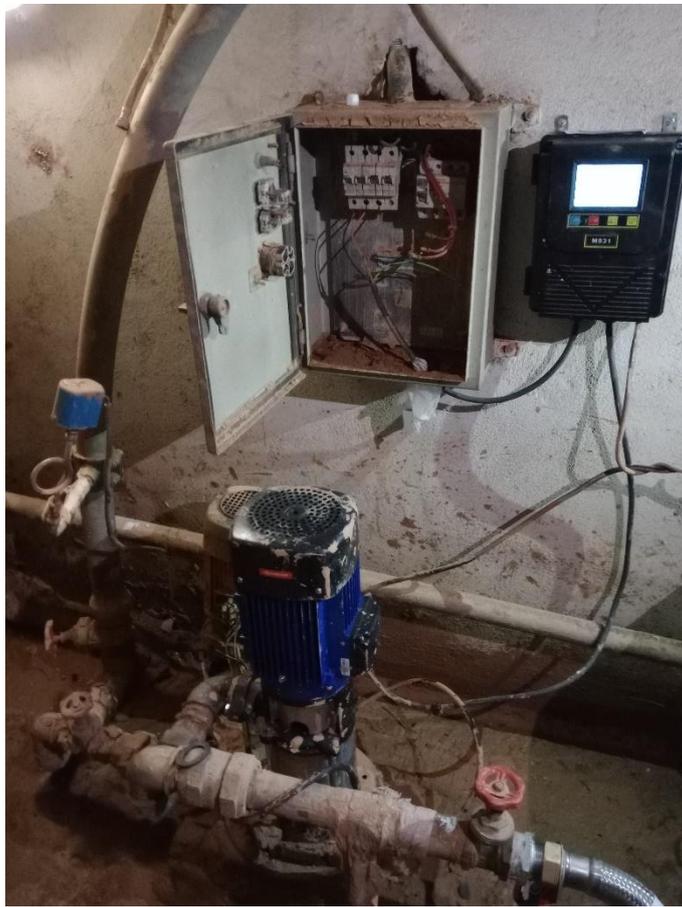
7 GRUPO DE PRESIÓN SUSTITUIDO

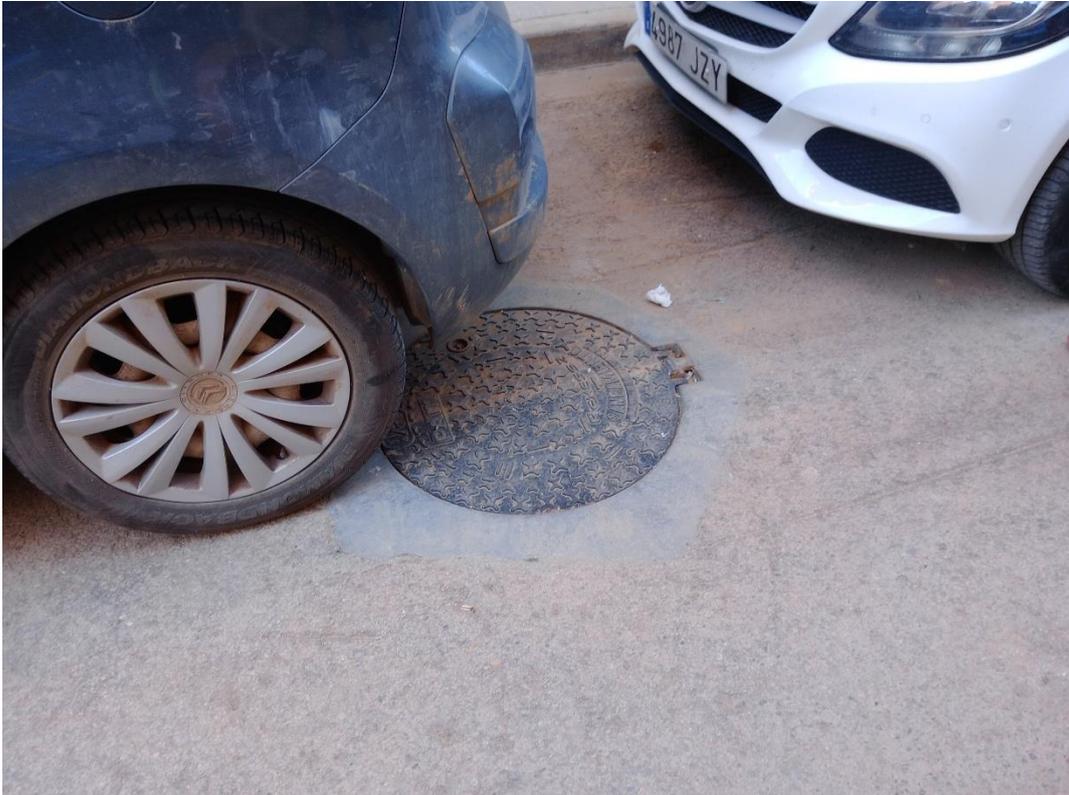
8 C/ SANTANDER. TAPA REPUESTA

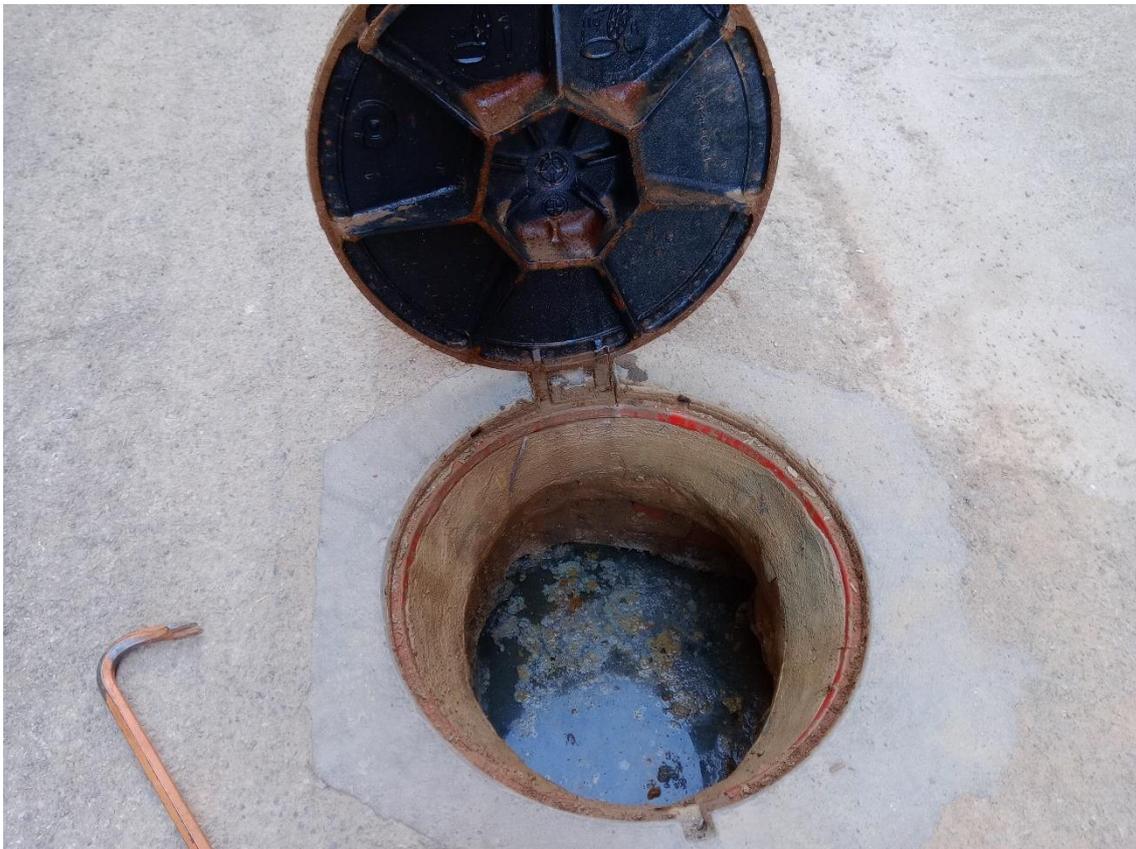
9 C/ SANTANDER. DETALLE DE LA ARQUETA COLMATADA

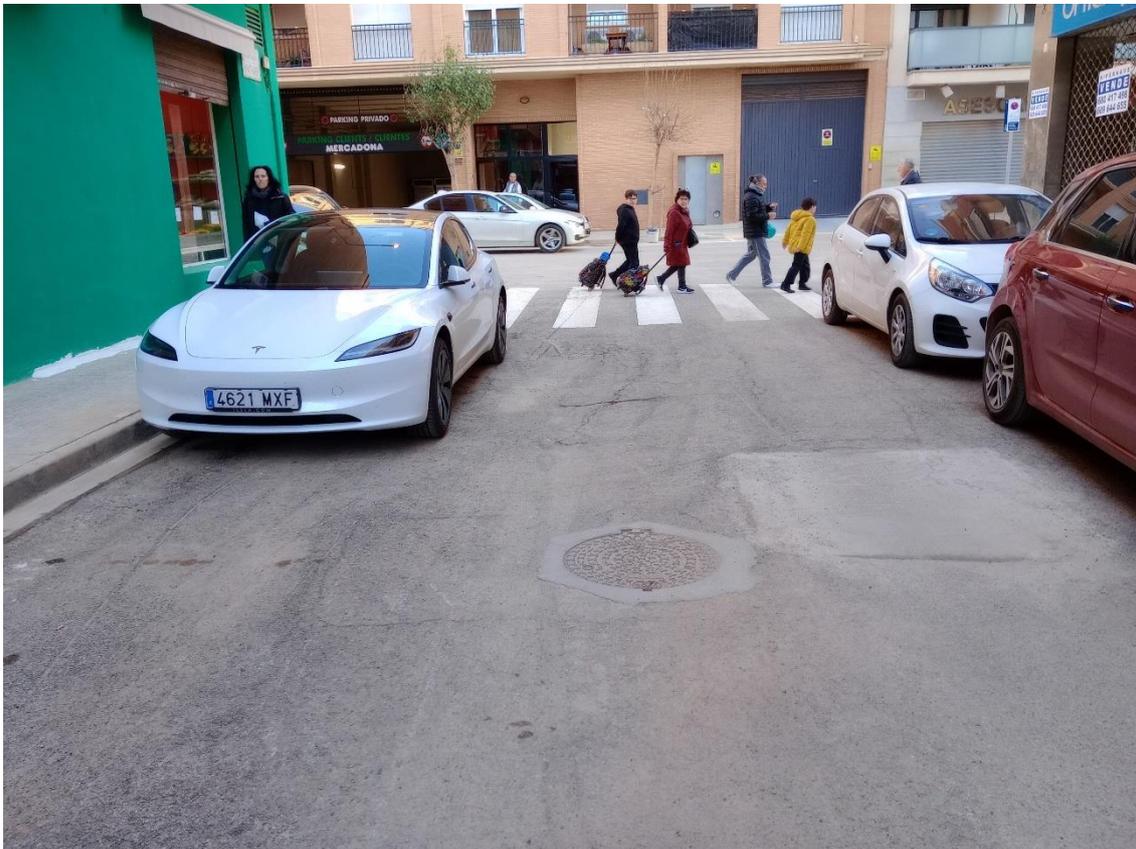
9 C/ SANTANDER. HUNDIMIENTO EN CALZADA (1)

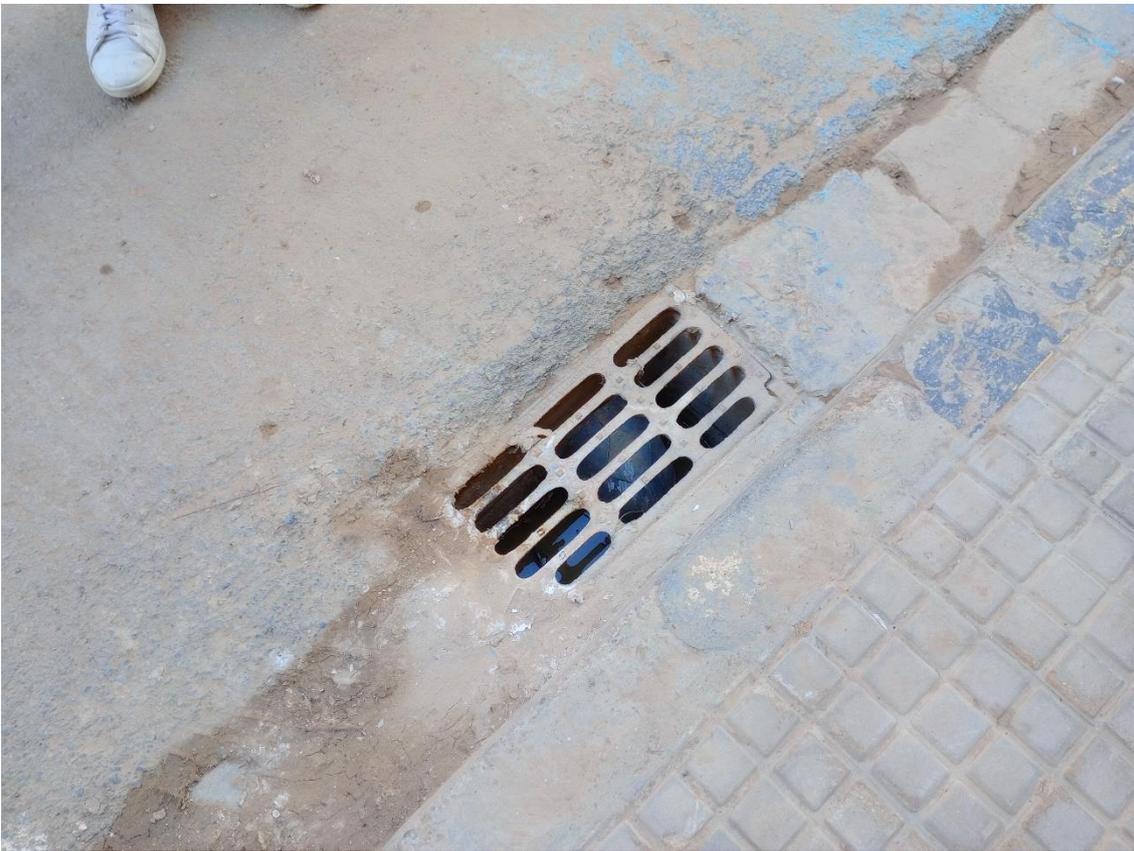
10 C/ FILIBERTO RODRIGO. IMBORNAL COLMATADO

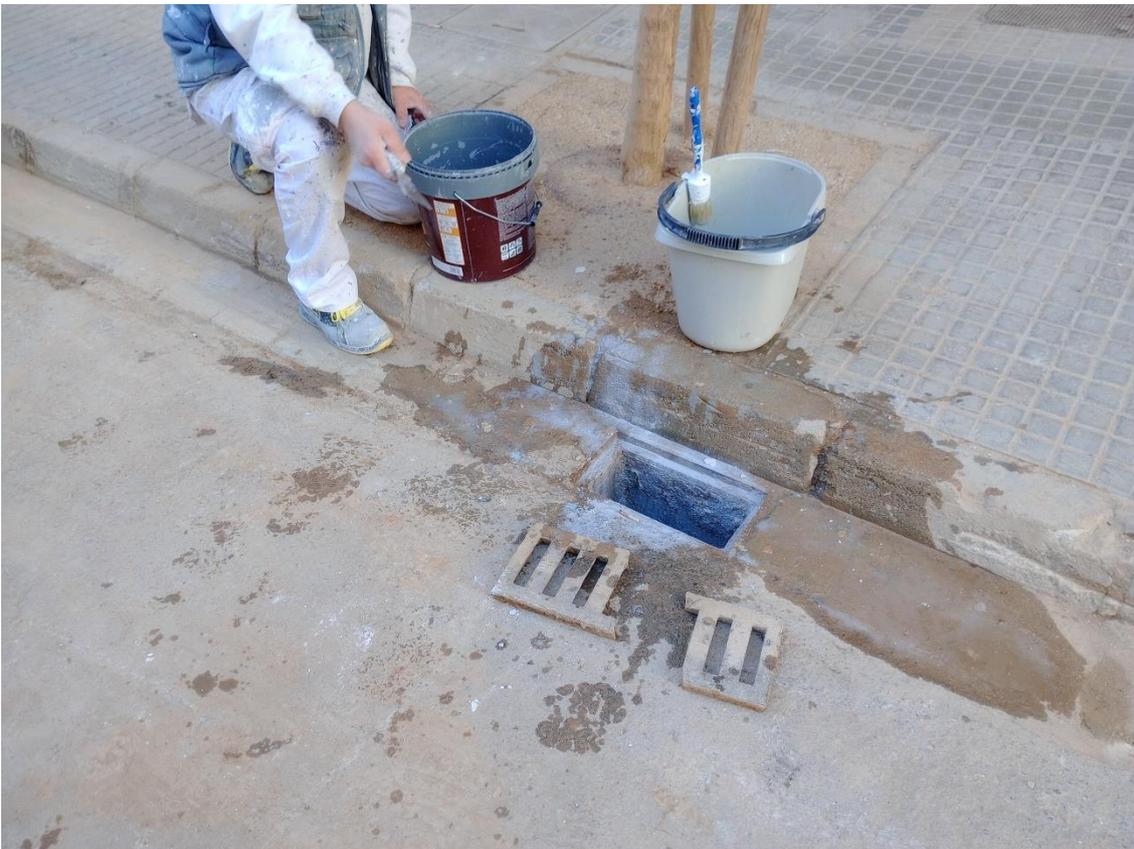
10 C/ FILIBERTO RODRIGO. REPARACION DE IMBORNAL

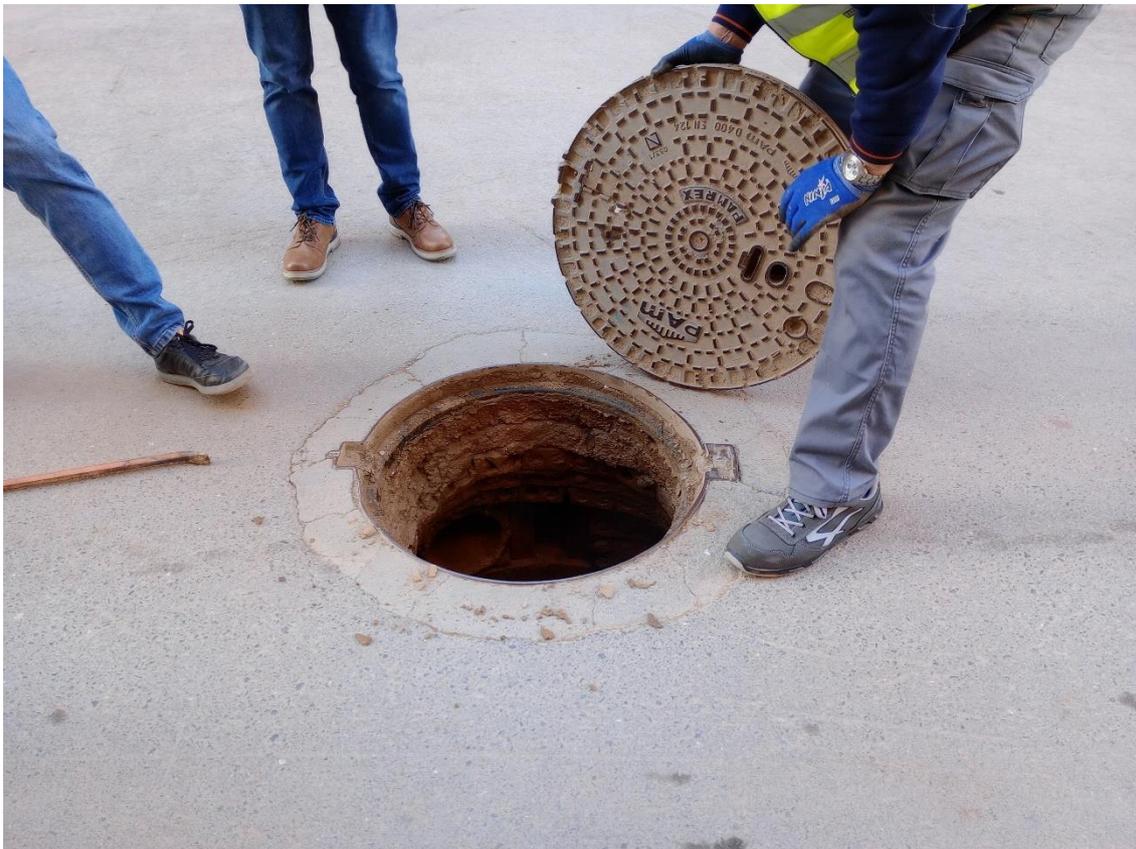
10 C/ FILIBERTO RODRIGO. TAPA DE REGISTRO ROTA

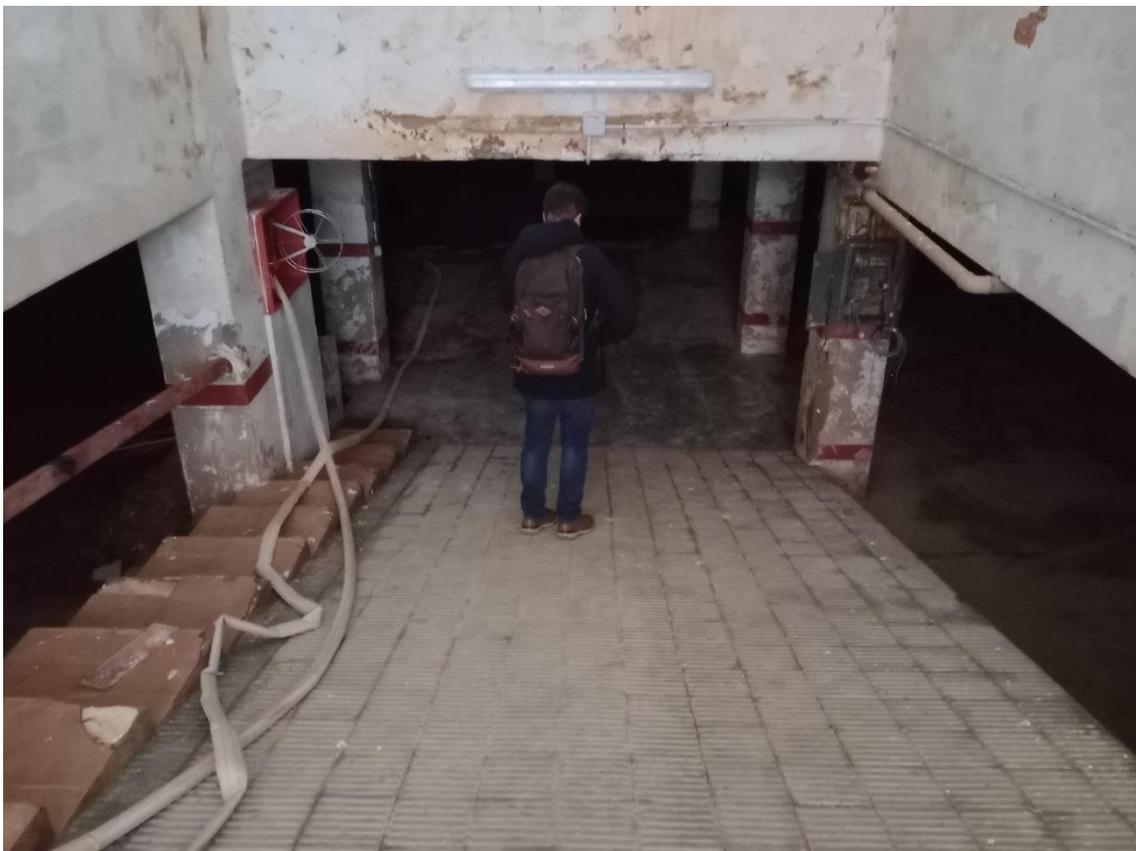
11 C/ FILIBERTO RODRIGO. Nº 8, ACCESO AL GRUPO DE PRESIÓN SUSTITUIDO EN PARTE (1)

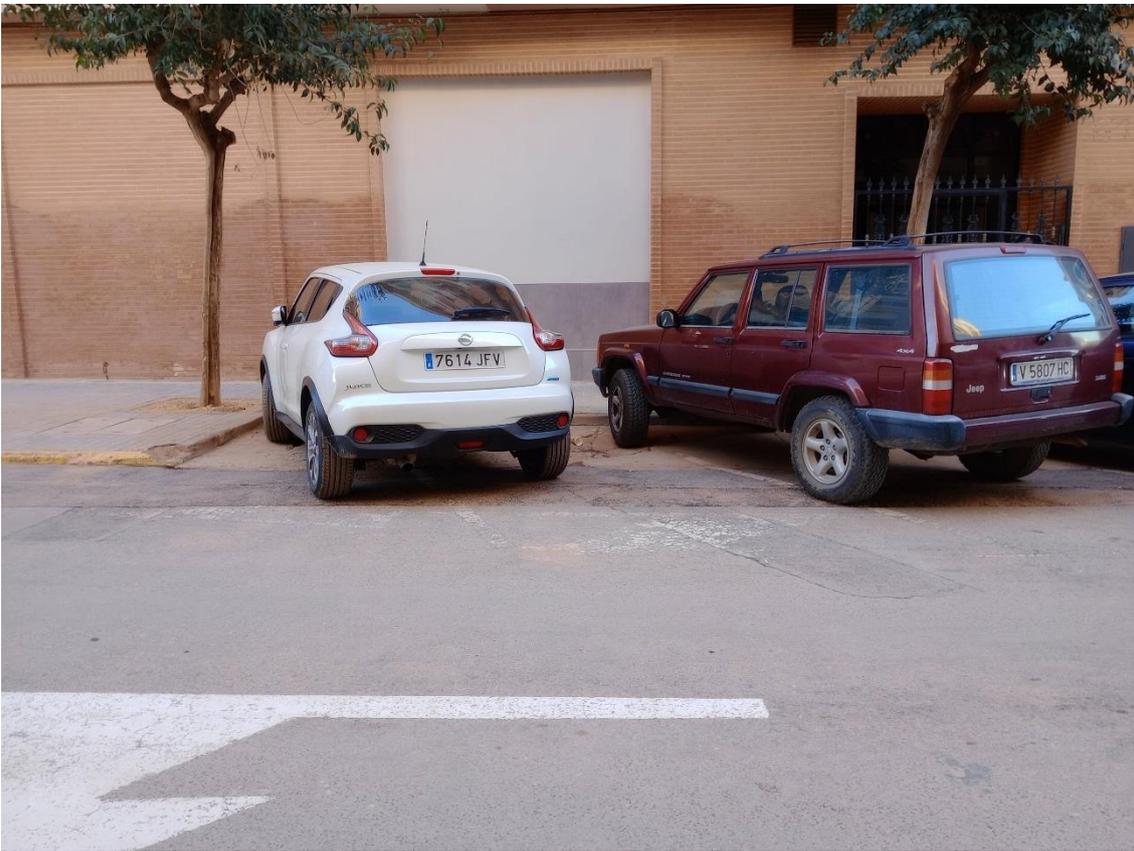
12 C/ HUELVA. HUNDIMIENTO DEL FIRME

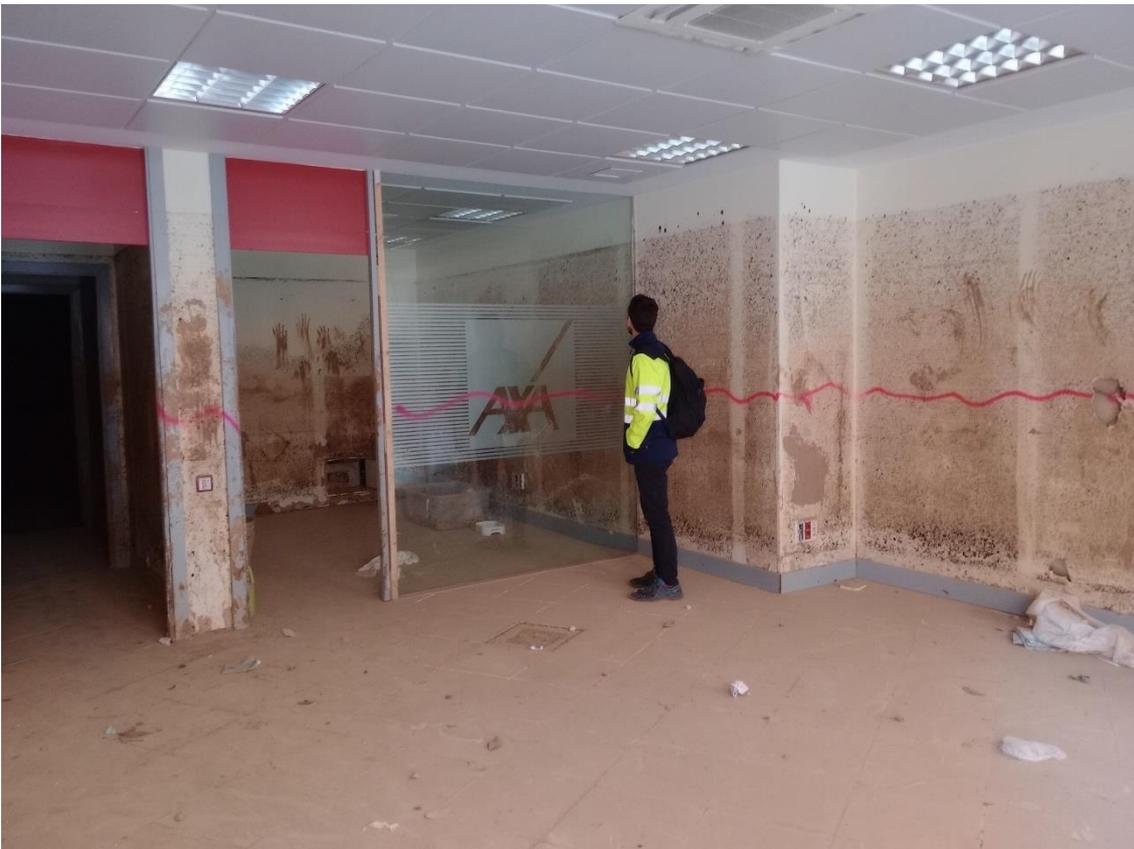
12 C/ HUELVA. NIVEL ALCANZADO POR EL AGUA

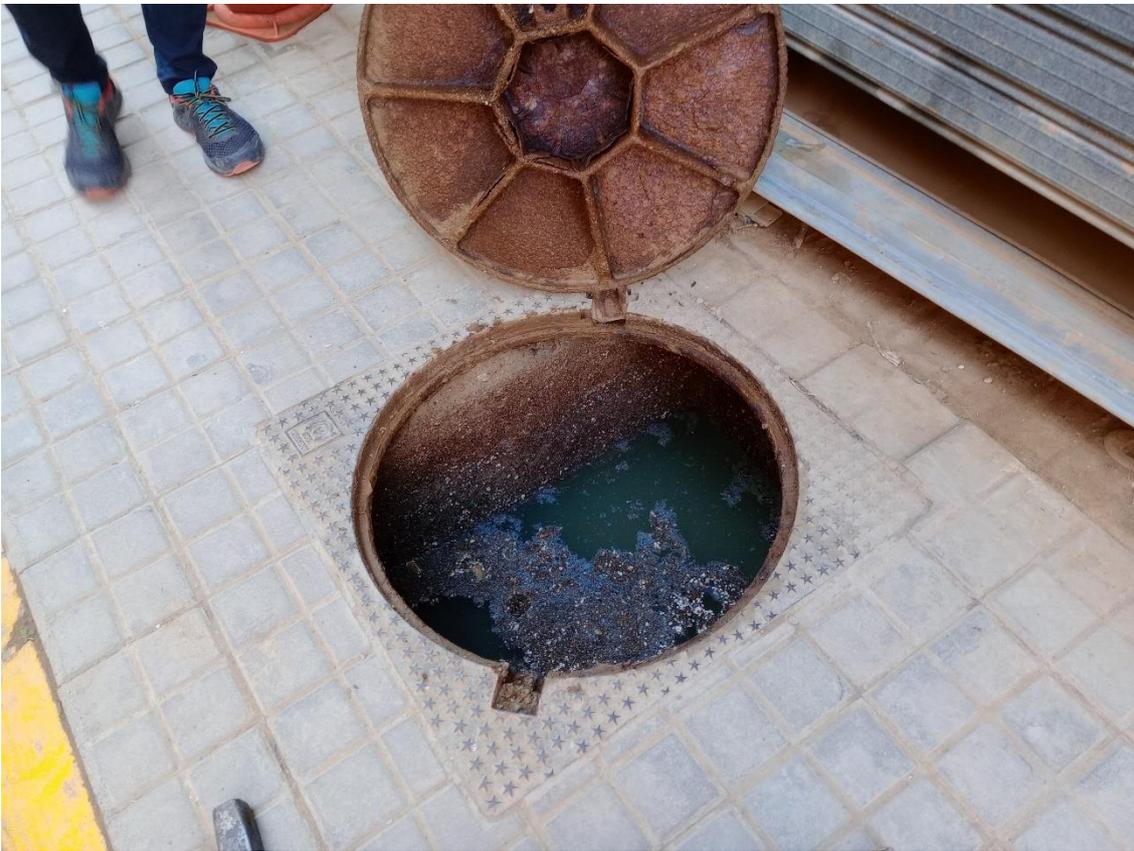
13 C/ EMILIO FERRER. ARQUETA COLMATADA

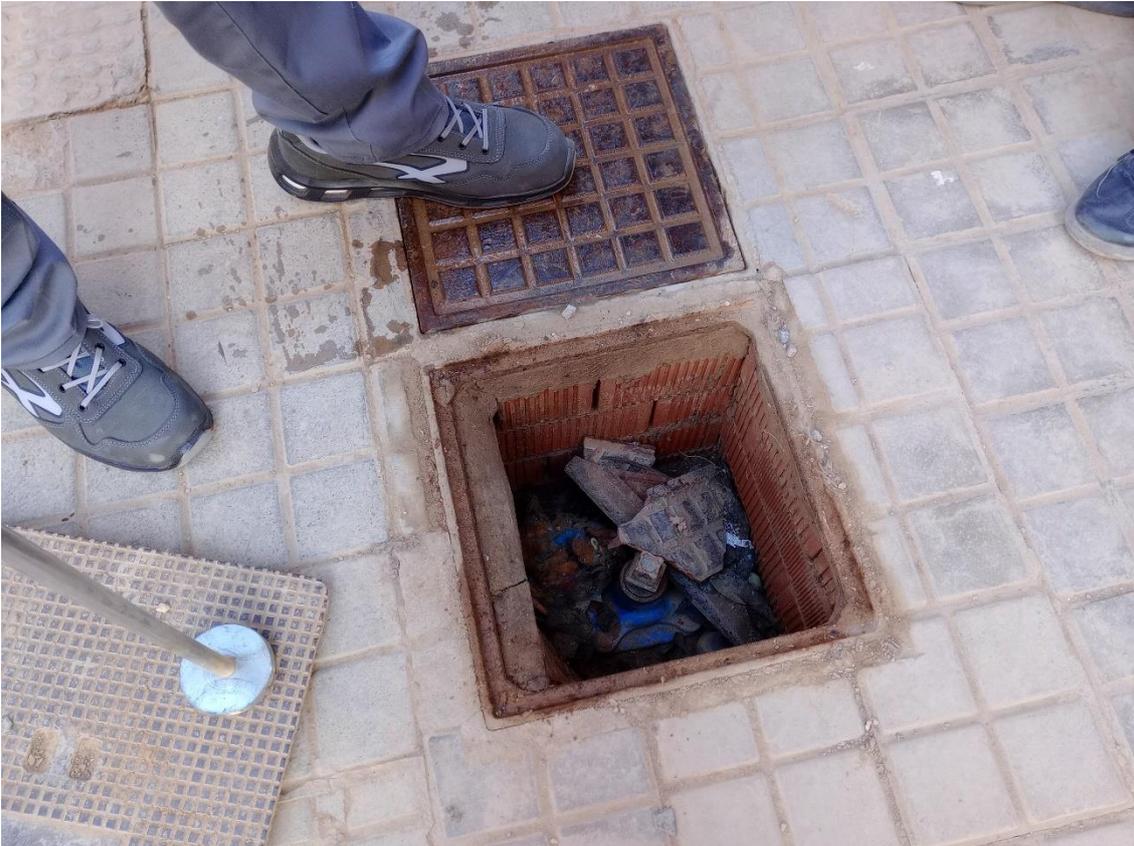
13 C/ EMILIO FERRER. DETALLE DE HIDRANTE DAÑADO

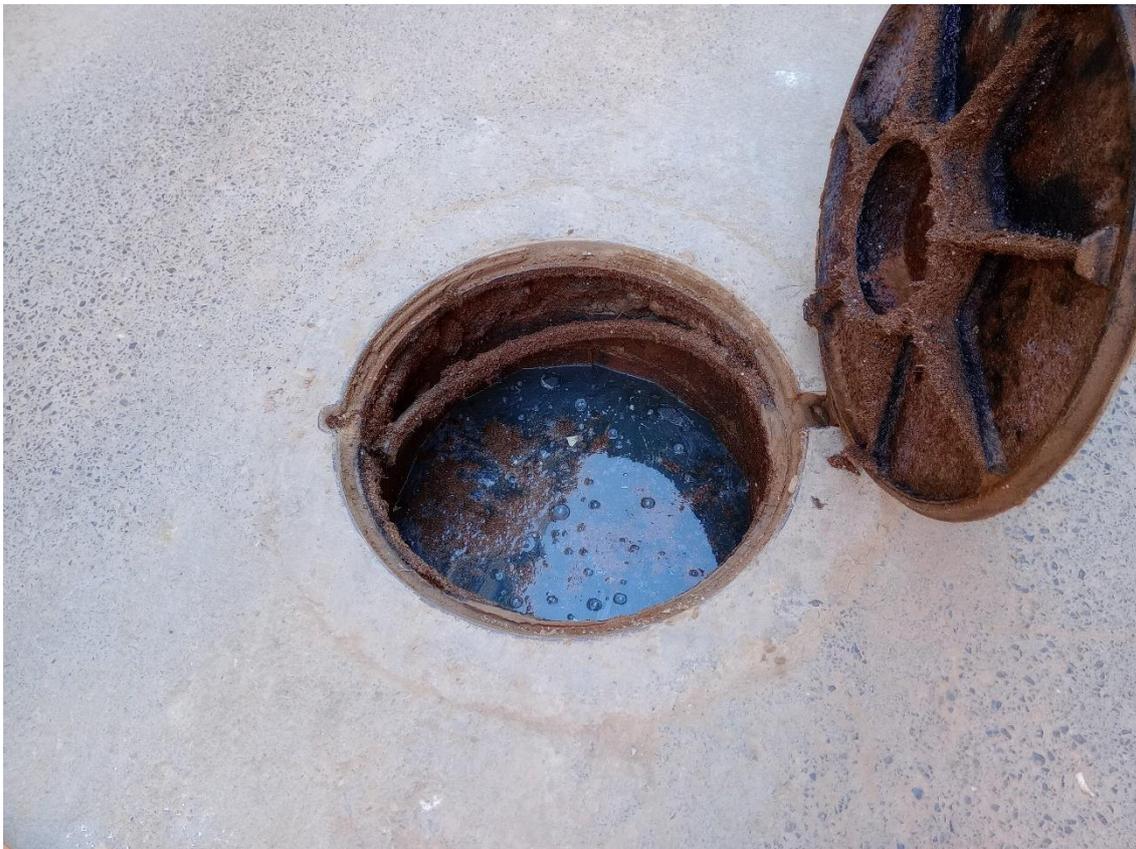
15 C/ ANTONIO CARPIO, ARQUETA COLMATADA (2)

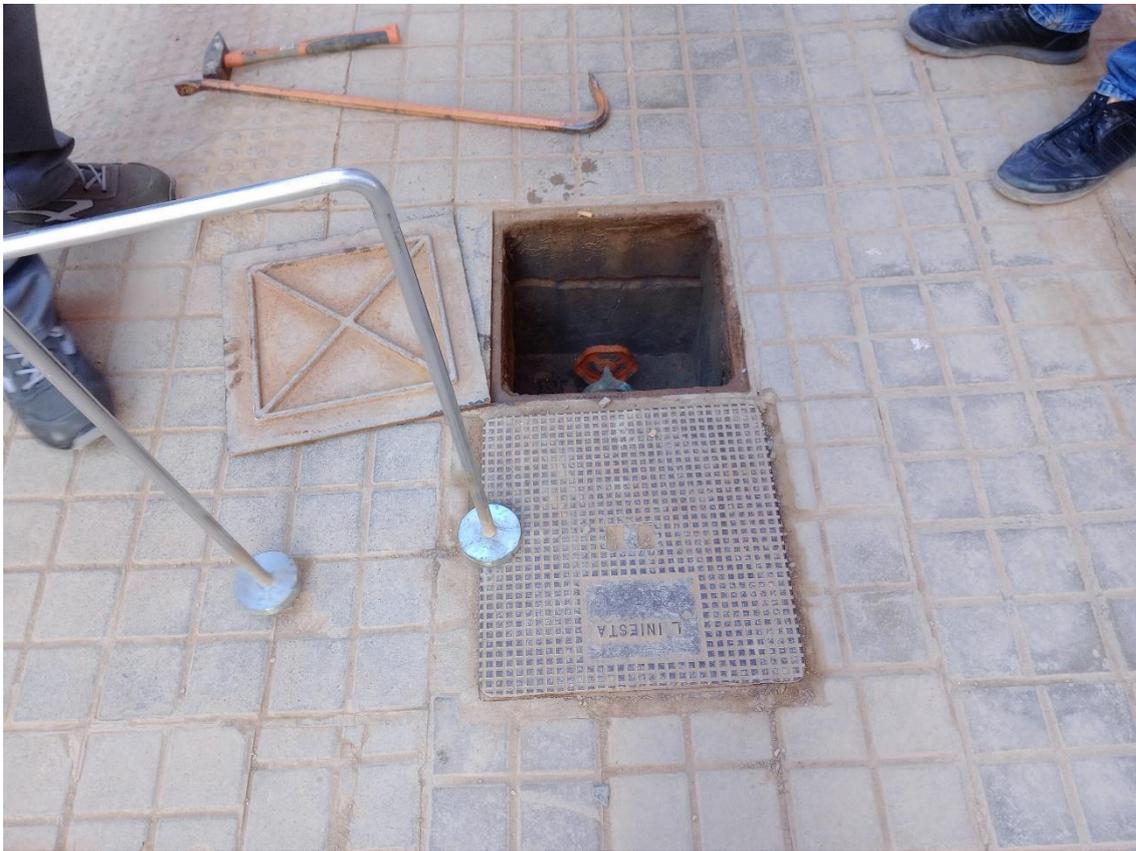
16 C/ ANTONIO CARPIO. HIDRANTE DAÑADO

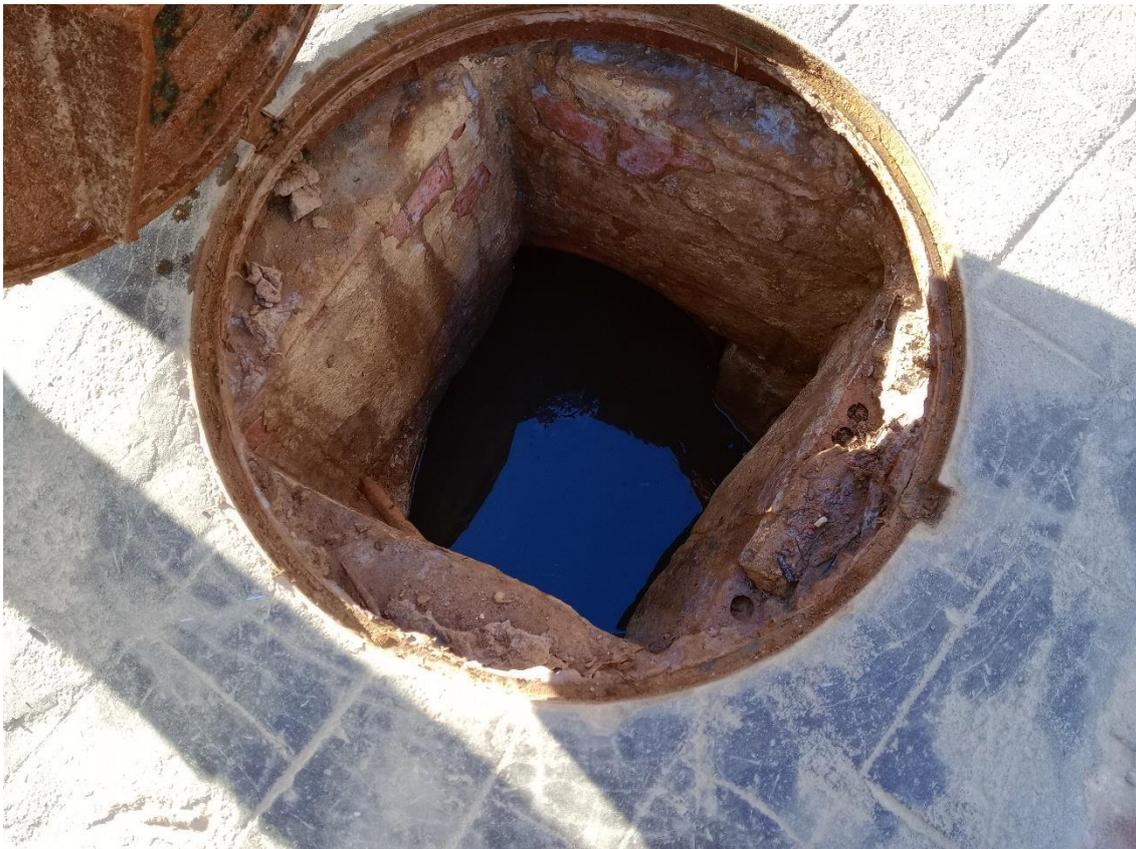
17 C/ VALENCIA. INTERIOR DE ARQUETA EN MAL ESTADO
