DIRECCIÓN GENERAL DEL AGUA

CLAVE: 21.804-0142/7521 LOTE 4

MEMORIA VALORADA DAÑOS CAUSADOS A LAS INFRAESTRUCTURAS DE SANEAMIENTO
OBJETO DE LAS AYUDAS PREVISTAS EN EL ARTÍCULO 56 DEL REAL DECRETO-LEY 7/2024,
DE 11 DE NOVIEMBRE EN CATARROJA (VALENCIA)

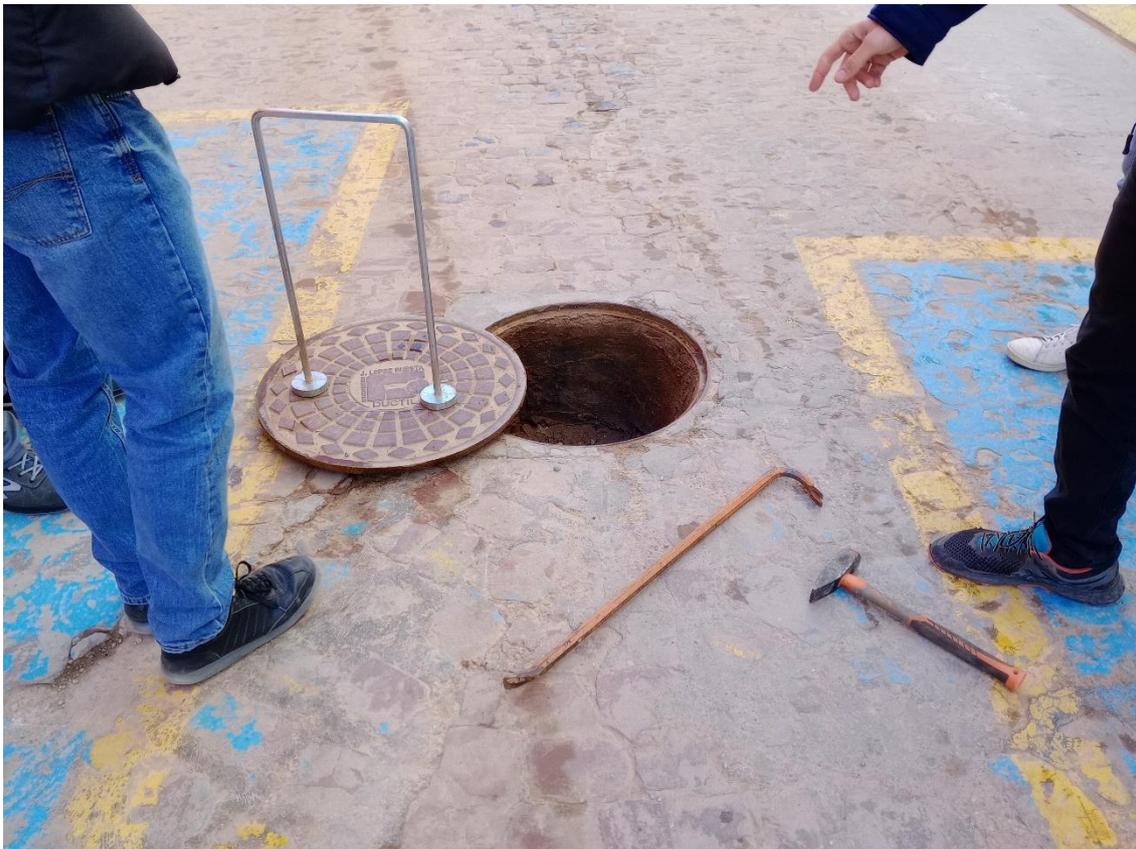
18 C/ AUSIAS MARCH, ARQUETA PARCIALMENTE COLMATADA

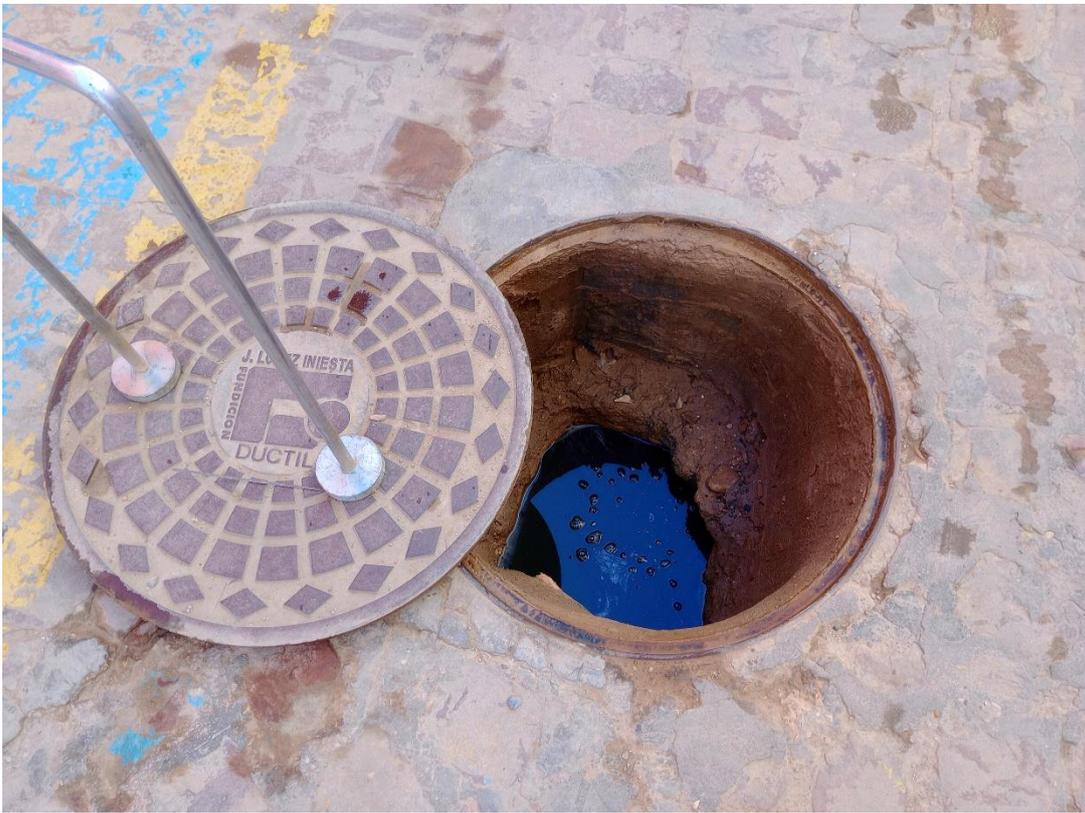
18 C/ AUSIAS MARCH, DETALLE DEL INTERIOR DE UNA ARQUETA PARCIALMENTE COLMATADA

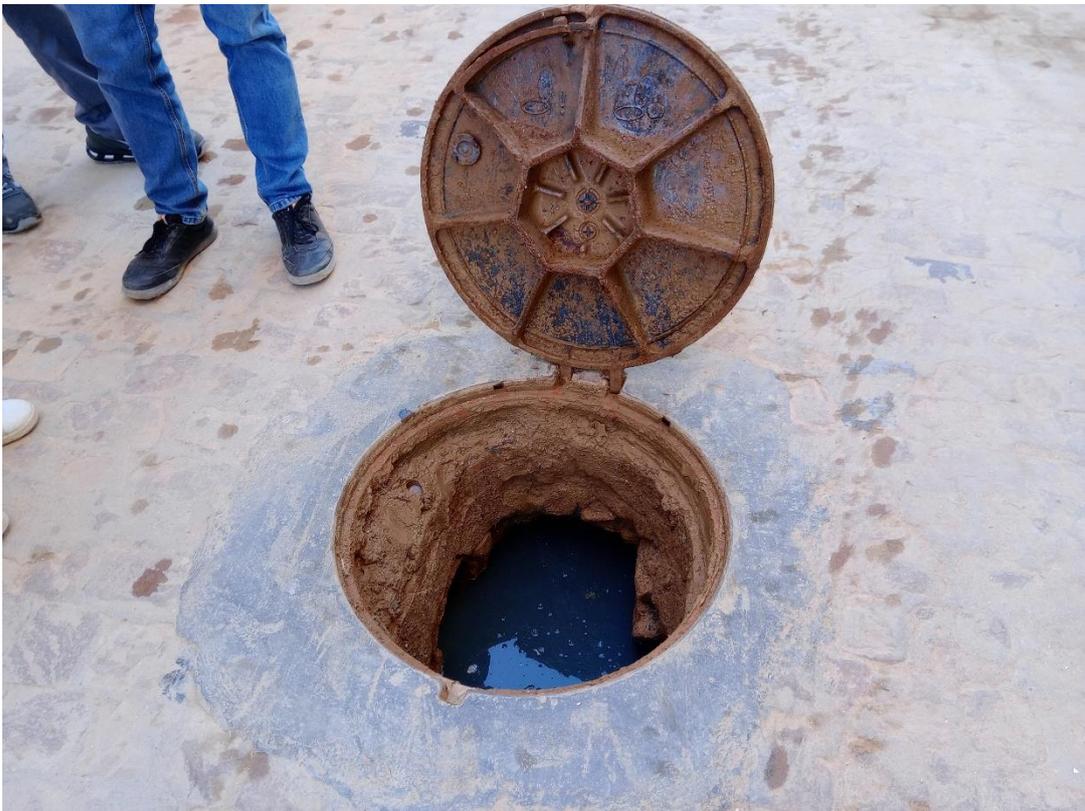
19 C/ AUSIAS MARCH. ARQUETA EN MAL ESTADO

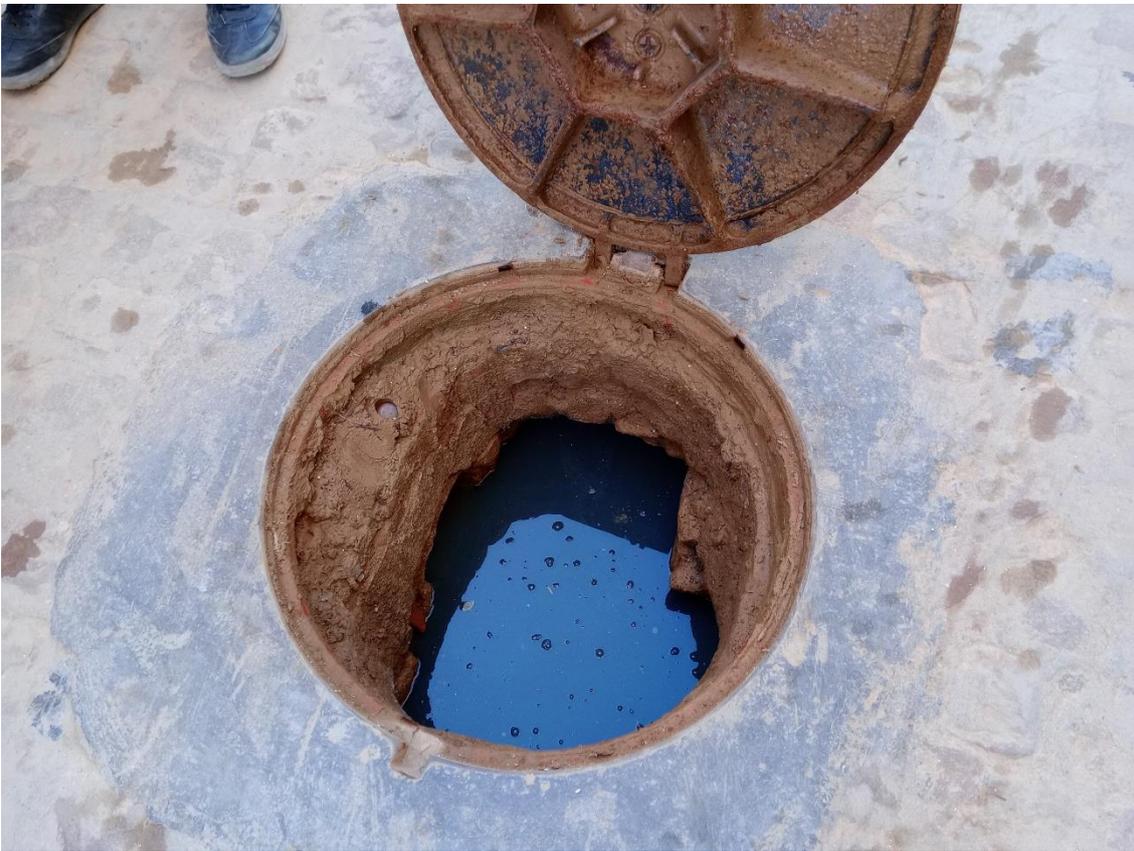
19 C/ AUSIAS MARCH, DETALLE DE INTERIOR DE ARQUETA EN MAL ESTADO

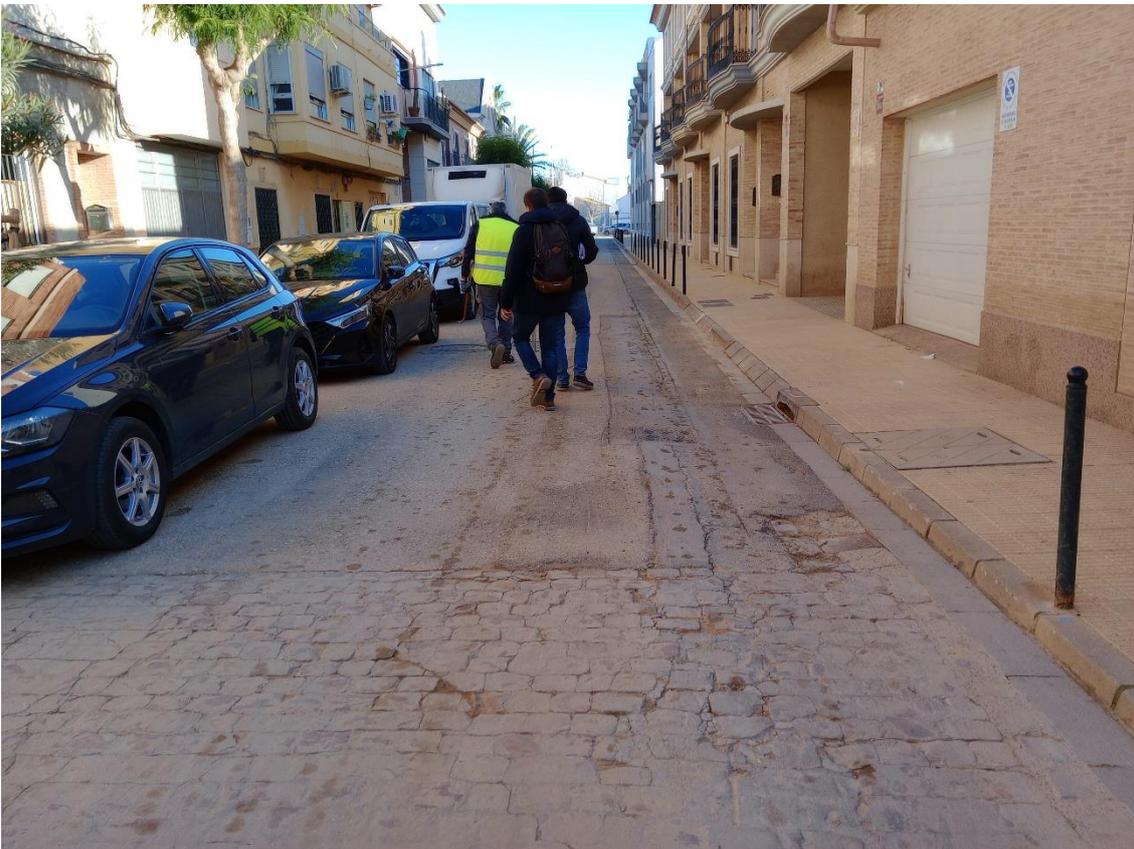
20 C/ VALENCIA, HUNDIMIENTO SOBRE TRAZADO DEL SANEAMIENTO

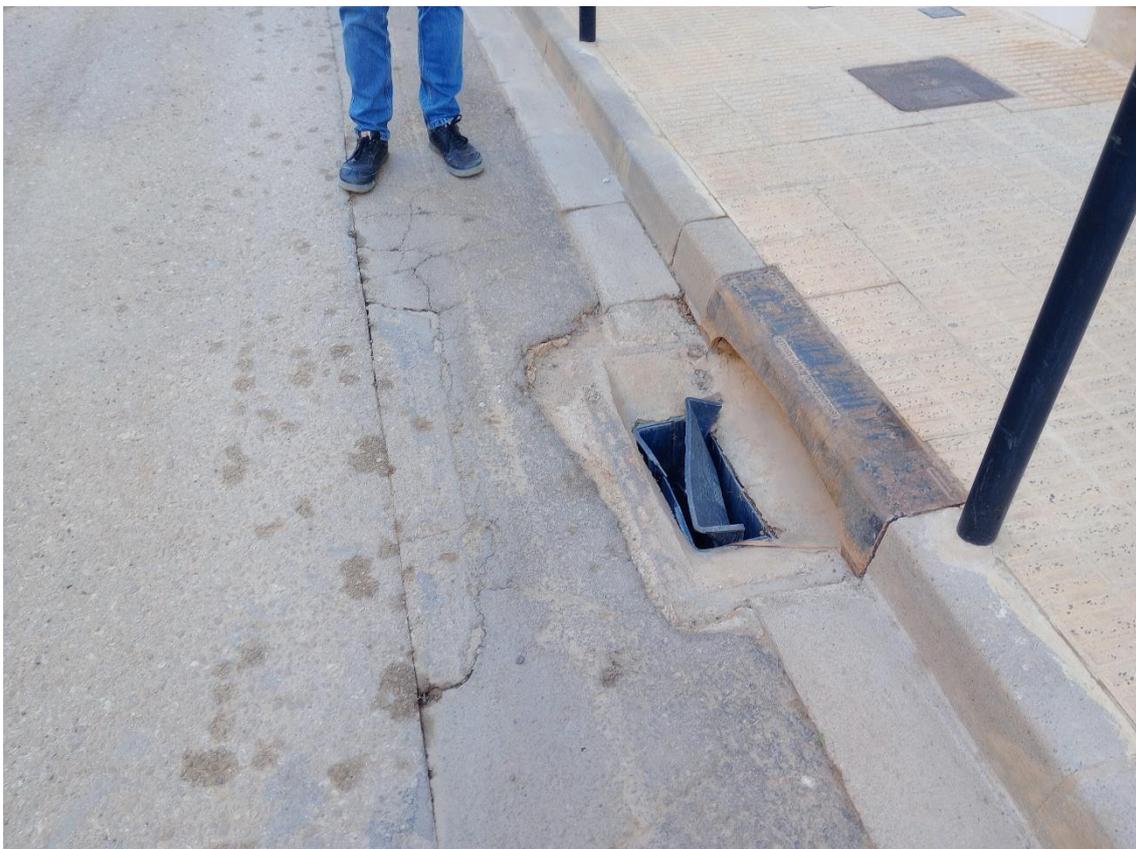
23 C/ BARRI DE TRANVIARIS. IMBORNAL ROTO

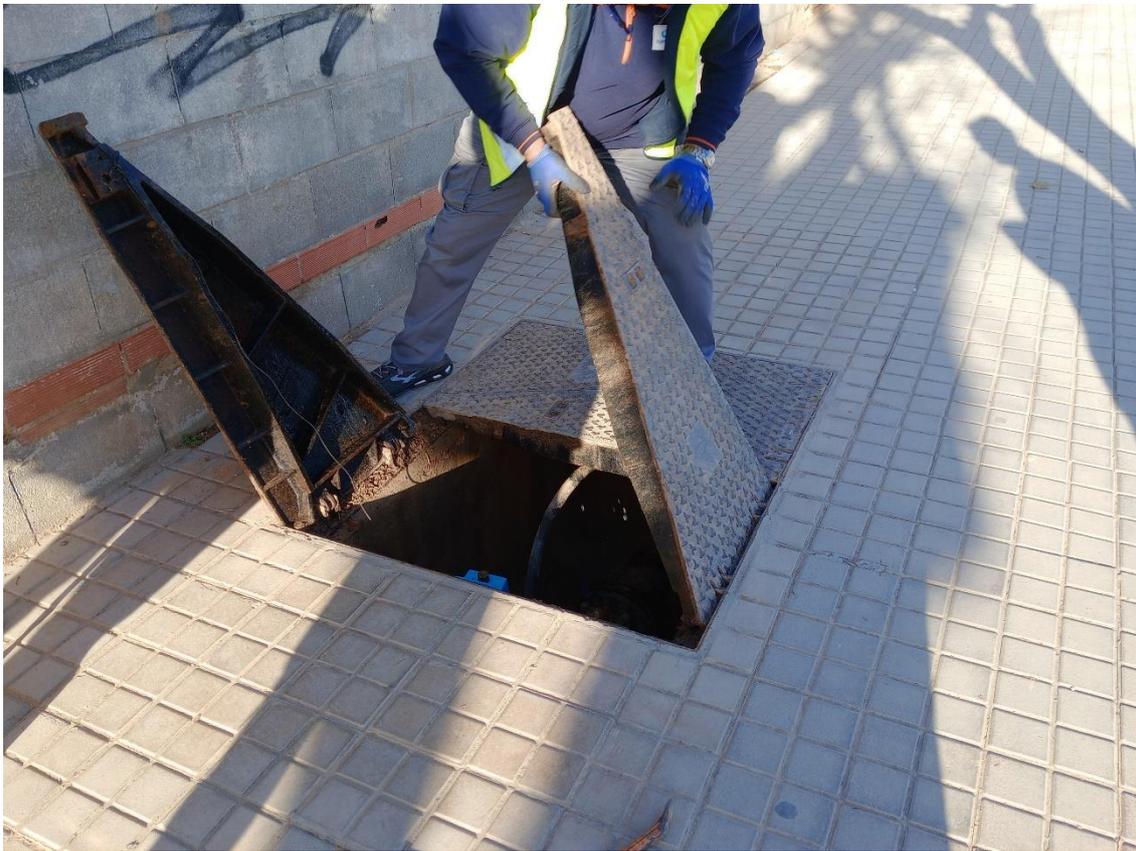
24 AV. RONDA NORTE. CONTADOR SUSTITUIDO EN ARQUETA DE POTABLES (1)

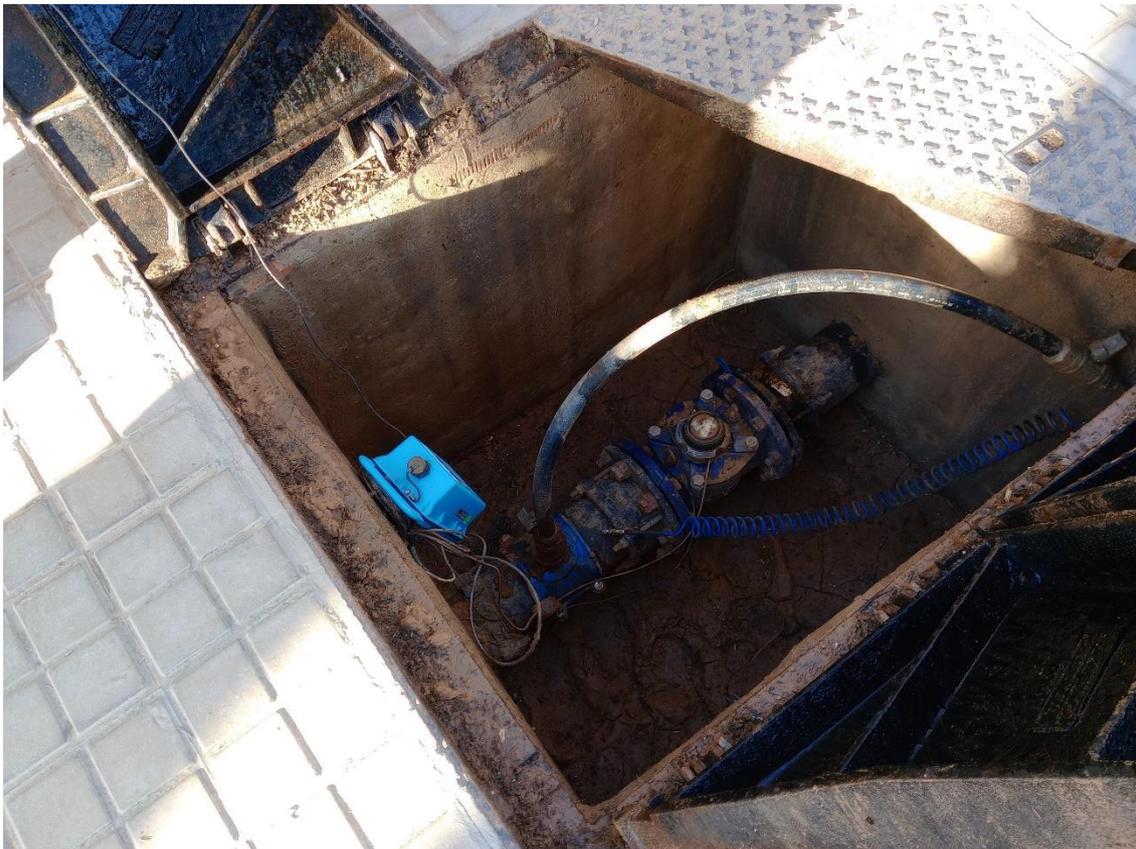
24 AV. RONDA NORTE. CONTADOR SUSTITUIDO EN ARQUETA DE POTABLES (2)

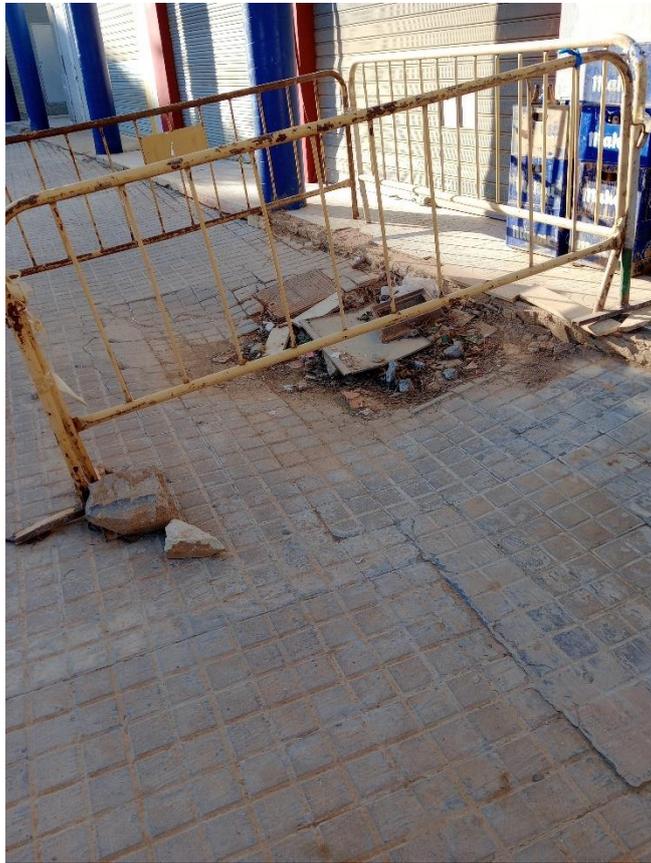
27 C/ BLASCO IBÁÑEZ. ACOMETIDAS DESTROZADAS

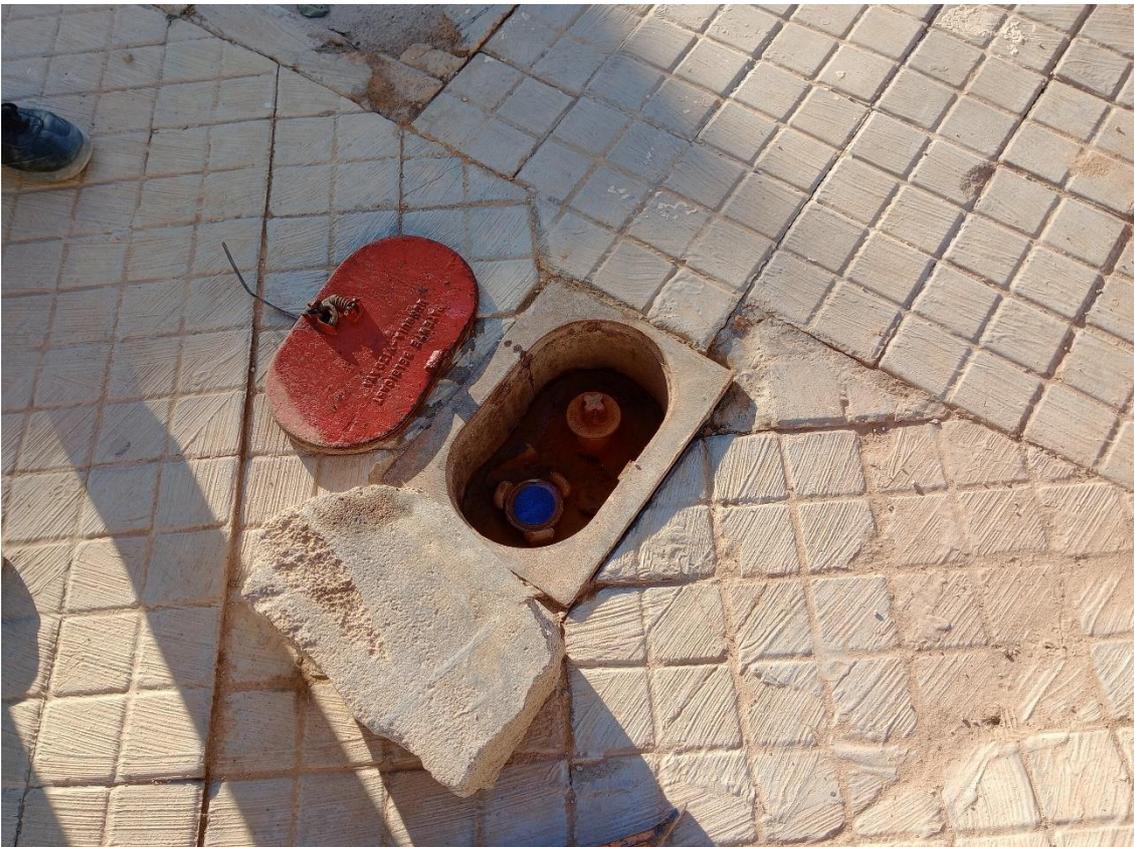
27 C/ BLASCO IBAÑEZ. HIDRANTE DAÑADO

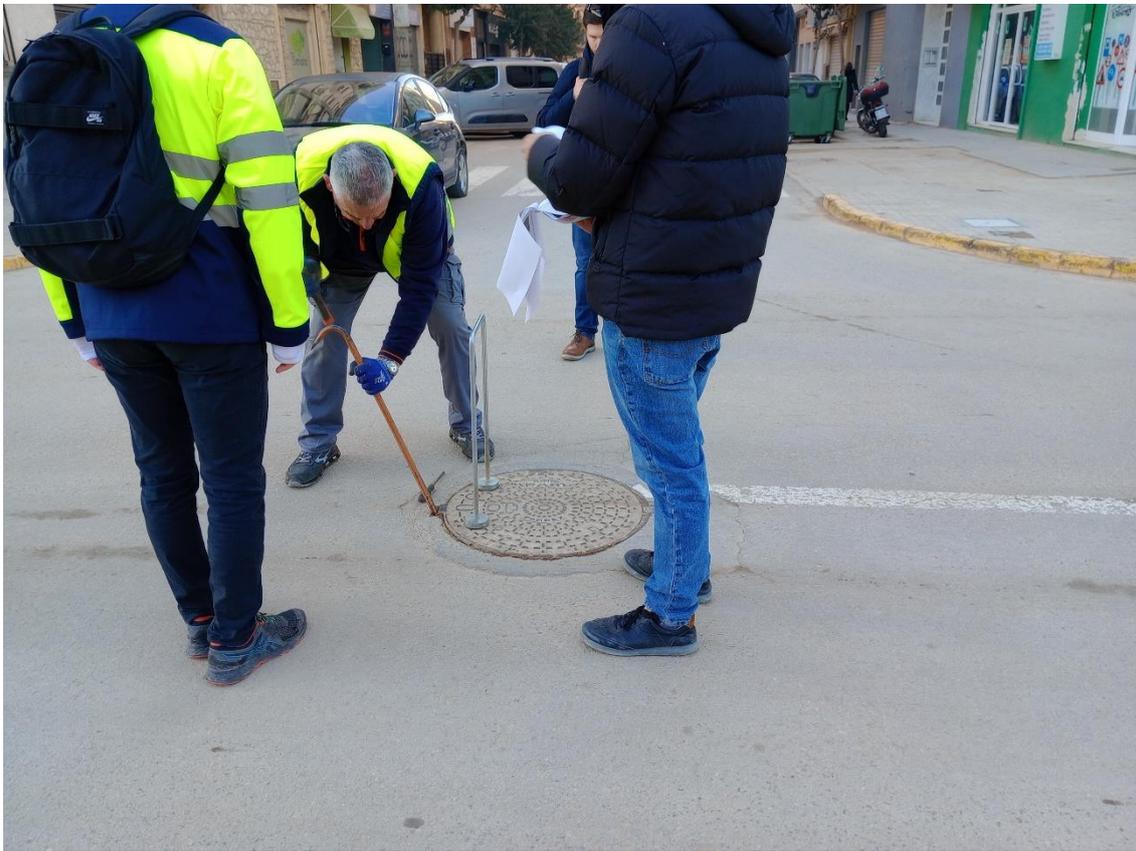
28 C/ CRISTOFOS AGUADO. SANEAMIENTO OPERATIVO

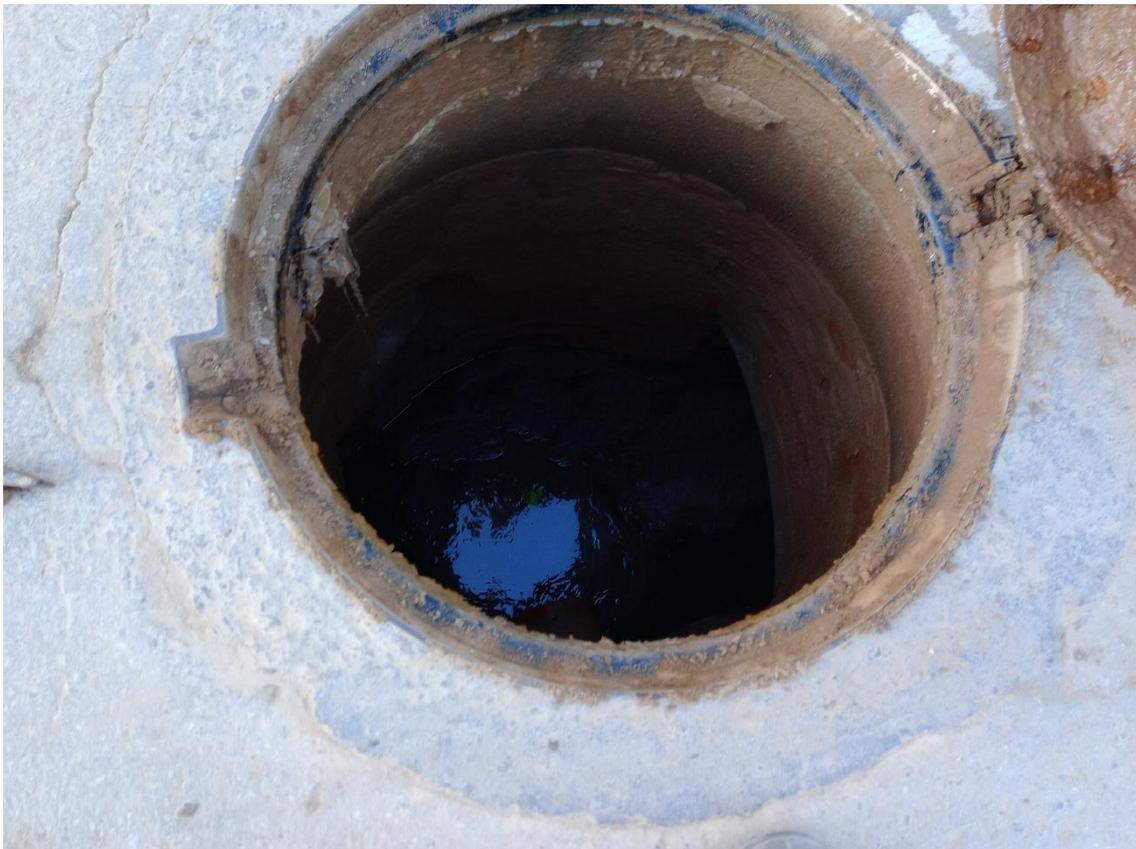
28 C/ CRISTOFOS AGUADO. DETALLE DEL INTERIOR DE LA ARQUETA

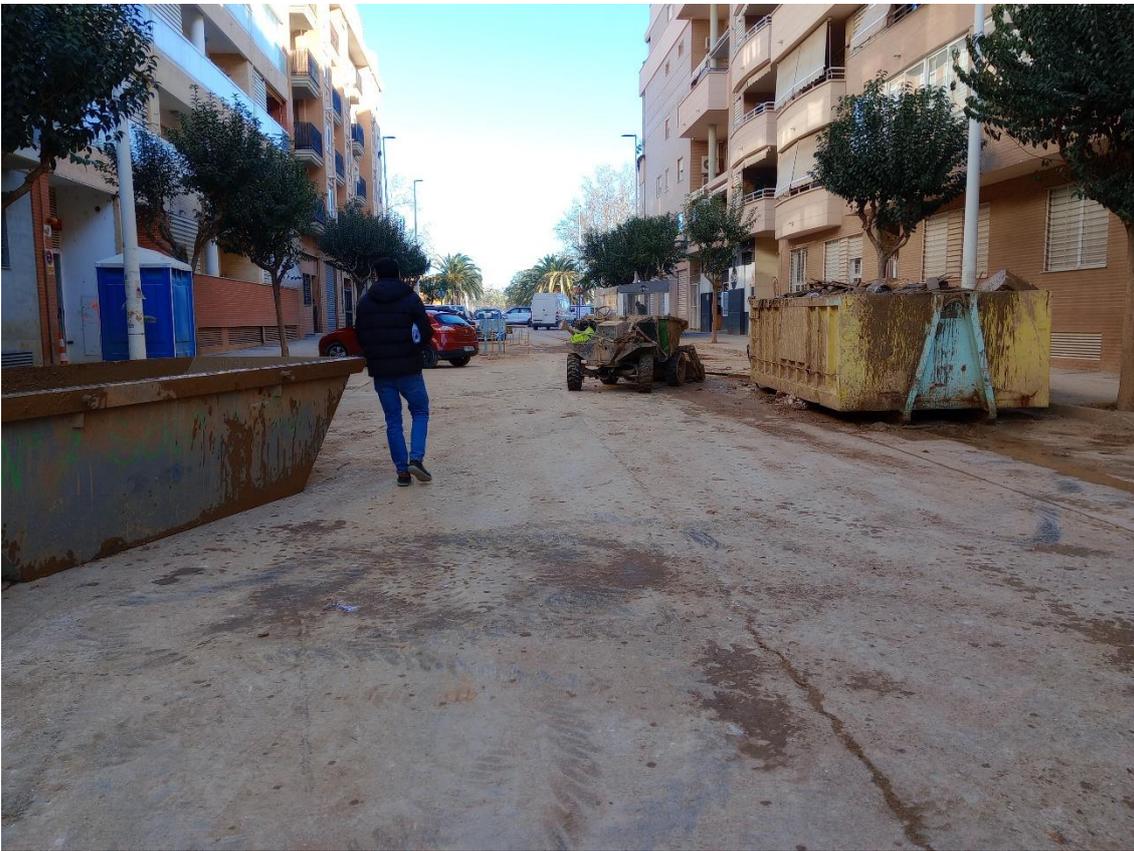
29 C/ SAN VICENTE FERRER, HUNDIMIENTOS EN LA CALZADA

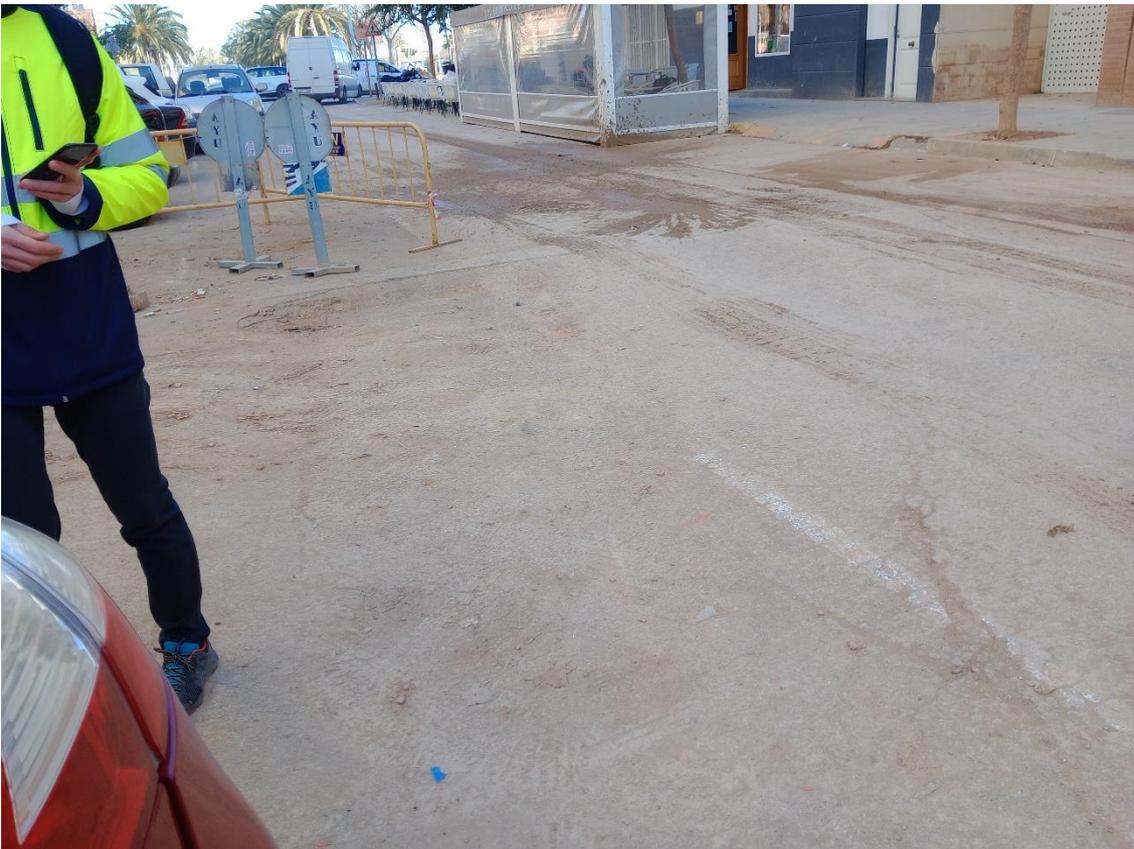
29 C/ SAN VICENTE FERRER. DETALLE DE HUNDIMIENTO EN CALZADA

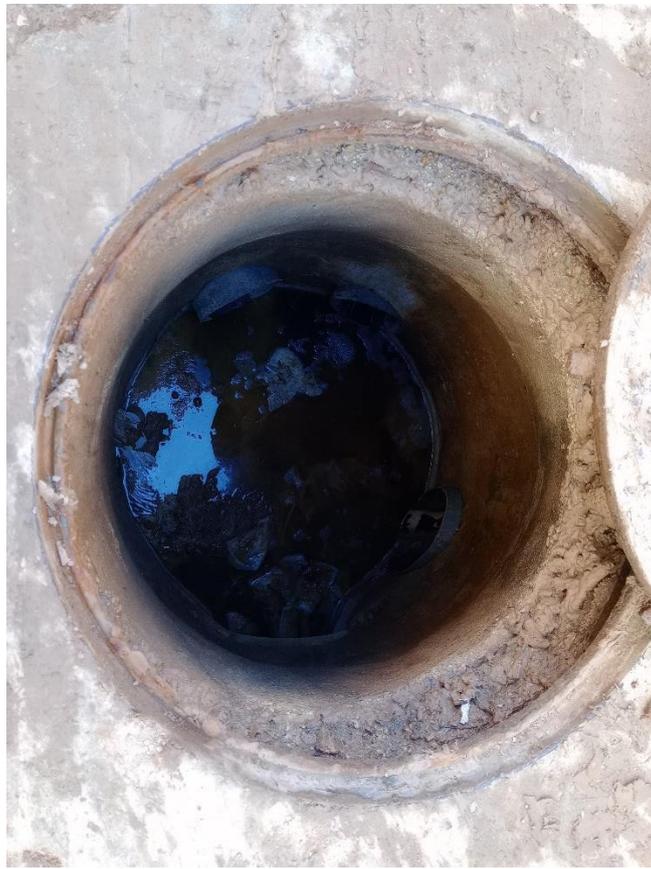
30 C/ SAN VICENTE FERRER. DETALLE DE ARQUETA PARCIALMENTE ATERRADA

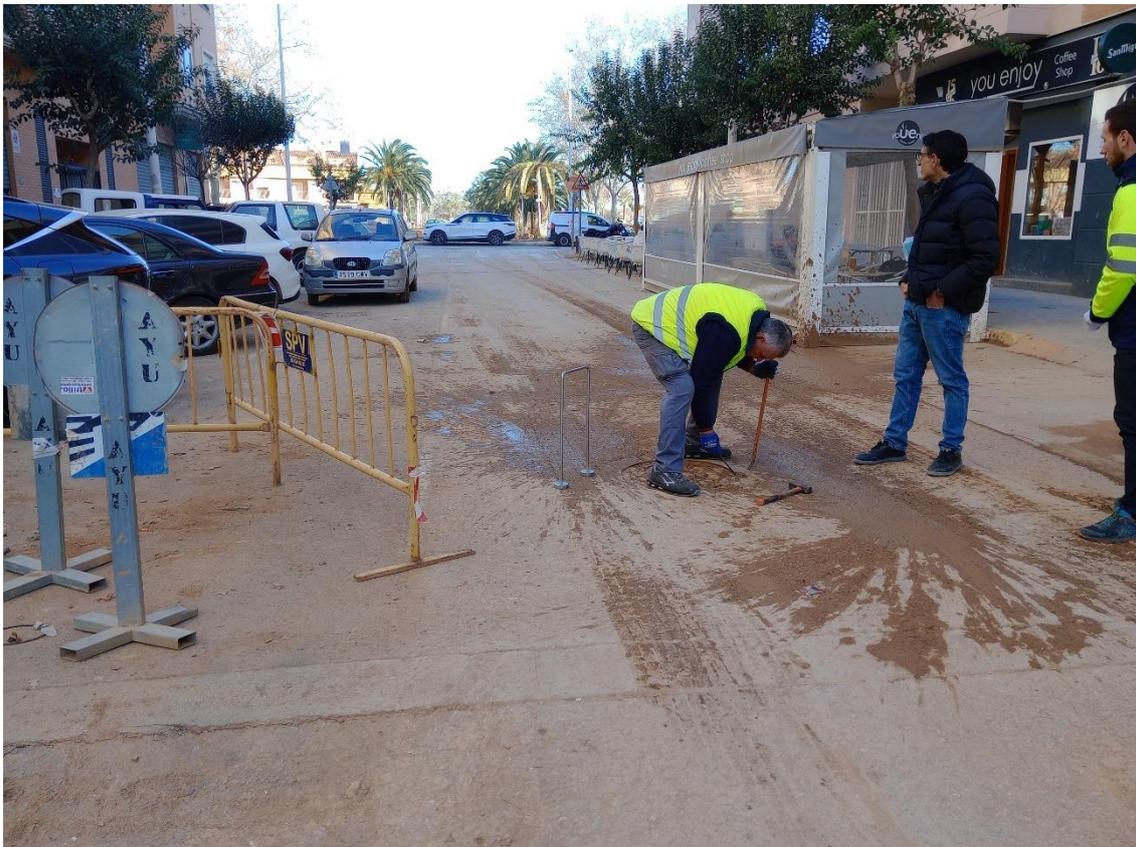
30 C/ SAN VICENTE FERRER. ESTADO DEL SANEAMIENTO

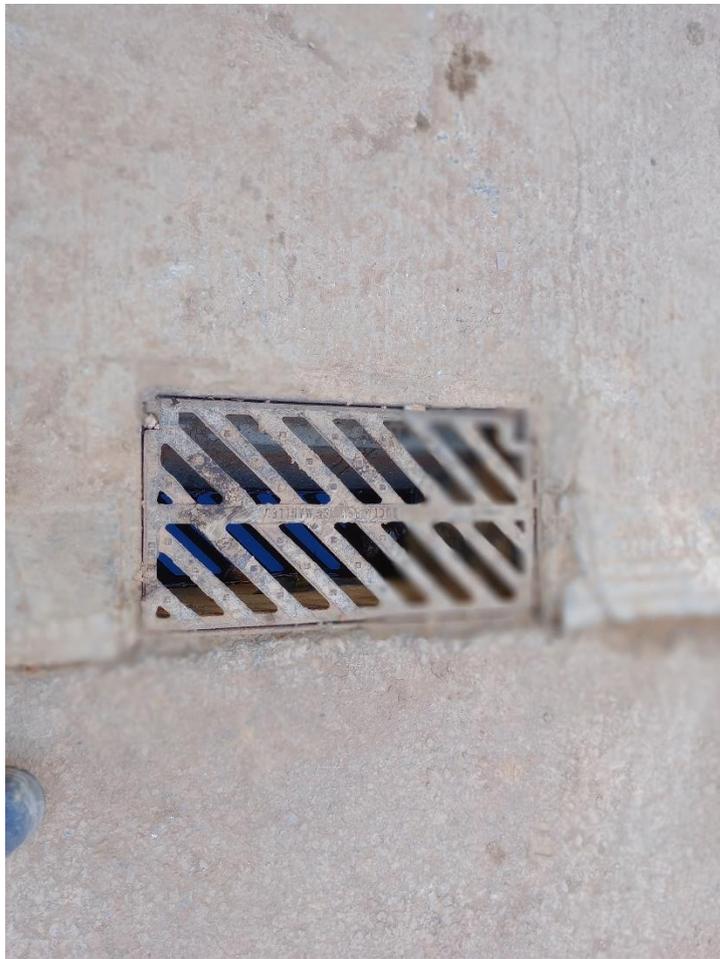
30 C/ SAN VICENTE FERRER. IMBORNAL ATERRADO

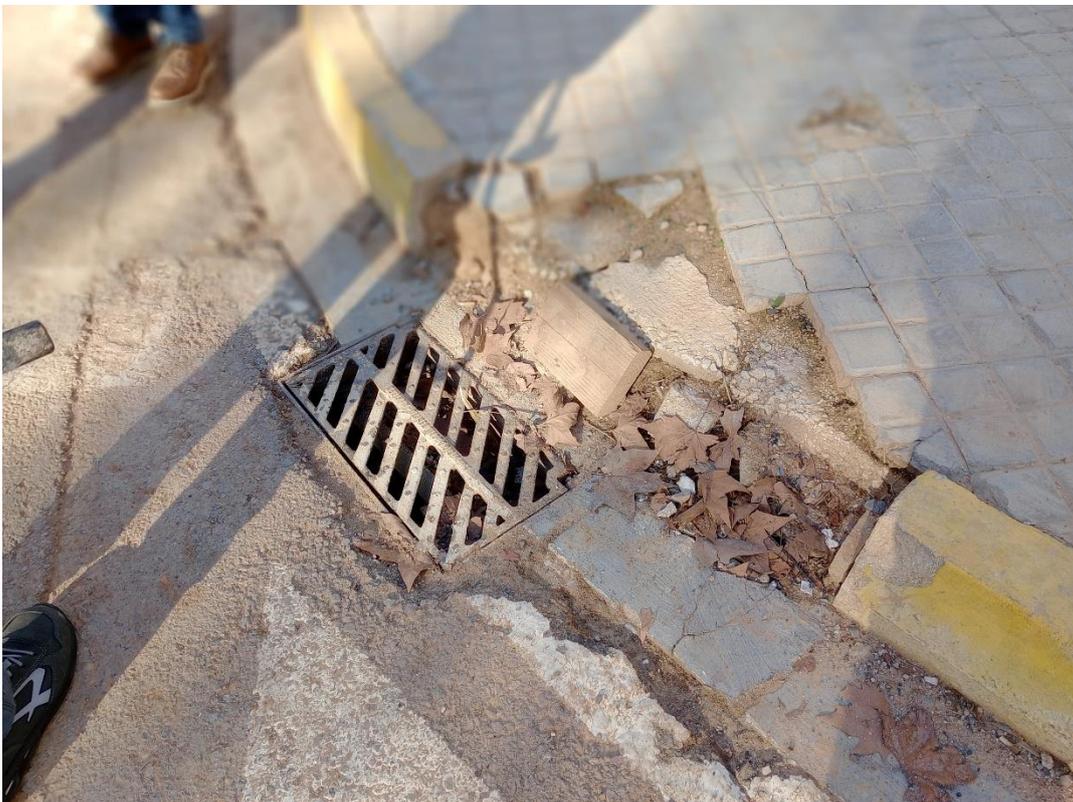
30 C/ SAN VICENTE FERRER. IMBORNAL DAÑADO

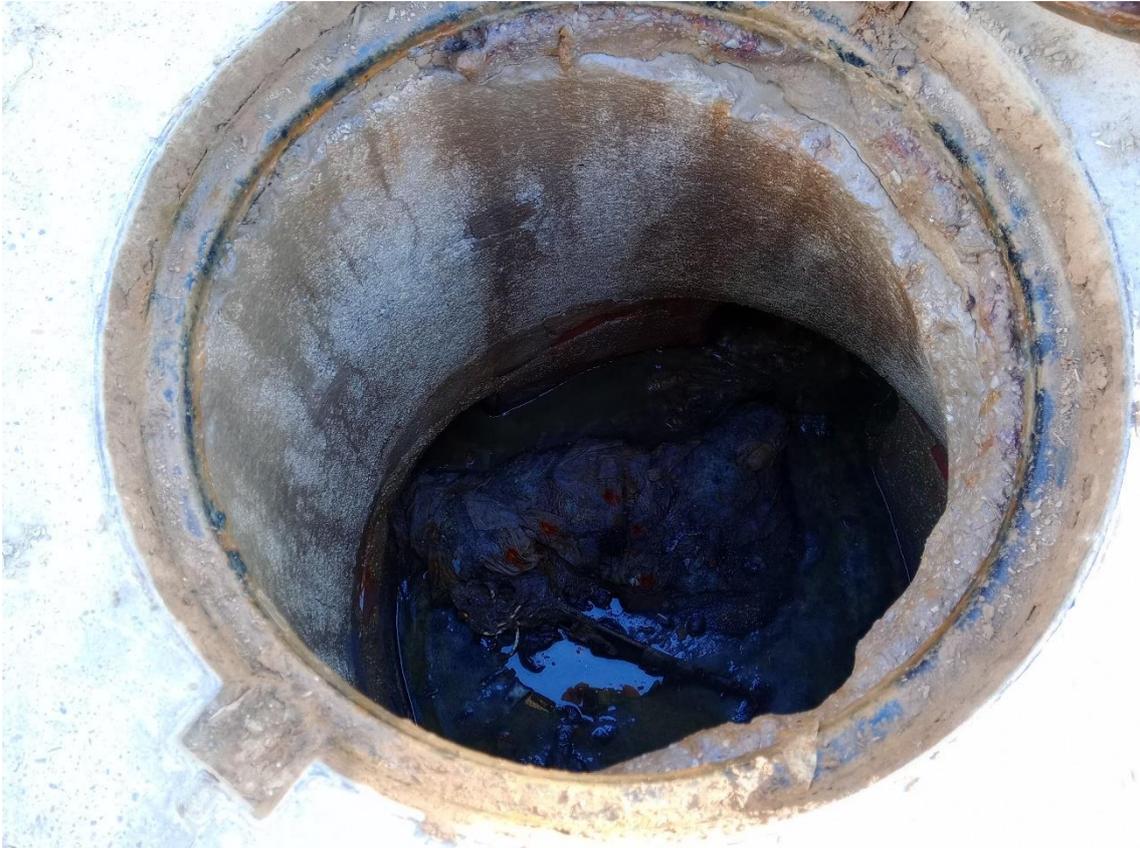
31 AV GENERALITAT CON C/S. VICENTE FERRER. DETALLE ARQUETA COLMATADA

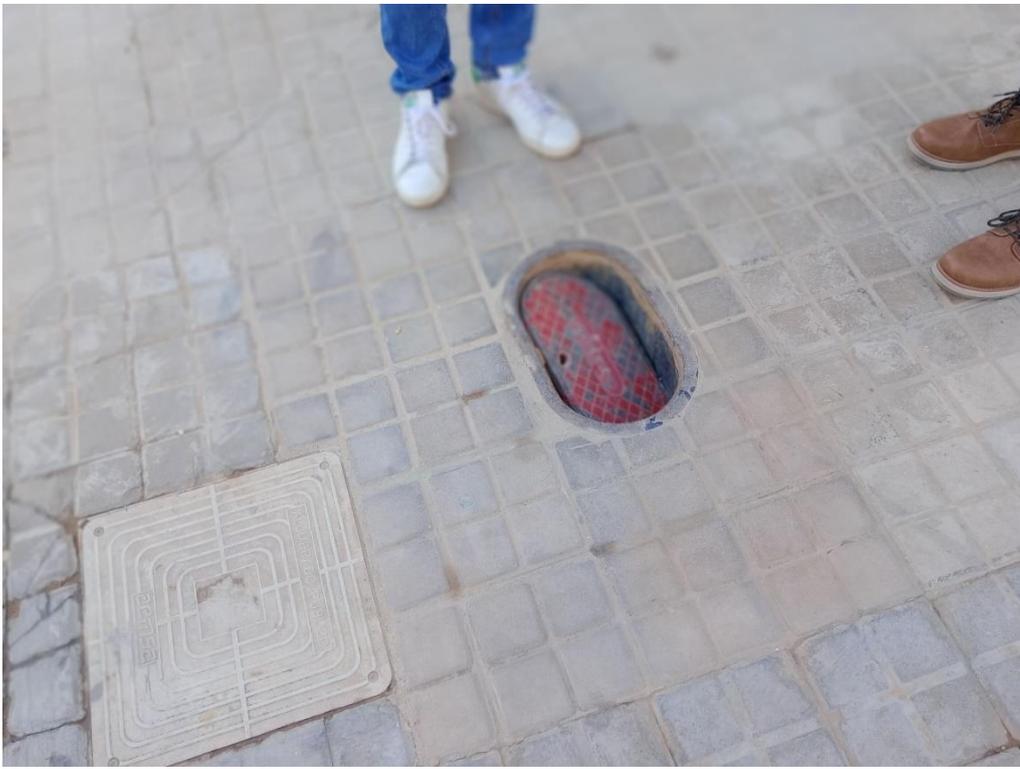
32 C/ SAN VICENTE FERRER. HIDRANTE DAÑADO

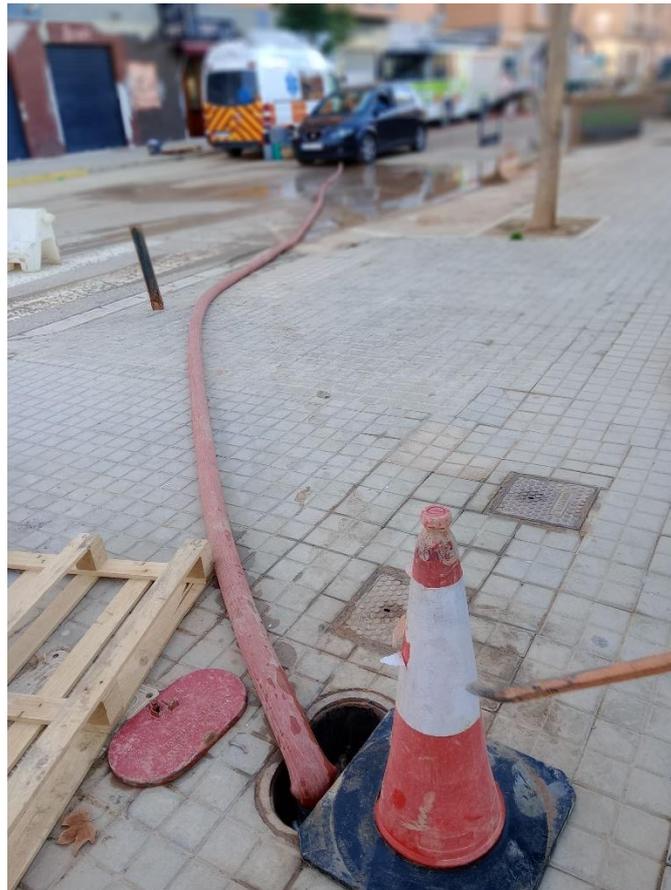
33 C/ SAN VICENTE FERRER. ABASTECIMIENTO DE EMERGENCIA A CENTRO DE SALUD

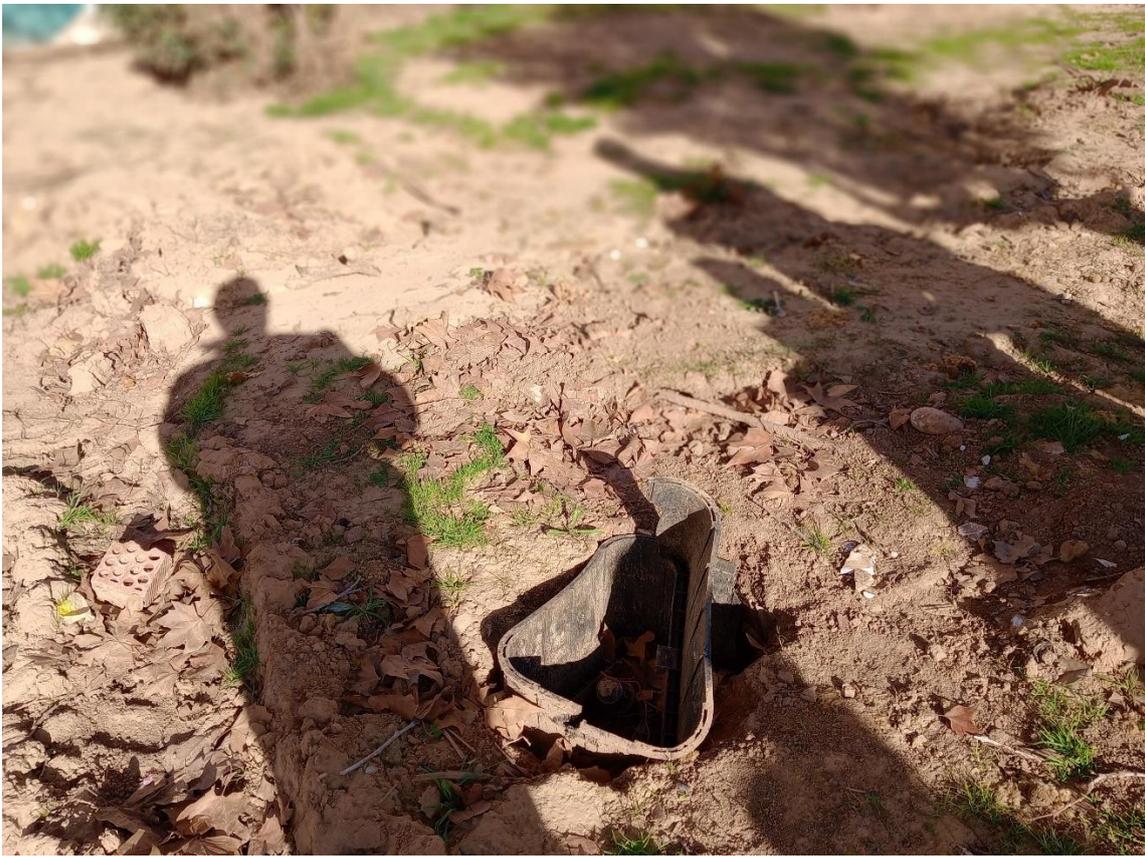
33 C/ SAN VICENTE FERRER. ARQUETA DE RIEGO INUTILIZADA

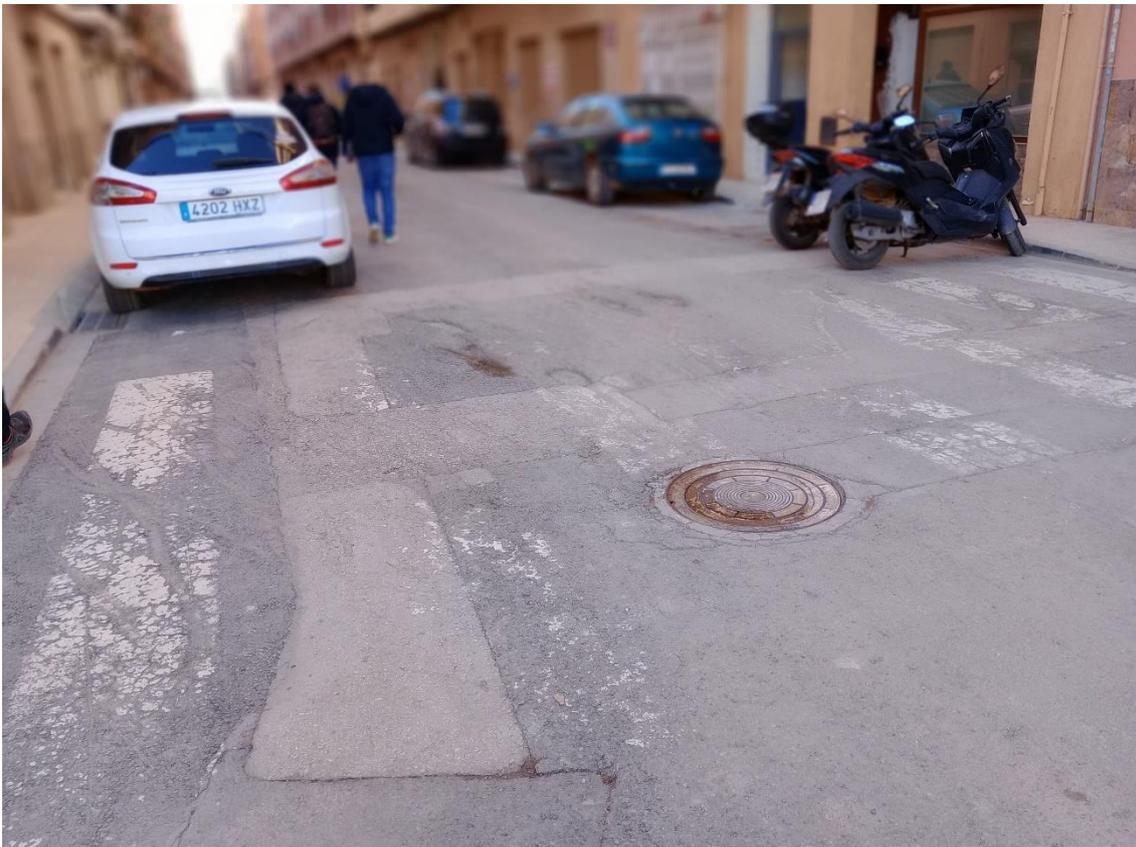
34 C/ MAESTRO MONFORTE. HUNDIMIENTO EN CALZADA

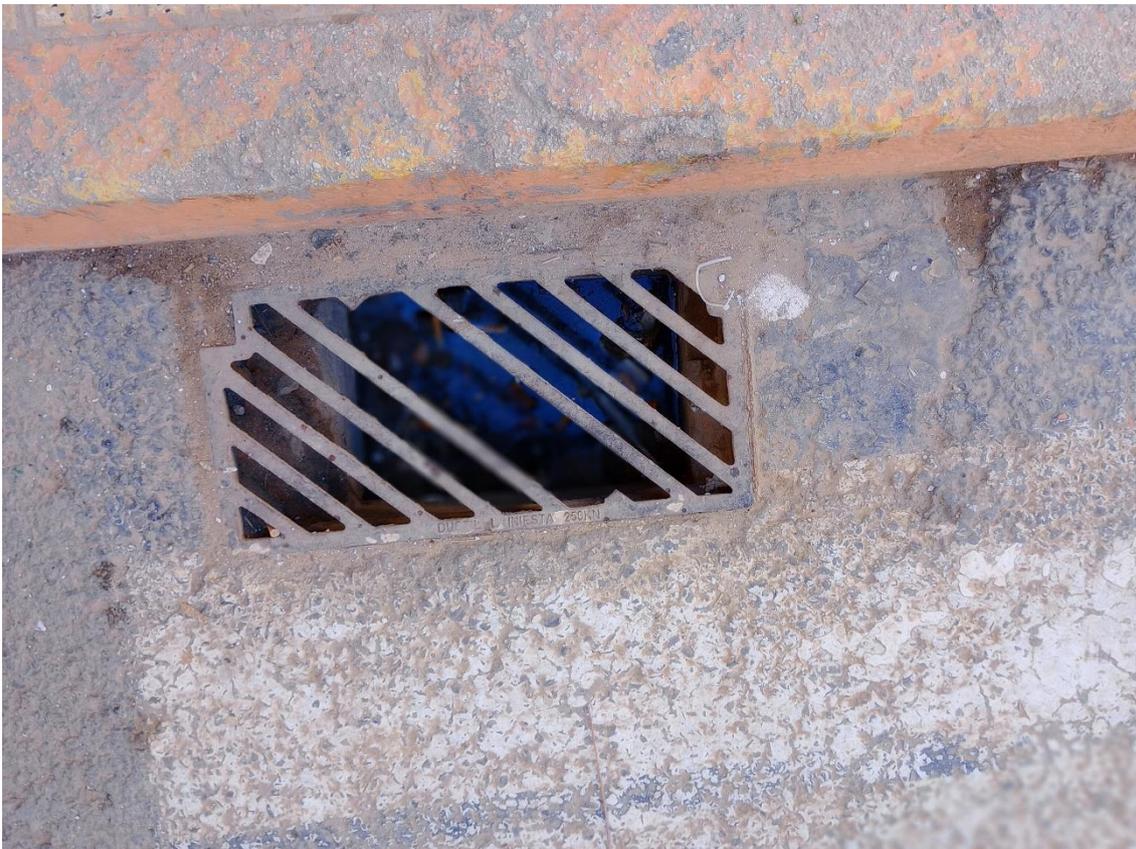
37 C/ COLON. IMBORNAL AFECTADO

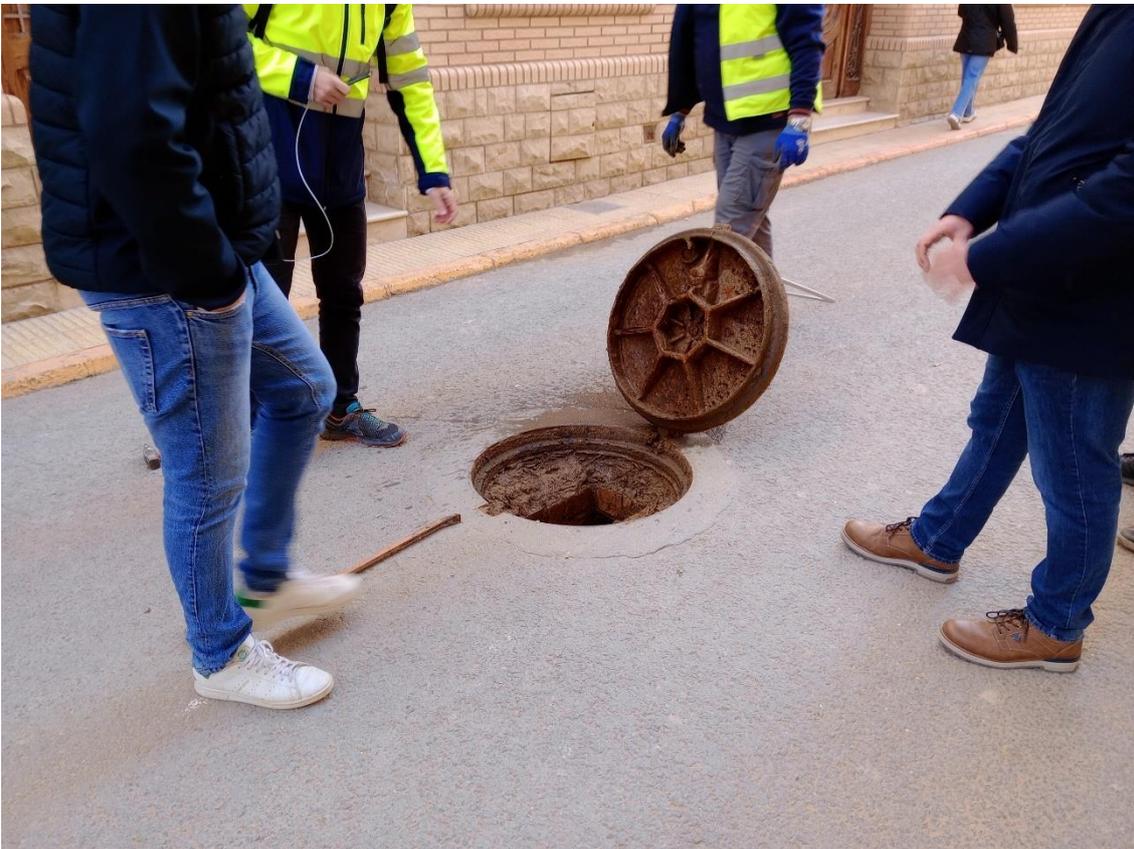
38 C/ COLON. ARQUETA DAÑADA
